# ZLEPŠENÍ VODNÍHO REŽIMU ZEMĚDĚLSKÉ KRAJINY S VYUŽITÍM REVITALIZACÍ A PRVKŮ ÚSES

IMPROVING THE WATER REGIME OF THE AGRICULTURAL LANDSCAPE USING  
RESTORATION AND ECOLOGICAL STABILITY TERRITORIAL SYSTEMS.

## BAKALÁŘSKÁ PRÁCE

Nikola Pochylá

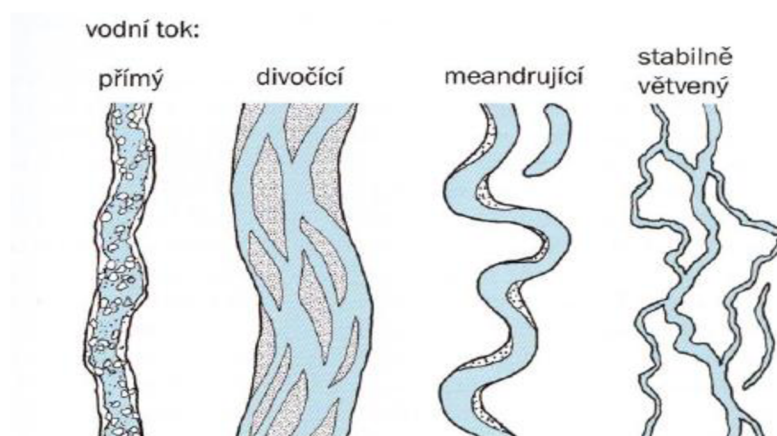
Obrázek 1 Říční vzory (Just, et al., 2020)

- meandrující koryta
  - poloměr meandrových oblouků by měl být 2 až 3 násobek šířky koryta (přírodní 1,5 - 4,3)
  - vzdálenost mezi vrcholem oblouku a následujícím brodem 5 až 7 násobek šířky koryta
  - šířka meandrového pásu (říční pás) 10 až 14 násobek šířky koryta
- přímé nebo mírně zvlněná koryta
  - určena údolnicí

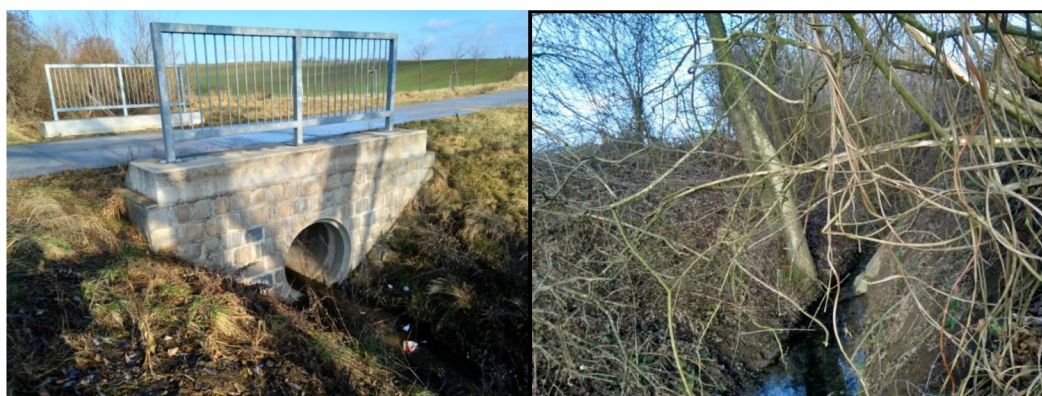
První úsek je od ústí toku do řeky Březnice a byl nejvíce upravený, v minulosti zde proběhlo napřímení a změna trasy toku. Nejvýznamnějším prvkem tohoto úseku je křížení s cyklostezkou, vedoucí z Březolup do Topolné. Na tomto místě byl postaven propustek DN1000 a za ním stupeň s výškou 0,7 m. Za propustkem bylo provedeno opevnění koryta toku kamennou dlažbou v délce 3 m v celé výšce břehů a dále za stupněm v délce 2 m do poloviny výšky koryta. Dále zde byl jeden přírodní stupeň do 30 cm výšky. Zbytek úseku nevykazoval žádné známky opevnění ani úprav. Na 95 % délky úseku byla vzrostlá neudržovaná liniová vegetace. Z obou stran toku byly zemědělsky využívané plochy.

Obrázek 18 Fotodokumentace úseku 1

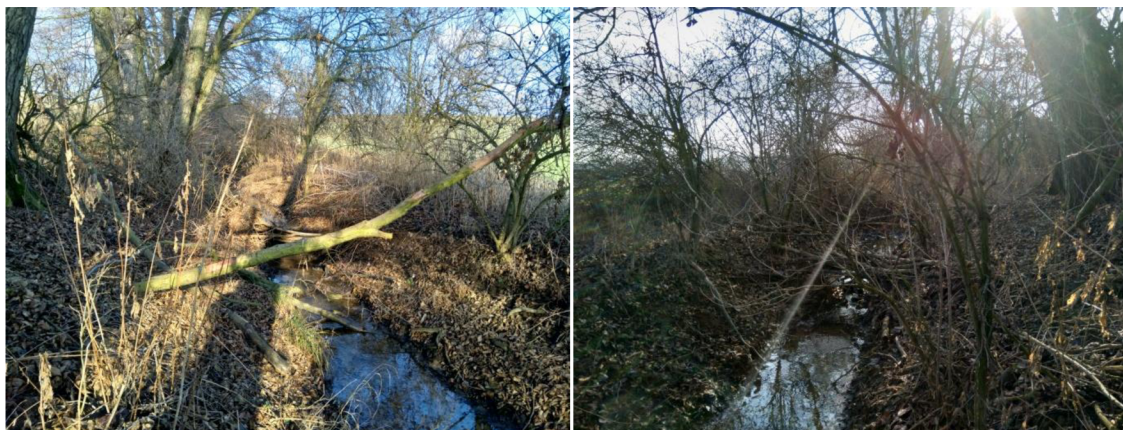
Ve druhém úseku byla trasa toku napřímená. V celé délce úseku nebylo provedeno žádné opevnění dna ani břehů. Vyskytovaly se zde celkem 3 dřevěné přehrážky, všechny do výšky 30 cm. Podél toku byla vzrostlá neudržovaná liniová vegetace. Na obou březích se vyskytovaly zemědělsky využívané plochy.

Obrázek 19 Fotodokumentace úseku 2

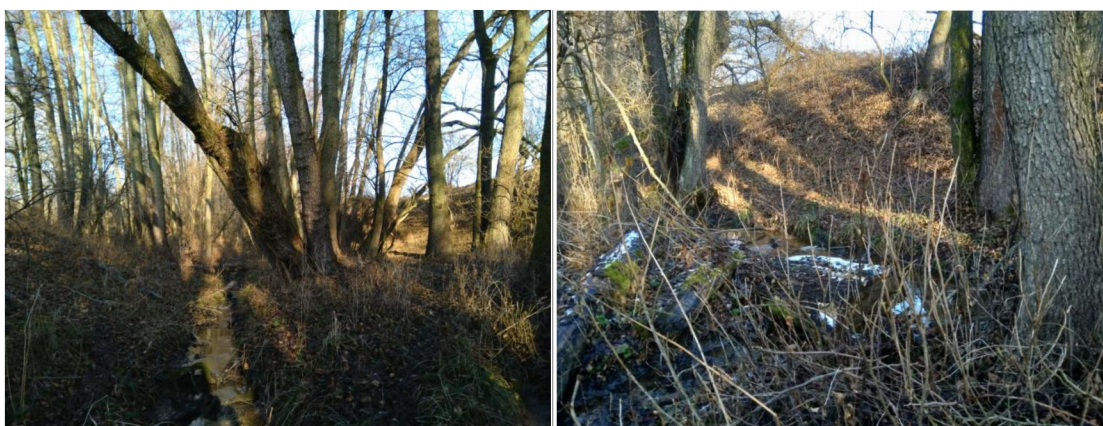
Obrázek 20 Fotodokumentace úseku 3

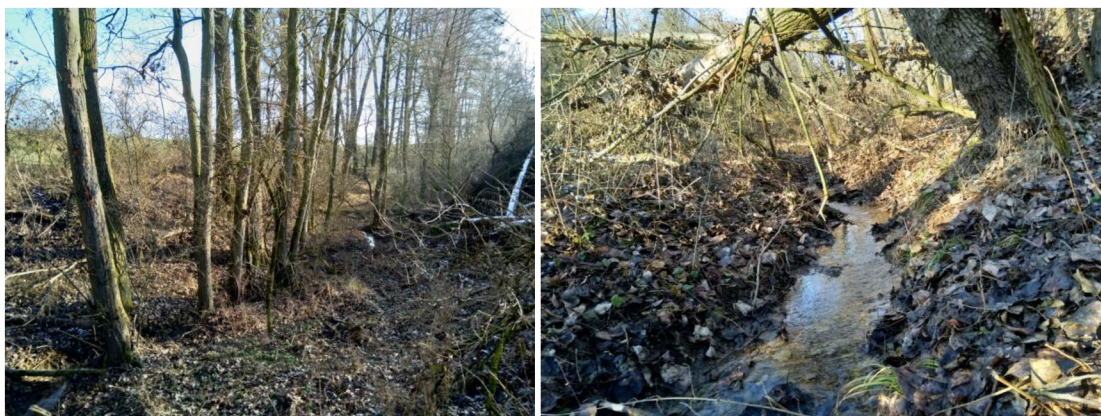
Zahloubení údolní nivy bylo v úseku 4 už mírnější, mezi 2 až 4 m, ale pořád znatelné. Její šířka zde dosahovala od 30 do 47 m a šířka koryta mezi 0,8 a 1,2 m. Koryto dne nebylo nijak opevněno, bylo přirozeně zákrutovité a nevyskytovala se zde žádná migrační překážka. Úsek je součástí regionálního biokoridoru RK1595 a vyskytuje se zde množství vzrostlých dřevin. Okolí je, stejně jako v předchozích případech, zemědělsky využíváno.

Obrázek 21 Fotodokumentace úseku 4

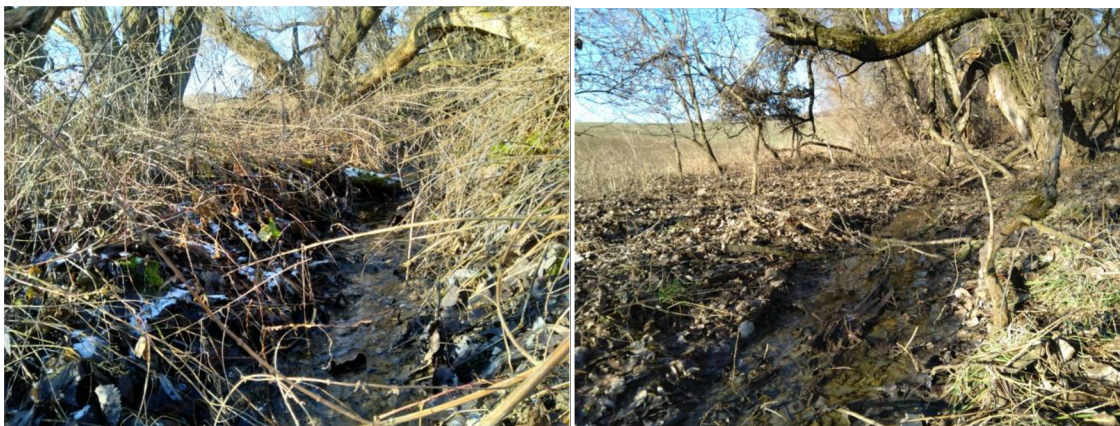
Úsek 5 už byl přírodě blízký. Trasa toku ani koryto nebyly nijak upraveny, hloubka koryta byla přirozeně nízká a vyskytovaly se zde dvě přírodní migrační překážky do 30 cm výšky. z obou stran jsou zemědělsky využívané plochy a podél toku neudržovaná vegetace a množství vzrostlých stromů. Úsek je součástí regionálního biokoridoru RK1595.

Obrázek 22 Fotodokumentace úseku 5

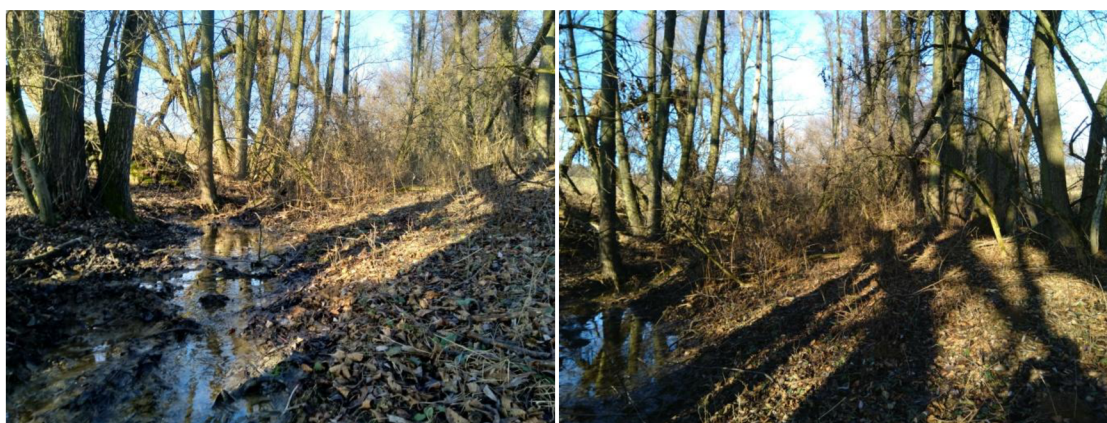
Obrázek 23 Fotodokumentace úseku 6

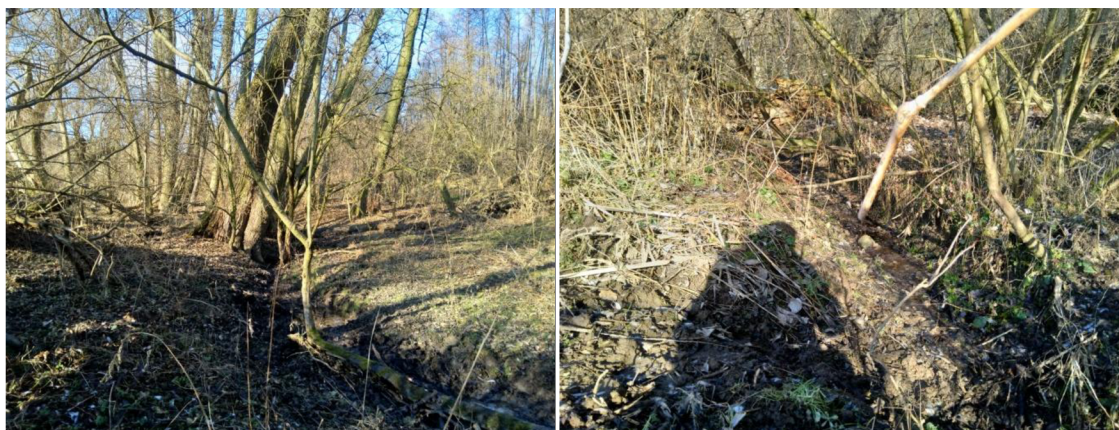
Tento úsek je přirozený, bez známek úprav a bez ovlivnění hydrologického režimu i podélné průchodnosti koryta. Využití příbřežní zóny je zde stejné, jako v předchozích případech - zemědělské plochy. Dle územního plánu je tok součástí LBC Strašov a regionálního biokoridoru RK1595. Vegetace je zde také vzrostlá, neudržovaná a různorodá. Místy dochází na trase toku k drobným břehovým nátržím.

Obrázek 24 Fotodokumentace úseku 7

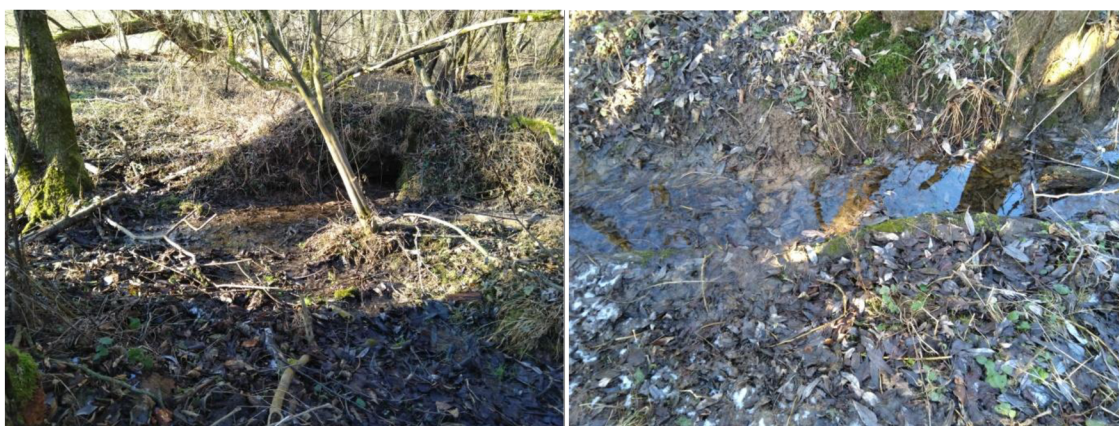
Obrázek 25 Fotodokumentace úseku 8

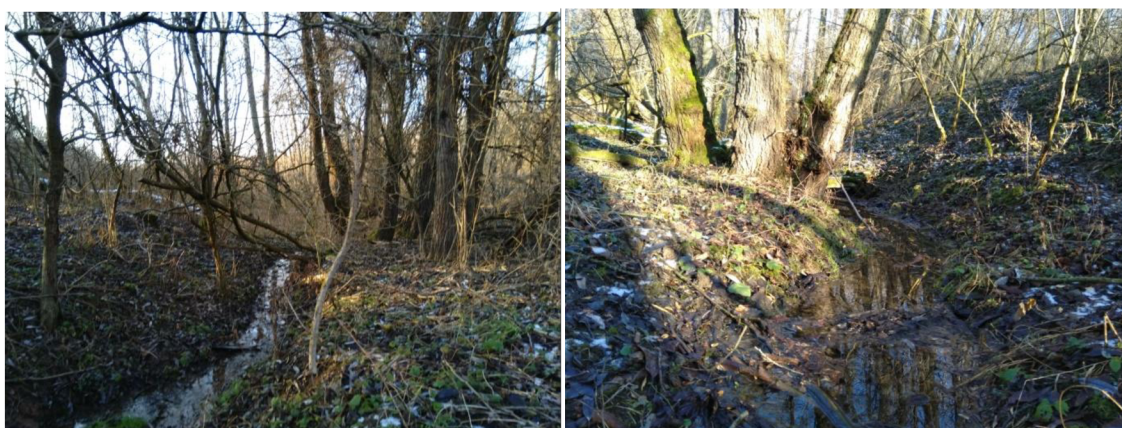
Obrázek 26 Fotodokumentace úseku 9
