**JIHOČESKÁ UNIVERZITA V ČESKÝCH  
BUDĚJOVICÍCH  
ZEMĚDĚLSKÁ FAKULTA**

Diplomová práce

**Sledování pohybu strojů po pozemku a vliv na  
utužení**

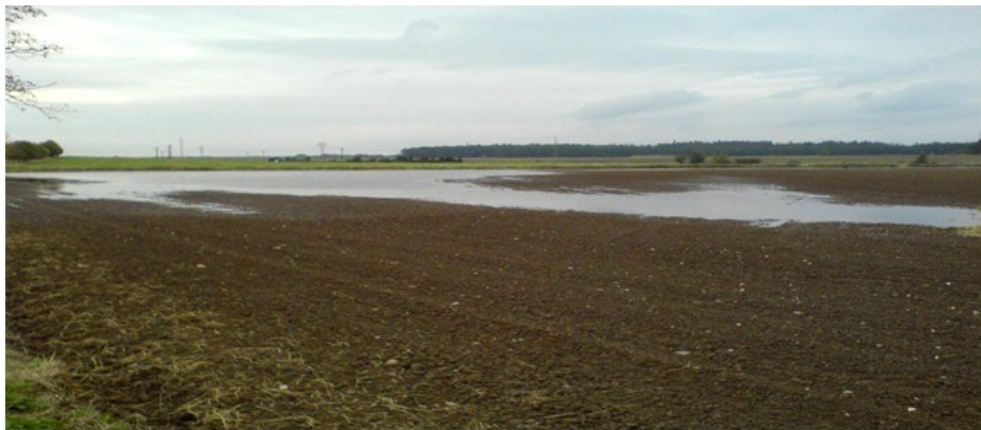
**Obrázek 2-Stagnující voda na utuženém pozemku**

Na následujícím obrázku 2 je jasně vidět utužené místo, kde dochází k akumulaci vody.

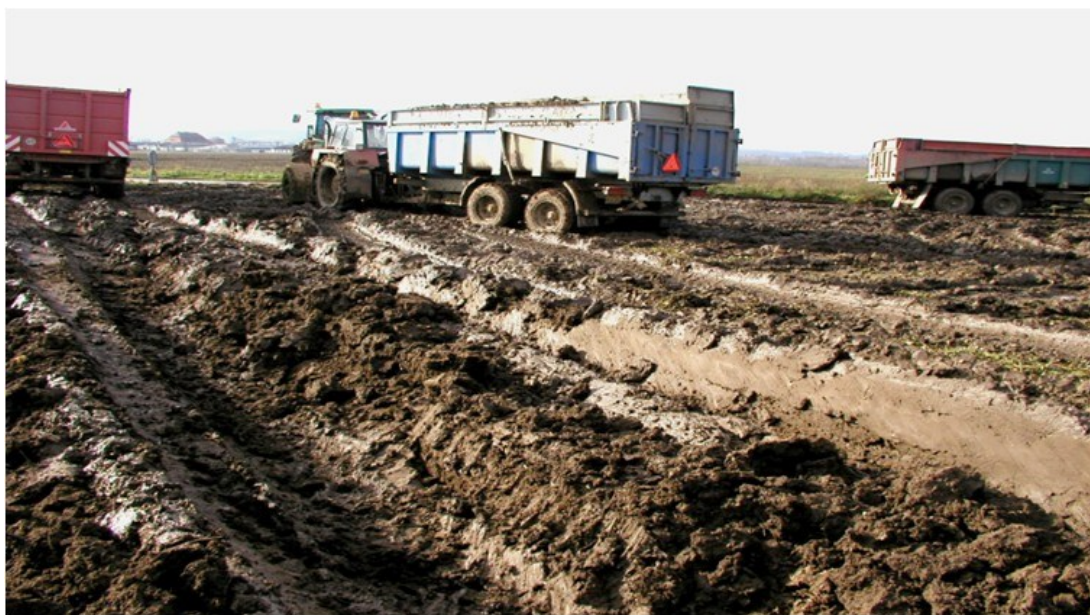
Obrázek 3-Zdevastovaná půda zemědělskou technikou

Pro vyhodnocení míry utužení se často používá hodnoty redukované hmotnosti půdy nebo její pórovitosti. Rostlinnou výrobu lze provozovat na půdách do hodnoty  $1,8 \text{ t}\cdot\text{m}^{-3}$ . Zhutnění lze měřit penetrem. Penetrometrický odpor je odpor vznikající proti vnikání kovového kužele o předepsaných hodnotách do půdy při rovnoměrném pohybu. Problém utužení vyžaduje celkový pohled na tuto problematiku a jeho řešení. Každý pohyb techniky, každá operace vyvolá v zemi určitou reakci. Z obrázku 3 je patrný rozsah degradace půdy při nadměrném pohybu techniky při nevhodných vláhových podmínkách. [16]

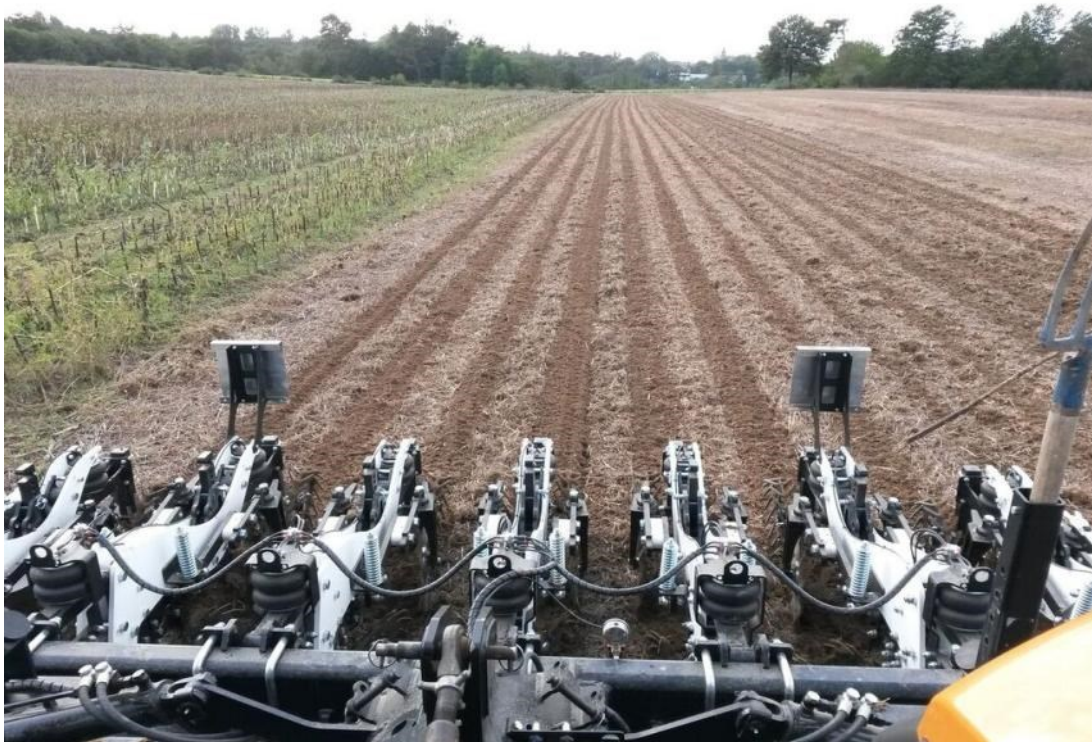
Obrázek 4-Zpracování půdy Strip-Tillage

Při podzimní přípravě půdy je zpracování nastaveno tak, aby stroj dělal hrůbek, který během zimy vymrzne a slehne. Při jarní přípravě se zpracovává pouze pásek bez vytváření hrůbku. Na jaře se zpracovává povětšinou půda s vymrzlou meziplodinou.[13,19] Metoda je vidět na následujícím obrázku 4.

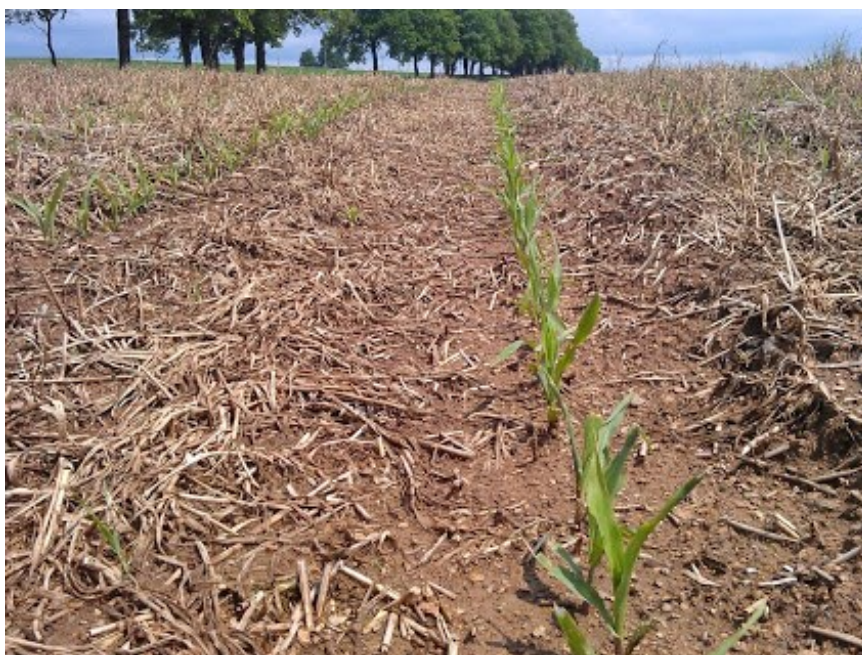
Sejí se většinou plodiny jako kukuřice, řepka, slunečnice. Setí probíhá do strniště předchozí plodiny, do mulče předplodiny nebo přímo do meziplodiny. Setí se provádí speciálními diskovými secími stroji určenými pro tuto metodu.[20,21]

Obrázek 5-Kukuřice zasetá metodou No-Tillage

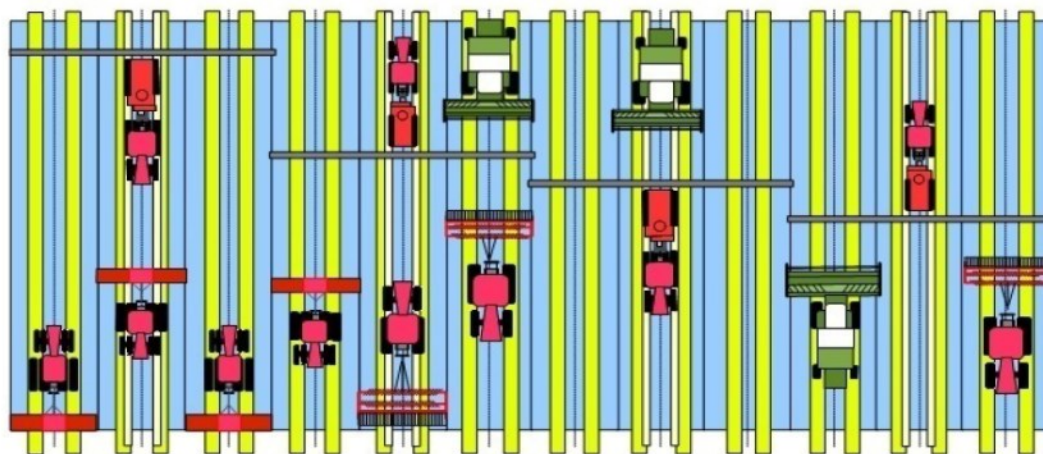
Obrázek 8-Záběry strojů při jednotlivých operacích model CTF [27]

Celý princip jednotlivých operací a jízd je možno vidět na následujícím obrázku 8.

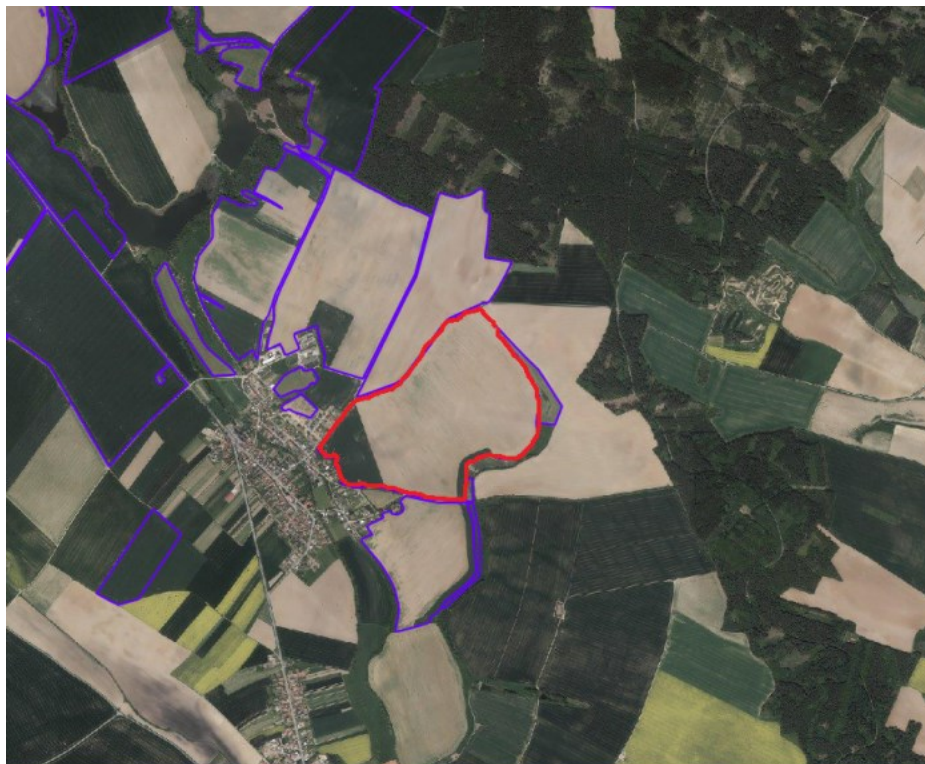
Místo bylo vybráno i pro svoji rozlohu a specifický tvar vyznačený na obrázku 10. Tento tvar je obtížný pro obsluhu, která musí řešit, jak je obdělávat, od které strany začít.

Jak je patrné z obrázku 10, část pozemku k vesnici byla z důvodu ochrany před vodní erozí a možnosti škod ve vesnici osévána jako erozní ohrožená plocha. V roce 2015 byla na pozemku zaseta kukuřice na siláž ve sponu 37,5 cm vzdálenost v řádku. Ani to nepomohlo k mírnému splachu půdy. V roce 2016 tedy byla použita metoda Strip-Till, která má půdoochrannou schopnost. Veškeré posklizňové zbytky zůstávají na povrchu pozemku.

Z následujícího obrázku je patrný poměrně složitý tvar pozemku, jenž dosti komplikuje směr obdělávání.

**Obrázek 10-Mapa pozemku Vicenická**

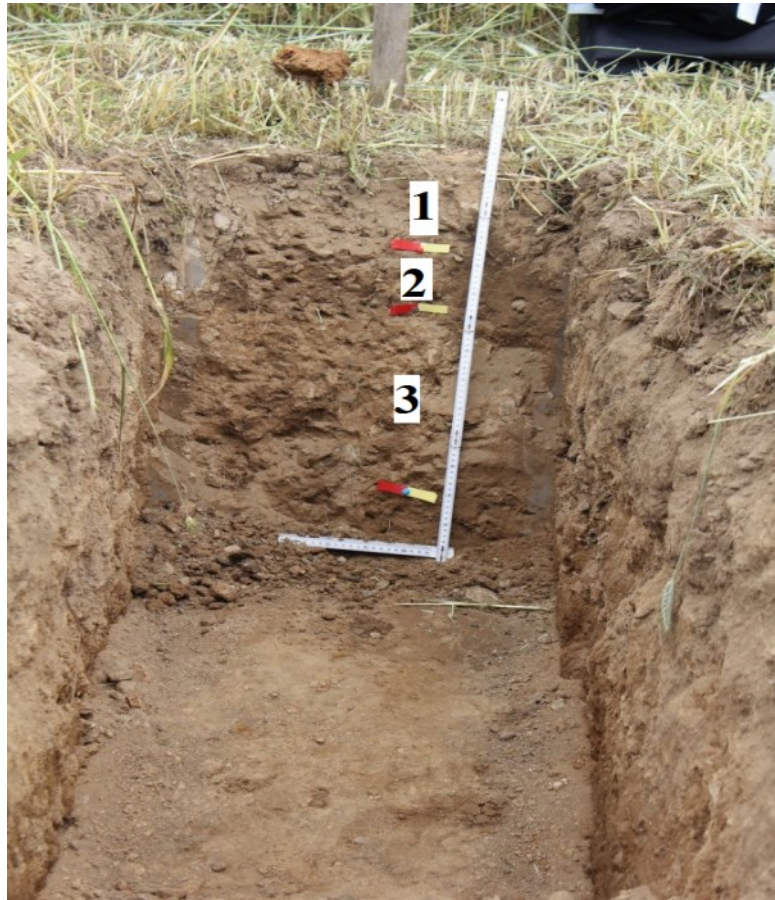
Obrázek 11-Půdní sonda

-3 podorničí, které je pro vodu propustné a bylo značně vysušené, o čemuž svědčí utužená vrstva nad tímto profilem. Půdní sonda s vyznačenými horizonty je vidět na následujícím obrázku 11.

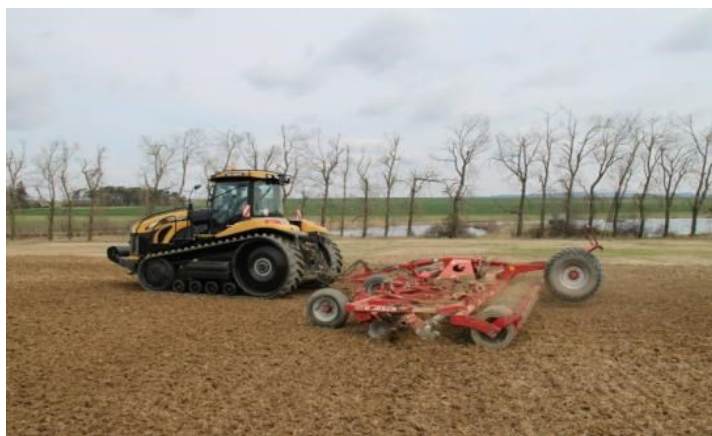
Přes špatné vláhové podmínky a vysoké teploty, které byly v srpnu 2014, byla zahájena podmítka pozemku Vícenická 27. 8. 2014 v 8:00. Hloubka zpracování byla omezena na 7 cm, aby nedocházelo k dalšímu nadměrnému vysušování hlubších vrstev. Byla prováděna pásovým traktorem Challenger 865C, který byl agregován s diskovým podmítačem Horsch Joker 12 Rt. Operace a souprava jsou vidět na obrázku 12. Půda byla sypká, nadměrně vysušená. Zpracováním bylo rozrušeno

pšeničné strniště a zapraven výdrol pšenice, urovnány koleje po odvozní technice na souvratích pozemku.

Obrázek 12-Podmítka v roce 2014

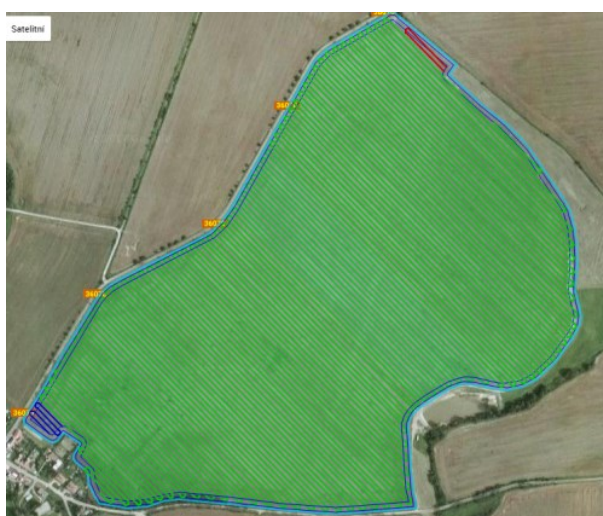
Obrázek 13-Směr pohybu stroje při podmítce rok 2014

Směr pohybu soupravy byl volen obsluhou na koso přes směr předchozích operací. Aby došlo k lepšímu rozrušení strniště, zapravení rozdrčené slámy a srovnávání kolejí na souvratích a po postřikovači. Směr je vidět na obrázku 13.

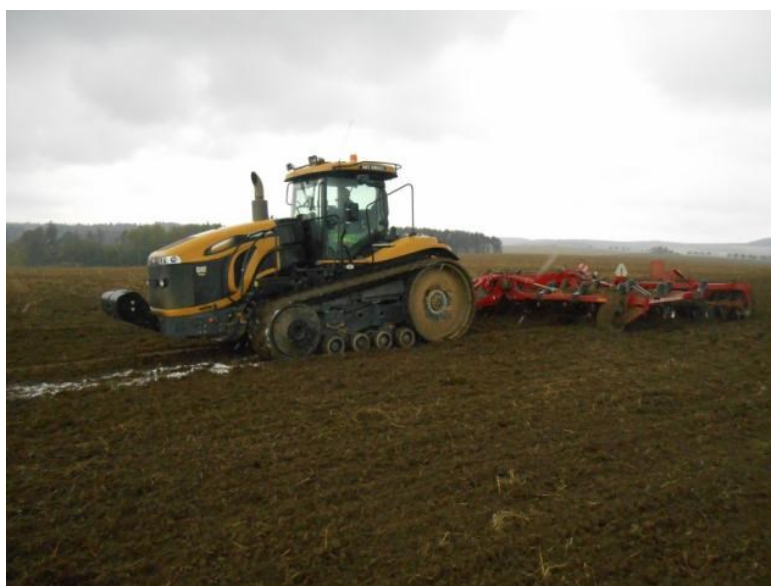
Obrázek 14-Kypření pozemku Vicenická

Kypření začalo 5. 11. 2014 v 9:30, hloubka zpracování byla dle poznatků z půdní sondy nastavena na 30 cm, aby došlo k narušení vzniklého plužního dna. Kypření prováděl pásový traktor Challenger 865 C v soupravě s kypřičem Horsch Tiger 7 AS. Půda byla ve spodních vrstvách značně vysušená, v horním horizontu docházelo k rozrušování půdy na větší hroudy. Pracovní soupravu, vykonávanou operaci a část měření můžete vidět na následujícím obrázku 14.

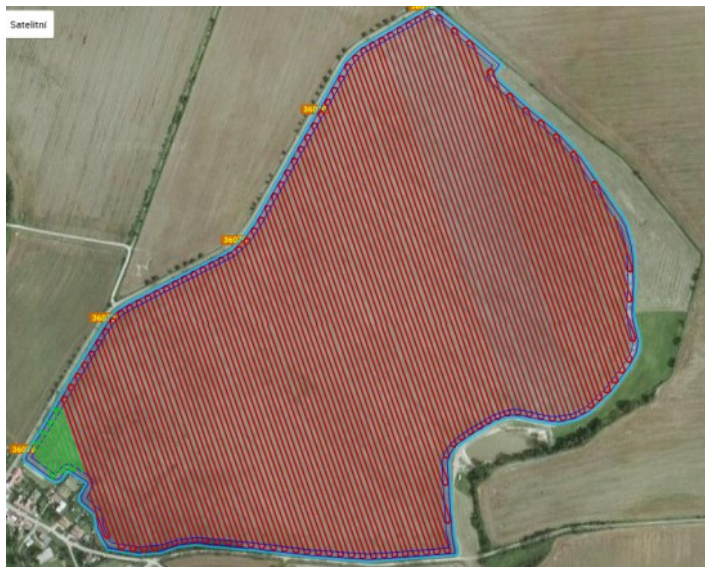
**Obrázek 15-Směr pohybu po pozemku při kypření**

zapravení vzešlého výdrolu. Prokypření při rýčové zkoušce bylo zjištěno do 30 cm. Směr pohybu je zřejmý z následujícího obrázku 15.

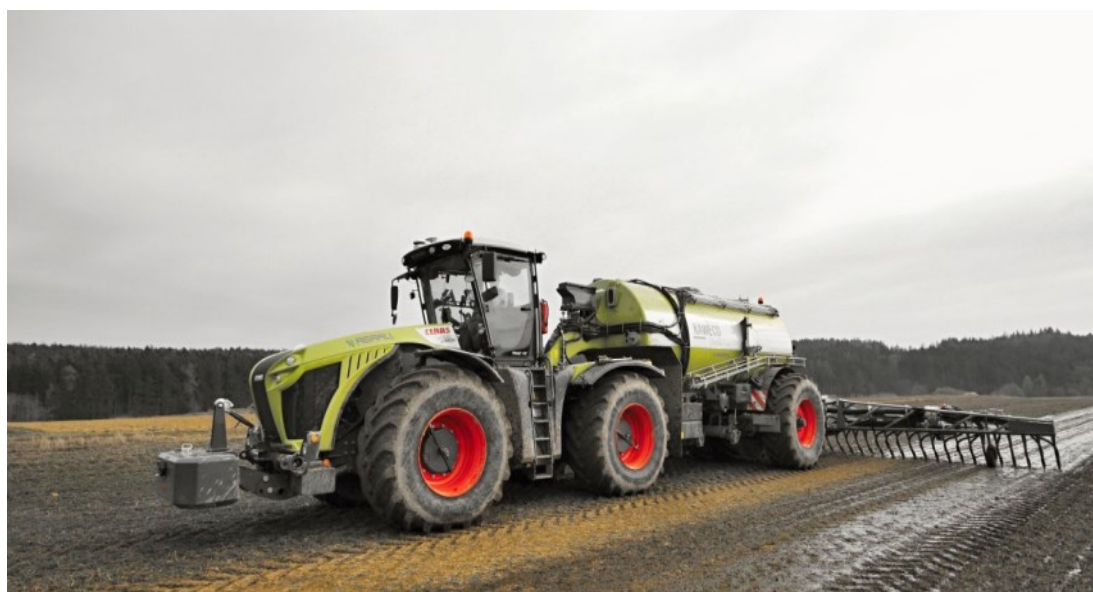
**Obrázek 16-Aplikace digestátu**

Probíhala od 17. 3. 2015 od 7:00, byl aplikován digestát z bioplynové stanice Rolnické společnosti Lesonice. Dávka na hektar byla nastavena na 40 000 l. Aplikální souprava se pohybovala po pozemku, který byl na podzim předchozího roku nakypřen. Digestát byl aplikován hadicovým aplikátorem na povrch půdy, následně další operací zpraven. Vykonávaná operace a strojní linka je vidět na obrázku 16.

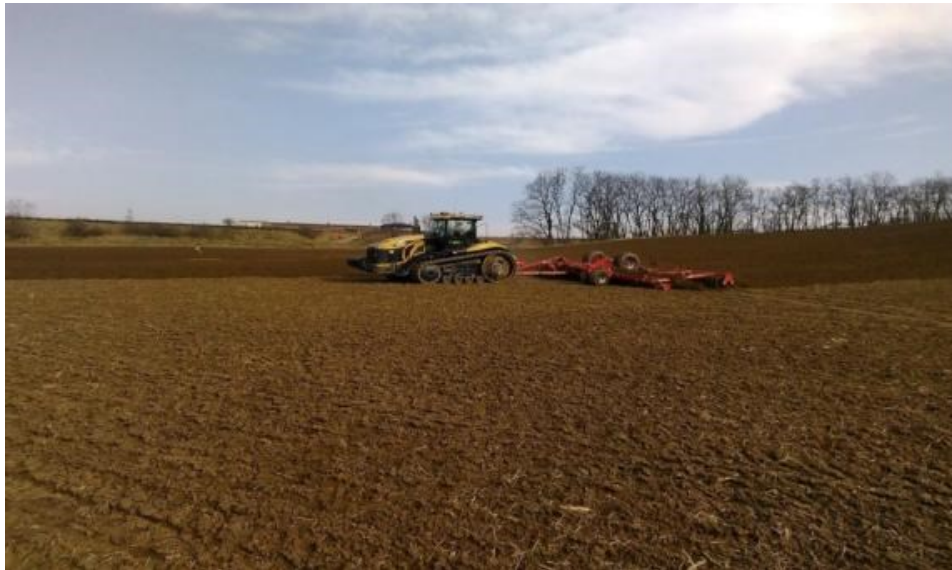
Ihned po aplikaci následovaly zapravení digestátu a příprava pozemku shrnuté v jednom přejezdu. Práce začala 17. 3. 2015 v 13:00. Operace byla prováděna pasovým traktorem Challenger 865 C a diskovým podmítačem Hosch Joker 12 RT. Pracovní hloubka byla nastavena na 10 cm.

**Obrázek 17-Zapravení digestátu, příprava půdy**

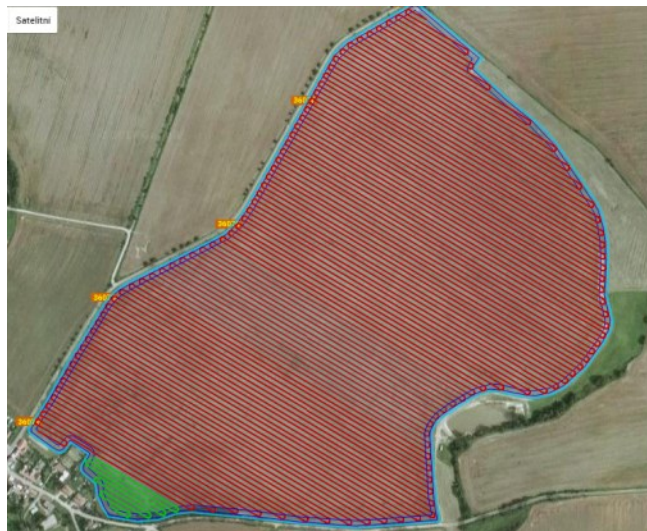
**Obrázek 18-Směr jízda při přípravě půdy**

Směr pohybu byl volen podle směru následujícího setí směr pohybu je vidět na následujícím obrázku 18.

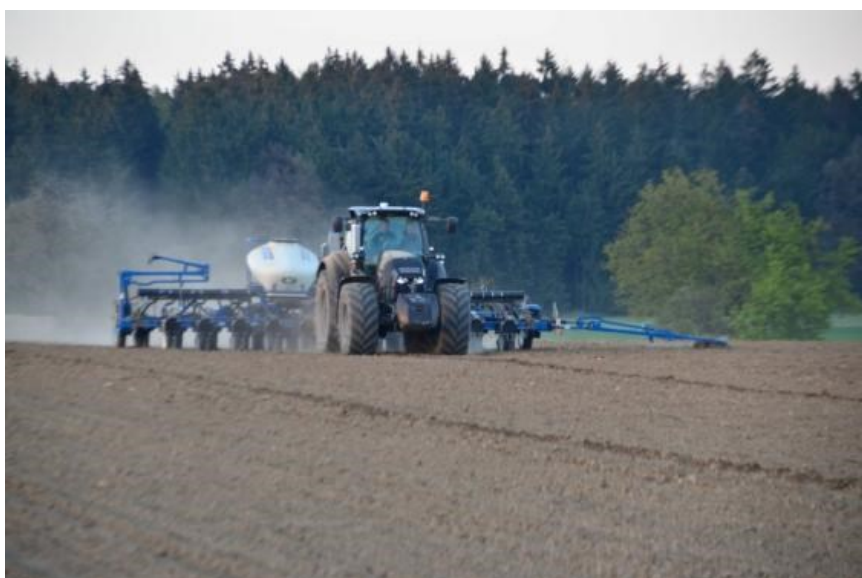
**Obrázek 19-Setí kukuřice 2015**

S ohledem na předpověď počasí byl zvolen časnější termín setí, který byl 15. 4. 2015. Hloubka setí byla nastavena na 4 cm, bylo vyséváno osivo SY Kardona ve sponu řádku 37,5 cm hektarový výsevek činil 110 000 klíčivých jedinců. Pod patu byl aplikován Amofos v dávce 150kg na 1 ha. Operace je zachycena na snímku 19. Operace byla prováděna službou, setí prováděl kolový traktor Deutz- Fahr 7250 s přesným secím strojem Kinze 3600 s pracovním záběrem 9m.

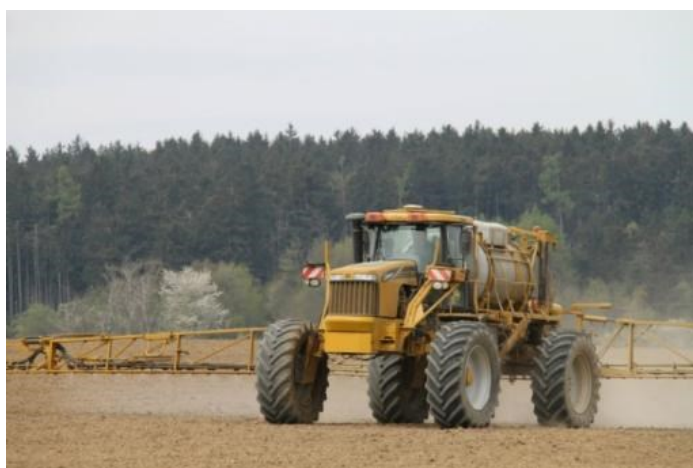
Hektarová dávka vody byla 200 l. Jako prevence před zavíječem kukuřičným byl aplikován připraven Integro. Chemický zásah byl prováděn samochodným postřikovačem Challenger Rogatr 1286 o pracovním záběru 36m.

**Obrázek 20-Chemické ošetření porostu**

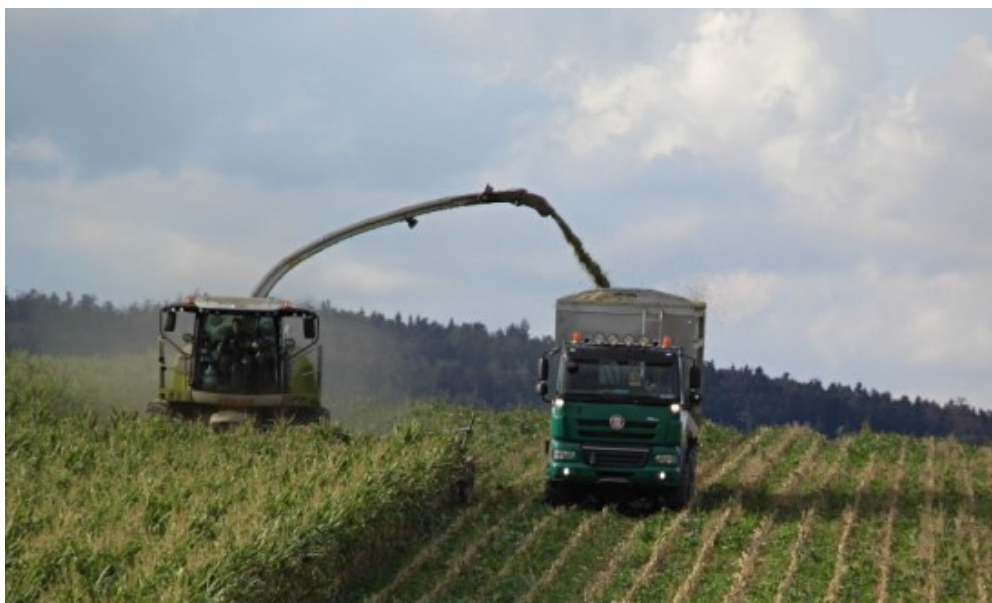
Z důvodů vysokých teplot v průběhu vegetačního období a hrozby nedodržení požadované sušiny byla sklizeň přesunuta na začátek září. Sklizeň začala 7. 9. 2015. S ohledem na sušinu a určení siláže pro živočišnou výrobu byla délka řezané hmoty nastavena na 12 mm. Sklizeň prováděla samojízdná sklízecí řezačka Claas Jaguar

980 s kukuřičným adaptérem se záběrem 9 m. Sklizňové práce a odvoz nařezané hmoty jsou vidět na následujícím obrázku 21.

**Obrázek 21-Sklizeň a odvoz kukuřice rok 2015**

Pro odvoz sloužily tři soupravy Tatra traktoru v agregaci a návěsy Trail King. Hmoty byla dopravována do silážních žlabů vzdálených od pozemku Vicenická 5 km. Odvozní souprava je vidět na předchozím obrázku 21. Zjištěné hodnoty všech tří souprav jsou znázorněny v následující tabulce 14.

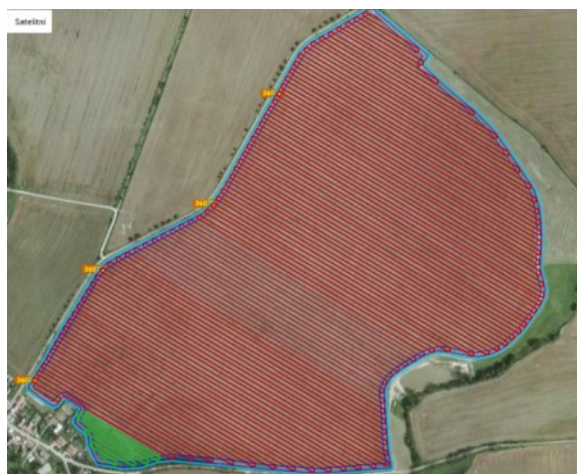
Vysoká hodnota ujetí dráhy po pozemku je způsobena způsobem pohybu sklízecí rezačky po pozemku a plněním konzervantu, kdy bylo nutno několikrát dojet až na okraj pozemku.

Obrázek 22-Pohyb po pozemku při sklizni kukuřice 2015

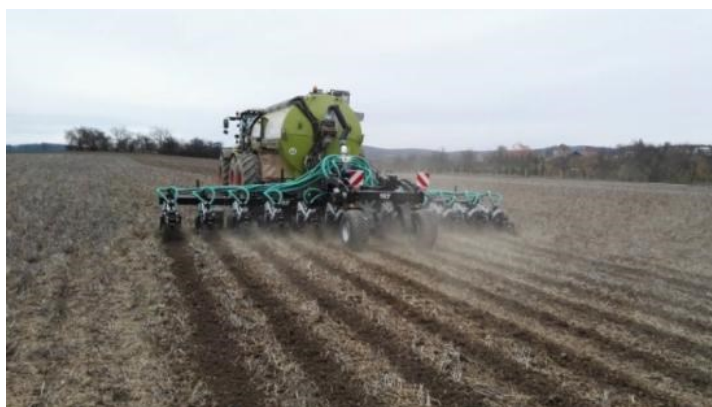
Pozemek zůstal od sklizně siláže bez jakéhokoliv zásahu. Prvním vstupem na pozemek bylo až zpracování půdy. To bylo opožděno z důvodu nedodání techniky na Strip-Till strojem stripcat. Zpracování začalo 25. 3. 2016 od 8:00, šířka zpracovaného pásu byla nastavena na 12 cm, hloubka na 25 cm, rozteč řádků 75 cm, do depa byl aplikován digestát v hektarové dávce 20 m<sup>3</sup>. Tahač byl vybaven GPS navigací s korekčním signálem s přesností 1,5 cm. Protože souprava byla dlouhá a pozemek svažitéjší, byla stripcat vybavena korekční anténou, která zaznamenávala posun soupravy po svahu pro ideální vedení následného setí. Plnění digestátu probíhalo na mostcích na pole nebo na louce vedle pole.

Obrázek 25-Zpracování metodou Strip-Till

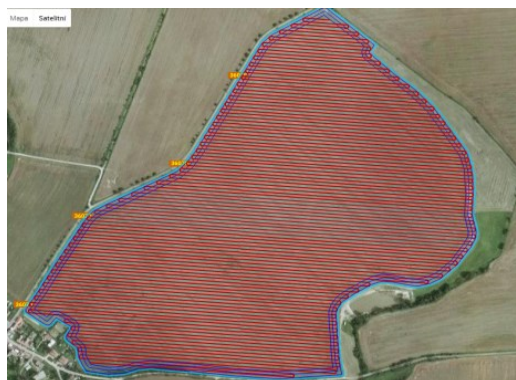
Obrázek 26-Trajektorie pohybu Strip-Till

Souprava při zpracování půdy se pohybovala po předem určených liniích zvýšený počet ujeté vzdálenosti po pozemku, byl způsoben přejezdy soupravy k návozním cisternám pro digestát. Směr pohybu je vidět na obrázku 26.

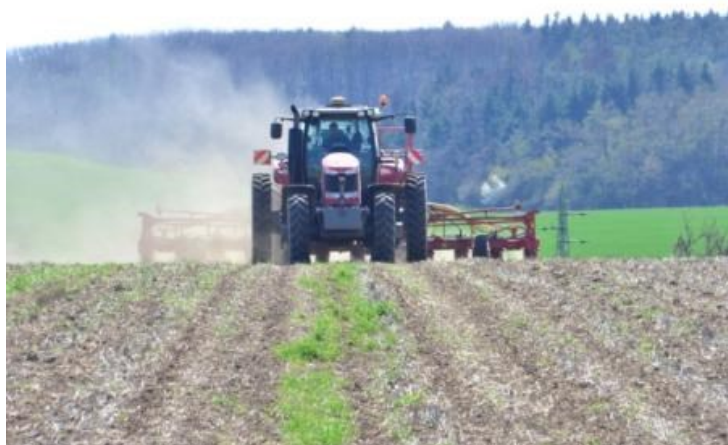
Obrázek 27-Setí kukuřice rok 2016

Setí probíhalo od 18. 4. 2016. Vysévalo se osivo Atletico S280, osivo bylo ukládáno do hloubky 4 cm, výsevek činil 85 000 klíčivých zrn. Pod patu do depa byl aplikován Amofos v hektarové dávce 100 kg. Setí prováděla souprava Masey Ferguson s přesným secím strojem Horsch Maestro 12.75. Souprava byla řízena GPS navigací, na secím stroji byla umístěna korekční anténa pro přesné navádění na zpracovaný pásek půdy. Operace včetně strojů je vidět na obrázku 27.

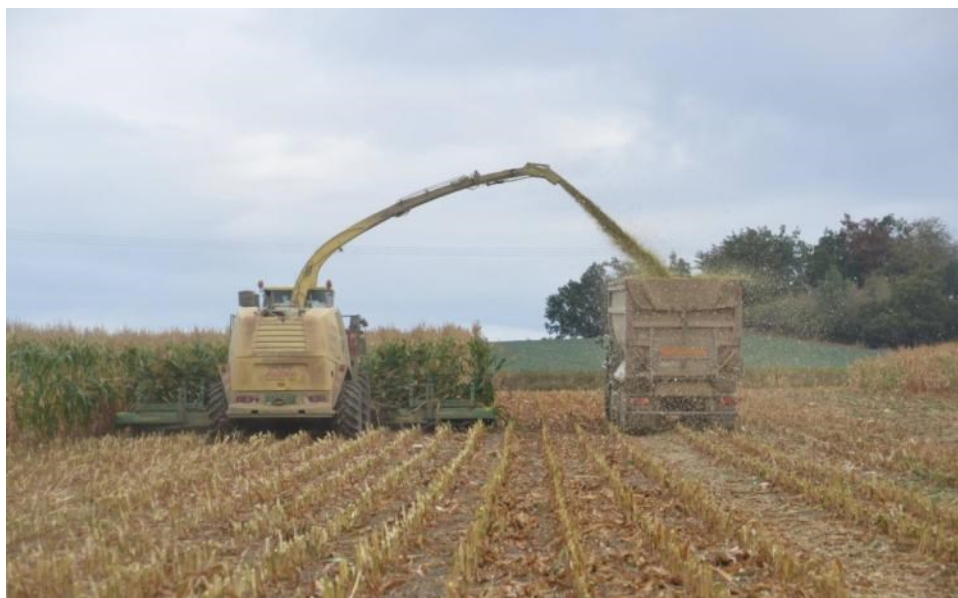
O odvoz se staraly 3 Tatra Traktory s velkoobjemovými návěsy Trail King. Hmota byla dopravována do střediska Lesonice vzdálené 5 km. Obsluhy jednotlivých odvozních prostředků musely striktně dodržovat zvolenou trasu pohybu ve stopách po předchozí jízdě sklízecí řezačky.

Celou operaci včetně trasy jízdy po sklízecí řezačce je možno vidět na následujícím obrázku 28.

**Obrázek 28-Sklizeň a odvoz kukuřice rok 2016**

Byla přes vysoké teploty a stoupající sušinu rostlin zahájena 10. 9. 2015. Stav porostu nedovoloval další oddalování, proto sklizeň probíhala nonstop. Kukuřičná siláž byla určena pro bioplynovou stanici, proto byla délka pořezané hmoty nastavena na 6 mm. Sklizeň prováděla samojízdná sklízecí řezačka Krone Big X 1100 s kukuřičným adapterem. Protože odvozní prostředky musely jezdit v předem určených stopách, byl na sklízecí řezačce prodloužen výložník, aby nařezaná hmota byla dopravena až do odvozních prostředků. Celou sklizeň je možno vidět na obrázku 28.

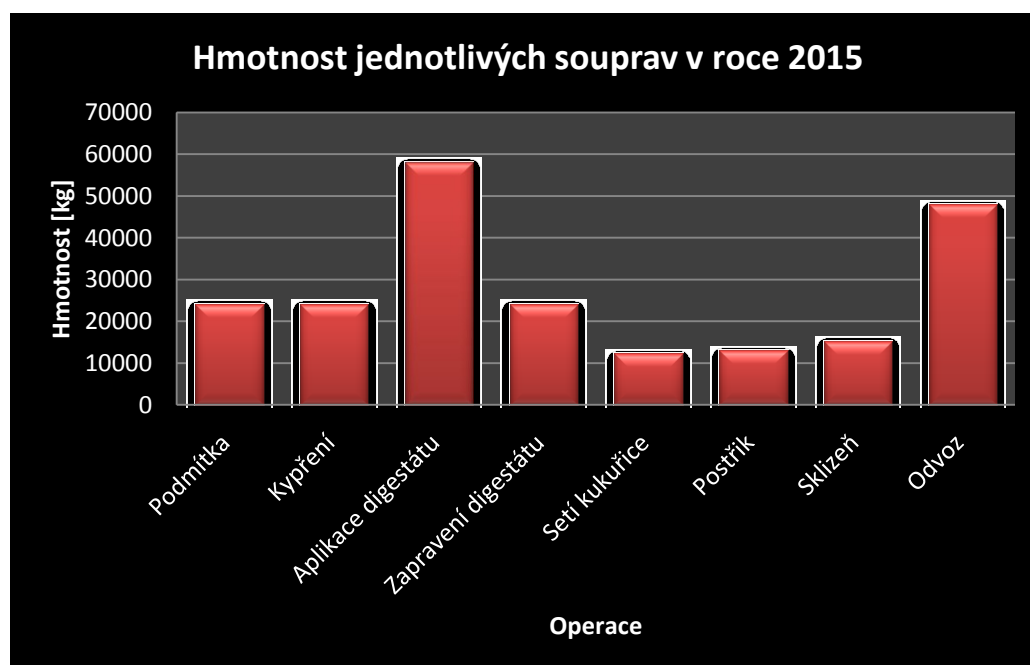
Obrázek 29-Graf hmotností souprav v roce 2015

Pro přehlednost hmotností souprav pohybujících se při jednotlivých operacích po pozemku byly hodnoty vyneseny do grafu na obrázku 29.

V grafu jsou vidět rozdílné hmotnosti jednotlivých souprav pohybujících se po pozemku. Nejvyšší hmotnosti dosahovala souprava při aplikaci digestátu, která činila 58 150 kg. Naopak nejlehčí souprava pohybující po pozemku byla při seti kukuřice, kde je počítáno pouze s hmotností traktoru 12 350 kg. Secí stroj rozkládá svoji hmotnost na secí disky jako potřebný přítlak pro setí.

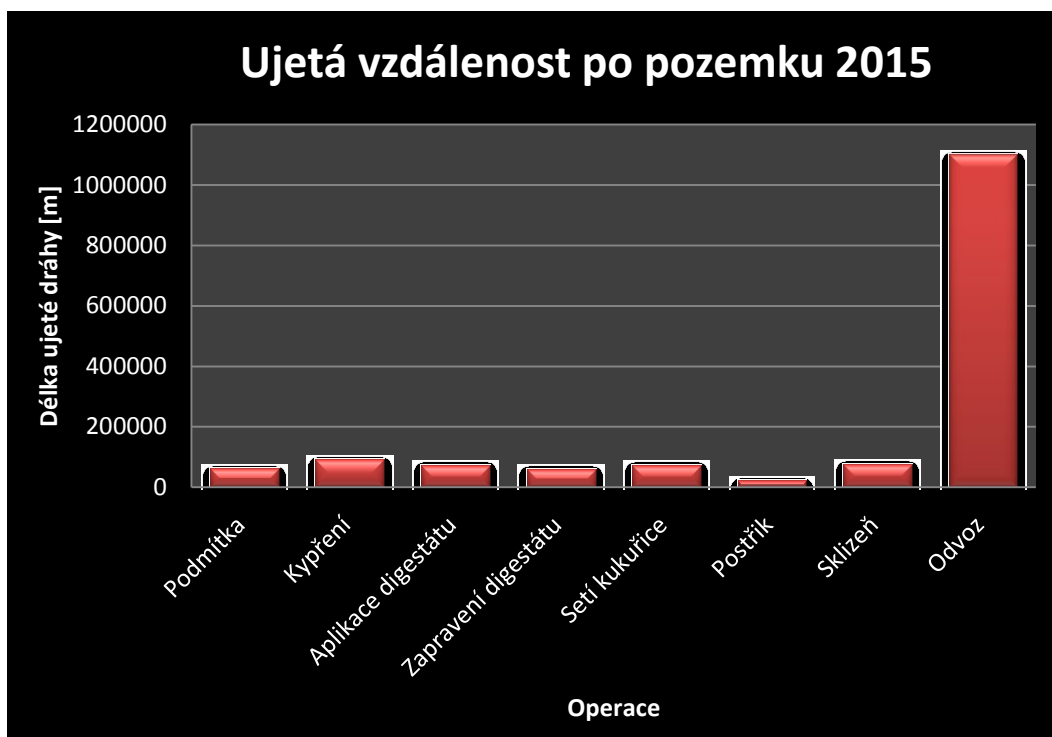
Obrázek 31-Graf ujeté vzdálenosti 2015

Pro přehlednost a určení množství přejezdů jsou hodnoty ujeté vzdálenosti seřazeny do přehledného grafu na obrázku 31.

Po vynesení hodnot do grafu jsou vidět rozdíly v ujeté vzdálenosti. Nejvyšší vzdálenost ujely odvozní soupravy při odvozu pořezané siláže a to 1 101 568 m. Naopak nejnižší hodnotu zaznamenal postřik 21 252 m. Roli hrálo několik faktorů velký záběr postřikovače a jediný přejezd techniky během celé sezony.

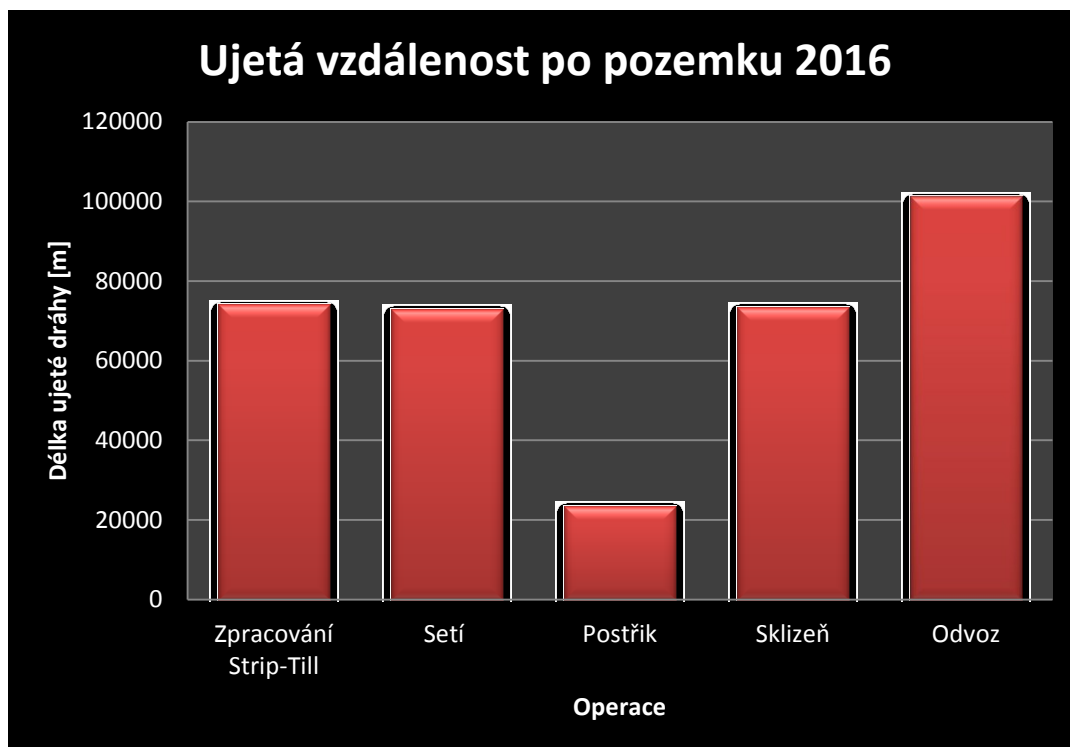
Obrázek 35-Graf ujetá vzdálenost 2016

Všechny hodnoty ujeté vzdálenosti jsou vidět v následujícím grafu na obrázku 35.
