**Dendrochronologické datování a stavebně-technický průzkum vodního
mlýnu ve Křtinách**

Diplomová práce

Název: Dendrochronologické datování a stavebně-technický průzkum vodního mlýnu ve Křtinách

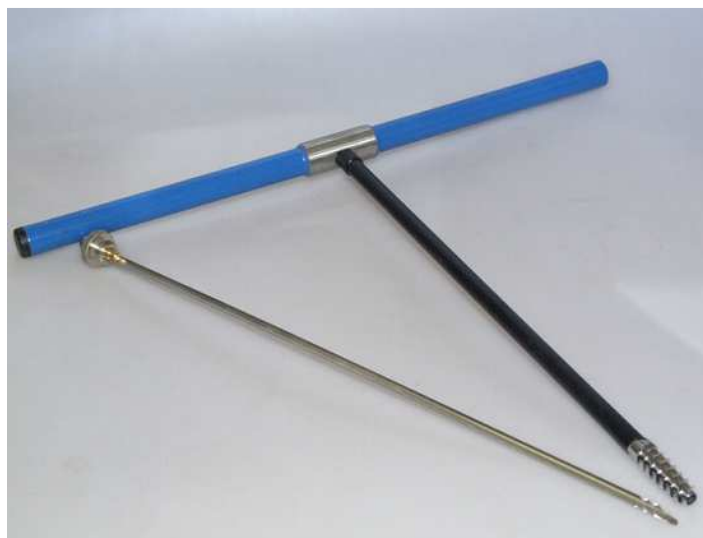
Obrázek 6: Presslerův přírůstkový nebozez (www.dendrochronologie.cz)

Vzorky odebíráme jako vývrty (Presslerovým přírůstkovým nebozezem; *Obr. 6*) nebo jako kotouče (motorovou pilou). Je dobré, když je vzorek zakončen podkorním letokruhem. Co se týče vývrtů, měly by být co nejkompaktnější a odebírány kolmo na osu datovaného trámu (www.dendrochronologie.cz).

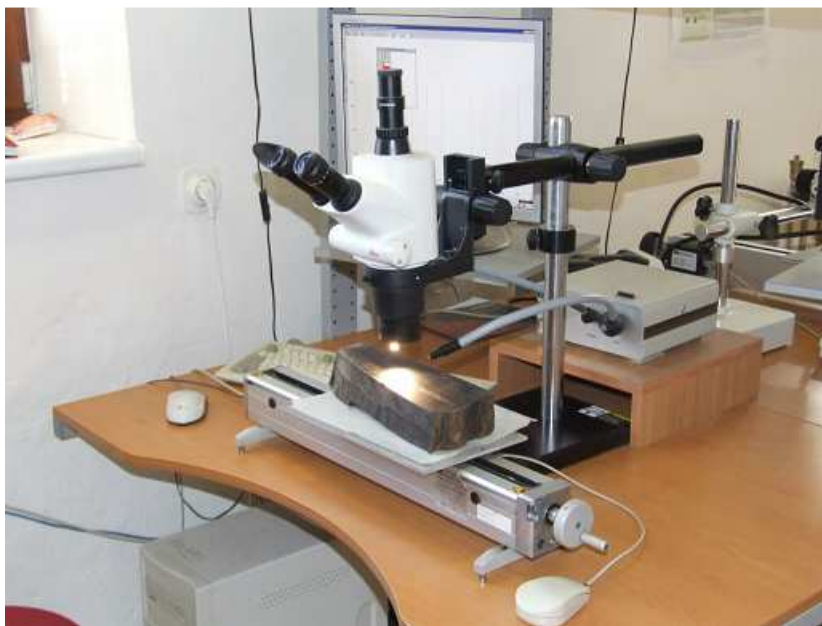
Obrázek 11: Měřicí stůl (www.dendrochronologie.cz)

Měření probíhalo na měřícím zařízení rakouské firmy Bernhard Knibe Software Development (*Obr. 11*). Zařízení je tvořeno z měřicího stolu a datovacího programu PAST 4. Měřicí stůl je vybaven šroubovým posuvným mechanismem a impulsmetrem, který zaznamenává posuv desky stolu a tím i šířku letokruhu (Rybníček 2003). Vzorek byl měřen od středu (dřeně) směrem ke kůře vždy kolmo na následující letokruh. Letokruhy jsou měřeny s přesností 0,01 mm a automaticky zapisovány do počítače, kde se z naměřených hodnot vytvoří křivka. Z jednotlivých křivek se vytvoří křivka průměrná, která se pomocí programu PAST4 porovnává se standardní křivkou pro určitou dřevinu (Rybníček 2003).

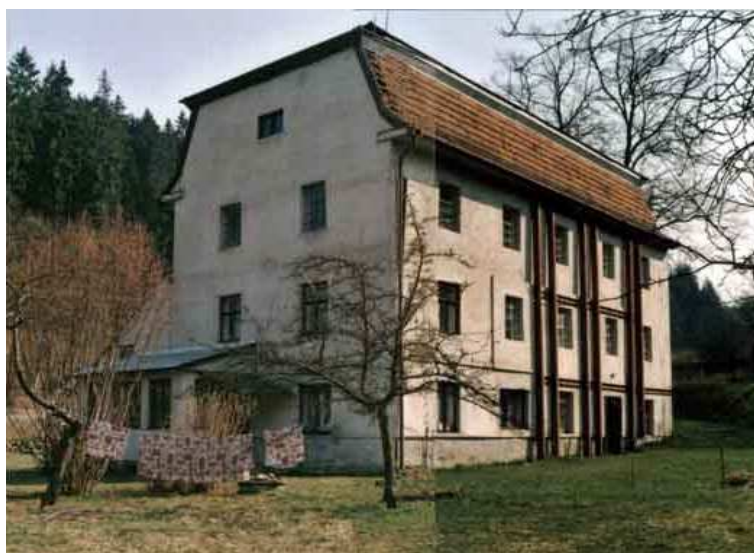
Obrázek 13: Horní mlýn ve Křtinách (<http://www.hornimlyn.cz>)

Jedná se o třípodlažní budovu (*Obr. 13*), částečně podsklepenou. Půdorysné rozměry jsou 15x19 m. První podlaží má tři vchody, první na jižní straně do bytu majitelů, druhý jižní do místnosti sloužící jako tzv. kolárna a třetí severní vedoucí ven ke kůlně. Také se zde nachází kotelna a strojovna. Do druhého podlaží vstupujeme vchodem z východní strany objektu (*Obr. 14*). Tady můžeme nalézt druhý byt sloužící většinou podnájemníkům, také komoru a společenskou místnost s dřevěným schodištěm vedoucím do třetího podlaží. Třetí poschodí tvoří jeden pokoj a velká hala sloužící především k akcím pořádaným sdružením Horní Mlýn (*Obr. 15*). Do krovu se dostaneme po dřevěných schodech z haly druhého patra.

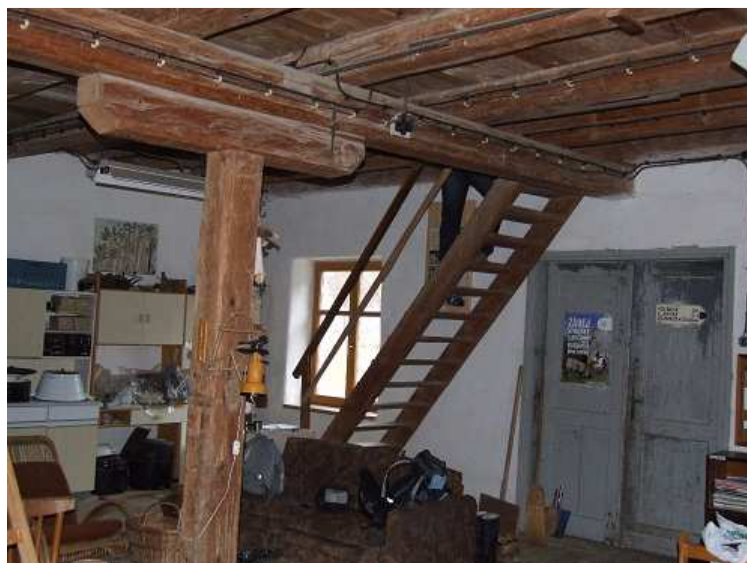
Obrázek 14: Druhé podlaží (vlastní foto)

Budova je zděná, omítky vápenocementové. Jelikož je mlýn stále v rekonstrukci. Část oken již byla vyměněna za dřevěná s izolačním dvojsklem, převážně v prvním a druhém podlaží, ve třetím zatím zůstávají původní jednoduše zasklená ocelová okna. Dveře jsou dřevěné plné. Jak již bylo zmíněno, majitelé používají při přestavbě přírodní materiály, takže veškeré dostavěné příčky jsou ze slaměných balíků omítnuté hliněnou omítkou. Stropy jsou trémové bez podbití.

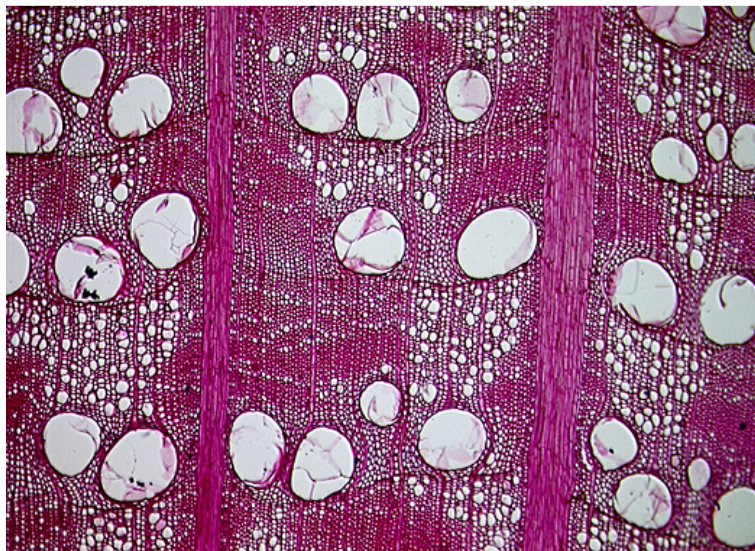
Obrázek 20: Příčný řez dubu (wood.mendelu.cz)

Pro určování listnatých dřevin, nám nejlépe slouží příčný řez. Mezi typické diagnostické znaky pro dřevo dubu patří velké jarní cévy, často vyplněné thylami a malé letní cévy uspořádané do radiálního seskupení (Obr. 20).

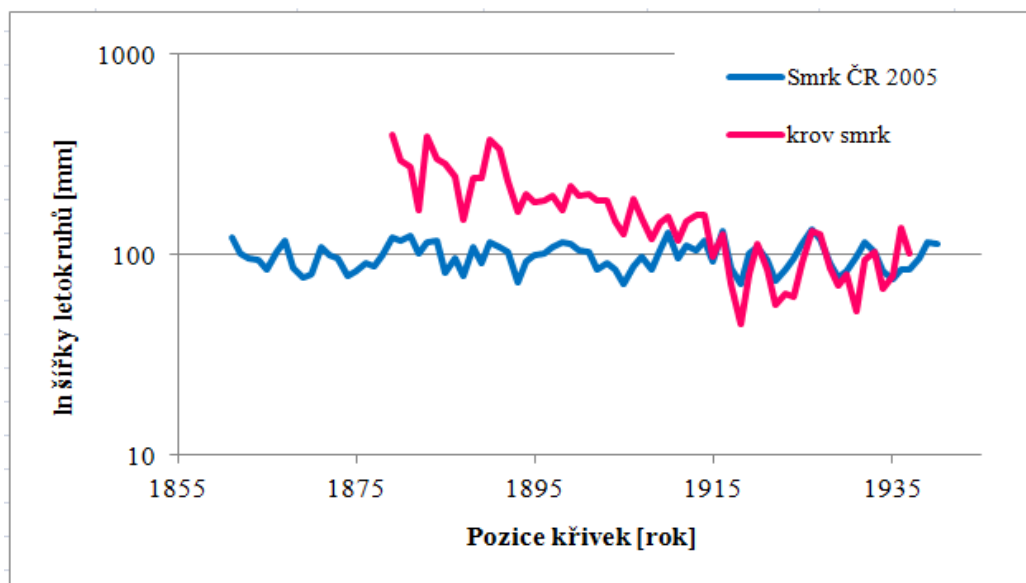
Graf 6: Synchronizace letokruhé křivky s českou smrkovou standardní chronologií

Z tabulky (Tab. 16) je možné vyčíst, že je hodnota T-testu 1 6,63, hodnota T-testu 2 je 7,31. Hodnoty T-testů jsou vyšší než kritická hodnota Studentova t-rozdělení při 0,1 % hladině významnosti a překrytí 40 letokruhy, která je 3,551. Křivky jsou souběžné ze 75,4 %, což lze posoudit i dle grafu 6. Vzorek 26 je datovaný po roce 1915, číslo 27 po roce 1913, vzorek 30 na přelomu let 1937/1938 a vzorek číslo 31 po roce 1930 (Tab. 17).

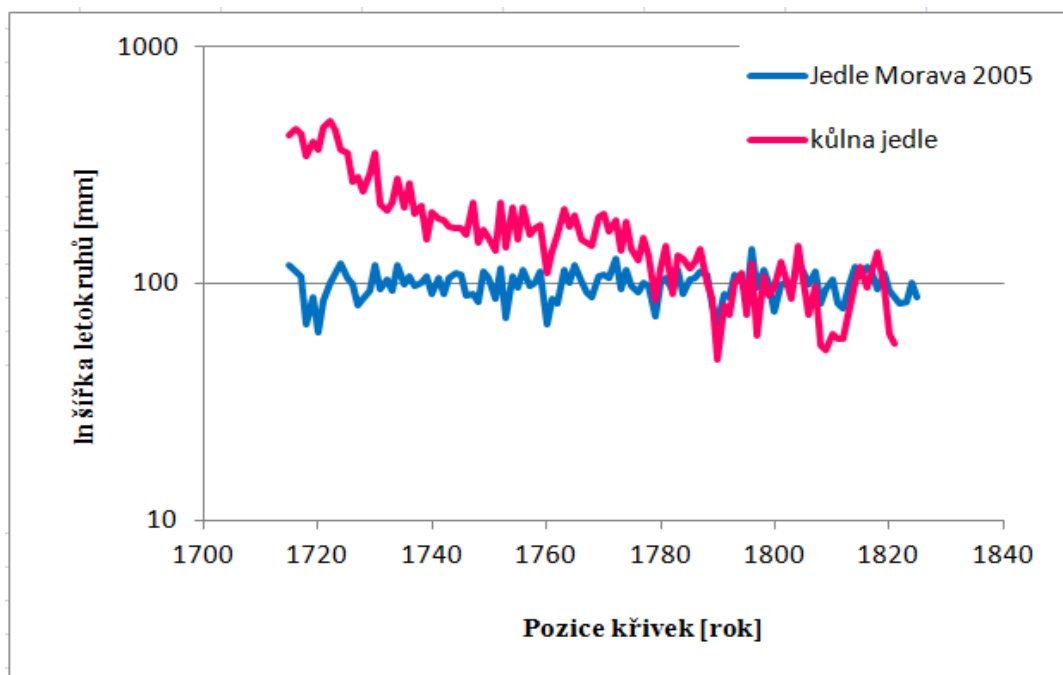
Graf 7: Synchronizace letokruhové křivky s moravskou jedlovou standardní chronologií

Z tabulky (Tab. 18) je možné vyčíst, že hodnota T-testu 1 je 9,03, T-testu 2 je 10,3. Hodnoty t-testů jsou vyšší než kritická hodnota Studentova t-rozdělení při 0,1 % hladině významnosti a překrytí 60 letokruhy, která je 3,460. Křivky jsou souběžné ze 76,2 %, jak lze posoudit i grafu 7. Datování spadá do dvou různých období: na konci 18. Století a na počátku 19. Století. Přesné datování jednotlivých prvků uvádí (Tab. 19).

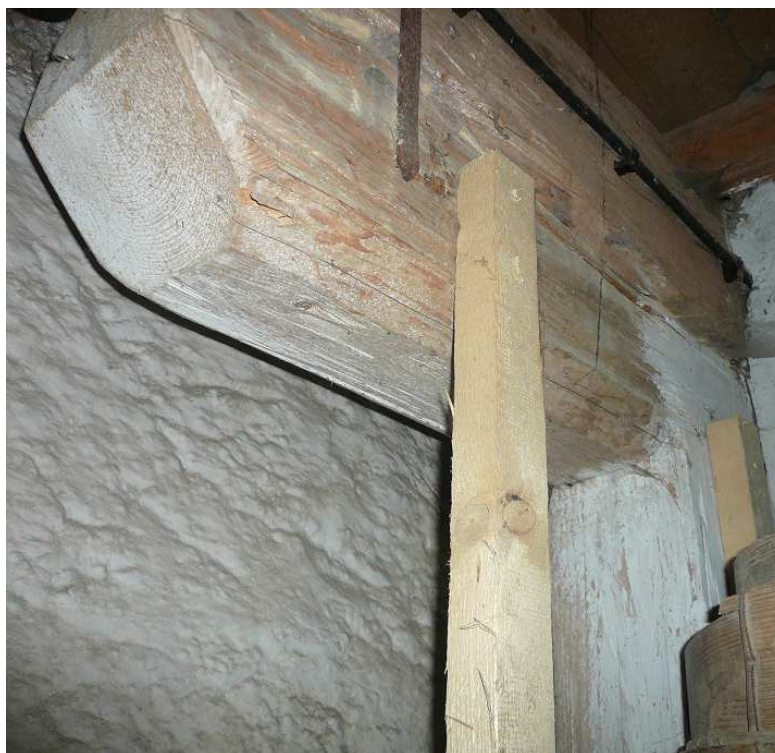
Obrázek 21: Průvlaky v prvním nadzemním podlaží

V prvním podlaží byly zkoumány dvě podpůrné konstrukce stropu, stávající z průvlaků a dvou sloupů. V obou průvlacích u stěny (*Obr. 20*) bylo zjištěno napadení červotočem čárkovaným. Na všech prvcích jsou patrné drobné trhliny, avšak v těchto místech prvky nevykazují žádné další poškození. Vyhodnocení četnosti napadení bylo zaznamenáno do tabulky 21.

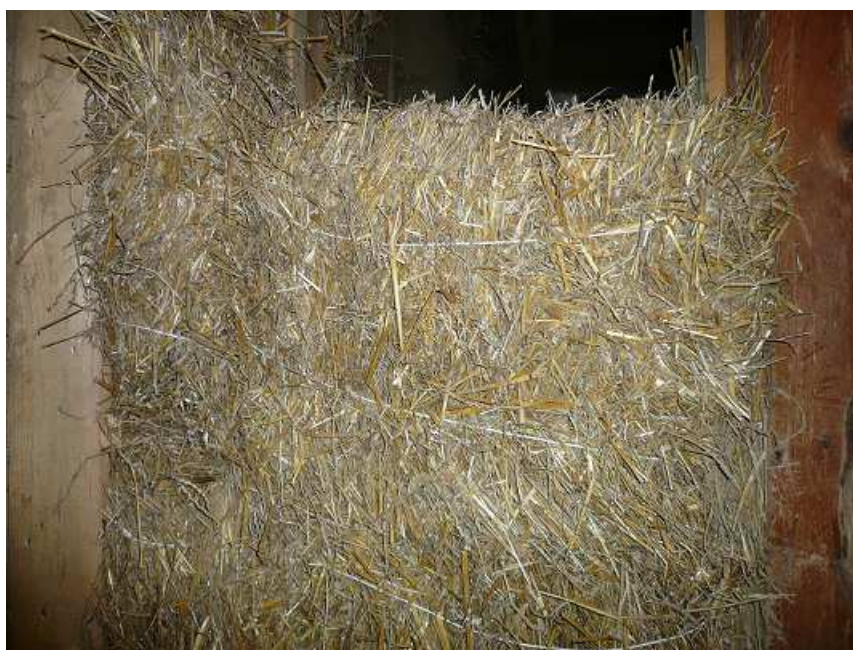
Obrázek 22: Část slaměné příčky

Ve druhém nadzemním podlaží je převážná většina dřevěných prvků skryta ve slaměných příčkách (*Obr. 21*), viditelné konstrukce nevykazovaly žádné známky poškození, čemuž nasvědčují i naměřené hodnoty vybraných prvků (*Tab. 22*).

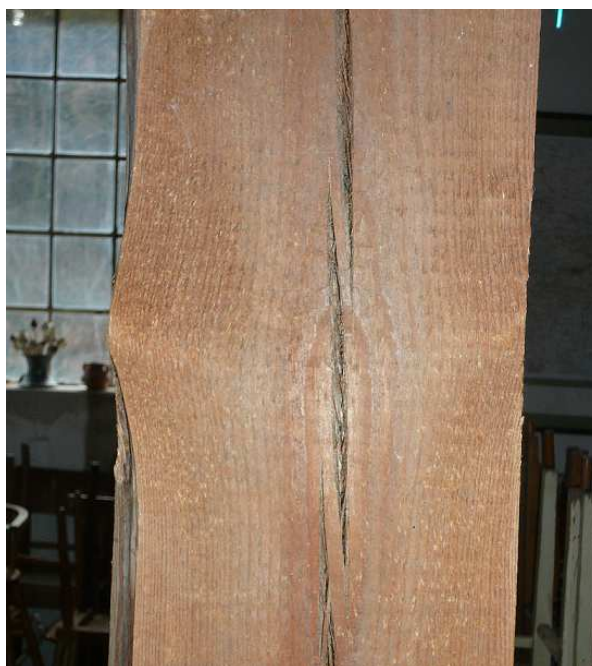
Obrázek 23: Výsušná trhlina u sloupu č. 1

Ve 3. podlaží byly zkoumány sloupy, průvlaky, stropní trámy a prkna pod stropem. Sloupy jedna a dva probíhají po celé délce výsušné trhliny (*Obr. 22*). Sloup číslo dva byl také napaden červotočem čárkovaným (*Obr. 23*). Na části prken a jednou stropním trámu jsou patrné skvrny od zatékání (*Obr. 24*). Všechny výsledky byly zaznamenány do tabulky 23.

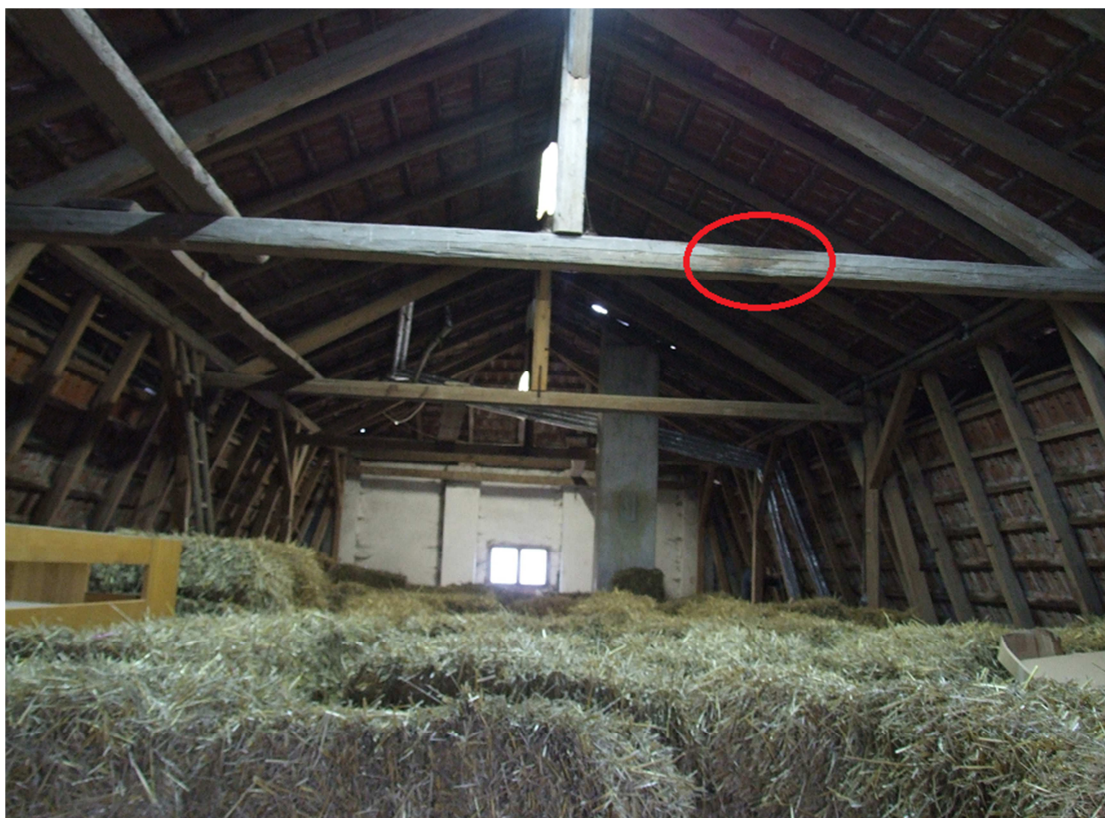
Obrázek 26: Skvrna od zatékání

Podkroví (Obr. 25) je využíváno především pro účely skladování slámy a nepotřebných věcí. Na první pohled nejsou zřejmá žádná velká poškození, místy se vyskytují trhliny a skvrny od zatékání především u krokví na severní straně. Ve střešním plášti jinak nebyly objeveny žádné zjevné otvory, či místa, kudy by mohla zatékat voda. Vybrané prvky byly změřeny Arbosonicem Decay Detector (Tab. 24). Všechny naměřené hodnoty byly vyšší než hodnoty tabulkové.

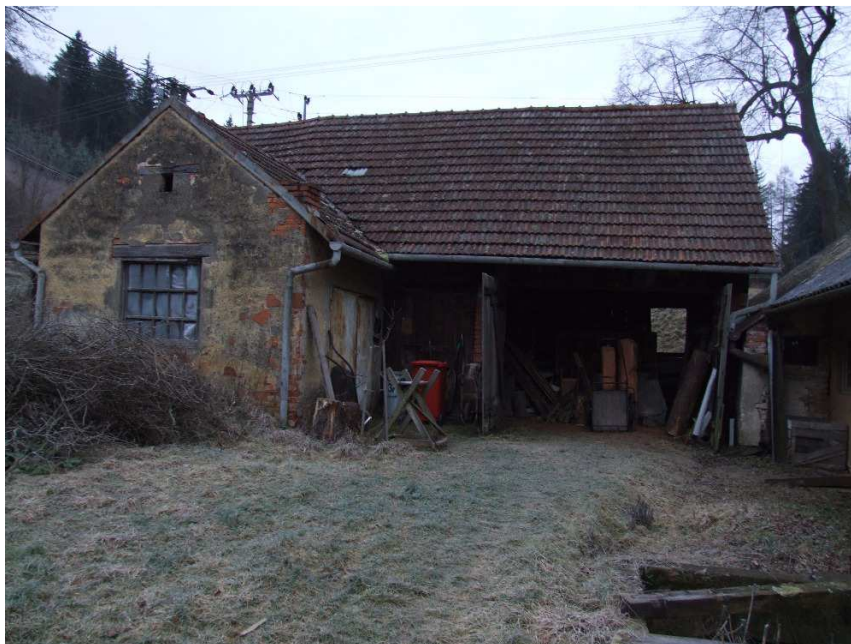
Obrázek 28: Kůlna východní pohled (vlastní foto)

Vnitřek kůlny byl nepřístupný, protože slouží pro uskladnění palivového dříví. Ač nebyly přístupné pro měření Arborsonicem, tak sem je hodnotila vizuálně a na vybrané poklepala kladívkem. Na první pohled jsou viditelné skvrny od zatékání, část trámů je zdegradovaná po napadení dřevokazným hmyzem. Pro další informace o kůlně je nutné objekt vyklidit a důkladně prozkoumat.
