ÚČINNOST TĚSNICÍ CLONY VD KAROLINKA ANALYZOVANÁ METODOU EIS

THE EFFECTIVENESS OF SEALING VD KAROLINKA USING THE APERTURE ANALYZED BY
EIS METHOD

BAKALÁŘSKÁ PRÁCE
BACHELOR'S THESIS

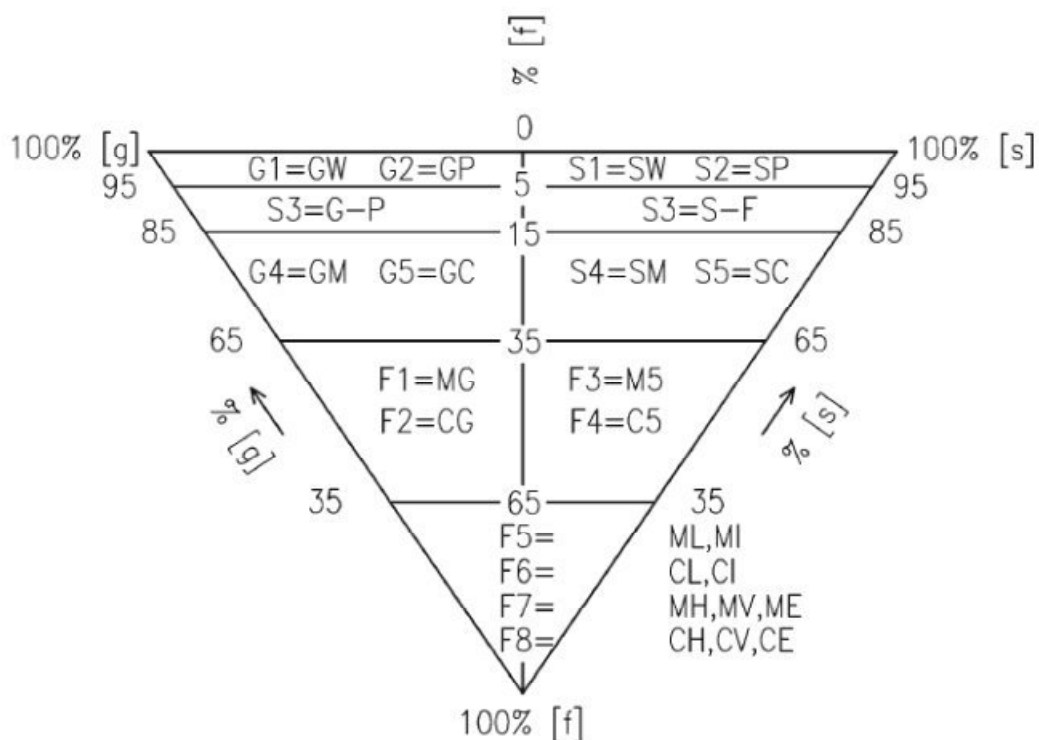
Obr. 3.2 Klasifikační diagram zemin s částicemi < 60 mm (ČSN 75 2410)

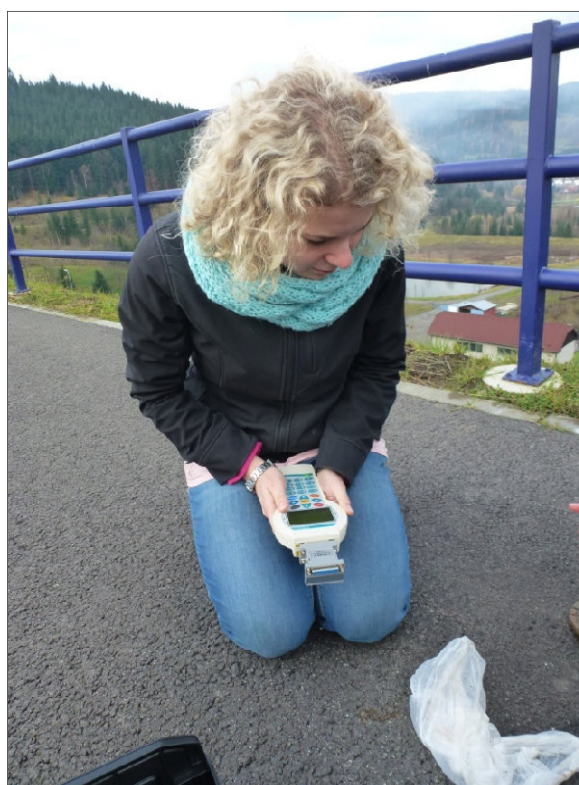
Obr. 5.2 Měření přístrojem Z-meter III

Měření elektrické impedance vychází z paralelního umístění dvou elektricky vodivých elektrod do zeminy ve vzdálenosti l , která by z důvodu omezení vlivu geoelektromagnetického pole Země neměla přesáhnout 2 m. Dvě elektrody délky d tvoří jeden snímač sondy EIS. Střídavý elektrický proud procházející zeminou mezi elektrodami v ní generuje elektrické pole. Zemina však průchodu elektrického proudu klade elektrický odpor, což vyjadřují měřené složky elektrické impedance Z .

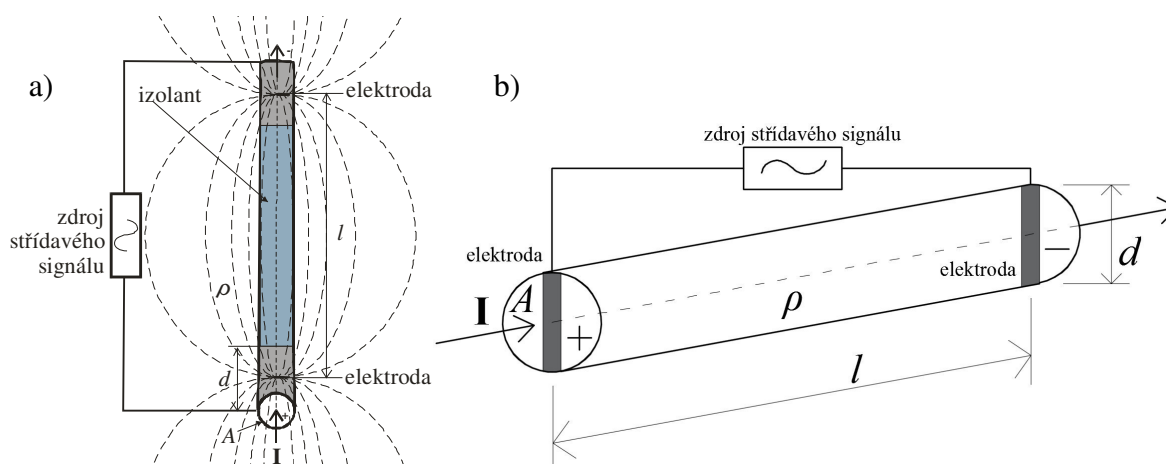
Obr. 5.3 Schéma měření pro určení elektrických parametrů zeminy

Zemina se obecně považuje za špatný elektrický vodič, je-li v suchém stavu. Proto u suché zeminy bude reálný elektrický odpor velký. Bude-li naopak zemina vlhká nebo v ní budou póry s obsahem vody, elektrický odpor bude menší a zemina povede lépe elektrický proud. Stane se tak elektrickým vodičem, jehož plocha A je určena délkou elektrod d (Obr. 5.3).

Dle možností a potřeb sledování je měření možno realizovat na jedné dělené tyčové sondě (Obr. 5.3a), kdy je nezbytné využití adaptéru, nebo jako paralelní zapojení dvou elektrod (Obr. 5.3b).

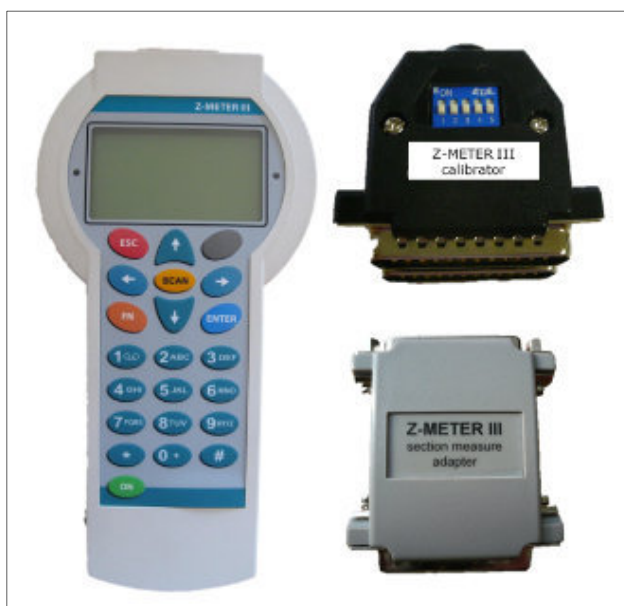
Obr. 6.1 Přístroj Z-metr III s příslušenstvím

Jádro přístroje tvoří 32 bitový procesor firmy ST Mickoelectronics umožňující dvousvorkové a třísvorkové zapojení snímačů [15]. Záznam měření se ukládá ve formě textového souboru na přenosné médium – SD kartu s vestavěným systémem FAT a rovněž je možné přístroj přes USB rozhraní připojit k počítači [18]. Parametry měření se zadávají přímo do přístroje. Komunikace s uživatelem probíhá prostřednictvím klávesnice a LC displeje. Ovládání je velmi blízké ovládání mobilního telefonu. Zařízení obsahuje akumulátor typu Li-Ion s kapacitou 7 Ah a předpokládanou dobou nepřetržitého provozu 24 hodin a možností dobíjení z 12 V zdroje. Součástí je také záložní baterie typu CR1220, umožňující uložení měřených dat v případě náhlého selhání napájecího zdroje. Měřicí sondy se k přístroji připojují pomocí dvou konektorů typu CANON 25 PIN [18]. Pro měření je možné použít pouze nastavenou amplitudu generovaného signálu $U = 1$ V.

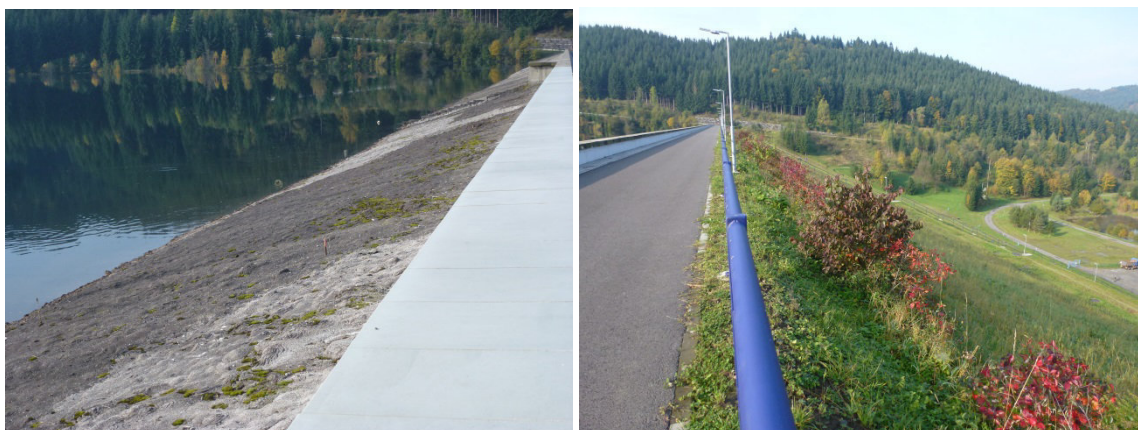
Obr.7.1 Návodní a vzdušný svah zeminí hráze VD Karolinka

Jedná se o nehomogenní zeminí hráz sypanou z místních štěrkových materiálů se středním hlinitým těsněním [6]. Těsnění je napojeno na betonovou injekční štolu procházející osou hráze. Pod tělesem hráze byla provedena těsnicí clona. Sklon návodního svahu je 1:3,25, sklon vzdušního svahu je 1:2,5 [6]. Na vzdušním líci hráze byly vytvořeny dvě bermy na kótách 500,23 m n. m. a 512,12 m n.m. Kóta koruny hráze je 522,70 m n.m [6]. Na koruně hráze byla vybudována vozovka. Koruna je na návodní straně opatřena betonovou zídou plnicí funkci vlnolamu. Návodní svah hráze pokrývá hrubý štěrk částečně prolitý asfaltem, vzdušný svah je zatravněn.

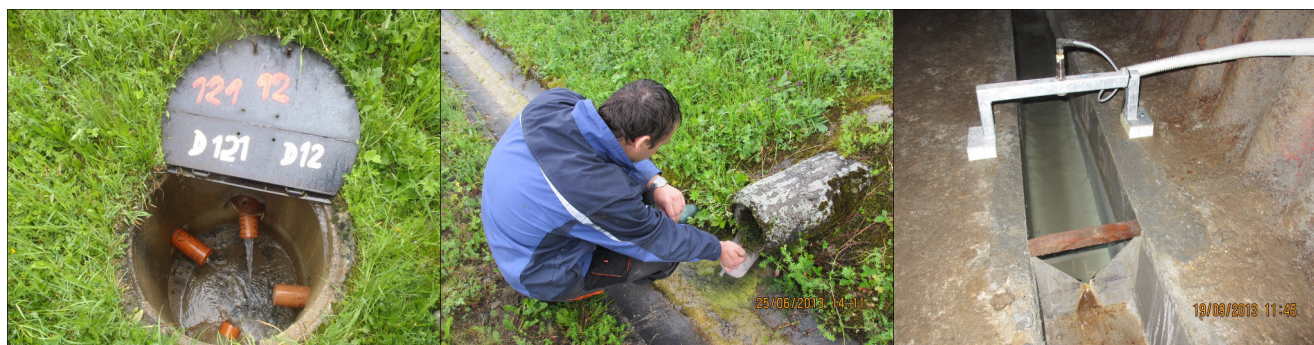
Obr. 7.4 Měření průsaků [6]

V červenci 1987 bylo provedeno 5 svislých drenážních vrtů na horní bermě, které slouží k měření hladiny vody v násypu hráze, o rok později drenážní vrty délky 85 m až 105 m se sklonem 10° až 15° na levém a pravém břehu [6]. Tyto vrty měly odvádět případné průsakové vody od levého a pravého závazání. Mezi roky 1990 a 2003 byla na vzdušném svahu hráze postupně prováděna drenážní pera přerušující nepropustné vrstvy. Průsaková voda byla svedena do drenážních per. Každé provedení drenážních per způsobilo změnu průsakového režimu ve vzdušní stabilizační části. Část nezachycených vod stékala vybudovanými drenážními pery a po nepropustných vrstvách níže opět vytékala na vzdušní líc. Na horní bermě bylo vybudováno celkem 11 drenážních per, z nichž celkový průměrný výtok činil 0,13 l·s⁻¹. Celkový průměrný výtok z 15 drenážních per na levé části dolní bermy byl 0,61 l·s⁻¹ a z 11 per na pravé části dolní bermy 1,47 l·s⁻¹. Bylo zjištěno, že průsaky jsou značně závislé na srážkách a poloze hladiny vody v nádrži a teplota vody poukazovala na prosáklou vodu z horní části nádrže.

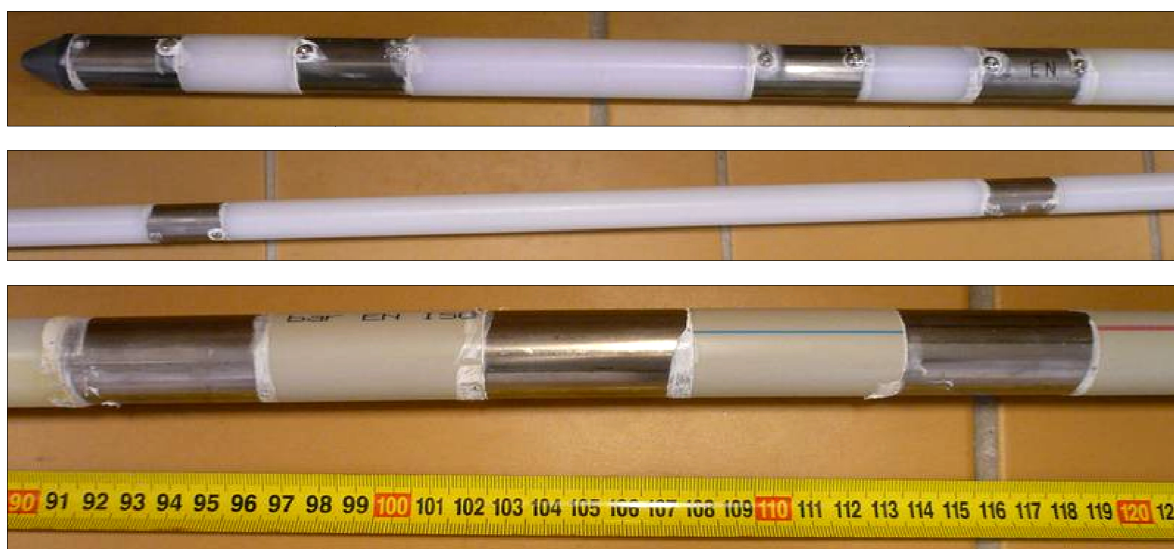
Obr. 7.5 Pozice snímačů na dělené tyčové sondě s uvedením délky elektrod [16]

V březnu 2011 byly na vzdušnou stranu do těsnicího jádra hráze z její koruny osazeny čtyři tyčové sondy, každá do hloubky 13,0 m [6]. K instalaci byla použita souprava statické penetrace. Upravenými penetračními tyčemi byly do hráze vytvořeny vertikální otvory, do nichž byly následně instalovány sondy pro měření metodou EIS. Vodivá část sondy je realizována z nerezové trubky o průměru 0,025 m a délce 0,050 m, nevodivou část tvoří v nepravidelných délkách (od 0,050 m do 1,000 m) polyamidová trubka stejného vnějšího průměru [16] (Obr 7.5).

Na základě jednání se zástupci zúčastněných stran bylo dohodnuto řešit vzniklou situaci výrobou a instalací nové sondy stejné konstrukce a uspořádání měřících snímačů (Obr. 7.5).

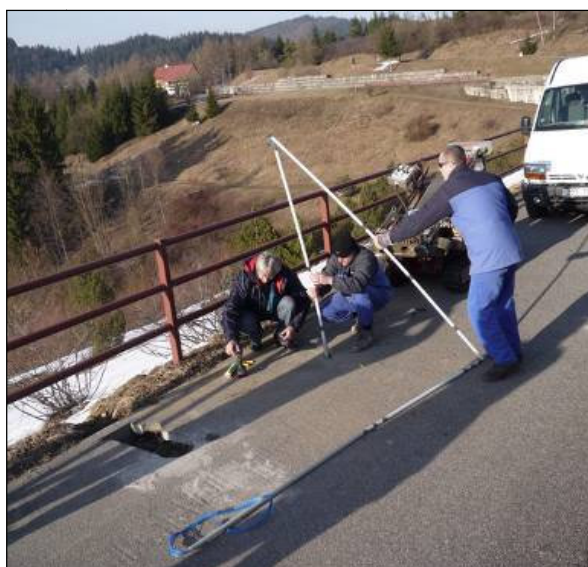
Obr. 7.6 Instalace sond [16]

Poloha sond, délka měřících elektrod a poloha snímačů na sondě vychází z polohy pozorovaných výronů vody na vzdušném líci hráze, znalosti charakteristik použitých materiálů a technické dokumentace stavby hráze [6]. Pro měření je využito třísvorkové zapojení snímačů na sondě vyžadující aplikaci adaptéru. Instalace (Obr. 7.6) a provedení navazujících prací byla realizována firmou GEOtest, a. s. a Vysokým učením technickým v Brně, Fakultou stavební [16].

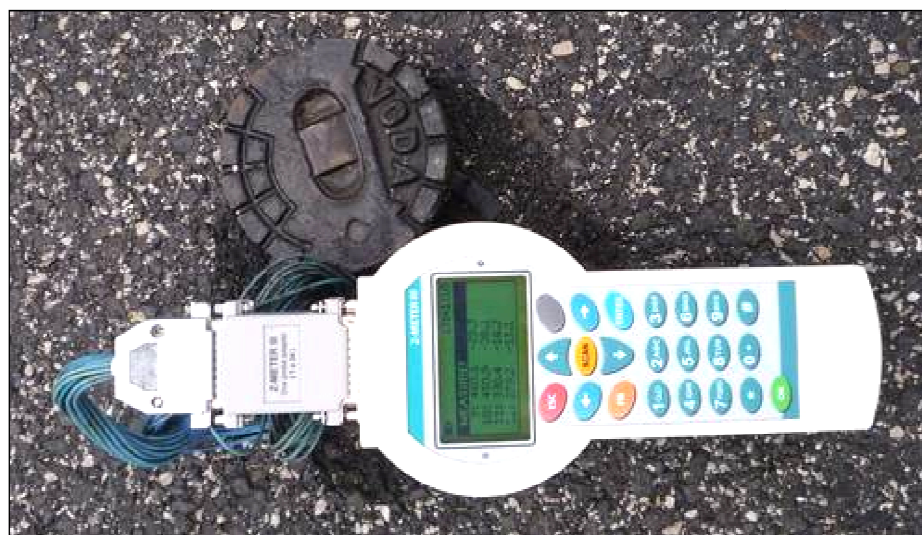
Obr. 7.10 Příklad přístroje Z-metr III s adaptérem pro třísvorkové zapojení [16]

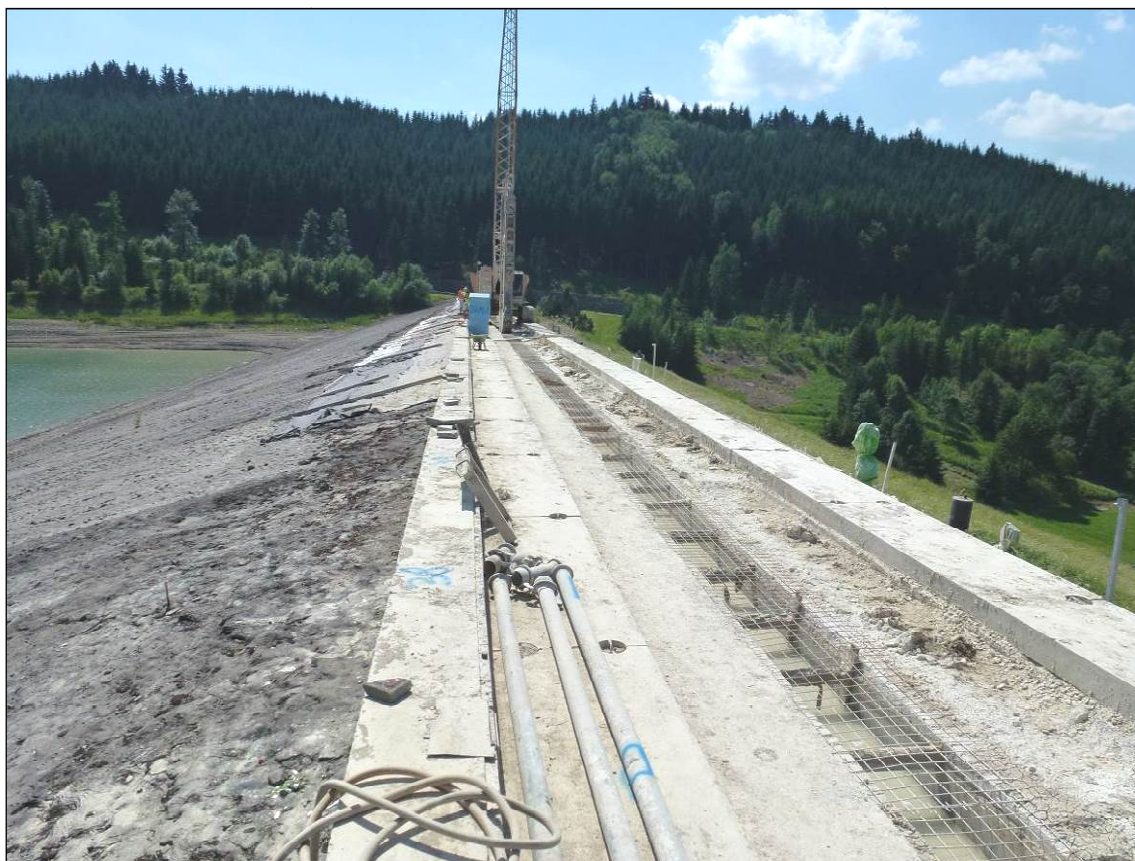
Obr. 7.12 Provádění těsnicí clony pomocí tryskové injektáže (20.6.2013)

Z provedených průzkumů bylo zřejmé, že situaci vodního díla Karolinka je třeba řešit. Zejména bylo nutné zajistit požadovanou funkci těsnicího jádra [6]. K realizaci navržených opatření přistoupilo Povodí Moravy v období od listopadu 2012 do srpna 2013 [7].

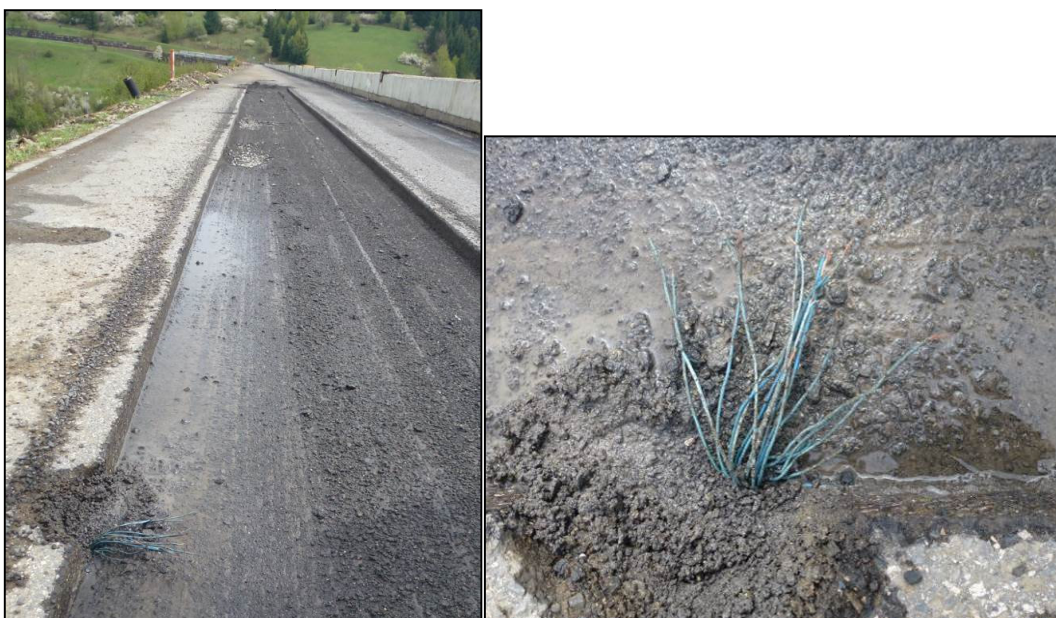
Obr. 7.13 Zničená sonda VL_1

Dne 2.5.2013 bylo nutno konstatovat, že při odfrézování povrchu koruny hráze došlo ke zničení sondy VL_1 (Obr. 7.13) [14].

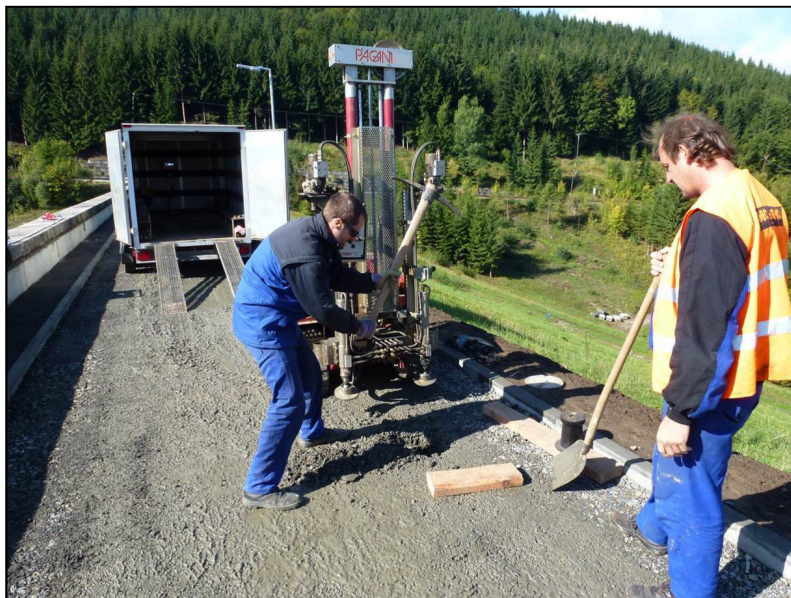
Obr. 7.14 Instalace nové sondy VL_1

Nová měřicí sonda byla rovněž vyrobena na pracovišti LVV ÚVST a instalována dne 18.9.2013 (Obr. 8.12) společností GEOtest, a.s. ve vzdálenosti cca 1,0 m od polohy původní sondy směrem do středu hráze. Při instalaci bylo zřejmé, že v hloubce 9 m byla v zemině voda.

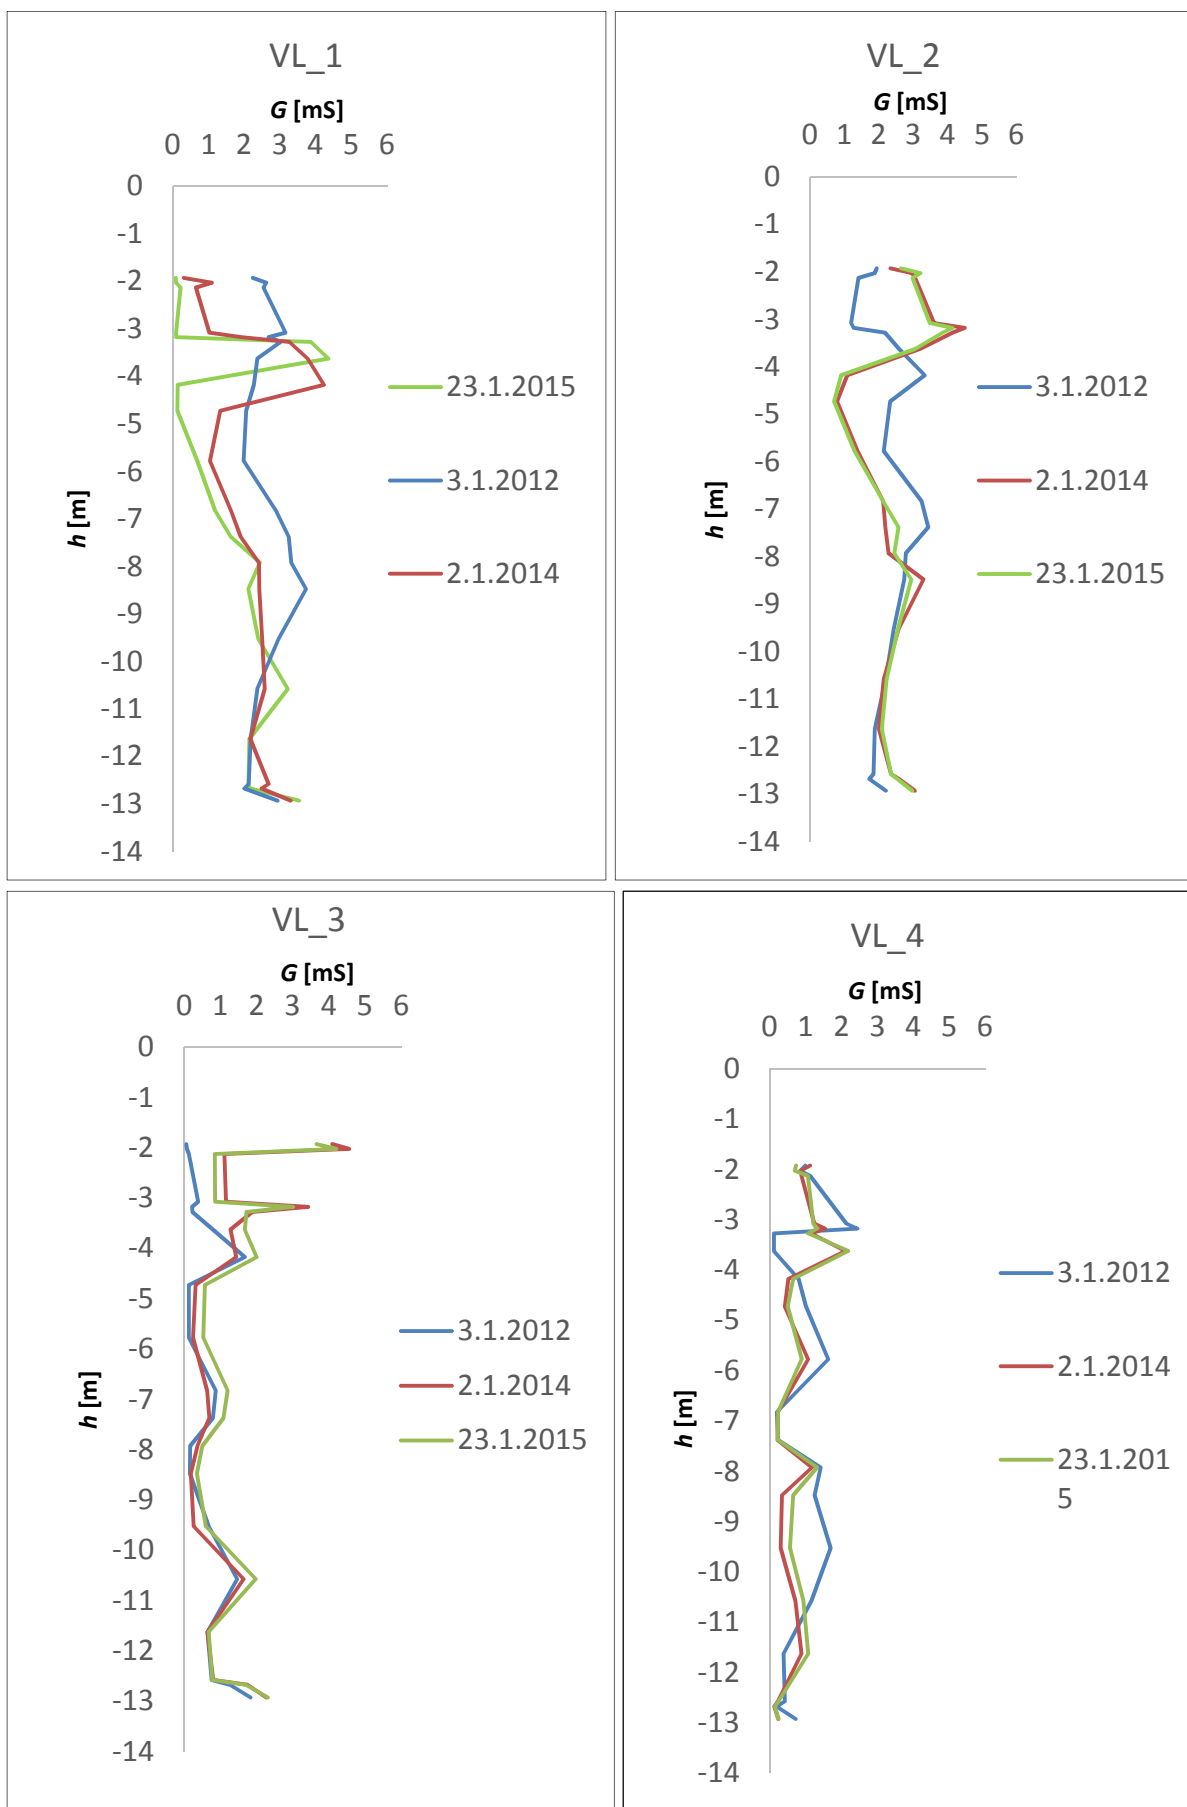
Obr. 8.1. Grafy průběhů elektrické vodivosti pro měsíc leden

Pro kvantitativní hodnocení účinnosti instalované těsnicí clony metodou EIS je vhodné grafické znázornění průběhu elektrické vodivosti na sondách. I v tomto případě je třeba připomenout předpoklad nezměněných charakteristik zeminy, na jehož základě lze konstatovat, že čím vyšší je hodnota elektrické vodivosti zeminy, tím vyšší je stupeň nasycení zeminy vodou. Na svislé ose níže uvedených grafů je hloubka vyhodnocených bodů (Obr. 7.5) pod korunou hráze, na vodorovné ose je uvedena hodnota měřené elektrické vodivosti G . Porovnávají jsou opět průběhy pro roky 2012 a 2014 doplněné dostupnými daty roku 2015. Zde uvádím grafy pouze pro měsíc leden, grafy pro ostatní měsíce jsou uvedeny v Příloze 3.

Uvedené zpracování umožňuje vytvořit si konkrétnější představu o změnách stupně saturace zeminy vodou v jednotlivých úrovních (Příloha 3). Nejpozitivnější změny ve prospěch účinnosti těsnicí stěny (snížení hodnot elektrické vodivosti a tím i stupně saturace zeminy vodou) je možné pozorovat na sondě VL_1 v měsíci lednu (Obr. 9.1). Kromě oblasti v hloubce 3 m a 4 m pod korunou hráze došlo téměř v celém monitorovaném profilu ke snížení hodnot elektrické vodivosti. Data naměřená na této sondě v březnu v 2014 vykazují téměř ve všech úrovních na snížení vlhkosti. V následujících měsících je v úrovni přibližně 2,5 m pod korunou hráze zřejmý výrazný nárůst hodnot elektrické vodivosti tedy stupně nasycení zeminy vodou, následně je však přibližně v hloubce 3,5 m zřejmý jejich prudký pokles, a to v průběhu celého roku 2014. Z kvantitativního hlediska je možné konstatovat, že maximální hodnota zjištěné anomálie je proměnná, pravděpodobně i v souvislosti s kolísáním úrovně hladiny vody v nádrži. V hloubce mezi 5 m a 9,5 m jsou hodnoty elektrické vodivosti v roce 2014 ve všech měřených měsících jednoznačně nižší než v roce 2012 tj. před rekonstrukcí. Dále však dochází k jejich pozvolnému nárůstu s nevýrazným maximem v hloubce 10,5 m, poklesu a opět nárůstu v poslední hloubce 13 m měřené metodou EIS. Uvedený průběh se postupně vyvíjel a stabilizoval již od dubna roku 2014. Je však nutno opět připomenout, že pozice sondy VL_1 byla změněna v důsledku zničení původní sondy při rekonstrukci. Výsledný průběh proto není možné jednoznačně vztáhnout k jiným měřeným a méně dostupným parametrům. Zde bych doporučovala zaměřit se na průběh monitorovaných průsaků.

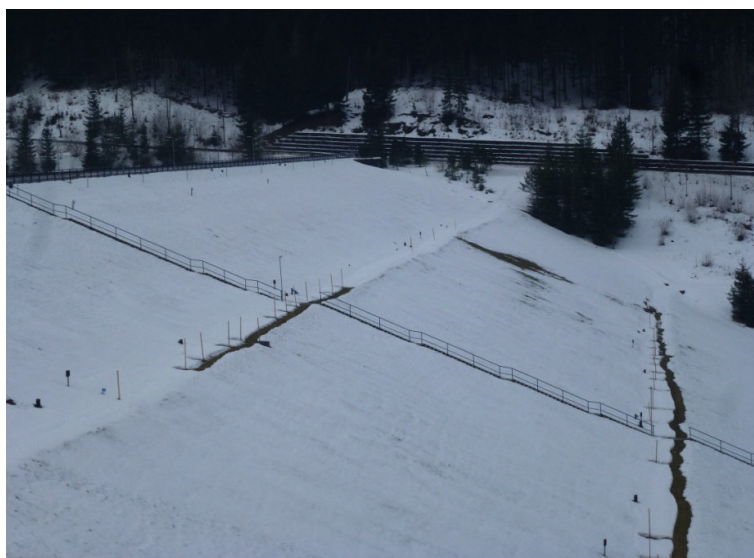
Obr. 9.2 Průsaky únor 2015
