HISTORICKÉ POVODNĚ NA ŘECE OHŘI
DIPLOMOVÁ PRÁCE

2016

Historical floods on the river Ohře

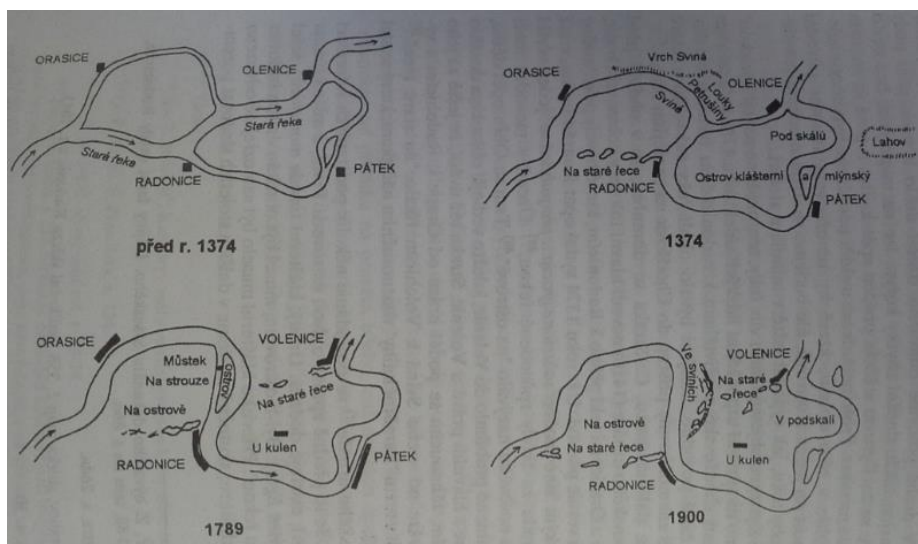
Obr. č. 2 Postupné změny tvaru toku krajinou

Porovnání 20. století se stoletím 14. přináší některé významné změny na toku řeky Ohře. Hodně změn se týká mnou zvolených vesnic, ve kterých docházelo téměř každoročně k povodním. Významnou změnou bylo zrušení vodního příkopu ve Vršovicích. V průběhu let zanikl také ostrov u obce Obora. Část toku byla napřímena prokopáním nového koryta u Kystry, směr na Orasice. Tuto změnu nepovažuji za rozumnou, protože meandrování toku zabraňuje vzniku povodní. Na přelomu 17. a 18. století započaly vodohospodářské úpravy, které měly ochránit zastavěné oblasti před velkou vodou. Byly stavěny zdrže, hráze, které odváděly vodu do luk a chránily tak vesnici. Škody na loukách nevadily tolik jako pobožené domy a s tím související pohromy. V polovině 18. století začala podpora stavby hrází státem. To znamenalo daňové úlevy a často i přímou pomoc (48). Po výstavbě vodního díla Nechranice v roce 1968 byla hrozba povodní zmírněna, nicméně i po tomto roce došlo ke zrychlení průtoku. To však znamenalo další potřebné změny, které měly povodním zabránit. Došlo k úpravě břehů řeky, které byly následně osety travou a osázeny mladými stromy. Bylo vyrovnáno písčité dno toku (47). Na obr. č. 2 jsou zaznamenány změny tvaru koryta a jeho trasa.

Kronika Vršovice popisuje změnu toku následovně: „V našem nejbližším okolí nebyla Oharka soustředěna v jednom toku, ale rozdělovala se v několik ramen. Zbytky po nich jsou staré řeky, místem tůňe, názvy „Na ostrově“. Tak jedno rameno přicházelo od Dobroměřic podél strání a ústilo do hlavního toku u Vršovic. Postupem času bylo zanášeno, bylo zarůstáno rokytím, sítinami, až zbylo jen bahniště, a i to zmizelo odvodněním. Jiné rameno chodívalo pod pohodnicí k Černčicům a odtud skrz bažantnici přímo k obrovskému kostelu. Při tomto rameni stál obrovský mlýn a lázeň. Jiné rameno zase chodilo okolo nynějšího zámku vršovického k nynější elektrárně, dříve mlýnu z roku 1804“ (5).

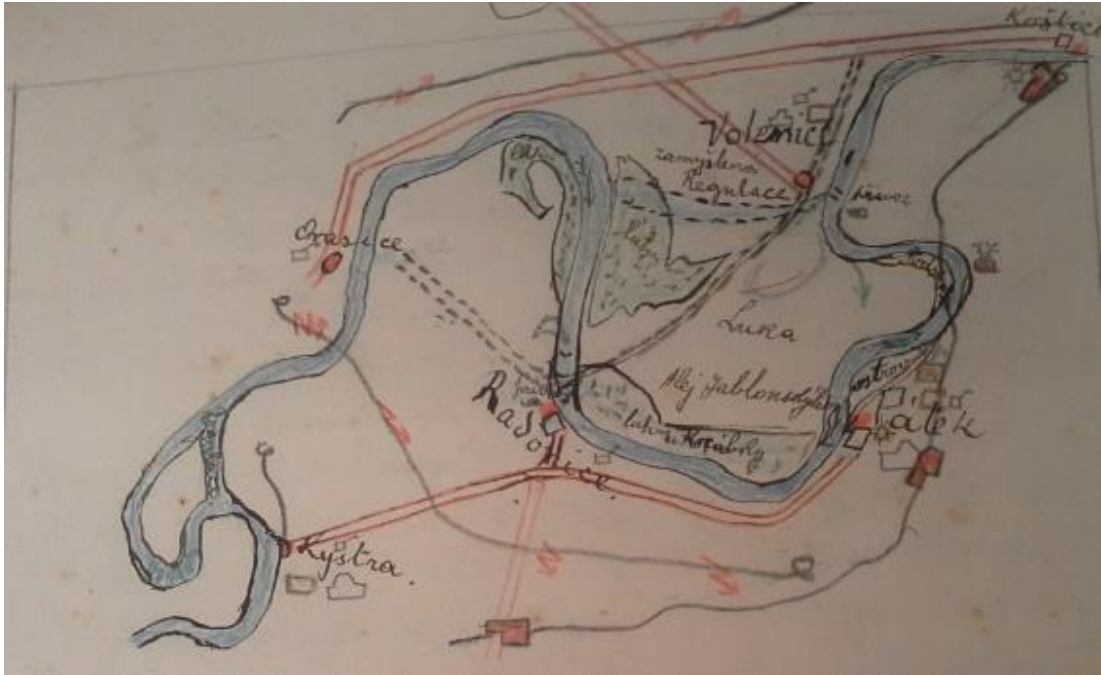
Obr. č. 3 Tok řeky Ohře v roce 1932

Kromě některých již zmíněných změn týkajících se úpravy břehů a stavby hrází nedošlo v průběhu 19. a 20. století k výrazným změnám tvaru toku na zvoleném úseku mezi městem Louny a obcí Volenice. Pro toto vyhodnocení byly porovnány mapa II. vojenského mapování, III. vojenského mapování a mapa současnosti. Jedinou změnou čitelnou z map bylo napřímení a zkrácení řeky mezi obcemi Kystra a Orasice. Tato změna je vyobrazena v příloze č. 14 a zároveň na obr. č. 3, který pochází ze záznamů pamětní knihy Volenice.

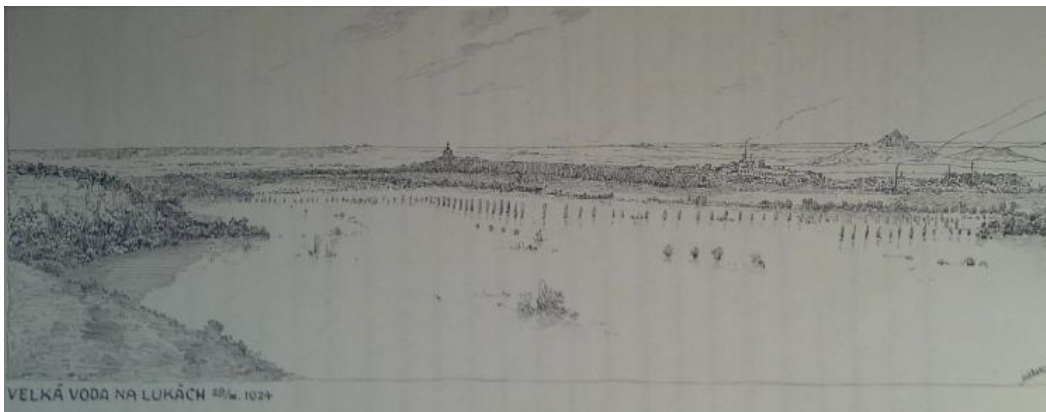
Obr. č. 8 Povodeň na Ohři roku 1924

Za zmínku stojí rok 1910. Byl to rok deštivý, na mnoha místech země doprovázený povodněmi, nicméně dle popisu lze soudit, že Dobroměřicím se povodeň vyhnula. Dle obr. č. 8 lze soudit, že roku 1924 zaplavila voda pole, nicméně kronika takovou zmínku neobsahuje. Jistým povodňovým rokem byl rok 1925. Nejprve to vypadalo, že se bude jednat o rok úrodný, sníh sice nenapadl, zato od jara měla země dostatek vláhy díky bouřkám v dané oblasti. Vláh pozitivně působila nejen na růst rostlin. Naopak podzim byl suchý a teplý, v tomto ohledu nebyl problém se sklizní. Zhoršení počasí nastalo v adventní čas. Teplota vzduchu klesla k hodnotě mínus 16 °C, doprovodným jevem byla sněhová smršť a náhlá obleva se sněhem. Z tohoto důvodu se v předposledním dnu v roce vylila voda z koryta.

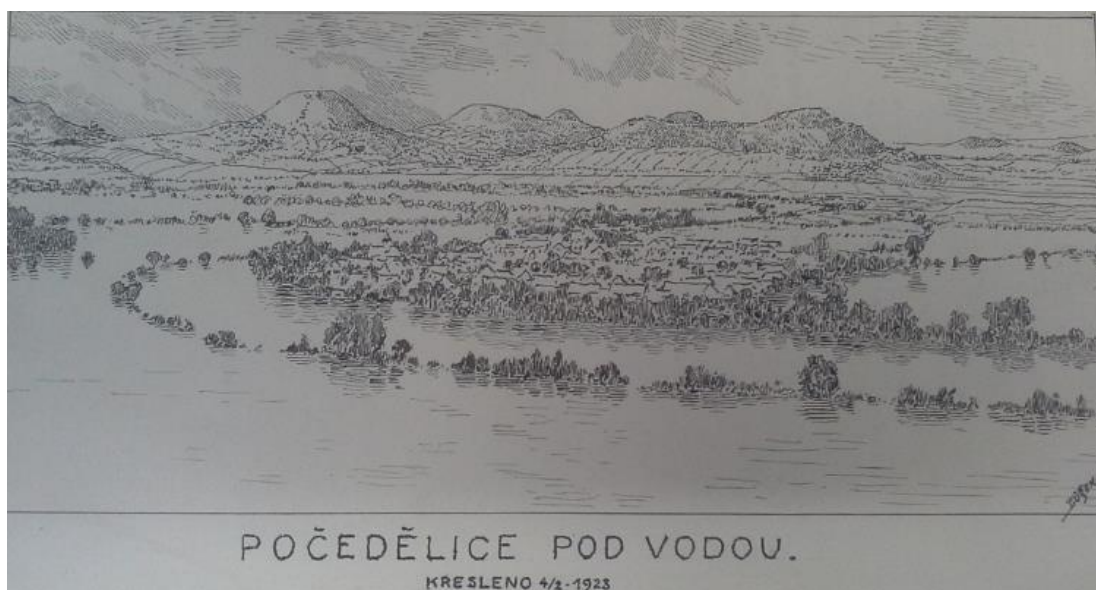
Obr. č. 17 Zatopené Počedělice

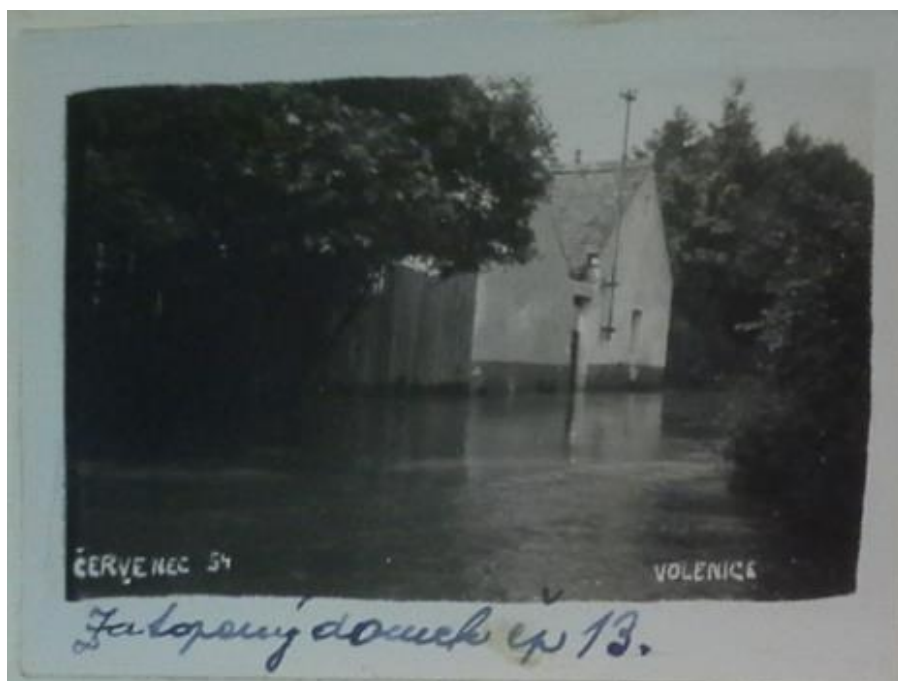
Obr. č. 31 Fotografie zachycující povodeň roku 1954 u domu čp. 13

Nyní když vynechám roky, při nichž nebyla obec zasažena povodněmi, dostávám se do roku 1954, kterým zakončím popis obce Volenice. Dne 9. července započal déšť trvající dalších 24 hodin. 11. července došlo k rozvodnění Ohře z důvodu silných dešťů a zaplavení polí. Zaplavena byla nejen pole, ale také obec, jak je vidět na následujících dvou obrázcích. I v dalších letech byly Volenice zasaženy povodněmi, nicméně druhá polovina 20. století již nepatří do mé práce.

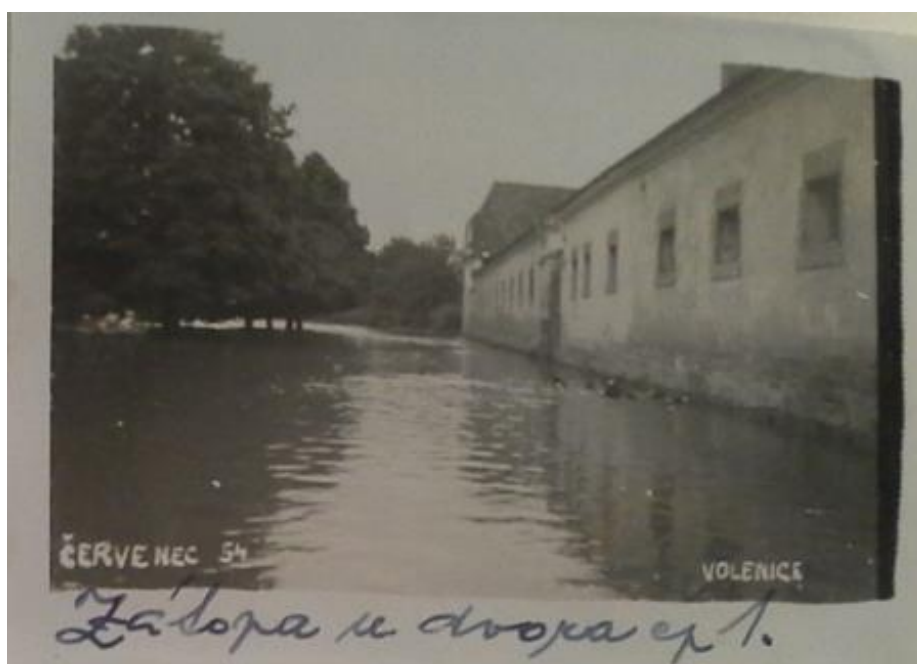
Obr. č. 32 Fotografie zachycující povodeň roku 1954 u domu čp. 1

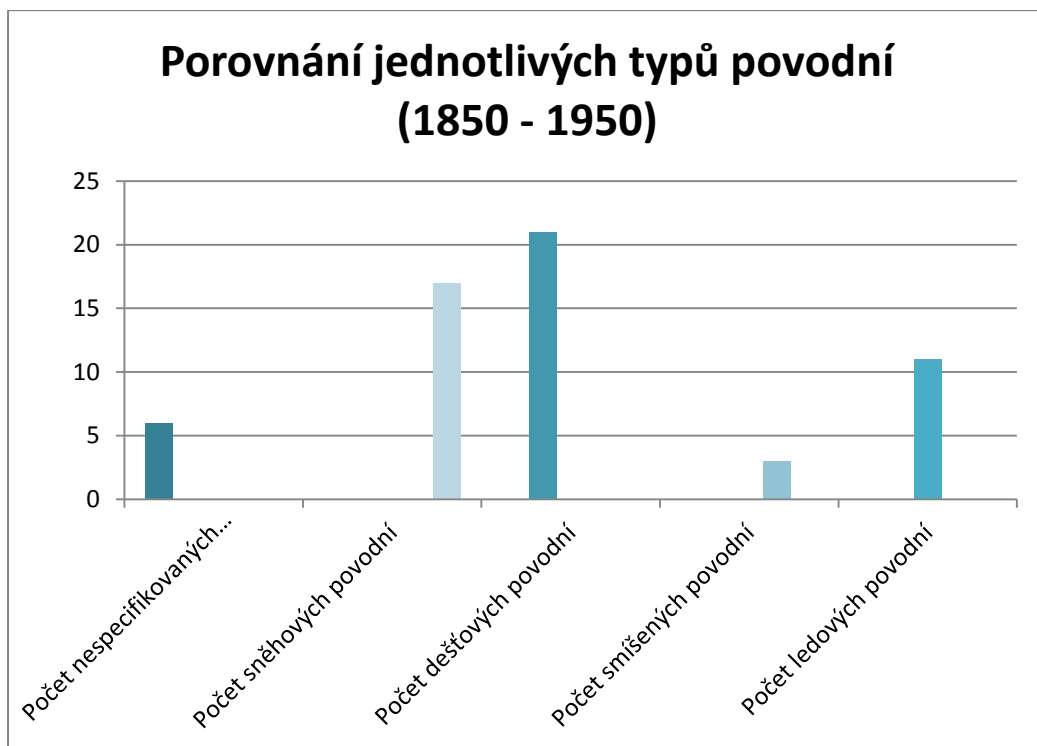
Obr. č. 33 Souhrnné počty jednotlivých typů povodní v rozmezí let 1850 až 1950

Na obr. č. 33 je vidět názorné porovnání jednotlivých typů povodní ve všech zvolených obcích. Z grafu vyplývá, že se na vybraném území vyskytovaly nejčastěji dešťové povodně. Celkem sedmáctkrát se opakovaly povodně sněhové. Zároveň je vidět, že nejmenších hodnot dosahují smíšené povodně. Přestože některé roky nebyly u části obcí specifikovány, předpokládala jsem, že byly stejného typu jako povodně s tím samým datem u obce jiné. Proto i hodnota nspecifikovaných povodní klesla na počet šest. Takovým příkladem byl rok 1862. Tohoto roku byla ve třech obcích z pěti povodně klasifikována jako smíšená, u zbylých obcí jako nspecifikována. V souhrnném grafu je proto uvedena mezi hodnotami smíšených povodní. Podobným případem může být jmenován rok 1948, kdy byla v Dobroměřicích povodně dešťová a v obci Kystra nebyla specifikována. Tento rok byl opět v grafu vyhodnocen mezi povodněmi dešťovými.

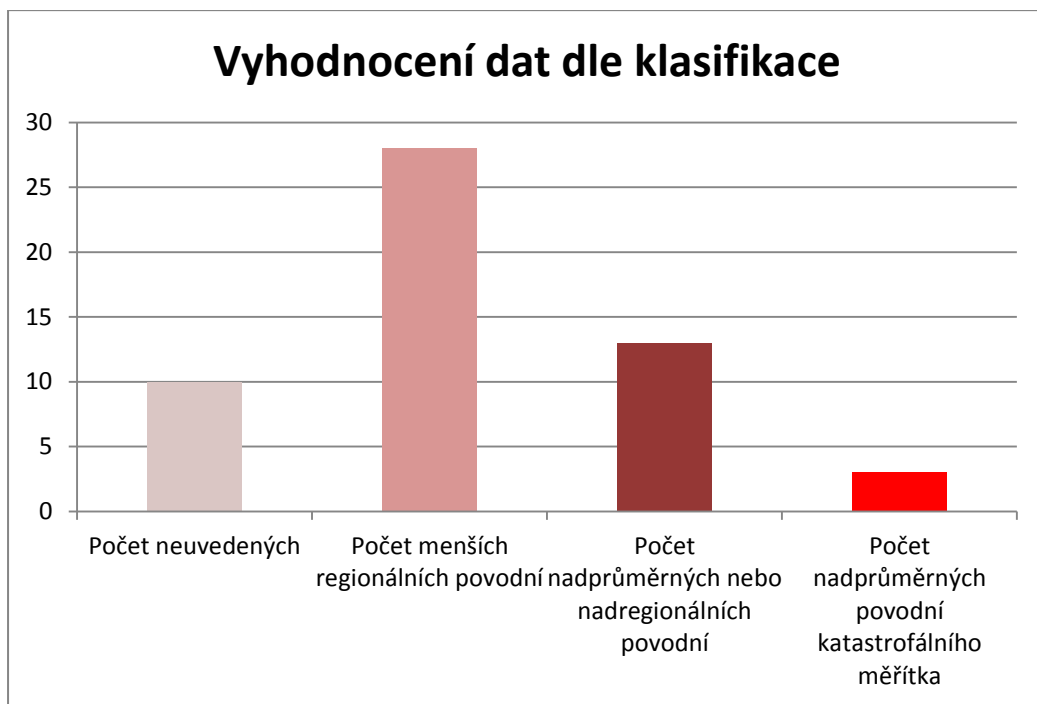
Obr. č. 34 Souhrnné vyhodnocení povodní dle způsobených škod

V další části práce na obr. č. 34 byly povodně klasifikovány podle vodou způsobených škod. Tato část klasifikace byla poměrně obtížně zpracovatelná. Jsem si jista, že ne všechna data byla v kronikách zaznamenána a zároveň se mnohdy škody v jednotlivých obcích lišily. Například rok 1862 jsem v obci Počedělice klasifikovala jako nadprůměrnou povodeň katastrofálního měřítká. U jiných obcí byla dle škod naopak klasifikována pouze jako menší regionální povodeň. Vzhledem ke škodám uvedeným u obce Počedělice, kdy byla zaplavena celá obec při dosažení hradeb vodou, k tomu byla pobořena polovina stavení a utopil se místní dobytek a také z důvodu rozšíření povodně do pěti mnou zvolených obcí z deseti, jsem nakonec vyhodnotila a zařadila povodeň tohoto roku do povodně třetího stupně klasifikace, tedy s katastrofálním měřítkem. Podobné rozporuplné informace se vyskytovaly u více povodňových let. Ke konečnému hodnocení jsem si proto vždy vybrala tu nejpravděpodobnější hodnotu klasifikace doloženou škodami jedné z obcí.

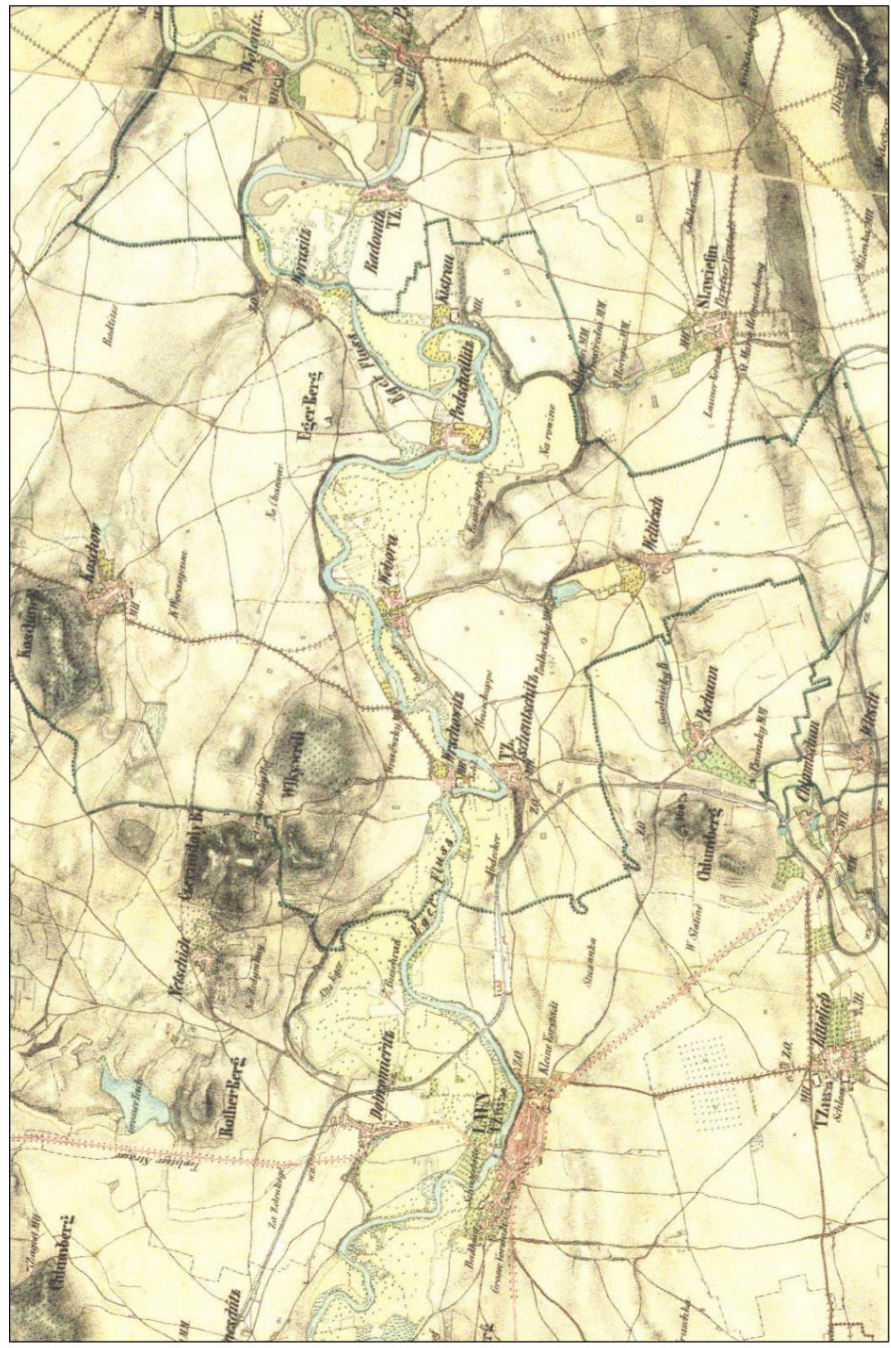
Tvar řeky Ohře za dob II. vojenského mapování (1836 - 1852)

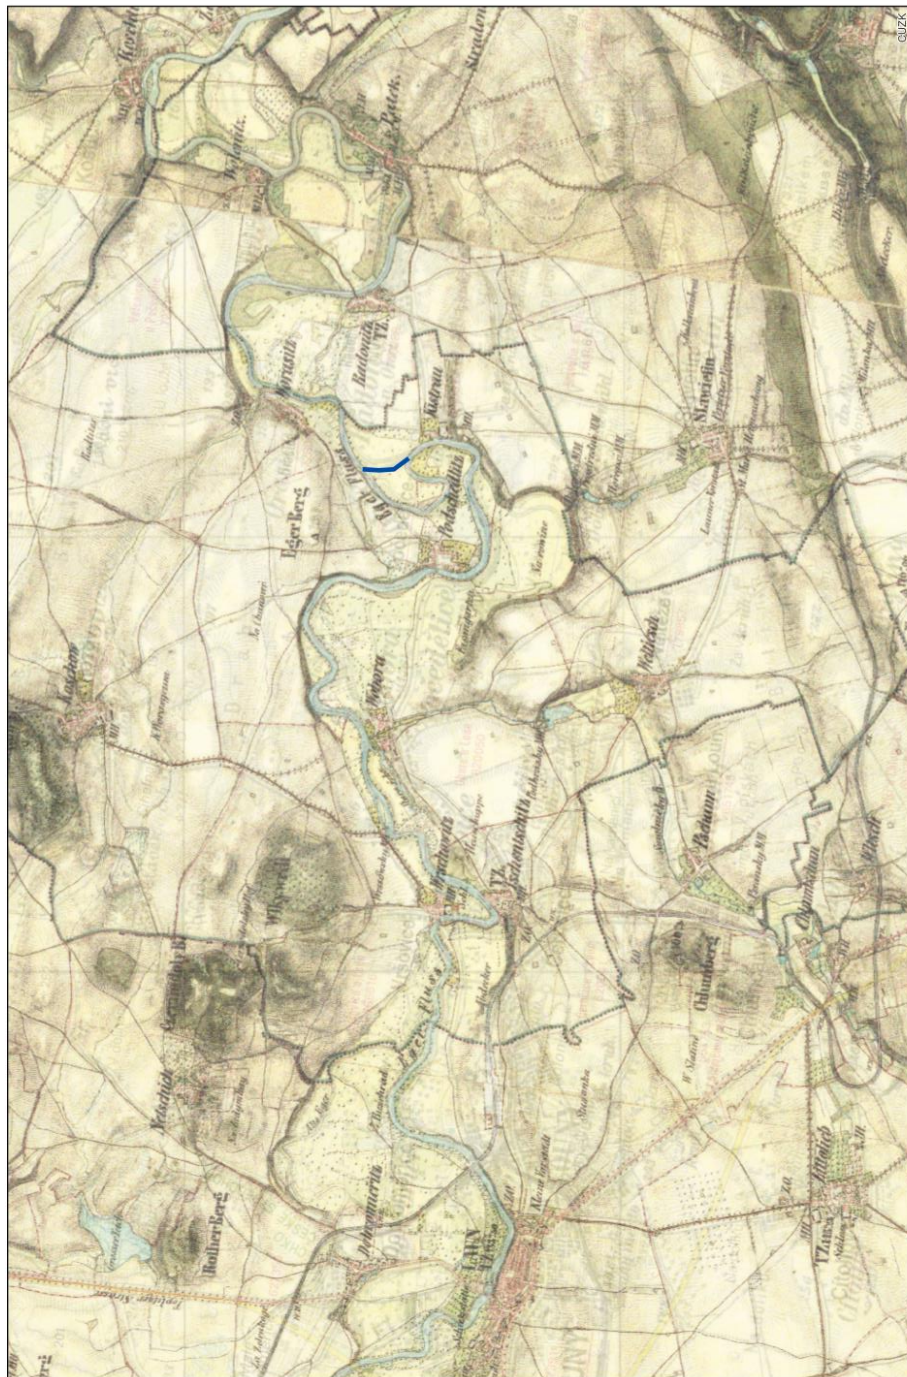
Změna tvaru koryta řeky Ohře

znázornění změn
— změna tvaru koryta
