Česká zemědělská univerzita v Praze

Technická fakulta

Analýza četnosti vybraných poruch spalovacích motorů

Diplomová práce

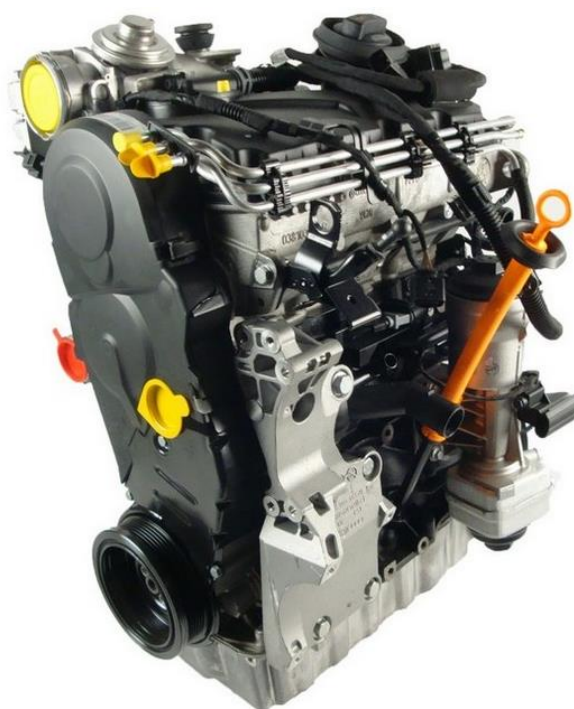
Obrázek 1 - motorová jednotka 1,9 TDI [7]

Druhá generace motorů TDI byla představena v roce 1998. Typickou vlastností těchto motorů byla jednotka vstřikovače, která nahradila systém se vstřikovači a čerpadlo pro vstřikování paliva. V tomto systému s jednotkovým vstřikovačem bylo možné nastavit tlak pro každý válec samostatně. U systému s přímým vstřikováním s jednotným palivovým potrubím tato možnost nebyla. První vylepšená verze motoru byla instalována na modelu Volkswagen Passat B5. Motor měl objem 1.9 dm<sup>3</sup> a jeho výkon byl 115 HP. Motor se systémem vstřikování PD je znázorněn na obrázku 1. [7]

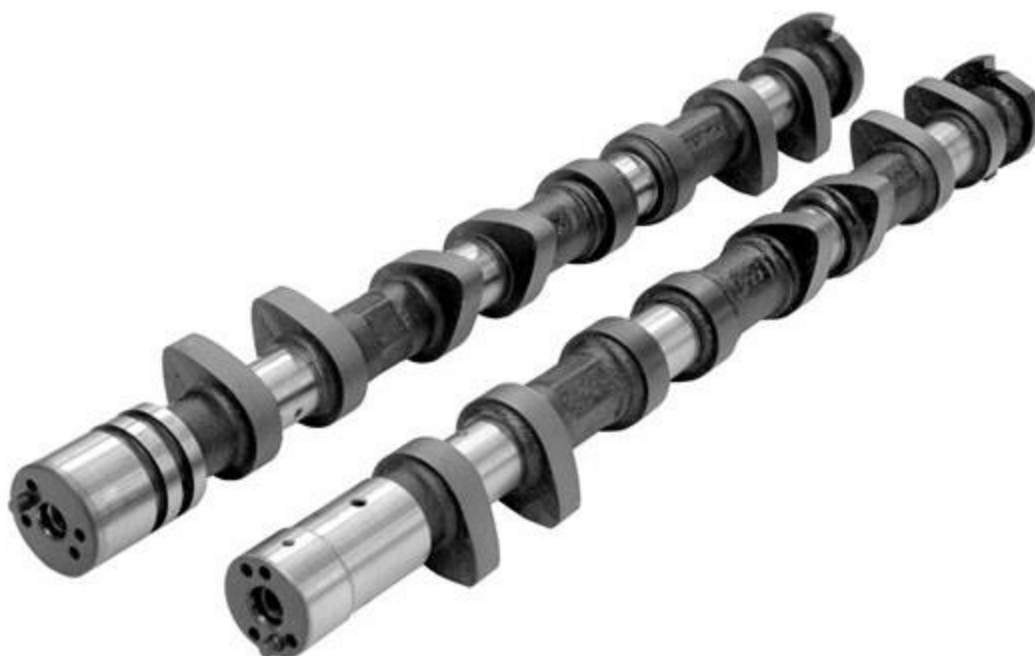
Obrázek 2 - sestavená vačková hřídel [12]

Největší výhodou sestavené vačkové hřídele je modulární konstrukce a výrazně nižší hmotnost oproti litinové vačkové hřídeli. Na obrázku 2 je znázorněn typ sestavené vačkové hřídele. [14]

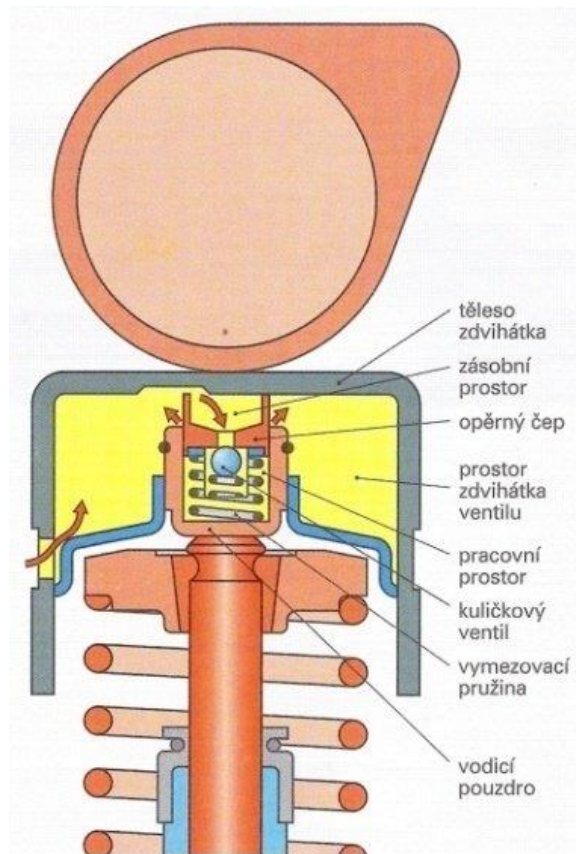
Obrázek 3 - princip funkce hydraulického zdvihátka [11]

Motory PD jsou vybaveny právě těmito hrníčkovými zdvihátky v kombinaci s hydraulickým prvkem, který vymezuje ventilovou vůli. Hydraulické zdvihátko automaticky vymezuje ventilovou vůli za všech provozních režimů. Jednou z výhod je, že velmi snižuje hluchnost rozvodového mechanismu. Komponenty, které vymezují ventilové vůle, jsou napojeny na olejový okruh motoru. Tlakový olej z mazacího systému motoru naplní pomocí odpruženého kuličkového ventilu dutinu teleskopického válečku. Detailnější popis je znázorněn na obrázku 3. [11]

Při pohybu zdvihátka a válečku směrem nahoru je ventil natlakovaný mazacím olejem, který je natlakován za pomoci olejového čerpadla motoru a následně je přímo ovládán. Při zpětném pohybu dochází k zavření ventilu a tlakem pružiny dochází ke zpětnému pohybu válečku – pístku. Zásobní prostor se znovu naplní tlakovým olejem pomocí kuličkového ventilu. V zásobním prostoru hydraulické části je labyrint, který zabraňuje odtoku oleje po vypnutí motoru. Po startu motoru je píst tlačěn slabou pružinkou na dřík ventilu. Tímto dochází k vymezení vůle, která je v tu chvíli nulová. Pro snížení opotřebení pracovní plochy zdvihátka je jeho střed a současně i střed vačky vzájemně mimo osu, díky čemuž dochází

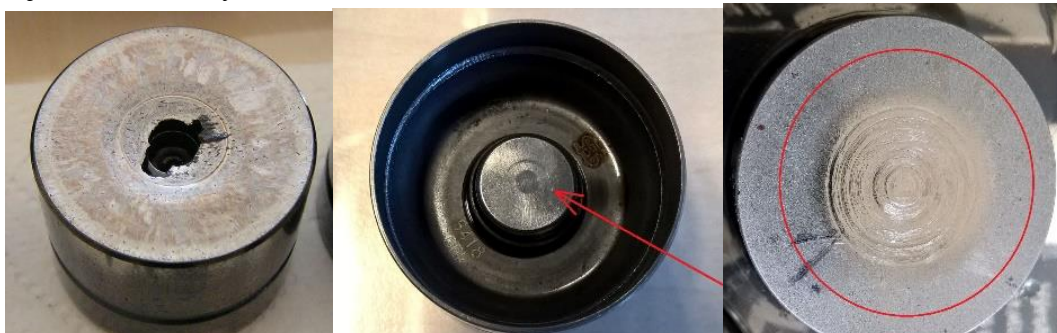
Obrázek 4 - znaky poškození hydraulických zdvihátek – archiv autora

Zdvihátko poškozena zvýšeným mechanickým tlakem nebo v důsledku nedostatečného mazání jsou znázorněny na obrázku 4.

Zdvihátko je silně stlačované mezi palcem vačkového hřídele a ventilem. To je patrné na pístku zdvihátek, kde je vidět nadměrný otlak od ventilu. Zároveň jsou velmi patrné znaky extrémního tlaku na zdvihátko na jeho vrchní straně, kde na něj působí palec vačky. Povrchy zdvihátek pro motory PD jsou speciálně upravovány tak, aby vydržely dlouhodobou zátěž. V případě, že je tlak na zdvihátko nepřiměřeně vysoký, olejový film na povrchu zdvihátek není schopen odolat nadměrnému mechanickému namáhání. Dochází ke smíšenému tření a nedostatek olejového filmu zapříčiní jeho poškození. Je zde velká pravděpodobnost, že pokud zdvihátka pracují v takto velmi nevhodných pracovních podmínkách dojde k jejich trvalému poškození. Pokud toto nastane tak ve většině případů dojde i k poškození dalších komponentů toho systému pro přenos síly. [13] [16]

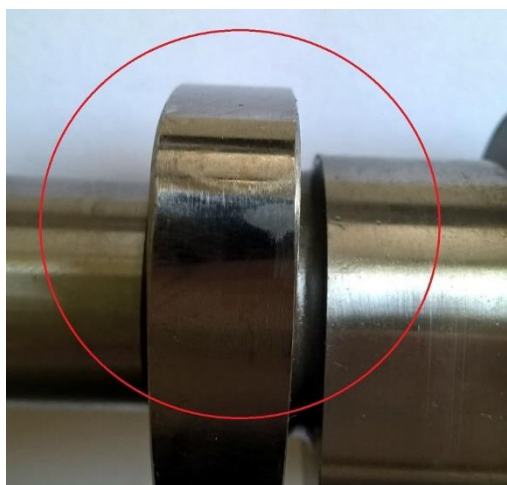
Obrázek 5 - znak poškození vačky – archiv autora

Vačka je poškozena také na palci vačky. Tato strana vačky za normálních okolností neklade na zdvihátko výrazný tlak, jelikož se jedná o neaktivní fázi v rotaci vačky. V této fázi by měla vačka pouze volně klouzat po olejovém filmu povrchu zdvihátka. Na této části vačky je evidentní opotřebení. To je důsledek silného tření komponentů vačky se zdvihátkem, namísto zmíněného volného klouzání po olejovém filmu. Stejně opotřebení je patrné i na jiných palcích vačky. Opotřebení vačky a zdvihátek je ve většině případů důsledkem jiného problému. Nejedná se o vadné komponenty, ale o projev jiné závady. Hydraulický systém pracuje bezchybně pouze jsou-li zajištěny optimální podmínky. Vždy je proto nutné vyměnit veškeré komponenty, které s vačkou či zdvihátkem souvisí. Proto je nejvhodnější variantou vyměnit celou sadu toho systému. Aby k této závadě znovu nedocházelo je nutné zajistit také správné mazání všech komponentů. Znak opotřebení vačky vačkové hřídele je znázorněn na obrázku 5. [13]

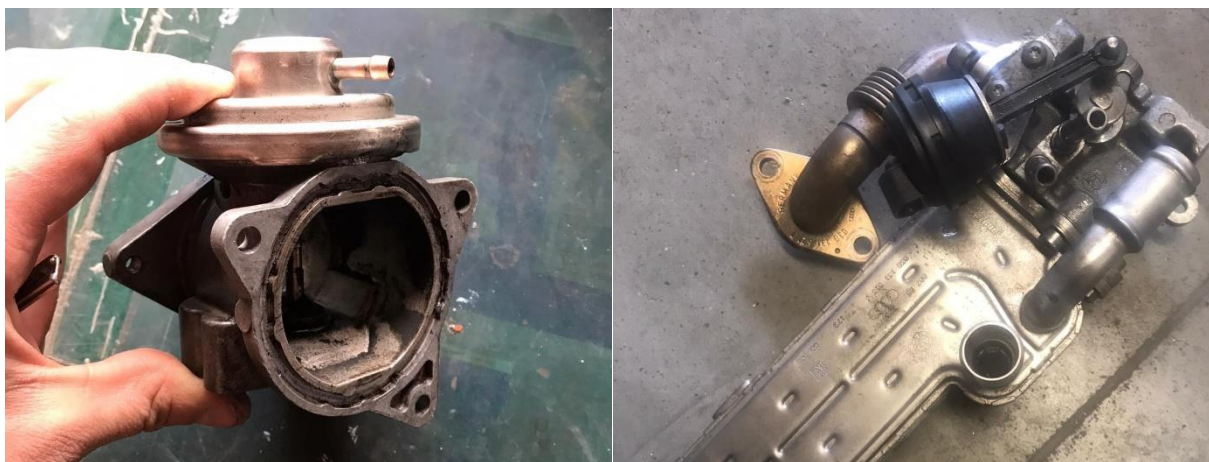
Obrázek 8 - systém EGR [27]

Jako další krok následovala demontáž celého systému ERG včetně chladiče systému a propojovací trubky k ventilu, který přepouští spaliny z výfuku do sání. Po demontáži celého systému, který je vidět na obrázku 8 jsme provedli kontrolu veškerých demontovaných dílů a zjistili, kde je problém.

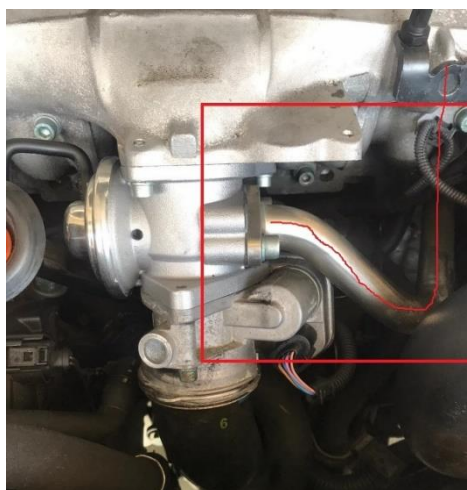
Obrázek 9 - ucpaná propojovací trubka [27]

V systému byla ucpaná trubka, která propojuje chladič spalin s ventilem, jež je řízen podtlakem. Na obrázku 9 je v rámečku zvýrazněná propojovací trubka, která byla ucpaná. Tuto trubku bylo nutné pořádně vyčistit a zjistit z jakého důvodu došlo k jejímu ucpání. První možností by mohlo být velmi časté podtáčení motoru. Další možností nefunkčnost některého dílu.

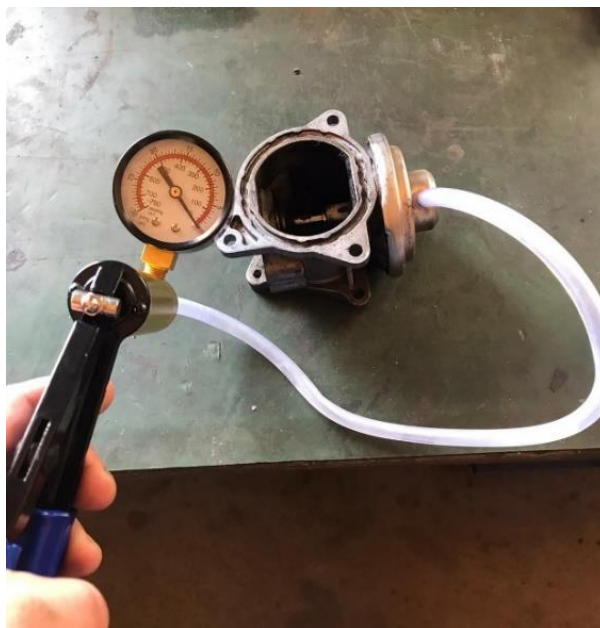
Obrázek 10 - test EGR ventilu [27]

Veškeré díly bylo nutné před následnou montáží vyčistit od nánosů a pro jistotu překontrolovat jejich funkčnost. Pomocí podtlakové pumpičky jsme překontrolovali funkčnost ventilu, zda není poškozená membrána a ventil je otvírán. Princip kontroly je znázorněn na obrázku 10. Membrána byla poškozená a bylo proto nutné ventil vyměnit za nový. To mělo za následek zanesení propojovací hadice mezi chladičem a tímto ventilem. Po výměně ventilu a následné montáži veškerých dílů bylo ještě nutné provést základní nastavení systému pomocí diagnostického přístroje.

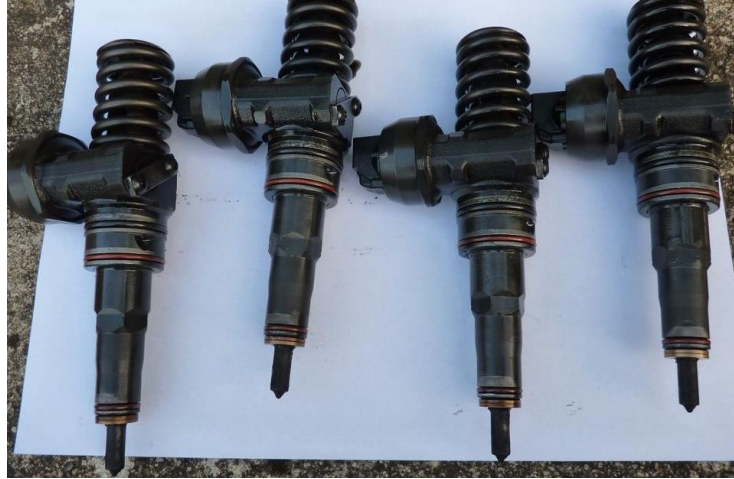
Obrázek 11 - vstříkovací trysky PD – archiv autora

Chybějící vysokotlaké vedení umožňuje dosažení vysokých vstříkovacích tlaků, které dosahují hodnot až 220 Mpa. Samotný vstříkovač je ovládán řídicí jednotkou motoru pomocí vysokotlakého elektromagnetického ventilu. Na obrázku 11 jsou znázorněny vstříkovače z motoru 1.9 TDI 77 kW BXE. [11]

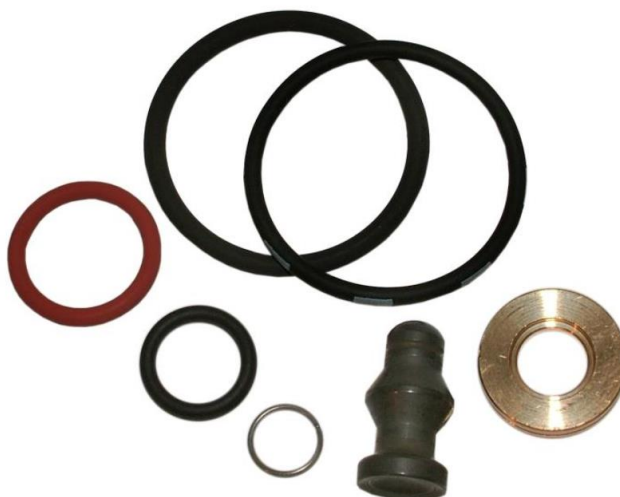
Obrázek 14 - opravná sada těsnění vstřikovače – archiv autora

Pro odstranění této závady je nutné demontovat vstřikovače z motoru. To se provádí následujícím způsobem. Jelikož je jedná o motor s typem vstřikování PD jsou vstřikovače umístěny pod ventilovým víkem. Po demontáži ventilového víka následuje demontáž vahadel vstřikovačů. Následujícím krokem je odpojení elektrických svazků k jednotlivým vstřikovačům a povolení šroubu které vstřikovač drží na své pozici v hlavě motoru. Pomocí přípravku na demontáž vstřikovacích trysek je demontujeme. Na každém vstřikovači se vymění sada těsnění, která je znázorněná na obrázku 14.

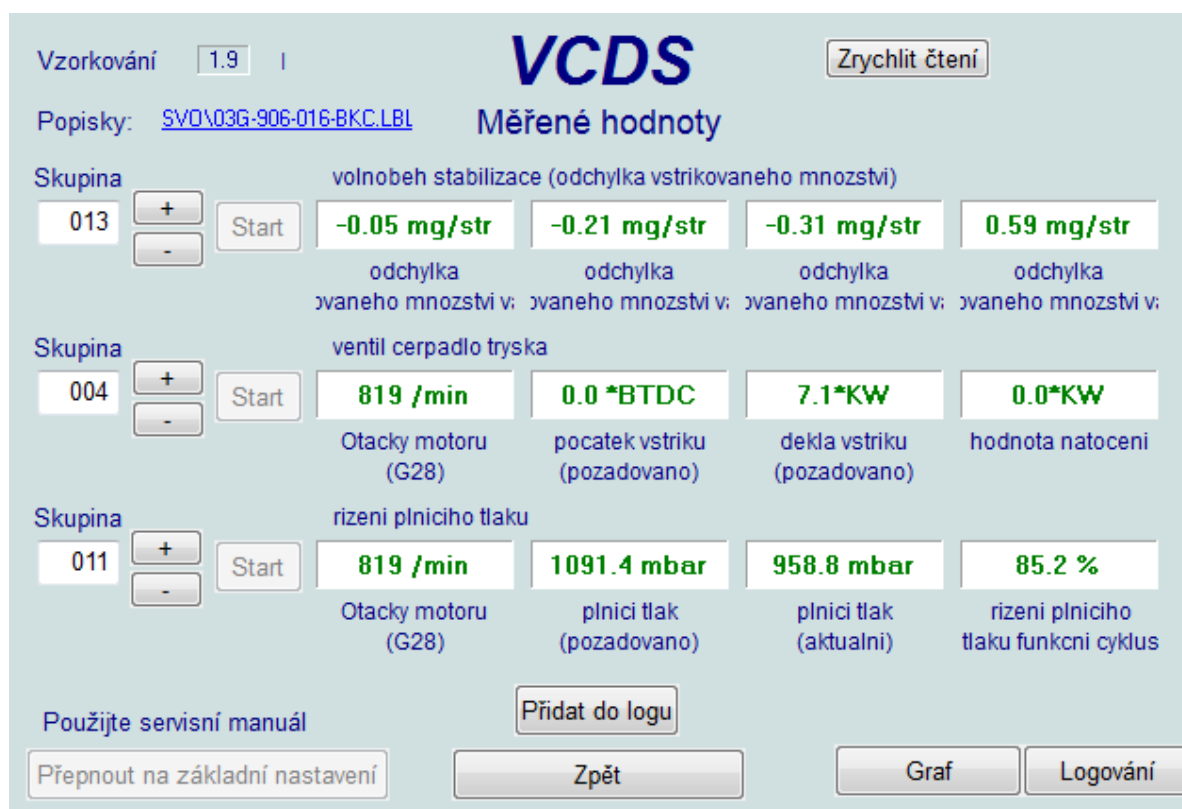
Obrázek 15 - měřené hodnoty vstříkovačů po opravě

Před samotným startem vymažeme s řídicí jednotky uložené závady a provedeme testovací start motoru. První start bude zcela jistě trvat, celý palivový systém bude zavzdušněný. Start provádíme pouze tak dlouho abychom nepoškodili startér a s pravidelými přestávkami. Po úspěšném startu motoru si opět otevřeme měřené hodnoty v řídicí jednotce motoru a nalezneme kanál č. 13. Hodnoty vstříkovačů jsou znázorněny na obrázku 15.

Hodnoty všech vstříkovačů jsou v požadovaném rozmezí od -1 až 1 mg/str. Nepatrně vyšší hodnota na 4. válci může být způsobena starším dvouhmotovým setrvačnickem. Oprava byla v tomto případě úspěšná a závada se již znovu neprojevovala. Motor získal zpět pravidelný chod a dlouhé studené starty po delší době stání se tímto také vyřešili.

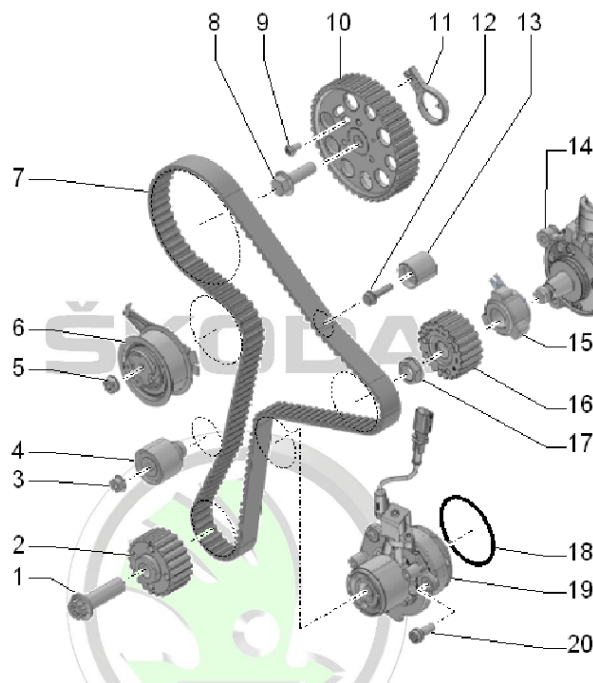
Obrázek 16 - schéma rozvodů motoru 1,6 TDI [22]

- 2 – Ozubené kolo klikového hřídele
- 4 – Vodící kladka
- 6 – Napínací kladka
- 7 – Rozvodový řemen
- 10 – Ozubené kolo vačkové hřídele
- 13 – Vodící kladka
- 14 – Vysokotlaké palivové čerpadlo
- 19 – Vodní čerpadlo

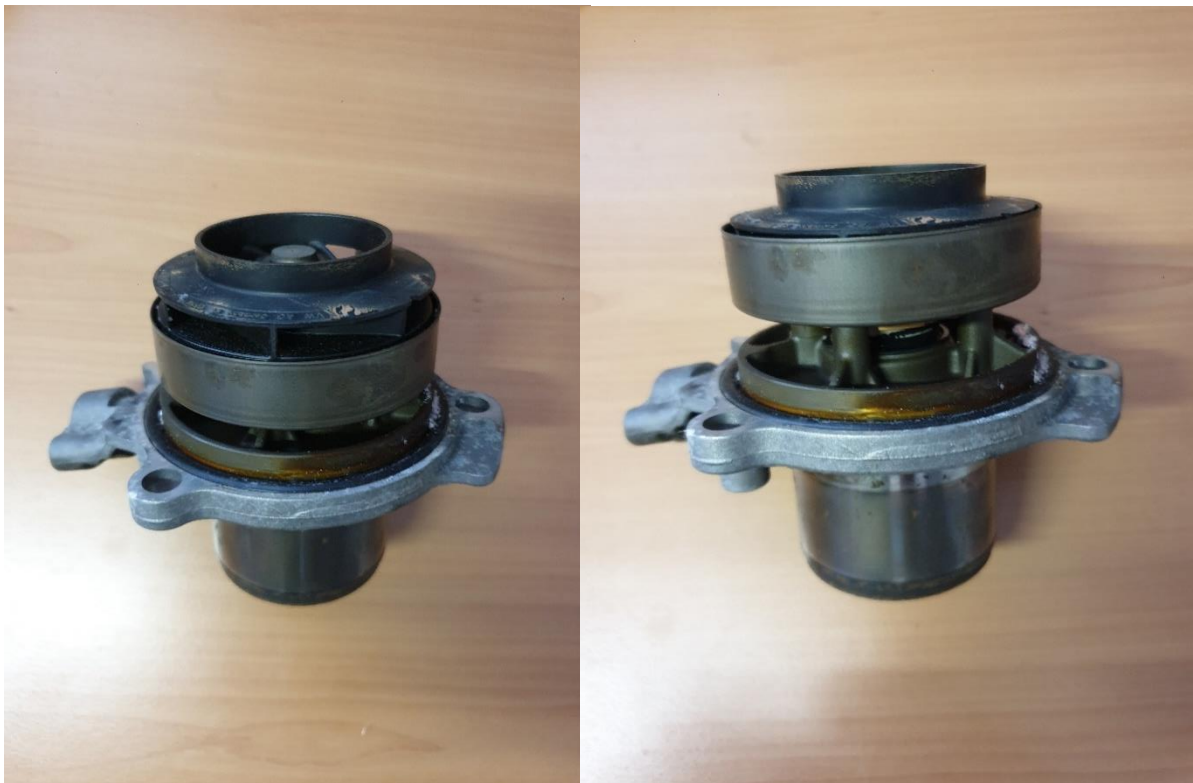
Obrázek 17 - princip vypínání vodního čerpadla – archiv autora

První výše zmíněná závada bývá způsobena nově používanou konstrukcí vodního čerpadla. Čerpadla používané v tomto motoru jsou vybavena přídatnou elektronikou, která podle potřeby dokáže čerpadlo „vypnout“. Princip je znázorněn na obrázku 17. Na prvním obrázku je znázorněno čerpadlo, které je plně otevřeno a čerpá chladicí kapalinu do motoru. Na druhém obrázku je znázorněn stav, kdy je čerpadlo uzavřeno a čerpadlo v ten moment chladicí kapalinu nečerpá. Pokud je čerpadlo v tomto stavu, tak chlazení motoru zajišťuje druhé přídatné čerpadlo.

Přesně v tomto systému vypínání a zapínání nastává problém. Po nějakém čase dojde k opotřebování a v momentě, kdy motor vyžaduje, aby bylo vodní čerpadlo otevřené, tak zůstane zaseknuté a motor se začne během chvíle přehřívat. Pokud k tomu dojde je třeba ihned vypnout motor. Pokud dojde k vypnutí motoru, vodní čerpadlo se opět uzavře a ve většině případů po opětovném nastartování se už otevře tak jak má.

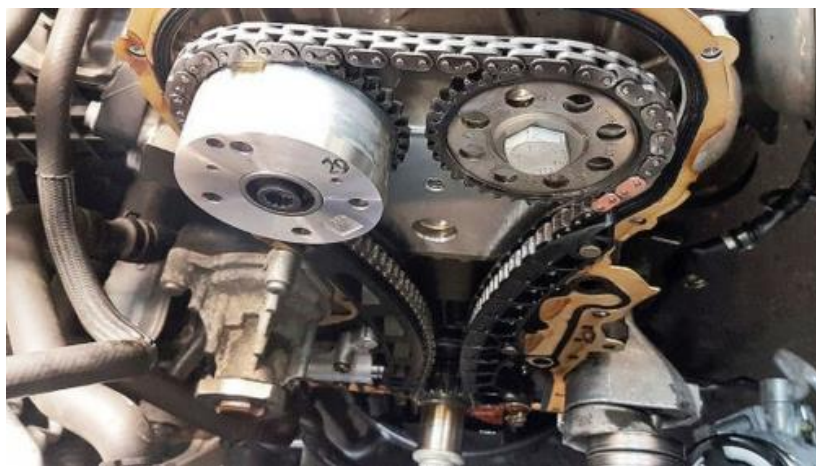
Obrázek 18 - rozvody 1,2 TSI [23]

Rozvod je u tohoto motoru řešen pomocí třířadého rozvodového řetězu. Tento motor disponuje dvěma ventily na válec, kdy celkový počet ventilů je 8. Na obrázku 18 lze vidět kompletní rozvody po demontáži krytu rozvodů a držáku motoru. [22]

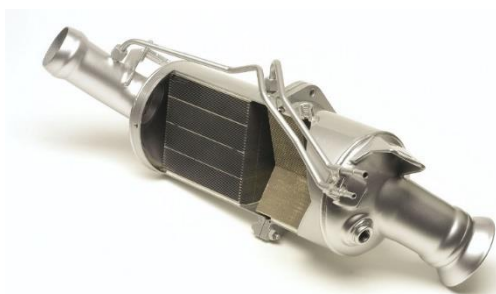
Obrázek 19 - průřez filtrem DPF [24]

DPF (Diesel Particulate Filter) neboli filtr pevných částic je v dnešní době velmi potřebná a užitečná součást moderních vozidel s naftovým motorem. Jeho cílem je zabránit rozptylování prachových částic a zajistit lepší vzduch pro obyvatele. DPF obvykle používá substrát vyrobený z keramického materiálu, který je formován do voštinové struktury. Průřez filtrem DPF je znázorněn na obrázku 19. [24]

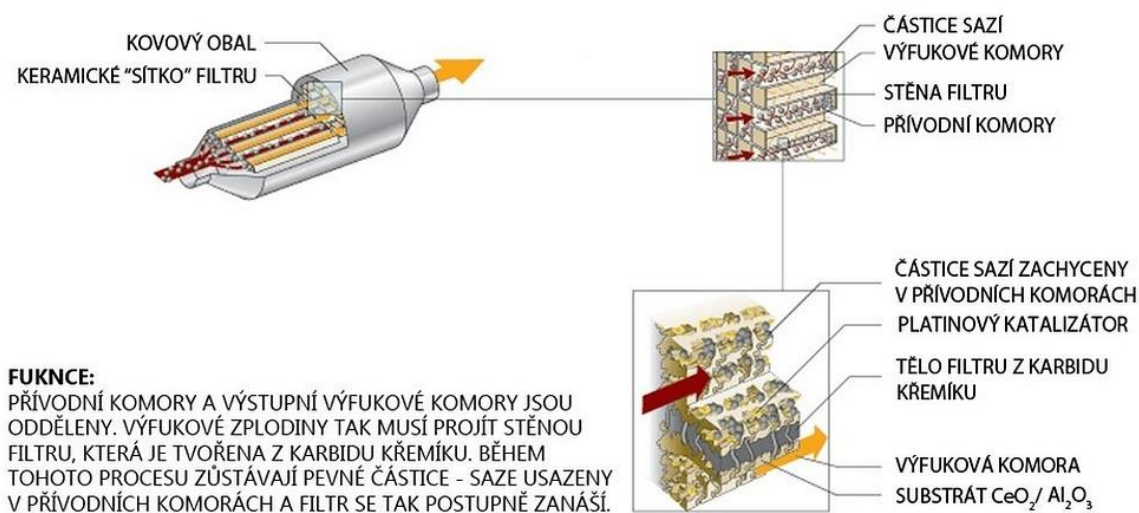
Obrázek 20 - konstrukce a princip filtru DPF [25]

Filtrování pevných částic bylo poprvé zvažováno v 70. letech z důvodu obav ohledně inhalovaných částic lidmi. Filtry pevných částic se na nesilničních strojích používají od roku 1980 a v automobilovém průmyslu od roku 1985. U nákladních automobilů nebyly emise regulovány až do roku 1987, kdy bylo v Kalifornii poprvé zavedeno omezení emisních částic. Od té doby jsou postupně zpřísněny emisní hodnoty jak u osobních, tak u nákladních aut. Princip funkce filtru DPF je znázorněn na obrázku 20. [25]

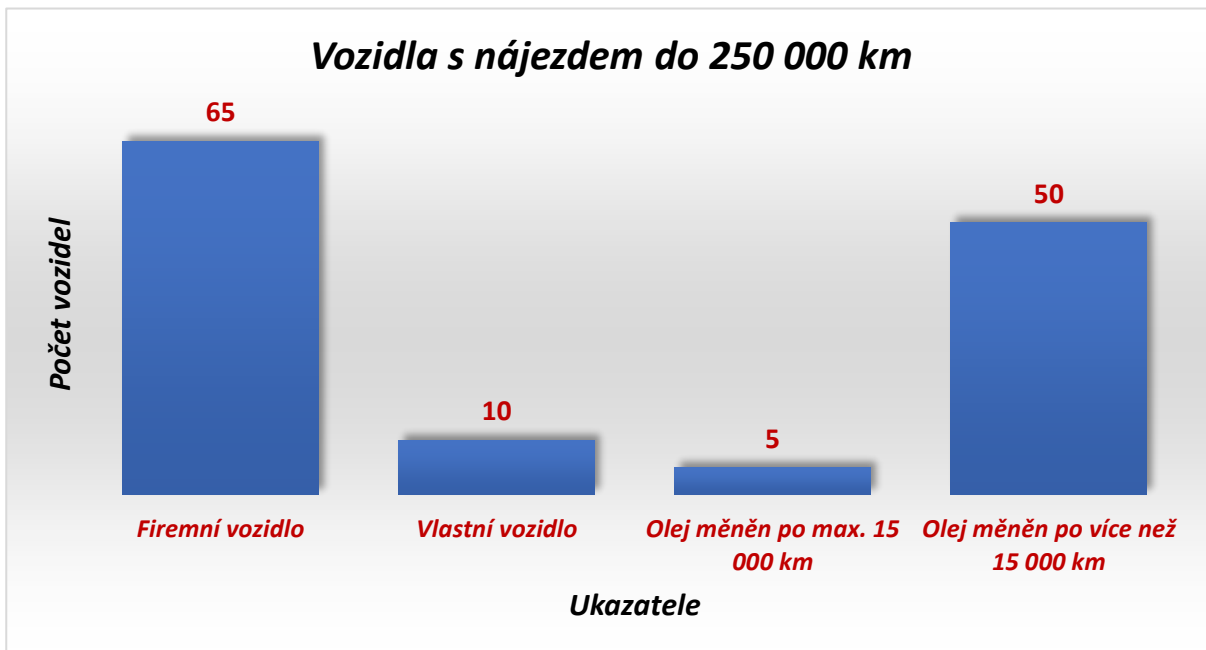
Pouze u 5 vozidel, u kterých se olej měnil po 15 000 km, došlo k závadě z důvodu používání nesprávného oleje, který nebyl pro daný typ motoru určený nebo došlo k únavě materiálu.

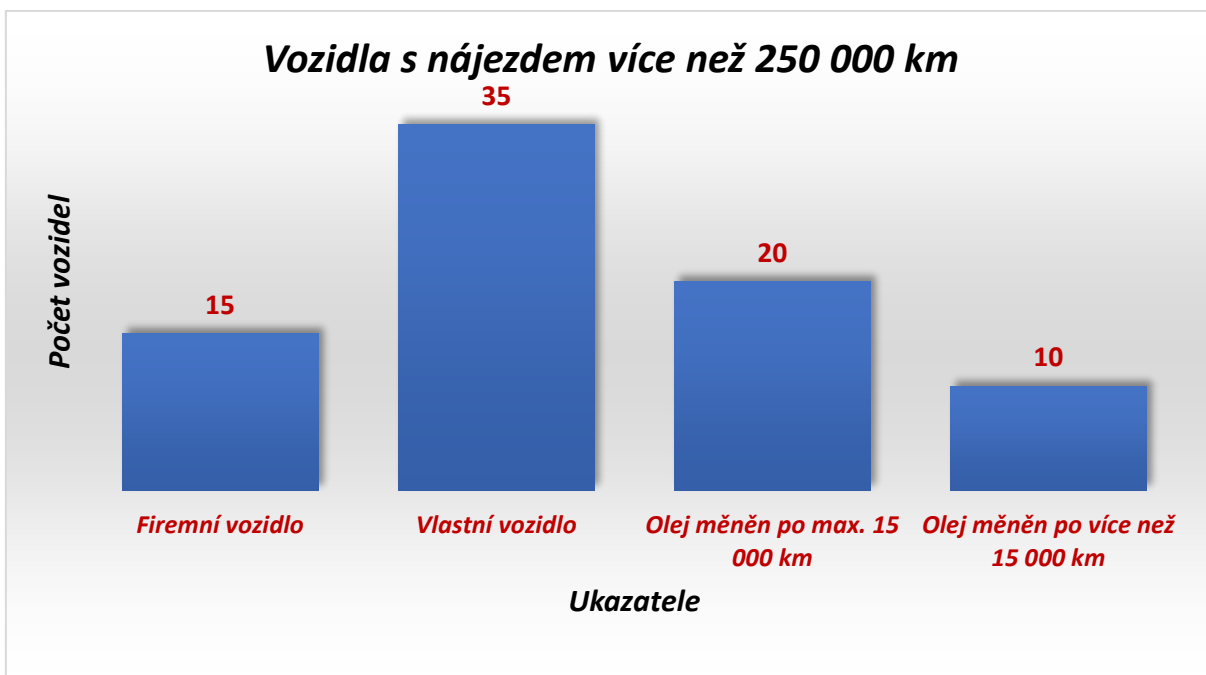
Na následujícím grafickém zobrazení je znázorněna četnost poruchy u vozidel s nájездem více než 250 000 km. Zde dochází k obratu oproti předchozímu grafu, kde více poruch nastalo u vozidel jejich majitelů. V tomto případě je to způsobeno únavou materiálu nebo tím, že si majitelé vozidla odkoupila právě od firem či majitelů z druhé ruky. Lze vidět velký pokles u firemních vozidel. U nich byl olej měněn po maximálně 15 000 km.

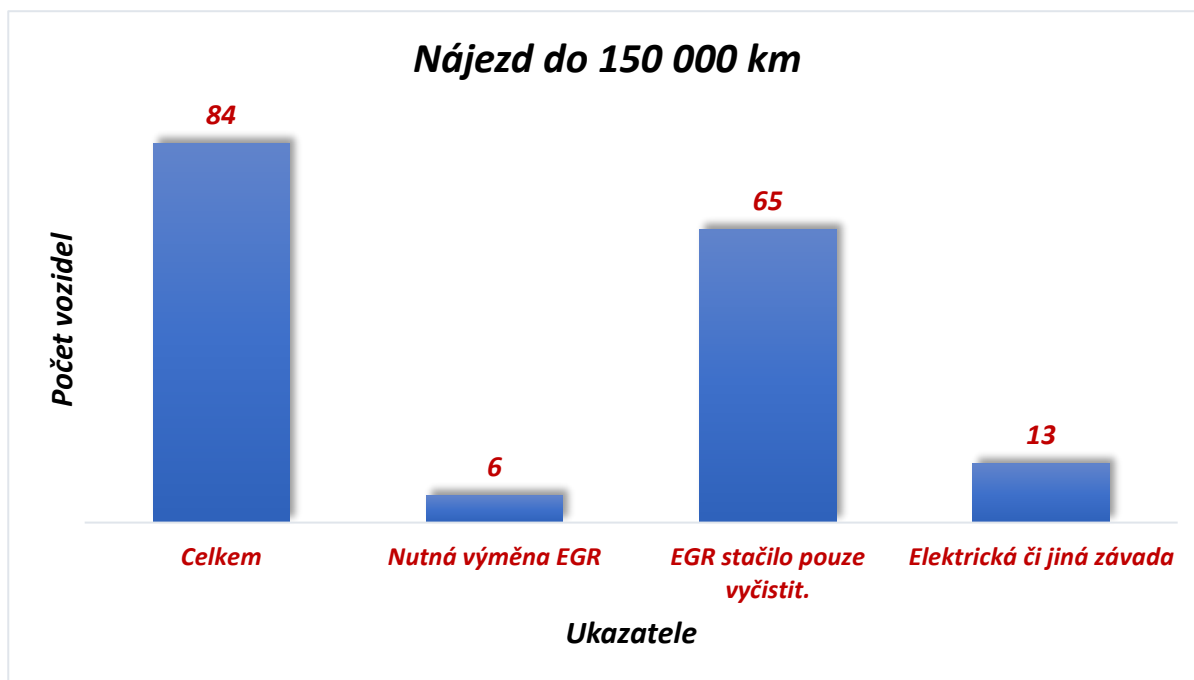
První graf znázorňuje četnost poruchy u vozidel s maximálním nájezdem do 150 000 km. Celkem bylo do opravy přijato 84 vozidel s poruchou systému EGR. U 65 vozidel nebyla zjištěna žádná závada na funkčnosti systému. Postačilo pouze ventil vyčistit od usazenin karbonu a mastnoty. Bylo to způsobené častým podtáčením motoru, a proto bylo zanesení již tak velké, že řídicí jednotka uložila do své paměti chybu systému EGR, kde průtok spalin zpět do sání motoru nebyl ve správném množství. Pouze u 6 vozidel byla nutná výměna ventilu jako takového. Došlo v něm k poškození membrány a ventil nebyl schopný se pomocí podtlaku otevřít. Ve 13 případech byla zjištěna elektrická závada na elektroinstalaci, elektrickém otvírání ventilu nebo na podtlakovém vedení.

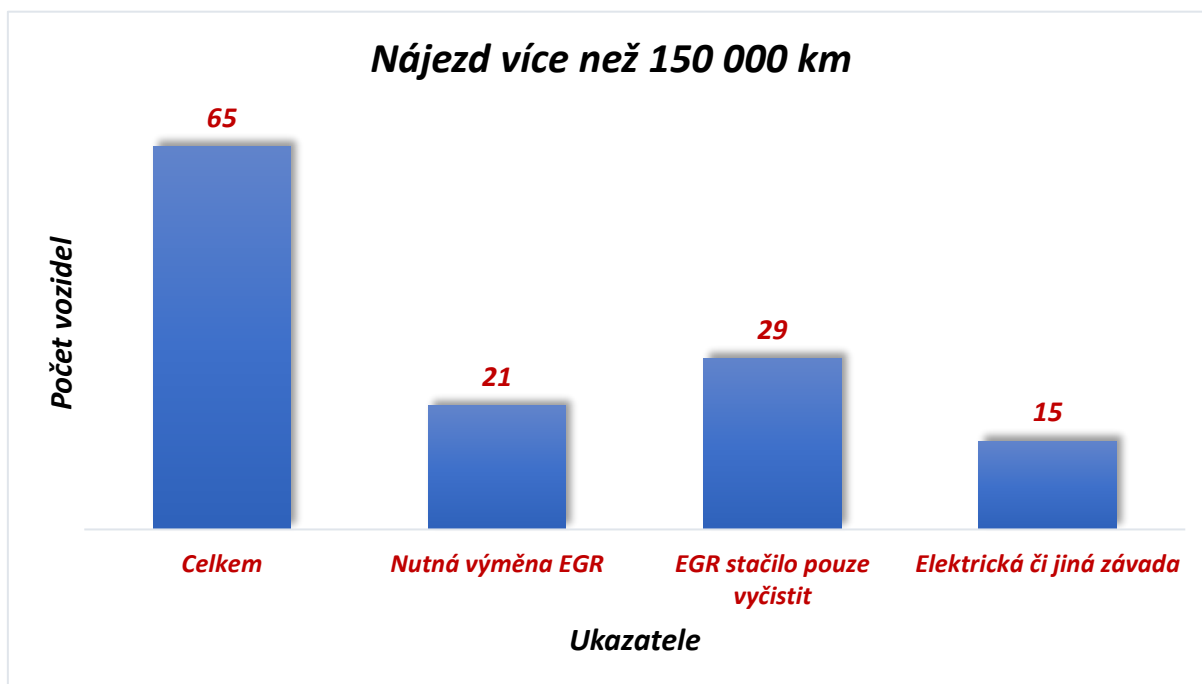
Druhý graf udává četnost poruchy EGR u vozidel, která měla najeto více než 150 000 km. Celkem bylo přijato do opravy 65 vozidel. Lze vidět oproti předchozímu grafu citelný pokles vozidel, u kterých stačilo ventil pouze vyčistit. Naopak došlo k nárustu počtu vozidel, u kterých byla výměna nutná a to na 21 a stejně tak lze vidět nárůst počtu elektrických či jiných závad. Za zvýšení počtu poruch, při kterých bylo nutné ventil vyměnit, se zcela jistě zapříčinilo stárání vozu, kilometrový nájezd a neustálé změny teplot. Z tohoto důvodu došlo k prasknutí membrány u podtlakového ventilu

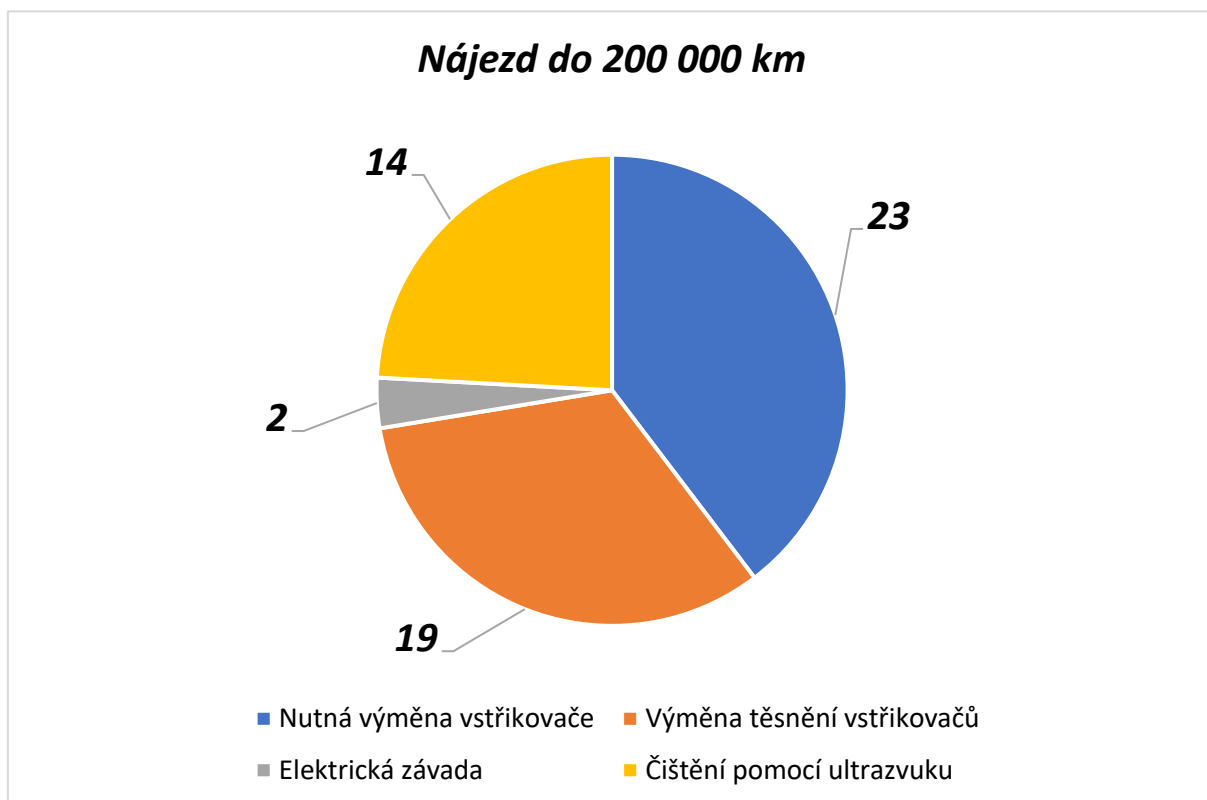
Na prvním grafu lze vidět analýzu četnosti poruch jednotlivých poruch vstřikovačů u motorů s nájездem do 200 000 km. V nejvíce případech bylo nutné vyměnit jeden či více vstřikovačů. Celkem bylo takto opraveno 23 vozidel. V 19 případech bylo potřeba vyměnit těsnění na všech vstřikovacích jednotkách, které byly jinak funkční. Třetí nejčastější závadou bylo u vozidel s tímto nájездem zanesení vstřikovačů, kde bylo nutné je vyčistit pomocí ultrazvuku. Přesněji to bylo celkem 14 vozidel. Pouze u dvou vozů byla poškozená elektroinstalace vstřikovacích jednotek.

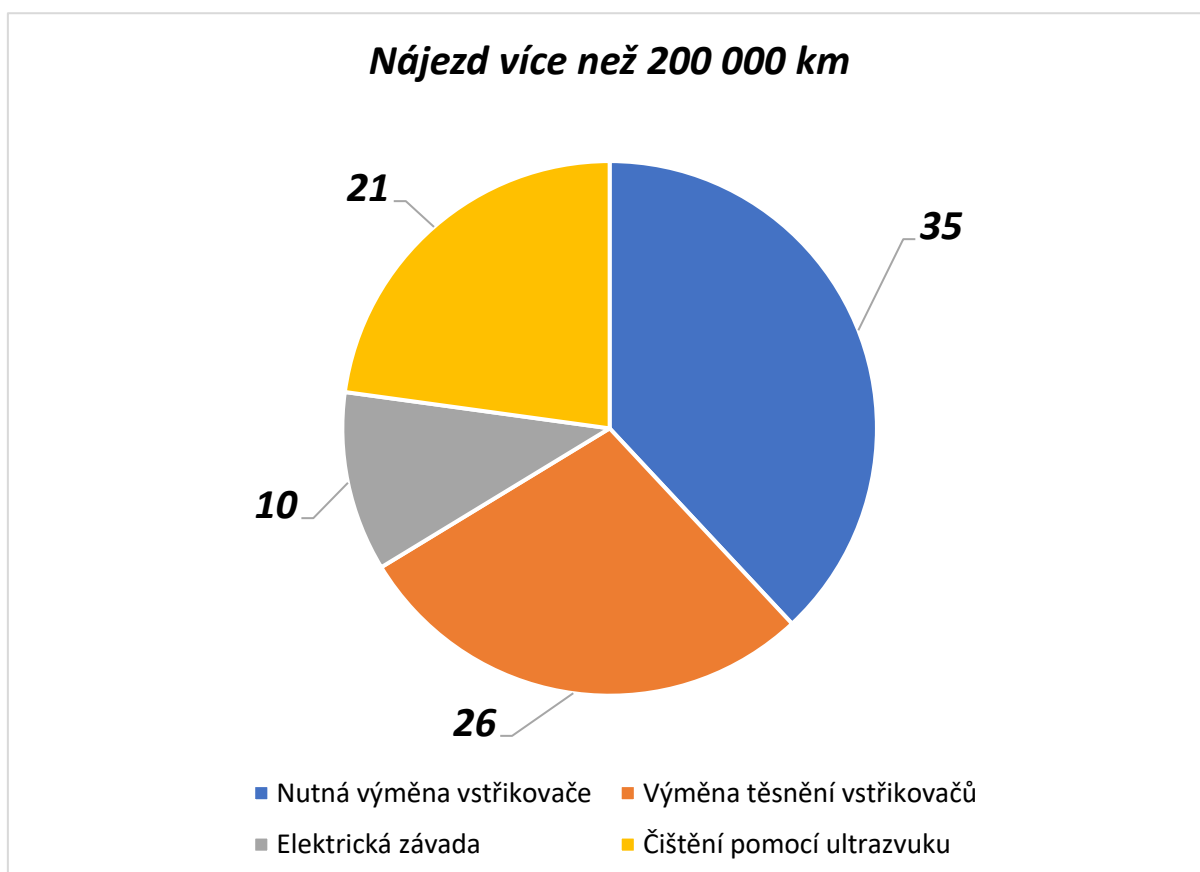
Na druhém grafu je znázorněna analýza četnosti poruch vstřikovacích jednotek u vozidel s kilometrovým nájezdem větším než 200 000 km. Stejně jako u vozidel s nájezdem do 200 000 km je nejčastější porucha na vstřikovači, která si vyžadovala jeho výměnu a to ve 35 případech. Následuje opět nutná výměna těsnění vstřikovačů u 26 vozidel. U 21 vozidel bylo nutné čištění pomocí ultrazvuku a v 10 případech došlo k elektrické závadě.

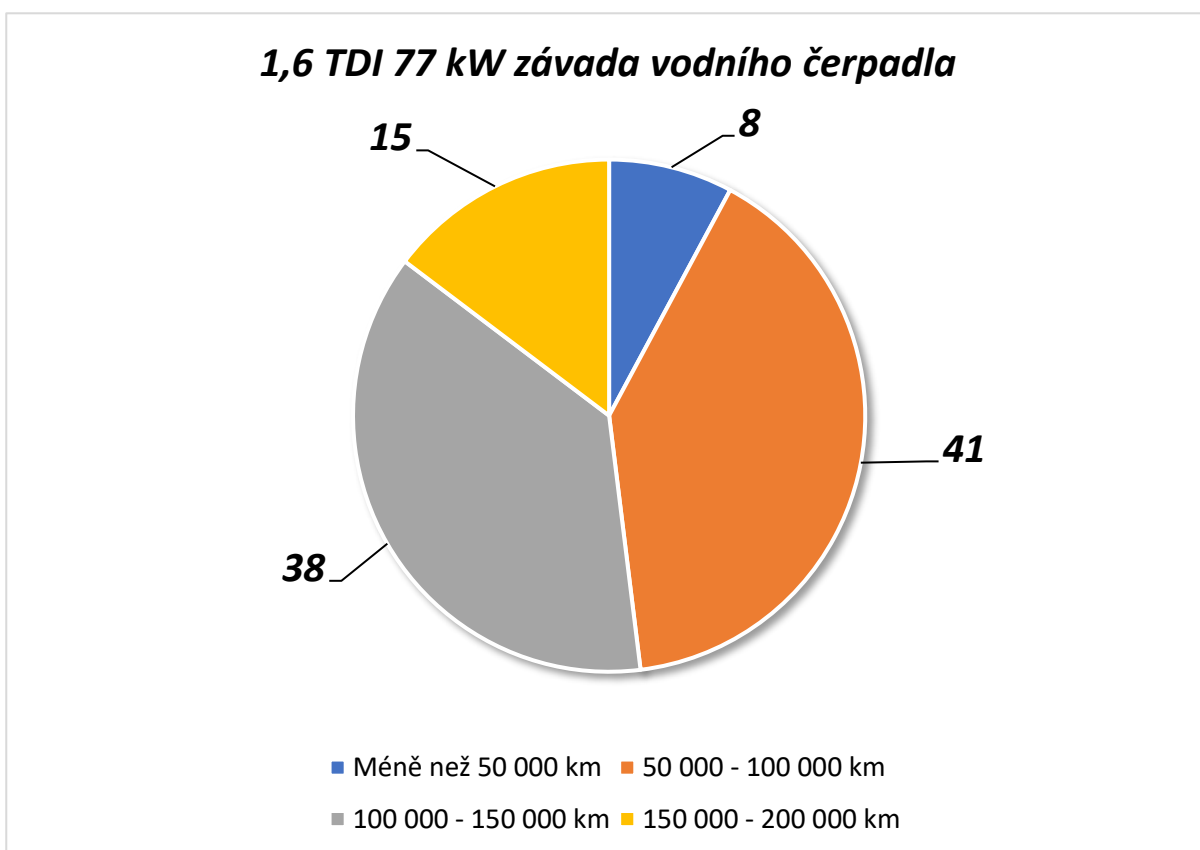
Na prvním grafu vidíme analýzu četnosti závady vodního čerpadla u motoru 1,6 TDI 77 kW. Jak již bylo popsáno v teoretické části, jedná se o závadu v elektrické části vodního čerpadla, která má za úkol podle potřeby vodní čerpadlo zablokovat či odblokovat. Celkem bylo s problémy s vodním čerpadlem přijato do opravy 102 vozidel s tím motorem. Nejčastěji k ní dochází v 50 000 – 100 000 km. Pro toto rozmezí připadá celkem 41 vozidel. Jako druhé nejčastější rozmezí kilometrů je 100 000 – 150 000 km, kde bylo vozidel opravováno celkem 38. Poté už následuje propad o více než 20 aut s kilometrovým nájazdem 150 000 – 200 000 km. A jako poslední bylo opraveno celkem 8 vozidel s kilometrovým nájazdem menším než 50 000 km.

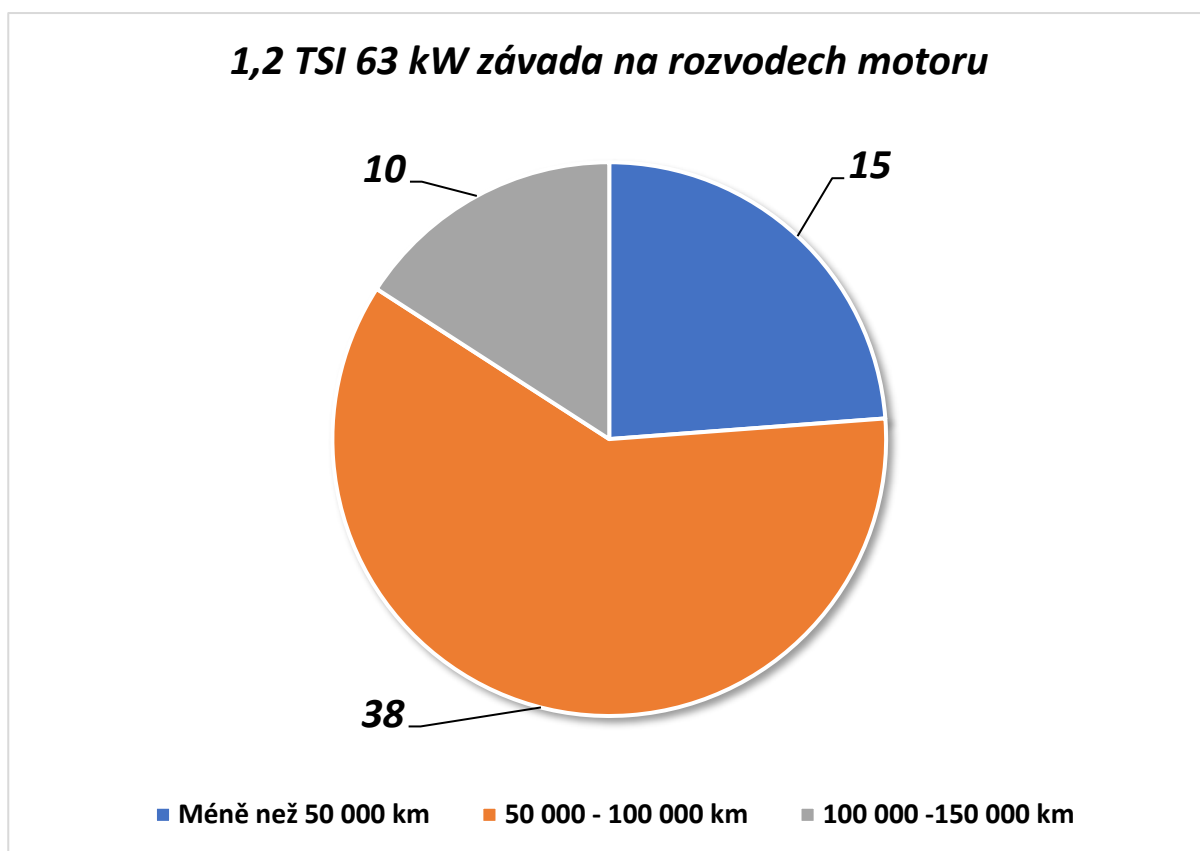
Na druhém grafu je znázorněna analýza četnosti závady na rozvodech motoru 1,2 TSI 63 kW. U tohoto motoru docházelo nejčastěji k přeskočení rozvodů o jeden či více zubů. Na grafu je vidět, že nejvíce vozidel bylo přijato na servis v kilometrovém rozsahu od 50 000 – 100 000 km. Z celkového počtu 63 vozidel s tím motorem, připadá na tento rozsah 38 vozidel což je více než polovina. Všichni zákazníci by splňovali alespoň jednu z podmínek pro výměnu rozvodů buď v rámci garance, anebo s pomocí uhrazení poloviny nákladů automobilkou. Bohužel většina měla vozy starší než 3 roky, a proto neměla nárok na bezplatnou výměnu v rámci garance a nebo o výměnu v autorizovaném servise neměli zájem.

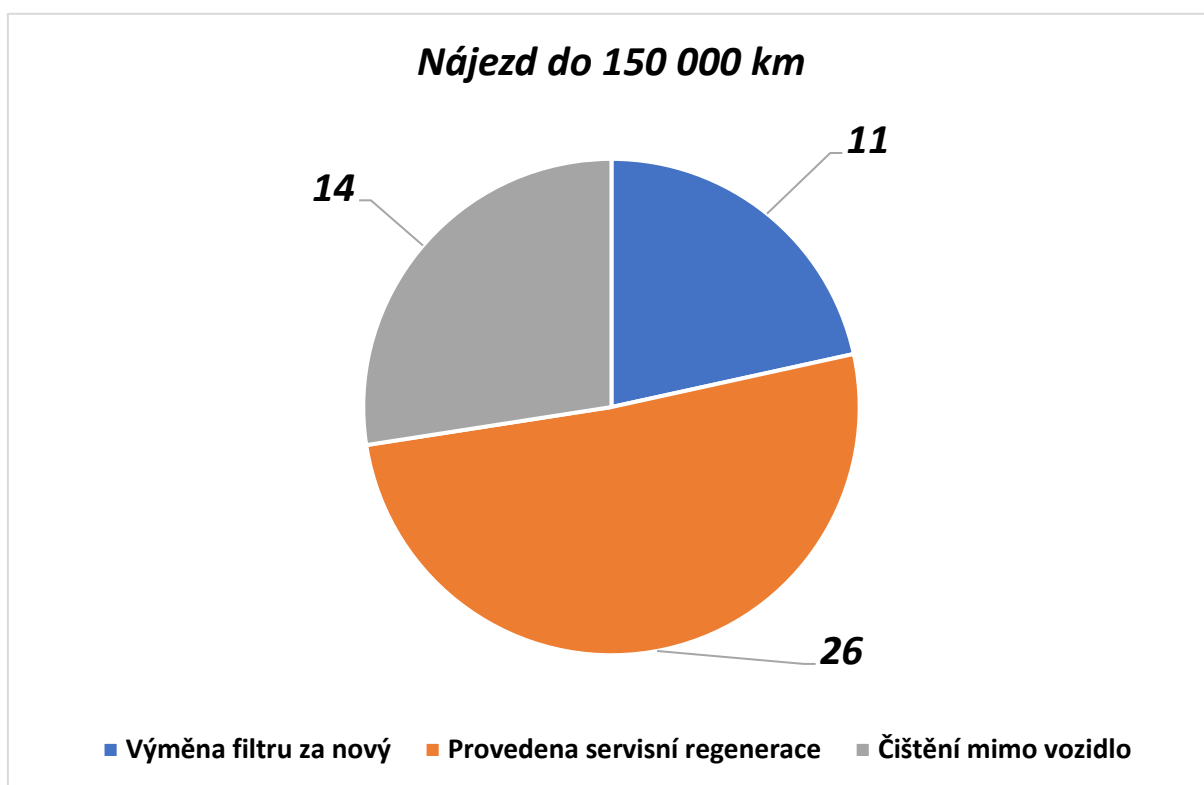
První graf udává četnost u vozidel s nájezdem kilometrů do 150 000. Nutná výměna byla v 11 případech. Došlo buď k prasknutí filtru nebo jeho propálení. U 26 vozidel byla provedena servisní regenerace filtru přímo na voze. Ve 14 případech byl filtr už zanesen nad maximální možnou hodnotu, a proto bylo nutné jeho čištění pomocí speciální technologie. K této skutečnosti došlo u 14 vozidel.

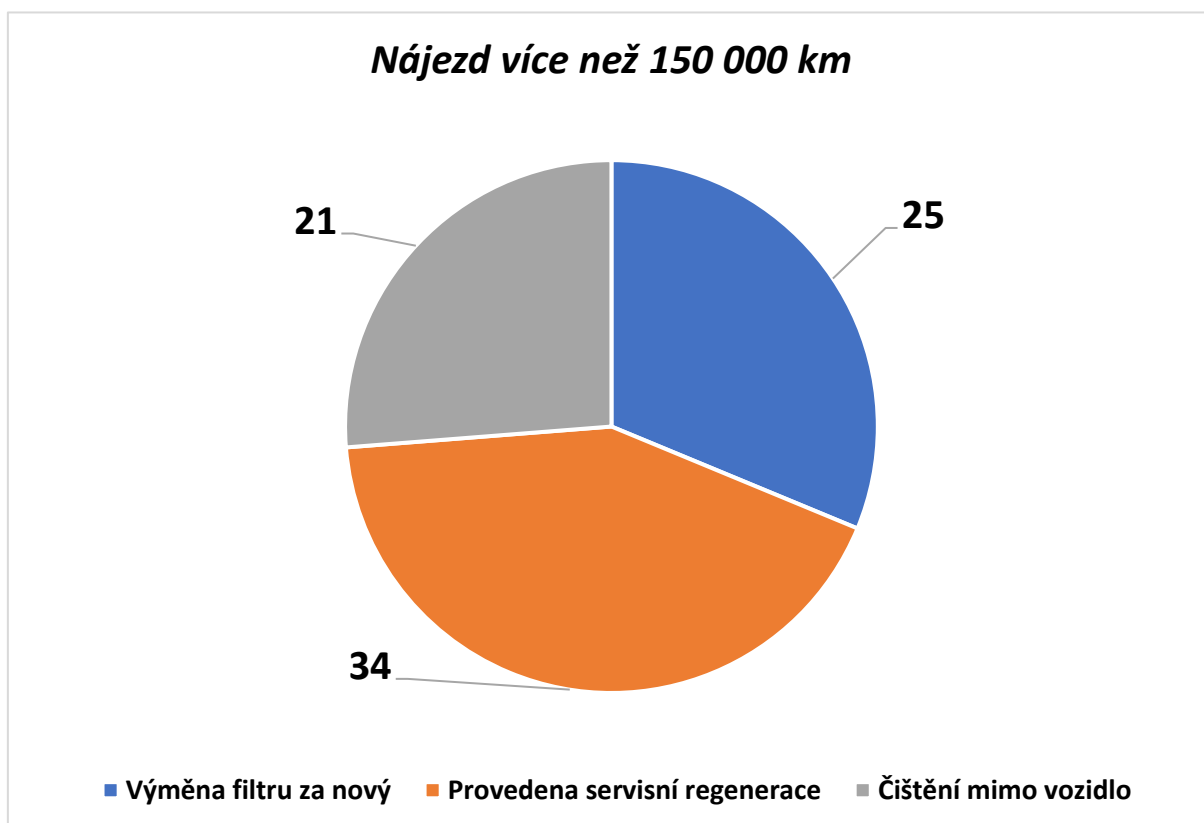
Druhý graf znázorňuje analýzu četnosti poruchy filtru DPF u vozidel s nájazdem vyšším než 150 000 km. S vyšším kilometrovým nájazdem je spojené i více případů zanesení či jiných poruch tohoto filtru. Bývá to způsobeno častou neznalostí majitelů, jak s vozidlem vybaveným tímto filtrem zacházet a starat se o něj. Ve 34 případech stačila pouhá servisní regenerace. Oproti předchozímu grafu vidíme více než poloviční nárůst počtu nutných výměn filtru DPF. Čištění filtru mimo vozidlo bylo nutné ve 21 případech. Došlo tedy k nárůstu případů o třetinu.

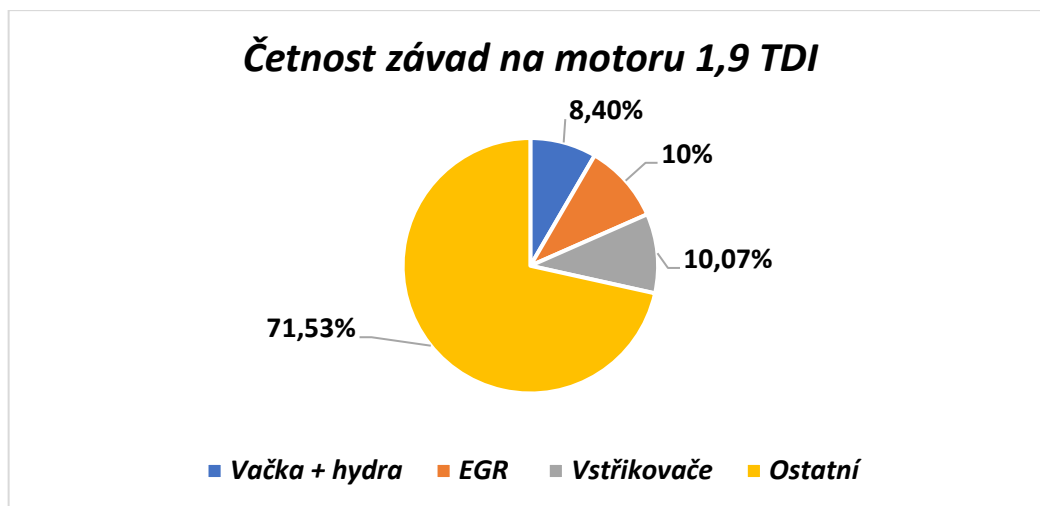
Vozidel, která byla přijata do servisu se závadou na vstřikovačích, bylo 150. Toto číslo je součtem všech vozidel ke dni 14.3.2021 bez ohledu na jejich kilometrový nájezd v době jejich poruchy. Na tuto poruchu má největší vliv kvalita motorové nafty a způsob používání vozidla. V největším počtu případů byla nutná výměna jednoho či více vstřikovačů. I tato závada se týká motoru 1,9 TDI. Proto z celkového počtu 1489 aut připadá počet 150 porouchaných vozidel na 10,07 %. Na následujícím grafu lze vidět porovnání s ostatními poruchami.
