**ANALÝZA PŘÍČIN DOPRAVNÍCH NEHOD VOZIDEL
S CHODCI NA VYBRANÝCH PŘECHODECH PRO
CHODCE**

ANALYSIS OF THE CAUSES OF TRAFFIC ACCIDENTS INVOLVING VEHICLES
AND PEDESTRIANS ON SELECTED PEDESTRIAN CROSSINGS

DIPLOMOVÁ PRÁCE

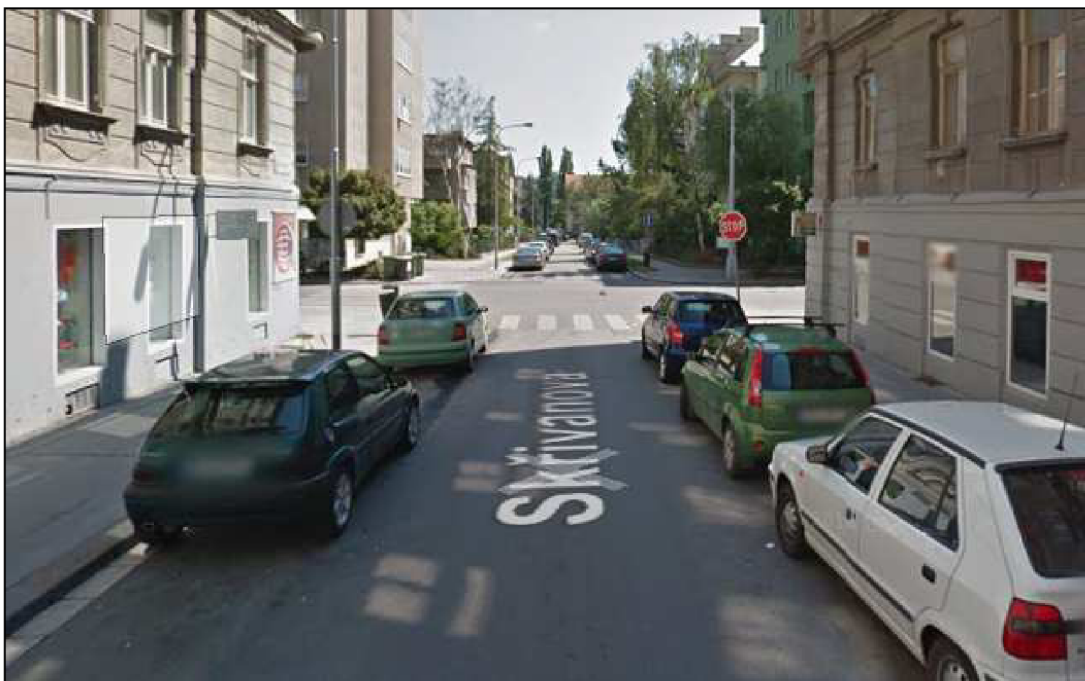
Obr. 12: Viditelnost chodce vycházejícího z řady vozidel. Zdroj (30)

K nejzávažnější situaci patří vkročení chodce do vozovky z řady zaparkovaných vozidel. Tyto situace jsou ve městě velmi běžné, protože je zde nedostatek parkovacích míst a řidiči parkují i na místech, které k parkování nejsou určeny, a to i před přechodem pro chodce. Chodec je pak vystaven velmi vysokému riziku, jelikož blížící se vozidlo nemusí chodce díky neočekávanému vstoupení do vozovky vůbec zpozorovat a může chodce srazit v plné rychlosti. Taková situace je viditelná na **obr. 12**. V takových situacích musí předvídat každý účastník silničního provozu a být velmi obezřetný vůči ostatním účastníkům.

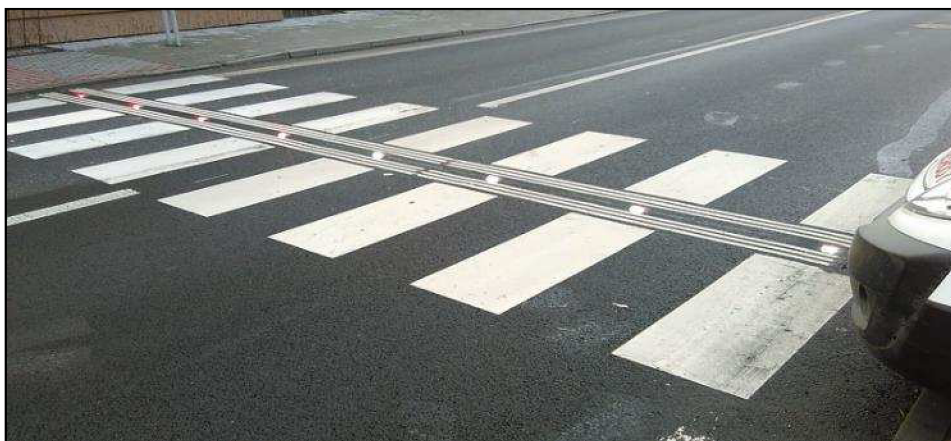
Obr. 17: Přechod osvětlený svítidly zapuštěnými do vozovky. Zdroj (36)

V současnosti se ke zdůraznění přechodu začaly před přechod umisťovat svítidla zapuštěná do vozovky. Tyto svítidla však vyvolávají řadu rozporuplných reakcí. Existují názory, že svítidla oslňují motocyklisty, neboť motocykl neposkytuje „clonění“ jako kapota vozidla. Tyto názory však dosud nebyly potvrzeny, a proto není umístění svítidel do vozovky nijak omezeno. (36)

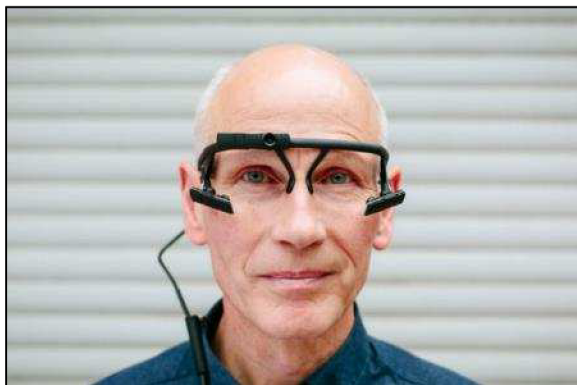
Obr. 21: Eyetracker typ 1. Zdroj: (45)

Při jednotlivých měřeních měl každý z řidičů nasazeny „brýle“, které po připojení na počítač pomocí systému snímaly pohyb očních zornic řidičů a zaznamenávaly průběh jízdy. Byly použity dva typy přístrojů eyetracker značky Pupil labs, které se od se nijak výrazně nelišily. První typ, viz **obr. 21** byl použit při druhém měření. Eyetracker je vybaven dvěma kamerami, které snímaly obě zornice řidičů. Druhý typ, viz **obr. 22** byl používán při prvním měření. Tento eyetracker byl vybaven pouze jednou kamerou, která snímala jednu zornici řidičů.

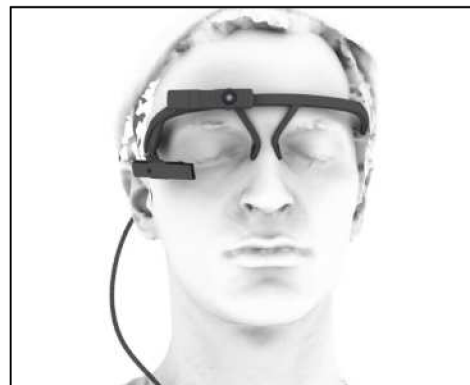
Obr. 22: Eyetracker typ 2. Zdroj (45)

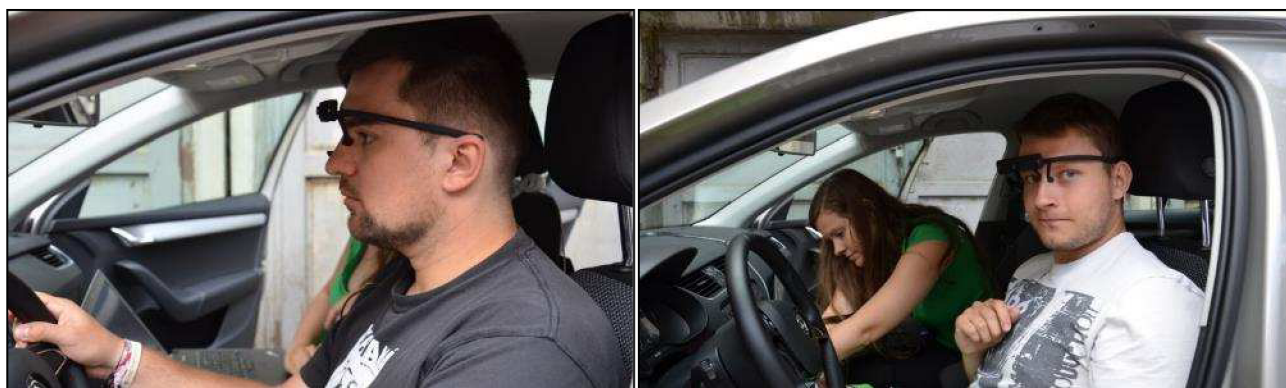
Obr. 23: Eyetracker při měření. Zdroj (vlastní)

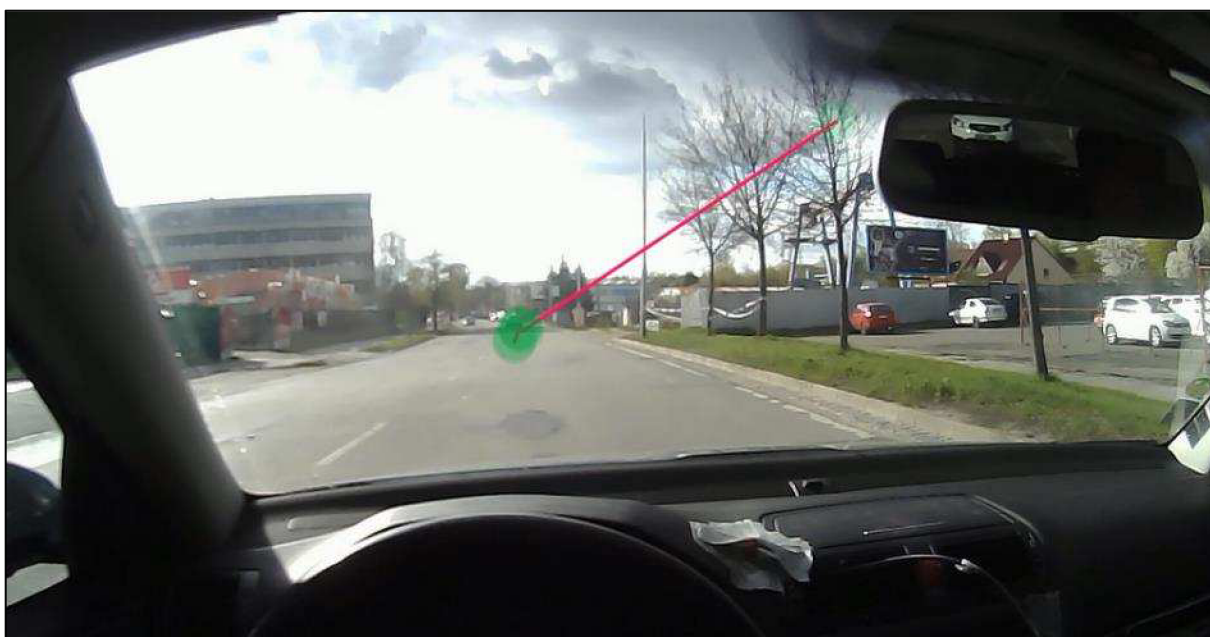
Obr. 25: Výsledný pohled z eyetrackeru. Zdroj (vlastní)

Výsledný pohled z pohledu před řidičem, který vznikl komparací videozáznamů ze dvou kamer je na eyetrackeru vidět na **obr. 25**.

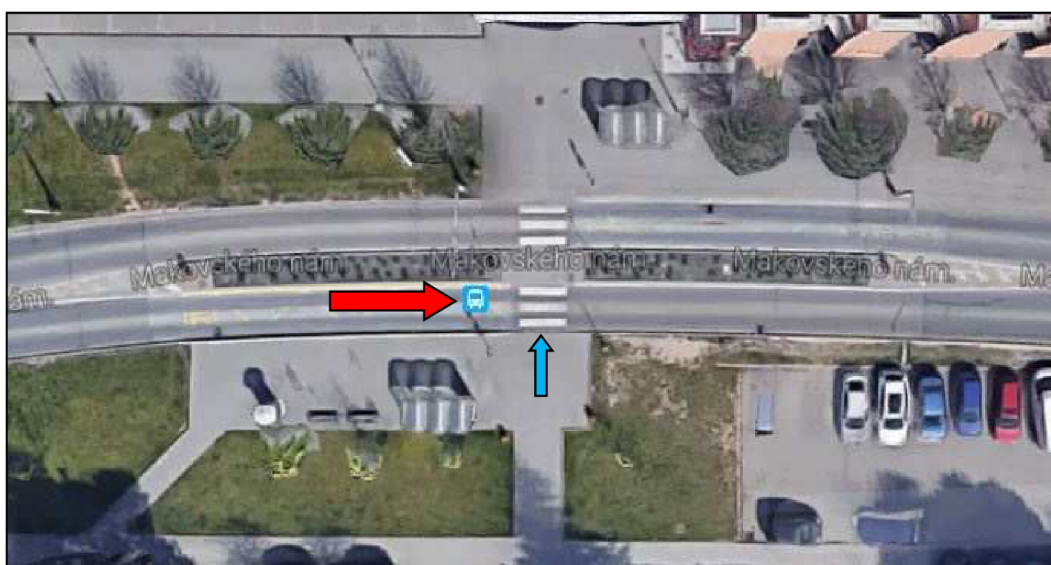
Figurant vstupoval z pravé strany ve směru jízdy zkušebního vozidla. Červenou šipkou je vyznačen směr jízdy vozidla. Modrá šipka značí směr přecházení figuranta. Maximální povolená rychlost jízdy je zde stanovena na 50 km/h. V místě před měřeným přechodem pro chodce na ulici Makovského náměstí, je mírná levotočivá zatáčka ve směru k ulici Přívrat, komunikace je zde dobře přehledná. Pro každý směr jízdy vede jeden jízdní pruh. Přechod je osvětlen z jedné strany sloupem veřejného osvětlení.

Obr. 29: Přechod na ulici Makovského nám., horní pohled. Zdroj (vlastní)

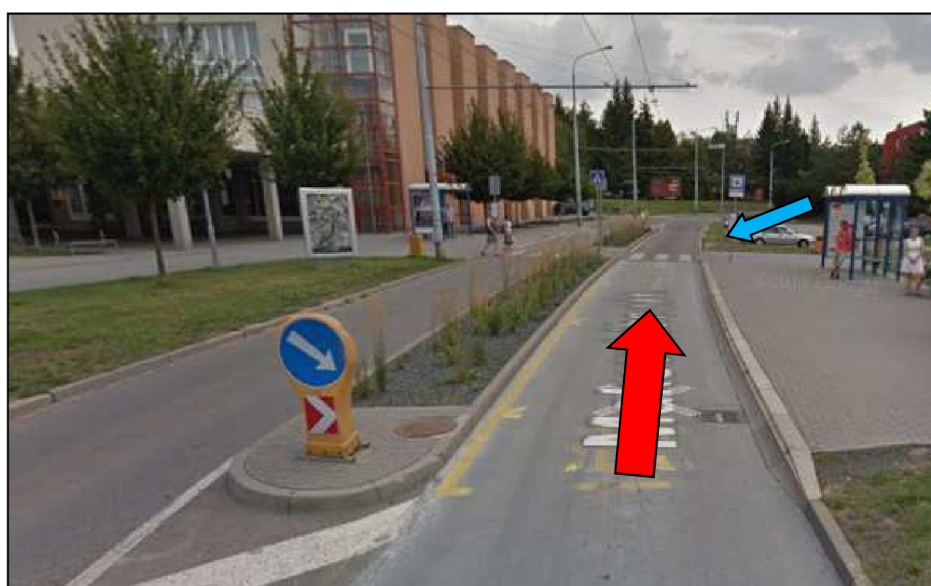
Obr. 30: Přechod na ulici Makovského nám., pohled ze strany řidiče. Zdroj (vlastní)

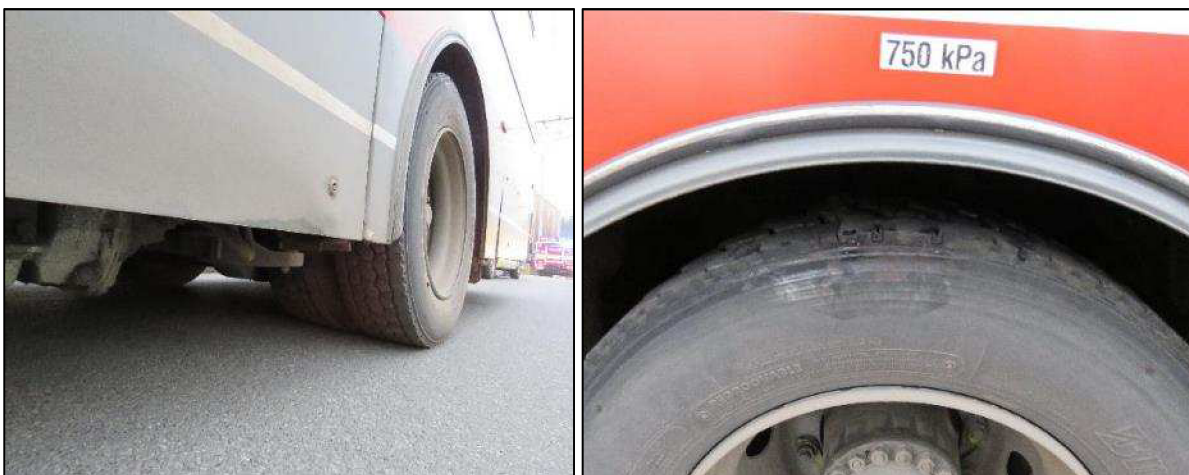
K poškození trolejbusu nedošlo. Na trolejbusu na levé zadní části, před zadní nápravou se nacházel otěr prachu, kdy na levém vnějším kole trolejbusu šla vidět tkáň, ta se dále nacházela na vnitřní straně podběhu kola. Hlídka provádějící ohledání místa dopravní nehody, již na místě události neustanovila další využitelné či upotřebitelné stopy. Zdokumentované stopy jsou k vidění na **obr. 37**.

Obr. 37 Fotodokumentace 1. DN, ulice Makovského nám. Zdroj (PČR)

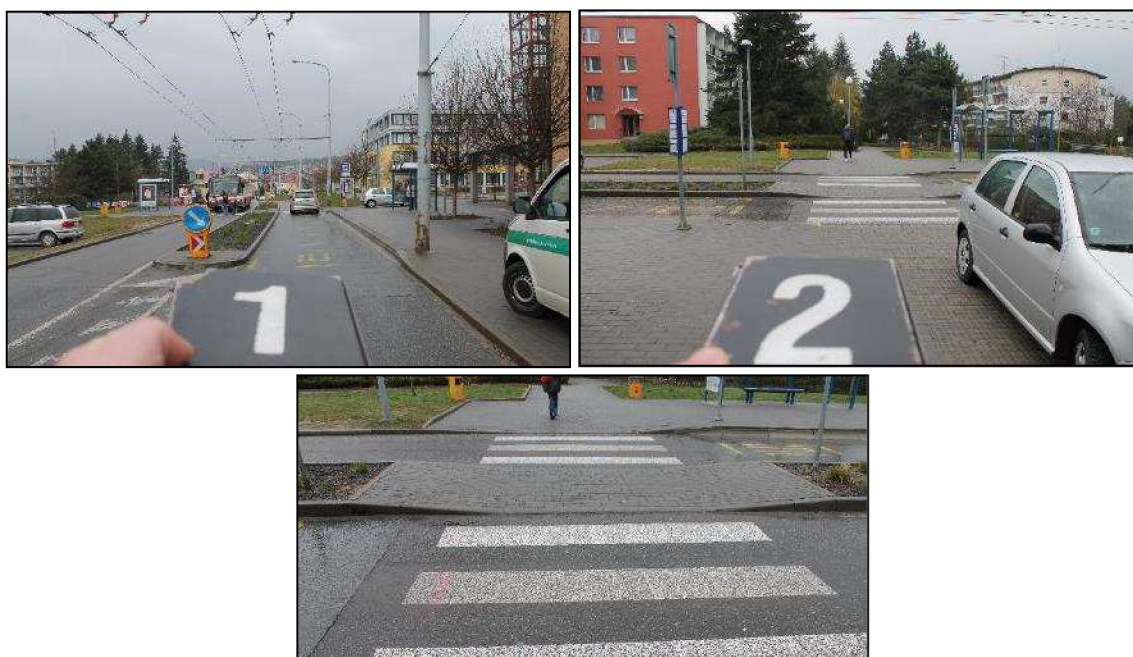
Ohledání místa bylo provedeno na ul. Makovského nám., ve směru od ulice Korejské. Jako VBM byl zvolen sloup VO S-041 umístěn vpravo na chodníku ve vzdálenosti 0,8 m. Po příjezdu na místo bylo zjištěno, že vozidlo Škoda Fabia, bylo odstaveno z konečného postavení po střetu, kdy řidička na komunikaci zaznačila sprejem jeho předchozí pozici. Pravý přední roh (dále jen PP) roh vozidla se nacházel 6,1 m před VBM, vzdálenost od pravého okraje vozovky 0,8 m. Ohledáním místa nebyly zjištěny žádné další upotřebitelné stopy, střepy, plasty apod. Místo není monitorováno kamerovým systémem. Stopy jsou zaznamenány ve fotodokumentaci na **obr. 39**.

Obr. 39: Fotodokumentace 2. DN, ulice Makovského nám. Zdroj (PČR)

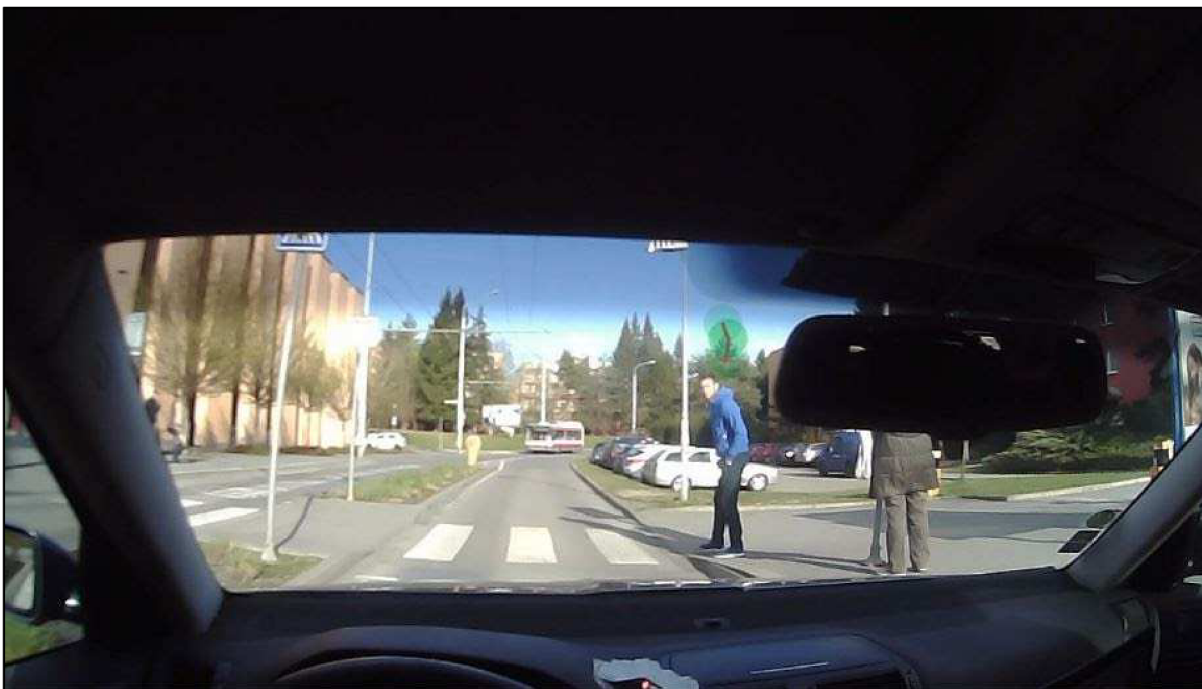
Obr.42: *POR na figuranta, ulice Makovského jízda J4. Zdroj (vlastní)*

Pokud by byl figurant nepozorný a vstoupil do vozky mohlo by dojít ke střetu vozidla s figurantem, protože řidič by neměl dostatečný čas srážce zabránit. Situace, kdy řidič vozidla vůbec neviděl figuranta a okamžik POR je vidět na **obr. 41** a **obr. 42**.

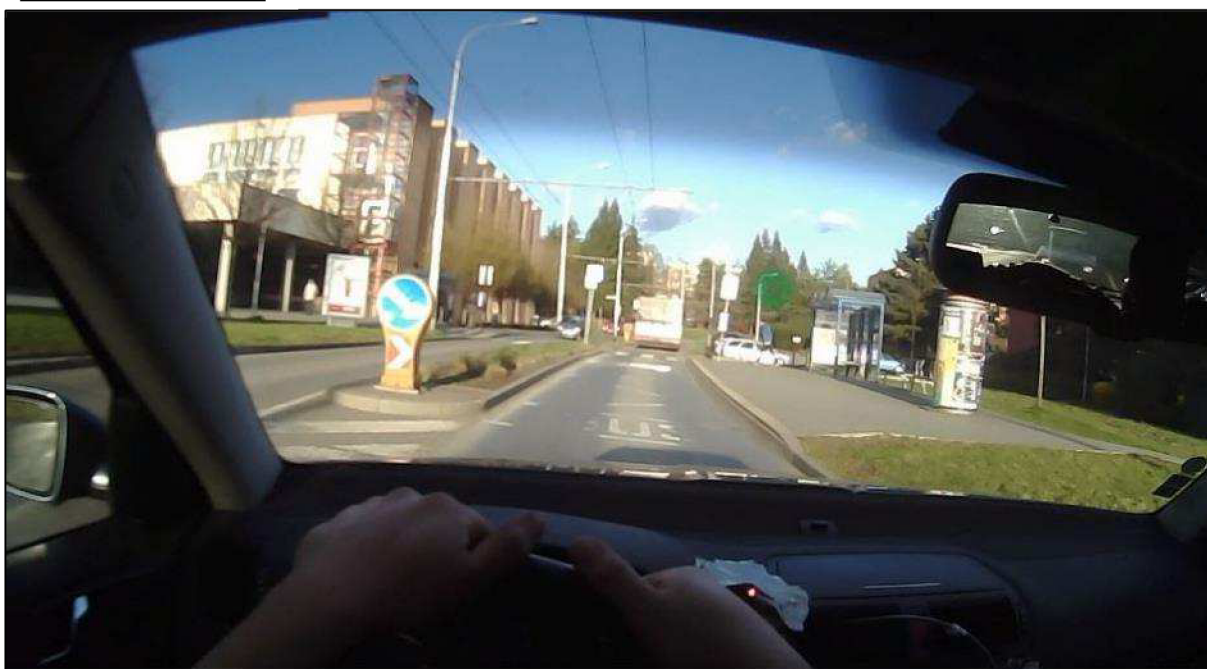
Obr.44: POR na figuranta, ulice Makovského jízda J6. Zdroj (vlastní)

Obr. 44 a obr. 45 ukazují výhled řidiče z vozidla při POR na figuranta a při vstupu figuranta do vozovky. Je zde vidět, že při této jízdě nevznikly žádné oblasti zakrytého výhledu a řidič mohl figuranta zpozorovat na velkou vzdálenost. Proto je tato jízda hodnocena jako nejbezpečnější.

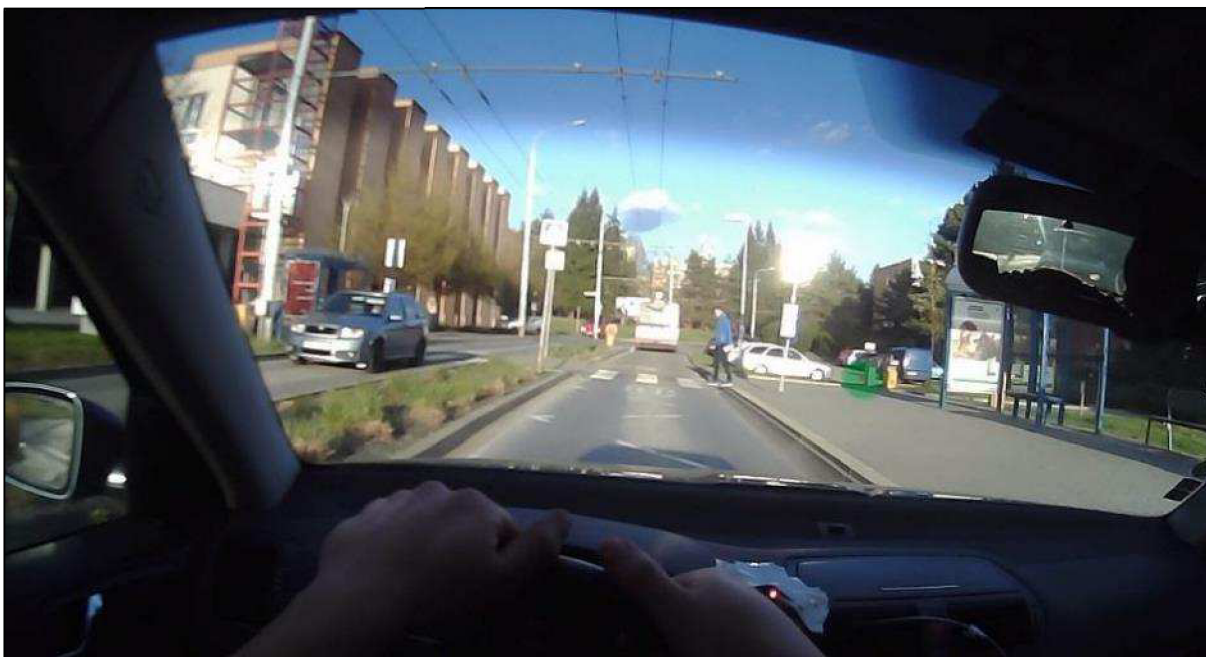
*Obr. 45: Okamžik vstupu figuranta do vozovky, ulice Makovského nám. jízda J6.
Zdroj (vlastní)*

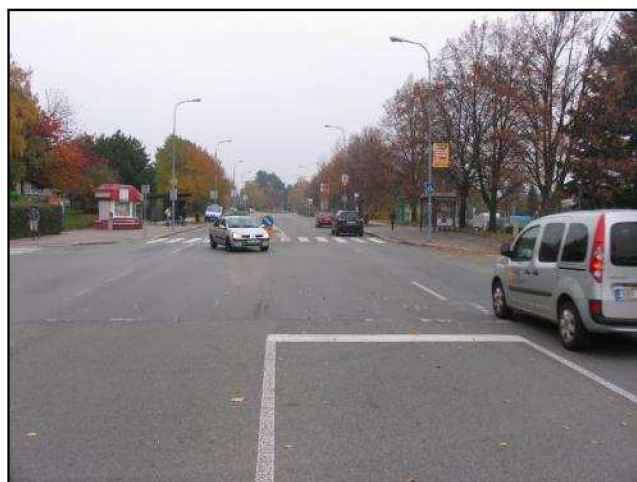
Obr. 48: Fotodokumentace 1. DN, ulice Okružní.
Zdroj (PČR)

Při první nehodě přešel řidič s vozidlem z pravého jízdního pruhu do levého a pokračoval v další jízdě přímým směrem. Před přechodem pro chodce řidič nezastavil vozidlo, i když v pravém jízdním pruhu ve stejném směru jízdy před přechodem pro chodce zastavil řidič jiného vozidla. Řidič, tak nedal přednost v chůzi chodci a neumožnil tedy bezpečné přejítí komunikace po vyznačeném přechodu pro chodce, který přecházel z pravé strany z pohledu řidiče. Došlo ke střetu pravé přední části vozidla s chodcem. Ten po střetu upadl na komunikaci. Nehoda byla způsobena neohledupností řidiče vozidla blížícímu se k přechodu pro chodce. Dechová zkouška na alkohol nebyla provedena. V souvislosti s dopravní nehodou vznikla hmotná škoda na vozidle. K další hmotné škodě nedošlo. Ke zranění dalších osob nedošlo. Technická závada, jako příčina dopravní nehody, nebyla na místě ohledáním zjištěna ani uplatněna. Přiblížení situace bezprostředně po DN je znázorněno na plánu o DN a na fotodokumentaci na **obr. 47** a **obr. 48**.

V době ohledání se vozidlo nenacházelo v konečném postavení. Konečná poloha vozidla není na vozovce vyznačena. Prověrkou kamerového systému čerpací stanice Shell, která se nachází v blízkosti místa dopravní nehody bylo zjištěno, že prostor přechodu pro chodce není snímán. Ohledáním vozidla bylo zjištěno, že je poškozeno na pravém předním rohu. Řidič uvedl, že v souvislosti s dopravní nehodou došlo na vozidle k poškození pouze PP směrového světla.

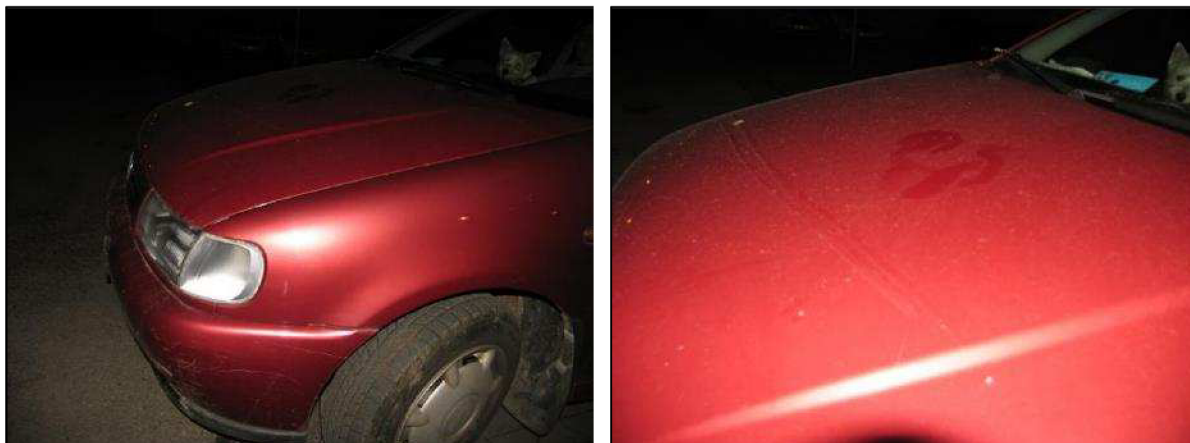
Jako VBM byl vzat sloup VO č. 143, který se nachází na chodníku, ve vzdálenosti 1,2 m od pravého okraje vozovky ul. Okružní, ve vzdálenosti 26,0 m od okraje vozovky ul. Halasovo nám. Na místě DN nebyly zjištěny žádné upotřebitelné stopy. Vozidlo je vybaveno automatickou převodovkou. Na přední kapotě je zřetelný drobný otěr ve špíně, bez poškození laku, viz **obr. 49**. Na vozidle byly zimní pneumatiky v dobrém stavu.

Obr. 49: Fotodokumentace 2.DN na ulici Okružní. Zdroj (PČR)

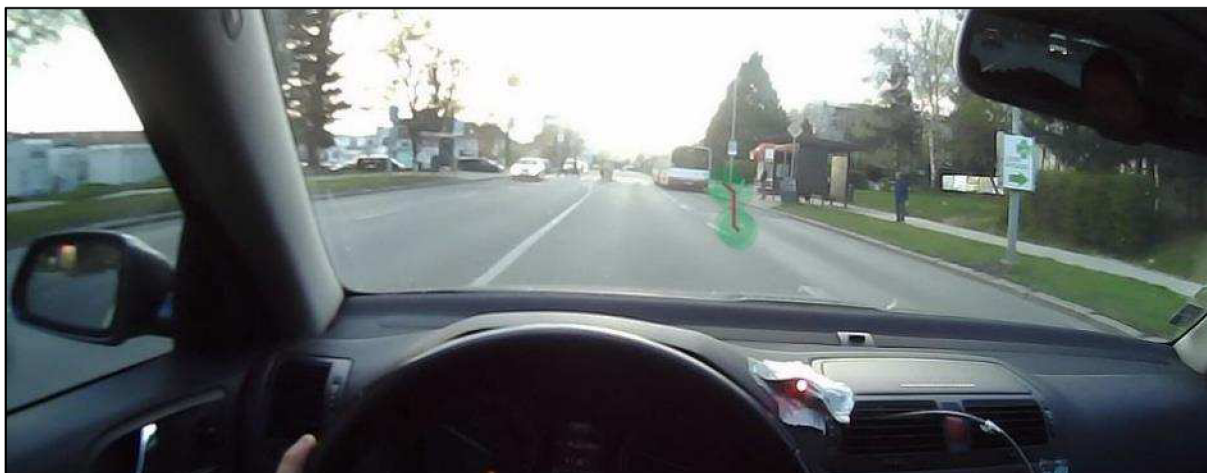
Obr.51: POR na figuranta, ulice Okružní jízda J5. Zdroj (vlastní)

Výhled řidiče v okamžiku POR na figuranta a okamžik vstupu figuranta na přechod pro chodce jsou na **obr. 51** a **obr. 52**.

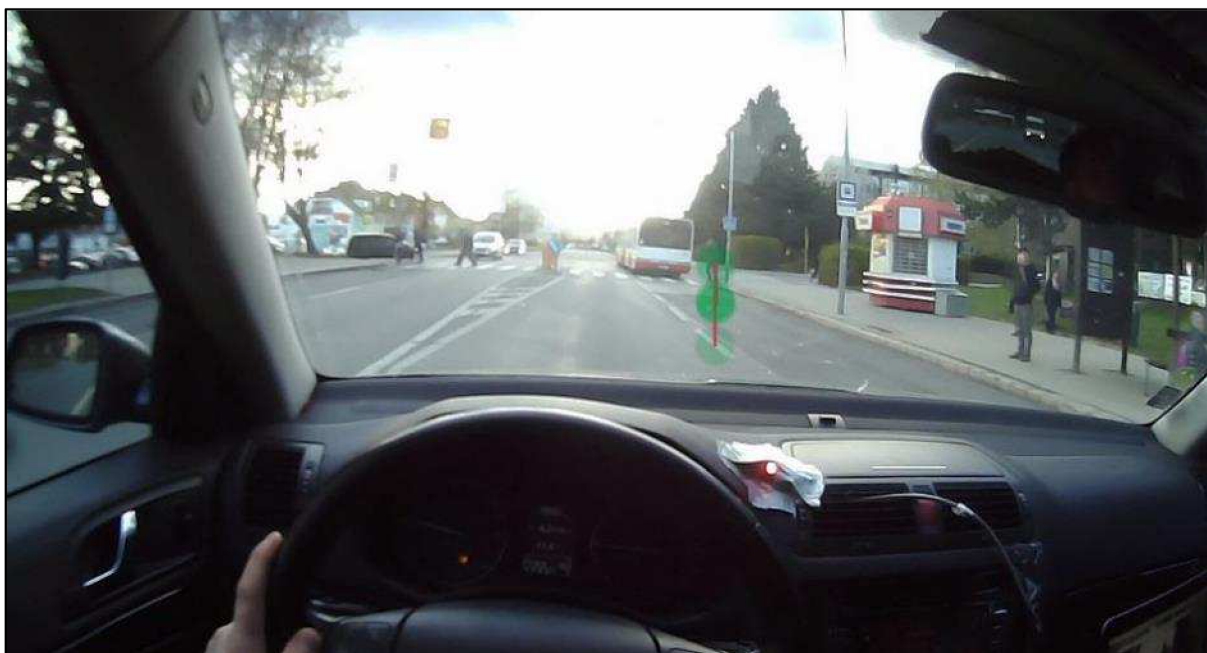
Obr.52: Vstup figuranta na přechod, ulice Okružní jízda J5. Zdroj (vlastní)

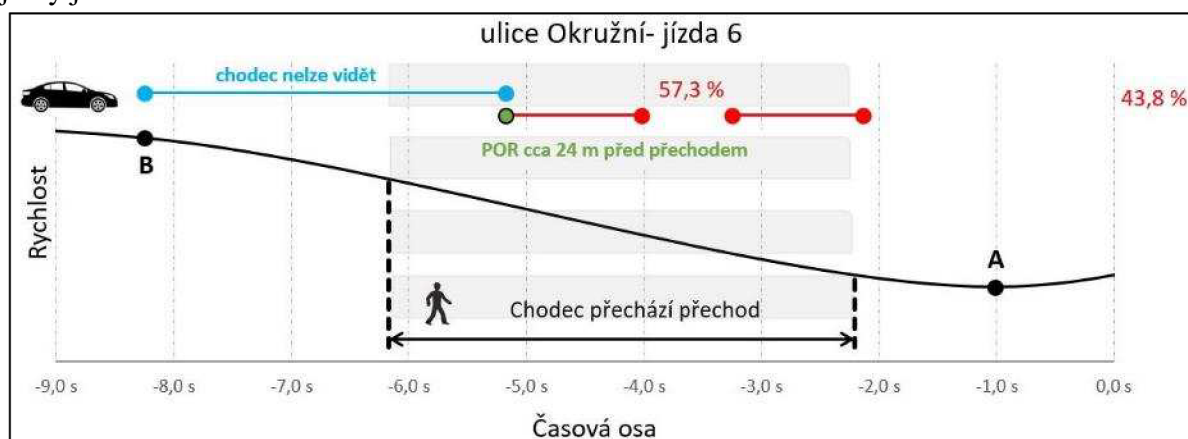
Během jízdy J6 vznikla oblast zakrytého výhledu, kdy řidič od začátku brzdění v čase 2,08 s před přechodem figuranta vůbec neviděl přes vozidlo MHD jedoucí v pravém jízdním pruhu. Řidič tedy neviděl figuranta v okamžiku vstupu do vozovky. POR na figuranta byla 24 m před přechodem, kdy se vozidlo pohybovalo rychlostí 38 km/h. V době POR se již figurant pohyboval na přechodu pro chodce. Při této jízdě si řidič vozidla před přechodem přibrzdil a se zpomalením nechal figuranta přejít a následně se začal rozjíždět. Celková doba, po kterou řidič sledoval figuranta od POR do projetí přes přechod je 48,3 %. Grafické znázornění průběhu jízdy je vidět na **obr. 53**.

Obr. 53: Grafické znázornění jízdy J6, ulice Okružní. Zdroj (vlastní)

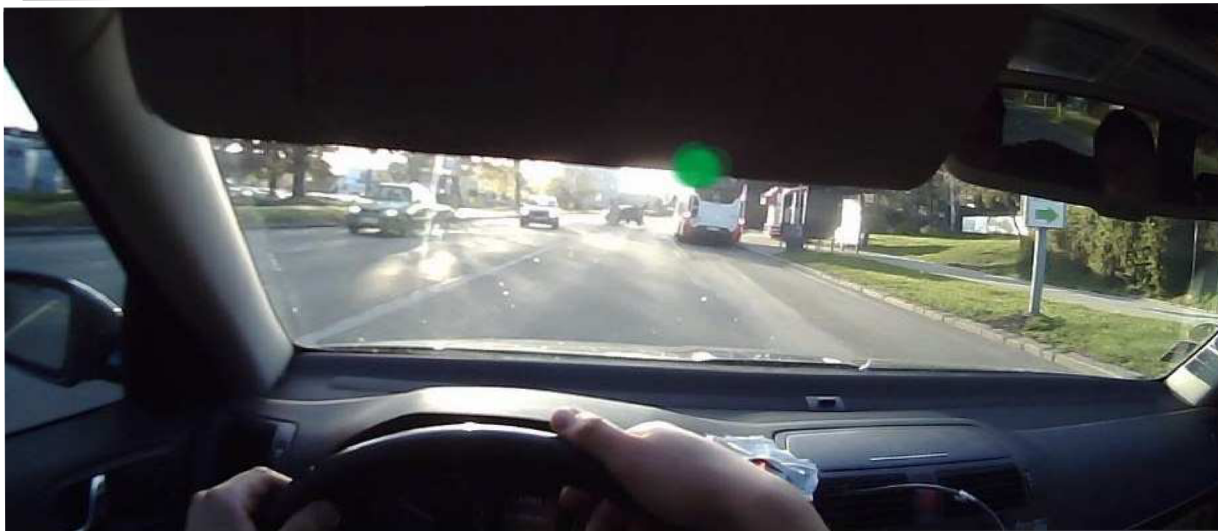
Figurant za vozidlem MHD

Obr.54: Figurant za vozidlem, ulice Okružní jízda J6. Zdroj (vlastní)

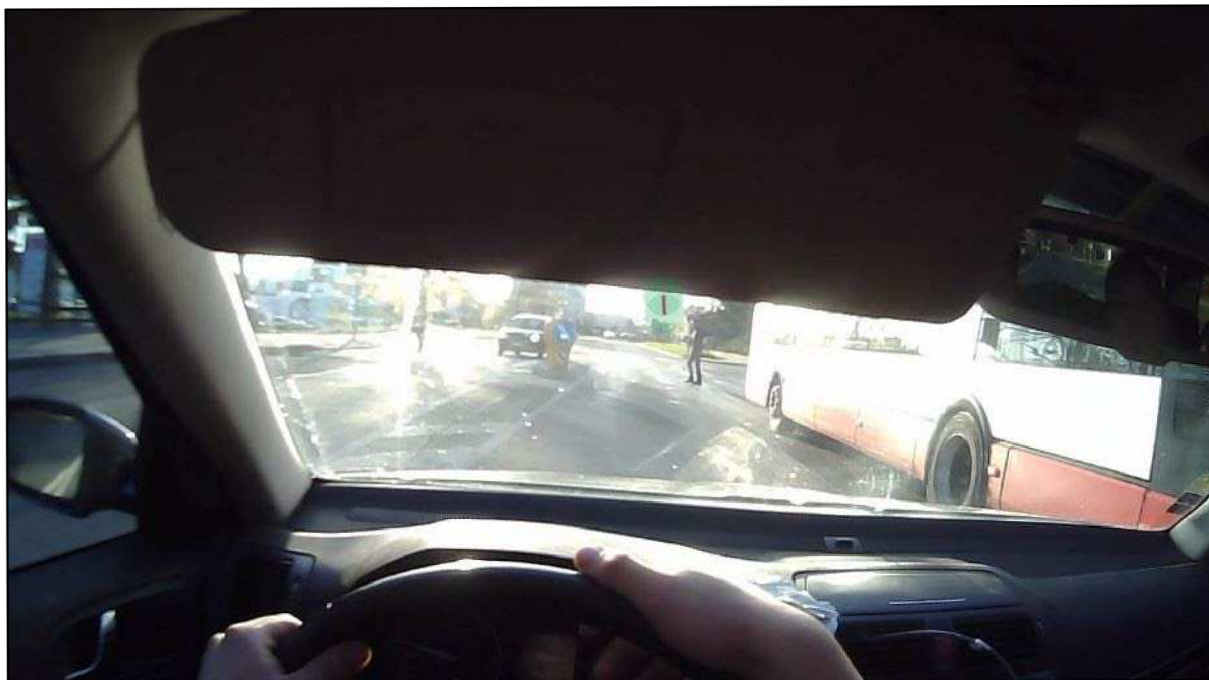
Obr. 55: POR na figuranta, ulice okružní jízda J6. Zdroj (vlastní)

Výhled řidiče na figuranta v okamžiku sešlápnutí brzdového pedálu a POR na figuranta jsou na **obr. 54** a **obr. 55**. Jízda probíhala v pozdních odpoledních hodinách, proto je zde značné oslnění zapadajícím sluncem.

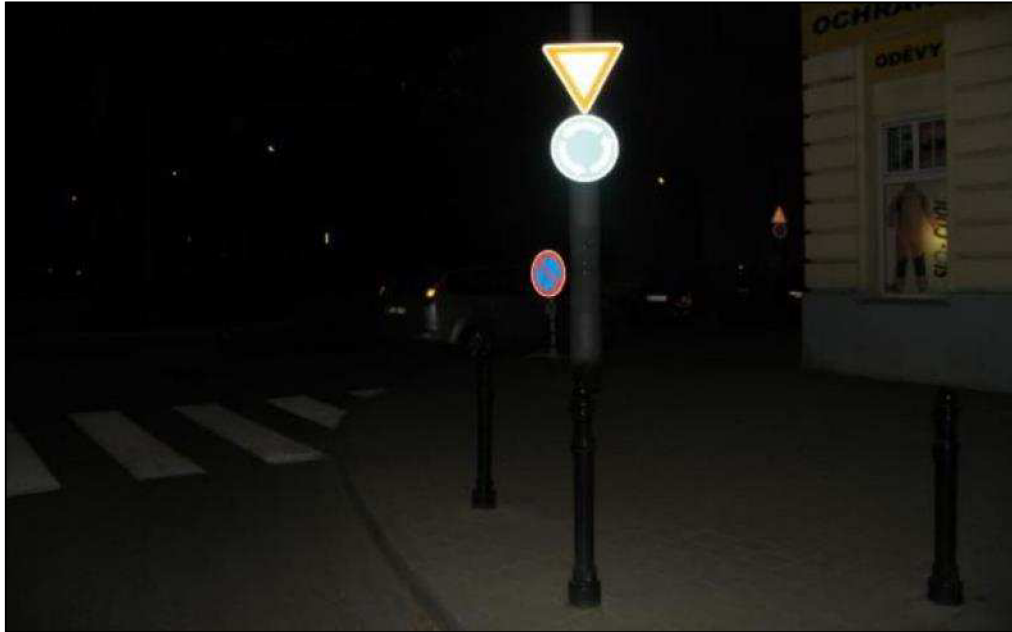
Ke zranění jiných účastníků nedošlo. Vznikla pouze hmotná škoda na vozidle. Na vozidle byly zimní pneumatik. Vozidlo bylo po DN odstaveno bez vyznačení konečného postavení. Technická závada, jako příčina dopravní nehody, nebyla na místě ohledáním zjištěna ani uplatněna. Pohled na přechod za tmy je na **obr. 57**.

Obr. 57: Fotodokumentace z 1.DN na ulici Husitská. Zdroj (PČR)

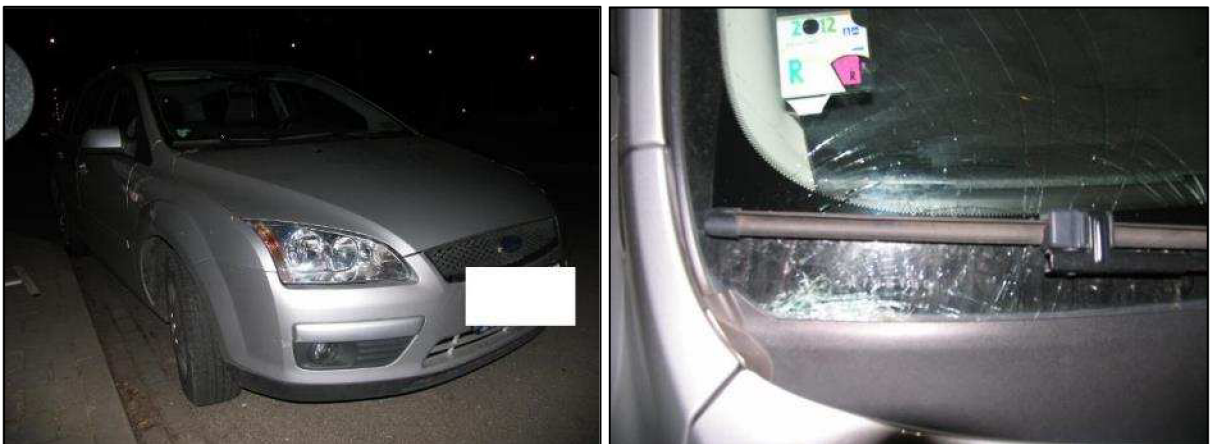
Po příjezdu hlídky nebyly při ohledání na místě nalezeny žádné využitelné stopy. Poškození vozidla je viditelné v přiložené fotodokumentaci, viz **obr. 58**. Jiné poškození zjištěno.

Obr. 58: Fotodokumentace 1.DN, ulice Husitská. Zdroj (PČR)

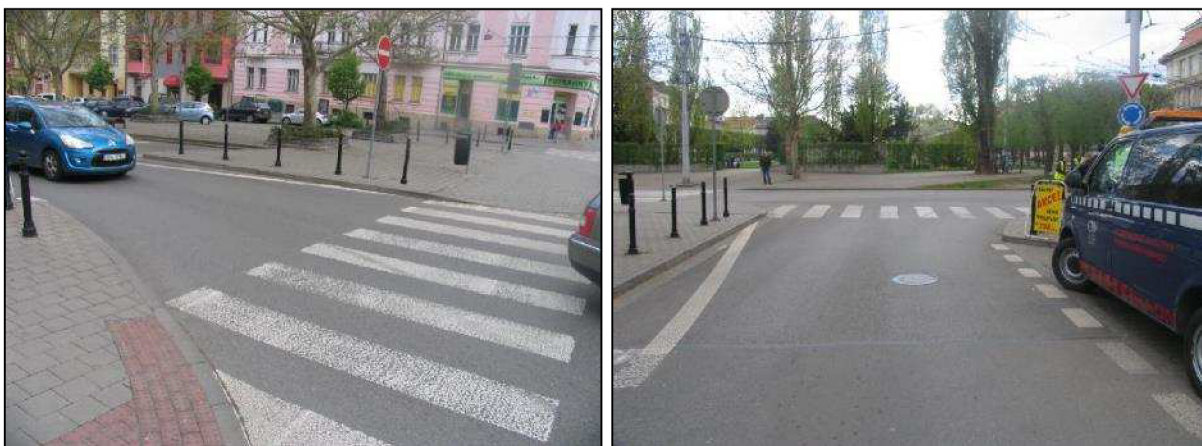
Povrch komunikace je tvořen živicí, chodník dlážděný. Povrchy jsou v dobrém technickém stavu, bez výtluků a výmolů, v době ohledání byla vozovka suchá, neznečištěná, bez závad. Rozhledové podmínky v místě jsou dobré, přehlednost úseku dobrá.

Obr. 60: Fotodokumentace 2. DN, ulice Husitská. Zdroj (PČR)

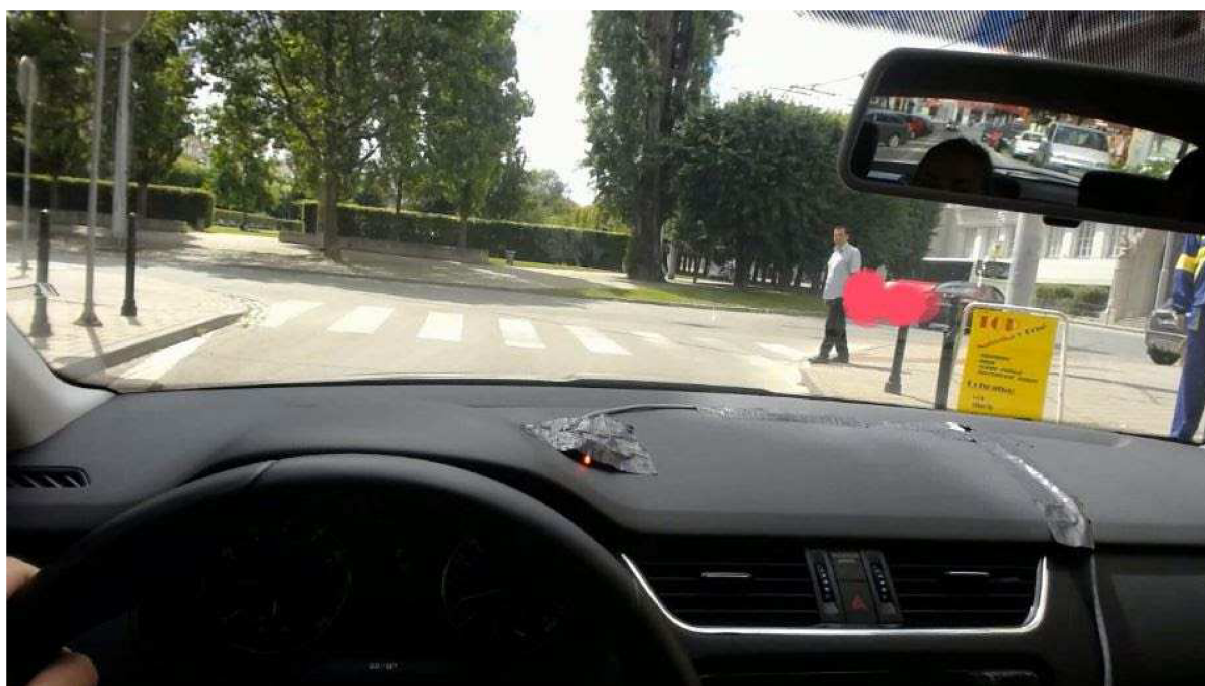
Obr. 64: POR na figuranta, ulice Husitská jízda J3. Zdroj (vlastní)

Výhled řidiče z vozidla v okamžiku zpozorování figuríny stojící na pravé straně chodníku ve směru jízdy vozidla a v době POR na figuranta je na obr. 63 a obr. 64.

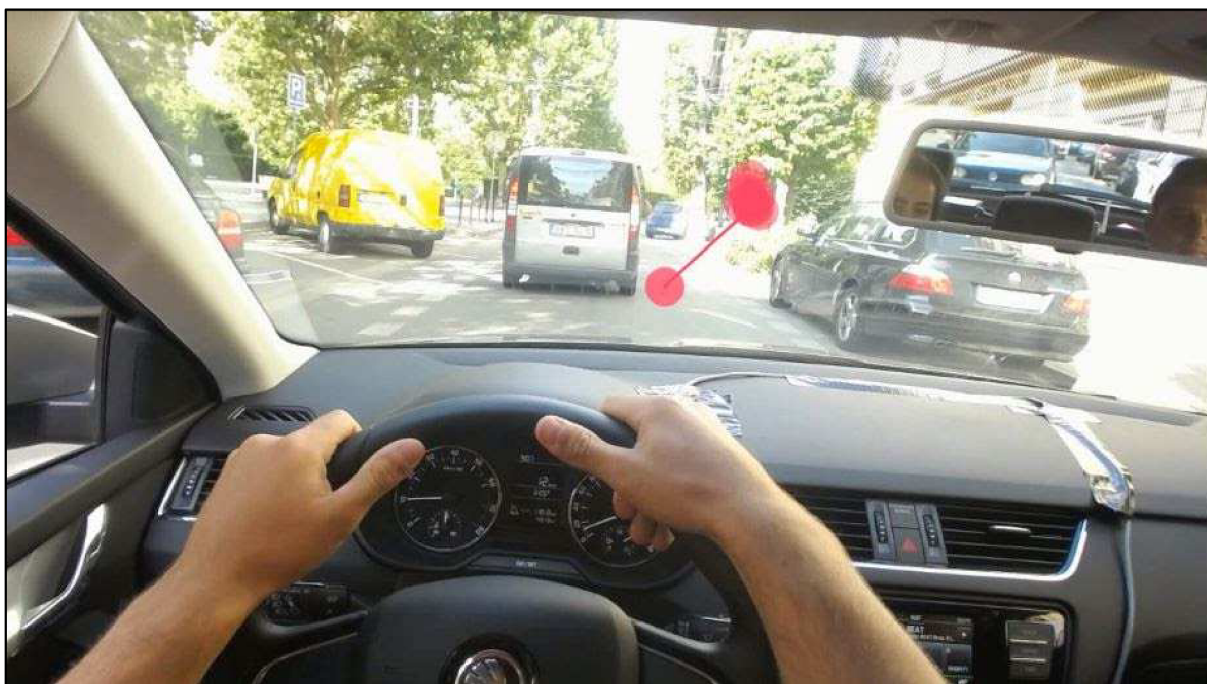
Obr. 66: Pohled řidiče na figurínu, ulice Husitská jízda J6. Zdroj (vlastní)

Také během jízdy J6 řidič zpozoroval figurínu stojící na pravém chodníku ve směru jízdy a věnoval jí pozornost až do doby, než spatřil figuranta. Řidič si pravděpodobně myslel, že se jedná o figuranta. Po spatření figuranta se přibližoval k přechodu do doby, než byl figurant mimo jeho koridor. Během doby, co se figurant pohyboval po přechodu ho řidič sledoval pouze 20 % času. Grafické znázornění jízdy je vidět na **obr. 65**.

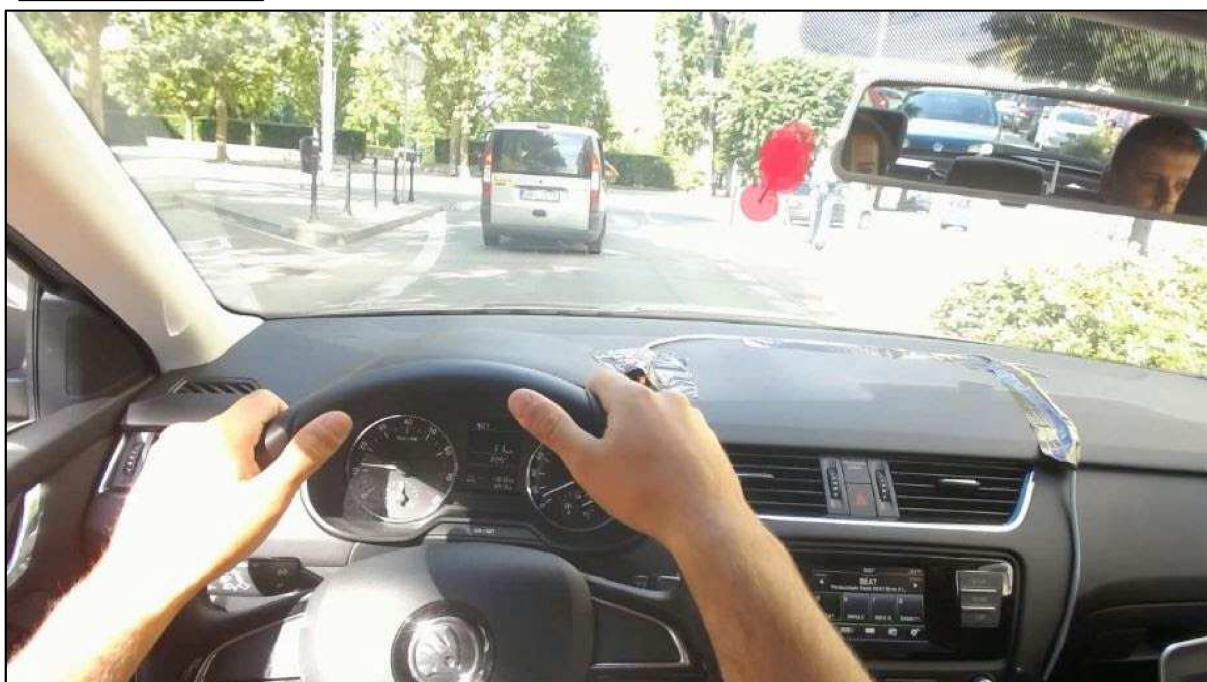
Obr. 67: POR na figuranta, ulice Husitská jízda J6. Zdroj (vlastní)

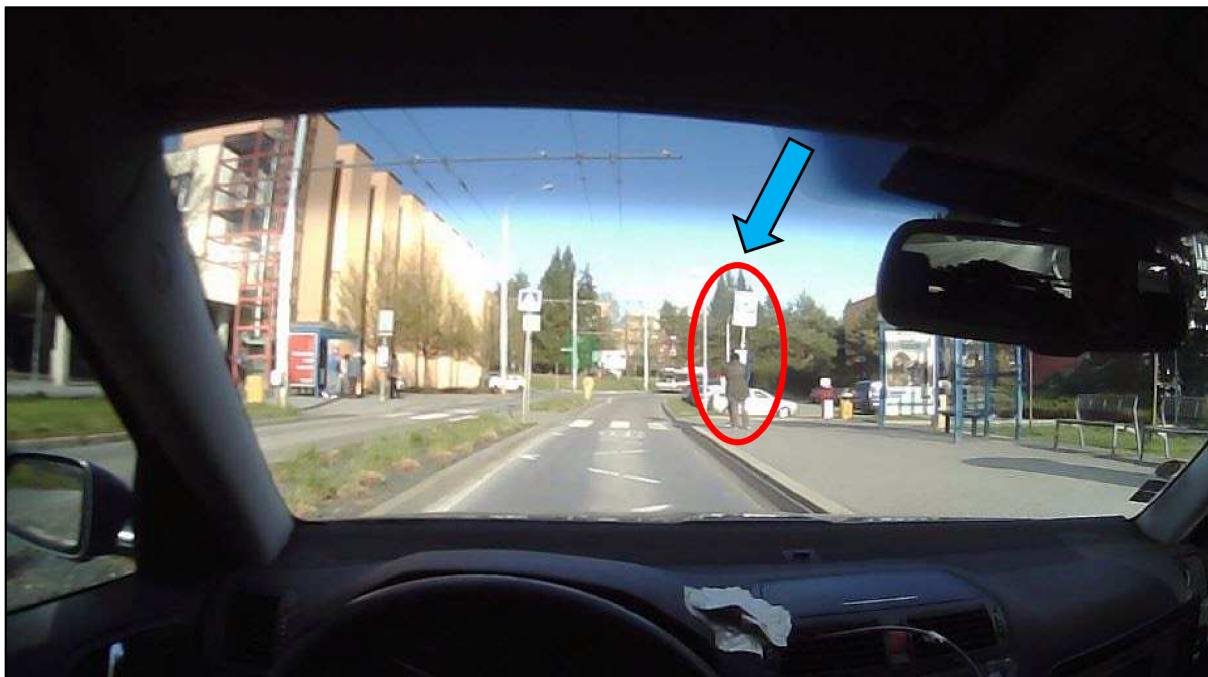
Obr. 68: Figurant za označníkem zastávky MHD jízda J4, ulice Makovského nám. Zdroj (vlastní)

se rozhodl do vozovky nevstupovat, aby neohrozil své zdraví. Figurant v okamžiku před průjezdem vozidla přes přechod stál za označníkem zastávky MHD, a tudíž nebyl pro řidiče viditelný, viz **obr. 68**.

Dle výpočtu koeficientu nebezpečnosti v **tab. 3** v **kapitole 4.2.2** potřeboval řidič vozidla z rychlosti 35 km/h , kterou jel v okamžiku POR na figuranta 18 m pro zastavení, ale již v tento okamžik se nacházel 15 m před přechodem. Znamená to tedy, že v době úplného zastavení by se již nacházel 3 m od hranice přechodu.

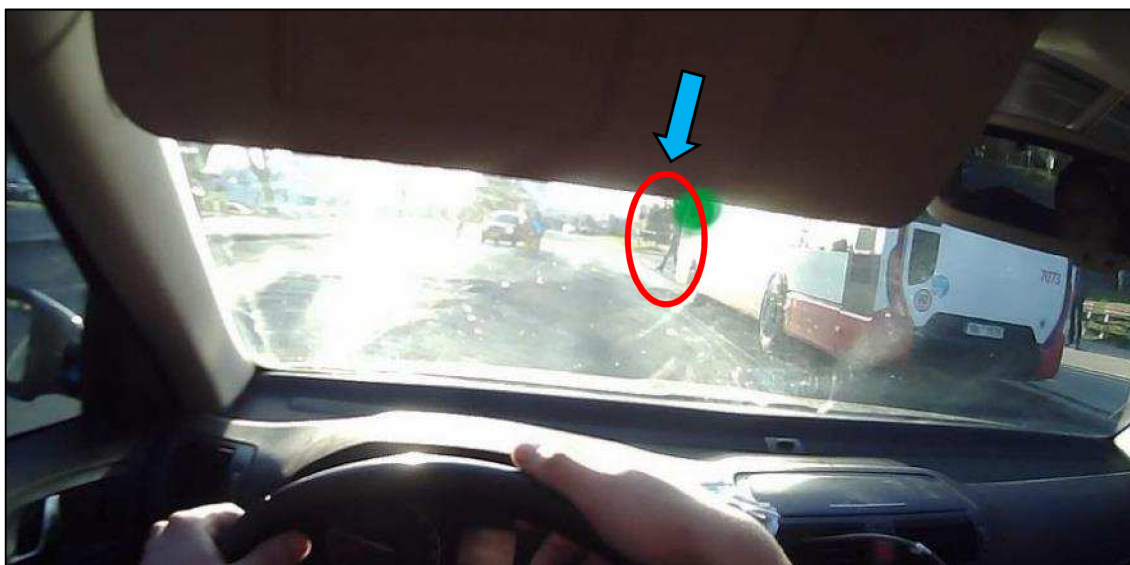
Obr.69: Figurant mimo oblast zakrytého výhledu jízda J6, ulice Okružní. Zdroj (vlastní)

Při měření nastala poměrně totožná situace hned ve třech případech. Při jízdě J6, která byla dle výpočtu koeficientu nebezpečnosti v **tab. 6** v **kapitole 4.2.3** vyhodnocena jako nejnebezpečnější, řidič vozidla upozoroval figuranta v okamžiku, kdy se vozidlo nacházelo 24 m před přechodem a pohybovalo se rychlostí 38 km/h . Při této rychlosti je potřebná

dráha pro zastavení 19 m. Poukazuje to na fakt, že řidič zkušebního vozidla předvídal, že se za vozidlem stojícím v pravém jízdním pruhu může pohybovat chodec a proto začal zpomalovat v dostatečné vzdálenosti před hranicí přechodu. Okamžik, kdy byl figurant mimo oblast zakrytého výhledu je na **obr. 69**. Pokud by řidič vozidla jel v době POR na figuranta tedy 24 m před hranicí přechodu rychlostí 50 km/h, tak by jeho potřebná dráha pro zastavení byla 31 m. Znamenalo by to, že vozidlo v okamžiku plného zastavení by se nacházelo 7 m za hranicí přechodu a došlo by tedy ke střetu vozidla s chodcem.

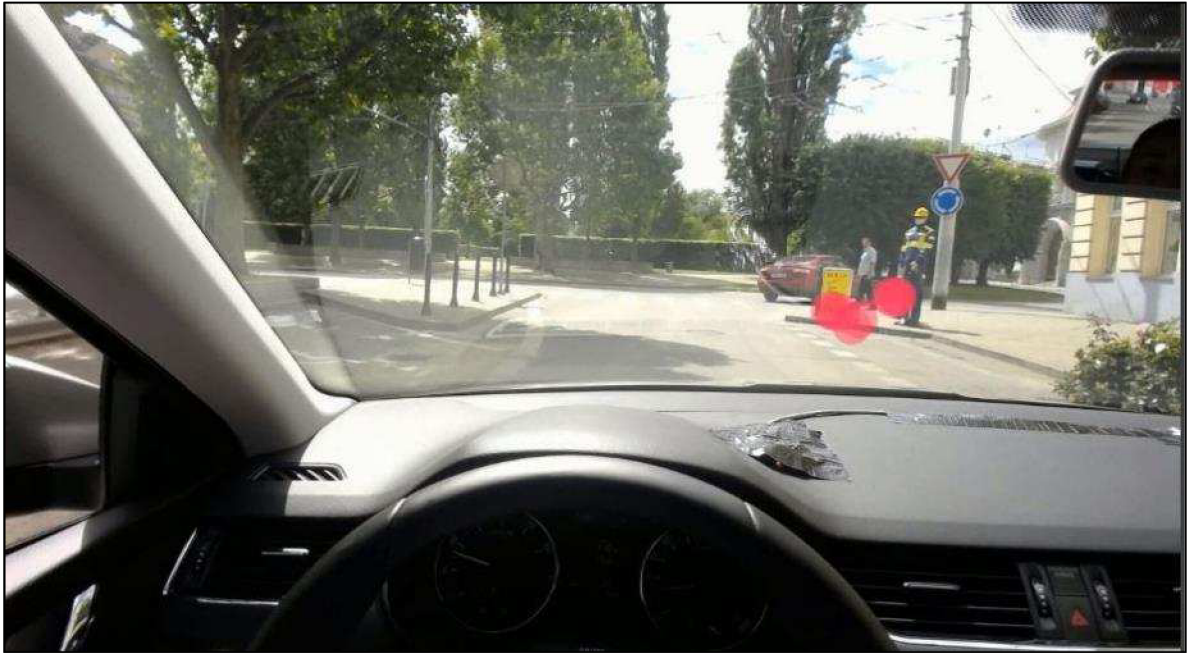
Obr.70: Pohled řidiče na figurínu jízda J3, ulice Husitská

Při výpočtu koeficientu nebezpečnosti v **tab. 9** v **kapitole 4.2.4** byla vyhodnocena jízda J3 jako nejnebezpečnější. Řidič nejprve zpozoroval figurínu, která se nachází na pravé straně chodníku, před přechodem, na kterou vůbec nereagoval. To může být způsobeno faktorem, že zkušební řidič úsek v oblasti měřeného přechodu zná a podvědomě věděl, že je zde figurína umístěna neustále, a tudíž na ni nereagoval. V okamžiku POR na figuranta již řidič brzdil až do doby, kdy dojel k hranici přechodu, kde zastavil. V okamžiku POR na figuranta se vozidlo nacházelo 12 m před přechodem a pohybovalo se rychlostí 24 km/h. Při této rychlosti

je dráha potřebná pro zastavení 10 m . Pokud by řidič jel v okamžiku POR na figuranta rychlostí 30 km/h jeho dráha potřebná pro zastavení by byla 14 m . Vozidlo by se v době plného zastavení nacházelo 2 m za hranicí přechodu.
