Česká zemědělská universita v Praze
Technická fakulta

**Projekt diagnostických a provozních opatření pro
bezstrojovné výtahy**
diplomová práce

Project diagnostic and operational measures for elevators without machine room

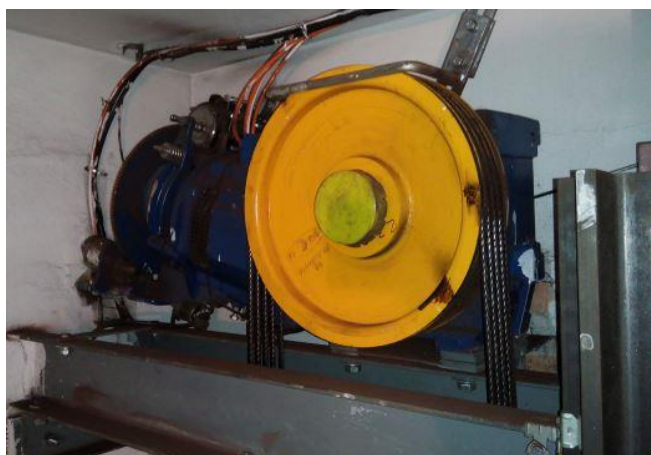
Obr. 9 Foto umístěného pohonu na výtahu 613-1-217 ve stanici pražského metra Ládví

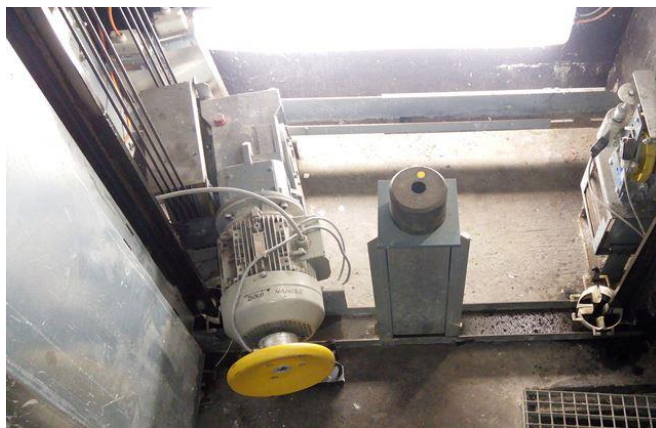
Obr. 10 Foto místěného pohonu na výtahu 613-1-423 ve stanici pražského metra Prosek

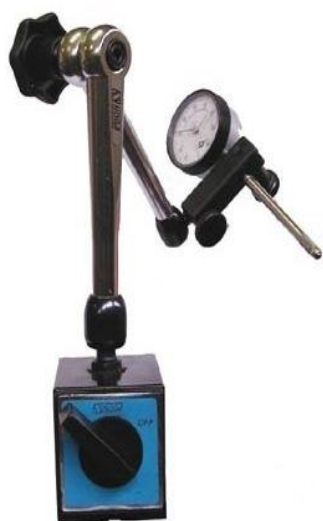
Obr. 11 Magnetický stojánek s úchylkoměrem.

K měření vůle v soukolí se používá úchylkoměr umístěný na magnetickém stojánku **Obr. 11**. Úchylkoměr je ukotvený v magnetickém držáku, ten se usadí na zadní straně rámu pohonu (převodové skříně), hrot úchylkoměru se opře o žebro trakčního kola v určené vzdálenosti od osy rotace výstupní hřídele **Obr. 12**. Měřicí bod a vzdálenost osy od místa dotyku hrotu úchylkoměru je daná výrobcem pohonu. Toto platí u případů, kdy toto výrobce stanovil. Přes setrvačnick se v odbrzděném stavu otočí motorem vstupní hřídelí pohonu vnitřním soukolím tak, až dojde k opření zubů v převodové skříně, to se projeví jako otočení trakčním kolem, posunem ručičky na měřící stupnici úchylkoměru. Úchylkoměr se vynuluje (nastaví na výchozí bod) a následně se stroj zabrzdí. Nyní se zkusí pootočení trakčním kolem, vůle v soukolí se projeví jako výchylka na úchylkoměru. Její hodnota se odečte na stupnici úchylkoměru. Výrobní vůle je většinou v řádech setin mm. Reálná vůle za dobu používání pohonu je v řádech desetin mm. Například maximální provozní vůle pro mezní stav u motoru Sassi Leo je 0,7 mm. Při takovéto vůli musí být motor (výtah) ihned odstaven. Realizace měření zubové vůle je možná za předpokladu dostupnosti zadní části trakčního kola a zároveň i vizuálního pohledu na zadní část stroje respektive umístěný úchylkoměr. Tento postup byl konzultován s italským výrobcem pohonů Alberto Sassi. Jeho ověření bylo následně zkontrolováno přímo ve výrobní závodě v italském Crespellanu, kde proběhla ověřovací zkouška opotřebení pohonu z výtahu 613-1-217 ze stanice metra Ládví. Tento pohon byl odstaven již na základě zavedené metodiky měření touto diplomovou prací. Na základě předání zkušeností zajistil výrobce proškolení pracovníků pražského metra v oblasti identifikování opotřebení zubového soukolí a následné provedení kompletní repase celého převodového ústrojí včetně

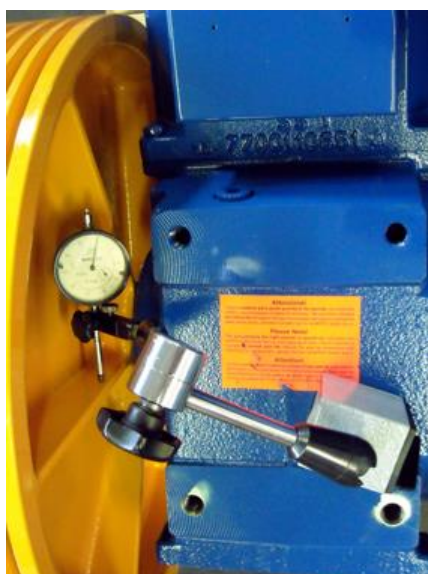
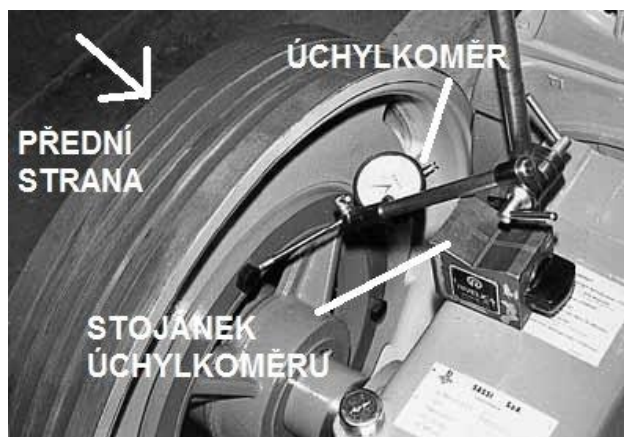
Obr. 12 Ukotvení stojánku s následným provedením měření opotřebení. Vertikální poloha stroje Alberto Sassi Leo

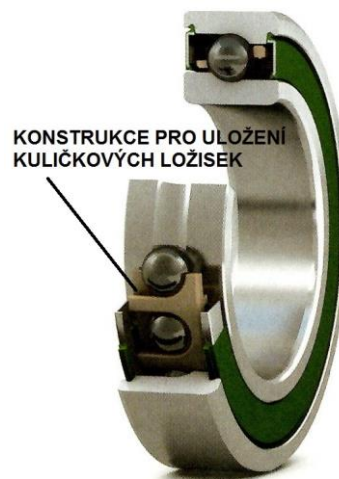
Obr. 16 Konstrukční řešení kuličkového ložiska [12]

Konstrukce ložiska, jak je patrné z obrázku **Obr. 15**, **Obr. 16** je tvořena dvěma kroužky, které se vzájemně vůči sobě mohou pohybovat. Mezi těmito kroužky dochází k tření. Pro snížení tření jsou pak u ložisek vloženy rotační prvky, které umožňují vzájemné zrychlení pohybu kroužků vůči sobě. Tvary rotačních prvků jsou voleny dle zatížení, jsou to kuličky, soudečky, válečky nebo jehličky a odvíjejí se od typu mechanického namáhání, tj. radiální působící v ose y , axiální působící v ose x nebo kombinace obou zatížení. Některé konstrukce jsou v tomto místě doplněny o tzv. kostru, to je patrné z obrázku **Obr. 16**. Její nevýhodou je však nižší odolnost proti mechanickému namáhání. Vlivem vysoké

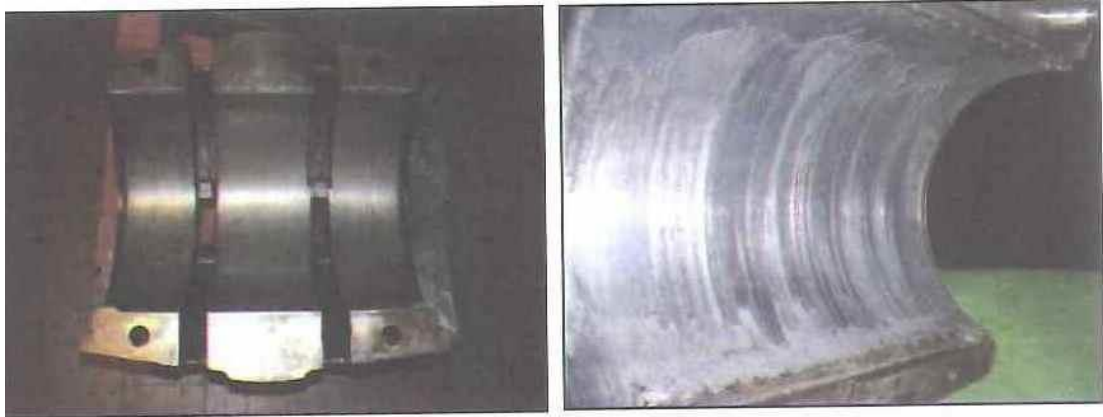
Obr. 17 *Abrazivní opotřebení ložiska [10]*

Mezi jednotlivé typy opotřebení ložisek patří adhezivní opotřebení. To se objevuje v případech nedomazání ložiska. Abrazivní opotřebení se pak objevuje v případě při přemazání ložiska vlivem zhutnění tuhého maziva v ložisku **Obr. 17**, nebo v případech, kdy dojde ke vzniku odlomků kostry ložiska **Obr. 18.**, které pak následně kolují mezi rotačními prvky a způsobují hluboké rýhy.

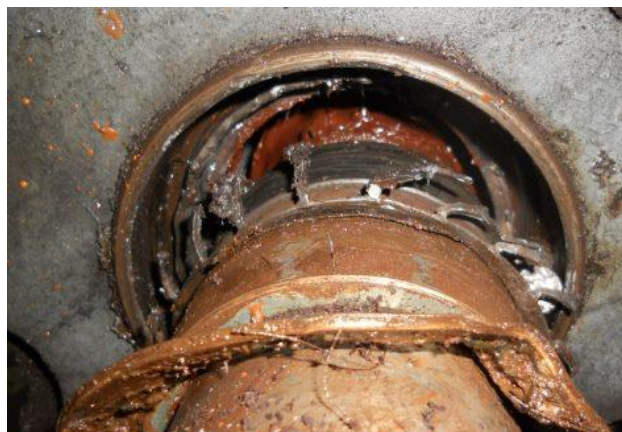
Obr. 18 *Rozpadlá klec válečkového ložiska*

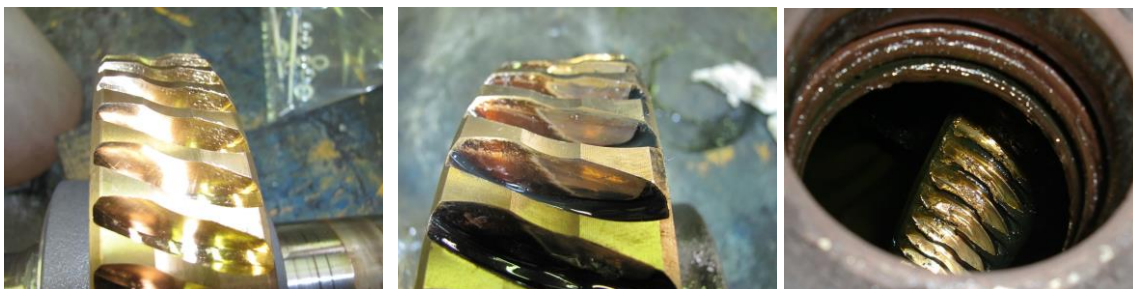
Obr. 21 Adhezivní opotřebení, postupný vývoj

Prvním typem projevu opotřebení je adhezivní opotřebení, jeho postupná progresse je zachycená na obrázku **Obr. 21**. Dalším typem opotřebení je kavitační vytrhování materiálů z kontaktních ploch. To je v převodovém soukolí způsobené odtrhování proudu maziva, které pak následně odtrhem vyvolává uvolnění tepla na úrovni varu, výsledkem je pak následné odtržení i části materiálu. Jeho dopad je zachycen na obrázku **Obr. 22**.

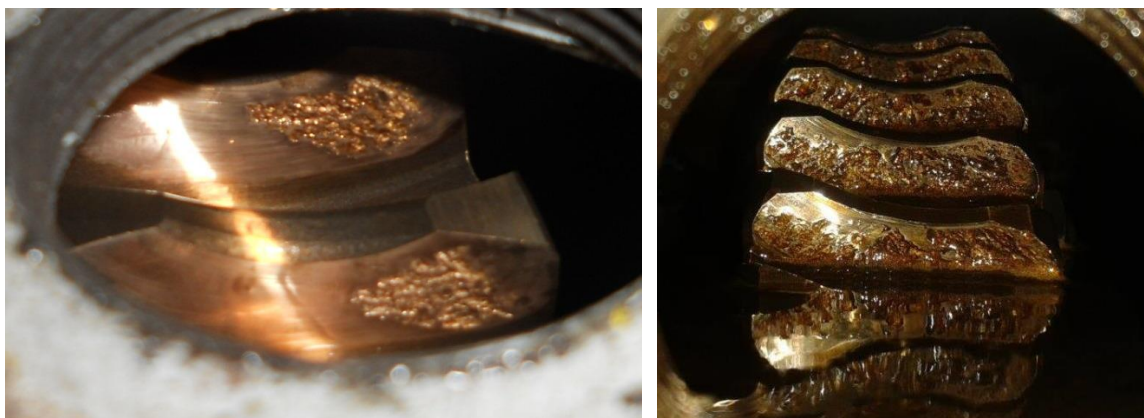
Obr. 22 Počáteční a pokročilá kavitace

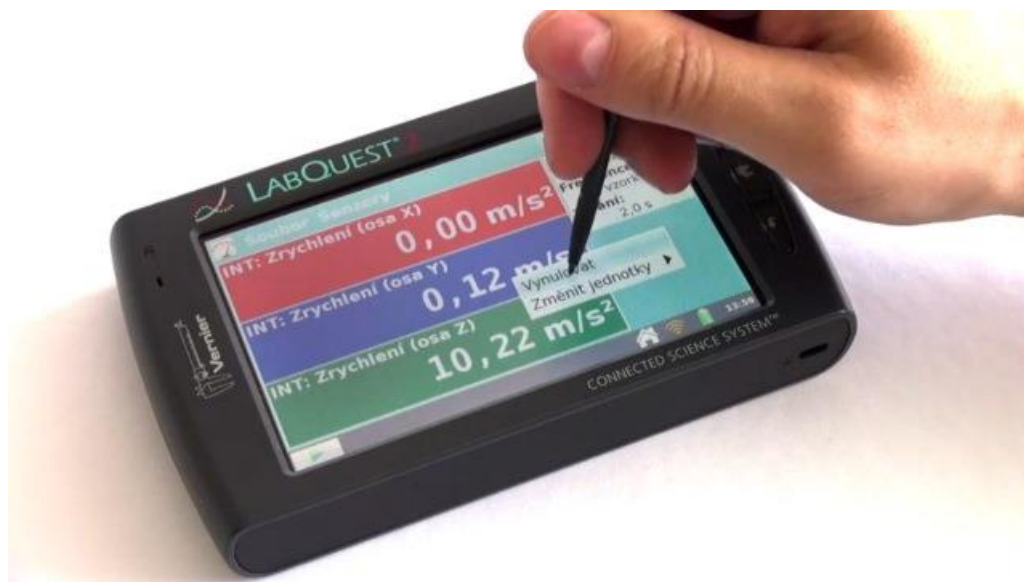
Obr. 23 Měřicí přístroj datalogger Labquest 2

Pro měření vibrací byl použit multifunkční měřicí přístroj Labquest 2 od společnosti Vernier. Přístroj byl vyroben a certifikován v americkém Oregonu.

Původní účel přístroje bylo použití pro školní účely, dnes je však využíván i v průmyslové oblasti k ověřování celé řady měřených parametrů jako je napětí, proud, odpor, magnetická indukce, náboj, síla, teplota, vlhkost, zrychlení atd. Na **Obr. 23** je vyobrazen přístroj při zadávání parametrů pomocí dotykového pera. Parametry měřáku odpovídají malému osobnímu počítači. Lze ho tak pomocí wi-fi sítě připojit k internetové síti, přes kterou lze také vzdáleně přístroj ovládat. Má barevný displej s úhlopříčkou 13,1 cm a procesor o frekvenci 800 MHz. Jeho tělo má na bocích konektory pro připojení jednotlivých čidel. Protože je značně multifunkční, konektory umožňují připojení různých čidel, která dokáže procesor rozeznat. Protože při měření vibrací metodou měření akcelerací bylo měřeno i prostředí instalace pohonů, mohl být tak přístroj využit i pro měření ostatních veličin. Těmi byla teplota a vlhkost. Pro měření akcelerací byl použit trojnásobný akcelerometr **Obr. 24** s měřením ve všech osách.

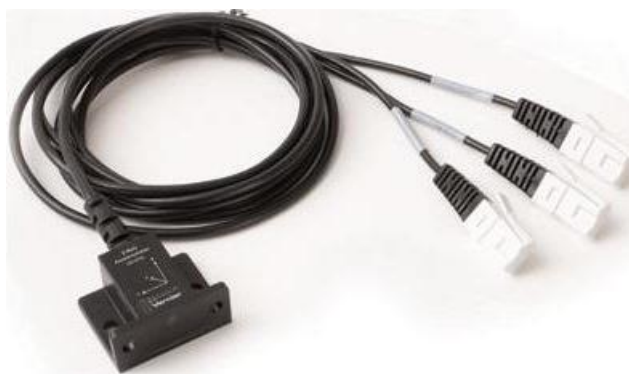
Obr. 24 3D Univerzální akcelerometr umožňující současné měření všech tří složek zrychlení [13].

Rozsah čidla je $\pm 49 \text{ m/s}^2$, citlivost měření je $\pm 0,16 \text{ m/s}^2$, přesnost měření je $\pm 0,5 \text{ m/s}^2$. Čidlo je fakticky složeno ze tří navzájem kolmo umístěných akcelerometrů typu LGA-BTA se stejnými technickými specifikacemi, z nichž každý měří zrychlení ve směru jedné složky [13]. Princip měření je založen na měření změny kapacitance (impedance) kondenzátorů jednotlivých čidel akcelerometrů. Jejich konstrukce je složena ze tří samostatných čidel, z nichž každé čidlo působí v jednom směru ortogonální souřadnice. Každé jednotlivé čidlo je tvořeno ze silikonových destiček, které tvoří plochy kondenzátoru. Při změnách pohybu dochází vlivem akcelerace k ohybu destiček čidel, které jsou napojeny na střídavé napětí. Ohýbáním při akceleracích dochází ke změně impedance, která je vyhodnocována jako zrychlení $[\text{m/s}^2]$ v závislosti na času $[\text{s}]$ v odpovídající hodnotě. Průběh vibrací je pak následně vyobrazen v grafické a tabulkové podobě na displeji přístroje **Obr. 25**.

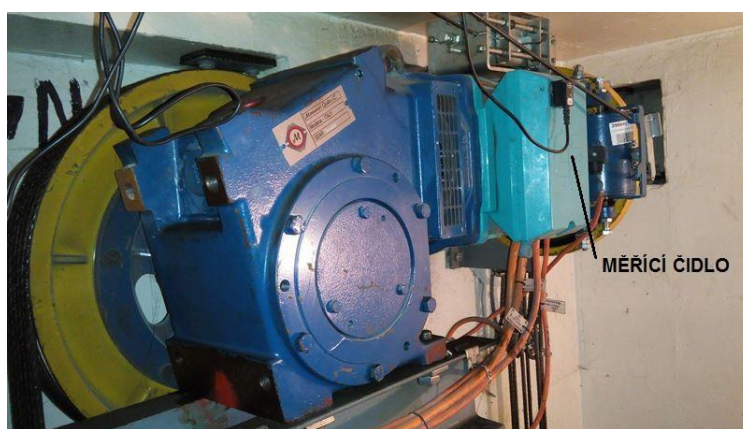
Obr. 28 Upevněné měřící čidlo na pohonu

Obr. 28. Dá se tedy s jistotou tvrdit, že pokud dojde k různému ukotvení měřícího čidla i třeba na jednom stejném měřícím bodě, může dojít k zanesení chyby měření vlivem různých výchozích parametrů. Pro tyto měření byl zvolen jednotný způsob ukotvení. Tím bylo přilepení na oboustrannou lepicí pásku. Protože v některých případech došlo vlivem znečištění povrchu k odlepení čidla v průběhu měření, bylo měřící místo před přilepením měřícího čidla očištěno odmaštěním. Měření tak bylo nutné opakovat. Pro dlouhodobé měření je však výhodnější měřící čidlo přikotvit pomocí šroubového spoje. To v průběhu měření již nebylo využito z důvodu možného ovlivnění naměřených dat.

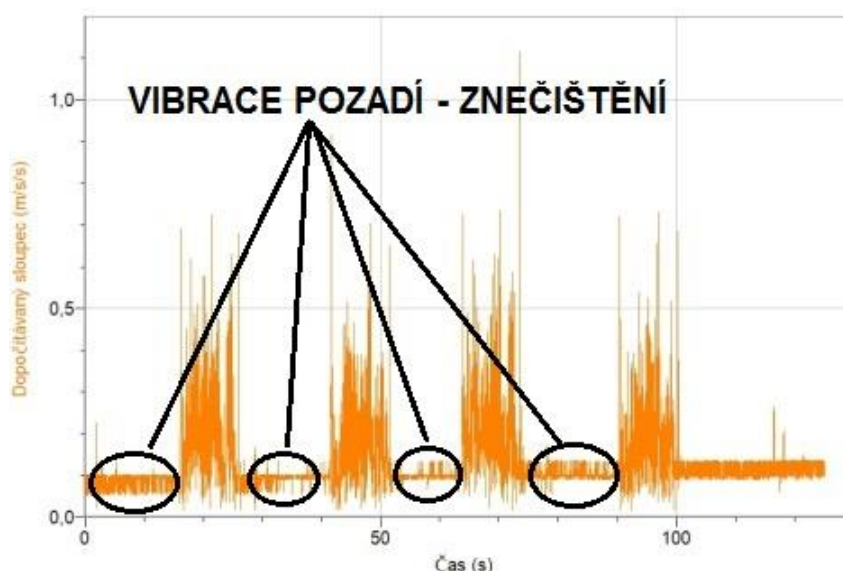
Obr. 31 Znečištěné měření pozadím vibrace konstrukcí

Pro vysvětlení provedeme rozklad naměřených hodnot dopočítávané křivky. Jestliže v kapitole 2 je uváděna různá tuhost staveb a konstrukcí výtahů pak při měření je zaznamenán i tento projev **Obr. 31**. Hodnotíme tedy jen místa zvýrazněná na **Obr. 32**.

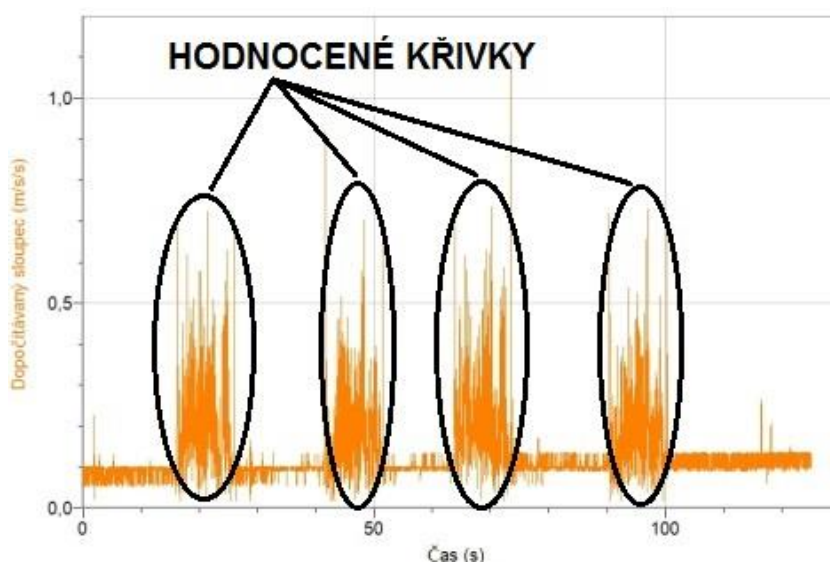
Obr. 32 Hodnocené křivky dopočítávaného sloupce D

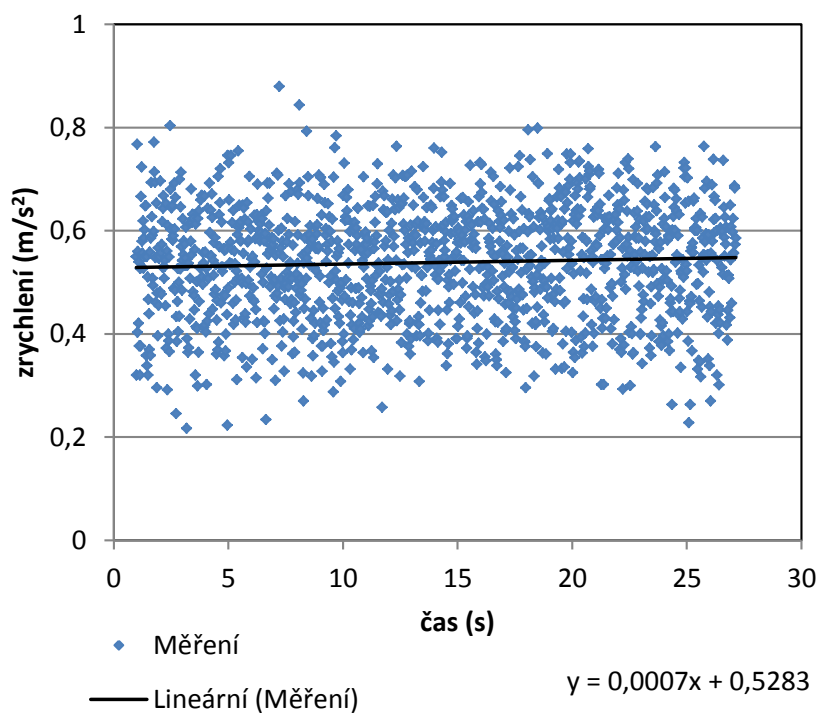
Obr. 34 Výsledný graf před korekcí y_0

Na **Obr. 34** a **Obr. 35** je výsledek měření samotného pohonu před provedením opravy, jeho původní grafické měření vibrací je na **Obr. 36**.
