# GRAVIMETRICKÁ MĚŘENÍ A OPAKOVANÁ NIVELACE NA POLYGONU TETČICE

DIPLOMOVÁ PRÁCE

BC. KATARÍNA BITALOVÁ

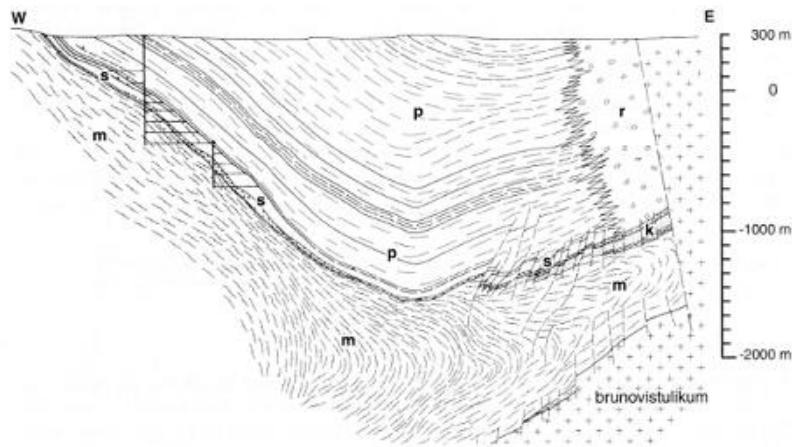
Obr. 4. Priečny profil Boskovickou brázdou v rosicko-oslavanskej časti<sup>[3]</sup>

Vysvetlivky k Obr. 4.: m – krystalinikum moravika, k – devonské a kulmské horniny, s – svrchnokarboniské balinské slepence a nadložné uhlonosné vrsty (stephan), p – spodnopermské uloženiny (prevažne prachovce a pieskovce), r – rokytenské zlepence, orientácia: W - západ, E - východ.

Väčšinu výplne Boskovickej brázdy tvoria prevažne uloženiny spodného permu. V južnej časti brázdy (Oslavanská brázda) je okrem uložení spodného permu prítomný aj najvyšší karbon, severná časť (Malá Haná) je vyplnená len spodným permom. Výplň brázdy je výrazne asymetrická (Obr. 4).[3]

Východnú hranicu tvorí príkry skoro vertikálny zlom, ktorý bol aktívny aj behom zaplňovania príkopu a poskytoval zo zdvihovanej východnej kry materiál, ktorý sa hromadil pri východnej strane ako rokytenské zlepence.[3]

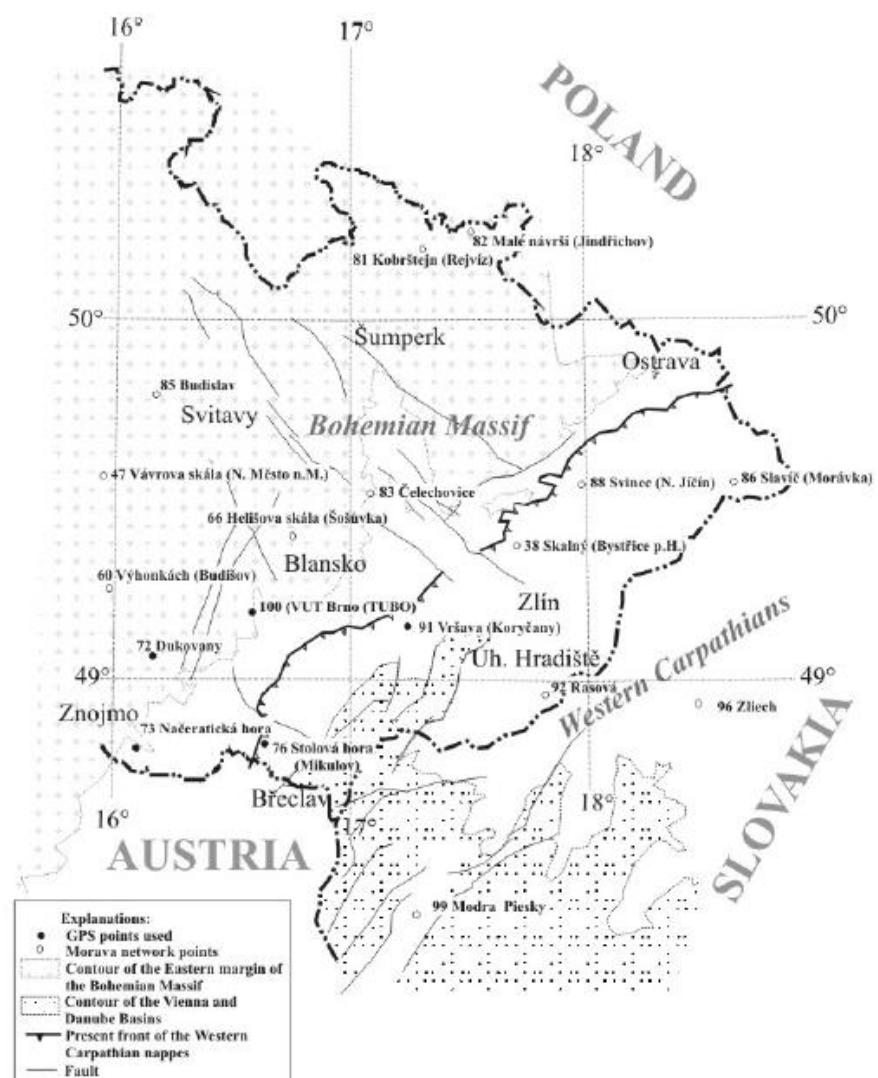
Obr. 6. Lokálna geodynamická sieť MORAVA s vyznačenými bodmi siete<sup>[9]</sup>

Táto sieť patrila medzi prvé GPS geodynamické projekty v Českej Republike. bola vytvorená v roku 1994 a v súčasnosti má 19 bodov. Jej cieľom je zistiť polohové zmeny na hraničnom pásme medzi Českým masívom a Karpatmi (DCTZ). Počiatočný projekt zahŕňal tri po sebe nasledujúce GPS kampane v období 1994-1996. Projekt bol pozastavený z dôvodu nedostatku podpory a ďalšia kampaň bola až po 15 rokoch (v roku 2010). Pri porovnaní súčasných a predchádzajúcich výsledkov je možné potvrdiť aktivitu tejto oblasti aj v súčasnej dobe. Podľa týchto výsledkov je súčasná aktivita DCTZ oveľa väčšia než sa predpokladalo.[9]

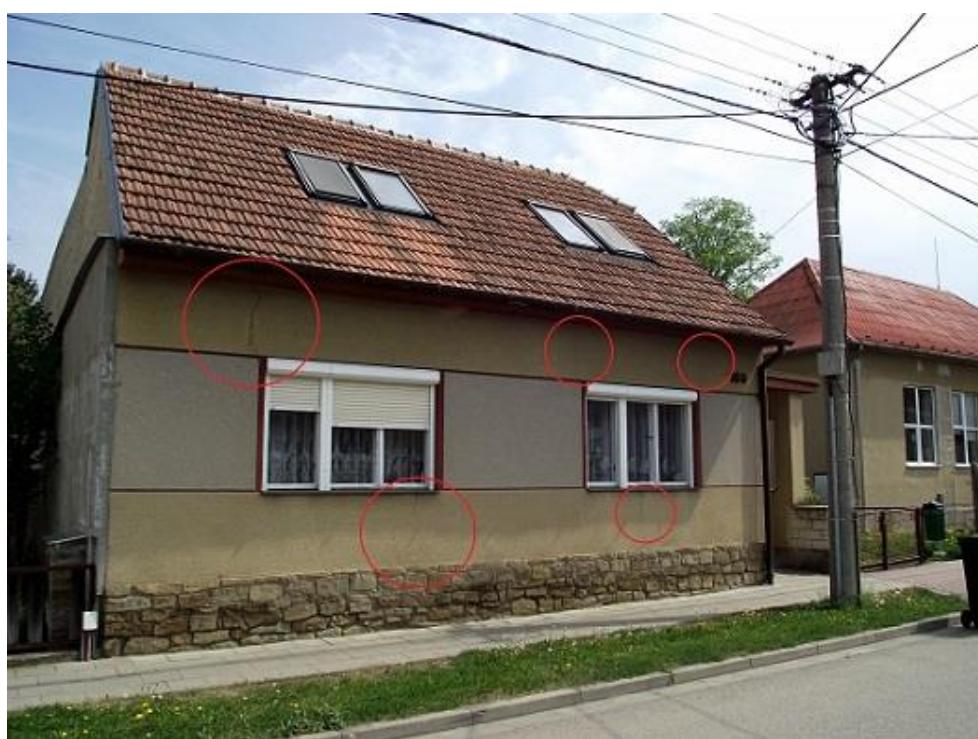
Obr. 8. Poškodená budova na ulici Tyršova p.č. 163 s vyznačenými prasklinami (červenou farbou)

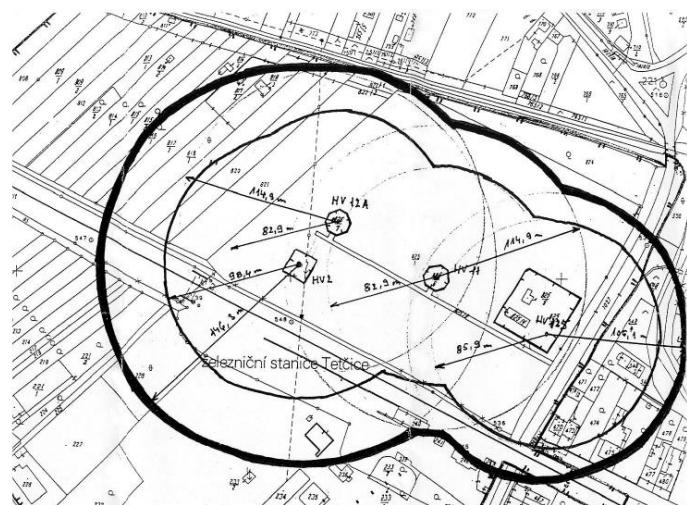
Obr. 9. Teoretický dosah depresie hladiny podzemnej vody pri čerpaní podzemnej vody zo štyroch vrtov v množstve 15l/s (slabšia čiara) a 20l/s (hrubšia čiara)<sup>[10]</sup>

Sledovanie hladiny podzemnej vody (HPV) v okolitých kontrolných bodoch (vrty a studne) behom meraní vykazovalo relatívne malé pohyby HPV vplyvom čerpania.<sup>[10]</sup>

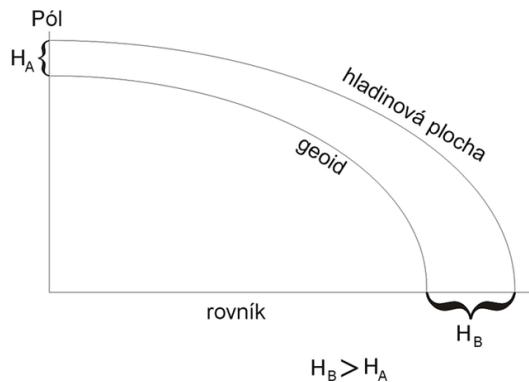
Obr. 11. Zbiehavosti hladinových plôch

$$C_{(g-\gamma)}^{A,B} [\text{mm}] = 1,0193 \cdot 10^{-3} \Delta g_{Fs} [\text{mgal}] \Delta h^{A,B}_{měr} [\text{m}], \quad (3.9)$$

kde  $\Delta g_{Fs} = \frac{\Delta g_{FA} + \Delta g_{FB}}{2}$  je stredná Fayova anomália pre oddiel a  $\Delta h^{A,B}_{mér}$  je merané prevýšenie.

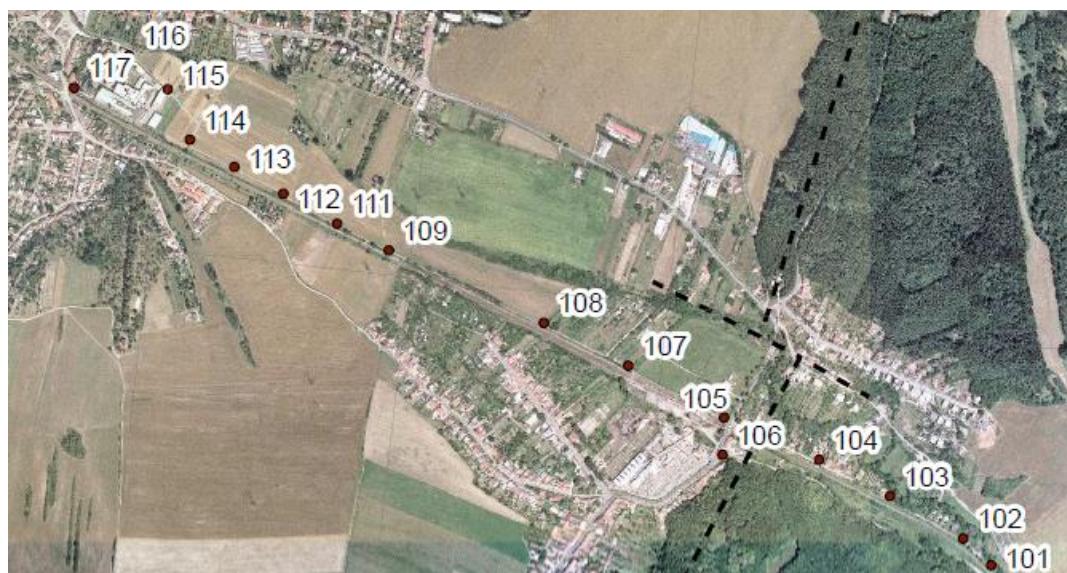
Obr. 12. Body profilu Tetčice s vyznačeným predpokladaným zlomom

Pre pripojenie nivelačného merania bol použitý bod Ocd-17.3 (taktiež aj bod profilu 106), ktorý sa nachádza na pevnej skale a bol použitý u všetkých doposiaľ meraných etapách.

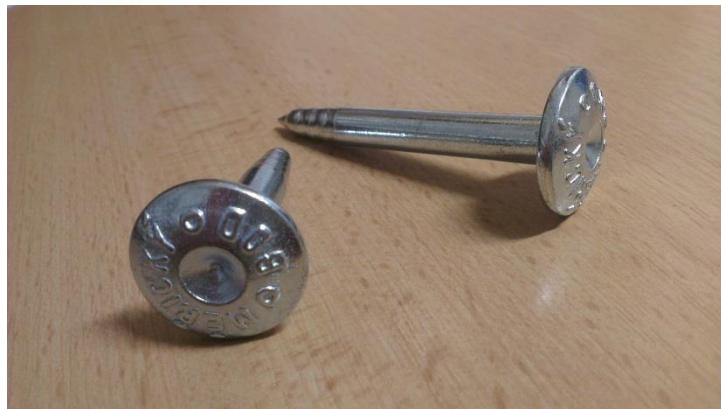
Obr. 13. Použitá stabilizácia bodov

Úlohou diplomovej práce bolo predĺženie profilu v obci Tetčice (body 101 -109), a preto boli stabilizované ďalšie nivelačné body v smere stávajúceho profilu (body 111-117). Tieto body boli stabilizované tak, aby sa nenachádzali v blízkosti pripustku alebo kanála, kvôli ktorým by mohli byť znehodnotené tiažové údaje. Nové body boli stabilizované meračským klincom a boli v rozstupe 100-150m. Prehľad bodov profilu na podklade ortofotomapy sa nachádza v prílohe č. 13. Bol vytvorený v programe ArcMap 10.1. a ako podklad boli použité dátá, poskytnuté Zememeračským úradom sídlom v Prahe. Pre novovytvorené body boli vytvorené nivelačné údaje a nachádzajú sa v prílohe č. 1.

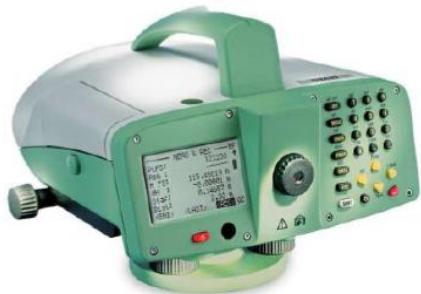
Obr. 14. Použitý nivelačný prístroj Leica DNA003 (prevzaté google.com)

- zväčšenie d'alekohľadu 24x;
- minimálna zámera 0,6m; zorný uhol  $2^\circ$ ;

- rozsah kompenzátoru  $10'$ , odchýlka kompenzácie  $0,3''$ ;
- stredná kilometrová chyba tam a späť s invarovou latou  $0,3\text{mm}$ .[15]

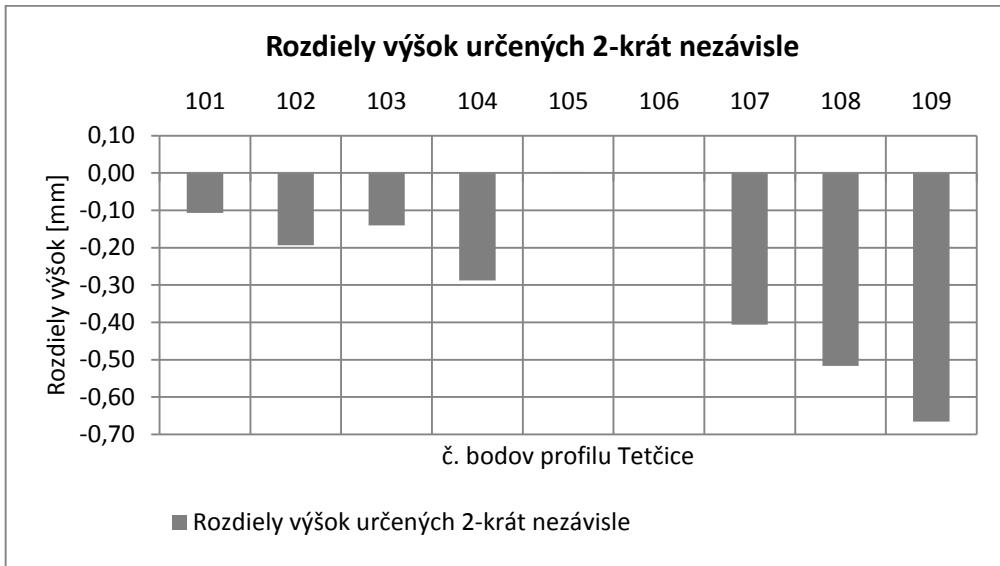
Graf 1. Rozdiely výšok určených 2-krát nezávisle

Na Graf 1. je možné vidieť, v ktorých oddieloch nastali odchýlky merania v 1. alebo 2. nezávislom zameraní. Oddiely medzi bodmi 105, 106 a 104 , 105 boli pre meranie veľmi nebezpečné, pretože sa nachádzajú blízko železničného priecestia a v dobe merania cez neho prechádzal vlak každú pol hodinu. Preto zameranie týchto oddielov prebiehalo rýchlo a je možné, že meranie tak bolo menej dôkladné.

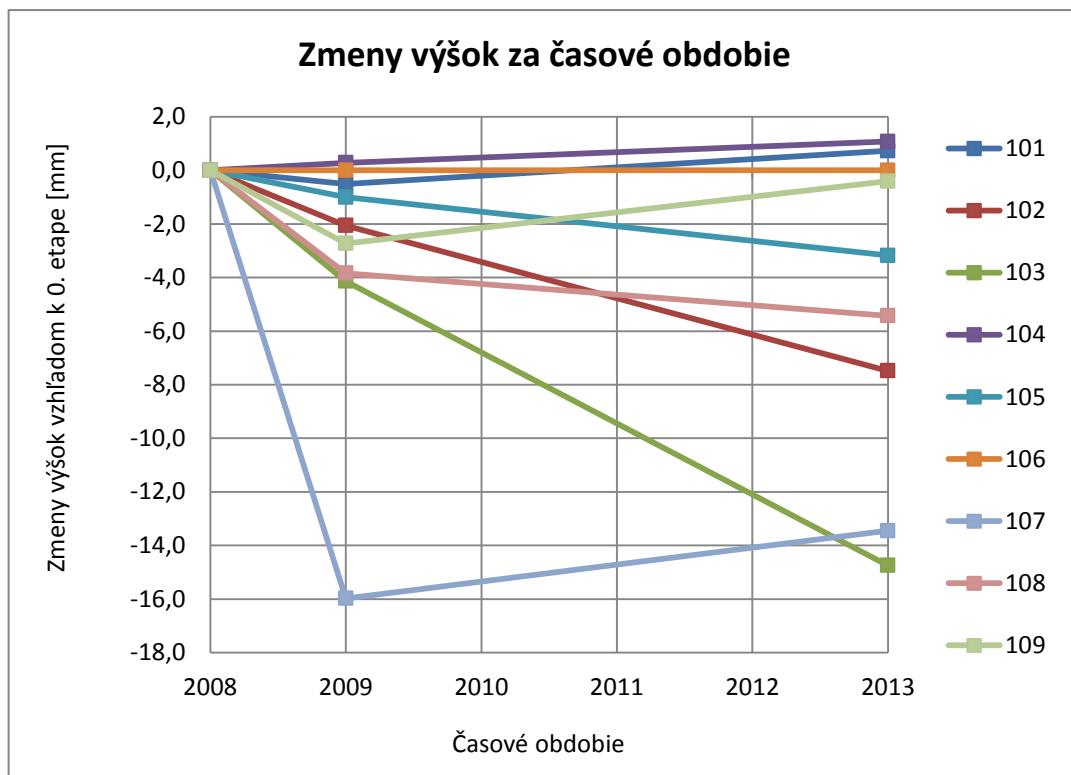
Graf 2. Priebeh posunov u jednotlivých bodov za časové obdobie

Na Graf 2. je možné vidieť zmeny výšok bodov profilu za časové obdobie od 0. etapy (2008) až k etape 7. (2013). Body 101,102,103 sa nachádzajú v časti Brnenského masívu a vykazujú periodické výkyvy. Mierny rastúci vertikálny posun bodu 101 môže byť spôsobený skutočnosťou, že sa nachádza v tesnej blízkosti ČOV obce Tetčice a rieky Bobrava. Nasledujúce body profilu 102, 103, ktoré sa približujú ku zlomovému pásmu, vykazujú za merané obdobie postupné klesanie. Podľa Graf 4. je možné predpokladať

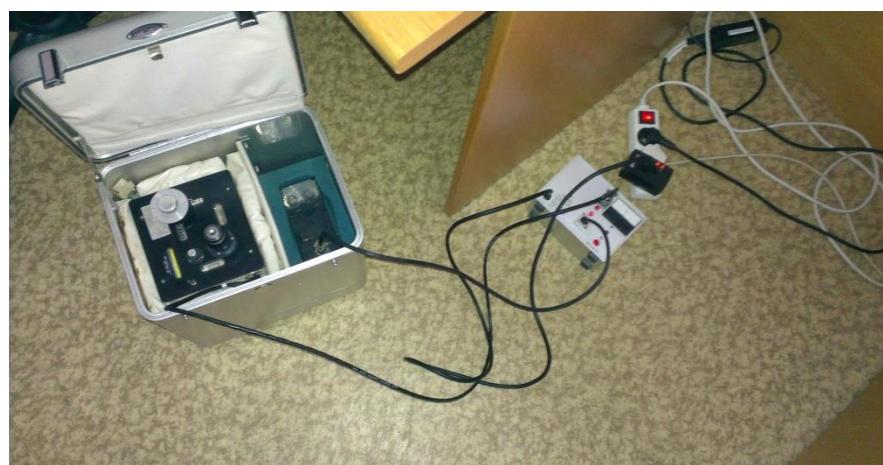
Obr. 17. Prístroj La Coste & Romberg G-176

Pri gravimetrickom meraní bol použitý prístroj La Coste & Romberg G-176. Tento prístroj patrí k prístrojom, ktoré merajú relatívne hodnoty tiažového zrýchlenia s presnosťou okolo  $\mp 0,01 \mu\text{ms}^{-2}$ .

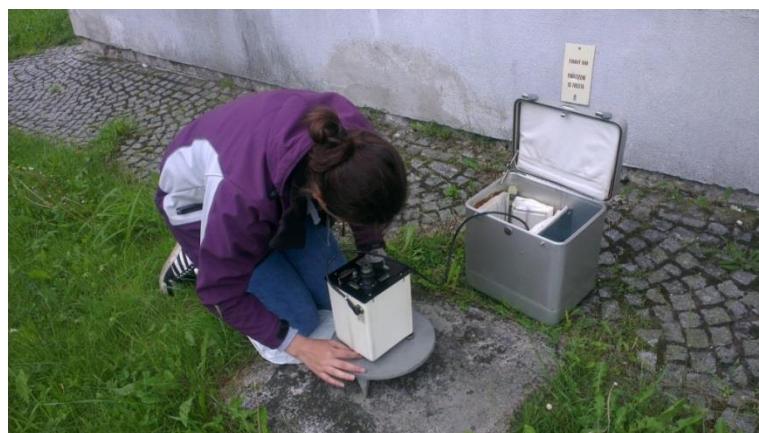
Obr. 18. Meranie prístrojom La Coste & Romberg G-176

### Postup gravimetrického merania podrobných bodov:

VUT-TUBO - Ostrovačice - ZB-Tetčice - 101 - 102 - 103 - ... - 106 - ZB-Tetčice - 101 - 107 - 108 - 109 - ... - 117 - 108 - 107 - 101 - ZB-Tetčice - Ostrovačice.

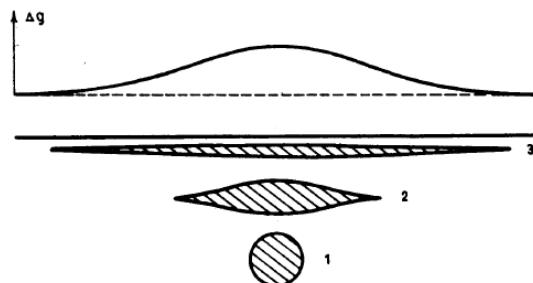
Obr. 19. Mnohoznačnosť interpretácie tiažovej anomálie<sup>[21]</sup>

Interpretácia tiažových anomálií je vo svojej podstate mnohoznačná. Neexistuje matematické riešenie jednoznačne vyjadrujúce zdroje tiažového poľa. Na Obr. 19. je znázornená jednoduchá tiažová anomália a môže odpovedať guli (1), môže byť vyvolaná aj šošovkovitým telesom (2) nachádzajúcim sa v menšej hĺbke alebo tenkou doskou (3) umiestnenou pri zemskom povrchu.[21]

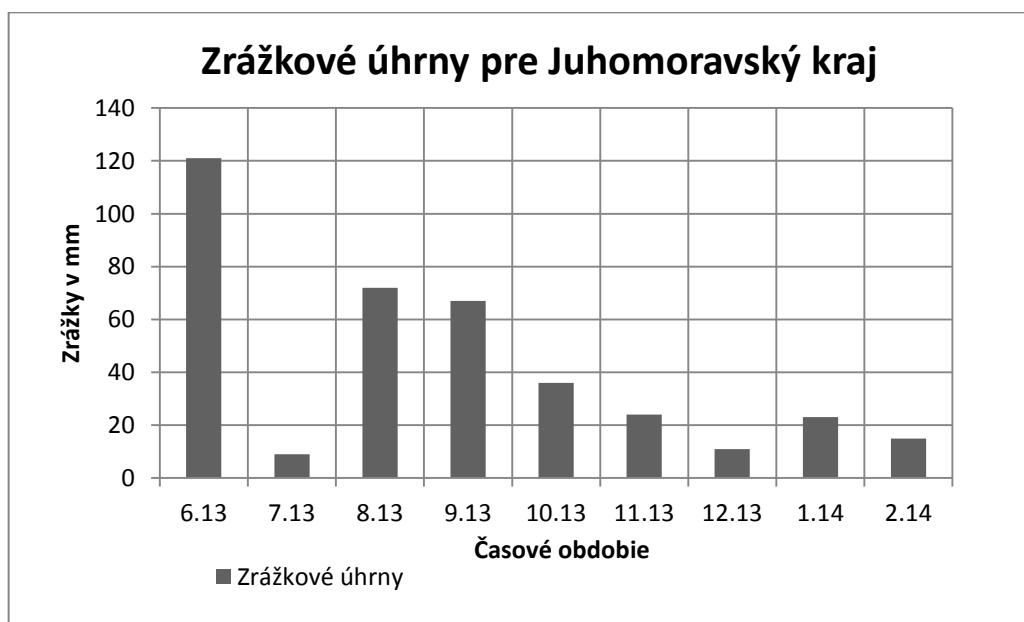
Graf 5. Zrážkové úhrny pre Juhomoravský kraj

Z archívu portálu českého hydrometeorologického ústavu [22] boli poskytnuté archívne dátá zrážkových úhrnov od mesiaca jún 2013 po mesiac február roku 2014 pre územie Juhomoravského kraja. Tieto údaje sú prezentované v Graf 5. V archíve sa nachádzajú tiež údaje úhrnov zrážok v percentách normálu zrážkového úhrnu z rokov 1961 až 1990. V júni 2013, kedy prebiehala 1. etapa gravimetrického merania, bola táto hodnota až 161%. To znamená, že zrážkové úhrny boli v tomto období o 61% väčšie než je hodnota normálu z rokov 1961-1990. Obdobie november a december 2013 preukazovali zníženie úhrnu zrážok až o 67% menej než je hodnota normálu. Tieto hodnoty vypovedajú o tom, že podložie počas zimných mesiacov nenazbieralo také množstvo vody ako sa predpokladalo a naopak v júni boli zrážky veľmi časté a toto obdobie sa teda nedá nazvať suchým obdobím.

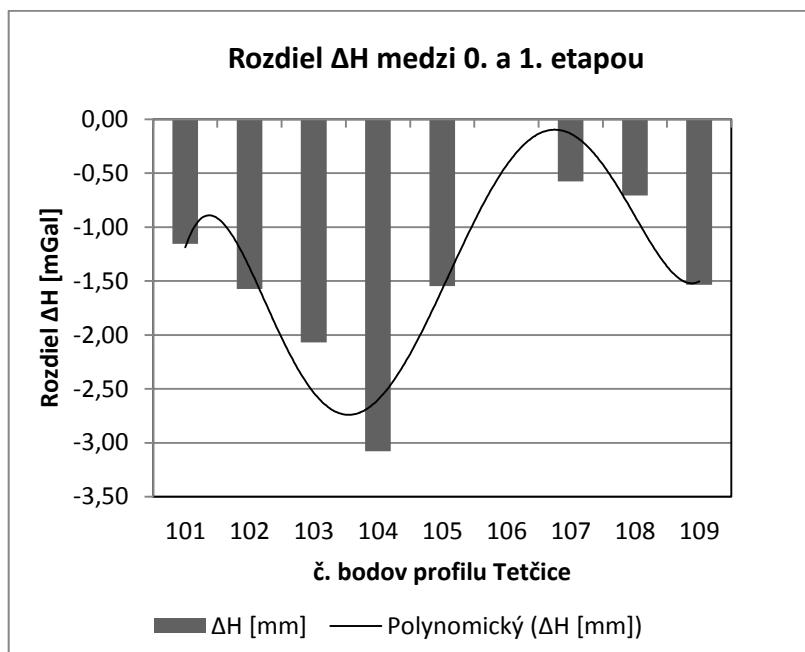
Graf 6. Rozdiel  $\Delta H$  medzi 0. a 1. etapou

Ako už bolo spomenuté vyššie gravimetrické meranie bodov profilu malo preukázať pôsobenie spodnej vody. K potvrdeniu tohto tvrdenia boli použité rozdiely skutočného  $g$  a  $H$  medzi etapami 0. (jún 2013) a 1. (február 2014) na niektorých bodoch profilu (body 101 až 109). Výšky 1. etapy boli prevzaté od študenta Bc. Antonína Staňka. Z rozdielov  $g$  a  $H$  boli pre lepšiu prezentáciu vytvorené grafy (Graf 7, Graf 6) s preloženou polynomickou krivkou 6. stupňa. Pri porovnaní týchto grafov je možné vidieť istú podobnosť preložených polynomických kriviek medzi bodmi 101 - 104. Tým by mohlo byť preukázané, že u týchto bodov zmeny výšok za merané obdobie spôsobuje kolísanie spodnej vody. U bodoch profilu 105 – 109 sú už tieto krivky od seba mierne vychýlené.
