JIHOČESKÁ UNIVERZITA V ČESKÝCH BUDĚJOVICÍCH
FILOZOFICKÁ FAKULTA
ÚSTAV VĚD O UMĚNÍ A KULTUŘE

BAKALÁŘSKÁ PRÁCE

KOSTEL SV. MARTINA V BERNARTICÍCH. STAVEBNÍ HISTORIE A TYPOLOGIE.

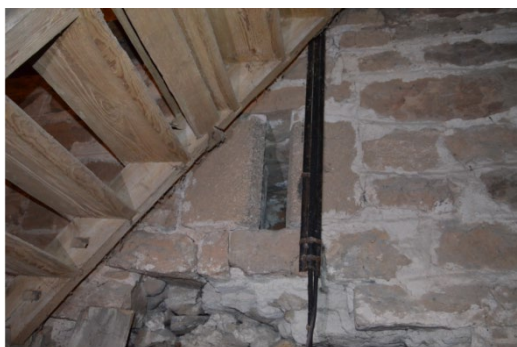
03/ Zazděné štěrbinové okénko nad původní tribunou

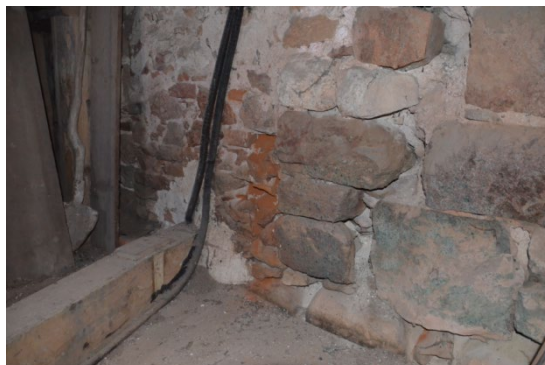
04/ Zazděný průchod z 1. patra věže na tribunu

svém článku přidává názor, že okno „...vedlo bezpochyby na pavlačovou tribunu v západní části lodi.“⁷ To se jeví jako velmi pravděpodobná možnost. V románském období byly tribunové kostely běžnou záležitostí, navíc v bernartickém kostele je na kruchtě za skříní varhan patrný otvor pod výše zmíněným okénkem, který byl nejspíše při barokní přestavbě zazděn slabší příčkou a velmi pravděpodobně se jedná o průchod z věže na tribunu [04].

Jiří Varhaník píše, že k proražení průchodu do věže došlo „*pod starším okénkem*“⁸. Mohl být ale průchod na tribunu vytvořen současně s okenním otvorem? A pokud ano, ústil tak rovnou na dřevěný můstek či schodiště, vedoucí ke dvorci místního feudála, který mohl být fundátorem stavby?⁹ Nebo vznikl skutečně později a přístup na tribunu v bezvěžovém kostele byl umožněn tehdy pravděpodobně nejrozšířenějším způsobem po schodišti přiléhajícím ke stěně uvnitř lodi?¹⁰ To se dnes nedozvíme. Vzhledem k pozdějšímu zazdění a stavebním úpravám průchodu, dnes již nejsme schopni ve věžní prostoru rozeznat původní situaci zdiva. V okolí místa zazdění bylo románské zdivo vydroleno nebo vypadalo z hmoty zdi, malta je velmi vydrolená, na mnoha místech úplně chybí a nelze tak postupovat stejně jako u okna, kde průzkum spáry ve zdivu navazujícím na špaletu, stáří potvrdil [04].

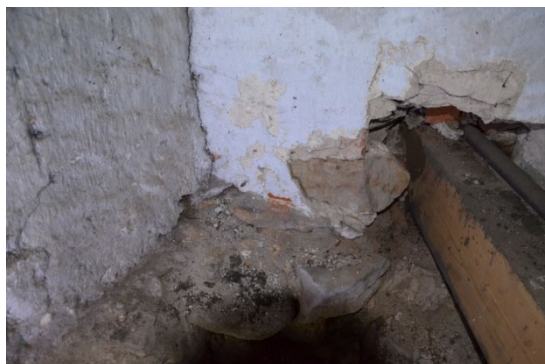
05/ Trám varhan procházející skrz zazděný portál na tribunu

To je další fragment, na jehož základě se můžeme opět o trochu více přiblížit přesnější podobě kostela. Bohužel, kvůli postavení varhan, je takřka nemožné se k průchodu fyzicky přiblížit tak, aby šla situace lépe zachytit na fotografiích. Šířka průchodu v úrovni zazdění je 1 m, v úrovni zdi lodi 116 cm. Hloubka zazdění je 66 cm. Na výšku měří průchod 185 cm a jeho spodní hrana končí 60 cm nad dnešní podlahou kruchty. Ve věži se výška shoduje, lze tedy předpokládat, že z průchodu na tribunu mohlo vést několik schodů, které musely ustoupit skříní varhan. Jejich instalace si vyžádala další stavební úpravy. Varhany, mimo to, že jsou ukotveny ve zdi, jsou zároveň připevněny na trámu, který vede skrz zazděný průchod spolu s elektrickými kabely a je upevněn k podlaze ve věži [05]. Pravděpodobně kvůli manipulaci s ním, byla ve zbytku průchodu segmentově vylámána podlaha, čímž vznikl půlkruhový 20 cm vysoký schod. Zdivo, které vyplňuje prostor průchodu, je překryto 3 cm silnou omítkou. Překlad je zpevněn dvěma silnými dřevěnými fošnami natřenými na bílo.

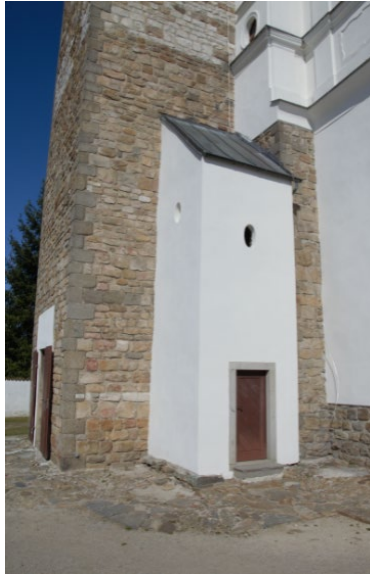
07/ Barokní přístavek

Jižní zeď věže byla opatřena přístavkem čtvercového půdorysu [07] s točitým schodištěm. Na jeho vrcholu byl portál do prvního patra věže vyztužen cihlovým, segmentově zaklenutým průchodem [08]. Schodiště bylo osvětleno dvěma malými elipsovítkými okénky orientovanými na západ a na jih. Západní okénko bylo pravděpodobně později zaslepeno cihlami. Aby střešní trámy krovu přístavku přiléhaly na rovnou plochu, byla vnější zeď nad portálem zarovnána omítkou, pod kterou zmizelo kvádřikové zdivo. Do podkrovního prostoru přístavku je orientované také jižní románské okénko prvního věžního patra [44]. V něm došlo k zazdění dalšího románského okénka, umístěného nad tehdejší panskou tribunou ve stěně západního průčelí a následně také k zazdění samotného portálu na tehdy již kruchtu. Prostor podvěží byl zaklenut českou plackou. Z něj vedoucí vchod do lodi v západním průčelí byl pak zaklenut segmentově.

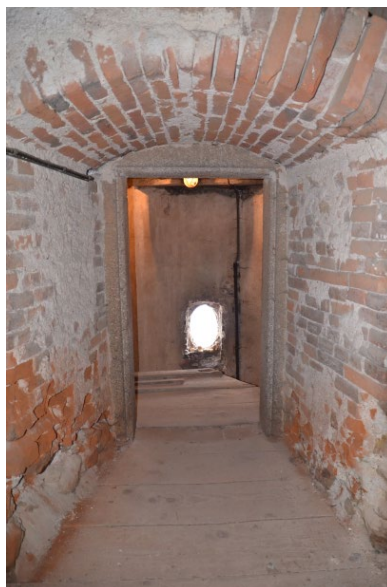
08/ Portál do věže v její jižní zdi

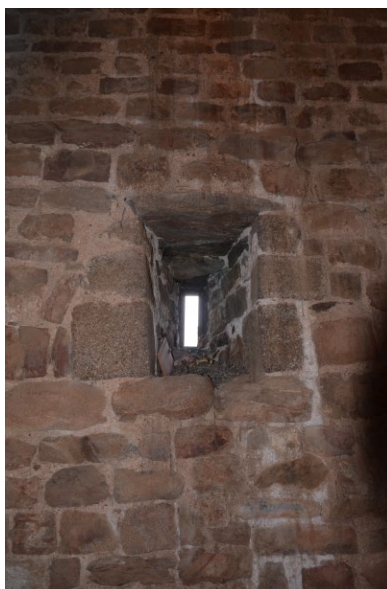
10/ Okénko v západní zdi věže

Další součástí věže jsou dvě malá štěrbinová okénka, směřující na západ a jih [10]. Architektonicky jde kromě odlišnosti v okosení špalet o okénka identická s již výše popisovaným zazděným okenním otvorem, který vedl na bývalou tribunu. Z toho lze zároveň odvodit krátký časový úsek, který proběhl mezi stavbou lodi a věže. Jižní okénko, v jehož špaletách jsou také vidět stopy po podřezávaných spárách, se dnes otevírá pouze do podkrovní části přístavku. Nad okénkem jsou ve východním a západním koutě vidět kapsy, ve kterých byly upevněny stropní trámy [11]. Této situaci napovídají identické protilehlé kapsy na severní zdi. 30 cm nad umístěním kapes se hmota zdi o zhruba 20 cm ztenčuje a vytváří tak jakýsi kamenný čtvercový rám, na kterém byla posazena podlaha 2. patra [12]. Po vyhoření věže na konci 18. století původní patra už obnovena nebyla a jako komunikace dnes ve věži slouží dřevěné schodiště. Na podestě v úrovni 2. patra se nachází malá dvířka na půdu nad lodí, schody pak vedou dál do zvonice ve 3. patře, kde je dnes kromě zvonů umístěn hodinový stroj. Opět podle kapes a zbytků trámů v nich můžeme odhadnout, v jaké úrovni byla původní podlaha a stropy [13]. Poslední dřevěné schodiště vede ze zvonice půdními dvířky pod špičku kostelní věže. Tam můžeme nalézt zařízení určené k pohybu rafik na ciferníku věžních hodin. Podle odlišnosti zdiva použitého v nevyšší části věže je patrné, že tento úsek stavby byl připojen ke stavbě až dodatečně a střecha tedy začínala zhruba o 4 m níže než dnes.

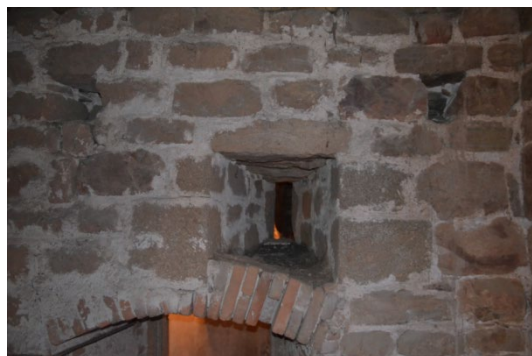
11/ Okénko v jižní zdi věže, nad ním prázdné kapsy trámů

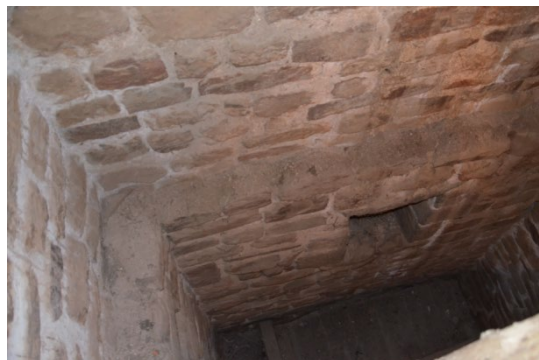
12/ Ztenčená zeď tvořící kamenný rám pro podlahu

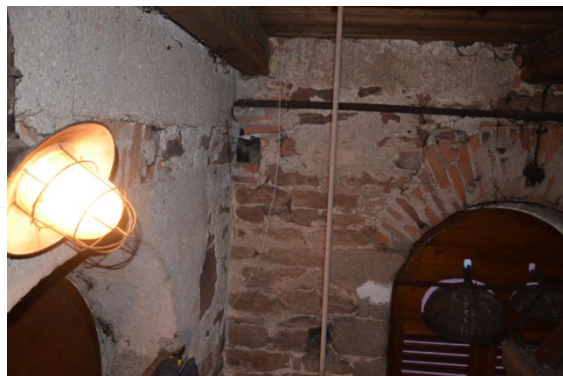
13/ Stopy po původních trámech ve 3. patře věže

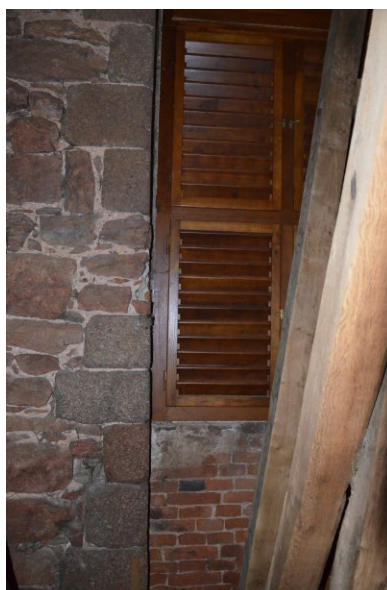
14/ Severní okno zvonice orámované kvádry původních románských sdružených oken, patrné jsou dvě etáže

Ve 3. patře se kromě hodinového stroje a zvonů dnes nachází čtyři dvoukřídlé dřevěné okenice, nabízející výhled do třech světových stran. Okenice jsou vsazeny do otvorů orámovaných stejnými přitesanými kvádry, které byly použity na nárožní armaturu [14]. Okna s novými segmentovými oblouky z cihel na výšku vyplňují téměř celý prostor patra. Jejich dolní části byly do výšky 110 cm zazděny opět cihlami, z nich byl vytvořen i široký parapet a celé zdivo překryto bílou omítkou. Výjimkou je pouze východní okno, jehož větší část směřuje do půdní prostory, a proto zazdění sahá až do poloviny výšky okna. Na první pohled je patrné, že žulové kvádry tvořící rám, jsou uprostřed výšky otvoru přerušeny řadou menších kvádrů okolního zdiva. Pruh mezi většími kamennými bloky je vysoký 30 cm. U nejvyšších kvádrů jsou také dobře patrné náběhy záklenků [15]. Z toho lze usuzovat, že před úpravou jejíž podobu vidíme dnes, se ve věži místo okenic nacházela sdružená dvojitá okénka, což lze usuzovat z šířky otvoru a že tato okénka byla ve dvou etážích nad sebou. Pro lepší představu o

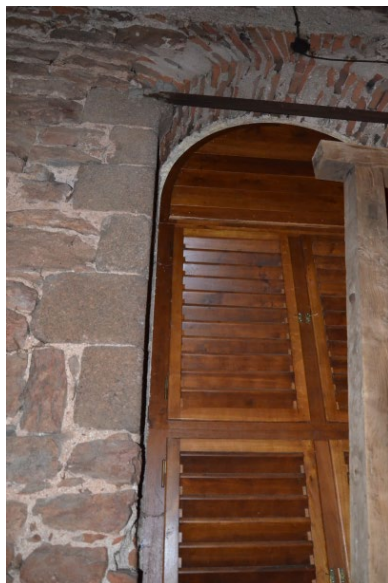
15/ Severní okno zvonice – horní část, zaklenutí z cihel a patrné záklenky románských oken

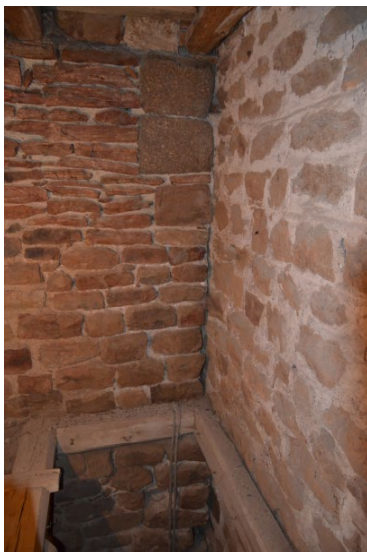
17/ Spojení věže a západního průčelí

románského zastřešení kostela sv. Martina v Bernarticích¹⁷, zveřejněného ve *Zprávách památkové péče*. Ve své formulaci ale spojil dohromady Varhaníkovu poznámku o napojení na štít se svým výkladem napojení na průčelí lodi. Po vlastním průzkumu musím potvrdit tvrzení Jiřího Varhaníka. Věž je skutečně k lodi připojena na spáru [17].

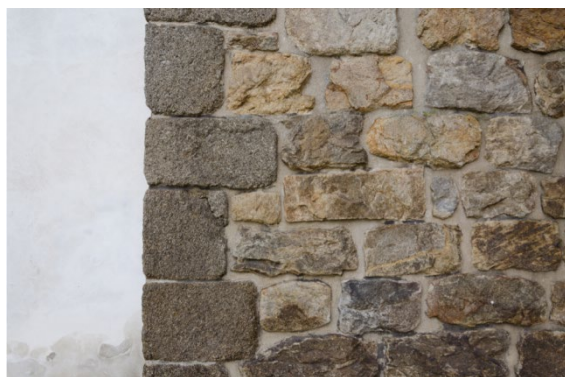
18/ Nárožní armatura a kvádřikové zdivo věže

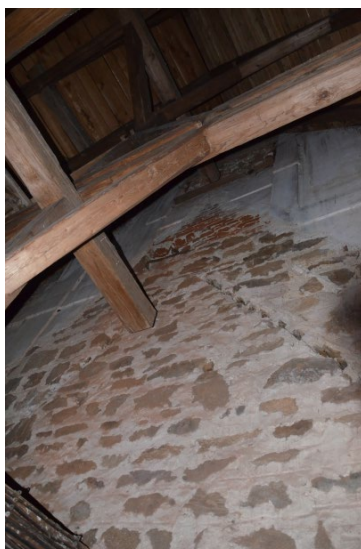
19/ Pozůstatky románského západního štítu

Ovšem to, co se dochovalo v kostele sv. Martina pod střechou, nedávno zásadně pomohlo k celkovému určení datace stavby. V půdních prostorech nad hlavní lodí a ve druhém patře věže, můžeme dodnes vidět celý románský štít západního průčelí [19]. Na jeho hmotě je nasazená východní zeď věže, která dále pokračuje směrem vzhůru. Štít je postaven z hrubě opracovaných kamenných kvádrů pospojovaných maltou, která je po celé ploše štítu přetahována přes jejich hrany, takže jsou vidět pouze jejich čela. V maltě jsou také zřetelně vidět stopy po podřezávání. V obou dolních rozích lze vidět napojení nárožní armatury věže do hmoty předělu průčelí a štítu, horizontálně včleněnými kamennými bloky [20]. Co je ale na celém spojení nejzajímavější, je spára mezi zdívem štítu a napojením novější zdi. V té se totiž dochovaly pozůstatky po střešních latích, napovídajících mnohé o původním zastřešení [21].

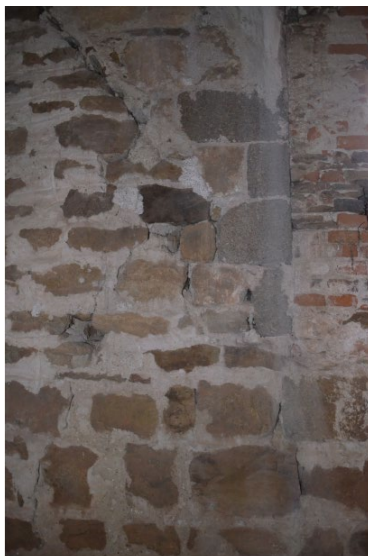
20/ Spojení věže se západním průčelím vsazením nárožní armatury do štítu

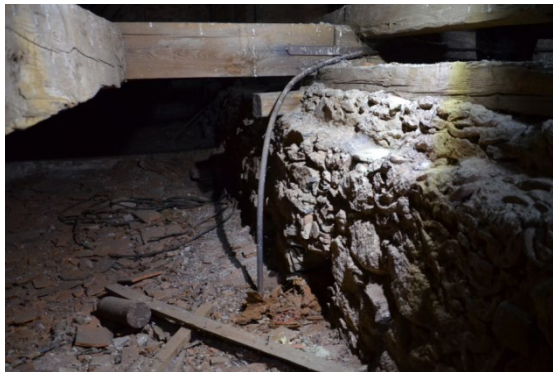
23/ Původní trámy ve starém obvodovém zdivu

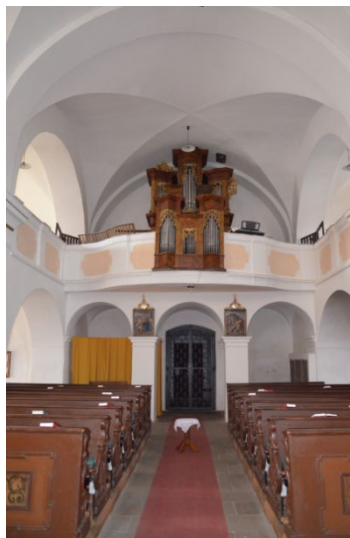
24/ Pilíře varhanní kruchty

Posledním fragmentem románského období ve sv. Martinu, jsou bezpochyby dva pilíře, nesoucí varhanní kruchtu [24]. Tím vytvářejí trojitou arkádu s dnes jednoduchou křížovou klenbou, vytvořenou v baroku. Pilíře mají dnes tvar kvádrů, je ale možné, že tomu tak nemuselo být vždy. Jisté je, že jejich vnitřní hmota je bezpochyby románská, což lze

odvodit od podoby arkády, která je velmi blízká arkádám románských tribunových kostelů z konce 12. a začátku 13. století. Lze dost dobře předpokládat, že sloupy, které původně nesly tribunu, byly využity jako jádro pozdějších sloupů barokních, přičemž hmota tribuny byla pohlcena současnou varhanní kruchtou stejným způsobem, nebo byla naopak úplně zbořena a kručta vyrostla na zesílených sloupech zcela nová. Mohly mít hlavice milevského typu, jako je tomu v Albrechticích nad Vltavou?²⁴ To nelze doložit jinak, než pouze pomocí zavedené sondy. Vzhledem k datování do první čtvrtiny 13. století je také možné, že uprostřed poprsníku nad středovým arkádovým polem, byl vytvořen výřez pro malý oltářík.²⁵

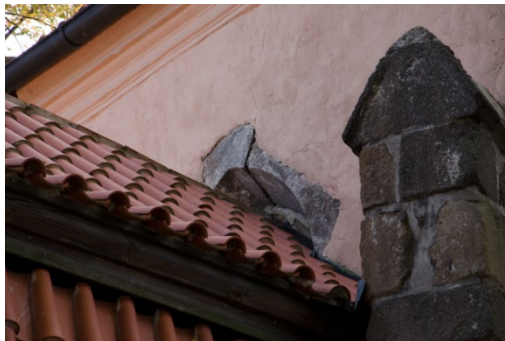
26/ Zazděné gotické lomené okno v závěru presbytáře

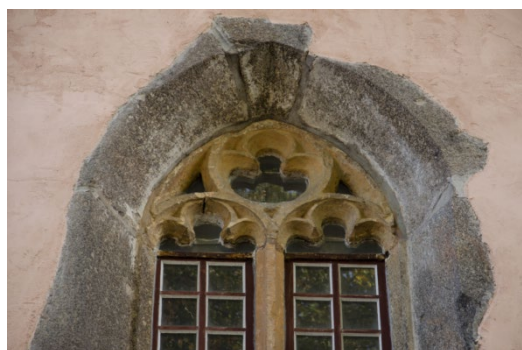
28/ Trojlistá kružba lomeného okna presbytáře

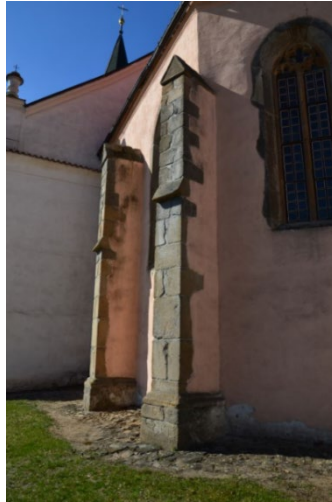
29/ Opěrný pilíř presbytáře

který je položený na vrcholu. Uprostřed výšky každého z pilířů si můžeme všimnout malých stříšek. Ty se často vyskytují u opěráků, které jsou odstupňované. Zde se s žádným odstupňováním nesetkáme a do hry se nám vrací boletický kostel sv. Mikuláše. Dva opěráky na rozích jeho kvadraticky uzavřeného presbytáře jsou s bernartickými vizuálně i hmotově zcela totožné. Na otázku, do jaké míry mohly mít tyto dvě stavby souvislost v době, kdy se začal prolínat románský sloh s gotickým, nám může dát odpověď severní strana lodi kostela sv. Jiljí v Milevsku. Jeho opěrné pilíře na této straně se tvaroslovím naprosto shodují jak s bernartickým, tak s boletickým kostelem. Lze tak předpokládat, že kontakt se vzdálenou stavbou v předhůří Šumavy trval ještě dlouho poté, co byl položen její základní kámen a pro zpevnění presbytáře kostela sv. Martina, posloužily jako vzor, právě pilíře v Milevsku. Faktor vlivu stavebních hutí ve středověku a jeho následného řetězení, v našem případě vliv písecko-zvíkovské stavební huti, promítnutý do úprav kláštera v Milevsku a následného dalšího šíření jejích forem na menší sakrální stavby v blízkém okolí, by mohl být více patrný při pohledu do interiéru sv. Martina v Bernarticích.

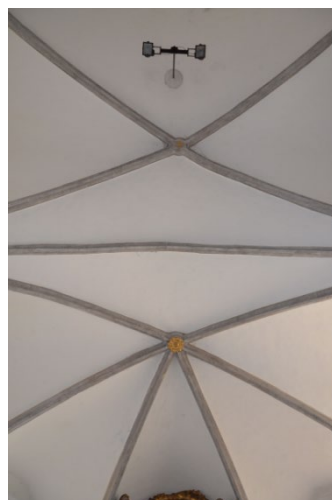
31/ Klenba presbytáře

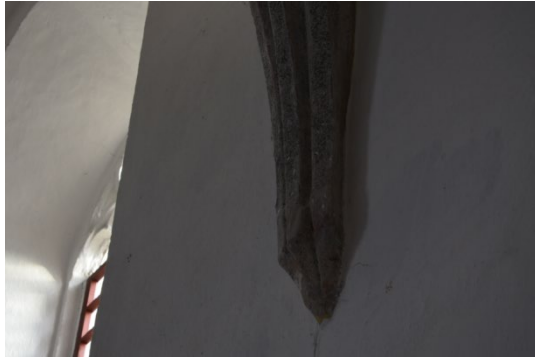
32/ Jehlancová konzola, jižní stěna presbytáře

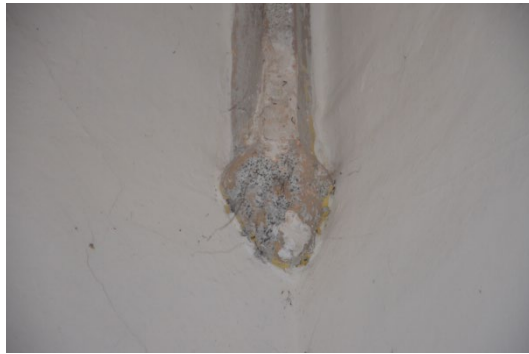
33/ Konzola s „tváří divého muže“

tohoto dekorativního a oblíbeného prvku vrstvou omítky? A konečně, je možné, že by hlavice s podobou mužské tváře mohla vzniknout v tak málo významném kostele, kterým sv. Martin oproti kostelu Narození Panny Marie v Písku, či klášterní bazilice v Milevsku bezpochyby je? O Milevsku v souvislosti s Bernarticemi hovoříme jako o centru šířícího se vlivu architektonických forem na okolní kostely. Jak je tedy možné, že v Milevsku žádnou podobnou hlavici s lidskými rysy nenajdeme a v Bernarticích ano? Je nutno připustit, že vzhledem k poškození, spojeném s nečitelností materiálu, nelze existenci hlavice ve tvaru divého muže jednoznačně vyloučit, po zhodnocení okolností jí ale bohužel mnoho nenasvědčuje.

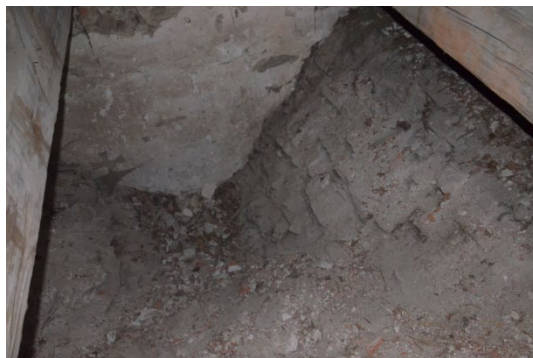
34/ Lomové zdivo na rubu klenebních kápí presbytáře

Další velmi dobře dochovanou částí z období gotiky jsou kromě žeber také ruby klenebních kápí. Na malé půdičce nad presbytářem nalezneme nad povrch vystupující řady lomového kamene spojeného maltou a kladeného do řad, které tvoří klenební kápě a nakonec i její závěr [34]. Mimo to se na půdě presbytáře ve velmi dobrém stavu dochoval také původní krov, kterému se i přes všechny tehdejší požáry oheň vyhnul. Sedlová střecha byla na rozdíl od krovu několikrát rekonstruována. Obě půdní prostory, jak tu nad presbytářem, tak větší nad lodí propojuje nízký vchod v ose východního štítu [35].

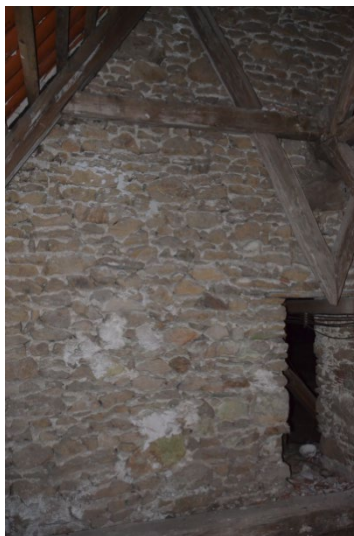
35/ Průchod z půdy nad presbytářem na půdu nad lodí

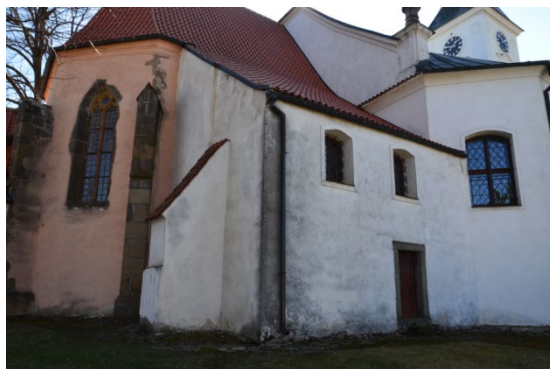
36/ Gotická sakristie přestavěná na zpovědní kapli

Poslední částí z období gotiky, která se v Bernarticích nachází a které se budeme věnovat, je sakristie, přiléhající k presbytáři na jeho severní stěně, později používaná jako zpovědní kaple [36]. Dnes je barokně zvýšená. K zaklnutí byla použita hřebínková klenba a její prostor osvětlují dvě segmentová okna umístěná téměř u stropu severní stěny. V její levé části je umístěn také vchod, respektive východ z kostela na severní stranu (spolu se stejně orientovaným vchodem pod severním ramenem varhanní kruchty v západní části lodi). Uprostřed stěny byla vytvořena přibližně 60 centimetrová nika. Východní stěnu podepírá zvenku mohutný opěrák, který je stejně jako obě sakristie nabílen a na jeho stříšku byly použity běžné červené cihlové tašky. Ve stěně je také úzké, přibližně 2 metry vysoké lomené okénko [37]. To je dnes z interiéru zazděno a jeho líc je zarovnan s omítkou. V západní zdi je situován průchod do severní části lodi [38]. Dnes je trvale otevřený, dveře byly z místa odstraněny. Podle zárubně a umístění kapes je patrné, že se dveře otvíraly směrem do sakristie. Je velmi pravděpodobné, že se jedná o původní vchod do středověké sakristie, ústící do exteriéru v dobách, kdy ještě nestály boční lodě, vybudované po roce 1717. V zádveří se nachází, celou šíří severní zdi presbytáře procházející úzký průchod, s nízkými schody, zaklnutý valenou klenbou. Ten ústí na barokní kazatelnu, zavěšenou na severním nároží presbytáře. Tato chodbička byla nepochybně také vytvořena při barokní přestavbě [39].

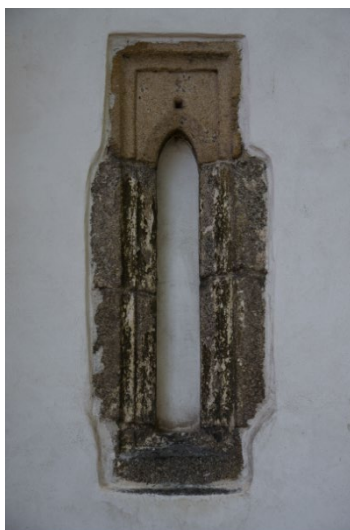
37/ Zazděné střílnovité okénko ve východní zdi bývalé gotické sakristie

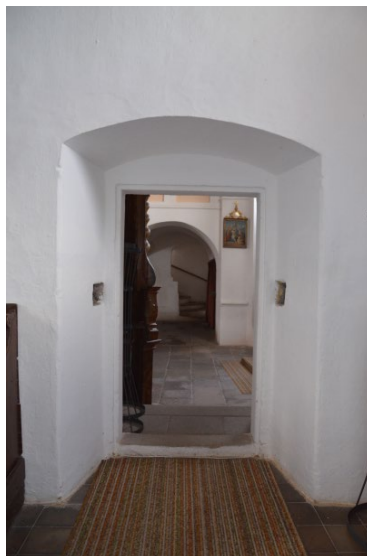
38/ Portál v západní zdi bývalé gotické sakristie do severní kaple lodi

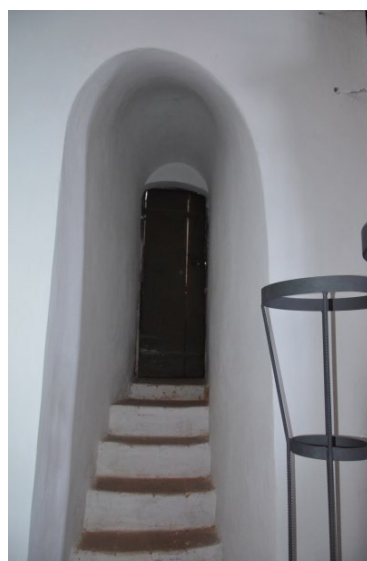
39/ Průchod na kazatelnu v síle zdi

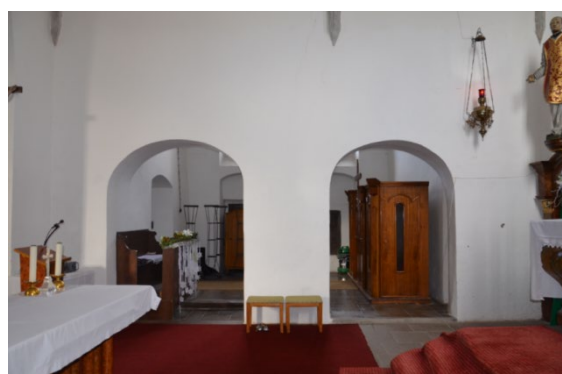
40/ Dvojitý arkádový průchod z presbytáře do bývalé gotické sakristie

Nakonec se ještě zastavme u zajímavosti, kterou je napojení sakristie k prostoru kněžiště. To je zde vyřešeno netradičním způsobem, kterým se v tomto případě stal dvojitý, segmentově zaklenutý arkádový průchod, spojující její prostor s presbytářem v jeho severní stěně [40]. Průchody tohoto typu se v kostelech v bližším ani širším okolí nevyskytují. Po bližším přezkoumání a zaměření jsem došel k zjištění, že oba průchody jsou svými rozměry odlišné. Mohli bychom tak uvažovat o tom, že nemusely vzniknout současně. Průchod v západní části severní zdi je o trochu rozměrnější. Vysoký je 270 cm a široký 206 cm. Východní portál je oproti tomu o 5 cm nižší a šíře je 188 cm. Než přistoupíme k polemice ohledně funkce obou portálů, zastavme se u určení doby jejich vzniku. Domnívám se, že jako první vznikl průchod v západní části severní zdi presbytáře, který původně sloužil jako vchod do sakristie, přístupné zvenčí dveřmi v její západní zdi. Vzhledem k tomu, že dnešní podoba portálů je z období baroka, není možné určit jeho bližší podobu ve vzdálenější minulosti. K názoru, že první zbudovaný portál byl právě tento, mě přivedl záznam Jana Sommera o průzkumu presbytáře kostela sv. Jiljí v Milevsku. Opět se dostáváme do situace, kdy se při hledání odpovědi obracíme k milevskému klášteru. Při rekonstrukci presbytáře kostela sv. Jiljí v roce 2015 provedl Jan Sommer operativní průzkum a dokumentaci stěn presbyteria. V západním poli severní stěny presbytáře zdokumentoval mj. vedle současného vchodu, proraženého v 19. století při novogotických zásazích, původní průchod do gotické sakristie. Ten byl zazděn cihlami a nahrazen nově zbudovaným vchodem ve východním poli kněžiště.³⁹ Tento Sommerův průzkum potvrzující dřívější existenci staršího průchodu v západním poli kněžiště v Milevsku, spolu se skutečností situování tehdejších portálů do západní část stěny z důvodu uvolnění prostoru pro případná sedile a další schránky, nám může napovědět o dřívější situaci v kostele bernartickém. Původní podobu portálu ale nelze bohužel ani odhadnout, barokní přestavba smazala veškeré stopy. K čemu ovšem sloužily dva portály?

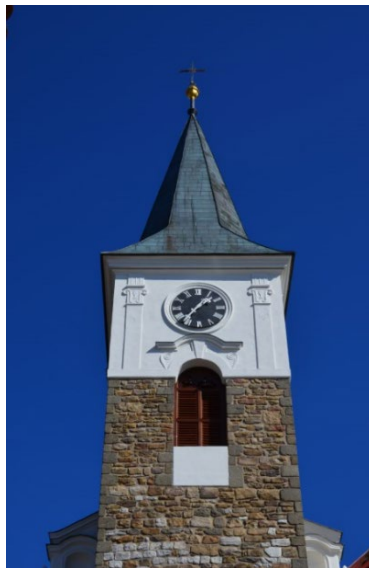
42/ Barokní úprava nejvyšší části věže

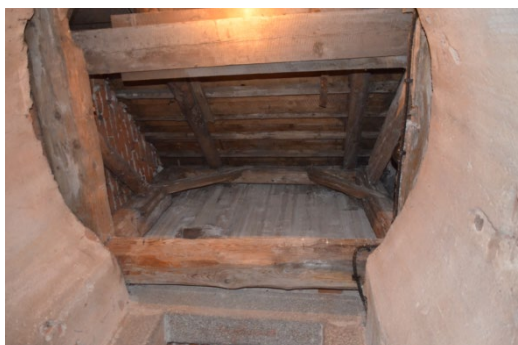
44/ Zarovnění jižní strany věžní zdi v barokním přístavku

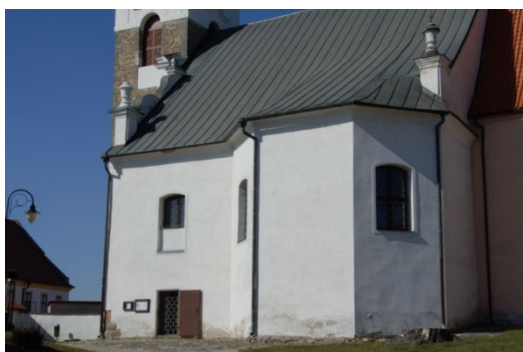
45/ Jižní otevřená kaple se segmentově zaklenutými okny, okno na jižní rameno kruchty, jižní vchod do lodi a jihovýchodní pilíř s barokní vázou na vrcholu

V roce 1717 se začalo se stavbou otevřených kaplí a tím pádem rozšířením stavby na trojlodí. Severní i jižní kaple jsou zakončeny pětiboce, zaklenuty křížovou klenbou a světlo do prostoru každé z nich přichází dvěma segmentově zaklenutými obdélníkovými okny [45].

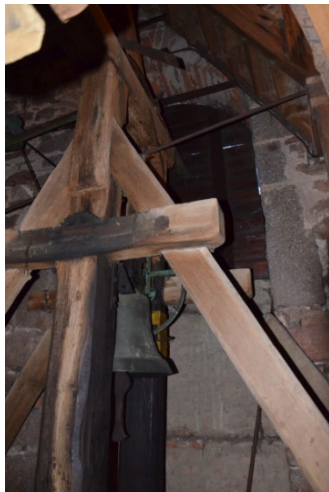
49/ Zazděné východní okno zvonice

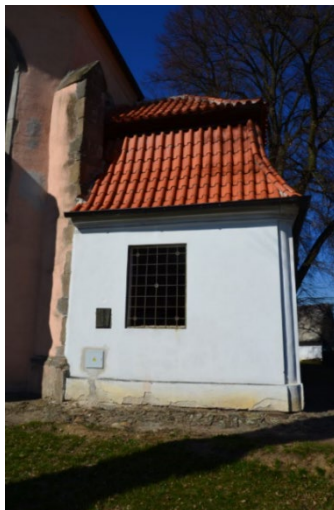
50/ Barokní sakristie připojená k závěru presbytáře
