GENEREL BEZBARIÉROVÝCH TRAS V BLANSKU

GENERAL PLAN OF BARRIER-FREE ROUTES IN BLANSKO

DIPLOMOVÁ PRÁCE

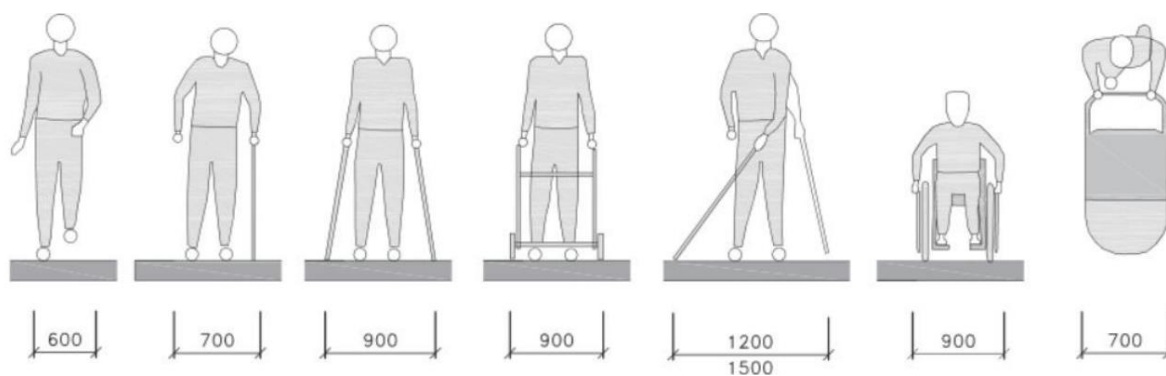
Obrázek 3 Prostorové požadavky – pěší uživatel, osoba s holí, osoba o berlích, osoba s chodítkem, nevidomá osoba, osoba na vozíku, osoba s kočárkem [4]

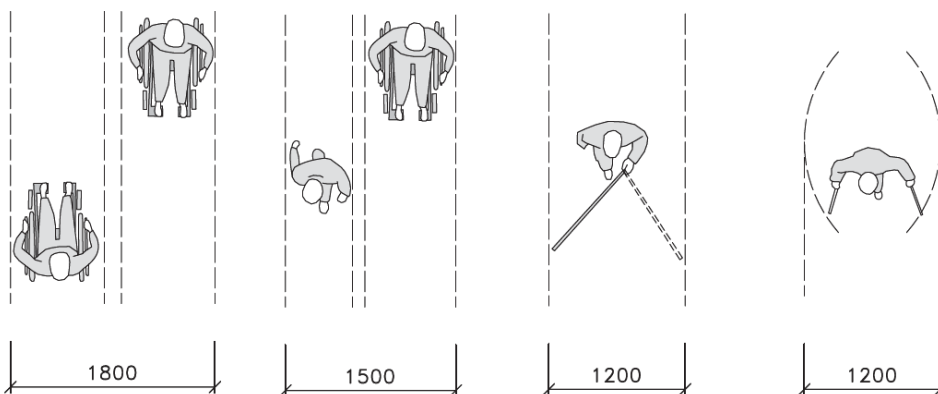
Obrázek 2 Prostorové požadavky při míjení dvou osob na vozíku, míjení pěšího uživatele a osoby na vozíku, nevidomá osoba, osoba o berlích [4]

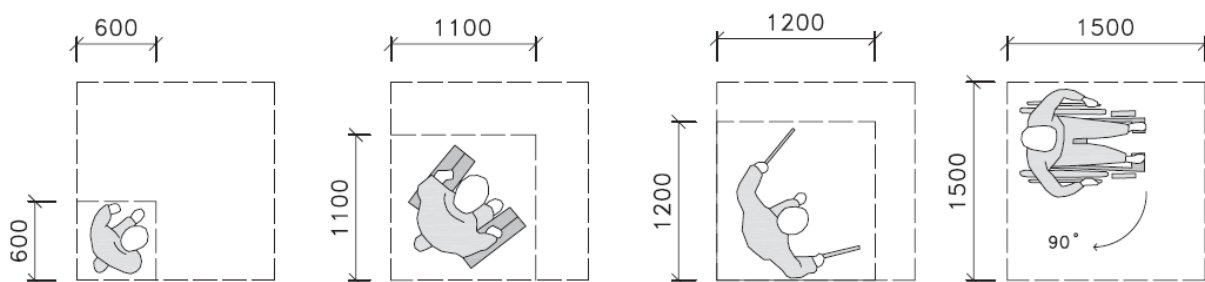
Obrázek 1 Potřebný manipulační prostor pro otočení o 90° – pěší uživatel, osoba se zavazadly, osoba o berlích, osoba na vozíku [4]

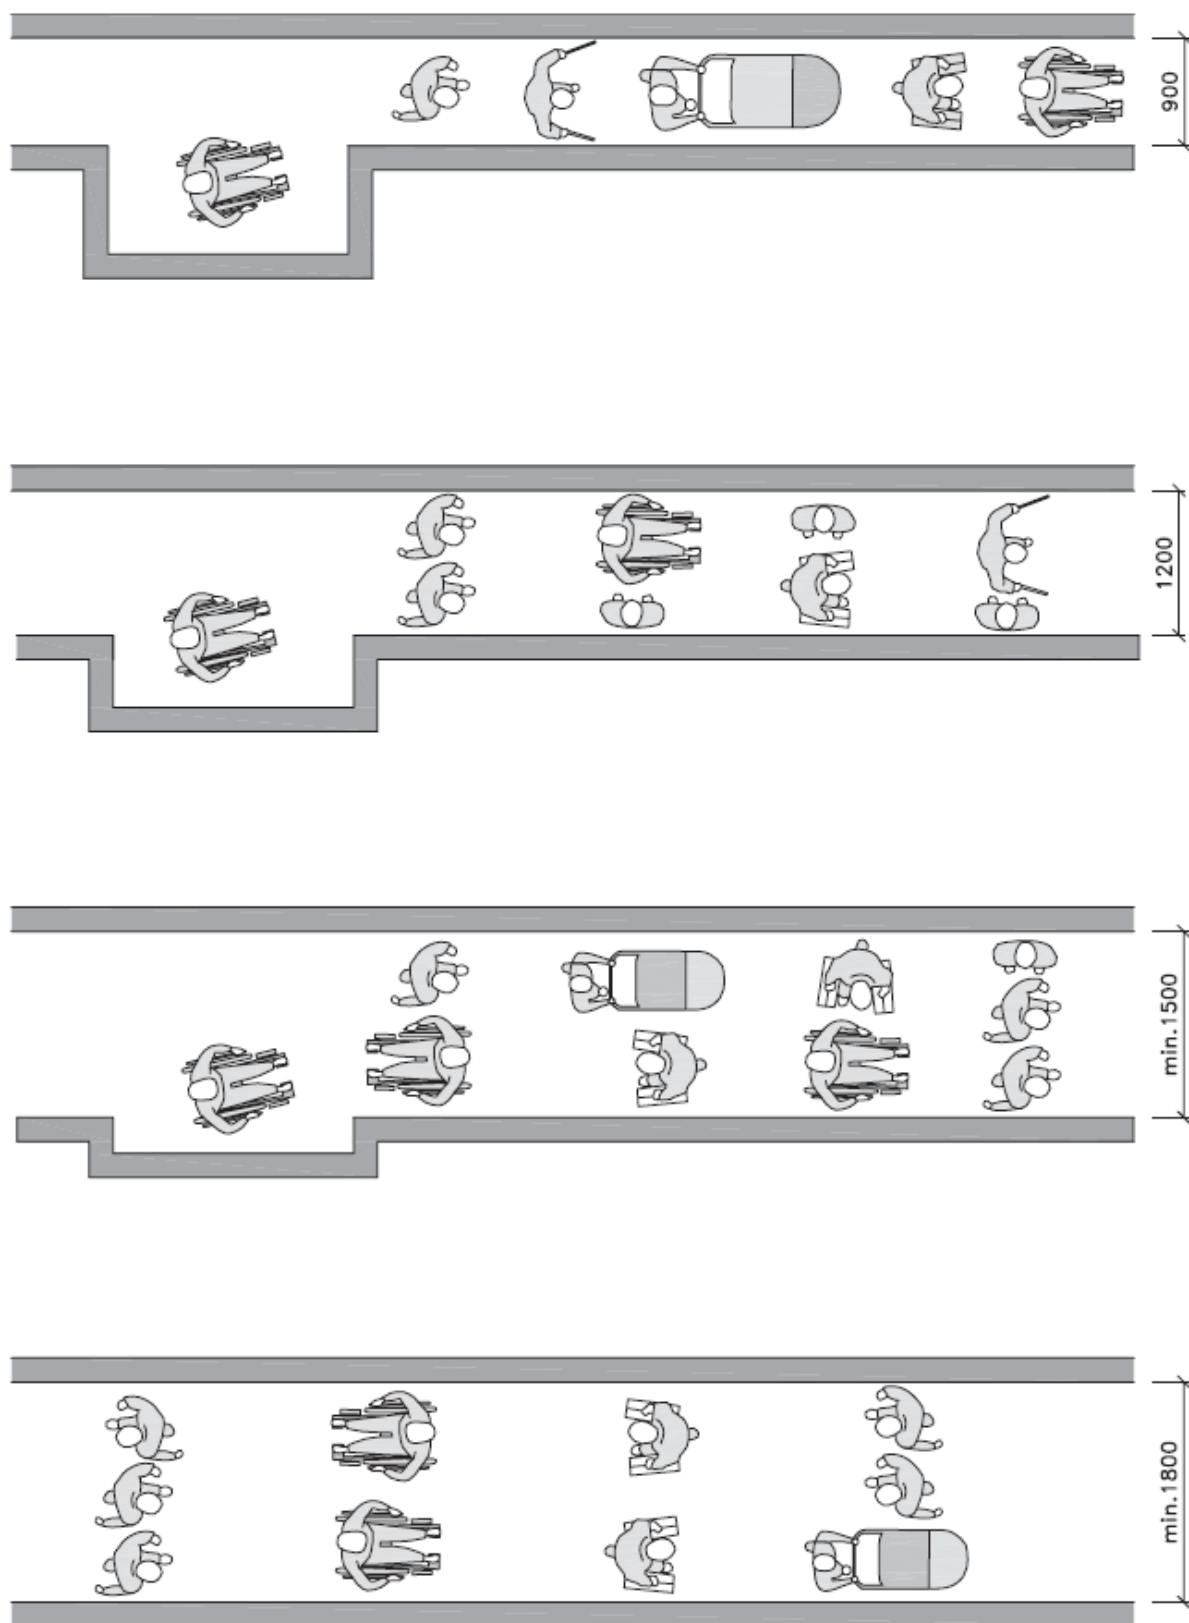
Obrázek 5 Šířka komunikačních prostor vzhledem k intenzitě provozu

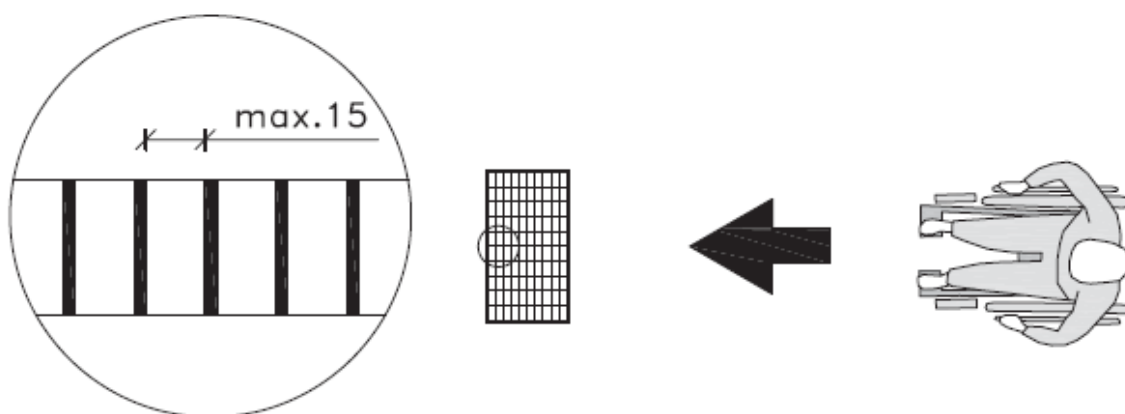
Pokud se pro pochozí plochu použije rošt, musí mít velikost mezery ve směru chůze nejvýše 15 mm (obr. 7). [3] Opatření o velikosti mezery na roštu je hlavně z důvodu nezapadnutí bílé hole, berle a kvůli hladkému přjetí invalidním vozíkem nebo kočárkem.

Obrázek 7 Velikost mezery v roštu [3]

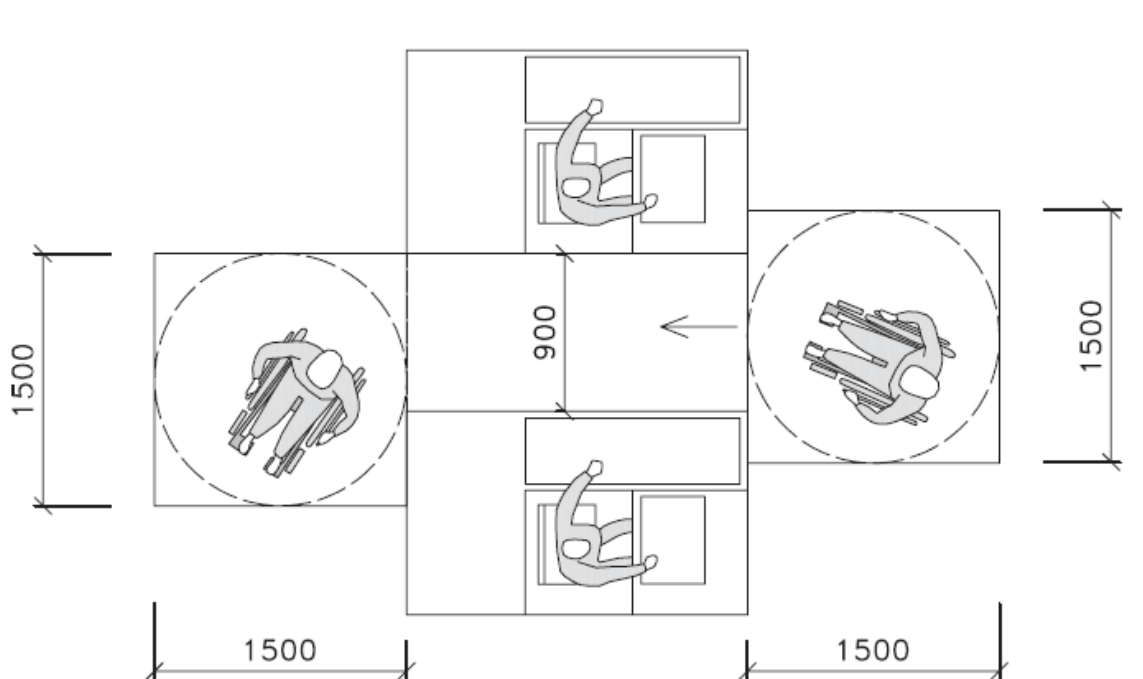
Dále je potřeba umožnit otočení vozíku před a za pokladnou (obr. 12)

Obrázek 12 Rozměrové požadavky na prostor před a za pokladnou [4]

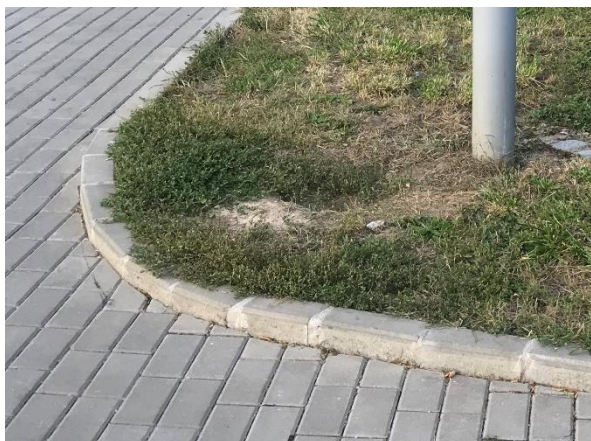
Přirozenou vodící linii tvoří přirozená součást prostředí, zejména stěna domu, podezdívka plotu, obrubník trávníku vyšší než 60 mm (obr. 14), zábradlí se zářezkou pro bílou hůl nebo jiné kompaktní prvky šířky nejméně 400 mm a výšky nejméně 300 mm, sloužící k orientaci nevidomých a slabozrakých osob při pohybu v interiéru nebo exteriéru; přirozenou vodící linií není obrubník chodníku směrem do vozovky. Mimo zastavěné území obce může v odůvodněných případech tuto linii tvořit samotný okraj komunikace bez obrubníku směrem k vegetaci. Přerušit přirozenou vodící linii lze nejvýše na vzdálenost 8 000 mm mezi jednotlivými částmi přirozeného hmatného vedení pro osoby se zrakovým postižením, zejména mezi

Obrázek 14 Přirozená vodící linie – obrubník trávníku min. 60 mm

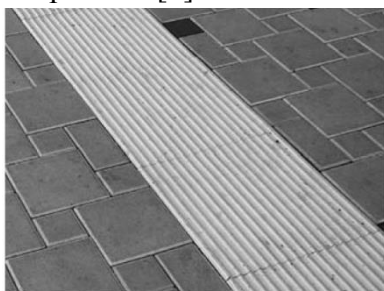
Umělá vodící linie je speciálně vytvořená součást stavby sloužící k orientaci osob se zrakovým postižením při pohybu v interiéru (obr. 18) nebo exteriéru (obr. 17), zejména při pohybu po nástupišti metra bez přirozené vodící linie. Umělou vodící linii tvoří podélné drážky a její šířka je v interiéru nejméně 300 mm a v exteriéru 400 mm. Změny směru a odbočky se zřizují jen v nezbytné míře a přednostně v pravém úhlu. Odbočení musí být vyznačeno přerušením vodící linie hladkou plochou v délce odpovídající šířce vodící linie. V oboustranné vzdálenosti nejméně 800 mm od osy umělé vodící linie nesmí být žádné překážky. Umělá vodící linie musí navazovat na přirozenou vodící linii. [3] Pohyb nevidomého s využitím umělé vodící linie je buď po této linii nebo vedle ní. Z tohoto důvodu je nutné respektovat volný průchozí prostor. [4]

Obrázek 17 Umělá vodící linie [4]

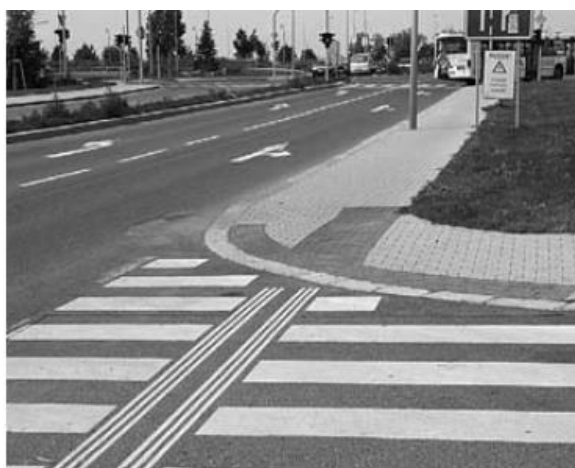
Vodící pás přechodu je zvláštní forma umělé vodící linie, která slouží k orientaci osob se zrakovým postižením při přecházení; musí mít šířku 550 mm a skládá se z 2 x 3 nebo 2 x 2 pásků. Zřizuje se, je-li trasa přecházení delší než 8 000 mm, vedená v šikmém směru, nebo z oblouku o poloměru menším než 12 000 mm a musí navazovat na případné signální pásy na chodníku. [3]

Obrázek 24 Vodící pás přechodu 2x3 [4]

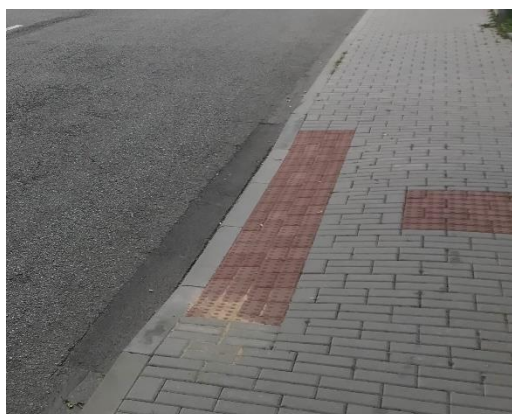
Varovný pás je zvláštní forma umělé vodící linie ohraničující místo, které je pro osoby se zrakovým postižením trvale nepřístupné nebo nebezpečné, zejména hmatově definuje rozhraní mezi chodníkem a vozovkou v místě sníženého obrubníku, určuje hranici vstupu na železniční přejezd nebo přechod, okraj nástupiště tramvajové zastávky s pojížděným mysem, místo se zákazem vstupu, konec veřejnosti přístupné části nástupiště kolejové dopravy, okraj zpevněné plochy na železnici, sestupný schod zapuštěný do chodníku nebo změnu dopravního režimu na okraji obytné a pěší zóny. Varovný pás musí mít šířku 400 mm a jeho povrch musí mít nezaměnitelnou strukturu a charakter povrchu odlišující se od okolí; musí být vnímatelný bílou holí a nášlapem. Povrch plochy do vzdálenosti nejméně 250 mm od tohoto pásu musí být rovinný při dodržení požadavku na protiskluzné vlastnosti a musí být vůči varovnému pásu vizuálně kontrastní. Od požadavku na vizuální kontrast lze ustoupit v památkových zónách a rezervacích. Varovný pás musí přesahovat signální pás na obou stranách nejméně o 800 mm. Na chodníku s šířkou méně než 2 400 mm, na kterém nelze vytvořit přesah na obou stranách, musí být signální pás veden na straně u přirozené vodící linie a přesah varovného pásu se pak zřizuje pouze na jedné straně. [3]

Obrázek 26 Varovný pás místa pro přecházení

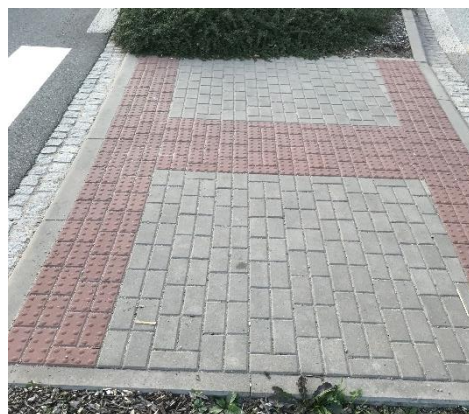
Obrázek 25 Varovný pás přechodu pro chodce

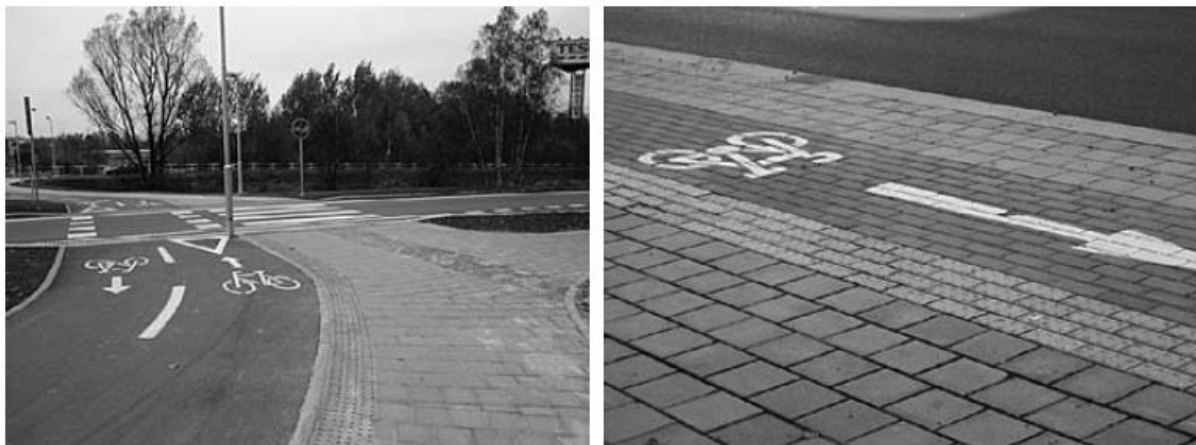
Hmatný pás je zvláštní forma varovného pásu ohraničující místo, které na chodníku s cyklistickou stezkou nebo pásem pro in-line brusle určuje rozhraní mezi vymezeným prostorem pro chodce a cyklisty nebo in-line brusle. Hmatný pás musí mít šířku 300 až 400 mm a jeho povrch musí mít nezaměnitelnou strukturu a charakter povrchu odlišující se od okolí; musí být vnímatelný bílou holí a nášlapem. Povrch plochy do vzdálenosti nejméně 250 mm od tohoto pásu musí být rovinný při dodržení požadavku na protiskluzné vlastnosti a musí být vůči hmatnému pásu vizuálně kontrastní. Od požadavku na vizuální kontrast lze ustoupit v památkových zónách a rezervacích. Hmatný pás musí přesahovat signální pás na obou stranách nejméně o 800 mm. [3] Hmatný pás je zvláštní formou varovného pásu. [4]

Obrázek 27 Hmatný pás [4]

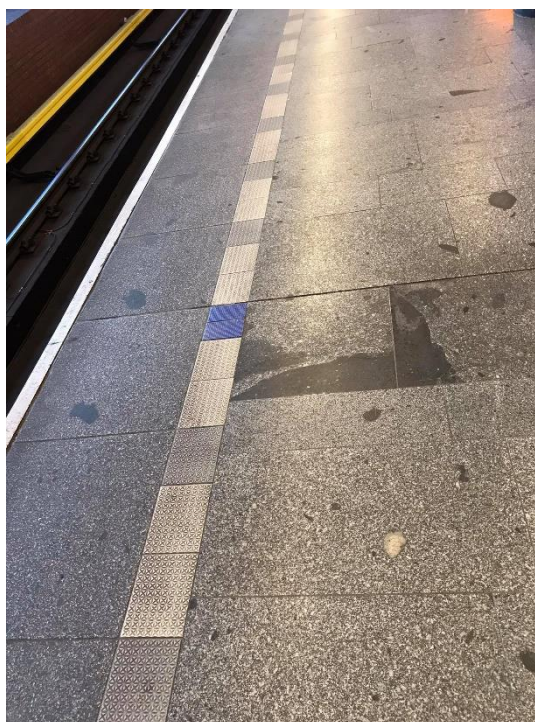
Varovný pás na speciální dráze je zvláštní forma varovného pásu, který na nástupišti metra odděluje bezpečnostní pás od ostatní plochy nástupiště. Varovný pás na speciální dráze musí mít šířku 150 mm. [3]

Obrázek 28 Varovný pás na speciální dráze

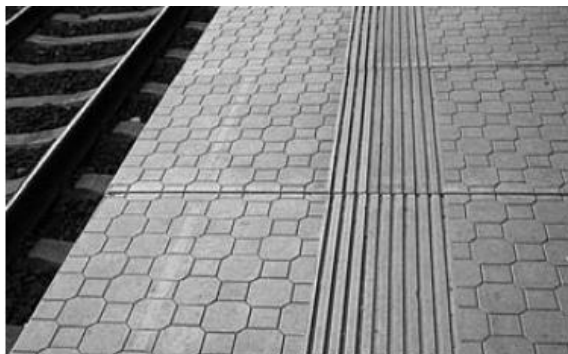
Vodící linie s funkcí varovného pásu je zvláštní forma umělé vodící linie, která na železničním nástupišti slouží osobám se zrakovým postižením k orientaci při podélném pohybu po něm a zároveň odděluje bezpečnostní pás od ostatní plochy nástupiště. Vodící linie s funkcí varovného pásu musí mít šířku 400 mm. Vizualně kontrastní označení se provádí pouze v šířce 150 mm. [3]

Obrázek 29 Vodící linie s funkcí varovného pásu [4]

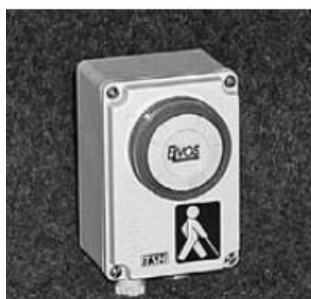
Akustický prvek je buď akustická signalizace pro chodce se znamením „Stůj“ či se znamením „Volno“, nebo orientační majáček s příslušným trylkem, popřípadě také s hlasovou frází. Trylek je o třetinu akustického tlaku hlasitější než hlasová fráze. Formulace hlasových frází musí respektovat zásady prostorové orientace osob se zrakovým postižením. Majáček se umísťuje zpravidla do osy vstupu. [3]

Akustický orientační majáček

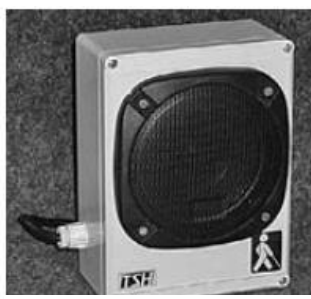
Akustický informační majáček

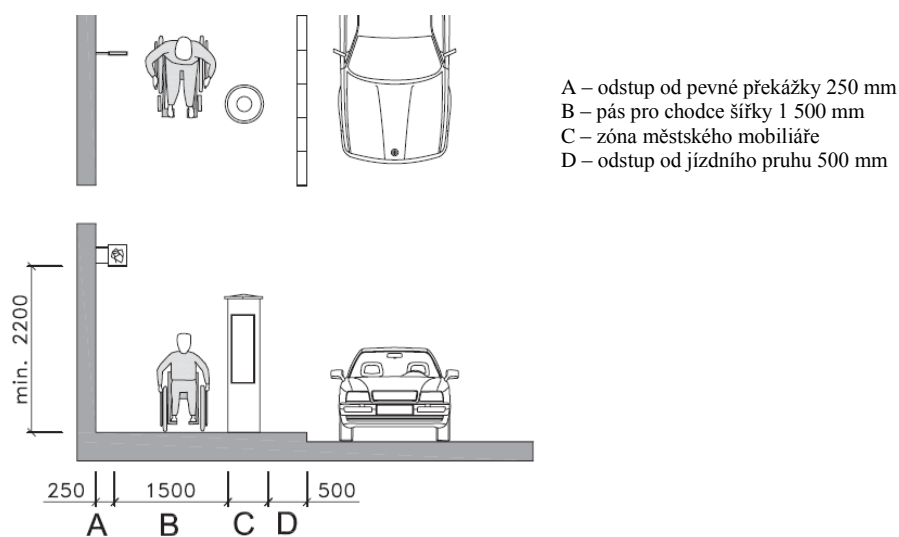
Pro zajištění podmínek bezbariérového užívání musí být zajištěn pás pro chodce šířky 1 500 mm, aby bylo umožněno míjení dětských kočárků, osob na vozíku, chodců s bílou holí apod. ČSN 73 6110 Projektování místních komunikací udává, že bezpečnostní odstupy od linie stávající zástavby je 250 mm a odstup od jízdního pruhu pro motorová vozidla činí 500 mm. Z toho plyne, že dostatečná šířka chodníku vedeného podél jízdního pruhu by neměla nesmí klesnout pod hodnotu 2 000 mm. [4]

Obrázek 32 Ideální prostorové uspořádání komunikace pro pěší [4]

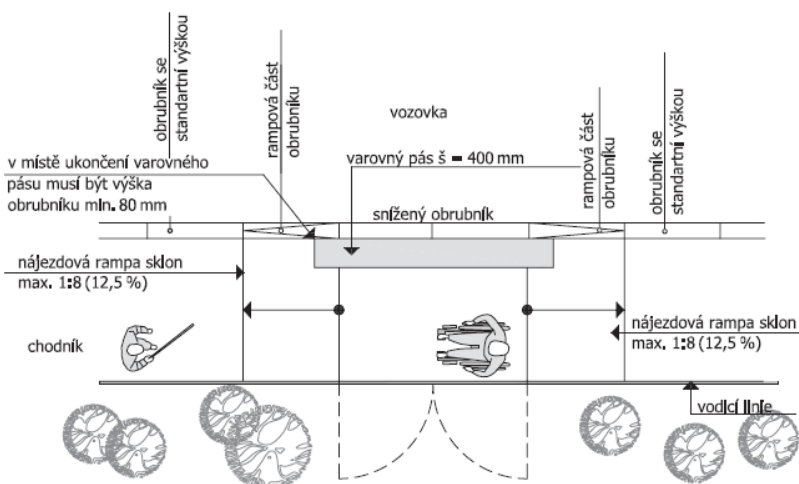
Snížený obrubník s výškou menší než 80 mm nad pojezděným pásem nebo s příčným sklonem menším než 1:2,5 (40 %) musí být opatřen varovným pásem. [3] Toto je důležité z toho důvodu, že nevidomá osoba, může výškový rozdíl menší než 80 mm považovat za terénní nerovnost. Varovný pás musí mít šířku 400 mm, být po celé délce snížení. Varovný pás tak upozorní osobu na hrozící nebezpečí, terénní nerovnost nebo zabrání vstupu do vozovky [4]

Obrázek 34 Snížený obrubník v místě vjezdu na pozemek [4]

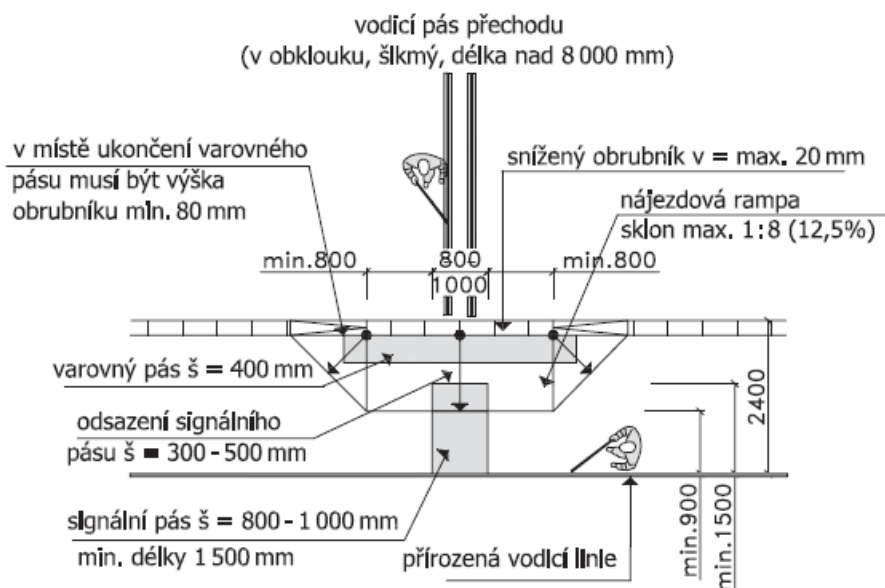
Obrázek 39 Místo pro přecházení v dostatečných prostorových podmínkách – chodník šířky větší než 2 400 m [4]

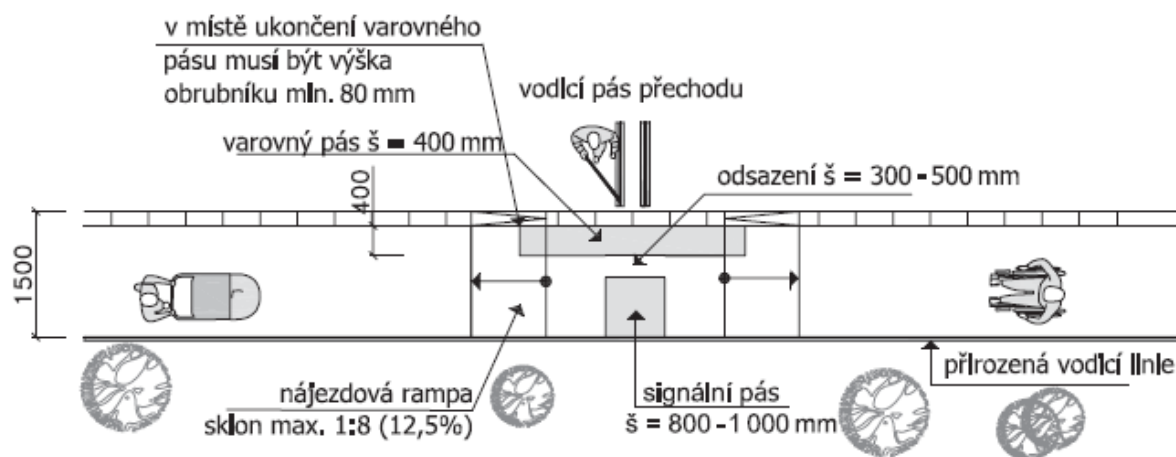
Hmatové úpravy pro zrakově postižené musí mít i ve stísněných poměrech zachovanou svou funkčnost (obr. 40) i velmi krátký signální pás umožňuje zrakově postiženému najít při pohybu podél vodící linie místo pro přecházení. Jelikož hrana signálního pásu, která má za úkol zajistit směrové vedení při přecházení jízdního pásu, je velmi krátká, musí se směrové vedení doplnit i ve vozovce formou vodícího pásu přechodu. [4]

Obrázek 40 Místo pro přecházení ve stísněných prostorech [4]

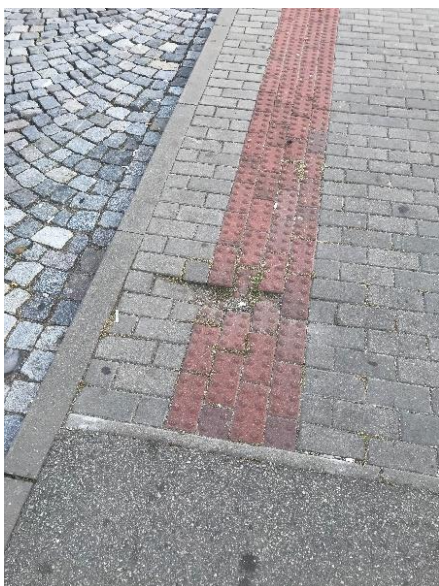
Na mostě, na ulici Eduarda Beneše, byly staré asfaltobetonové chodníky, ale i nové dlážděné části ve špatném technickém stavu (obr. 50, 51). Zde hrozí zranění, po zachycení slepecké hole, vjetí invalidním vozíkem nebo kočárkem do některého z defektů.

Obrázek 51 Špatný technický stav chodníku

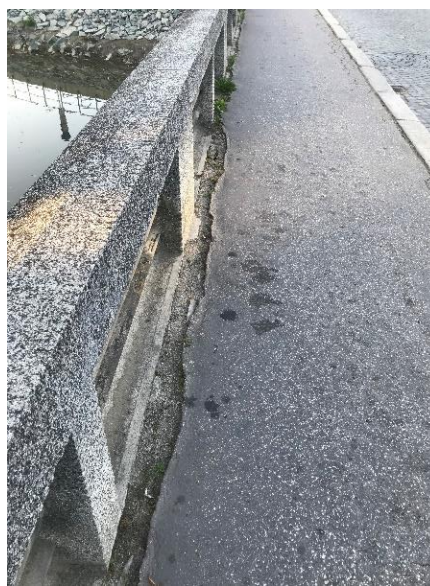
Obrázek 50 Špatný technický stav chodníku

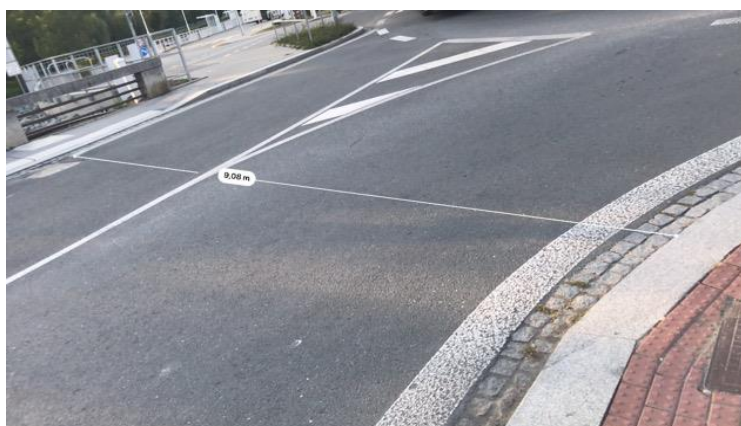
Při pokračování po trase se nachází místo pro přecházení (obr. 53, 54), kde je, signální pás délky 80 cm, snížený obrubník, k němuž se svažuje rampa s maximálním podélným sklonem 9 % a maximální příčný sklon v tomto místě je 6,3 %. V místě pro přecházení má komunikace délku více než 9 m a přímo na trase přecházení se nachází revizní šachta kanalizace a varovný pás nekončí s místě výškového rozdílu min. 60 mm. Tak krátký signální pás, nemusí určit přesný směr přecházení, dále je trasa přecházení delší než 8 m a je bez vodící linie, i zde tedy hrozí ztráta směru, nedostatečný přesah varovného pásu může zapříčinit pád do vozovky, dále není zachován příčný sklon rampy menší než 2,0 % v šířce 900 mm, hrozí tedy nechtěné nebo předčasné najetí do vozovky.

Obrázek 52 Trasa přecházení delší než 8000 mm

Jako řešení zde vidím protažení signálního pásu na maximální možnou délku, při zachování odstupů min. 300 mm od varovného pásu, k tomu prodloužit varovný pás, aby končil v místě, kde má snížený obrubník výšku 60 mm (obr. 54) a na ose vodící linie zřídit vodící pás přechodu (obr. 53) s odsazením 300 mm od varovného pásu, z důvodu krátkého signálního pásu tak z důvodu, že délka přecházení je větší než 8 000 mm (obr. 52).

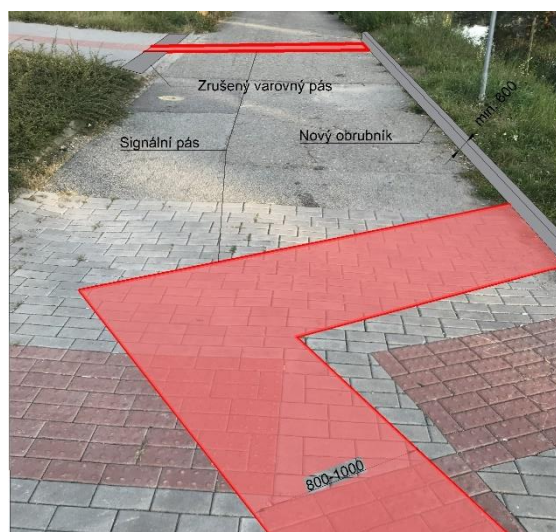
Na dalším kousku je nepředpisově zřízené křížení dvou signálních pásů (obr. 55, 56), chybí 5 metrů vodící linie (obr. 55), na kterou by následně měl navazovat další signální pás a stávající vodící linie jsou zarostlé zelení. Tato část trasy, by mohla být pro chodce pohybujícího se pomocí techniky bílé hole matoucí. Na druhé straně je potřeba doplnit obrubník trávníku, aby bylo možné k němu navést signální pásy. U signálního pásu, navádějící na místo pro přecházení je potřeba upravit natočení, aby pás nenaváděl mimo trasu přecházení (obr. 55, 56).

Obrázek 55 Nepředpisové napojení signálních pásů, vodící linie zarostlá zelení

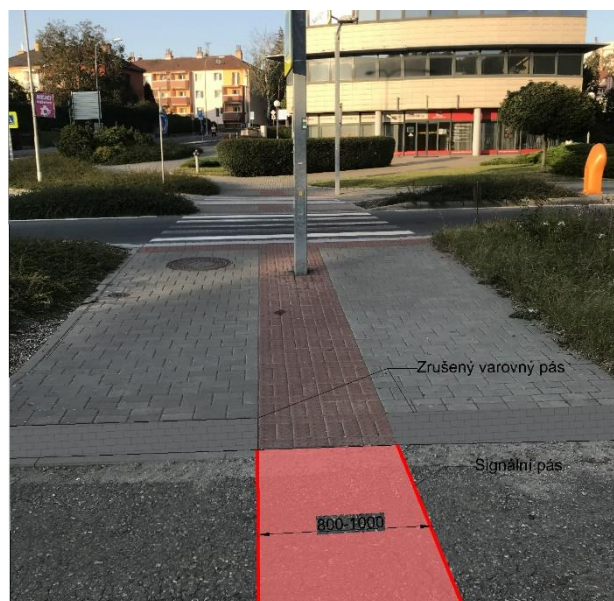
Trasa vede dále k přechodu pro chodce (obr. 57), který je rozdělen ostrůvkem. Přechod má délku 2x5 m a je rozdělen ostrůvkem o délce 3 m. Signální pás nenavazuje na žádnou vodící linii a nevidím smysl v prvním varovném pásu. Na druhé straně komunikace je obdobná situace, zbytečný varovný pás, po jehož odstranění zůstává signální pás v prostoru, bez navázání na vodící linii. Vodící linie nemá v tomto prostoru dostačující výšku (obr. 58). Rozmístění prvků neumožňuje pokračovat v chůzi zvolenou trasou.

Obrázek 57 Signální pás bez vodící linie, zbytečný varovný pás

U přístupu k přechodu musí být signální pás protažený až k vodící linii a bylo by vhodné zrušit varovný pás (obr. 57). Na druhé straně je situace obdobná, navázání signálního pásu na vodící linii a zrušení signálního pásu (obr. 58).

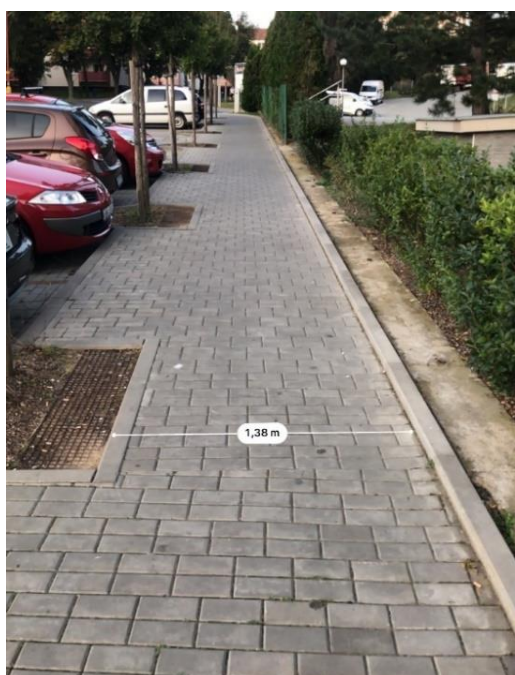
Počátek úseku vede po chodníku s podélným sklonem 6,7 %. Chodník v jednom místě prochází kolem parkoviště, na jehož okraji jsou vysázeny stromy, jejichž závlahová místa zužují průchozí prostor chodníku (obr. 60). Za parkovištěm se nachází přechod pro chodce. K přechodu vede signální pás, pouze od jedné z vodících linií, takže při sledování pravé vodící linie by se chodec k přechodu vůbec nemusel dostat. Jako úpravu na přechodu pro chodce, navrhuji protáhnutí signálního pásu a jeho navázání na vodící linie po obou stranách chodníku (obr. 59). Signální pás na druhé straně navazuje na vodící linii v podobě obrubníku, který má nevyhovující výšku.

Obrázek 60 Zúžený prostor pro chodce

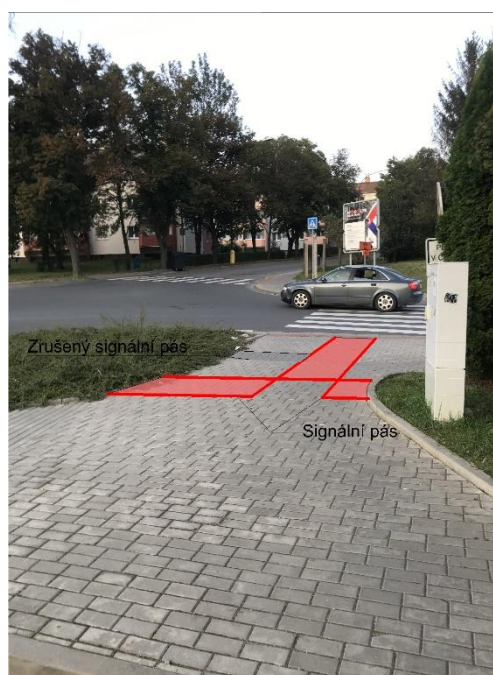
Obrázek 59 Změna signálních pásů

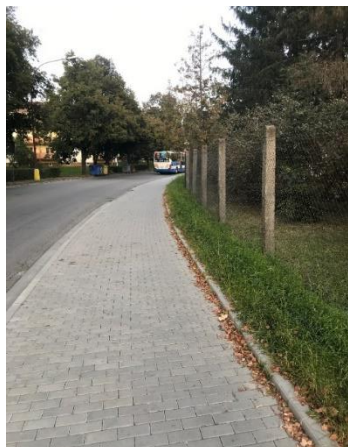
V další části úseku byl problém zarostlá a listím zapadaná vodící linie, což může značně ztížit orientaci a nevyhovující výška vodící linie (obr. 61, 62, 63).

Obrázek 63 Zanesená vodící linie

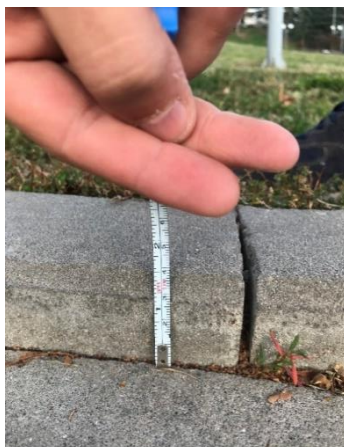
Obrázek 61 Nevyhovující výška vodící linie

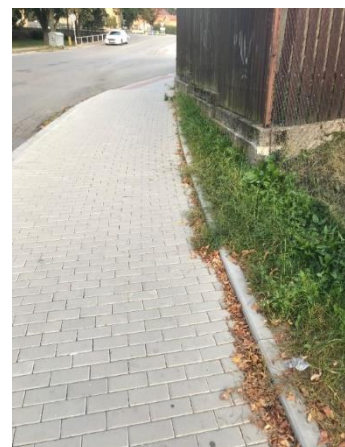
Obrázek 62 Zanesená vodící linie

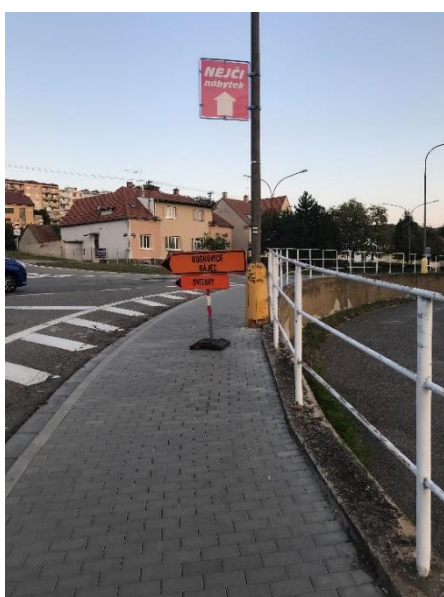
Déle se vyskytovala místa nevyhovující výšce obrubníku (obr. 66). V době pozorování vedla městem objížďka a místo pro postavení svislého dopravního značení nebylo zvoleno zcela ideálně, kdy stálo uprostřed chodníku a hrozila kolize (obr. 67).

Obrázek 67 Dopravní značení v prostoru chodníku

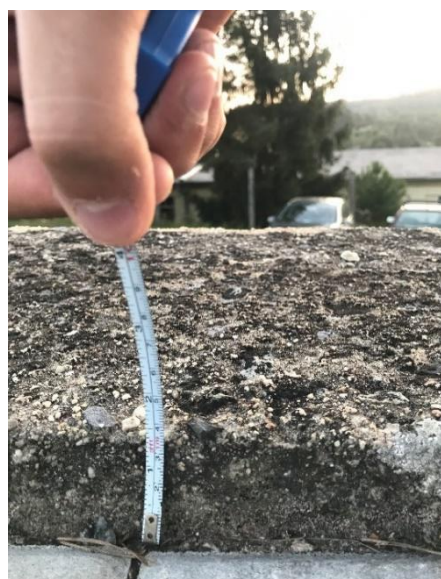
Obrázek 66 Nevyhovující výška vodící linie

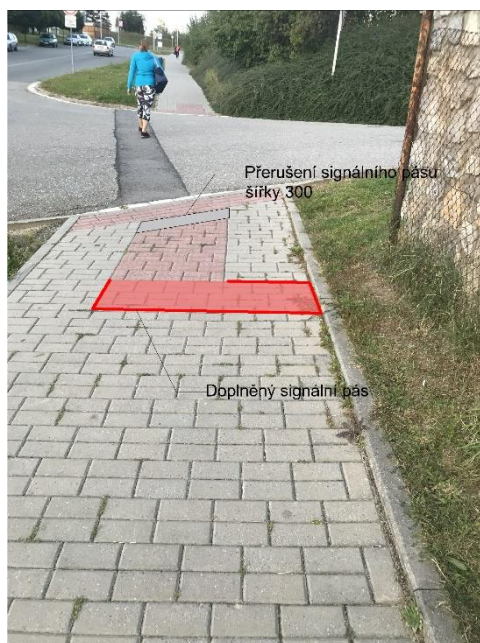
Místo pro přejítí vozovky, kde chybí napojení signálních pásů na vodící linii, chybí mezera mezi signálním a varovným pásem (obr. 71), určující, že se jedná o místo pro přecházení. Vodící linie na jedné straně není zřetelná, jelikož je obrostlá zelení, která zasahuje i do průchozí plochy (obr. 70, 72, 73), a to ve výšce holení, hrudníku a hlavy u člověka vysokého 180 cm.

Obrázek 71 Místo pro přecházení

U místa pro přecházení je potřeba doplnit signální pás, zřídít přerušení mezi signálním a varovným pásem, a to na obou stranách (obr. 70, 71).

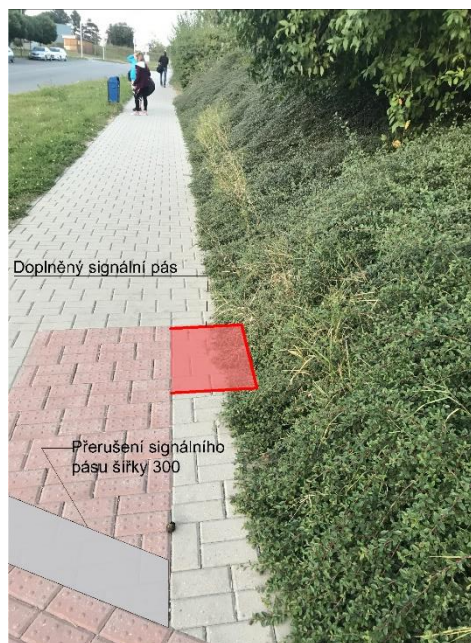
Obrázek 70 Místo pro přecházení, zarostlá vodící linie

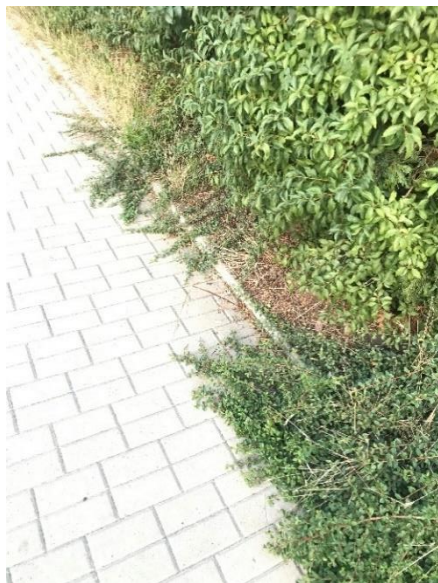
Obrázek 72 Zeleň v průchozím prostoru

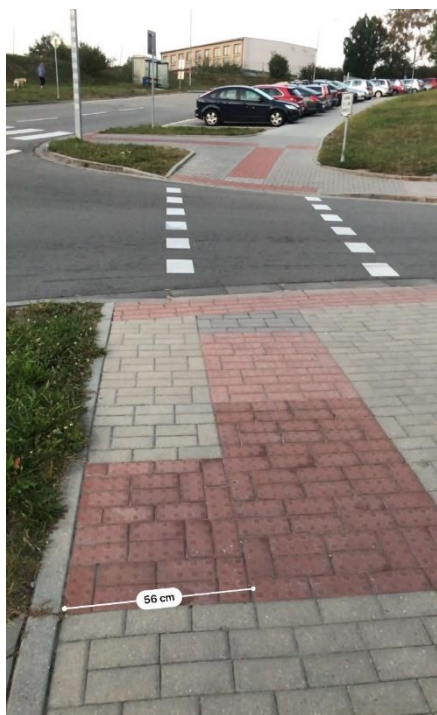
Další místo určené pro přecházení, kde je napojený signální pás pouze na jednu ze dvou vodících linií a jedná se o hranu obrubníku, který je vyvýšen pouze o 0,5 cm (obr. 74).

Obrázek 74 Napojení signálního pásu na nevyhovující vod. linii

Na trase byly dále automobily zaparkované tak, že na chodníku nebyl minimální průchozí prostor 1500 mm a nebylo zde ani žádné místo pro vyhýbání (obr. 75). Bylo by potřeba zvýšit obrubníky na požadovaných 6 cm a měl by se rozšířit chodník alespoň o 50 cm.

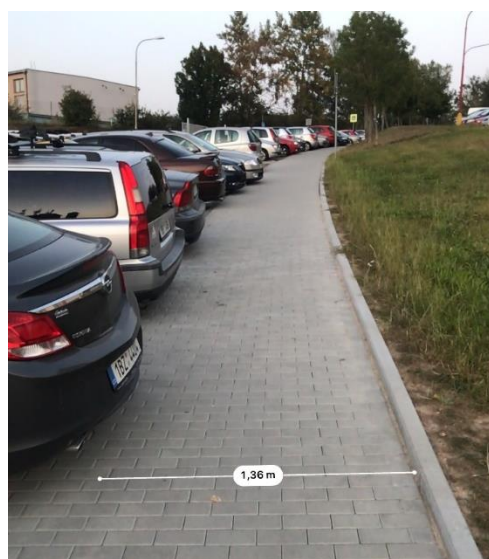
Obrázek 75 Zaparkovaná vozidla omezující průchozí prostor

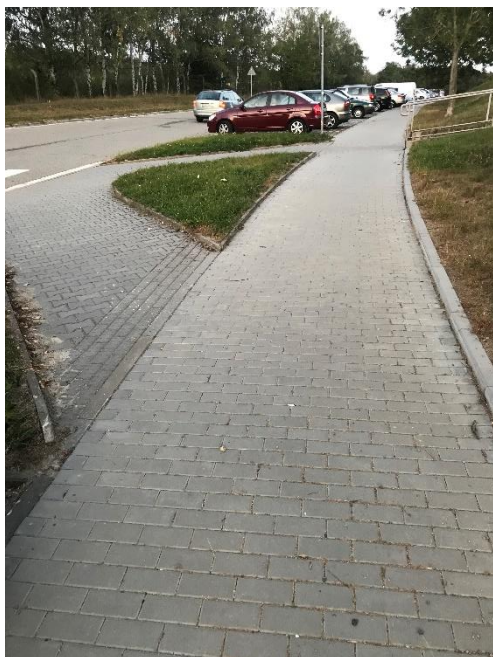
Úsek C je zakončen rozcestím, které navazuje na přechod pro chodce. Na tomto místě jsou umístěné varovné pásy a vodící linie, jejichž rozmístění nerozumím (obr. 76, 77) a navíc nejsou vizuálně kontrastní. Jedná se o místo spíše matoucí než nápomocné.

Obrázek 77 Zbytečný varovný pás

Rozcestí na konci úseku, je potřeba řešit kompletně, odstranění zbytečných varovných a signálních pásů, vytvoření nových, navázaných na vodící linii, které vedou k přechodu pro chodce, k tomuto použít předepsané materiály a kontrastní barvy (obr. 78).

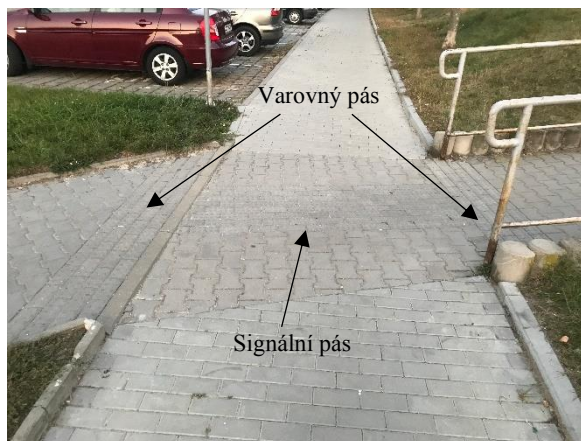
Obrázek 76 Nekontrastní a nesmyslně umístěné prvky

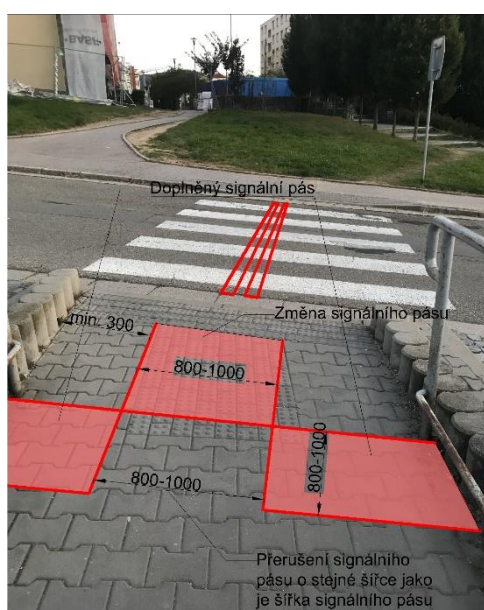
Tento úsek navazuje na předchozí v místě, kde se nachází rampa délky 11,3 m se sklonem 8,4 %, která navazuje na přechod pro chodce (obr. 79). Rampa je vybavena zábradlím se zarážkou pro bílou hůl. V místě, které navazuje na přechod je rampa ukončena varovným pásem s vodící linií. Na druhé straně komunikace se nachází varovný a signální pás navazující na obrubník, který nemá dostatečnou výšku (obr. 80). Signální pásy navádějí chodce mimo trasu přecházení, může tedy dojít ke ztrátě orientace.

Obrázek 79 Úprava signálního pásu, Vodící pás přechodu

Na jednom konci rampy je třeba opravit natočení signálního pásu a navázat jej na vodící linii, vytvořit vodící pás přechodu, jelikož na jedné ze stran nelze vytvořit signální pás délky 1,5 m. (obr. 79).

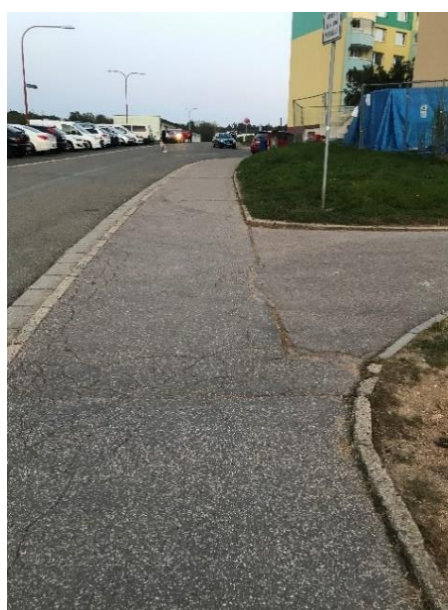
Obrázek 80 Vodící linie nedostatečné výšky

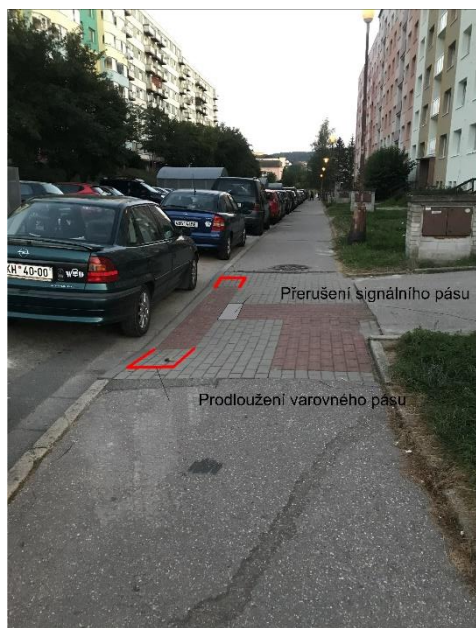
Dalším nedostatkem na úseku je místo pro přecházení, v místě ukončení varovného pásu není požadovaný výškový rozdíl mezi komunikací a chodníkem, dále přímo v místě pro přecházení běžně parkují vozidla (obr. 81). Protější strana komunikace vykazuje obdobné problémy, nedostatečný výškový rozdíl v místě ukončení varovného pásu, nedostatečná výška vodící linie a v prostoru pro chodce se nachází překážka v podobě kontejnerů (obr. 82), které nejsou uloženy na pro ně, určeném místě, ale na chodníku pro chodce.

Obrázek 81 Vozidlo v místě pro přecházení

Zde se musí zařídit prodloužení varovného pásu, z důvodu jeho ukončení v odpovídající výšce obrubníku a vytvoření mezery mezi varovným a signálním pásem, protože se jedná o místo pro přecházení, na obou stranách, zabránit parkování vozidel a dbát na uložení kontejnerů. (obr. 81, 82).

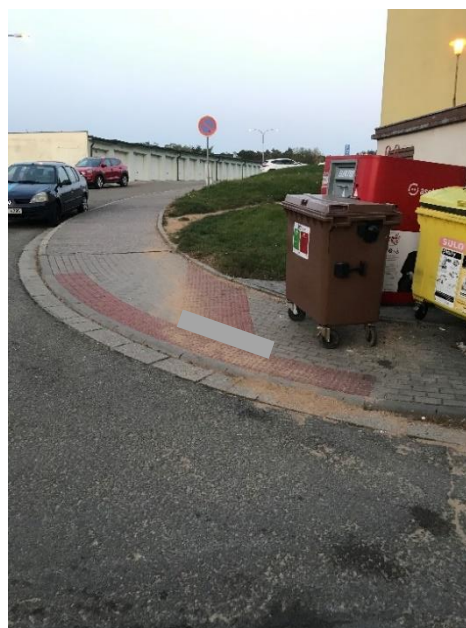
Obrázek 82 Nádoba na odpad v prostoru chodníku

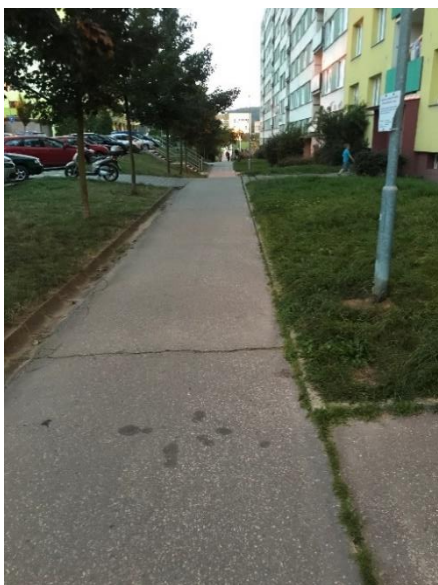
Na tomto úseku byl problém v nevyhovující výšce obrubníků a chodník byl místy ve špatném technickém stavu (obr. 83, 84, 85, 86).

Obrázek 84 Vodící linie nedostatečné výšky a zarostlá zelení

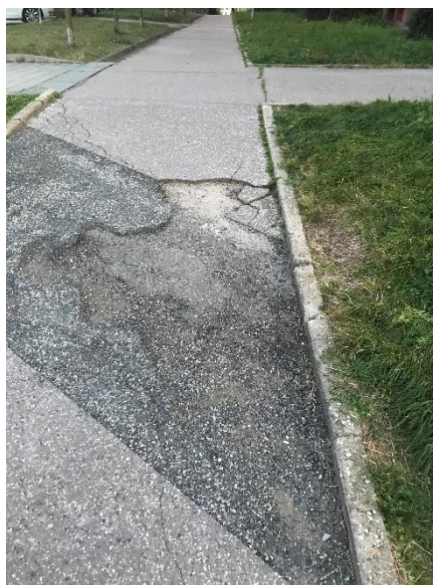
Obrázek 83 Špatný technický stav chodníku

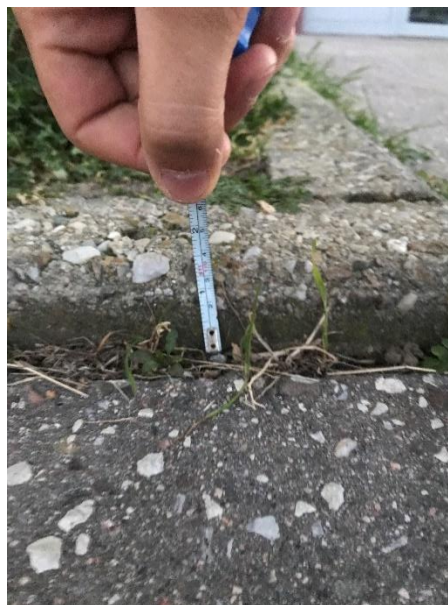
Obrázek 85 Nedostatečná výška vodící linie

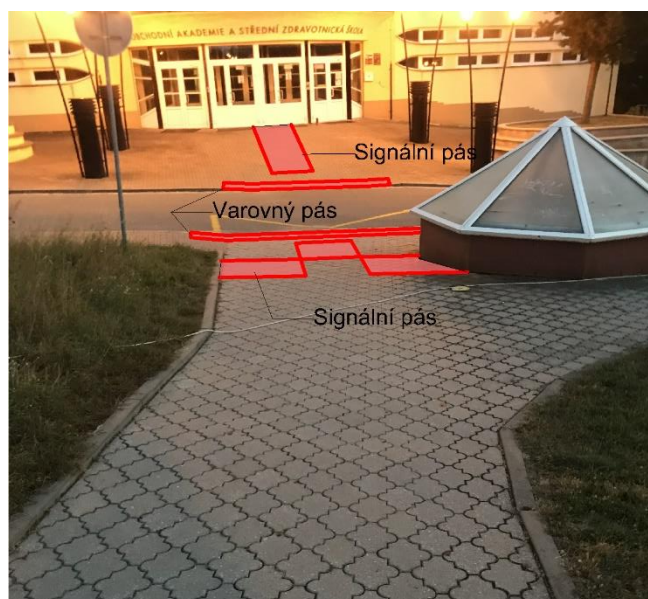
Na konci úseku bylo místo pro přejítí komunikace bez varovného a signálního pásu, hrozí tedy nevědomé vstoupení na silnici (obr. 87).

Obrázek 87 Nízká vodící linie a chybějící bezbariérové prvky

Na celém úseku by bylo třeba věnovat větší pozornost údržbě chodníku a na zmíněném místě pro přecházení, je potřeba vytvořit signální a varovné pásy (obr. 87).

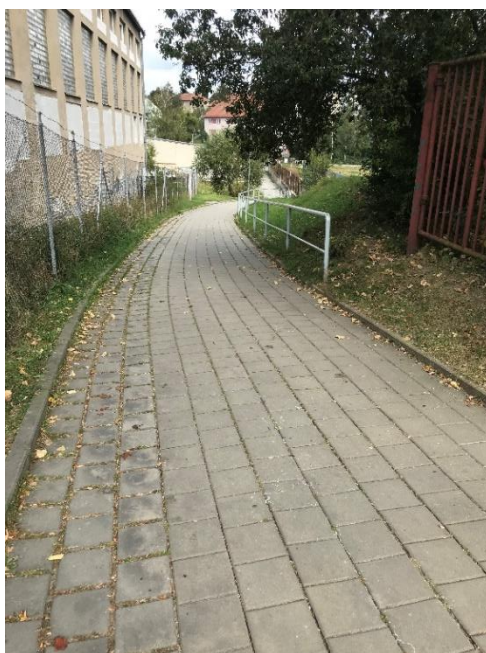
V počáteční části úseku spatřuji problém s ovocným stromem, jehož plody padají na chodník pro chodce a hrozí tak zranění (obr. 89). Další je rozdílná struktura chodníku, které je rozeznatelná nášlapem, ale nejedná se o žádný prvek bezbariérového vybavení komunikace (obr. 88).

Obrázek 89 Jablň znečišťující chodník,
rozdílná struktura chodníku

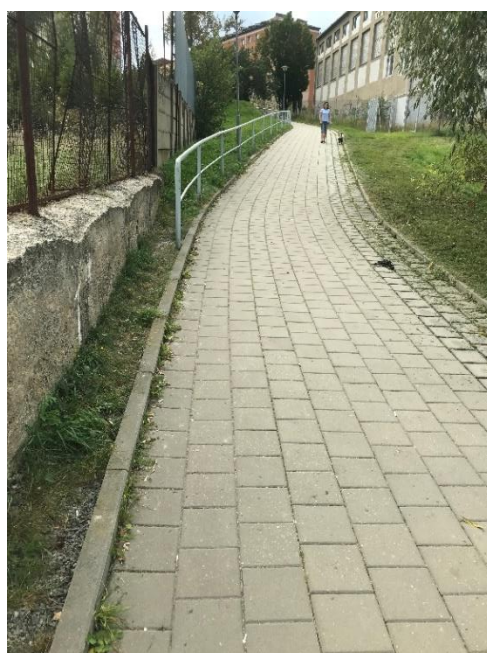
Obrázek 88 Rozdílná struktura chodníku

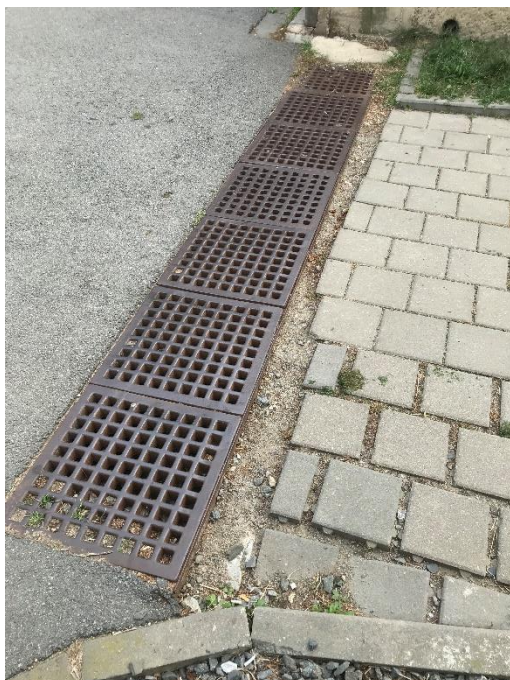
V místě konce pěší zóny, není možnost navázat na chodník v případě pohybu pomocí techniky bílé hole, jelikož chybí vodící prvky (obr. 90), pro člověka pohybujícího se na invalidním vozíku se jedná o nepříjemné místo z důvodu špatné návaznosti jednotlivých ploch (obr. 92). Plus se jedná o místo, vedle fotbalového stadionu a sportovní haly, které je poměrně vytížené dopravně a často se stává, že vozidla stojí po celém tomto prostoru (obr. 91).

Obrázek 92 Nevhodné navázání ploch

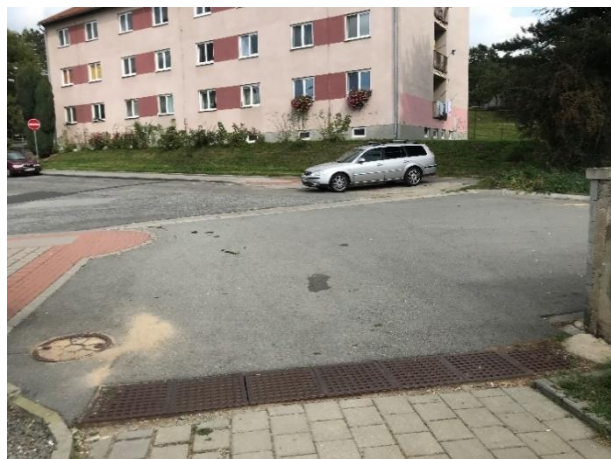
Obrázek 90 Konec pěší zóny u výjezdu ze stadionu bez přímé návaznosti na chodník pro chodce
