GENEREL BEZBARIÉROVÝCH TRAS V BLANSKU

GENERAL PLAN OF BARRIER-FREE ROUTES IN BLANSKO

DIPLOMOVÁ PRÁCE

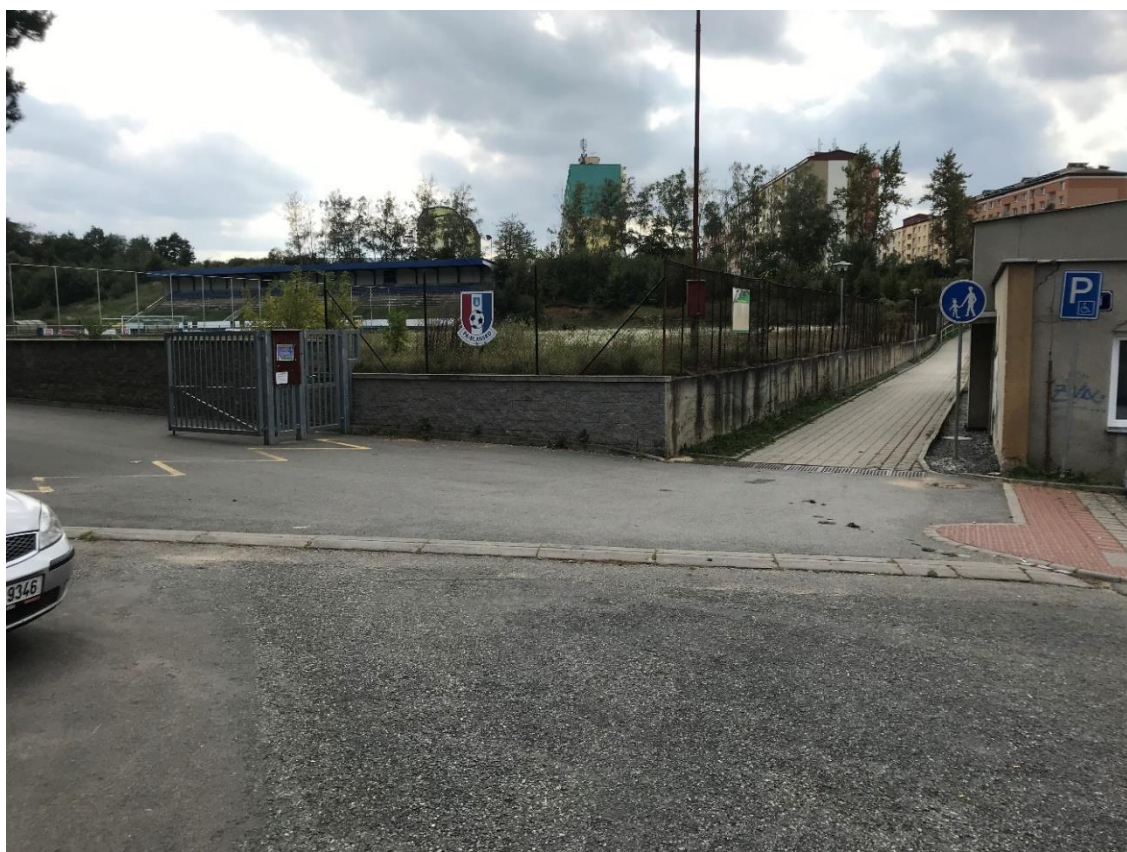
V místě konce pěší zóny, není možnost navázat na chodník v případě pohybu pomocí techniky bílé hole, jelikož chybí vodící prvky (obr. 90), pro člověka pohybujícího se na invalidním vozíku se jedná o nepříjemné místo z důvodu špatné návaznosti jednotlivých ploch (obr. 92). Plus se jedná o místo, vedle fotbalového stadionu a sportovní haly, které je poměrně vytížené dopravně a často se stává, že vozidla stojí po celém tomto prostoru (obr. 91).

Obrázek 91 Pohled směrem do pěší zóny

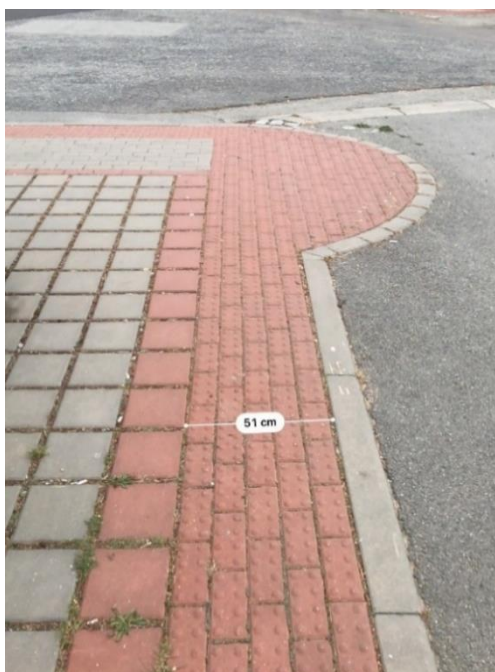
Při odbočení směrem ke sportovní hale na ulici Údolní, jde chodec podél parkoviště, po chodníku nedostatečné šířky (obr. 93), se sníženým obrubníkem, kvůli parkovišti, který dle mého nesmyslně ukončen (obr. 94).

Obrázek 94 Ukončení chodníku a odstavné plochy

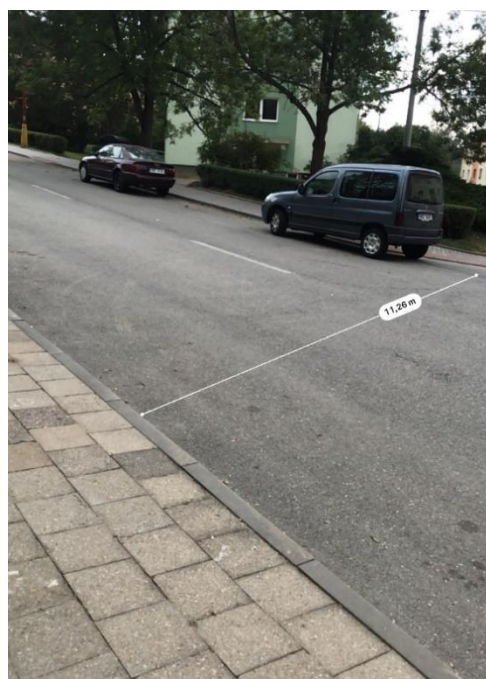
Na pravé straně není možné ulici 9. května bezbariérově překonat. Chybí zde signální pásy, vodící linie (obr. 96) a snížené obrubníky na druhé straně (obr. 97) a překážejí zaparkovaná vozidla. Bezbariérové překonání ulice je možné pouze z pravé strany, kde už jsou na obou stranách snížené obrubníky.

Obrázek 97 Vozidla blokující výhled při přecházení

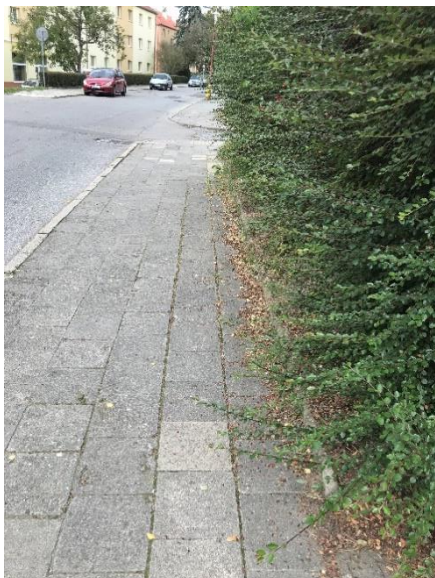
Obrázek 100 Zelení zasahující do prostoru pro chodce

Na částech úseku byl problém se zelení zasahující do průchozího prostoru (obr. 99, 100), a i zde stejně jako na velké části celé trasy byly nedostatečně vysoké, ve špatném stavu nebo chybějící vodící linie (obr. 101, 102).

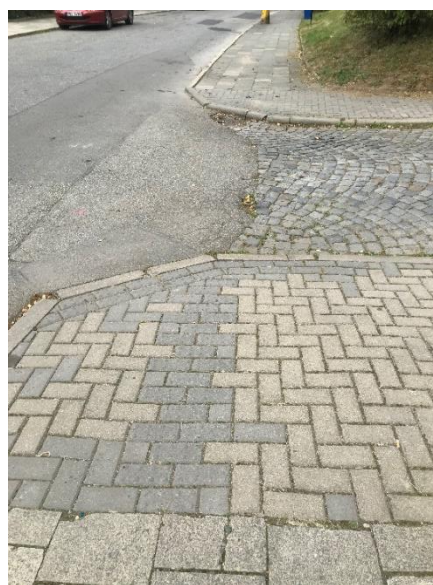
Obrázek 104 Nevyhovující varovný a signální pás

Na úseku se nacházeli místa pro přecházení, kde byly nepředpisové výškové rozdíly, špatný technický stav komunikací, chybně provedené prvky bezbariérové vybavenosti (obr. 103, 104, 105, 106). Pro osobu na invalidním vozíku nebo vedoucí dětský kočárek, se jedná o nepříjemné místo, pro osobu pohybující se pomocí techniky bílé hole místo, kde hrozí nebezpečí úrazu, nebo dezorientace.

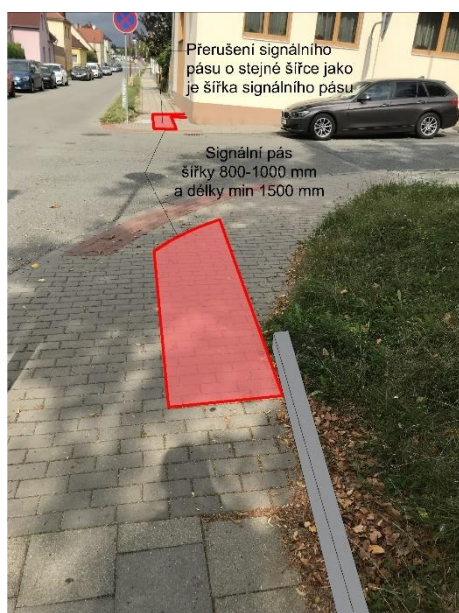
Obrázek 109 Místo pro přecházení

Na konci úseku bylo místo pro přecházení, kde chyběly vodící pásy (obr. 109), zde by člověk se ztrátou zraku nemohl nikdy přejít, jelikož by nevěděl, že se zde místo k přecházení nalézá.

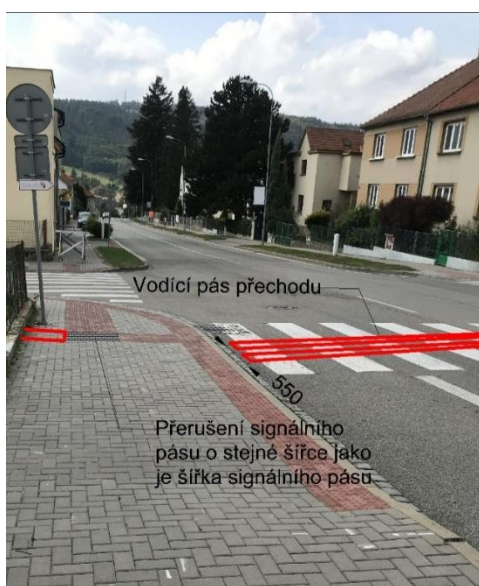
Obrázek 111 Špatné řešení signálních pásů

Prvním místem, kde jsem zaregistroval nějakou nesrovnalost, byl přechod přes ulici Sadovou (obr. 110), který má délku 11 m a chybí mu vodící pás a k tomuto přechodu vede signální pás, který není navázaný na vodící linii, od které je odsazen 0,5 m (obr. 111). Dále nejsou křížící se signální pásy přerušeny. Takže chodec si může splést přechod pro chodce s místem pro přecházení nebo ztratit orientaci při přecházení tak dlouhé trasy bez vodící linie.

Úprava přechodu pro chodce, kde na jedné straně, je třeba navázat signální pás na vodící linii a zřídít vodící pás přechodu (obr. 111) a na jeho druhé straně (úsek K) opravit křížení dvou signálních pásů (obr. 110).

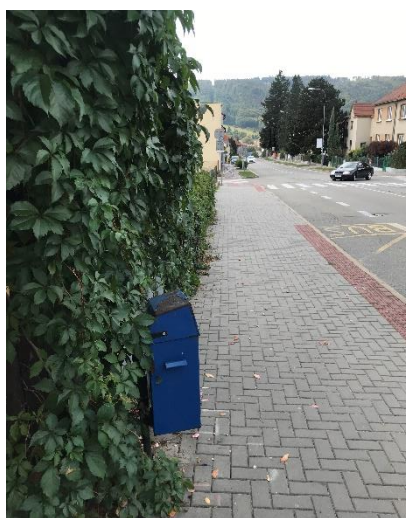
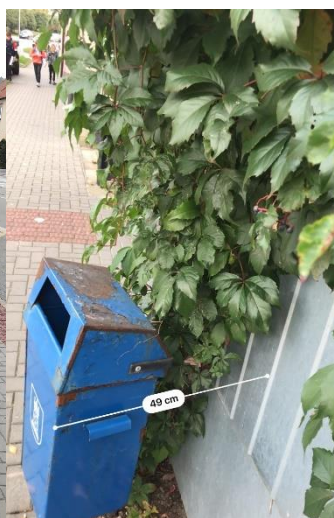
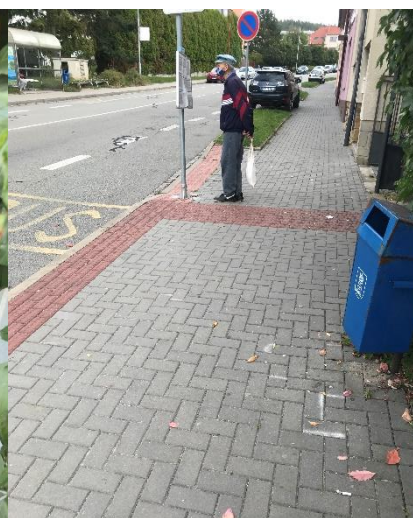
Dále na zastávce MHD byl 0,3 m nad pochozí plochou, umístěn odpadkový koš (obr. 112, 113, 114), který zasahoval do prostoru komunikace pro chodce 0,5 m. Byl zachován minimální průchozí prostor 1,5 m, ale chyběla zarážka pro bílou hůl.

Obrázek 114 Odpadkový koš v prostoru pro chodce

Obrázek 113 Odpadkový koš v prostoru pro chodce

Obrázek 112 Odpadkový koš v prostoru pro chodce

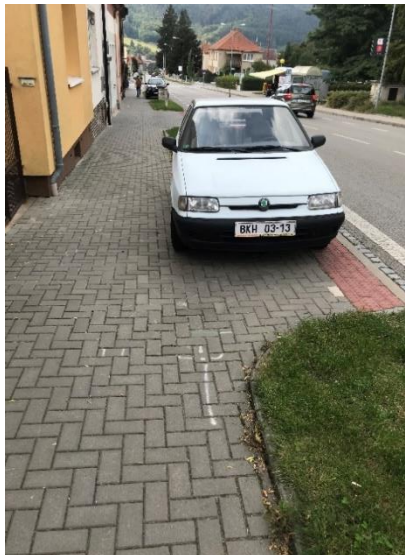
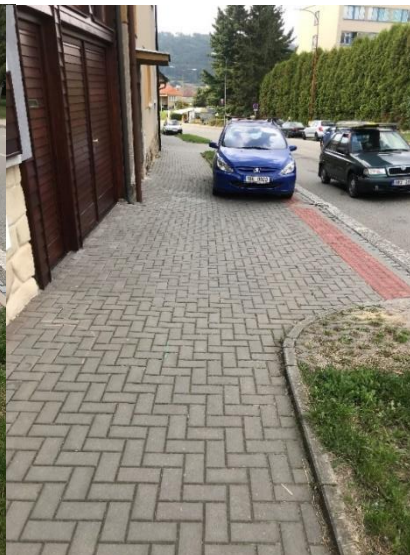
Obrázek 117 Vozidla parkující na chodníku

Obrázek 116 Vozidla parkující na chodníku

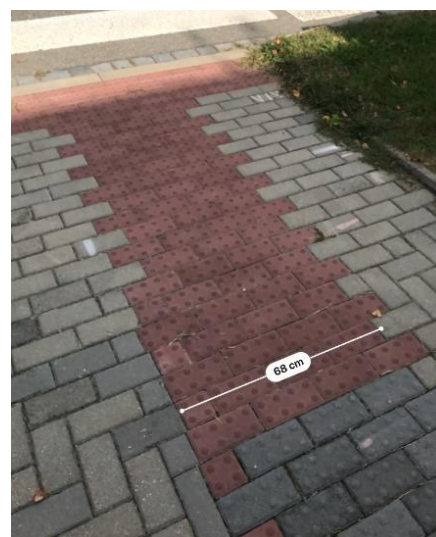
Obrázek 119 Špatné řešení signálního pásu

Na počátku úseku se nachází přechod pro chodce, ke kterému vede, na jedné straně špatně řešená vodící linie (obr. 119), přechod nemá vodící pás (obr. 121), přesto, že jeho délka je 9,3 m a na druhé straně je u komunikace zřízen varovný pás, ale chybí signální pás (obr. 120).

Zde je třeba navázat signální pás na vodící linii, tento signální pás rozšířit na požadovanou šířku, a použít kontrastní materiály (obr. 118). Na přechodu je třeba zřídit vodící pás přechodu (obr. 120) jak z důvodu délky přechodu, tak z důvodu, že na druhé straně (obr. 120) nelze zbudovat signální pás dostatečné délky.

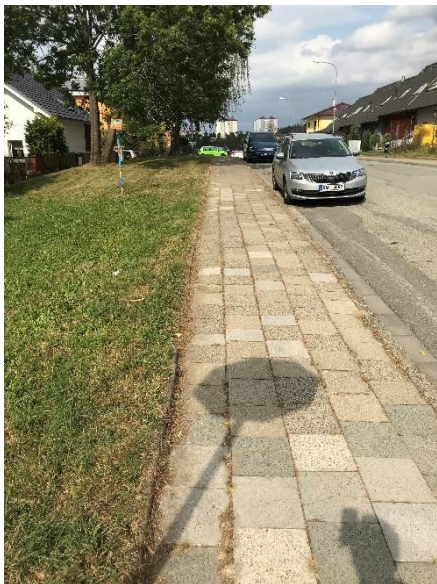
Obrázek 122 Nedostatečná výška vodící linie

Dále se na úseku J vyskytoval problém nedostatečné výšky obrubníků (obr. 122) nebo jejich úplná absence (obr. 123) a s tím, tedy absence vodící linie.

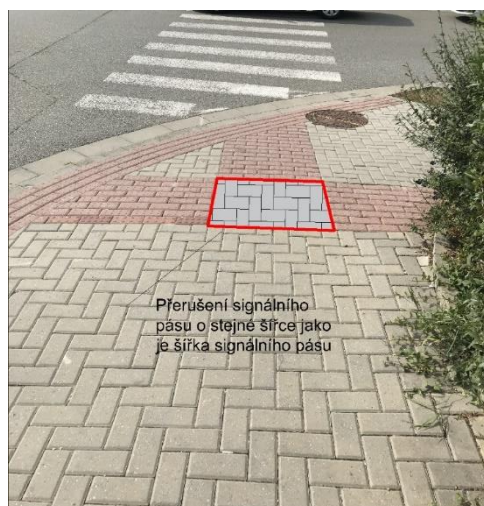
Obrázek 124 Špatné řešení signálního pásu

Navazujeme na přechod na úseku I, kde jsou špatně řešeny signální pásy a chybí jejich přerušení (obr. 124).

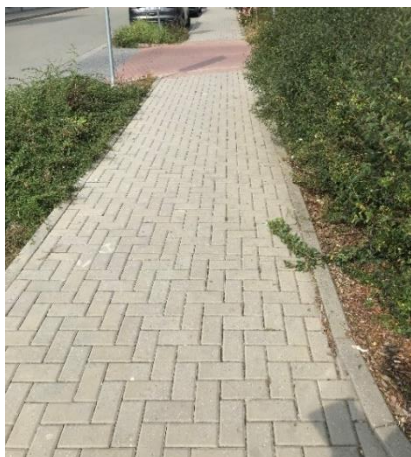
Obrázek 127 Zeleň v prostoru chodníku

Dále na úseku K chyběly obrubníky (obr. 127) jakožto vodící linie a na několika místech zeleň zasahovala do prostoru chodníku (obr. 125, 126). Na celém tomto úseku je potřeba doplnit vodící linie a věnovat více prostředků do údržby zeleně lemující chodník.

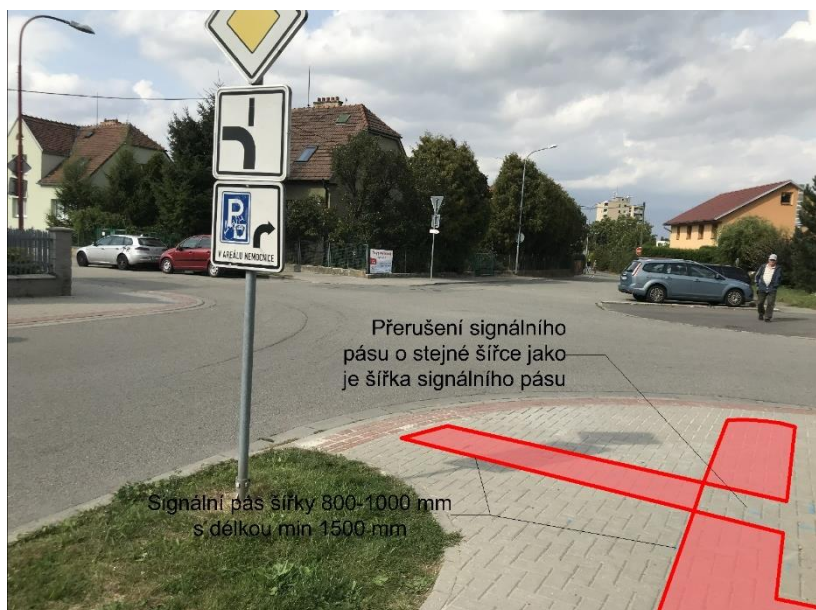
Obrázek 128 Nový signální pás

Na konci úseku u místa pro přecházení je potřeba zřídit signální pásy, které budou navázány na vodící linii (obr. 128).

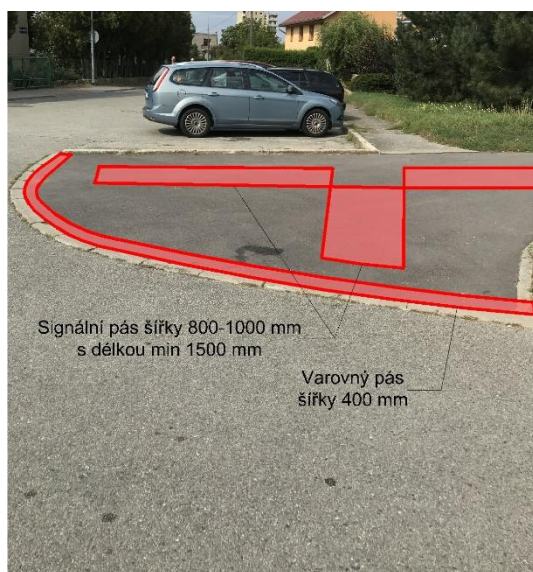
Obrázek 129 Místo pro přecházení

Výškový rozdíl, který dělí počáteční a koncový bod úseku je 20,6 m a maximální podélný sklon tohoto úseku je 21,7 %. Dále na tomto úseku chybí obrubníky (obr. 130) anebo mají nedostatečné výšky. A při navázání na komunikaci chybí varovný a vodící pás (obr. 129).

Je třeba vyřešit druhou stranu místa pro přecházení z předchozího úseku, kde je třeba doplnit varovný pás a pásy signální (obr. 129).

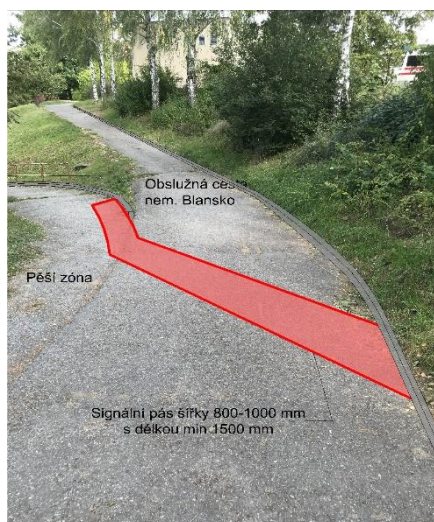
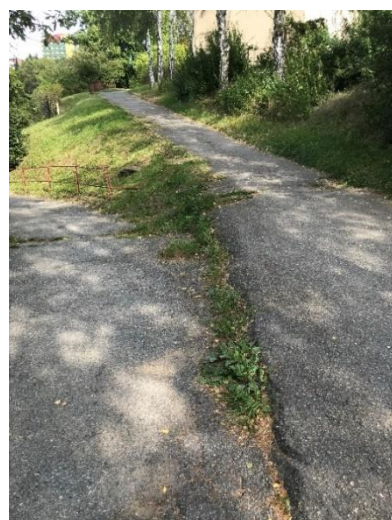
Na úseku se nachází křížení dvou tras (obr. 131, 132). Rozcestí cest, kdy jedna cesta je vedená jako obslužná komunikace nemocnice Blansko a druhá pěší zóna, zde je potřeba držet chodce na pěší zóně, tedy bych použil signální pás k navedení od jedné vodící linie k druhé.

Obrázek 132 Křížení dvou tras

Obrázek 131 Křížení dvou tras

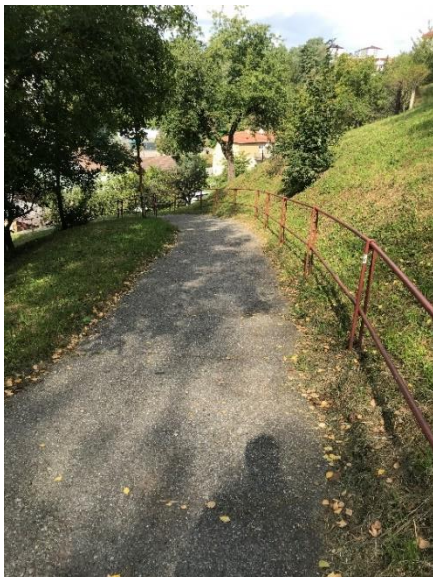
Obrázek 133 Chybějící vodící linie a zarážka pro bílou hůl

V části největšího sklonu je zřízeno zábradlí, ale nemá zarážku pro bílou hůl v předepsané výšce (obr. 134) a chodník není opatřen obrubníkem (obr. 133).

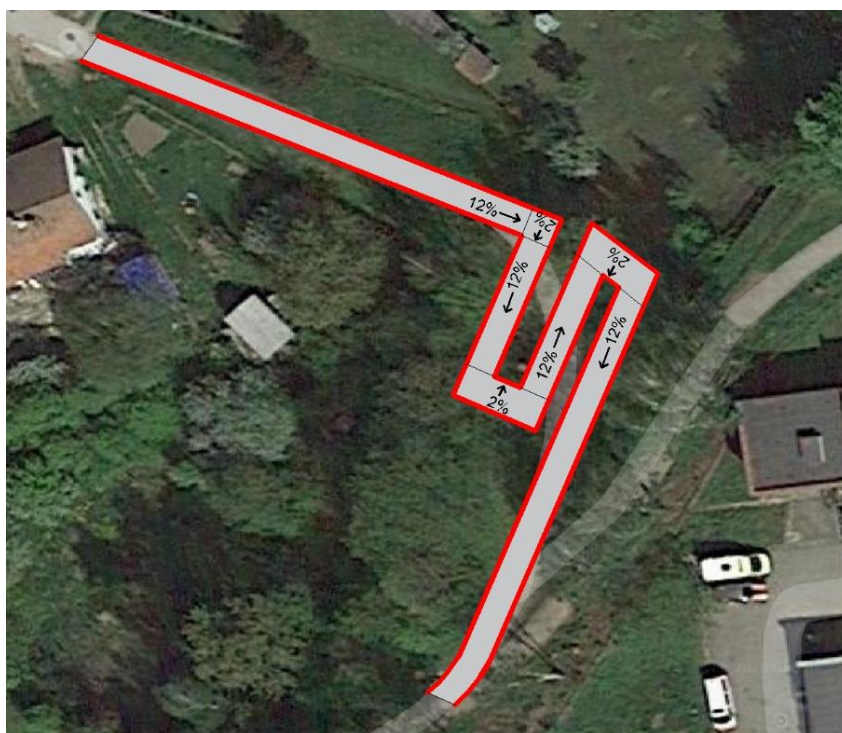
Obrázek 135 Nový chodník v pěší zóně

Pěší zóna s příkrou cestou, zde bych navrhol chodník zbudovat znovu, jelikož majitelem okolního prostoru je město, bylo by možné prodloužit trasu při snížení sklonu pomocí kaskádového systému (obr. 135).

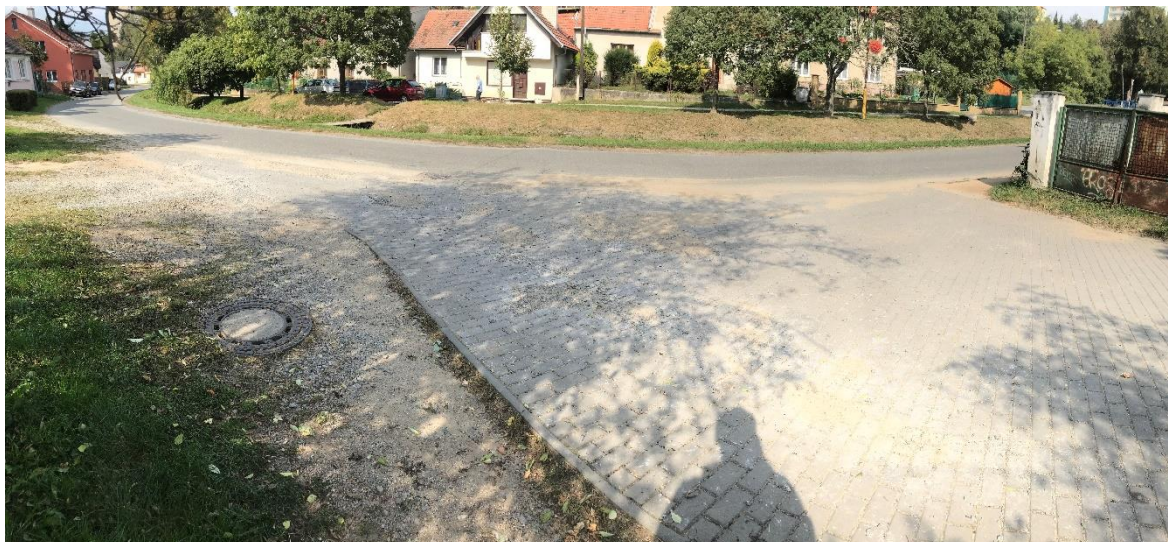
Obrázek 136 Konec pěší zóny navazující na komunikaci

Konec úseku je na styku s ulicí Horní Palava, kde není zbudován chodník a tato pěší zóna navazuje přímo na komunikaci (obr. 136). I v této části stále chybí obrubníky.

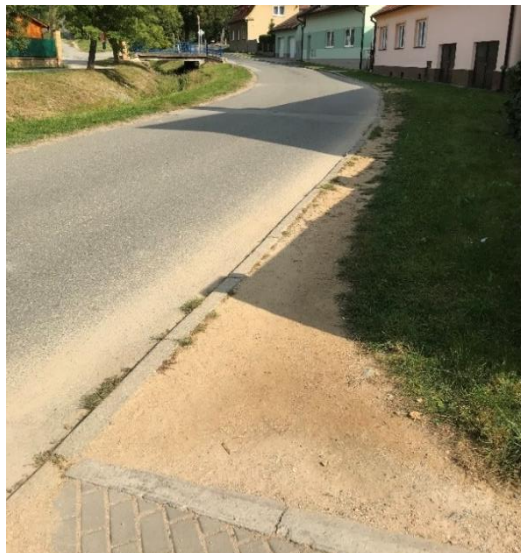
Na úseku M není zbudována žádná komunikace pro chodce (obr. 138). Nejbližší chodníku podobná část uličního prostoru se nachází na protější straně potoku. Tento potok překonáte díky mostu, ale k tomuto mostu se dostanete pouze po přejetí silnice, a po ujití pár desítek metrů buď po trávě nebo po zmíněné silnici.

Obrázek 138 Část uličního prostoru nahrazující chodník

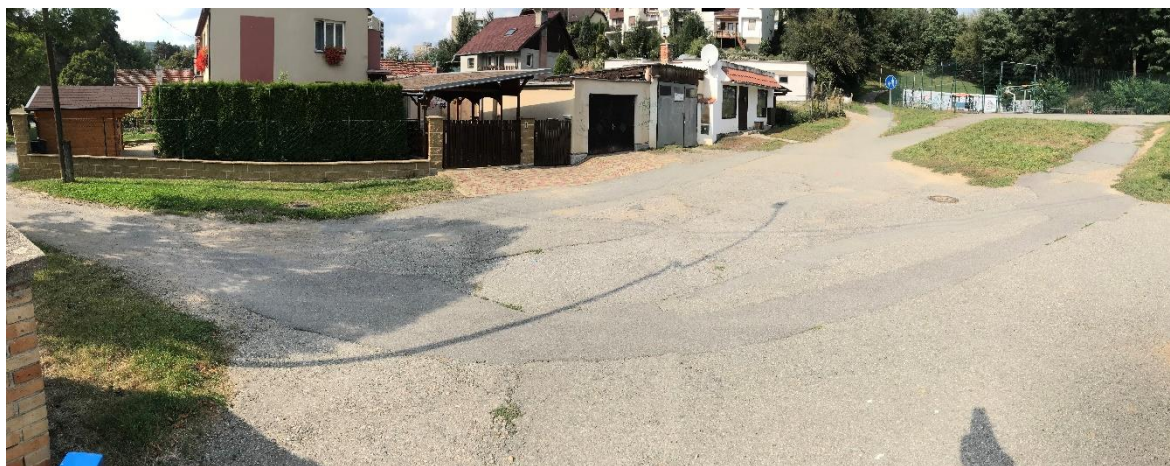
Na druhé straně mostu (obr. 139) se opět nenachází žádný prvek umožňující bezbariérové užívání.

Obrázek 139 Prostor za mostem bez bezbariérových prvků

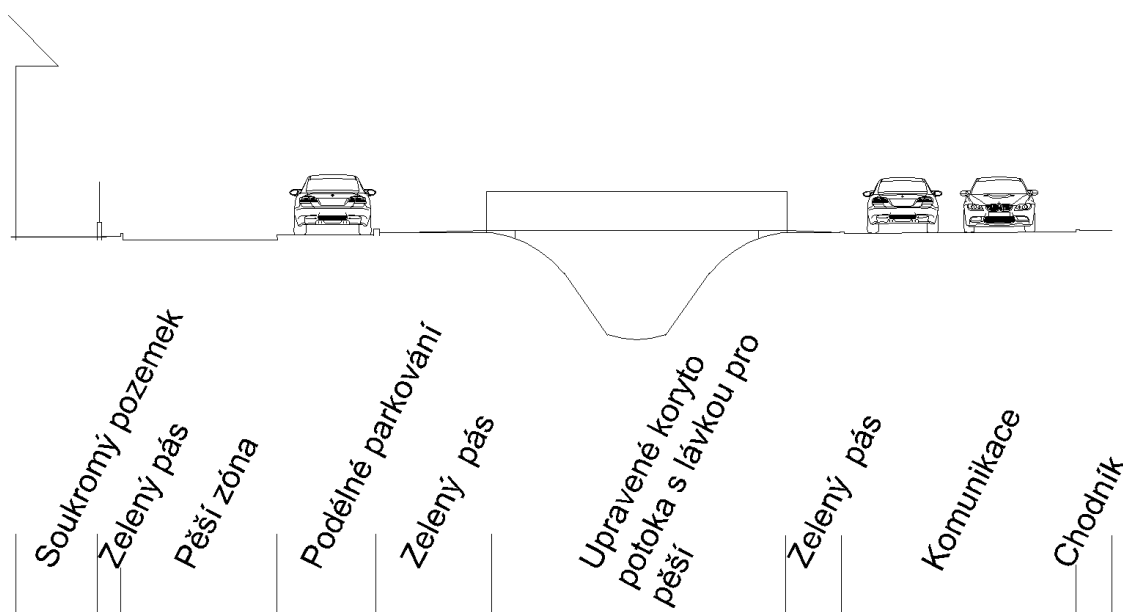
V případě, kdy uvažujeme, že existuje změna úseku L, tak úprava úseku M zcela odpadá. Je třeba říct, že ulice Horní a Dolní Pálava by potřebovaly kompletní úpravu. Moje představa, jak by mohl být uliční prostor řešen je na následujícím schématickém řezu v místě napojení úseků L a N (obr. 140).

Obrázek 140 Schéma uličního prostoru

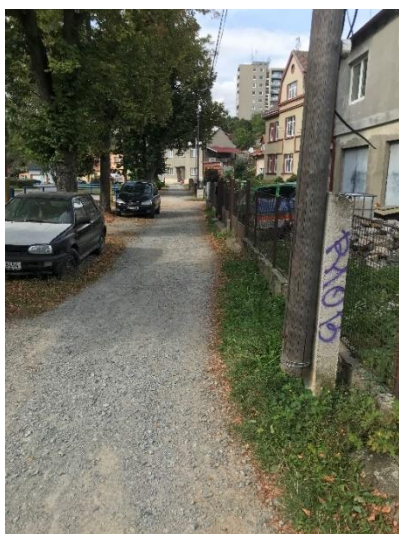
Obrázek 143 Chybějící vodící linie

Na úseku chybí obrubníky, které by sloužily jako přirozená vodící linie (obr. 143, 144), dále vzhledem k charakteru komunikace je po dešti těžko využitelná pro osoby pohybující se na invalidním vozíku (obr. 143, 144). Z toho důvodu, se pak tyto osoby a jejich doprovod pohybují po silnici, kde jsou ohroženi jedoucími vozidly.

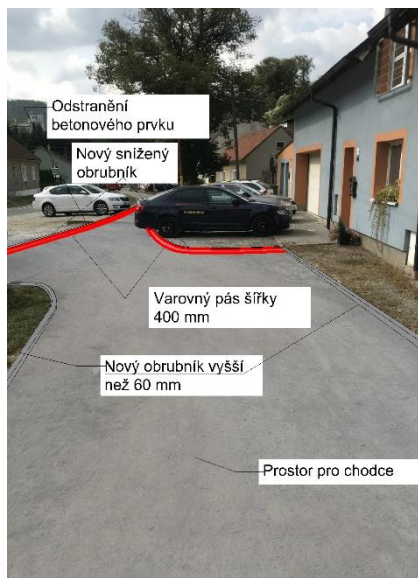
Obrázek 146 Zpevněná komunikace navazující na chodník

Dalším problémem na tomto úseku, který se váže k absenci obrubníků jakožto přirozené vodící linie je navázání zpevněné části na betonový chodník (obr. 146). V části úseku nastává situace, kdy přes chodník vede příjezd k rodinnému domu, toto bych řešil sníženým obrubníkem opatřeným varovným pásem (obr. 145, 146).

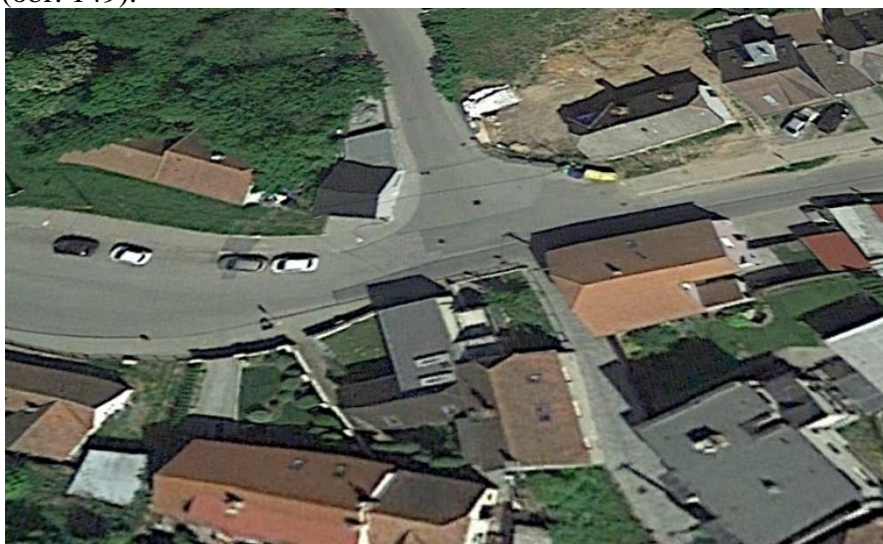
Obrázek 147 Křižovatka z ptáčího pohledu [10]

V části s asfaltobetonovým chodníkem, se opakuje problém chybějících obrubníků a chodník je ve zhoršeném technickém stavu. Ukončení chodníku je opět do prázdna a chodník plynule navazuje na silnici, se kterou se slévá (obr. 148). Konec úseku N je v místě křížení ulic Horní Pálava a Úvoz (obr. 147). V prostoru, kde by se měl nacházet chodník pro chodce jsou kontejnery na odpad (obr. 148), chodník není zbudovaný vůbec a chybí místo pro překonání komunikace (obr. 149).

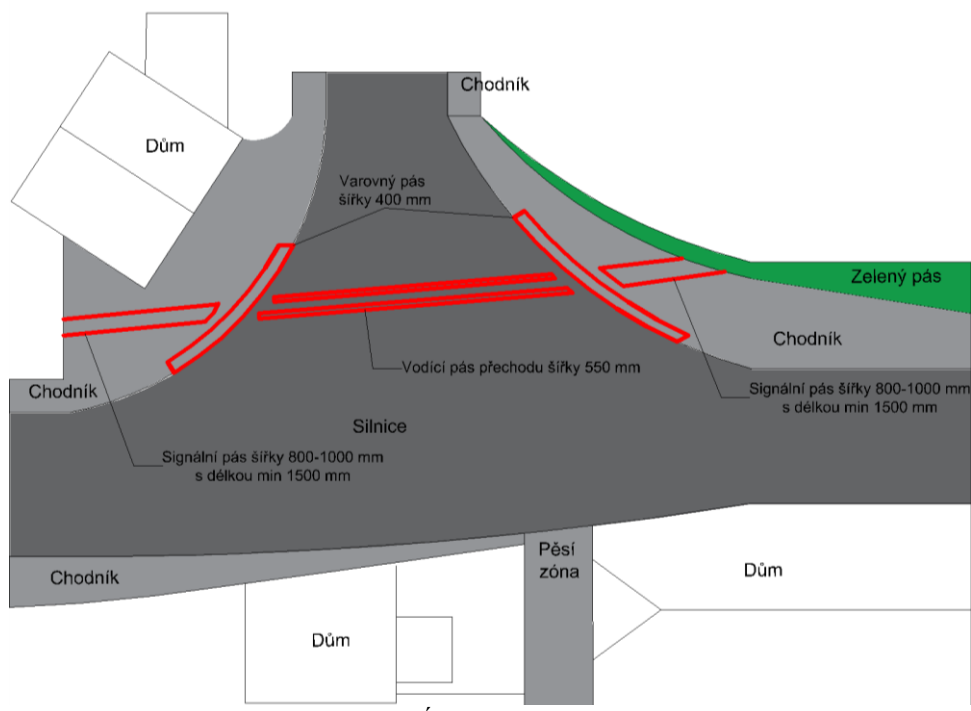
Obrázek 150 Úprava prostoru křižovatky

Na konci úseku by bylo třeba zbudovat chodník pro chodce, vybavený bezbariérovými hmatnými prvky a přesunout místo pro kontejnery (obr. 150).

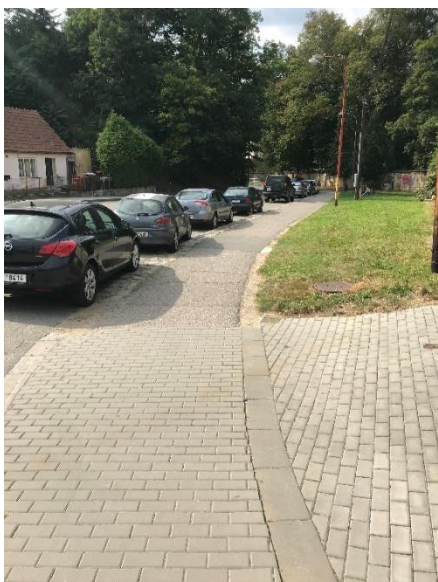
Obrázek 152 Chybějící vodící linie a varovný pás

Na úseku O pokračoval problém s chybějící vodící linií na chodníku pro chodce (obr. 149, 150, 151, 152). Po celé trase je třeba doplnit chybějící obrubníky trávníku, které by sloužily jako přirozená vodící linie.

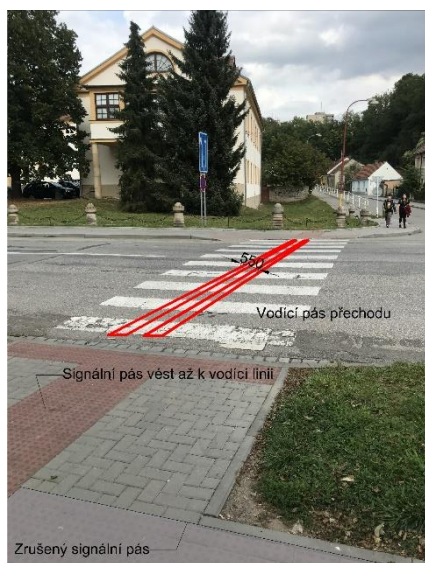
Obrázek 155 Přechod pro chodce

První problém byl přechod pro chodce (obr. 155), který má délku 11 m bez vodících pásů přechodu a na straně směrem od vozovky, stejně jako na velké části úseku, chyběly obrubníky, i zde byly nevhodně zrealizované signální pásy (obr. 156).

Bylo by tedy potřeba doplnit vodící pás přechodu, odstranit zbytečné signální pásy (obr. 155). Dále by bylo vhodné vytvoření vodící linie, v místě, propojení chodníku s parkovištěm například v podobě betonových květináčů, kde momentálně chybí vodící linie, a i v tomto místě odstranit zbytečné signální pásy (obr. 156).

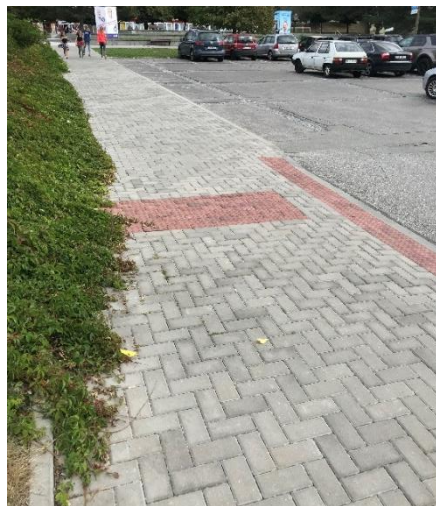
Obrázek 158 Zeleň rostoucí přes vodící linii

Na úseku se opakoval problém s nedostatečnou výškou nebo úplnou absencí obrubníků (obr. 158) a se zelení, která zarůstala přes obrubníky (obr. 157). Zde je třeba doplnit vodící linie a odstranit zeleň.

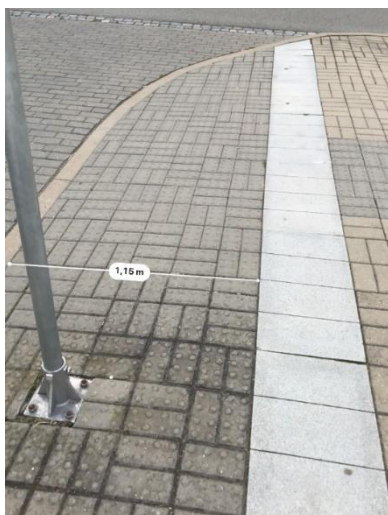
Obrázek 163 Nevhodné provedení hmatných prvků

Při mém pozorování jsem zjistil, že náměstí Republiky, nemá ucelenější bezbariérově řešené trasy (obr. 159, 160, 161, 162). Na náměstí se vyskytují místa určená k přecházení (obr. 161, 163), ale místo varovných pásů, jsou zbudovány pásy odpovídající spíše pásům signálním, na náměstí chybí také vodící linie. V prostoru se vyskytovaly jakési linie s rozdílnou strukturou (obr. 163), ale nedokázal jsem rozklíčovat, jestli se má jednat o designový prvek nebo o pokus o hmatný prvek.

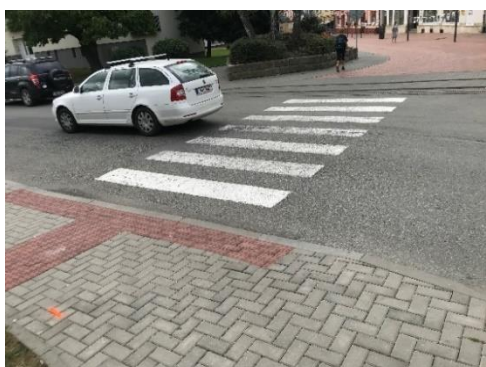
Obrázek 165 Pohled na přechod

Na začátku úseku R je přechod pro chodce s délkou 8 m (obr. 164), tedy nepotřebuje mít vodící pás přechodu, ale na jedné jeho straně chybí navázání na vodící linii (obr. 165, 166, 167).

Změna prostoru za přechodem, kde by bylo třeba výškový rozdíl řešit srovnáním plochy, namísto použití několika snížených obrubníků. Tedy prostor za přechodem změnit v jednu plochu s jedním sníženým obrubníkem opatřeným varovným pásem, k přechodu navést pomocí signálních pásů vedoucích k vodícím liniím, na jedné straně fasády domů a na druhé kamenou zídkou (obr. 165, 166).

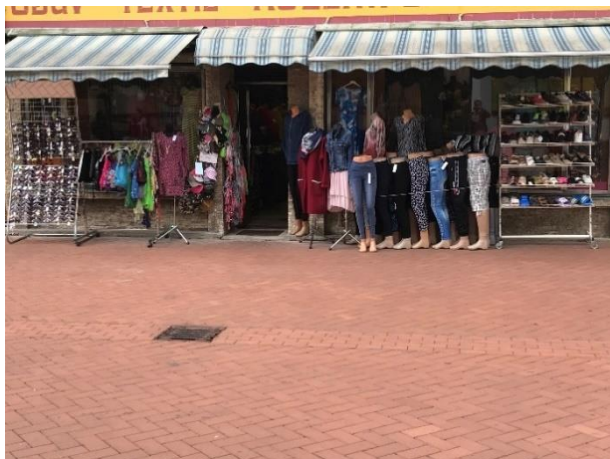
Obrázek 169 Prodejní stojany na ulici

Dále jsem pokračoval po pravé straně ulice Rožmitálova, směrem k vlakové zastávce. Zde byla vodící linie tvořena fasádami budov. Nedostatek jsem spatřoval v tom, že obchodníci, provozující svoji činnost na této ulici měli část zboží, poutací cedule aj. vystaveno v uličním prostoru (obr. 168, 169). Tyto prvky nezmenšovali průchozí prostor na méně než 1,5 m a zároveň měly pevnou podstavu určující jejich tvar. Tedy neporušovaly vyhlášku 398/2009 Sb., přesto se v mých očích jednalo při nejmenším o nebezpečné prvky, které by měly být ohraničeny. Mám dojem, že ve chvíli, kdy by do nich neopatrný chodec vrazil mohly by se převrhnout a zranit jej.

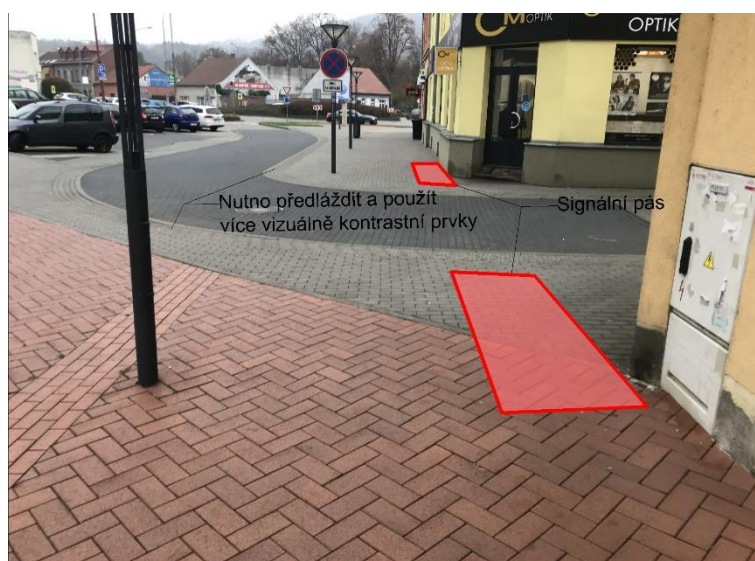
Obrázek 170 Místo pro přecházení

Na konci tohoto úseku je potřeba překovat místní komunikaci (obr. 170). Komunikace je ve stejné výškové rovině jako pěší zóna. Kolem komunikace je vytvořen varovný pás, ale žádný prvek umožňující přechod komunikace.

Na místě, kde je potřeba přejít komunikaci se musí zřídit signální pásy a použít vizuálně kontrastní prvky (obr. 170).

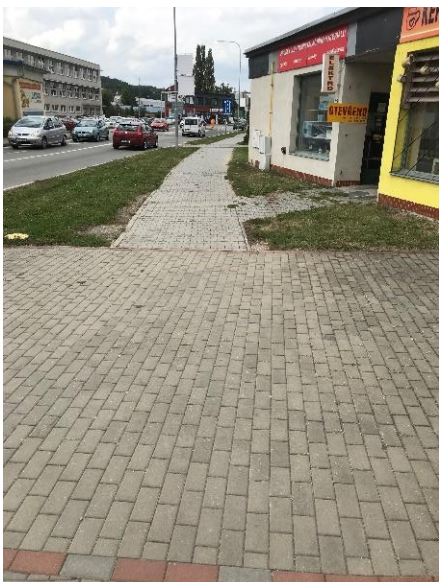
Obrázek 171 Chybějící vodící linie

Na úseku byl problém s výškou a absencí obrubníků (obr. 171, 172), které je potřeba doplnit.

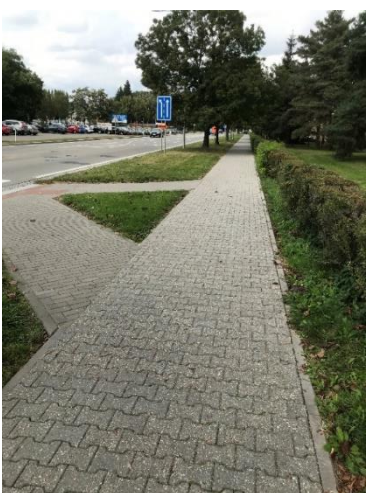
Obrázek 178 Chybějící vodící linie a signální pásy

V závěru úseku chyběly vodící linie (obr. 180), které je potřeba doplnit a k přechodu pro chodce nevedly žádné signální pásy z hlavní trasy chůze (178).

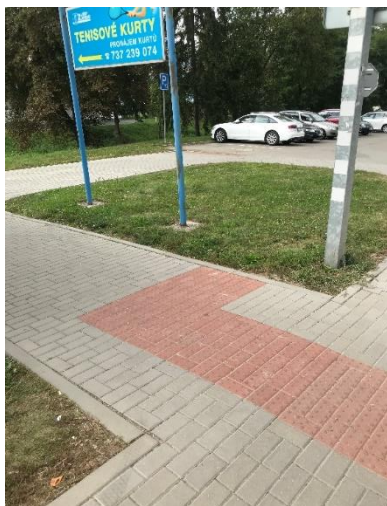
Obrázek 183 Chybějící vodící linie

Na tomto úseku jsem si všimnul chybějících obrubníků (obr. 183, 184) a s tím i absence vodící linie.

Na úseku T je třeba doplnit chybějící vodící linie v podobě obrubníků trávníku a je třeba rozšířit lávku pro pěší zbudovanou přes řeku Svitavu, která svojí šířkou neodpovídá požadavkům na komunikaci pro pěší.

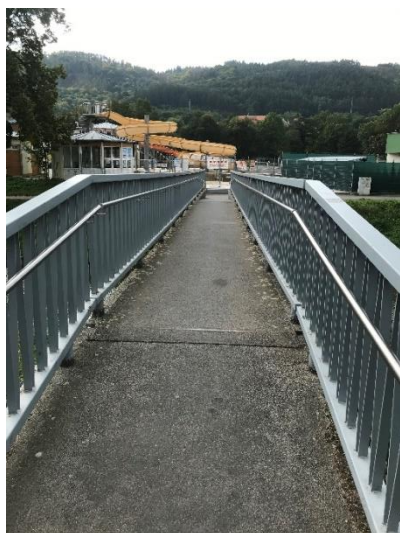
Obrázek 185 Nevyhovující průchozí
šířka a sklon rampy

Další problém byl s mostem pro pěší, přes řeku Svitavu, jeho pochozí plocha neměla šířku 1,5 m (obr. 186) a nástup na most z jedné strany, byl řešen pomocí rampy se sklonem 16,7 % (obr. 185).

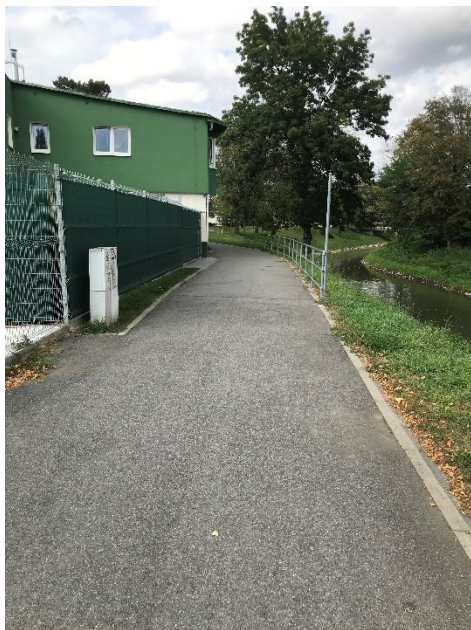
Obrázek 188 Chybějící vodící linie

Na úseku byl opět problém s obrubníky, buď chyběly (obr. 187, 188), nebo byly zarostené zelení. Bylo by třeba doplnit vodící linie v první polovině úseku.

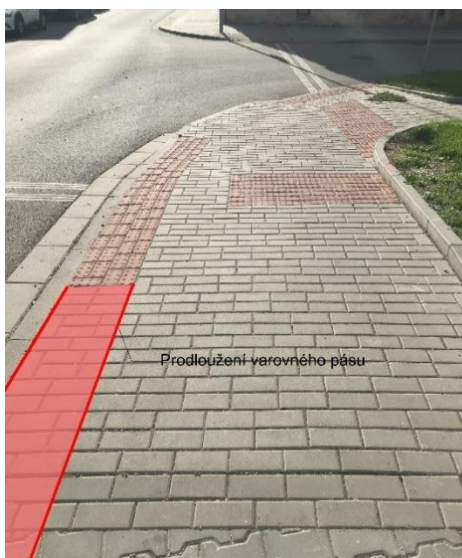
Obrázek 192 Krátký varovný pás

Na začátku úseku chyběl varovný pás (obr. 191) na části chodníku se sníženým obrubníkem, ten je třeba protáhnout po celém snížením obrubníku. Na chodníku bujela zelen v poměrně velkém rozsahu (obr. 192).

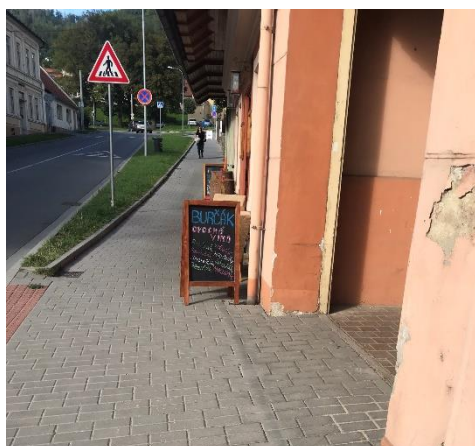
Obrázek 193 Venkovní zahrádka

Kousek dále měla kavárna zřízenou venkovní zahrádku (obr. 193), která zmenšovala průchozí prostor na méně než 1,5 m a u budovy charity byl varovný pás nedržel ani jednu linii (obr. 194), což by mohlo být poměrně zmatečné.

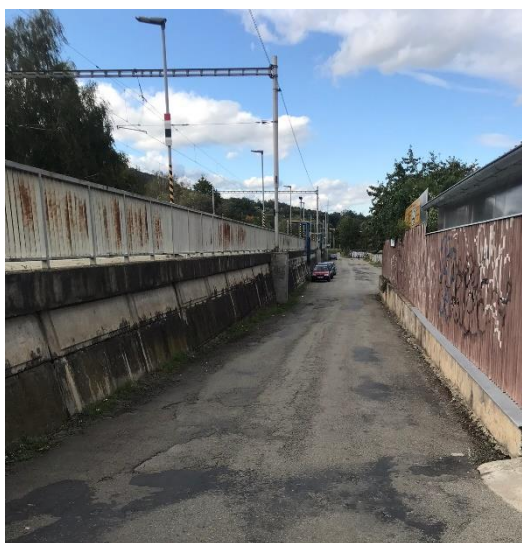
Obrázek 197 Přístup z ulice Rožmitálova

Dříve tento prostor sloužil jako přístup ke garážím (obr. 196, 197), které se zde nacházejí a příjezdová komunikace k blanenskému mlýnu. Dnes, se jedná o frekventovaný prostor, jak z pohledu dopravy pěší, prostor navazuje na stezku pro pěší a cyklisty (obr. 198) a vlakovou zastávku (obr. 199), jedná se přímou spojnici centra města a zahrádkářských kolonií, tak z pohledu dopravy automobilové z důvodu spojení se sportovním ostrovem, parkovištěm u zahrádkářských kolonií a přístupu ke garážím. Pro člověka pohybujícího se pomocí techniky bílé hole je tento prostor velice nebezpečný a může být matoucí, pro člověka, který se pohybuje na vozíku je se jedná o prostor s těžkým terémem, jelikož komunikace není v nejlepším stavu.

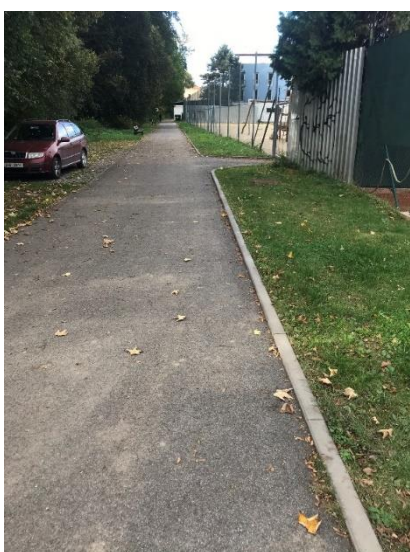
Obrázek 202 Nepředpisová výška vodící linie

Po celé délce úseku byly nedostatečně vysoké vodící linie (obr. 202). Dále se trasa pěší zóny kříží s parkovištěm (obr. 205), kde není zřejmé, která část prostoru je pro pěší a která pro vozidla. V jednom místě byla vodící linie přerušena na vzdálenost větší než 8 m (obr. 204), což může mít za následek ztrátu směru, stejně tak vodící linie zapadané listím (obr. 201), přes které není snadné identifikovat vodící linii.

Prakticky na celém úseku je potřeba zvýšit obrubníky trávníků, aby měly výšku alespoň 6 cm. Dbát více na údržbu, jelikož se úsek nachází pod stromořadím, bylo by potřeba pravidelnějšího zametání a odstraňování spadlého listí.

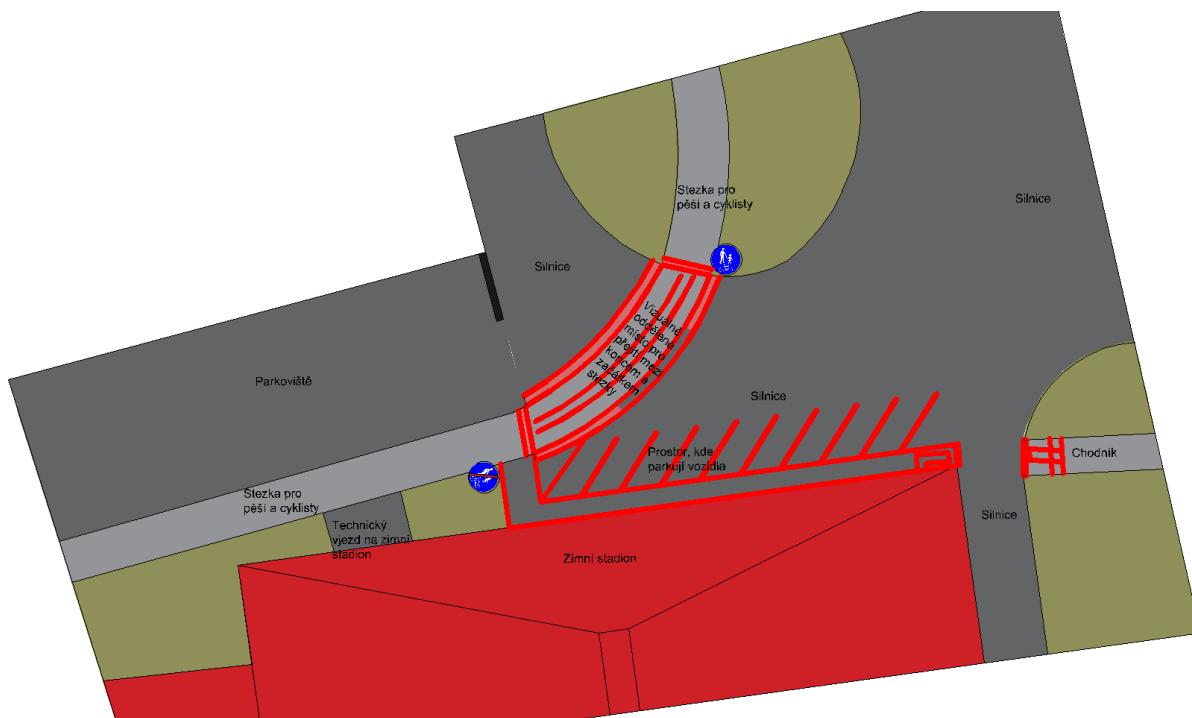
Obrázek 208 Úprava prostoru u zimního stadionu

Na konci úseku, je opět potřeba přebudovat celý prostor (obr. 208), aby bylo možné pokračovat po zvolené trase. Tyto úpravy zahrnují vymezení parkovací plochy u stadionu, zbudování chodníku pro chodce, který vede podél stadionu, na kterém se nachází místo pro přecházení, díky kterému se dostaneme na chodník, po kterém pokračuje modrá trasa a vytvoření varovných pásů a vodících pásů přechodu, na přechodu mezi koncem a začátkem stezky pro pěší a cyklisty.

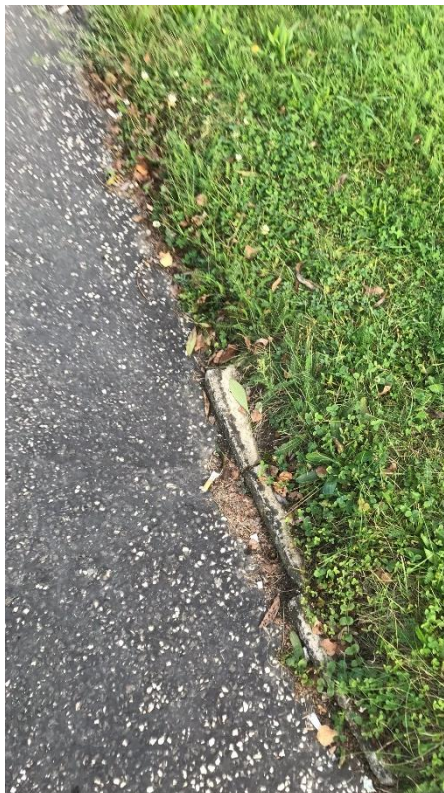
Obrázek 210 Špatný stav vodící linie

Na úseku byl problém se špatným stavem nebo absencí vodících linií (obr. 210), Nevhodně zvolené prvky umělých vodících linií, které spíše překážejí (obr. 209). Toto může mít za následek dezorientaci chodce.

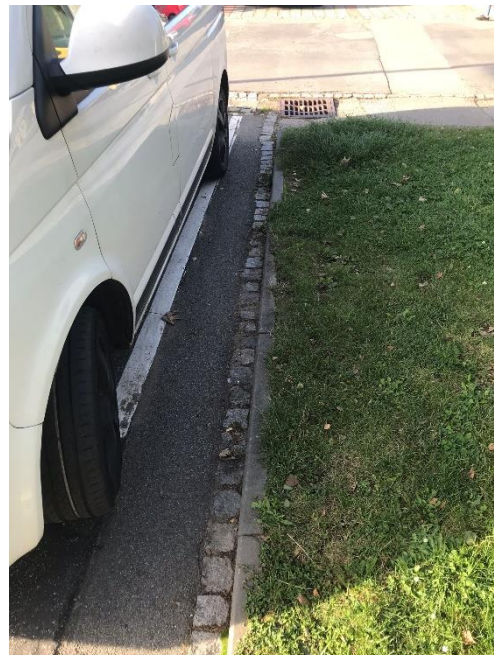
Obrázek 211 Nevhodné zakončení chodníku pro chodce

Chodník na části úseku vede podél kolmých parkovacích stání. Problém je zde v tom, že chodník je zakončený u parkoviště a aby chodec mohl pokračovat, musí projít uličkou šířky 40 cm, kolem zaparkovaných vozů (obr. 211, 212). Kvůli tomuto nevhodnému zakončení chodníku, se osoby na invalidních vozících a osoby s kočárky, pohybují v prostoru silnice a pro člověka, který se pohybuje pomocí techniky bílé hole, není možné pokračovat v cestě, pokud se dostane na toto místo.

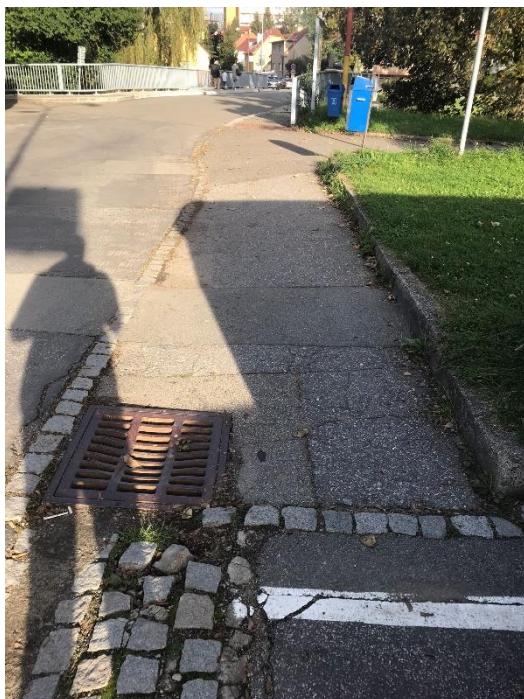
Další část chodníku jsem řešil na oranžové trase, chodník je ve špatném stavu (obr. 213), chybí buď varovný pás u části sníženého obrubníku nebo zvýšení pochozí plochy. V předchozím úseku jsem do tohoto prostoru umísťoval místo pro přecházení a na protější straně silnice navrhoval nový chodník. Na mostě (obr. 214) přes řeku je chodník malé šířky, ale uprostřed se nachází místo pro vyhýbání.

Obrázek 213 Špatný technický stav chodníku

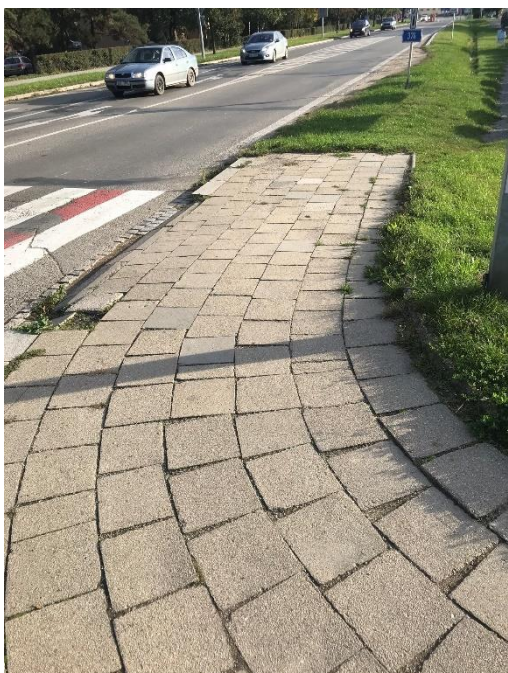
Obrázek 215 Přechod délky 14,6 m

Na konci úseku je u přechodu pro chodce, délky 14,6 m (obr. 215), chodník a vodící linie opět ve špatném technickém stavu, chybí hmatné prvky a vhodný sjezd na přechod (obr. 216).

Na úseku je potřeba zlepšit kvalitu přirozených vodících linií, vyměnit nevhodné umělé vodící linie za více vyhovující (obr. 217), zbudovat nový kus chodníku (obr. 218) a upravit prostor u přechodu pro chodce na obou stranách a doplnit prostor o hmatné prvky (obr. 219, 220).

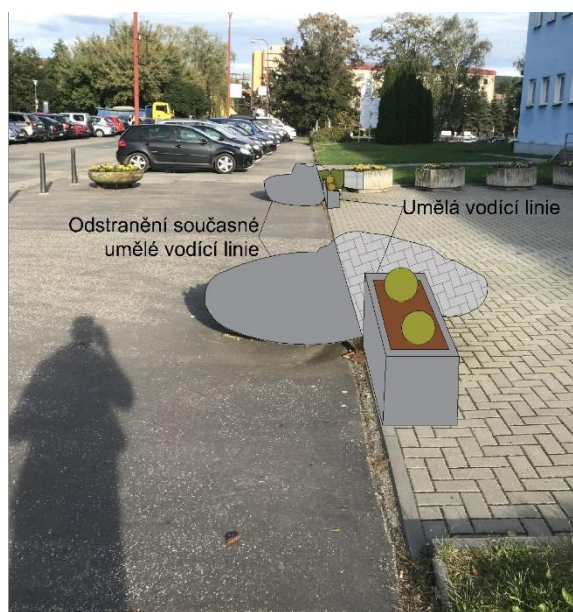
Obrázek 217 Úprava umělých vodících linií

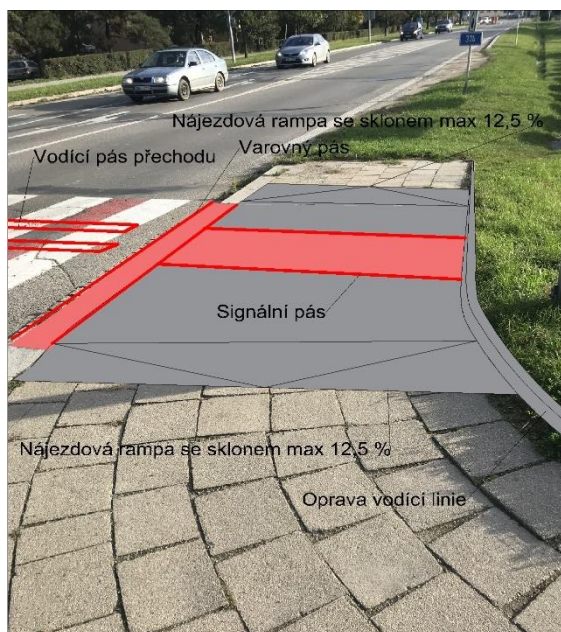
Obrázek 219 Úprava prostoru, doplnění
bezbariérových prvků

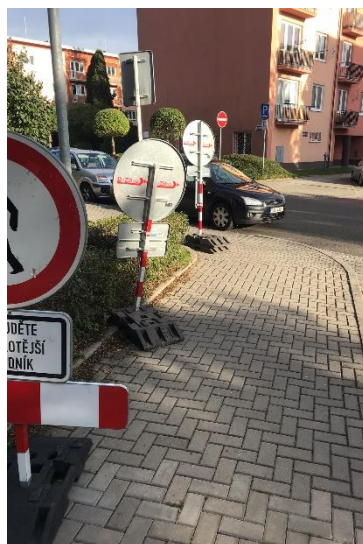
Obrázek 222 Překážky v cestě

Na začátku úseku opět chyběly přirozené vodící linie nebo měly nevyhovující výšky. Dále se v cestě vyskytovaly překážky v podobě dopravního značení (obr. 222, 223) a větvi jehličnatého stromu (obr. 221).

Na celém úseku je potřeba doplnit přirozené vodící linie, odstranit svislé dopravní značení, které se vztahovalo k neaktuální situaci a chodník sloužil jako jejich odkladiště. Na konci úseku v místě pro přecházení (obr.224), prodloužit varovné pásy, zřídit signální pás, ten bude třeba doplnit vodícím pásem přechodu, který chodce navede na rampu směrem na náměstí Svobody.
