GENEREL BEZBARIÉROVÝCH TRAS V BLANSKU

GENERAL PLAN OF BARRIER-FREE ROUTES IN BLANSKO

DIPLOMOVÁ PRÁCE

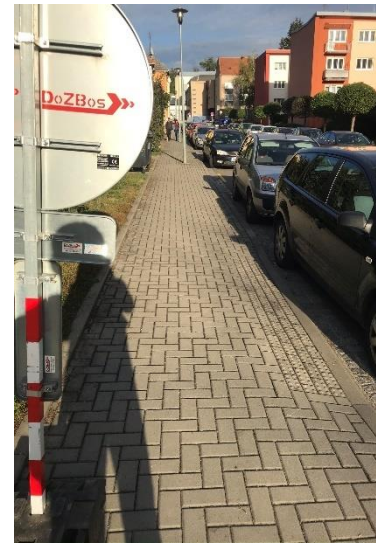
Obrázek 221 Překážky v cestě

Na začátku úseku opět chyběly přirozené vodící linie nebo měly nevyhovující výšky. Dále se v cestě vyskytovaly překážky v podobě dopravního značení (obr. 222, 223) a větvi jehličnatého stromu (obr. 221).

Na celém úseku je potřeba doplnit přirozené vodící linie, odstranit svislé dopravní značení, které se vztahovalo k neaktuální situaci a chodník sloužil jako jejich odkladiště. Na konci úseku v místě pro přecházení (obr.224), prodloužit varovné pásy, zřídit signální pás, ten bude třeba doplnit vodícím pásem přechodu, který chodce navede na rampu směrem na náměstí Svobody.

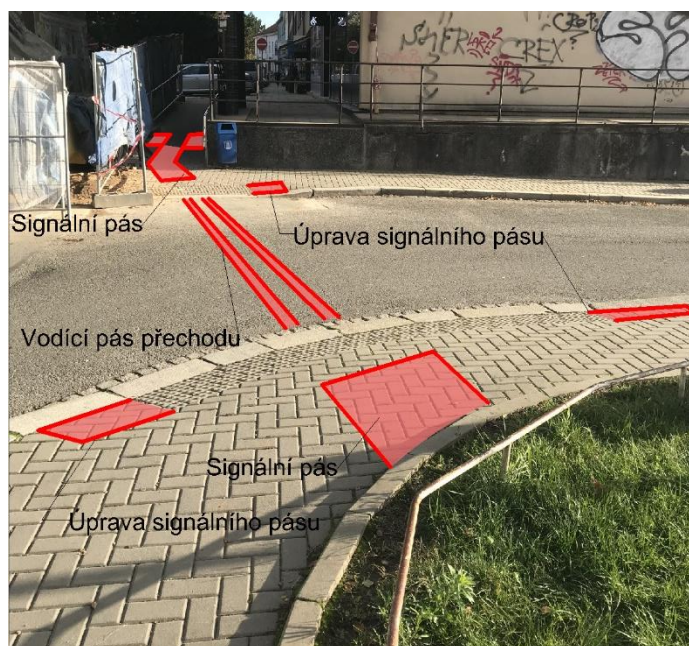
Obrázek 224 Místo pro přecházení

Na konci úseku se nachází místo pro přecházení bez signálního pásu a s nedostatečnou délkou varovných pásů (obr. 224).

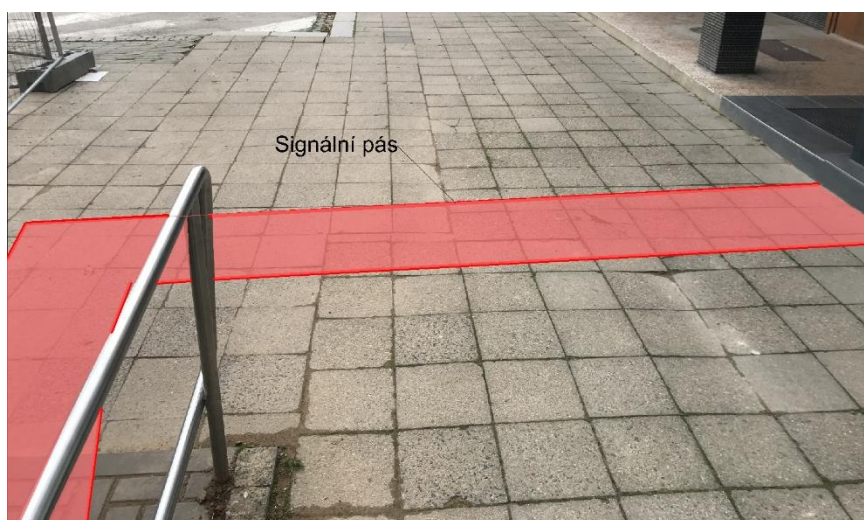
Na začátku úseku chybí vodící prvky, které chodce přivedou na již zmiňovanou rampu (obr. 225), zde je potřeba doplnit signální pás. Dále je problém v zahrádkách a zboží vystaveném na chodníku (obr. 226), které společně se zaparkovanými automobily zmenšují průchozí prostor, jelikož se jedná o frekventovanou část města, je v těchto zúžených částech nepříjemný pohyb pro člověka, který není nijak omezen, pro člověka se stíženou možností pohybu je toto mnohem složitější, z toho důvodu bych zrušil i venkovní zahrádku, tak vystavované zboží.

Obrázek 225 Chybějící vodící prvky

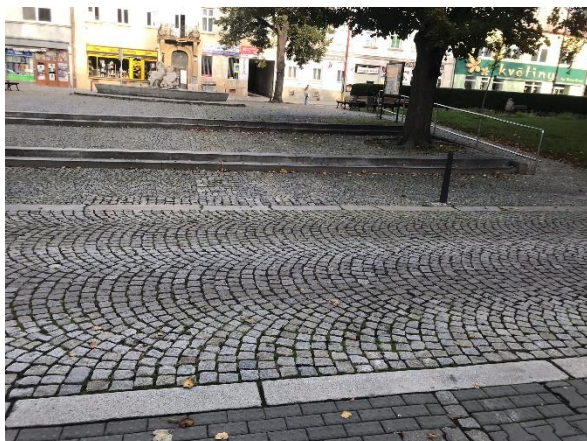
Obrázek 228 Nevhodné řešení

Náměstí je dlážděno pomocí žulových kostek, bezbariérové vedení je zde tvořeno pomocí zvolení jiných rozměrů kostek (obr. 241, 242, 244), což není vhodné řešení, z důvodu těžce rozeznatelné změny struktury, dále jsou prvky nepředpisových rozměrů (obr. 241, 242). Na úseku se nacházejí schody (obr. 242), které nemají výrazný vizuálně kontrastní materiál, to pro špatně vidícího člověka může být problém. A jako třešnička byl na konci úseku v cestě umístěn kontejner na odpad (obr. 243).

Vzhledem k charakteru prostoru, historické části města a k již použitým materiálům, bych změny bezbariérových prvků zhotovoval z dlažby z umělého kamene dle TN TZÚS 12.03.04, tento materiál by měl být vizuálně kontrastní vzhledem ke své světlosti a má rozdílnou strukturu od kamenné mozaiky [2]. Dále je u bezbariérových prvků v kamenné mozaice, je potřeba zhotovit lemování podél těchto prvků (obr. 246, 247), aby se maximálně zachovala možnost rozeznání nášlapem. Jinak i v této části platí rozměrové podmínky, tedy délka signálního pásu min. 1,5 m, jeho šířka 0,8 – 1 m. Šířka varovného pásu 0,4 m. U místa pro přecházení (obr. 246) odsazení signálního od varovného pásu 0,3 – 0,5 m. Na úseku se nachází schody, které mají stupně výšky 0,15 m, ale jsou zhotoveny z vizuálně nekontrastního materiálu, doporučil bych tedy buď použít kamenné prvky jiných odstínů nebo na schodišťové stupně přidat

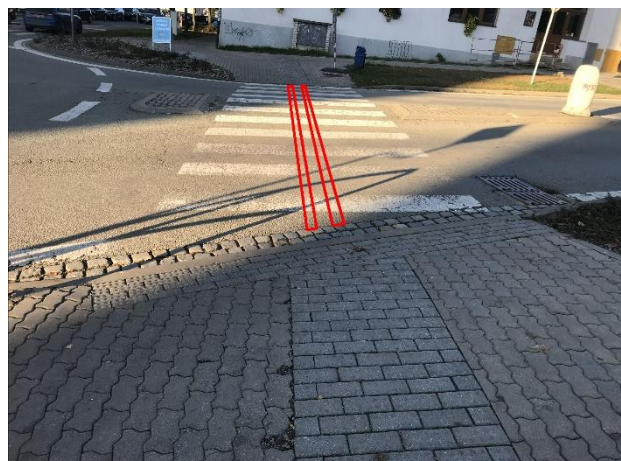
Obrázek 234 Přechod pro chodce

Na úseku byl problém s malou výškou přirozených vodících linií (obr. 235), u budovy VZP je místo pro přecházení (obr. 236), které je řešeno chybně na obou stranách chodníku a u přechodu pro chodce s délkou přecházení 11,5 m (obr. 234) chybí vodící pás přechodu.

Na části úseku je potřeba vyměnit přirozené vodící linie, aby splňovaly minimální požadovanou výšku. Na místě pro přecházení (obr. 236) je potřeba protáhnout signální pás až k fasádě budovy, která je v tomto místě přirozenou vodící linií, protáhnout a rozšířit varovný pás, tak aby byl ukončen v místě výškového rozdílu 0,06 m a měl šířku 0,4 m a vytvořit mezeru mezi varovným a signálním pásem šířky 0,3 - 0,5 m. U přechodu pro chodce (obr. 234) je třeba doplnit vodící pás přechodu, jelikož délka přecházení je větší než 8 m.

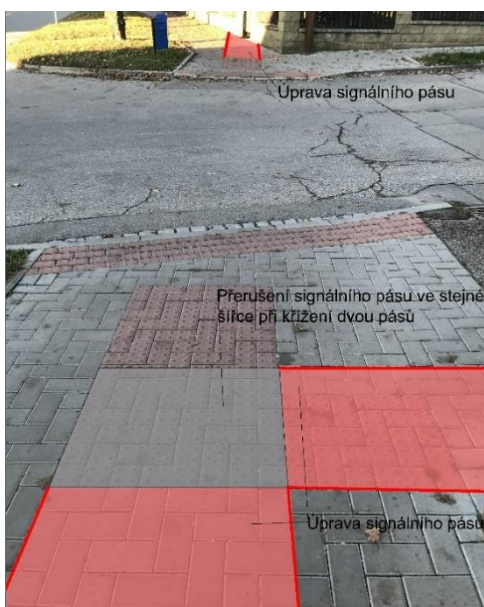
Obrázek 238 Úprava signálních pásů

Na úseku byl jediný problém, a to problém s místy pro přecházení (obr. 237, 238), na kterých byly nevyhovující signální pásy, které by mohly chodce zmást a například je zaměnit za varovný pás. Jinak byl úsek bez výraznějších nedostatků.

Jako hlavní úpravy na úseku by měly být opravy signálních pásů, které byly zhotoveny ve špatných rozměrech a zvláštních napojeních, na prvním místě pro přecházení (obr. 237). Dále pak na druhém místě pro přecházení (obr. 238) ke změnám signálních pásů ještě úpravu pásů varovných, které jsou ukončeny v místě, ve kterém není vyhláškou požadovaný výškový rozdíl

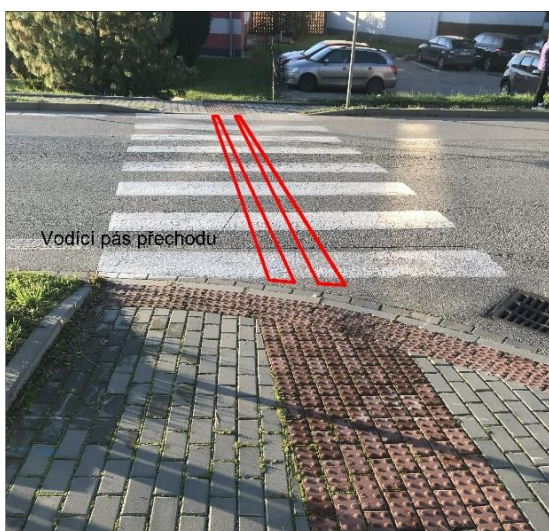
Obrázek 240 Chybějící vodící pás přechodu

První místo, které bylo v nepořádku, byl přechod pro chodce, jehož délka přecházení je 9 m (obr. 240), což je o metr více než dovoluje norma z důvodu ztráty směru. Dále byl problém na ulici Na Řadech, v místě parkování a přístupu do areálu firmy, je volný prostor, který má délku 17 m bez jediné vodící linie (obr. 241).

Na přechodu pro chodce bylo pouze potřeba doplnit vodící pás přechodu (obr. 240). Na místě s chybějící vodící linií (obr. 241), by pomohlo zvýšení chodníku pro chodce tak, aby výškový rozdíl mezi parkovištěm a pochozí plochou chodníku byl min. 0,12 m a na hraně zbudovat zábradlí se zarážkou pro bílou hůl, jako vodící linii a samozřejmě doplnit o chybějící prvky bezbariérového zabezpečení, jako jsou signální a varovné pásy.

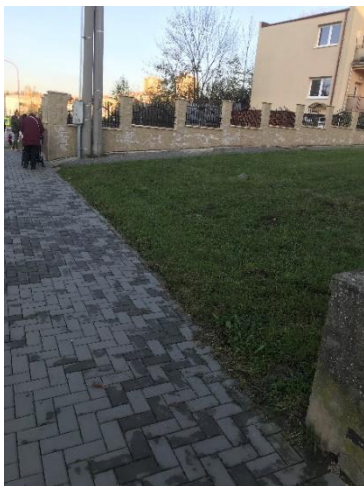
Obrázek 244 Chybějící vodící linie

Na úseku jsou chodníky s vodícími liniemi, které je těžko rozeznat přes přerůstající zeleň (obr. 246) a s chybějícími přirozenými vodícími liniemi (obr. 244, 245), kdy jsou místo obrubníků použity krajníky, které nevytvářejí přirozenou vodící linii. Toto je nebezpečné z důvodu, že chodec, člověk na invalidním vozíku nebo chodec vedoucí kočárek může lehce sjet nebo sejít mimo chodník a přivodit zranění sobě nebo ostatním.

Na všech místech s chybějícími přirozenými vodícími liniemi, je třeba tyto linie doplnit. V místech, kde zeleň přerůstá přes vodící linie, se musí zeleň odstranit. V místě pro přecházení (obr. 247) je potřeba zřídit signální pásy, které jasně označí, že se jedná o místo pro přecházení, na obě strany trasy přecházení je potřeba umístit varovné pásy, z důvodů snížených obrubníků a zároveň trasu opatřit vodícími pásy přechodu.

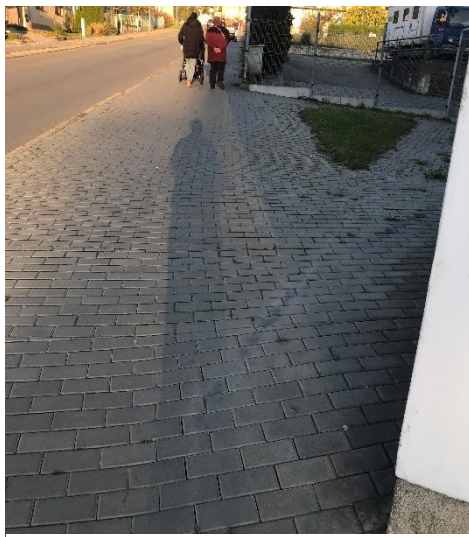
Obrázek 248 Původní stav

Nedostatkem na této trase byl její začátek, kdy vodící linie v podobě fasády budov vede chodce nesmyslně (obr. 248), jinak se na úsek nevyskytovaly místa, která by rozporovala vyhlášce nebo byla pro osoby s omezenou schopností pohybu nějakým způsobem nebezpečná.

Na rohu budovy by bylo dobré zřídit zelený pás, jehož obrubník by sloužil jako přirozená vodící linie (obr. 249).

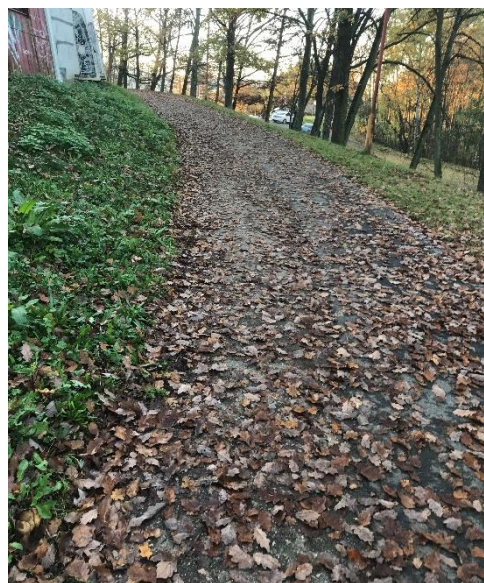
Obrázek 251 Chybějící vodící linie, neudržovaný chodník

I na tomto úseku byl chodník bez obrubníků (obr. 252) a zapadaný listím (obr. 251) což značně snižuje možnost orientace pomocí bílé hole a zhoršuje sjízdnost pro kočárky a invalidní vozíky, která už tak je dost náročná z důvodu velkého sklonu krátkého úseku. Chodník byl také ve špatném technickém stavu. Je potřeba doplnit chybějící přirozené vodící linie v podobě obrubníků trávníku, investovat větší prostředky do údržby chodníku.

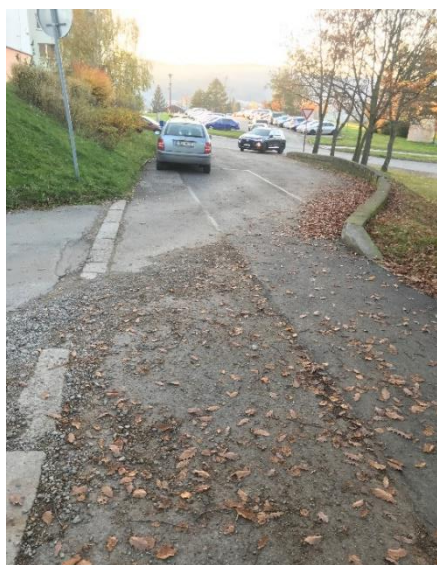
Obrázek 253 Přijezd ke garážím

Na úseku je místo, které slouží jako chodník pro chodce, obslužná komunikace přilehlých garáží a parkoviště (obr. 253), bez jakéhokoli značení, což je nebezpečné pro všechny osoby, pohybující se v tomto prostoru. Na konci úseku bylo ještě nevhodně umístěné místo pro přecházení (obr. 277), na kterém je potřeba prodloužení sníženého obrubníku a s ním i varovného pásu a osazením signálními pásy.

V místě křížení chodníku, silnice a odstavné plochy, navrhuji zřídit samostatný chodník, který bude vyvýšen minimálně o 0,12 m oproti povrchu komunikace, mezi chodníky zřídit místo pro přecházení označené příslušnými hmatnými prvky. Propojení účelové a místní komunikace bude umožněno přes nájezdy na chodník pro chodce, který tyto dva prostory odděluje, který bude opatřen varovnými pásy. (obr. 255)

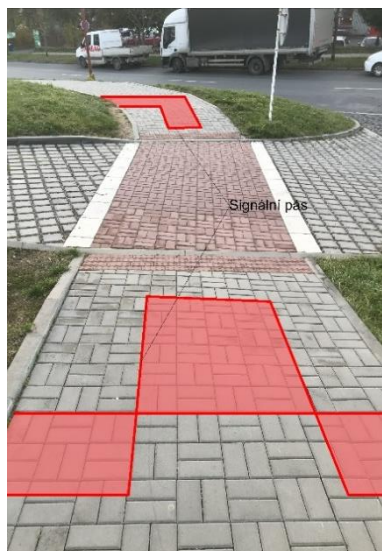
Obrázek 258 Místo pro přecházení

Na úseku byly přirozené vodící linie v podobě obrubníků trávníků, které nesplňovaly výškové požadavky. Dále na úseku byly místa pro přecházení, na kterých nebyly signální pásy (obr. 256, 257, 258) u těchto míst, je potřeba doplnit signální pásy, je potřeba dbát správných rozměrů a natočení pásů.

Po celém úseku je potřeba doplnit a upravit přirozené vodící linie tak, aby odpovídaly vyhlášce.

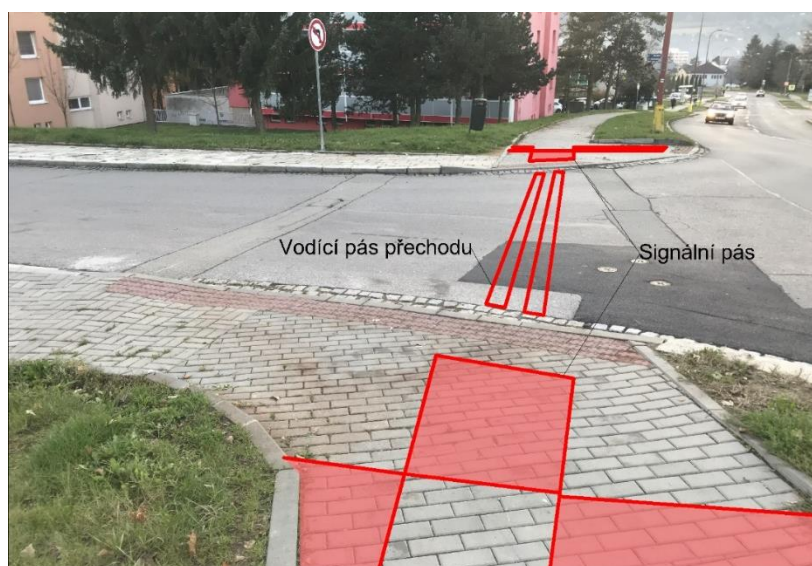
Obrázek 259 Upravené místo pro přecházení

Na konci úseku je potřeba přejít ulici Salmovu (obr. 259), kde je místo pro přecházení, ale bez signálního pásu stejně jako v předchozích částech, s tím rozdílem, že v předchozích případech se jednalo o vjezdy na účelové komunikace, ale v tomto případě se jedná o křížení místních komunikací, je zde potřeba doplnit signální pásy pro dva směry přecházení, v místě křížení zajistit přerušení těchto pásů, plus je potřeba instalovat vodící pás přechodu z důvodu délky přecházení 9,1 m.

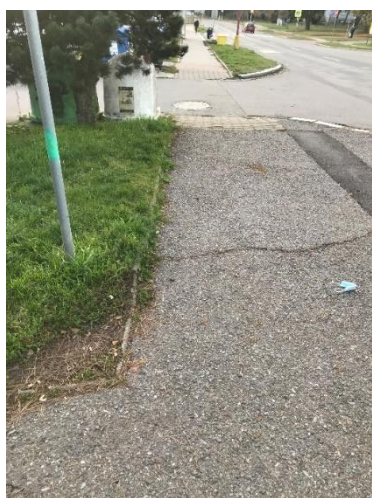
Obrázek 264 Špatný stav a výška vodící linie

Na tomto úseku jsou opět vodící linie ve špatném stavu, místy chybí nebo mají nevyhovující výšku (obr. 263). U míst pro přecházení chybí bezbariérové prvky (obr. 265), chodník je místy ve špatném stavu (obr. 264), k jednomu místu pro přecházení vede chodník ve sklonu 10,6 % (obr. 265). Na úseku se dále nachází zastávka MHD (obr. 267), které chybí hmatové úpravy. Všechny tyto nedostatky, jsou samy velice nebezpečné, místo pro přecházení se velkým sklonem rampy může mít za důsledek neudržení invalidního vozíku, špatný technický stav chodníku zranění chodce atd. Na úseku je potřeba doplnit a opravit chybějící přirozené vodící linie, opravit chodníky a místa mezi chodníkem a vozovkou. První místo pro přecházení je potřeba srovnat tak, aby sklony odpovídaly vyhlášce, déle je potřeba je doplnit o varovné a signální pásy na obou stranách (obr. 265).

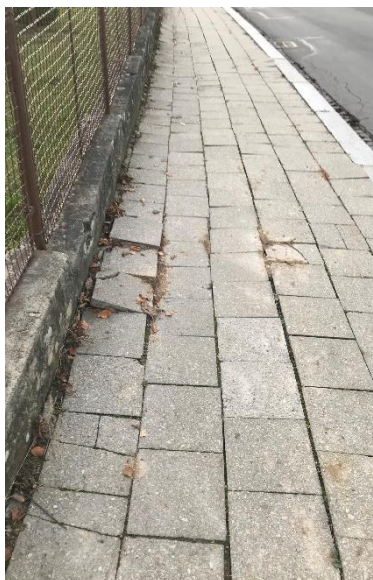
Obrázek 268 Špatný stav chodníku

Na části úseku jsou chodníky ve špatném technickém stavu (obr. 268, 269), na jiné části úseku zase chybí přirozené vodící linie (obr. 270). Na tomto úseku je potřeba opravit chodníky a doplnit přirozené vodící linie.

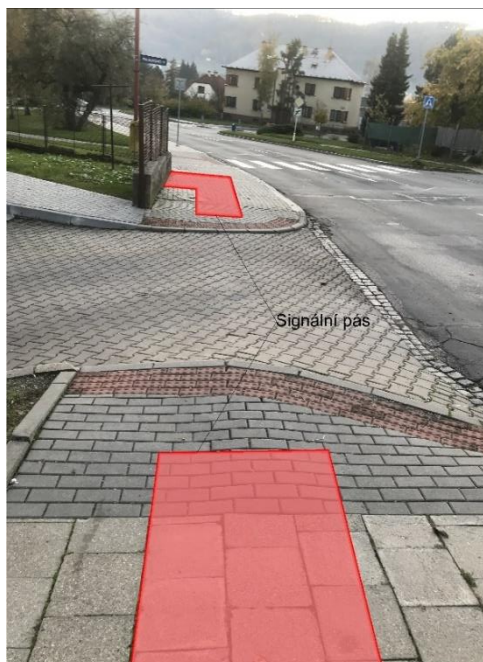
Obrázek 272 Místo pro přecházení

Na úseku byly také dvě místa pro přecházení, kterým chyběly signální pásy. Na prvním místě pro přecházení je potřeba doplnit signální pásy (obr. 272) a druhé místo pro přecházení by dle mého názoru bylo vhodné posunout do větší vzdálenosti mimo hlavní komunikaci, nicméně, kdyby místo zůstalo na současném místě, je potřeba k signálnímu pásu přidat také vodící pás přechodu, jelikož momentálně je trasa přecházení 13,1 m (obr. 271).

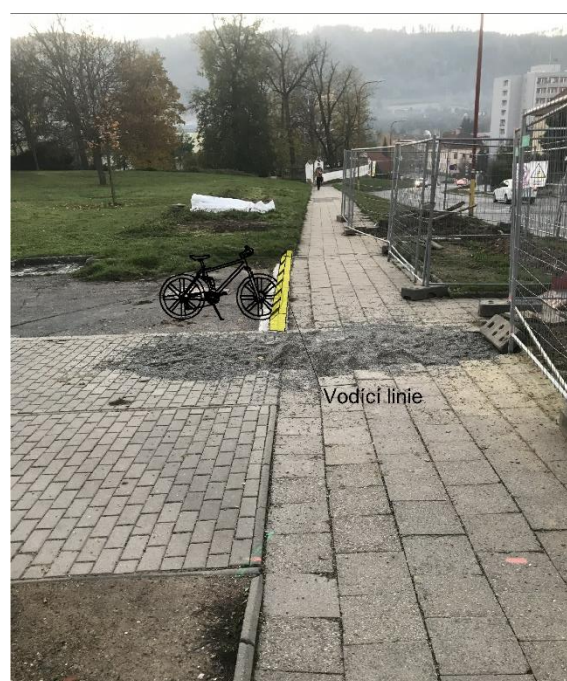
Obrázek 273 Doplněná vodící linie

Na úseku F pokračoval problém s chybějícími přirozenými vodícími liniemi (obr. 273). Dále jsem narazil na dvě místa pro přecházení, kterým chyběly hmatné prvky bezbariérového vybavení (obr. 274, 275). Na úseku se nacházel výkop zasypaný štěrčkem (obr. 273), to pro člověka, který se pohybuje na invalidním vozíku může být velký problém ve sjízdnosti chodníku.

Na prvním místě pro přecházení, je potřeba na jedné straně zřídit signální a varovný pás a na straně druhé, pouze signální pás, protože ten varovný je na místě, kde má být (obr. 274). V místě, kde je výkop zasypan štěrčkem je také místo, kde na vzdálenost 11 m mizí vodící linie, tedy je potřeba zajistit po dobu stavby přejezd výkopu a na místo chybějící přirozené vodící linie dát vodící linii například v podobě stojanu na jízdní kola (obr. 273).

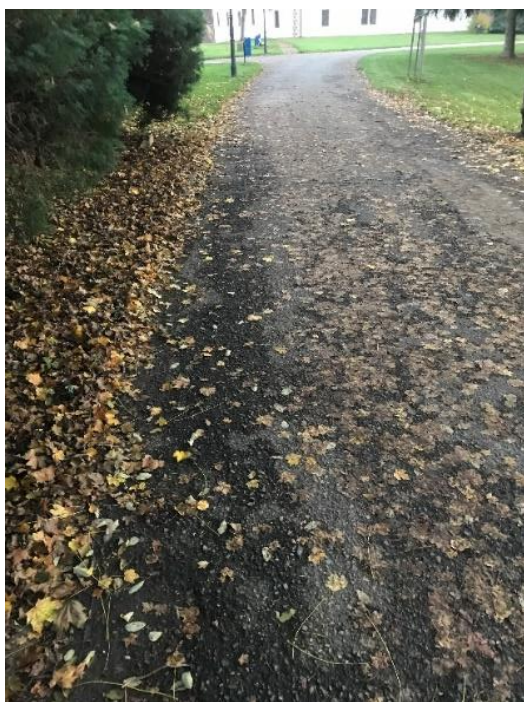
Obrázek 277 Zanesená vodící linie

Na tom to úseku byly, zanesené a zarostlé vodící linie (obr. 277), v některých místech přirozené vodící linie nebyly vůbec, ale tuto funkci plnila hranice mezi chodníkem a trávnikem (obr. 276). Na části úseku byla tento přechod ploch hezky zřetelný a dokáží si představit, že by sloužil jako přirozená vodící linie, stejně, jako je to možné v extravilánu. V prostorech před zámkem, chyběly vodící linie, které by kopírovaly trasu chodníku (obr. 278), to by mohlo mít způsobit, že chodec, orientující se pomocí bílé hole, by lehce mohl začít sledovat linii v podobě fasády zámku a tím se dostat mimo myšlenou trasu. Vzhledem k tomu, že úsek vede parkem, kde roste velké množství listnatých dřevin, je nutné, věnovat větší úsilí údržbě chodníků a s tím i vodících linií. V případě, že v parku budou na části trasy sloužit jako vodící linie okraje trávniku, je potřeba dbát na údržbu a úpravu těchto trávníků.

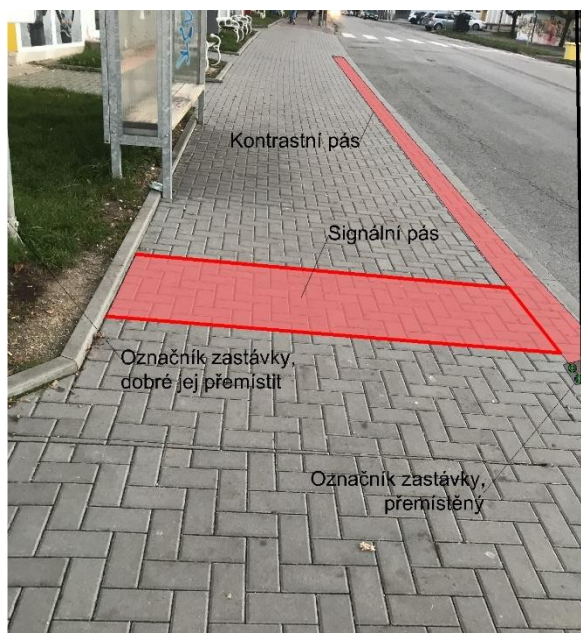
Obrázek 279 Úprava zastávky MHD

Na celém tomto úseku měly vodící linie nevyhovující výšku a na začátku úseku se nachází zastávka MHD, která nemá žádné bezbariérové vybavení.

Je třeba upravit výšku obrubníků, které plní funkci přirozených vodících linií. Na zastávce MHD zřídit kontrastní pás u obrubníku silnice, šířky 0,5 m dohromady s šířkou obrubníku, přidat signální pás, navádějící k místu nástupu do vozidla a přemístit označnick zastávky, vedle signálního a do kontrastního pásu (obr. 279).

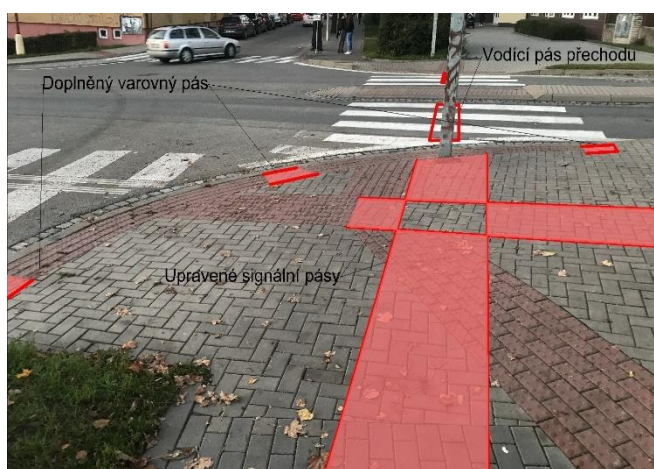
Obrázek 280 Nevhodné řešení signálních pásů

Tento úsek byl jako jeden z mála zcela v pořádku stran přirozených vodících linií. Problémový zde byl prostor přechodu pro chodce, kde nebyly vhodně řešeny signální pásy (obr. 280), stejným způsobem bylo problémové místo pro přecházení o pár desítek metrů dále po trase (obr. 281). Takhle realizované signální pásy, jsou těžko čitelné.

Úprava na křižovatce ulic Seifertova, Sadová a Hybešova, spočívá v doplnění varovných pásů, tak aby byly na všech místech se sníženými obrubníky kvůli bezpečnosti. Co se týče signálních pásů, tak signální pásy vést od přirozených vodících linií ve směru chůze, v místě křížení dvou směrů, signální pásy přerušit v šířce pásů a pokračovat ve směru, signální pás navádějící na přechod pro chodce přes ulici Sadovou je potřeba posunout, aby sloup osvětlení byl v ose pásu, a ne na kraji, kdy hrozí zranění chodce. Na přechod pro chodce přes ulici Sadovou je potřeba doplnit vodící pásy přechodu a na ostrůvek přidat signální pás, jelikož trasa přecházení bez vodící linie je delší než 8 m (obr. 280). Obdobně je potřeba upravit místo pro přecházení (obr. 281), kdy signální pásy vedeme od vodících linií ve směru chůze, v místě křížení pásů budou přerušeny a pokračují ve směru chůze. Mezi signálním a varovným pásem je třeba mít mezeru 0,3 m – 0,5 m, aby bylo zřejmé, že jde o místo pro přecházení, a ne o přechod.

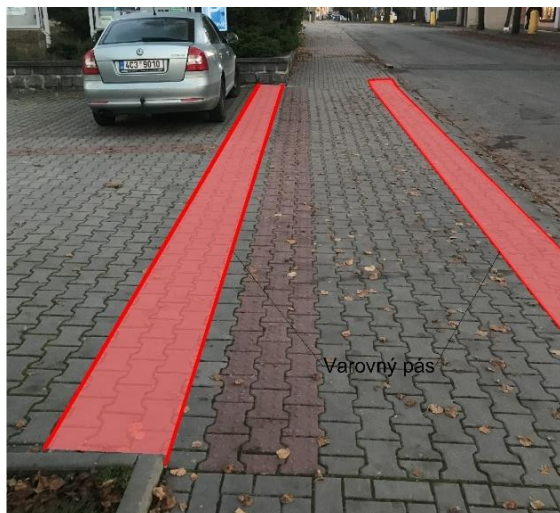
Obrázek 283 Příjezd ke KD

Místo, které nesplňovalo vyhláškou předepsané podmínky byl prostor příjezdu ke kulturnímu domu (obr. 283), kde byly nedostatky ve varovných pásech, nedostatek u varovného pásu byl také u sníženého obrubníku před budovou soudu (obr. 282). U vjezdu ke kulturnímu domu je potřeba zřídit varovný pás u sníženého obrubníku do komunikace, který chyběl, varovný pás, oddělující parkoviště před budovou bych navrhoval zarovnat s vodící linií, a přidat umělou vodící linie nebo by jako tato linie sloužit samotný pás, prostor, který je třeba přejít má délku 11,9 m (obr. 283). U budovy soudu je jen potřeba prodloužit varovný pás, aby byl ukončen v místě, které určuje vyhláška (obr. 282).

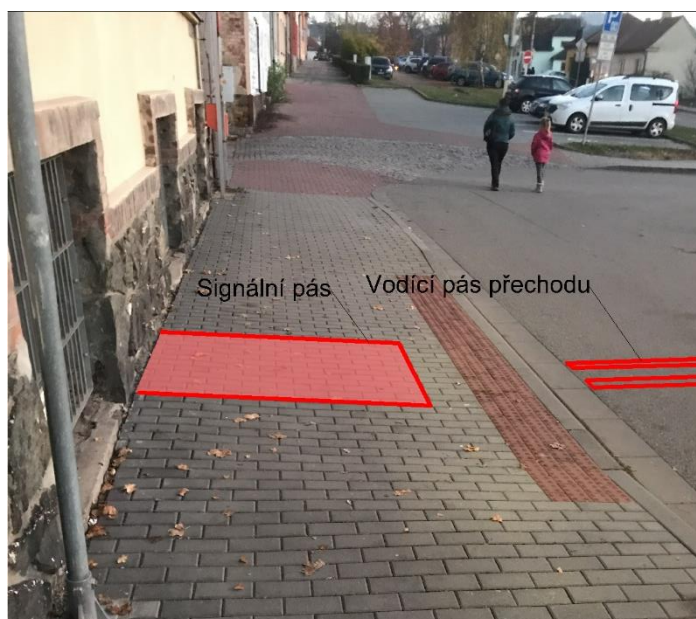
Obrázek 284 Úprava místa pro přecházení

Úsek byl bez problémů, jako přirozené vodící linie sloužily fasády domů, na trase se nacházelo jedno místo pro přecházení, kterému chyběl signální pás (obr. 284), takže by jej člověk pohybující se pomocí techniky bílé hole nemusel najít.

Na místě pro přecházení je potřeba přidat signální pás a jelikož šířka chodníku je méně než 2 m, šířka varovného pásu 0,4 m a šířka odsazení signálního pásu 0,3 – 0,5 m, takže nesplníme podmínku minimální délky signálního pásu, takže je potřeba doplnit i o vodící pás přechodu (obr. 284).

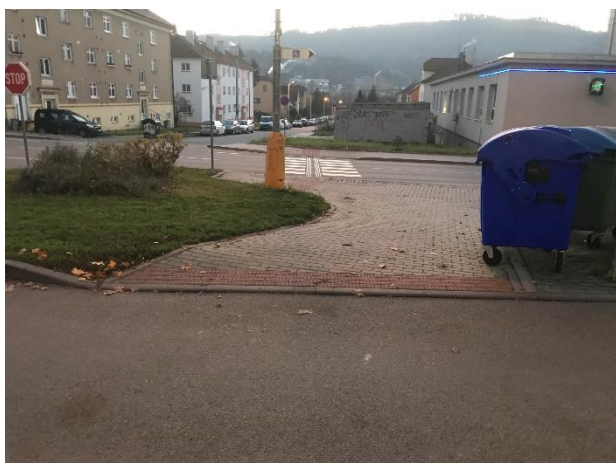
Obrázek 285 Špatně provedený signální pás

Úsek začíná místem pro přecházení (obr. 286), za kterým následuje přechod pro chodce (obr. 285), v prostoru dle mého názoru není lehké se zorientovat vzhledem k chybějícím vodícím liniím a hmatným prvkům, ale i vzhledem k jeho rozestavení, signální pás jdoucí k přechodu navádí mimo trasu přecházení.

Mezi místem pro přecházení a přechodem pro chodce, by bylo dobré rozšířit dlažďenou plochu a po celé její délce vést signální pás, a tak navést chodce od místa pro přecházení k přechodu pro chodce (obr. 287).

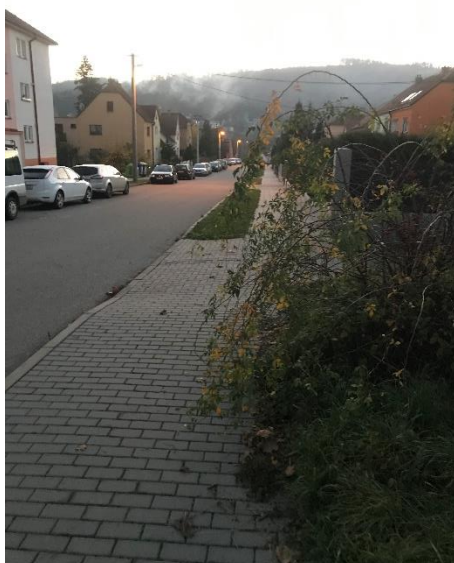
Obrázek 288 Zeleň v prostoru pro chodce

Do prostoru pro chodce zasahovala zeleň, která může chodce nepříjemně zranit, jelikož se jednalo o Růži šípkovou (obr. 288) na úseku je vjezd ke garážím na úrovni chodníku (obr. 289), tento prostor nemá vodící linii a jeho délka je 14 m, takže zde je riziko ztráty směru. Téměř u všech snížených obrubníků, chyběly varovné pásy. Navrhuji doplnit varovný pás u sníženého obrubníku do komunikace a zároveň bych přidal varovný pás na stranu ke garážím a umělou vodící linii nebo by jako vodící linie mohl sloužit varovný pás.

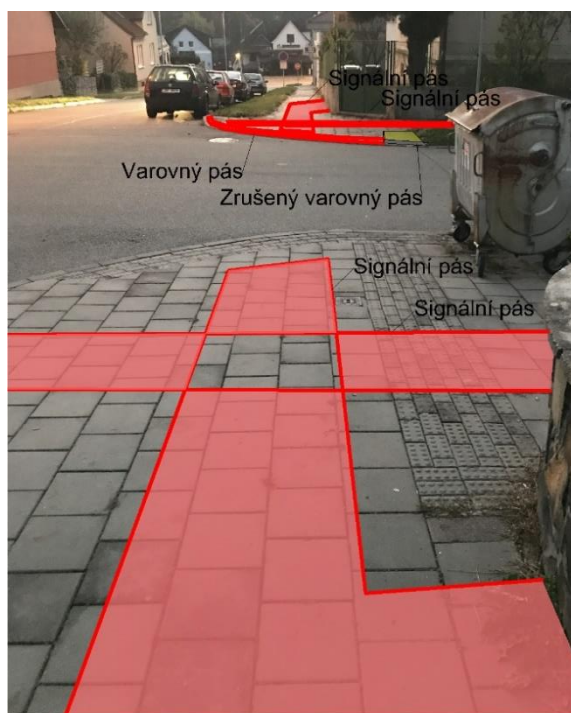
Obrázek 290 Druhé místo pro přecházení

Na křižovatce s ulicí Antonína Dvořáka, je místo pro přecházení, které má hmatné prvky, které rozměrově neodpovídají vyhlášce, takže by mohly být zaměněny za jiné prvky, ve stejném místě byla v cestě umístěn kontejner na směsný odpad (obr. 291). Zde je potřeba posunout signální pás, tak, aby naváděly jeden na druhý. Přidat nové signální pásy ve druhém směru. Na jedné straně doplnit varovný pás a všechny prvky zhotovit v předepsaných rozměrech, což momentálně nejsou. Na dalším místě (obr. 290) je potřeba zkrátit varovné pásy a doplnit pásy signální. Jelikož není na jedné straně možné zhotovit pás v minimální požadované délce, je potřeba přidat ještě vodící pás přechodu a přemístit sloup VO.
