HYDROMORFOLOGICKÉ HODNOCENÍ VODNÍHO
TOKU LHOTSKÝ POTOK

BAKALÁŘSKÁ PRÁCE

Zpracovatel: Aneta Vejdová

Praha, 2019

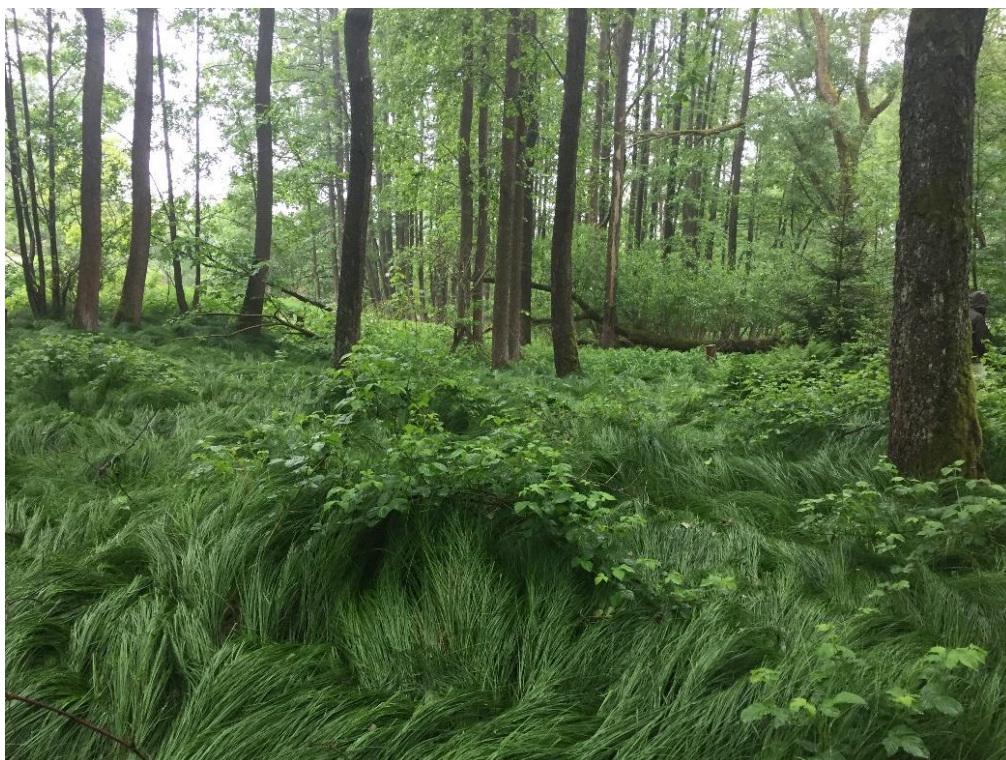
Vegetaci, která se vyskytuje v poříční zóně toku zastupují převážně lesy středních poloh, nejčastěji s porostem smrkových monokultur a borovic, dále také lužní lesy se zástupci olše, habru, vrb, bříz a javoru, jak bylo zjištěno při terénním sběru dat

Obrázek 7: Lužní les v nivě Lhotského potoka. Foto autor

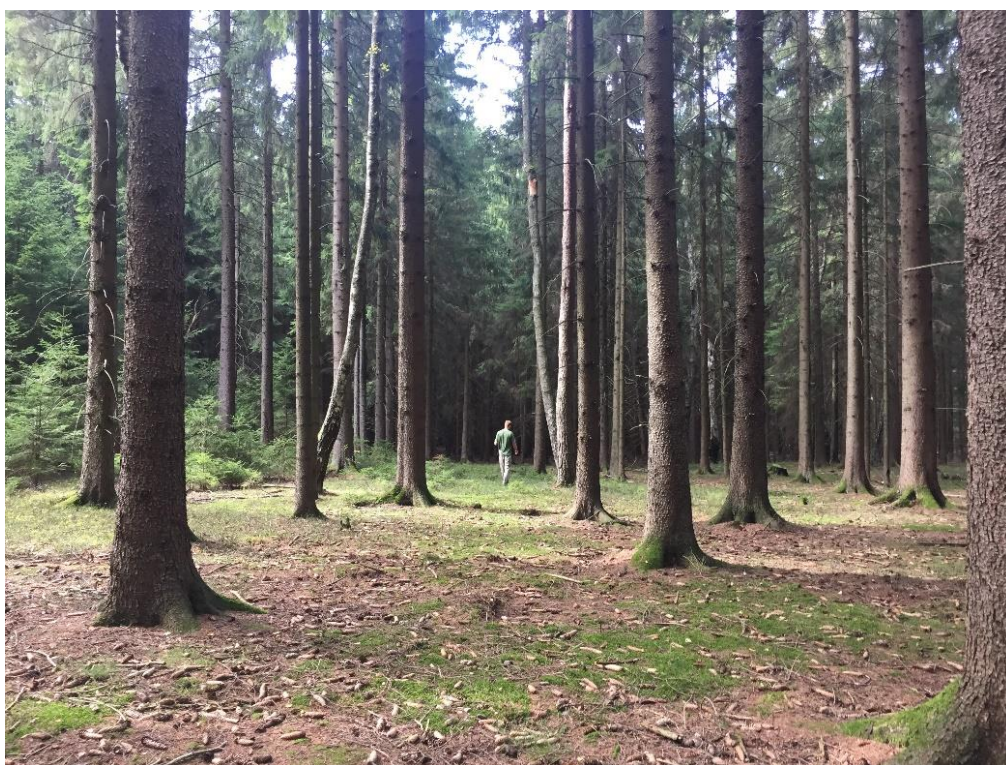
Obrázek 8: Smrková monokultura v nivě Lhotského potoka. Foto autor

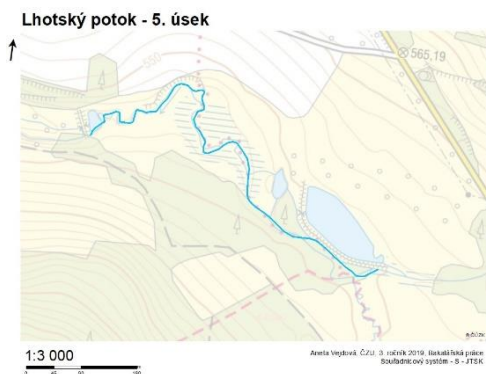
Obrázek 14: Graf všech vyhodnocených kritérií 5. úseku

Na toku se nacházejí zbytky protržené hráze původního rybníka. Zaniknutí rybníka na toku má příznivý vliv na hydromorfologický stav. Tok má přirozené meandrující zemní koryto, které je zanesené splaveninami, jelikož tok v tomto úseku má mokřadní charakter. Okolní pozemky tvoří podmáčené louky s porostem vrby, olše a bylinné vegetace.

Hydromorfologický stav toku, podle Metodiky MŽP, je 90,6% a stav nivy toku 88,3% proto je na mapě značen modrou barvou. Tok má velmi dobrý hydromorfologický stav a potenciál, je minimálně narušen antropogenní činností z hlediska fluvialně-dynamických procesů. Přirozený vývoj trasy probíhá v souladu se stavem dynamické rovnováhy lokality.

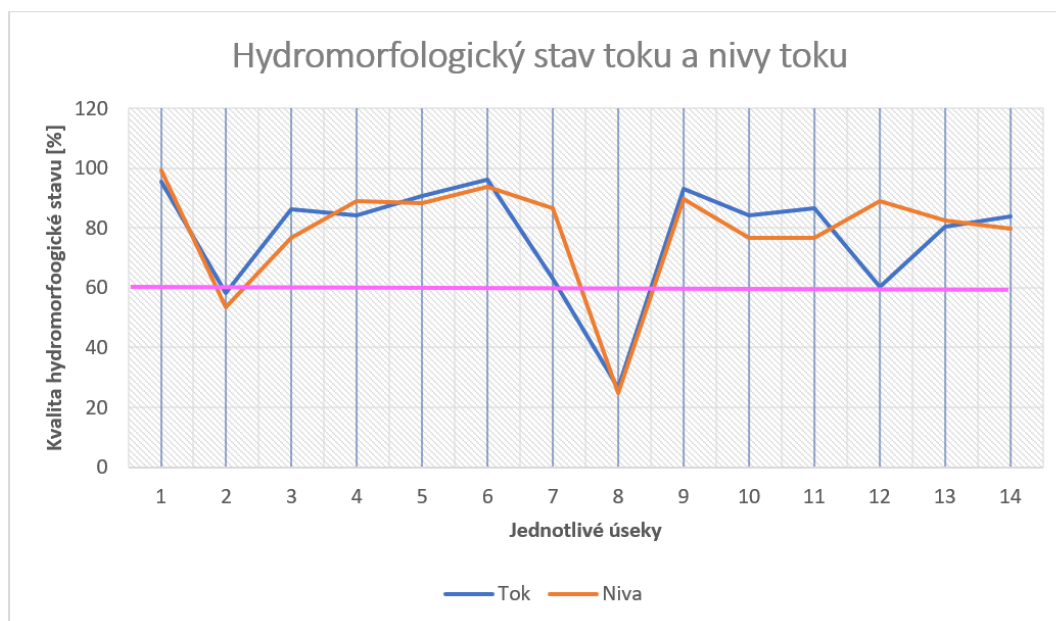
Tok dosahuje po celkovém hydromorfologickém zhodnocení převážně přírodního charakteru.

Obrázek 24: Graf celkového hydromorfologického stavu toku a nivy toku

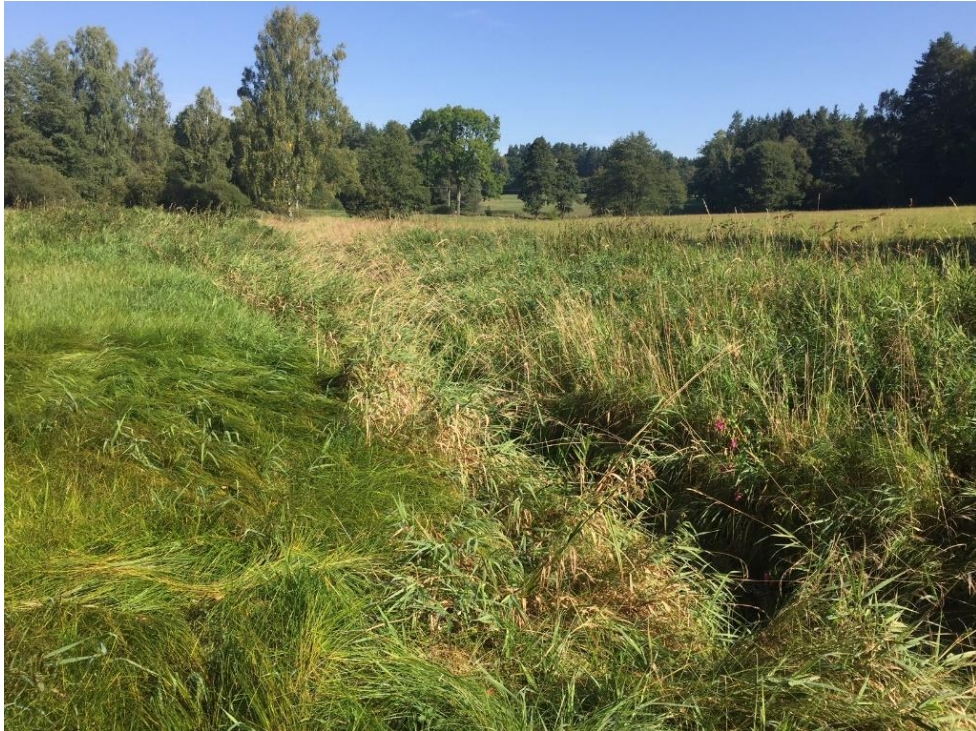
Na 9. úseku (5,5 ř km) je koryto toku rovné a protéká oblastí mimo intravilán, okolí toku není nijak hospodářsky využíváno, je dostatečně široké, podmáčené a je pokryto trvalými travními porosty. Z těchto důvodů je vhodné vytvořit na toku meandry zasazením dřevinných balů s tůňkami mimo koryto, které by byly napájeny dobrými přítoky. Drobné přítoky jsou vody z přerušené drenáže. Voda v tůni je na úrovni terénu a voda z ní odtéká po povrchu, tím vznikne zóna zamokření, která vytváří mokřad.

Obrázek 28: Rovná část úseku na 5,5 říčním kilometru

Na určených třech až čtyřech místech nacházejících se na břehu toku ve vzdálenosti 10 - 15 metrů se zabudují vrbové baly. Vrbové baly utvářejí v korytě malé polostrůvky, zpevněné kamenem, jak je patrné na náčrtu níže. Vrbové kořeny prorostou skrze kameny a do prostorů mezi nimi se zachytí splaveniny, tím se celý prvek zpevní a začne plnit funkci v korytě. Tyto vzniklé útvary způsobí změnu fluviální morfologie a postupem času se začnou vytvářet meandry, díky kterým se prodlouží délka toku alepší vodní režim. V konkávních meandrech se na levém i pravém břehu vytvoří malé tůňky, které budou napájené drobnými přítoky toku (viz. Obrázek 29). Tůňky se osadí mokřadními rostlinami, které svým kořenovým systémem vytváří příznivé podmínky pro rozvoj mikroorganismů a vážou dusík a fosfor, čímž podporují čistící proces. Dále přispívají příznivému mikroklimatu díky evapotranspiraci a vytváří potravu a úkryt drobným obojživelníkům. Vhodné druhy mokřadních rostlin do této oblasti jsou: Rákos obecný (*Phragmites australis*), Orobinec širokolistý (*Typha latifolia*), Chrastice rákosovitá (*Phalaris arundinacea*), Zblochan vodní (*Glyceria maxima*), Sítina rozkladitá (*Juncus effusus*), Vrbina obecná (*Lysimachia vulgaris*) nebo Kosatec žlutý (*Iris pseudacorus*). Jak bylo výše zmíněno voda z tůně odtéká po povrchu, čímž vznikne zóna zamokření, která vytváří mokřad.

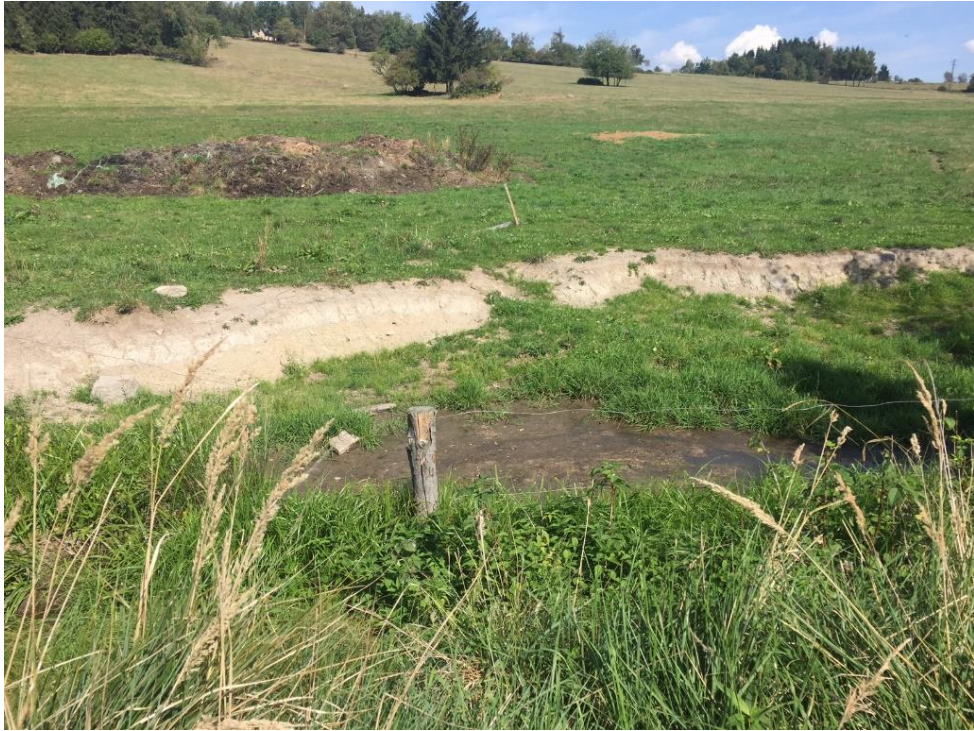
Obrázek 30: Břehová nátrž na 9,81 říčním kilometru Lhotského potoka

Kamenný zához dobré vytvořit z kamenů sbíraných v blízkém okolí, které jsou umístěny do vytvořeného výmolu v břehu a vrchní vrstva urovnána do potřebného sklonu. Zájmový tok má ve vegetačním období nízké průtoky, a proto se dá očekávat vznik výmolů u břehů z toho důvodu je dobré, založit kamenný zához pod úrovní dna. Kameny je dobré proházet štěrkem a do mezer vložit vrbové řízky pomocí průbojníků. V záhozu se zachycují splaveniny, které pomáhají při zakořeňování vrbového materiálu. Následně vzrostlý vrbový porost zakrývá neestetický povrch záhozu a zvyšuje drsnost břehů.

Druh vegetativního materiálu – Vrba bílá (*Salix alba*) byl vybrán na základě terénního mapování, jelikož místo břehové nátrže obklopují promáčené pastviny a místo se nachází na výsluní, což jsou ideální podmínky pro vrbový materiál. Vrba bílá je velmi nenáročný dobře se přizpůsobivý druh navíc v krajině vhodně esteticky působící.

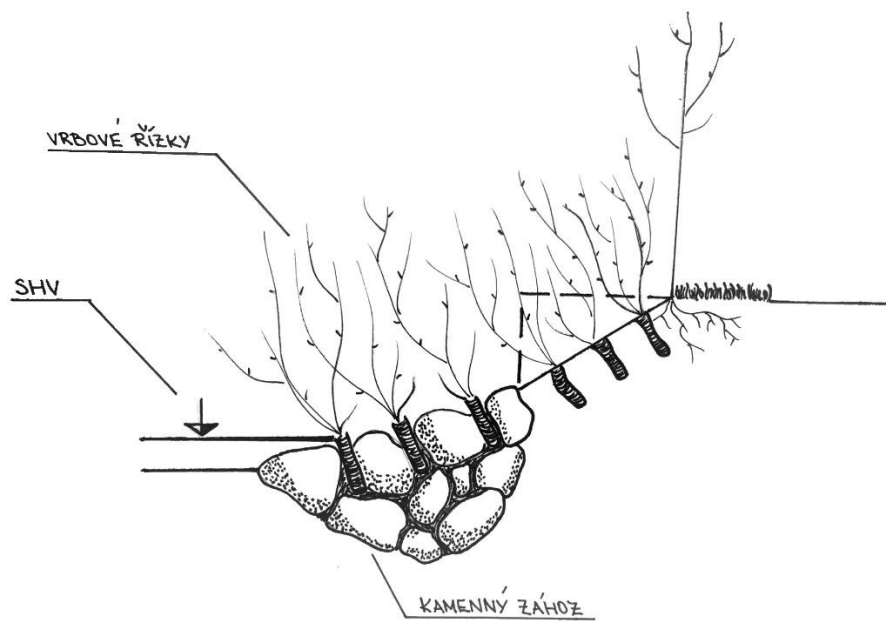
Obrázek 31: Návrh opravy břehové nátrže. Náčrt autor
