**Protierozní opatření na svazích pozemních
komunikací**

Bakalářská práce

Protection from water erosion on the slopes near the roads

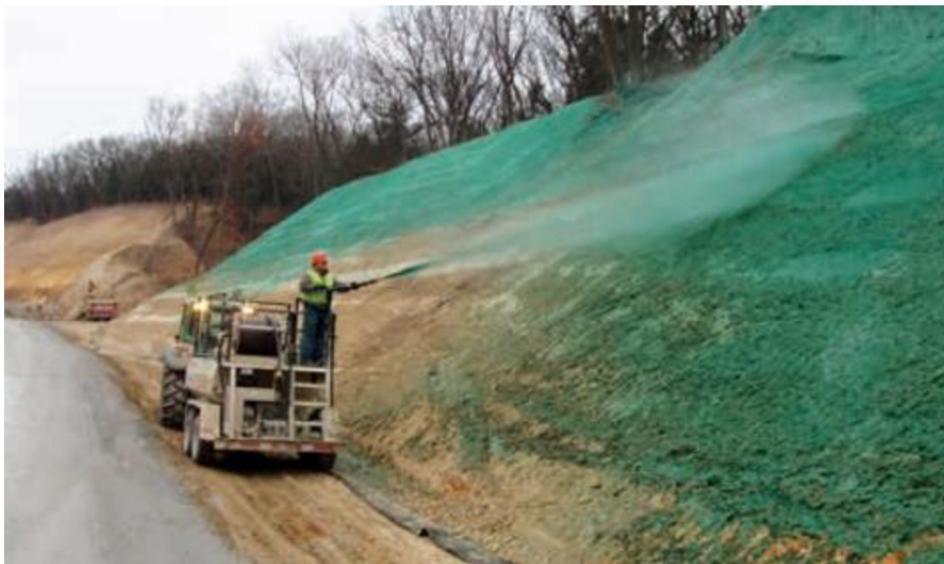
Jedním z postupů, jak osévat plochy je hydroosev. Nástríkem je rovnoměrně nanášena směs osiva, vody a dalších látek na příslušnou plochu. Hydroosev umožňuje ozelenění těžko dostupných ploch, ploch s horší kvalitou podkladové zeminy nebo svahů příkrých až 1:0,6. Hydroosev výlučně provádí stroj Hydroseeder, který aplikuje směs ze zásobníku postřikem na určenou plochu pod vysokým tlakem (Obrázek 4). Směs většinou obsahuje v souladu s potřebou osévané plochy osivo, vodu, hnojivo, organickou hmotu a podpůrné látky pro klíčení a růst rostlin a je navržena podle potřeb výsevní oblasti. Směs obsahuje také mulčovací materiál pro zajištění vyšší klíčivosti, lepšího zakořenění a udržení vlhkosti. Mulčovací materiál se liší v závislosti na sklonu terénu. K přidržování směsi mulče a osiva v místě vpichu se používá fixátor, který napomáhá průchodu směsi hydroosevním zařízením a napomáhá samotnému klíčení (Zlatuška 2020).

Obrázek 4: Realizace hydroosevu na svah PK (Zlatuška 2020)

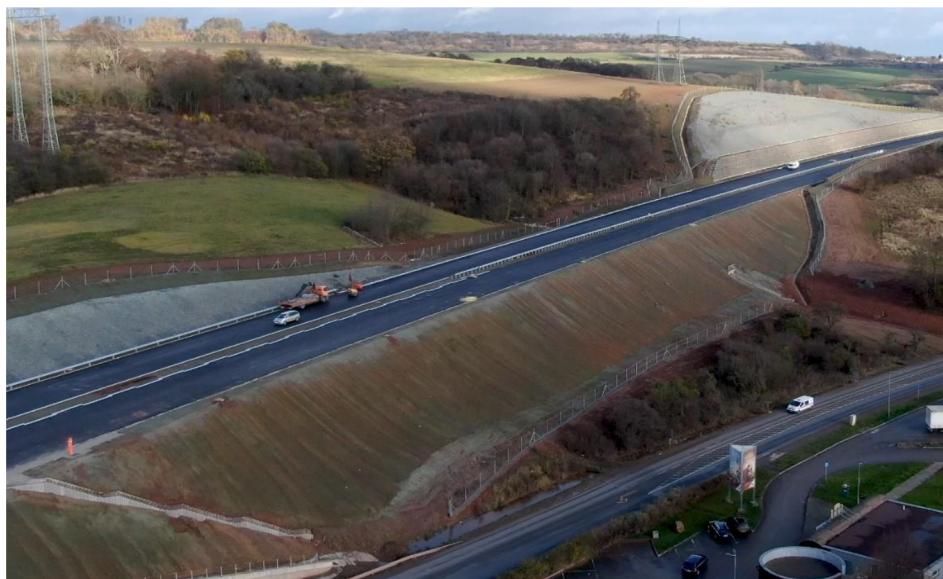
Předmětem tohoto popisu je svah v km 41,300 (snímek záborového elaborátu Obrázek 9). Jedná se o násyp v sesuvné oblasti, stabilizovaný sesuv. Po sejmoutí kulturních vrstev bylo nutné zlepšení podloží pod násypem v úseku km 41,200 - 41,420 na tl. 0,50 1 - 2 % vápna. Jinde bylo podloží dobré. Navržený tvar násypu je stabilní a je převážně ze zemin ze zářezu km 40,900 - 41,200. Výjimku tvoří násyp v oblasti km 41,300, který byl výpočtem stability určen jako svah nestabilní. Proto pro zjištěný kritický stupeň stability bylo nutné využít násyp geotextiliemi, příčný řez svahu PK s popisem zachycuje Obrázek 8. V km 41,300 bylo prověreno sedání podloží. Násyp je proveden standardně, v případě využití málo vhodných zemin bylo nutné vápnění a výstavba vrstevnatých násypů ve sklonitém terénu přes 10°, aktivní zóna na násypech byla provedena z velmi vhodné nemrazavé zeminy, získané selektivním těžením z krušovického zářezu. Zemní těleso bylo provedeno podle ČSN 736133, kontrola hutnění zemin a sypanin svahu podle ČSN 721006 (VPÚ DECO PRAHA a.s. ©2017). Úsek dálnice je z doby dokončené výstavby zdokumentován leteckým snímkem (Obrázek 7).

Obrázek 7: Letecký pohled na těleso dálnice D6 km 41,300 (evidence ŘSD 2020)

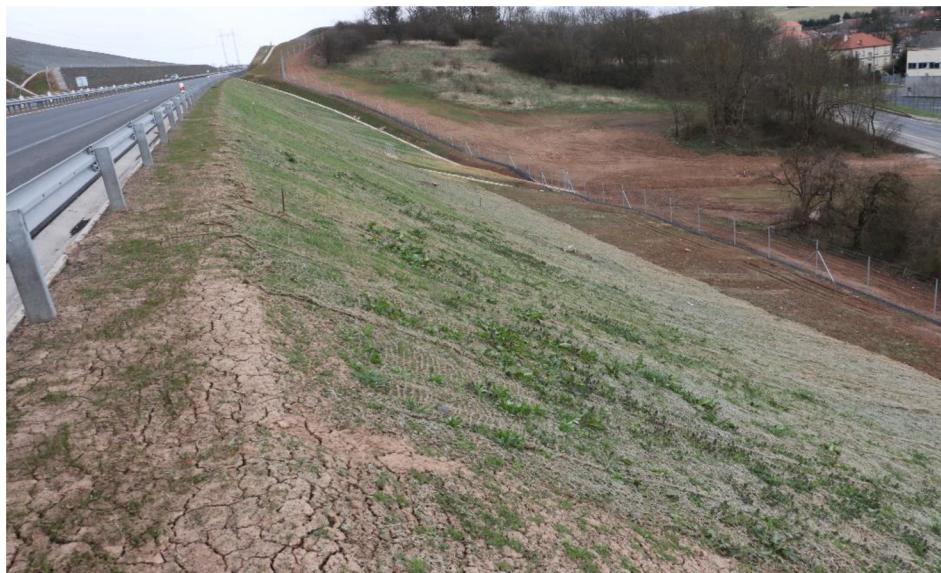
Na svahu násypu budovaného úseku D6 Řevničov, obchvat v km 41,300 ve směru na Prahu byly aplikovány pásy geotextilie - kokosové sítě (Obrázek 11). Pod touto sítí však vznikl 20 cm až 30 cm volný prostor. Materiál po deštích zvodnil, sesunul se pod položenými pásy kokosové sítě. Síť zůstala viset ve vzduchu, na které byl nastříkaný hydroosev. Celý svah byl v červené zemině, jílovité půdě.

Obrázek 11: Násyp s pásy kokosové sítě D6 km 41,3 (zdroj Kozák 2021)

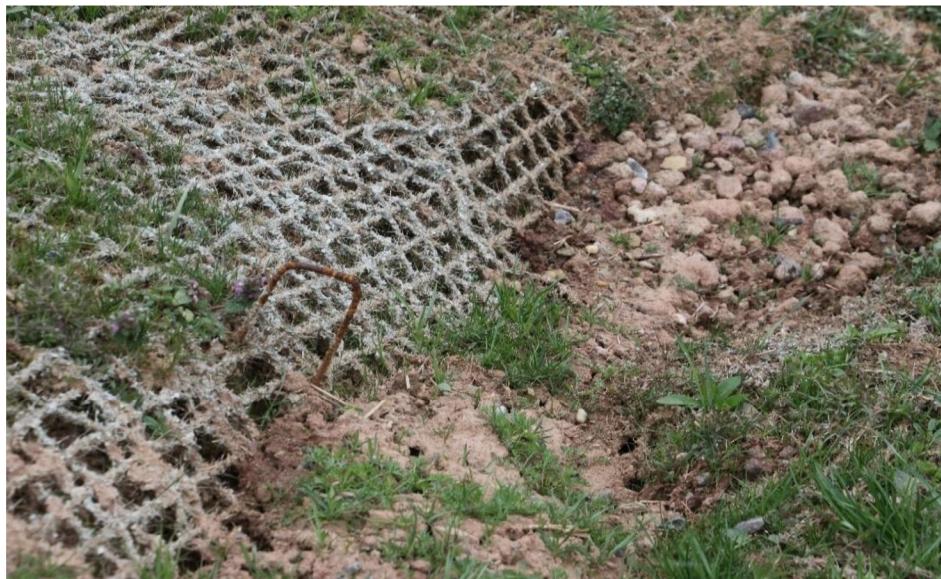
Kotvy, které mají držet kokosovou síť, byly obnaženy (Obrázek 12). Nebyly aplikovány v dostatečné kvalitě a množství, tj. ve správném poměru 1 až 4 kotvy na m². Pásy kokosové sítě nebyly správně upevněny v koruně svahu v zámkové rýze o šířce a hloubce 300 x 300 mm.

Obrázek 12: Vysunutá kotva, erozní rýha (zdroj Kozák 2021)

Výsadba dřevin může být zahájena až po tom, co v nejkratší době po zhutnění svahu dojde k zatravnění (např. hydroosevem). Jakmile dojde ke vzniku travního drnu, nedochází k erozním nátržím. Vhodné dřeviny se vysazují do brázd nebo terásek.

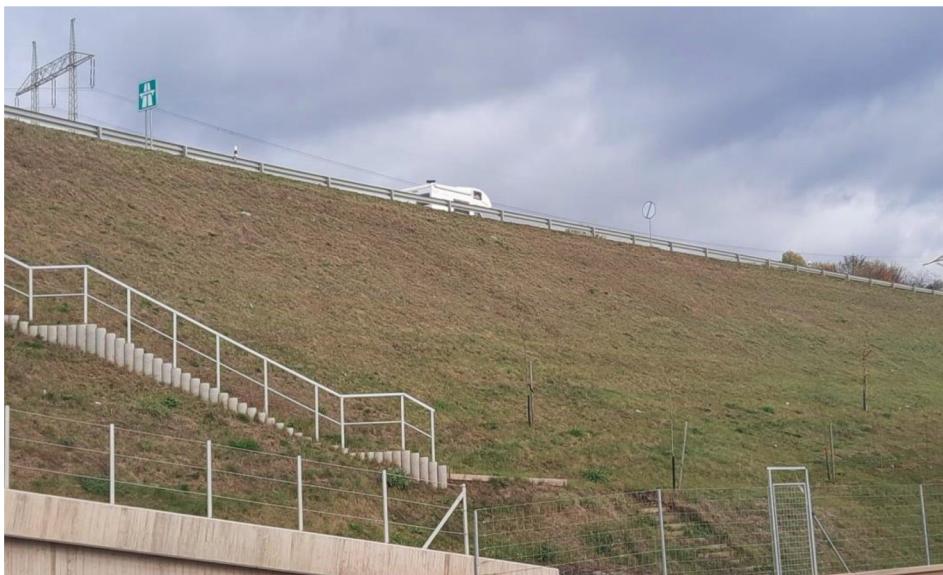
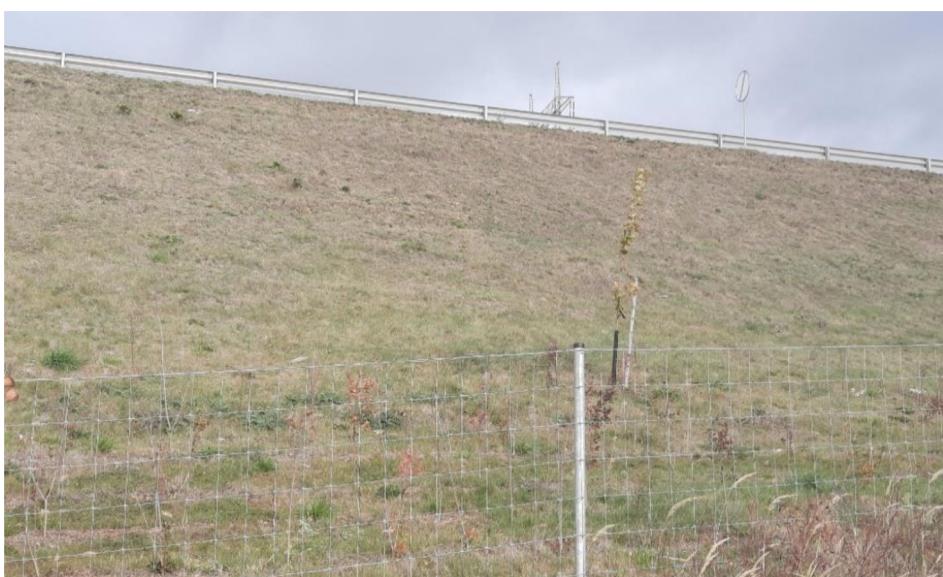
Obrázek 13: Násyp v km 41,300 současný stav (zdroj vlastní 2023)

Obrázek 14: Násyp v km 41,300 současný stav (zdroj vlastní 2023)

V tomto případě byl svah dvakrát opravovaný, nyní je již souvisle zatravněn. Ve spodní části došlo k výsadbě dřevin, které zpevní patu svahu (Obrázek 13 a 14).

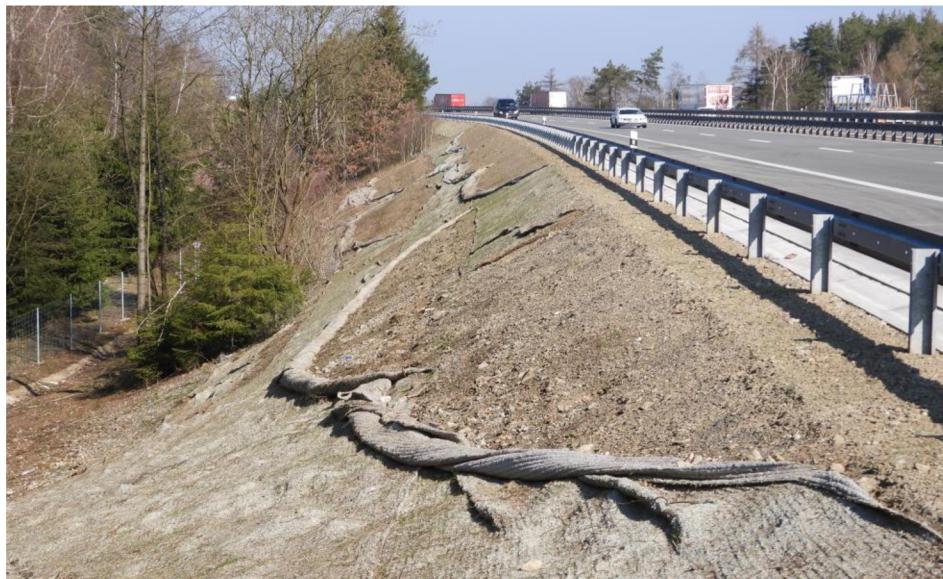
Na úseku D1 v km 60,5 ve směru z Prahy na Humpolec byla na násypu PK nevhodně položena protierozní tkanina. V tomto případě se jedná o kokosový filc. Protierozní tkanina byla položena podélně, a ne po spádnici, což je hodně viditelné. Chybí zakotvení tkaniny v zámkové rýze, nebyly použity kotvy. Došlo k povrchovému odtoku a následnému srolování geotextilie téměř po celé délce svahu (Obrázek 16).

Obrázek 16: Nesprávné položení geotextilie D1 km 60,5 (zdroj Kozák 2020)

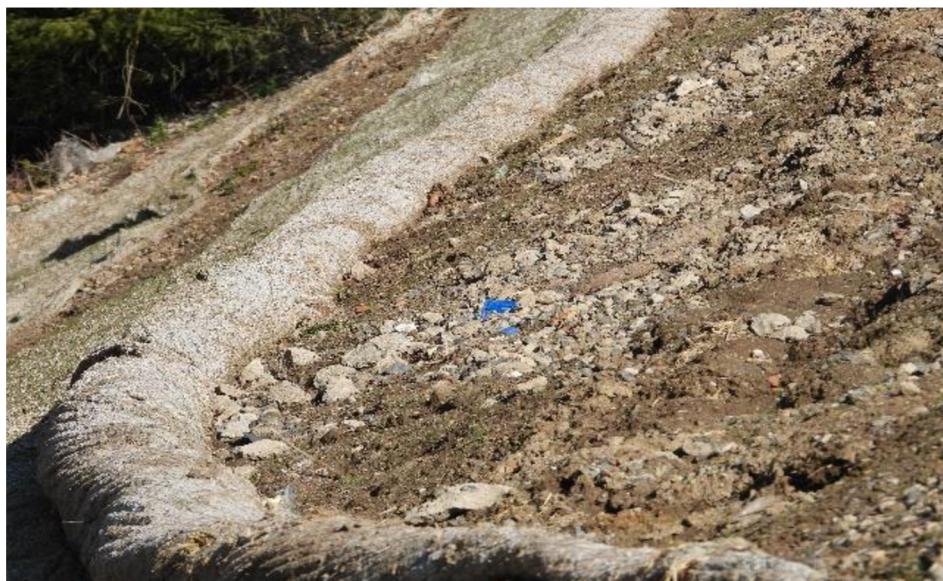
Podklad pod srolovanou tkaninou byl zcela nevyhovující, svah byl špatně upraven před vlastní pokládkou geotextilie, což vedlo k tomu, že toto protietrozní opatření neplnilo svoji funkci (Obrázek 17).

Obrázek 17: Srolovaná geotextilie D1 km 60,5 (zdroj Kozák 2020)

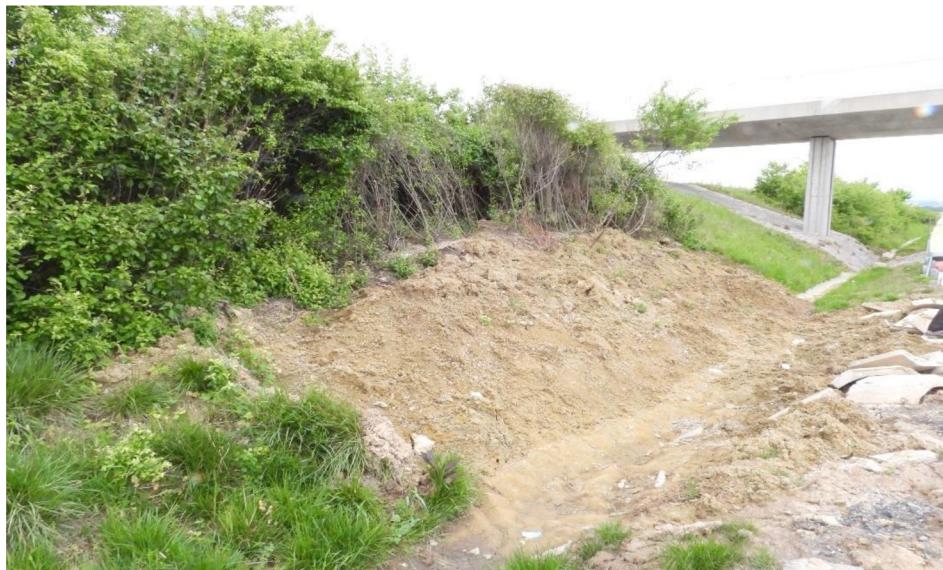
Na úseku D1 v km 304,0 ve směru z Prahy na Lipník nad Bečvou a Hranice nastal nenadálý sesuv půdy v zářezu dálnice. Tento sesuv vznikl v souvislosti s melioračními úpravami na zemědělských pozemcích nad dálnicí. Během výstavby dálnice došlo k přerušení melioračních úprav, které byly při stavbě dálnice následně zakryty. Po 10 až 15 letech se tento problém projevil, když v jednom roce došlo ke zvodnění po přívalových deštích. Svah se utrhl a zemina sjela až na komunikaci a zanesla příkop (Obrázek 19).

Obrázek 19: Sesunutý svah D1 km 304,0 (zdroj Kozák 2020)

Na zemědělském pozemku nad dálnicí nedošlo k podchycení stávající drenáže, všech sběrných i svodných drenů, které byly trasou protnutы. Došlo ke svahovému sesuvu díky zvýšené vlhkosti zemědělského pozemku nad tělesem dálnice. Sesuvem svahu došlo k obnažení drenáže, v tomto případě se jednalo o PVC trubky (Obrázek 20). Nedostatek pozornosti během výstavby vedl k nedokončení meliorací a tento nedostatek se projevil až později, kdy už bylo obtížné situaci napravit.

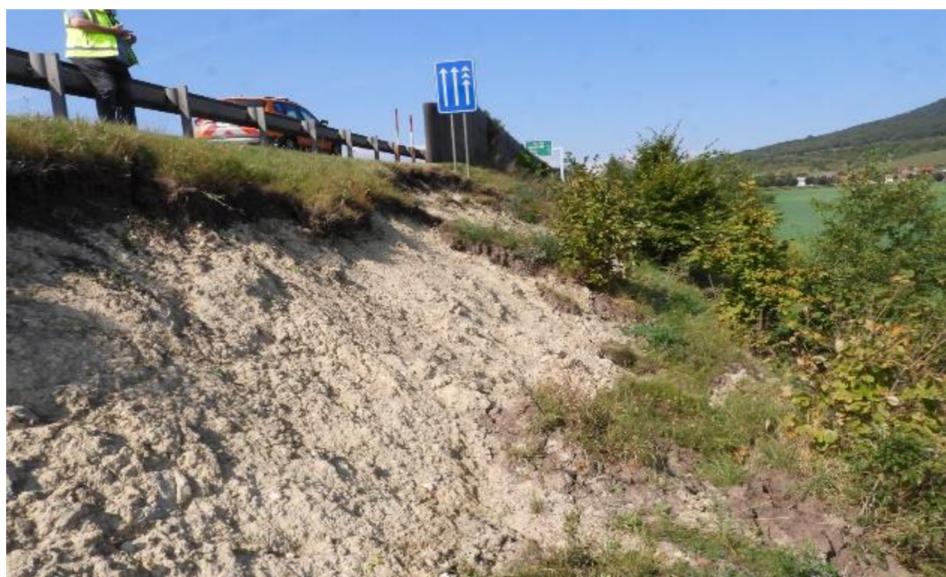
Těleso násypu bylo v této části dálnice D8 značně vyvápněné. Povrchová ohumusovaná vrstva se svezla a odkryla tak vyvápněný substrát. Tato událost způsobila masivní erozi, přičemž celý svah včetně veškeré vegetace, tj. stromů, keřů i trávy, se povrchově utrhl, jak představuje Obrázek 22. Právě vlivem vyvápnění (Obrázek 23) tenké kořeny vegetace nestačily prokořenit do hloubky, zakořenily pouze povrchově, což značně narušilo jejich stabilitu a zajištění živin.

Obrázek 22: Sesuv humusové vrstvy svahu D8 km 49,3 (zdroj Kozák 2021)

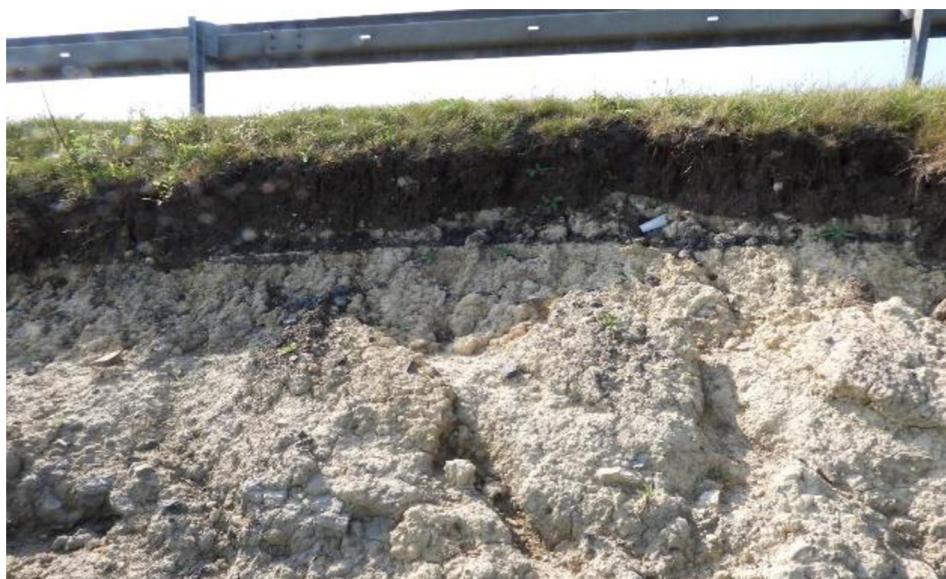
Obrázek 23: Odkrytý vyvápněný substrát D8 km 49,3 (zdroj Kozák 2021)

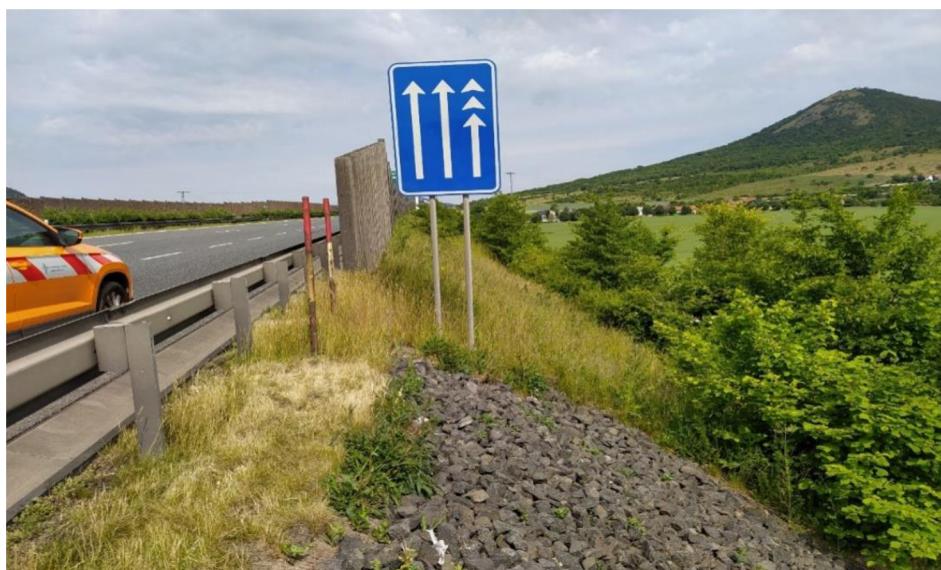
Obrázek 24: Sanovaný svah D8 km 49,3 (zdroj Kozák 2023)

V současné době je provedena sanace násypu (Obrázek 24), svah je opatřen vrstvou štěrku jako ochranným opatřením. Provádějí se odběry vzorků pro analýzu podílu vápníku ve vzorku půdy, rozbor zajišťuje Výzkumný ústav meliorací a ochrany půdy, v.v.i. (VÚMOP). Tenké kořeny veškeré vegetace signalizovaly obtíže v kořenovém systému a utržení svahu naznačilo rozsah a závažnost erozní události. Získané informace z výzkumu budou zásadní pro navrhovaná opatření.

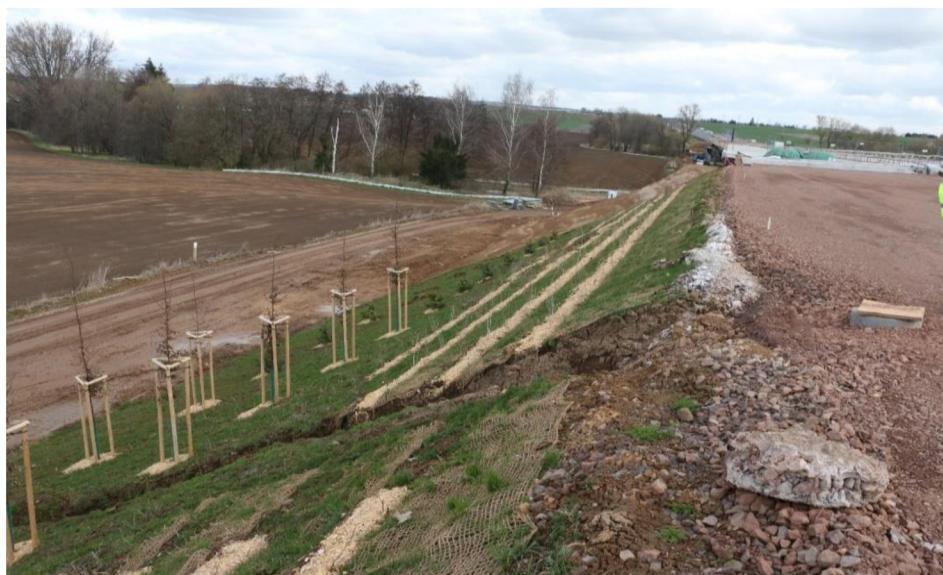
Při výstavbě úseku D11 u Jaroměře vznikly velké erozní rýhy v násypu přímo ve výsadbách (Obrázek 26), voda zatekla z vrchní části od místa budoucí budované protihlukové stěny do výsadeb. Terén násypu se celý podmáčel. I při výstavbě může dojít k erozní události. Pokud dochází k výronu vody je možno realizovat štěrková odvodňovací žebra, která se tak nejčastěji používají Minis pro mělkou drenáž (Obrázek 27).

Obrázek 26: Erozní rýha na svahu D11 km 110,0 (zdroj Kozák 2021)

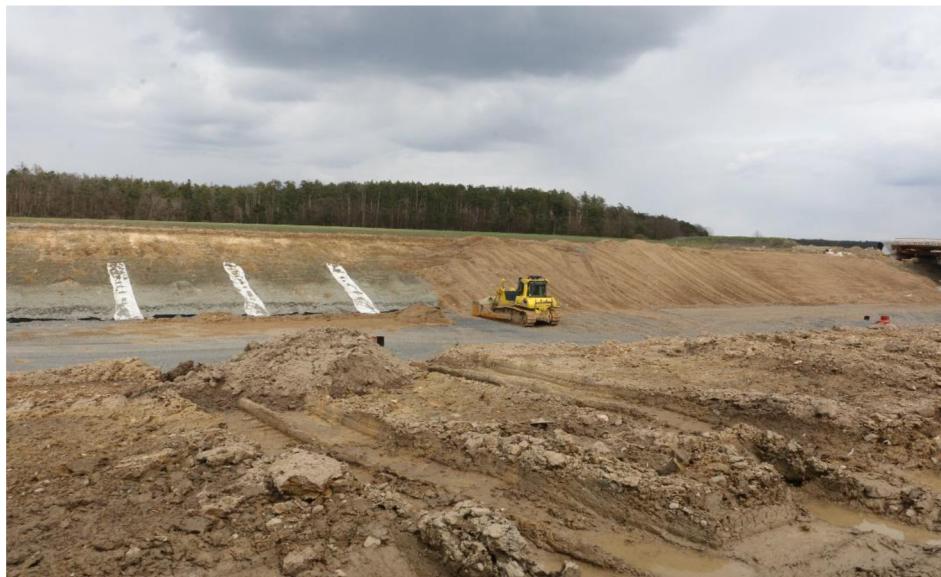
Obrázek 27: Výstavba drenážních žeber na svahu D11 km (zdroj Kozák 2021)

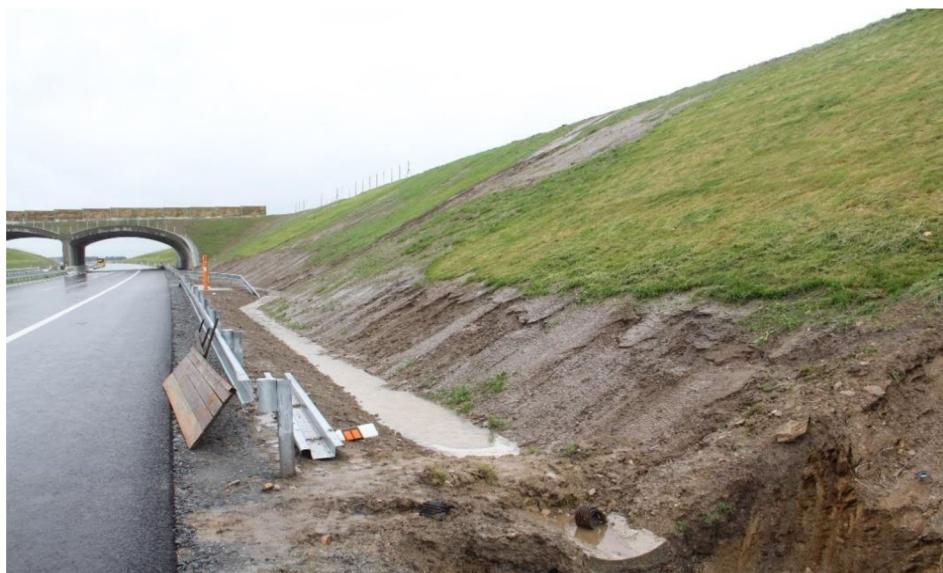
Již v průběhu výstavby úseku D3 u Soběslavi došlo k erozní události. V rámci vytrvalých dešťů byl svah zvodnělý, voda rozmáčela terén. Vrchní vrstva svahu se utrhla ještě před zapojením vegetačního pokryvu. Intenzivními dešti vznikaly výrony vody, svah sjel až do pomalého pruhu, a to pouhých čtrnáct dní před samotným otevřením nového úseku dálnice. Již v době výstavby byl svah upravovaný. Na zemědělském pozemku od polní cesty chyběl nadzářezový příkop v koruně zářezu, při stavbě nebyly dostatečně podchyceny na pozemku stávající drenáže a byly přerušeny. Vegetační pokryv vrchní humózní vrstvy se potrhal, protože ještě nebyl dostatečně zapojený (Obrázek 29 a 30). Jednalo se o poměrně dlouhý úsek s mikrosesuvy půdy, vytvořily se erozní rýžky. Současně splavovaný materiál ze svahu zanesl již hotovou kanalizaci, která přestala plnit svoji funkci.

Obrázek 29: Zvodnělý svah zářezu D3 km 90,9 (zdroj Kozák 2013)

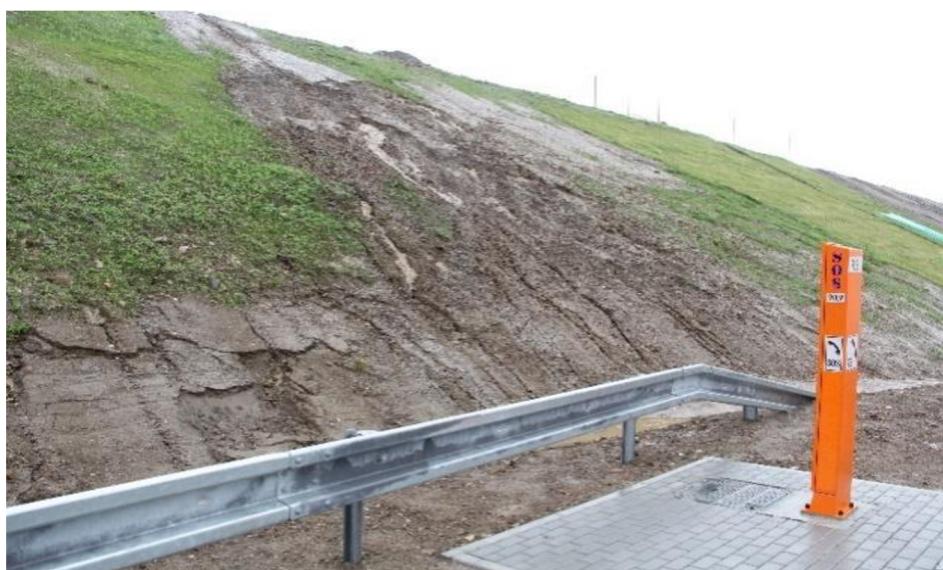
Obrázek 30: Sesuv vrchní vrstvy svahu před zapojením vegetace (zdroj Kozák 2013)

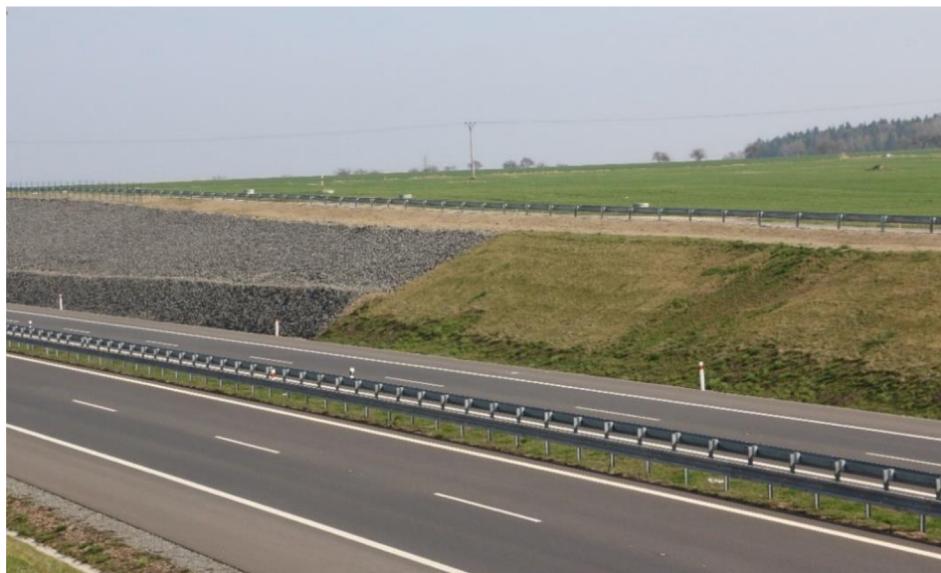
Obrázek 31: Svah zářezu D3 km 91,1 (zdroj Kozák 2014)

V současné době je svah zářezu D3 po obou stranách sanovaný (Obrázek 31).

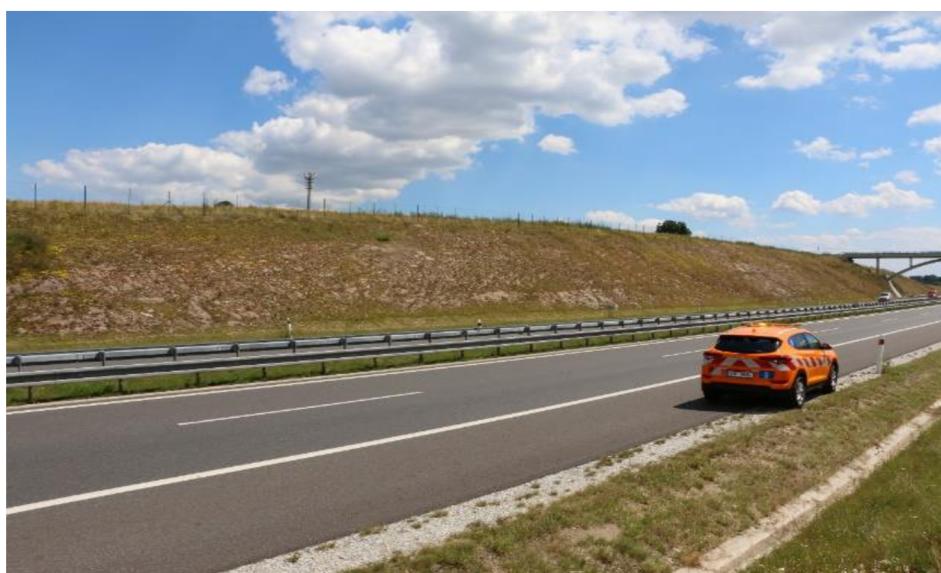
Na úseku dálnice D3 km 93,0 byla vrstva zeminy na svahu zářezu odstraněna z důvodu neustálých erozních událostí a na skálu byly aplikovány formou hydroosevu trvalky jako jsou například sukulenty apod. (Obrázek 32).

Obrázek 32: Aplikace sukulentů na svah zářezu D3 km 93,0 (zdroj Kozák 2016)
