**STUDIE REVITALIZACE VODNÍHO TOKU
HAČKY V ÚSEKU OD OBCE VŠEHRDY
PO SOUTOK S CHOMUTOVKOU**

Diplomová práce
(Studie)

2012

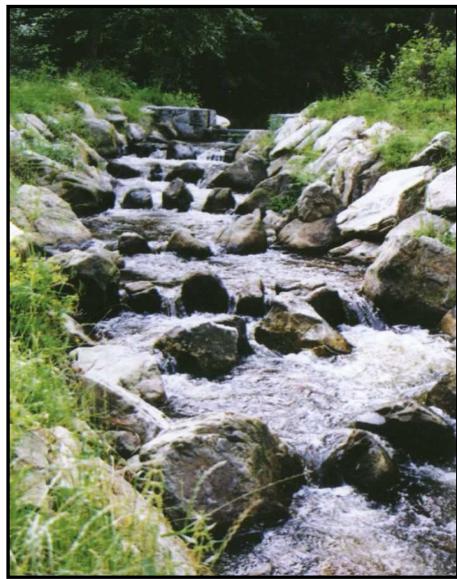
Obr. 3.1. Bypass (NetStorage, 2011). proto je dřevo z vodních toků odstraňováno (Vodní hospodářství, 2011). Problematika týkající se dřeva v říčních ekosystémech je podrobně rozpracována v USA, Austrálii, a Novém Zélandu, v Evropě pak zejména ve Velké Británii, Francii a Německu (Gurnell, 2003). Just a kol., (2005) poukazuje také na kontrolu funkčnosti rybích přechodů. Králová (2001) uvádí, že neexistuje jedna ideální metoda na průzkum a odlov rybích populací, kterou lze použít na všechny lokality a typy prostředí.

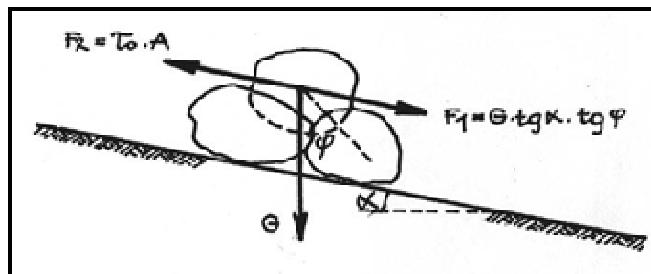
(Obr. 3.2. Začátek pohybu dnových splavenin, zdroj: (Kovář, 1981)).

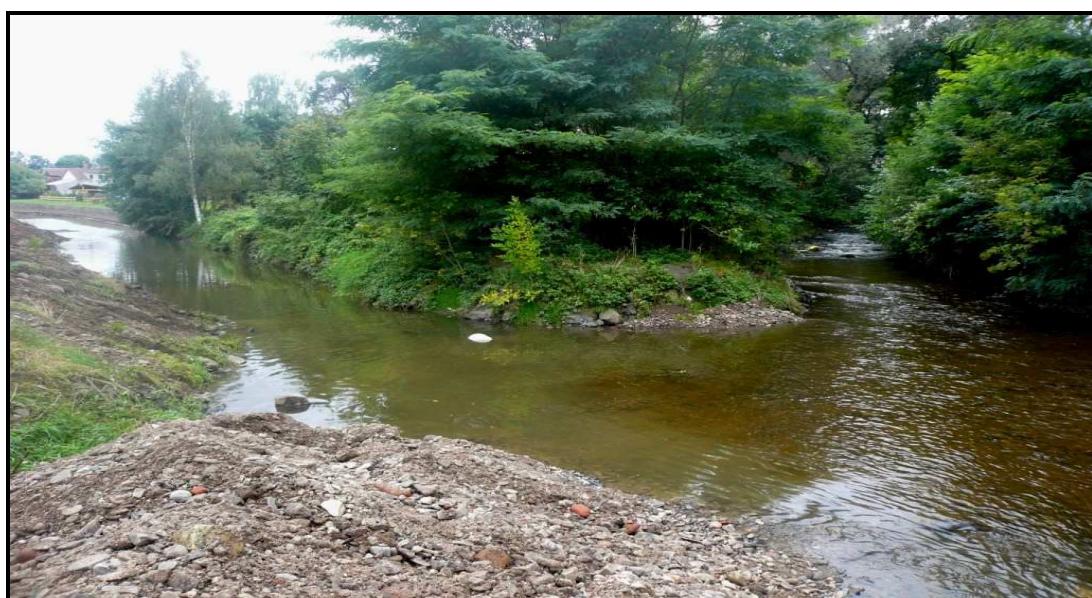
(Obr. 7.1. Soutok Hačky s Chomutovkou, ř. km 0,000 - Petr Bujdák, 09/2010).

- Obr. 7.1., veškeré dřeviny na ostrohu a podél levého břehu Hačky byly během roku 2011 odstraněny s výjimkou břízy bělokoré.
- Na Obr. 7.2., jsou objektivem zachyceny stagnující vody Hačky, ty zamrzají oproti rychlejší Chomutovce.

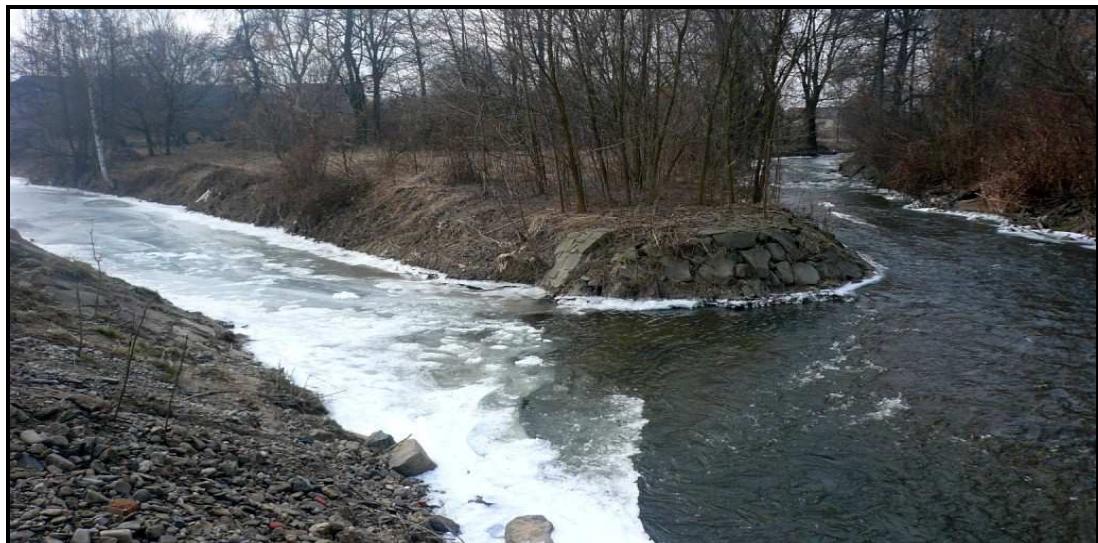
(Obr. 7.2. Stejné místo na soutoku, v zimním období, Petr Bujdák, 02/2011).

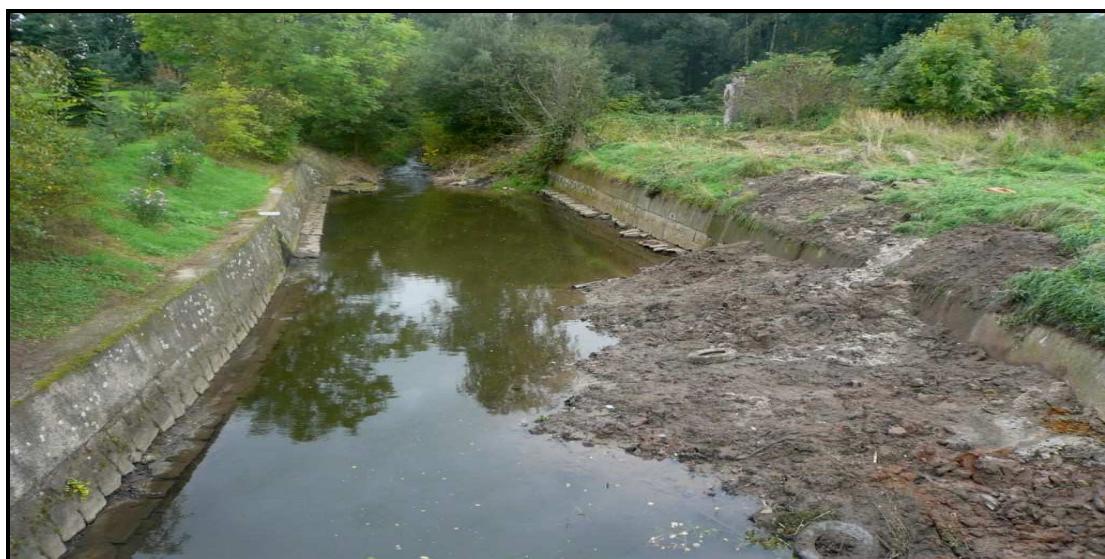
(Obr. 7.3. Tvrď opevněné koryto v Hořenci, přechod do lesního porostu intravilán obce Hořenec ř. km 0,270 - Petr Bujdák, 09/2010).

- Na obrázku je vidět zanešené koryto splaveninami a odpadem, opevněné svahy koryta Hačky v pozadí obrázku jsou zarostlé náletem.

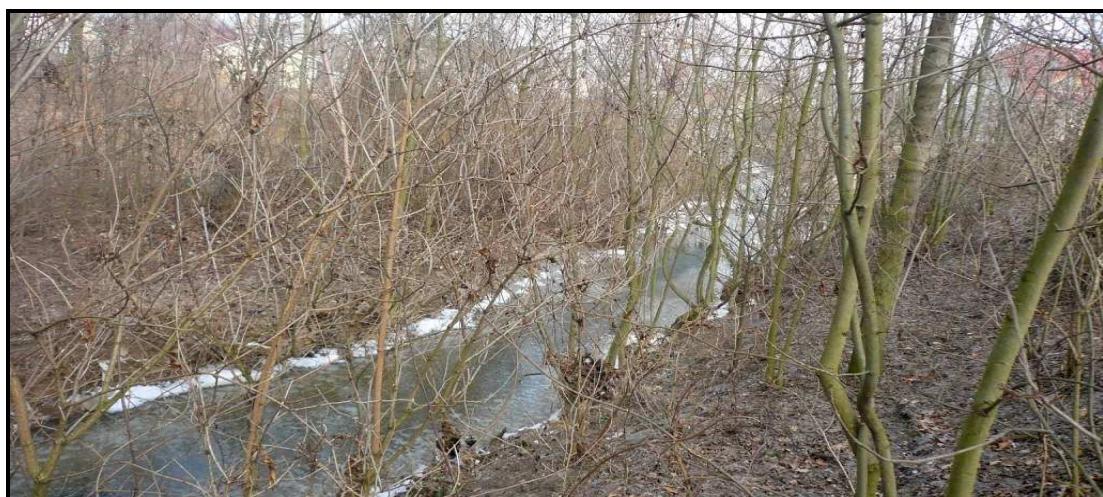
(Obr. 7.4. Opevněné břehy v intravilánu Hořenec ř. km 0,320 - Petr Bujdák, 02/2011).

- Břehy Hačky jsou opevněny kamennou rovnaninou, téměř celou plochu opevnění pokryl náletový porost.

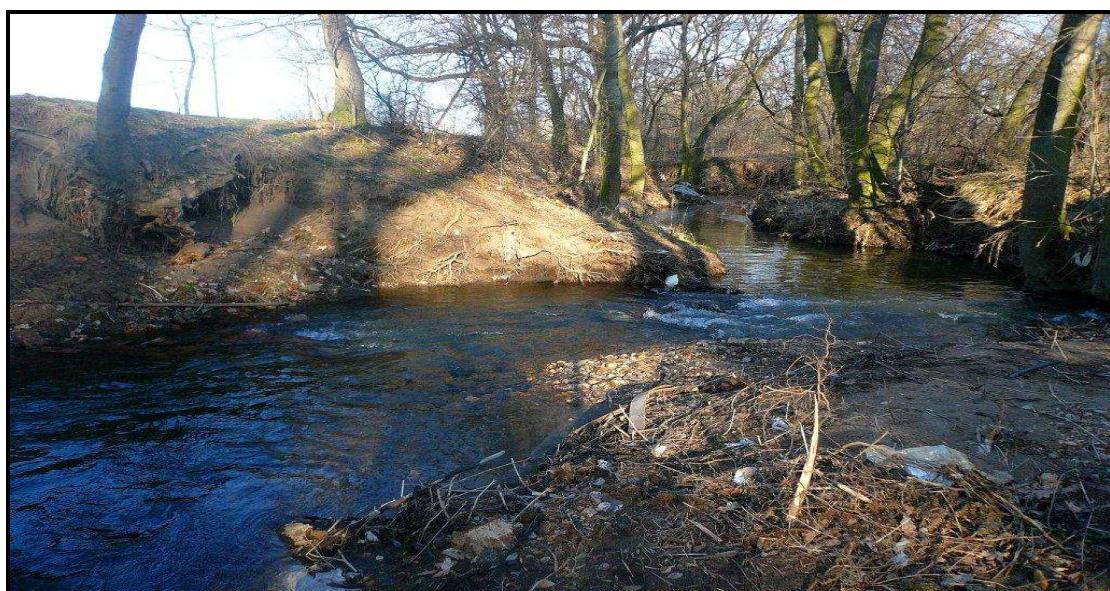
(Obr. 7.5. Hačka bez umělého opevnění, ř. km 0,450 - Petr Bujdák, 03/2011).

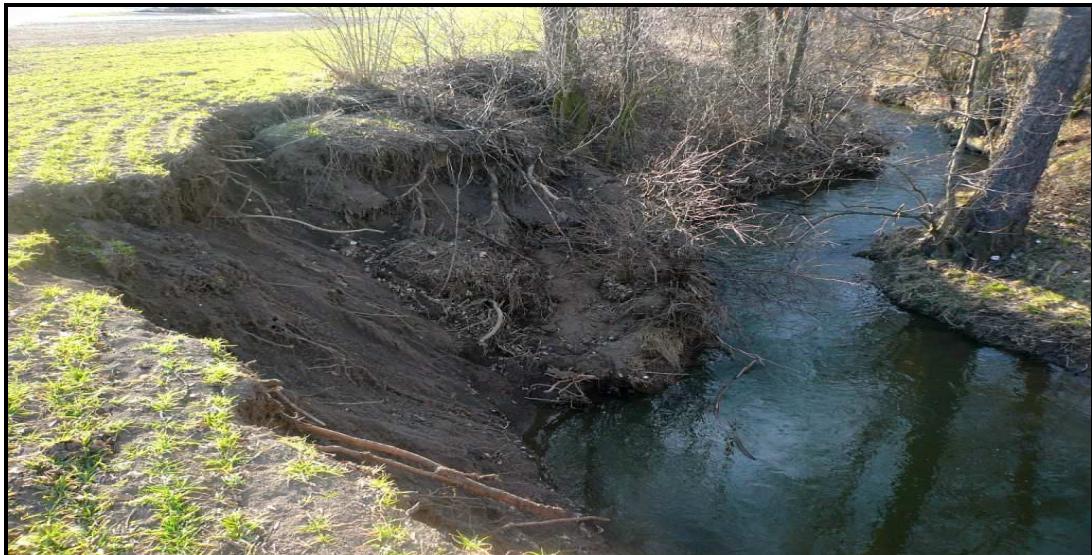
(Obr. 7.6. Největší břehová nátrž pravý břeh v ř. km 0,750 - Petr Bujdák, 03/2011).

- Na Obr. 7.6., je největší břehová nátrž v řešeném území, která zasahuje do přilehlého zemědělského pozemku.
- Obr. 7.7., znázorňuje poškození počátku opevnění kamenitého skluzu, na pravém břehu koryta chybí opevnění - průměr poškození 2 metry.

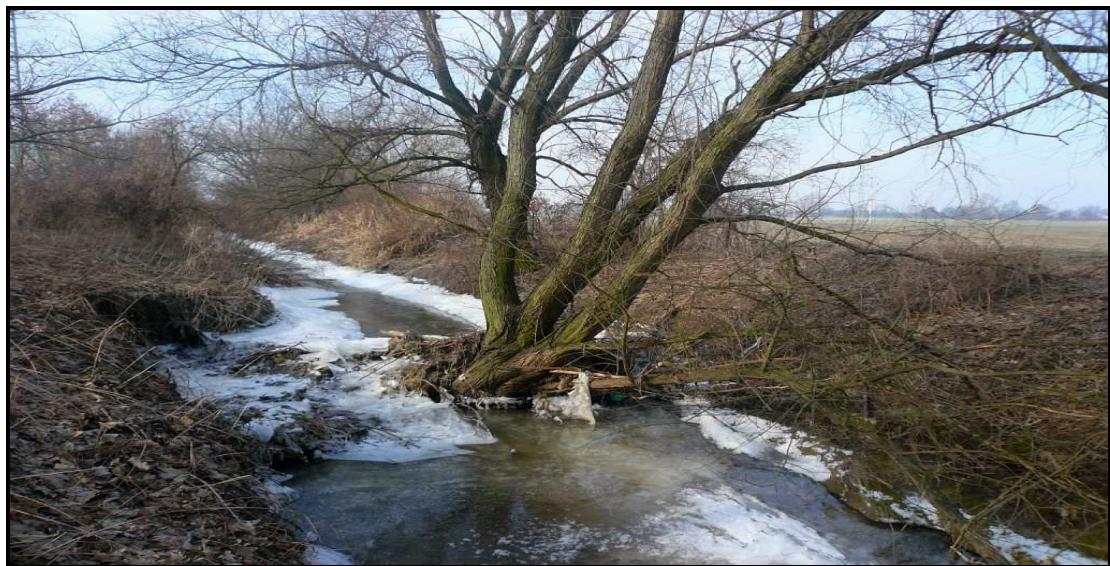
(Obr. 7.8. Vyvrácená vrba uprostřed toku Hačky v ř. km 1,300 - Petr Bujdák, 02/2011).

- Na Obr. 7.8., vody Hačky z obou stran obtékají mohutnou vyvrácenou vrbu i s kořenovým balem.
- Na Obr. 7.9., jsou zobrazeny polovegetační tvárnice, které podléhají přirozené degradaci.

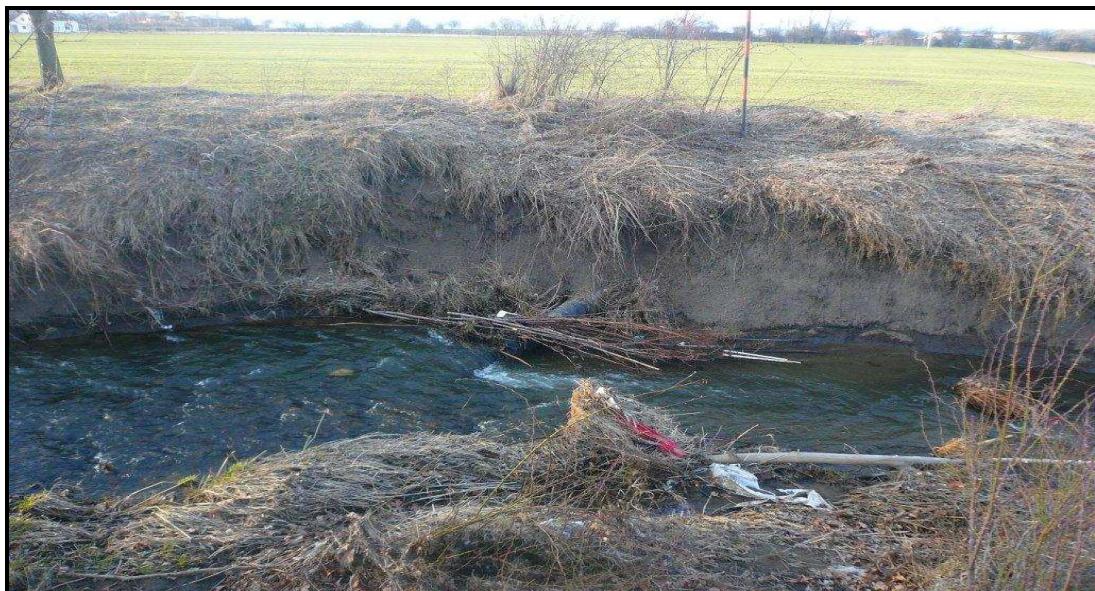
(Obr. 7.10. Obnažený plynovod v ř. km 1,525 - Petr Bujdák, 03/2011).

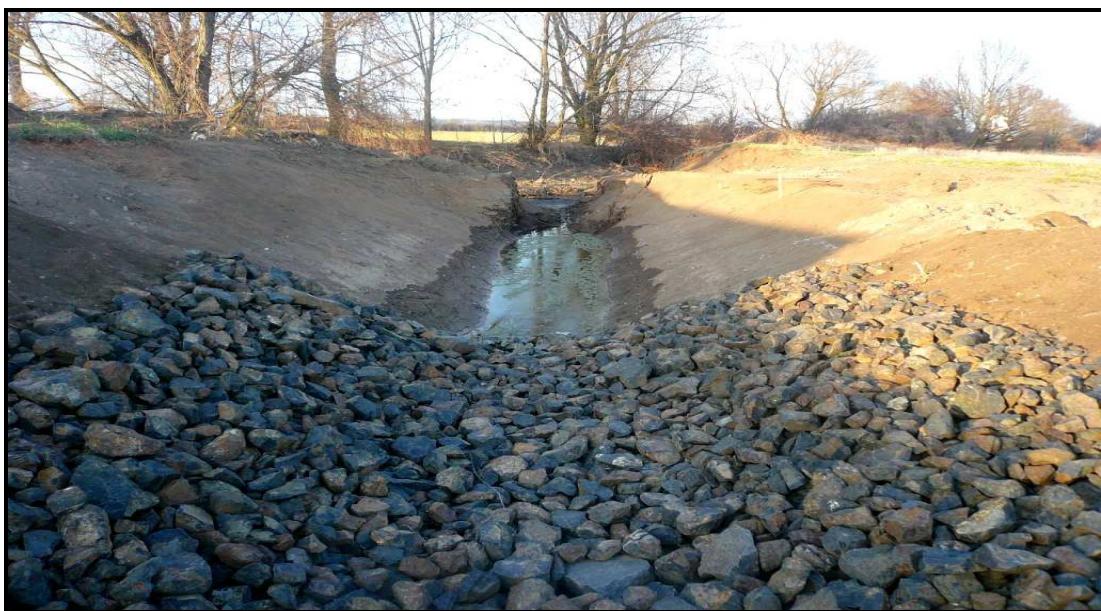
(Obr. 7.11. Odvodňovací příkop budoucí nové R7 v ř. km 1,721 - Petr Bujdák, 03/2011).

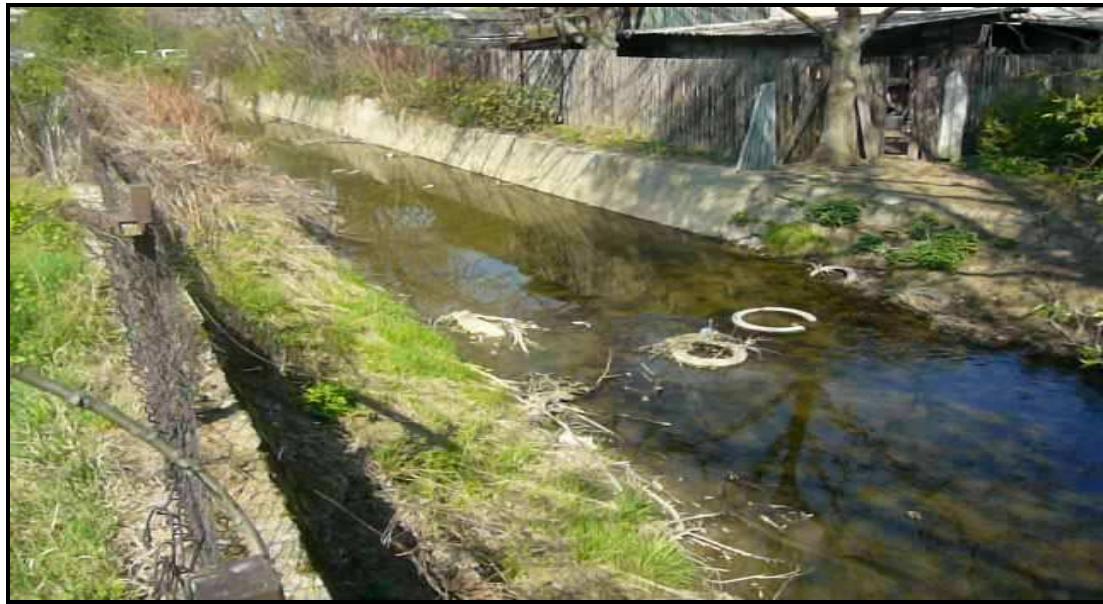
(Obr. 7.12. Tvrď opevněné koryto ve Všehrdech ř. km 2,049 - Petr Bujdák, 03/2011).

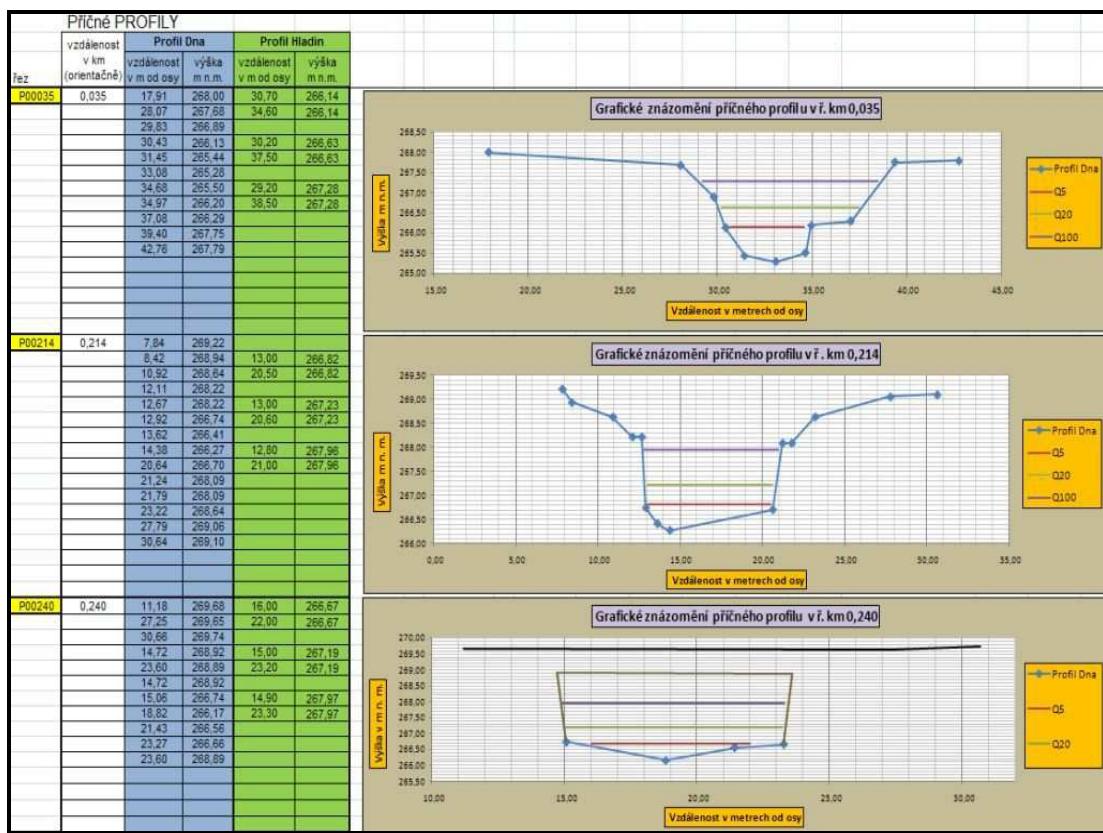
(Obr. 8.1. Vlastní grafické zpracování příčných profilů ř. km 0,035, 0,214 a 0,240).

Koryto ponechat ve stávajícím stavu. Je nutné vyčištění a vyvětvení náletových dřevin v kamenné rovnanině, která koryto a břehy Hačky zpevňuje (jde o břehové porosty). Je dále nutná prořezávka dřevin suchých a přestárlých (u břehových i doprovodných porostů), především odstranit napadené olše plísni olšovou (tyto dřeviny doporučují spálit). Odstranit nakloněné dřeviny (olše), které zasahují do vodního toku (hrozí pád). Opravit dno koryta (kamennou dlažbu).

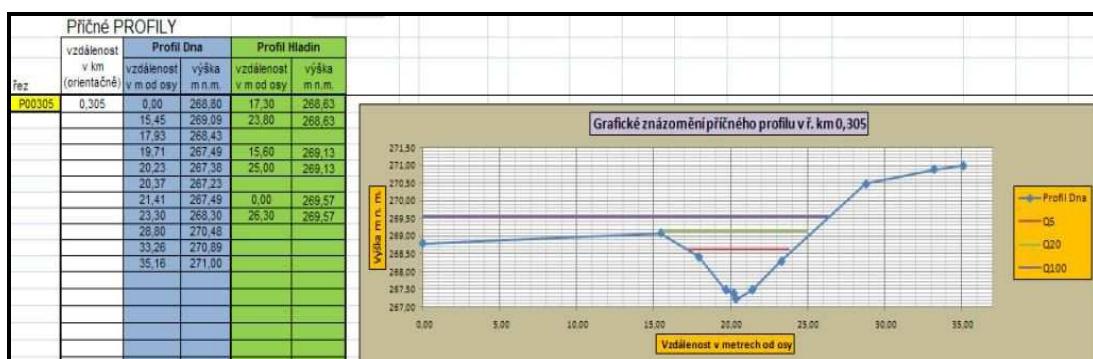
(Obr. 8.2. Vlastní grafické zpracování příčného profilu ř. km 0,305).

Trasu toku ponechat, pouze vyčistit (naplavené plasty) a z části odstranit náletové porosty na březích. Odstranit suché a přestárlé dřeviny, především odstranit napadené olše – plísni olšovou. Nutná rekonstrukce vyústění odvodnění R7 do Hačky. Břehové nátrže opravit kamenným záhozem (zamezit rozšíření toku do stran – majetkové poměry). Možnost v přirozeném korytě aplikovat revitalizační příčné objekty (jízky s túněmi, pod nimi profilovaný kamenný pás). V místech přílišného zahľoubení koryta by se jako nejlepší jevilo (staré koryto zasypat a vedle vytvořit nové) avšak na manipulaci s korytem narážejí zájmy vlastníků okolních pozemků – proto lze počítat pouze s dílčími rekonstrukčními zásahy, jak je uvedeno výše. V druhém případě (možný odkup pozemků).

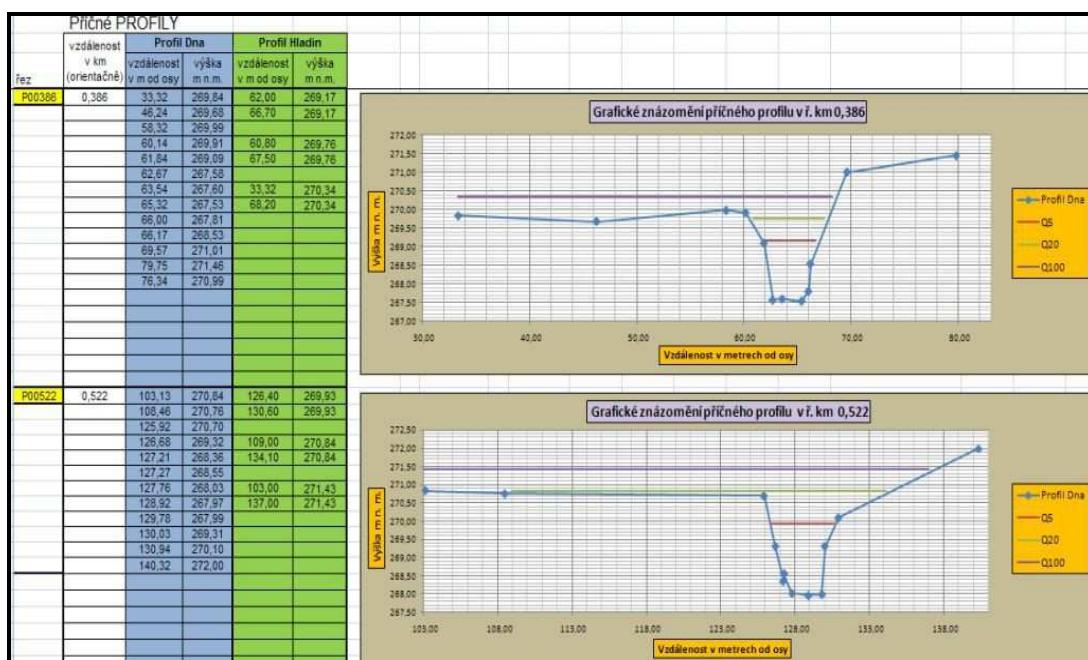
(Obr. 8.3. Vlastní grafické zpracování příčných profilů ř. km 0,386 a 0,552).

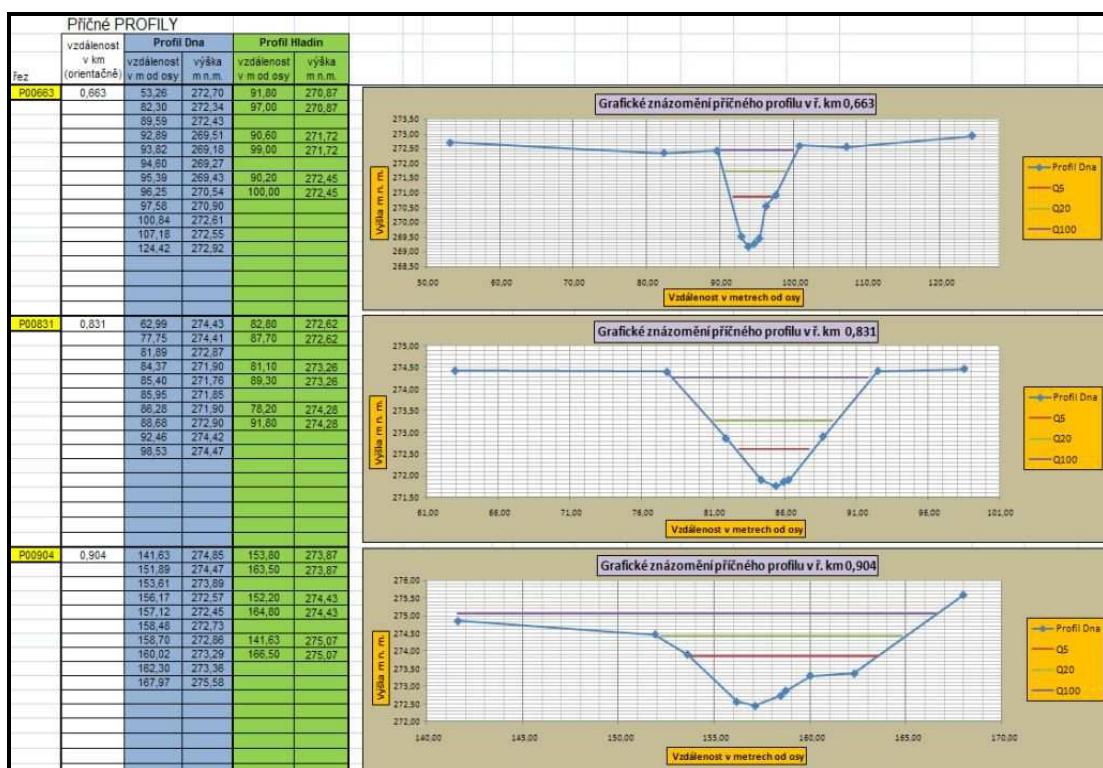
(Obr. 8.4. Vlastní grafické zpracování příčných profilů ř. km 0,663, 0,831 a 0,904).

Trasu toku ponechat – vyhovuje nárokům referátu životního prostředí (z části meandruje – přírodní koryto). Z břehů odstranit suché dřeviny a některé náletové porosty. V úseku 0,600 – 0,750 možno rozvolnit přirozenou cestu revitalizačními příčnými objekty (práh z kulatiny). Opravit břehové nátrže, zejména největší z nich v úseku ř. km 0,750 – tuto opatřit gabionovou patkou, zbytek utrženého svahu doplnit zeminou, do svahu vysázet olše. Nutno opravit počátek kamenitého skluzu v ř. km

0,825 (kamennou rovnaninu i dlažbu, s tímto souvisí odstranění vyvrácené vrby). Obnovit tůni pod skluzovou plochou. V ř. km 0,904 je nutná rekonstrukce vyústění do Hačky (odvodnění R7). Vytěžit naplaveniny pod přemostěním obou silničních mostů (odstranit zde rozšířenou křídlatku sachalinskou). Úsek 0,970 – 1,040 na pravé straně toku Hačky (značná část pozemku č. 1089 v majetku Povodí Ohře – plocha 1700 m²) nabízí vybudovat mokřad nebo větší tůni, či dvě menší túně za sebou (tyto osázené vhodnou mokřadní vegetací). Pro podporu zvýšení hladiny a drsnosti koryta se za přemostěním nabízí vytvořit práh z kulatiny. V úseku 0,960 – 1,050 prořezávka husté vegetace na břehové linii koryta Hačky. V ochranném pásmu dvou distribučních tras VVN 110 kV a VN 22 kV vykáacet dřeviny přesahující výšku 3 metry.

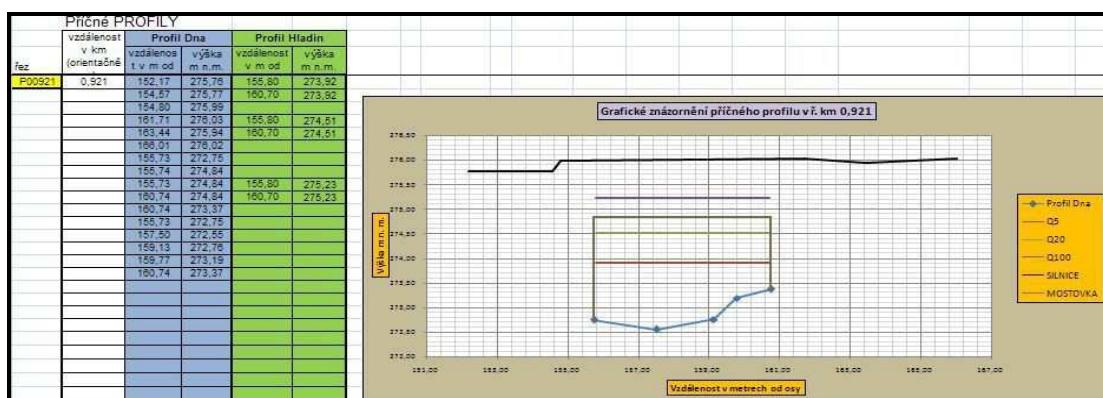
(Obr. 8.5. Vlastní grafické zpracování příčného profilu ř. km 0,921).

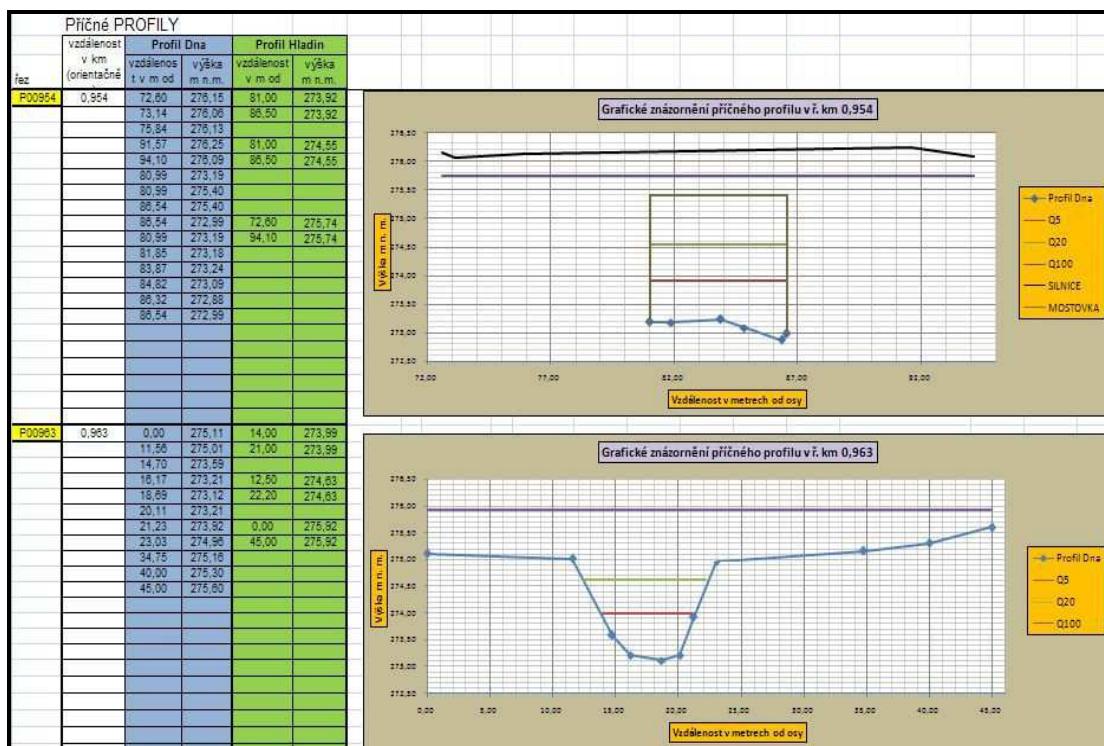
(Obr. 8.6. Vlastní grafické zpracování příčných profilů ř. km 0,954 a 0,963).

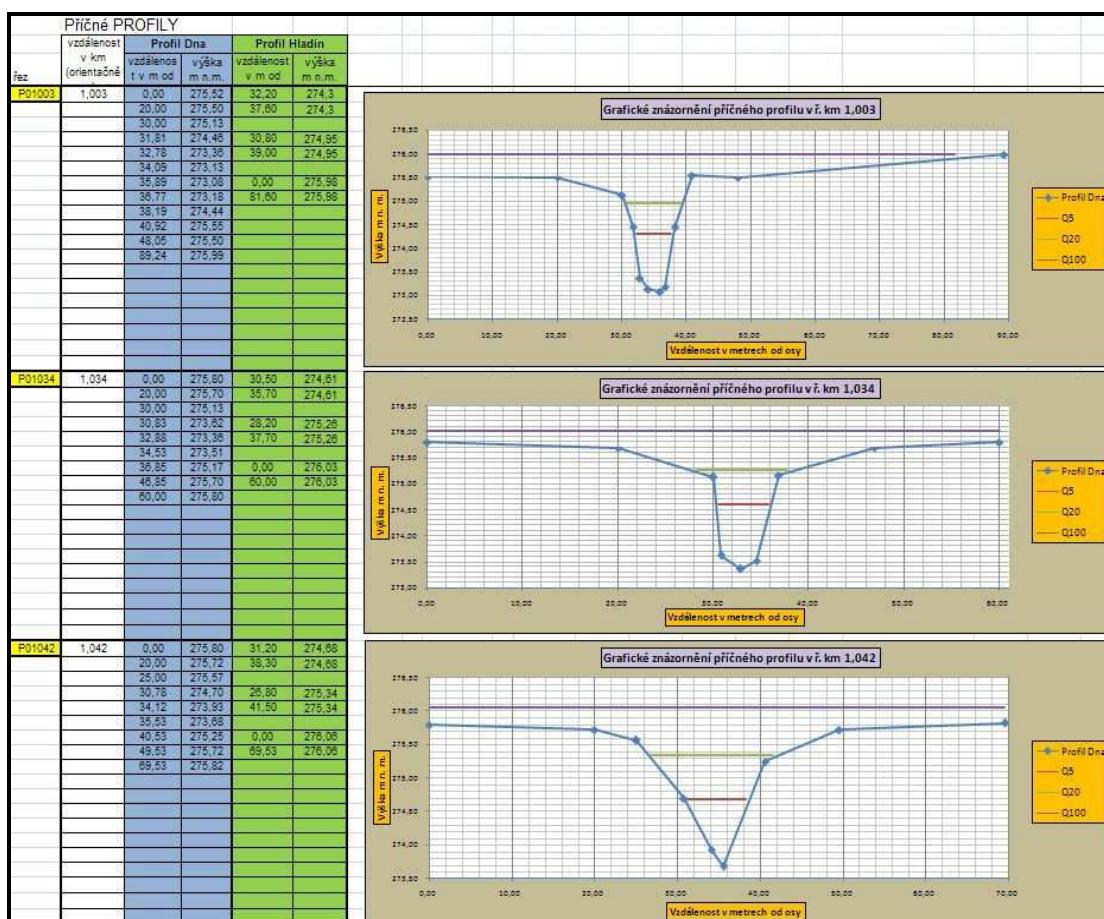
(Obr. 8.7. Vlastní grafické zpracování příčných profilů ř. km 1,003, 1,034 a 1,042).

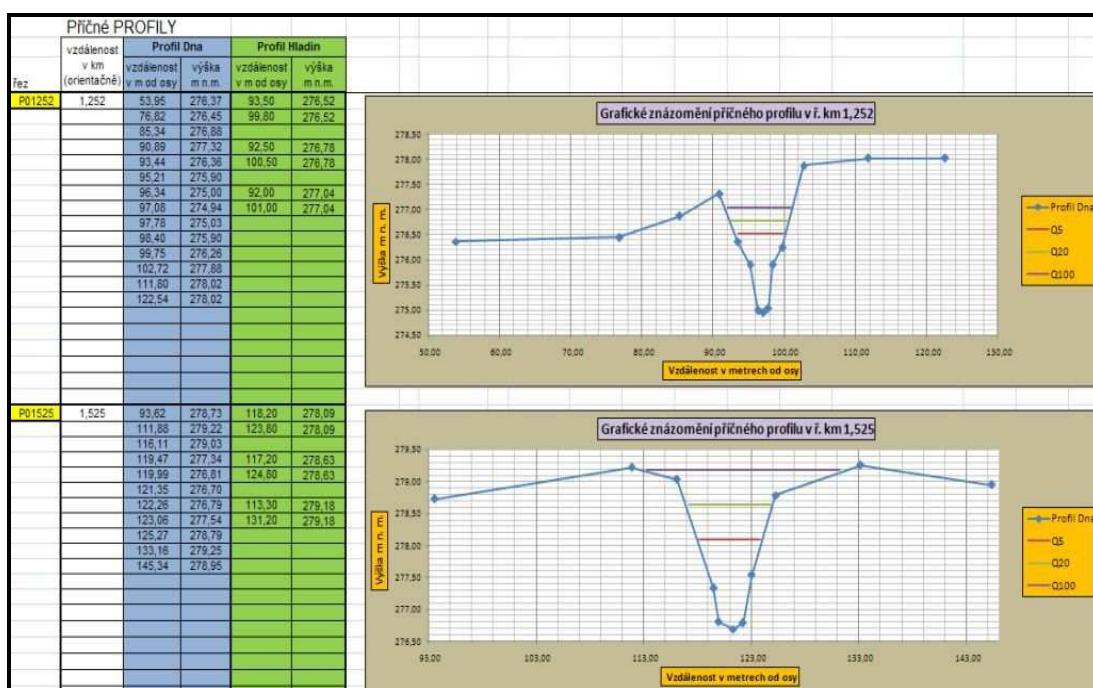
(Obr. 8.8. Vlastní grafické zpracování příčných profilů ř. km 1,252 a 1,525).

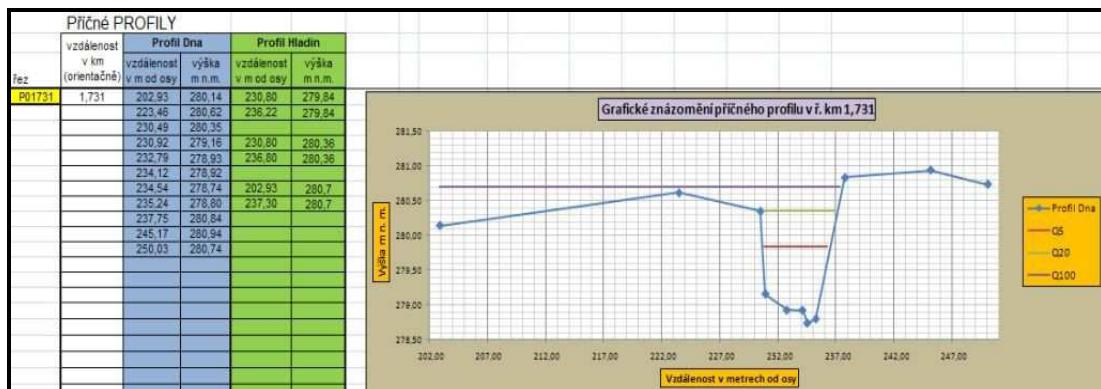
(Obr. 8.9. Vlastní grafické zpracování příčného profilu ř. km 1,731).

Koryto ponechat ve stávajícím stavu, pouze vyčistit a vyvětvit náletové porosty. Opravit vzniklé břehové nátrže (kamenný pohoz). Koryto stabilizovat, rozvolnit trasu toku pomocí revitalizačních příčných objektů (kamenitým stupněm, nebo rozčlenit nepravidelně vloženými kameny ze starých polních sběrů). V ř. km 1,720 dokončit výustní objekt do Hačky, odvodňovací příkop zatravnit na obou

březích, doplnit doprovodné porosty (břehové hrany – vrby a olše, za břehovou čárou – jasany, duby, z keřů například střemchu hroznovitou).

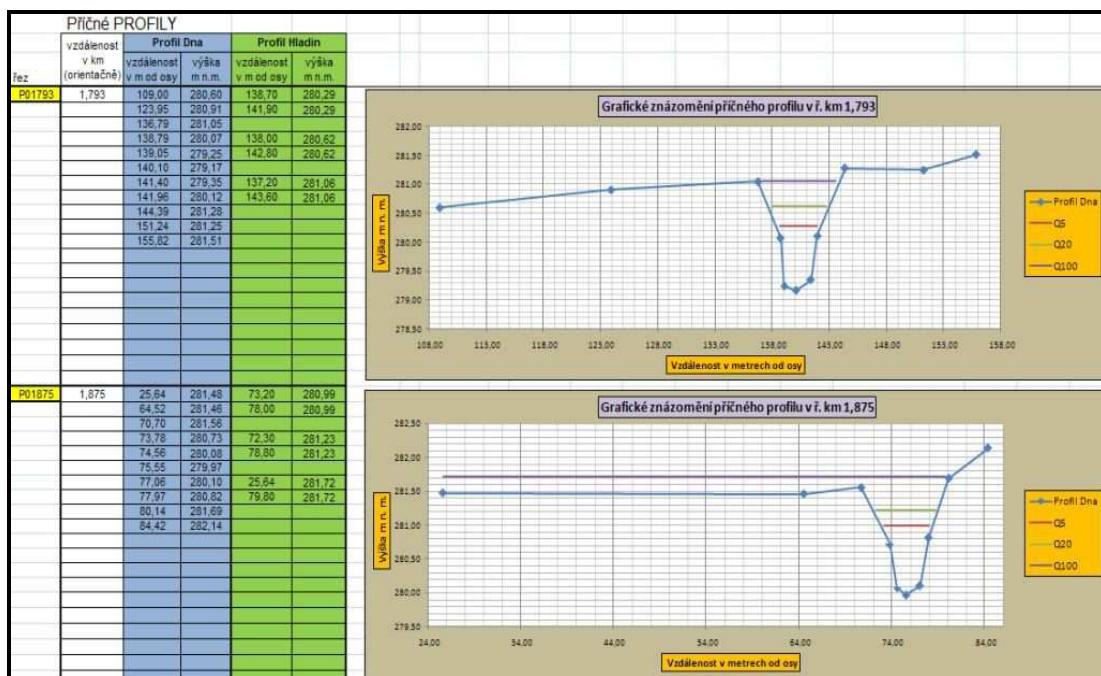
(Obr. 8.10. Vlastní grafické zpracování příčných profilů ř. km 1,793 a 1,875).

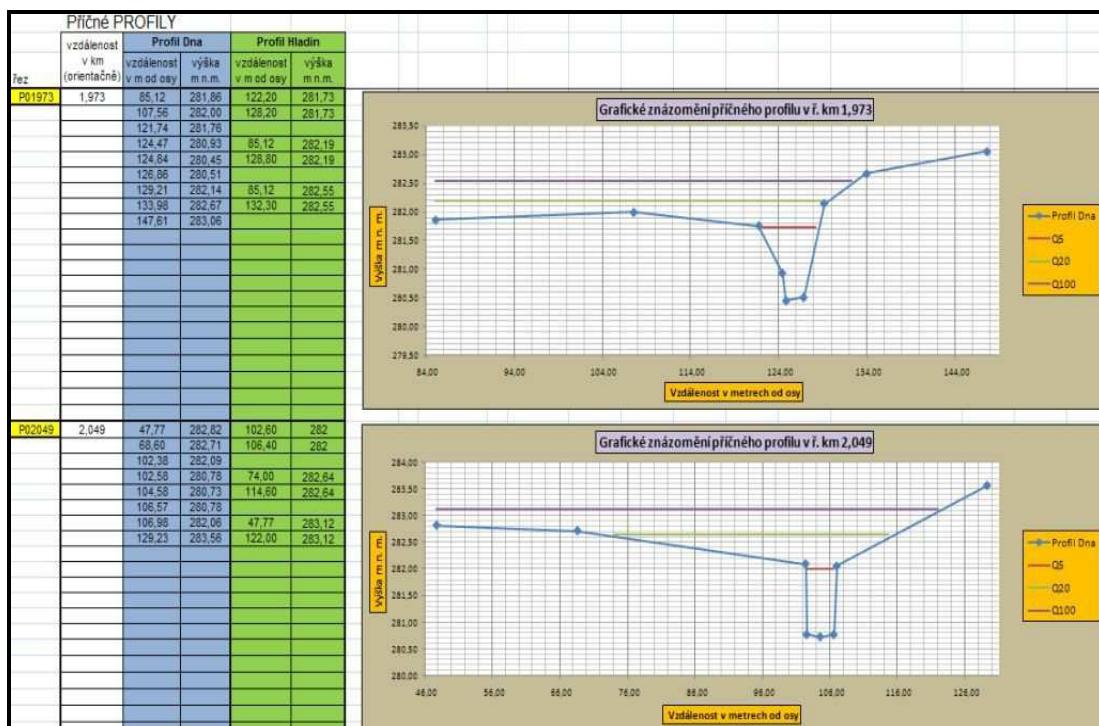
(Obr. 8.11. Vlastní grafické zpracování příčných profilů ř. km 1,973 a 2,049).

Ve spodní části toku koryto ponechat (dosti vysoké břehové hrany). V úseku od ř. km 1,900 – 2,040 se nabízí rozšíření koryta až o 1,5 metru (vytvořit široký a mělký příčný průřez) – ponechat???. Rozvolnit trasu v intravilánu kamenitým stupněm. Oživit tvrdě opevněné koryto – po obou březích prořezat keře – pásmelník bílý a křídlatku japonskou, betonovou stěnu zbavit nehezkého oplocení – podél stěn vysázet např. dřišťál červený. Vybudovat nově pěší lávku v ř. km 2,049.

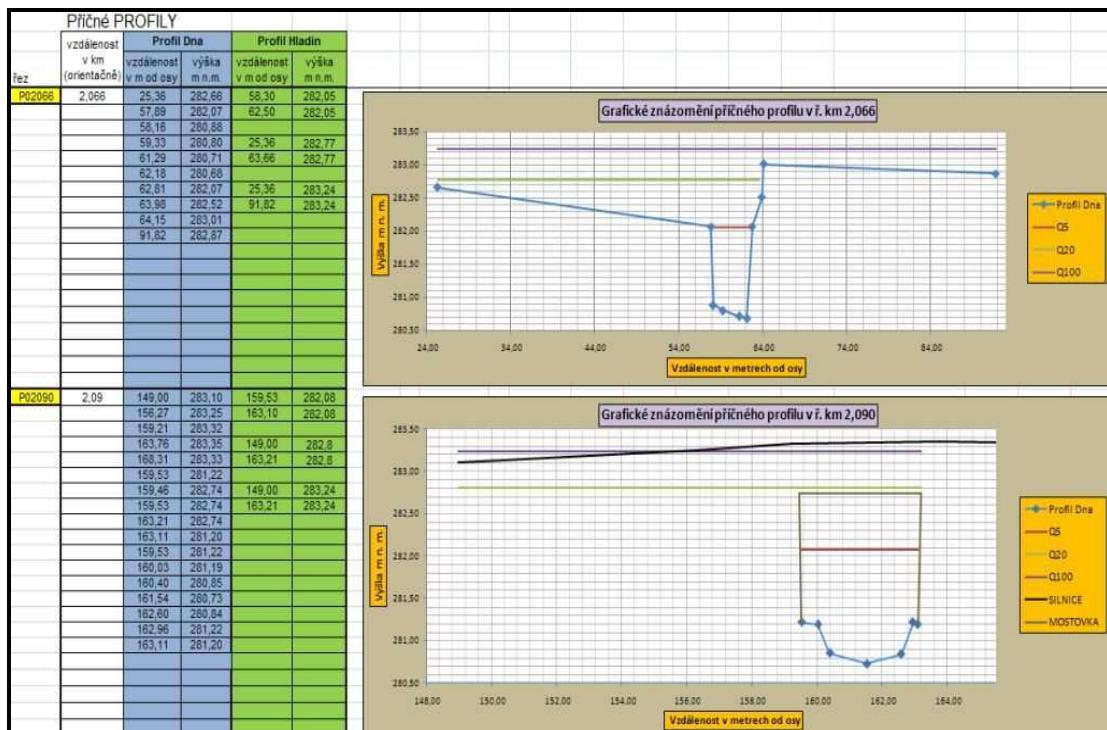
(Obr. 8.12. Vlastní grafické zpracování příčných profilů ř. km 2,066 a 2,090).

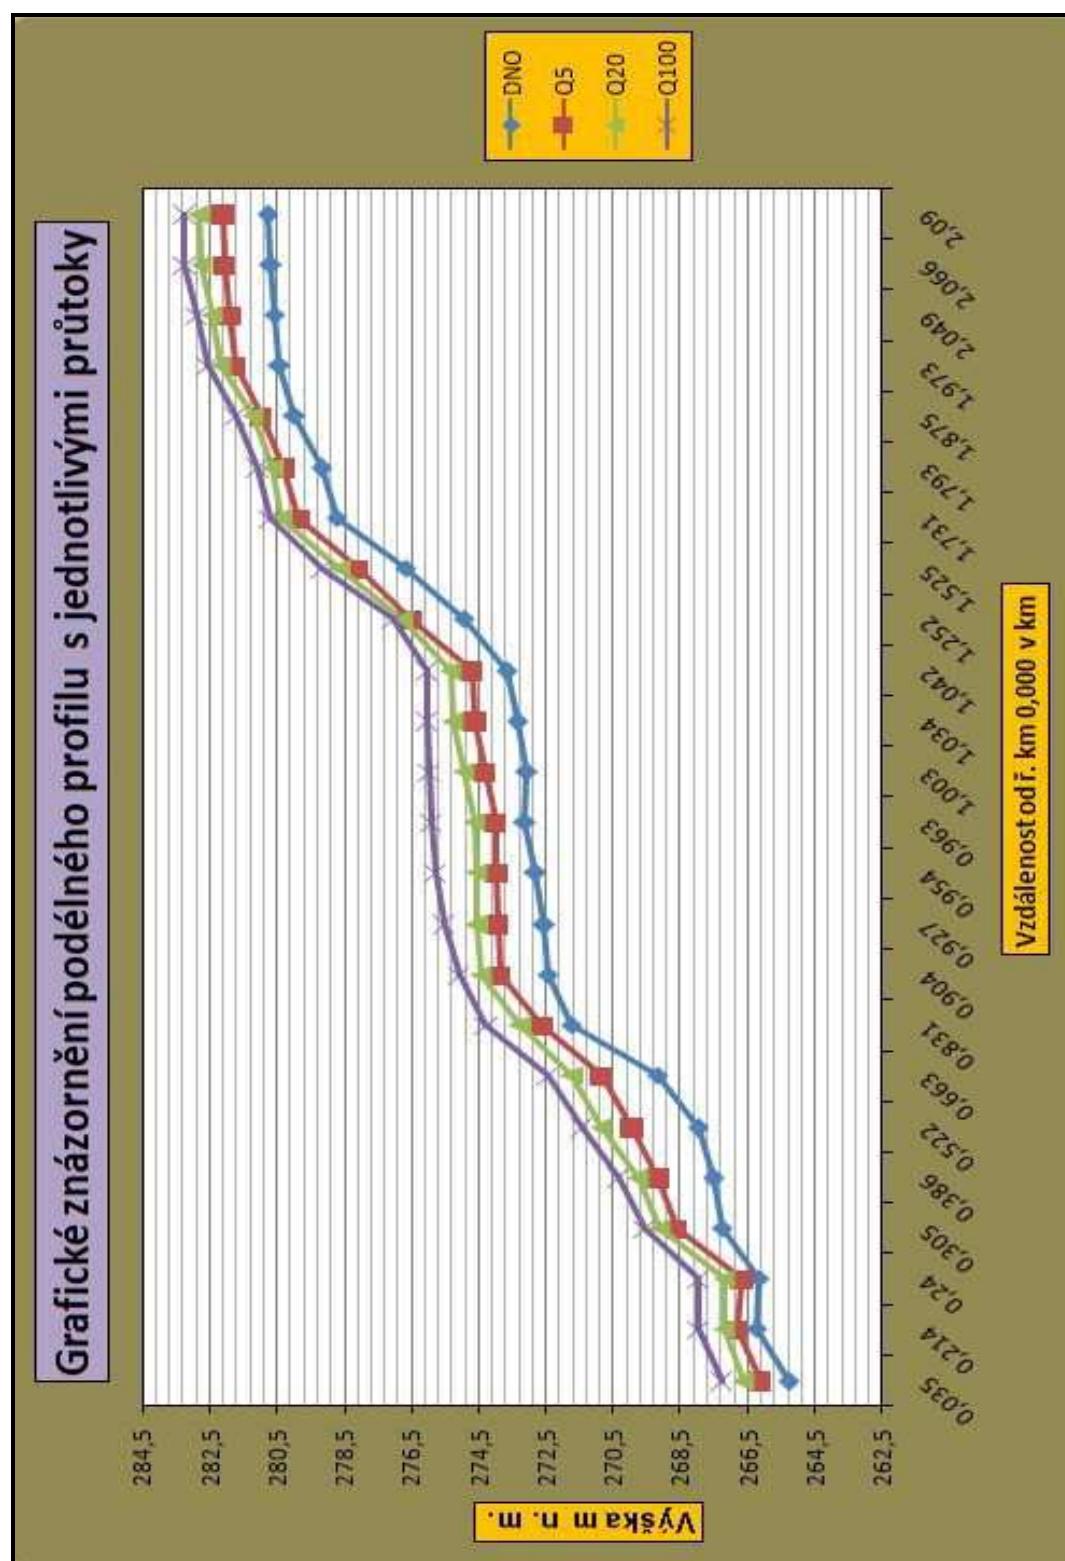
Na Obr. 8.13. je zobrazený podélný profil celého zájmového území Hačky s jednotlivými průtoky.

(Obr. 8.13. Vlastní grafické zpracování podélného profilu v celém území).

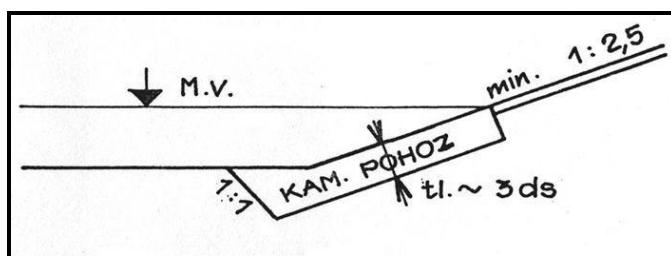
Kamenný pohoz se používá, tam kde je třeba opevnit svahy nebo častěji opevnit dna koryt vodních toků. Jako materiály lze použít říční valouny a oblázky nebo drcený lomový kámen, který se uloží alespoň do 15 cm vrstvy. Sklon líce pohazu nemá být strmější než 1:2,5 - blíže viz Obr. 8.14. Ke zvýšení odolnosti svahů se dnes používá metoda válcování do tzv. štěrkových koberců, čímž se pohoz zhubní.

(Obr. 8.14. Nevegetační druh opevnění kamenný pohoz, zdroj (Kovář, 1981)).

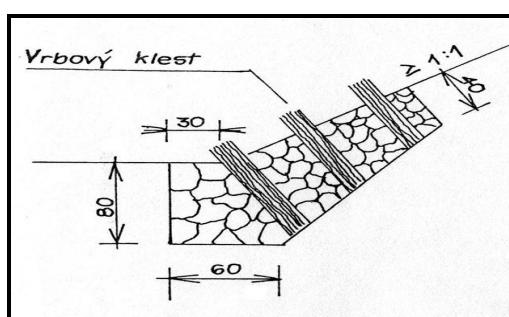
opevnění svahu, zejména kamenné dlažby. K tomuto řešení se používá trvanlivého lomového kamene (u malých vodních toků velikost max. 20 – 30 cm u větších 30 – 50 cm)??, kameny se jednotlivě urovnávají, zaklínají a pevně usazují. Zához se pokládá až k patě svahu a vyrovnává se až nad hladinu. Pro kvalitnější zabezpečení svahu se mnohdy zához zapouští pod úroveň dna vodního toku do předem vyhloubené rýhy, o hloubce 30 – 50 cm. K ochraně ohrožených konkávních břehů nebo k zajištění břehových výmolů se často používají oživené kamenné záhozy. Lze je použít tam, kde je předpoklad, že dojde k prohlubování dna a k sedání břehového opevnění. Postup při pracích je stejný jako u prostého záhozu s tím rozdílem, že se mezery mezi jednotlivými kameny vyplňují štěrkem a ornicí. Do těchto mezer se vkládají vrbové proutky o minimální délce 0,5 m, požadovaný sklon líce 1:1, vhodnější 1:1,25. Obr. 8.15., znázorňuje příklad opevnění svahu oživenou plně zapuštěnou kamennou rovnaninou a Obr. 8.16., opevnění svahu oživeným těžkým kamenným záhozem (Kovář, 1981).

(Obr. 8.15. Plně zapuštěná rovnanina).

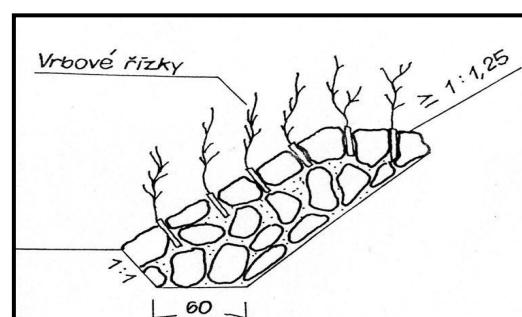
(Obr. 8.16. Těžký kamenný zához).

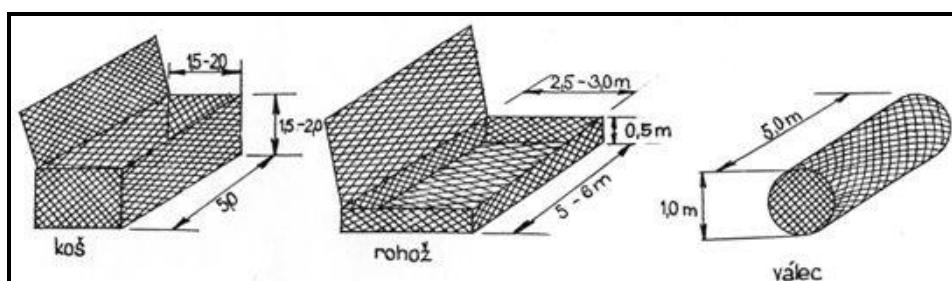
Jsou v současnosti značně rozšířené. Jedná se o drátokamenné opevnění, které má široký rozsah využití. Gabiony mohou například posloužit, jako opěrné zdi při erozi břehů koryt vodních toků, používají se k sanaci břehů i u velkých přehrad, slouží k regulaci vodních toků nebo mohou být využity i jako základ při stavbě jezů. Svůj význam mají i ve stavebnictví – zpevnění svahů podél silničních koridorů, protihlukové bariéry. Výhodou těchto konstrukcí je možnost využití místních materiálů, estetické začlenění do okolní krajiny, vysoká životnost a rychlosť realizace. Samotná tělesa košů se skládají ze svařovaných či pletených drátů, jejichž rozměry jsou 1 x 1 x 2 - 4 metry. Plnění konstrukce se provádí přímo na místě stavby, kámen a štěrk se postupně vkládá a rovná do košů nebo i do matrací, které se vyrábějí v tloušťkách 0,25 – 0,30 m (Kovář a Křovák, 2002). Ukázku takovýchto košů nám znázorňuje Obr. 8.17.

(Obr. 8.17. Drátokamenné konstrukce, zdroj (Kovář, 1981)).

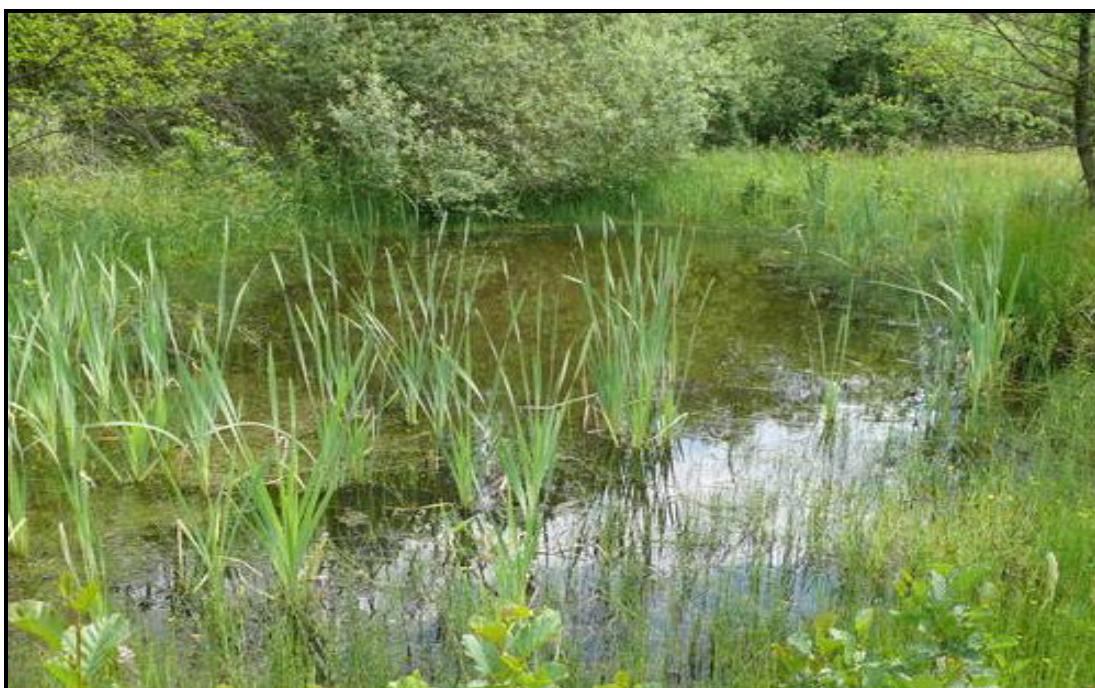
Mokřady lze budovat či revitalizovat různými způsoby. Plošným zahloubením terénu, nízkým hrázováním nebo (při revitalizaci rašelinišť) zahrazením dosud zahloubeného odtoku z území. Významnou předností túní a mokřadů proti malým vodním nádržím jsou nízké pořizovací a provozní náklady (Finanční nástroje péče o přírodu a krajину, 2010). Ukázkou takového mokřadu můžeme vidět na Obr. 8.18.

(Obr. 8.18. Obnova mokřadu v nivě Drahňovického potoka)

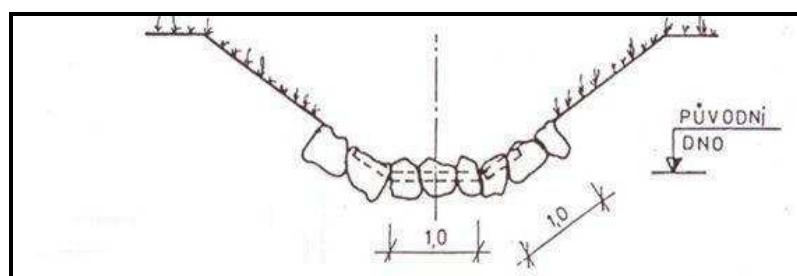
Při použití tohoto kamenného pásu do vodního toku dochází nejen ke zvýšení drsnosti větší části omočeného profilu, ale i k zadržení vody nad kamenným pasem a ke zvýšení peřejnatého průtoku. Z hlediska revitalizačních funkcí je tento objekt účinnější než jednoduchý kamenný pás. Další alternativou využití profilovaného kamenného pásu je umístit jej pod jinými objekty, jako jsou prahy a stupně, tím dojde k útlumu kinetické energie. Na Obr. 8.19., je schéma takového kamenného pásu, ukázku můžeme pozorovat na Obr. 8.20., (Netstorage, 2011).

(Obr. 8.19. Schéma profilovaného kamenného pásu, zdroj (Netstorage, 2011)).

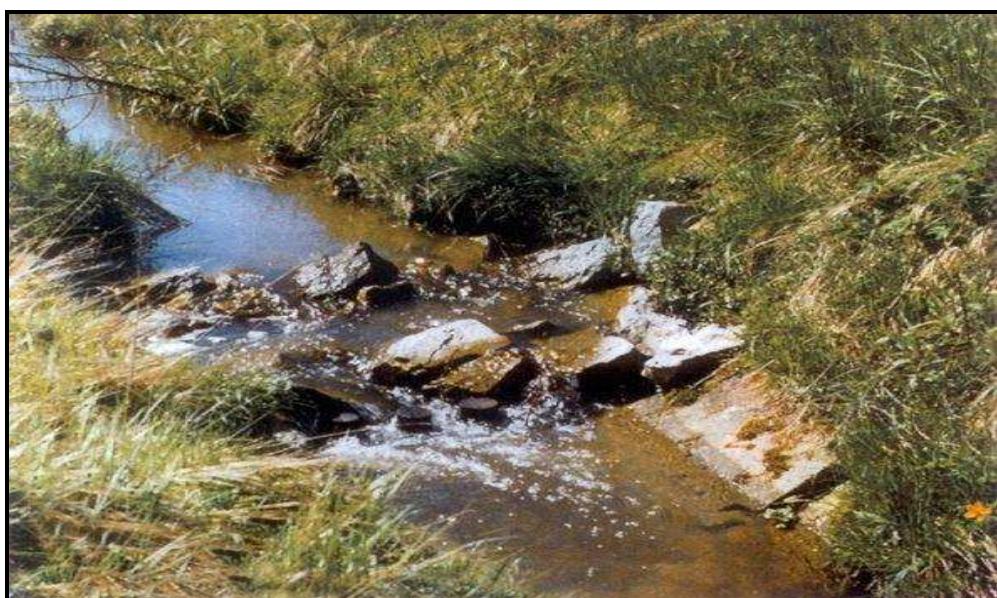
(Obr. 8.20. Pohled na profilovaný kamenný pás, zdroj (Netstorage, 2011)).
