**STUDIE REVITALIZACE VODNÍHO TOKU
HAČKY V ÚSEKU OD OBCE VŠEHRDY
PO SOUTOK S CHOMUTOVKOU**

Diplomová práce
(Studie)

2012

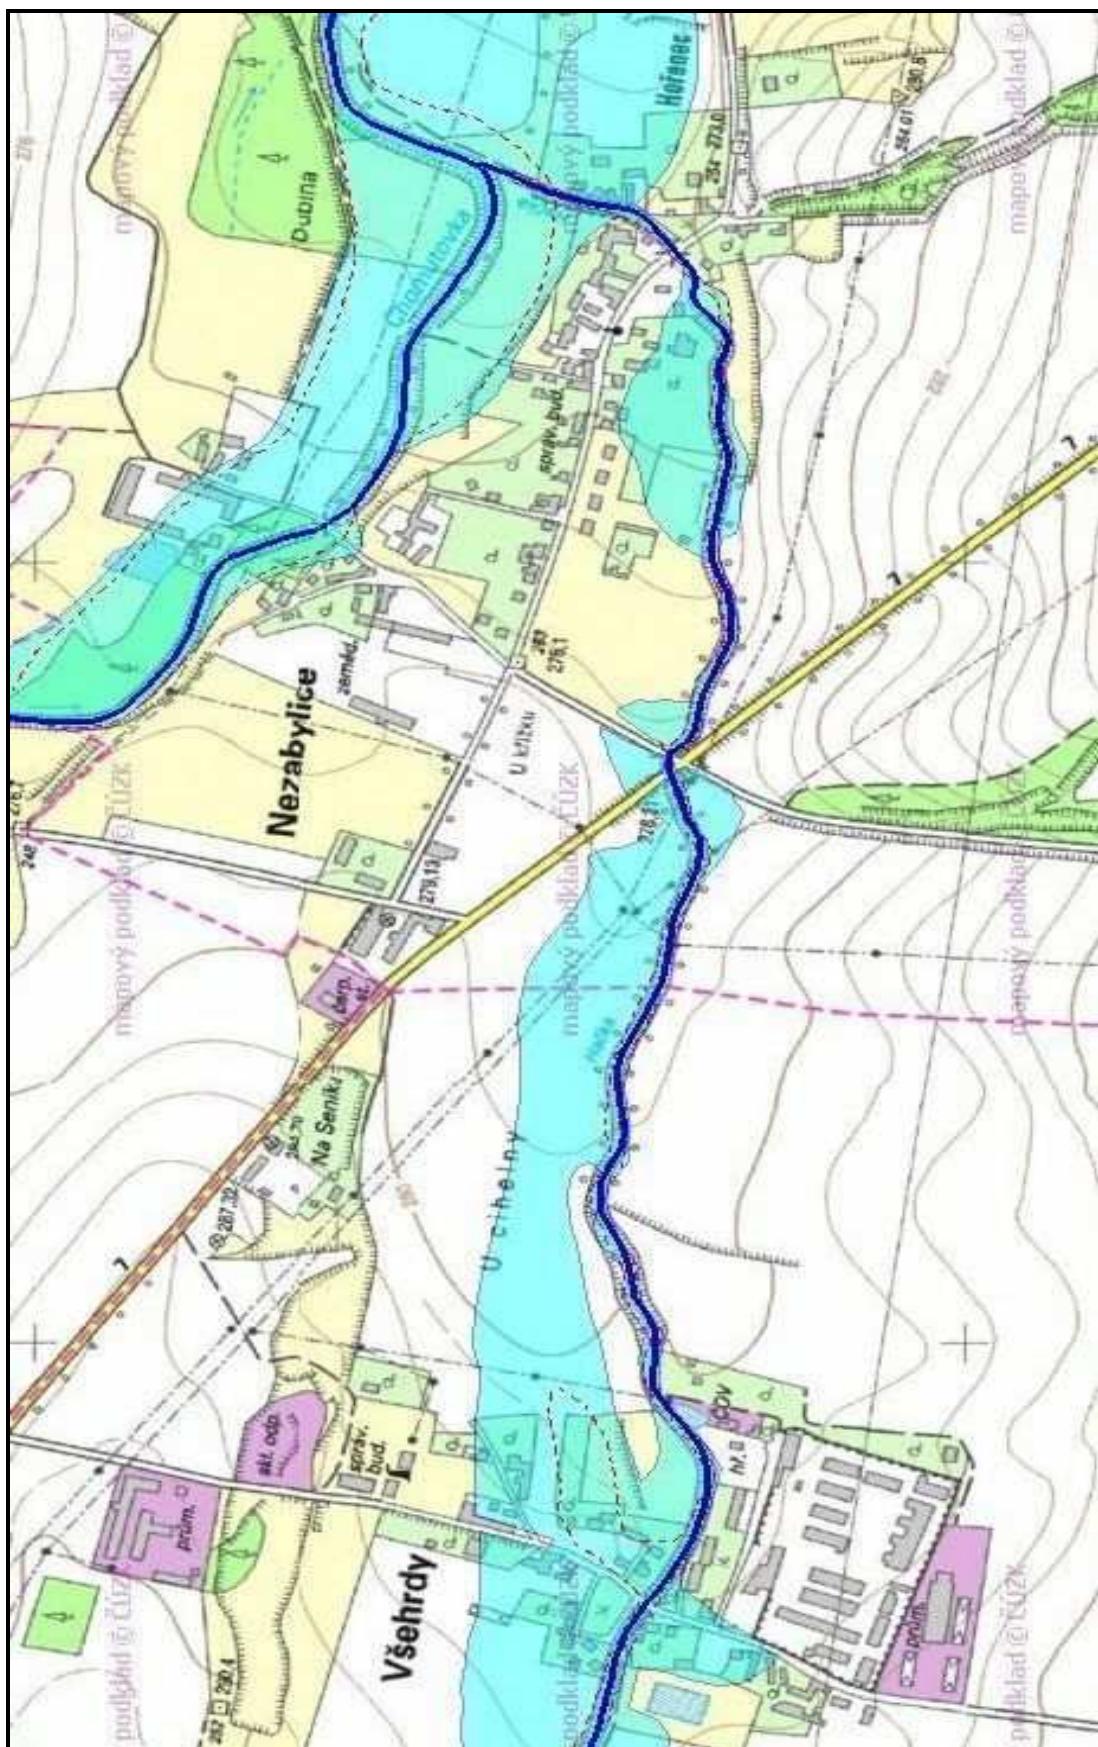
(Obr. 14.1. Záplavová území Hačky v řešené lokalitě při průtoku Q_{100+}).
(Zdroj: http://dvt.seso.cz/DVT_dpp/html_4203/index.html?p_zu.htm).

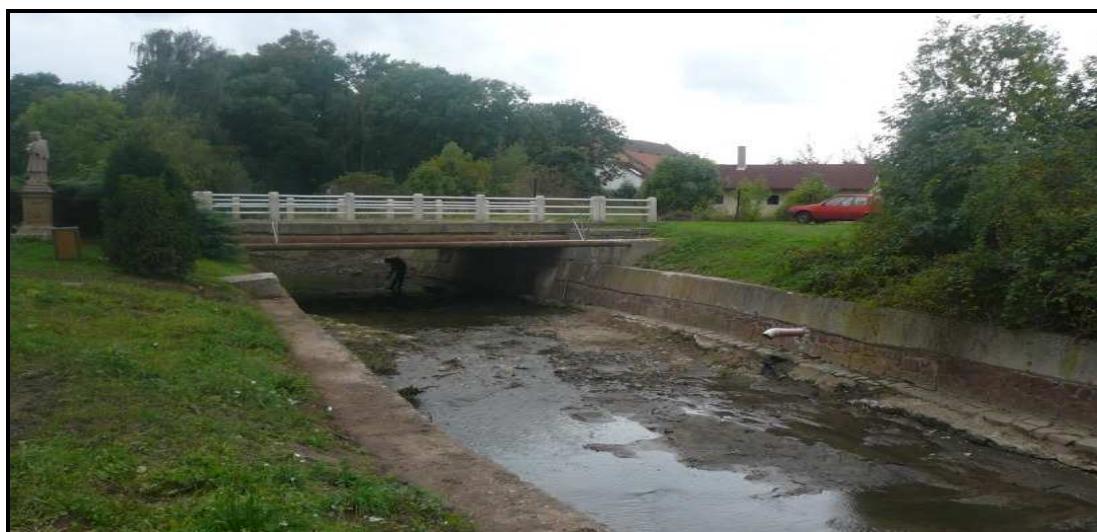
počátek přelití je dán přepadem přes vozovku v bezprostředním okolí mostu

(Obr. 14.4. Pohled proti směru toku na silniční most v Hořenci, autor Petr Bujdák).

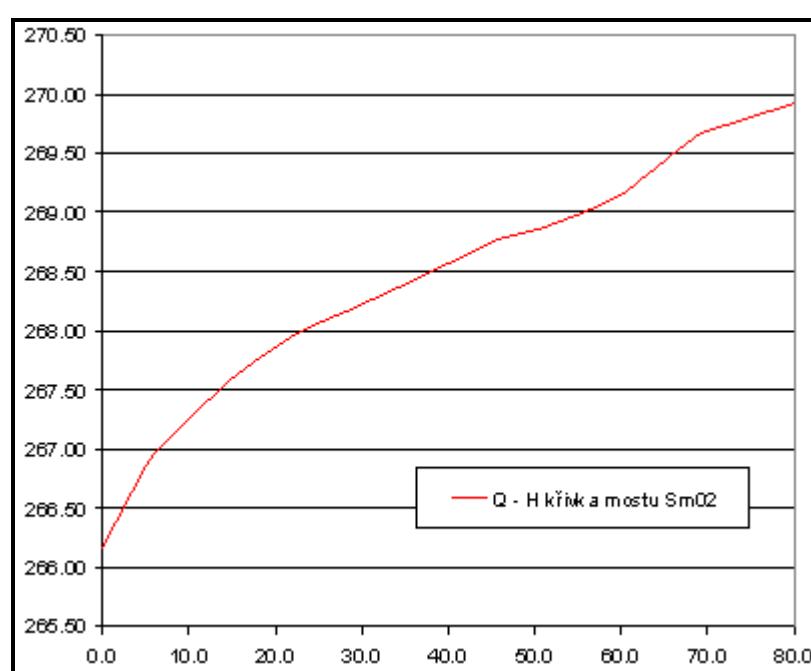
(Obr. 14.5. Grafické znázornění měrné křivky silničního mostu v Hořenci; zdroj: Hačka, 2003).

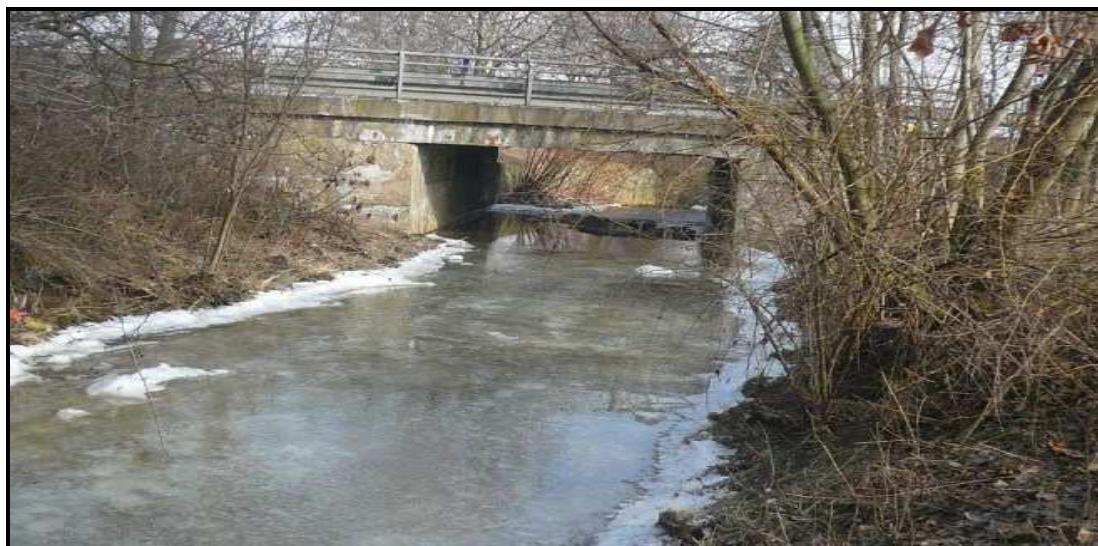
nejhlubší dno ve vtokovém profilu mostu	272.88 m n. m.
světlá výška mostovky	275.42 m n. m.
vozovka mostu	276.22 m n. m.
nejnižší bod vozovky v profilu mostu	276.03 m n. m.
$Q_5 = 3.6 \text{ m}^3/\text{s}$	273.92 m n. m.
$Q_{10} = 5.8 \text{ m}^3/\text{s}$	274.24 m n. m.
$Q_{20} = 9.0 \text{ m}^3/\text{s}$	274.54 m n. m.
$Q_{50} = 14.9 \text{ m}^3/\text{s}$	275.11 m n. m.
$Q_{100} = 22.2 \text{ m}^3/\text{s}$	275.74 m n. m.
$Q_{100}^+ = 68.9 \text{ m}^3/\text{s}$	276.46 m n. m.
max. průtočná kapacita (na hranici přelití):	
kóta	276.03 m n. m.
průtok (Q)	$28.831 \text{ m}^3/\text{s} > Q_{100}$

počátek přelití je dán přepadem přes nejnižší úroveň silnice Pha - CV, vpravo od mostu
(Zdroj: Hačka, 2003).

(Obr. 14.6. Pohled po směru toku na silniční most na R7 Praha – Chomutov,
autor Petr Bujdák).

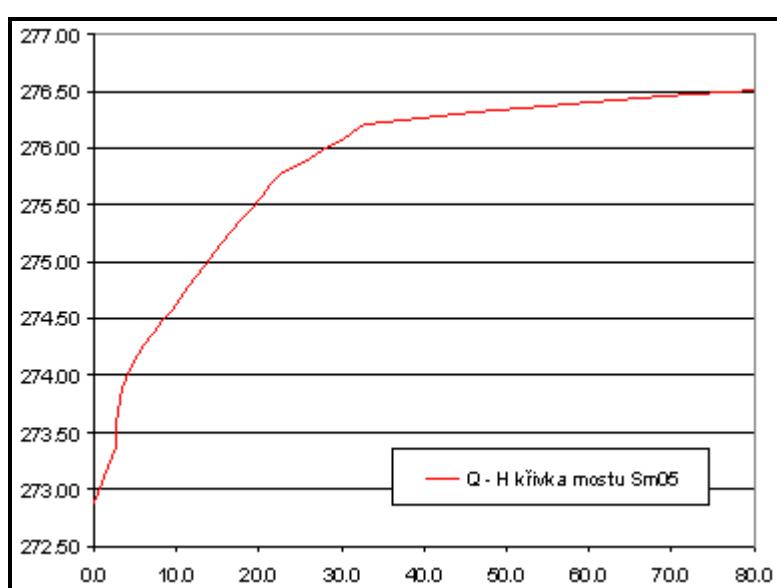
(Obr. 14.7. Grafické znázornění měrné křivky silničního mostu v obci Hořenec; zdroj: Hačka, 2003).

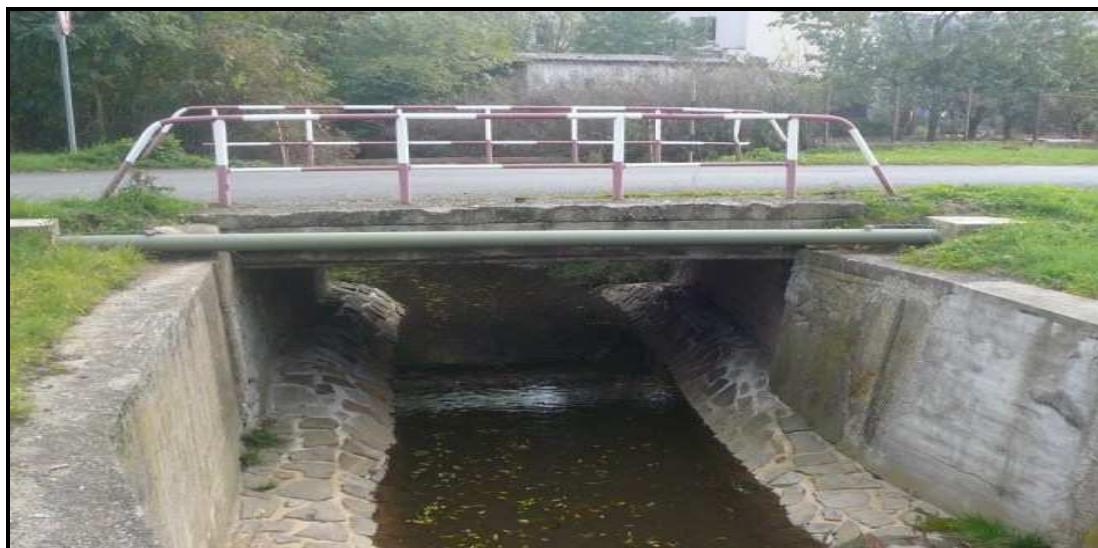
počátek přelití je dán přepadem přes nejnižší úroveň vozovky, vlevo od mostu

(Obr. 14.8. Pohled po směru toku na most přes Hačku v obci Všechny, autor Petr Bujdák)

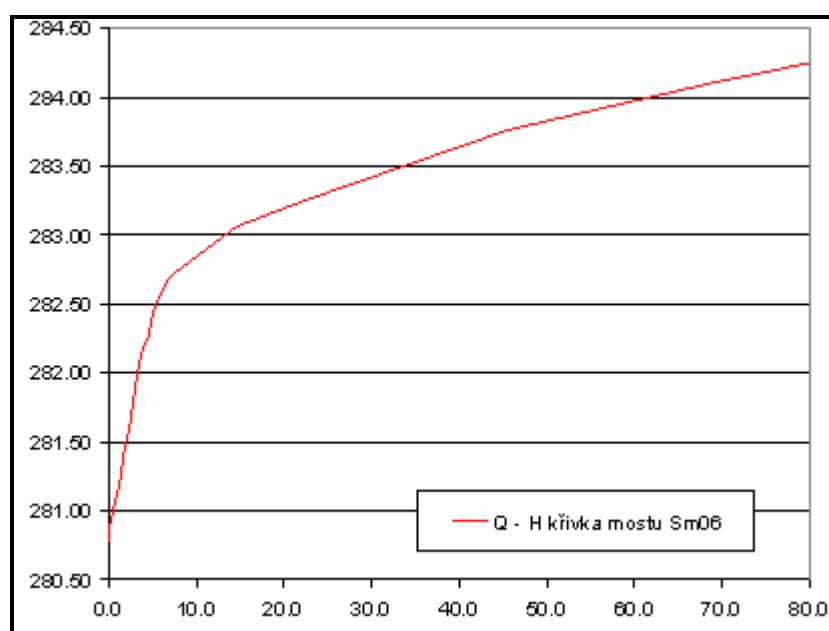
(Obr. 14.9. Grafické znázornění měrné křivky silničního mostu v obci Všechny; zdroj: Hačka, 2003).

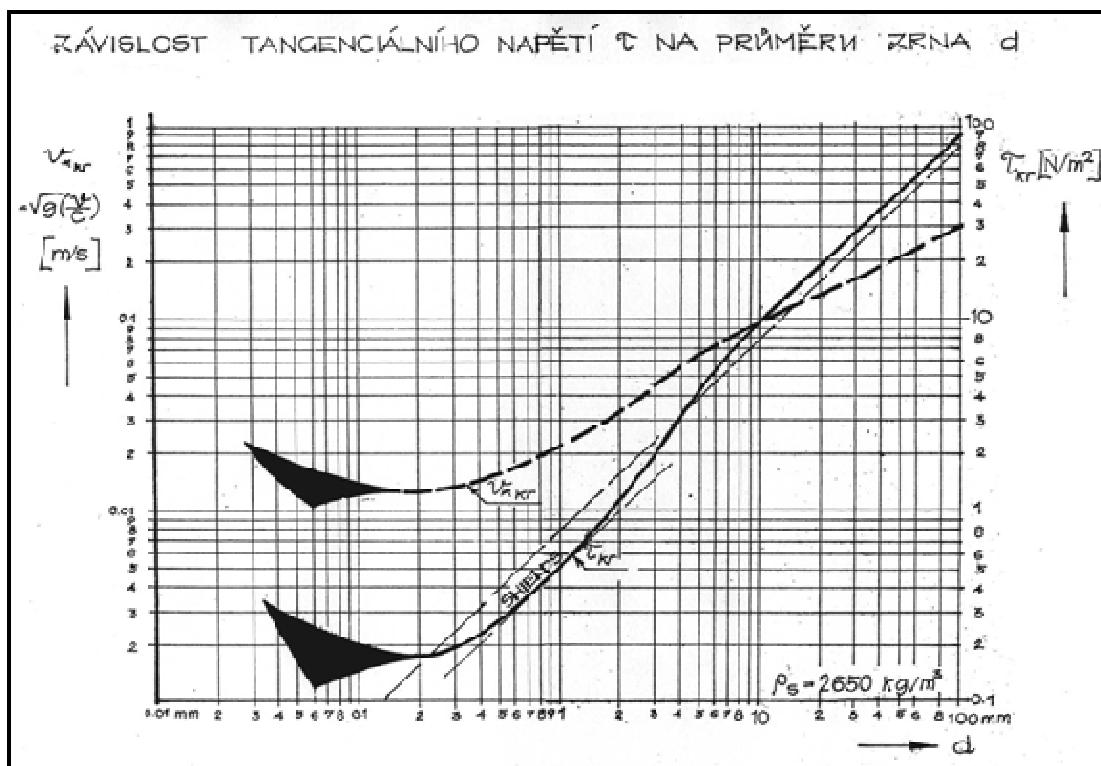
(Obr. 14.10. Grafické znázornění–Shields, závislost tangenciálního napětí na průměru zrna).
(Zdroj: Kovář a Křovák, 2002).

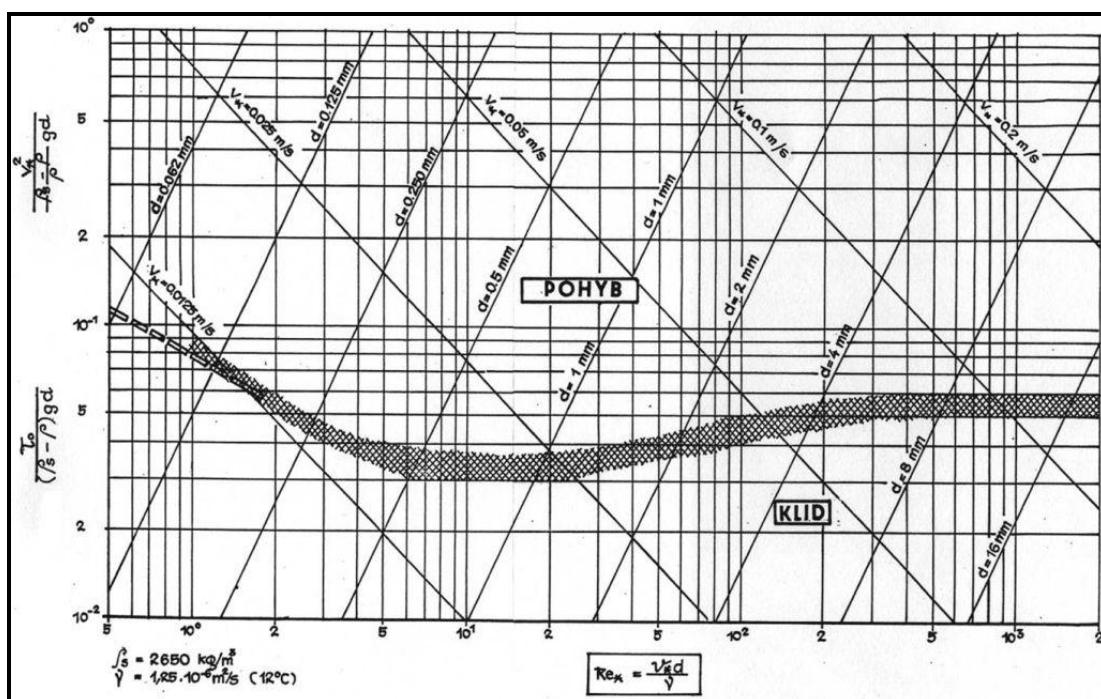
(Obr. 14.11. Bezrozměrný graf dle Shieldse).
(Zdroj: Kovář a Křovák, 2002).

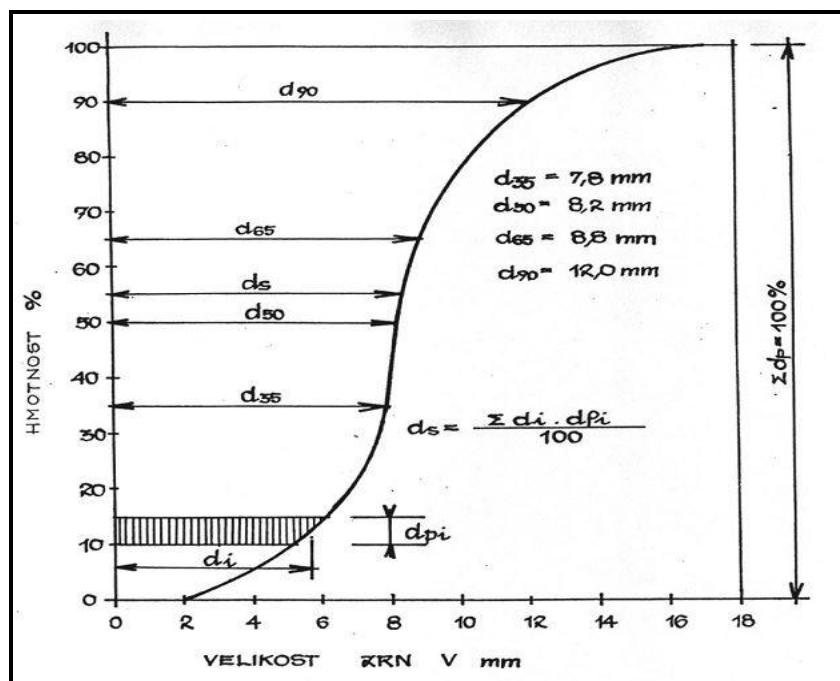
(Obr. 14.12. Křivka zrnitosti vzorku dna).

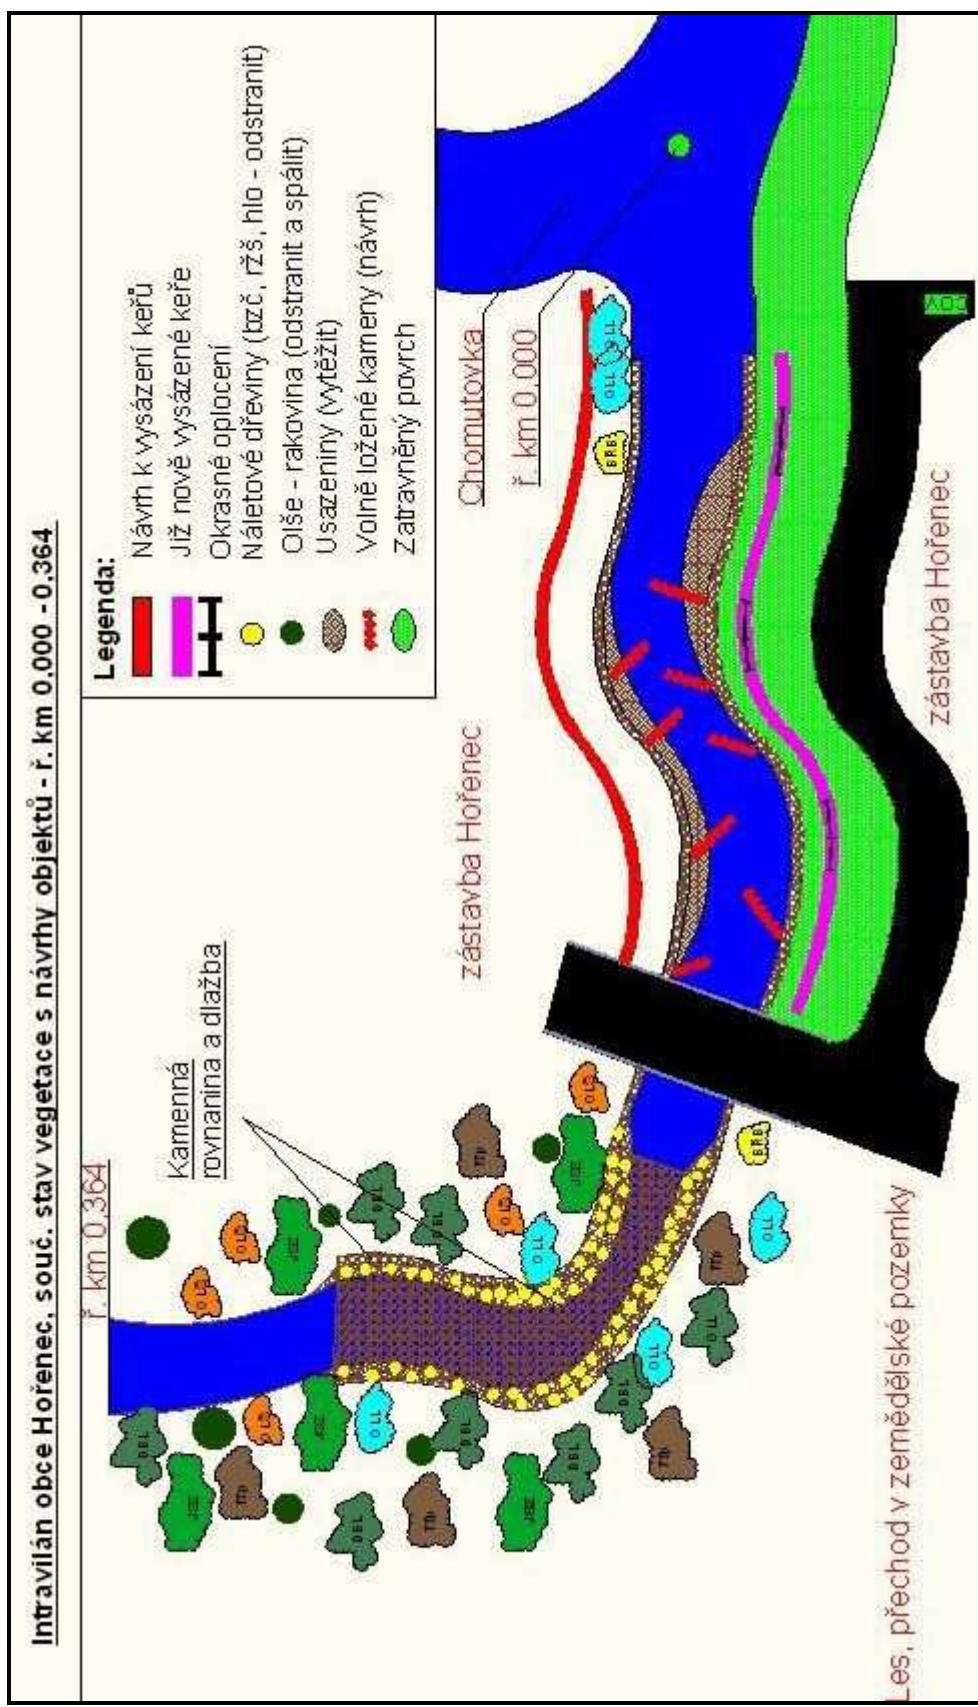
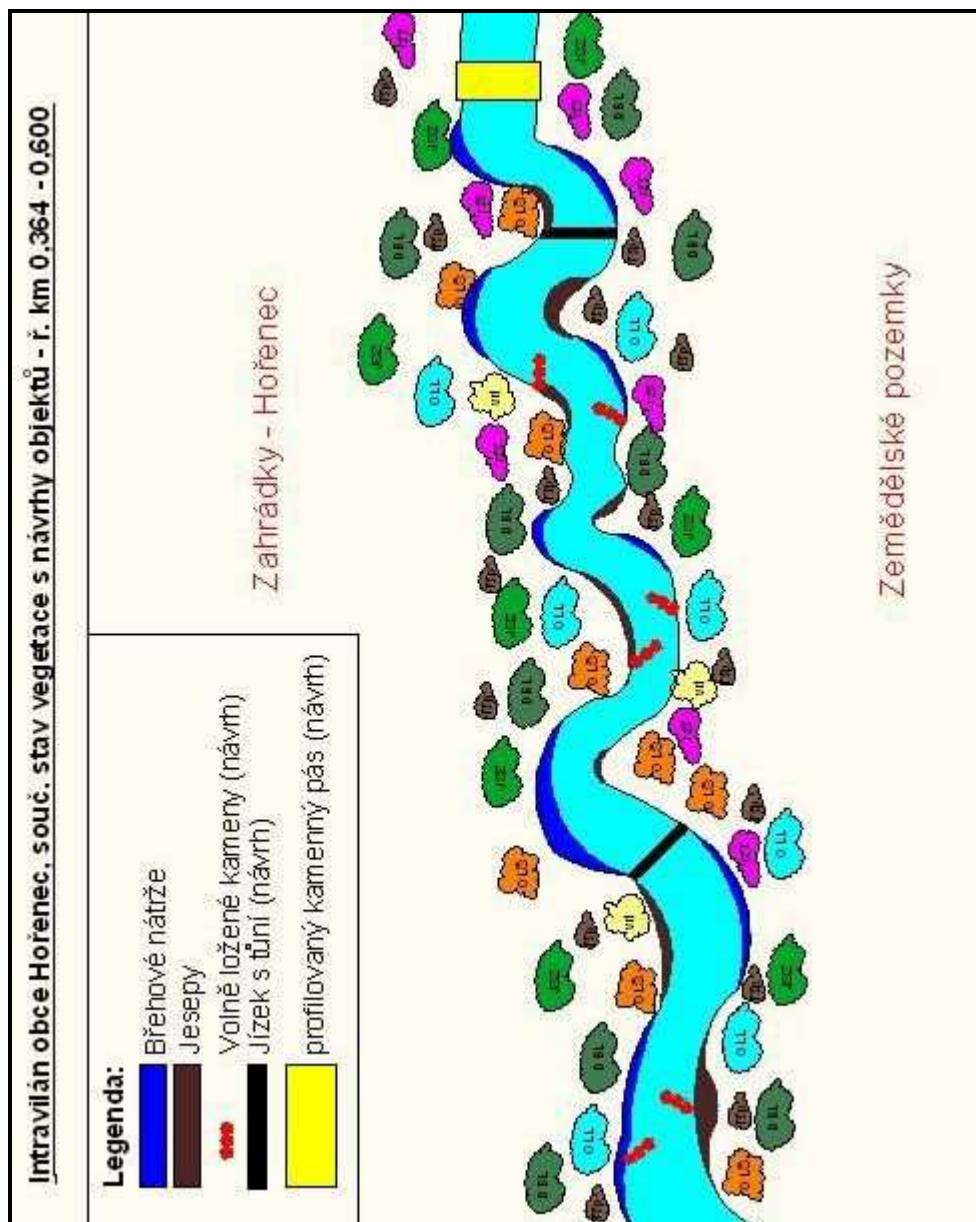
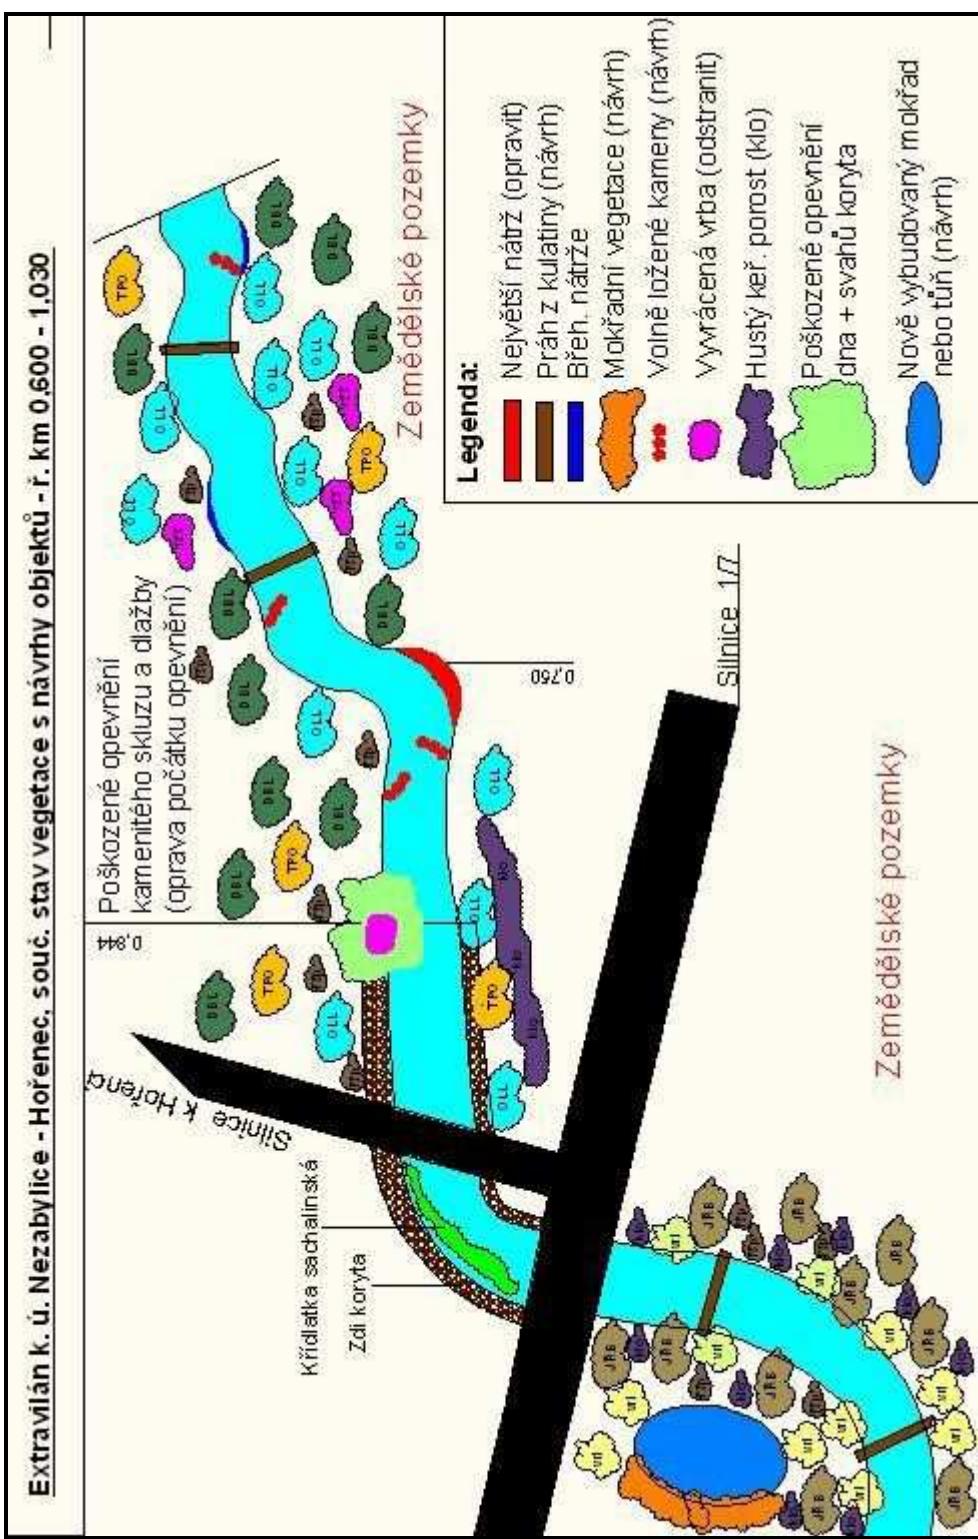
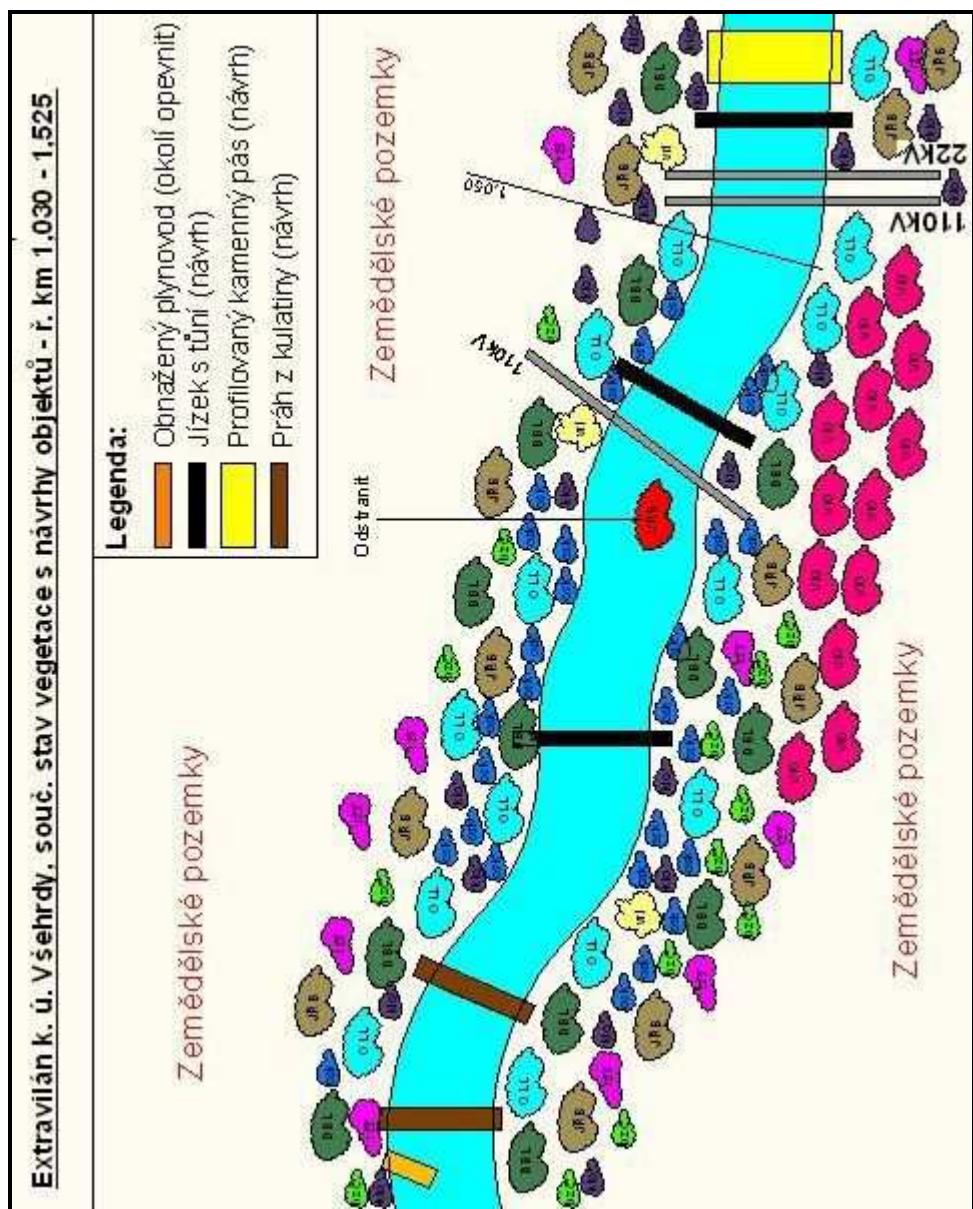
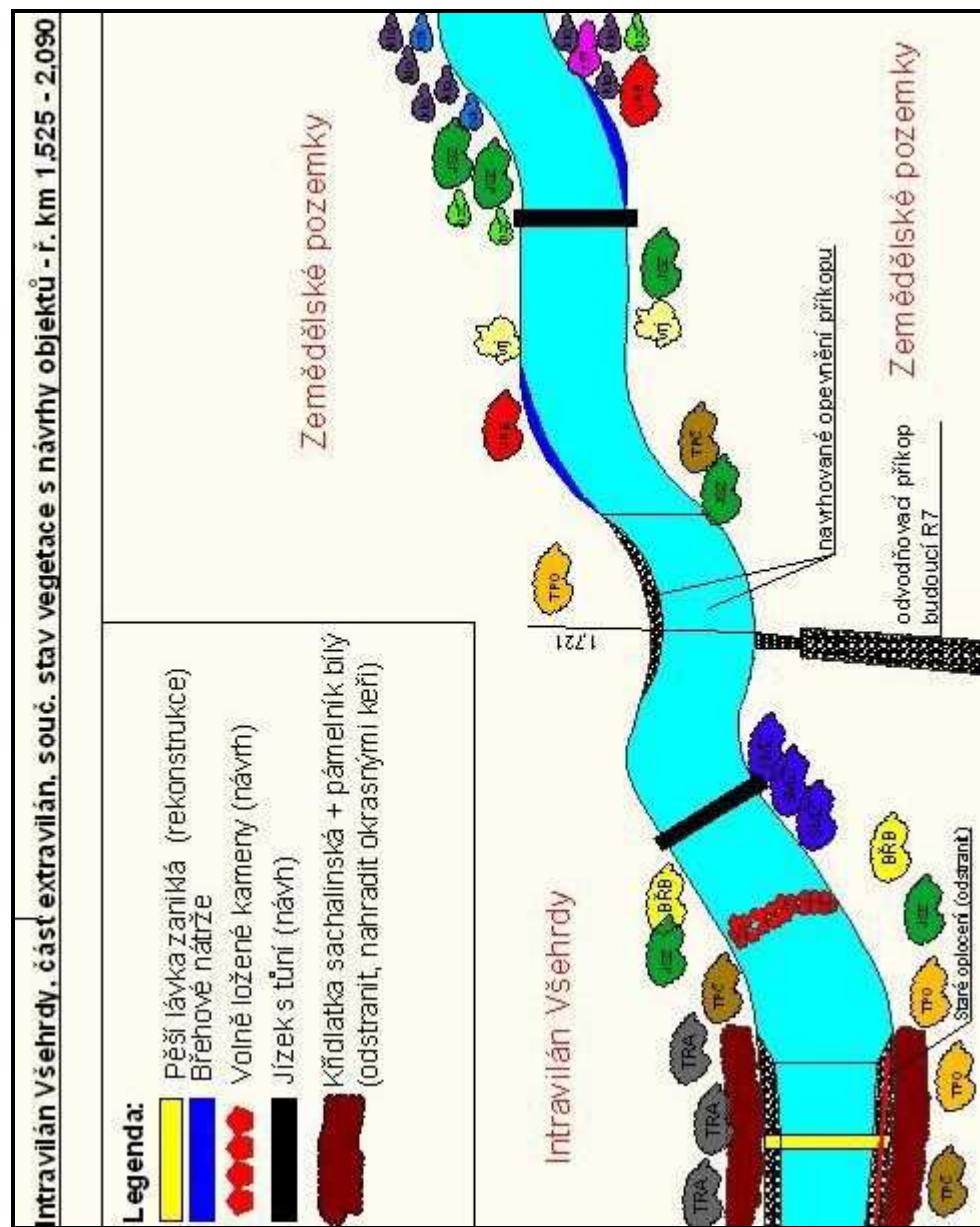
(Obr. 14.14. Souč. stav vegetace s návrhy objektů, vlastní zpracování AutoCAD 2009).
