**Prostorová analýza proveditelnosti vodohospodářské revitalizace
v závislosti na výsledcích hydromorfologického posouzení
(Bartošovický potok)**

**Spatial analysis of the feasibility of river restoration based on
hydromorphological assessment (Bartošovický potok)**

DIPLOMOVÁ PRÁCE

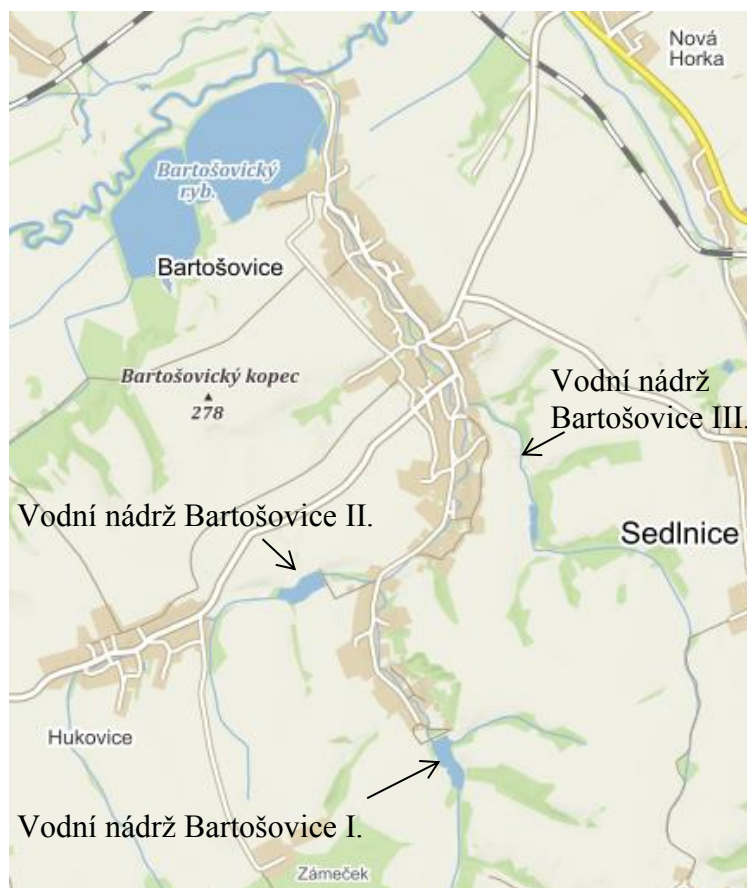
Obrázek 2: Vodní nádrže Bartošovice – protipovodňová ochrana 1:150 m (Mapy, 2021).

Vodní nádrž Bartošovice III. se nachází na levostranném přítoku řkm 3,09 Bartošovického potoku. Zde byla vybudována retenční nádrž typu suchý poldr. Jedná se o protipovodňový prvek (Územní plán 2017). Protipovodňová bezpečnost je tedy v povodí Bartošovického potoka zabezpečena vysoce nadstandardním způsobem.

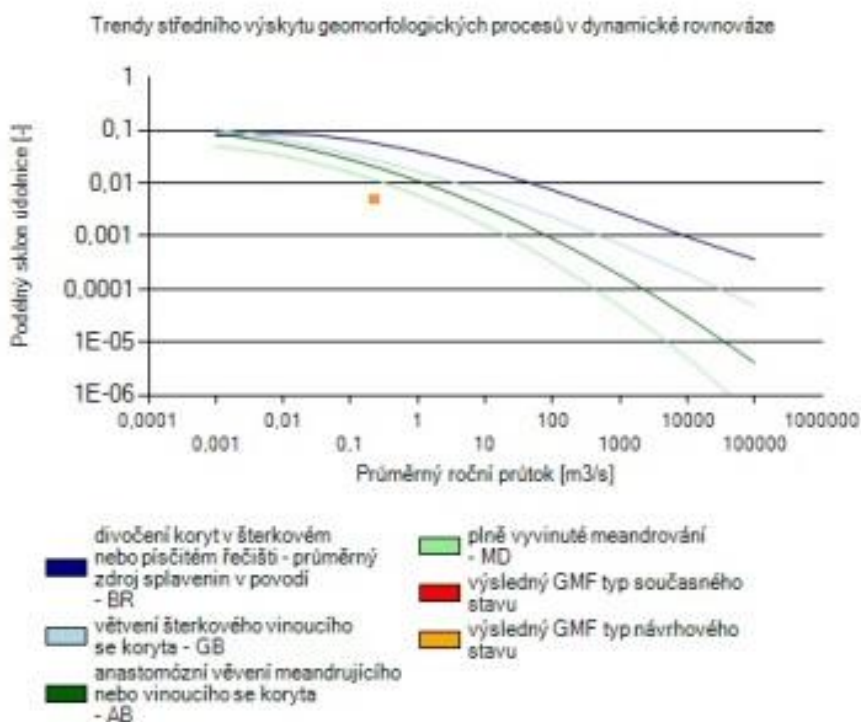
Obrázek 4: Příklad grafu pro Geomorfologický typ úseku číslo 2 (Šindlar a kol. 2020).

Pro všechny čtyři analyzované homogenní úseky na celém Bartošovickém potoce byl vyhodnocen v programu Fluvial Morphology pro navrhovaný i současný geomorfologický typ toku jako plně vyvinuté meandrování (MD). Podrobné hodnocení ke každému úseku je přiloženo v příloze 6 až 9.

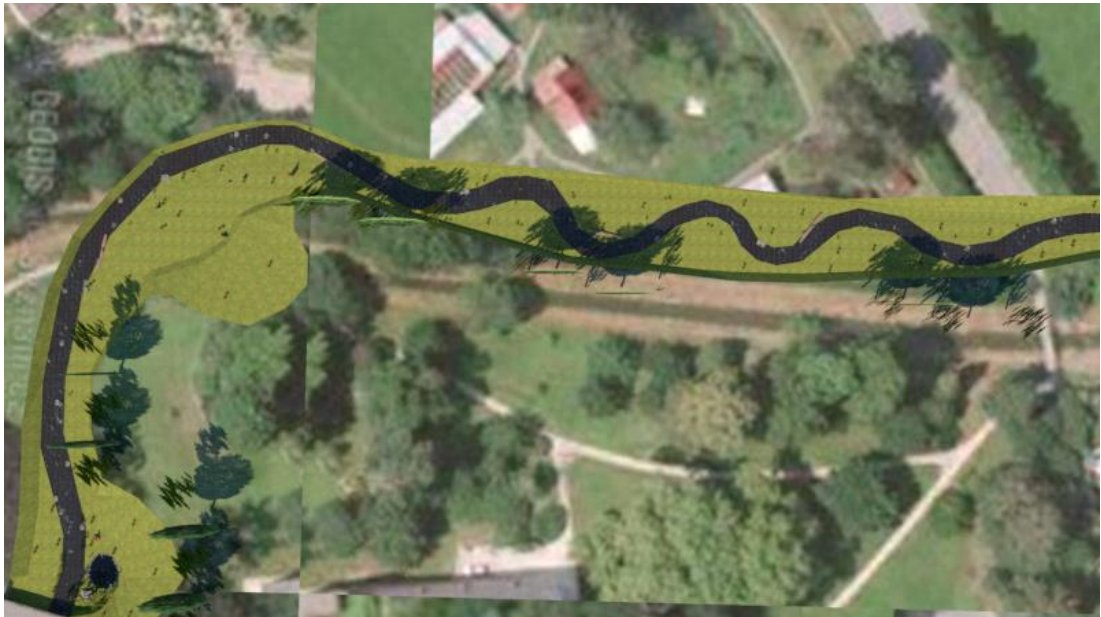
Obrázek 22: Vizualizace celkového návrhu na revitalizaci úseku 1 - pohled z vrchu, měřítko 1:36 m (SketchUp Pro 2019, V-Ray).

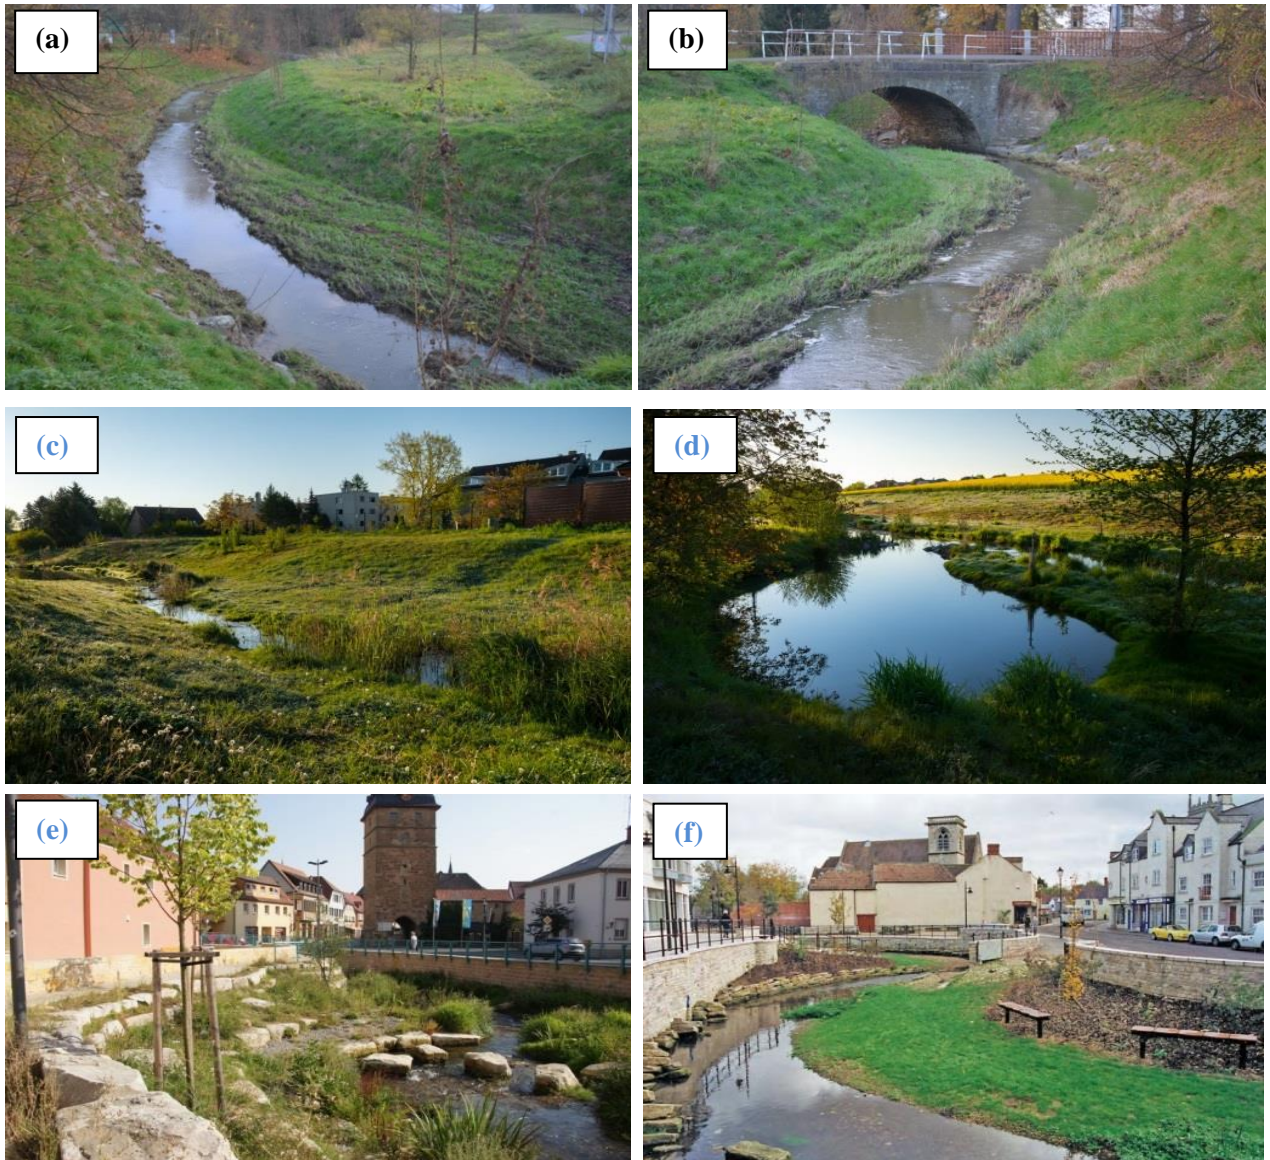
Obrázek 24: Fotografie aktuálního stavu a příklady navrhovaného stavu (označeno modře), (c,d - Herout 2019, e - Bad Staffelstein 2011, f - Jolliffe 2012).

(a) pohled z mostu na navržený úsek k revitalizaci (autor 2020), (b) je opačný pohled ze školní zahrady na most (autor 2020), (c) Revitalizovaný Litovický potok s rozvolněnými břehy (Herout 2019), (d) boční tůň revitalizovaného Litovického potoka (Herout 2019), (e) vodní tok Lauterbach po revitalizaci v historickém centru Bad Staffelstein (2011), (f) Spodní část nově zrevitalizovaného vodního toku Marden v centru města Calne (Jolliffe 2012).

Revitalizace navrhuje propojit levý a pravý břeh. Obrázek 24 (a) z pohledu fotografie na levé straně, navrhuji zanechat původní břehovou rovnaninu. Přístup ze školní zahrady vybudováním schodů pomocí vytvarování terénu a schody zabezpečit proti sesuvu pomocí dřevěných kulatin. Tím vznikne přístup k vodní hladině, jako vidíme na obrázcích (c, e, f). Přejít přes vodní hladinu zvolíme pomocí nášlapných kamenů obrázek (e). Na pravé straně obrázku (a) navrhuji nevyužitou patu břehu odtěžit nad úroveň vodní hladiny, aby vznikl prostor kolem vodního toku, jak to vidíme na obrázku (c, f). Vzniklý prostor bude zatravněn obrázek (c). Zatravněním tohoto prostoru zabráníme odnosu sedimentu. V tomto vzniklém prostoru navrhuji umístit a upevnit lavičky. Jak lze vidět u obrázku (f). Při povodňové vlně zvýšíme retenci vody díky prostoru pro vylití potoka. Tento prostor může škola využít k přednáškám nebo výukovým hodinám žáků v přírodě. Tento prostor může sloužit k rekreaci a odpočinku. Most na obrázku (b) ochráníme vybudováním zpevněné římsy, jak se můžeme inspirovat u obrázku (e). Obrázek (a) na vzdálenějším konci fotografie na pravé straně navrhuji vytvořit malou tůňku (d) a slepé rameno, vše doplnit o přírodně blízkou vegetaci. Žáci by mohli sledovat rozdíl a vývoj mezi uměle vytvořeným jezírkem ve školní zahradě a uměle vytvořeným slepým ramenem a tůňí. Podpořila by se populace obojživelníků a hmyzu. Obrázek (a) u pravé strany břehu je boční silnice k panelovým domům. V této části navrhuji začátek vybudování malé pěší stezky, která by propojovala tento úsek s centrem obce. Z této stezky by vedl bezbariérový přístup k vodní hladině. Toto propojení a vytvoření malého pěšího mostu by ocenili obyvatelé Bartošovic. Péče o tento úsek by spočívala v pravidelném sečení a po velkých povodňových vlnách odtěžení nahromaděného nánosů případně naplavenin.

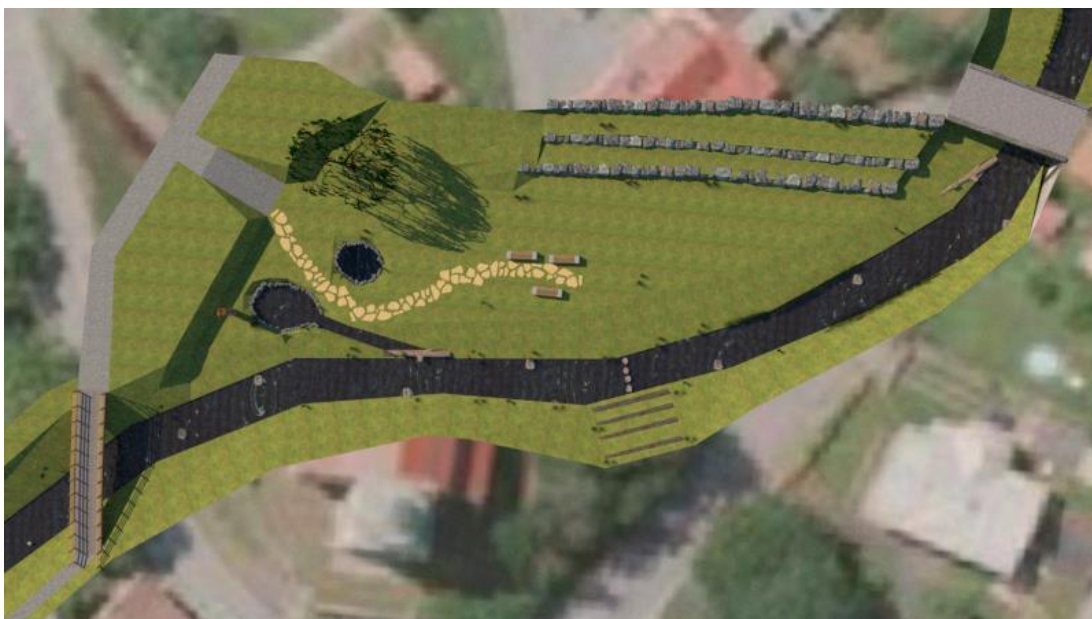
Obrázek 25: Vizualizace celkového návrhu na revitalizaci v úseku 2 - pohled z vrchu, 1:36 m (SketchUp Pro 2019, V-Ray).

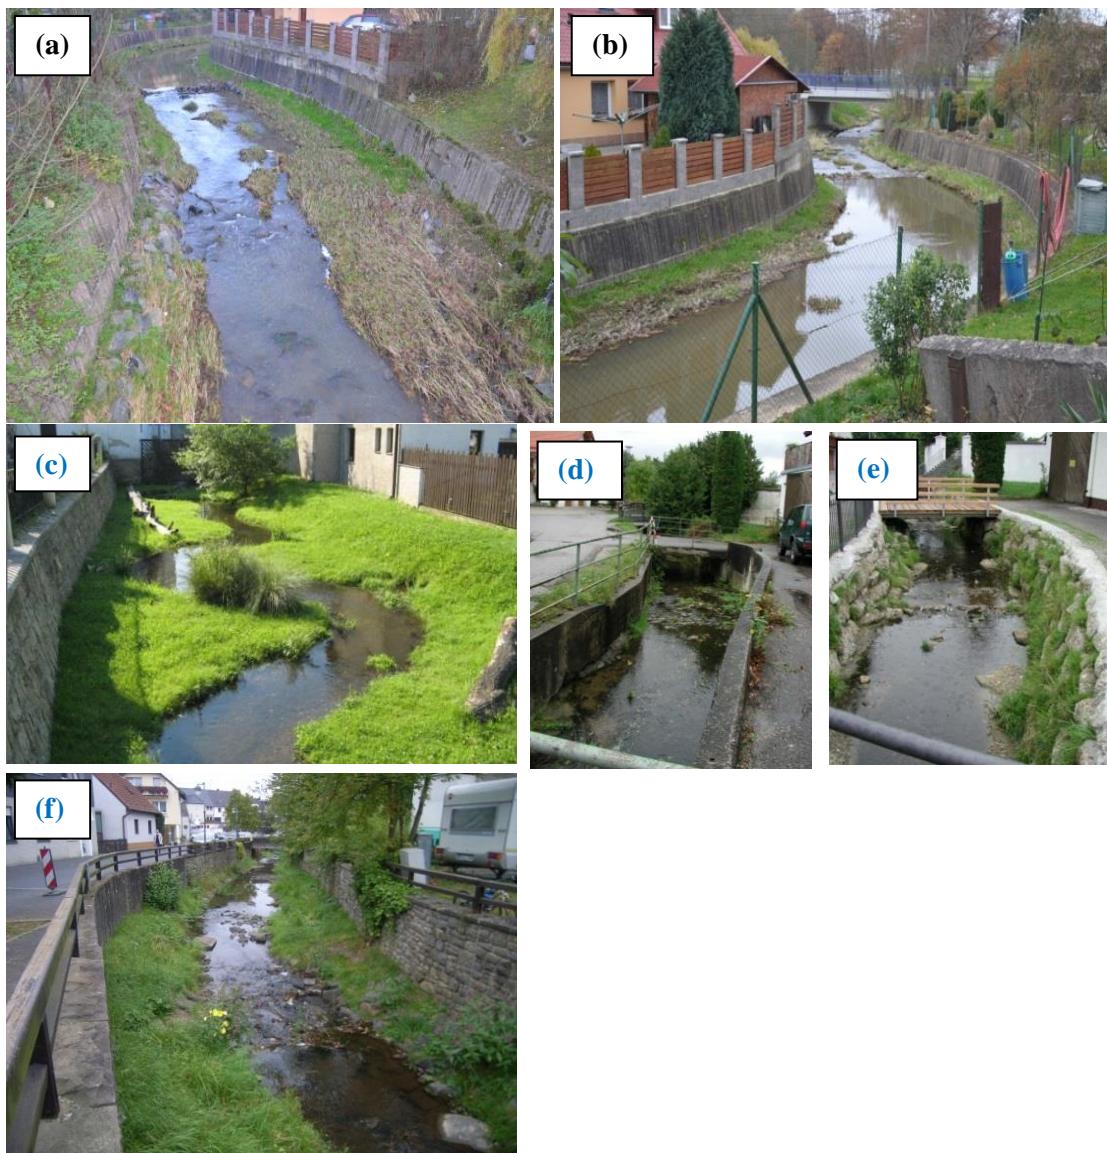
Obrázek 33: Fotografie aktuálního stavu a příklady navrhovaného stavu (označeno modře) (c - Šindlar 2010, d, e - GN-Bayern 2018, f - Lamberty 2018).

(a) Bartošovický potok pohled z mostu na obdélníkové koryto (autor 2020), (b) Bartošovický potok pohled na most (autor 2020), (c) Chrudimský náhon po revitalizaci (Šindlar 2010), (d) ukázka původního koryta v sousedství Bavorska (GN-Bayern 2018), (e) ukázka po revitalizaci koryta v sousedství Bavorska (GN-Bayern 2018), (f) revitalizovaný vodní tok Eipbach v Eitorfu (Lamberty 2018).

Vegetace na okrajích zdí by byla v tomto případě posílena přirovnávkou kamení a substrátu k patám stěny, abychom docílily zvlnění kynety a zatravněním této plochy jak můžeme vidět na obrázku 33 (c). Do toku mohou být přidány přírodně blízké jemné i hrubé kamenité materiály. Doplněním kamenů vytvoříme zátiší a úkryty pro živočichy. Vhodně zakomponovat dřevní hmotu, kterou musíme připevnit k podkladu. Zvlněním kynety docílíme zpomalení toku i zlepšení samočisticích procesů. Celková úprava toku má docílit zvětšení tvarové a hydraulické členitosti koryta, přírodně blízkého vzhledu a zvýšení biologické diverzity a tím podpořit zlepšení ekologického stavu. Následná péče by se týkala údržby sečením v kynetě vyjma mokřadní vegetace.

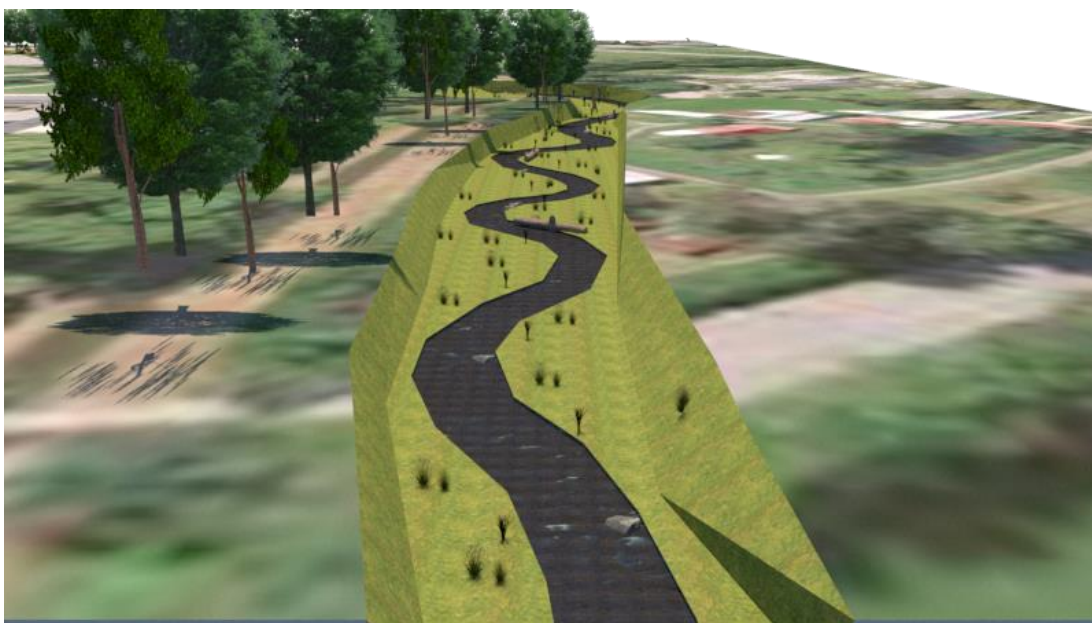
Obrázek 4: Detail začátku úseku 1, rozšířené koryto, prostor pro meandry.

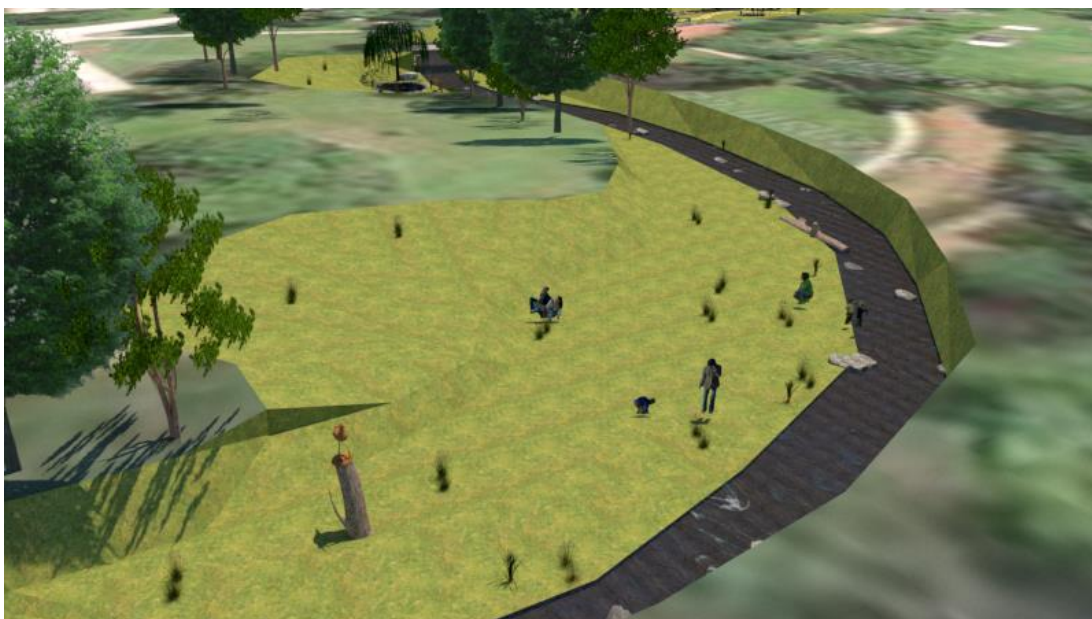
Obrázek 5: Detail prostředního úseku, břehy snižené, vytvoření odpočinkové zóny a prostoru pro rozliv Bartošovického potoka.

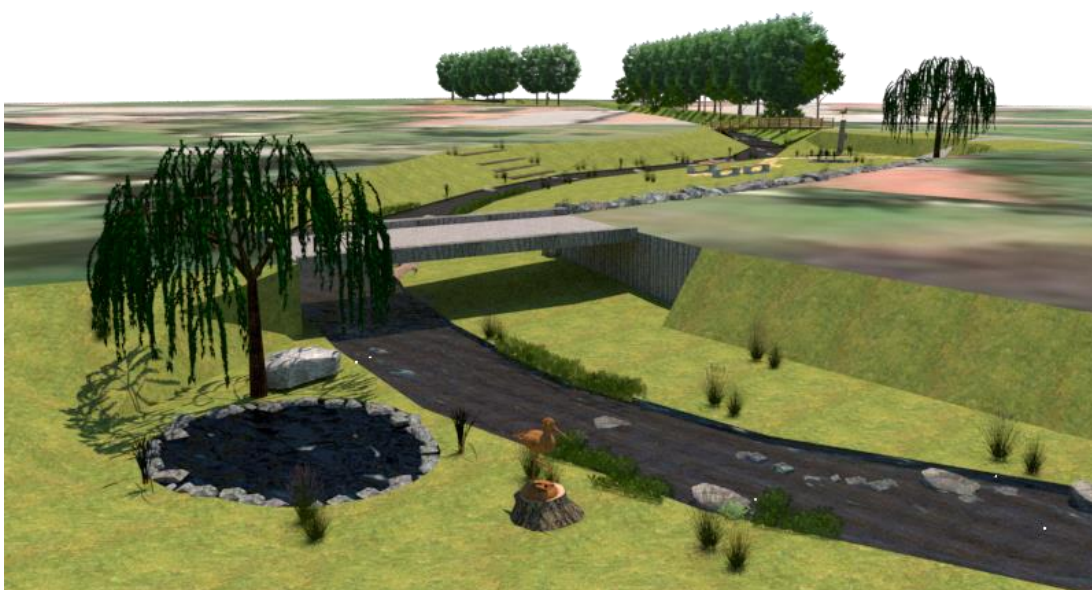
Obrázek 6: Detail konce zámeckého parku u mostu, kde je vytvořena na konkávním břehu tůň.

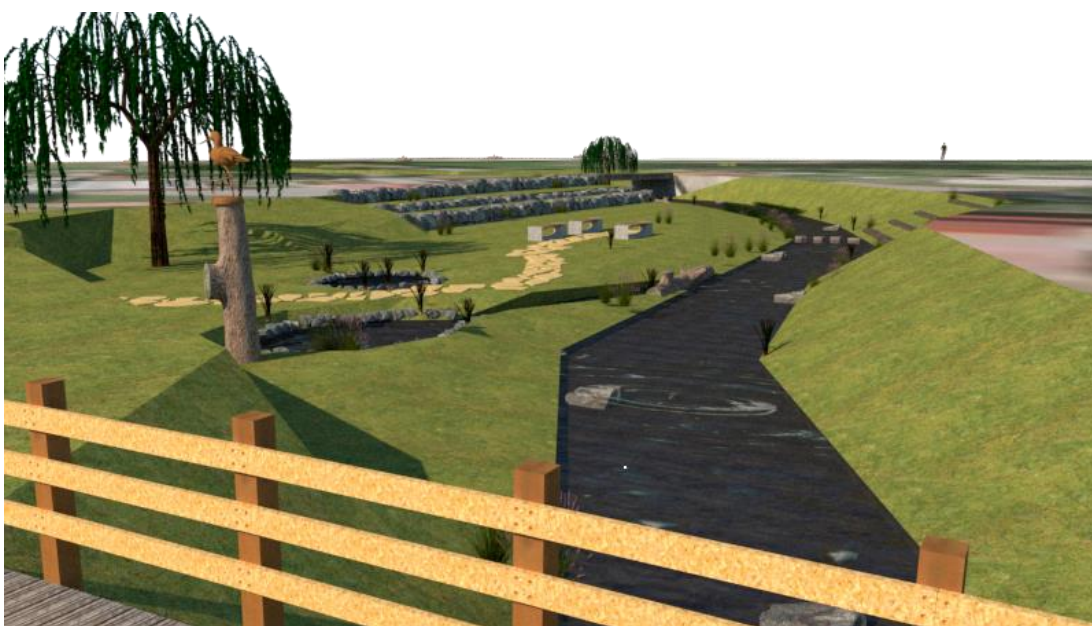
Obrázek 10: Po renderování v programu V-Ray, slepé rameno, tůň, zpevněný břeh u mostu.

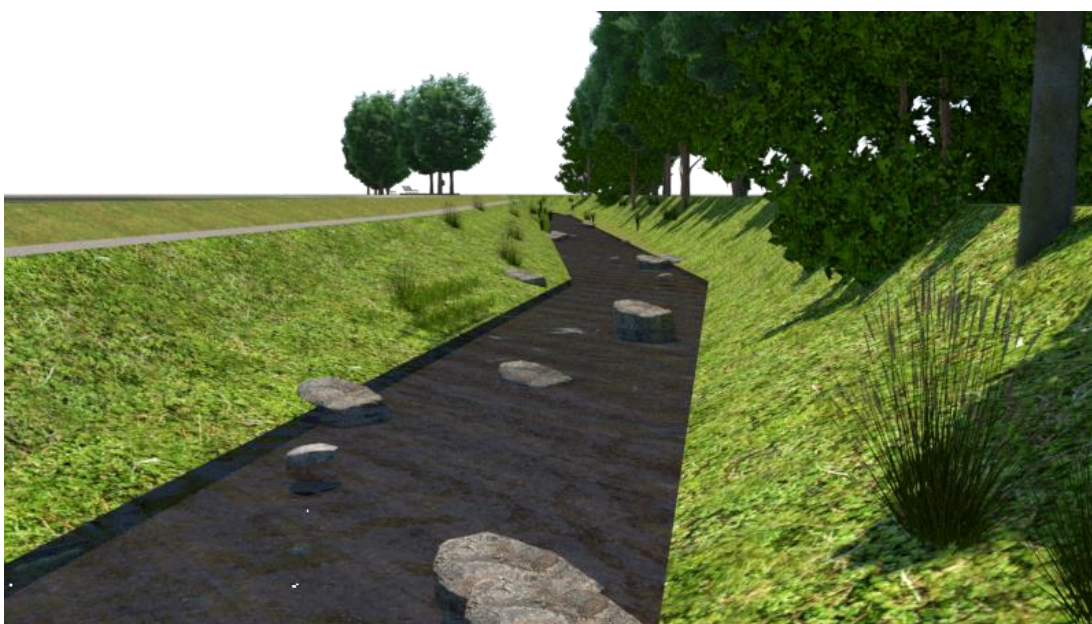
Obrázek 14: Po renderování v programu V-Ray, pohled v kynetě, kde vidíme příčný profil.
