ZHODNOCENÍ VYUŽITÍ NEDESTRUKTIVNÍ METODY AKUSTICKÉ EMISE NA MATERIÁLECH

EVALUATION OF THE USE OF NON-DESTRUCTIVE METHODS OF ACOUSTIC EMISSION ON MATERIALS

DIPLOMOVÁ PRÁCE

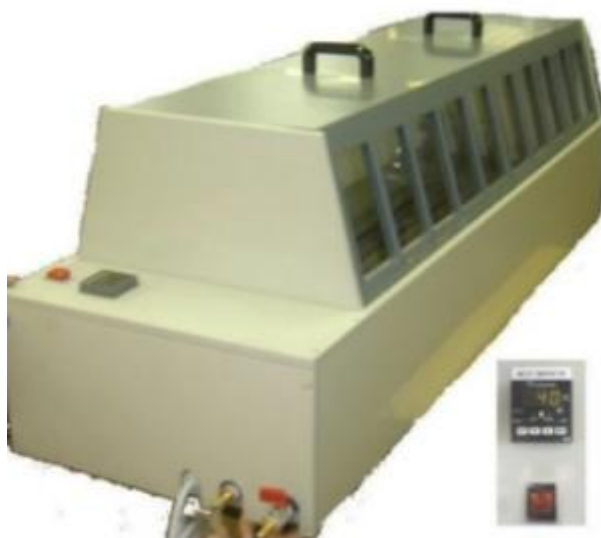
K simulaci průmyslového prostředí a u materiálů s požadavky na vyšší korozní odolnost se využívá stimulace zkušební atmosféry oxidem siřičitým. Kondenzační zkouška, stejně jako následující zkouška v solné mlze, jsou označovány jako zrychlené zkoušky atmosférické koroze. Příklad kondenzační komory *Elcometer 1200* je na obrázku č. 10 [17], [18], [19].

Obrázek č. 10: Kondenzační komora Elcometer [19]

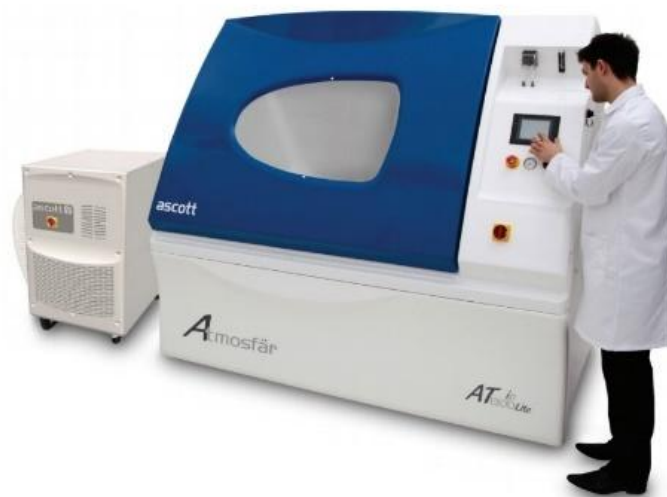
Příklad solné korozní komory *Ascott Atmosfär* je na obrázku č. 11. Kromě jiného disponuje bohatým příslušenstvím, kam patří například ruční pH metr, teplotní a vlhkostní sonda, dále elektronický zapisovač dat do grafu včetně softwaru, záznamník teploty a vlhkosti, nebo sonda pro měření spotřeby solného roztoku a signalizace jeho nízké hladiny [20].

Obrázek č. 11: Solná korozní komora Ascott Atmosfär [20]

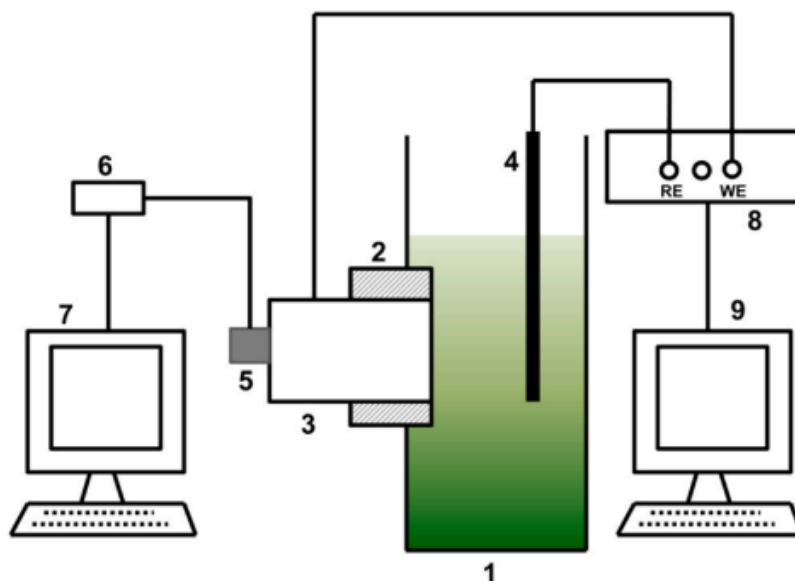
Vzorek byl o rozměrech 15 x 15 x 20 mm a jeho funkční povrch byl upevněn v epoxidové pryskyřici broušené mřížkovým papírem z karbidu křemíku s 2 000 mřížkou, následně vyčištěn ultrazvukem v etanolu a zkontrolován rastrovacím elektronovým mikroskopem. Elektrolyt byl připraven z roztoku chloridu sodného v deionizované vodě při pokojové teplotě. Systém, který byl vytvořen pro monitorování elektrochemického šumu v kombinaci s akustickou emisí, je na obrázku č. 12 [21].

Obrázek č. 12: Systém pro měření akustickou emisí a elektrochemického šumu [21]

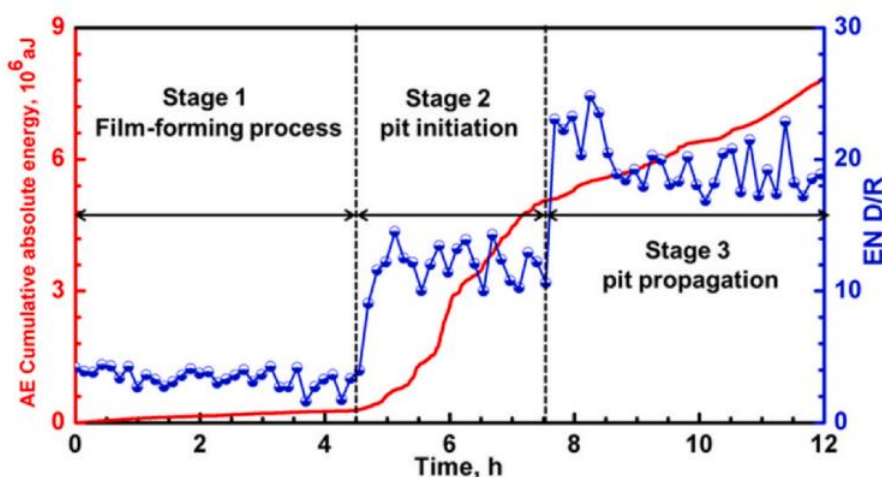
Vzorkovací frekvence elektrochemického šumu byla 4 Hz po dobu 12 hodin. Signály akustické emise byly detekovány senzory s pracovní frekvencí $125\text{--}1\,000\text{ kHz}$. Ke zvýšení přilnavosti mezi senzorem a povrchem vzorku byla použita vazelína. *Threshold* amplitudy byl nastaven na 25 dB , čas *peaku* $200\text{ }\mu\text{s}$, čas *hitu* $800\text{ }\mu\text{s}$ a čas pauzy $1\,000\text{ }\mu\text{s}$. Kombinovaný výstup absolutní energie akustické emise a parametru *RQA* elektrochemického šumu vzorku z hořčíkové slitiny AZ31 po vystavení působení roztoku chloridu sodného je na obrázku č. 13 [21].

Obrázek č. 13: Výstup měření akustické emise a elektrochemického šumu [21]

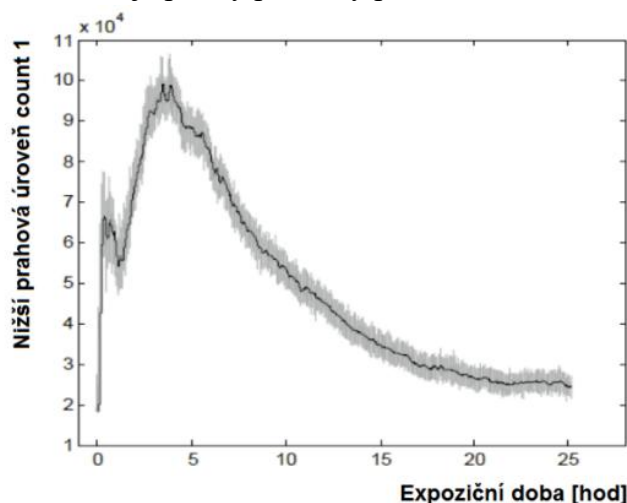
Horní polovina vzorků byla od korozního prostředí izolovaná a disponovala snímači akustické emise *Dakel IDK-09*, přilepenými kyanoakrylátovým lepidlem. Analyzátor *Dakel XEDO* zaznamenal počty emisních překmitů přes 2 prahové úrovně (*count 1* blízko šumové hranice a *count 2* pro asi polovinu rozsahu) a efektivní hodnotu signálu akustické emise přímo na místě korozních zkoušek. Na obrázku č. 15 je průběh překmitů přes prahovou úroveň *count 1* v závislosti na čase, kde je patrný podobný průběh u obou vzorků [22].

Obrázek č. 15: Průběh překmitů přes prahovou úroveň *count 1* v čase [22]

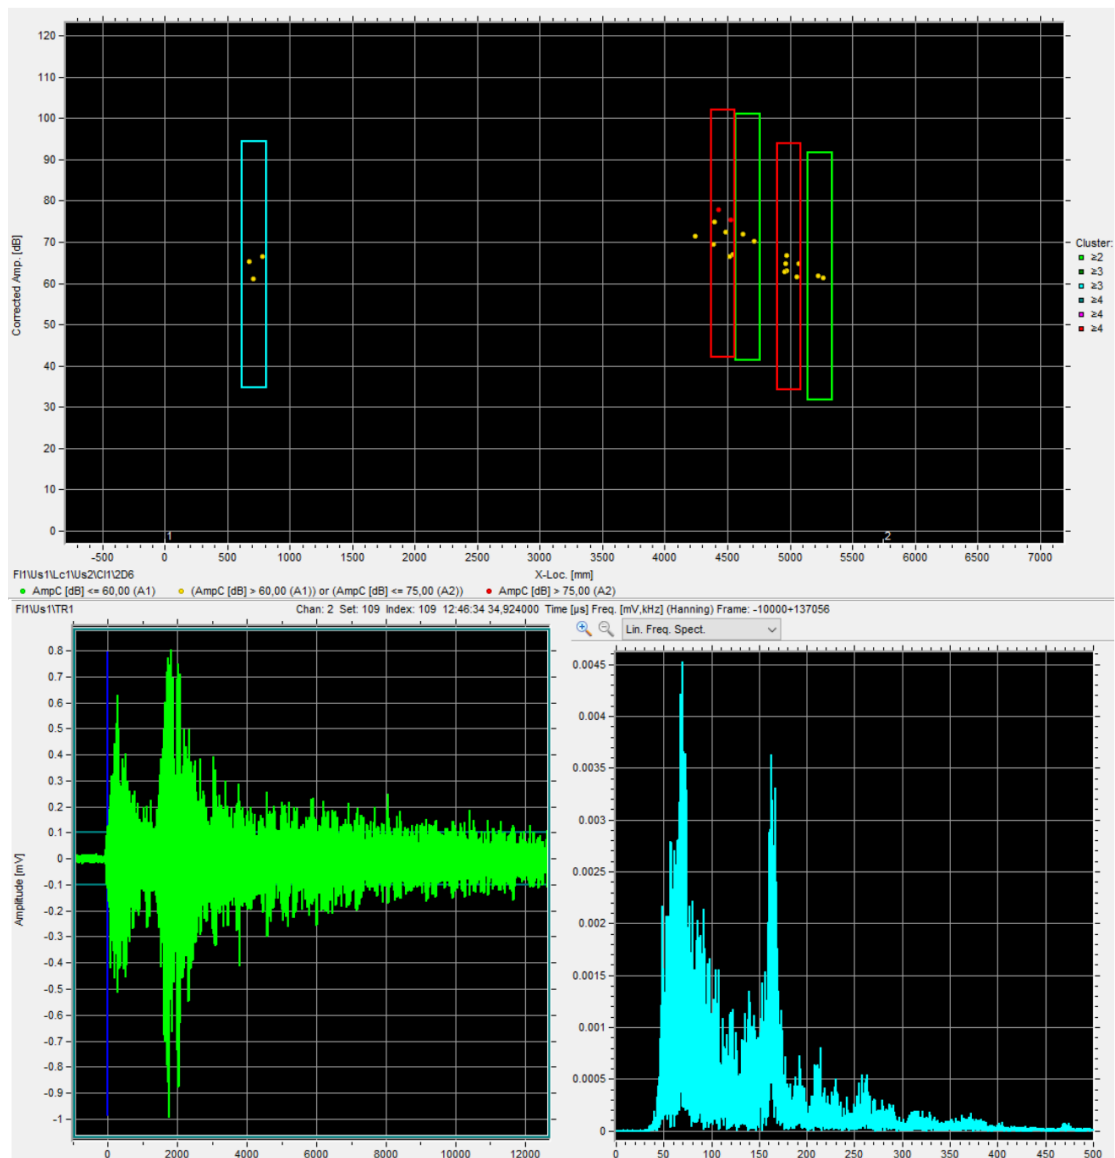
zdroj akustické emise, je možné sledovat průběh na jejích signálech. Příklad průběhu signálů akustické emise při detekci koroze na tlakové láhvi je na obrázku č. 16 [24].

Obrázek č. 16: Průběh signálů akustické emise koroze tlakové láhve [24]

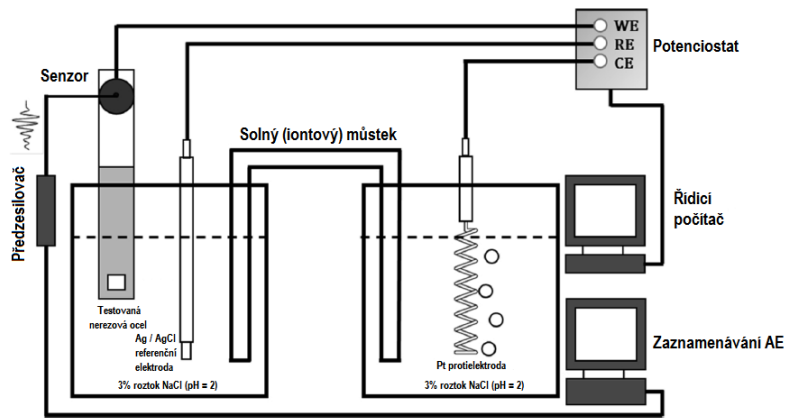
Zkoušením se například zabýval *W. Kaige* a *K. Jae-Yeon*. Koroze za pokojové teploty zde byla urychlena anodickou polarizací v roztoku chloridu sodného s přidavkem kyseliny chlorovodíkové na pH 2. Schéma měření je na obrázku č. 17 [25].

Obrázek č. 17: Schéma polarizačního článku [25]

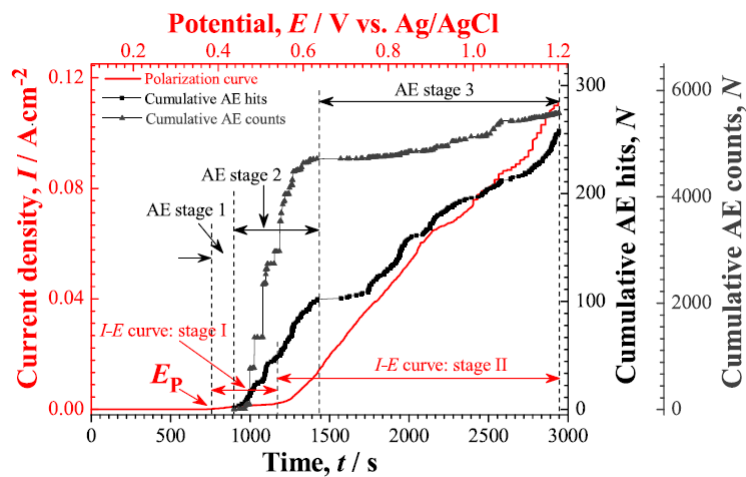
Měření akustické emise probíhalo od počáteční polarizace po celou dobu zkoušky. V křivce akustické emise jsou zaznamenány kumulativní *hits* a *counts* a tato křivka vykazuje charakteristiky s postupným vývojem, který ji rozděluje na 3 fáze: *fáze 1* – krátké zpoždění před výskytem AE kvůli době do vyrovnání potenciálové energie, *fáze 2* a *3* – výrazné zvýšení akustické emise způsobené postupující tvorbou důlkové koroze. Grafické znázornění je na obrázku č. 18, typické signály AE ve fázi 2 a 3 na obrázku č. 19 a rozvoj koroze ve fázi 2 pod mikroskopem na obrázku č. 20 [25].

Obrázek č. 18: Signály kumulativních hitů a countů AE s polarizační křivkou [25]

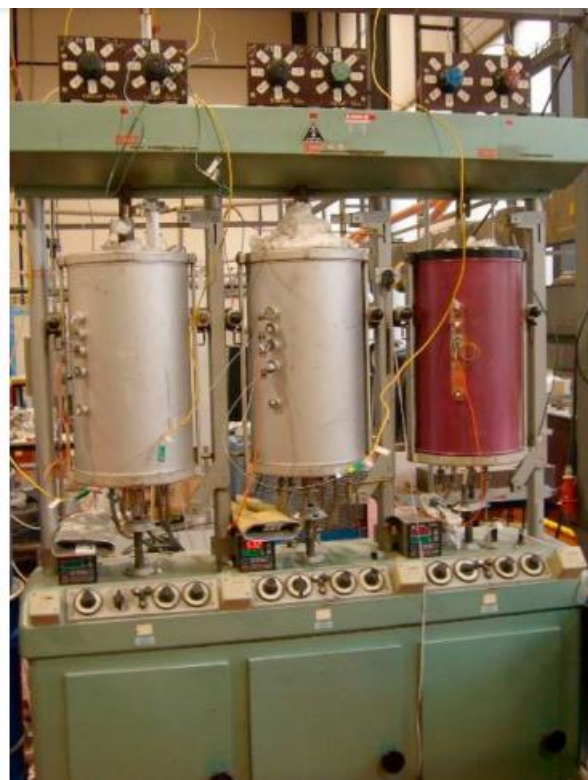
Creepové zkoušky byly zrychleny a prováděny na 3pozicovém stroji *Zst 2/3* od firmy *Veb Werkstoff Prufmaschinen Leipzig* (viz obrázek č. 22). Akustická emise během creepu byla měřena systémem *Dakel-Zedo* se vzorkovací frekvencí 2 MHz . Signál byl monitorován pomocí piezoelektrických magnetických měničů *MDK-13*. Čidlo mělo integrovaný předzesilovač a detekce probíhala od 10 dB v rozsahu frekvencí $50\text{--}100 \text{ kHz}$ [26].

Obrázek č. 22: 3pozicový stroj pro creepovou zkoušku Zst 2/3 [26]

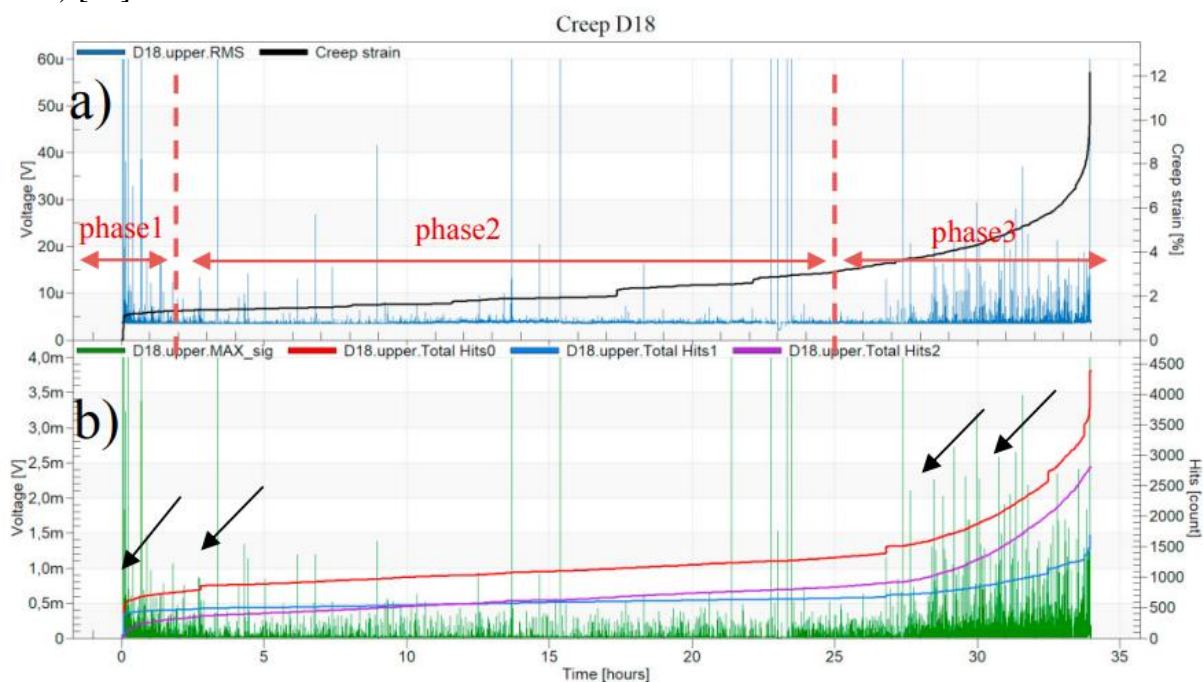
Signál akustické emise ukázal, že vysoká aktivita probíhala v první fázi, druhá fáze byla klidnější a závěrečná třetí fáze měla opět silný průběh. Systém AE detekoval hity (detektor 0, 1, 2) na třech nastavitelných úrovních *thresholdů*. Detektory 0 a 1 byly nastaveny na fixní hodnotu 0,31 a 0,63 % rozsahu a detektor 2 na variabilní hodnotu 200% úrovně. Jako ukázka typického průběhu akustické emise při creepovém testu byl vybrán vzorek označen číslem 18. *Peaky* creepové křivky korespondovaly s 3fázovým degradačním mechanismem (viz obrázek č. 23) [26].

Obrázek č. 23: Průběh akustické emise při creepovém testu na vzorku č. 18 [26]

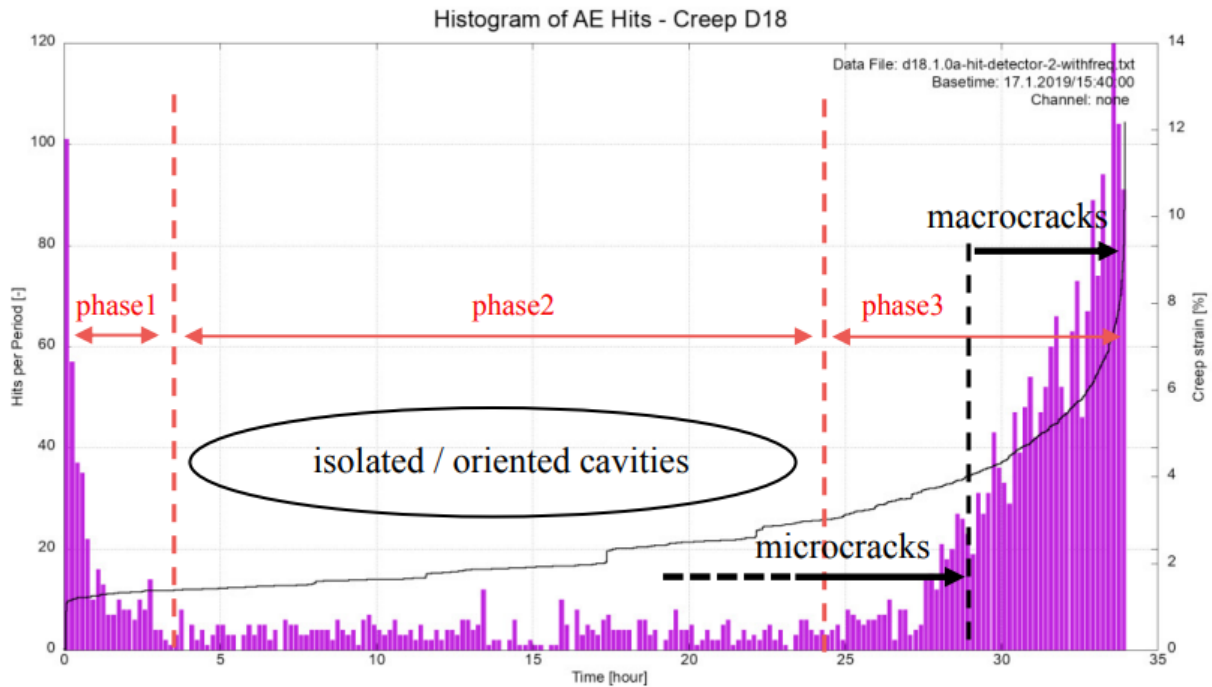
V poslední fázi se *hity* AE objevovaly zejména ve vyšších frekvencích 160 kHz. Pro lokalizování bylo třeba vyfiltrovat nesouvisějící signály a šum - zde byly využity dva nemagnetické dráty z nerezové oceli *AISI 316L*. Na převod signálu akustické emise byla využita Fourierova transformace. Histogram *hitů* akustické emise je na obrázku č. 24, kumulativní energie *hitů* je na obrázku č. 25 a detekované poškození vzorku na obrázku č. 26 [26].

Obrázek č. 24: Histogram *hitů* akustické emise [26]

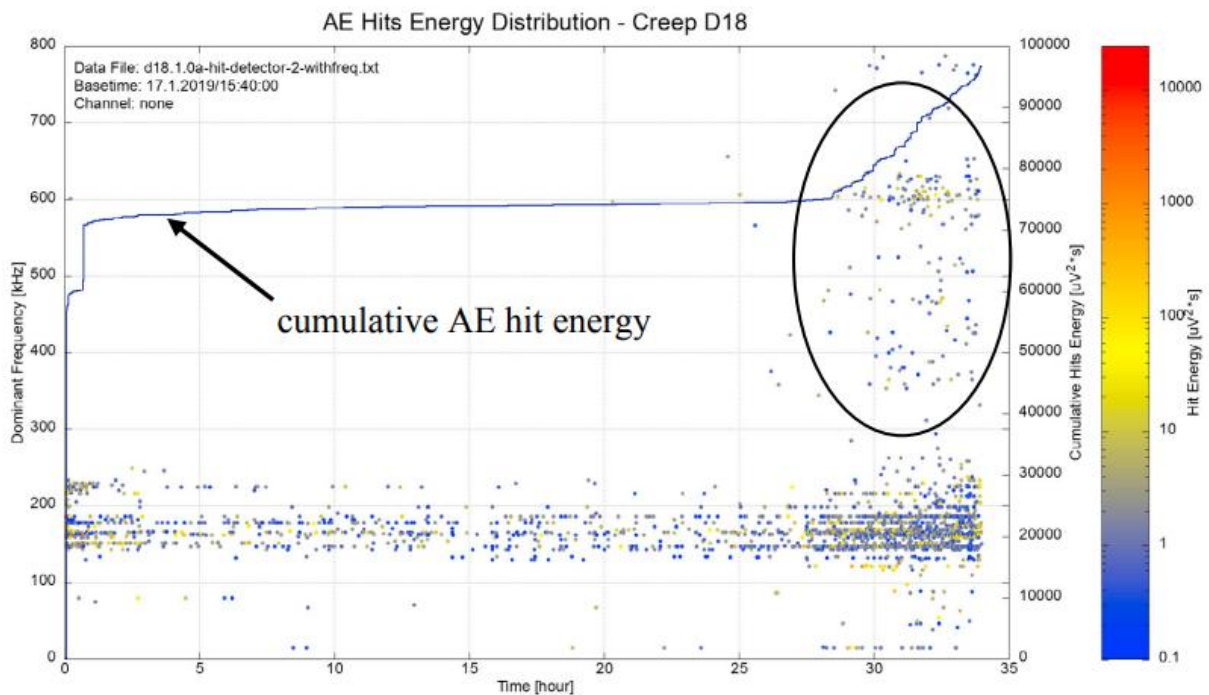
Obrázek č. 25: Kumulativní energie *hitů* vzorku č. 18 [26]

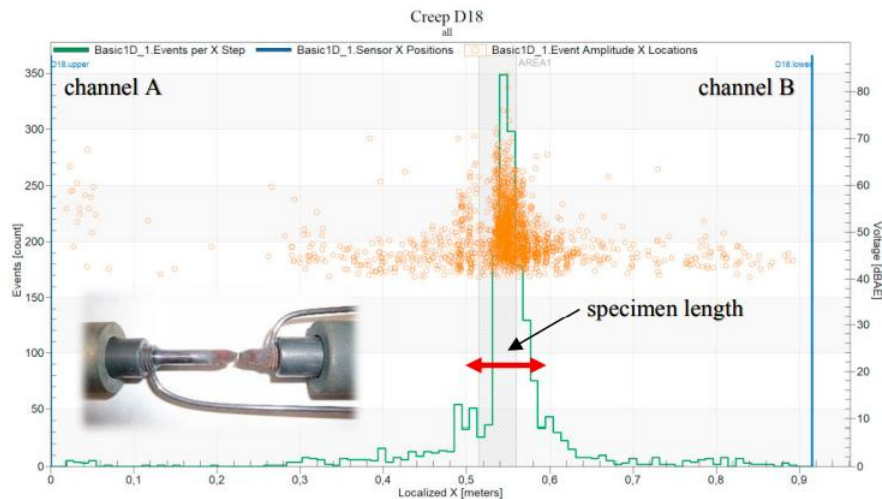
Obrázek č. 26: Detekované poškození vzorku [26]

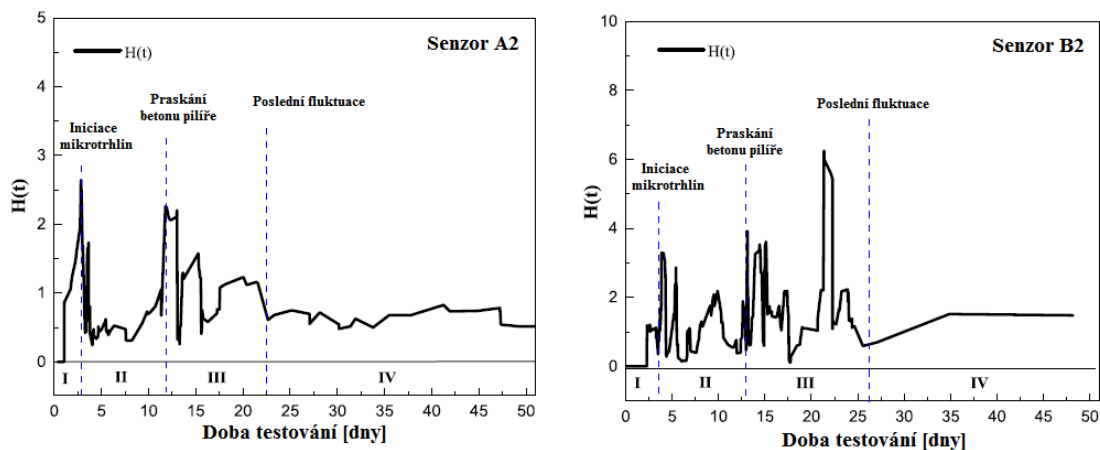
Průběhy zkoušky u pilířů A a B zaznamenaných senzory číslo 2 jsou na obrázku č. 29 [27].

Obrázek č. 29: Průběhy zkoušky u pilířů A a B zaznamenané senzory č. 2 [27]

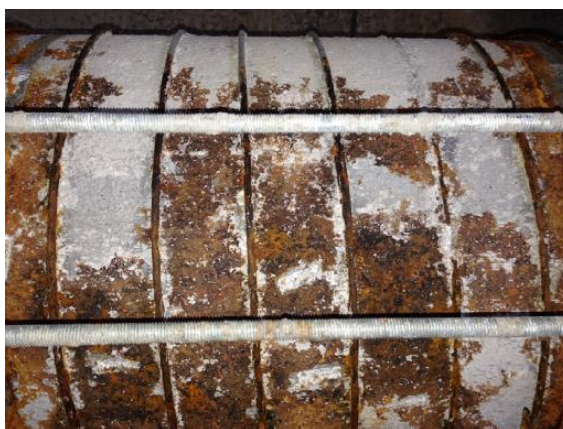
Obrázek č. 32: Korozní stav spirálových tyčí [28]

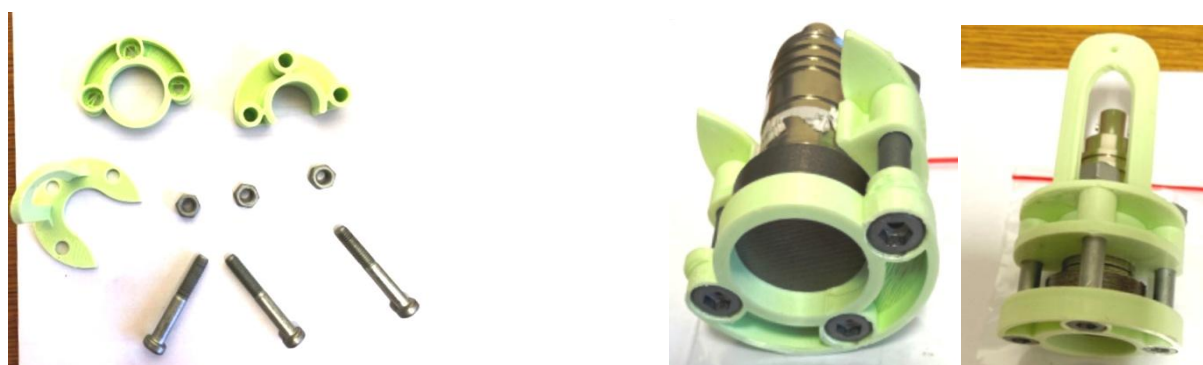
Výše popsaným způsobem bylo vytvořeno 6 sad vzorků po 3 kusech a jedna porovnávací sada vzorků, která korozní zkoušce podrobena nebyla a sloužila jako zdroj původních vlastností daného materiálu. Pro umístění materiálu do kondenzační komory byl navržen a pomocí 3D tiskárny vytvořen speciální přípravek k uchycení vzorků, který je na obrázku č. 46. Na vzorky bylo rovněž nutné připevnit senzory akustické emise.

Obrázek č. 46: Přípravek pro umístění vzorků do kondenzační komory (vlevo rozložený, vpravo s upnutým vzorkem) [vlastní foto]

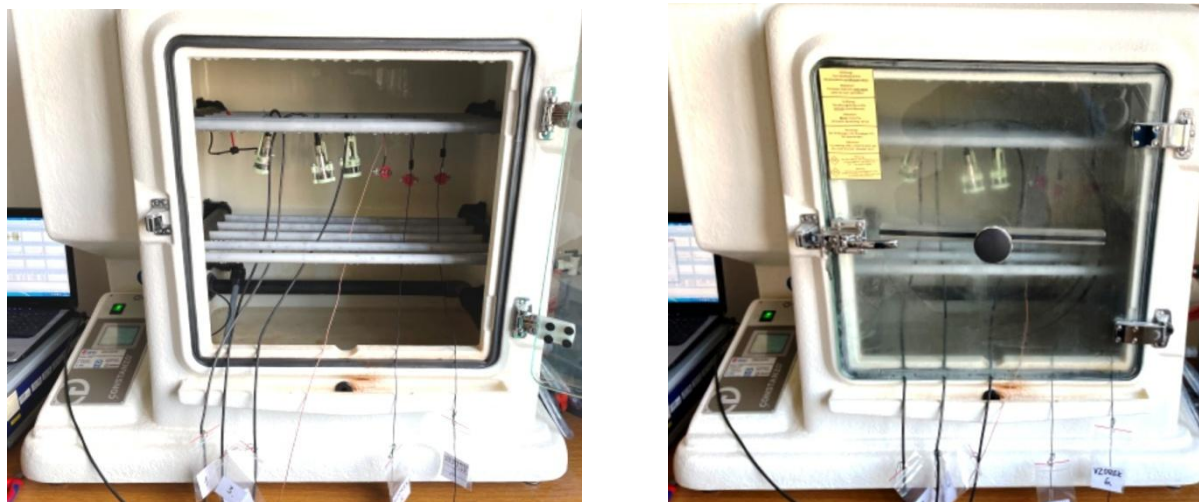
(7, 14 a 23 dní) pro vzorky s ochranným nátěrem. V komoře byla udržována stálá relativní vlhkost 100 %, vytvořená destilovanou vodou, a konstantní teplota 50 °C. Po celou dobu této zkoušky byla zaznamenávána data akustické emise díky sensorům, které byly připevněny na vzorcích. Náhled na vzorky umístěné v kondenzační komoře je na obrázku č. 47 [43].

Obrázek č. 47: Vzorky umístěné v kondenzační komoře [vlastní foto]

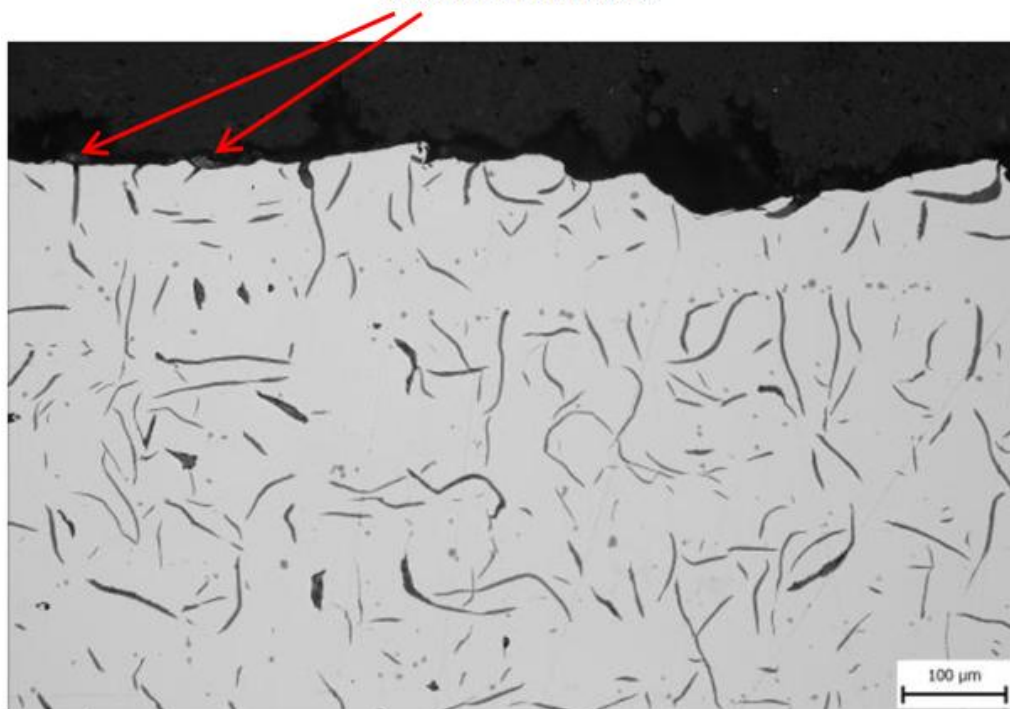
Obrázek č. 83: Chráněný povrch kruhové plochy (čela) vzorku po 23denní expozici (ozn. 3N-p)

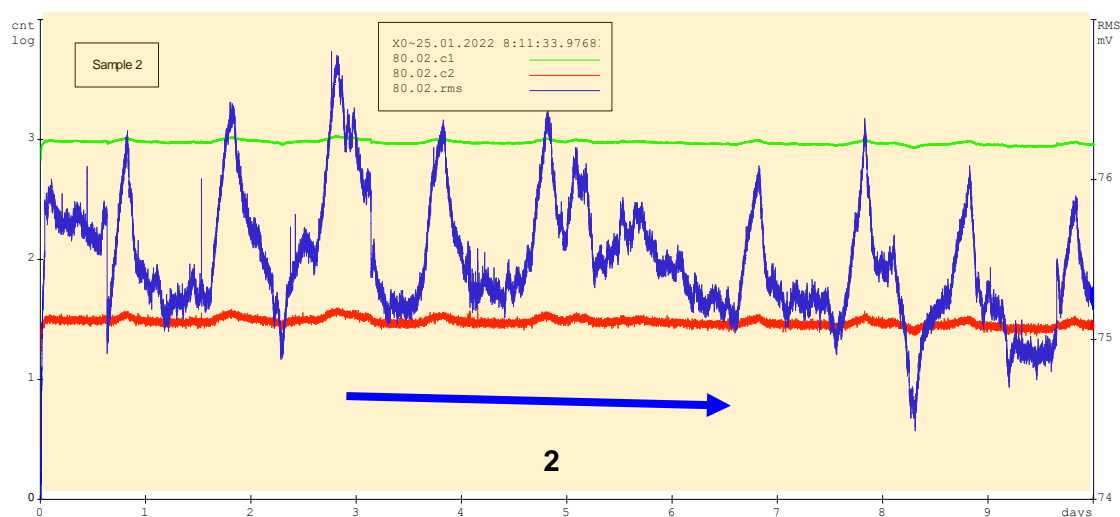
Obrázek č. 88: AE vzorku bez protikorozní ochrany po závěrečných 10 dnech (snímač 2)
