**ČESKÁ ZEMĚDĚLSKÁ UNIVERZITA V PRAZE
FAKULTA ŽIVOTNÍHO PROSTŘEDÍ
KATEDRA BIOTECHNICKÝCH ÚPRAV KRAJINY**

**VYHODNOCENÍ SPECIALIZOVANÉ PROTIPOVODŇOVÉ
OCHRANY NA ÚZEMÍ SEVEROČESKÉ HNĚDOUHELNÉ
PÁNVE
DIPLOMOVÁ PRÁCE**

2018

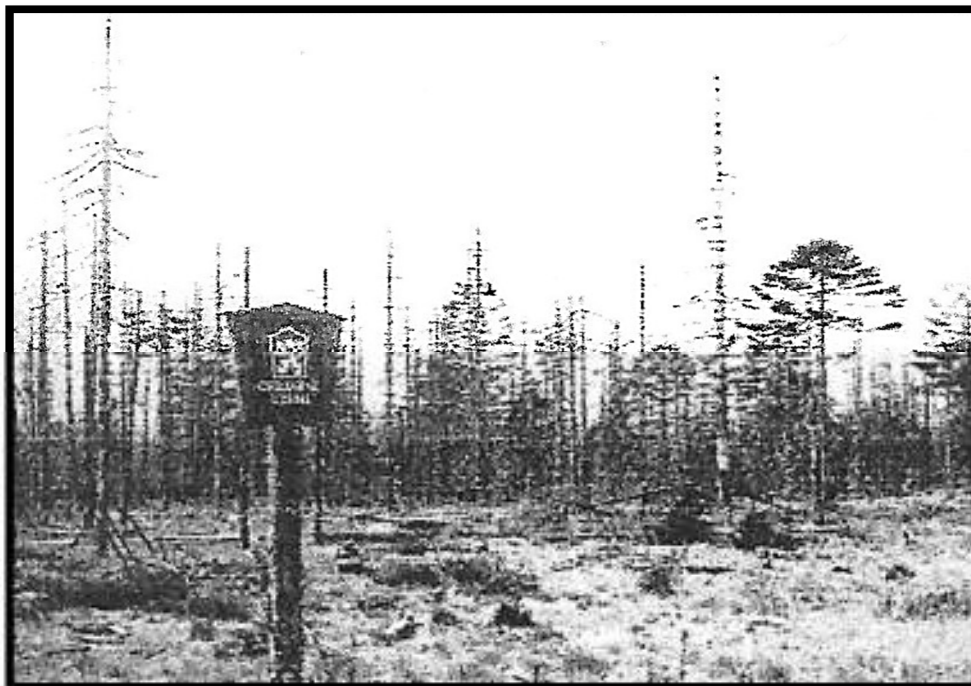
Obrázek č. 9- Mrtvý les- typická ukázka krušnohorských náhorních rovin (Pondělíček, 1980)

V předchozích kapitolách byly popsány podstatné změny v horních částech povodí, což představovalo likvidaci 180 tisíc ha lesních porostů a jejich vodohospodářské funkce. Náhradními opatřeními se zabývaly lesy Teplice od počátku šedesátých let, většinou bez valných úspěchů. Koncentrace SO₂ a dalších emisních látek v dobách inverze byly dlouhodobě a často tak vysoké, že neumožnily existenci nově vysazovaných lesních dřevin a tím i ovlivnění hydrologických poměrů. K úplné likvidaci zbytku lesních porostů přispělo také několik kůrovcových kalamiť, které dosahovaly kolem 400-450 tis m³ kalamiťních těžeb. Řadu porostů nebylo možné ani včas odtěžit a odumřely tzv. „nastojato“. Některé úseky tohoto „mrtvého“ lesa jsou zachovány dodnes.

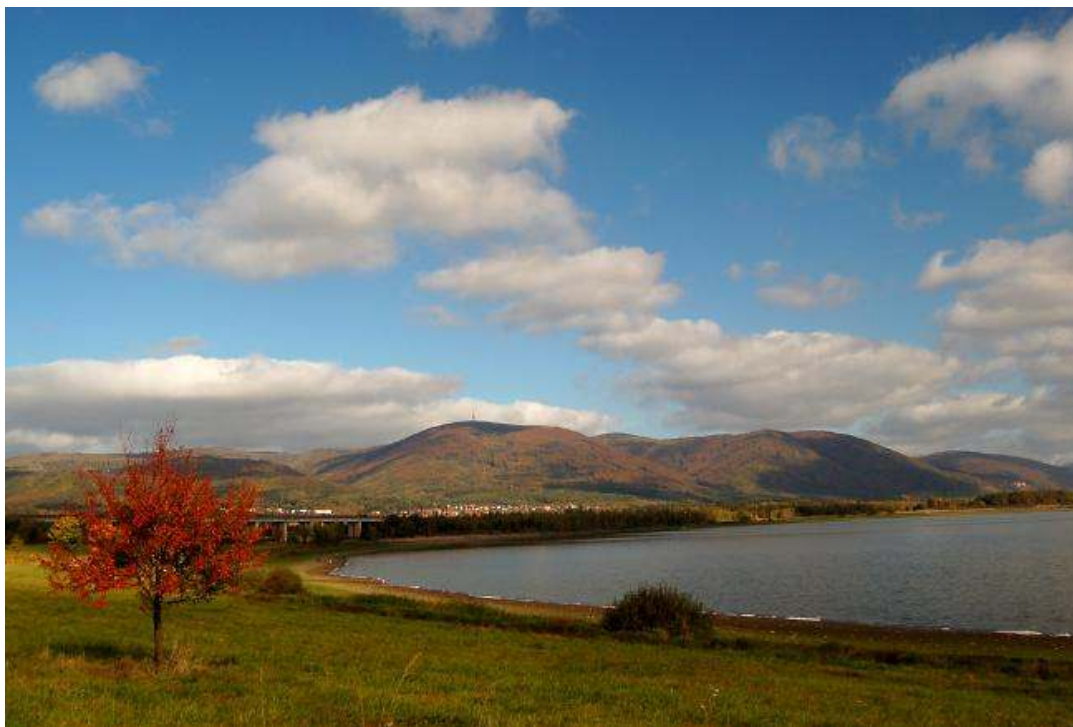
Obrázek č.11-Kyjice (zdroj:<http://www.krusnohorsky.cz/2012/08/02/vodni-nadrz-ujezd-neboli-kyjicka-prehrada/>)

Výstavba zemní sypané hráze o délce 1768 m a výšce 17,5 m. Celkový objem nádrže 6,7 mil m³. Hlavní účel: zásobování vodou prostřednictvím potrubí průměru 1200 mm 4x na Ervěnickém koridoru a zachycení povodně na horním toku Bíliny a její transformaci ze Q 110 m³/s na kapacitu 3 potrubí na EK tj. 12 m³/s. Součástí je původní koryto přeložek Vesnického potoka I.a II.a

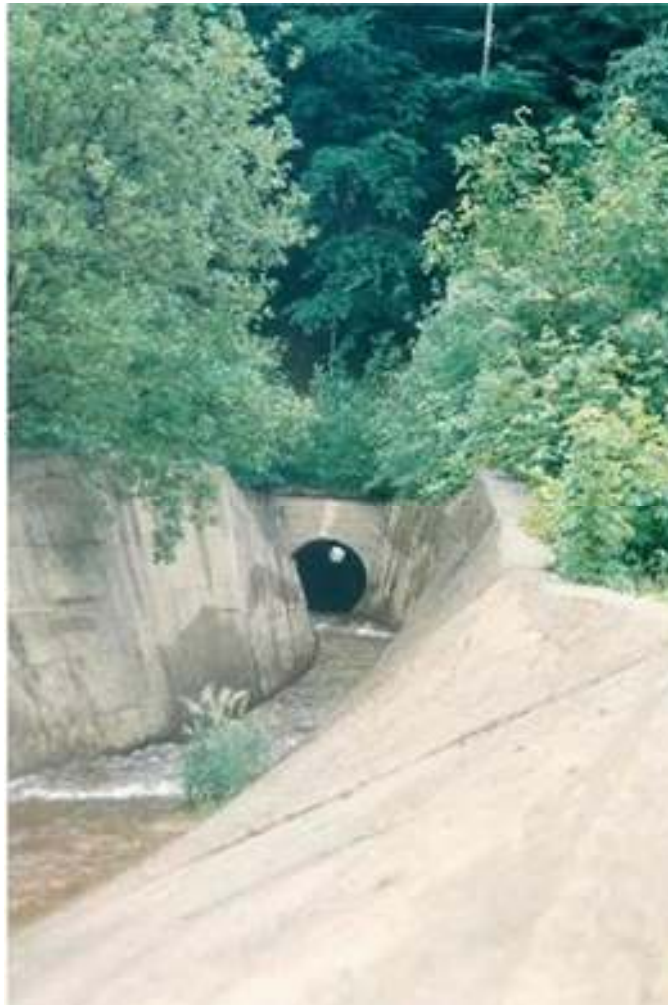
Obrázek č. 13.- štola Albrechtice průhled od vtoku do štoly (Pondělíček, 1982)

m^3/s . Štola Albrechtice má průtočný profil o průměru 2,64 m, délku 255 m a kapacitu $16,8 \text{ m}^3/\text{s}$. Energie mezi štolami je tlumena skluzy a ochrana před splaveninami je zabezpečena přehrážkami nad vtokem do štol.

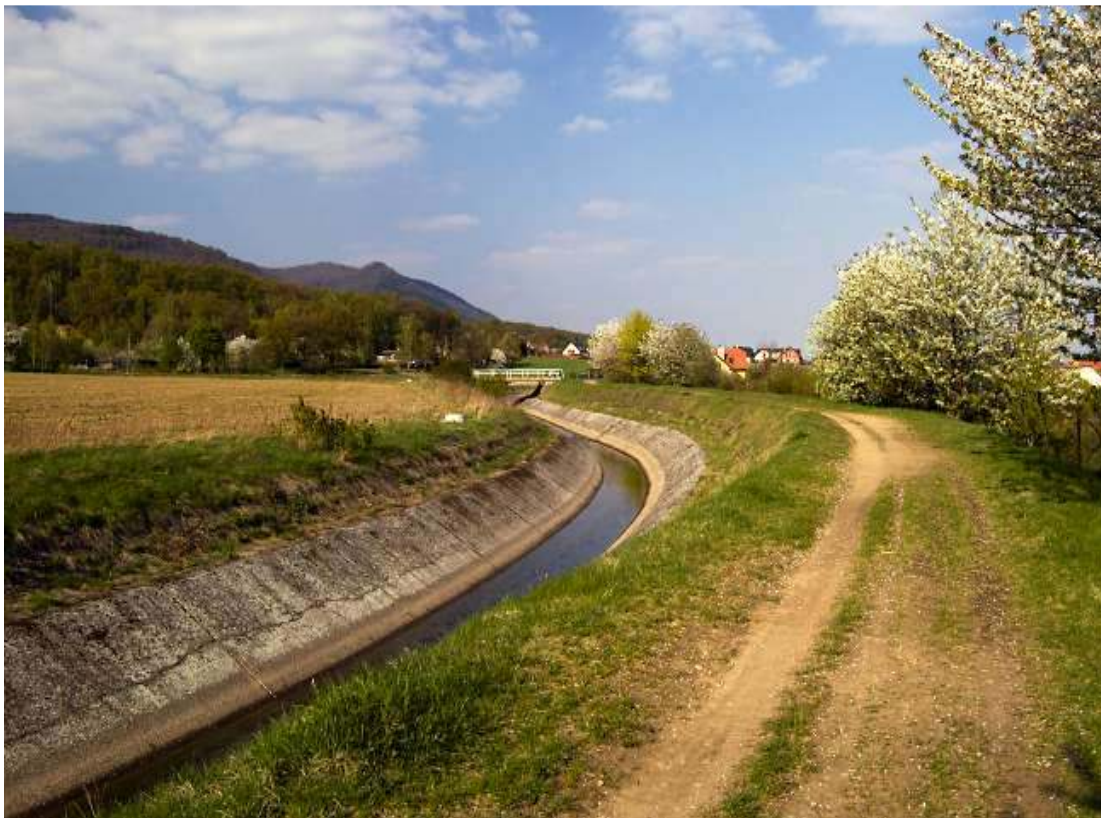
Obrázek č. 14- Koryto přivaděče Ohře - Bílina jako důsledek uplatnění hydrologických údajů "červených - Č" - ochrana dolu Nástup (Pondělíček, 2018)

Po přehodnocení změněných údajů se zjistilo, že mezi úsekem Jez Jiřetín a Mosteckým koridorem je potřeba zvýšit kapacitu řeky Bíliny pro průtoky $43,3\text{-}59,9 \text{ m}^3/\text{sec}$. Délka úpravy koryta byla 3,053m ve tvaru složeného lichoběžníku s vloženou bermou. Ve stísněných poměrech mezi lomem Most a koridorem Most byla

vybudována 600m železobetonová stěna, přeložky inženýrských sítí a dva mosty. Stavba byla dokončena až v březnu 1984. Mimo uvedený minimální program bylo z investičních prostředků provozovatele zkapacitněno 29km Podkrušnohorského přivaděče a Přivaděče průmyslové vody z řeky Ohře. Kapacita byla posouzena dle citované „Instrukce“, včetně mostů.

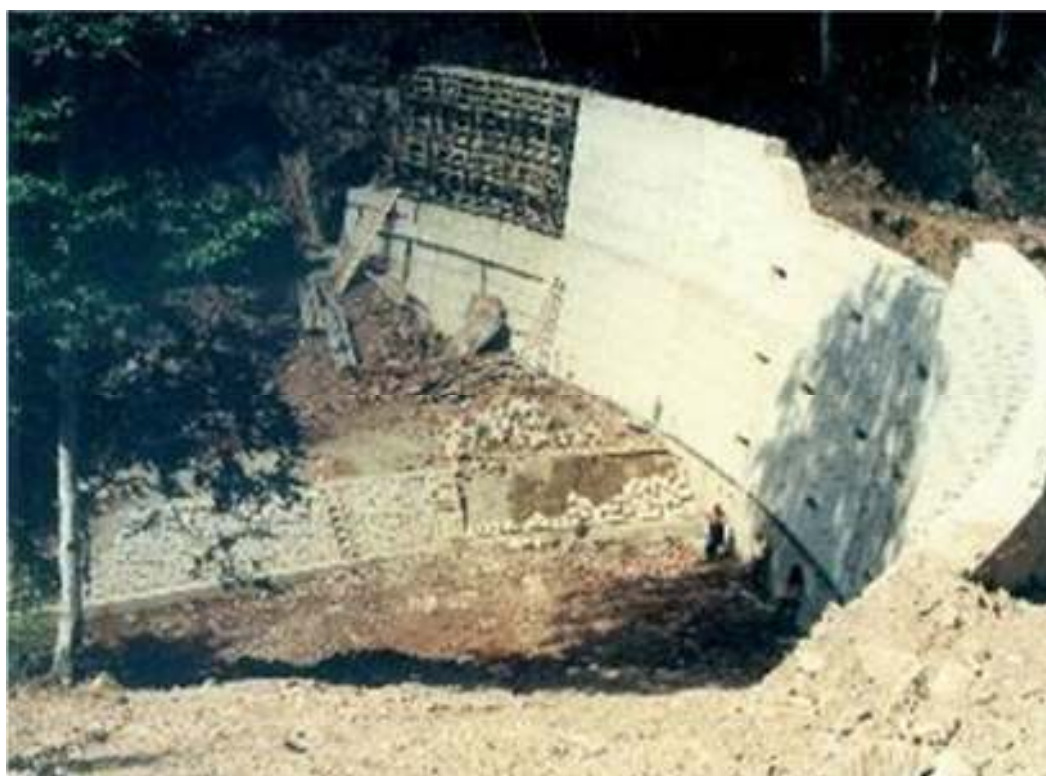
Obrázek č. 15.- Kundratický potok, štěrková přehrážka- klenba při výstavbě (Pondělíček, 2018)

Technicky unikátní byla řešení ochrany před splaveninami na Kundratickém a Lužickém potoce. Využito bylo statického působení klenbové konstrukce s přenesením tlaku do bočního kotvení ve skále. Jsou to první klenbové hráze na našem území. Oproti klasickým tížným hrázím zde došlo k značným úsporám na materiálu.

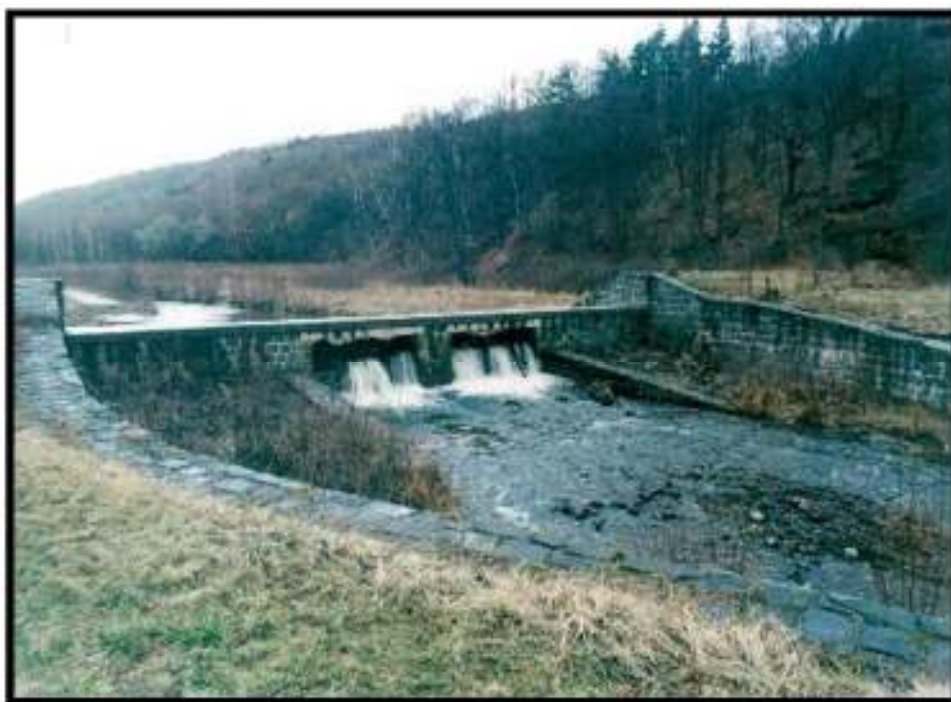
Obrázek č. 17- Chomutovka-tížná přehrážka, modelový objekt (Macoun, 1986)

Výsledkem šetření byl návrh technického řešení ochrany ohroženého území speciální úpravou přehrážek. Základním požadavkem bylo zachytit ledovou tříšť a umožnit odtok vody. Proto byl odzkoušen nový typ hrazení, umožňující rychlé odvodnění retenčního prostoru. V tělese přehrážky musí být tzv. "průcezná" konstrukce z I profilů o dvou polích. Jako modelový objekt byla navržena přehrážka na Chomutovce v km 34,625. Za sledované období 1989 - 1997 zamezil objekt pokračováním třech ledochodů o kubatuře 500 - 1000 m³ (viz příloha 5). Řešení se osvědčilo a vyhodnocení doporučilo uvedenou konstrukci k aplikaci. Předpokladem je provozní řad pro letní a zimní období s odpovídající změnou hrazení.

Tento objekt byl v oblasti SHP jako pilotní v reakci na zvýšený průběh ledových jevů a povodí. Základem bylo vytvořit objekt, který bude mít ochrannou funkci jak při letních, tak i zimních povodních. Jejich výskyt se podstatně zvýšil po devastaci lesních porostů. Současně se neúměrně zvětšilo množství transportovaných splavenin.

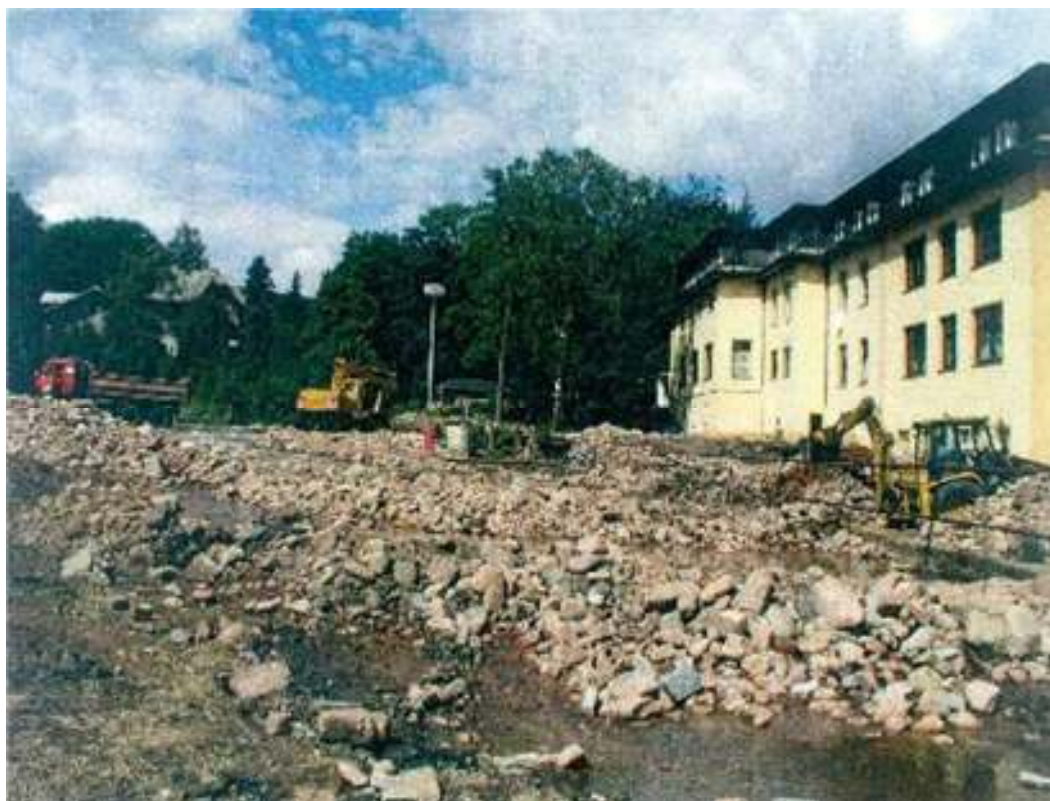
Obrázek č. 18- devastovaná zahrada v lázních Dubí po povodni 12.-13.8.2002 (Vít, 2002)

Příkladem vlivu devastace horní části povodí na splaveninový režim toku byla povodeň 12.-13.8.2002 na Bystřici. Jedná se o tok, který pramení se svými přítoky v oblasti náhorní části Krušných hor a okolí Cínovce. Prochází podél komunikace E55 Dubím a Teplicemi, kde je v městské trati převedena Bystřice zakrytým úsekem. Celková délka je 19,62km. Po povodních v minulém století byla tato bystřina upravena na stoletou vodu a nad vtokem do zastavěné části stabilizováno koryto toku i přítoků. Úpravy byly realizovány v třicátých letech minulého století po povodních a dále doplňovány příčnými objekty, přehrázkami a potřebným opevněním. Při posouzení a expertním řízení v 80tých letech nebyla Bystřice zařazena mezi nebezpečné toky I. ani II. kategorie, neboť jak bylo uvedeno, technicky byla zabezpečena na předepsanou ochranu. Následky povodně v srpnu 2002 však byly ilustrací nedostatečné funkce lesa v horní části povodí. Během dvou dnů došlo k 380mm srážek do nasyceného povodí. Následkem byl povrchový odtok s velkým transportem splavenin vlivem korytové i plošné eroze a ucpáním všech kapacitních mostků a zakrytých částí.

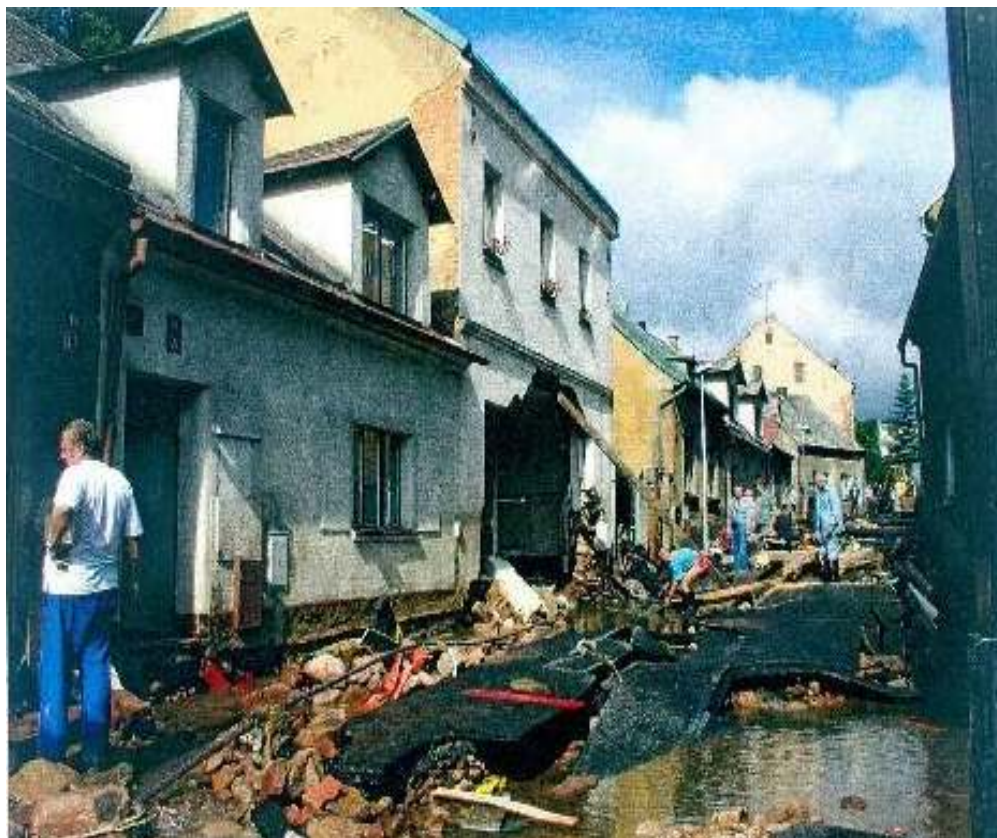
Obrázek č. 19- demolovaná komunikace a objekty po povodni 12.-13.8.2002, Teplice (Vít, 2002)

Kromě deformace koryta také došlo k velkým škodám na inženýrských sítích, občanské zástavbě a průmyslových objektech.

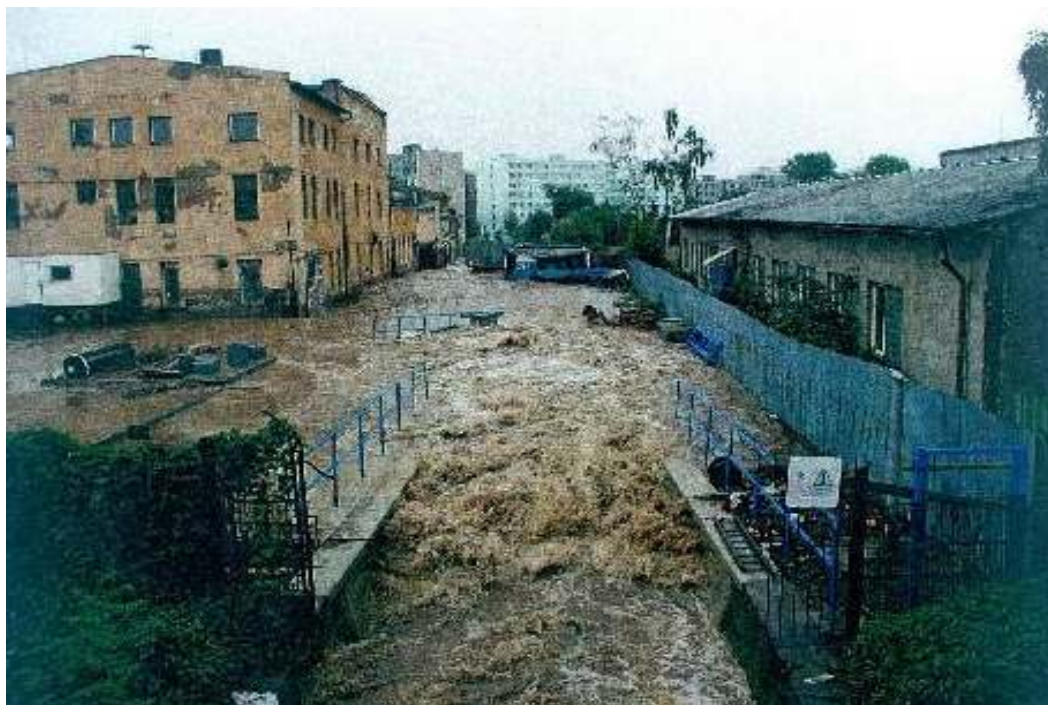
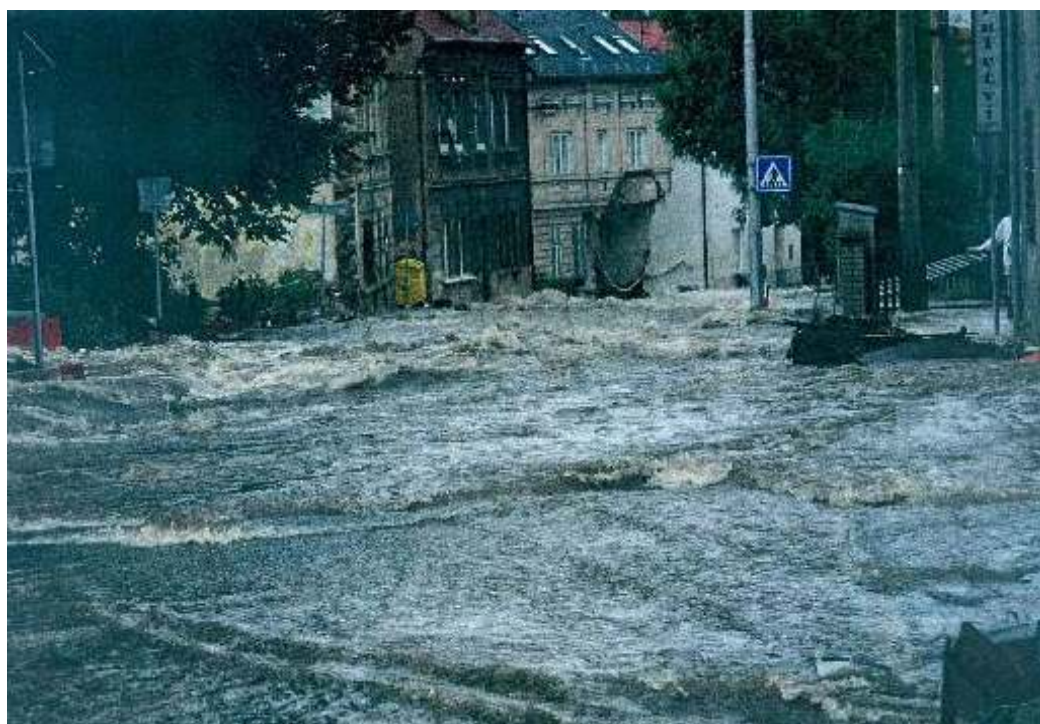
Obrázek č. 20 a 21 - Povrchový odtok po zanesení koryta Bystřice – povodeň 12. – 13. 8. 2002, Teplice (Vít, 2002)

Uvedené skutečnosti jsou dokladem nedostatečné hydrické funkce lesa v pramenných a horních částech krušnohorských toků. Lze to vysvětlit neodpovídajícím zalesněním z pohledu druhu dřevin a především mládím porostů. Podstatný vliv na hydrologickou funkci mají porosty ve 3. věkové kategorii.

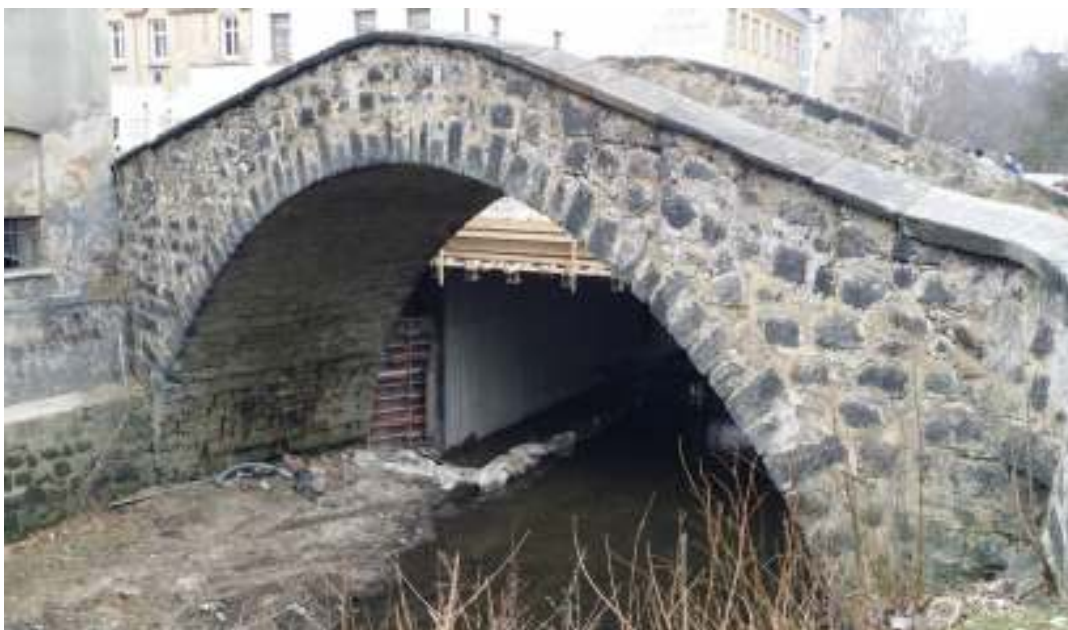
Obrázek č. 23-"Ovčí lávka" v Děčíně (Pondělíček, 2018)

- 4) Průběh povodní 1981 a 1987, za kterého byly téměř všechna provedená opatření po povodni 1979 demolována a projevila se jako poddimenzovaná - Vyhodnocení povodně z 1. července 1987.-Povodí Ohře 27. 7. 1987
- 5) Videofilm, natočený při průběhu povodně 1987
- 6) Rozměry a průtočný profil tzv. "Ovčí lávky" v Děčíně. Její parametry vyhovují provedení katastrofálních povodní, i když výstavba proběhla dle odhadu v 18. století.

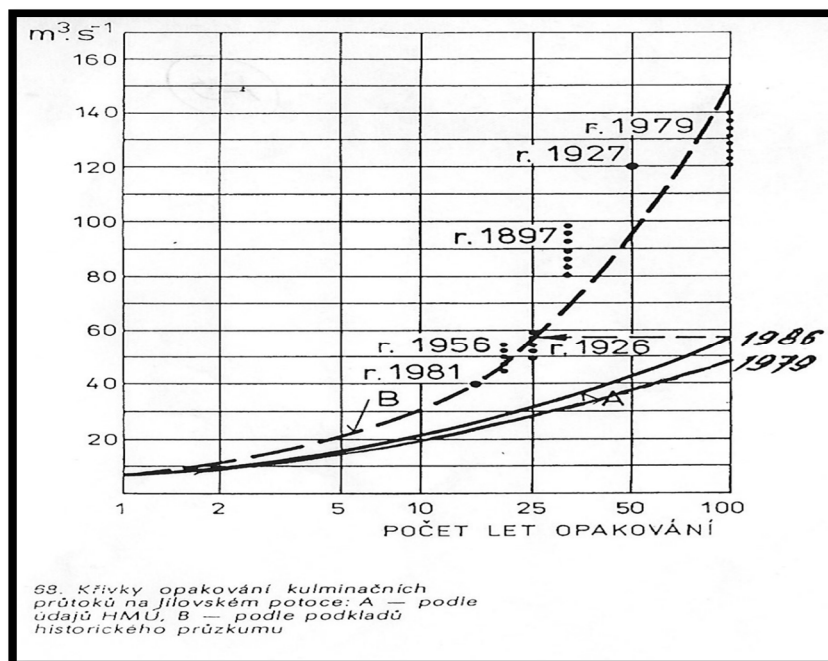
Obrázek č. 25- tabulka povodně v povodí Jílovského potoka za posledních 100 let (Macoun, 1980)

Je třeba uvést, že správci toků požadovali od roku 1979 změnu N- letých průtoků na všech jednáních, neboť průtoky na hranicích 35-45 m³ /sec se některý rok několikrát opakovaly. Dostatečné množství podkladů pro změnu bylo k dispozici po povodni v roce 1987. Výsledkem vývoje je následující tabulka:

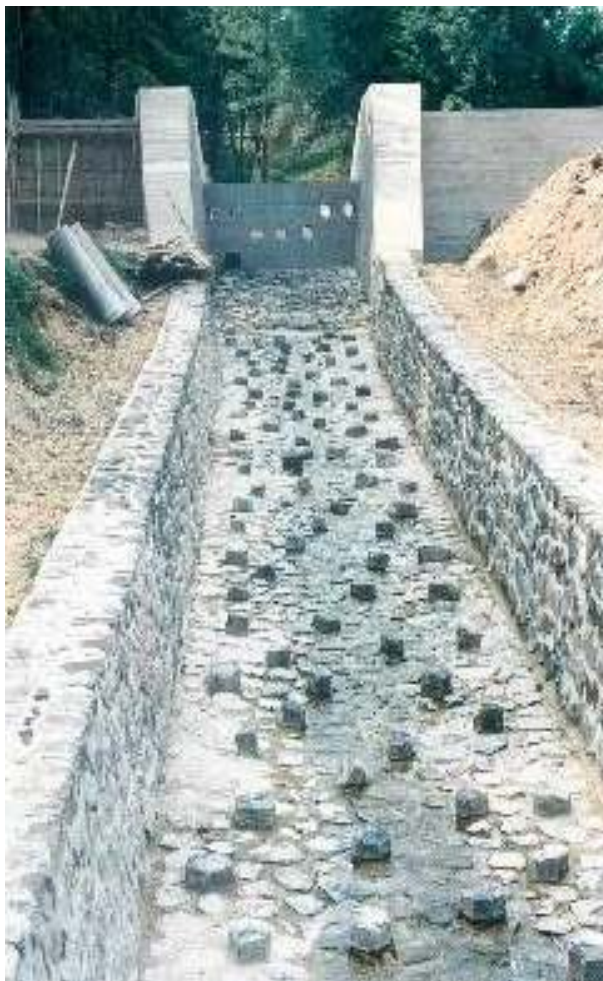
Obrázek č. 27- Výstavba přehrážky nad obcí Libouchec na Jílovském potoce (Macoun, 1990)

Realizace opatření byla a je i dále sledována a podstatná část byla realizována do roku 1998. O jejich účelnosti svědčí i průběh povodní 2002 a 2006, kdy nebyly zaznamenány větší problémy.

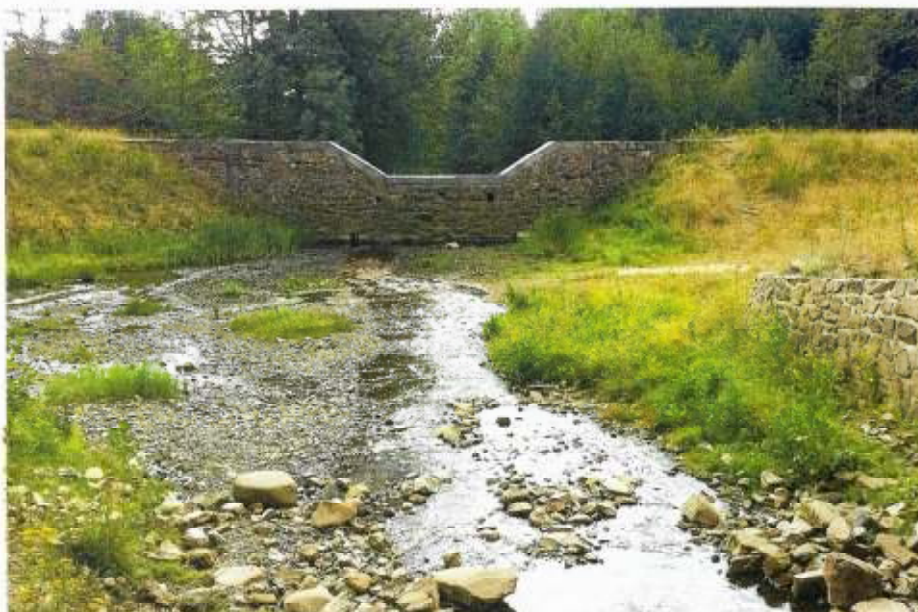
Příloha č. 6

Foto retenčního prostoru a schéma umístění nad Dubím 1:10 000, retenční objem 4600 m³, $Q_{100}=21,00\text{m}^3/\text{s}$, $P=8,8\text{km}^2$.

Povodeň v roce 1982 na Bystřici svými důsledky doložila, že nelze podceňovat vliv devastace lesa na splaveninový a odtokový režim. Při expertním řízení v období 1979–1980 nebyl tento tok zařazen do nebezpečných toků I. a II. kategorie se stanovenými zvýšenými průtoky a potencionální erozí. Při hodnocení byla opatření z 30tých let po povodních 1927 a 1929 hodnocena jako dostačující, včetně úprav přítoků ze 70tých let minulého století. Zároveň se předpokládalo, že opatření v horních částech povodí v obnovených lesních porostech se projeví na stabilitě území a zabrání plošné a částečně i korytové erozi.
