HODNOCENÍ HISTORICKY CENNÉ ŽELEZOBETONOVÉ KONSTRUKCE

EVALUATION OF A HISTORICALLY VALUABLE REINFORCED CONCRETE STRUCTURE

BAKALÁŘSKÁ PRÁCE

BACHELOR'S THESIS

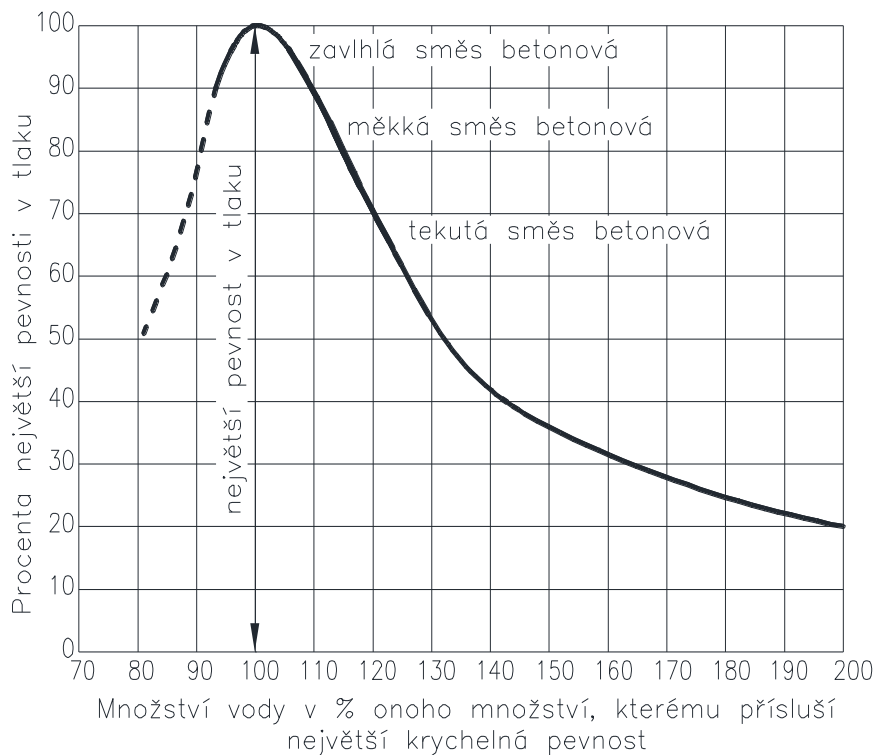
V 1. pol. 20. století byly rozeznávány 3 druhy směsi a to: zavlhlá, měkká a tekutá. Jejich vliv na výslednou pevnost je uveden na grafu 1 [9].

Obr. 1 Závislost pevnosti betonu na množství vody uváděna v roce 1929 [9].

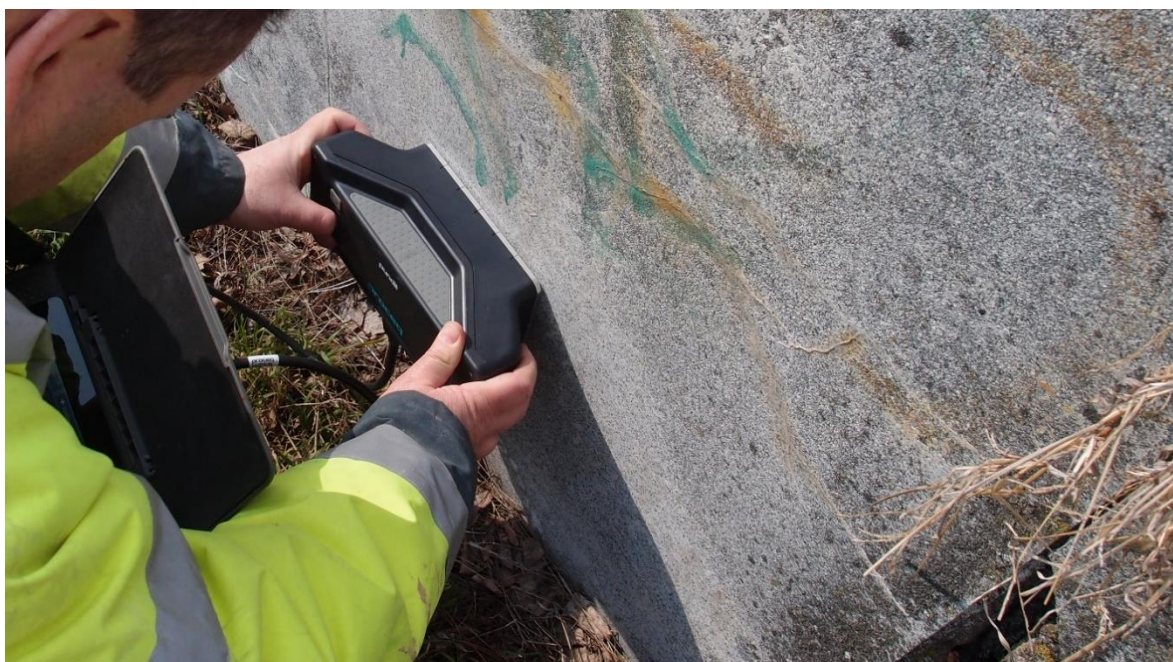
Obr. 3 Echo metoda prozvučování konstrukce.

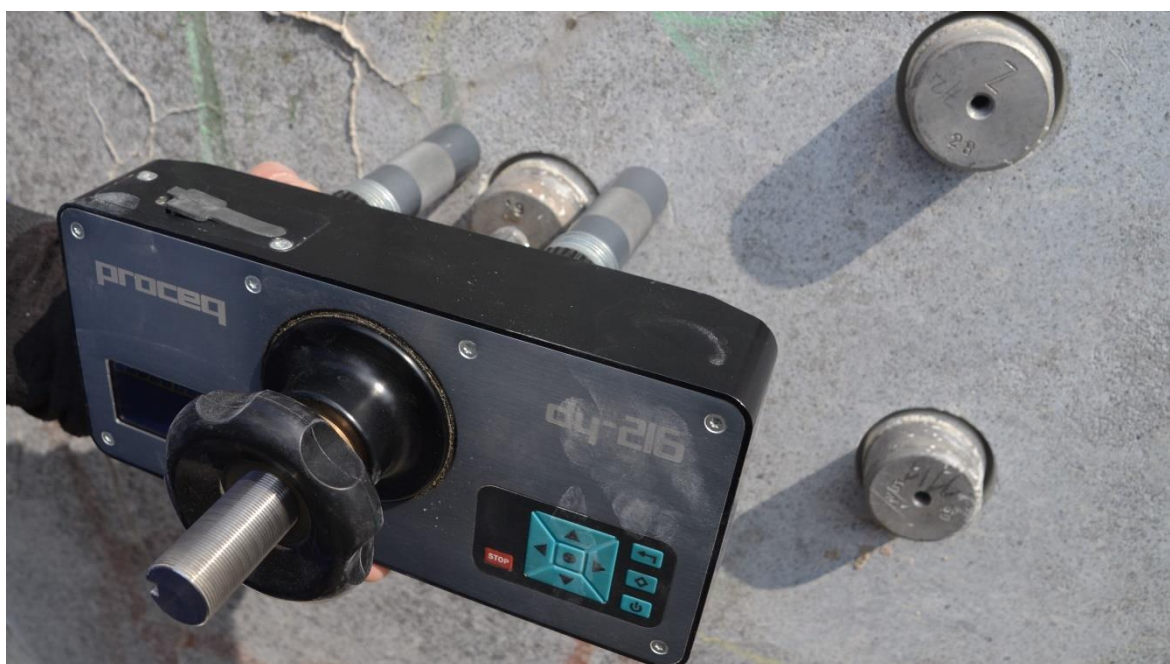
Odtrhové zkoušky – cílem zkoušky je stanovení pevnosti betonu v tahu. Na náhodně vybrané zkušební místo se přilepí odtrhové terče. Zkušební místo se nejdříve povrchově očistí a srovná, následně se provede proříznutí povrchové vrstvy jádrovým vrtákem s vhodným průměrem. Před nalepením se místo znovu důkladně očistí a zkušební terč se pomocí speciálního lepidla celoplošně přilepí na střed návrtnu. Samotný odtrh se provádí pomocí odtrhové aparatury po vytvrzení lepidla [25].

Obr. 4 Provádění odtrhové zkoušky.

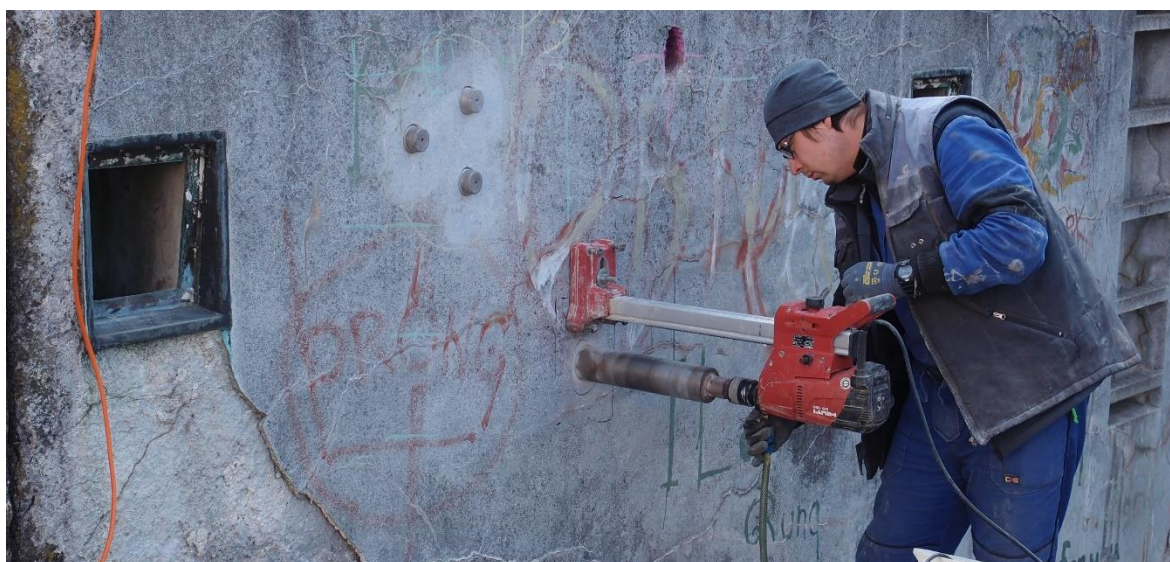
Při objemu betonu konstrukce do 30 m³ jsou odebírány 3 vývrty o průměru 100 mm a za každých dalších započatých 10 m³ je přidán 1 vývrt. Při použití menších průměrů je doporučováno dvojnásobné množství odběrů [25].

Obr. 5 Jádrové vrtání – stojanový vrtací systém Hilti DD120.

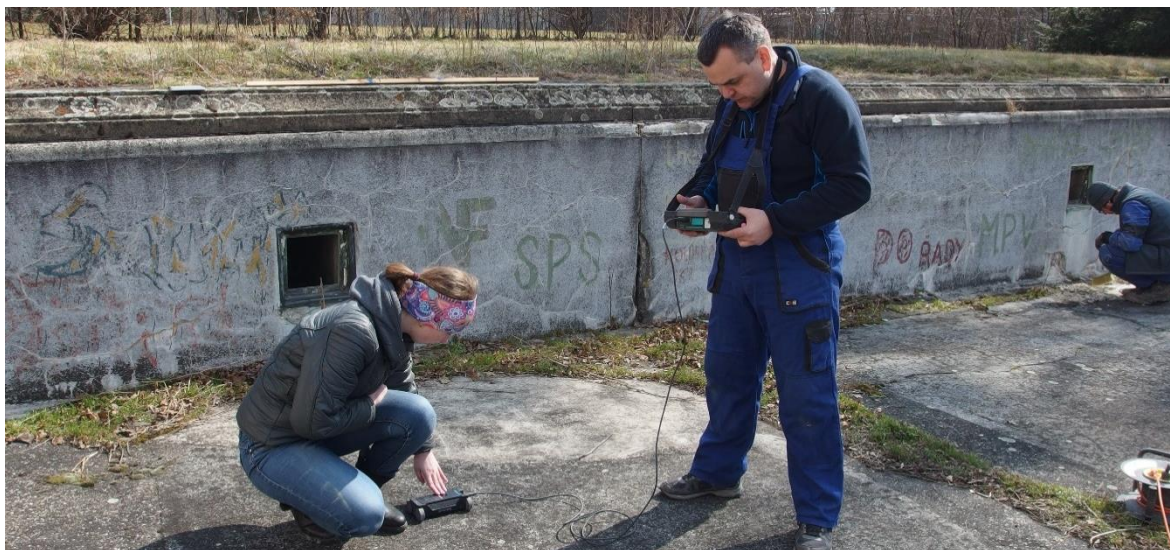
Jedná se o klasickou metodu pro zjištění polohy výztuže. Metody využívají feromagnetického jevu nebo vířivých proudů, které mění charakteristiky magnetického pole sondy při přiblížení k prutům výztuže. Výhodou této metody je možnost odhadu průměru výztuže, rychlost a jednoduchost zjištění polohy výztuže. Zásadní nevýhodou je hloubkový dosah, který se pohybuje od 60 do 220 mm v závislosti na druhu přístroje. Další nevýhodami je nemožnost lokalizovat více vrstev výztuže, velké zkreslení výsledků v případech hustého vyztužení [31].

Obr. 7 Pořízení záznamu pomocí Profometru PM-630.

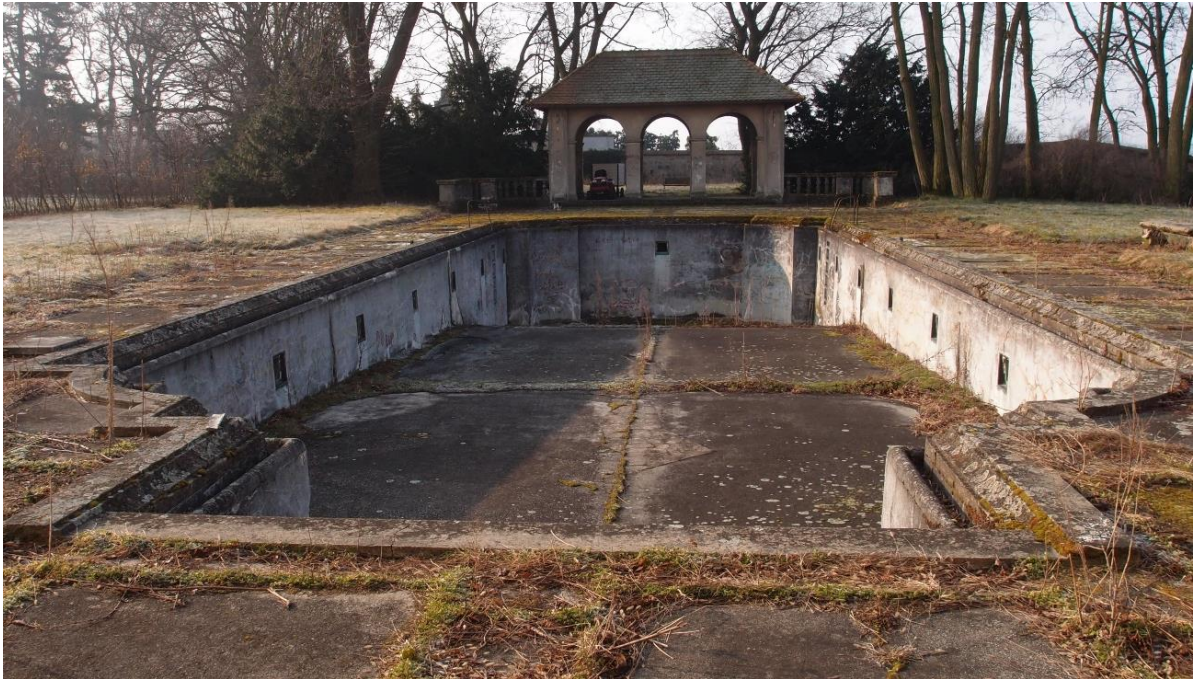
Jedná se o monolitickou konstrukci postavenou na konci 30. let minulého století. Svým tvarem bazén připomíná barokní kartuše, zapadá tak do kompozice barokního zámku a přilehlého parku. V době výstavby bazénu byly použity moderní materiály. Nosnou hmotu bazénu tvoří železobeton. Povrch bazénu je opatřen teracovou vrstvou imitující kámen a celkový vzhled bazénu je doplněn římsou z cementové malty. Celková délka bazénu činí zhruba 24,6 m a šířka 8,5 m.

Obr. 10 Celkový pohled na bazén.

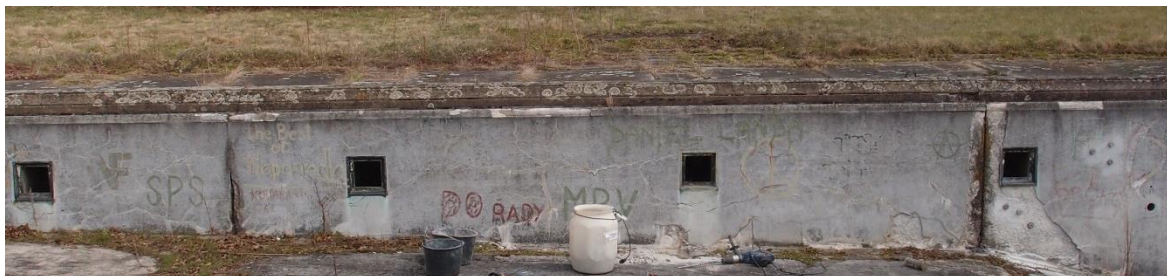
Ve stěnách bazénu se nachází osvětlovací šachtice. Šachtice jsou pravidelně rozmístěny po delších stranách bazénu, 7 šachtic na každé straně a jedna šachtice v zadní stěně bazénu.

Obr. 11 Pohled na osvětlovací šachtice a svislé dilatační spáry.

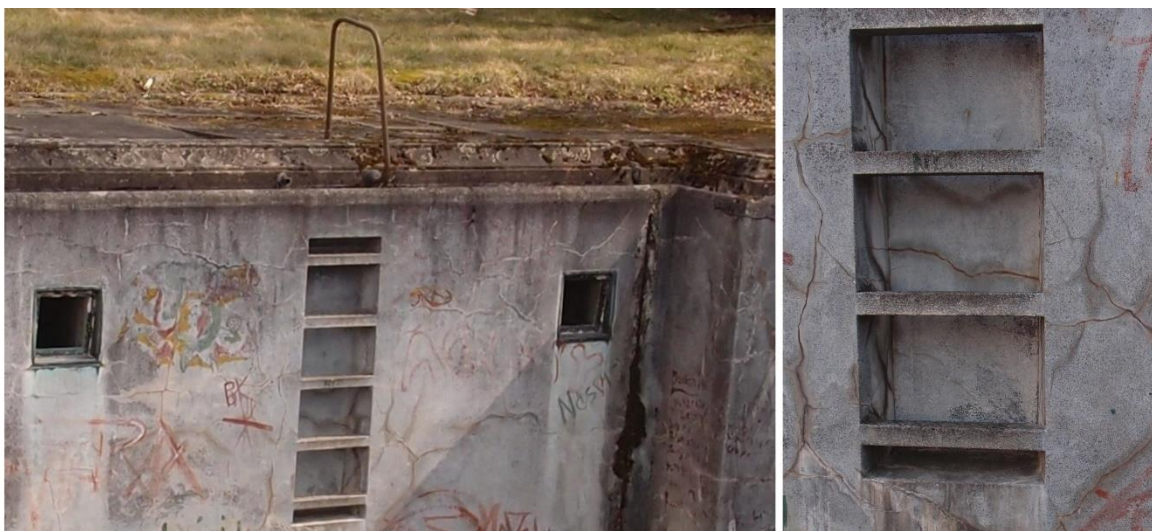
V zadní části bazénu se nachází po obou stranách výstupní žebřík, který je proveden zapuštěnými betonovými stupadly.

Obr. 12 Zapuštěný žebřík – pohled na celek a detail.

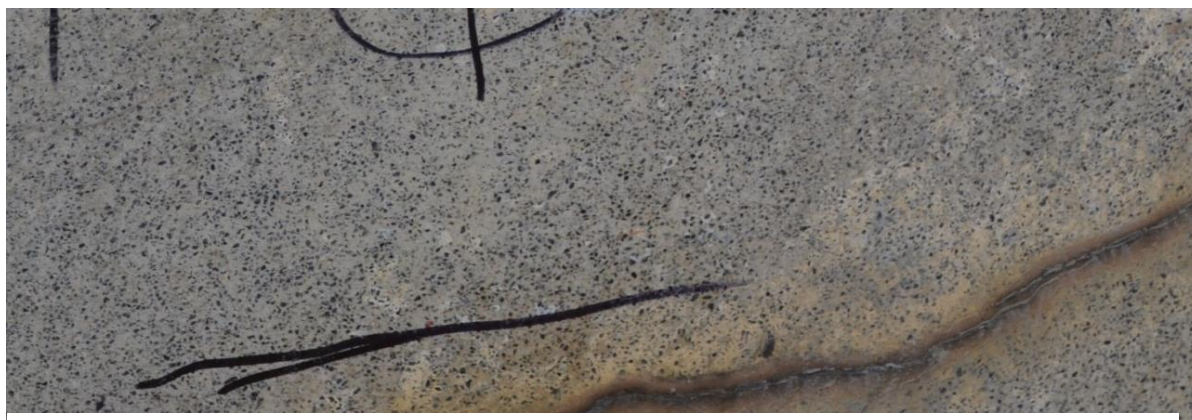
Povrchová úprava stěn bazénu i dna je původně tvořena světlým teracem které svou zrnitostí připomíná mrákotínskou žulu.

Obr. 13 Povrchová vrstva – vyleštěné světlé teraco.

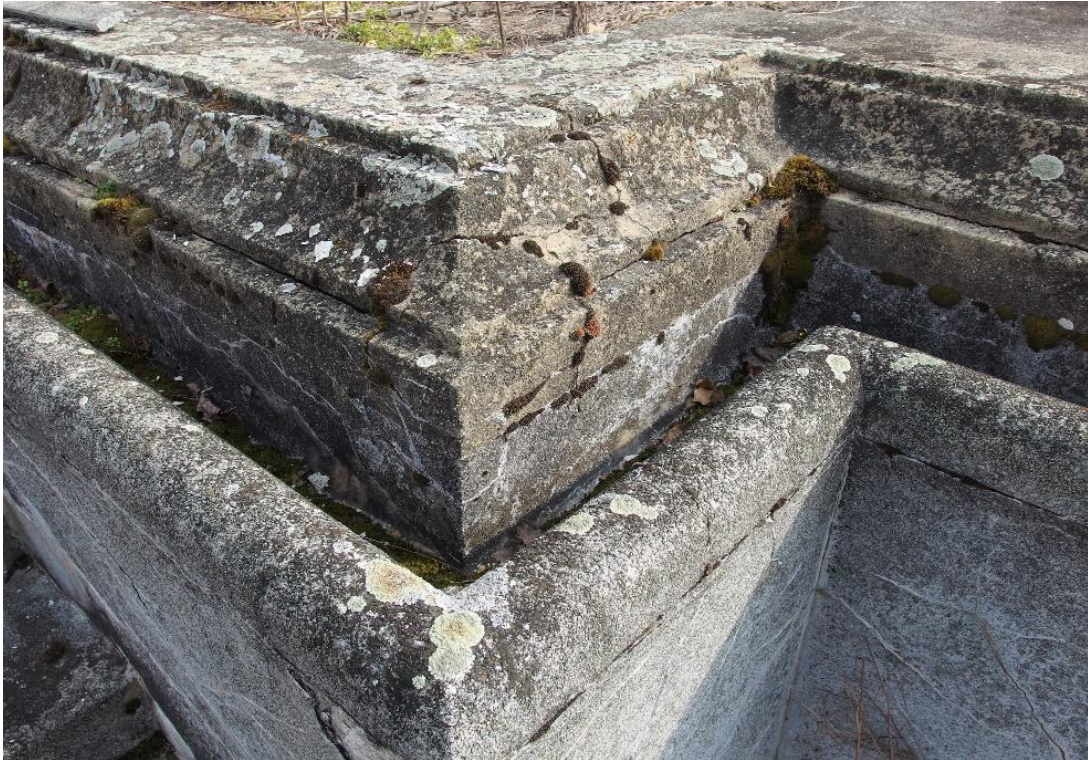
Horní hrana bazénu je opatřena betonovou římsou, která plynule navazuje na betonovou dlažbu v okolí bazénu. Tvarově římsa imituje barokní kamenné prvky. V minulosti byla zřejmě římsa zbarvena do světle žlutého tónu tak, aby imitovala pískovec.

Obr. 14 Detail provedení okrajové římsy.

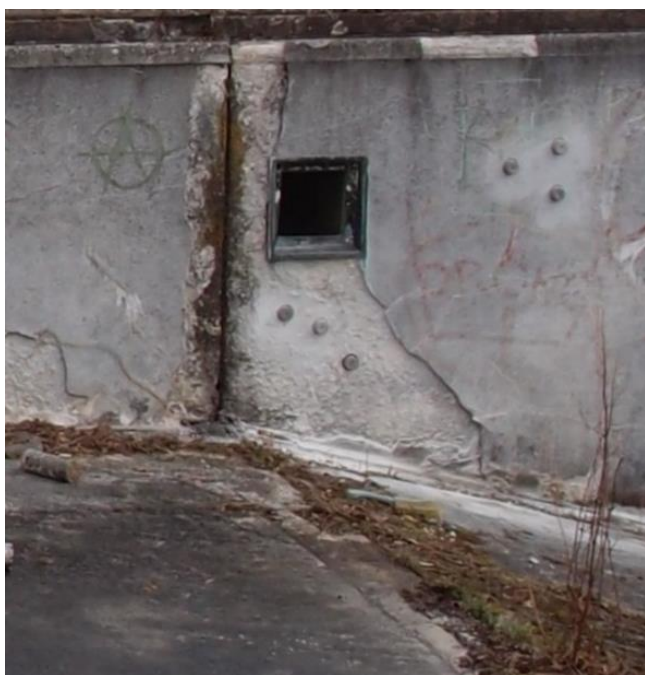
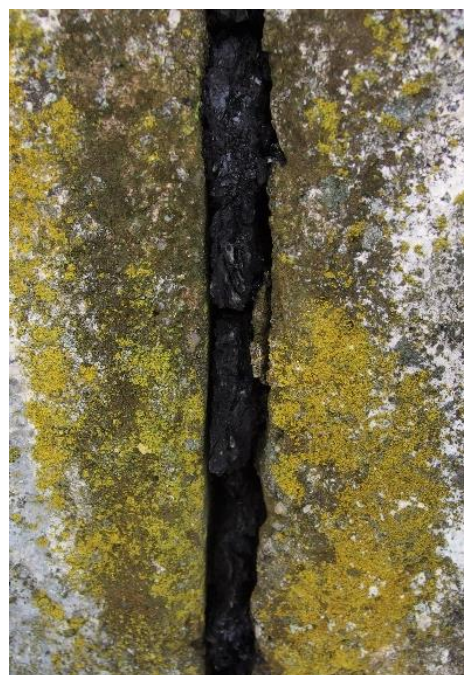
Spáry jak ve dně bazénu, tak ve stěnách jsou zaneseny a uchycuje se náletová vegetace, původní pružné asphaltové výplně jsou již strávené a nemohou tedy plnit původní účel.

Obr. 15 Celkový pohled na stav dilatační spáry.

Obr. 16 Stav dilatační spáry – detail.

Výplně spár, které dělí konstrukci na jednotlivé dilatační celky, jsou degradované. Tento způsob provedení konstrukce není pro její účel vhodný.

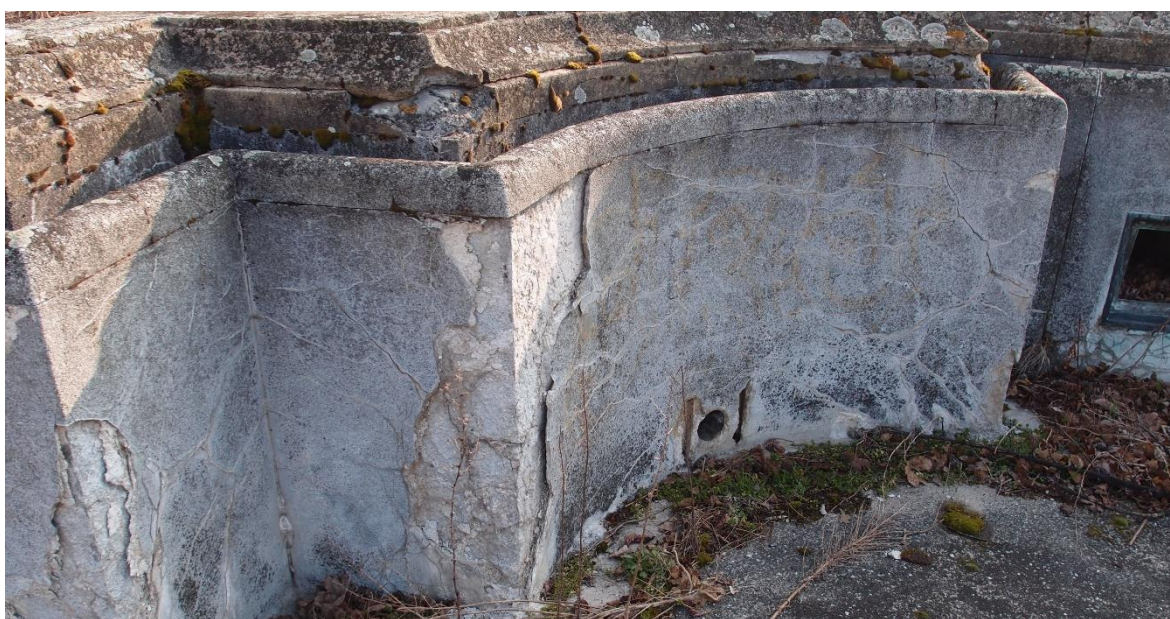
Na svislých stěnách je povrchová úprava teraca prostoupena řadou trhlin širokých i několik milimetrů. V choulostivých místech jako jsou rohy, nebo spáry se teraco již odlupuje a odpadá. V jiných částech konstrukce byl při poklepu odezvou dutý zvuk značící oddělení povrchové vrstvy od nosné konstrukce.

Obr. 17 Degradace teraca na svislé stěně.

Povrchová vrstva teraca je poškozena jak trhlinami, tak i dutinami mezi teracem a nosnou konstrukcí. Trhliny procházejí povrchovou vrstvou až do nosné konstrukce. Zkoušky přídržnosti prokázaly nevhodnost povrchu teraca i samotného betonu k běžným sanacím.

- odstranění celé povrchové vrstvy teraca
- odstranění a nahrazení nesoudržných vrstev betonu až do hloubky trhlin (včetně náhrady výztuže),
- zhotovení nového teraca jako povrchové vrstvy,
- zhotovení nové římsy.

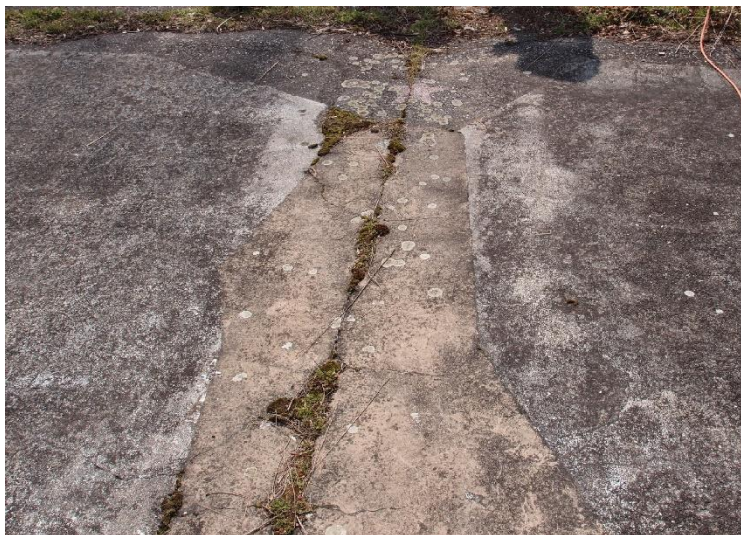
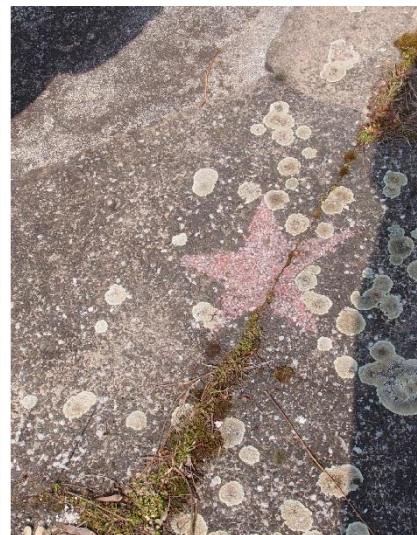
Na dně bazénu jsou z rozdílu barevností teraca patrné pozdější vysprávký. V rozích a spárách prorůstá vegetace. Celkově je teracová vrstva dna bazénu porušena řadou drobných povrchových trhlin.

Obr. 18 Dno bazénu – vysprávký z druhé pol. 20. stol.

Obr. 19 Dno bazénu – vysprávký.

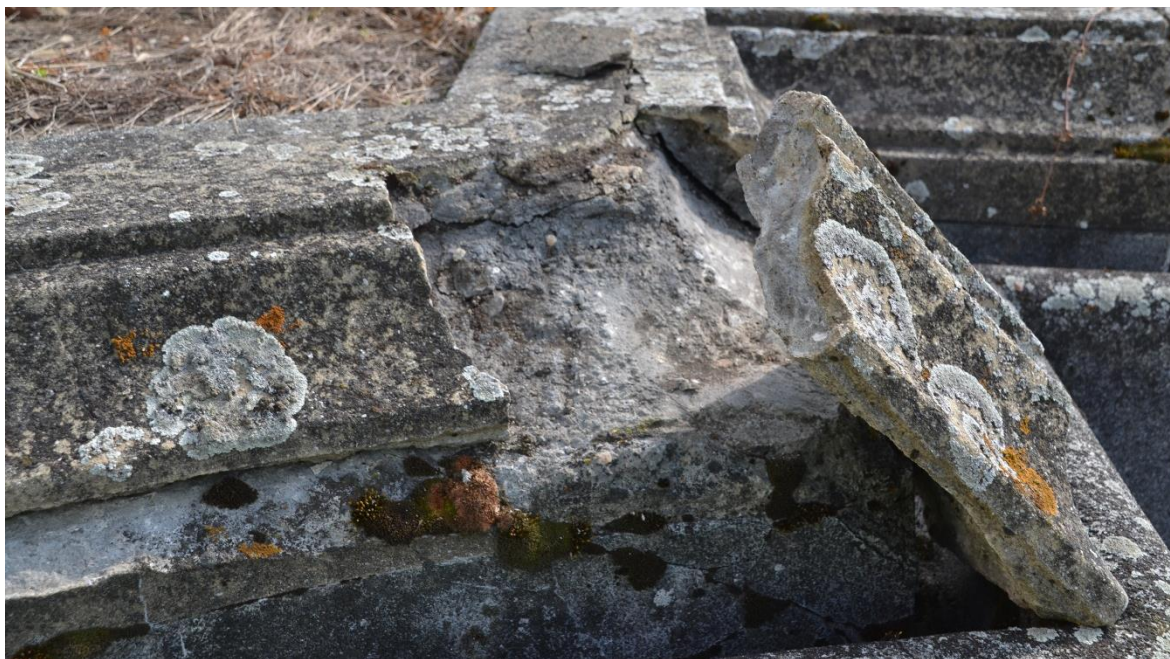
Římsa hrany bazénu zajišťující přechod svislé stěny a betonové dlažby v úrovni terénu je porostlá vegetací. Místy se vrchní dekorativní hrana odlupovala od monolitické části bazénu, či při poklepu zněla dutě. Poškození je v místě pracovní spáry. Spára vznikla způsobem výstavby, kdy byl nejdříve zhotoven oblý povrch zakončení stěny, na kterém byl patrně následně zhotoven finální tvar římsy.

Obr. 20 Poškozená římsa bazénu.

Římsa, která tvoří přechod stěn a přilehlého terénu je značně poškozena, jde především o její oddělení od podkladní vrstvy.

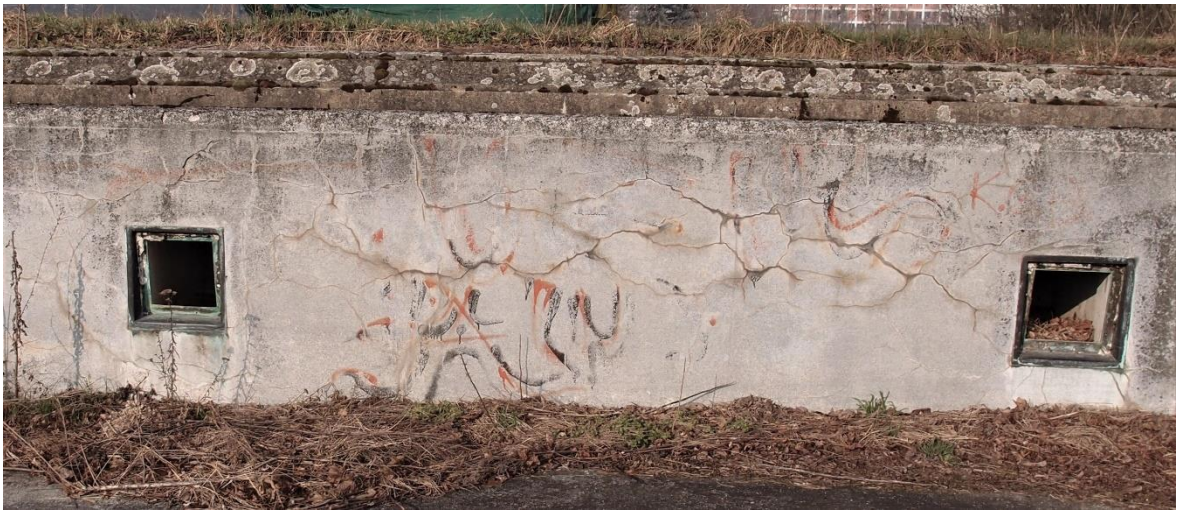
Všech 15 šachtic je opatřeno kovovými rámy, které jsou zkorodovány. Vnitřek šachtic byl zanesen.

Obr. 21 Celkový pohled na vnější stav osvětlovacích šachtic.

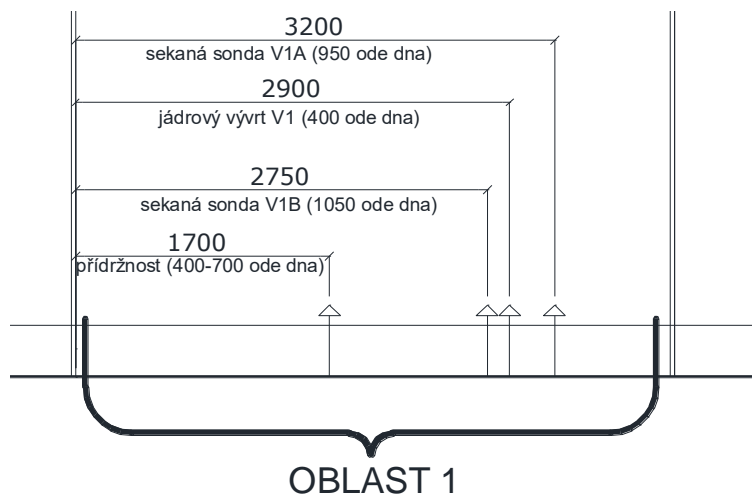
zjištění hloubky karbonatace betonu pomocí roztoku fenolftaleinu.

Obr. 23 Schéma rozmístění zkoušek – oblast 1.

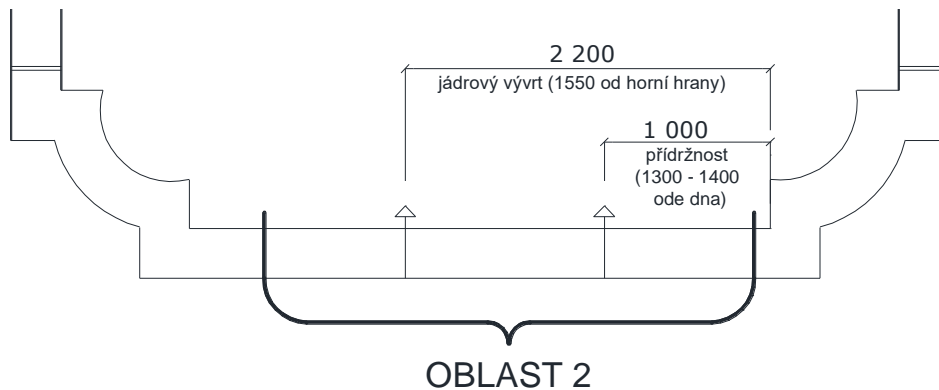
- Lokalizace výztuže pomocí elektromagnetického indikátoru a georadaru,
- odběr jádrového vývrtnu V2,
- odtrhové zkoušky přídržnosti P2,
- stanovení tloušťky stěny ultrazvukem, ověření vrtem v místě vývrtnu V2.

Obr. 24 Schéma rozmístění zkoušek – oblast 2.

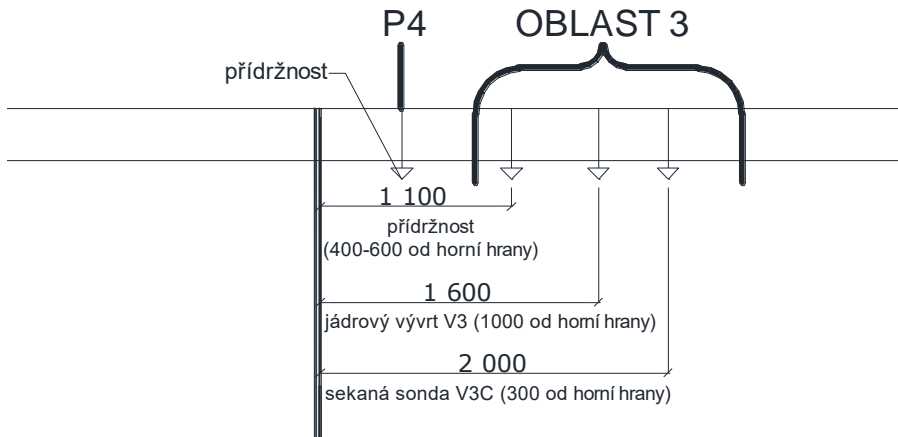
- Lokalizace výztuže pomocí elektromagnetického indikátoru a georadaru,
- odběr jádrového vývrtnu V3,
- odtrhové zkoušky přídržnosti P3, P4,
- stanovení tloušťky stěny ultrazvukem, ověření průvrtem v místě vývrtnu V3,
- provedení sekané sondy pro ověření výztuže S3,
- zjištění hloubky karbonatace betonu pomocí roztoku fenolftaleinu.

Obr. 25 Schéma rozmístění zkoušek – oblast 3.

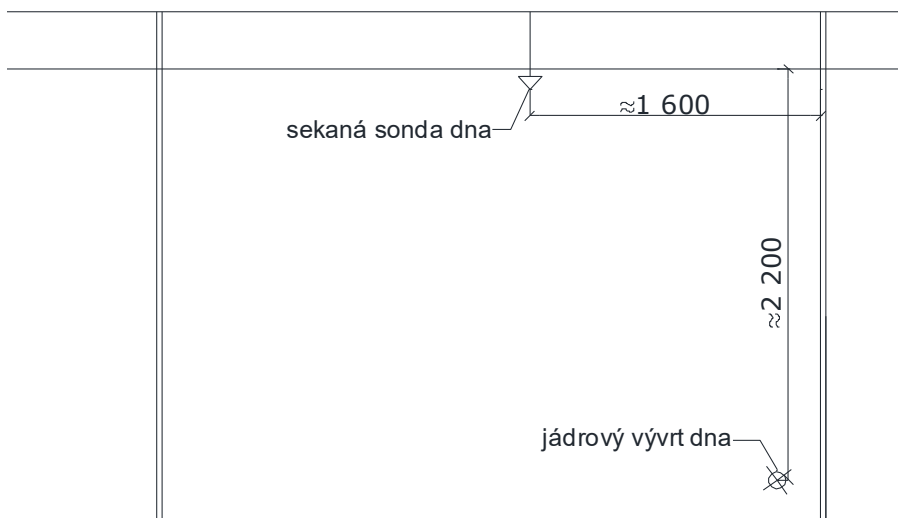
- Lokalizace výztuže pomocí elektromagnetického indikátoru a georadaru,
- odběr jádrového vývrtnu V4,
- stanovení tloušťky stěny ultrazvukem, ověření vývrtem V4,
- provedení sekané sondy v místě napojení stěny a dna.

Obr. 26 Schéma rozmístění zkoušek – oblast 4.

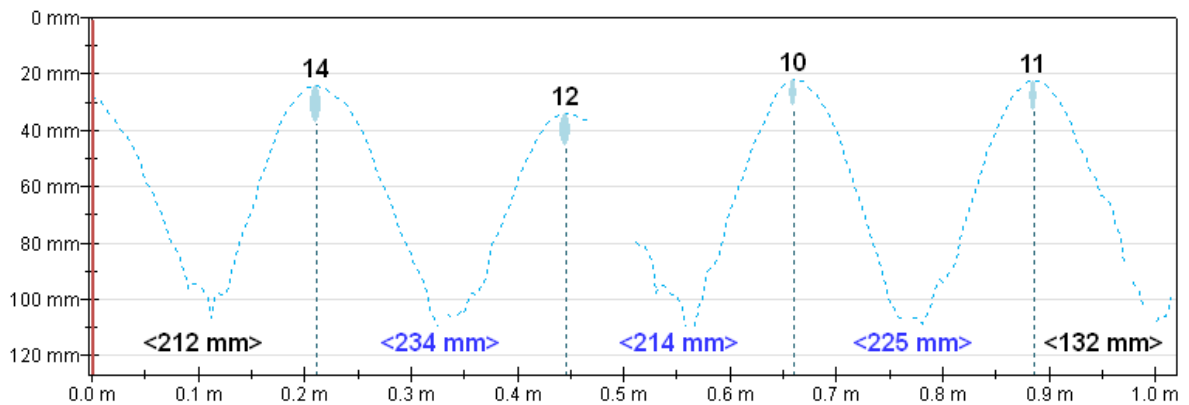
Jako první byl stanoven průběh svislé výztuže v oblasti 1 (viz obr. 29). Rozteč výztuže činila 214 mm až 234 mm, průměr výztuže 10 mm a více. Hodnota krytí včetně teraca byla stanovena na 23 mm.

Obr. 29 Průběh svislé výztuže v oblasti 1 - krytí, rozteč, průměr.

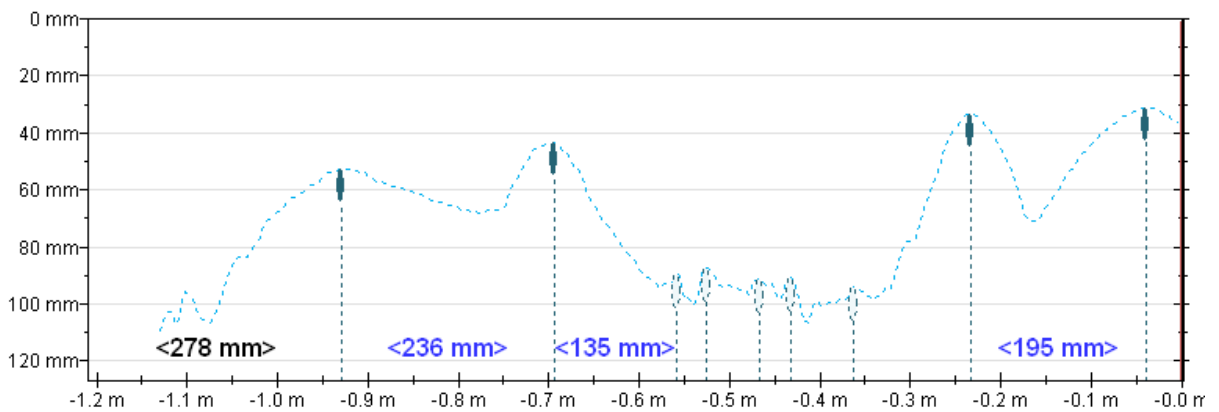
Dále byl stanoven průběh vodorovné výztuže v oblasti 1 (viz obr. 30). Ze záznamu je patrné že měření bylo ovlivněno hloubkou a nepravidelností uložení výztuže

Obr. 30 Průběh vodorovné výztuže v oblasti 1 - krytí, rozteč.

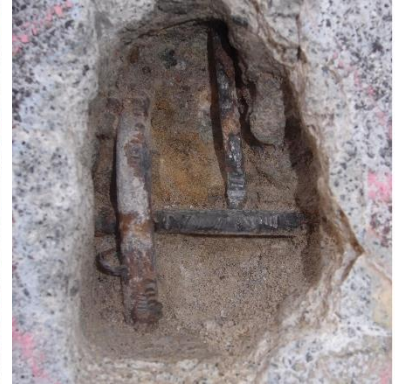
V oblasti zkoušení 3 byla provedena třetí sekaná sonda označena V3C. Sonda V3C se nacházela 30 cm od horní hrany bazénu. Svislá výztuž byla průměru 10 mm, krytí svislé výztuže činilo 31 mm z toho 15 mm teraco 16 mm beton. Vodorovná výztuž byla průměru 8 mm, celkové krytí vodorovné výztuže činilo 42 mm. V místě sondy V3C byla zjištěna v horní části sondy pomocná svislá výztuž průměru 5,5mm, jejíž krytí bylo 44 mm.

Obr. 33 Sekaná sonda V3C

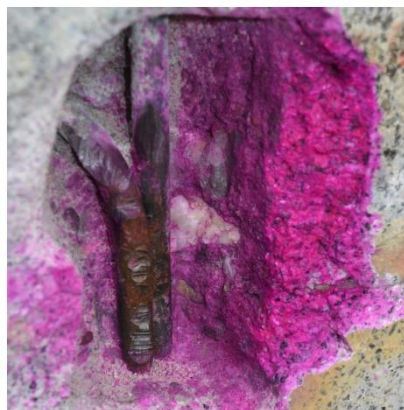
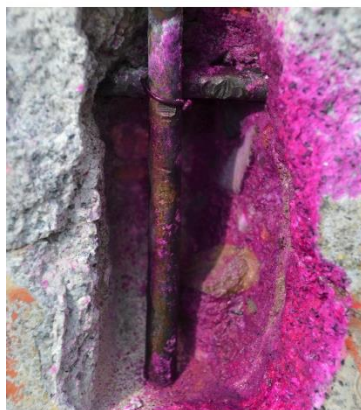
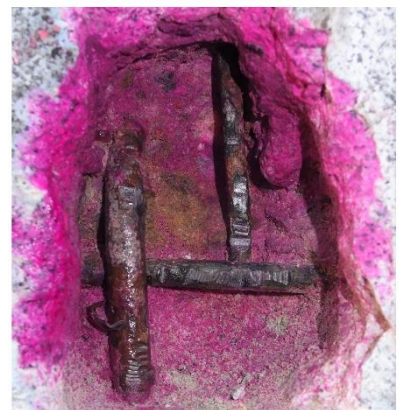
Na všech třech sekaných sondách byla provedena zkouška pro stanovení karbonatace betonu. Po nanesení fenolftaleinového roztoku se beton v okolí výztuže okamžitě zbarvil do sytě fialové barvy, což značí zásadité pH. Znamená to, že ke karbonataci betonu a následné korozi výztuže nedošlo.

Obr. 36 Karbonatace sonda V1A. Obr. 37 Karbonatace sonda V1B. Obr. 38 Karbonatace sonda V3C.

Zkouška fenolftaleinem prokázala, že nedocházelo ke karbonataci betonu a ocelová výztuž je stále pasivně chráněna proti korozi.

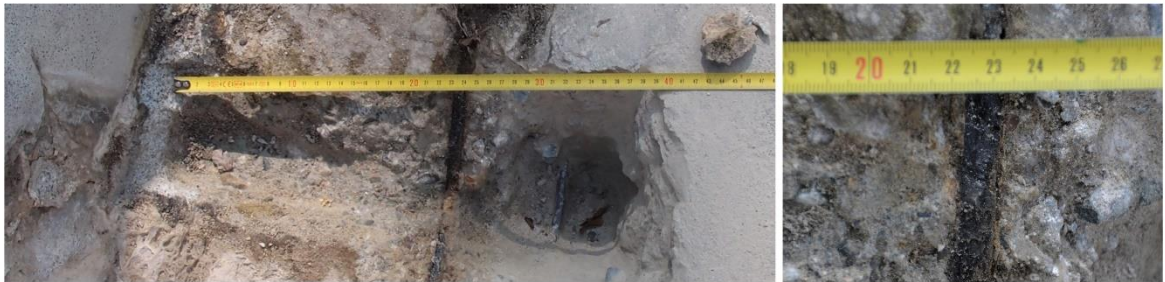
Tato sekaná sonda byla provedena v druhém dilatačním celku na levé straně bazénu. Hloubka sondy činila celkem 127 mm v této hloubce byla odkryta výztuž dna, a to hladká výztuž průměru 8 mm. Ve skladbě konstrukce bazénu se nacházel jako izolace asfaltový tmel tloušťky 8 mm, izolace se nacházela 240 mm od svislé stěny. Pro zjištění celkové tloušťky dna v tomto místě byl proveden maloprofilový vrt, který pravděpodobně prošel deskou dna a základem do hloubky 400 mm.

Obr. 39 Sekaná sonda dna – celkový pohled a detail.

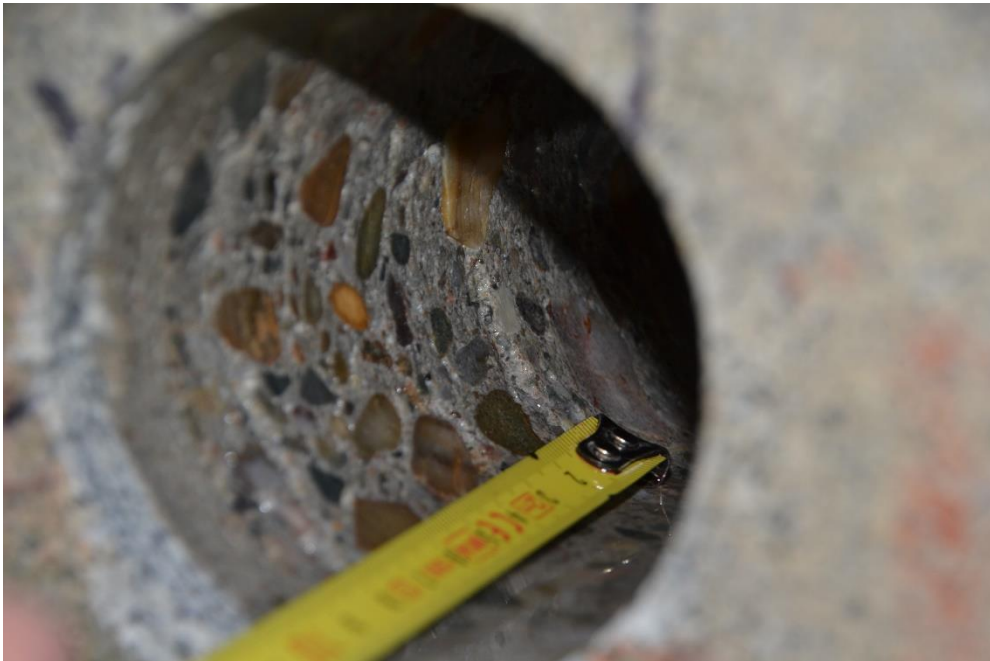
Vývrty odebrané ze stěn bazénu byly porušeny trhlinami, které probíhají konstrukcí svisle, rovnoběžně s jejím povrchem. Trhliny byly viditelné i v otvorech po odebraných jádrových vývrtech (viz obr. 41).

Obr. 41 Dokumentace trhliny v otvoru po jádrovém vrtání.

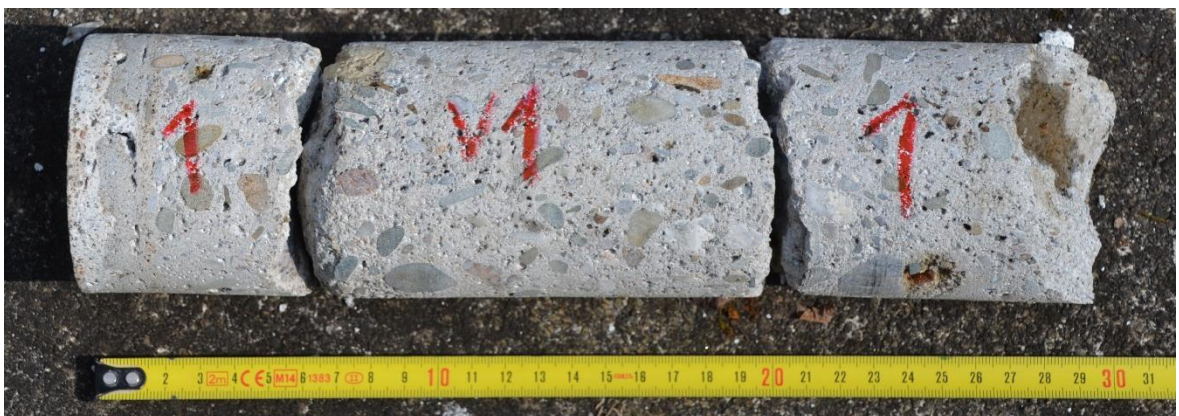
Jádrový vývrt V1 o celkové délce 29 cm byl odebrán v oblasti 1. Tloušťka teraca na povrchu činila 1 cm. Vývrt byl porušen příčnými trhlinami, rovnoběžnými s povrchem konstrukce, na tři části. Příčné trhliny procházely v hloubkách 6 a 20 cm.

Obr. 42 Jádrový vývrt V1.

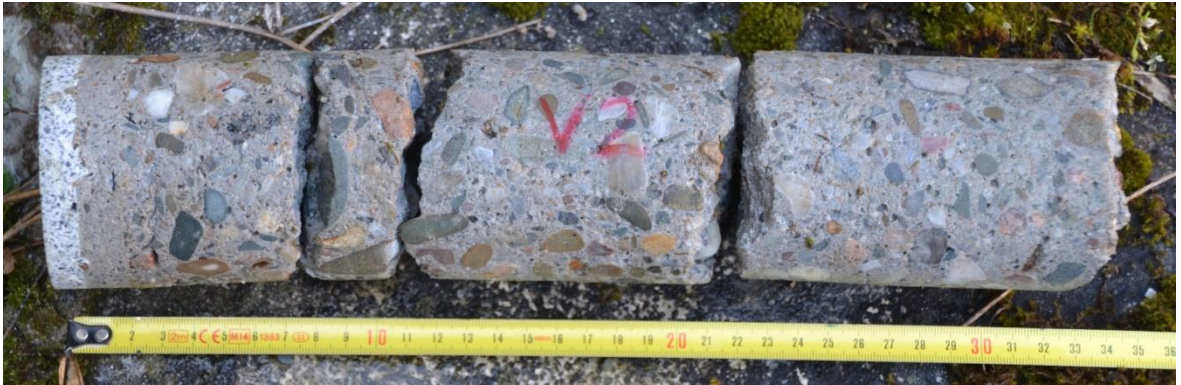
Jádrový vývrt V2 o celkové délce 32 cm byl odebrán v oblasti 2. Tloušťka teraca na povrchu činila 1,2 cm. Vývrt byl porušen příčnými trhlinami na 4 části. Příčné trhliny procházely konstrukcí v hloubkách 7,5, 11 a 21,5 cm.

Obr. 43 Jádrový vývrt V2.

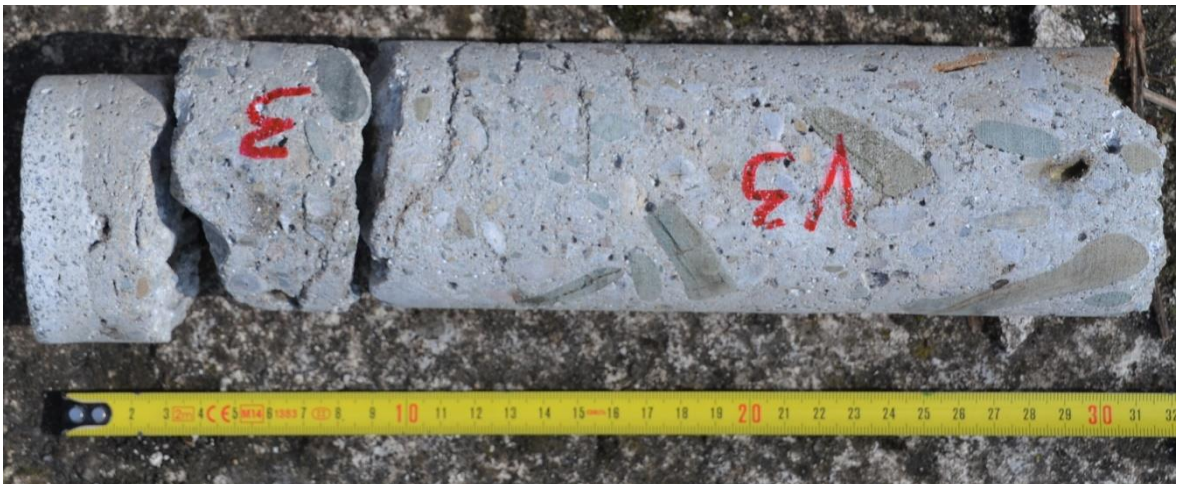
Jádrový vývrt V3 o celkové délce 30 cm byl odebrán v oblasti 3. Tloušťka teraca na povrchu činila 1,6 cm. Byl porušen na tři části příčnými trhlinami ve 4 a 8,5 cm. V odebraném vzorku se dále nacházela hustší síť trhlín, která vývrt ale neporušila.

Obr. 44 Jádrový vývrt V3.

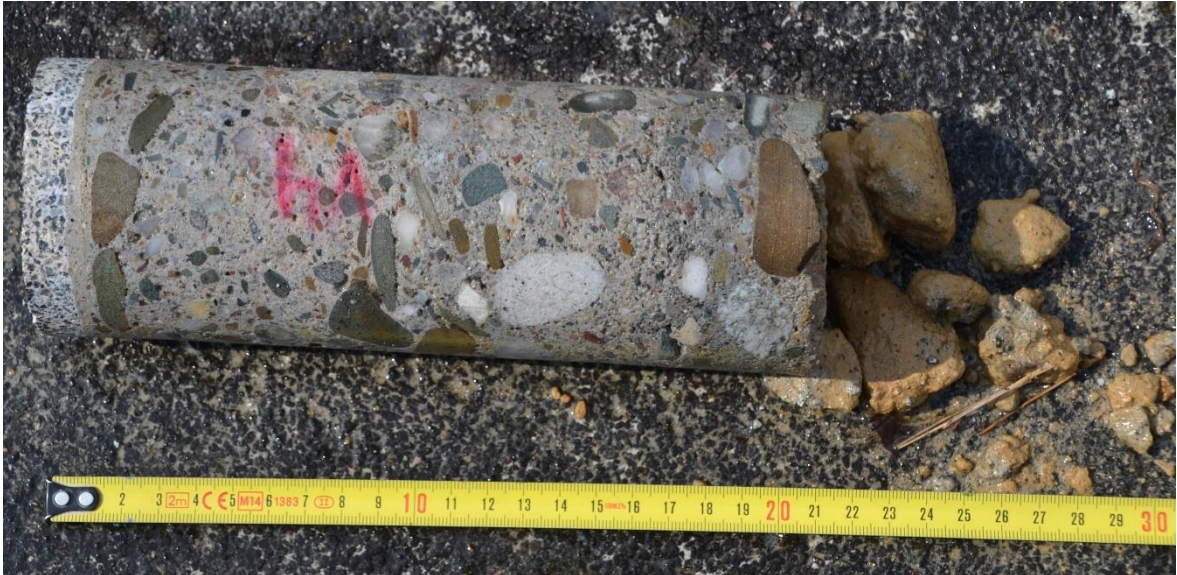
Jádrový vývrt dna byl odebrán v oblasti 4 a byl označen jako V4. Vývrt sloužil pro ověření celkové tloušťky a skladby dna. Délka odebraného vývrtu činila 21 cm. Tloušťka teraca na povrchu činila 1,2 cm. Společně s vývrtem byla odebrána i část podkladní vrstvy z hrubého kameniva.

Obr. 45 Jádrový vývrt dna V4.

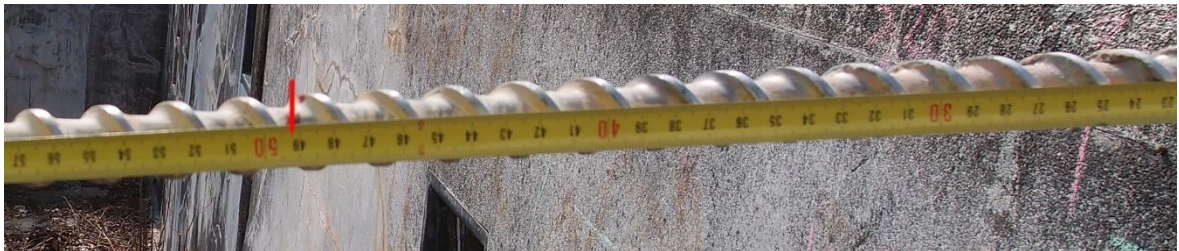
V oblasti 1 byl proveden průvrt stěny pro stanovení celkové tloušťky konstrukce. Průvrt byl proveden maloprofilovým vrtem průměru 20 mm pomocí vrtacího kladiva. Tloušťka konstrukce zjištěná průvrtem činila 49 cm.

Obr. 48 Hodnota průvrtu stěny vyznačená na použitém vrtáku.

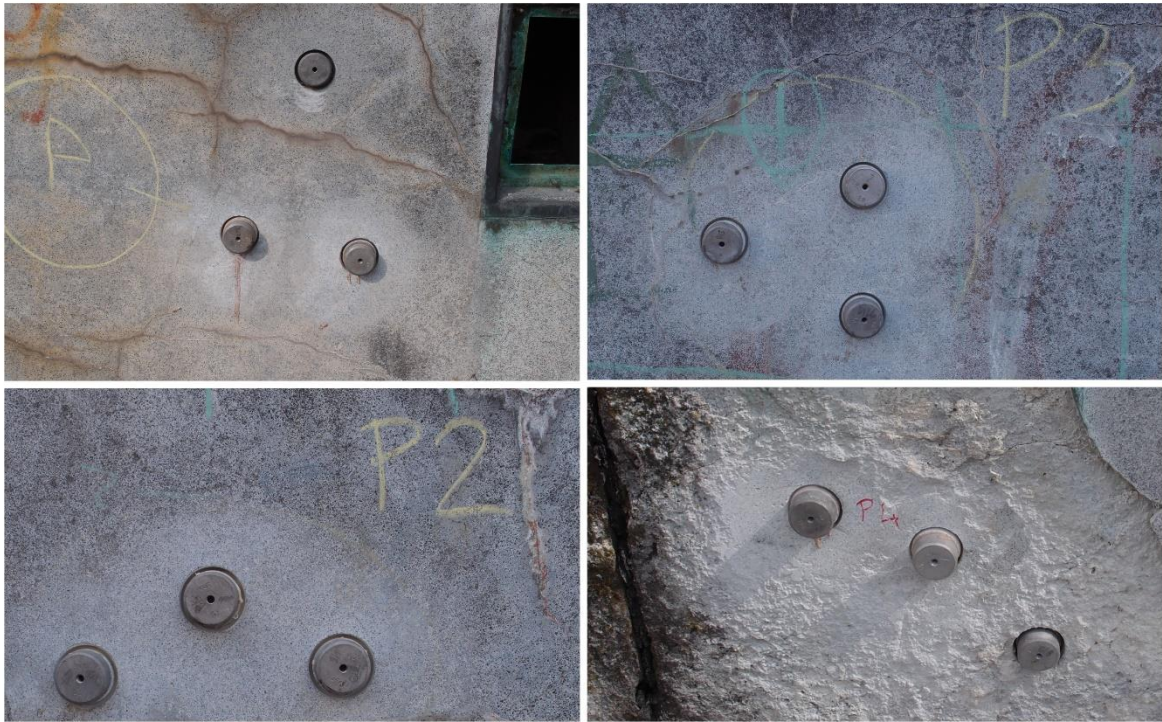
Pro stanovení pevnosti povrchových vrstev v tahu byly provedeny zkoušky přídržnosti pomocí přístroje Proceq DYNA DY-216. Zkoušky byly provedeny v oblastech 1, 2 a 3. Zkoušky byly provedeny na obroušeném a očištěném povrchu teraca. Pro doplnění bylo stanoveno čtvrté místo – stěna bez teraca.

Obr. 49 Přehled zkušebních míst P1 – P4.

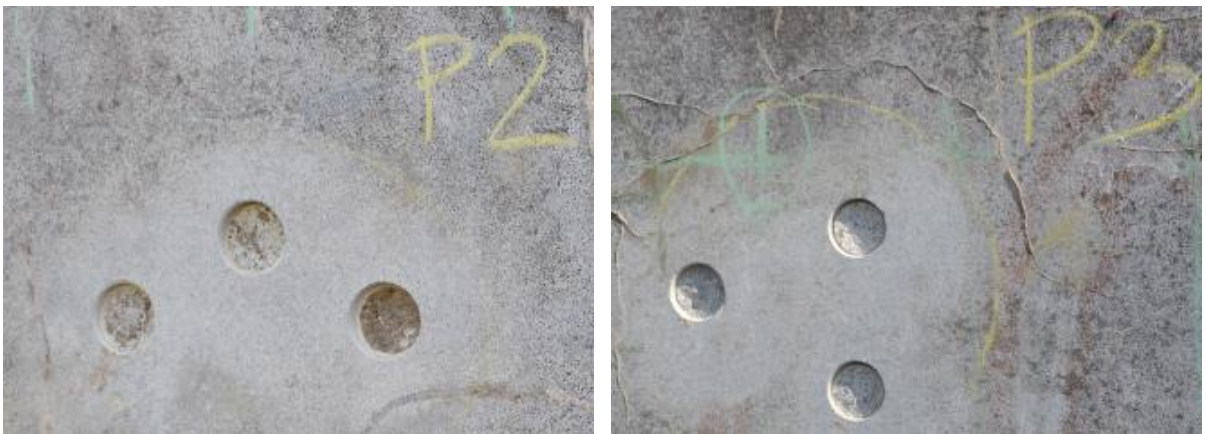
Obr. 50 Zkušební místa po odtrhu.

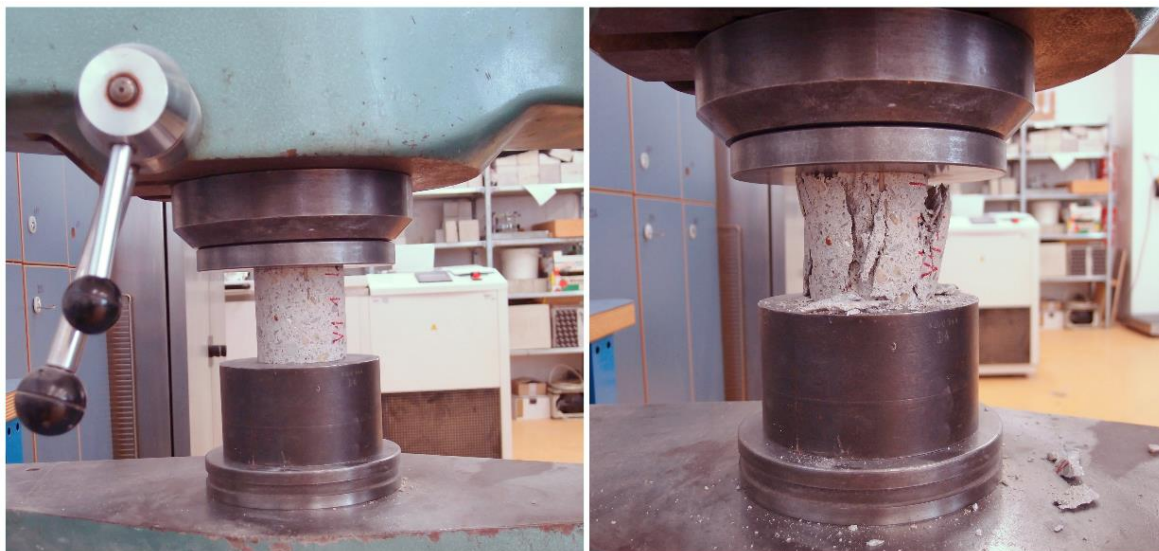
Po stanovení základních charakteristik byla jednotlivá válcová tělesa upnuta v lisu a zatěžována konstantní silou, následně byla odečtena maximální síla při rozdrčení F . Tělesa se porušila do charakteristického tvaru přesýpacích hodin.

Obr. 52 Zkušební těleso v lisu, před zatížením a po zatížení.

Vyhodnocením pevnosti betonu v tlaku byl beton zařazen do třídy C12/15, na dobu výstavby se jedná o běžnou pevnostní třídu. Dnes by však tato třída vzhledem k vlivu prostředí nebyla dostačující, ale stávající konstrukce může být využita jako ztracené bednění.

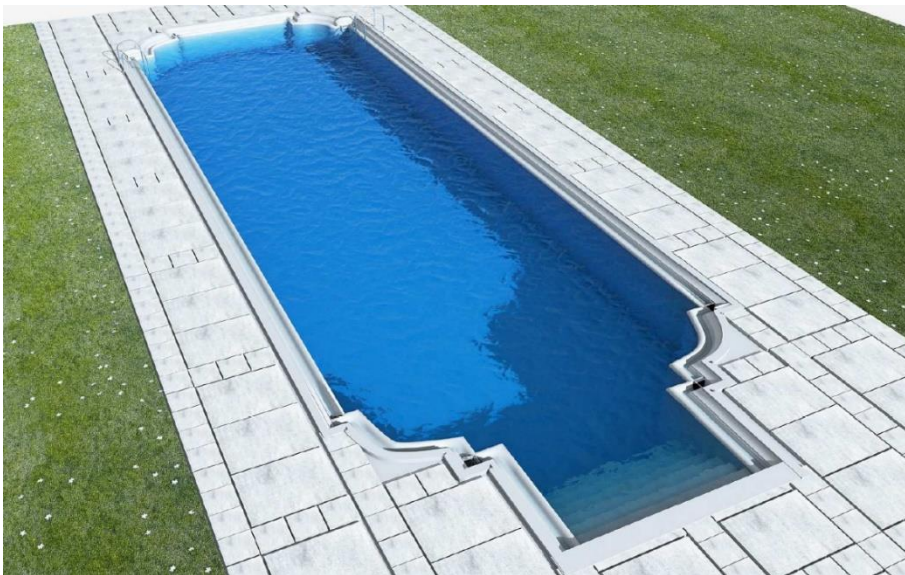
Obr. 53 Vizualizace sanace bazénu od firmy Euro Wellness.

Stávající konstrukci lze využít jako základ, nebo bednění pro zhotovení nové konstrukce. Konstrukce nového bazénu by byla zhotovena ze současných materiálů. Například by se jednalo o vytvoření nerezové vany, která by byla osazena do stávající konstrukce a přesně by kopírovala její tvar. Korunní římsa by byla provedena z pískovce ve tvaru a barvě původní římsy z 1. pol. 20. století. Tvarově by byl zachován barokní styl a nový bazén by nenarušoval okolí zámku a přilehlého zámeckého parku.
