Vesnický urbanismus na jihovýchodě Moravy na příkladu Vlčnova

Magisterská diplomová práce

Bc. Hana Fojtíková

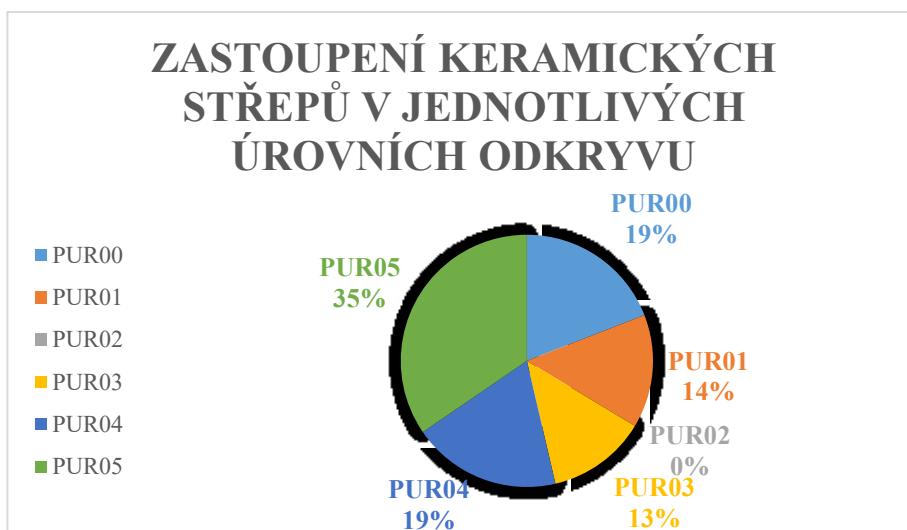
*Graf č. 1 – Zastoupení keramických střepů v jednotlivých úrovních odkryvu v rámci sezony 2015.*

Rozložení nálezů je ve všech úrovních obdobné, větší množství je viditelné v úrovni PUR 05. Bližší popis obsahu jednotlivých vrstev viz níže.

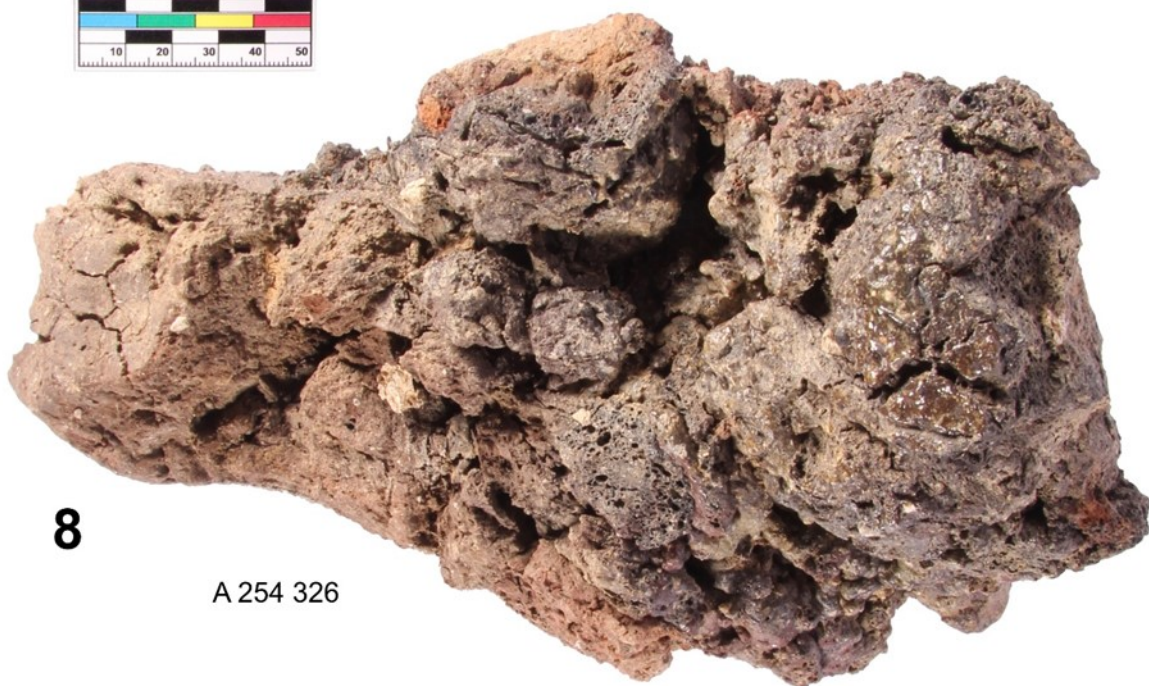
Tabulka č. 10

Č. 1 až 7 - keramický materiál z parcely č. p. 742, č. 8 – struska s mazanicí (foto Z. Kuchař).
