**Relikty vodních ploch v oblasti dolního toku řeky Oskavy**

Bakalářská práce

**Title of thesis:** Water bodies relics in the lower reaches of the Oskava river

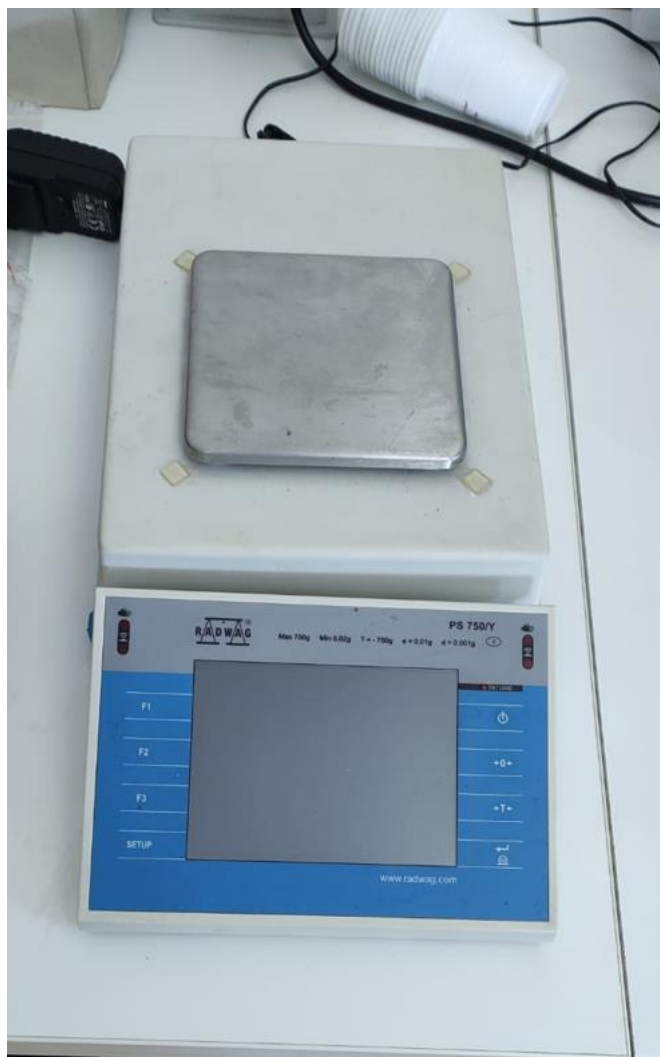
Obr. 2: Laboratorní přesná váha Radwag PS 750/Y. (Wiesner J., březen 2023).

Vlastní měření magnetické susceptibility probíhá na vysušených vzorcích. Sušení proběhlo v laboratoři fyzické geografie na sušárně *Memmert UFE 500*, která se nachází na obr. 3. Před vysušením i po vysušení proběhlo zvážení vzorků na laboratorních vahách *Radweg PS 750/Y*, viz obr. 2.

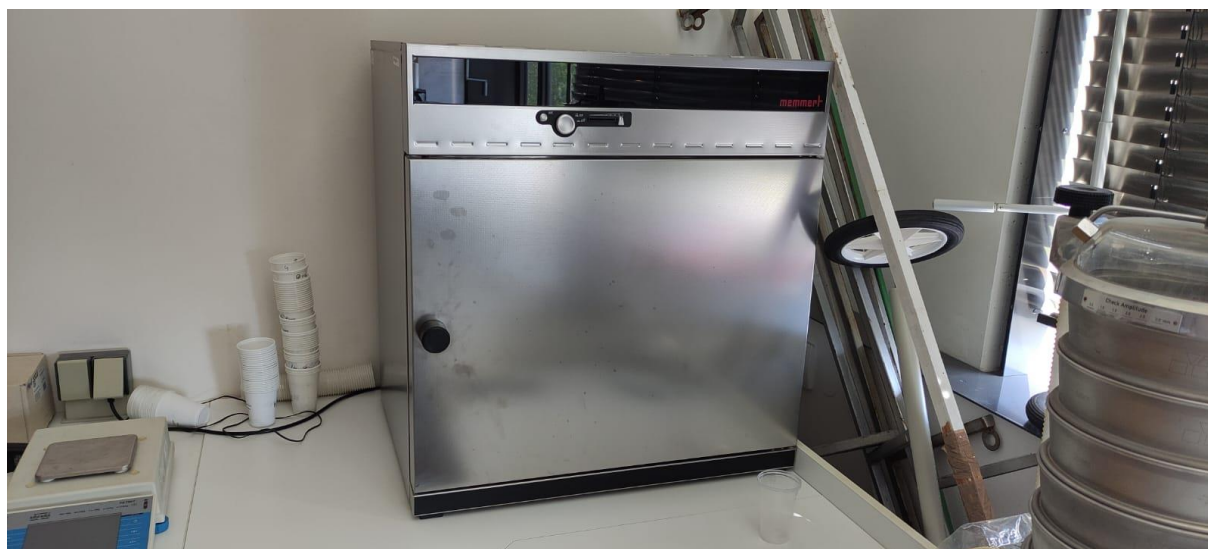
Obr. 3: Sušárna s nucenou ventilací Memmert UFE 500. (Wiesner J., březen 2023).

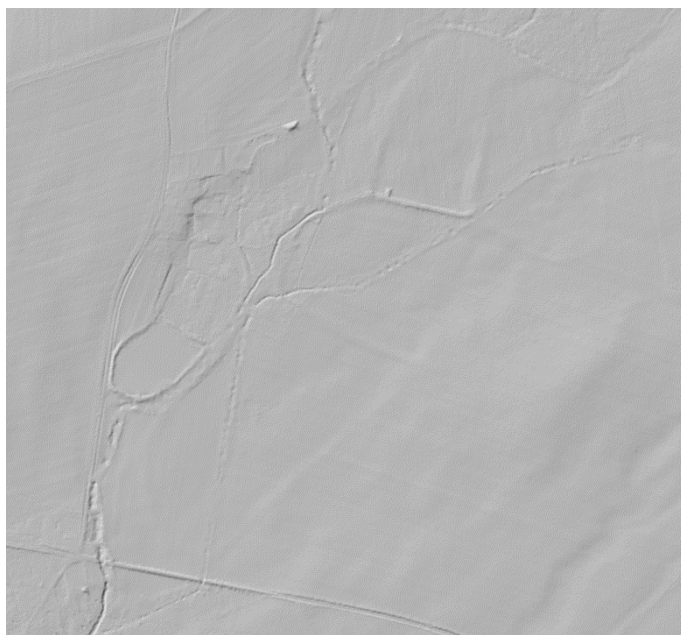
Obr. 4: Stínovaný reliéf vrstvy DMR5G z oblasti Haukovic. (ČÚZK, vlastní zpracování)

V jedné z předchozích podkapitol byly zmíněny mapy prvního vojenského mapování. Mapy posloužily k lokalizaci a vektorizaci původních vodních ploch, avšak osoba geograficky vzdělaná ví, že právě toto mapování neoplývalo nejlepší přesností z důvodu, že pověřeni lidé nepoužívali triangulaci, ale mapovali území tzv. „od oka“. Právě z tohoto důvodu byla vektorizace spíše orientační a pro přesné vytyčení hranic vodních ploch byly využita data stínovaného reliéfu vrstvy DMR5G, avšak tato data jsou omezena na hodnotu rozlišení 4 m (ČÚZK, 2023). I přes nedokonalé rozlišení lze na snímcích po proložení s vrstvou prvního vojenského mapování jasně pozorovat hráze a modelaci reliéfu. Konkrétní příklad hrází a modelace dokládají snímky z vesnice Haukovice, která jsou součástí obce Újezd u Uničova, viz porovnání na obr. 4 a 5.

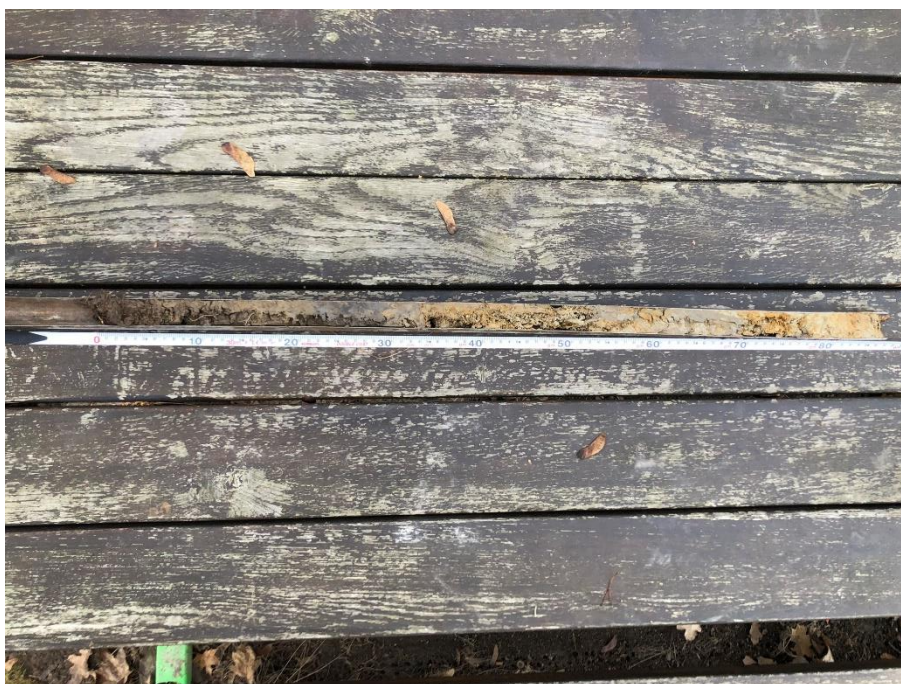
Z obr. 6 lze usuzovat, že rybníční sedimenty se nachází v hloubce od 0,23 metrů do hloubky 0,3 metrů. V hloubce 0,3 až 0,34 metrů se pravděpodobně taktéž tyto sedimenty vyskytují, avšak nejsou tak zřetelně rozeznatelné. Tento vzorek byl odebrán v obci Strukov, která byla vybudována na pozemcích, kde se v minulosti nacházely rybníky patřící rodu Žerotínů. GPS souřadnice místa odběru jsou 49°43'52.0" severní šířky a 17°10'47.4" východní délky.

Obr. 6: Půdní vzorek z oblasti Strukova. (Wiesner J., listopad 2022)

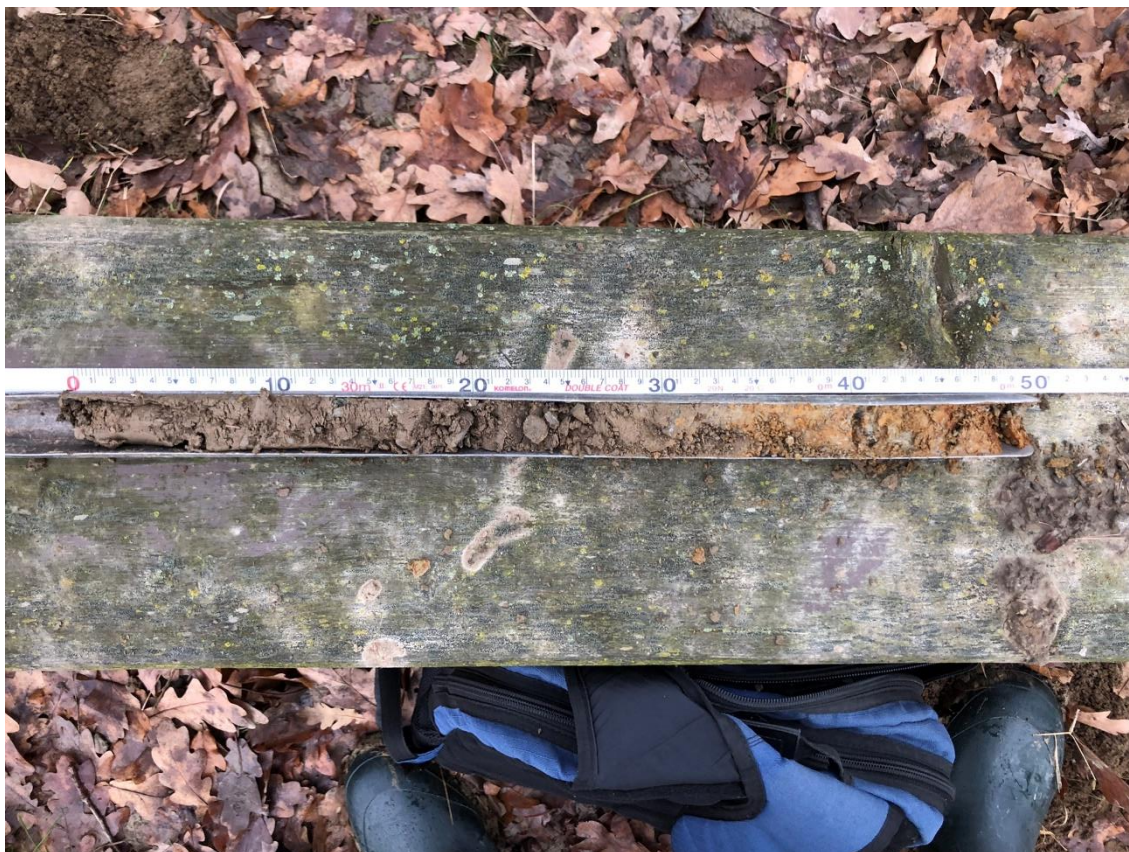
Na obr. 7 se nachází druhý vzorek půdy, který pochází z obce Haukovice. V tomto případě lze usuzovat, že rybníční sedimenty se vyskytují v hloubce 0,19 až 0,25 metrů, avšak v tomto konkrétním případě byly horizonty hůře rozpoznatelné z důvodu výskytu většího množství drobných valounů. GPS souřadnice místa odběru jsou 49°46'59.9" severní šířky a 17°11'53.4" východní délky.

Obr. 7: Půdní vzorek z oblasti Haukovic. (Wiesner J., listopad 2022)

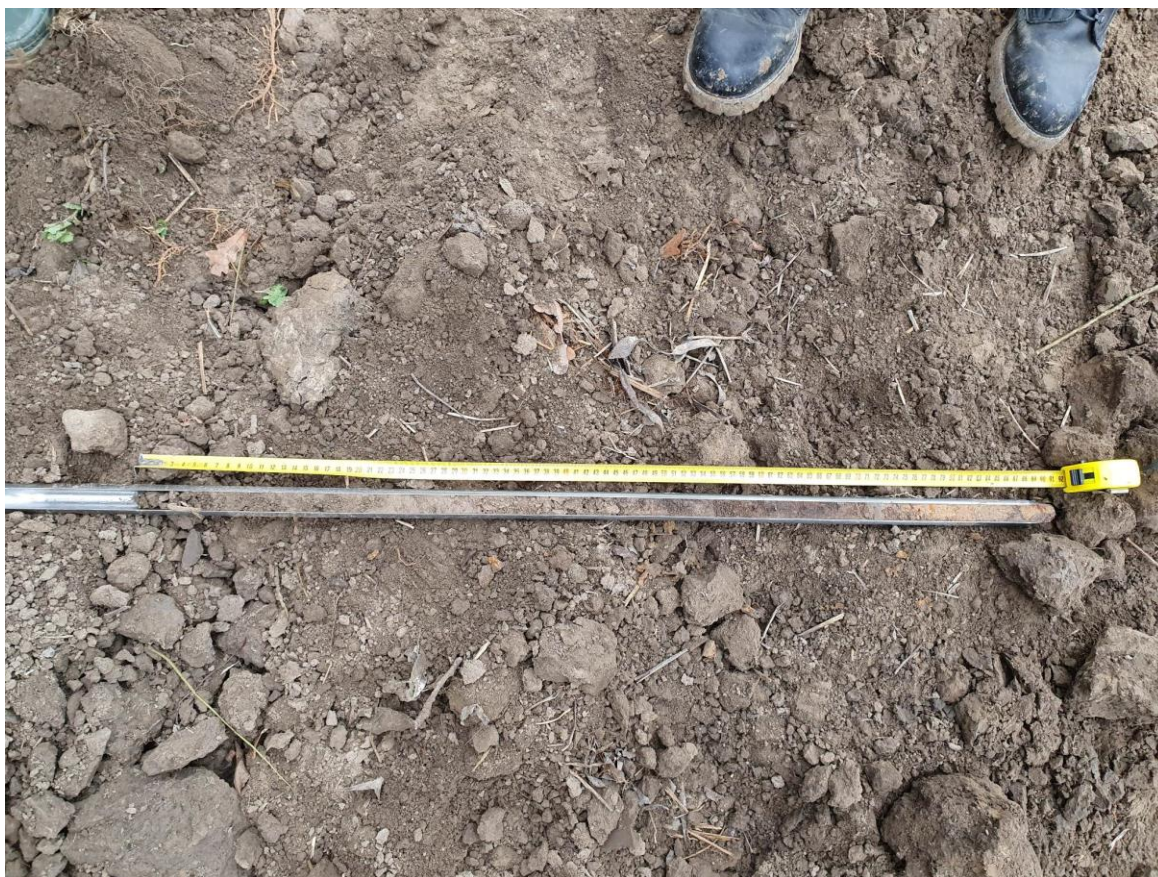
Obr. 8: Půdní vzorek z oblasti Šumvaldu. (Wiesner J., listopad 2022)

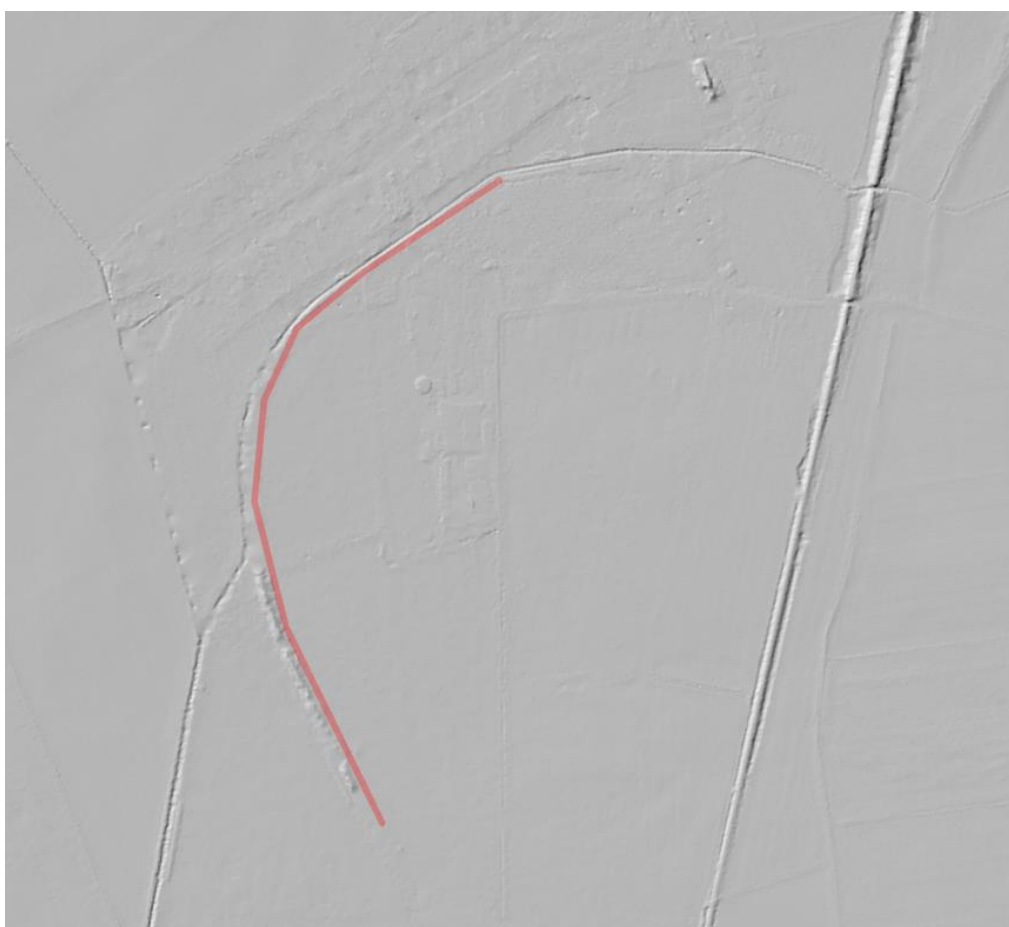
V oblasti štarnovského rybníka (č. 3) se dnes z části nachází areál zemědělského družstva. Krajina v této lokalitě při běžném pohledu z obce nenese žádné známky dřívější existence rybníka, avšak při detailnějším pohledu na vrstvu DMR5G se v místě hráze vyskytuje terénní nerovnost, z čehož lze usuzovat dřívější existenci hráze. Tuto skutečnost lze pozorovat také na obr. 10, kde červená linie značí právě tuto hráz. Před původní hrází se v dnešní době nachází vodní tok Aleš, jehož koryto je zřetelně viditelné na vrstvě DMR5G. Při cestě vlakem na trase Olomouc – Šternberk je možné identifikovat drobnou modelaci terénu. Drobná deprese je dokladem existence původního rybníka.

Obr. 10: Vyznačení hráze u štarnovského rybníka na výřezu stínovaného reliéfu vrstvy DMR5G. (ČÚZK, vlastní zpracování)

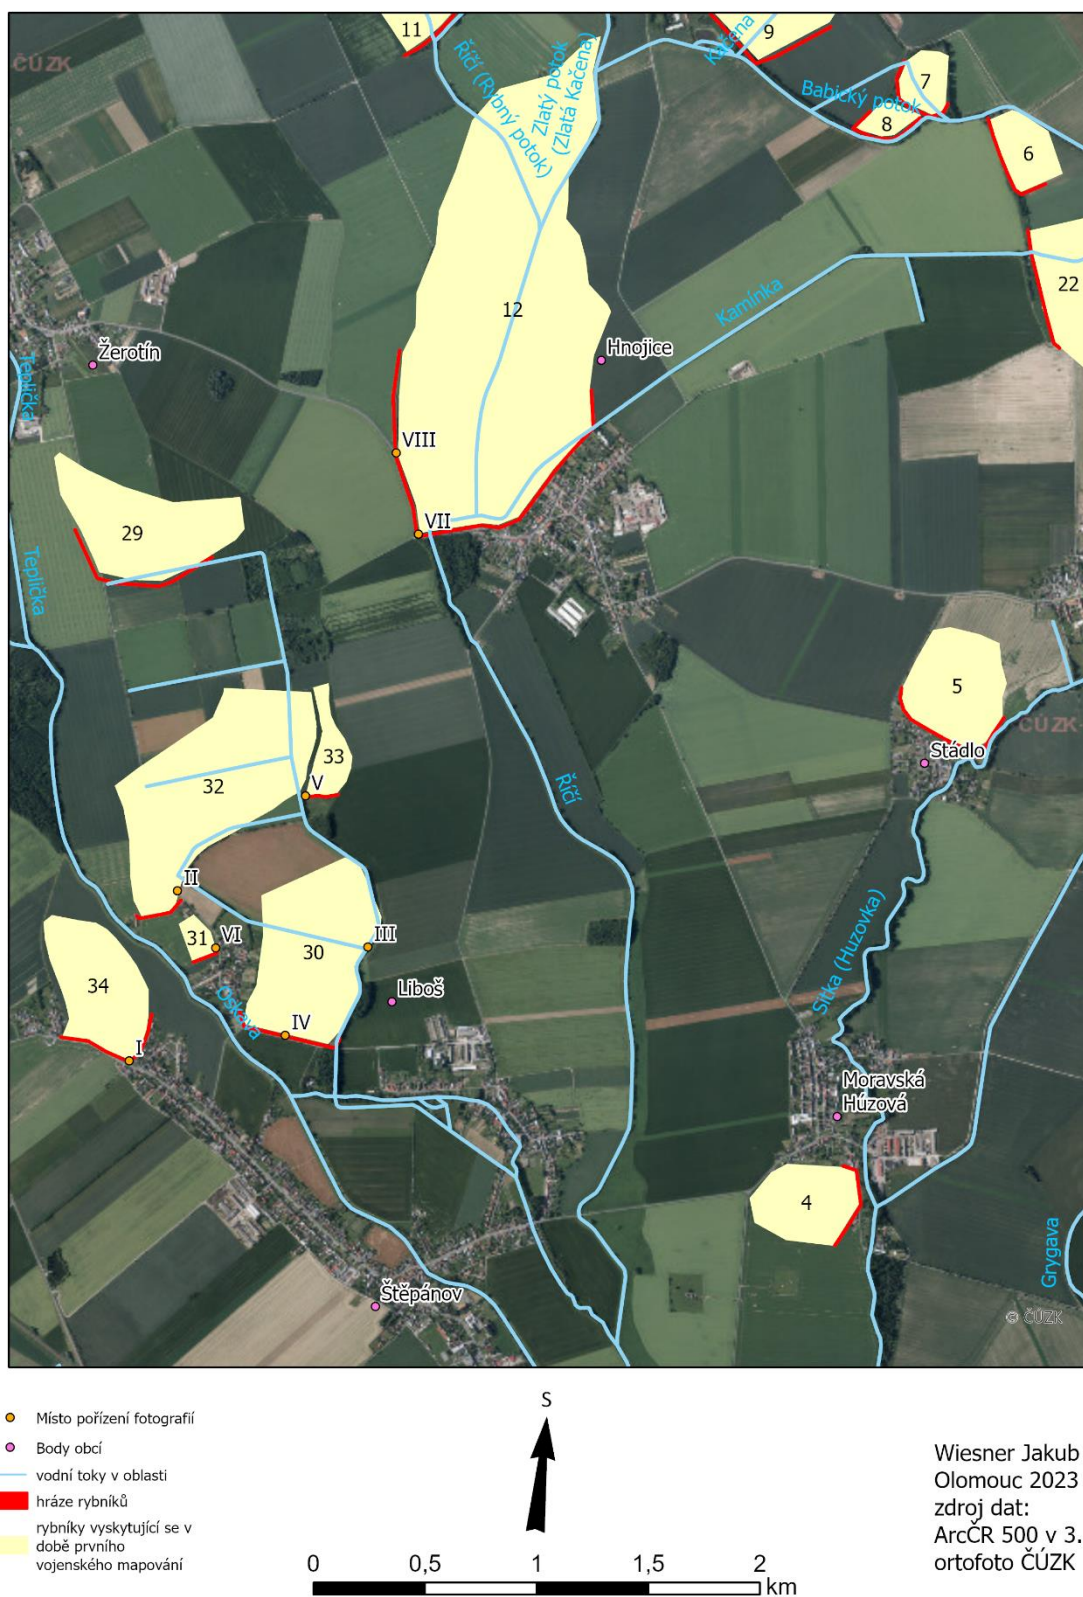
Obr. 12: Znárodnění zkoumaných rybníků, hrází, vodních toků a obcí v oblasti Moravské Huzové, Hnojic, Stádlu a Štěpánova. (Vlastní zpracování)

Oblast zachycuje obr. 12.

Po rybníce v Moravské Huzové (rybník č. 4) zůstala do dnešní doby jasně vymodelovaná deprese s drobným náznakem hráze. Původní hráz je v dnešní době téměř nerozeznatelná a dnes se na ní nachází silnice a zástavba rodinných domů. Plocha po rybníce je v současnosti využívána jako orná půda.

Další relikt rybníků se nachází v obci Štěpánov. Na obr. 12 jsou tyto rybníky očíslovány jako 30, 31, 32, 33 a 34. Nejpatrnějšími pozůstatky jsou opět hráze, na kterých jsou v dnešní době vybudované pozemní komunikace. Plocha bývalých rybníků je využívána jako orná půda. Důkazem těchto tvrzení jsou fotografie na obr. 14 a 15 pořízené při průzkumu lokality. Tyto fotografie jsou pořízeny z bodu I, který se nachází na obr. 12.

V bodě II na obr. 12 se vyskytují pozůstatky hráze, na kterých se v dnešní době nachází pozemní komunikace. Plocha zaniklého rybníka je využívána jako orná půda, viz obr. 16.

Na obr. 18 se nachází důkaz existence hráze zaniklého rybníka. Jedná se o zachovalou dřevěnou kládu. Tyto klády se využívaly při stavbě hrází jako podélná výztuha. Takto exponovanou kládu lze nalézt u rybníka č. 30 a na obr. 12 je místo vyznačeno bodem IV. Na reliktu hráze se opět vede pozemní komunikace.

V obci Hnojice se nachází pravděpodobně nejzachovalejší pozůstatky rybníkářské činnosti z celé oblasti výzkumu. Rybník je na obr. 12 označen polygonem č. 12. V oblasti se zachovala hráz v délce 4 km. V hrázi je také viditelná jeho výpust, kterou protéká vodní tok Říčí. Dnes je na ní vybudovaná pozemní komunikace. V oblasti je plocha bývalého rybníka dostatečně zřetelná a hráz zachovalá v takové míře, že lze pomocí programu Arcgis Pro a vrstvy určující nadmořskou výšku vytvořit 3D model rybníka.

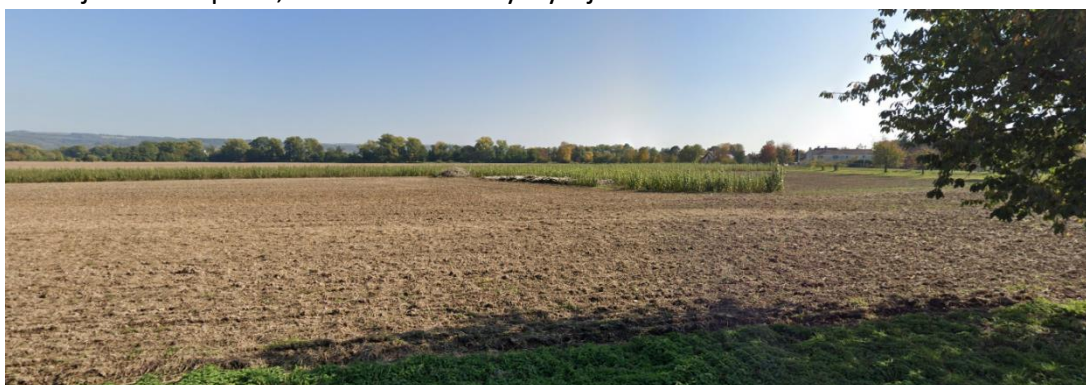
Pozůstatky rybníka ve Stádle (rybník č. 5) jsou patrné dodnes. Jeho bývalou hráz lze pozorovat v pravé části obr. 13. Nachází se na ní pozemní komunikace. Plocha rybníka je využívána jako orná půda, a taktéž se zde vyskytuje lesní školka.

Obr. 13: Plocha zaniklého rybníka ve Stádle. (Google Street View, říjen 2019)

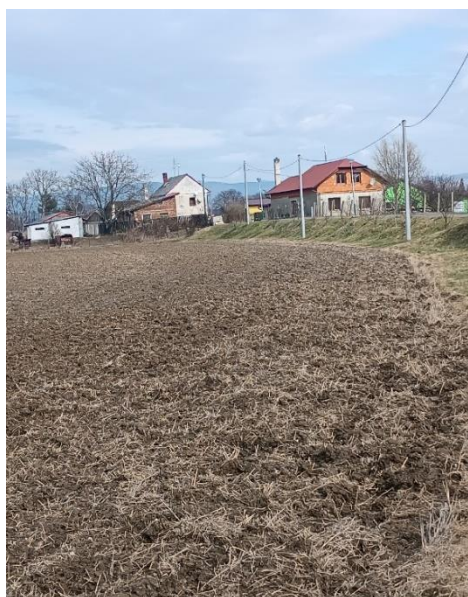
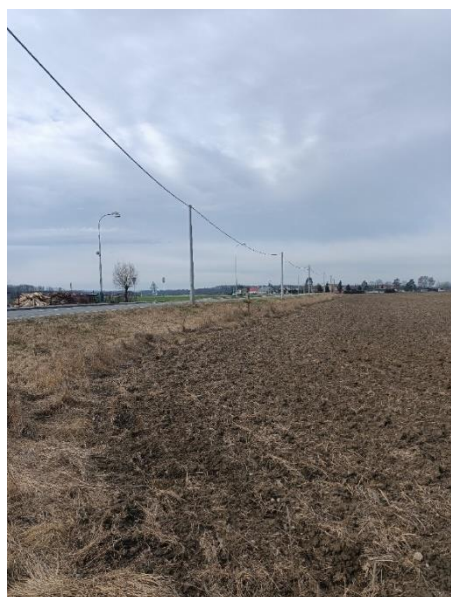
Obr. 14: Fotografie hráze rybníka č. 34 v obci Štěpánov. (Wiesner J., březen 2023)

Obr. 15: Fotografie hráze rybníka č. 34 v obci Štěpánov. (Wiesner J., březen 2023)

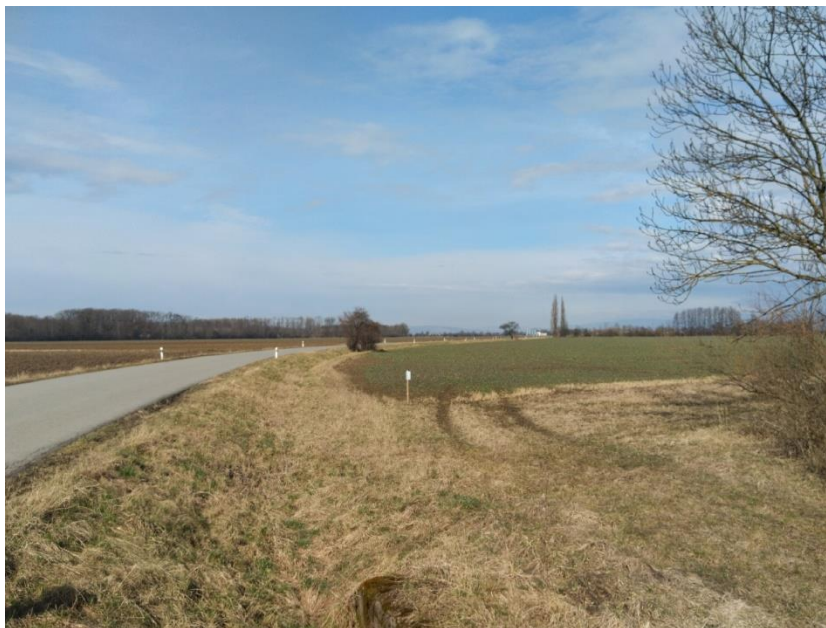
Obr. 16: Pozůstatek hráze zaniklého rybníka č. 32. (Wiesner J., březen 2023)

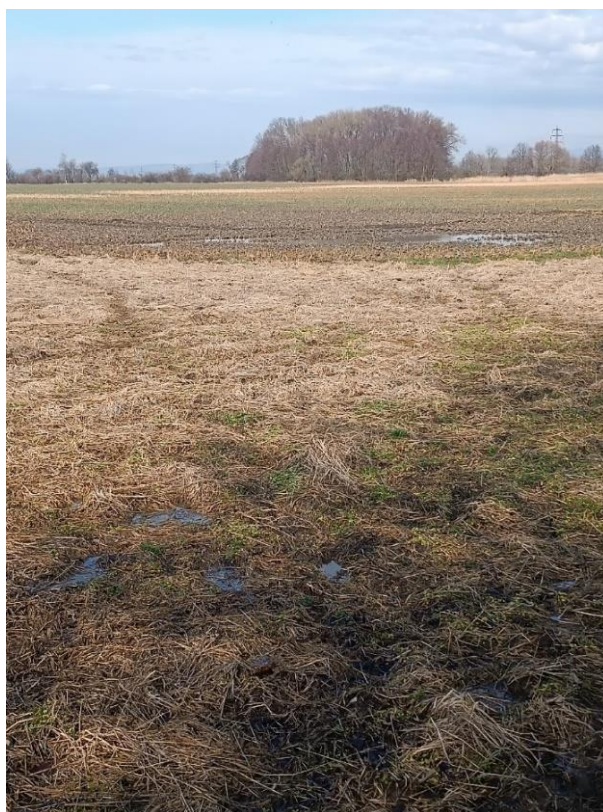
Obr. 17 může sloužit jako podpora dokazování existence rybníka kvůli dlouhodobě podmáčené půdě. Každopádně se jedná o rybník č. 30, jehož plocha je využívána jako orná půda.

Obr. 17: Podmáčená půda na ploše zaniklého rybníka č. 30. Místo pořízení fotografie je na obr. 12 vyznačeno bodem III. (Wiesner J., březen 2023)

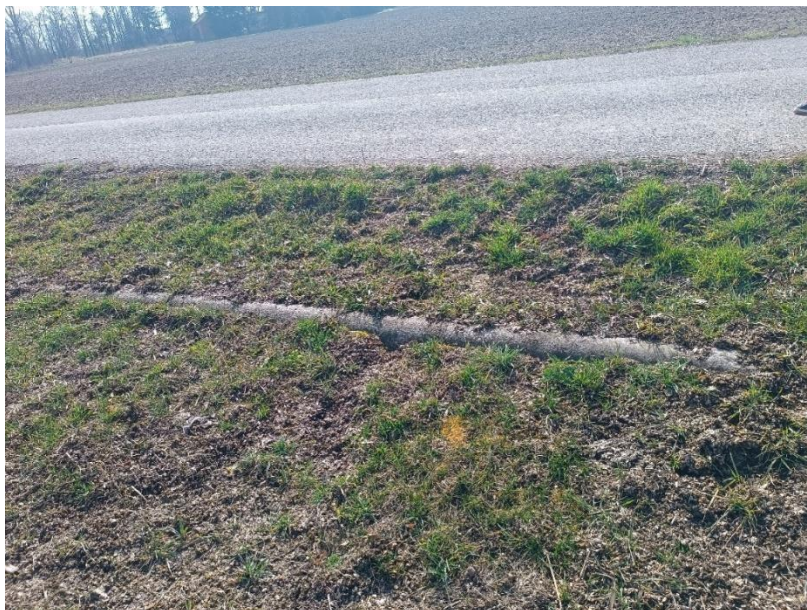
Do tělesa hráze se nesmělo umístit žádné dřevo, které by později shnilo a tím narušilo její stabilitu (Pavelková a kol, 2014), ale tomuto činu nešlo zabránit, protože se lidé snažili ulehčit si práci při výstavbě hrází a často nebývali dobře zaplacení (Dubravius, 1953).

Obr. 18: Kláda v reliktu hráze u rybníka č. 30. (Wiesner J., březen 2023)

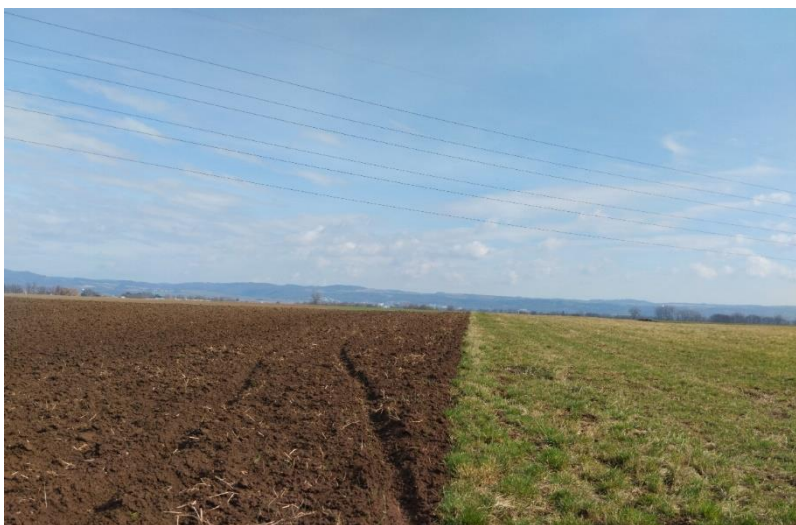
Obr. 19 pochází z hráze rybníka č. 33. Lze na něm pozorovat malá terénní deprese v levé části obrázku (zorané části pole). Výraznější modelace terénu se zde nevyskytuje z důvodu rozsáhlých terénních úprav v období kolektivizace.

Obr. 19: Pozůstatek hráze rybníka č. 33. Fotografie byla pořízena v bodě V. (Wiesner J., březen 2023)

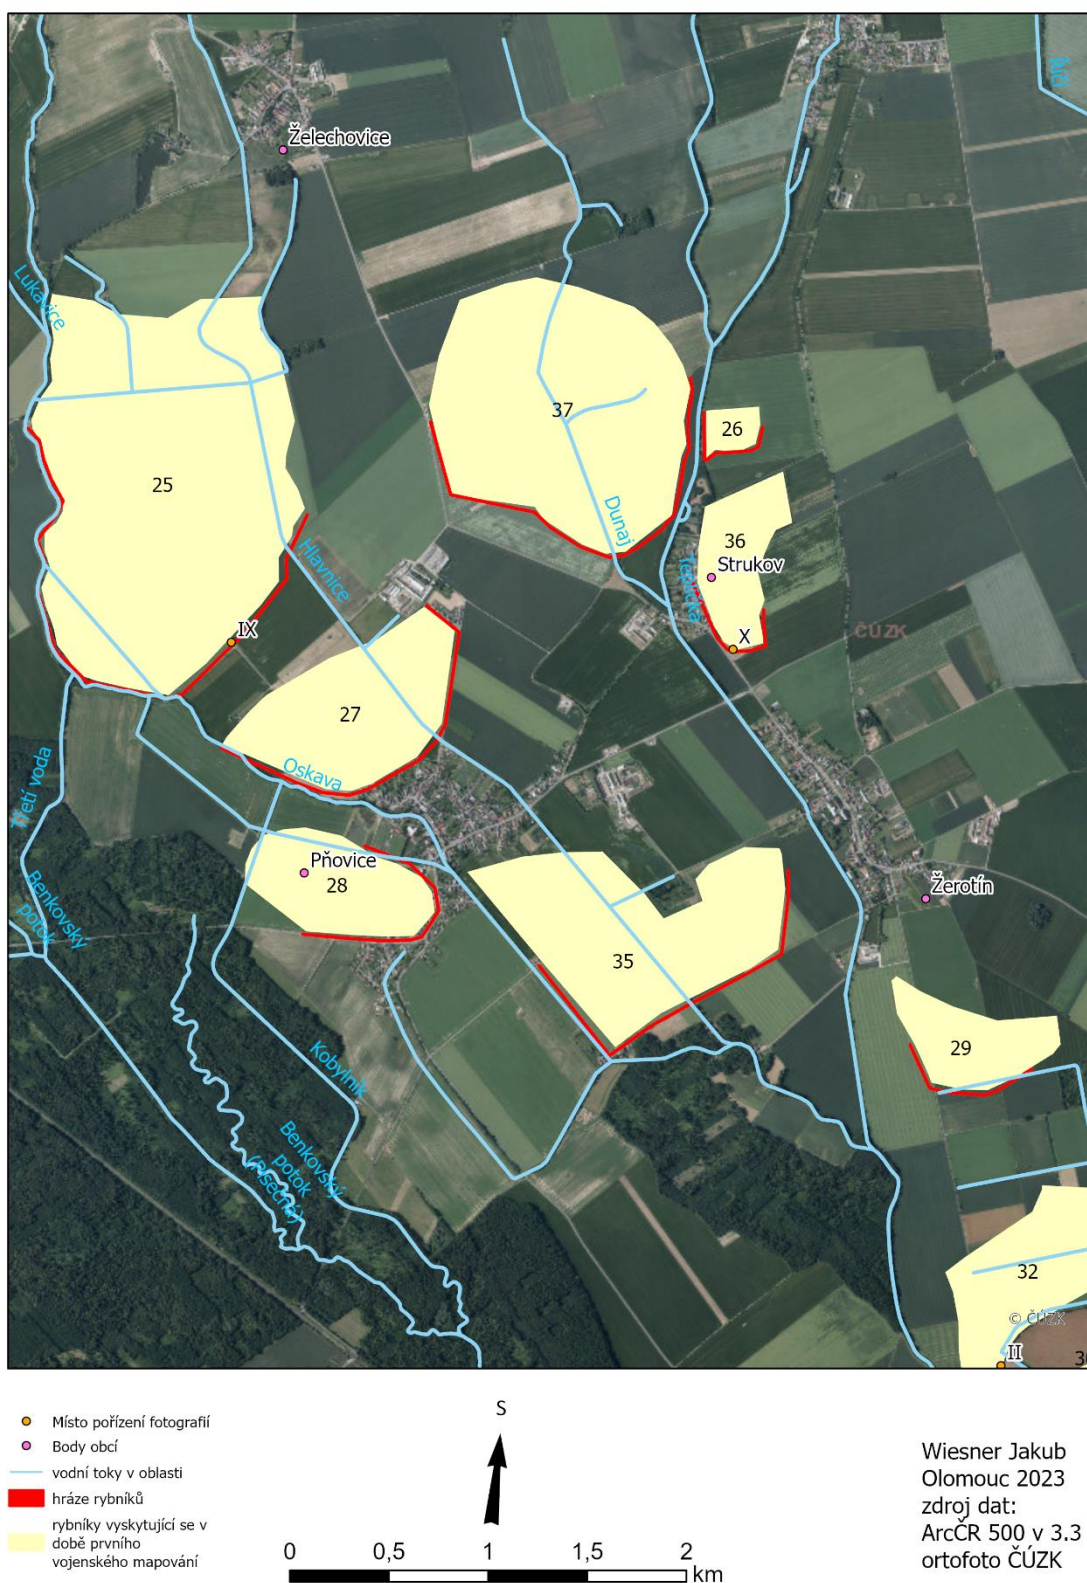
Obr. 23: Znázornění zkoumaných rybníků, hrází, vodních toků a obcí v oblasti obcí Pňovice, Žerotín a Strukov. (Vlastní zpracování)

Opět lze veškeré rybníky a místa pořízení fotografií v této oblasti dohledat na obr. 23.

U rybníka č. 27 se částečně zachovala hráz spojující centrum obce Pňovice a Papůvku, která se nachází podle obr. 23 severně od centra obce Pňovice. Tato hráz nyní slouží jako polní komunikace.

Pozůstatky rybníka č. 28 je téměř nemožné identifikovat. Po hrázi v dnešní době vede pozemní komunikace směřující do Litovle. V prostoru nejhlubšího místa rybníka se dnes nachází zástavba. Rybník se na obr. 23 nachází na poli v levém dolním rohu. Také je z něj možné vidět násep, který tvoří původní hráz na místě dnešní pozemní komunikace. Je ale otázkou, jestli tato silnice nebyla při výstavbě ještě zvýšena.

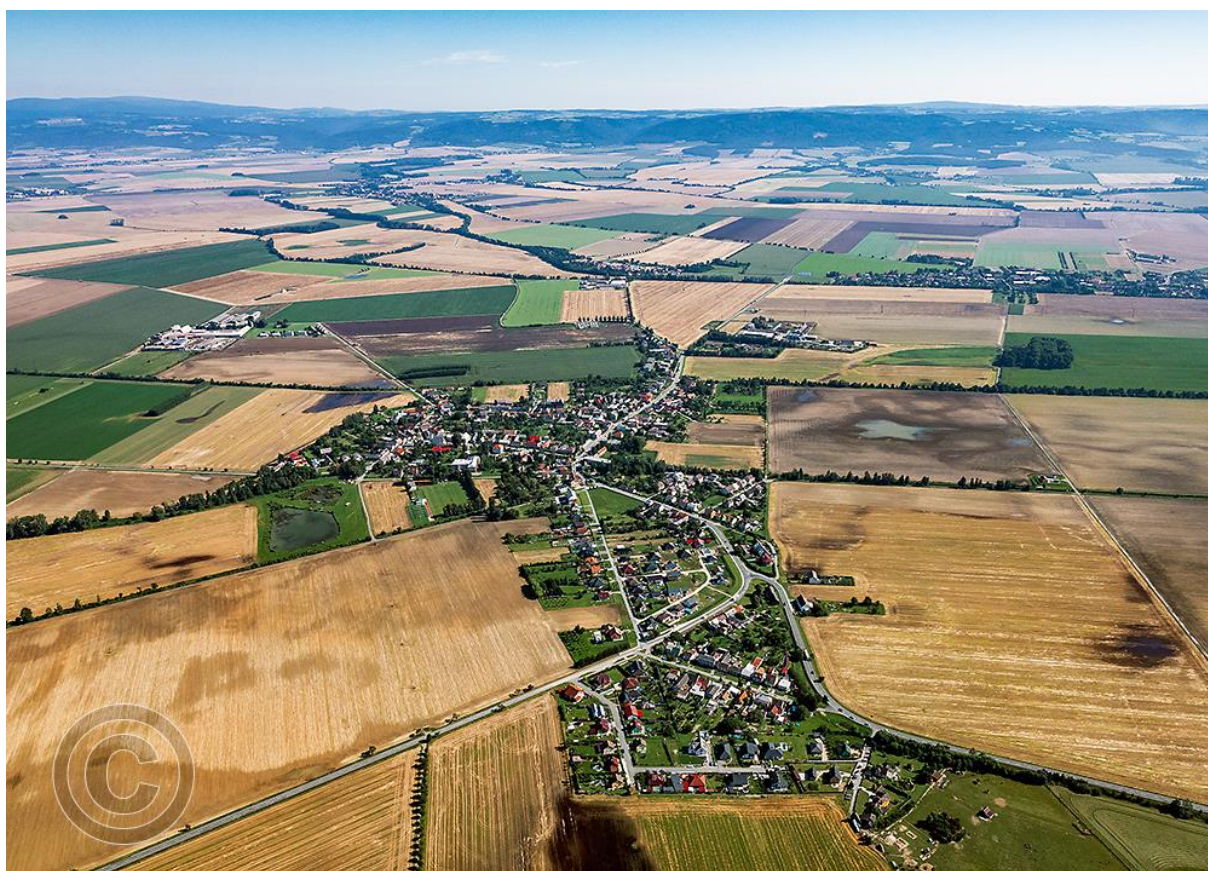
Pro znázornění reliktů pňovických rybníků poslouží nejlépe obr. 24. Jedná se o letecký snímek, který byl pořízen v srpnu roku 2020 (Pňovice, 2023), kdy v oblasti spadly vydatné srážky, které způsobily povodeň v obcích Oskava a Šumvald. Tyto obce jsou položeny výše ve směru toku řeky Oskavy, srážky spadly i v oblasti Pňovic.

Tento meteorologický jev umožňuje snadnější pozorování lokalit výskytu rybníků díky hromadění vody v místech terénních depresí. Jak již bylo uvedeno v historické části, tak po zániku rybníků se v této lokalitě začala ve velké míře obdělávat půda, terénní nerovnosti v krajině tak nejsou snadno pozorovatelné. Identifikace reliktů je problematická i na vrstvě DMR5G.

Obr. 24: Letecký snímek obce Pňovice ze srpna roku 2020. (AMIDO-letecké snímky s.r.o., 2020)

Rybník č. 35 se na obr. 24 nachází v pravé části leteckého snímku. Na vrstvě DMR5G téměř nejdou identifikovat jeho okraje. Na leteckém snímku (obr. 24) lze pozorovat velké množství nahromaděné vody v polích. V její jižní části u hráze se v dnešní době nachází několik obytných budov, které dříve sloužily jako mlýn. Od těchto budov vede polní cesta směrem na Žerotín, které je lehce vyvýšená oproti jejímu okolí, tudíž lze usuzovat, že se jedná o pozůstatek původní hráze rybníka.

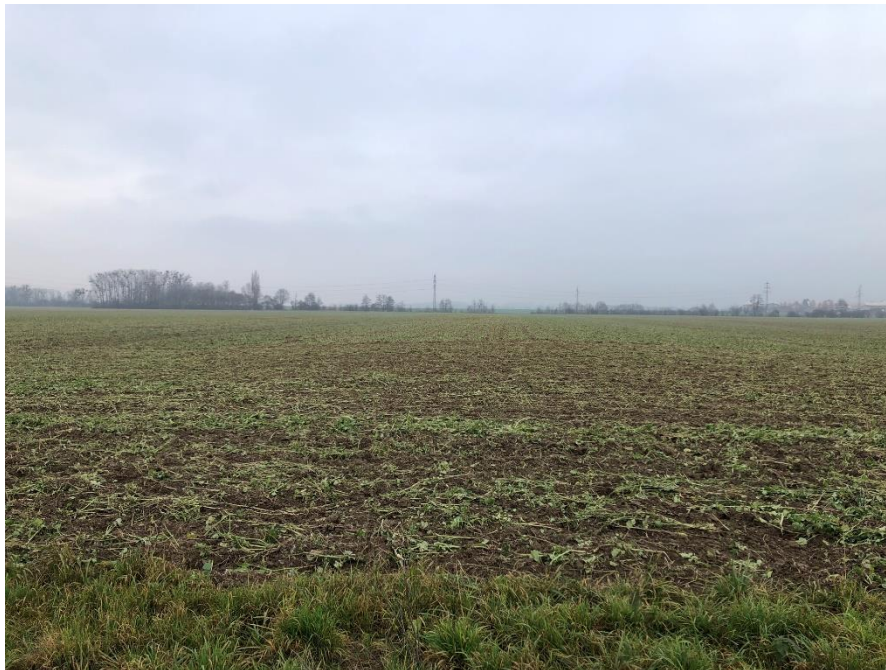
Podle Hurta (1960) existovaly na počátku 20. století zdi odtokového kanálu rybníka. Taktéž uvádí informaci, že vypouštěcí strouha slouží dodnes jako součást odvodňovací kanálu „Klučovka“, který podtéká pod řekou Oskavou. Přes tento rybník dnes vede pozemní komunikace z Pňovic do Dětrichova. Plocha je využívána zemědělci jako orná půda.

Obr. 25: Terénní vlna jako pozůstatek hráze rybníka č. 25. Místo pořízení fotografie se nachází na bodě označeném IX. (Wiesner J., listopad 2022)

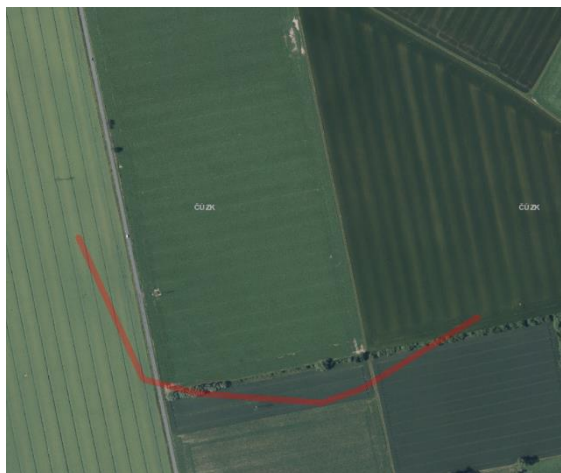
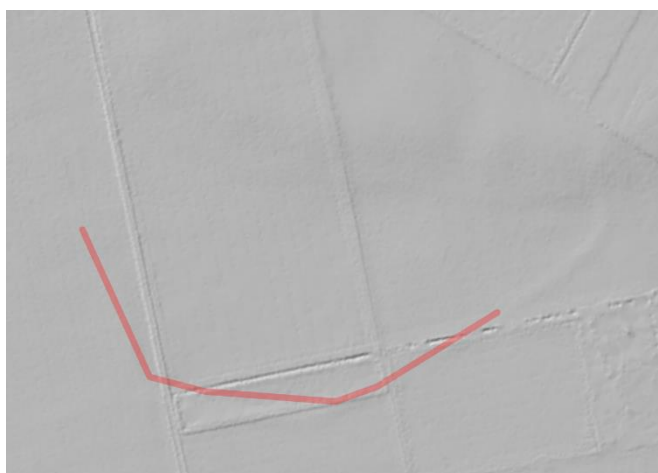
Z rybníka č. 29 jihovýchodním směrem od obce Žerotín zbyl v krajině relikt v podobě terénní nerovnosti. Tuto vlnu lze pozorovat pouze na vrstvě DMR5G, viz obr. 27. Na obrázku je část hráze vyznačena červenou linií. Dnes se zde nachází pole, která jsou patrná z obr. 26.

Obr. 26: Znáznornění části hráze u rybníka č. 29 na podkladu ortofota. (ČÚZK, vlastní zpracování)

Obr. 27: Znáznornění části hráze u rybníka č. 29 na podkladu stínovaného reliéfu vrstvy DMR5G. (ČÚZK, vlastní zpracování)

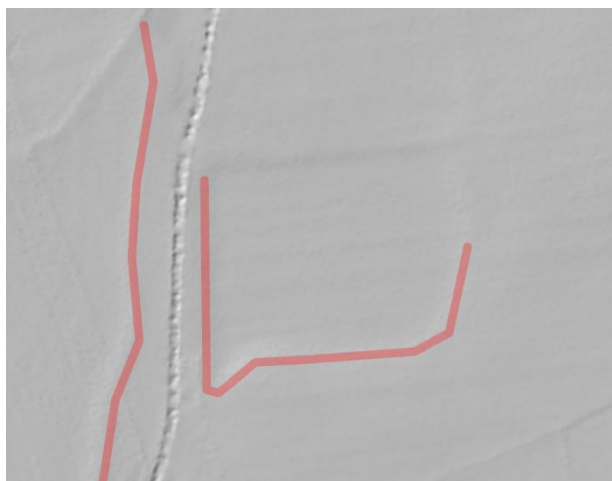
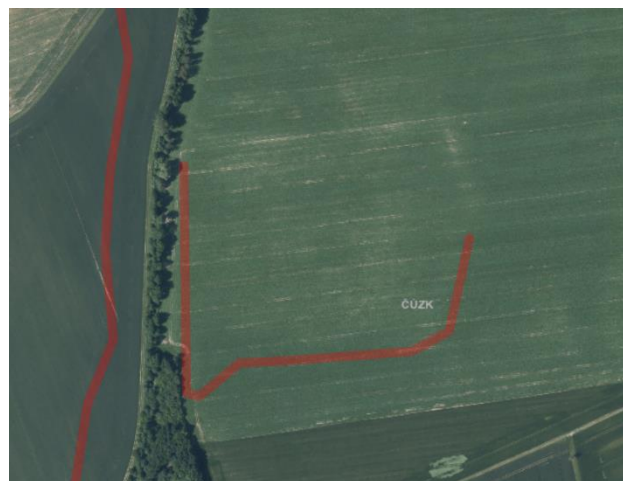
Dobře viditelným rybníkem je ten s označením 26. Tato skutečnost jde vidět na obr. 28, kde jsou jasně identifikovatelné okraje stavby. Okraje tohoto rybníka jsou dobře rozpoznatelné i na ortofotu.

Obr. 28: Znáznornění části hráze u rybníka č. 26 na podkladu stínovaného reliéfu vrstvy DMR5G. (ČÚZK, vlastní zpracování)

Obr. 29: Viditelná modelace reliéfu u rybníka č. 26 na podkladu ortofota. (ČÚZK, vlastní zpracování)

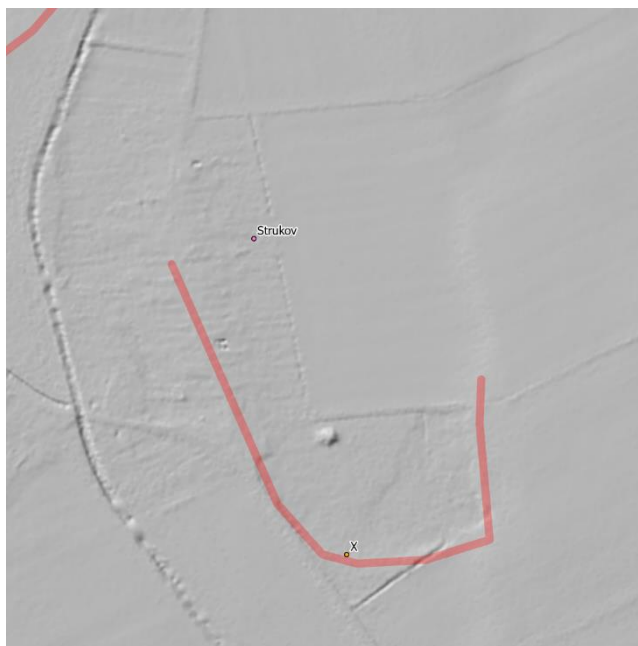
Na ploše rybníka č. 36 se v době 1. vojenského mapování rozprostíralo více rybníků (obr. 30). Problémem však je, že nelze jednoznačně rozlišit jejich vzájemné hranice z vrstvy DMR5G, viz obr. 31. Každopádně je možné rozlišit terénní vlnu v pravé části snímku společně s pozůstatky hráze v jeho dolním okraji. V dnešní době se zde vyskytuje orná půda, částečně zástavba, pozemní komunikace a fotbalové hřiště. Nejnovější stavbou je pravděpodobně dětské hřiště. Samotná modelace terénu je rozeznatelná při jízdě po dříve zmíněné silnici.

Obr. 31: Znázornění terénní modelace na podkladu stínovaného reliéfu vrstvy DMR5G v oblasti rybníka č. 36. (ČÚZK, vlastní zpracování)

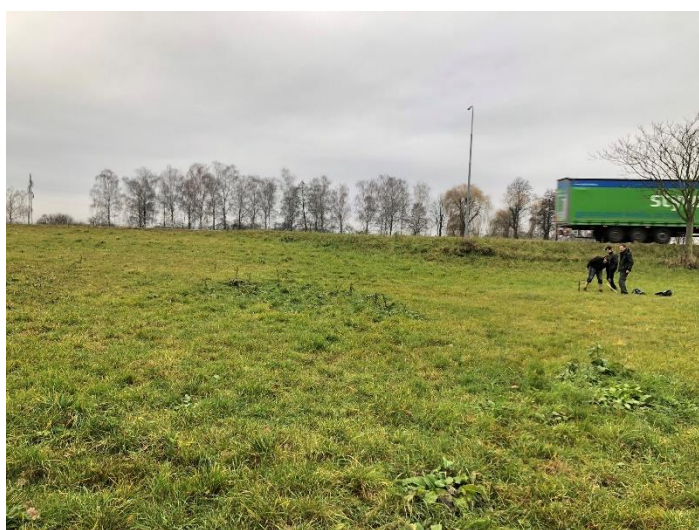
Obr. 32: Pozůstatky hráze rybníka č. 36, na které je v dnešní době vybudována silnice. Fotografie pořízena v bodě X. (Wiesner Jakub)

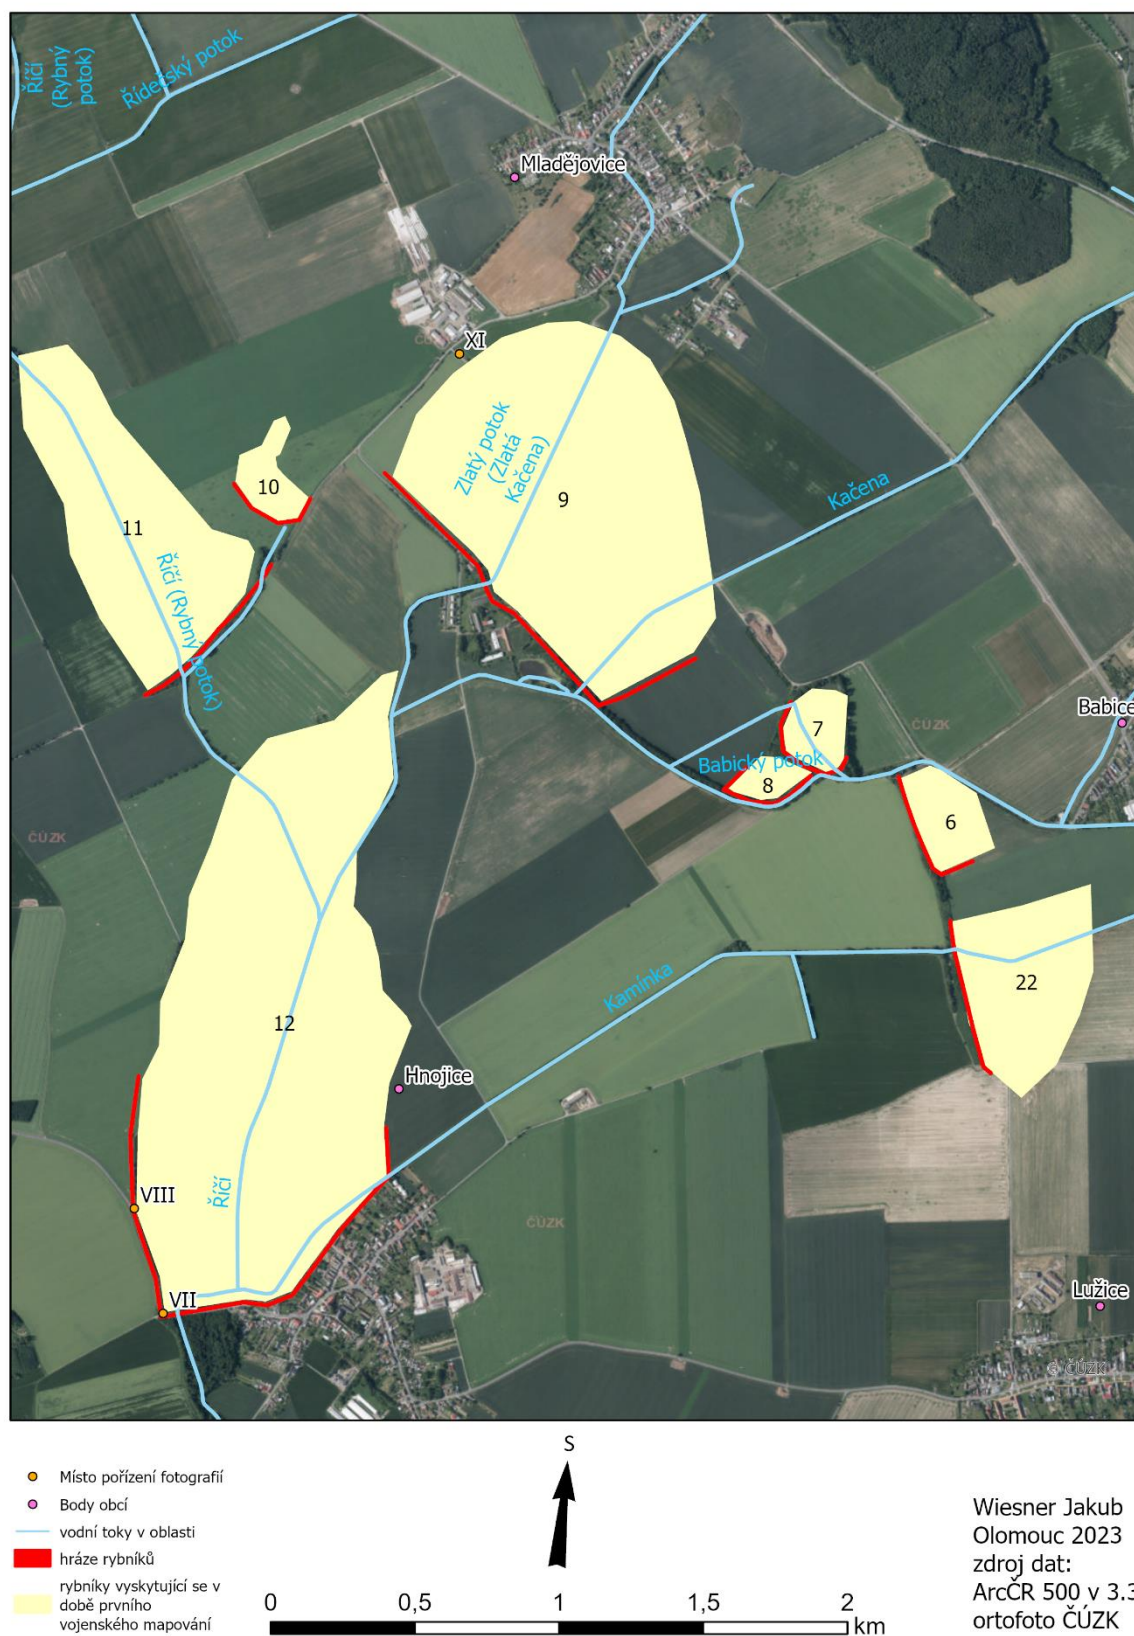
Obr. 34: Znárodnění zkoumaných rybníků, hrází, vodních toků a obcí v oblasti Mladějovic a Babic. (Vlastní zpracování)

Opět jsou veškeré zmíněné rybníky v oblasti dohledatelné v obr. 34 pod jejich přidělenými čísly.

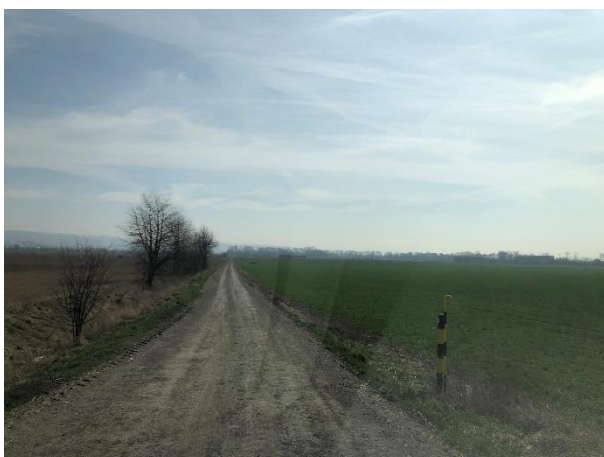
Obr. 36: Plocha výskytu rybníka č. 9. (Wiesner J., duben 2023)

U rybníka č. 9 nastává potíže, jelikož v terénu jednoduše rozeznatelný není. Nelze jej rozeznat ani ze vzdálenějšího pohledu jako v případě rybníka u Štarnova. Snímky jeho výskytu se nachází na obr. 36 a 37, které byly pořízeny z bodu XI. Hráz tohoto rybníka nejspíše tvořila linie horizontu z obr. 37. Napovídá tomu již zakres z mapy 1. vojenského mapování, viz obr. 38. Taktéž by výskytu rybníka odpovídalo rozložení vrstevnic v oblasti. Jiné pozůstatky v této lokalitě nelze nalézt. V dnešní době je plocha zemědělsky obdělávána.

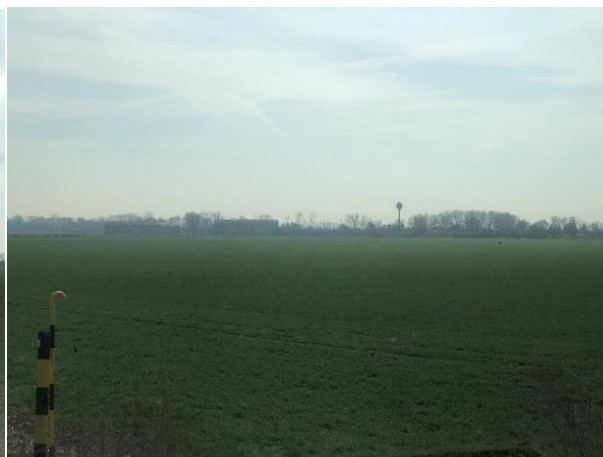
Obr. 37: Plocha výskytu rybníka č. 9. (Wiesner J., duben 2023)

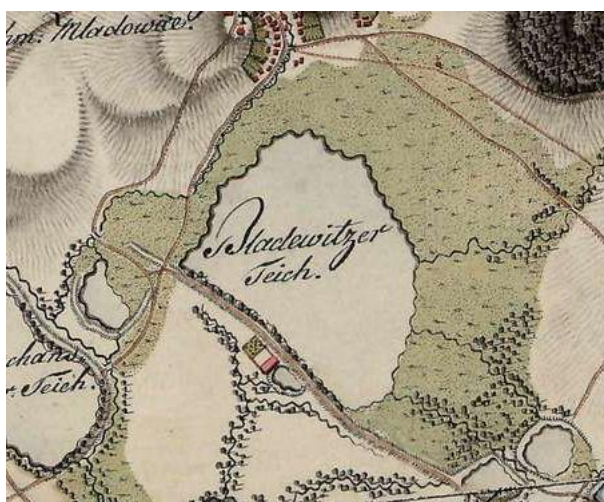
Obr. 38: Zákres rybníka č. 9 v mapě z doby 1. vojenského mapování. (Arcanum Adatbázis Kft)

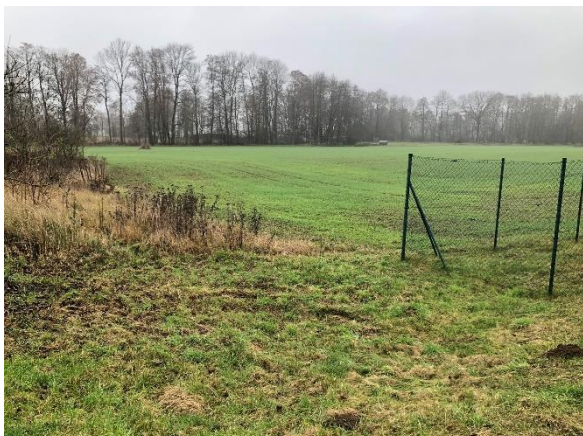
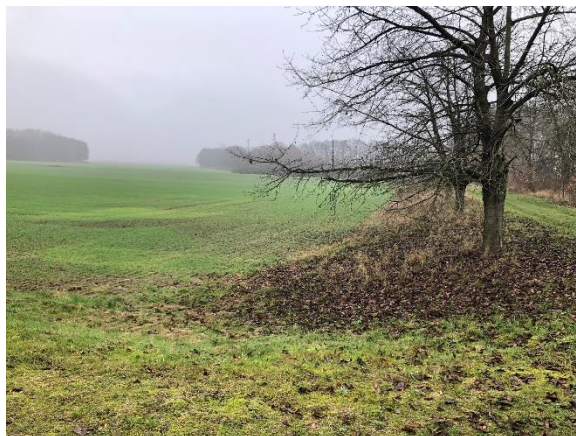
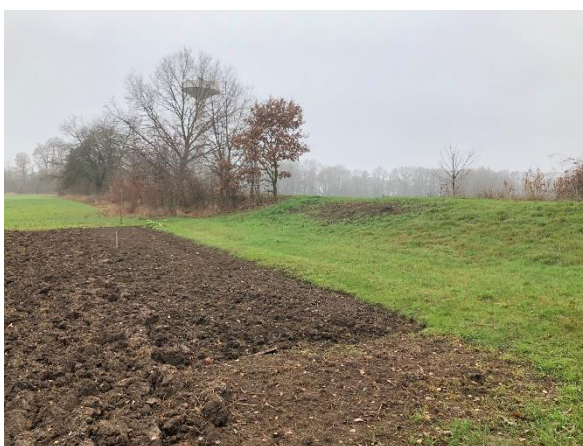
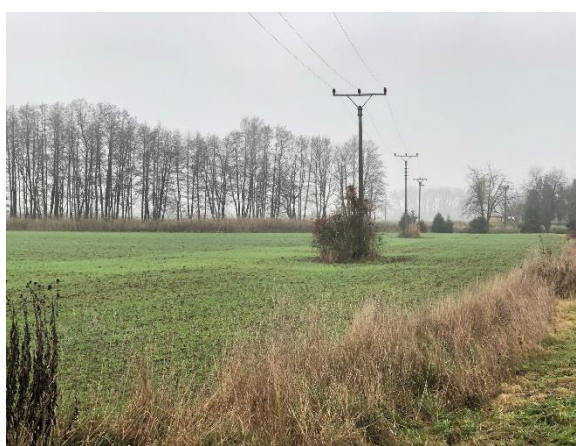
Obr. 42: Pole se západním okrajem rybníka č. 16. Foceno z místa XII. (Wiesner J., listopad 2022)

Obr. 43: Pole, na kterém se vyskytoval rybník č. 16 a jeho hráz v podobě polní cesty. Foceno z místa XII. (Wiesner J., listopad 2022)

Obr. 44: Zbytky hráze rybníka č. 16. Foceno z místa XIV. (Wiesner J., listopad 2022)

Obr. 45: Pole s lehkou modelací, na kterém se nacházel rybník č. 17. Foceno z místa XIII. (Wiesner J., listopad 2022)

Rybník č. 15 je od rybníka č. 16 oddělen podobnou terénní vlnou jaká je na obr. 42. V jeho jižním cípu se dnes nachází i několik listnatých stromů. U rybníka č. 18 docházím k podobnému závěru, jak tomu bylo u rybníka č. 21. Na vrstvě DMR5G lze vidět modelace terénu, avšak není příliš výrazná. Velikostně a typově bych je klasifikoval jako haltýře. Rybník č. 14 je posledním rybníkem z této oblasti. Nachází se v lesním porostu a je téměř nezřetelný.
