**Relikty vodních ploch v oblasti dolního toku řeky Oskavy**

Bakalářská práce

**Title of thesis:** Water bodies relics in the lower reaches of the Oskava river

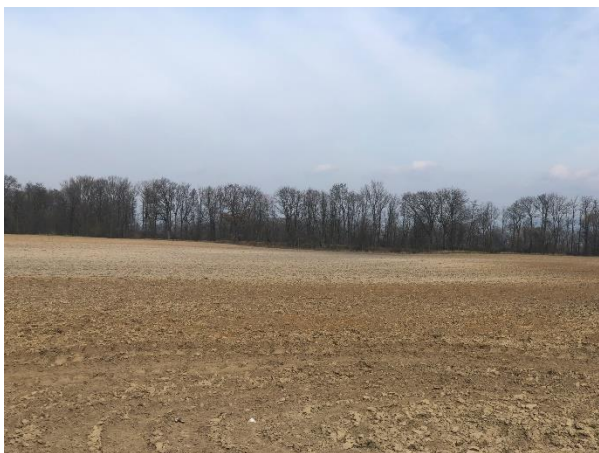
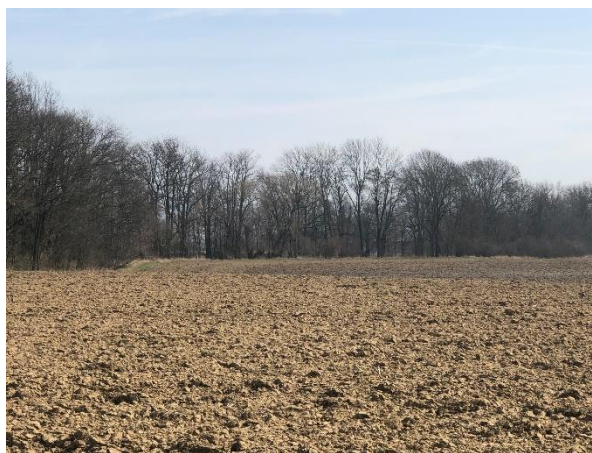
Obr. 47: Pohled na lokalitu, na které se vyskytoval rybník č. 23. Místo pořízení fotografie je vyznačeno na obr. 46 bodem XV. (Wiesner Jakub, duben 2023)

Obr. 48: Zřetelná terénní deprese v místě největší hloubky rybníka č. 23. Místo pořízení fotografie je označeno bodem XVII (Wiesner Jakub, duben 2023)

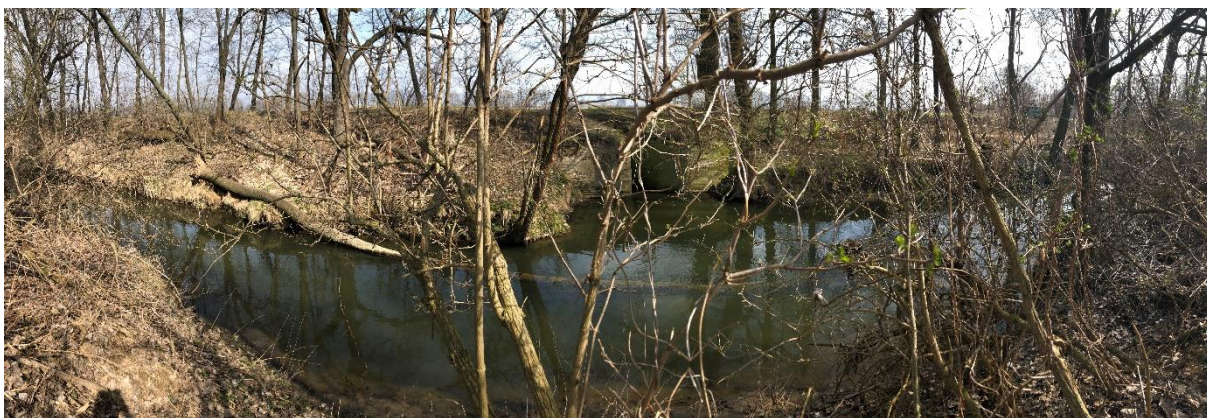
Obr. 49: Řeka Oskava v bodě XVI a její nově vytvořené koryto. (Wiesner Jakub, duben 2023)

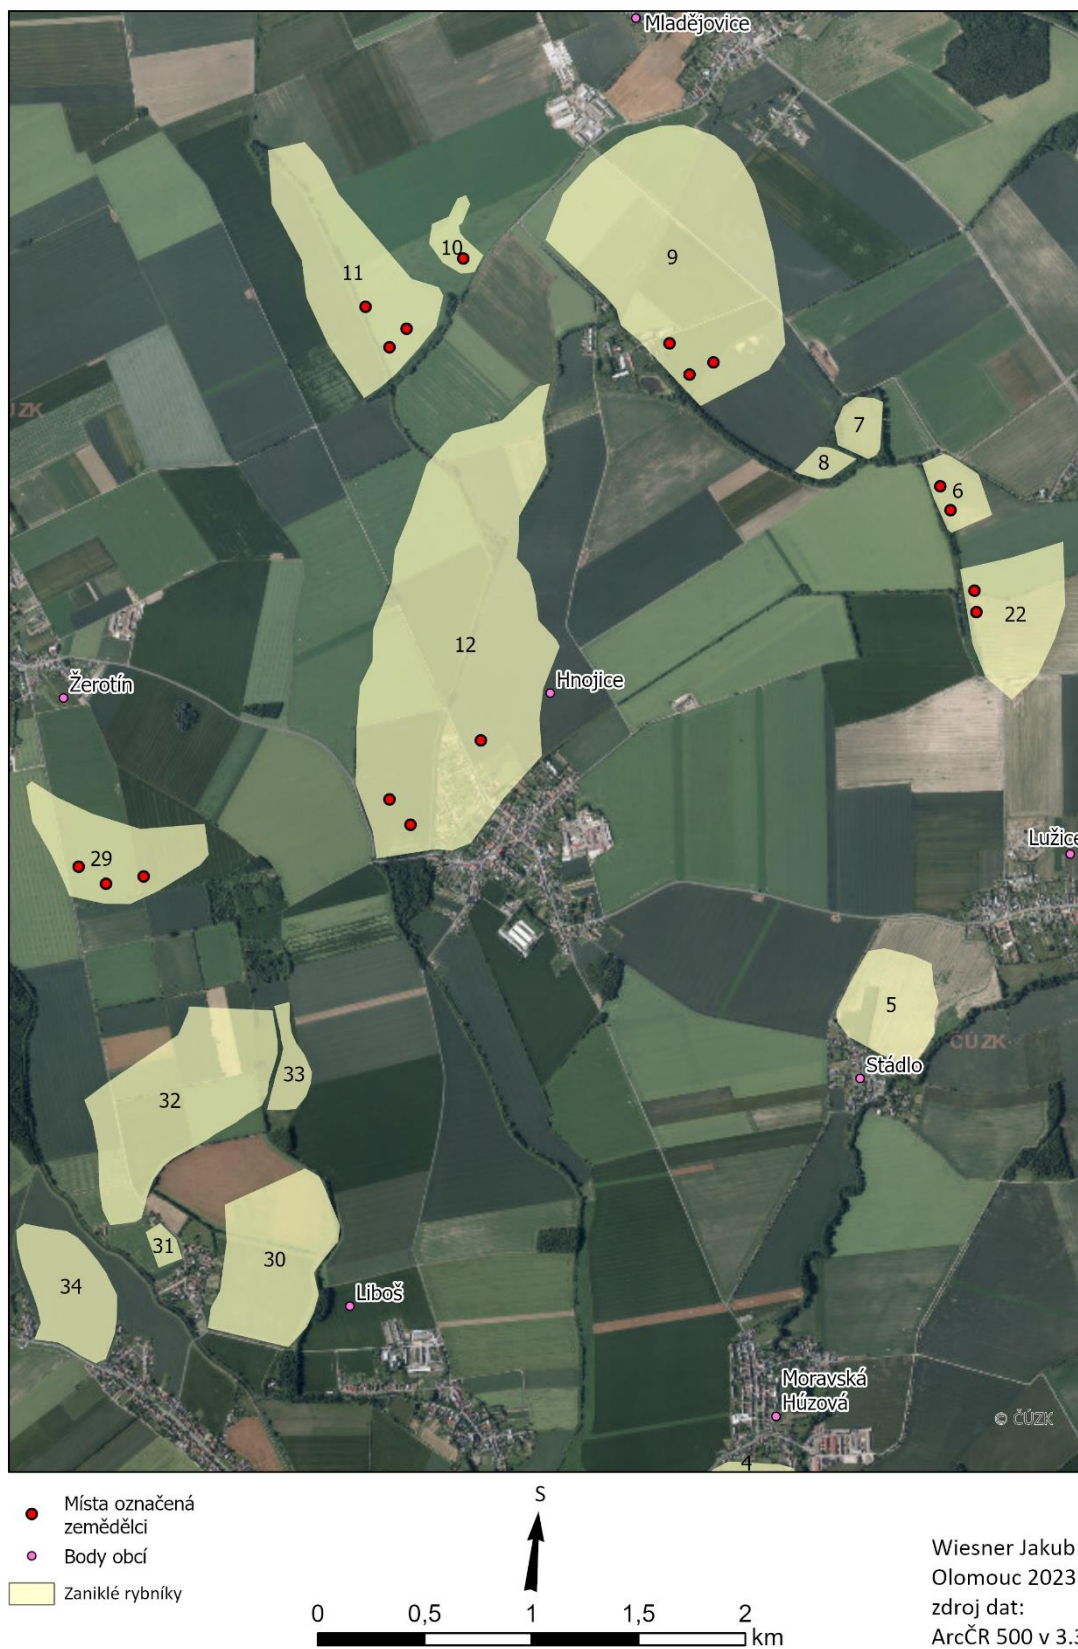
Obr. 53: Bodové lokalizace míst často podmáčených, problematických pro kultivaci (Získáno na základě interview s hospodařícími zemědělci, mapový výstup: vlastní tvorba na podkladu ortofota ČÚZK)

Dotazováno bylo celkem 8 zemědělců působících v různých zemědělských podnicích v zájmové lokalitě. Ve všech případech jim byl ukázán ortofoto snímek příslušných lokalit s bodovou vrstvou obcí. Jejich úkolem bylo ve snímku označit lokality, ve kterých se pravidelně vyskytuje podmáčená půda. Jejich odpovědi byly následně porovnány s mapovou vrstvou prvního a druhého vojenského mapování, na které jsou znázorněny rybníky.

Takto označená místa lze najít na obr. 53, 54 a 55.

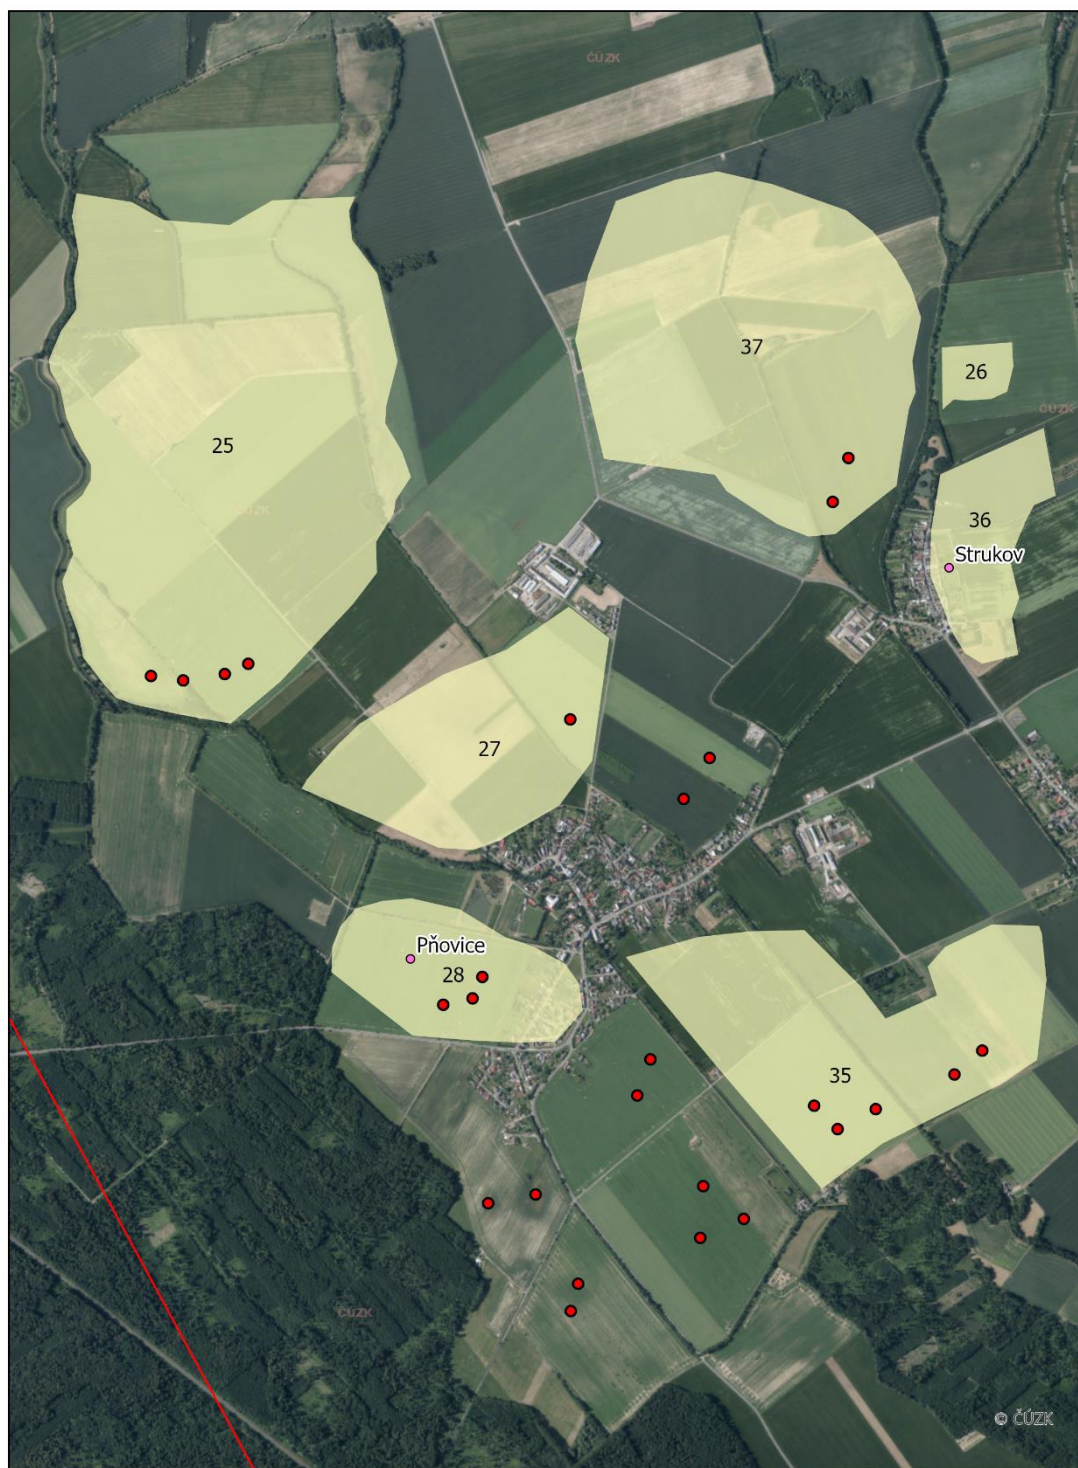
Obr. 54: Bodové lokalizace míst často podmáčených, problematických pro kultivaci (Získáno na základě interview s hospodařícími zemědělci, mapový výstup: vlastní tvorba na podkladu ortofota ČÚZK)
