**OPOTŘEBENÍ KOLEJNIC V ÚSECÍCH  
SE SMĚROVÝMI OBLOUKY MALÉHO POLOMĚRU**

RAIL WEAR IN TRACK CURVES OF SMALL RADII

Diplomová práce se zabývá ojetím kolejnic v obloucích malých poloměrů ( $R < 500$  m) na celostátní koridorové trati v úseku mezi stanicemi Blansko a Svitavy. Řeší vliv podélného sklonu trati, směrových poměrů trati a skladby dopravy, zejména směru jízdy, na velikost bočního a svislého ojetí kolejnic. V práci je dále diskutován vliv kolejnicové oceli na výše zmíněné.

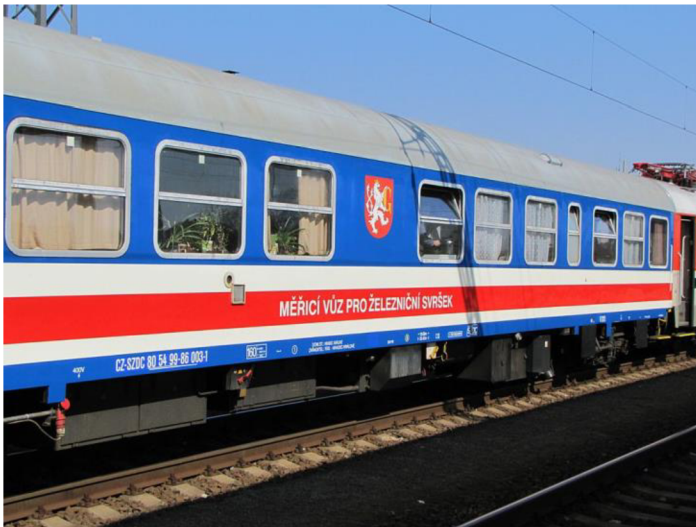
Obrázek 2-2: Měřicí vůz pro železniční svršek; zdroj: wiki

Celostátní koridorová trať se měří 3krát ročně. SŽ, s. o. byla poskytnuta data k oběma kolejím vždy z prvního měření od roku 2011, ve formátu .txt.

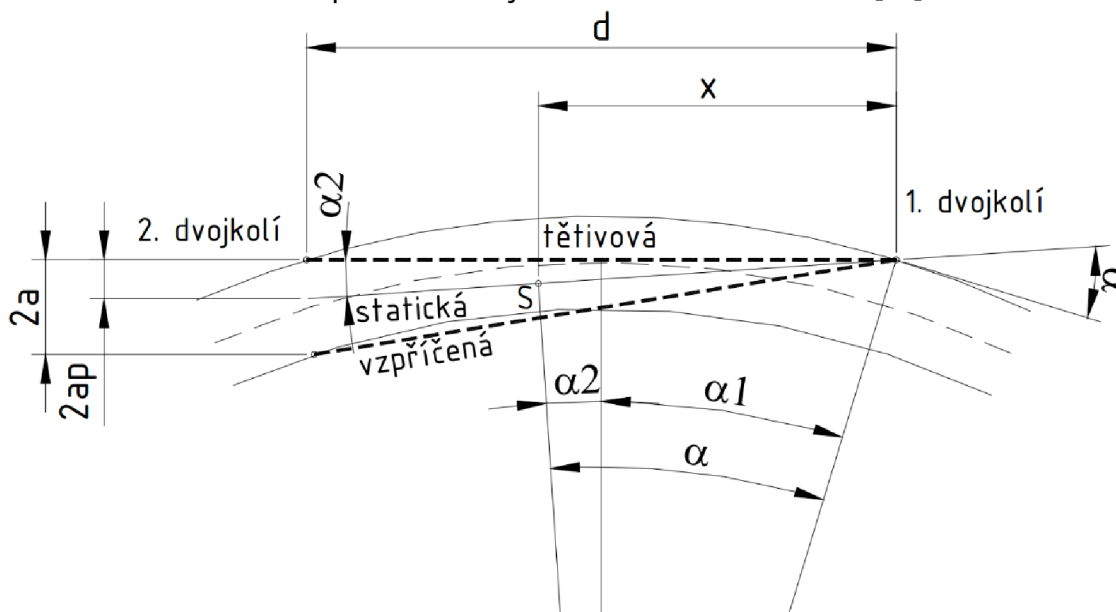
Obrázek 2-5: Grafické znázornění Vogelovy metody; zdroj [1].

1. Podvozek – vykreslí se podvozek, osová vzdálenost kol = vzdálenost styčných kružnic 1 500 mm.
2. Sestrojení čáry třecích momentů – zvolí se libovolný střed otáčení a vynesou se průvodiče  $q_1$  a  $q_2$ . Průvodiče se potom vynesou nad sebe (viz obr. níže) a dostane se první bod čáry třecích momentů. Tento postup se opakuje, dokud není sestrojena celá čára třecích momentů.
3. Sestrojení tečny z bodu A, čímž se získá bod C
4. Skutečný střed otáčení S – z bodu C se spustí kolmice na osu podvozku a získá se skutečný střed otáčení S.

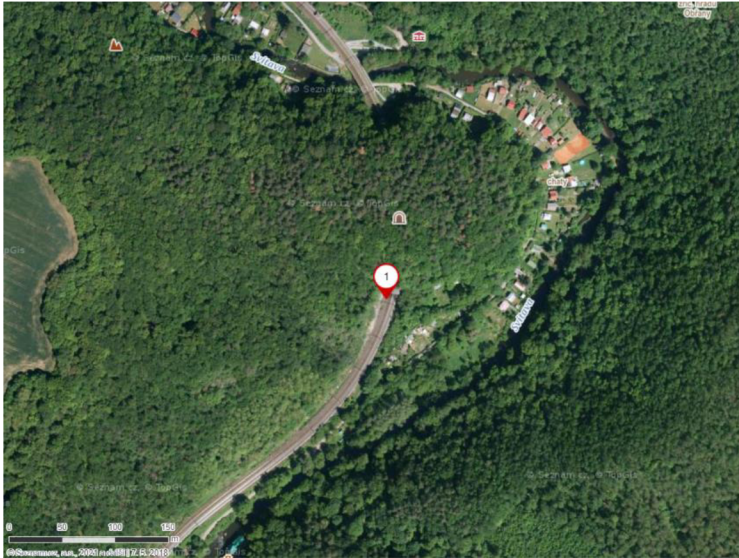
Úsek č. 1 se nachází v širé trati v levostranném oblouku, složeného ze 2 poloměrů ( $R=261\text{ m}$  a  $R=297\text{ m}$ ). V každém z oblouků se nachází také lom sklonu. Pro tuto práci je ale zajímavý a podstatný první poloměr a první lom sklonu. Úsek č. 1 se nachází v těsné blízkosti Blanenského tunelu č. 2 (ev. č. 206).

Obrázek 4.1.-1: Ortofoto úseku č. 1. „Bublina“ značí přibližnou polohu lomu sklonu; Zdroj [5]

Číslo úseku	Ozn. (číslo) koleje	Staniční lom sklonu LN [km]	Poloměr oblouku R [m]	Smysl oblouku	Převýšení D [mm]	Podélný sklon s [%] před LN, ve směru staničení	Podélný sklon s [%] za LN, ve směru staničení	Rychlost V [km/h]
1	A (1)	162,863	261	L	123	+2,06	+3,85	70
	B (2)	162,864	265	L	121	+2,06	+3,79	70

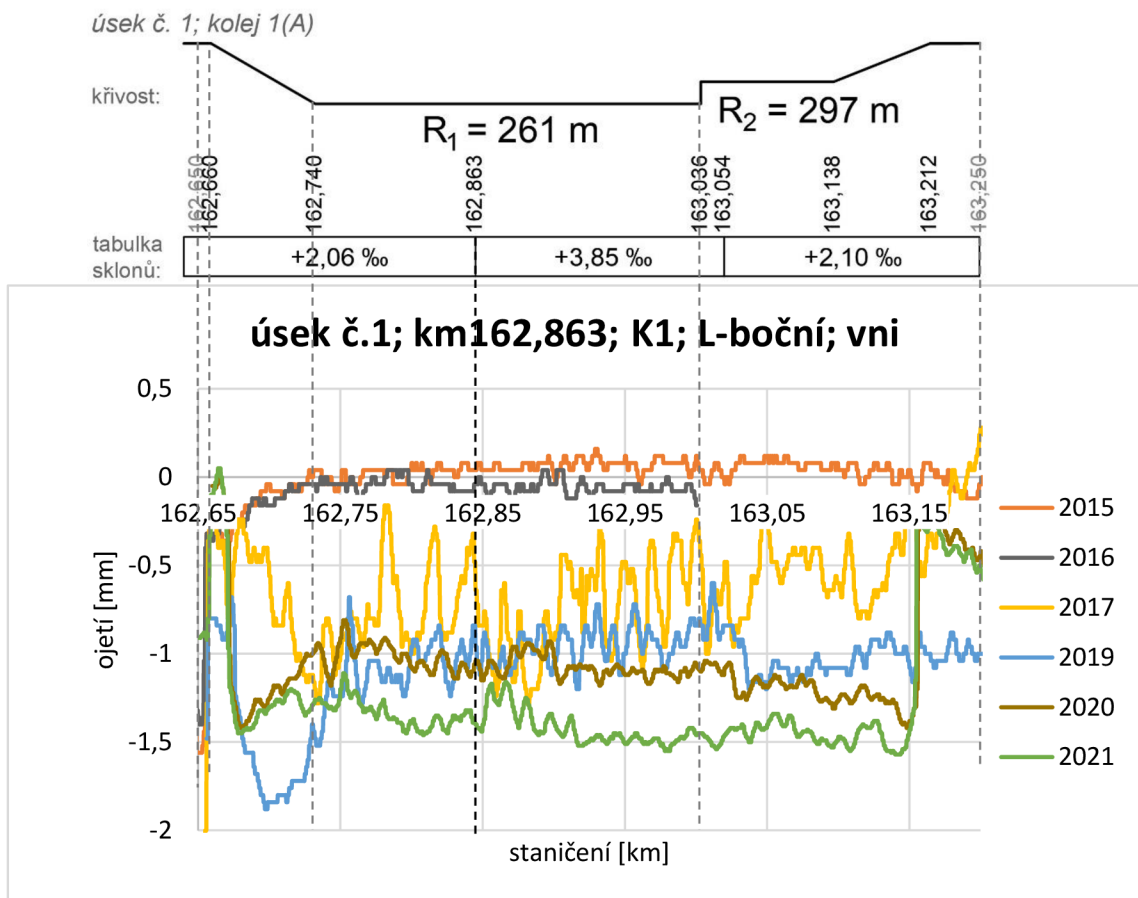
Boční ojetí vnitřního kolejnicového pásu dosahuje výrazně nižších hodnot než u vnějšího kolejnicového pásu, což se dá předpokládat. Hodnoty ojetí okolo km 162,6 až 162,65 jsou způsobeny protisměrným obloukem, který řešenému úseku předchází.

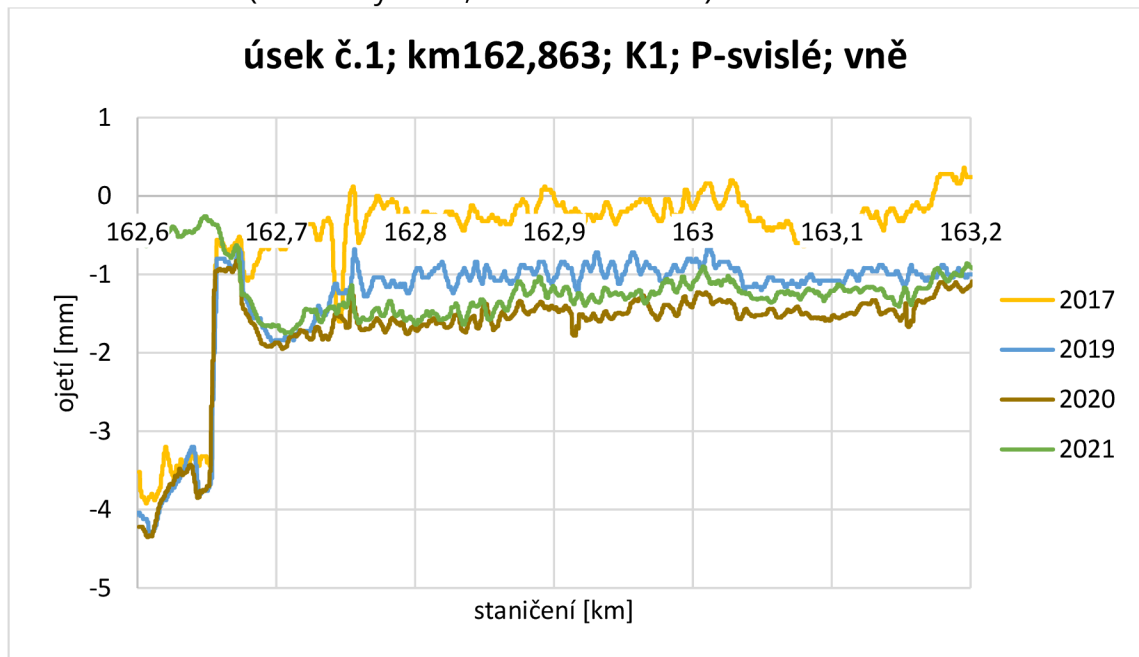
Rok 2020 má celkově větší hodnoty pro P-svislé ojetí než r. 2021. To bude pravděpodobně způsobeno chybou, se kterou měří měřicí vůz (až 1 mm).

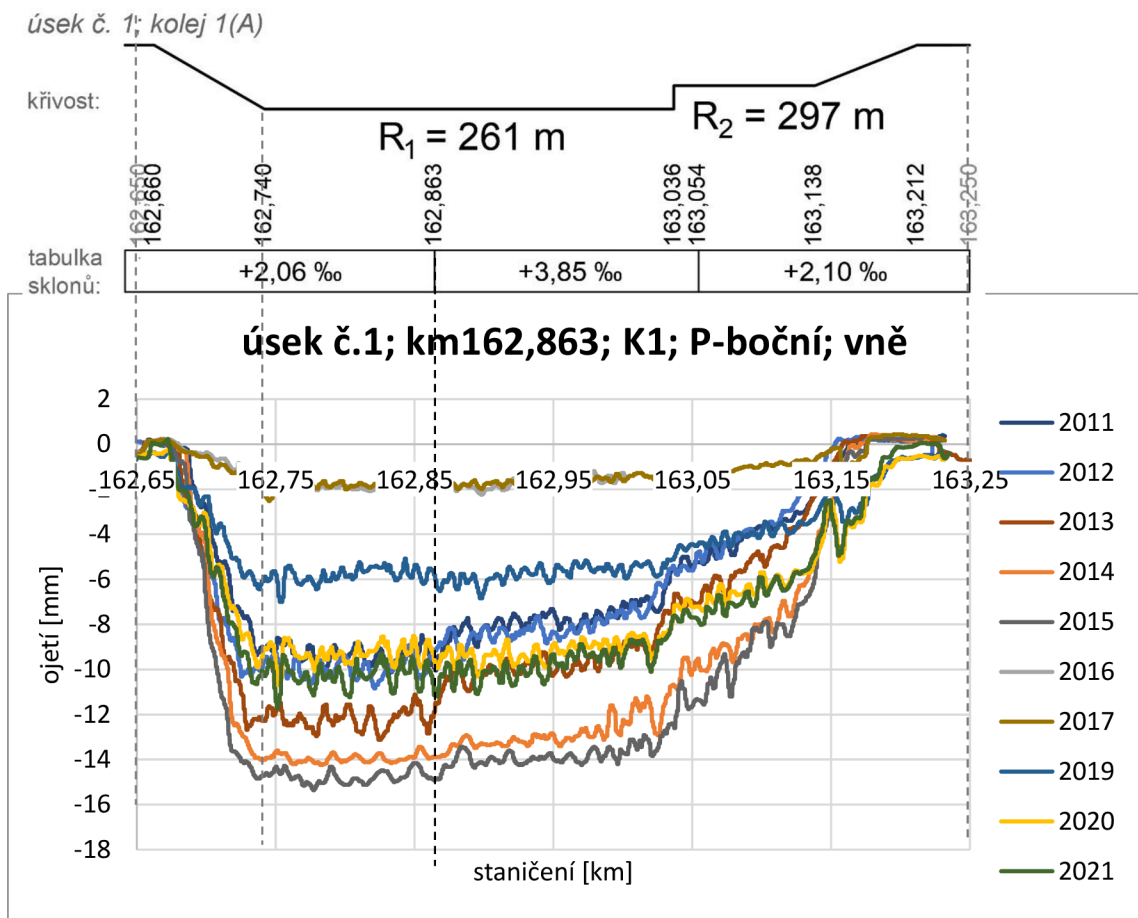
Boční ojetí pravého kolejnicového pásu koleje 1(A) dosahuje nejvyšších hodnot v r. 2015, kdy proběhla výměna kolejnic 60 E1 za 60 E2 (dle nákrešného přehledu trati).

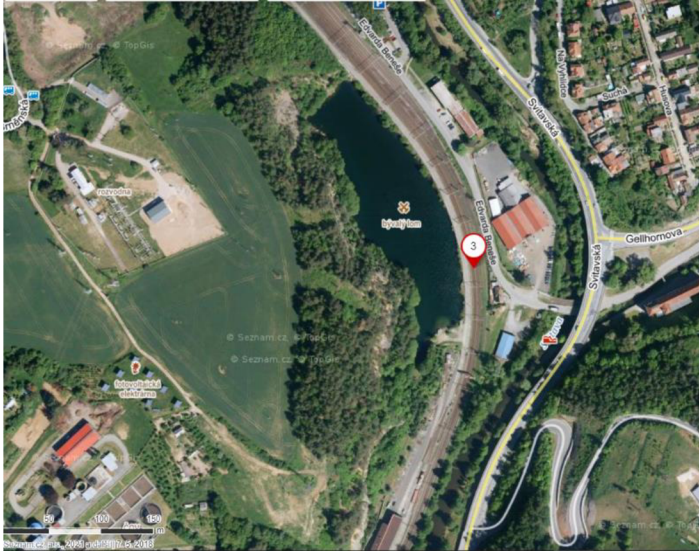
Úsek č. 3 se nachází před žst. Blansko v levostranném oblouku. Zajímavé na tomhle úseku je, že má v koleji č. 2 pražce SB 8.

Obrázek 4-2: Ortofoto úseku č. 3. „Bublina“ značí přibližnou polohu lomu sklonu; zdroj [5]

Číslo úseku	Ozn. (číslo) koleje	Staniční lomu sklonu LN [km]	Polo- měr oblouku R [m]	Smysl oblou- ku	Převý- šení D [mm]	Podélný sklon s [%] <b>před</b> LN, ve směru staničení	Podélný sklon s [%] <b>za</b> LN, ve směru staničení	Rych- lost V [km/h]
3	A (1)	178,416	265	L	120	+4,62	+1,87	70
	B (2)	178,432	271	L	128	+4,52	+2,28	70

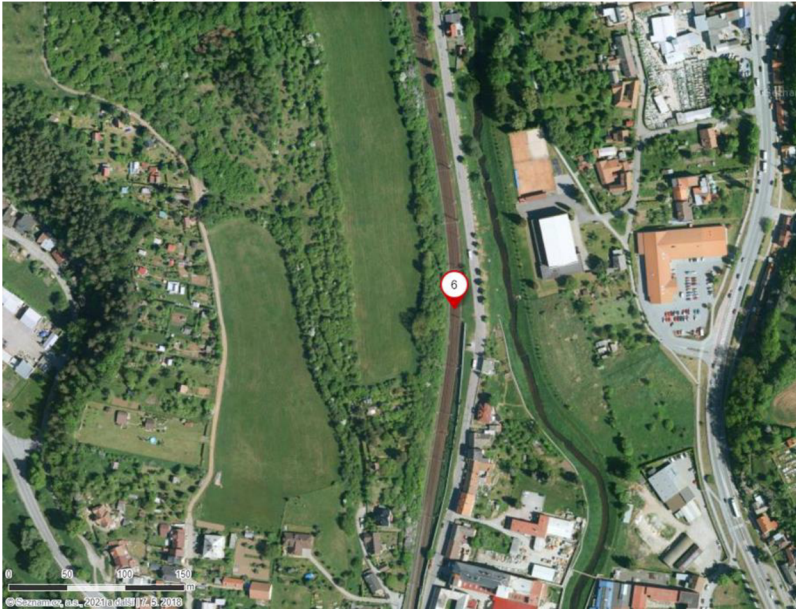
Jedná se o oblouk s krátkou kružnicovou částí, který i přes svou malou velikost splňuje požadavek na 20 m souvislé kružnicové části před a za lomem sklonu. Daný úsek má oblouk s největším poloměrem ze všech zpracovávaných úseků. Jedná se o poslední oblouk před žel. st. Letovice.

Obrázek 4-7: Ortofoto úseku č. 6. „Bublina“ značí přibližnou polohu lomu sklonu; zdroj [5]

Číslo úseku	Ozn. (číslo) koleje	Staniční lom sklonu LN [km]	Poloměr oblouku R [m]	Smysl oblouku	Převýšení D [mm]	Podélný sklon s [%] před LN, ve směru staničení	Podélný sklon s [%] za LN, ve směru staničení	Rychlost V [km/h]
6	A (1)	202,944	491	L	141	+6,06	+3,54	100
	B (2)	202,942	490	L	119	+6,02	+3,54	100

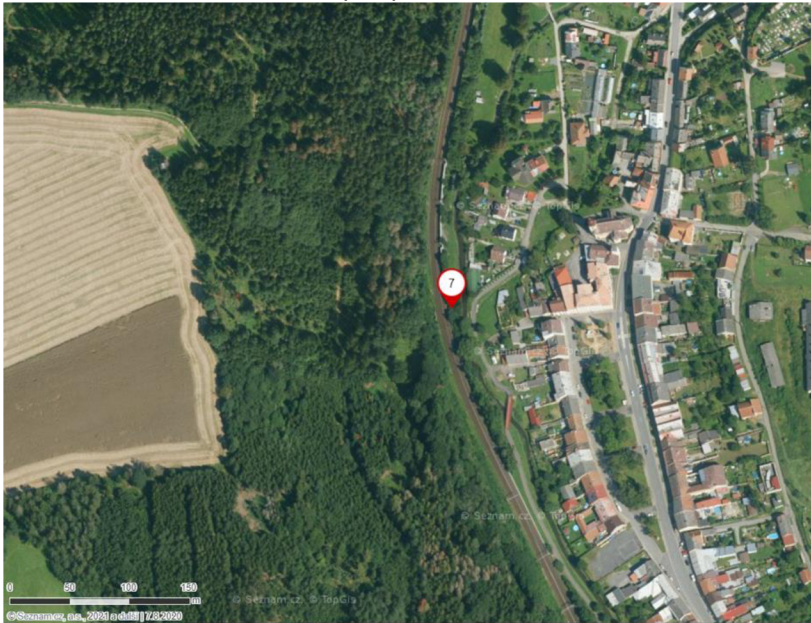
Jedná se o pravostranný oblouk, který se nachází v širé trati mezi žel. st. Březová nad Svitavou a zast. Březová nad Svitavou – Dlouhá. Přesně v místě údajného lomu sklonu se nachází trubní propust (km 214,710).

Obrázek 4-8: Ortofoto úseku č. 7. „Bublina“ značí přibližnou polohu lomu sklonu; zdroj [5]

Číslo úseku	Ozn. (číslo) koleje	Staniční lomu sklonu LN [km]	Polo- měr oblouku R [m]	Smysl oblou- ku	Převý- šení D [mm]	Podélný sklon s [%] <b>před</b> LN, ve směru staničení	Podélný sklon s [%] <b>za</b> LN, ve směru staničení	Rych- lost V [km/h]
7	A (1)	214,710	376	P	130	+6,44	+5,06	85
	B (2)	214,711	372	P	130	+6,47	+5,10	85

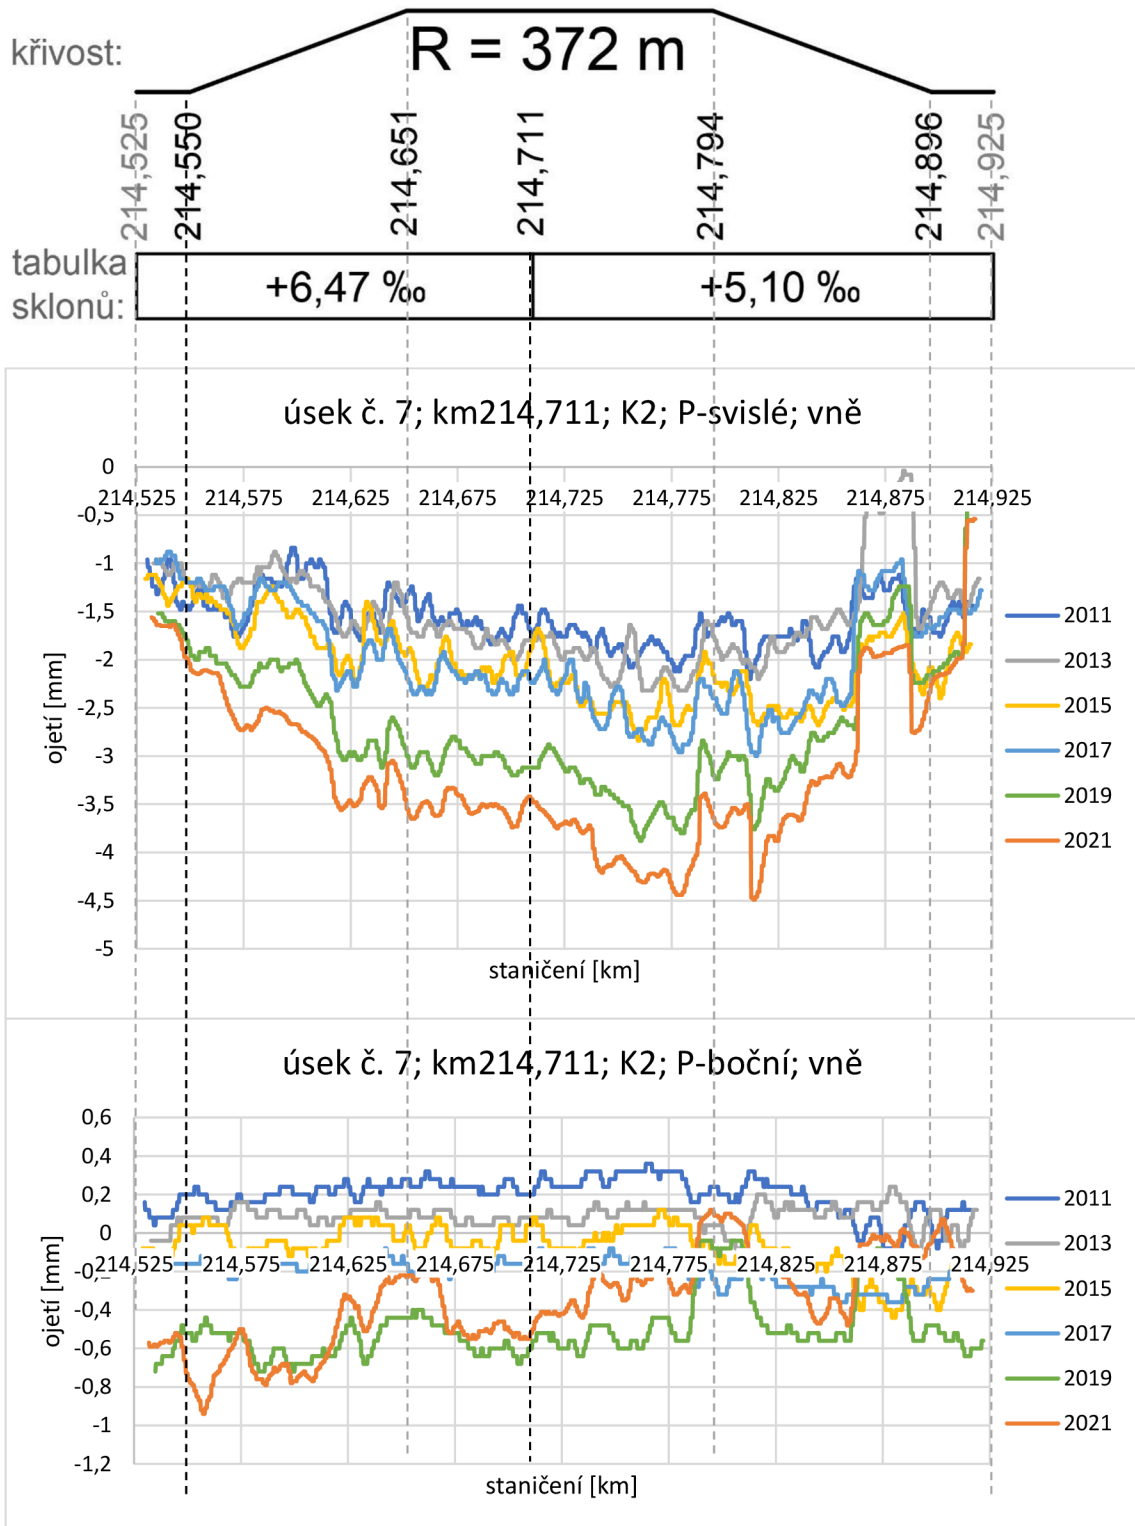
Pravá kolejnice se svisle ojíždí o něco více než levá, bočně se téměř neojíždí (necelý 1 mm úbytek materiálu za 10 let). Nuance jsou v rámci chyby *MV*.

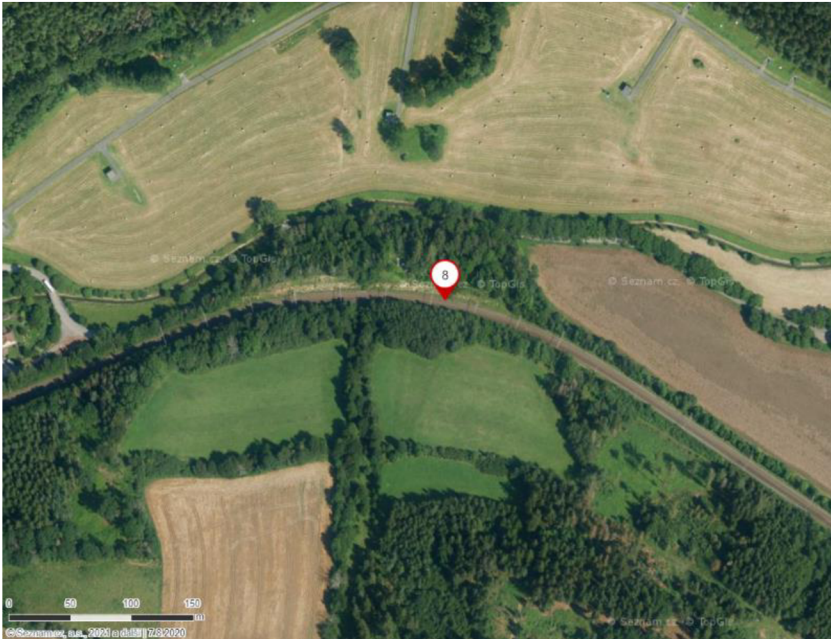
Úsek č. 8 se nachází v širé trati. Délka jednotné kružnicové části za lomem sklonu je relativně malá (20 m). Požadavek na minimální délku koleje konstantní křivosti za LN (10 m), stanovený na začátku práce, je však splněn. Jedná se o oblouk složený ze dvou poloměrů, přičemž numerické analýze byl podroben pouze větší z nich, protože se v něm nachází lom sklonu.

Obrázek 4-9: Ortofoto úseku č. 8. „Bublina“ značí přibližnou polohu lomu sklonu; zdroj [5]

Číslo úseku	Ozn. (číslo) koleje	Staniční lom sklonu LN [km]	Poloměr oblouku $R$ [m]	Smysl oblouku	Převýšení $D$ [mm]	Podélný sklon $s$ [%] před LN, ve směru staničení	Podélný sklon $s$ [%] za LN, ve směru staničení	Rychlost $V$ [km/h]
8	A (1)	217,169	370	L	144	+4,44	0,00	85
	B (2)	217,174	374	L	144	+4,39	0,00	85
