UNIVERZITA PALACKÉHO V OLMOUCI
PŘÍRODOVĚDECKÁ FAKULTA
KATEDRA GEOGRAFIE

**Vybrané fluviální tvary reliéfu v povodí
Zelenského potoka v Lopenické hornatině**

Diplomová práce

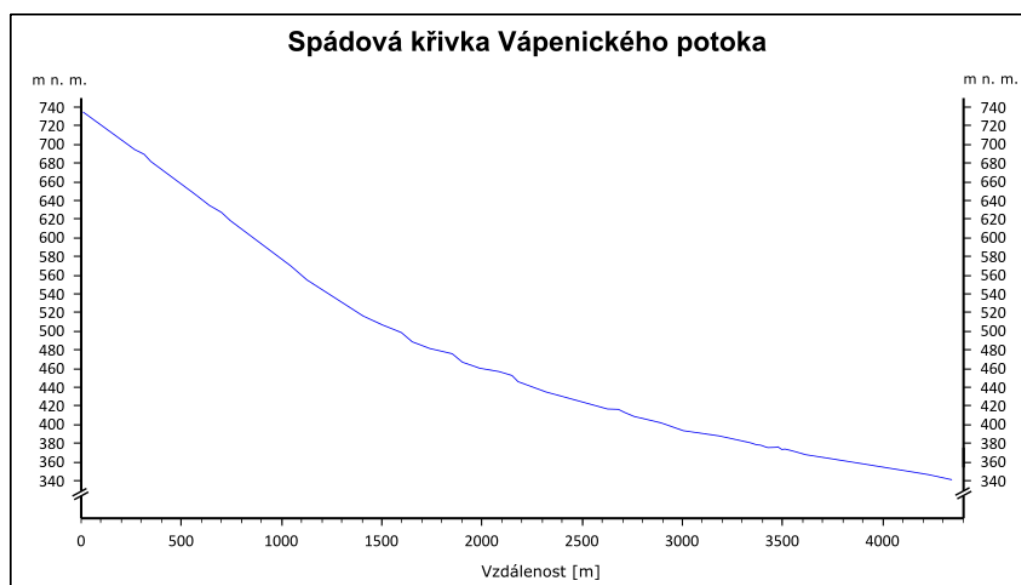
Vápenický potok je nejdelší pravostranný přítok Zelenského potoka. Jeho pramenná oblast se nachází v nadmořské výšce 737 m. Do Zelenského potoka ústí po 4,38 km ve 343 m n. m. Jeho průměrný sklon tak činí 9 %, což odpovídá zhruba 90 m na 1 km. Spádová křivka Vápenického potoka je poměrně vyrovnaná ve srovnání s předchozími podélnými profily. Z hlediska spádu bychom mohli vymezit tři segmenty, kde se viditelněji mění sklon spádové křivky. Jedná se o segment do vzdálenosti zhruba 1,5 km od pramene s průměrným sklonem 15 %, segment mezi 1,5 – 2,5 km se sklonem 9 % a segment vymezený po soutok se Zelenským potokem o sklonu 4,1 %. První nerovnosti v průběhu spádové křivky lze zaznamenat 300 m od pramen, kde napříč tokem prochází zlom. Patrné stupně v průběhu spádové křivky se vytváří v celé délce tohoto segmentu. Jejich výskyt je v horní části úseku většinou vázán na křížení litostratigrafických jednotek. Výrazné stupně v průběhu křivky se nachází při hranici horního a středního segmentu ve vzdálenosti 1,5 km od pramene. Nevyrovnaný průběh souvisí s texturami spodních vrstevních ploch, které se nachází ve flyšové vrstvě s převažujícím zastoupením pískovců. Stupňovitý charakter průběhu spádové křivky převažuje v celém středním segmentu. Běžně se zde proto můžeme setkat se skalními prahy. Poslední segment začíná dvěma výraznějšími stupni ve vzdálenosti 2,6 km od pramene. Nevyrovnanost průběhu křivky pravděpodobně způsobuje křížení dvou zlomů, které vedou napříč fluviálními sedimenty koryta toku. Poslední výrazný stupeň nalezneme ve vzdálenosti 3,5 km, kudy prochází tektonický zlom.

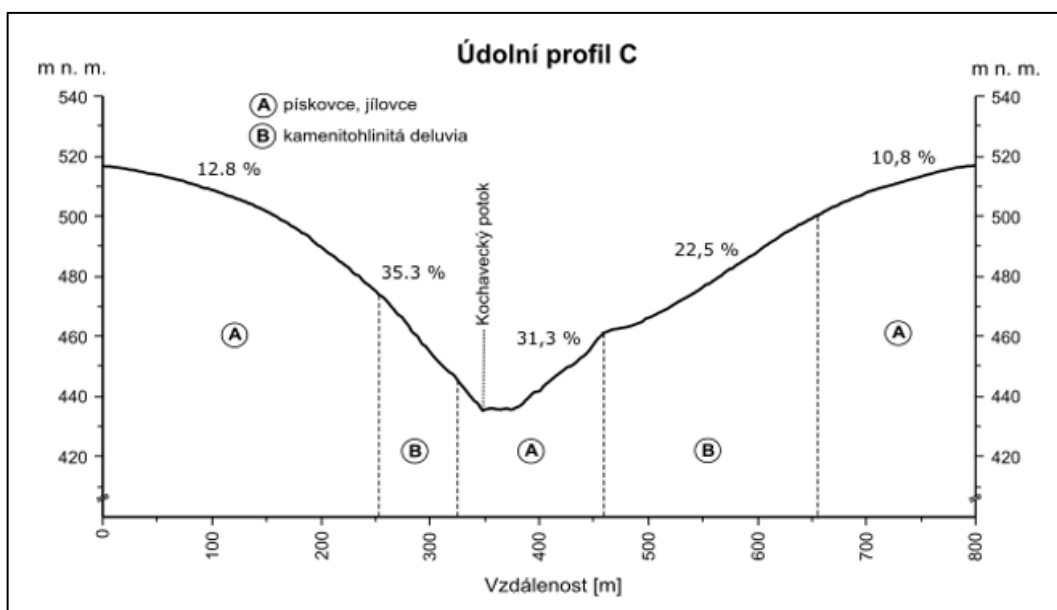
Profil C: Profil byl zvolen v dolní úseku Kochaveckého potoka na prvním říčním kilometru. Přibližně 800 m dlouhý údolní profil začíná na rozvodním hřbetu v blízkosti vrcholu Doubrava (520 m n. m.) a končí na protilehlém rozvodním hřbetu ve výšce 517 m n. m. Daný profil nevykazuje výškovou asymetrii. Naproti tomu však můžeme pozorovat nepravidelný sklon profilu na jižně až jihovýchodně orientovaném levém údolním svahu, který na rozhraní deluviálních hlinitokamenitých pokryvných sedimentů a obnažené flyšové vrstvy s pískovci a vápnatými jílovci mění svůj sklon o téměř 10 %. Celkově má levý údolní svah průměrnou sklonitost 19,5 %. Pravý údolní svah má potom sklon 23,7 %. Index sklonové asymetrie je 1,2. Oproti předcházejícím profilům dochází v této části údolí již k výraznému vyvinutí akumulčního údolního dna.

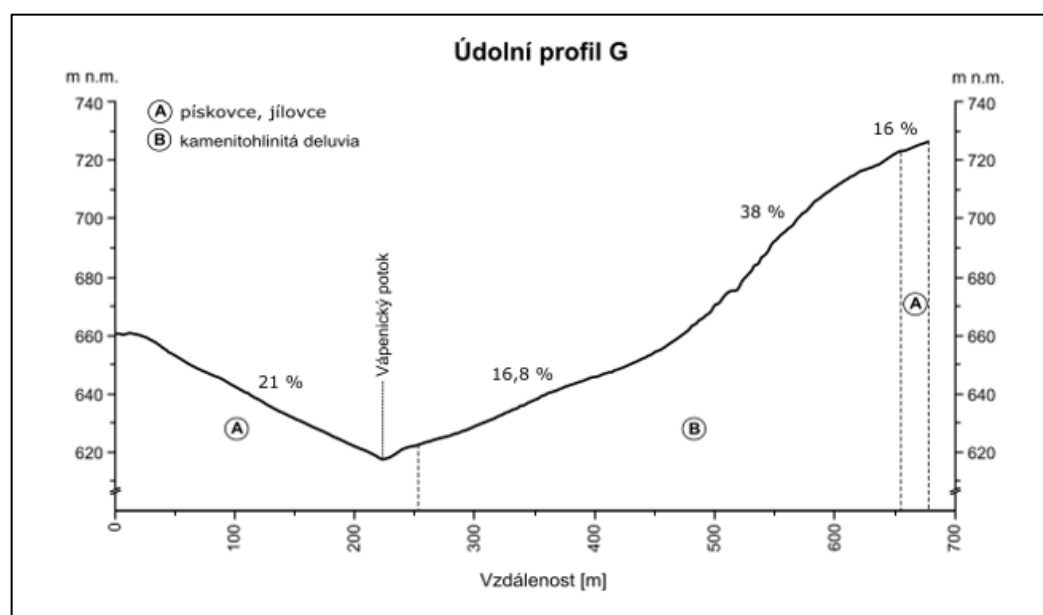
Profil G: Profil byl zkonstruován napříč pramennou oblastí Vápenického potoka z bezejmenného vrcholu s nadmořskou výškou 661 m směrem k protilehlému vrcholu s výškou 728 m n. m. Na vzdálenosti 676 m vykazuje patrnou sklonovou i výškovou asymetrii. Výškový rozdíl krajních bodů činí až 68 m. Pravý údolní svah vykazuje průměrný sklon 21 %. Leví údolní svah má potom průměrný sklon o 3,4 % vyšší. Nejvyšších hodnot nabývá ve vzdálenosti 475 – 625 m na severně orientovaném levém údolním svahu. Nejnižších hodnot naopak dosahuje při úpatí části levého údolního svahu a rozvodních hřbetech. Index sklonové asymetrie je 1,2.

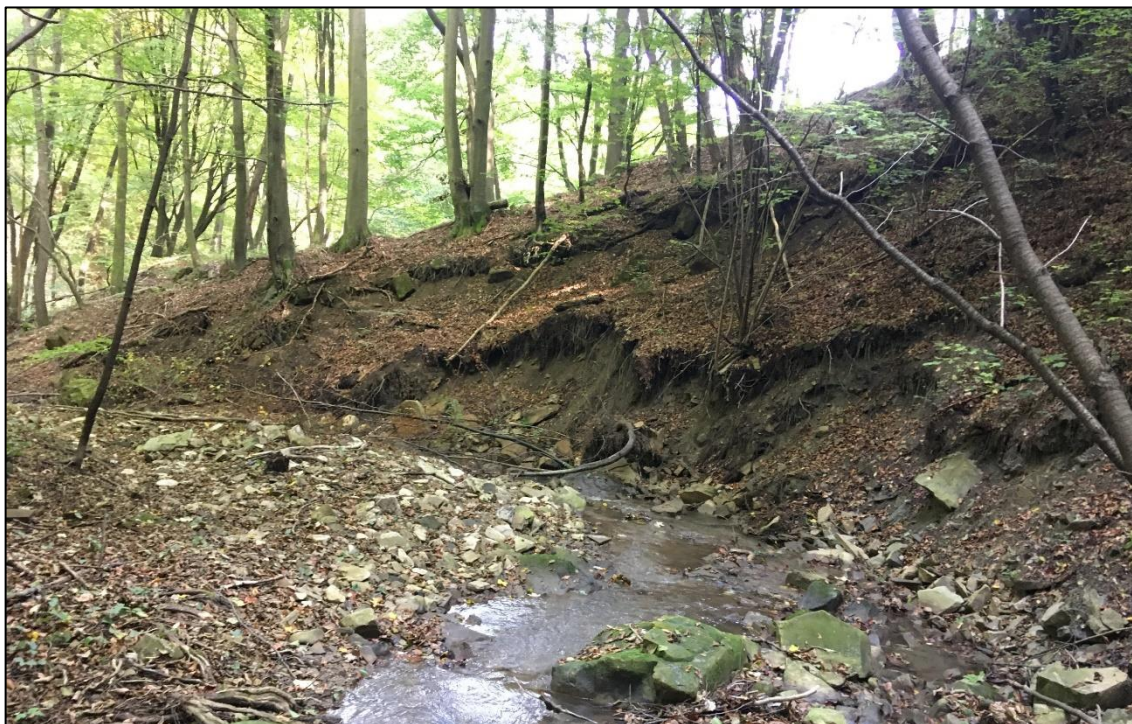
Obr. 19: Ukázka pravostranné břehové nátrže v dolním úseku Zelenského potoka na 3,2. ř. km (foto: P. Škubník, říjen 2021)

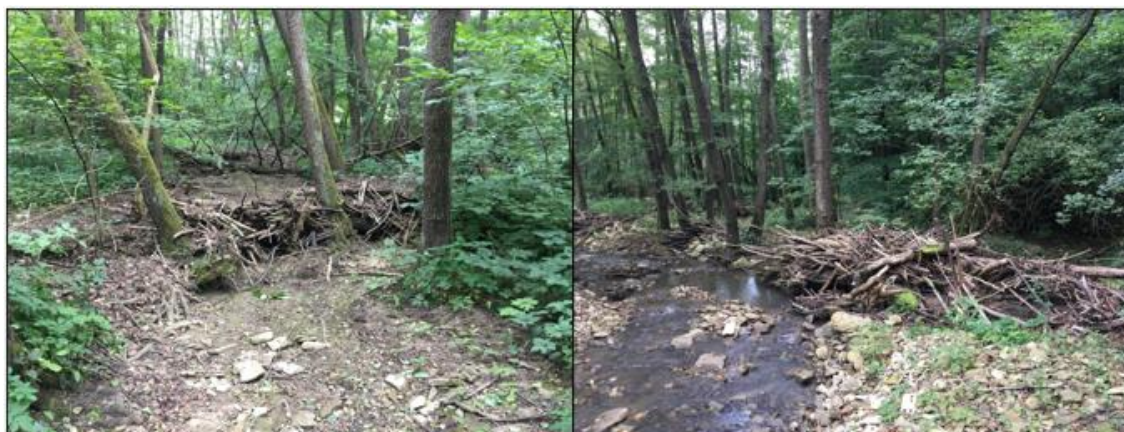
Obr. 23: Příklady dřevních akumulací dolního úseku Zelenského potoka (foto: P. Škubník, červen 2021)

V povodí Zelenského potoka byly dokumentovány vybrané dřevní akumulace v rámci zvolených vodních toků a jejich bezprostředního okolí. Nejvíce dřevních akumulací se zaznamenalo v dolním úseku Zelenského potoka. Jejich výskyt se vázal na inundační území údolní nivy na říčním kilometru 2,4 – 2,6. Vodní tok zde má při větších průtocích tendenci měnit svůj směr. V případě přeložení koryta například právě vlivem dřevních akumulací se dostává do erozně nevyrovnaného prostředí, v němž se snadněji vytváří fluvialní tvary jako jsou břehové nátrže nebo šterkové lavice. V dolním úseku Zelenského potoka se dokumentovalo celkem 16 dřevních akumulací, z nichž většinu tvořili s počtem 12 akumulace do 1 m. Na 2,6. ř. km byly zaznamenány i 4 dřevní akumulace přesahující výšku 1 m.

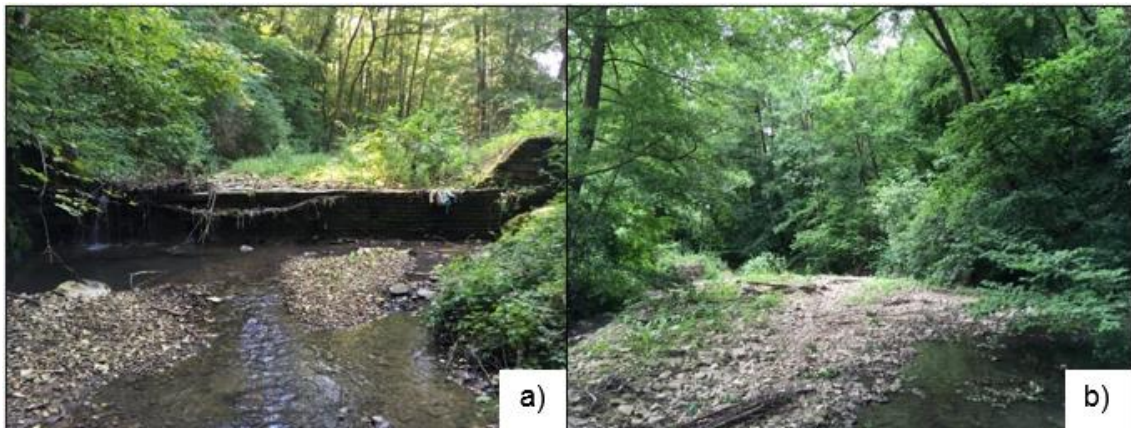
Obr. 24: a) Retenční přehrážka za intravilánem obce, b) ukázka nádržního prostoru zaneseném splaveninami (foto: P. Škubník, červen 2021)

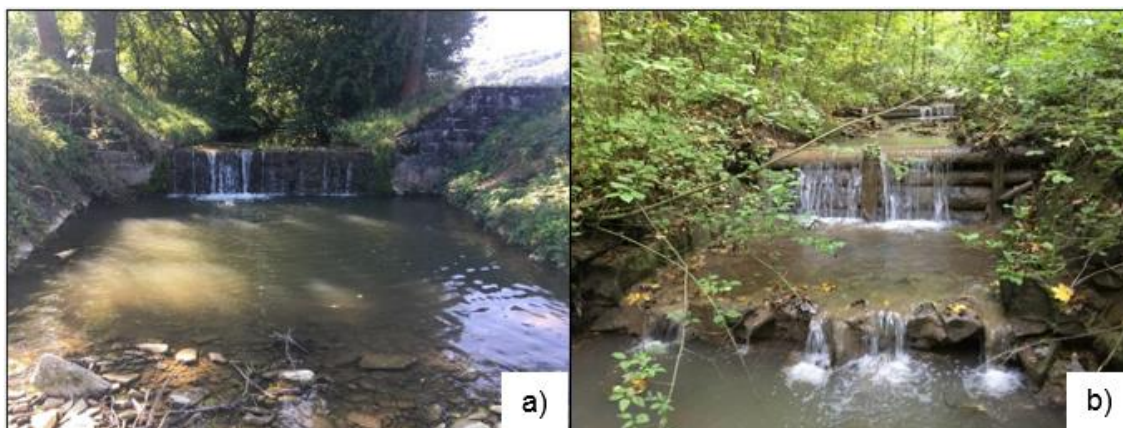
Obr. 25: a) Kamenný stupeň v intravilánu obce, b) dřevěný stupeň v extravilánu obce (foto: P. Škubník, září 2021)

Stupeň – je příčný objekt nižší než přehrážka, který se zřizuje za účelem úpravy podélného sklonu s cílem stabilizace výškového rozdílu v nivelitě dna říčního koryta. Od přehrázek se zásadně liší absencí nádržního prostoru. Pro dosažení požadovaného sklonu se využívají různě vysoké stupně. Výškový rozdíl lze překonat buď větším počtem nižších stupňů, nebo menším počtem vyšších stupňů. Při výstavbě je však třeba si uvědomit, že čím vyšší stupeň překonává voda, tím nabývá za překážkou větší kinetické energie. I proto vyšší stupně vykazují zpravidla větší procento poškození, než je tomu u nižších stupňů (Tlapák, Herynek, 2001). Stupně se obecně skládají ze třech hlavních konstrukčních částí: vlastní těleso stupně, zavázaná část tělesa do obou břehů koryta a vývar ve dně k utlumení kinetické energie dopadající vody. Přelivná koruna stupně se nachází v úrovni dna nebo ji přesahuje jen částečně, např. o 30 až 50 cm (Raplík, 1989). Příklady stupňů si lze prohlédnout na obr. 25.

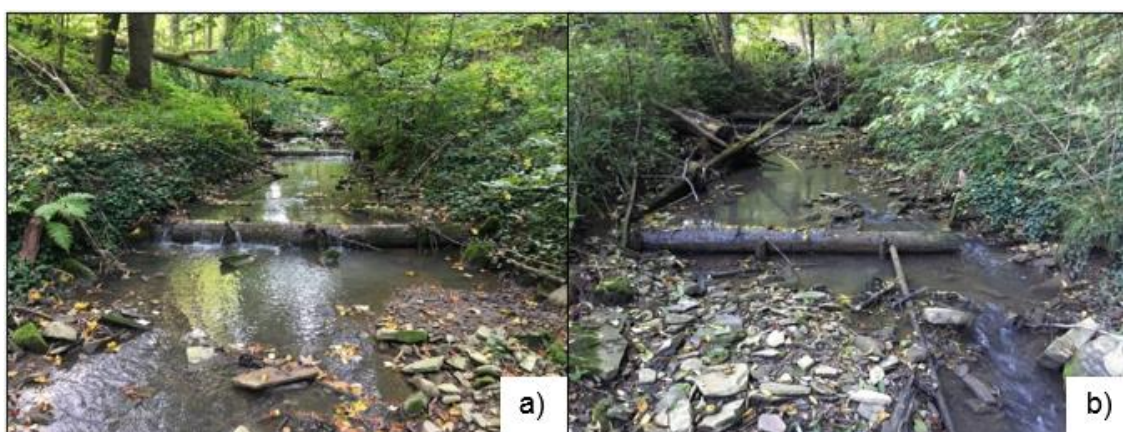
Obr. 26: a) Ukázka funkčního dřevěného prahu, b) nefunkčního dřevěného prahu v horním úseku Zelenského potoka (foto: P. Škubník, říjen 2021)

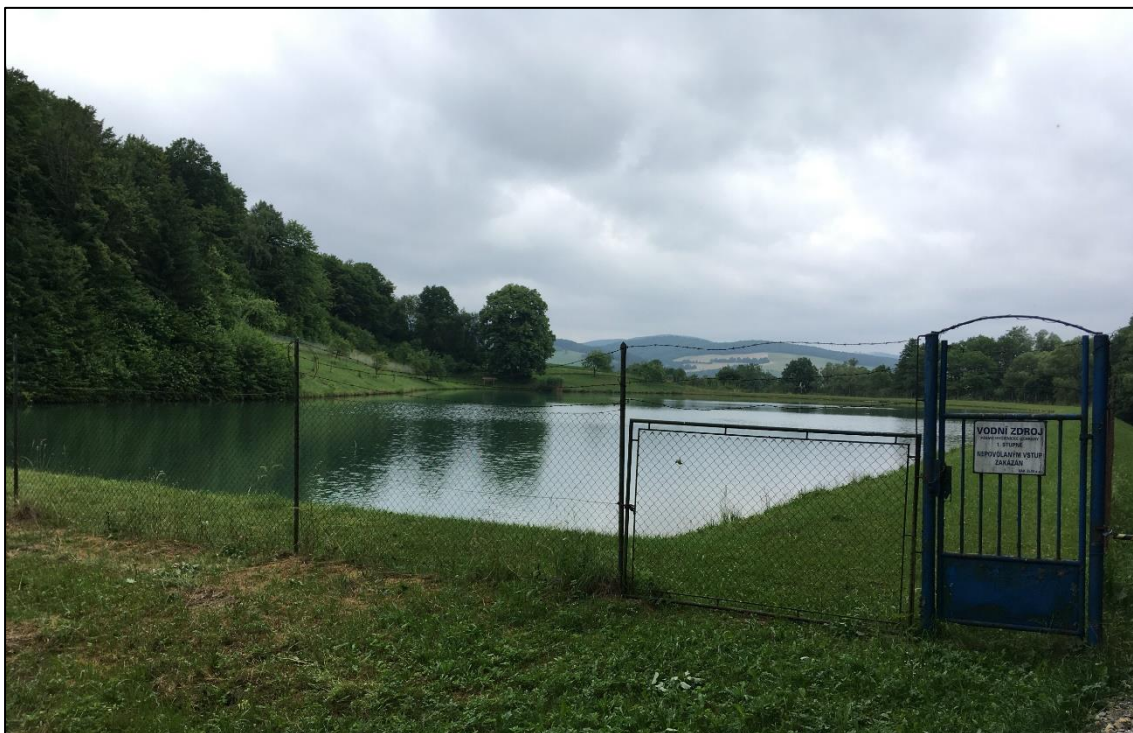
Obr. 31: Malá údolní nádrž na Zelenském potoce sloužící jako zdroj pitné vody (foto: P. Škubník, červen 2021)

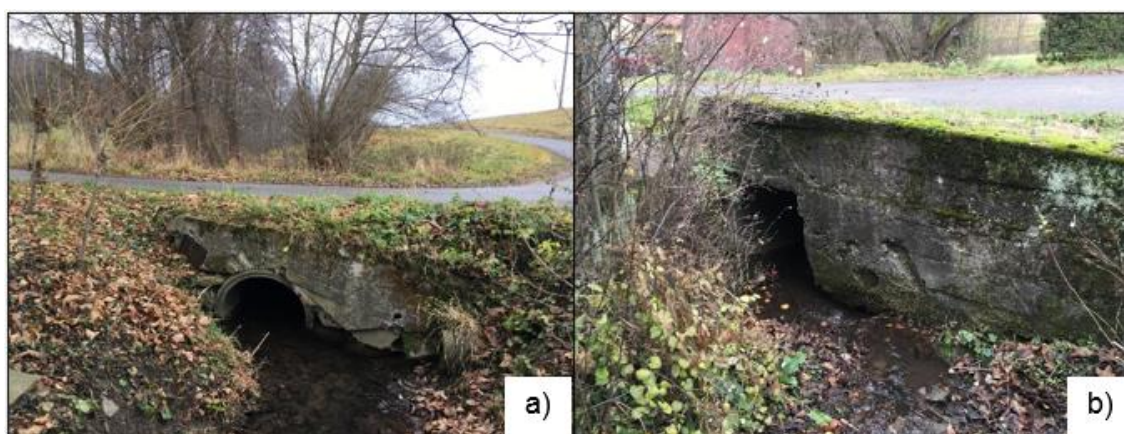
Obr. 32: a) Rizikový propustek před obcí Kochavec, b) rizikový propustek v centru obce Kochavec (foto: P. Škubník, listopad 2021)
