**Česká zemědělská univerzita v Praze**

**Turistické chodníky v Krkonošském národním parku**

Bakalářská práce

2015

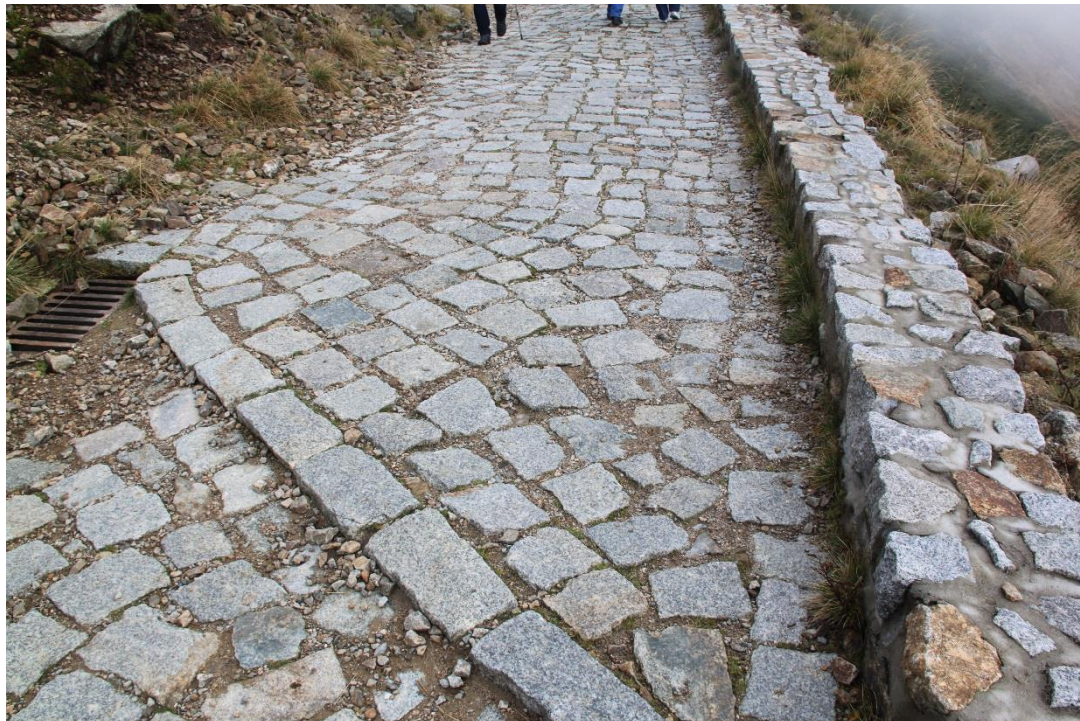
Obr. 4: Dláždění Jubilejní cesty se svodnicí vedoucí k vnitřní straně cesty. V pravém horním rohu fotografie je patrná v trávě trubka, kterou je voda převáděna na vnější stranu. Foto autor

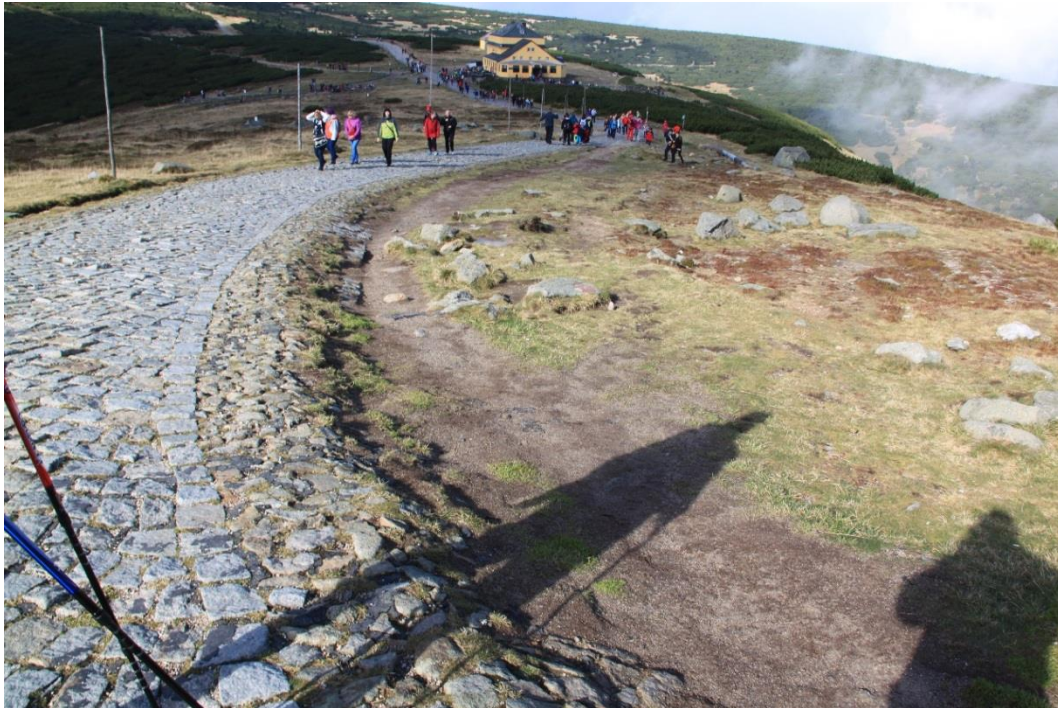
Obr. 5: Sešlapaná vegetace v okolí cest, důvodem je mimo jiné neukázněnost turistů. Foto autor

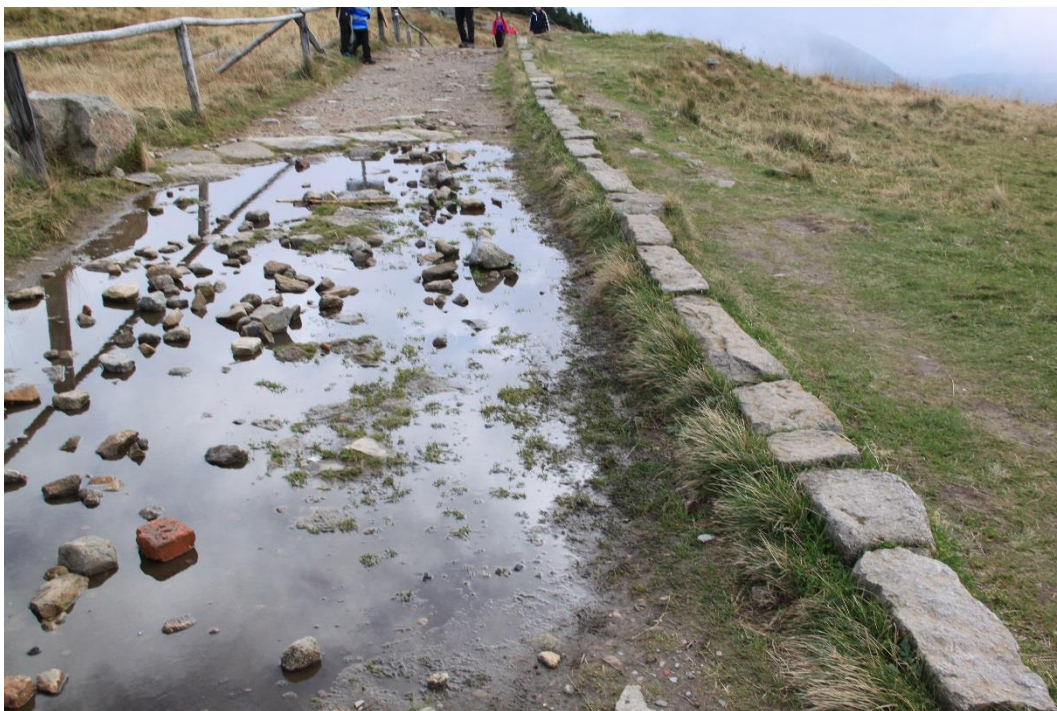
Obr. 7: Špatné odvodnění chodníku mezi Obřím sedlem a Obřím dolem. Foto autor

Ta těleso chodníku zaplavila a nutí některé turisty vybočovat na kraje chodníku, kde již zpevnění chybí. Půda se v těchto místech rozvolnila a vzniklé bahno nutilo turisty ke stále širšímu obcházení. V tomto úseku svodnice neplní svůj účel a utvořené kaluže jsou značným problémem. Štěrkem zpevněná část od Úpského rašeliniště směrem k Obřím sedlu prochází klečovým porostem. Ten funguje skvěle jako bariéra pro turisty a zřídka umožňuje vybočení z chodníku. Protože se jedná o chodník ve svahu, štěrk se neustále posouvá po svahu dolů a hromadí se u svodnic, které fungují jako bariéra.

a kupříkladu na úseku mezi Obřím sedlem a Obřím dolem je patrné, jak jednoduše a snadno je tento typ ovlivnitelný vodou.

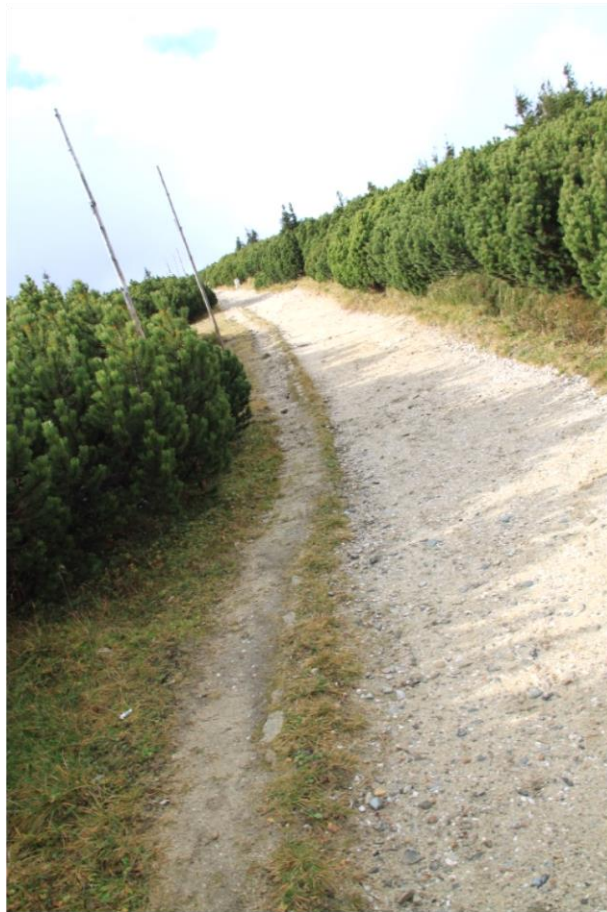
Obr. 8: Klečová bariéra mezi Úpským rašeliništěm a Obřím sedlem, která zamezuje dalšímu rozšiřování chodníku. Foto autor

Kleč se celkově osvědčuje jako spolehlivá přírodní zábrana turistům, ale v případě, kdy na trase zůstane byt jen drobné místo bez kleče, je tato malá plocha podrobena soustředěnému zatížení, ať už coby improvizovaná toaleta, odpočinkové místo nebo třeba vyhlídka. Dobře je to vidět u pěšiny vedoucí od Růžové hory na Sněžku v úseku mezi turistickým rozcestníkem Růžová hora a rozcestníkem nad růžohorským sedlem. Zde jsou veškeré mezery sešlapány turisty a kromě biologického dopadu, kdy se vytvářejí podmínky vhodné pro jiné druhy rostlin odolnějších proti sešlapu, zároveň dochází k oslabení půdního krytu a zvyšují se tak možnosti eroze. Tento úsek navíc dokumentuje významnou nevýhodu těchto prostých pěšin – jsou značně prašné, což může velmi obtěžovat.

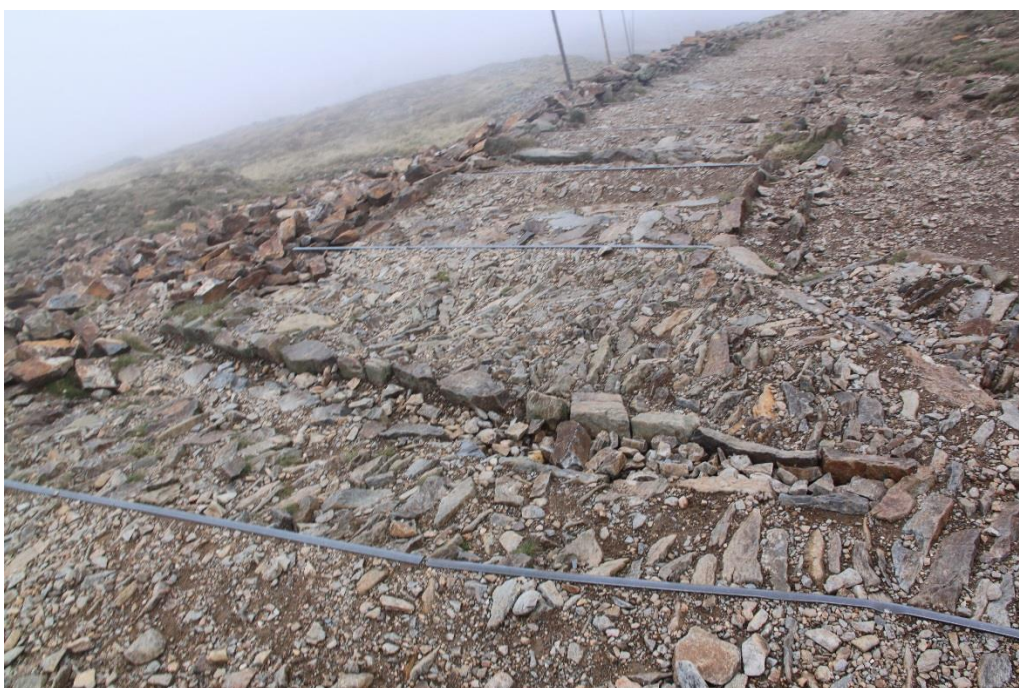
Obr. 10: Rozrušený a neudržovaný štětovaný chodník na jižním svahu těsně pod vrcholem Sněžky. Foto autor

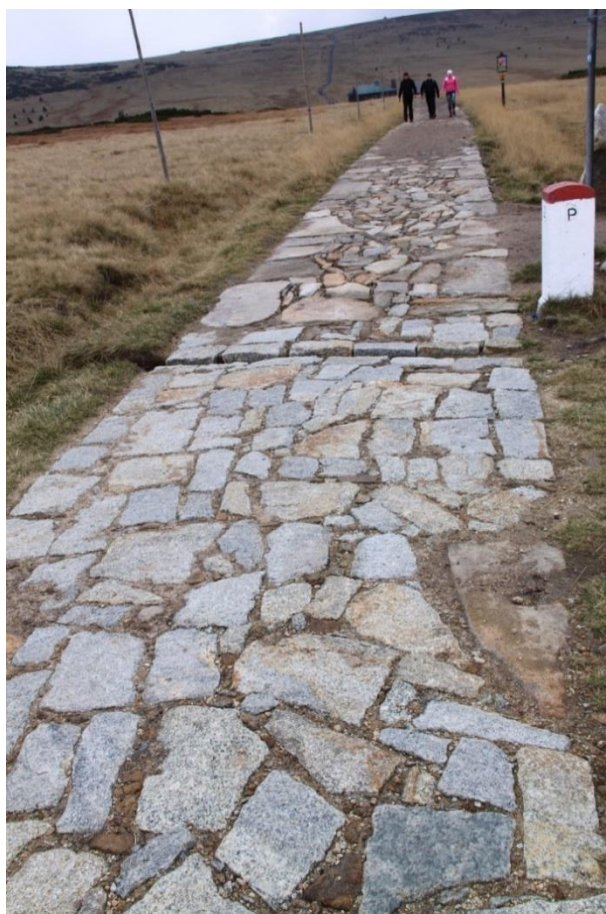
Obr. 11: Rozdílný přístup k rekonstrukci chodníku Jantarové stezky. V popředí polské dláždění, na pozadí české štětování. Foto autor

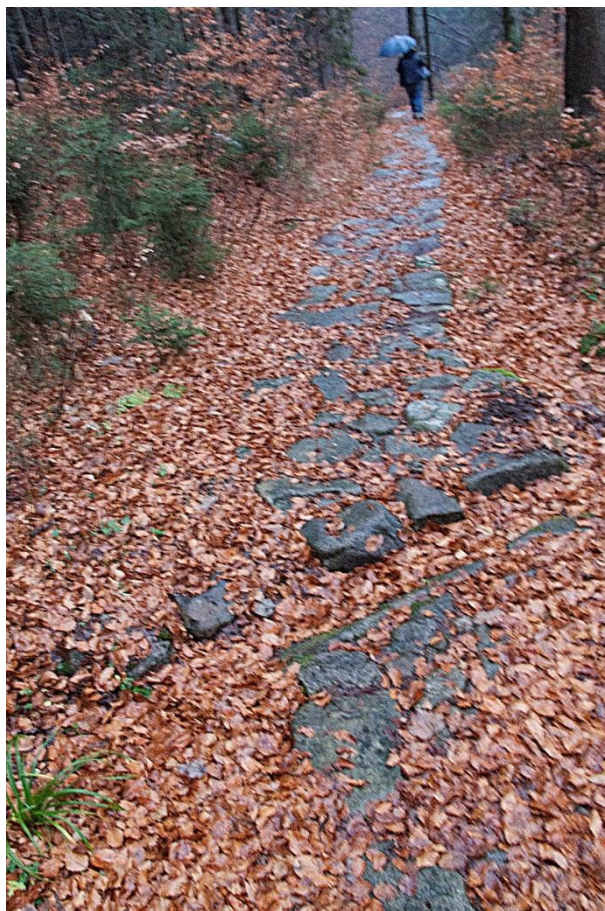
Obr. 13: Dlážděný chodník vedoucí podél Labe u Medvědího kolene. Foto autor

Toto zpevnění povrchu je značně náročné na zarovnání. Kameny nemívají žádnou rovnou plochu, popřípadě jsou okraje ploché části už značně zaobleny. Vytváří se tak nerovný, boulovitý povrch, který není uživatelsky přívětivý. Značná neforemnost kamenů navíc vytváří široké spáry, které je třeba vyplnit jemnozrnným materiálem a hrozí jeho vyplavení. Časem dochází často k uvolnění a pohybu kamenů a ze schůdné cesty se stává překážka, kterou turisté obcházejí a poškozují tak okolní porosty.

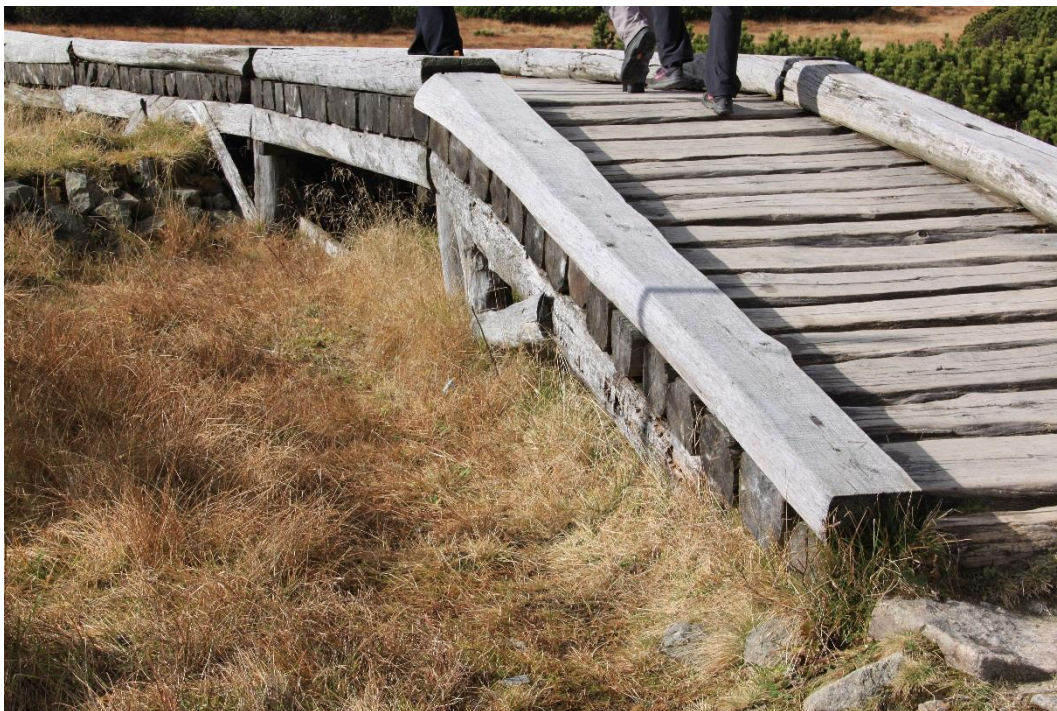
Obr. 15: Povalový chodník nad Úpským rašeliništěm. V popředí nástupní rampa, v pozadí jedna z opěrných zídek. Foto autor

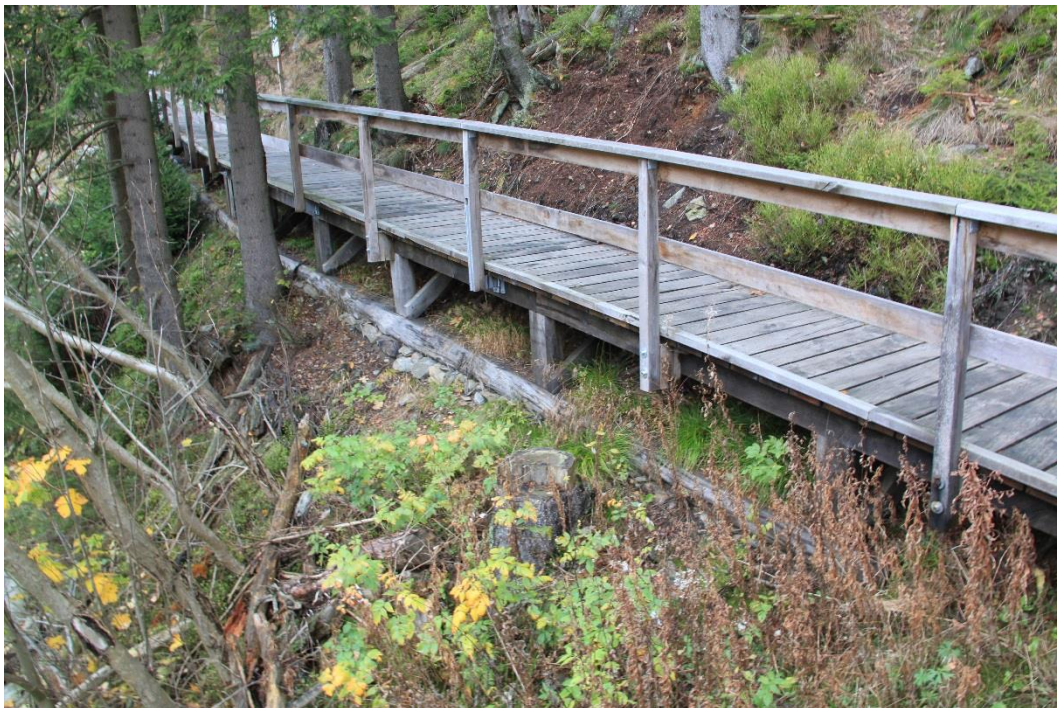
Obr. 16: Povalový chodník z rozměrově menších dílů u vodní nádrže v Peci pod Sněžkou. Foto autor

Tento typ chodníku je k vidění zejména v nižších partiích, například u vodní nádrže v Peci pod Sněžkou.

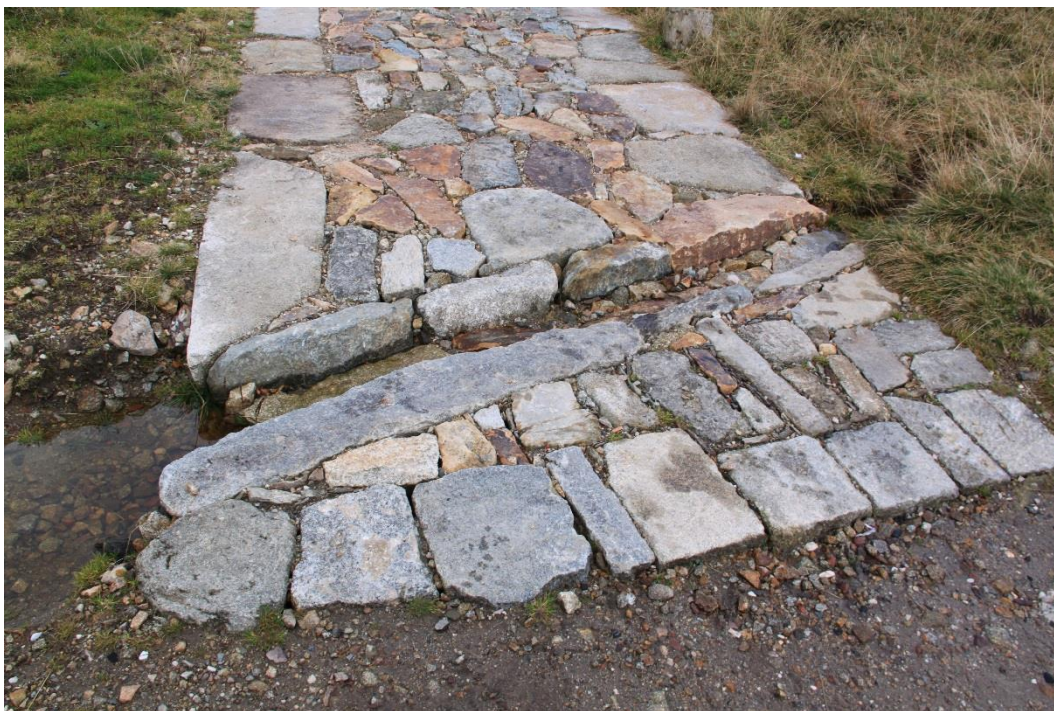
Obr. 18: Začátek štětování Jantarové cesty u Luční boudy s kamennou svodnicí. Foto autor

Voda je odváděna svodnicemi a podélným příkopem do okolního prostoru. Pochozí vrstva jemnozrnného materiálu je na některých místech odplavena. Na hranici s Polskem štětování končí. Polská strana se rozhodla použít pro chodník dláždění. Vzhledem ke spolupráci správy KRNAPu a Karkonoskiego Parku Narodowego se jedná o unikátní přeshraniční projekt.

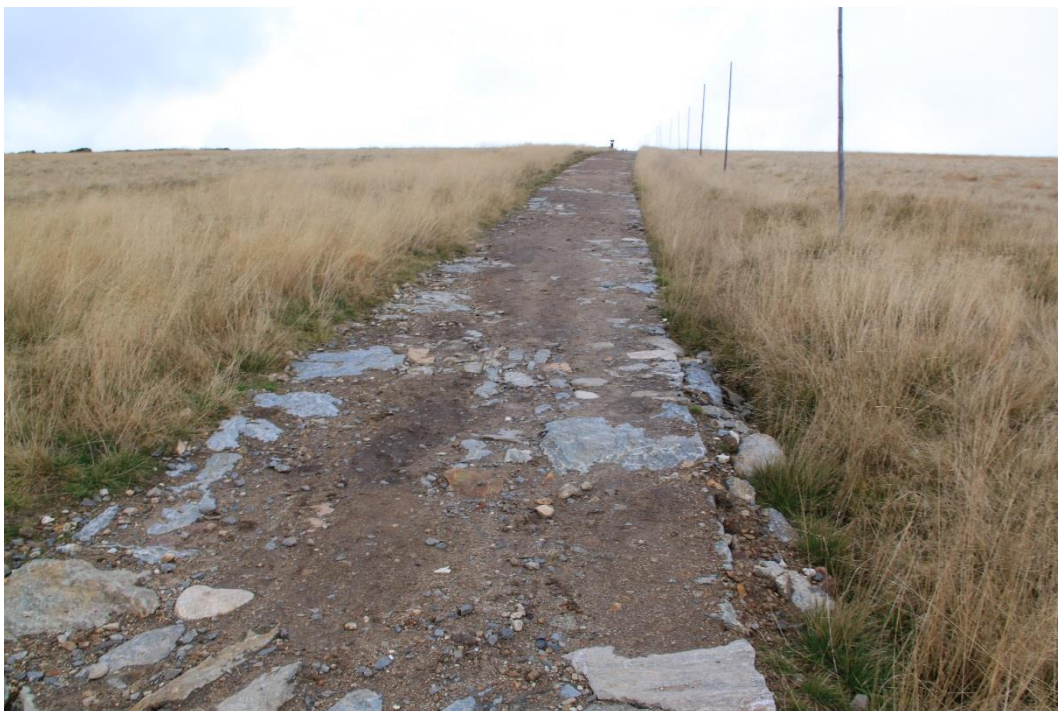
Obr. 19: Štětování Jantarové cesty částečně zakryté jemnozrnným materiálem. Foto autor

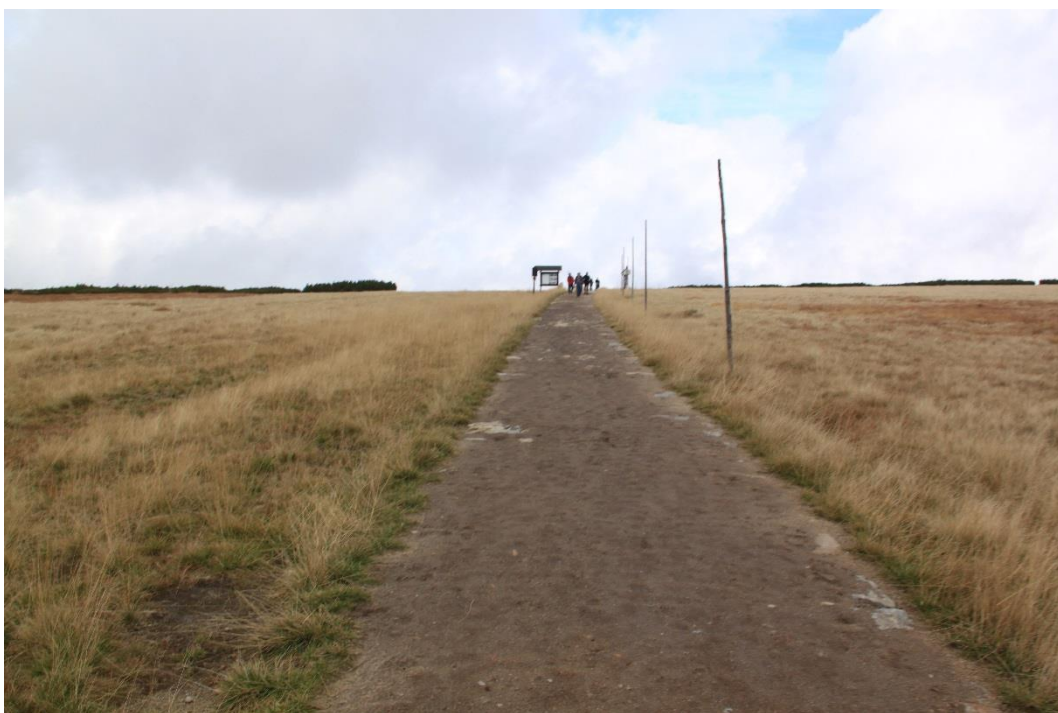
Obr. 20: Štětování Jantarové cesty plně zakryté jemnozrnným materiálem. Foto autor

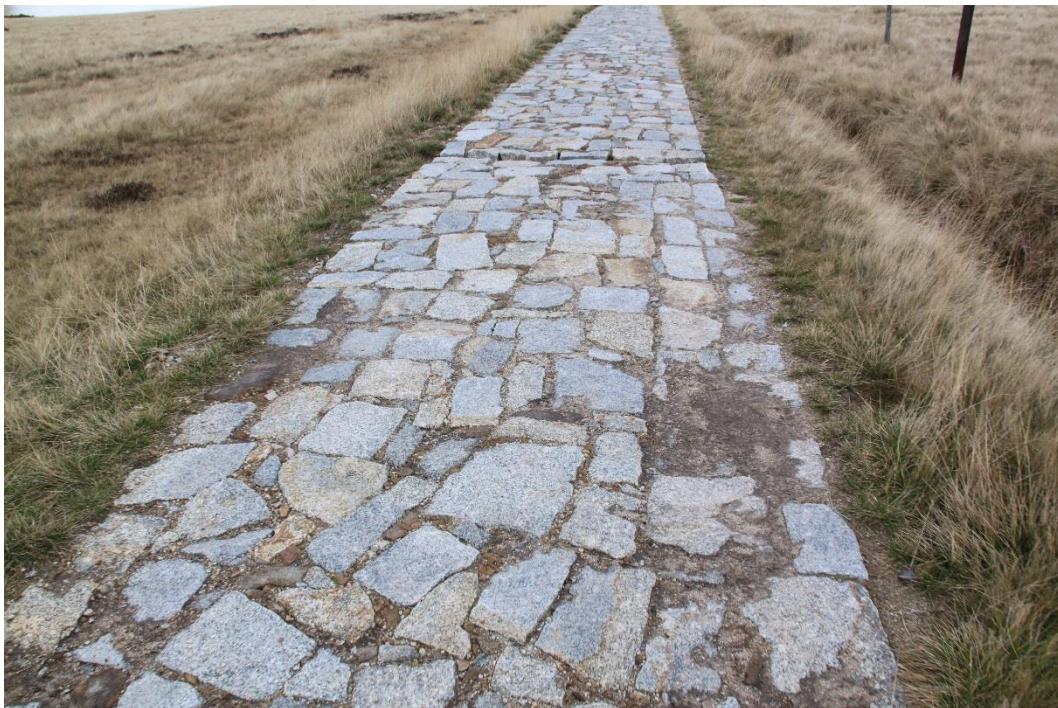
Obr. 21: Dláždění Jantarové cesty na území Polska. Foto autor

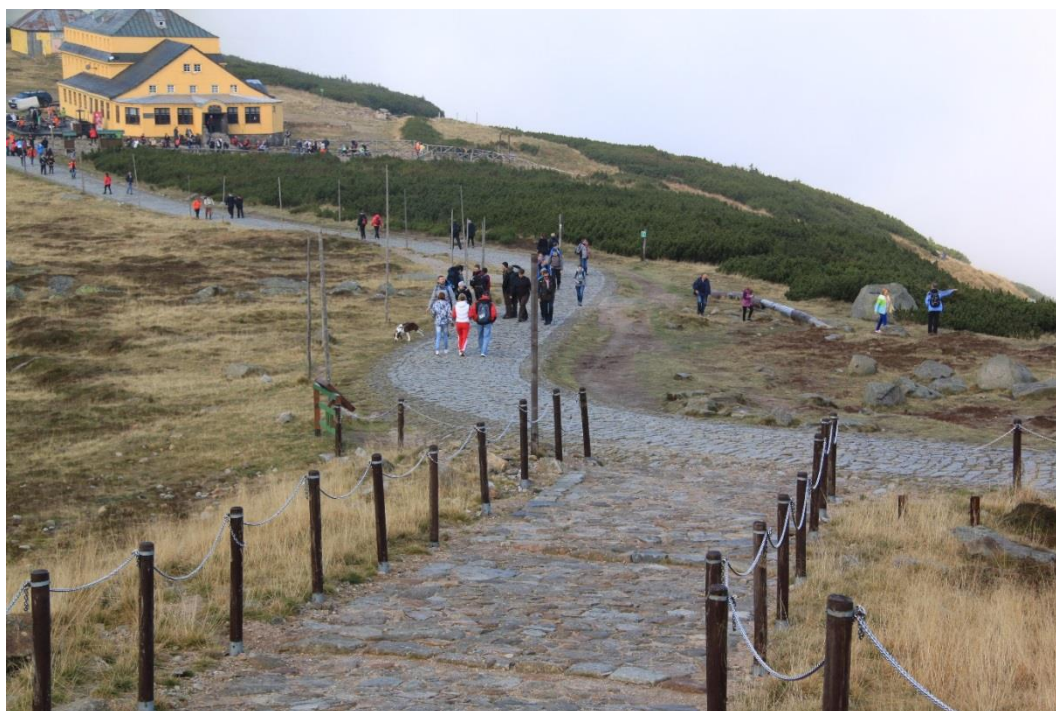
Obr. 23: Napojení chodníku na Jubilejní cestu. Foto autor

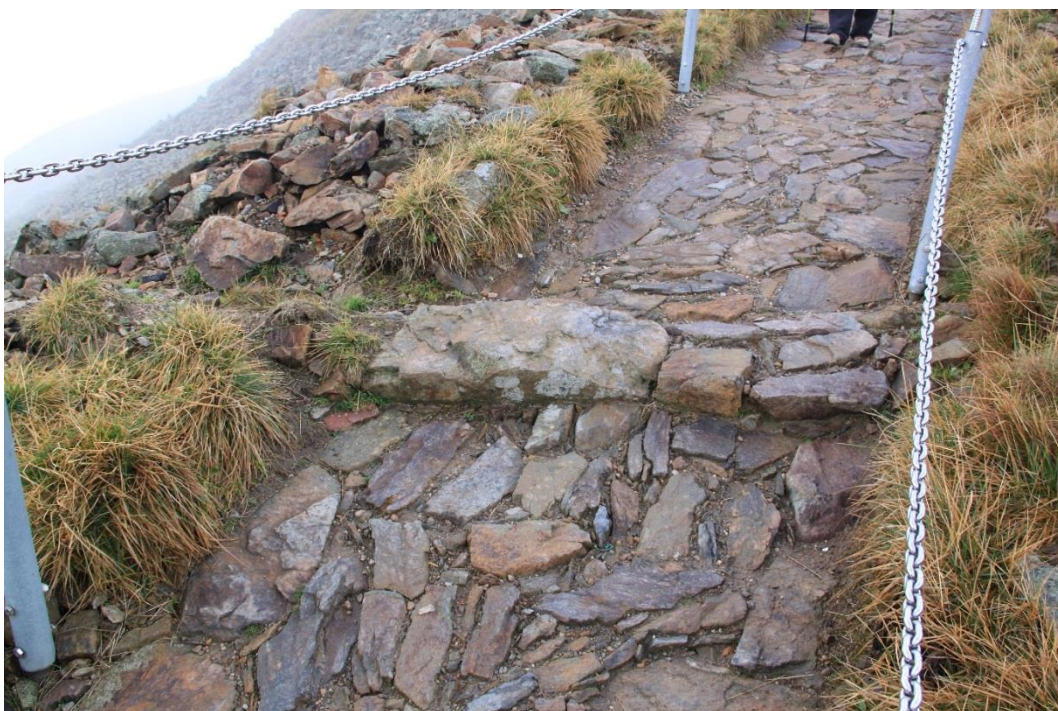
Obr. 25: Kamenné schody ve štětování, které částečně slouží i jako svodnice. Foto autor

Nový štětovaný chodník byl oproti svému předchůdci doplněn o kamenné stupně a větší množství svodnic, aby se jednak snížil podélný sklon a aby voda, která se zde vyskytuje téměř neustále v podobě kondenzátu, nepůsobila při chůzi po vlhkých kluzkých kamenech takové potíže. Vzhledem k možnostem se rozměry jako šířka cesty neměnily, minimálně v horní partii (155-672m při staničení od napojení na Jubilejní cestu). V dolní části došlo k rozšíření na 2,2m a vzhledem k nižším sklonům a lepšímu terénu zde bylo namísto štětování zvoleno běžné dláždění. Po celé délce bylo instalováno nové zábradlí z kovových sloupků a řetězu, aby turisté nevybočovali do nebezpečných kamenných moří a na louky se vzácnou křehkou květenou v nižší části.

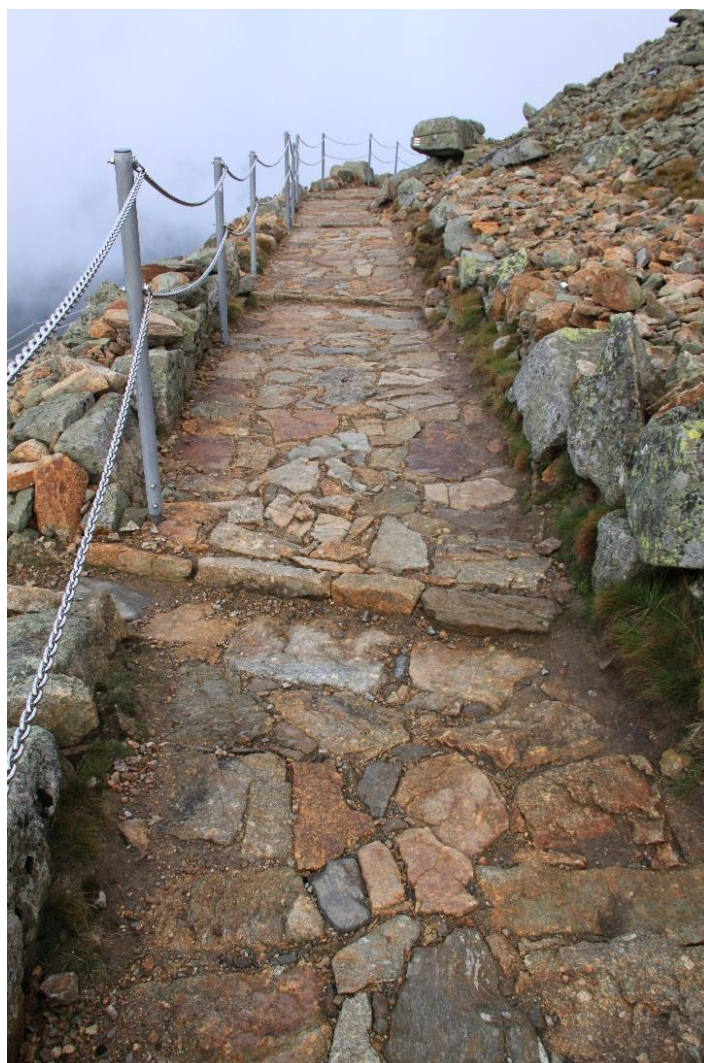
Obr. 26: Štětování s novým zábradlím na západní cestě na Sněžku. Foto autor

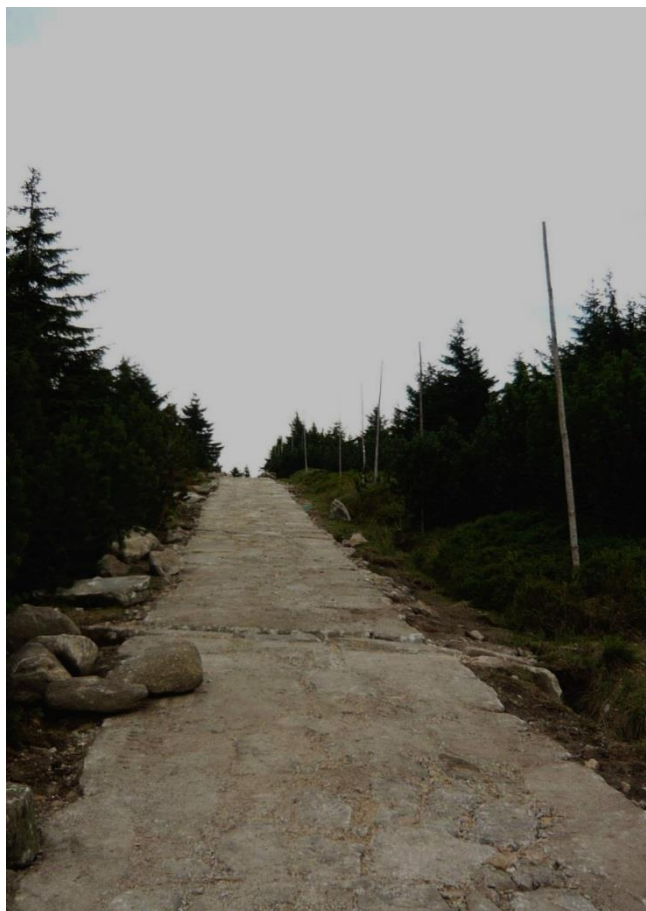
Obr. 28: Štětování v dolním úseku rekonstruovaného chodníku ve směru Vosecká bouda – Svinské kameny. Foto autor

Voda byla do pročištěného příkopu sváděna kamennými svodnicemi. Další část (155-488 m) byla vyprojektována coby prostá pěšina se zpevněním kamenivem v průměrné tloušťce 35 cm. Dále byla pro silnou erozi opravena krátká část chodníku ve směru na Labskou boudu, použito bylo opět štětování, tentokrát v šířce 1,3 m. Součástí projektu byla i asanace a zavezení staré cesty, která vedla na hraniční přechod Tvarožník. Po odvezení nevhodného materiálu se povrch zarovnal na úroveň okolního terénu dovezenou zeminou a byl oset vhodnou florou.

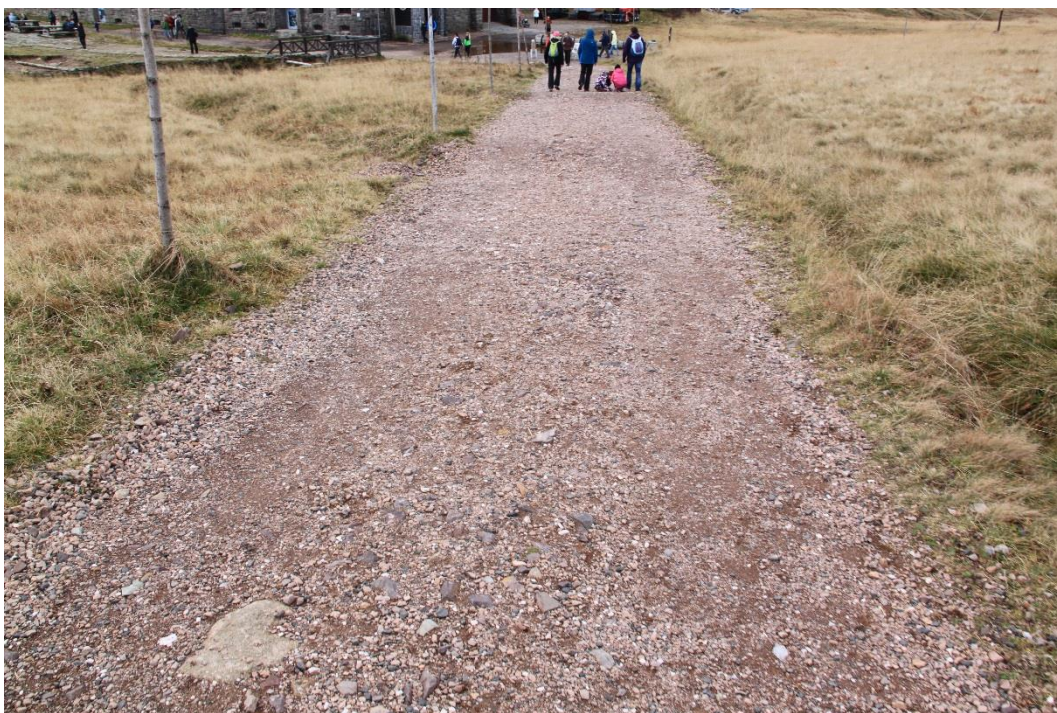
Obr. 30: Původní těleso chodníku Schustlerovy cesty u Luční boudy. Foto autor

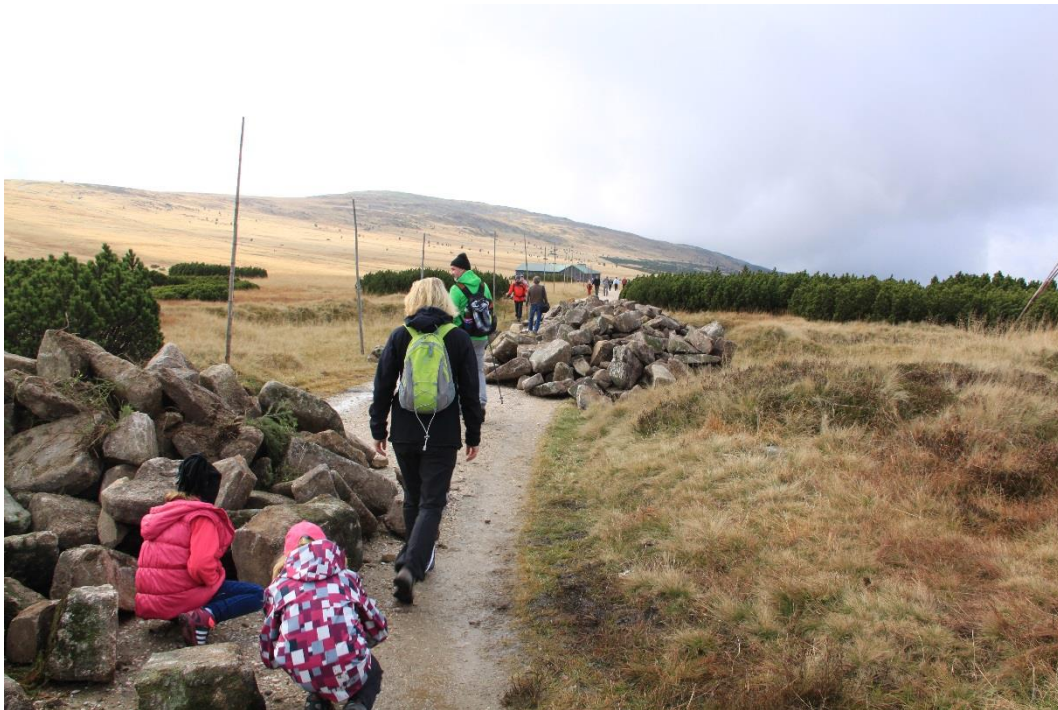
Obr. 31: Probíhající přípravy rekonstrukce chodníku – navážka kameniva. Foto autor

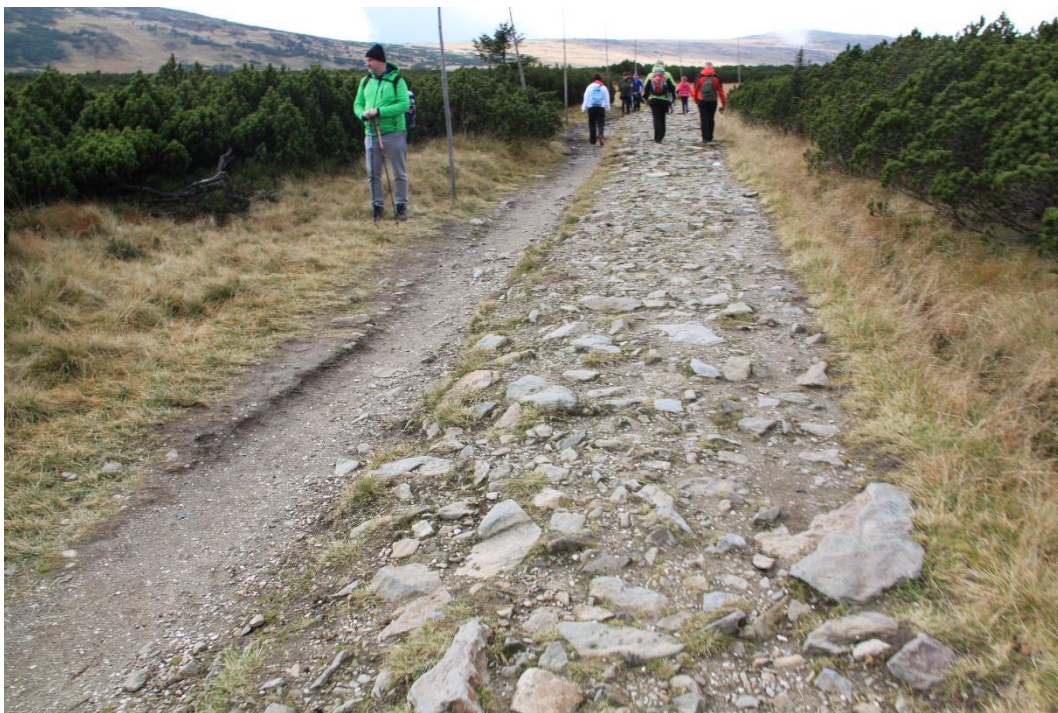
Obr. 32: Původní rozbité těleso chodníku Schustlerovy cesty. Foto autor

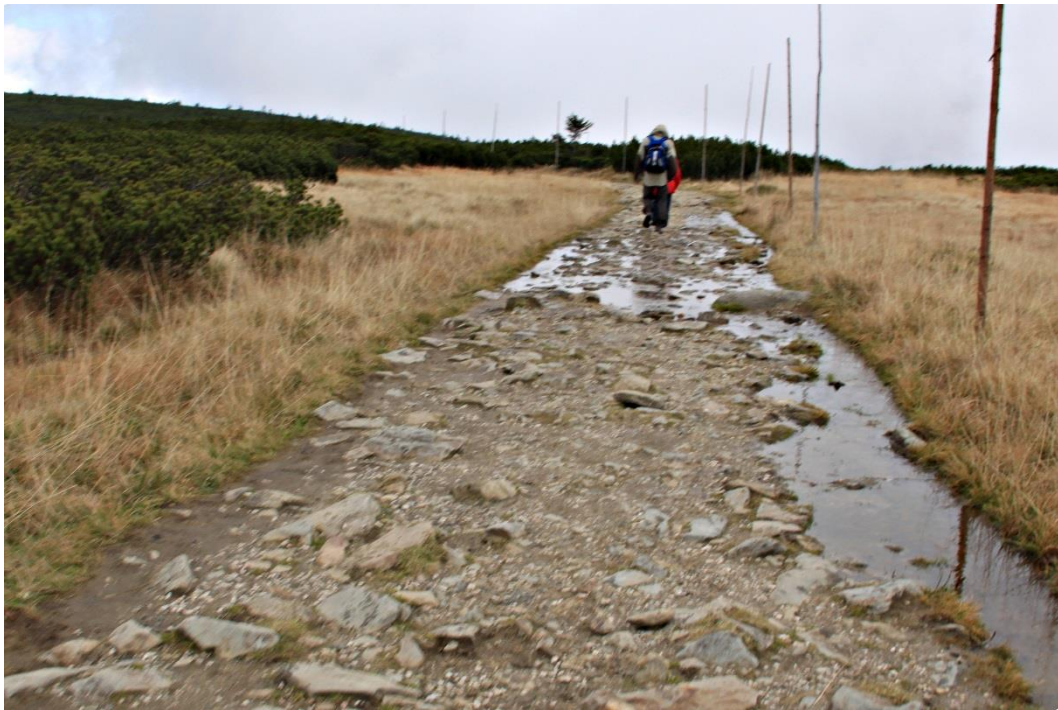
Obr. 33: Původní rozbité těleso chodníku Schustlerovy cesty se špatným odvodněním. Foto autor

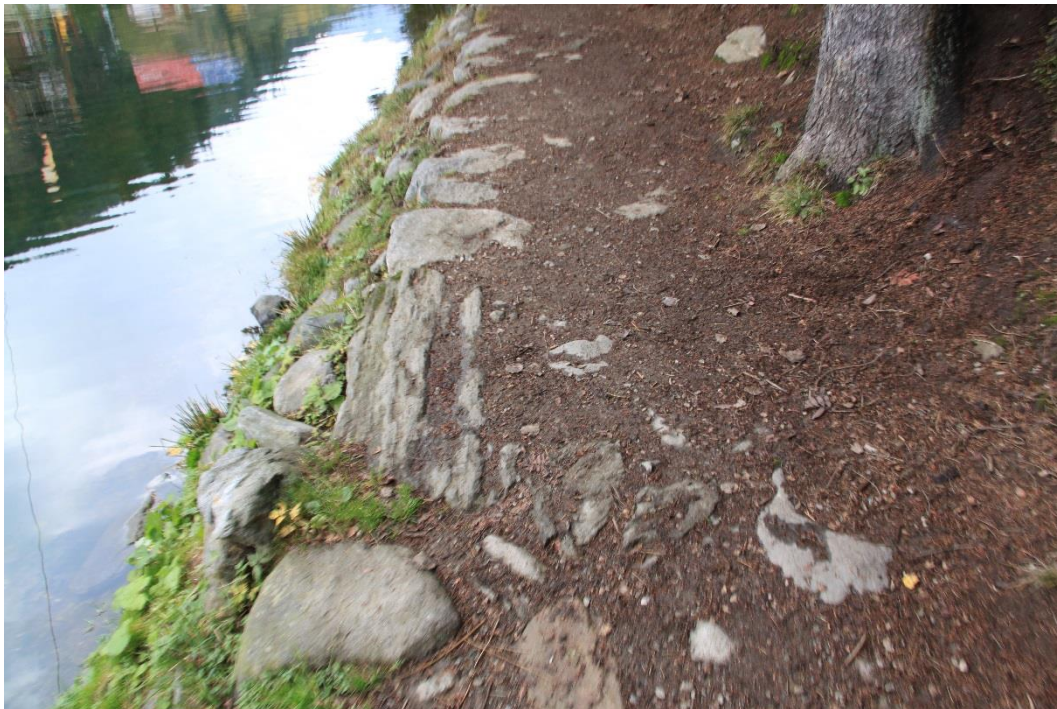
Obr. 35: Štětování chodníku okolo přehrady v Peci pod Sněžkou. Foto autor

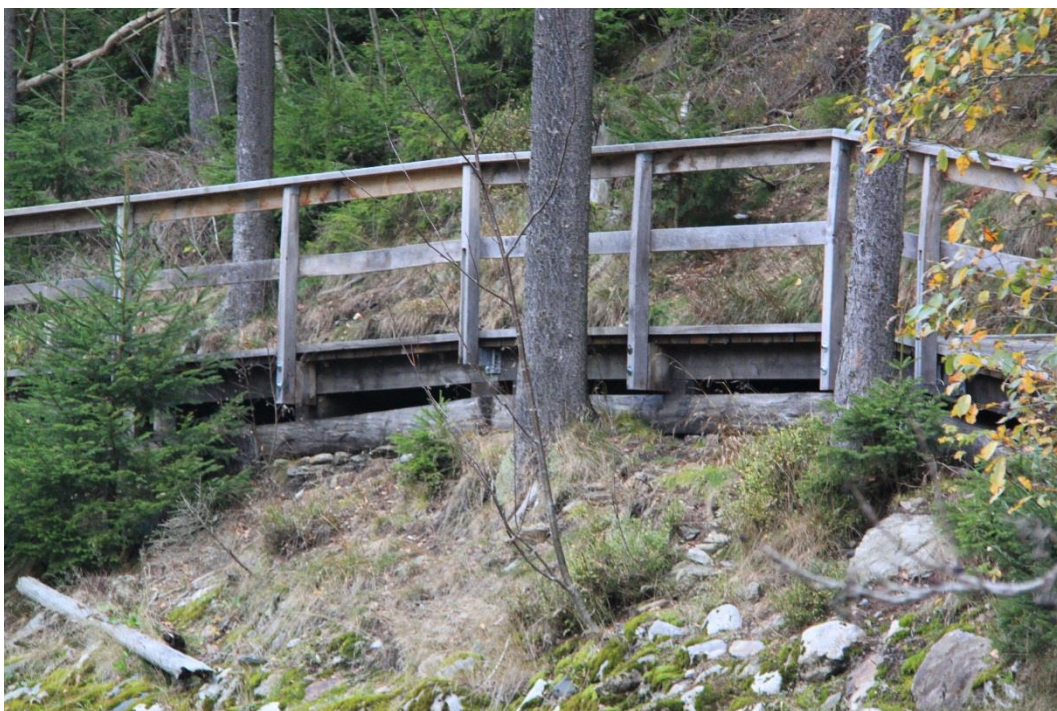
Obr. 36: Povalový chodník okolo přehrady v Peci pod Sněžkou. Foto autor

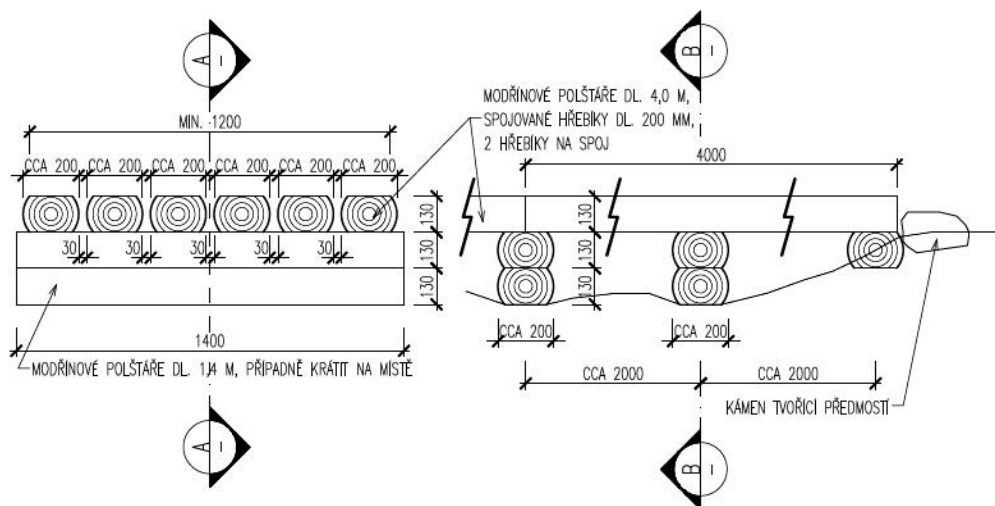
Příloha č. 11: Vzorový řez tělesem povalového chodníku (projektová dokumentace rekonstrukce turistického chodníku „Zvonková-Malé Pardubické b.-Černá Hora“, MDS projekt, 2013)
