**Hydromorfologické hodnocení vodních toků a návrh
objektů pro zvýšení retence vody v modelovém povodí**

DIPLOMOVÁ PRÁCE

Hydromorphological evaluation of watercourses and design of objects to increase water retention in the model catchment

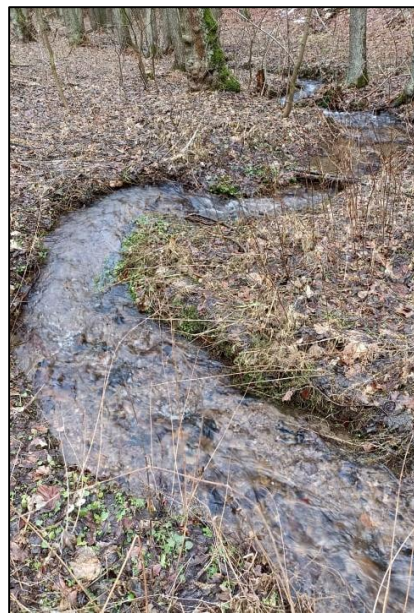
Meandrující vodní toky se vyvíjí hlavně v širších nivách, v nižších polohách, s podélným sklonem údolnice orientačně do 2 % (1:50). Koryta mívají přirozenou kapacitu do úrovně Q_1 (n-jednoletá voda) nebo menší. Pro přírodně autentické revitalizační stavby meandrujících koryt se doporučuje kapacita koryta na úrovni Q_{30d} (třicetidenní voda). Jak se zdá, toto doporučení se rámcově osvědčuje (Q_1 představuje malou povodeň, Q_{30d} si lze představit jako bujarou vodu z jarního tání). Příčný řez meandrujícím korytem lze přirovnat k plochému pekáči, koryto je poměrně mělké (hladina vzhledem k okolnímu terénu) a široké. Pravidelné střídání hlubších, méně proudných pasáží a mělčích, kamenitých úseků, které se utváří v přímých korytech, v meandrujících tocích nabývá dokonalosti. Sled brodů a tůň se v nich vyvíjí ve sledu oblouků trasy, kdy typické místo poměrně hluboké tůně, se nachází v oblouku při nárazovém břehu a typické místo broduje v přechodu mezi dvěma, za sebou následujícími oblouky. Jak zvětšující se meandrující tok postupuje do menších podélných sklonů nížin, materiál brodů, jeseňů a celého dna se stává jemnějším. V množství usazujících se hlín, písků a jemných minerálních i organických usazenin relativně ubývá kamení a šterku. Na obrázku č. 3 můžeme vidět meandrující koryto Kamenického potoka, okres Sokolov.

Obrázek 3: Meandrující koryto Kamenického potoka, fotografie autor

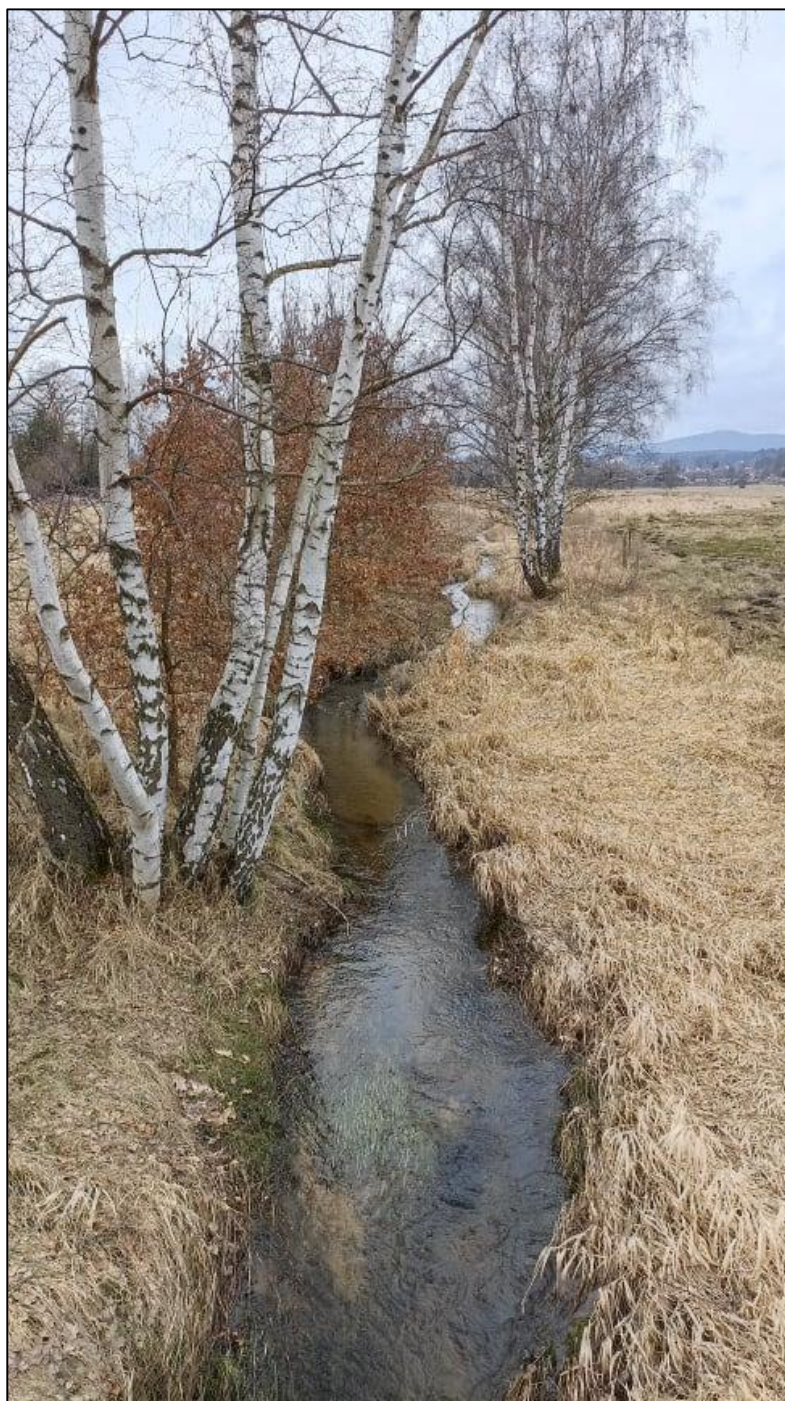
Obrázek 4: Potok Sázek, okres Cheb, fotografie autor

Na obrázku č. 4 je koryto potoka Sázek v okrese Cheb, v minulosti technicky upravené, jehož přírodní charakter se obnovuje formou přirozené renaturace.

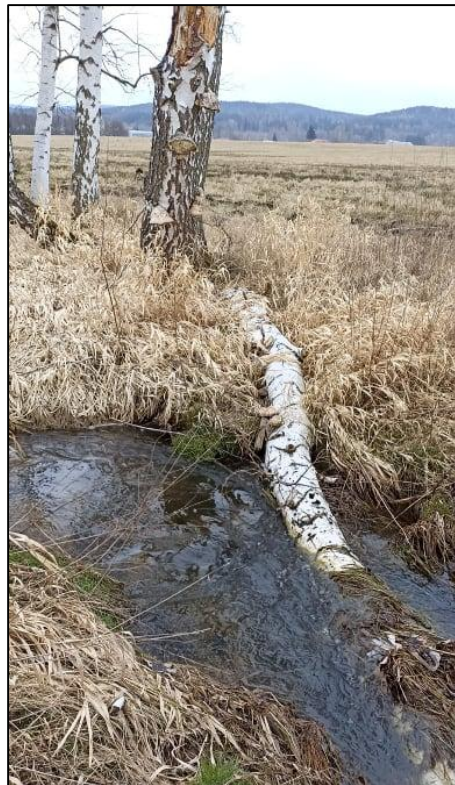
Termíny plávní, splávní nebo plavená dřevní hmota jsou svým způsobem omezující, neboť poukazují na to, že dřevo bude či bylo přemístováno v říčním koridoru proudící vodou. Pohyb směrem po proudu však není nezbytným atributem dřeva ve vodním toku. Padlé kmeny mohou v říčním koridoru setrávat desítky i stovky let a nikdy nemusí být přeplaveny. Správnou podstatu tohoto jevu nevystihuje ani pojem mrtvé dřevo.

Obrázek 5: Mrtvé dřevo v korytě potoka Sázek, Skalná, fotografie autor

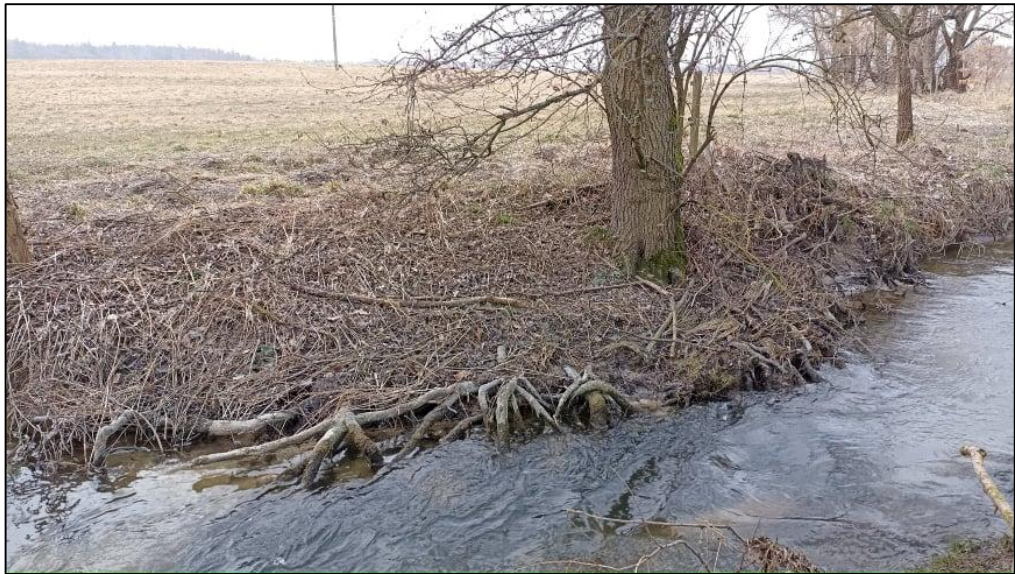
Obrázek 6: Kořeny stromů stabilizující břeh potoka Sázek, fotografie autor

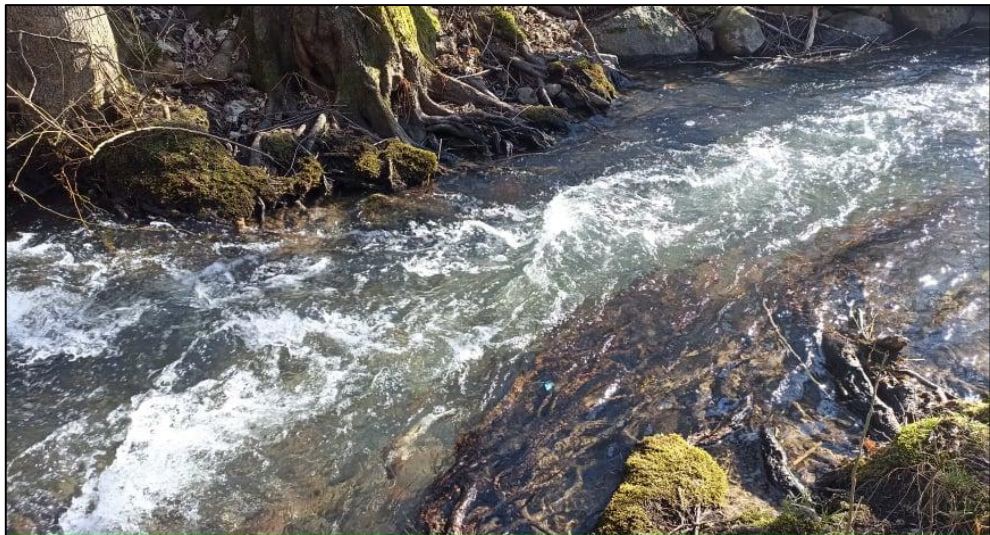
Obrázek 7: Stromy stabilizující břeh Jáchymovského potoka, fotografie autor

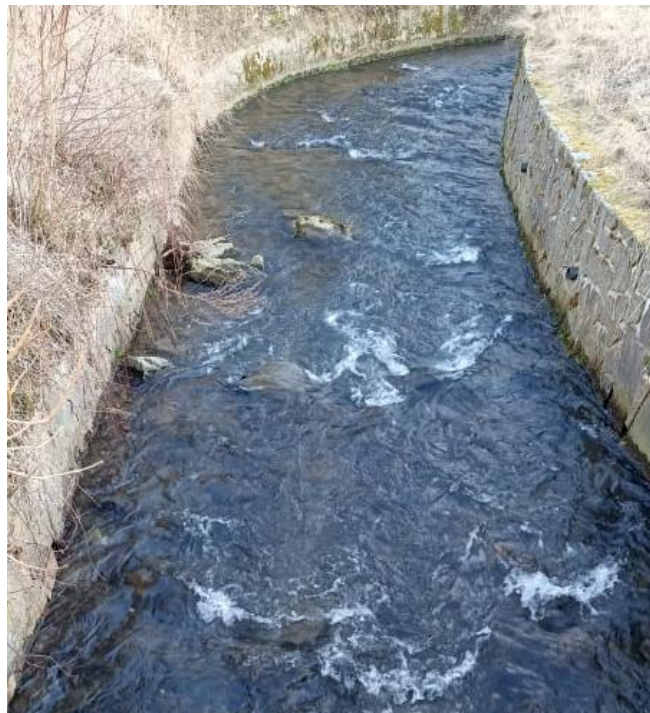
Obrázek 9: Jáchymovský potok, úsek č. 1, fotografie autor

Současný stav dle metodiky MŽP: Hydromorfologický stav toku: 58 %

Hydromorfologický stav nivy: 38 %

Obrázek 10: Hydromorfologický stav Jáchymovského potoka, úsek 1

Zvolený úsek se nachází v intravilánu obce Ostrov nad Ohří. Geomorfologický typ vodního toku náleží typu větvení šterkonosného vinoucího se koryta pod zkratkou GB. Hydrologický a splaveninový režim na zvoleném úseku není ovlivněn. V tomto úseku je koryto souvisle opevněno dlažbou z lomového kamene, opevnění je viditelné a pomalu zarůstá, dno je místy pokryto drobným šterkem. Výskyt dřevní hmoty ve vodním toku je sporadický. Okolí toku tvoří místy bříza bělokorá (*Betula pendula*), dub letní (*Quercus robur*) a bylinná vegetace.

Úsek dle Metodiky MŽP nedosahuje 60 % potenciálu, stav toku je střední a niva zvoleného úseku je poškozená. Tok je extrémně ovlivněn zejména kvůli intravilánu obce. Technické úpravy koryta jsou zde pro převedení povodňových průtoků, povodňová vlna však bývá na regulovaném toku prudší a větší. Tento parametr by zlepšilo opatření, kterým se stane vodní tok členitějším – přirozená niva toku by zpomalila a zmírnila povodňovou vlnu rozlivem vody do krajiny a ochránila by tak i lidská sídla v okolí toku, tok by pak dosahoval lepšího hydromorfologického stavu.

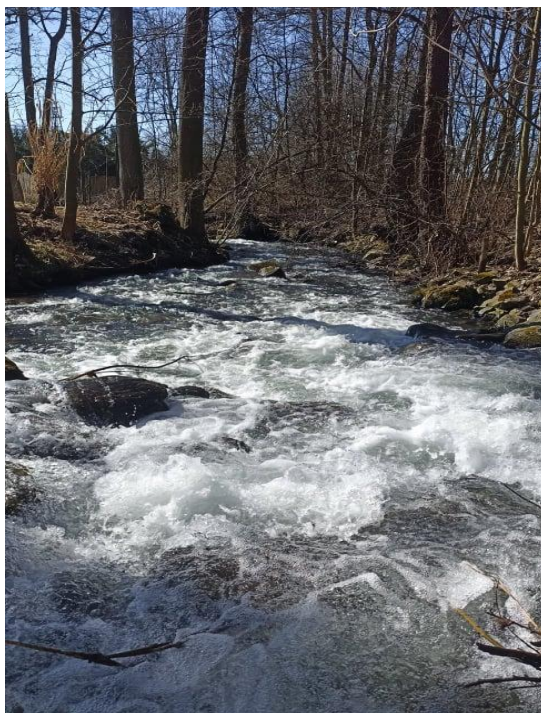
Obrázek 11: Jáchymovský potok, úsek č. 2, fotografie autor

Současný stav: Hydromorfologický stav toku: 99 %
 Hydromorfologický stav nivy: 85 %

Obrázek 12: Hydromorfologický stav Jáchymovského potoka, úsek 2

Úsek č. 2 Jáchymovského potoka se nachází v zemědělské oblasti Dolního Žďáru. Geomorfologický typ vodního toku náleží k označení anastomózní větvení meandrujícího nebo vinoucího se koryta pod zkratkou AB. Hydrologický a splaveninový režim není ovlivněn, v tomto úseku je koryto v přírodním stavu, dno je tvořeno hrubozrným materiálem, balvany a valouny. Dřevní hmota se hojně vyskytuje v konkávách a konvexních březích.

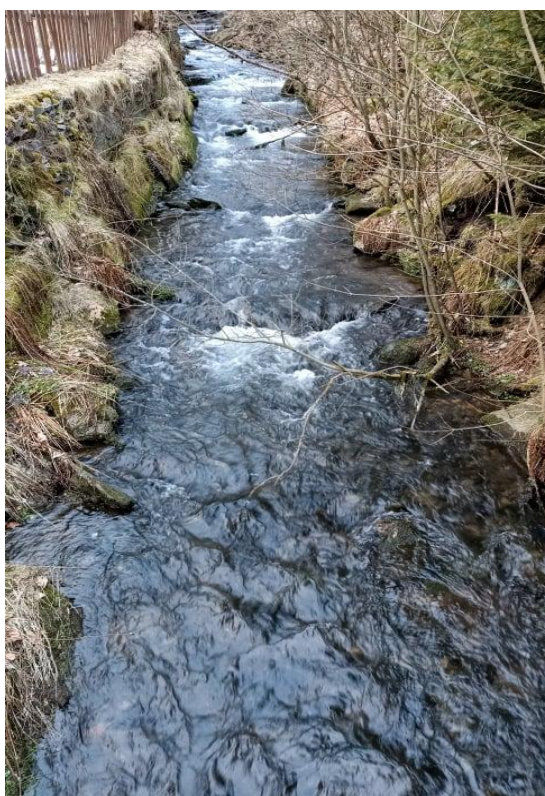
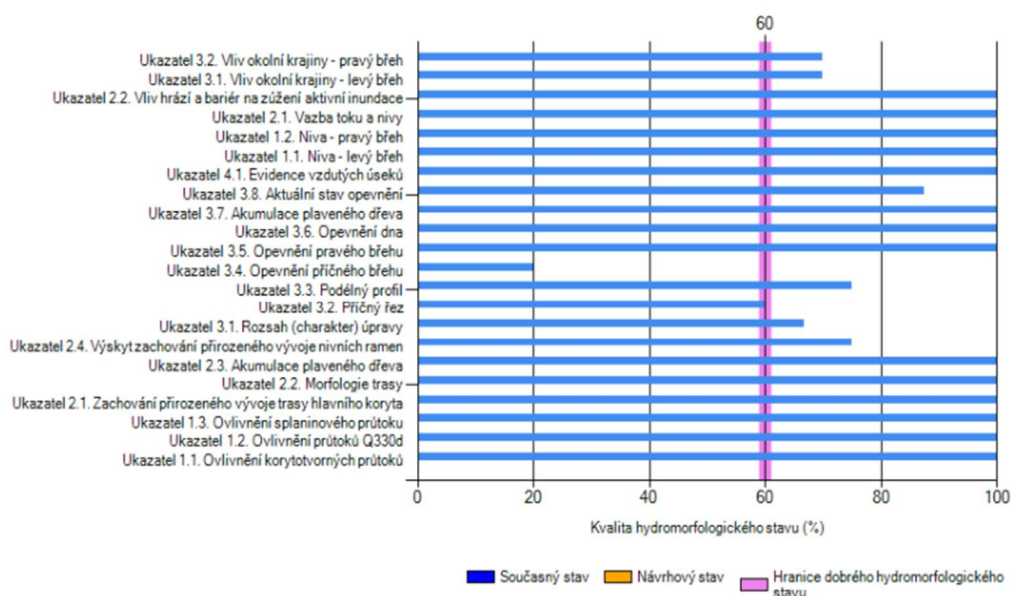
Obrázek 13: Jáchymovský potok, úsek č. 3, fotografie autor

Současný stav: Hydromorfologický stav toku: 86 %
 Hydromorfologický stav nivy: 97 %

Obrázek 14: Hydromorfologický stav Jáchymovského potoka, úsek 3

Úsek č. 3 Jáchymovského potoka se nachází v oblasti Jáchymov. Geomorfologický typ vodního toku náleží k označení větvení štěrkonosného vinoucího se koryta pod zkratkou GB. Hydrologický a splavinový režim není ovlivněn. V tomto úseku je přírodní koryto, tvořeno skalním podložím, hrubozrným materiálem, balvany a valouny, místy drobným štěrkem. Hojný výskyt dřevní hmoty ve vodním toku. Část levého břehu je opevněna opěrnou zdí (cca 7 metrů).

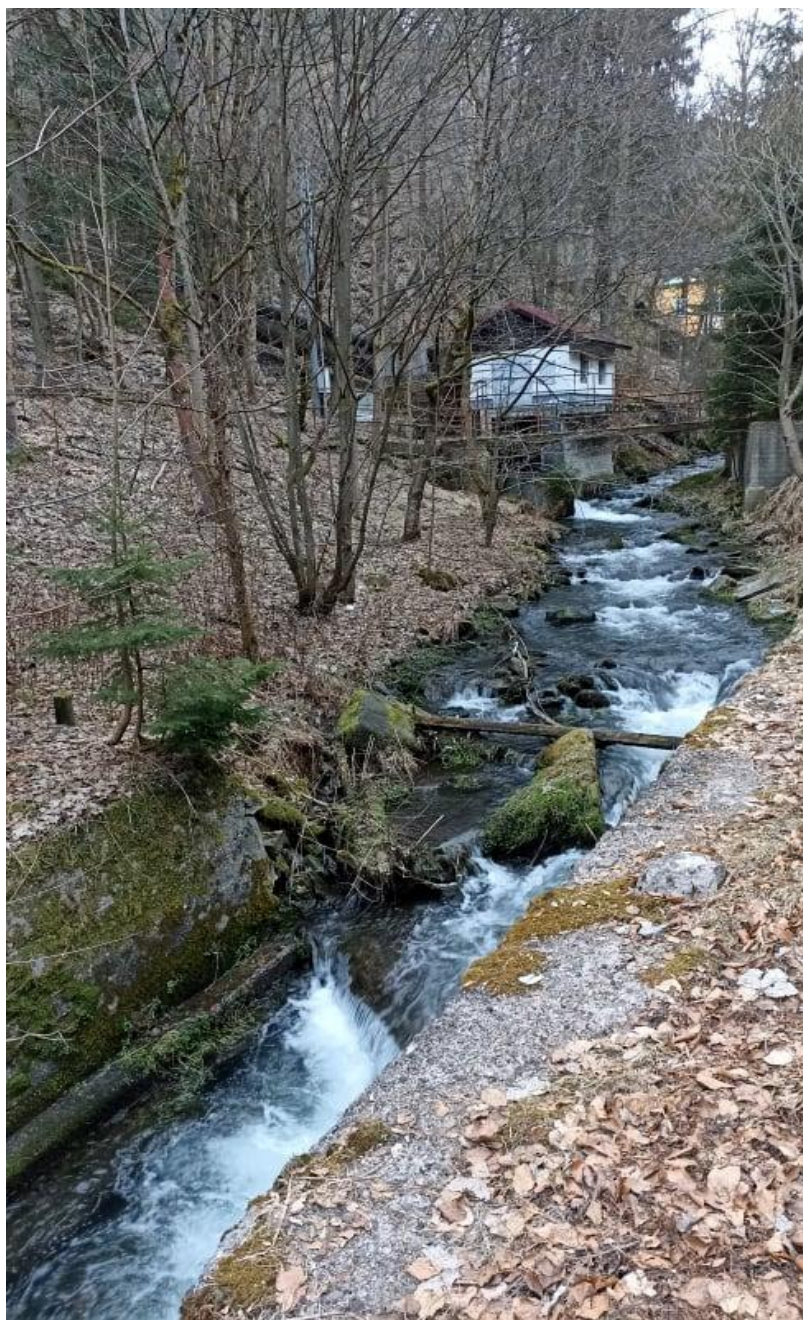
Obrázek 15: Jáchymovský potok, úsek č. 4, fotografie autor

Současný stav: Hydromorfologický stav toku: 47 %
 Hydromorfologický stav nivy: 45 %

Obrázek 16: Hydromorfologický stav Jáchymovského potoka, úsek 4

Úsek č. 4 Jáchymovského potoka se nachází v oblasti Jáchymov. Geomorfologický typ vodního toku náleží k označení větvení šterkonosného vinoucího se koryta pod zkratkou GB. Hydrologický a splavinový režim je ovlivněn ČOV s celkovou kapacitou pro 10 000 EO. V tomto úseku je koryto tvořeno opěrnými zdmi a dno je souvisle opevněno, v toku se nevyskytuje dřevní hmota (nebo velmi sporadicky). Technické úpravy mají extrémní vliv na hydromorfologii toku v tomto úseku.

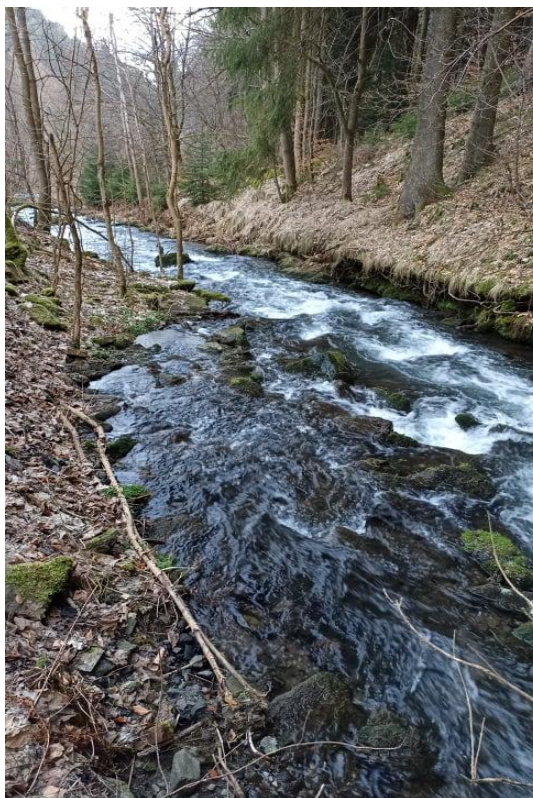
Obrázek 17: Jáchymovský potok, úsek č. 5, fotografie autor

Současný stav: Hydromorfologický stav toku: 99 %
 Hydromorfologický stav nivy: 95 %

Obrázek 18: Hydromorfologický stav Jáchymovského potoka, úsek 5

Úsek č. 5 Jáchymovského potoka se nachází v oblasti Jáchymov. Geomorfologický typ vodního toku náleží k označení větvení šterkonosného vinoucího se koryta pod zkratkou GB. Hydrologický a splaveninový režim v tomto úseku není ovlivněn. V tomto úseku je koryto tvořeno hrubozrným materiálem, balvany a valouny, místy drobným šterkem.

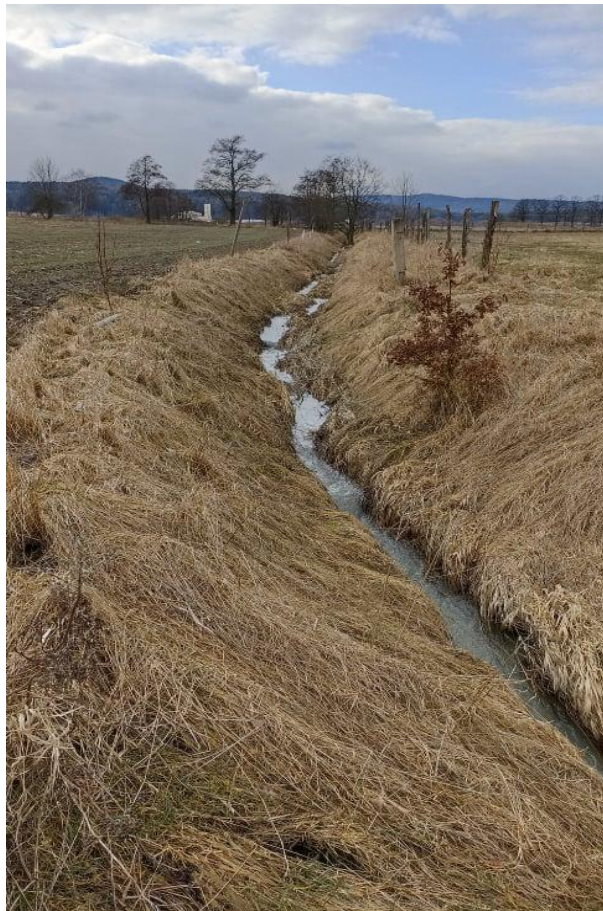
Obrázek 19: Lužní potok, úsek č. 1, fotografie autor

Současný stav: Hydromorfologický stav toku: 79 %
 Hydromorfologický stav nivy: 63 %

Obrázek 20: Hydromorfologický stav Lužního potoka, úsek 1

Úsek č. 1 Lužního potoka se nachází v obci Křižovatka. Geomorfologický typ vodního toku náleží k označení plně vyvinuté meandrování pod zkratkou MD. Místy tento tok vykazuje mokřadní charakter. Dle kritéria 1. je tento úsek negativně ovlivněn nádrží Křižovatka, svým charakterem významně ovlivňuje chod splavenin.

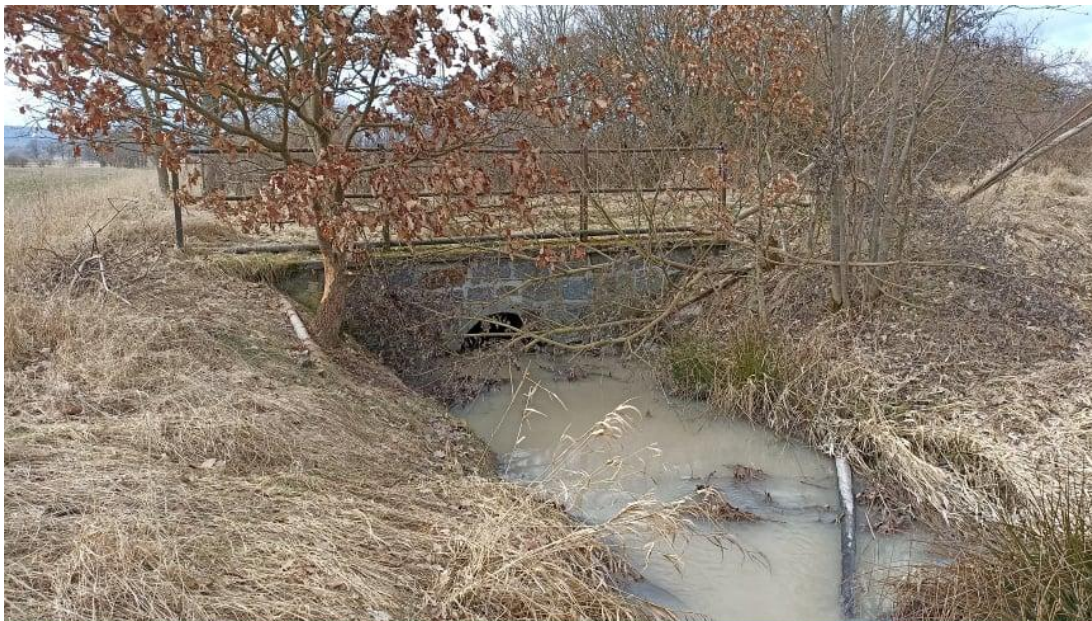
Obrázek 21: Lužní potok, úsek č. 2, fotografie autor

Současný stav: Hydromorfologický stav toku: 54 %
 Hydromorfologický stav nivy: 77 %

Obrázek 22: Hydromorfologický stav Lužního potoka, úsek 2

Úsek č. 2 Lužního potoka se nachází v obci Křižovatka. Geomorfologický typ vodního toku náleží k označení plně vyvinuté meandrování pod zkratkou MD. Hydrologický a splaveninový režim v tomto úseku není ovlivněn. V tomto úseku je koryto technicky upraveno a napřímeno – dno je souvisle upraveno betonovými tvárnicemi, místy jsou zarostlé a nejsou vidět. Tok je výrazně ovlivněn okolní zemědělskou krajinou. Na toku se nacházejí 2 mostky, které rovněž mají vliv na zúžení aktivní inundace.

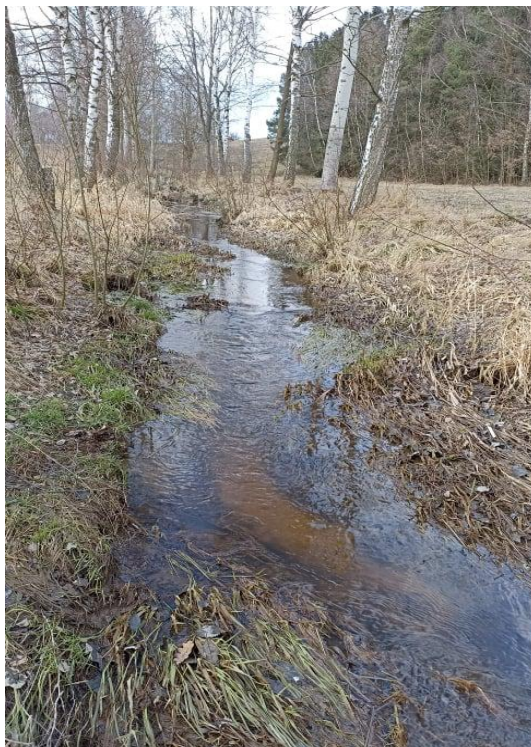
Obrázek 23: Lužní potok, úsek č. 3, fotografie autor

Současný stav: Hydromorfologický stav toku: 85 %
 Hydromorfologický stav nivy: 70 %

Obrázek 24: Hydromorfologický stav Lužního potoka, úsek 3

Úsek č. 3 Lužního potoka se nachází v obci Křižovatka. Geomorfologický typ vodního toku náleží k označení plně vyvinuté meandrování pod zkratkou MD. Hydrologický a splavinový režim v tomto úseku není ovlivněn. V tomto úseku koryto není technicky upraveno, břehy jsou tvořeny bylinnou vegetací a místy se vyskytuje živá i mrtvá dřevní hmota.

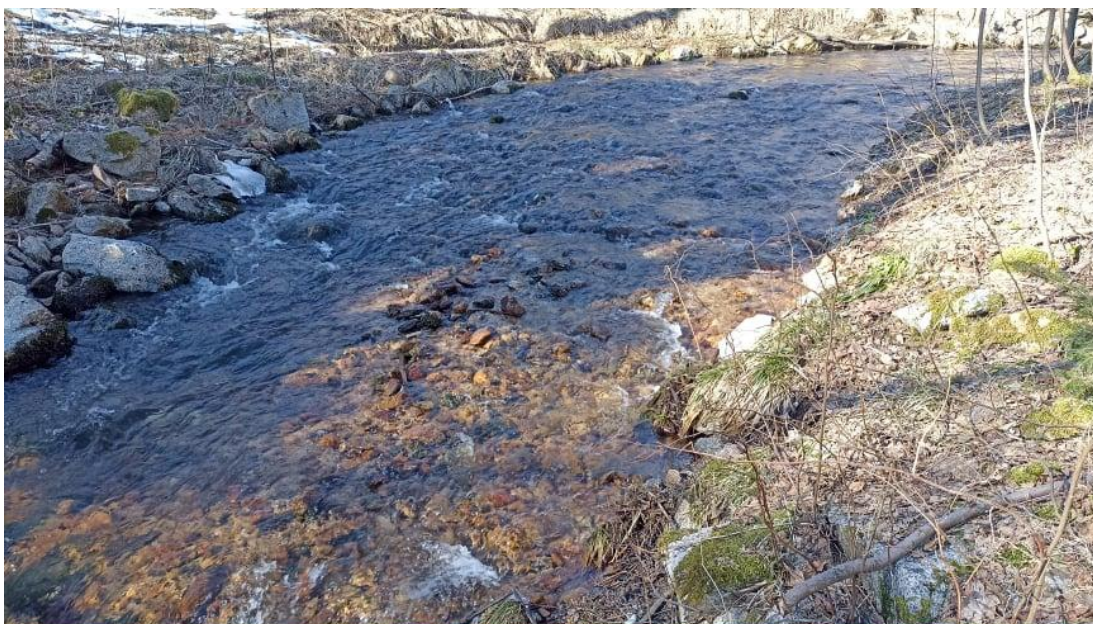
Obrázek 25: Stříbrný potok, úsek č. 1, fotografie autor

Současný stav: Hydromorfologický stav toku: 100 %
 Hydromorfologický stav nivy: 87 %

Obrázek 26: Hydromorfologický stav Stříbrného potoka, úsek 1

Úsek č. 1 Stříbrného potoka se nachází v obci Stříbrná. Geomorfologický typ vodního toku náleží k označení plně vyvinuté meandrování pod zkratkou MD. Hydrologický a splaveninový režim v tomto úseku není ovlivněn. V tomto úseku je koryto tvořeno hrubozrným materiálem, balvany, valouny a štěrkem s pískem. Výskyt dřevní hmoty je značný.

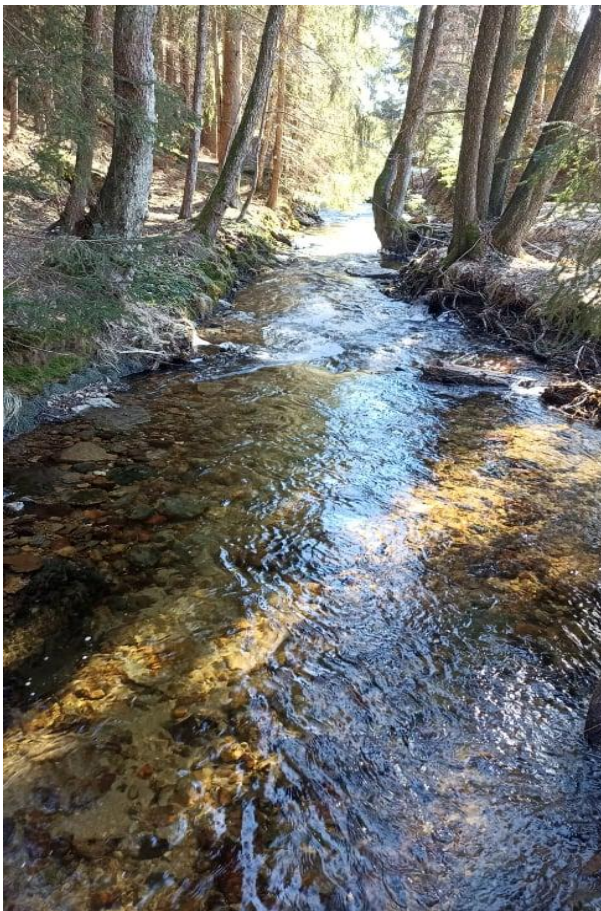
Obrázek 27: Stříbrný potok, úsek č. 2, fotografie autor

Hydromorfologický stav toku: 99 %

Obrázek 28: Hydromorfologický stav Stříbrného potoka, úsek 2

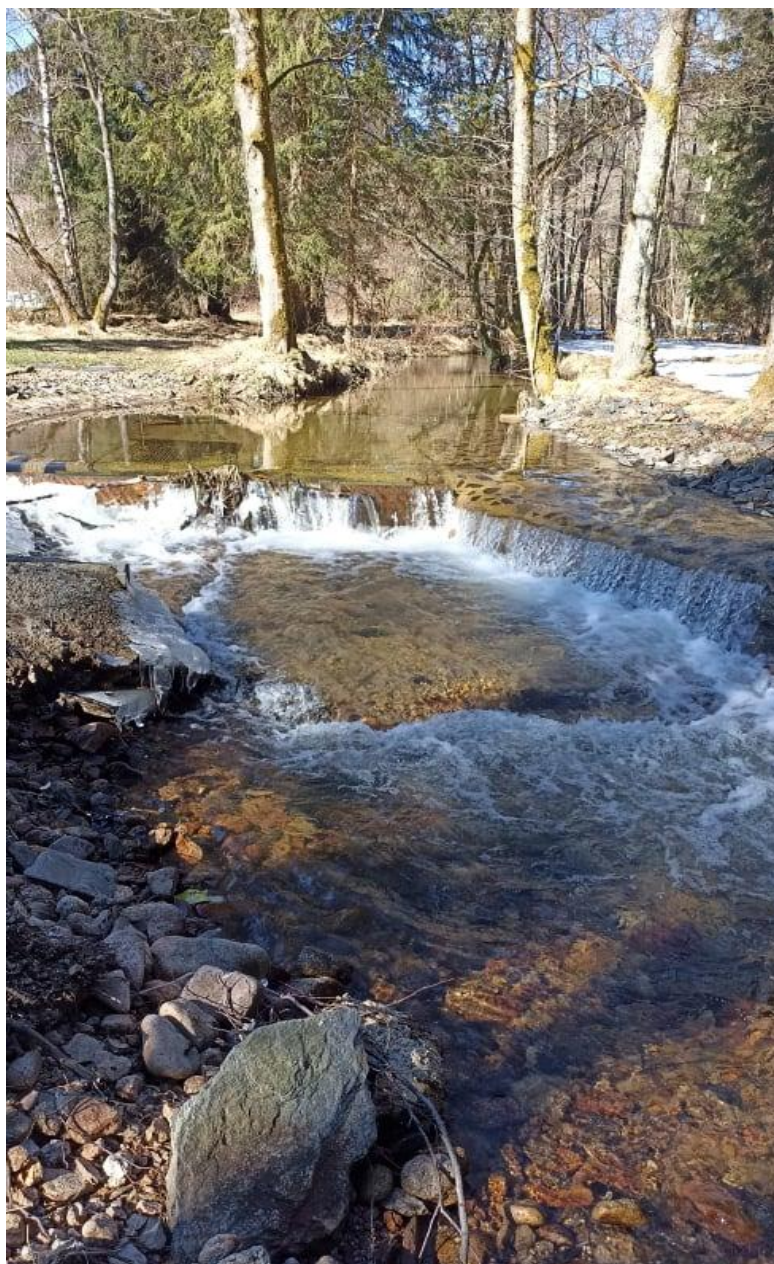
Obrázek 29: Stříbrný potok, úsek č. 3, fotografie autor

Současný stav: Hydromorfologický stav toku: 49 %
 Hydromorfologický stav nivy: 85 %

Obrázek 30: Hydromorfologický stav Stříbrného potoka, úsek 3

Úsek je středně ovlivněn výskytem nivy v lesním komplexu a extrémně ovlivněn technickými úpravami. Dle kritéria 4.1 je extrémně je ovlivněna migrační prostupnost.

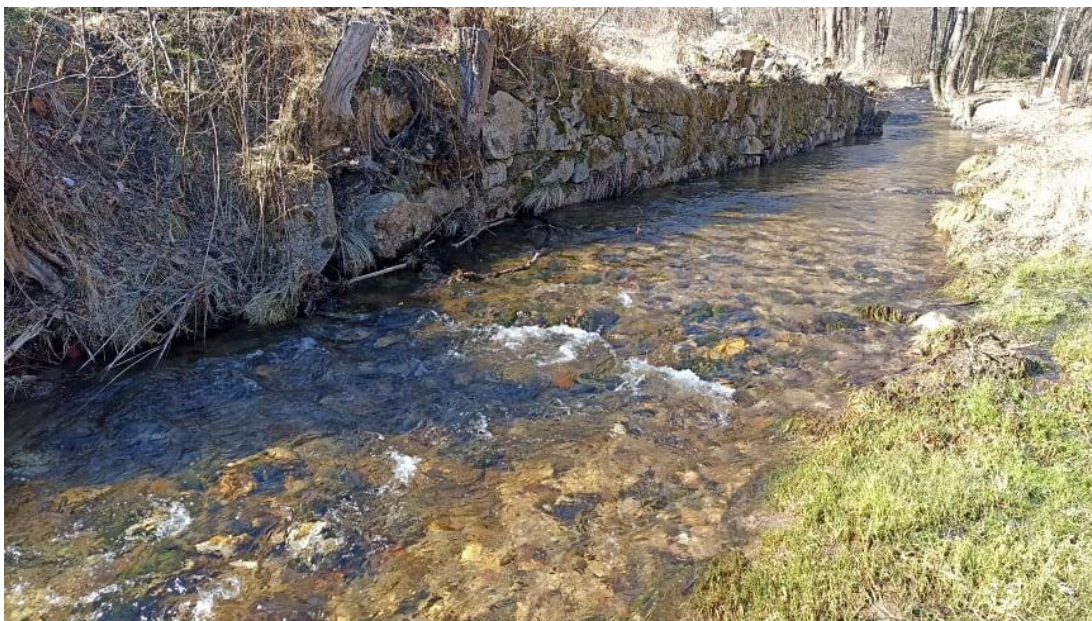
Obrázek 31: Stříbrný potok, úsek č. 4, fotografie autor

Současný stav: Hydromorfologický stav toku: 72 %
 Hydromorfologický stav nivy: 70 %

Obrázek 32: Hydromorfologický stav Stříbrného potoka, úsek 4

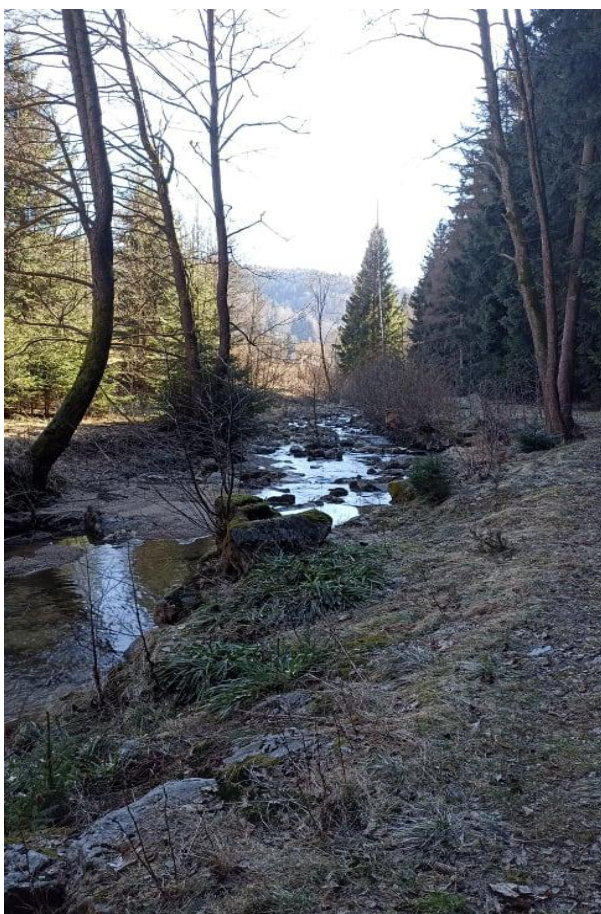
Obrázek 33: Stříbrný potok, úsek č. 5, fotografie autor

Současný stav: Hydromorfologický stav toku: 100 %
 Hydromorfologický stav nivy: 92 %

Obrázek 34: Hydromorfologický stav Stříbrného potoka, úsek 5

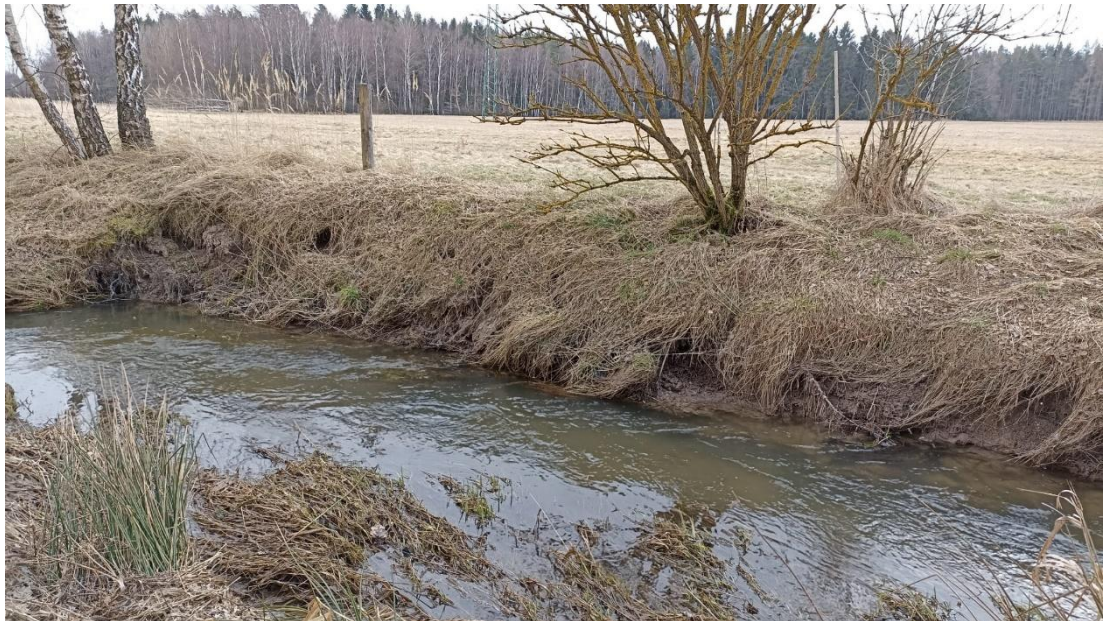
Obrázek 35: Potok Sázek, úsek č. 1, fotografie autor

Současný stav: Hydromorfologický stav toku: 92 %

Hydromorfologický stav nivy: 79 %

Obrázek 36: Hydromorfologický stav potoka Sázek, úsek 1

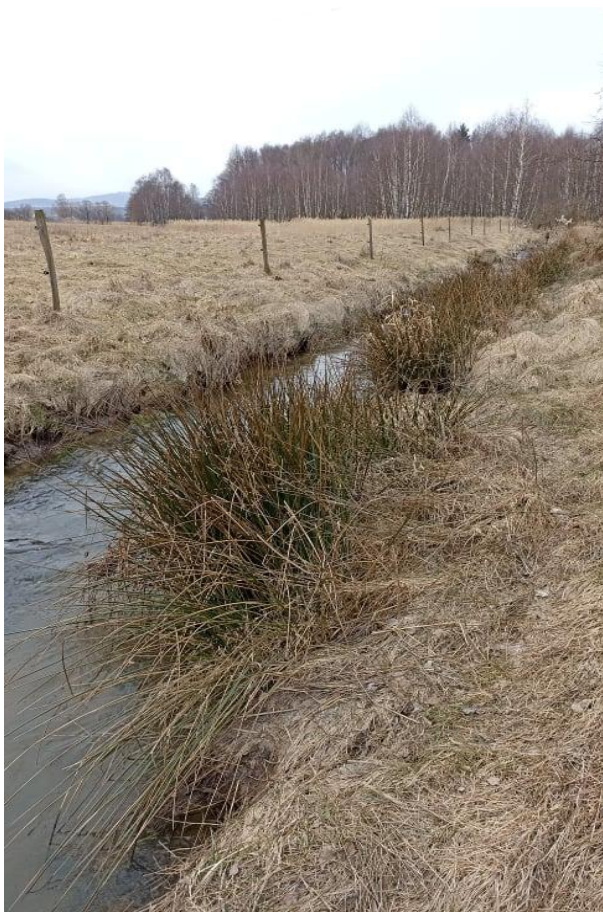
Obrázek 37: Potok Sázek, úsek č. 2, fotografie autor

Současný stav: Hydromorfologický stav toku: 79 %
Hydromorfologický stav nivy: 79 %

Obrázek 38: Hydromorfologický stav potoka Sázek, úsek 2

Úsek č. 2. potoka Sázek se nachází v obci Skalná. Geomorfologický typ vodního toku náleží ke geomorfologickému typu mimo jejich dynamickou rovnováhu s označením DE (údolí tvaru V bez nivy, svahy v dlouhodobém vývoji, charakteristickým znakem je eroze dna a skalní podloží udržuje relativní stabilitu podélného profilu. Hydrologický a splaveninový režim v tomto úseku není ovlivněn. Koryto toku v tomto úseku je napřímeno (dřívější historické úpravy), dna je tvořeno tvárnici, které jsou zarostlé vegetací. Místy je koryto bez stabilizace vegetačním doprovodem. Dřevní hmota se na tomto úseku vyskytuje.

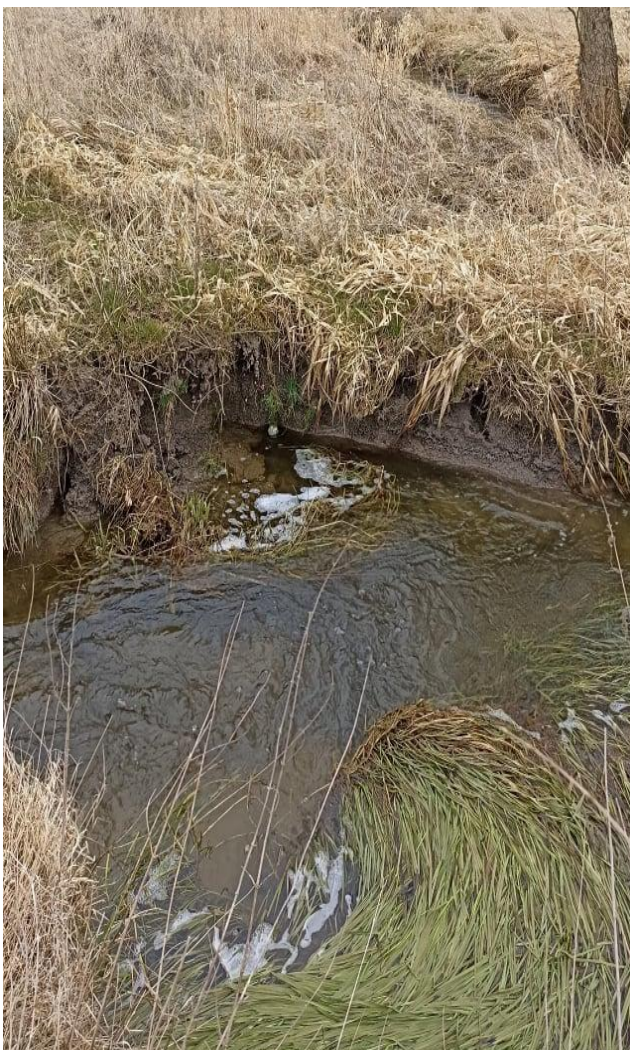
Obrázek 39: Potok Sázek, úsek č. 3, fotografie autor

Obrázek 40: Hydromorfologický stav potoka Sázek, úsek 3

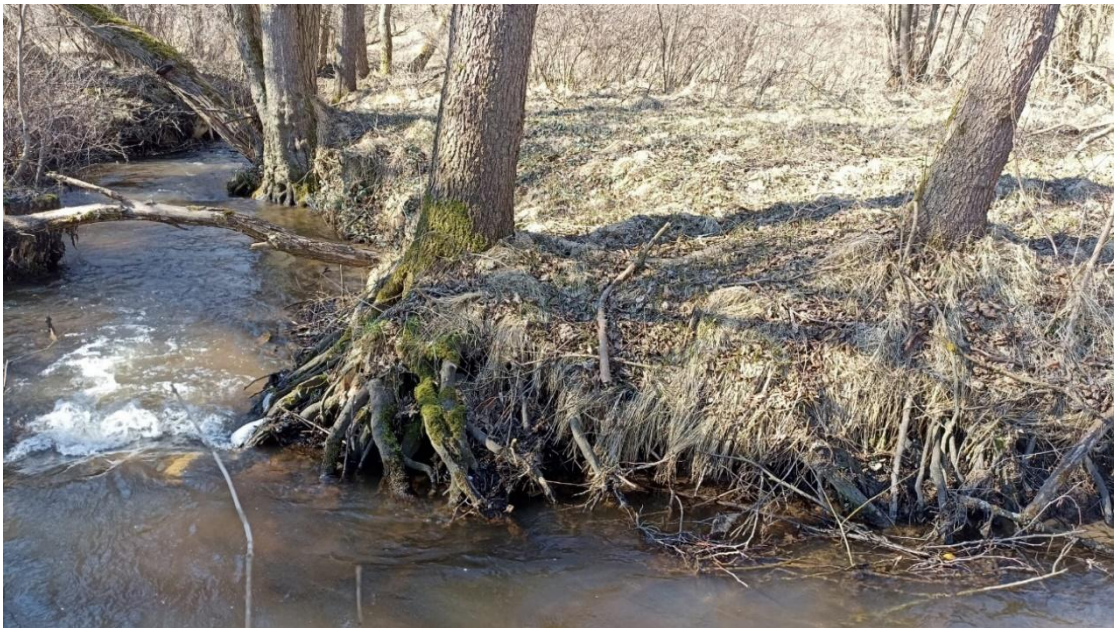
Obrázek 41: Šitbořský potok, úsek č. 1, fotografie autor

Současný stav: Hydromorfologický stav toku: 100 %
 Hydromorfologický stav nivy: 83 %

Obrázek 42: Hydromorfologický stav Šitbořského potoka, úsek 1

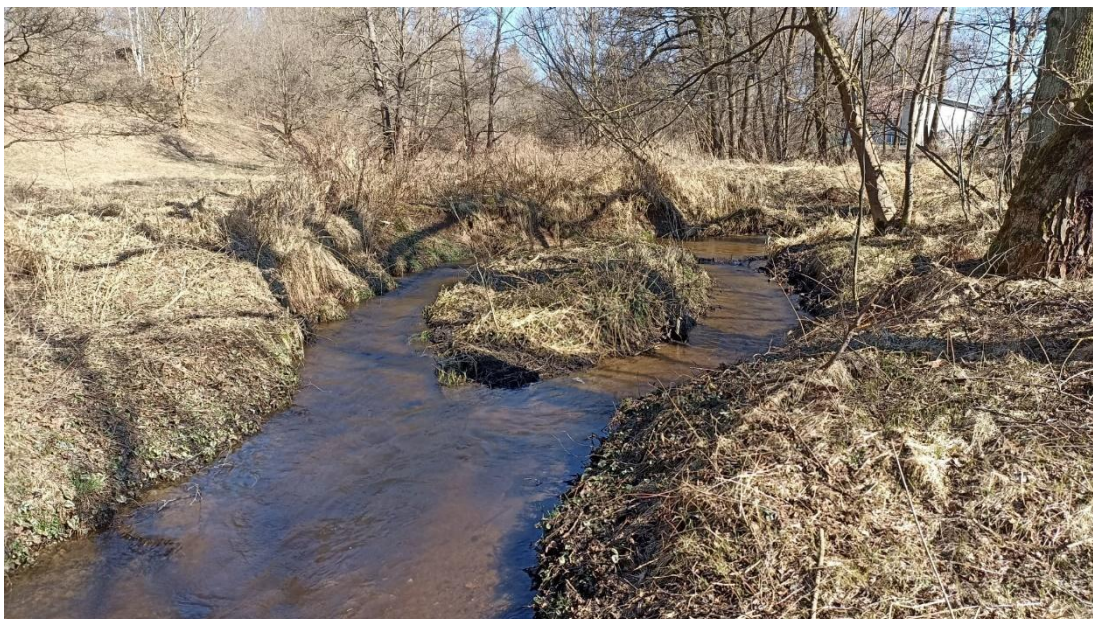
Obrázek 43: Šitbořský potok, úsek č. 2, fotografie autor

Současný stav: Hydromorfologický stav toku: 99 %

Obrázek 44: Hydromorfologický stav Šitbořského potoka, úsek 2

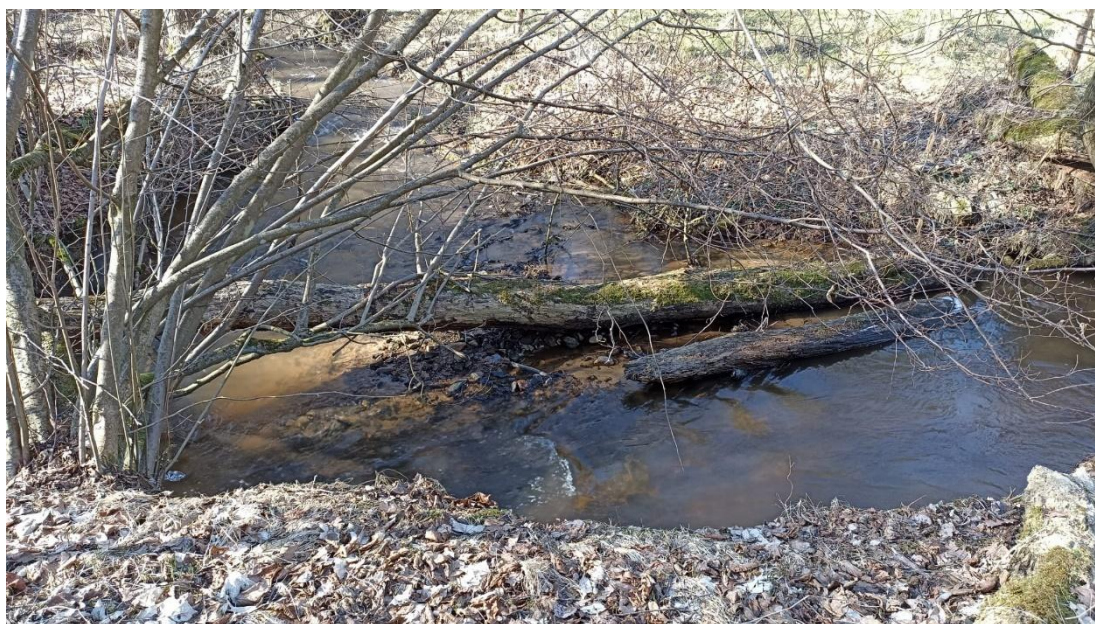
Obrázek 45: Šitbořský potok, úsek č. 3, fotografie autor

Současný stav: Hydromorfologický stav toku: 100 %
 Hydromorfologický stav nivy: 83 %

Obrázek 46: Hydromorfologický stav Šitbořského potoka, úsek 3

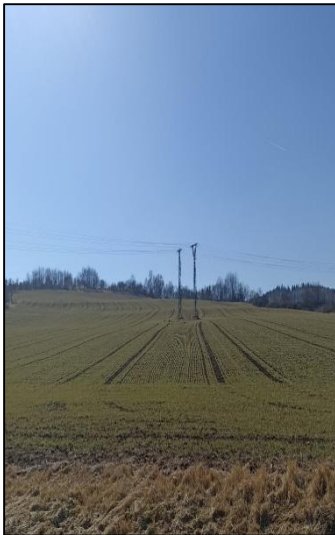
Lokalita Jáchymovského potoka, Ostrov

Obrázek 47: Zornění po spádnici, fotografie autor

Zornění po spádnici, nedodržování šetrných postupů, podpora soustředěného odtoku dešťové vody do stružek.

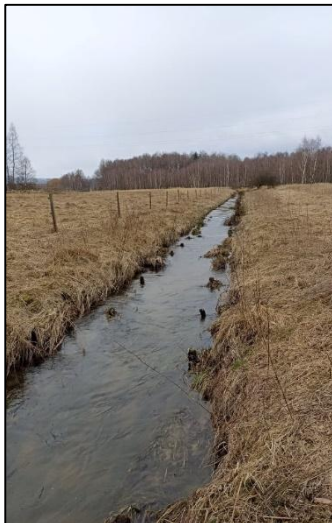
Lokalita Sázek, Skalná

Obrázek 48: Napřímené koryto, fotografie autor

Napřímená koryta toků v důsledku maximalizace snahy farmářů odvodnit vybrané úseky (snížená schopnost samočištění a ukládání sedimentů).

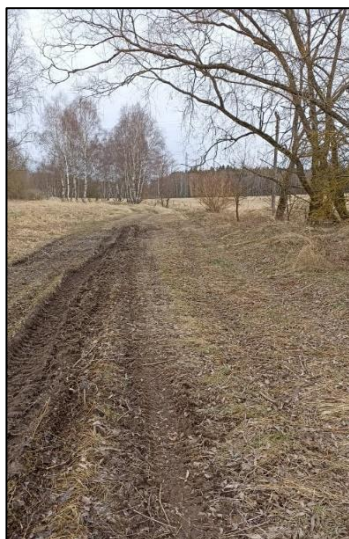
Obrázek 51: Podpora degradace půdy, fotografie autor

Pojezdy těžkotonážní techniky, podpora degradace a
zhuťňování půdy

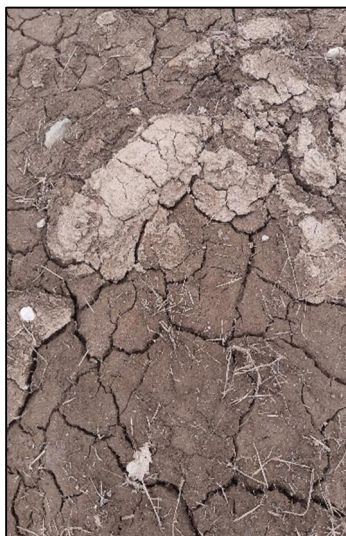
Obrázek 52: Zasolování půdy, fotografie autor

Zasolování půdy (sodifikace).

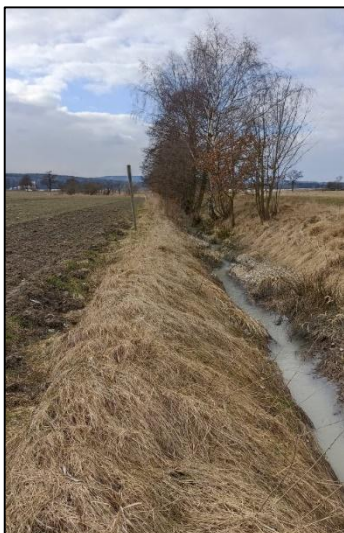
Lokalita Lužního potoka, Křižovatka

Obrázek 53: Úzké ochranné pásmo podél toku, fotografie autor

Příliš úzká ochranná pásma podél vodních toků.

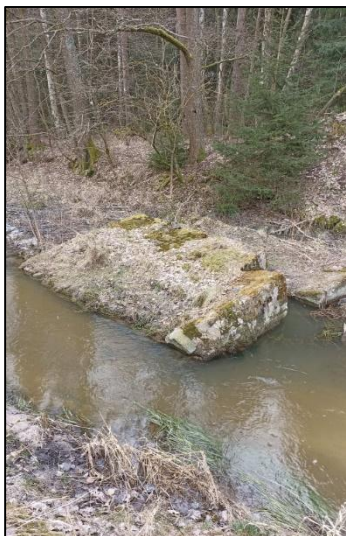
Obrázek 54: Překážka v korytě toku, fotografie autor

Překážky v korytech bránící přirozenému vývoji toku.

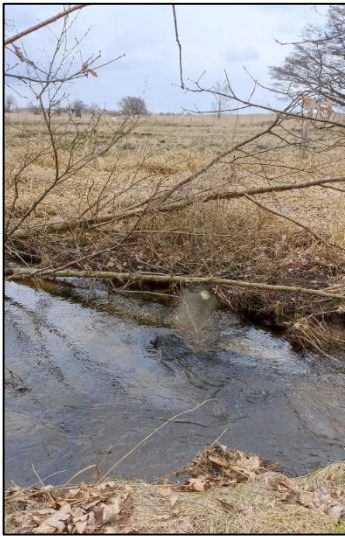
Obrázek 55: Hydromeliorace, fotografie autor

Hydromeliorace (neaktuální evidence, odvodňování ke zkapacitnění orné půdy, často ve špatném stavu)

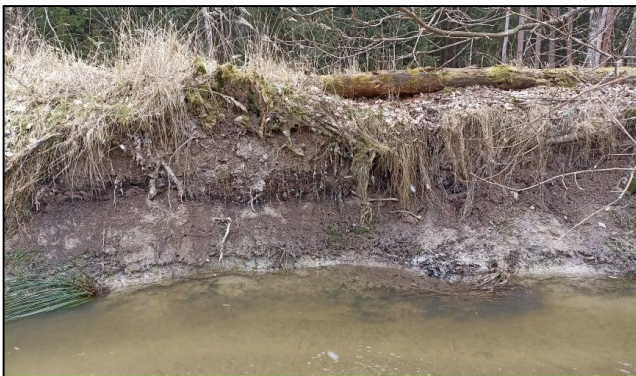
Obrázek 56: Vodní eroze, fotografie autor

Vodní eroze (částečně přirozený proces, částečně důsledek lidské činnosti).

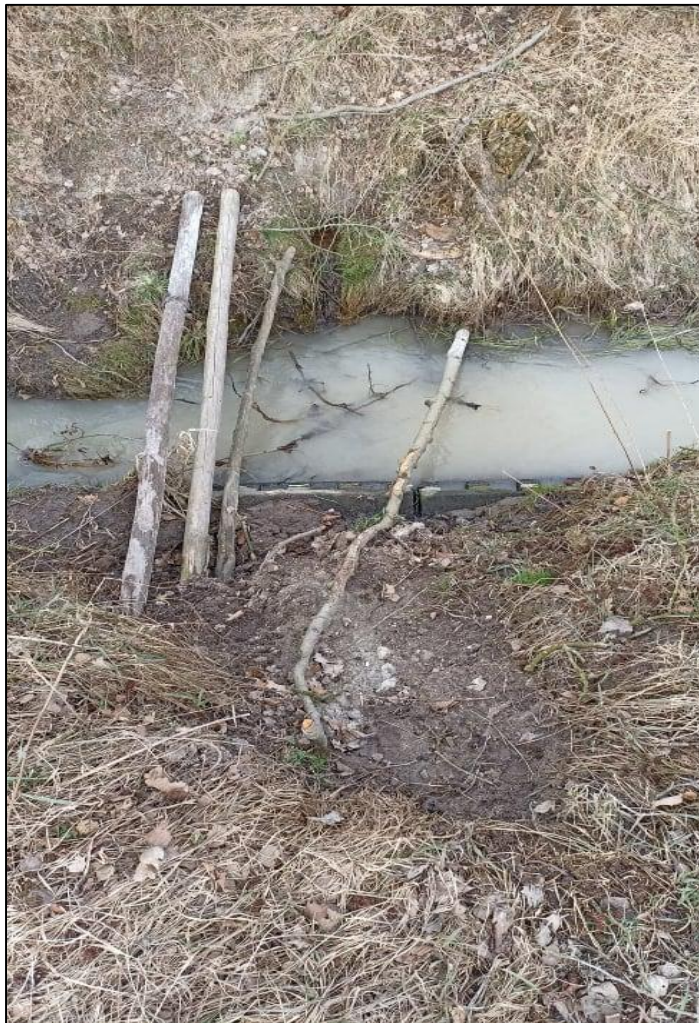
Obrázek 57: Současný stav Lužního potoka, fotografie autor

Obrázek 58: Současný stav, vlastní zpracování

Aktuální stav regulovaného toku postrádá druhovou rozmanitost, zrychluje odtok vody z krajiny, podporuje erozi, má sníženou schopnost samočištění, zhoršuje průběh a následky povodní, brání sedimentaci splavenin a potlačuje dynamiku vývoje říční krajiny.

Obrázek 59: Návrhový stav, vlastní zpracování

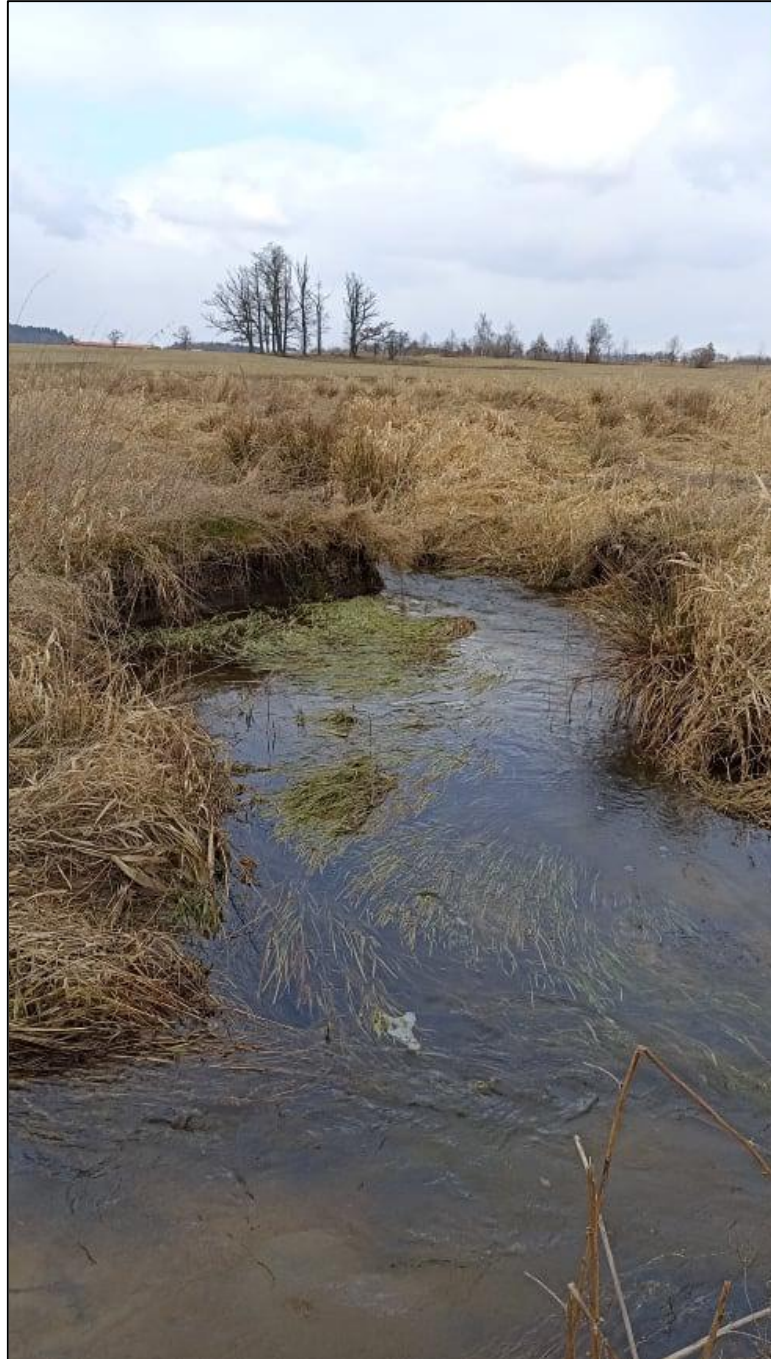
Obrázek 60: Současný stav toku, fotografie autor

Obrázek 61: Současný stav, vlastní zpracování

Napřímením koryta toku je zvýšená unášecí síla a zároveň je tento úsek ohrožen erozí. V tomto úseku by situaci zlepšilo přírodě blízké rozvolnění koryta. Přímé a relativně úzké, technicky upravené koryto by bylo dobré nahradit širokým a členitým korytem.

Obrázek 62: Návrhový stav, vlastní zpracování
