**Hydromorfologické hodnocení vodních toků a návrh
objektů pro zvýšení retence vody v modelovém povodí**

DIPLOMOVÁ PRÁCE

Hydromorphological evaluation of watercourses and design of objects to increase water retention in the model catchment

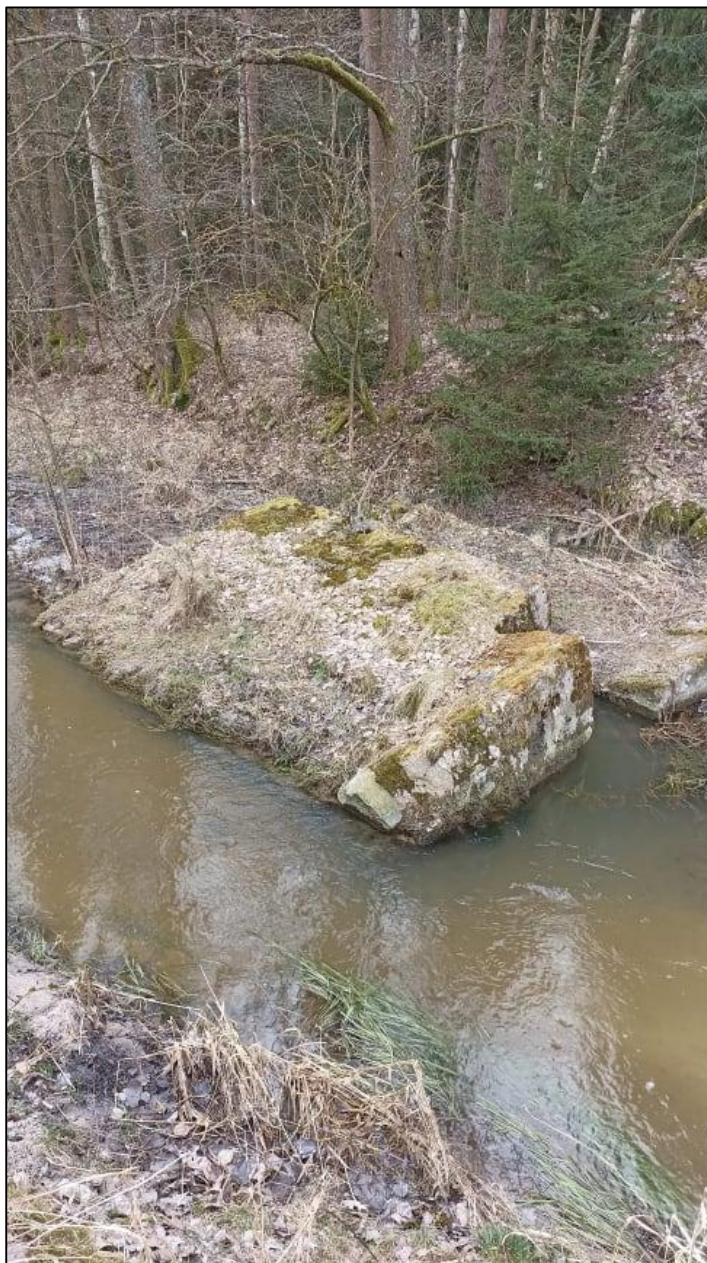
Obrázek 63: Současný stav, fotografie autor

Obrázek 64: Současný stav, vlastní zpracování

Z hydromorfologického hlediska výše zaznamenaná překážka v korytě zvyšuje hydraulický odpor. Z ekologického hlediska objekt ve vodním toku zvyšuje jeho heterogenitu, objekt se stává útočištěm celé řadě organismů.

Obrázek 65: Návrhový stav, vlastní zpracování

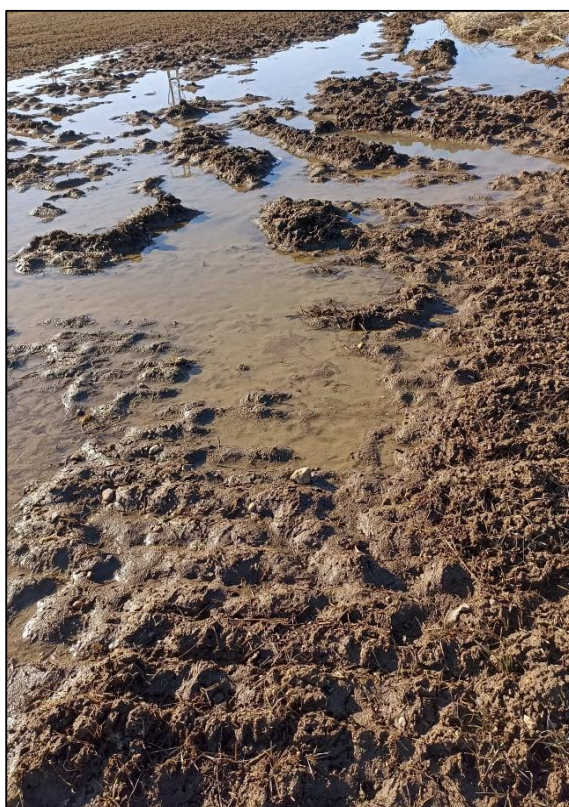
Obrázek 66: Úsek zamokřené zemědělské krajiny, fotografie autor

Obrázek 67: Návrhový stav mokřadu, vlastní zpracování

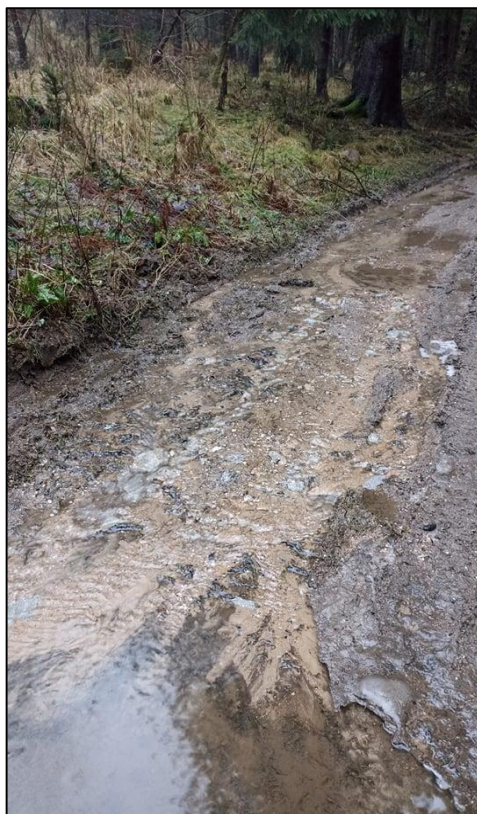
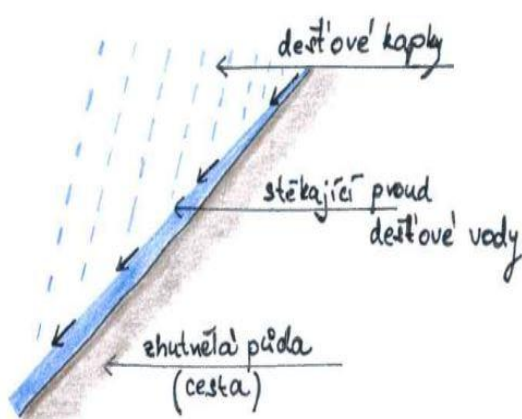
Obrázek 68: Dešťová voda na lesní cestě, fotografie autor

Obrázek 69: Současný stav, vlastní zpracování

Obrázek 70: Návrhový stav, vlastní zpracování

Jeden ze způsobů, jak předcházet povodním či odtoku vody v kopcovitých oblastech je rozorání nepoužívaných cest či změna trasy odtoku, odvedením zpět do lesního prostředí. Povrch je příliš zpevněný a ztuhlý, voda stéká po povrchu do údolí a přispívá k povodňovým proudům a odtoku vody z krajiny.

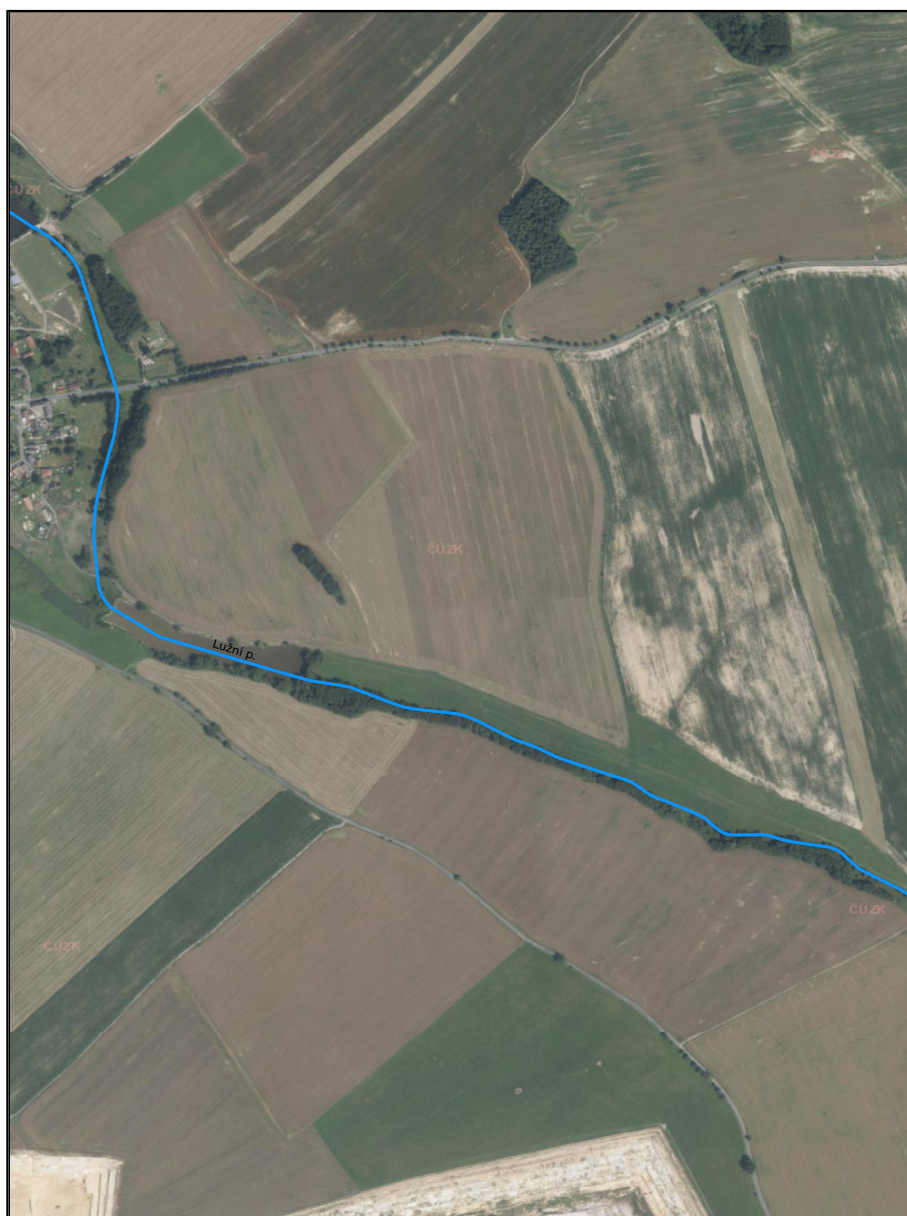
Dalším opatřením ke zpomalení a snížení plošného povrchového odtoku z povodí je návrh na úseku Lužního potoka:

Obrázek 71: Lužní potok, Křižovatka – ortofoto – současný stav

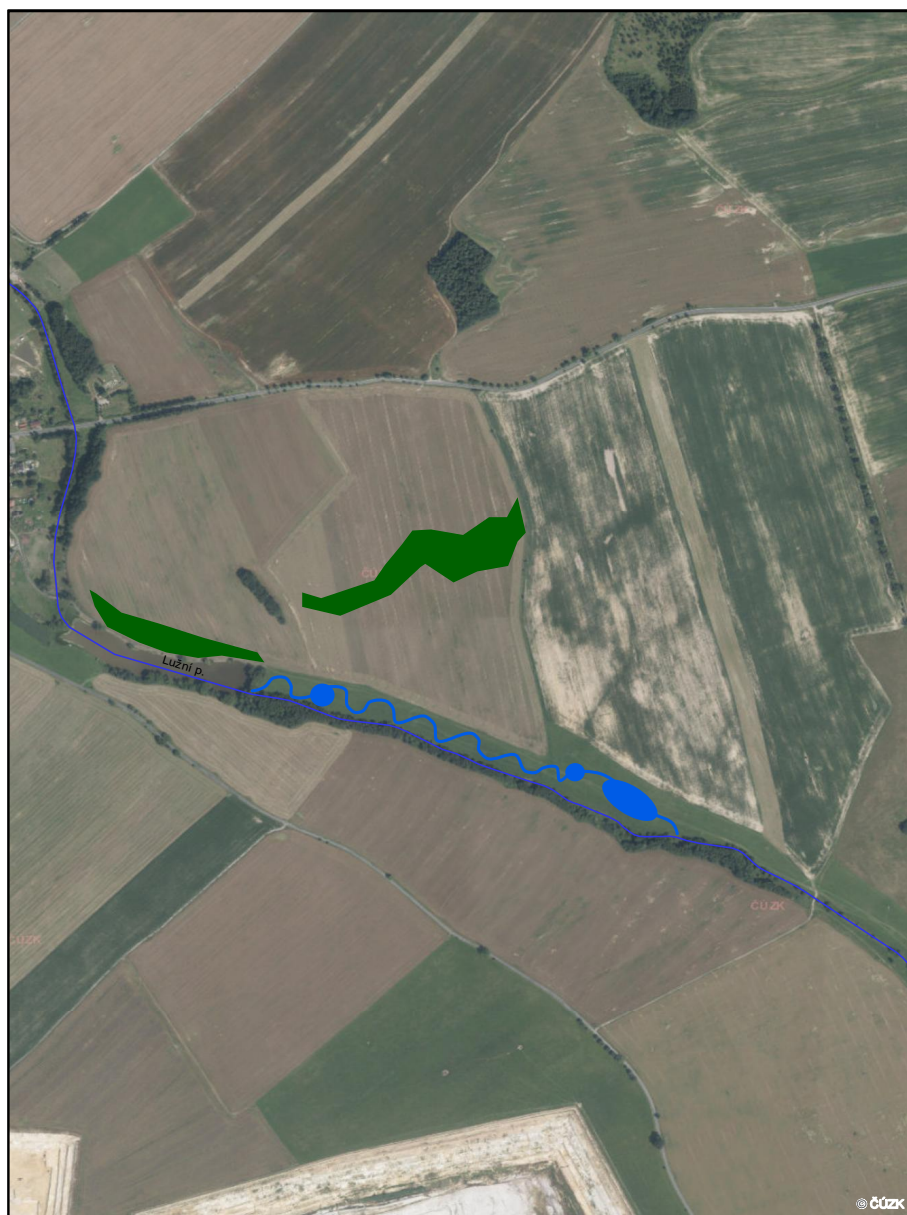
Jako druhý vyzorovaný negativní jev se jeví příliš jednotvárné úseky na modelovém území. Tyto úseky by se daly obohatit průlehovými pásy, které by zároveň sloužily k retenci vody, snížení povrchového odtoku a snížení eroze. Pokud bude úsek zatravněn nebo pokryt vegetací, může tímto zvýšit místní biodiverzitu. Výhodou tohoto opatření je nepotřebnost stavebního povolení.

Obrázek 73: Lužní potok, návrhový stav
