# VYSOKÉ UČENÍ TECHNICKÉ V BRNĚ

### VLIV DOBY ZNEČISTĚNÍ KAROSERIE VOZIDLA PTAČÍM TRUSEM NA MÍRU POŠKOZENÍ LAKU

THE EFFECT OF THE TIME OF BIRD DROPPINGS REMAINING ON THE VEHICLE BODY ON THE DAMAGE  
DEGREE OF THE PAINTWORK

#### DIPLOMOVÁ PRÁCE

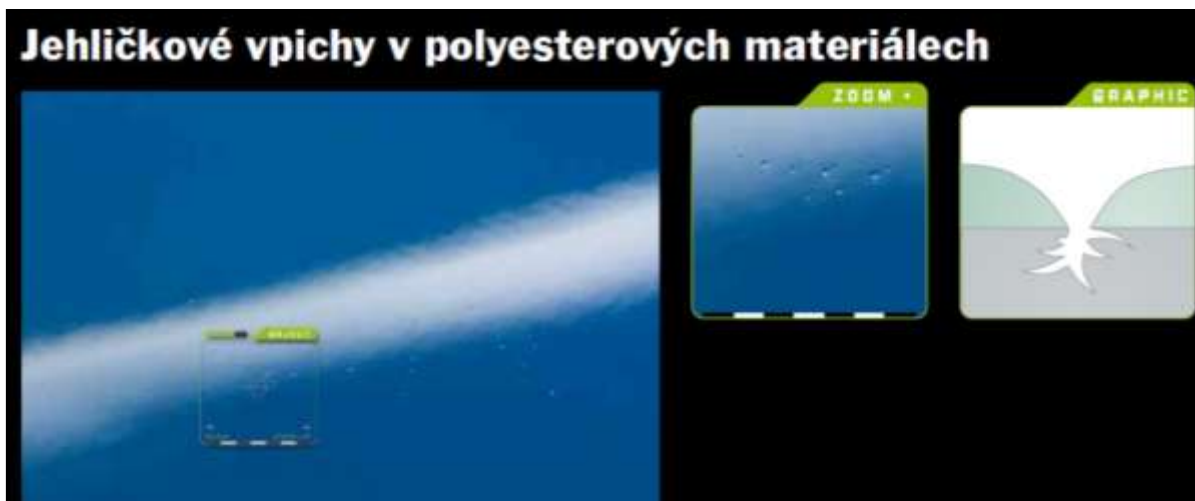
Hlavními příčinami této vady laku jsou nedostatečné vyschnutí podkladové vrstvy nebo nedostatečné vybroušení pórů. Přitom se jde této vadě předejít, a to řádným usušením a vybroušením pórů.

*Obr. č. 3 - Jehličkové vpichy v polyesterových materiálech (Standothek, 2015)*

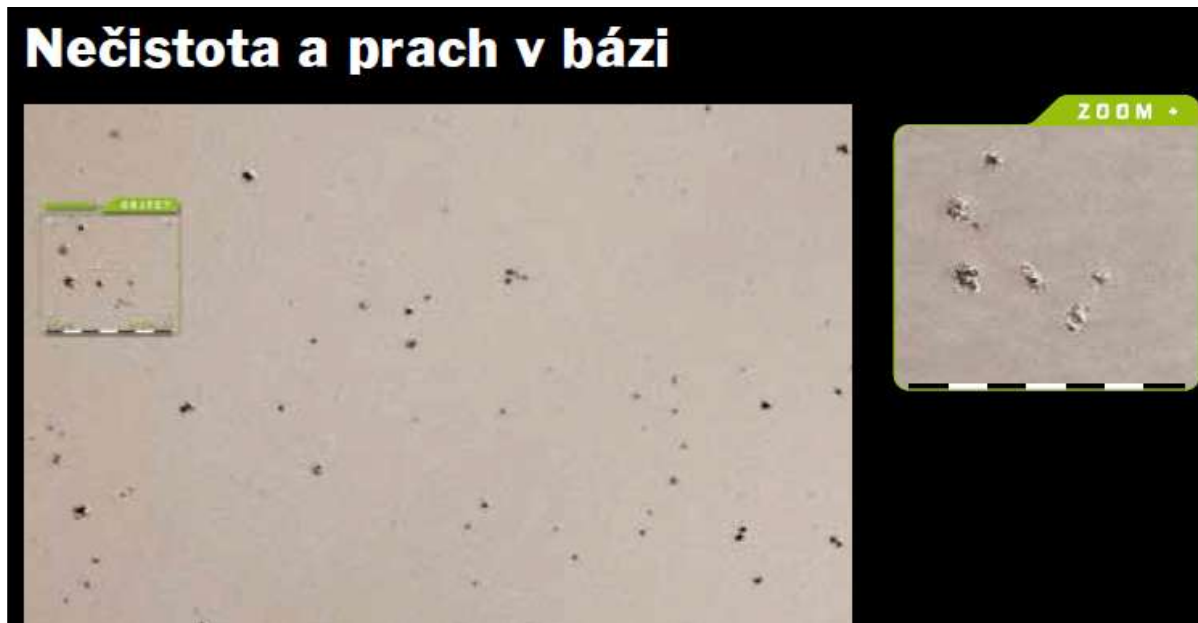
Stejně jako v předchozím případě, je příčinou této vady laku také vniknutí nečistoty. V tomto případě však přímo do vlhké báze laku. Pro prevenci platí stejná podmínka, tedy zabezpečit bezprašné prostředí pro všechny fáze lakování.

*Obr. č. 5 - Nečistota a prach v bázi (Standothek, 2015)*

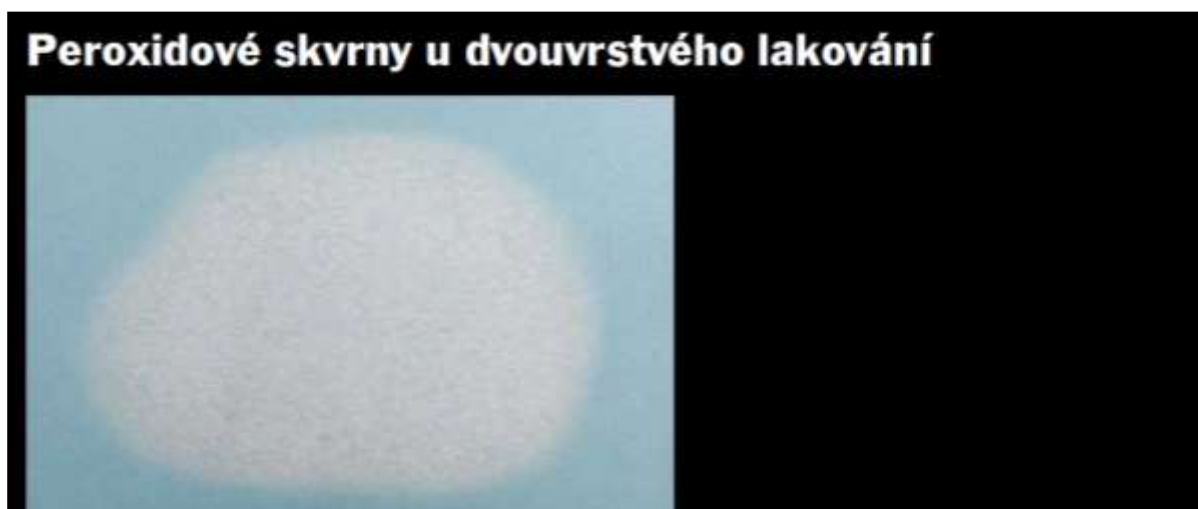
Tato vada se projeví v případě použití velkého množství tužidla, popřípadě nedostatečným promícháním báze.

*Obr. č. 6 - Peroxidové skvrny (Standothek, 2015)*

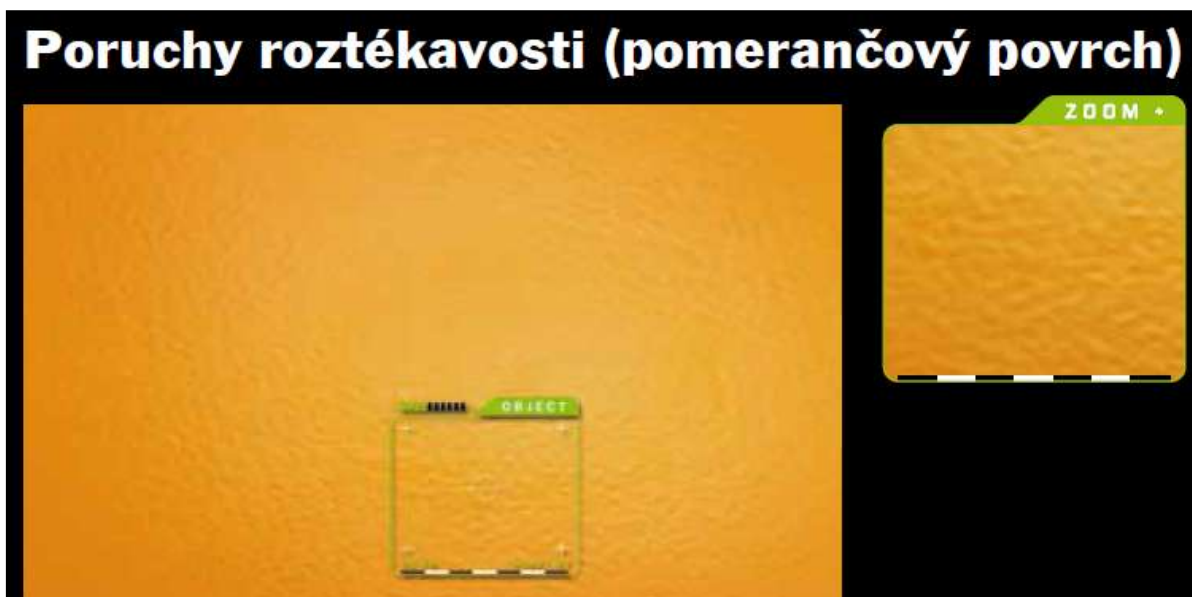
Porucha laku této povahy může mít více příčin. Mezi nejfrekventovanější patří nevhodná technologie nanášení laku, viskozita báze nebo pracovní tlak v nanášecí pistoli. Tento povrch se však může na laku objevit například při vysokých teplotách, nevhodném poměru nebo kvalitě rozpouštědel nebo nedostatečnou úpravou základní vrstvy.

*Obr. č. 7 - Pomerančový povrch (Standothek, 2015)*

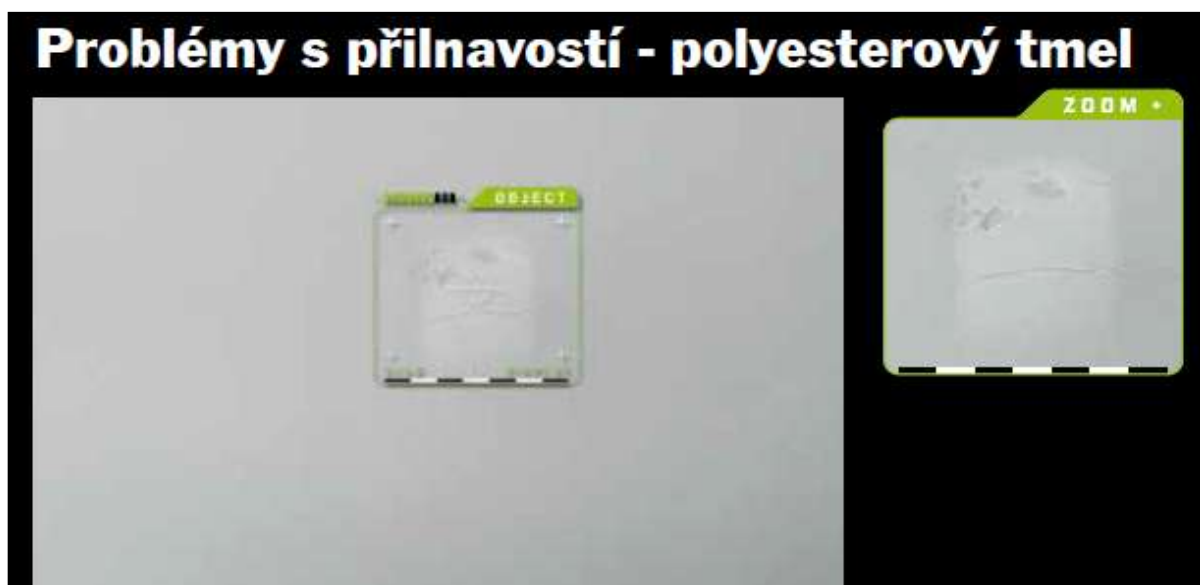
Potíže s přilnavostí laku mají většinou jednu příčinu, a to nedostatečnou přípravu podkladu. V některých případech však může být příčinou použití polyesterových materiálů nevhodných pro zinkované podklady nebo příliš vysoká teplota při nuceném schnutí laku.

*Obr. č. 8 - Problém s přilnavostí polyesterového tmelu (Standothek, 2015)*

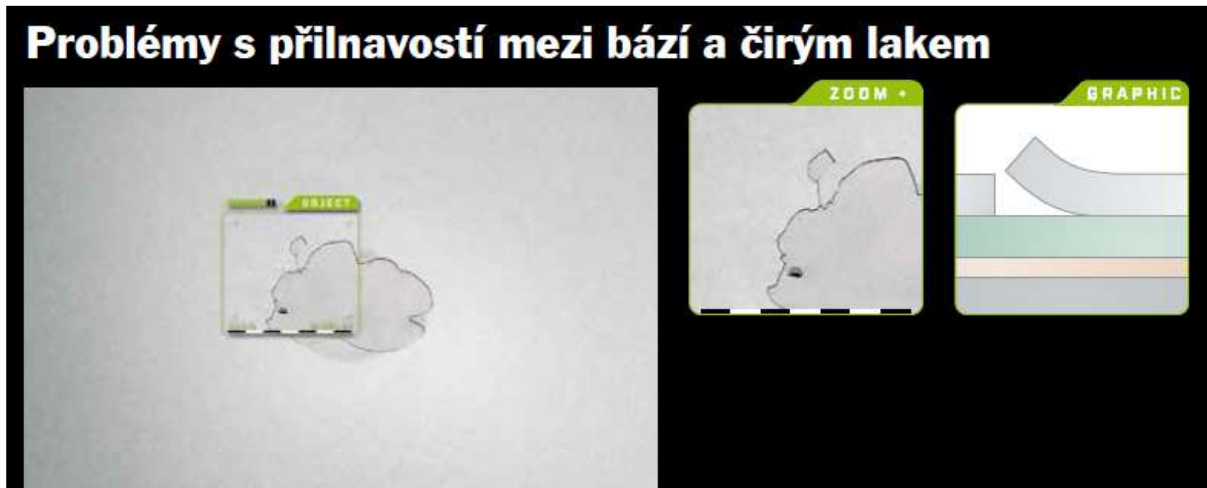
Příčinou této vady laku je především silná vrstva báze, příliš krátká doba odvětrání nebo nevhodný míchací poměr laku a tužidla.

*Obr. č. 9 - Problém s přilnavostí mezi bází a čirým lakem (Standothek, 2015)*

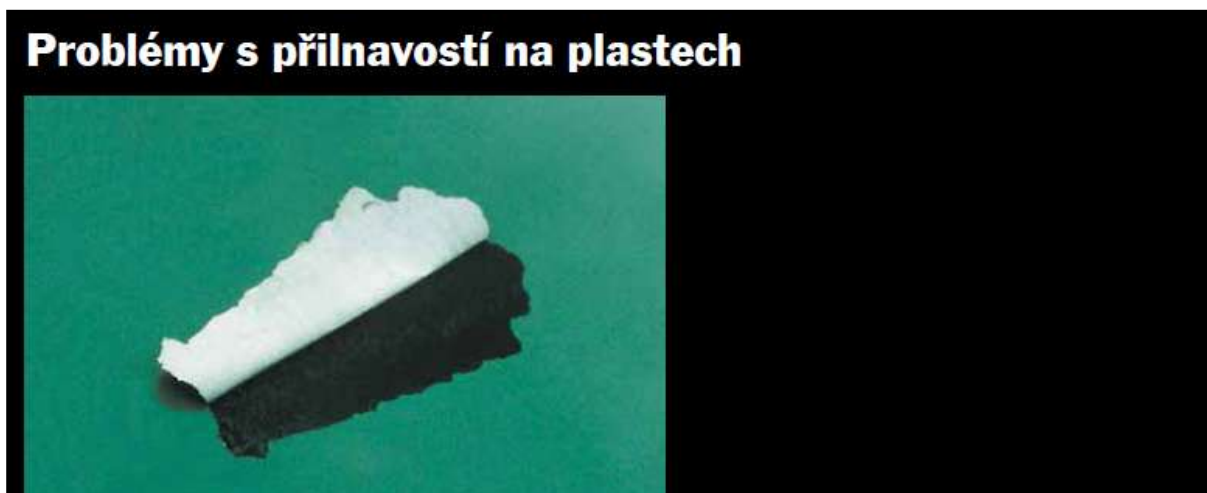
Lakování plastových dílů karoserie sebou nese riziko nepřilnutí laku na plastový povrch. Obzvláště, pokud je pro toto lakování použita stejná báze jako na kovové části. Vlivem nedostatečného očištění, odmaštění a temperování plastového dílu může dojít i k odpadnutí laku.

*Obr. č. 10 - Problém s přilnavostí na plastovém povrchu (Standothek, 2015)*

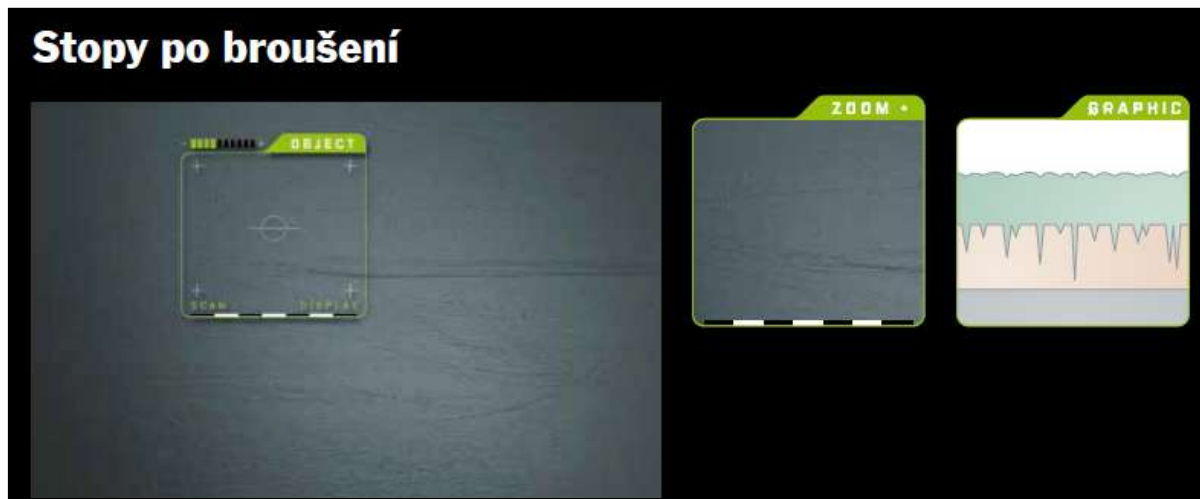
Příčina této vady laku je patrná již z pojmenování. Při broušení bylo použito příliš hrubé brusivo nebo bylo broušení prováděno při nedostatečně vytvrzeném plniči.

*Obr. č. 11 - Stopy po broušení (Standothek, 2015)*

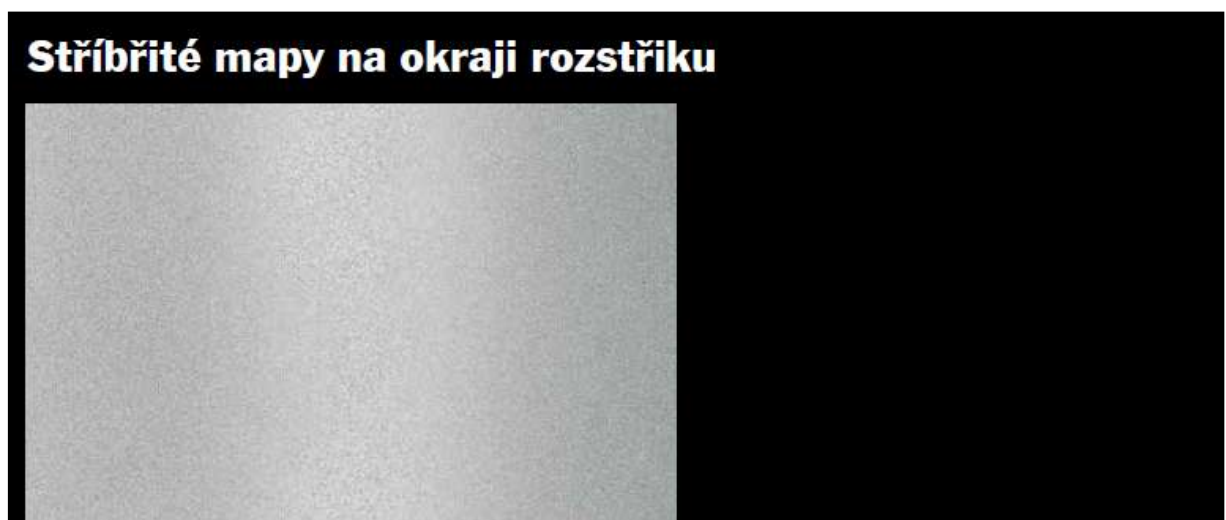
Stříbrné mapy se obvykle vyskytují na okraji rozstříku, kde u světlých odstínů laku zanechávají viditelné tmavé okraje. Tato vada laku je obvykle způsobena nevhodnou technikou rozstříku.

*Obr. č. 12 - Stříbrné mapy na okraji rozstříku (Standothek, 2015)*

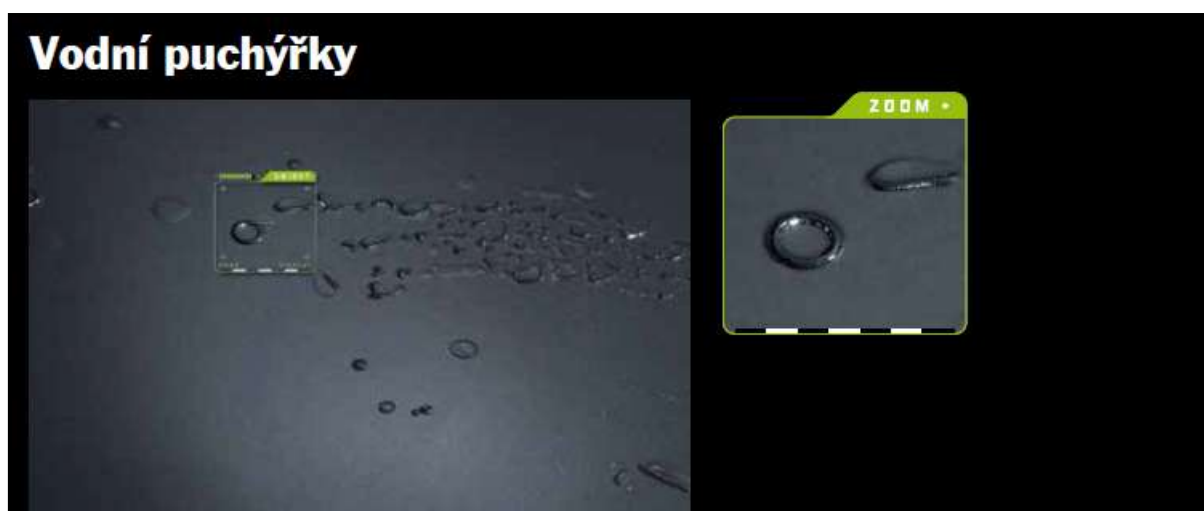
Příčin této vady může být celá řada. Může být způsobena zbytky vody po broušení v rozích, nečistotami v přiváděném stlačeném vzduchu, nedostatečnou izolací polyesterových materiálů, příliš vysokou vlhkostí vzduchu, nedostatečně odvětrané vodou ředitelné materiály nebo zaschlé zbytky solí.

*Obr. č. 16 - Vodní puchýřky (Standothek, 2015)*

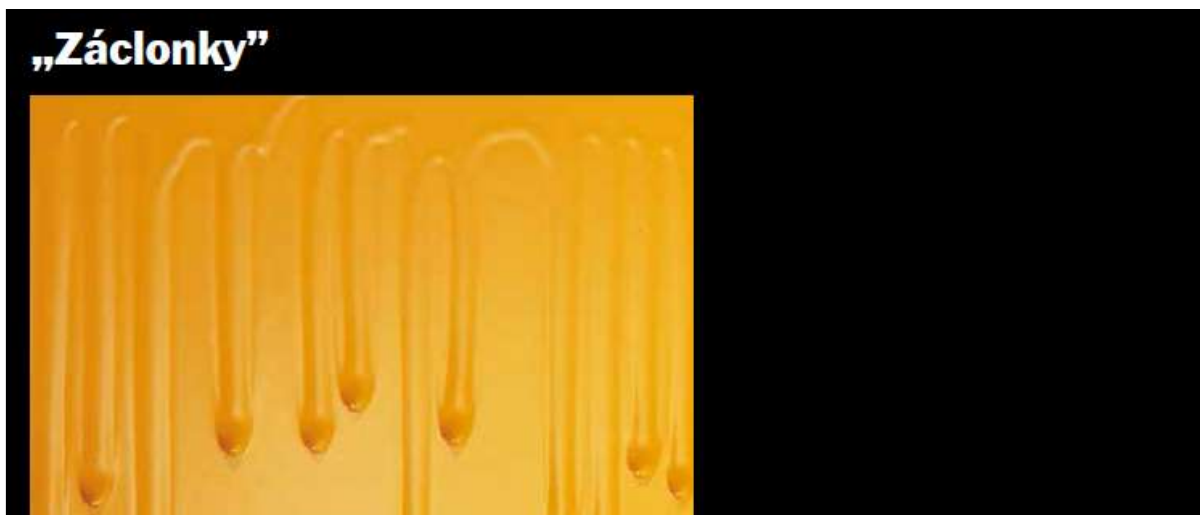
Tato vada laku je způsobena nesprávnou viskozitou báze, technikou nanášení laku, ale především příliš silnou vrstvou laku. Částečně však může být způsobena i nevhodnou volbou tužidla.

*Obr. č. 19 - Znárodnění vady laku zvané záclonky (Standothek, 2015)*

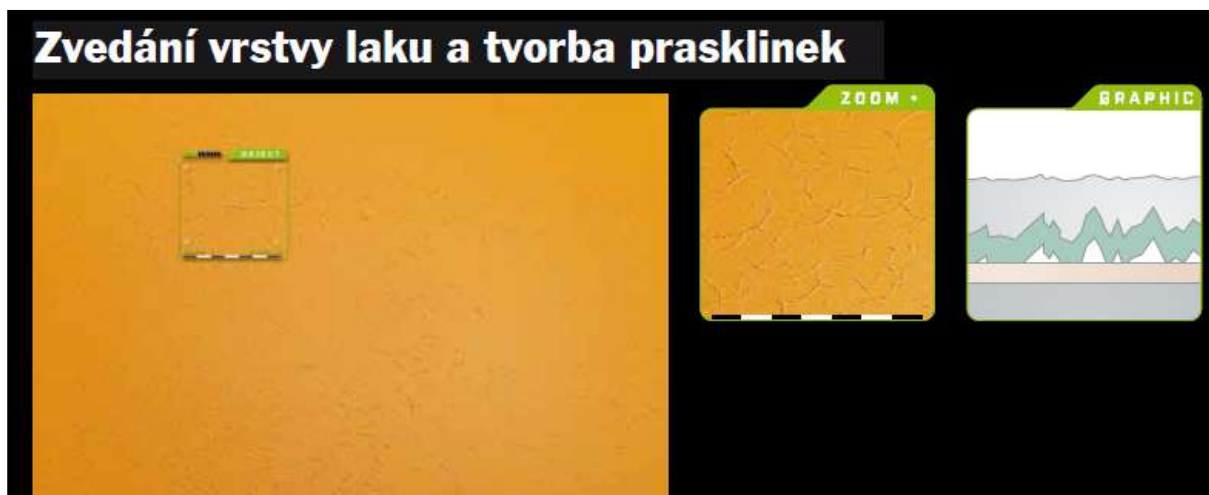
Příčinou je chemická reakce vznikající mezi dvěma nekompatibilními podkladovými materiály nebo příliš silné vrstvy laku, které se vlivem teplotních podmínek deformují.

*Obr. č. 21 - Zvedání vrstvy laku a tvorba prasklinek (Standothek, 2015)*

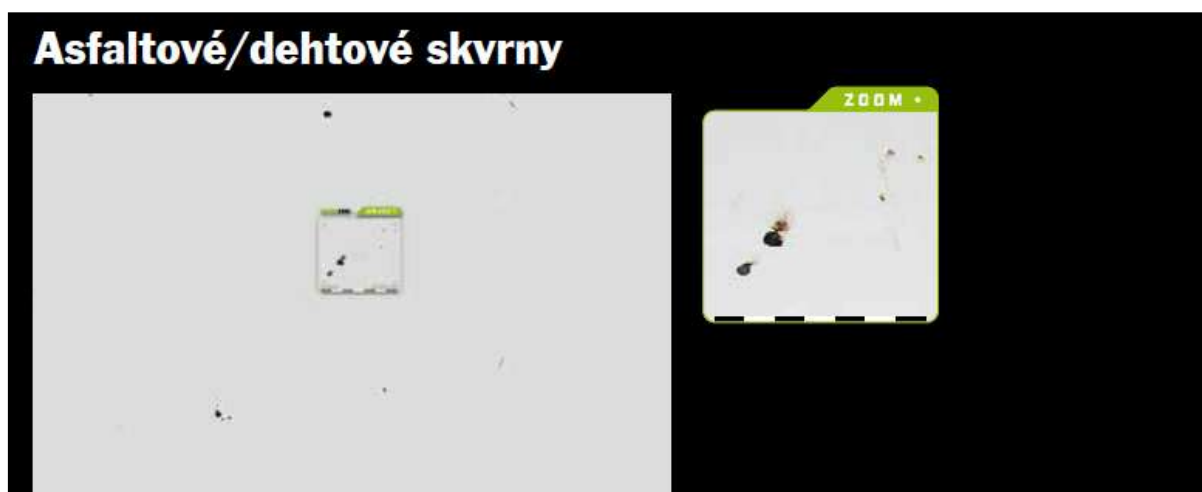
Tyto skvrny na karoserii vznikají ulpěním živičných, popřípadě dehtových částic. Výskyt je způsoben jízdou po nové nebo nově opravené asfaltové vozovce.

Obr. č. 22 - Asfaltové a dehtové skvrny (Standothek, 2015)

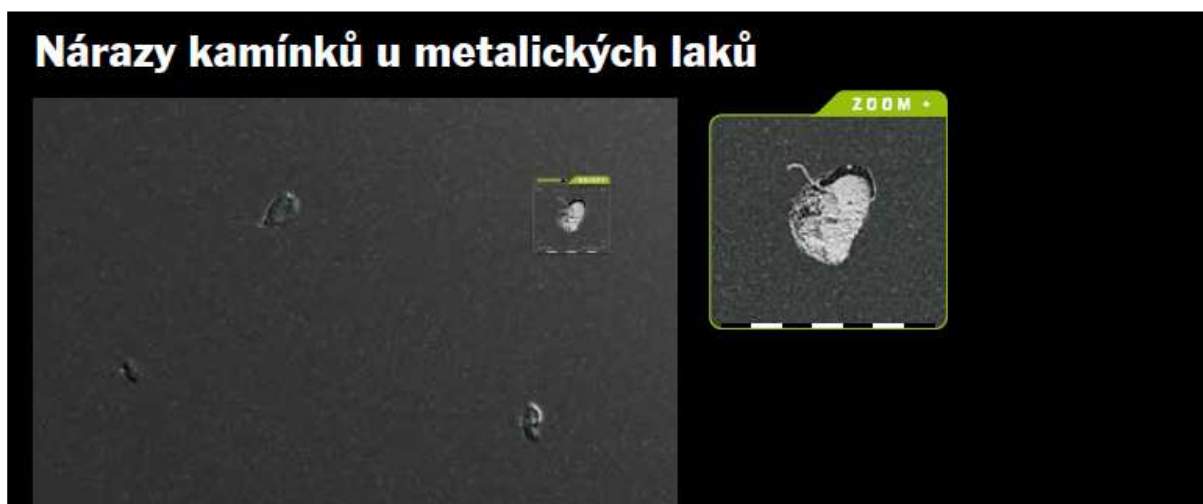
Poškození laku odmrštěnými kamínky nebo jinými předměty je jedno z nejčastějších poškození laku v provozu vozidla, některá poškození mohou zasahovat přes jednotlivé vrstvy laku a může tak dojít i k prorezavění.

*Obr. č. 24 - Stopy po nárazech kamínků (Standothek, 2015)*

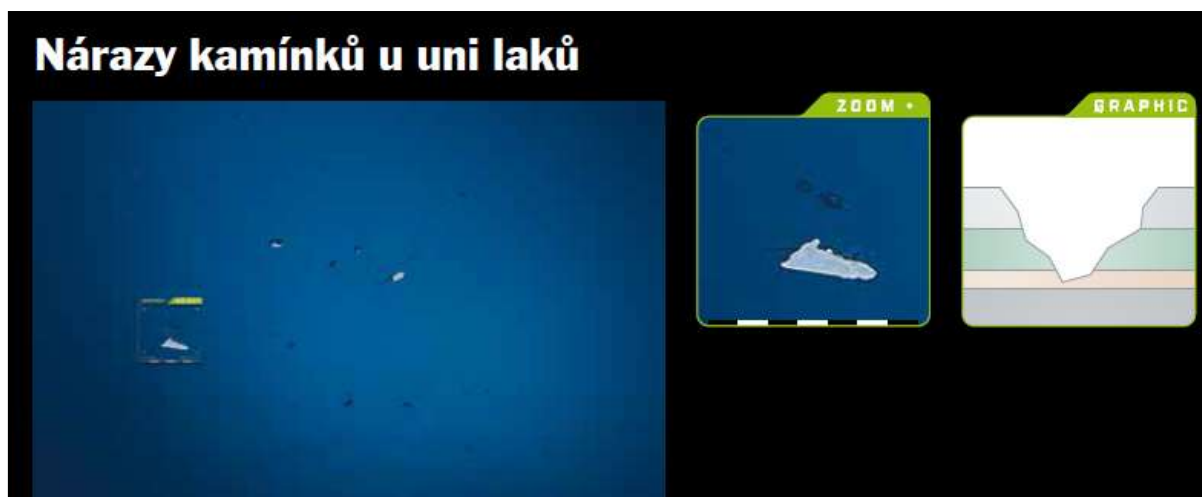
Poškození laku odmrštěnými kamínky nebo jinými předměty je jedno z nejčastějších poškození laku v provozu vozidla, některá poškození mohou zasahovat přes jednotlivé vrstvy laku a může tak dojít i k prorezavění.

*Obr. č. 25 - Stopy po nárazech kamínků (Standothek, 2015)*

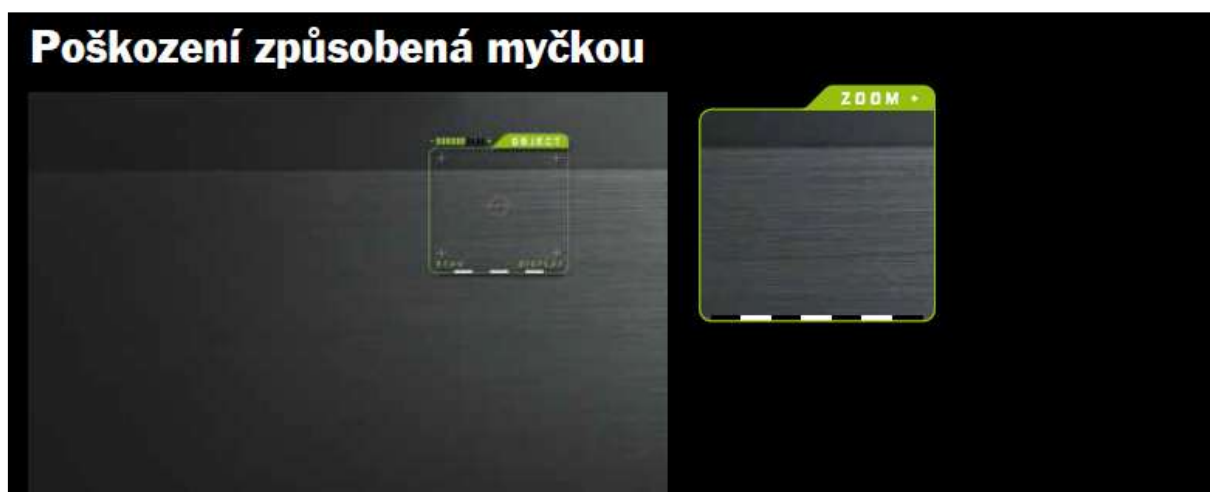
Lak vozidla lze údržbou, v podobě nadměrného používání automatických mycích linek poškodit. Paradoxně se tak základní údržba laku vozu může stát příčinou jeho poškození. Kartáče mycích linek mohou na laku vytvořit texturu a snížit jeho lesk.

*Obr. č. 26 - Poškození laku způsobené myčkou (Standothek, 2015)*

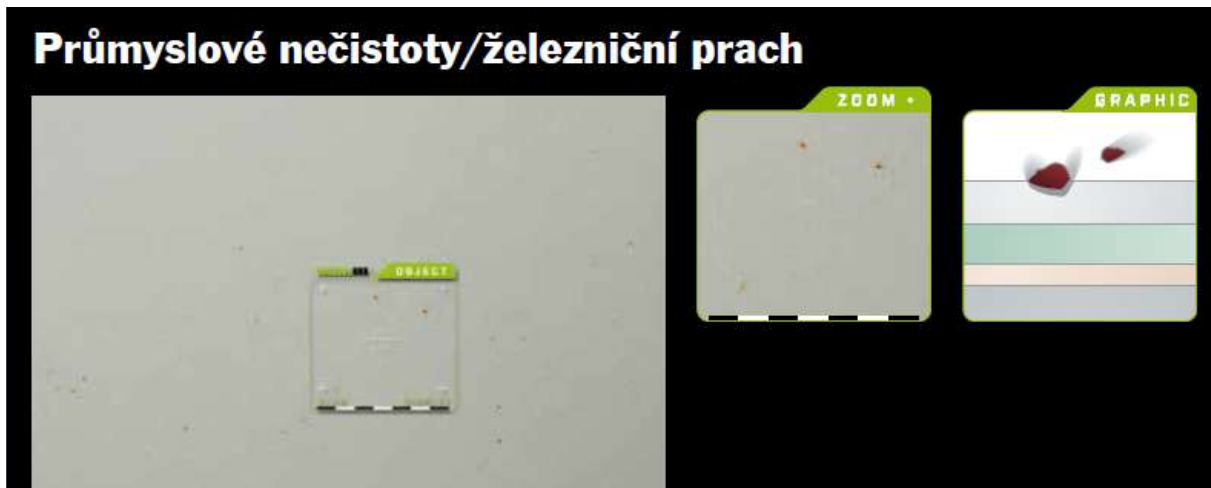
Toto poškození povrchu laku se projevuje velmi malými kovovými částicemi zarytými do vrstvy laku. Tyto částice jsou především prach ze železnice, průmyslové sedimenty a jiskry odletující při broušení.

*Obr. č. 27 - Výskyt průmyslových nečistot (Standothek, 2015)*

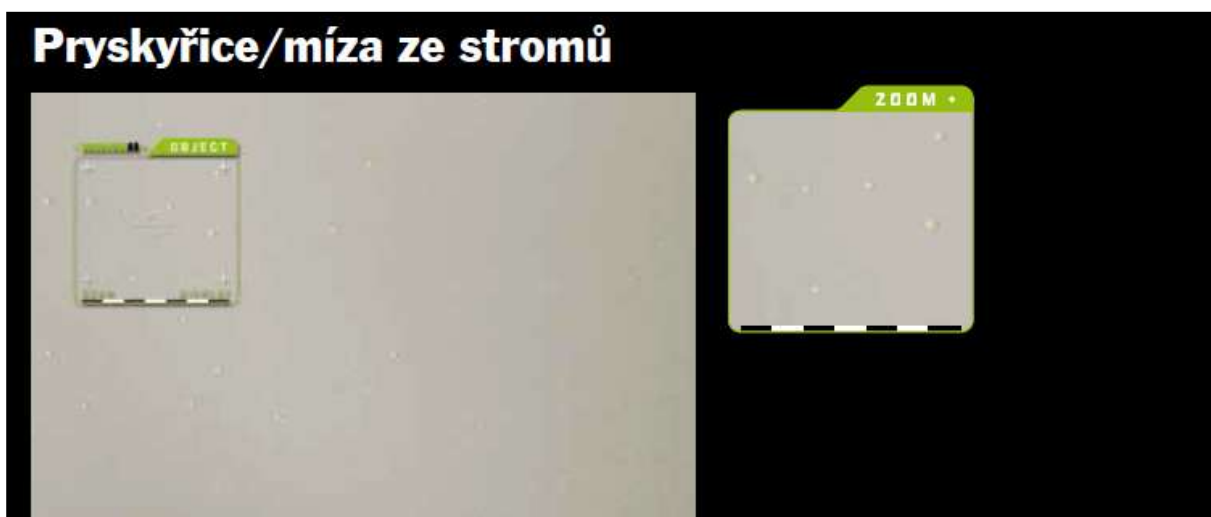
Působením pryskyřice, respektive mízy ze stromů ve spojení s klimatickými a časovými vlivy se na laku karoserie objeví drobné malé flíčky či tvrdá zrnka, které jsou velmi pevně spojena s vrstvou laku. Při odstranění těchto zrněk může dojít k vyloupnutí části laku.

*Obr. č. 28 - Výskyt pryskyřice (Standothek, 2015)*

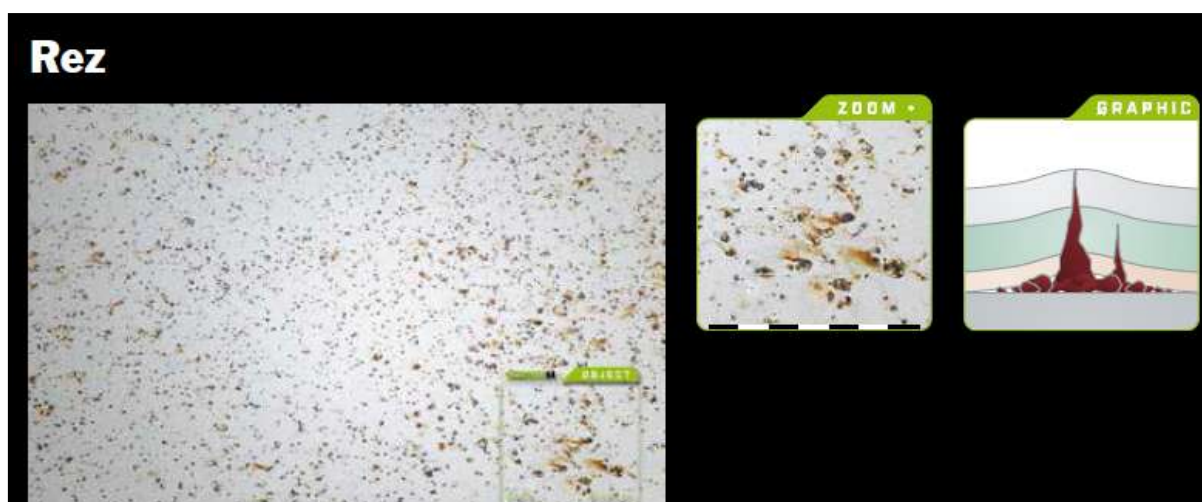
Koroze karoserie vzniká nejčastěji proniknutím vlhkosti trhlinkami ve vrstvě, respektive ve vrstvách laku, až na kovové plochy, které vlivem klimatických a časových vlivů začnou korodovat.

*Obr. č. 30 - Koroze (Standothek, 2015)*

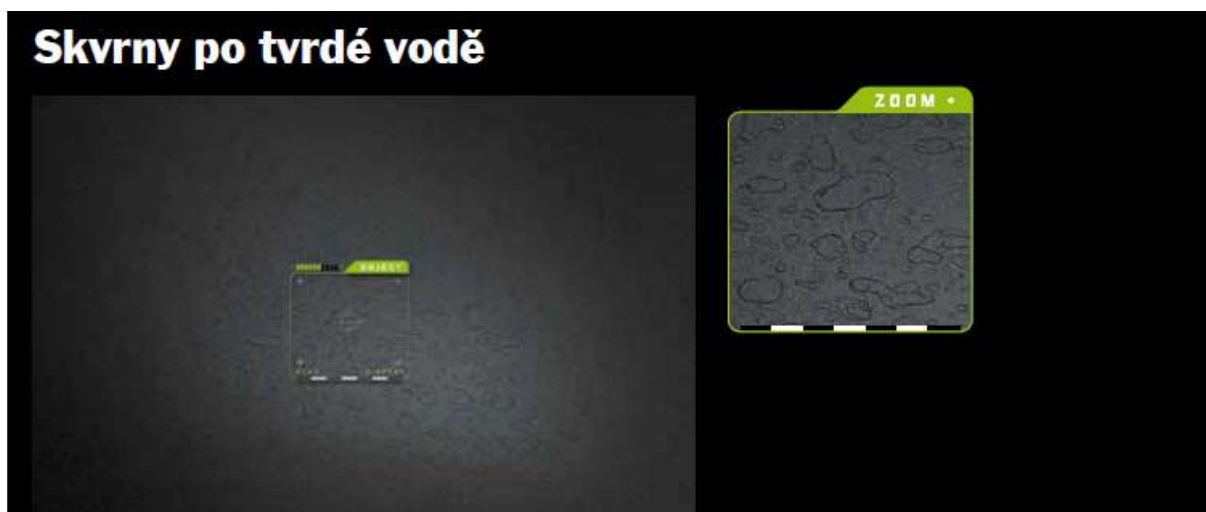
Příčinou vzniku je jednoznačně mytí karoserie tvrdou vodou bez následného spláchnutí. Nechá-li se tvrdá voda laku karoserie zaschnout, vytvoří specifickou texturu, která je vidět převážně na tmavých odstínech.

*Obr. č. 31 - Skvrny po tvrdé vodě (Standothek, 2015)*

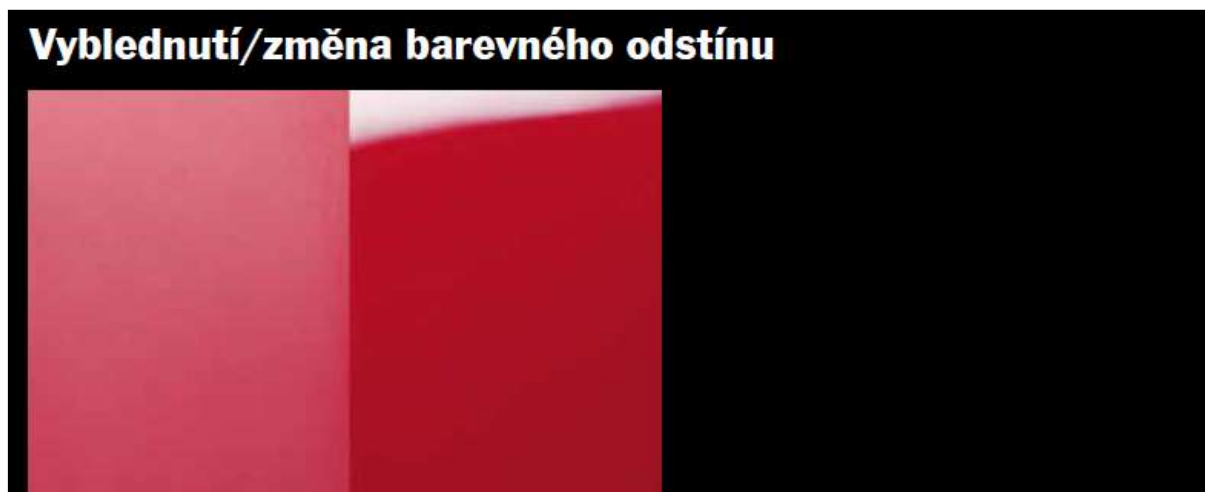
Tato vada je způsobena převážně působením UV záření na barevné pigmenty v laku karoserie. Nejvíce poškozené jsou levné laky s malou nebo dokonce žádnou UV ochranou.

*Obr. č. 33 - Vyblednutí (Standothek, 2015)*

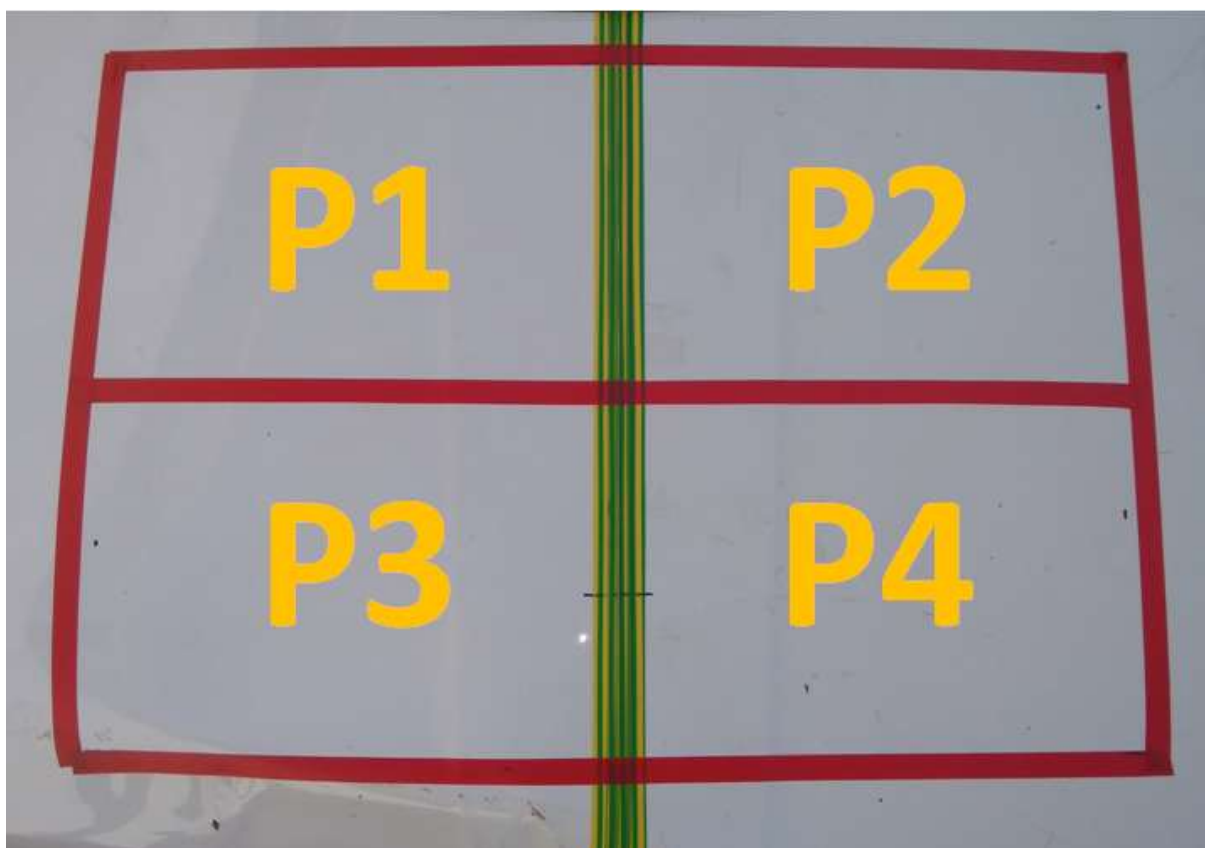
Prostory pod názvem P2 a P4 se nacházeli na polovině kapot, které byly ošetřeny vrstvou preparátu pro zvýšení ochrany laku karoserie. V prostorech P1 a P2 se ptačí trus nanasel na začátku experimentu a po celou dobu s ním nebylo nikterak manipulováno, to znamená, že měření v průběhu experimentu v tomto prostoru neprobíhalo. Prostor byl změřen až po skončení, tedy 7. května 2017. V Prostorech P3 a P4 probíhalo cyklické znečišťování, kdy se ptačí trus každých přibližně 14 dní vyměnil za nový. Stávající vrstva trusu byla odstraněna, prostory byly ručně omyty a po zaschnutí byla nanesena nová vrstva čerstvého trusu a tento cyklus se opakoval až do konce experimentu. Pozice jednotlivých prostorů je znázorněna na obrázku č. 35.

*Obr. č. 35 - Vyznačení prostorů na vzorku (vlastní zdroj)*

Pro tento experiment byly použity dva díly karoserie, konkrétně dvě kapoty od různých značek automobilů a s odlišným rokem výroby. Na každé z kapot byl vymezen prostor, který bude vystavován znečištění, a tedy i následnému měření. Každý vymezený prostor byl rozdělen na čtyři sektory, a to z důvodu požadavků na měření. Každá z kapot byla vizuálně rozdělena podélně na dvě poloviny, jedna polovina byla ošetřena vrstvou přípravku chránícího lak karoserie, druhá polovina karoserie zůstala bez ošetření. Dále byly vyznačené prostory na kapotách rozděleny na poloviny ale tentokrát příčně. Výsledkem bylo získání stejných obdélníkových prostorů. Pro lepší přehlednost a orientaci byl každý prostor pojmenován, jak je vyznačeno na obrázku č. 35. Pro jednotlivé prostory platí, že každý z nich měl během testu odlišné podmínky. Časový rámec experimentu byl vzhledem k časovým možnostem při zpracování práce zvolen od 1. prosince 2016 do 7. května 2017, tedy 168 dní. Po tuto dobu byly oba vzorky vystavovány působení ptačího trusu. Prostory pod názvem P1 a P3 byly vyznačeny na levé polovině kapot, které po umytí nebyly nikterak ošetřovány.

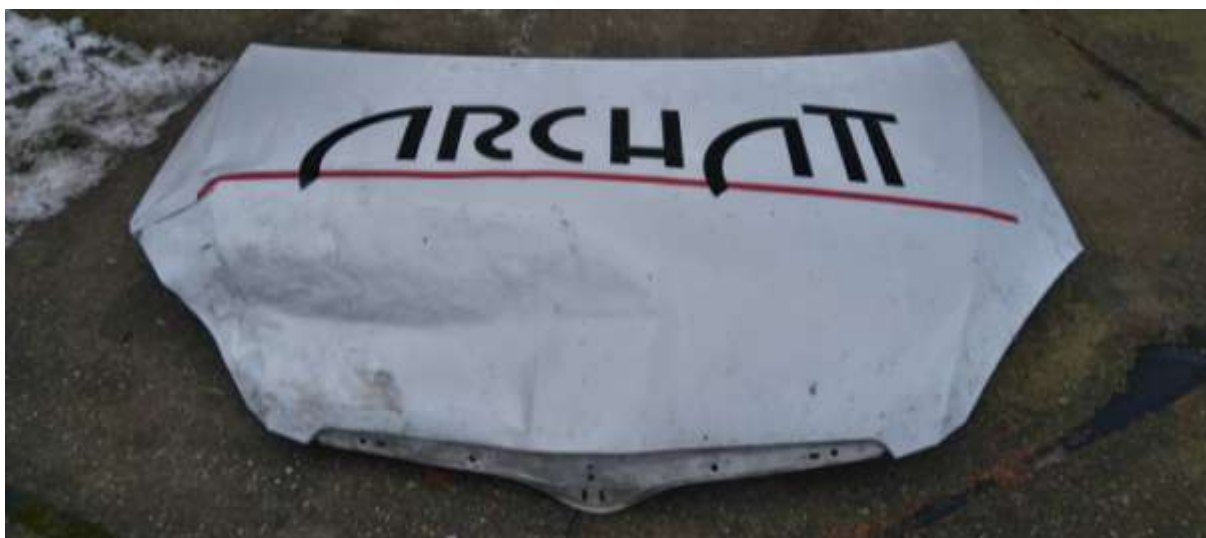
*Obr. č. 37 - Rozsah poškození kapoty Škody Roomster (vlastní zdroj)*

nutné tuto folii odstranit. Následným měřením tloušťky laku byla potvrzena podmínka pro přijetí vzorku do testu, a to, že na daném dílu karoserie nebyl opravován lak nebo díl nebyl dodatečně lakován. Tímto měřením se také získala vstupní hodnoty tloušťky laku před začátkem experimentu. Rozsah poškození a celkový stav kapoty v době pořízení je vyobrazen na obrázku č. 37. (Škoda Praktik, 2006)

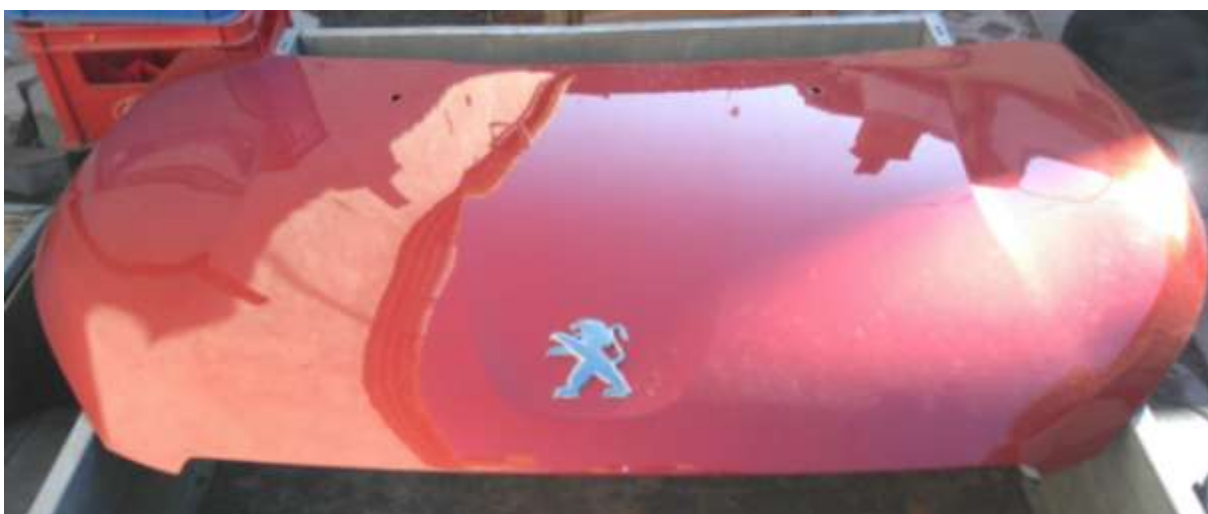
*Obr. č. 39 - Kapota vozidla Peugeot 2008 (vlastní zdroj)*

Druhým ze vzorků byla získána kapota z vozidla Peugeot 2008 ve výbavě Access. Předmětné vozidlo bylo vyrobeno v roce 2016 a v provozu bylo vozidlo od téhož roku, konkrétně od měsíce března. Vozidlo bylo užíváno celoročně a po celou dobu provozu jako soukromé vozidlo. V srpnu 2016 došlo k dopravní nehodě, kdy bylo toto vozidlo poškozeno. Vlivem dopravní nehody byla poškozena i kapota vozidla, ovšem takovým způsobem, který nebránil použít tuto kapotu jako jeden ze vzorků. Na vozidle byla použita perleťová Ultimate červená barva, bez další dodatečné ochrany. Následným měřením tloušťky laku byla potvrzena podmínka pro přijetí vzorku do testu, a to že na daném dílu karoserie nebyl opravován lak nebo díl nebyl dodatečně lakován. Tímto měřením se také získala vstupní hodnoty tloušťky laku před začátkem experimentu. (Peugeot, 2017)

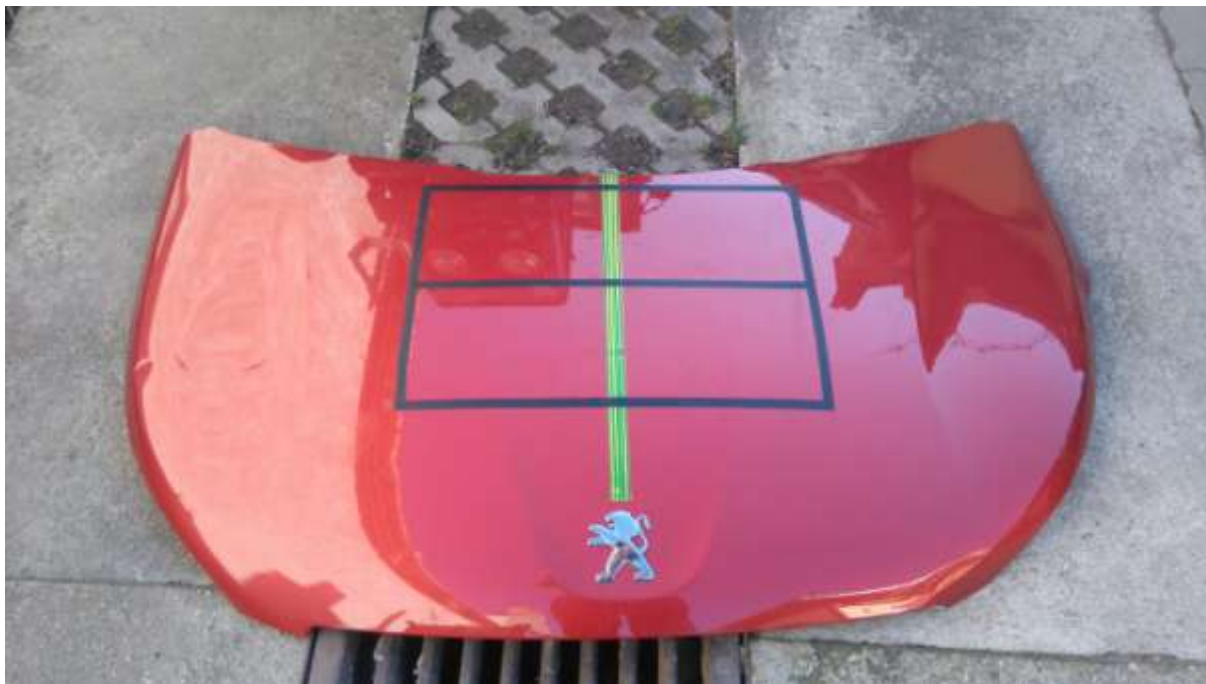
hodnotu pro konečné porovnání a vyjádření úbytku vrstvy laku na ošetřené polovině vzorku. V této fázi byl vzorek připraven na vyznačení prostoru. Vyznačení a rozdělení prostorů bylo provedeno za pomoci barevných lepicích pásek, jak je znázorněno na obrázku č. 42. Poté byl vzorek přemístěn pod střešní konstrukci, kde byl vzorek postaven do co možná nejvíce vodorovné polohy, tedy takové polohy, která co nejvíce eliminovala svévolné sesunutí vrstvy trusu mimo vyznačené prostory.

*Obr. č. 42 - Vzorek č. 2, kapota Peugeot 2008 (vlastní zdroj)*

Tento vzorek byl po demontáži z vozidla ručně umyt. Jelikož byl tento vzorek získán jako druhý v pořadí, byl v průběhu experimentu veden jako vzorek č. 2. Následné prvotní měření tloušťky laku vykazovalo průměrnou hodnotu 134  $\mu\text{m}$ . Tato hodnota byla brána za vstupní hodnotu, která vyvrátila zásah do továrního laku vozidla. Nanesením ochranného přípravku na pravou polovinu tohoto vzorku, vzrostla nepatrně i tloušťka vrstvy laku v prostorech P2 aP4 na průměrnou hodnotu 136  $\mu\text{m}$ . Tato hodnota byla brána za vstupní

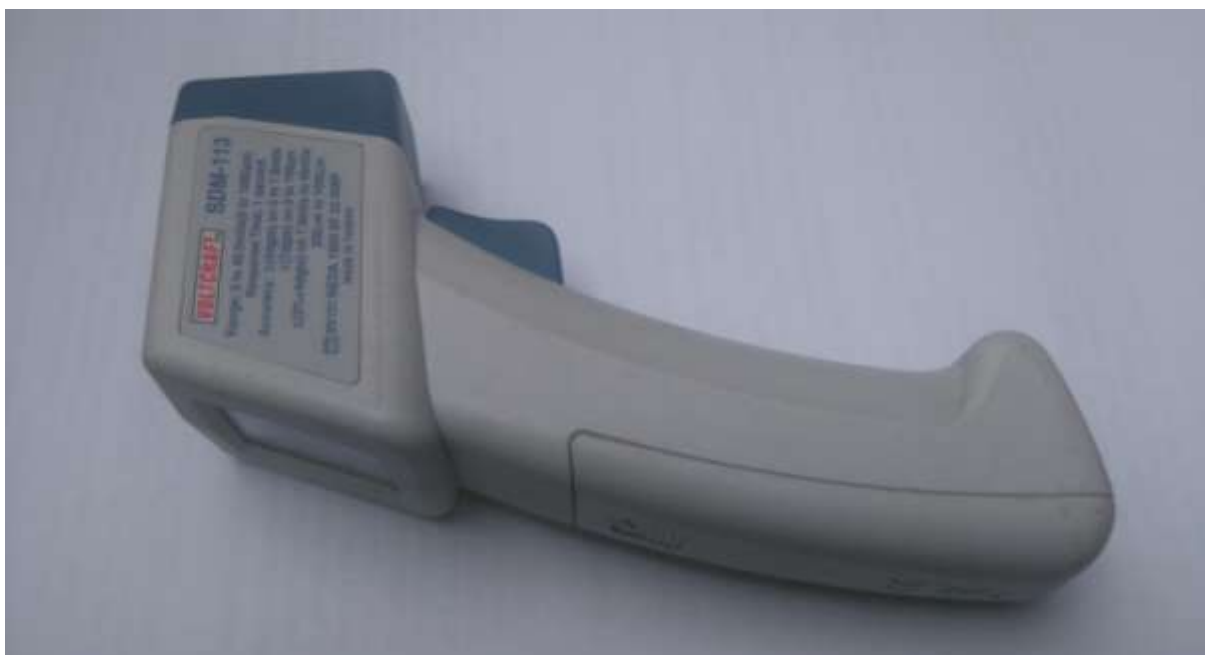
Obr. č. 43 - Měřicí zařízení na tloušťku laku Voltcraft SDM-113 (vlastní zdroj)

Pro objektivnost měření musela být určena i metodika, respektive způsob měření tloušťky vrstvy laku. Vzhledem k rozměrům měřicího zařízení, spíše tedy měřicí části bylo nutné jednoznačně a relativně přesně určit místa měření. Základním úkolem bylo určit místa měření v každém z prostorů tak, aby místa měřená na začátku experimentu odpovídala místům měření po skončení, respektive na konci experimentu. Prostory byly navrženy tak aby na šířku umožnily měření osmi násobku šířky hlavice měřicího přístroje. Výška prostoru byla navržena tak aby umožnila měření tří-násobku výšky hlavice měřicího přístroje. Pro lepší představivost je hlavice zobrazena na obrázku č. 44. Každý prostor tak byl rozdělen na 24 stejných měřených polí umožňující měření vzhledem k rozměrům hlavice přístroje. Plocha jednoho pole odpovídá ploše hlavice přístroje. Jeho měřicí část není ovšem umístěna ve středu hlavice, jak je patrné z obrázku č. 44. Měřenému místu v prostorech na vzorcích přibližně odpovídá umístění číslic v tabulkách č. 2 až č. 30.

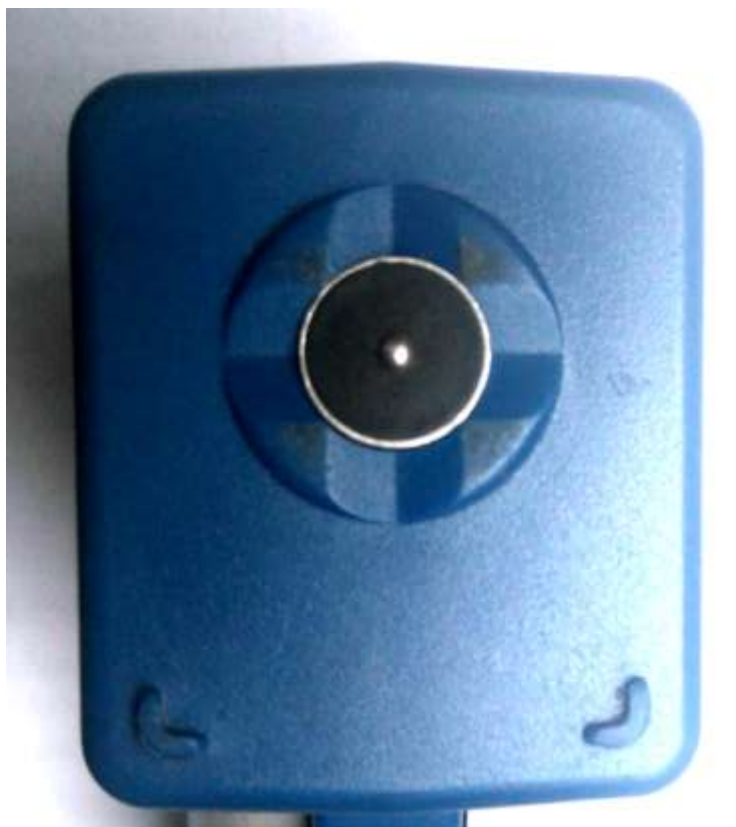
*Obr. č. 44 - Detail hlavice měřicího přístroje Voltcraft SDM-113 (vlastní zdroj)*

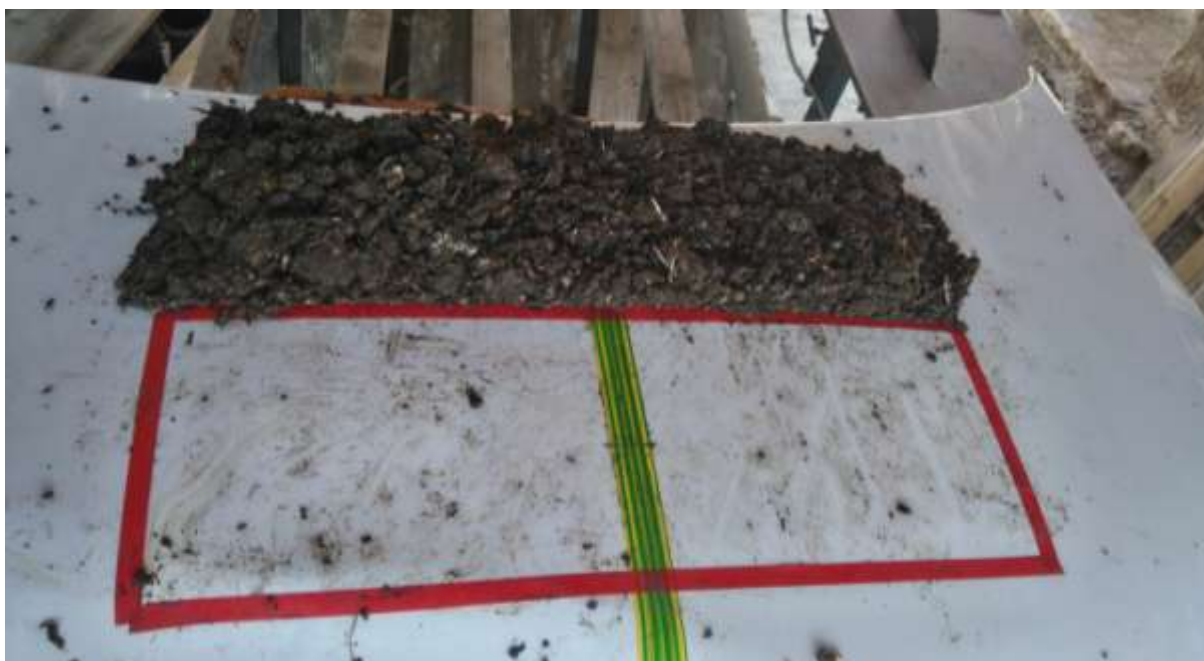
*Obr. č. 45 - Vzorek č. 1 v průběhu výměny trusu (vlastní zdroj)*

probíhala každých 14 dní trvání experimentu. Tento úkon je znázorněn na obrázku č. 45 až č. 47. Po odstranění trusu z požadovaných prostorů, bylo nutné vždy prostory zbavit zbytků trusu, a to čistou vodou a plátěným hadrem. Poté bylo možné nanést čerstvý trus, jak je znázorněno na obrázku č. 47. Tento cyklus výměny trusu byl dodržován podle časového harmonogramu do konce experimentu. Na obrázku č. 48 je zachycen průběh experimentu, konkrétně stav mezi pravidelnými výměnami trusu.

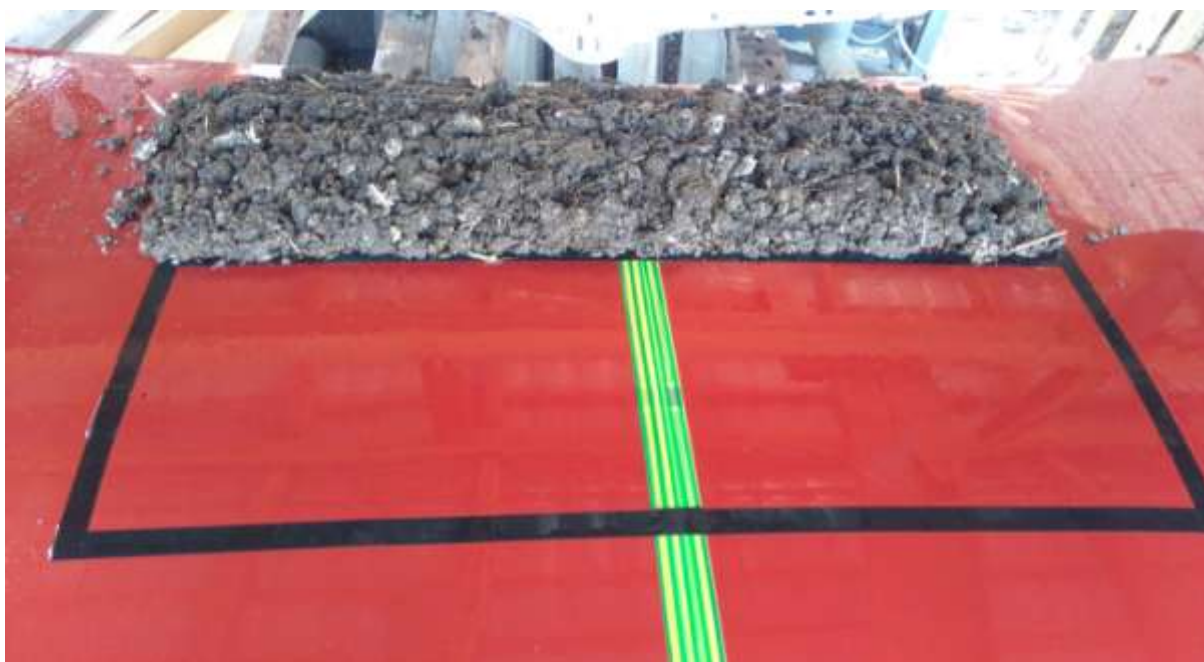
*Obr. č. 46 - Vzorek č. 2 v průběhu výměny trusu (vlastní zdroj)*
