# VYSOKÉ UČENÍ TECHNICKÉ V BRNĚ

### VLIV DOBY ZNEČISTĚNÍ KAROSERIE VOZIDLA PTAČÍM TRUSEM NA MÍRU POŠKOZENÍ LAKU

THE EFFECT OF THE TIME OF BIRD DROPPINGS REMAINING ON THE VEHICLE BODY ON THE DAMAGE  
DEGREE OF THE PAINTWORK

#### DIPLOMOVÁ PRÁCE

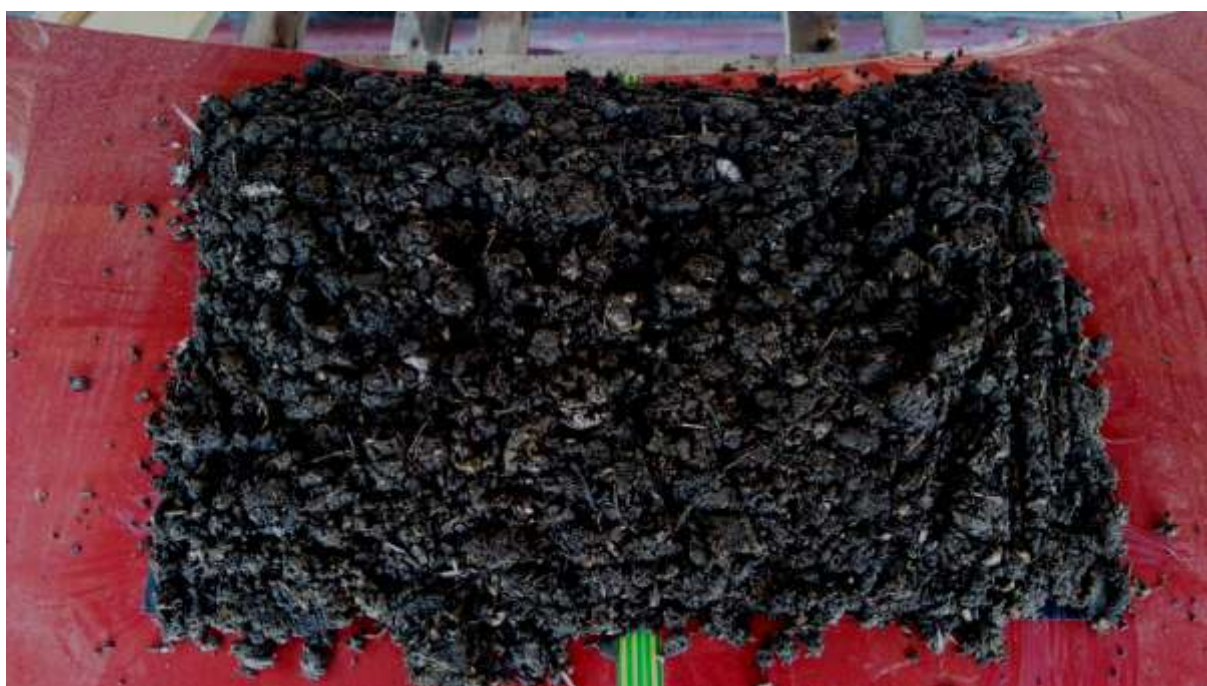
*Obr. č. 48 - Vzorek č. 2 v průběhu experimentu (vlastní zdroj)*

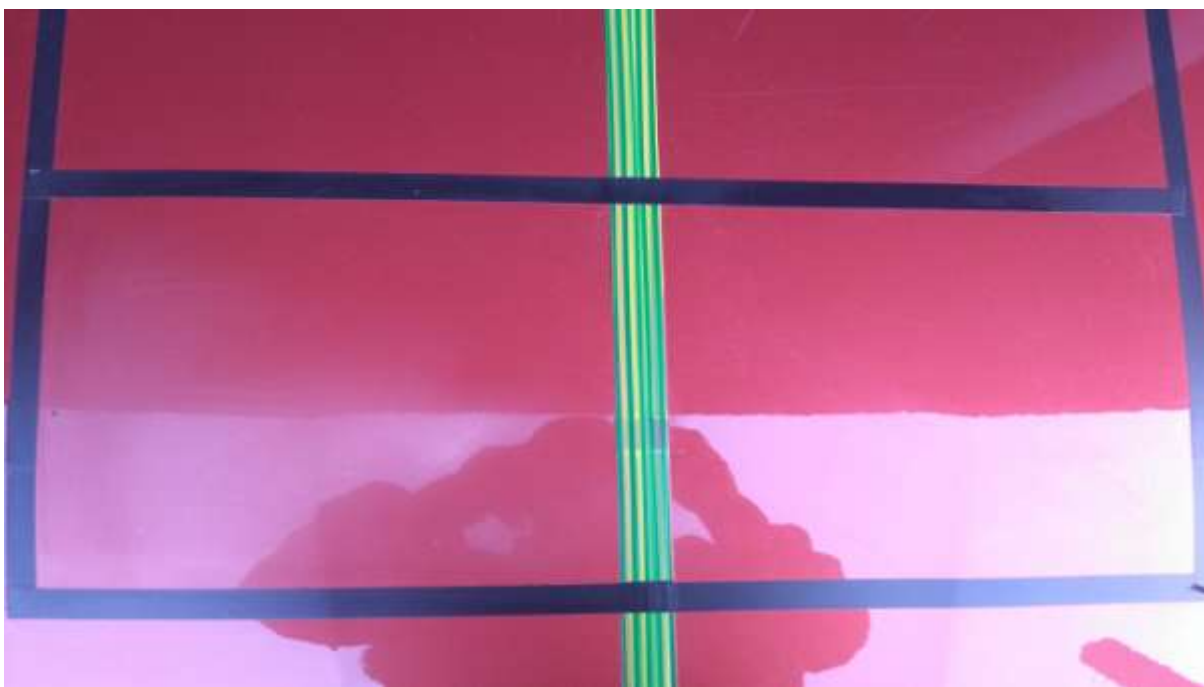
*Obr. č. 50 - Vzorek č.2 po ukončení experimentu (vlastní zdroj)*

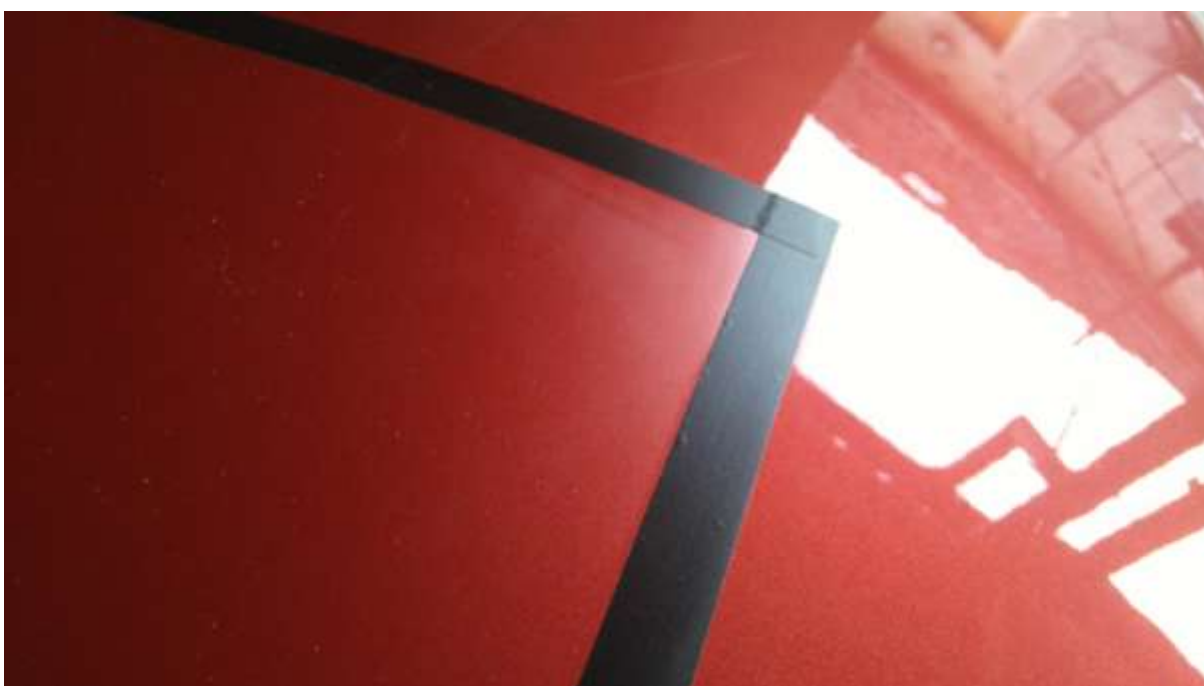
*Obr. č. 51 - Detail vzorku č.1 po ukončení experimentu (vlastní zdroj)*

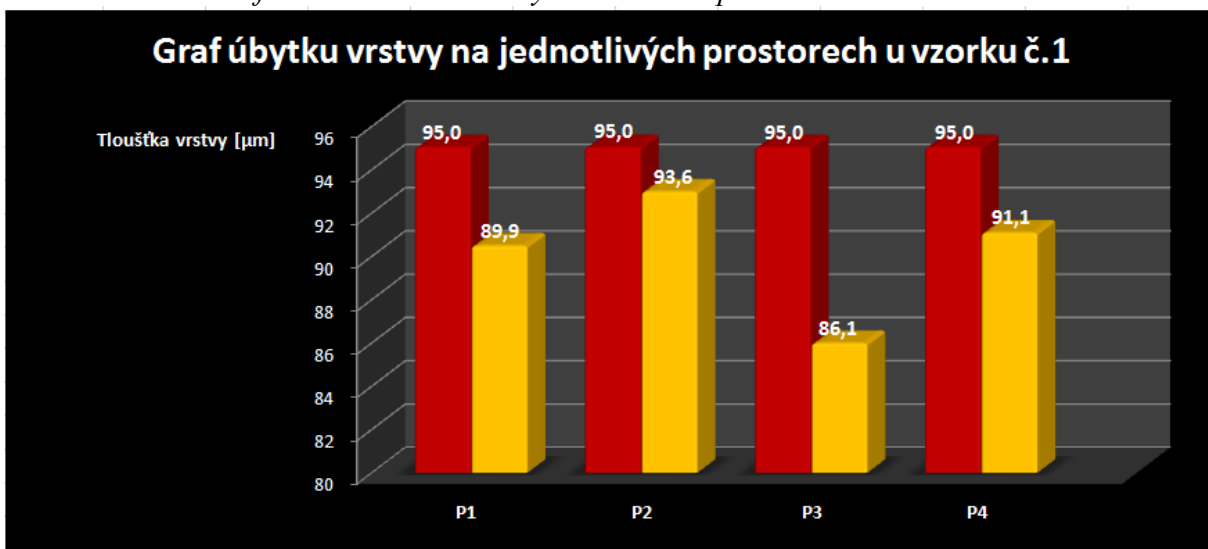
Graf č. 1 - Znárodnění úbytku vrstev na prostorech vzorku č. 1

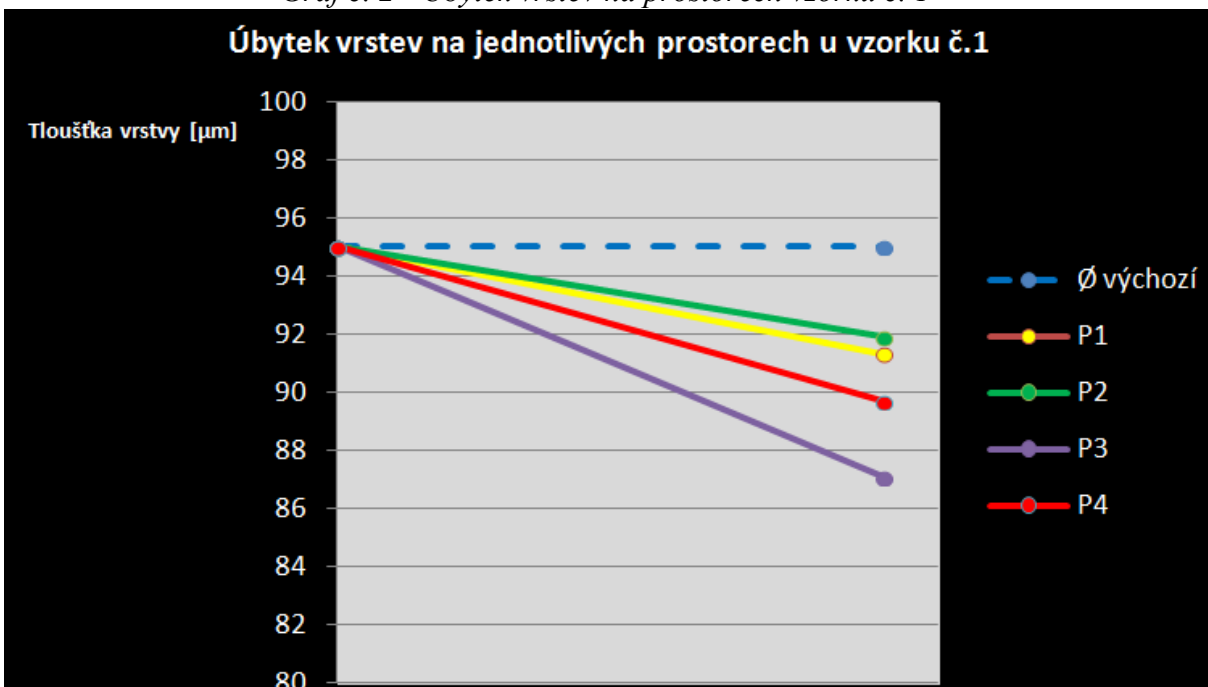
Graf č. 2 - Úbytek vrstev na prostorech vzorku č. 1
