GENEREL BEZBARIÉROVÝCH TRAS V BYSTRICI POD HOSTÝNEM

GENEREL PLAN OF BARRIER-FREE ROUTES IN BYSTRICE POD HOSTYNEM

DIPLOMOVÁ PRÁCE

DIPLOMA THESIS

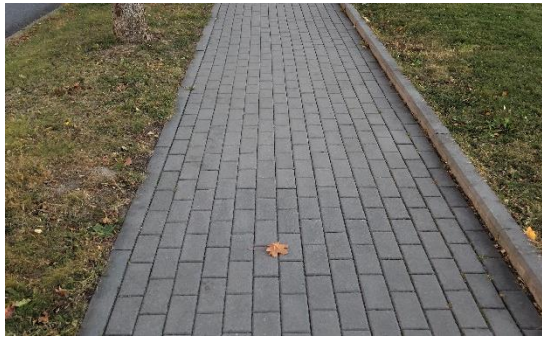
Obrázek 12: Příklad přirozené vodící linie

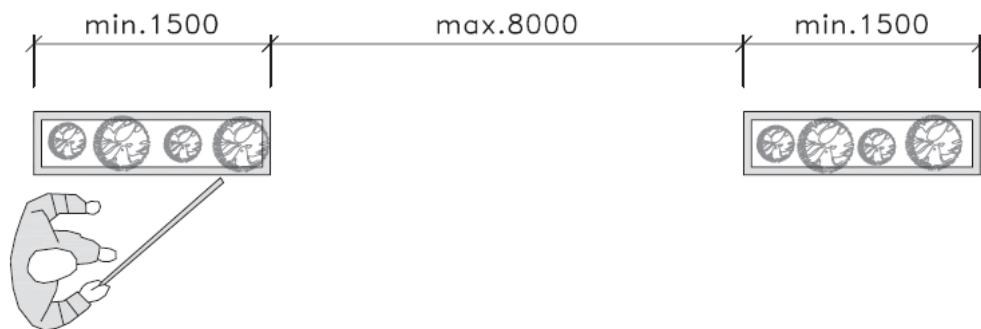
Obrázek 13: Přirozená vodící linie-venkovní květináč [4]

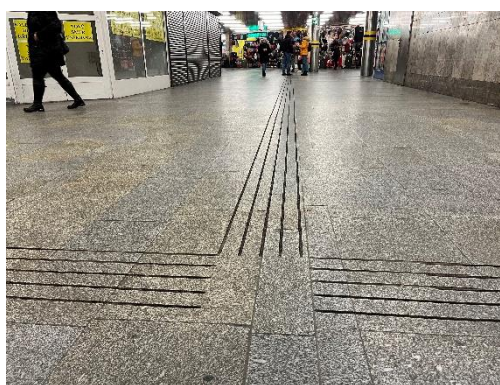
Obrázek 18: Příklad umělé vodící linie

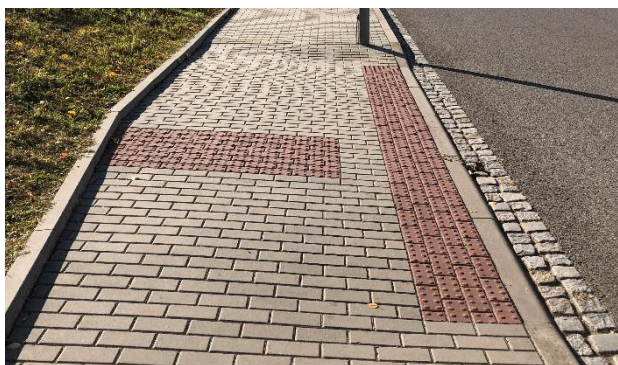
Obrázek 19: Signální pás u místa pro přecházení

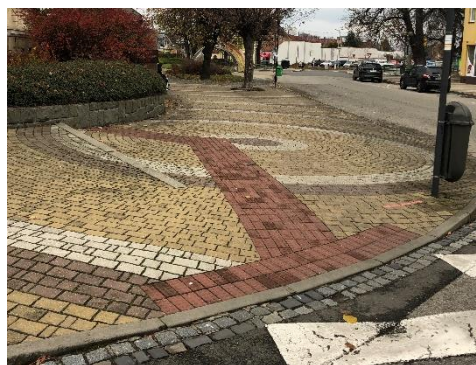
Obrázek 20: Signální pás u přechodu pro chodce

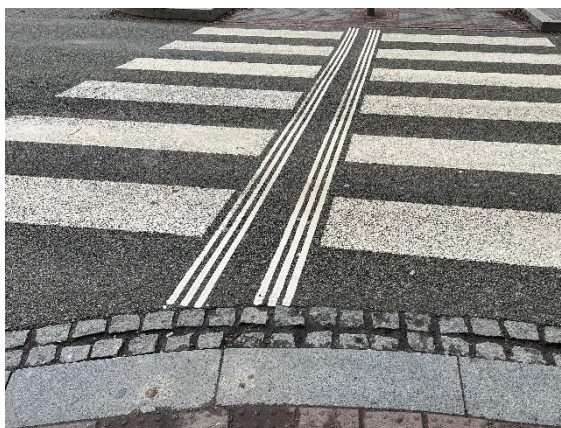
Musí mít šířku 550 mm a skládá se s 2 x 3 nebo 2 x 2 pásků. Zřizuje se, je-li trasa přecházení delší než 8 000 mm, vedená v šikmém směru, nebo z oblouku o poloměru menším než 12 000 mm. Vodicí pás musí navazovat na případné signální pásy na chodníku. Osa vodicího pásu přechodu musí navazovat na osu signálního pásu. [3]

Obrázek 22: Vodící pás přechodu

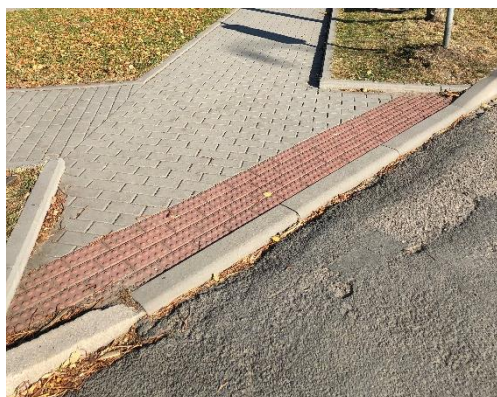
Obrázek 23: Varovný pás na kraji chodníku

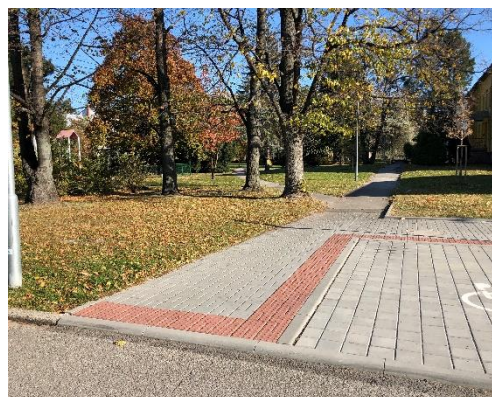
Obrázek 24: Varovný pás

Varovný pás musí mít šířku 400 mm. Povrch musí mít nezaměnitelnou strukturu a charakter povrchu, který se odlišuje od okolí a je vnímatelný bílou holí a nášlapem. Povrch plochy do vzdálenosti 250 mm od toho pásu musí být rovinný při dodržení požadavku na protiskluzné vlastnosti a musí být vůči varovnému pásu vizuálně kontrastní. Od požadavku na vizuální kontrast lze upustit v památkových zónách a rezervacích. Varovný pás musí přesahovat signální pás na obou stranách minimálně o 800 mm. Na chodníku s šířkou méně než 2 400 mm, na kterém nelze vytvořit přesah na obou stranách, musí být signální pás veden na straně u přirozené vodící linie a přesah varovného pásu se pak zřizuje pouze na jedné straně.

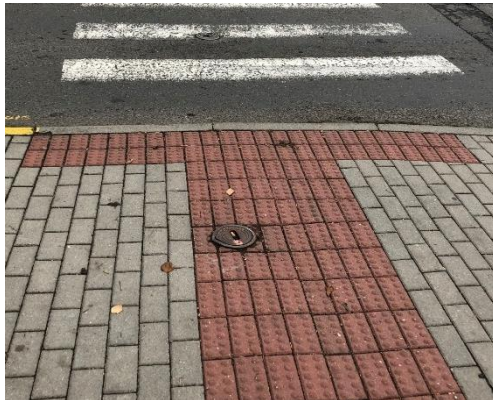
Obrázek 25: Varovný pás u přechodu pro chodce

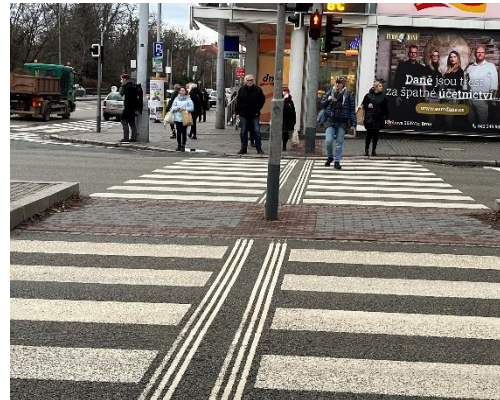
Obrázek 26: Varovný pás na ostrůvku

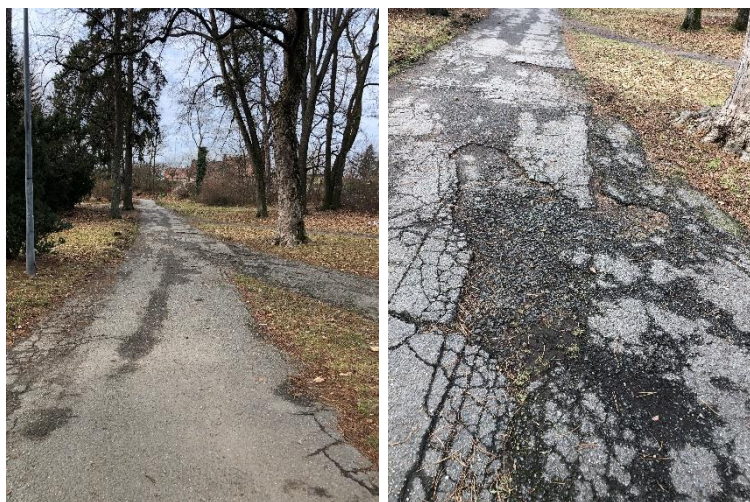
Obrázek 45: Špatný technický stav chodníku

První část úseku je vedena po cestě parkem Zahájené. Chodník se nachází ve velmi špatném technickém stavu. Pro osoby na vozíku nebo osoby s kočárky může být překonání některých částí velmi obtížné. Z důvodu špatného stavu chodníku jsou okraje chodníku špatně rozeznatelné. Může dojít ke vstupu na trávu, aniž by to osoba s postižením zraku snadno rozeznala. Doporučuji cestu parkem opravit dle příslušných norem.

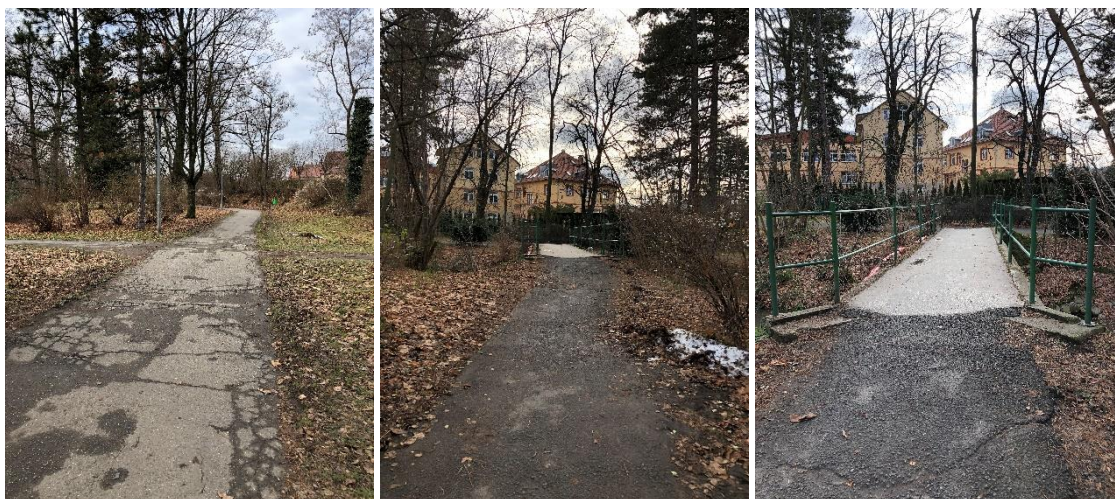
Obrázek 46: Park Zahájené

Dále se nachází na trase most přes řeku Bystřičku. Podélný sklon rampy na most je 10 %. Na mostě je zábradlí, které není se zarážkou pro bílou hůl. První tyč zábradlí je ve výšce 50 cm. Navrhuji na most dát zábradlí, které bude mít alespoň spodní tyč zábradlí ve výšce 100-250 mm nad pochozí plochou.

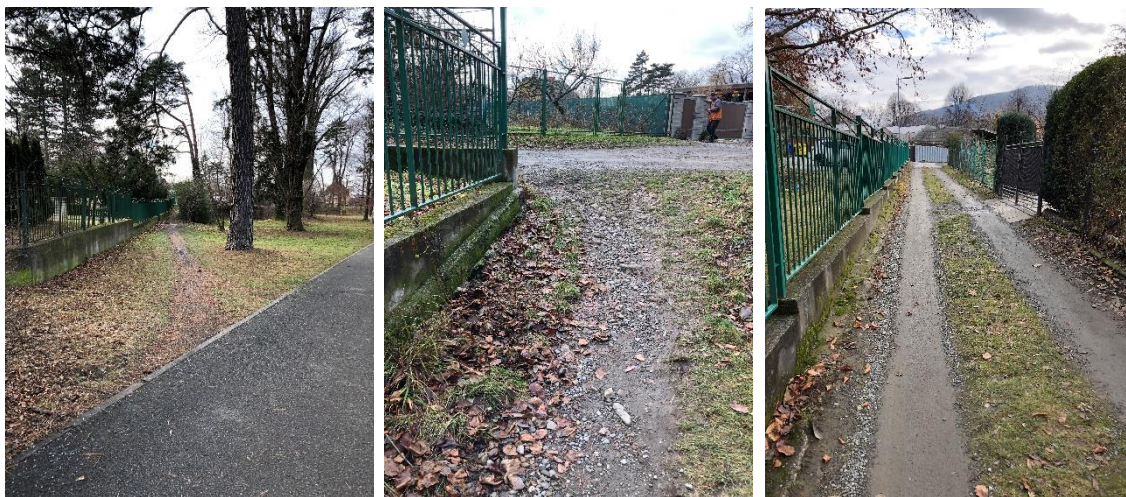
Cesta parkem k dětskému domovu (objekt č. 36) vede pouze přes vyšlapanou cestu podél plotu areálu dětského domova. Tam se nacházejí dva vstupy do areálu. Vyšlapaná cesta vede na nezpevněnou komunikaci, kde se nachází vstup pro motorová vozidla do areálu dětského domova. Odtud už navazuje úsek B zelené trasy a zpevněná komunikace. Vzhledem k absenci oficiálního vstupu do areálu dětského domova pro pěší, bych navrhovala výstavbu chodníku kolem areálu, vedenou ke všem vedlejším vstupům. Dále pak také prodloužení zpevněné komunikace pro motorová vozidla. Úpravy chodníku budou řešeny dle příslušných norem.

Obrázek 49: Vyšlapaná cesta

Obrázek 50: Východ z vyšlapané cesty

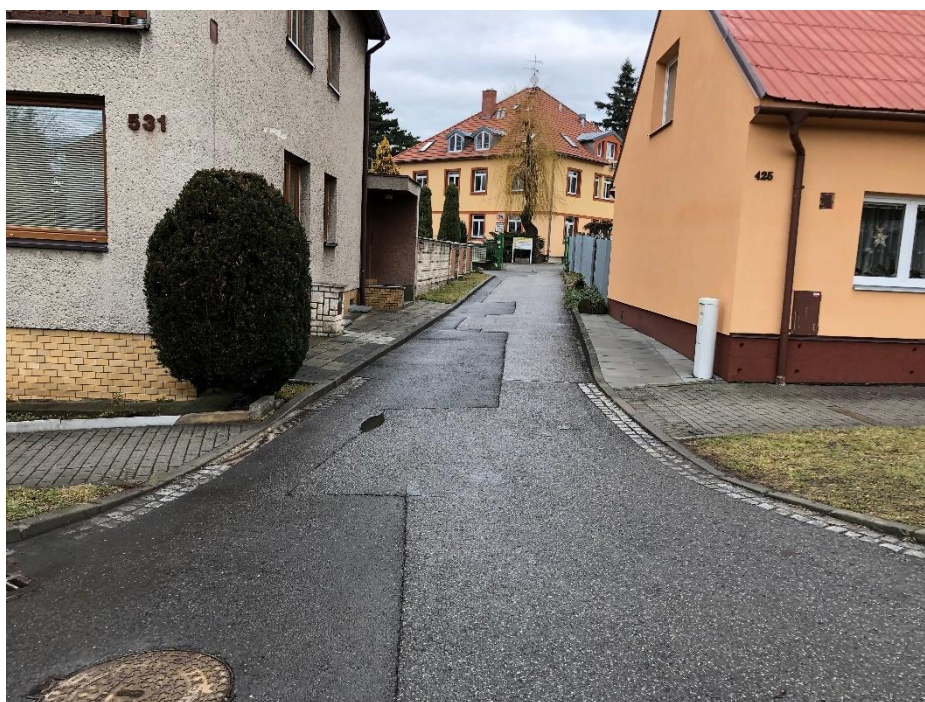
K dětskému domovu (objekt č. 36) vede cesta z Havlíčkově ulice. Cesta je široká 3,3 m. V ulici není veden žádný chodník nebo vyznačená trasa pro pěší. Chodec tak pro vstup do areálu musí jít po této komunikaci. Ulice není příliš bezpečná. Při střetu motorového vozidla a osoby s omezenou schopností pohybu nebo orientace se musí dbát na zvýšenou opatrnost řidiče i chodce. Vzhledem k okolní zástavbě nelze tuto ulici jinak uspořádat.

Obrázek 52: Cesta k dětskému domovu bez chodníku

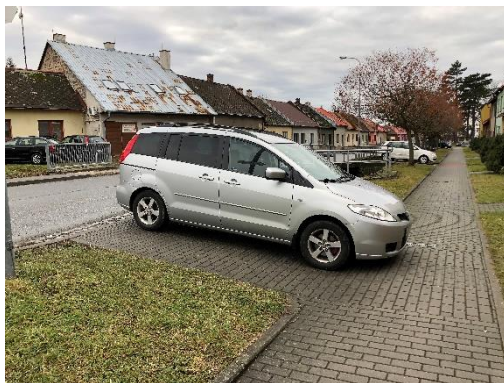
Na místě pro přecházení jsou zvoleny umělé vodící hmatové prvky šedé barvy. Doporučila bych udělat vodící hmatové prvky vizuálně kontrastní např. za použití červené nebo antracitové barvy dlažby. Jak lze vidět na obr. č. 54 přístupová cesta k místu pro přecházení je využívána jako místo pro stání. Vozidla tak brání k přístupu k označenému místu pro přecházení. Zároveň také zasahují do průchozího prostoru chodníku. Zaparkovaná vozidla znepřístupňují trasu pro osoby s omezením pohybu a orientace. Tento problém lze vyřešit zákazem parkování a například zřízením parkovacího místa vedle, nebo naopak zřízením jiného vhodného místa pro přecházení.

Obrázek 54: Přístup k místu pro přecházení

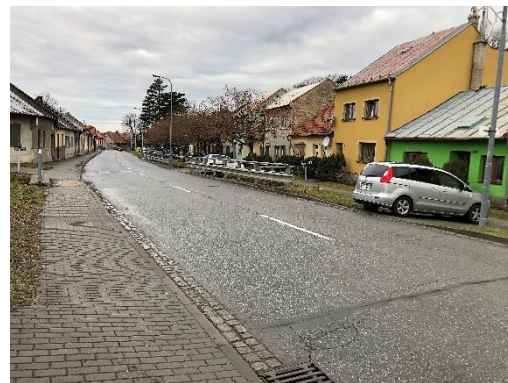
Místo pro přecházení zde není příliš bezpečné pro přechod nevidomého. Nutno zvážit, zda by nebylo vhodné umístit v okolí přechod pro chodce pro bezpečnější přechod přes cestu.

Obrázek 55: Místo pro přecházení

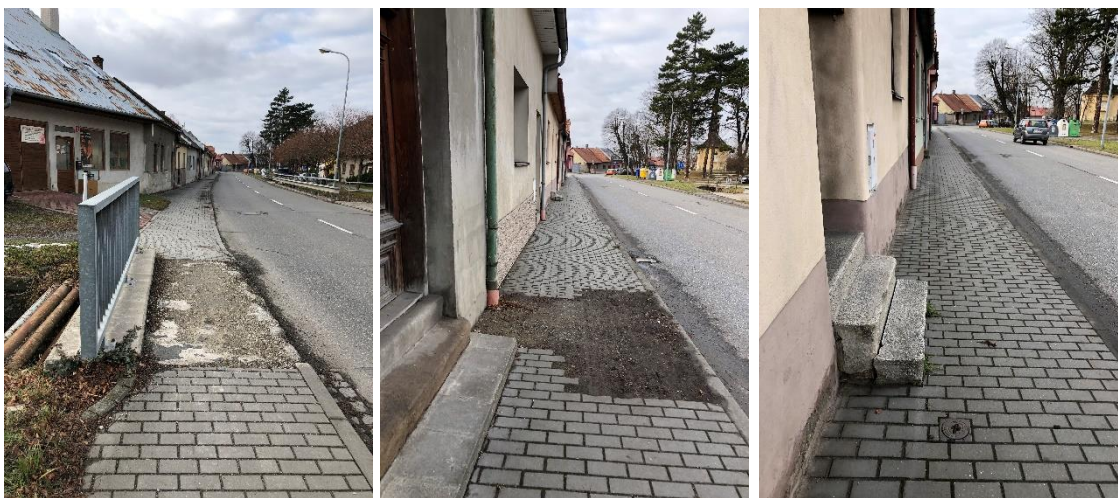
Dále trasa vede po chodníku podél hlavní komunikace v Havlíčkově ulici. Na mostu je špatný povrch. Měla by se tu doplnit dlažba, která vede po celé délce chodníku. To se také týká místa u jednoho z rodinných domů, kde chyběla dlažba na velké části chodníku. Na několika místech v ulici tvořili překážku ve vodící linii stupně schodů vedené ze vstupů do rodinných domů. Takovéto řešení zasahujících schodů do chodníku není ideální pro osoby s omezenou schopností orientace, kdy pro ně znamenají schody překážku a může tak dojít k úrazu.

Obrázek 56: Špatný stav mostu

Obrázek 57: Špatný stav chodníku

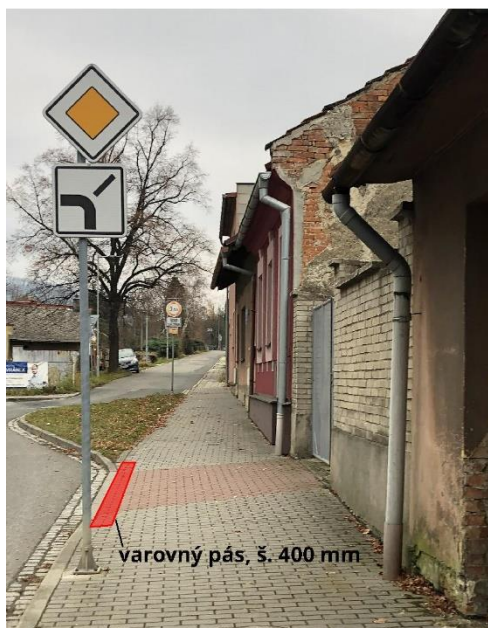
Obrázek 59: Sjezd

Prvním problémem je absence varovného pásu na místě sjezdu vedeného přes chodník na ulici Kroužky. Pás zde chybí pro označení možnosti vstupu do nebezpečného prostoru. Po délce sjezdu a sníženého obrubníku by měl být veden varovný pás v šířce 400 mm s náležitou hmatovou odlišností.

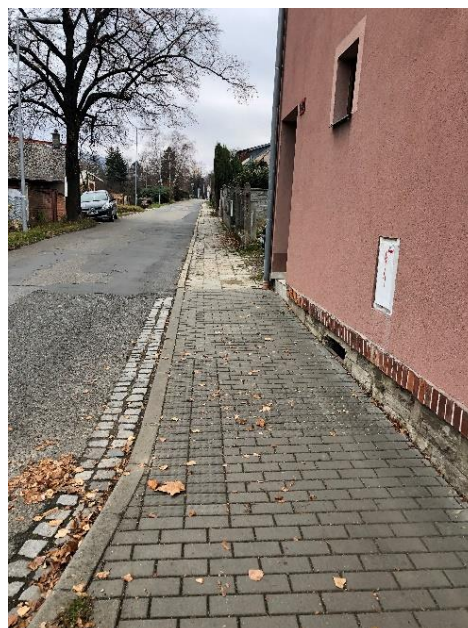
Obrázek 60: Varovný a signální pás

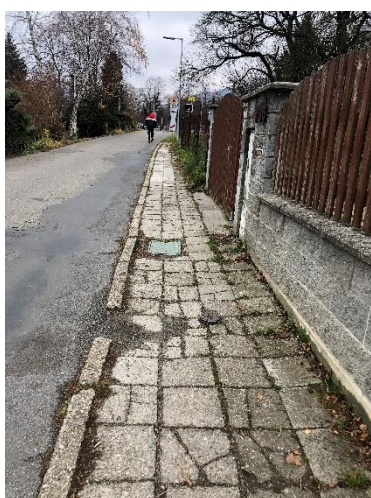
Zbytek chodníku je ve velmi špatném technickém stavu. Dále je nedostačující průchozí šířka chodníku 600 mm. Chybí vodící prvky u sjezdu. Chodník je také zničehonic ukončen před železničním přejezdem, kde jeho ukončení také není vyznačeno varovným pásem. Přes železniční přejezd není vůbec řešeno pokračování trasy pro pěší. Za železničním přejezdem dále vede trasa k budově střediska volného času (objekt č. 37). Ani na této části ulice se nenachází žádná komunikace pro pěší. Pro bezpečný pohyb osob s omezenou schopností pohybu a orientace je nutno udělat nové uspořádání ulice tak, aby se tu nacházel pruh pro pěší podél hlavní komunikace pro motorová vozidla. Podrobnosti o provádění bezbariérových úprav a prvků stanoví příslušné hodnoty.

Obrázek 61: Špatný stav chodníku

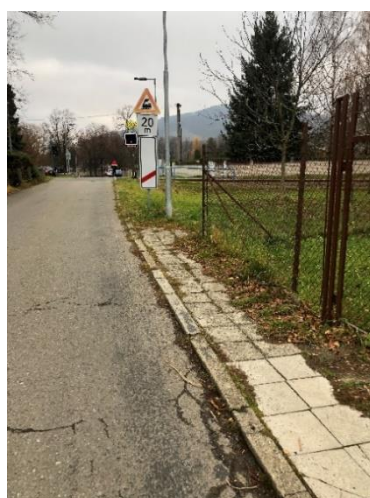
Obrázek 62: Ukončený chodník

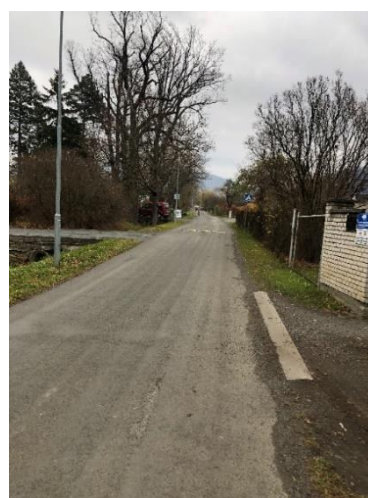
Obrázek 63: Chybějící chodník

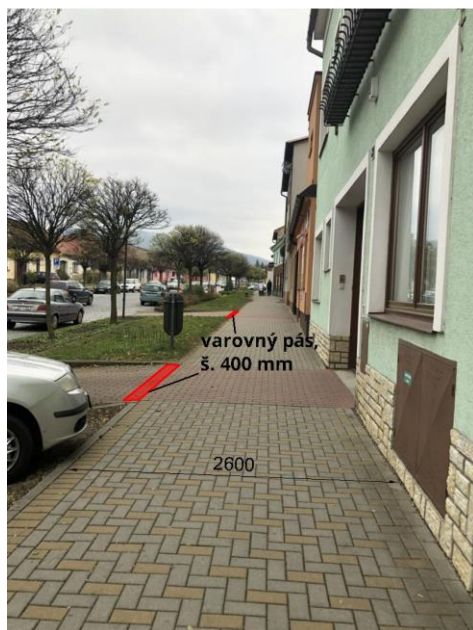
Obrázek 65: Úprava sjezdů

Na přímém chodníku je potřeba doplnit varovné pásy u sjezdů. To je důležité pro správnou orientaci nevidomého na chodníku a zabránění mu tak vkročení do nebezpečného prostoru. Varovný pás by měl být po vnější straně chodníku a v šířce 400 mm. Vzhledem k označení sjezdu pomocí červené dlažby po celé jeho ploše, navrhuji pro varovné pásy použít vizuálně kontrastní barvu, např. šedou nebo antracitovou (obr. č. 65).

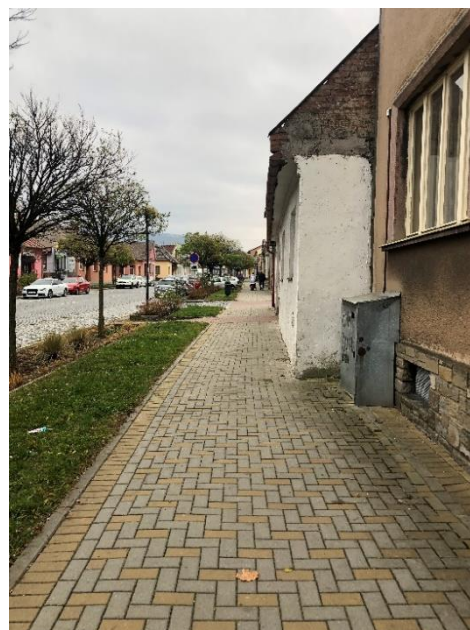
Obrázek 66: Ulice Čs. brigády

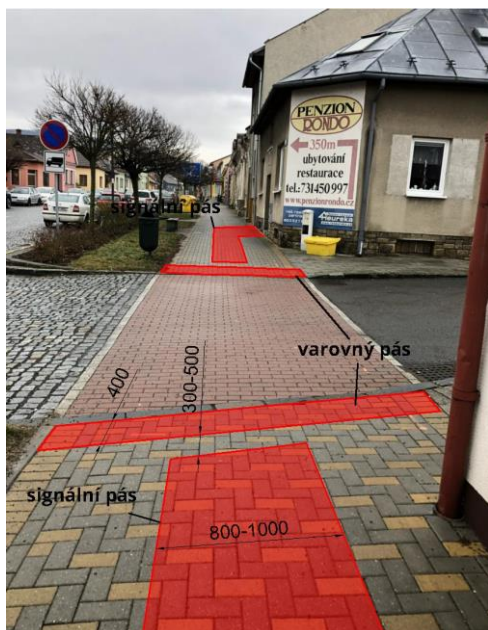
Obrázek 67: Místo pro přecházení přes ulici Slavkovská

Vodící linie také chyběly při odbočení do Slavkovské ulice. Tu se nachází místo pro přecházení. Nutno doplnit varovné pásy šířky 400 mm po délce sníženého obrubníku. Od vodící linie-stěny domu by měl vést pás signální v šířce 800-1000 mm. Protože se jedná o místo pro přecházení bude signální pás odsazen od pásu varovného v šířce 300-500 mm (obr. č. 67).

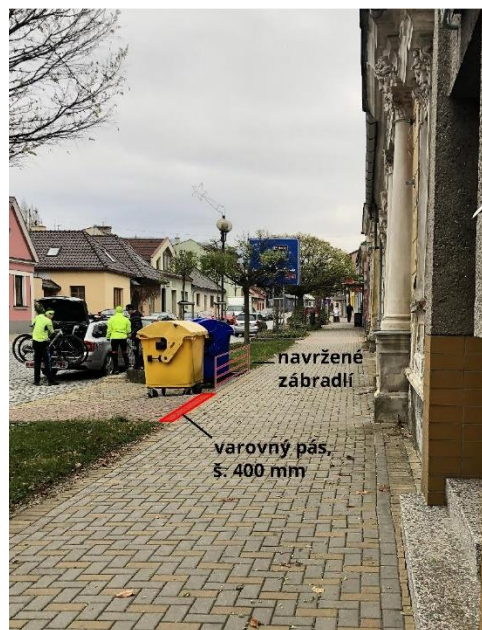
Obrázek 68: Ulice Čs. brigády

Absence varovného pásu v místě sjezdu ze soukromého pozemku vedeného přes chodník se vyskytovala na tomto úseku velmi často. Na vnější straně od chodníku by se měl zřídit varovný pás v šířce 400 mm, aby zabránil tak nevidomému nechtěný vstup do komunikace pro motorová vozidla (obr. č. 68).

Na dalším místě znovu chyběl varovný pás pro označení nebezpečného místa v místě sjezdu na soukromý pozemek. Vedle sjezdu se nacházelo také místo pro umístění kontejnerů. Místo bylo oddělené od plochy chodníku schodmi. Schody jsou zateraseny kontejnery. Doporučuji v tomto místě schodů udělat zábradlí. Osobě s postižením zraku to zabrání tak použití schodů a nárazu do již zmíněných kontejnerů. Spodní tyč zábradlí bude v maximální výšce 100-250 mm nad pochozí plochou (obr. č. 68).

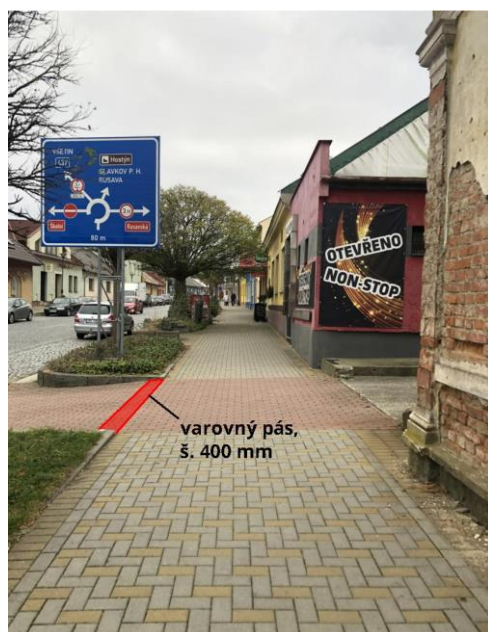
Dalším problémem bylo opětovné neoznačení sjezdu ze soukromého pozemku pomocí varovného pásu šířky 400 mm. Kolem přirozených vodicích linií v podobě rodinných domů, se místy nacházeli sutě ze starých budov. Budovy je třeba opravit, aby později nevznikaly tímto způsobem větší překážky na chodníku, nebo nezpůsobily komplikace při orientaci a rozpoznání vodicích linií (obr. č. 69).

Obrázek 69: Sjezd na ulici Čs. brigády

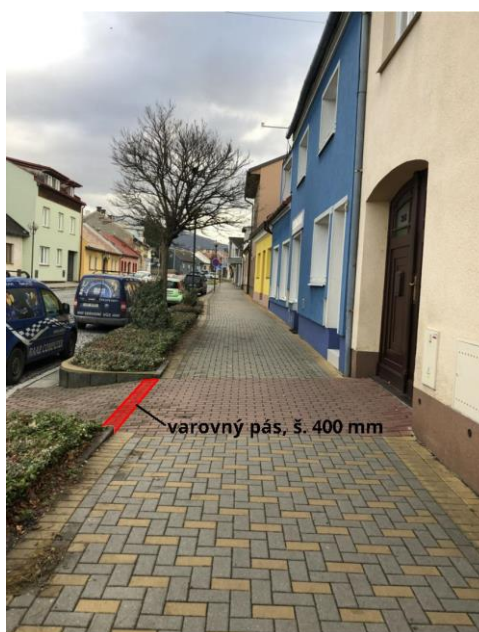
Obrázek 70: Sjezd na ulici Čs. brigády

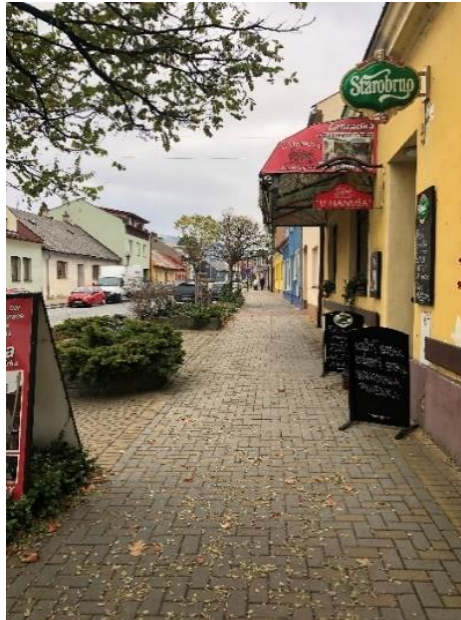
V místě restaurace byly na chodníku nevhodně postavené reklamní cedule. Cedule nezužovaly prostor příliš, ale tvořily překážku ve vodicí linii pro osoby s postižením zraku. Cedule by bylo vhodnější umístit do vhodné výšky na zeď, nebo je odstranit úplně (obr. č. 71).

Obrázek 71: Překážky na chodníku

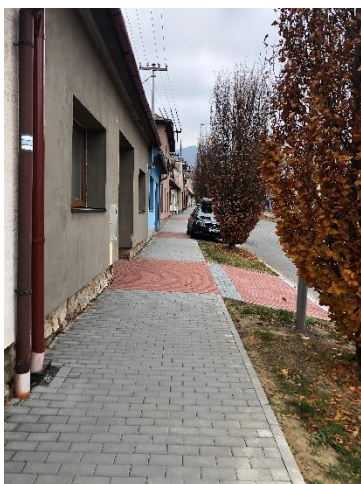
Přes chodník podél rodinných domů jsou vedené sjezdy. Plochy sjezdů jsou označeny červenou barvou, kdy varovný pás ohraničující hranici chodníku je barvou šedou. Varovný pás má náležité hmatové úpravy rozeznatelné nášlapem. Je potřeba, aby řidiči parkující svá auta nezasahovali vozidlem do průchozího prostoru. To by pro nevidomého znamenalo překážku na chodníku a možnost zranění. Chodník je široký 1,5 m. Při velkém zásahu zaparkovaným autem do prostoru chodníku může dojít k úplnému znemožnění průjezdu s invalidním vozíkem, nebo kočárkem.

Obrázek 72: Sjezd

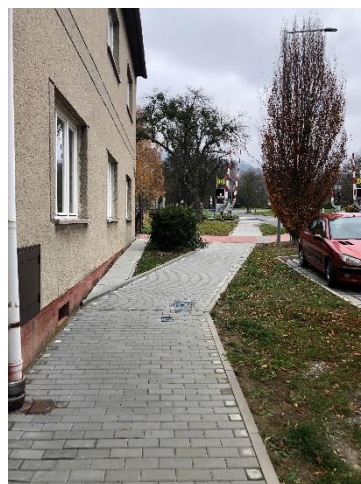
Obrázek 73: Ulice Hostýnská

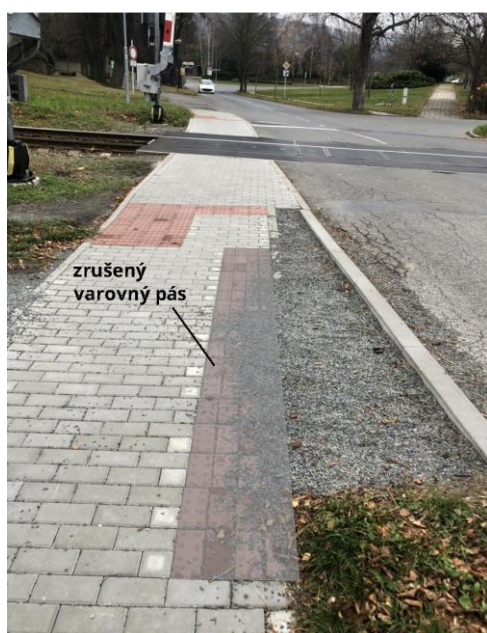
Před železničním přejezdem se světelným přejezdovým zařízením doplněný akustickou signalizací a závorami je varovný pás se signálním pásem. Signální pás by měl vést podél vodící linie, proto je vhodné doplnit obrubník minimální výšky 60 mm. Nachází se zde také varovný pás na protější straně chodníku (obr. č. 75). Tento varovný pás nemá žádný účel, a tak jej označují za zbytečný a měl by se odstranit.

Obrázek 75: Železniční přejezd

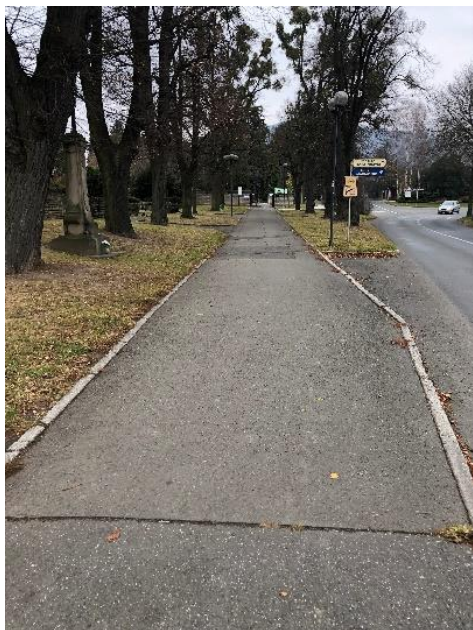
Obrázek 77: Chodník bez vodících linií

Na cestě k hřbitovu chybí vodící linie v podobě obrubníku kolem zelených ploch v minimální výšce 60 mm. Osoba s postižením zraku tak nemá orientační bod sloužící k orientaci a lepšího pochopení prostoru.

U jednoho ze vstupů do areálu městského hřbitova chybělo označení odbočky na chodníku. Navrhují zde umístit umělou vodící linii v šířce 400 mm. Navede tak nevidomého k dalšímu kraji chodníku, podél kterého může bezpečně pokračovat po své trase. Také je potřeba zvýšit výšku obrubníku na minimální požadovanou výšku.

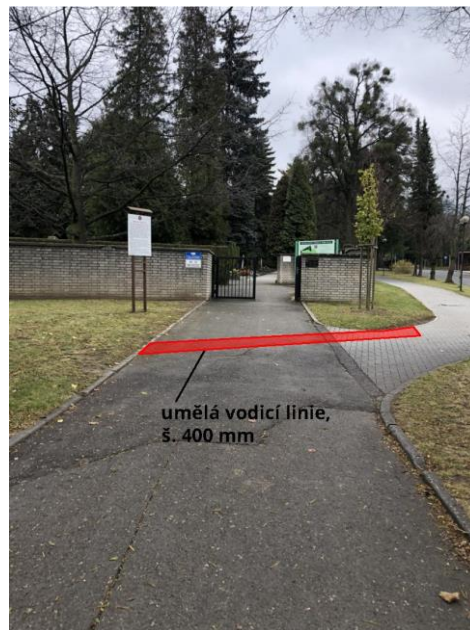
Obrázek 78: Umělá vodící linie

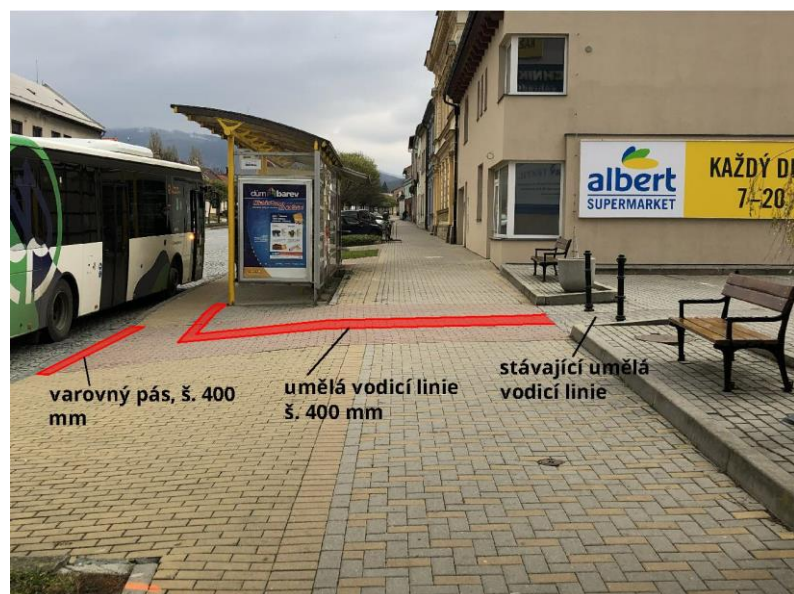
Obrázek 79: Chodník k autobusové zastávce, náměstí

K autobusové zastávce-náměstí (objekt č. 42) nevedou přímo žádné vodící linie. Pro co nejlepší podmínky pro orientaci v prostoru osob se zrakovým postižením navrhuje vést přímé pokračování umělé vodící linie, která je navržena na parkovišti prodejny Albert (objekt č. 28). Šířka umělé vodící linie je 400 mm. Na místě sníženého obrubníku je potřeba zřídit varovný pás š. 400 mm po celé jeho délce. Umístění laviček označují za poměrně nešťastné. Lavičky se nachází na obrubníku, který je vysoký 140 mm. To může působit potíže a nedostupnost laviček starším lidem, kterým překonání takovéto výšky může dělat problémy. Doporučuji z vnitřní strany parkoviště obrubníky ponechat pro oddělení nebezpečného prostoru, ale ze strany chodníku bych plochy pro umístění laviček snížila na úroveň chodníku.

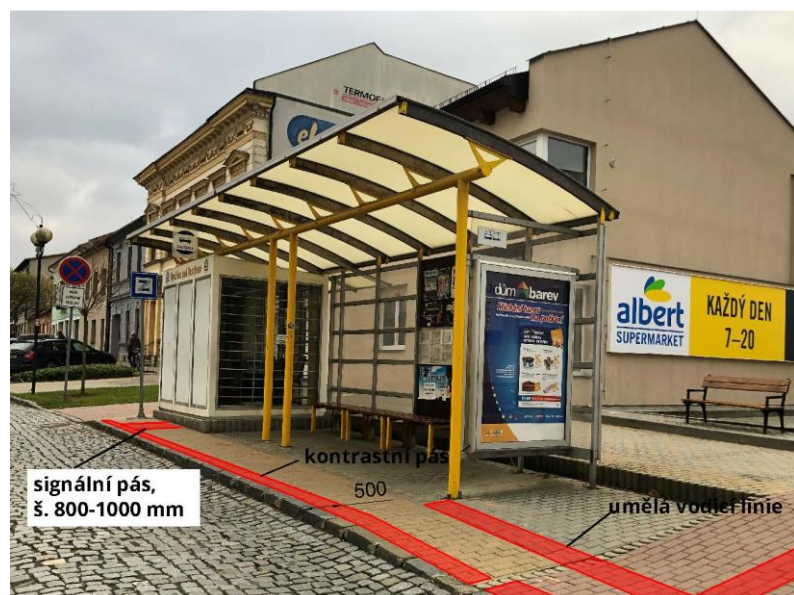
Obrázek 80: Autobusová zastávka, náměstí

Na autobusové zastávce-náměstí (objekt č. 42) je potřeba doplnit náležité vodící prvky určené pro lepší orientaci nevidomého na autobusové zastávce. U hrany zastávkového obrubníku nutno udělat kontrastní pás v šířce bezpečnostního odstupu vozovky 500 mm. Před označником zastávky by měl být ve vzdálenosti 800 mm signální pás v šířce 800-1000 mm. Signální pás je veden od kontrastního pásu k vodící linii. Na nástupišti by mělo být použito pouze dvou barev dlažby.

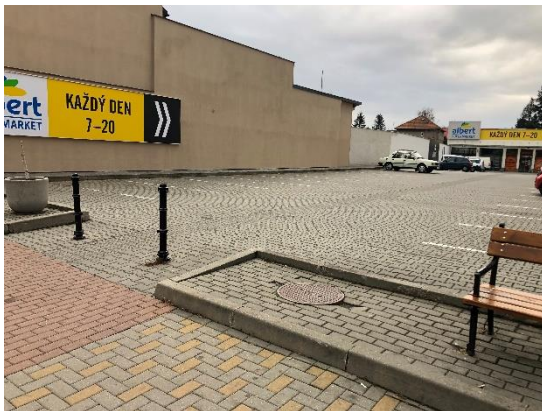
Cesta k prodejně Albert (objekt č. 28) je vedena přes parkoviště prodejny. Je tu zvolen signální pás šedé barvy vedený přes celou délku parkoviště. Vhodnější je místo signálního pásu zvolit umělou vodící linií. Umělá vodící linie by měla vést místo celé délky signálního pásu.

Obrázek 81: Vodící linie na parkovišti u Alberta

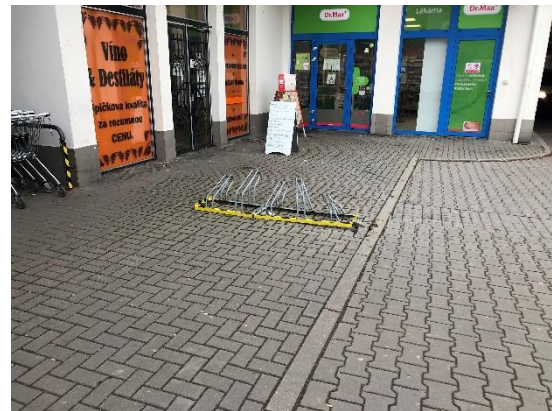
Před vstupem prodejny se v trase umělé vodící linie nachází překážka ve formě stojanu na kola. Kolem prodejny je dost místa, stojan na kola by měl být přesunut. Takováto překážka může způsobit velmi vážnou újmu na zdraví osoby s postižením zraku.

Obrázek 82: Překážka umístěná ve vodící linii

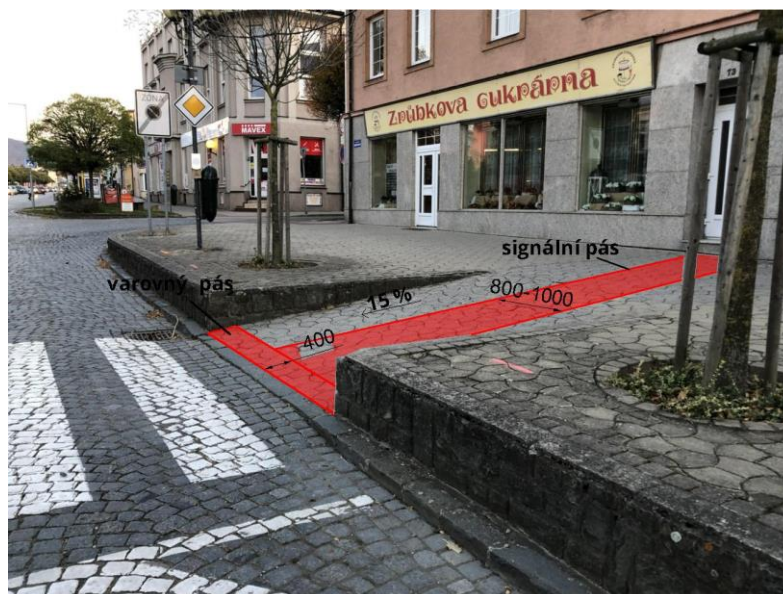
V ulici Masarykovo náměstí v místě přechodu pro chodce chybí varovný pás s pásem signálním pro označení přechodu pro chodce osobám s postižením zraku. Po délce sníženého obrubníku by měl být varovný pás šířky 400 mm. K němu povede od stěny budovy pás signální, který bude mít šířku 800-1000 mm. Podélný sklon v těchto místech je 15 %. Takovýto sklon není příliš vhodný a bezpečný pro osoby s postižením pohybu, zejména v zimních měsících kvůli možnému náledí.

Obrázek 83: Vodící linie u přechodu pro chodce

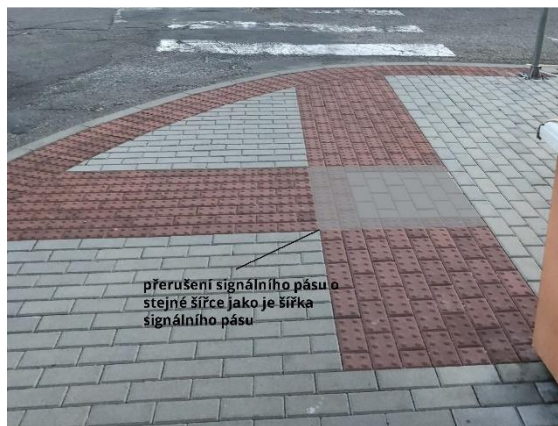
Obrázek 85: Spojení tří tras signálního pásu

U lékárny Salvia (objekt č. 27) je křížení ulice 6. května a ulice Palackého. U jednoho z přechodů pro chodce je špatně vydlážděno křížení signálních pásů pro označení změny směru. V místě napojení tří tras signálních pásů se musí udělat přerušení signálního pásu o stejné šířce jako je šířka signálního pásu. Stejný problém se vyskytoval na druhé straně křižovatky. Tam taktéž nebylo dodrženo přerušení signálního pásu dle příslušných normových hodnot. Na tomto místě byl také neúplný signální pás, který je potřeba doplnit tak, aby vedl přímo od přirozené vodící linie.

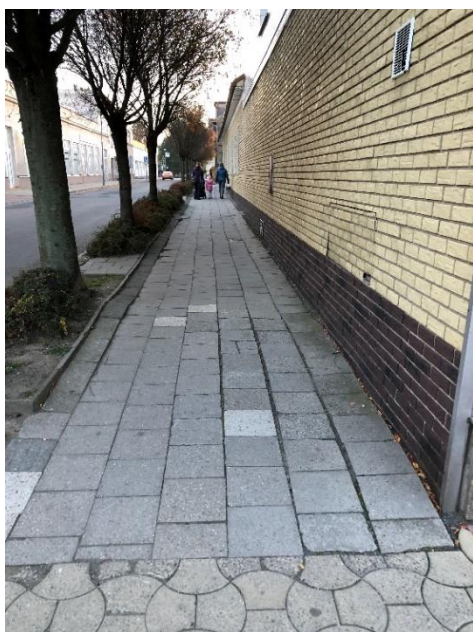
Obrázek 86: Chodník v ulici 6. května

U sjezdu vedeného přes chodník chybí označení možného vstupu do vozovky varovným pásem. Nutno udělat varovný pás šířky 400 mm pro označení nebezpečného prostoru pro nevidomého (obr. č. 87).

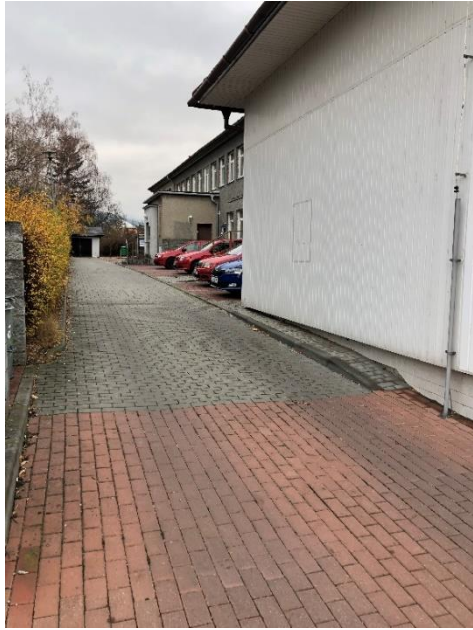
Obrázek 90: Pokračování ulice 6. května

Největším problémem tohoto úseku je pokračování ulice 6. května. V těchto místech se nachází budova Živnostenského a Sociálního odboru Městského úřadu Bystřice pod Hostýnem a budova zdravotního zařízení (objekt č. 24). V ulici se nenachází žádná bezpečná trasa pro pěší. Pro osoby s postižením zraku je takováto trasa velmi nebezpečná. Možným řešením pro přizpůsobení veřejného prostoru nevidomé osobě je vedení umělé vodící linie podél parkovacích stání. Ideálním řešením by bylo komplexní rekonstrukce prostoru a zřízení komunikace pro pěší.

Kvůli těžce identifikovatelnému prostoru v ulici 6. května jsem v místě odbočení přes chodník navrhla místo pro přecházení. Nacházeli se zde varovné pásy, které splývaly s okolním povrchem. Navrhují zvolit vizuálně kontrastní barvu pro lepší odlišení a rozeznatelnost varovného pásu vůči okolí. Vzhledem k okolním barvám by byla vhodná např. barva antracitová. K varovným pásům povedou pásy signální v odstupu 300-500 mm. Signální pásy povedou podél přirozených vodících linií.

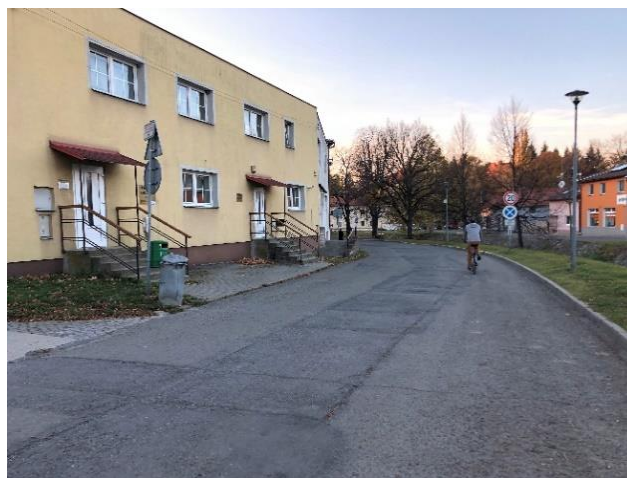
Obrázek 96: Ulice Kamenec

V ulici Kamenec chybí komunikace pro pěší. Vede tudy pouze dvouproudová komunikace pro motorová vozidla. Z tohoto důvodu tato část úseku může být velmi nebezpečná, a to nejen pro osoby s omezenou schopností pohybu a orientace, ale také i pro ostatní chodce. Situaci také zhoršuje přítomnost hasičské stanice, kdy v případě požárního poplachu hasičská vozidla vjíždí přímo do zmíněné komunikace. Vzhledem také k I. stupni základní školy, která sídlí nedaleko bylo by vhodné přidání chodníku podél domů. Navržené schéma ulice je znázorněno v řezu na obr. č. 97.

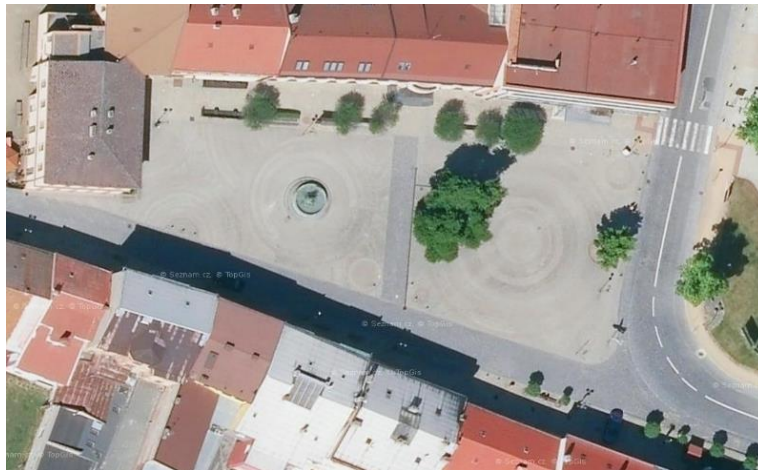
Obrázek 100: Pohled na Masarykovo náměstí

Při pohybu po náměstí jsou osoby s postižením zraku odkázány především na pohyb podél přirozených vodicích linií, a to stěn budov. Jak lze vidět na následujících obrázcích, na náměstí se vyskytuje několik překážek právě v průchozích prostorech podél vodicí linie. Překážky tvořili zejména reklamní cedule, stojany na kola a také zahrádky přilehlých restaurací. Některé zahrádky restaurací a barů se vyskytují na náměstí pouze v letních měsících, jiné přes celý rok. Zahrádky jsou umístěny přímo u venkovních stěn podniků a tvoří tak překážku ve vodicí linii. Zahrádky podniků by se měly umísťovat s odstupem od stěn tak, aby zachovaly průchozí a bezpečný prostor pro pohyb osob s omezením pohybu a orientace.

Z dalších překážek byly stojany na kola. Vzhledem k dostupnosti celé plochy náměstí je i dost prostoru a možností umístit stojany na kola na jiné místo, než je podél vodicí linie. Stejná situace se týká reklamních cedulí, které také tvoří překážku ve vodicí linii. Ceduli lze jen dát na druhou stranu pochozí plochy.

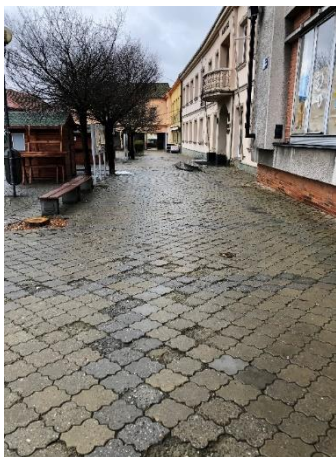
Obrázek 101: Špatný stav povrchu

Povrch po celé ploše náměstí je ve velmi špatném technickém stavu. Na několika místech chybí jednotlivé dlažební kostky, nebo chybí hromadně v rámci větší plochy (obr. č. 101). Takový stav povrchu není příznivý pro osoby s omezenou schopností pohybu a orientace. Absencí dlažby vznikají díry, nebo naopak kopce hlíny, které mohou zapříčinit zranění.

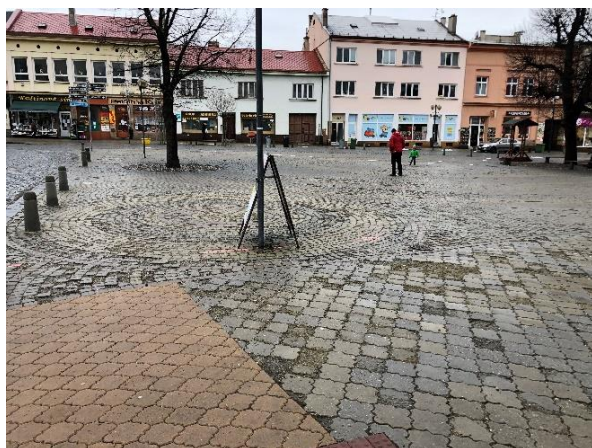
Obrázek 104: Masarykovo náměstí

Pro oddělení pěšího prostoru od prostoru pro automobilovou dopravu je zde použita bodová hraniční linie v podobě betonových sloupků. Sloupky jsou o průměru 15 cm. Na hraně pěší zóny se jich nachází celkem sedm na délku 35,5 m. Některé sloupky chybí, nebo jsou ve špatném stavu. Navrhují sloupky doplnit, nebo místo nich dát např. květináče s okrasnou zelení.

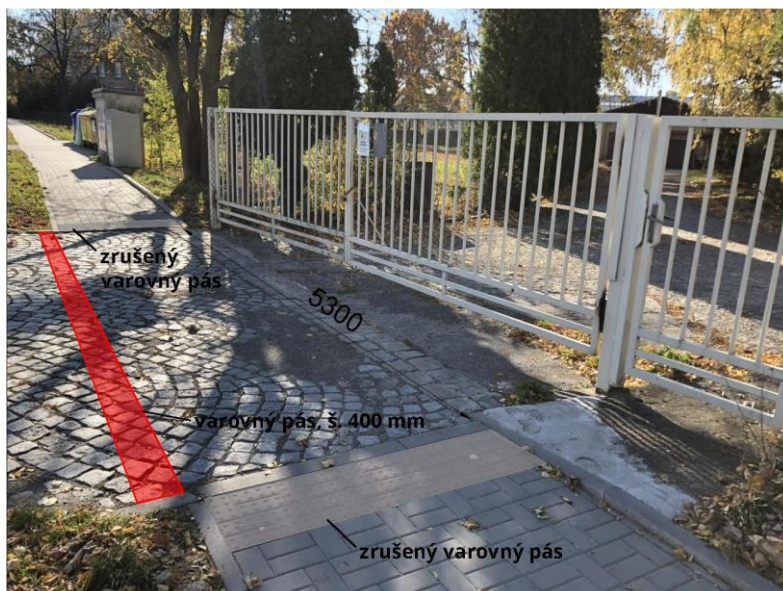
Obrázek 107: Sjezd

Prvním problémem je špatné zvolení a umístění varovných pásů u sjezdu ze soukromého pozemku. Varovný pás se v místě sjezdu umísťuje po celé jeho šířce v návaznosti na šířkové uspořádání komunikace pro pěší pokračování obrubníku trávniku. Varovný pás by měl mít šířku 400 mm a slouží při označení nepřístupného a nebezpečného prostoru osobám s postižením zraku.

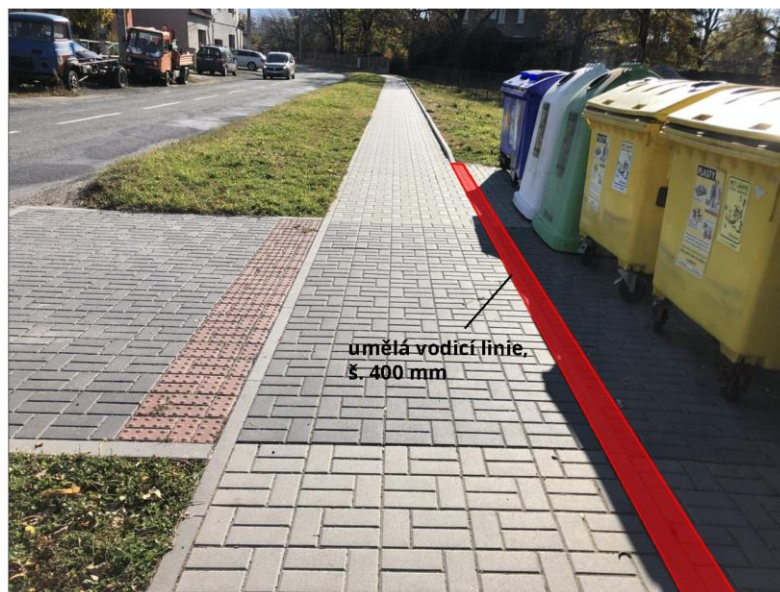
Obrázek 108: Přerušení přirozené vodící linie

U místa pro uložení kontejnerů je přerušená přirozená vodící linie po délku 12 m. Z tohoto důvodu navrhují tudy vést umělou vodící linii, která bude plynule navazovat na vodící linii přirozenou. Umělá vodící linie bude mít šířku 400 mm.

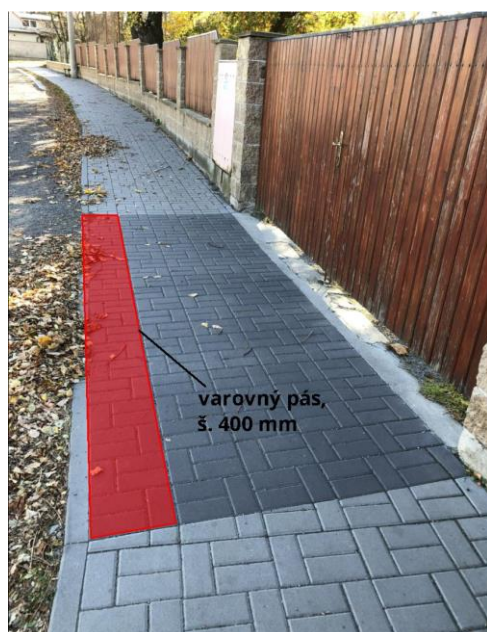
Obrázek 109: Sjezd

Přes chodník je vedený sjezd. Sjezd je označen pouze barevným odlišením po celé jeho ploše. Chybí varovný pás na okraji chodníku v místě sníženého obrubníku. Varovný pás by měl být po celé délce sjezdu a měl by mít šířku 400 mm. Pro lepší přehlednost bych zvolila pro varovný pás vizuálně kontrastní barvu proti svému okolí.

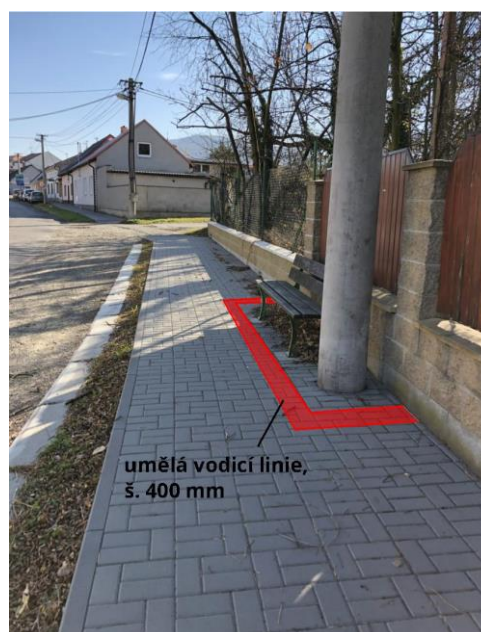
Obrázek 110: Stálá překážka

Na chodníku se vyskytují překážky v podobě betonového sloupu technického vybavení a lavičky umístěné přímo za ním. Vzhledem k technicky i finančně náročnému přemístění sloupu technického vybavení navrhuji kolem sloupu i lavičky vést umělou vodící linii šířky 300 mm.

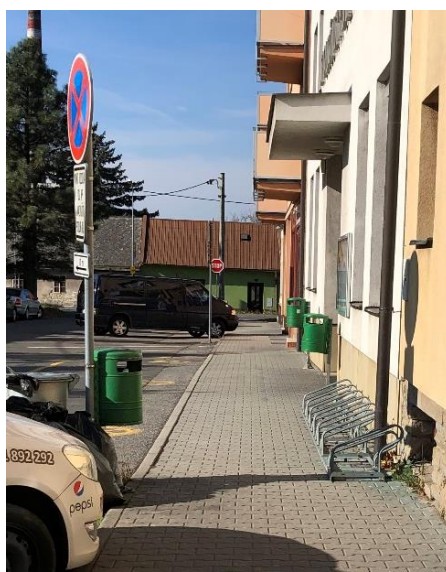
Obrázek 114: Překážka v průchozím prostoru chodníku

U Sportovní haly Sušil (objekt č. 8) se vyskytovalo několik překážek v průchozím prostoru komunikace pro pěší. Největším problémem byl stojan na kola. Po uložení cyklistických kol do stojanu nezůstává žádné místo na chodníku. To tvoří nejen nebezpečnou překážku pro osoby s postižením zraku, ale zcela to znemožňuje průjezd osobám na vozíku nebo s kočárkem. Dalším problémem jsou nevhodně umístěné odpadkové koše, které jsou umístěny na stěně domu a tvoří spolu se stojany na kola překážku v přirozené vodící linii. Vzhledem k výskytu již jednoho odpadkového koše po levé straně chodníku jsou tyto dva koše umístěné na stěně budovy zbytečné. Navrhují stojan na kola a odpadkové koše u stěny domu odstranit.

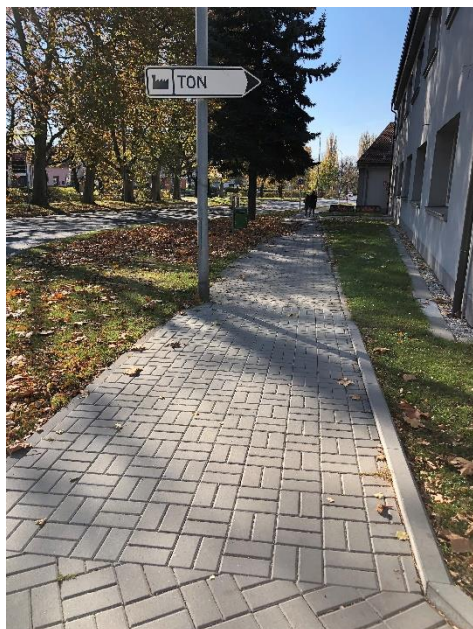
Obrázek 115: Chodník v ulici Pod Platany

Podél chodníku v ulici Pod Platany je na části nedostačující výška obrubníku kolem zeleně. Také je tu místy zanesená vodící linie z důvodu napadaného listí, nebo neudržovaného trávníku a stavu chodníku.

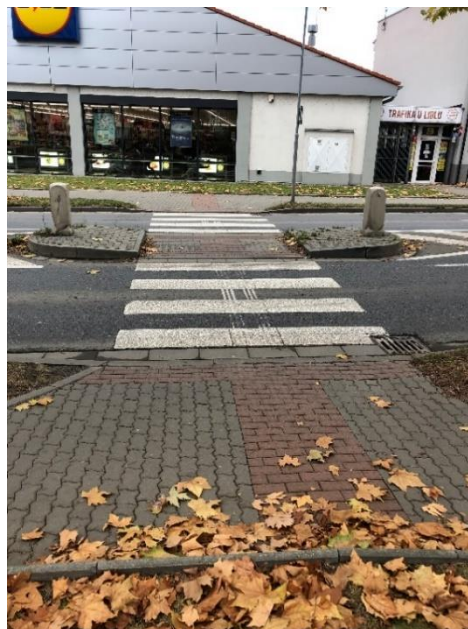
Obrázek 116: Přechod pro chodce v ulici Pod Platany

Na přechodu pro chodce je ve špatném stavu vodící pás přechodu a ztrácí tak své vizuální i hmatné vlastnosti a tím tak schopnost orientace osob se zrakovým postižením při přecházení přes cestu. Nutno opravit a doplnit. Také lze na obrázku č. 116 vidět zanesenou vodící linii listím, co může být také problém pro orientaci nevidomého.

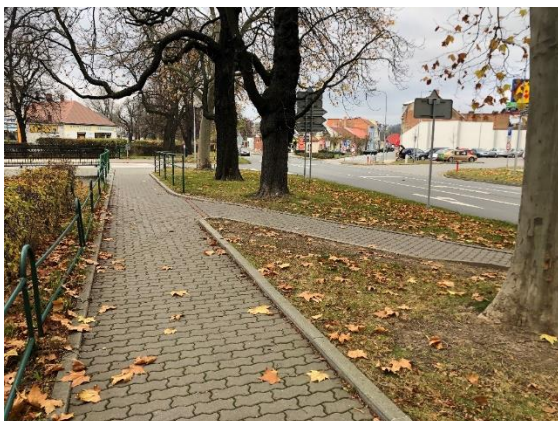
Obrázek 117: Chodník podél řeky Bystřičky

Na chodníku se nachází tenký pás z dlažby určenou pro bezbariérové úpravy. Pás je červené barvy s hmatným povrchem. Tento pás tam nemá žádný význam a ani nesplňuje minimální hodnoty některé z umělých linií. Navrhují odstranit.

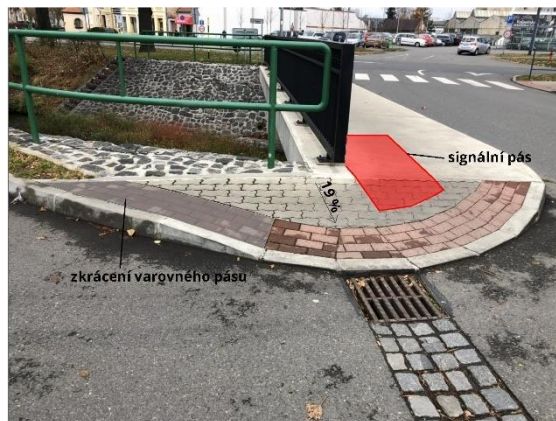
Obrázek 118: Ukončení chodníku na mostu

V ulici Dolní se nachází most přes řeku Bystřičku. Most je ukončen velkým podélným sklonem rampy a to 19 %. Sklon tak spadá do výjimek označených příslušnými normami. Tento sklon je velmi nebezpečný a může způsobit vyklopení osoby z vozíku. Trasa je tudíž vedena pro jednodušší orientaci osob se zrakovým postižením. V případě zimních měsíců doporučuji osobám s postižením pohybu se spíše pohybovat po protější straně mostu a poté přejít přes cestu. Za mostem je místo pro přecházení. Varovný pás bych zkrátila pouze na délku sníženého

obrubníku. Nutno doplnit signální pás vedený od zábradlí k varovnému pásu. Šířka signálního pásu je v rozmezí 800-1000 mm.

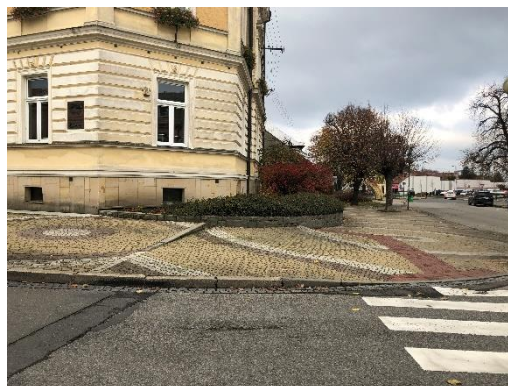
Obrázek 121: Chodník před ZŠ

Úsek dále pokračuje kolem II. stupně Základní školy T. G. M (objekt č. 15). Trasa pro osoby s postižením zraku vede podél budovy školy, která pro ně tvoří přirozenou vodicí linii. V průchozím prostoru tvoří překážku stojan na kola. Doporučuji jej odstranit. Dalším takovým problémem je zasahování větví stromu do podchodné výšky. Výška pod větvemi stromů je 1,5 m. Dále také okolní keře zasahují do průchozího prostoru. Větvě nutno ořezat a zajistit tak bezpečný průchod osobám s postižením zraku. V těchto místech je také značně zanesená vodicí linie.
