GENEREL BEZBARIÉROVÝCH TRAS V BYSTRICI POD HOSTÝNEM

GENEREL PLAN OF BARRIER-FREE ROUTES IN BYSTRICE POD HOSTYNEM

DIPLOMOVÁ PRÁCE

DIPLOMA THESIS

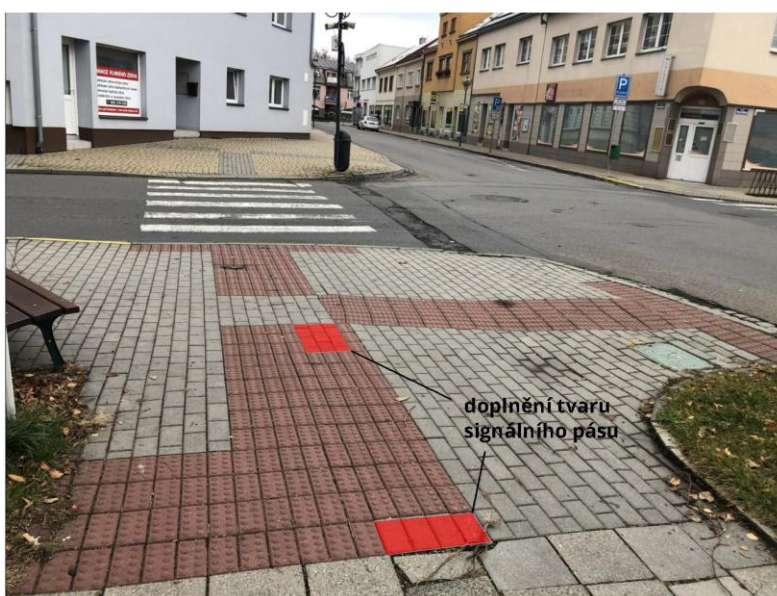
Obrázek 124: Spojení tří tras signálního pásu

Prvním problémem bylo špatné zvolení vodicích prvků na křižovatce ulice Nádražní a ulice Mlýnské. Nevím, zda tyto přechody byly zamýšlené jako přechody pro chodce, nebo místa pro přecházení. Na dvou místech přechodu vodicí prvky vyznačovaly přechod pro chodce, avšak chyběly zde pruhy přechodu na cestě. Pokud to mají být místa pro přecházení nutno dodržet odstupy signálního pásu od varovného pásu v šířce 300-500 mm. Nutno doplnit chybějící části signálních pásů.

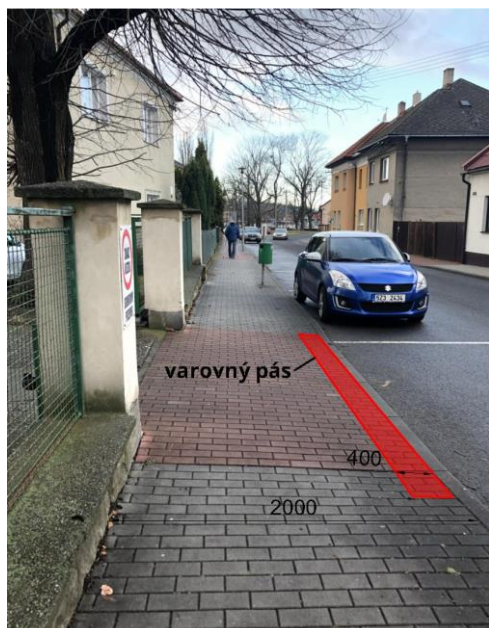
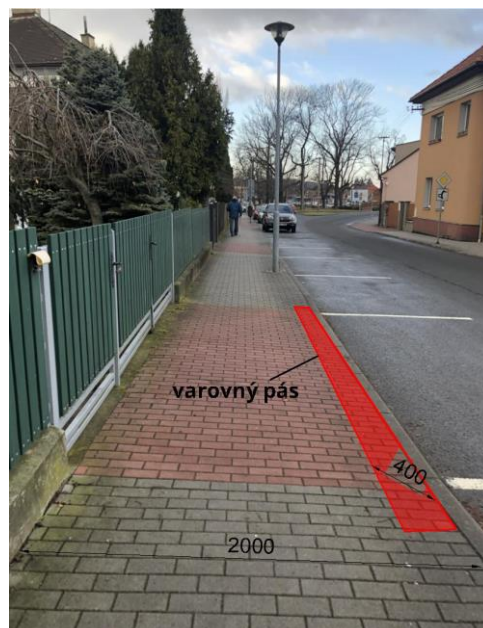
Na chodníku v ulici Mlýnské není na žádném místě sjezdu varovný pás. Varovný pás se umísťuje při sníženém obrubníku pro označení nebezpečného prostoru. Nutno při každém sjezdu doplnit pás na okraj chodníku po celé délce sníženého obrubníku. Varovný pás bude mít šířku 400 mm. Vzhledem k vyznačení místa sjezdu červenou dlažbou po celé jeho ploše, doporučuji zvolit pro varovný pás barevně kontrastní barvu např. šedou nebo antracitovou barvu dlažby.

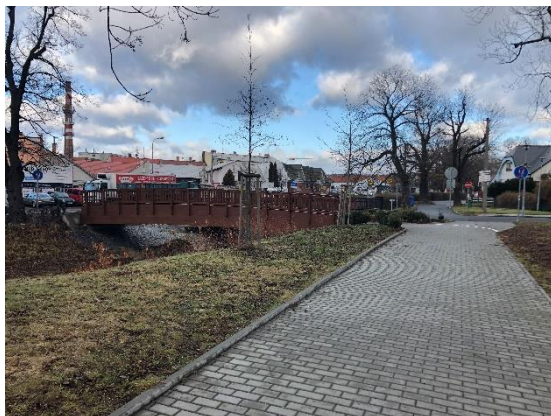
Obrázek 129: Cesta k mostu

Úsek D končí u dřevěného mostu na konci ulice Mlýnské. Trasa do tohoto bodu byla prodloužena na základě stížností spolku STONOŠKA. Stížnosti se týkaly velkého sklonu po sjezdu z mostu. Sklon byl spolkem označen za velký a nebezpečný pro osoby na invalidním vozíku a hrozí nekoordinovaný vjezd na vozovku. To zejména v zimních měsících. Podélný sklon je velký 12 %. Dle příslušných norem je tento sklon na tak krátkém úseku v pořádku. Možné řešení pro omezení vjetí do vozovky je zvětšení manipulační plochy po sjezdu z mostu.

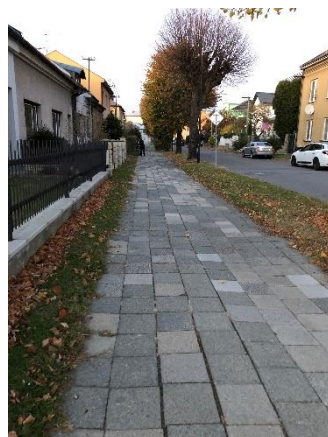
Obrázek 133: Ulice nádražní

V první části ulice byly hlavními problémy chybějící obrubníky ohraničující trávník. Doporučuji trávniky ohraničit obrubníkem ve výšce 60 mm, pro lepší orientaci nevidomého v prostoru a držení správného směru chůze. Do chodníku zasahovaly okolní keře a zeleň lemující chodník. To zužuje průchozí plochu a může to způsobit poranění nevidomého (obr. č. 132). Také u sjezdů vedených přes chodník chybělo jejich označení varovným pásem š. 400 mm. Zabrání to tak osobě vstoupit do nebezpečného prostoru-v tomto případě do komunikace pro motorová vozidla (obr. č. 131). To vše je důležité pro to, aby prostor byl pro osobu s postižením zraku, co nejlépe identifikovatelný a srozumitelný. Chodník na celé části byl ve špatném technickém stavu.

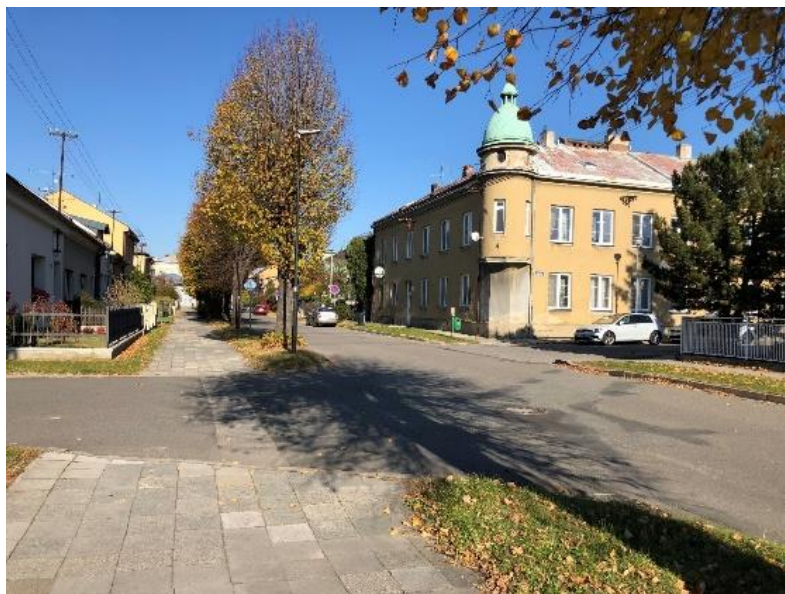
Obrázek 134: Pohled na křižovatku

V půlce úseku se nachází křižovatka, která není bezbariérově řešena a neumožňuje tak bezpečný přechod pro osoby s omezenou schopností orientace a pohybu. Přechod přes cestu v ulici Dvořákova je řešen jako místo pro přecházení. V místě sníženého obrubníku je potřeba doplnit varovný pás šířky 400 mm. K němu vést pás signální v odstupu 300-500 mm. Signální pás je šířky 800-1000 mm a bude veden od vodicích linií k pásu varovnému. Stejný problém a jeho navržené řešení je také v ulici Sokolská při přechodu na protější stranu komunikace. Kvůli absenci přechodu přes cestu navrhuji v ulici Nádražní udělat přechod pro chodce. Navrhuji tak snížit obrubníky na maximální výšku 20 mm a k nim doplnit varovné pásy se signálními pásy vedených od vodicích linií.

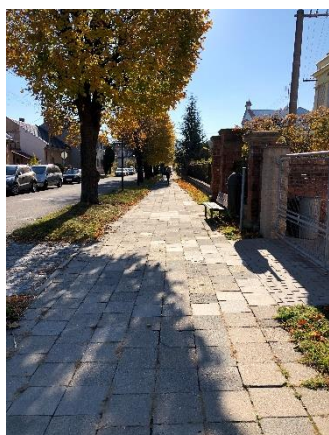
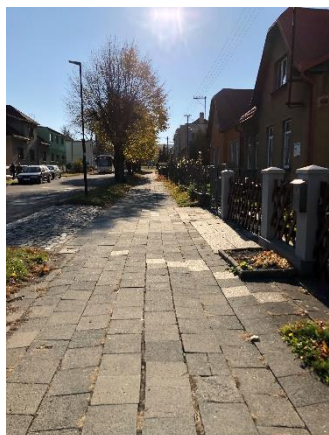
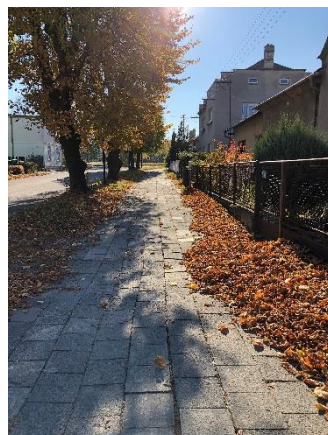
Obrázek 136: Neoznačený sjezd

Na několika místech na konci úseku E se objevovaly problémy stejné, jak na jeho začátku. Problémy se týkají celé ulice a objevují se na mnoha místech. Patří k nim špatný technický stav chodníku. Na několika místech dlažba chybí úplně, je rozebraná, nebo špatně uložena. Chybí obrubníky výšky 60 mm po okraji trávníku. V podzemních měsících je tu špatná údržba chodníků a je tu spousta napadaného listí, které brání v rozpoznání vodicí linie. U sjezdů ze soukromých pozemků chybí varovný pás šířky 400 mm, umístěný na vnitřním okraji chodníku, aby tak zabránil osobě s postižením zraku vstupu do vozovky.

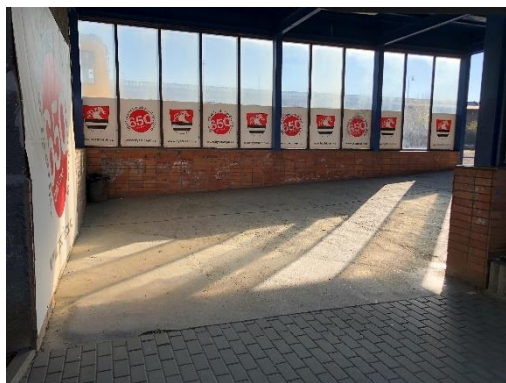
Obrázek 139: Vstup na nástupiště

Bezbariérový přístup k železniční stanici vede přes rampu, kde se nachází rovnou i nástupiště. Rampa má podélný sklon 9 %. Přirozenou vodící linii tvoří okolní stěny podchodu. V rohu je umístěn odpadkový koš, který tvoří překážku a může tak být pro osoby s postižením zraku nebezpečný.

Celý areál nástupiště není bezbariérově řešen. Doporučuji alespoň přidat umělé vodící linie šířky 400 mm pro navedení osoby s postižením zraku k přístupům ke kolejisti. Vhodná by byla komplexní rekonstrukce areálu železniční stanice. Pro zajištění podmínek samostatného pohybu osob s pohybovým a zrakovým postižením nástupiště železnice musí mít výšku odpovídající použitému vozovému parku tak, aby byl zajištěn bezbariérový přístup do dopravních prostředků. Podrobnosti o provádění hmatných prvků stanoví příslušné normové hodnoty.

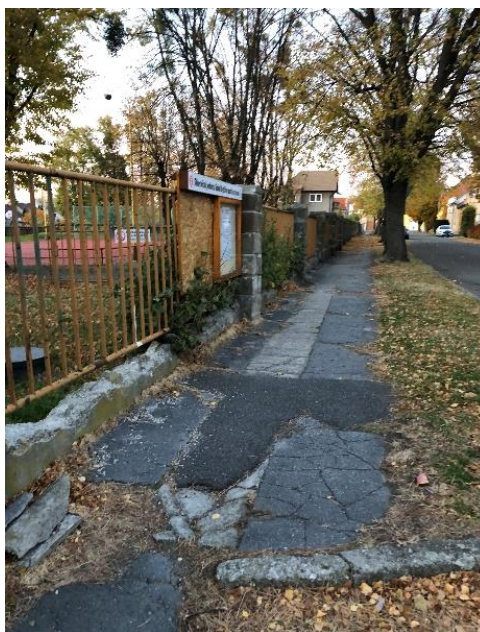
Obrázek 146: Špatný technický stav chodníku

Chodník kolem Sokolovny (objekt č. 19) se nachází ve velmi špatném technickém stavu. Na tento chodník si také stěžovali lidé ze sdružení STONOŠKA. Při doprovodu dospělých osob na vozíku je tento chodník zcela nesjízdný a raději si zvolí trasu přejít po cestě pro motorová vozidla (obr. č. 146). Také z plotů zeleň zasahovala do prostoru chodníku, která může poranit kolemjdoucího. Části plotu se nacházely ve špatném technickém stavu, kdy také ani nesplňovaly minimální výšku přirozené vodící linie 300 mm.

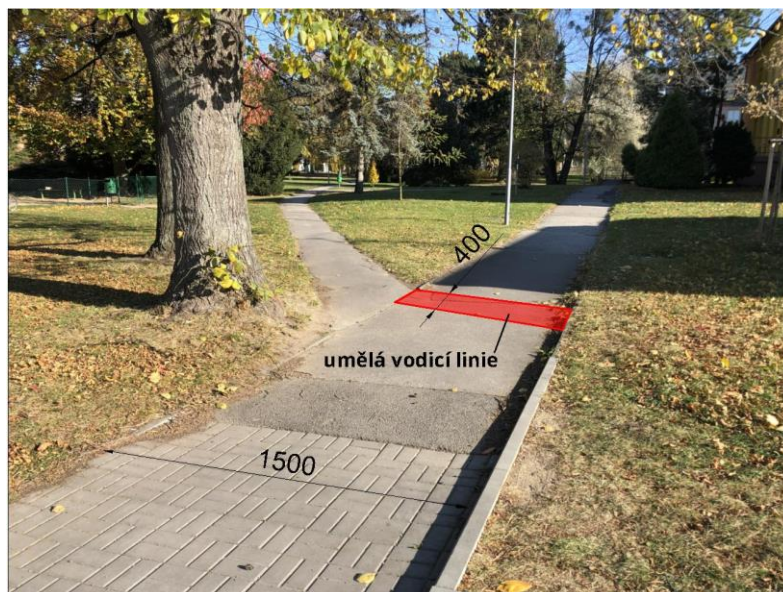
Obrázek 148: Odbočka na chodníku v parku

Parkem je vedena asfaltová cesta. Podél celé cesty chybí vodicí linie v podobě obrubníku s minimální výškou 60 mm. Chodník je také místy ve špatném technickém stavu a jsou kvůli napadanému listí a jehličí zanesené vodicí linie. Při rozcestí chybí vodicí linie pro označení změny směru.

Na chodníku v parku je rozcestí, kde není označena změna směru. Pro orientaci, lepší srozumitelnost a identifikaci prostoru je potřeba doplnit umělou vodící linií šířky 400 mm. Také z tohoto důvodu by se měl lépe udržovat okraj chodníku, aby byl v jedné rovné a plynulé linii. Chodník je místy ve špatném technickém stavu, proto doporučuji jeho rekonstrukci.

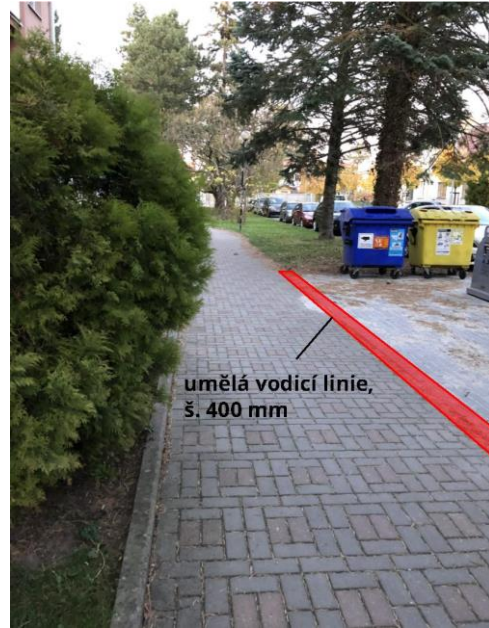
Obrázek 153: Přerušení přirozené vodící linie

Podél chodníku je nedostatečně vysoký obrubník. Obrubník je příliš nízký a nedosahuje výšky 60 mm. Chodník není udržován a na krajích se nachází napadané listí a jehličí. Okolní zeleň zasahuje do průchozího prostoru chodníku, zužuje jej a může způsobit kolemjdoucímu zranění. U chodníku je přilehlý prostor pro uložení kontejnerů a případnou manipulaci s nimi. Při styku tohoto prostoru s chodníkem, by měla být po jeho celé délce vedena umělá vodící linie. Umělá vodící linie bude mít šířku 400 mm.

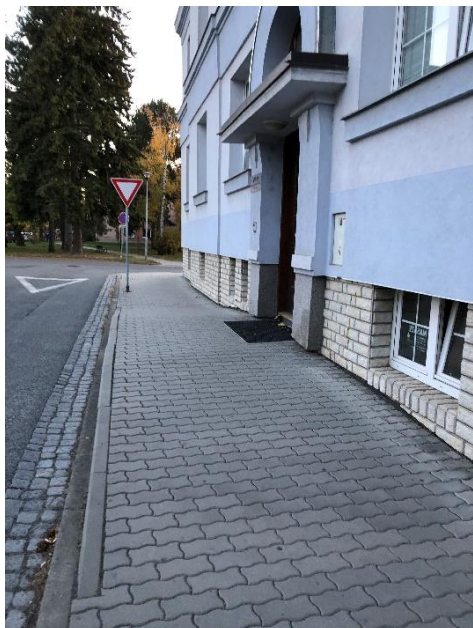
Obrázek 154: Rampa před zdravotnickým zařízením

U zdravotního střediska (objekt č. 22) je sjezd bez označení kraje chodníku a sníženého obrubníku varovným pásem. Je nutno přidat varovný pás šířky 400 mm po celé délce sjezdu a sníženého obrubníku. Zajistí to tak, že osoba s postižením zraku nezáměrně nevstoupí do komunikace pro motorová vozidla. Na chodníku se také nachází stojan na kola, který je nevhodně umístěný. Je dán do prostoru vodící linie, kde pak také zužuje průchozí prostor chodníku, tvoří překážku ve vodící linii a může způsobit újmu na zdraví nevidomé osoby (obr. č. 155).

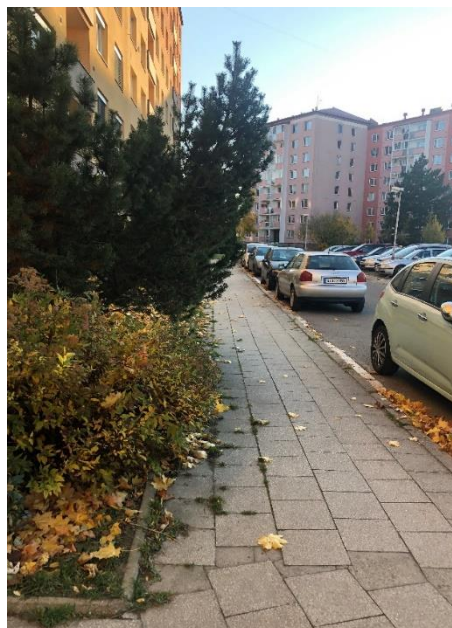
Obrázek 161: Zeleň zasahující do průchozího prostoru chodníku

Dále je tu zarostlá vodící linie trávou. To může způsobit problémy v rozpoznání vodící linie a špatné orientaci v prostoru nevidomého. V případě většího porostu to může tvořit překážku. Větve stromu a okolních keřů podél chodníku zasahují do průchozího a podchodného prostoru chodníku, a může dojít ke zranění chodce. Tento problém se vyskytuje také na dalších místech v ulici. Bylo by potřeba věnovat větší pozornost údržbě zeleně, aby se tento problém

nevyskytoval a neohrožoval tak kolemjdoucí osoby s postižením zraku a nezužoval průchozí prostor.

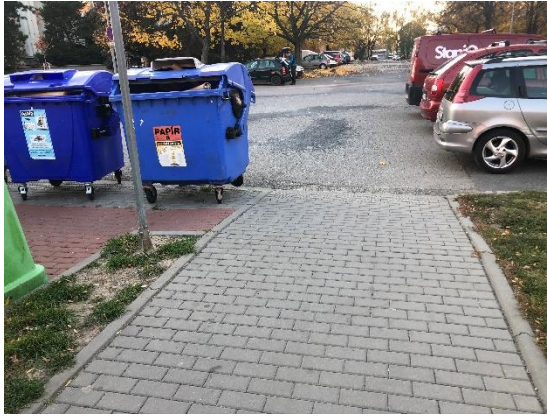
U základní školy (objekt č. 2) končí přímý chodník vedený od ulice Topolová. Chodník je zakončen varovným pásem šedé barvy a podélným sklonem 10 %. Vzhledem k tomu, že se nenacházíme v památkové zóně, nebo rezervaci navrhuji tento varovný pás udělat vizuálně kontrastní vůči okolnímu povrchu a zvolit červenou nebo antracitovou barvu dlažby. Po levé straně chodníku se nachází úložné místo na kontejnery pro tříděný odpad. Při nepříznivém počasí hrozí vybočení kontejnerů do komunikace a může tak způsobit překážku v průchozím prostoru. Doporučovala bych kontejnery více zabezpečit proti jejich vybočení, např. přidáním oplocení.

Obrázek 162: Ukončení chodníku

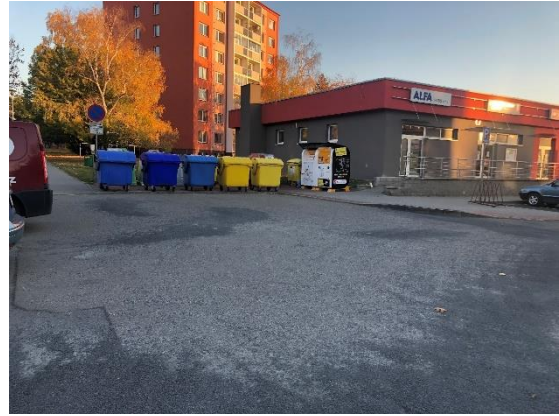
Obrázek 163: Pohled na část ulice Školní

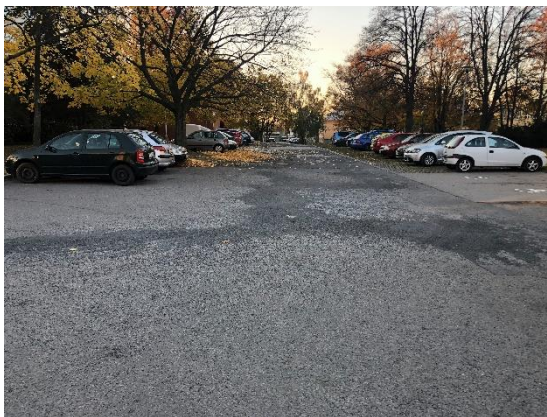
Na konci ulice Školní se nachází základní škola (objekt č. 2), obchod s potravinami a k nim přilehlé parkoviště. K objektům po trase nevedou žádné přímé chodníky. Chodci jsou odkázáni se pohybovat pouze po ploše určené pro komunikaci a parkoviště. Na tuto plochu již chodníky navazují, ovšem chodci jsou nuceni přejít přes komunikaci pro motorová vozidla. Nenacházejí se zde žádné vodicí linie, které by umožňovali navedení a lepší orientaci osobám s postižením zraku. Nejlepším řešením by bylo komplexní řešení a rekonstrukce tohoto veřejného prostoru. Vhodné by bylo vést komunikaci pro pěší přes celý prostor tak, aby spojovala přilehlé již vystavěné chodníky. Takové řešení by bylo ovšem nákladné. Méně nákladné je alespoň vést umělou vodicí linii přes plochu parkoviště k jiným vodicím prvkům a vstupům na komunikaci pro pěší. Umělá vodicí linie bude mít šířku 400 mm a v místě změny směru se umělá vodicí linie přerušuje ve vzdálenosti její šířky. Takovéto řešení není ideální, protože stále může hrozit velké nebezpečí a nevidomá osoba je závislá pouze na pozornosti řidiče. Vzhledem k přítomnosti základní školy možná stojí za úvahu návrh zřízení nové kompatibilní komunikace pro pěší, která bezpečně a bezbariérově bude vést děti a osoby s omezenou schopností pohybu a orientace k jejich cílům trasy.

Obrázek 164: Pohled na parkoviště

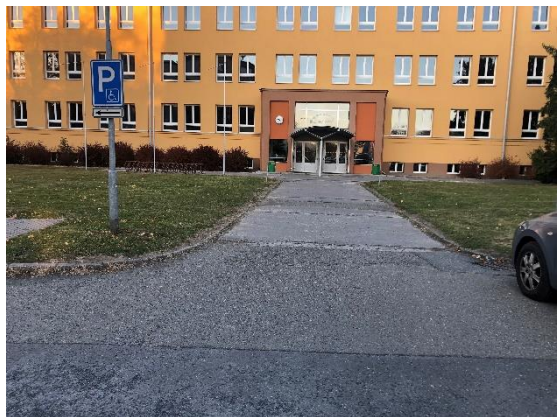
Obrázek 165: Pohled na cestu k ZŠ

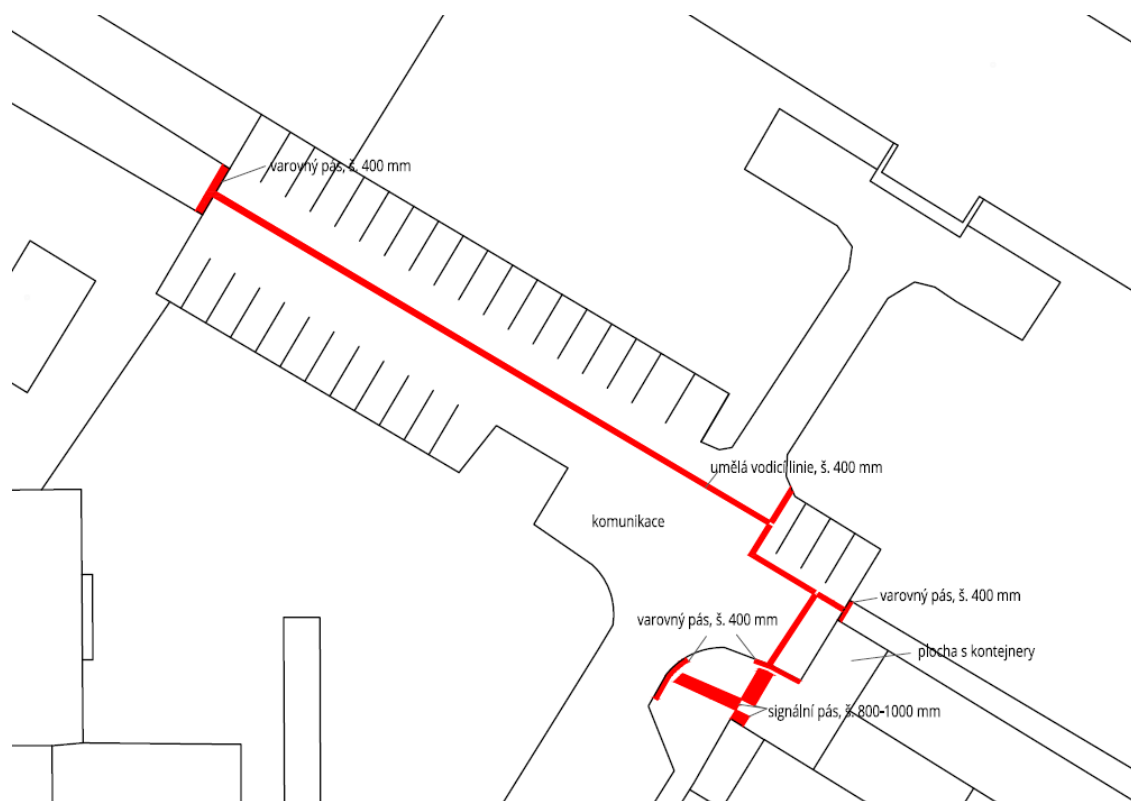
Obrázek 166: Návrh vodicích linií

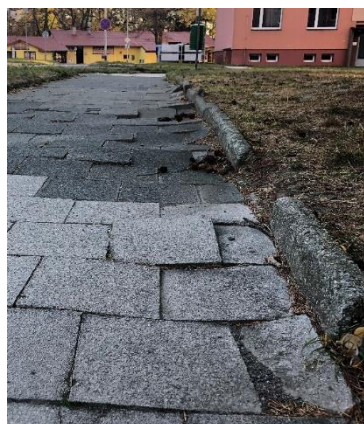
Obrázek 168: Špatný stav chodníku

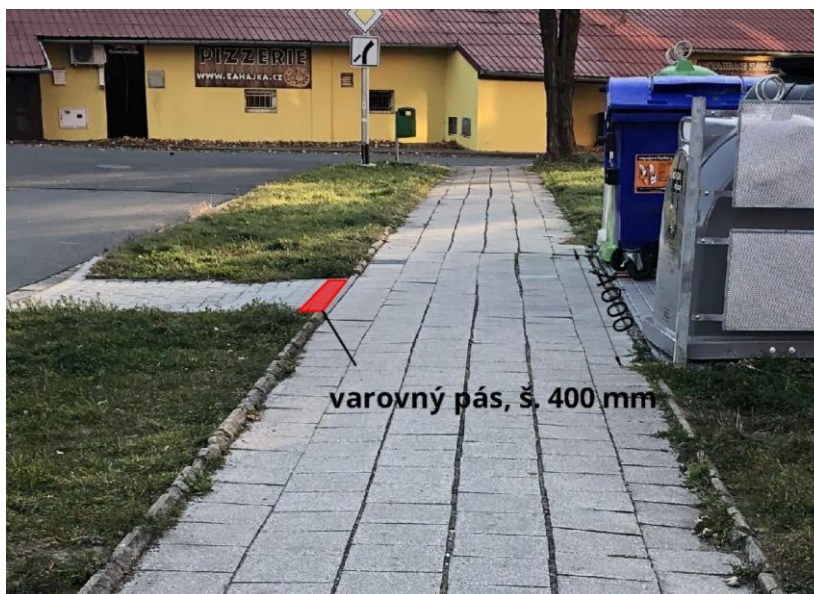
Na konci úseku C je přímý chodník k ulici Sportovní, kde se po pravé straně nachází místo pro kontejnery. K němu vede po levé straně chodníku přes trávník cesta. Je tu snížený obrubník, avšak chybí varovný pás. To může být pro nevidomého chodce matoucí a hrozí vstoupení do vozovky. Je nutno přidat varovný pás šířky 400 mm. Kraje chodníku jsou opět zarostlé trávou (obr. 170).

Obrázek 170: Označení nebezpečného prostoru

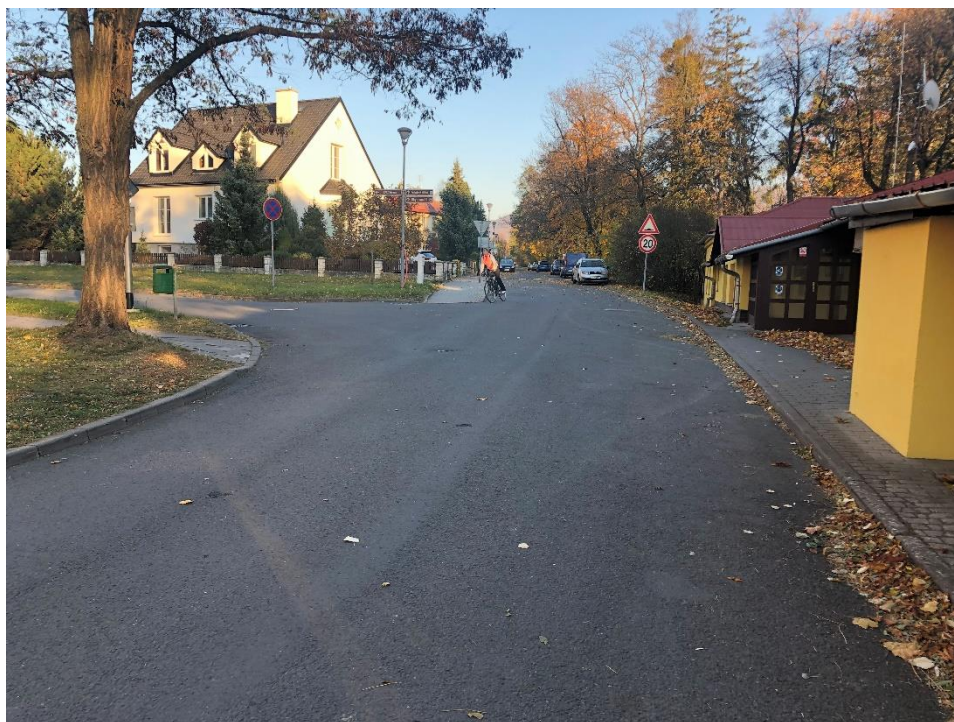
Na křižovatce ulic Sportovní a U Hřiště se nenachází žádný vyznačený přechod pro chodce nebo místo pro přecházení. Nevidomá osoba, zde nemá žádný orientační bod, kterého by se mohla držet. Navrhují udělat přechod pro chodce přes cestu ulice U Hřiště s příslušnými bezbariérovými prvky, kde tak chodec může plynule navázat na trasu již zmíněných ulic. Park se nachází přes cestu v ulici Sportovní. Na straně u parku se nenachází chodník a kvůli tomu situaci nelze bezbariérově řešit, aby byla bezpečná pro osoby s omezením pohybu a orientace. Vzhledem k absenci chodníku navrhují komplexně zrekonstruovat celou křižovátku s návrhy komunikace pro pěší po obou stranách silnice a jejich bezbariérovým řešením dle příslušných normových hodnot.

Obrázek 171: Křižovatka ulic Sportovní a U hřiště

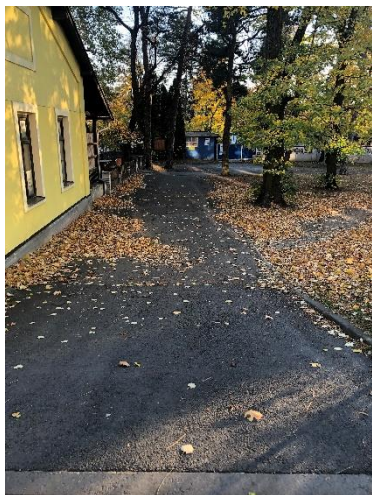
Vstup do parku Zahájené je v podélném sklonu 20 %. Cesta parkem do areálu koupaliště (objekt č. 35) není plně vyhovující z hlediska bezbariérovosti. Je tu popadané listí, jehličí a také šišky ze stromů a převážně špatný technický stav cesty a obrubníků kolem zelených ploch. Byla by vhodná rekonstrukce asfaltového povrchu, obrubníků kolem zeleně a přidání vodicích prvků pro lepší orientaci nevidomého.

Obrázek 172: Vstup do parku
Zahájené

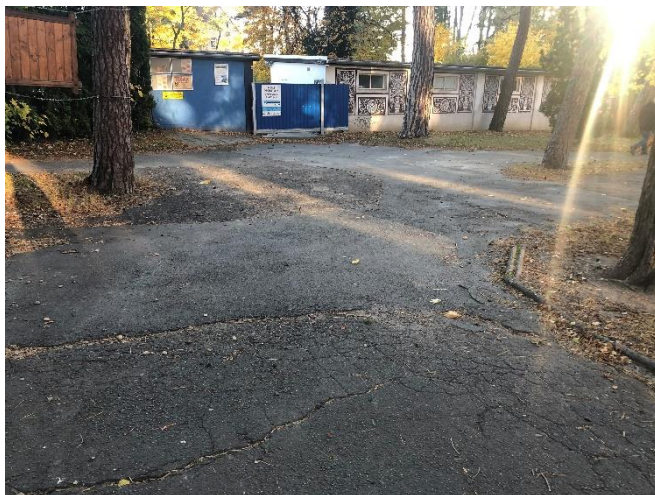
Obrázek 173: Cesta v parku Zahájené

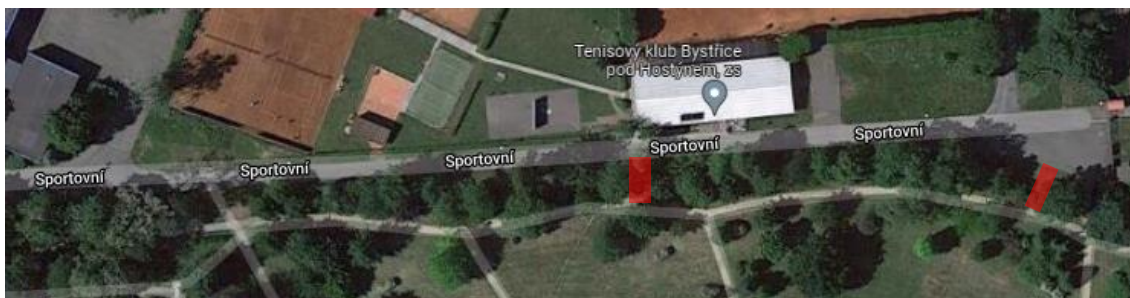
Na konci chodníku je možnost pokračovat v trase pouze po jednoproudé pozemní komunikaci pro motorová vozidla, anebo po cestě vedenou parkem. V případě trasy vedenou parkem; v parku nejsou vystavěné východy na tenisové kurty, ani na fotbalový stadion. Navrhují vybudovat vstupy do parku v místech hlavních vchodů do sportovních areálů s vedenou cestou se sníženými obrubníky. Tato trasa do objektů slouží především jako možnost doprovodu malých dětí na sportovní kroužky. V případě budoucí rekonstrukce cesty, by bylo vhodné uvažovat o variantě chodníku podél komunikace.

Obrázek 175: Navržená místa vstupů do parku Zahájené

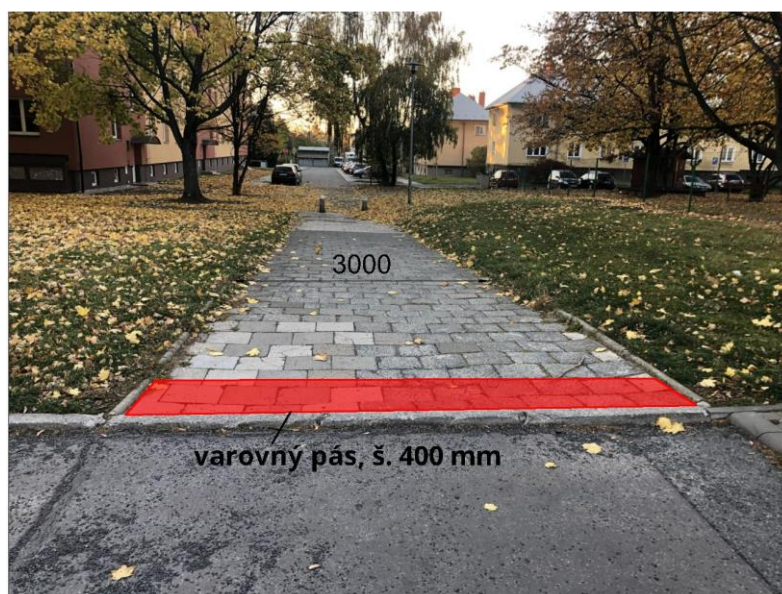
Prvním problémem byl vysoký obrubník při vstupu na chodník. Ten je nutno nahradit obrubníkem sníženým. Dále tam chybí varovný pás, pro označení konce chodníku a začátku vozovky. Dalším nedostatkem byly opět zarostlé vodicí linie po obou stranách chodníku. Takový problém způsobovalo také napadané listí z okolních stromů. Na konci chodníku se člověk musel listím doslova brodit. Tento problém může způsobit špatnou orientaci v prostředí a tvoří překážku nejen nevidomým, ale také lidem bez žádného handicapu. Vzhledem k přilehlému I. stupni základní školy, by mělo město a technické služby tomuto problému zejména v podzimních měsících věnovat větší pozornost. Chodník se nachází ve špatném technickém stavu, doporučuji rekonstrukci.

Obrázek 176: Ukončení chodníku

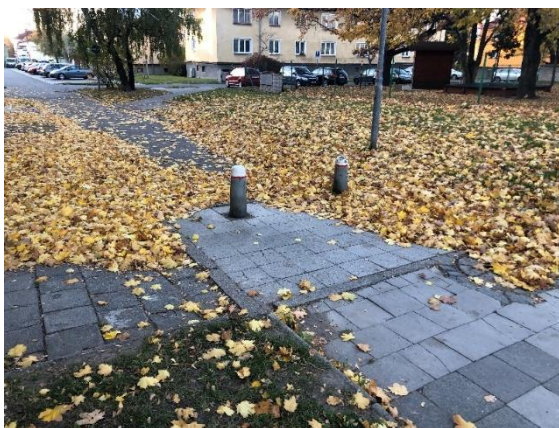
Obrázek 177: Napadané listí ve vodící linii

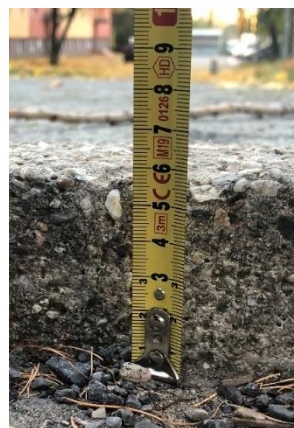
Obrázek 178: Výška obrubníku

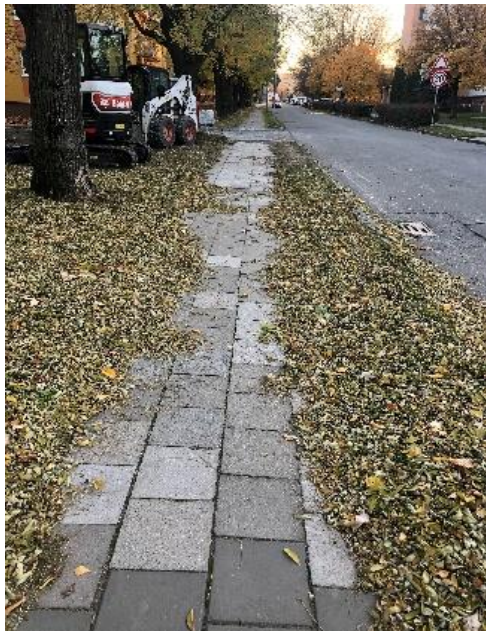
Po celé délce chodníku se vyskytuje problém zanesené vodící linie napadaným listím ze stromů. To ztěžuje osobě s postižením zraku rozpoznatelnost vodící linie. Komunikace pro pěší se nacházela také ve špatném technickém stavu. Navrhují rekonstrukci chodníku v celé ulici a doplnit navržené bezbariérové úpravy (obr. č. 182 a 183).

Obrázek 181: Zanesená vodící linie

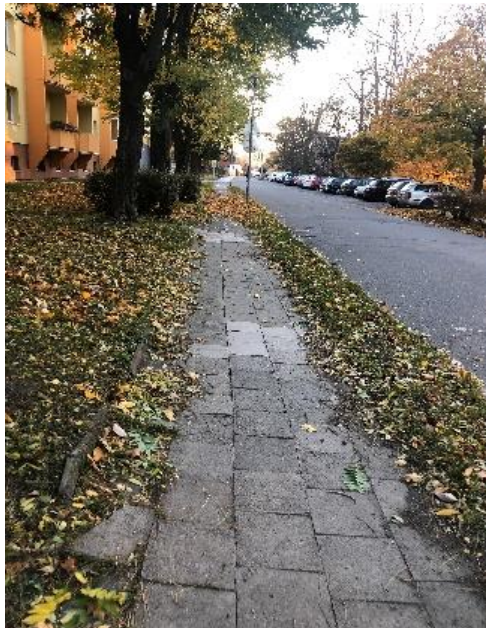
U místa pro přecházení, které se nachází u mateřské školy U Rybníčku (objekt č. 4) chybělo jeho označení pomocí vodících linií. Na chodníku před školou se již varovný pás po délce sníženého obrubníku nacházel. Nutno k němu doplnit pás signální v šířce 800-1000 mm. Totéž udělat na protější straně místa pro přecházení. Tam je ale nutno doplnit také pás varovný v šířce 400 mm po délce sníženého obrubníku. Signální pás bude veden u obrubníku v minimální délce 1500 mm. Z důvodu velké vzdálenosti mezi obrubami chodníků bude v návaznosti na osu signálního pásu navazovat vodící pás přechodu. Vodící pás přechodu bude v šířce 550 mm (obr. č. 183).

Obrázek 183: Zanesená vodící linie

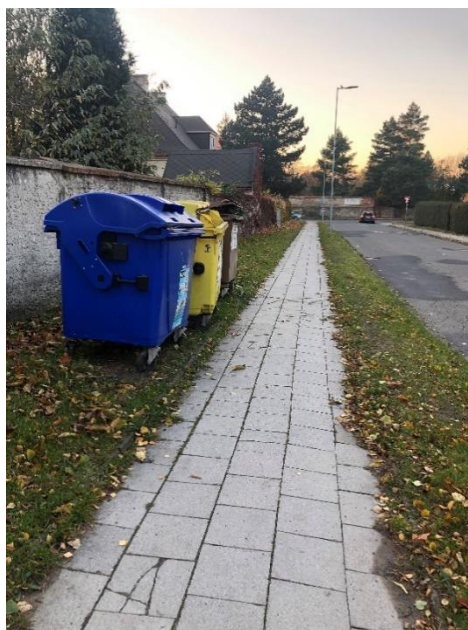
Po celé části úseku, jenž je veden ulicí U Mlékárny se nachází chodník ve špatném technickém stavu. První konkrétní problém je absence vodicích linií u místa pro přecházení na kraji chodníku v úrovni křižovatky. Je potřeba doplnit varovný pás v délce sníženého obrubníku. Varovný pás má šířku 400 mm. K němu povede pás signální v odsazení v rozmezí 300-500 mm. Signální pás bude veden od vodicí linie a jeho šířka je 800-1000 mm. Chodník má nerovný povrch a je ve špatném technickém stavu. Nachází se zde také problém zarostlé vodicí linie trávou, to může ztížit rozpoznání vodicí linie. (obr. č. 186).

Obrázek 187: Ulice U Mlékárny

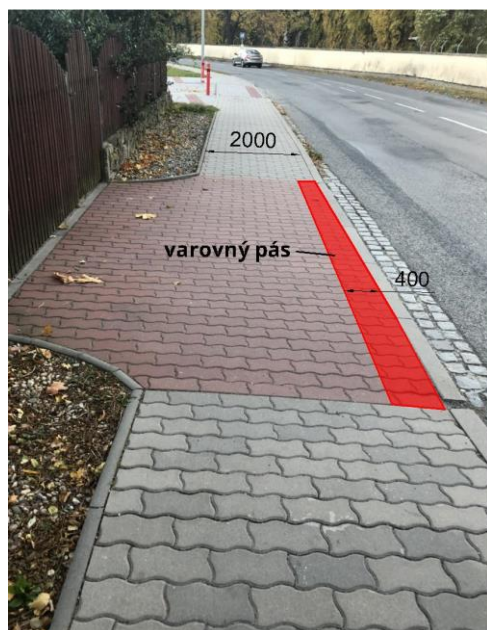
Na ulici Meziříčská je vedeno přes chodník pro chodce několik sjezdů ze soukromých pozemků. Plocha sjezdu je kontrastně odlišená červenou barvou. U jednoho ze sjezdů chyběly hmatové prvky v podobě varovného pásu pro označení kraje chodníku a vstupu do vozovky. Varovný pás musí být také vizuálně kontrastní od okolní plochy, proto je nutno zvolit jinou barvu, než je barva plochy sjezdu (obr. č. 189 a 190).

Obrázek 189: Sjezd

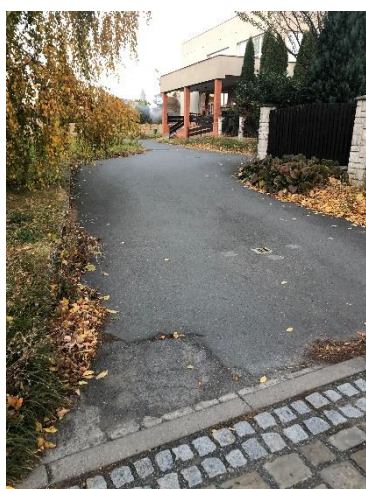
Při přímé cestě k poště bylo několik překážek v průchozím prostoru. Do průchozího prostoru zasahovaly větve stromu z okolní zelené plochy. Za dost nevhodné považuji umístění stojanů na kola. Jeden ze stojanů se nacházel při vstupu na rampu, kde tím tak zužoval průchozí šířku, která by už mohla být neprůchodná pro osoby s kočárky, nebo na invalidním vozíku. Druhý stojan na kola byl umístěn do prostoru komunikace pro pěší uprostřed okraje. Oba stojany navrhuji posunout do místa komunikace pro pěší, které je ukončeno a nachází se o několik metrů vedle.

Obrázek 192: Cesta k poště

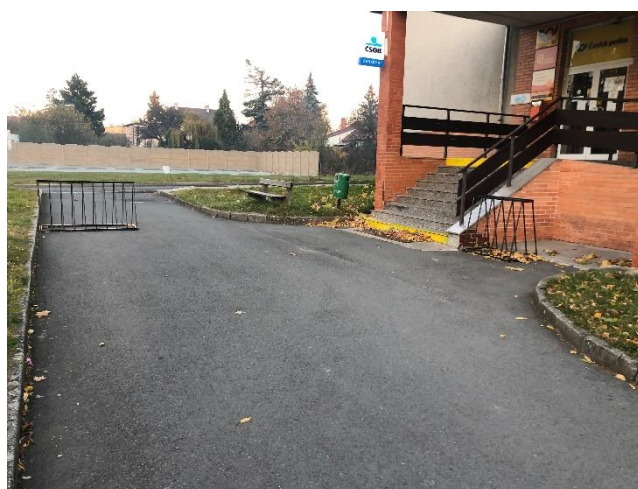
Za špatně dostupnou lze označit lavičku, která je umístěna na trávníku. Přístup k ní je překonání obrubníku výšky 14 cm. Taková výška obrubníku už je špatně dostupná starším lidem a obecně ji lze už označit za bariéru. Díky nesníženému obrubníku také osoba s postižením zraku nemá jakýkoliv orientační bod k rozpoznání, zdali tam nějaká lavička je. Navrhuji prostor kolem lavičky snížit na úroveň komunikace a tím ji tak lépe zpřístupnit osobám s omezením pohybu a orientace.

Obrázek 193: Okolí pošty

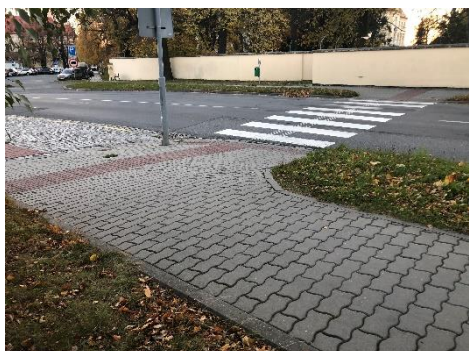
Na přechodě pro chodce jsou ve špatném stavu vodící pásy přechodu. Doporučuji jejich obnovu pro lepší orientaci osob se zrakovým postižením při přecházení přes cestu a držení tak přímého směru chůze.

Obrázek 194: Přechod pro chodce

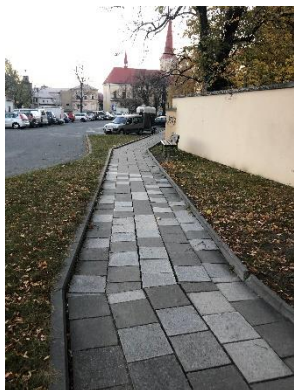
Na obr. č. 197 můžeme vidět lavičku nezakotvenou v zemi. Tato lavička se nachází na trávníku a nevede k ní jiná cesta než přes poměrně vysoký obrubník. To může zapříčinit potíže při cestě k ní a znepřístupnit tak její používání.

Obrázek 197: Lavička

Chodník je v šířce 1500 mm. To neumožňuje vzájemné míjení dvou osob na vozíčku. Přímý úsek chodníku je dlouhý přibližně 140 m. Je vhodné umístit podél chodníku alespoň dva manipulační prostory o velikosti 1 800 x 2 000 mm. Doporučuji plochu manipulačního prostoru spojit s lavičkou. Vyřeší se tak tím problém nepřístupné lavičky z důvodu vysokého obrubníku, a to vydlážděním plochy a vedení obrubníku kolem ní. Vznikne tak odpočinkové místo.

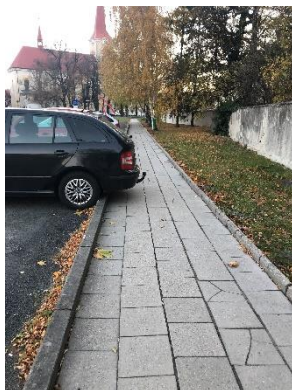
První část úseku vede kolem parkoviště, kde se vyskytuje problém se zaparkovanými auty. Auta, které jsou zaparkovaná tak, že část vozidla zasahuje do chodníku tvoří překážku v průchozím prostoru. To může způsobit zranění. V některých místech to může také zapříčinit malou průjezdnou plochu pro invalidní vozík. V takovém případě nemá osoba na vozíku jinou cestu a nemůže tak projet ke svému cíli (obr. č. 198).

Obrázek 198: Auto zasahující do průchozího prostoru

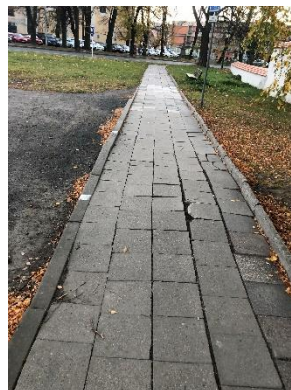
Obrázek 199: Špatný technický stav

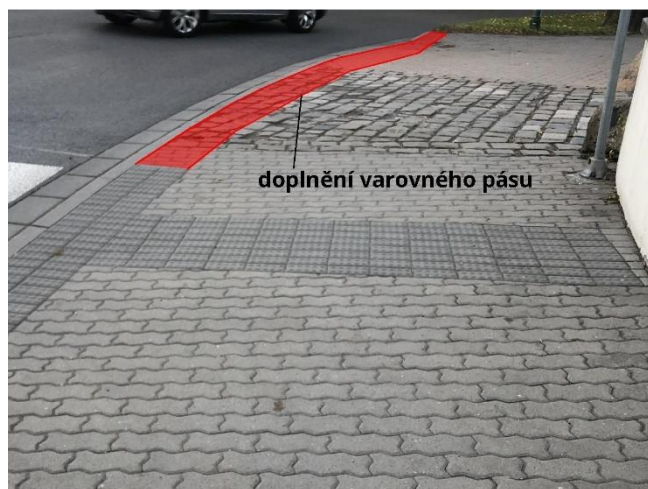
Vstup do areálu městského zámku (objekt č. 7) slouží zároveň také jako vjezd do areálu pro služební vozidla příslušné správy města. Z tohoto důvodu je na tomto místě nutno dbát na zvýšenou pozornost osob s postižením zraku a řidičů motorových vozidel. Je potřeba doplnit varovný pás po celé délce sníženého obrubníku. Varovný pás bude šířky 400 mm. Z důvodu blízkosti městského zámku (objekt č. 7) doporučuji volit dlažbu šedé barvy tak, jako okolní bezbariérové prvky.

Obrázek 200: Označení nebezpečného prostoru

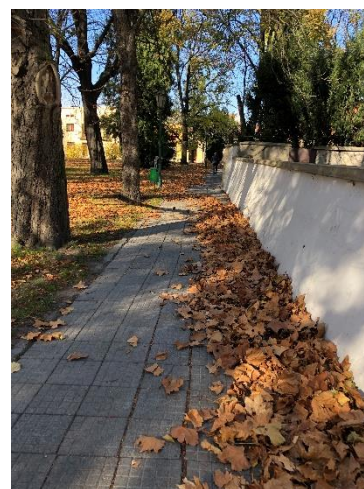
Dále trasa pokračuje podél městských hradeb. Tam je chodník ve špatném technickém stavu. Také hrozí špatná orientace osob s postižením zraku, protože je tu napadané listí

ve vodící linii. Opět by se měl klást velký důraz na udržování komunikací pro chodce zejména v podzimních měsících.

Obrázek 201: Napadané listí

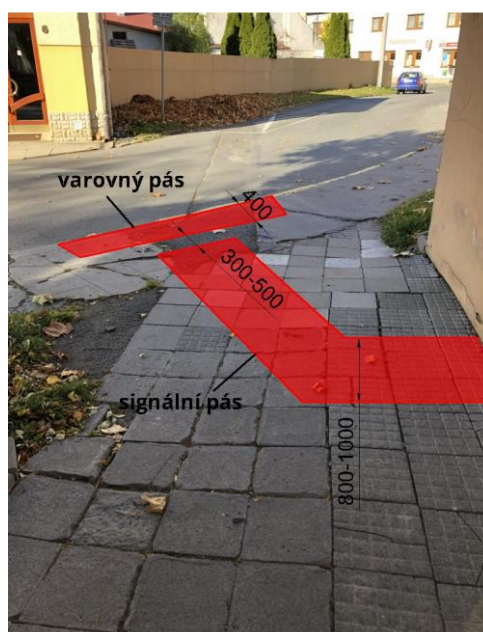
Úsek I končí na konci chodníku, kde se nachází místo pro přecházení. Chodník je v hrozném technickém stavu. Chybí zde varovný pás pro určení kraje vozovky. Nutno k němu doplnit pás signální vedoucí od přirozené vodící linie. Vzhledem ke špatnému technickému stavu nutno zrekonstruovat chodník po celé jeho délce, a to od zámku, až sem. Na spoustě místech chybí celé dlaždice, nebo nejsou pevně uloženy a vyčnívají z roviny. To může způsobit problémy při přejezdu vozíku, nebo také zakopnutí a pád. Místo pro přecházení by také mělo obsahovat snížené obrubníky pro lepší dostupnost.

Obrázek 202: Místo pro přecházení

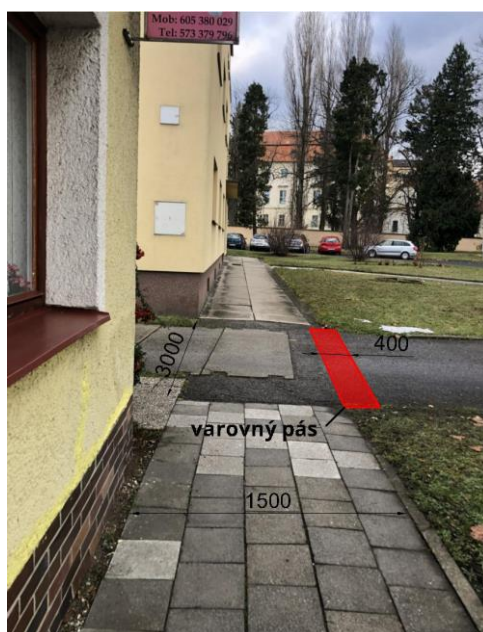
Prvním problémem byla absence varovného pásu při sjezdu u rodinného domu. Na úrovni kraje chodníku nutno přidat varovný pás š. 400 mm po délce sjezdu, aby zabránil neúmyslnému vstupu do nebezpečného prostoru osobám s postižením zraku. Doporučuji také sjednotit povrch chodníku pro lepší srozumitelnost prostoru.

Obrázek 203: Sjezd

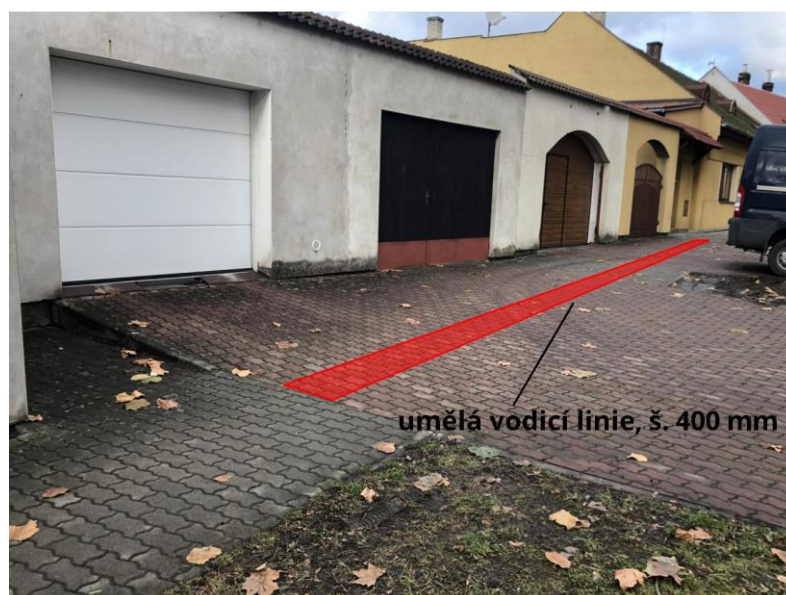
Na části úseku bylo přerušeno chodníkem. Délka tohoto přerušení byla 15 m. Navrhuji tedy vést umělou vodící linii po celé délce tohoto prostoru pro držení přímého směru chůze nevidomého. Na tomto místě je také důležitá poloha zaparkovaného vozidla. V případě zaparkování vozidla přímo u bran k soukromým pozemkům hrozí vytvoření překážky v průchozím prostoru komunikace pro pěší. To může mít za následky zranění osob s poškozením zraku, nebo úplné znemožnění průchodu nebo průjezdu kočárkem nebo invalidním vozíkem (obr. č. 207).

Obrázek 207: Umělá vodící linie

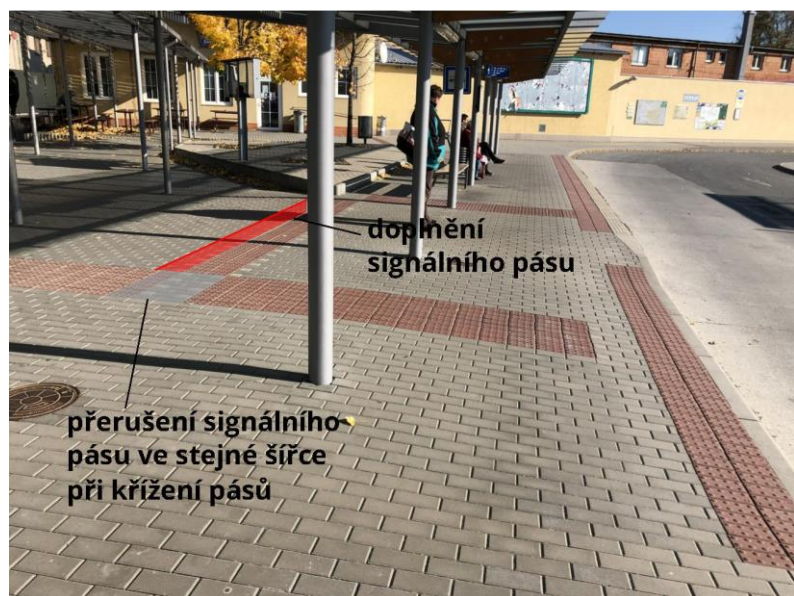
V areálu autobusového nádraží (objekt č. 11) jsem našla dva nedostatky. Prvním problémem byla nedostačující šířka signálního pásu vedené k označení změny směru, od které se také odvíjela šířka přerušení styku signálních pásů. Tento problém se vyskytoval na hlavní zastávce pod přístřeškem u vstupu do areálu (obr. č. 210).

Obrázek 210: Autobusové nádraží

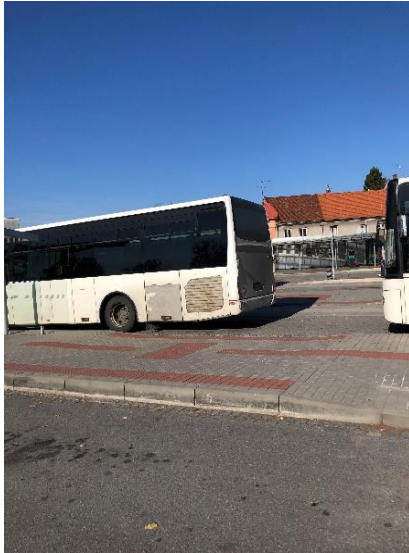
Dalším problémem bylo špatné zaparkování autobusů hned na několika místech. Vozidla stály na místě, které je určeno jako místo pro přecházení a vede k němu signální pás. Je vhodné vozidla parkovat tak, aby nezasahovaly žádnou svou částí do oblastí určenou pro přecházení vyznačenou pomocí varovného pásu. Nevhodné umístění vozidla je pro nevidomé překážkou a může způsobit vážné zranění. Také vozidlo zaparkované po celou délku sníženého obrubníku snižuje dostupnost pro osoby na vozíku.

Obrázek 211: Autobus stojící v trase

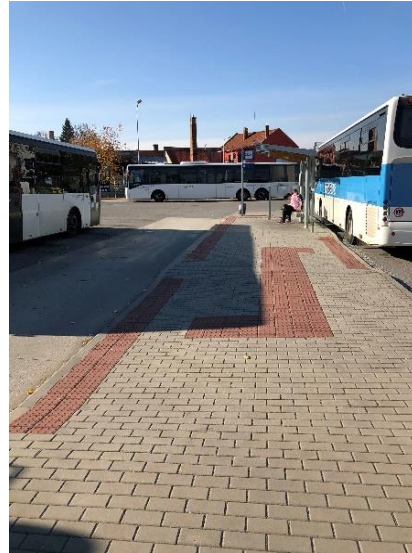
Obrázek 212: Autobus stojící v trase

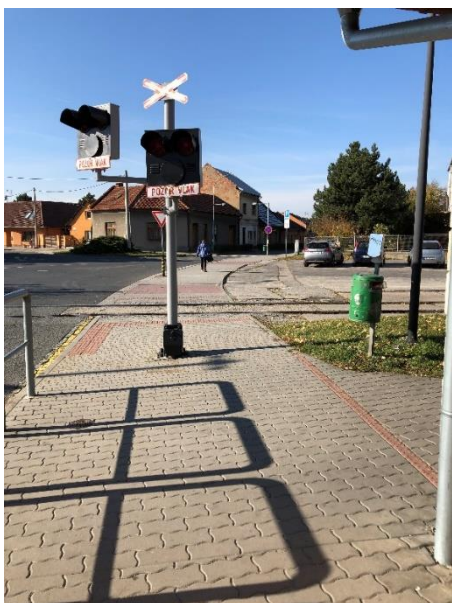
Obrázek 213: Železniční přejezd

Na kraji chodníku je tenký pás s povrchem rozeznatelným nášlapem. Tento tenký pás zřejmě má mít funkci umělé vodící linie. Pás nesplňuje parametry žádné z vodících linií. Nerozumím jeho umístění a navrhuji jej odstranit (obr. č. 213).

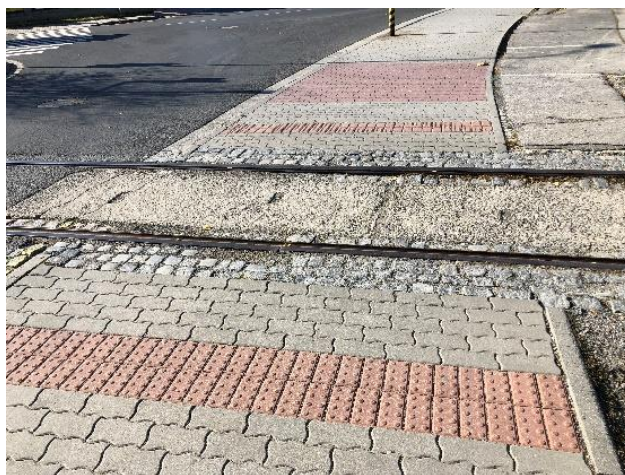
Obrázek 214: Detail železničního přejezdu

Dále se na trase nachází železniční přejezd se světelným přejezdovým zařízením doplněným akustickou signalizací. Železnice se zde nachází zejména kvůli dovozu materiálu do továrny (objekt č. 11), avšak dnes se využívá pouze zřídka. Protože se jedná o druh železničního přejezdu se světelným přejezdovým zařízením doplněným akustickou signalizací měli by se zřídit signální pásy vedené k pásům varovným po pravé straně chodníku podél obrubníku. Navazující část chodníku je tvořena sjezdy na parkoviště k továrně. Po celé délce chodníku je snížený obrubník. Navrhuji toto místo komplexněji řešit dle příslušných norem pro co nejbezpečnější přechod (obr. č. 214).

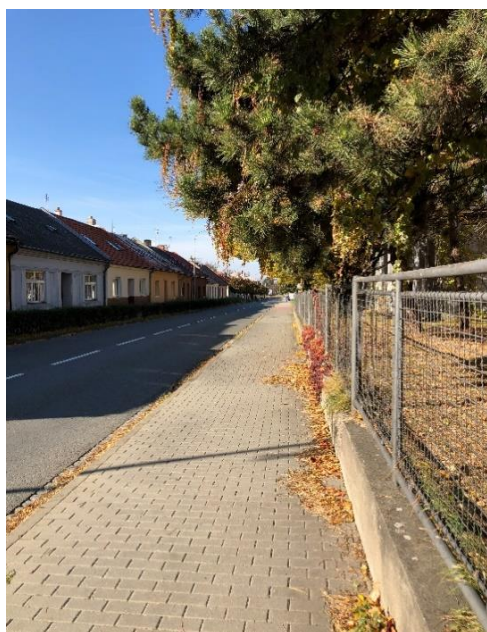
Obrázek 215: Ulice Přerovská

V přímé části úseku bylo několik stromů, které zasahovaly do průchozího prostoru chodníku. Bylo by vhodné větve odstranit, aby neohrožovaly chodce při chůzi. Také se zde objevovalo napadané listí ve vodící linii, což může nevidomého člověka omezit v její rozpoznání a tím tak orientaci v prostoru.

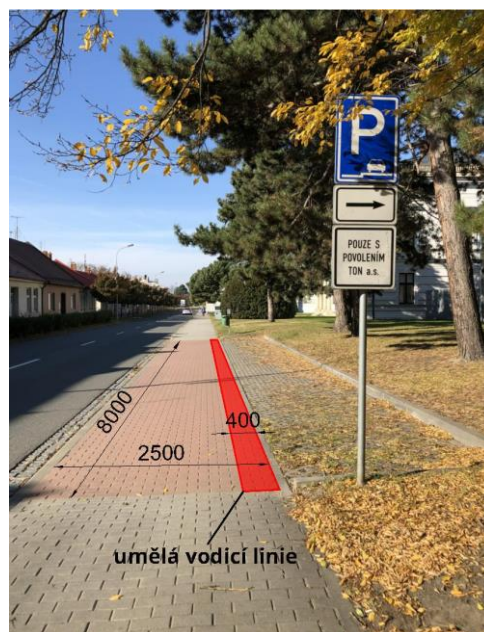
Obrázek 216: Přerušení vodící linie

U budovy je umístěné podélné parkoviště, kde vjezd na parkovací stání vede přes komunikaci pro chodce. Z důvodu délky přerušení vodící linie více jak 8 000 mm je nutno tudy vést umělou vodící linii, aby osoba s postižením zraku neztratila směr a orientaci. Vodící linie bude mít šířku 400 mm a bude vést podél okraje komunikace pro pěší.

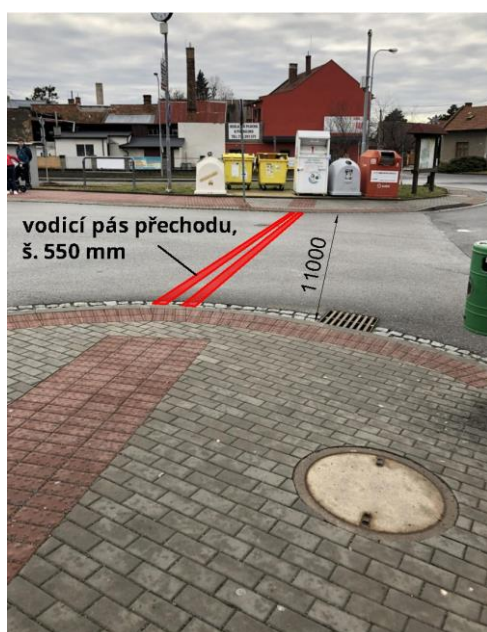
Obrázek 217: Místo pro přecházení

U místa pro přecházení u autobusového nádraží je délka mezi obrubníky 11 m. Z tohoto důvodu je potřeba doplnit vodící pás přechodu, jehož šířka bude 550 mm. Osoba s postižením zraku díky němu bude lépe udržovat svůj směr chůze a bude lépe orientována (obr. č. 217).

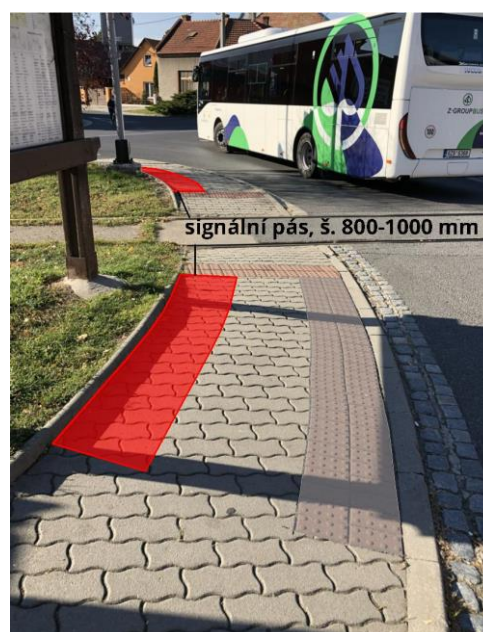
Obrázek 218: Železniční přejezd

Trasa pokračuje přes železniční přejezd vybavený světelným zařízením doplněný akustickou signalizací. Pro jeho označení nutno doplnit signální pás šířky 800 mm, který bude vést podél obrubníku k pásu varovnému. Navrhují také zvýšit obrubník a odstranit tak varovný pás, který tu byl pro označení obrubníku sníženého (obr. č. 218).

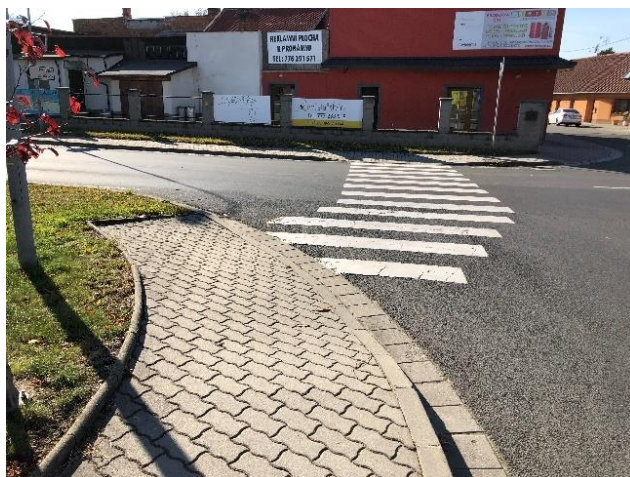
Obrázek 219: Přejchod pro chodce

Dalším problémem je přechod pro chodce. Chybí zde varovné pásy u snížených obrubníků na obou stranách komunikace. Z důvodu šikmého vedení přechodu pro chodce navrhuji přechod doplnit o vodící pásy přechodu šířky 550 mm. To pomůže držet směr osobě s postižením zraku při přechodu přes komunikaci. Jiné řešení může být také prodloužení komunikace pro pěší a posunutí přechodu pro chodce tak, aby vedení pásů přechodu bylo přímé. To by zahrnovalo stavební úpravy ve formě výstavby delšího chodníku, posunutí snížených obrubníků na protější straně a nanést nový pás přechodu. To doplnit o bezbariérové prvky dle příslušných norem. Šířka komunikace pro motorová vozidla je 8 400 mm, to by znamenalo také zřízení vodících pásů přechodu pro udržení správného směru osoby s postižením zraku.
