GENEREL BEZBARIÉROVÝCH TRAS V BYSTRICI POD HOSTÝNEM

GENEREL PLAN OF BARRIER-FREE ROUTES IN BYSTRICE POD HOSTYNEM

DIPLOMOVÁ PRÁCE

DIPLOMA THESIS

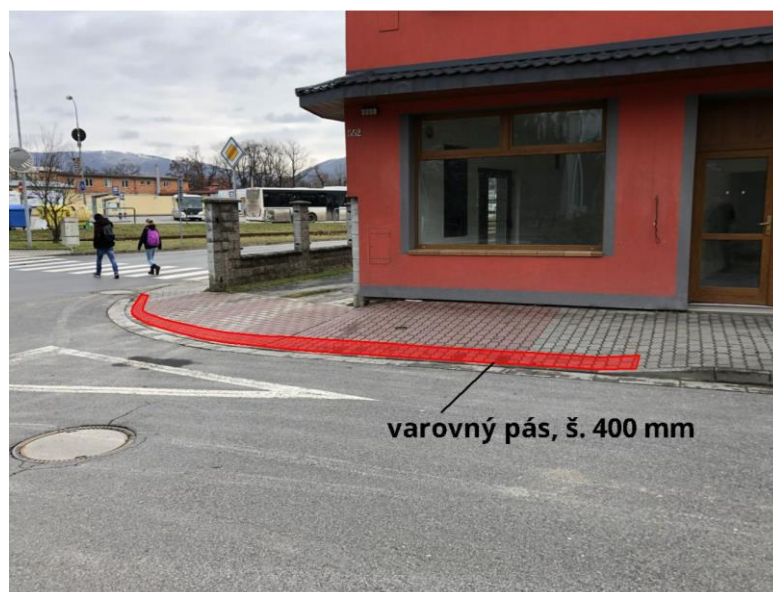
Obrázek 221: Označení nebezpečného prostoru

Na rohu ulice Novosady se u sjezdu nacházel snížený obrubník. Je potřeba doplnit varovný pás šířky 400 mm po celé délce sníženého obrubníku. Varovný pás musí být vizuálně i hmatně kontrastní vůči okolnímu povrchu. Vzhledem k červené barvě dlažby pro zvýraznění sjezdu a poté části chodníku, navrhuji použít barvu dlažby pro varovný pás antracitovou.

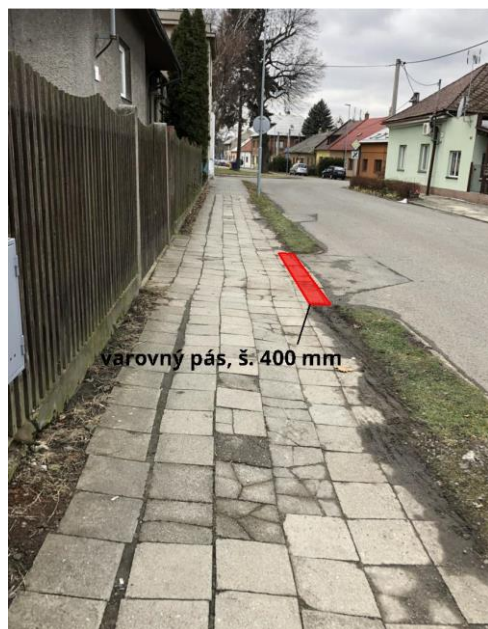
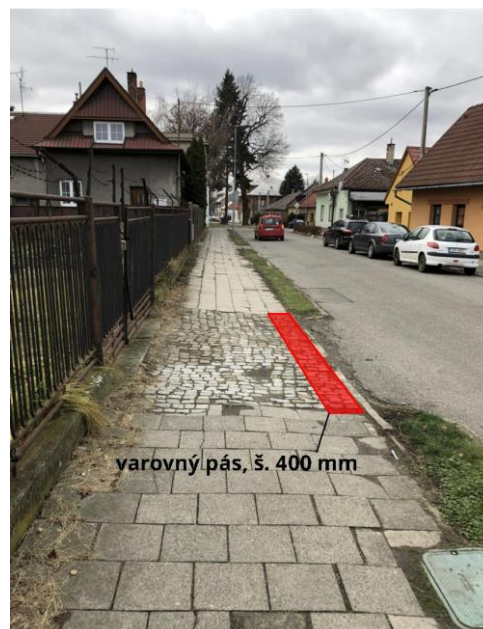
Obrázek 222: Sjezd

V místě sjezdu chybí varovný pás šířky 400 mm po celé délce sjezdu. To je potřeba doplnit u každého sjezdu na chodníku. Varovný pás slouží k označení nebezpečného prostoru a pomáhá tak osobě s poškozením zraku prostor lépe identifikovat a porozumět mu.
