Zlepšení konstrukce 3D tiskárny NR802

Diplomová práce

Studijní program: N2301 – Strojní inženýrství
Studijní obor: 2301T049 – Výrobní systémy a procesy

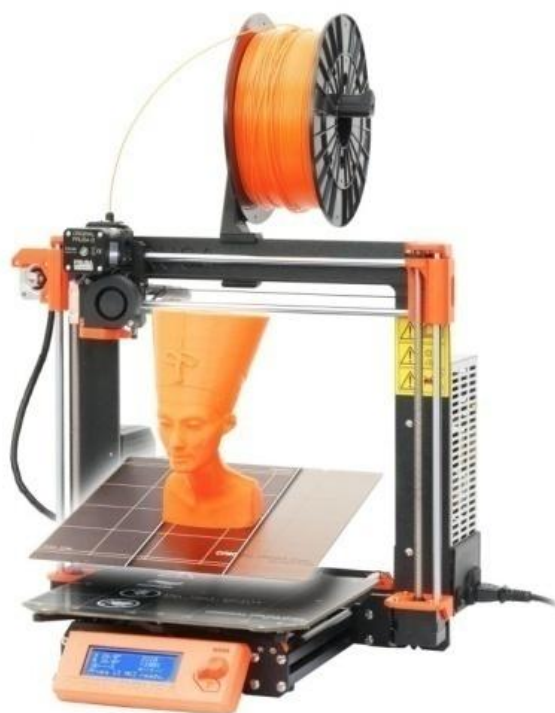
O pořízení 3D tiskárny jsem uvažoval již několik let, ale cenově byly pro mě stále nedostupné. Mé rozhodnutí o nákupu padlo při přednášce předmětu **3D digitalizace a Rapid Prototyping**, kde přednášející předvedl praktickou ukázkou tiskárny Průša 3i (viz **Obr. 2.1**).

Obr. 2.1: 3D tiskárna Průša 3i. [1]

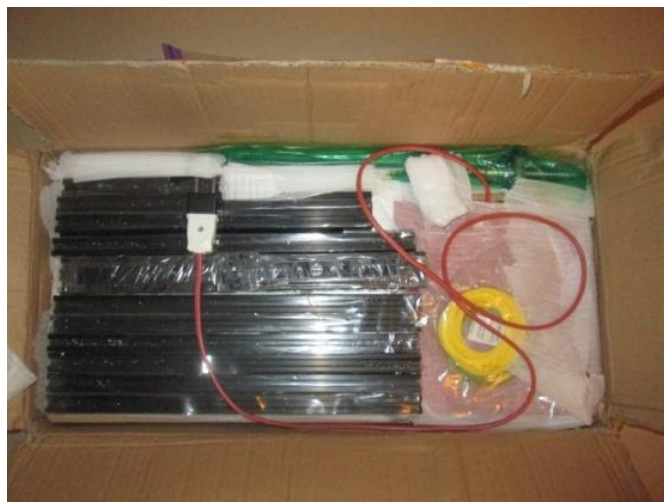
Tiskárna přišla cca čtyři týdny od zakoupení zabalená v pevné kartonové krabici o hmotnosti cca 14 kg (viz **Obr. 2.3**).

Obr. 2.3:Balení a obsah tiskárna NR802.

Krabice obsahuje vše potřebné ke stavbě a SD paměťovou kartu s instrukcemi potřebnými k sestavení tiskárny, firmwarem marlin, ovládacím softwarem a dalšími informacemi. Bohužel nikde není kusovník, což znemožňuje kontrolu kompletnosti dodávky. To zda je v dodávce vše potřebné se zjistí až po sestavení tiskárny. Krabice obsahuje od hliníkových stavebnicových profilů přes řídicí elektroniku Arduino MEGA 2560 s deskou RAMP1.4, krokové motory, kuličková vedení, díly z PMMA až po spojovací materiál. Vše je zabaleno v plastových sáčcích a kartonových krabičkách. Opět absence jakéhokoliv označení pro usnadnění sestavení. Obrazové instrukce k sestavení také neobsahují popis součástí ani počet kusů k sestavení daného celku. Nikde jsem také nenašel návod k použití již sestavené tiskárny. Tyto nedostatky mohou znesnadňovat sestavení a provoz tiskárny. Většina dílů, alespoň v mé dodávce bylo v dobré kvalitě. Cena dodávky až ke dveřím byla v přepočtu 12000 Kč. Samotná tiskárna stála včetně poštovního 378\$. Clo + DPH včetně celní deklarace bylo 2000kč. Konkurenční tiskárna Rebel MKIIS je v současné době nabízena za cenu 15900kč. Ceny čínských stavebnic klesly v současnosti k hranici 6000Kč.

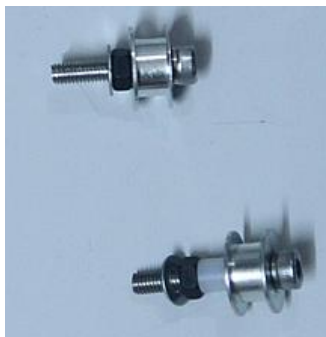
Obr. 2.4: Vodící kladky řemenu os X, Y

Horní část je sestavena opět z konstrukčního profilu spojeného úhelníky. Zároveň jsou v ní namontovány držáky krokových motorů a kladek ozubeného řemenu, který tvoří pohon os X, Y. Držáky jsou vystřiženy z polyakrylátové desky černé barvy tloušťky 6 mm. Do sestaveného vrchního rámu, se namontují krokové motory a kladky pohonu os X, Y u mé stavebnice jsou použity motory NEMA17HS1352 s krouticím momentem 1.6Ncm. Jako čep kladek je použit pouze šroub M5, který má závit po celé délce a v kladce jsou obě ložiska identická. Průměr vnitřního kroužku ložisek je 5mm. Tím není možné kladky stáhnout a zároveň šroub není lícován do kroužku ložiska. Ve výsledku, aby se kladky točily, musí se nechat značná axiální vůle mezi kladkou a hlavou šroubu. Toto způsobuje, že řemen se při běhu má tendenci opírat o osazení kladky (viz **Obr. 2.4**).

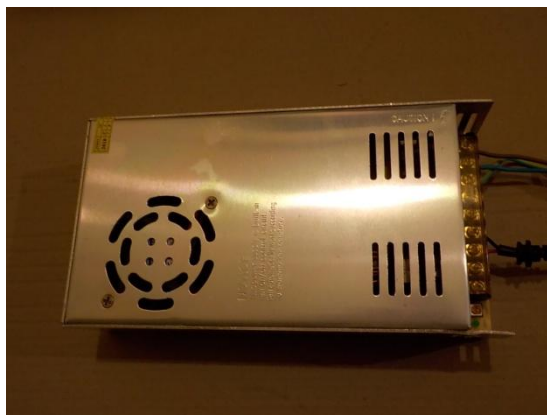
Z tabulky vyplývá, že při maximální možné konfiguraci zdrojů odebíraného proudu mohou dosáhnout hodnoty až cca 40A. K této hodnotě byla jako pojistka přidána ještě 30% rezerva z hodnoty 40A. Celkově by zdroj měl poskytnout proudový příkon až 52A. Takto dimenzovaný zdroj má dostatečnou rezervu i pro dlouhodobý provoz, což je u 3D tiskáren důležité. Tisky trvají až několik desítek hodin. Také rezerva umožňuje budoucí úpravy tiskárny a přidání dalších spotřebičů. Proto byl vybrán zdroj GYUSPW S60-12V [www.best-force.com]. Parametry zdroje jsou uvedeny v tabulce (viz Tab. 7) Technické údaje pro elektrosoučástky používané v 3D tiskárnách[2][3][5][6]. Nový napájecí zdroj (viz Obr. 3.5).

Obr. 3.5: Nový napájecí zdroj

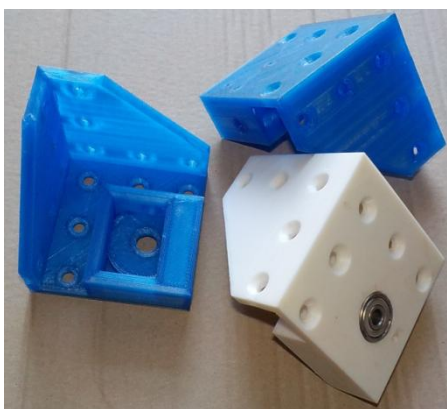
Obr. 3.11: Domky řemenic a kladek

Nově jsou motory umístěny pod tiskovou komoru. Plastové desky PMMA byly nahrazeny domky vytištěnými z ABS. V těchto domcích jsou uloženy ložiska hřídele řemenice a čepy kladek ozubeného řemene. Zároveň domky slouží jako spojovací bod a výztuha konstrukčních profilů rámu. Vytištěné domky hřídelí a čepů (viz **Obr. 3.11**).

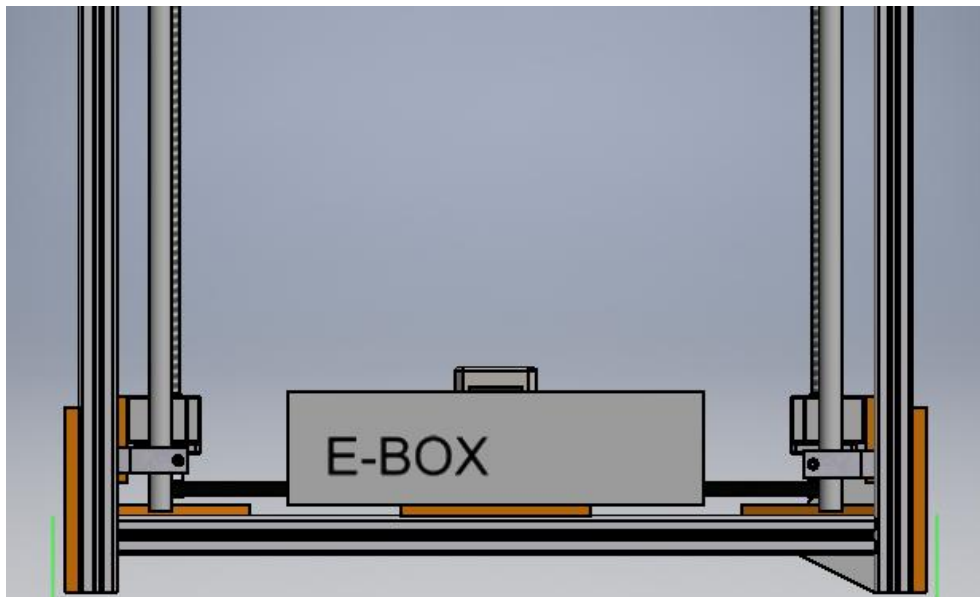
Obr. 3.26: Nové umístění E-BOXU

Box s elektronikou byl nově umístěn v dolní části tiskárny. Proud chladícího vzduchu od ventilátoru boxu směřuje teď ven z rámu. Takto umístěný ventilátor již zbytečně neochlazuje vyhřívanou podložku tiskárny. Box je vytištěný z plastu. Byl do něj zabudován napájecí zdroj a řídicí elektronika. Umístění (viz **Obr. 3.26**)

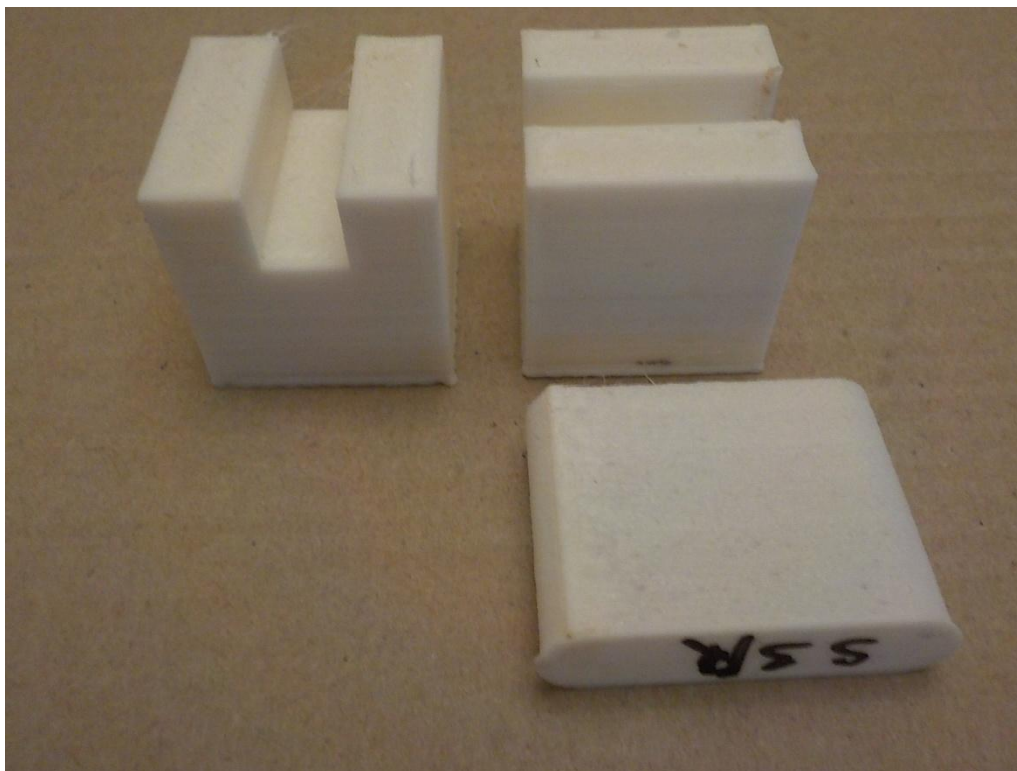
Obr. 3.27: Testovací objekty vytištěné před úpravou osy Z

Pro testování byly zvoleny dva objekty. První krychle o rozměrech 30x30x30 mm a dutý ovál o vnějších rozměrech 30x30x10. Krychle je vyplněna z 20%, ovál je dutý se silou stěny 0.5 mm. Výška vrstvy byla nastavena na 0.3 mm. Testy proběhly s tryskou o průměru 0.5 mm. Testovací objekt vytištěný před úpravou osy Z (viz **Obr. 3.27**). Testovací objekt vytištěný po úpravě osy Z (viz **Obr. 3.28**).
