UNIVERZITA PALACKÉHO V OLMOUCI

**Kvantifikace stavu odvodněných území zemědělsky  
využívaných pozemků a návrh krajinných prvků**

Diplomová práce

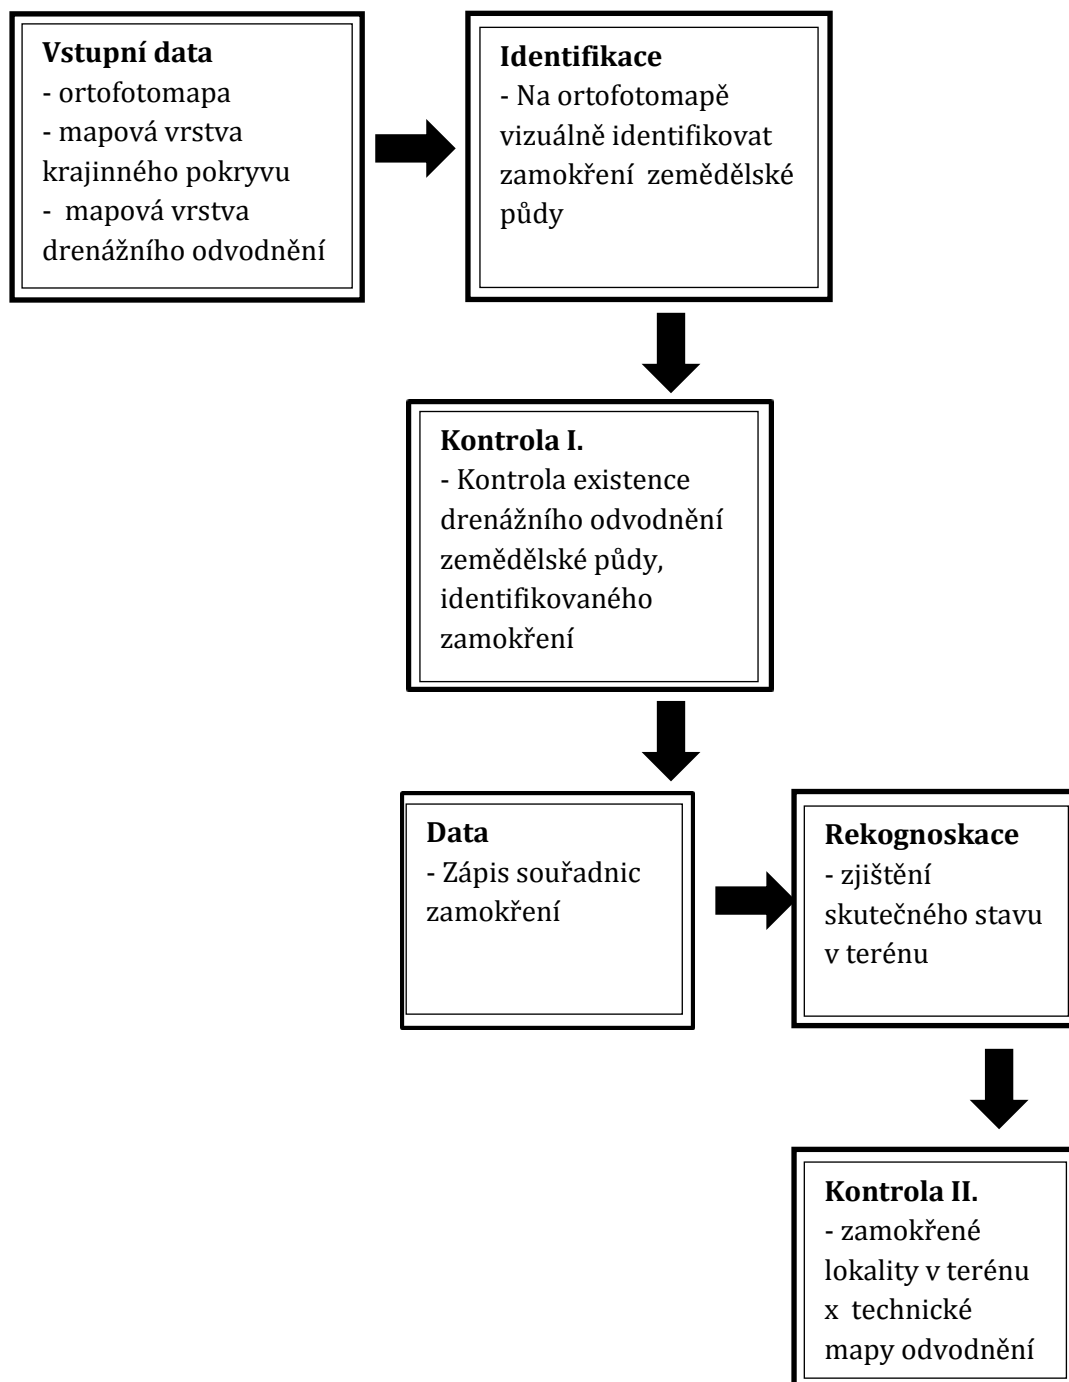
**Obrázek 6** Schéma pracovního postupu při mapování zamokřených lokalit pomocí DPZ

Mapování probíhalo v Pardubickém, Chrudimském a Rychnovském okrese vizuálním šetřením mapových podkladů za pomoci GISového systému JANITOR, konkrétně JanMap, jenž slouží ke zpracování prostorových dat. Z mapových podkladů byly využity vrstvy drenážního odvodnění, krajinného pokryvu, triangulačních listů a ortofotomap z let 2003, 2006, 2009, viz schéma pracovního postupu (Obr. 5). Na ortofotomapách bylo provedeno vizuální šetření zamokřených míst zemědělské půdy ve vybraných triangulačních čtvercích. Následovala kontrola existence drenážního odvodnění zemědělské půdy za pomoci mapové vrstvy. Pokud odvodnění lokality souhlasilo, zaznamenaly se souřadnice zamokření do tabulky. Ortofotomapy pořízené v tříletých intervalech (2003, 2006, 2009) sloužily k porovnání stavu, zda docházelo k přibývání zamokřených ploch vlivem nefunkčního odvodnění. Poté byly vybrány lokality k terénnímu průzkumu a rekognoscaci, o čemž pojednává podkapitola 4.4.

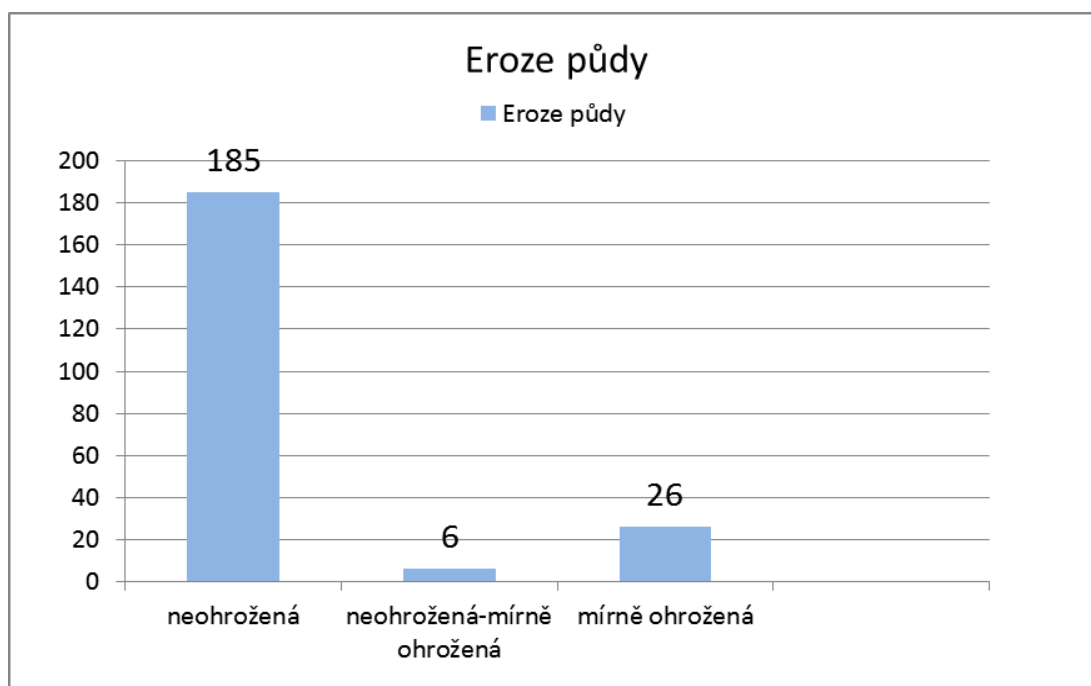
**Obrázek 11** Ohroženost půdní erozí na pozemcích s identifikovaným zamokřením

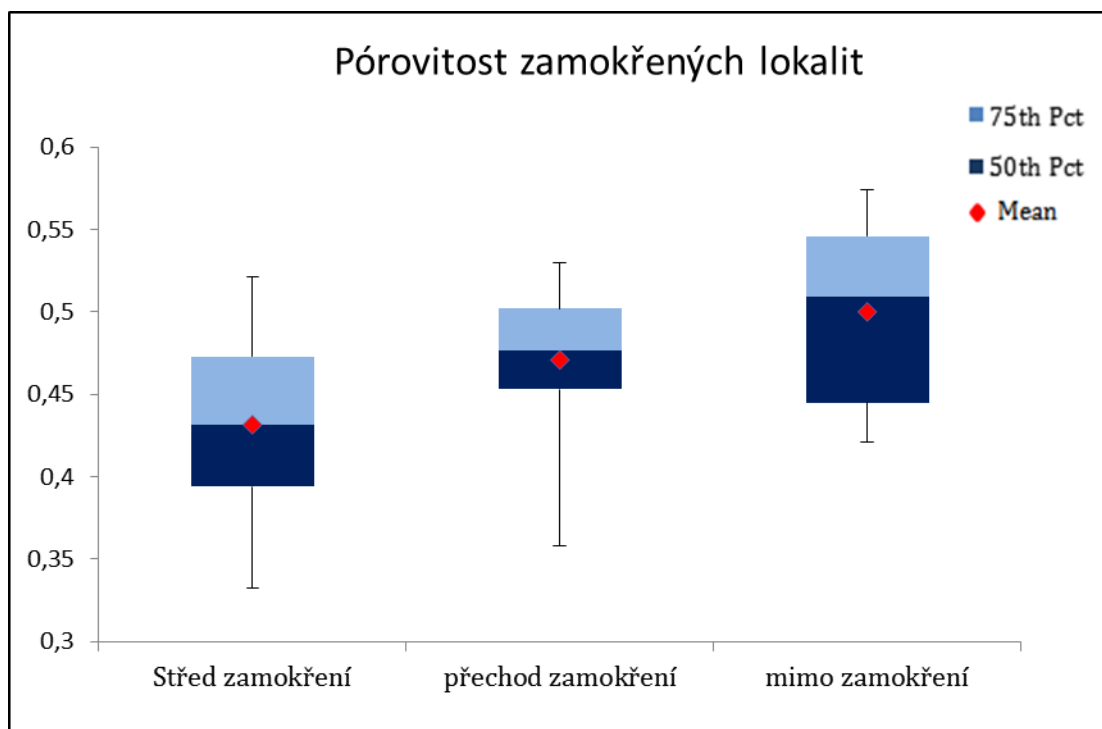
**Obrázek 15** Pórovitost zamokřených lokalit

hlinitých druzích půdy, dochází k utužení dokonce ještě od nižších hodnot. Zmíněné půdní druhy na modelových lokalitách převládají. Pórovitost (Obr.15) se ve středu zamokřených míst řadí do kategorie nízká, mimo zamokření je v kategorii střední/vysoká (KUTÍLEK 1978; HEJÁTKOVÁ, POKORNÝ a ŠARAPATKA 2007). Pórovitost je přitom důležitým faktorem z hlediska infiltrace, provzdušnění, chemických a biochemických procesů v půdě (SPIRHANZL 1944; JAVŮREK, VACH 2009). Na lokalitách s nefunkčním odvodněním, dochází ke snížení kvality půd, což ovlivňuje výnos pěstovaných plodin. Na zamokřené lokality se nedostane zemědělská technika, která tyto místa objíždí, dochází zde k rozvoji plevelné, ale v mnoha případech i mokřadní vegetace.

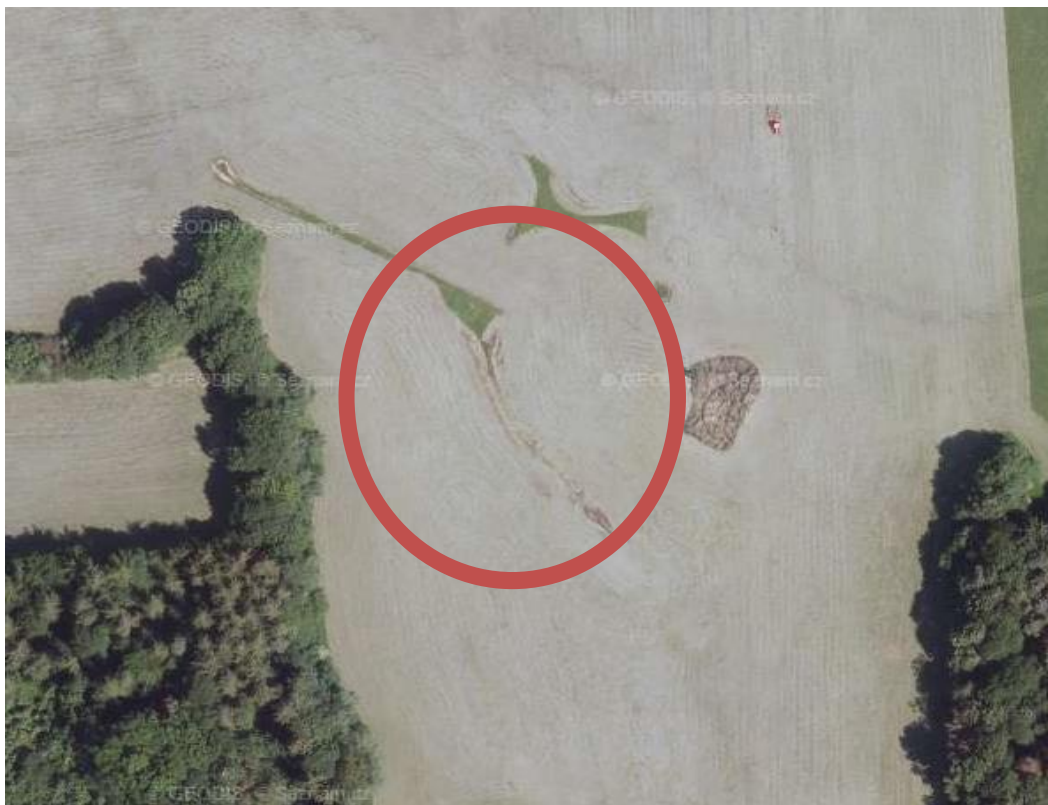
**Obrázek 16** Liniový tvar zamokřené lokality vzniklé nefunkčním odvodněním

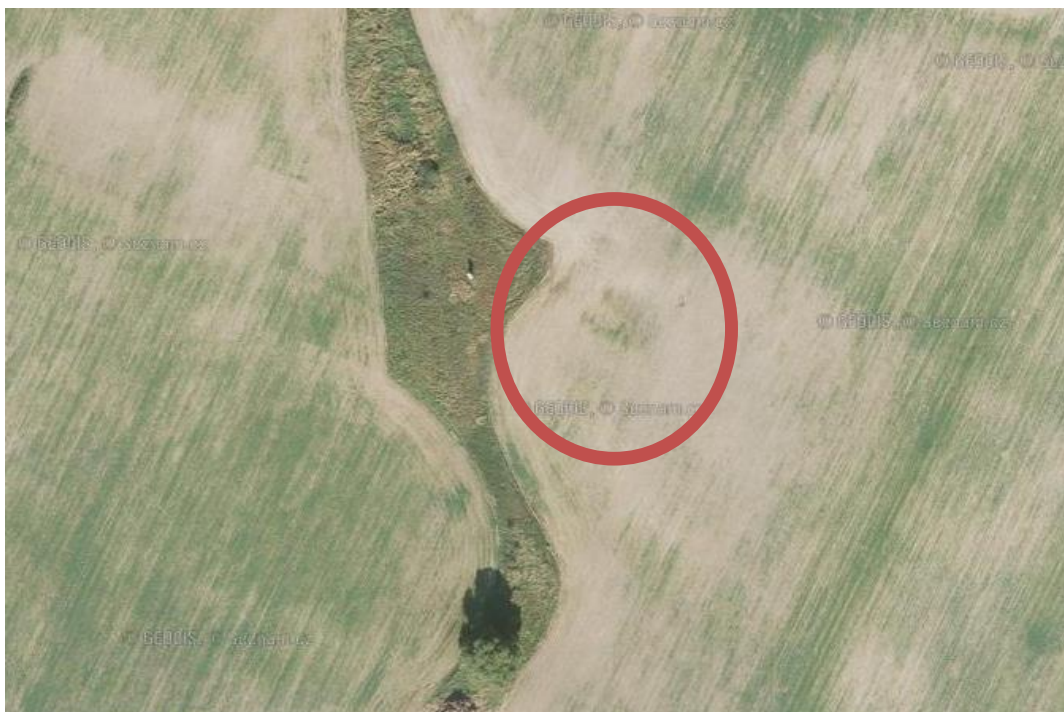
**Obrázek 17** Modelová lokalita č.1, rok 2009

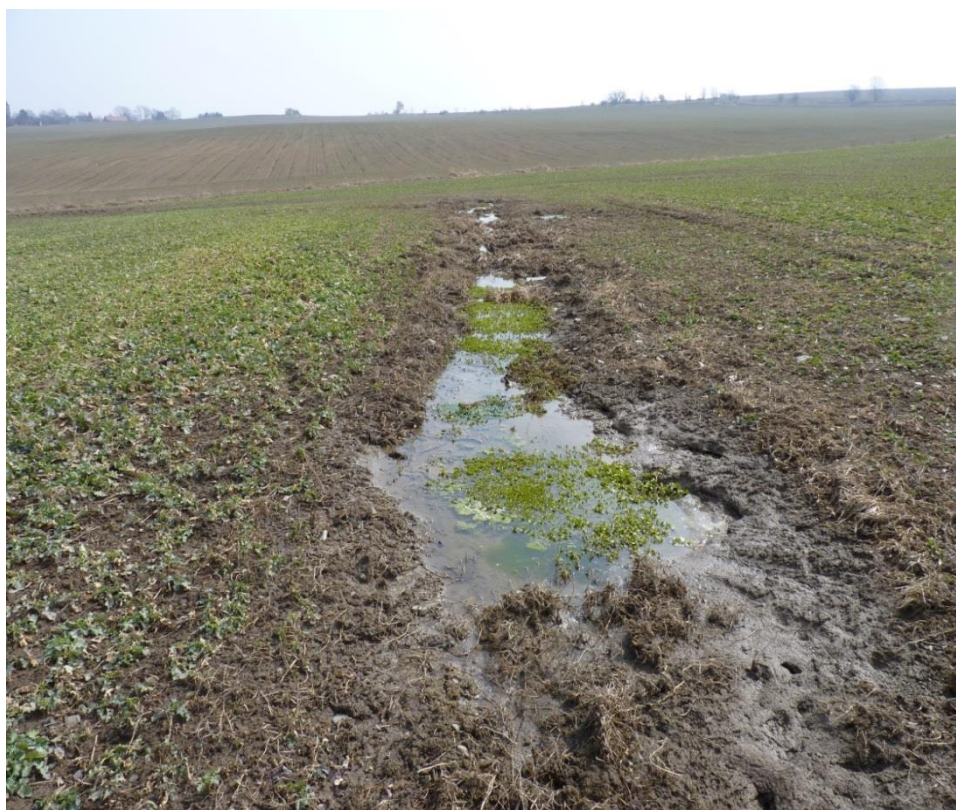
**PŘÍLOHA 1** Liniové zamokření způsobující smyv ornice

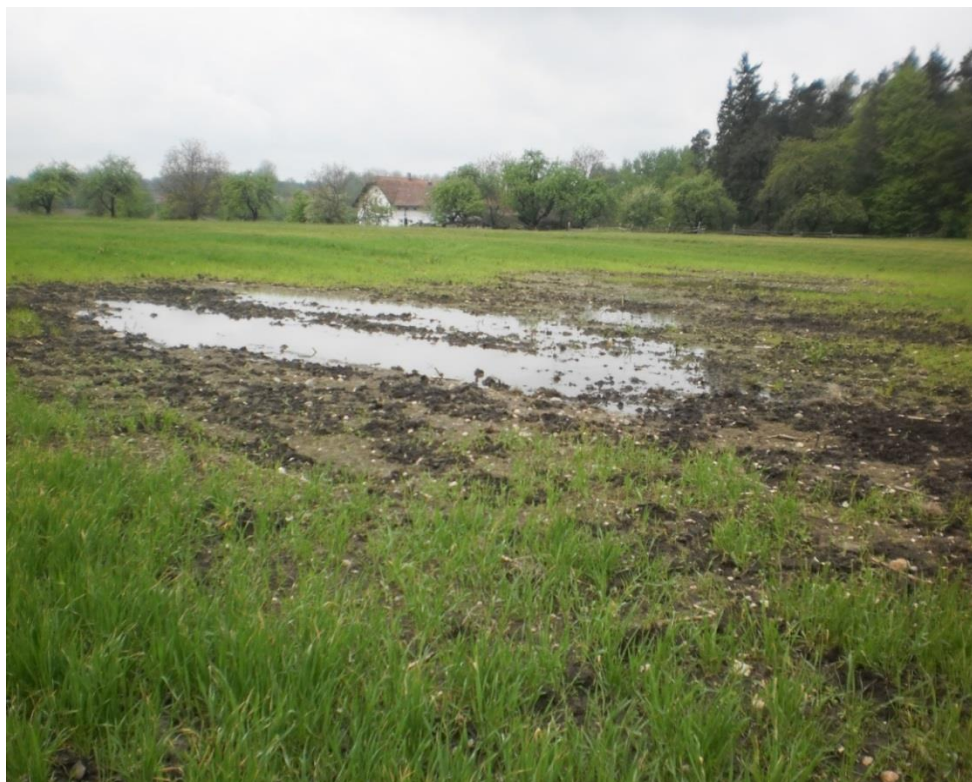
**PŘÍLOHA 2** lokalita č.9 vhodná pro výstavbu mělké tůně

Na druhé straně jsou v České Republice území ovlivněné nedostatkem vláhy vymezené na základě vysychavých půd a zaujímají plochu 59 298 ha, tj. 1,19% ZPF (PÍRKOVÁ, SMOLÍKOVÁ a VOPRAVIL 2013). Vyrůstající počet lokalit ohrožených suchem, zapříčiňuje i nedostatek mokřadních a vodních biotopů v krajině. Ty byly v minulosti ve velké míře odvodňovány a likvidovány (ŠTĚRBA a kol. 2008; VAŠKŮ 2011). Úbytek mokřadních, vodních biotopů je bohužel globální záležitostí a má mnoho příčin. (DAVIS, FROEND 1999; GWIN, HOLLAND a kol. 1995; OKEKE, ULUOCHA 2004; KIEHL 2011). K navýšení počtu těchto cenných biotopů, lze využít právě lokality s nefunkčními drenážemi, kdy se biotop přiblíží původnímu stavu před odvodněním. Samozřejmě se musí vzít v úvahu více faktorů. Především se musí brát v úvahu vyřešit otázky názoru vlastníků půdy. Mokřadní a vodní biotopy je vhodné budovat v rovinatých oblastech, nejlépe s přirozenou terénní depresí, aby nedocházelo k erozi půdy. Budování tůň by mělo předcházet biologické a technologické mapování lokality. Například jaké rostlinné a živočišné druhy se vyskytují v okolí, jaké je podloží, jak hluboko je hladina podzemních vod, jaké jsou technologické parametry odvodnění atd. Před vybudováním krajinného prvku, je nezbytné nefunkční odvodnění stabilizovat, aby nedocházelo k dalšímu rozvoji nefunkčnosti. Tímto pozitivním zásahem do krajiny, lze vytvořit vhodné podmínky pro rostlinné a živočišné druhy a tím zvýšit regionální biodiverzitu (NICOLET A KOL. 2004). Krajinný prvek je také vhodným doplňkem do soustavy ÚSES. V modelových oblastech jsem vymezila 2 lokality, na kterých by mohly vzniknout tůň, jde o lokality č. 1 a 2. viz. Příloha 2,3,4. Lokality se nacházejí

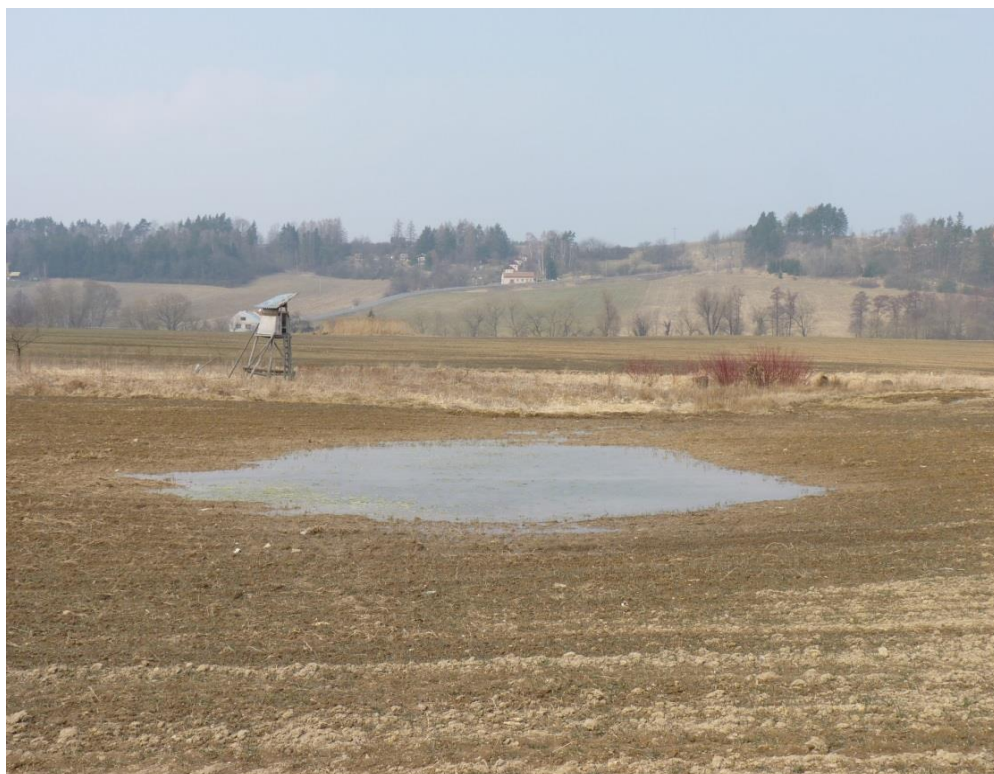
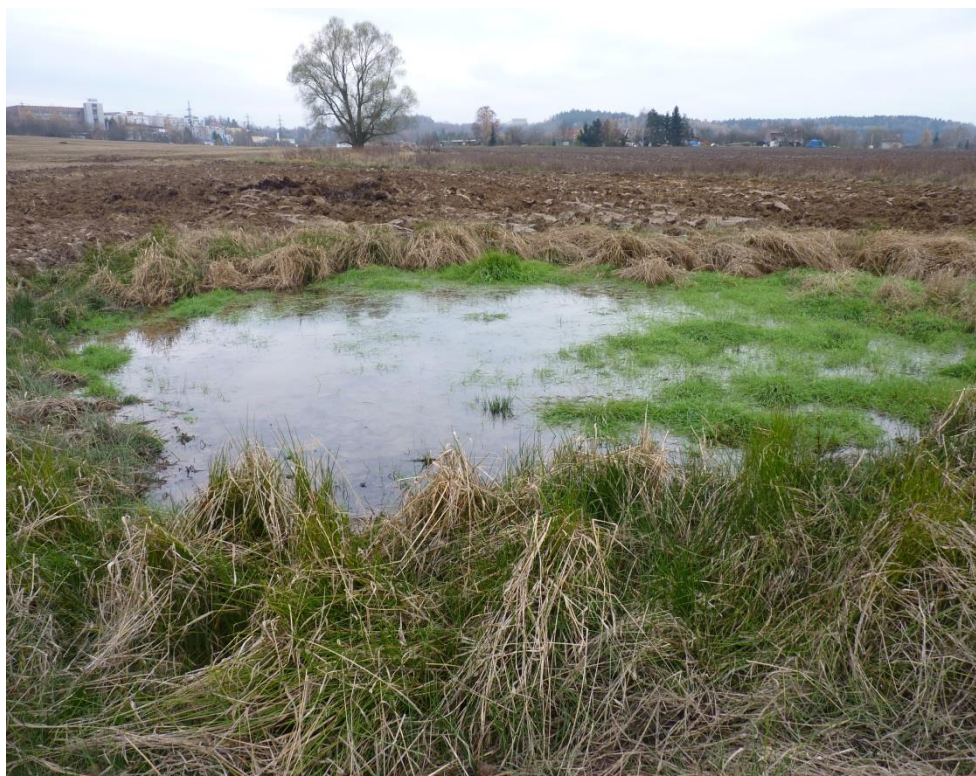
**PŘÍLOHA 2** Lokalita (č.1) vhodná pro výstavbu mělké tůně

**PŘÍLOHA 3** Lokalita ( č.1) vhodná pro výstavbu mělké tůně

v mírné terénní depresi a mají hlinito-jílovitý podklad. V případě lokality č. 1 bych doporučila vybudovat tůň 3, neboť je zde dostatek místa v blízkosti travního pásu, který směřuje k regionálnímu biokoridoru a biocentru, a nachází se zde také evropsky významná lokalita. Na lokalitě č. 2, bych navrhovala vybudování 2 tůní. Místo se nachází nedaleko regionálního biocentra a biokoridoru. Tůně na obou lokalitách je vhodné vybudovat nepravidelného tvaru s pozvolnými břehy a členitým, mělkým dnem, s maximální hloubkou 50 cm (Příloha 7). Tento typ tůně jsem vybrala z důvodu výskytu mloka skvrnitého (*Salamandra salamandra*) v tamní oblasti. Tůně by měly obsahovat kameny různých velikostí místního původu. Do tůní je dobré usadit několik pařezů, které poslouží jako úkryt živočichům. Lokalitu lze doplnit menší výsadbou mokřadních rostlin (*Juncus sp.*, *Phalaris sp.*, *Carex paniculata* atd.) a vrbových řízků vhodných do místních podmínek. U Tůní dochází k poměrně rychlému zazemňování a samovolnému zarůstání vegetací (JUST 2005). Je tedy žádoucí eliminovat toto zrychlené zazemňování a kolem tůní aplikovat buffer zónu, založením například travního pásu.

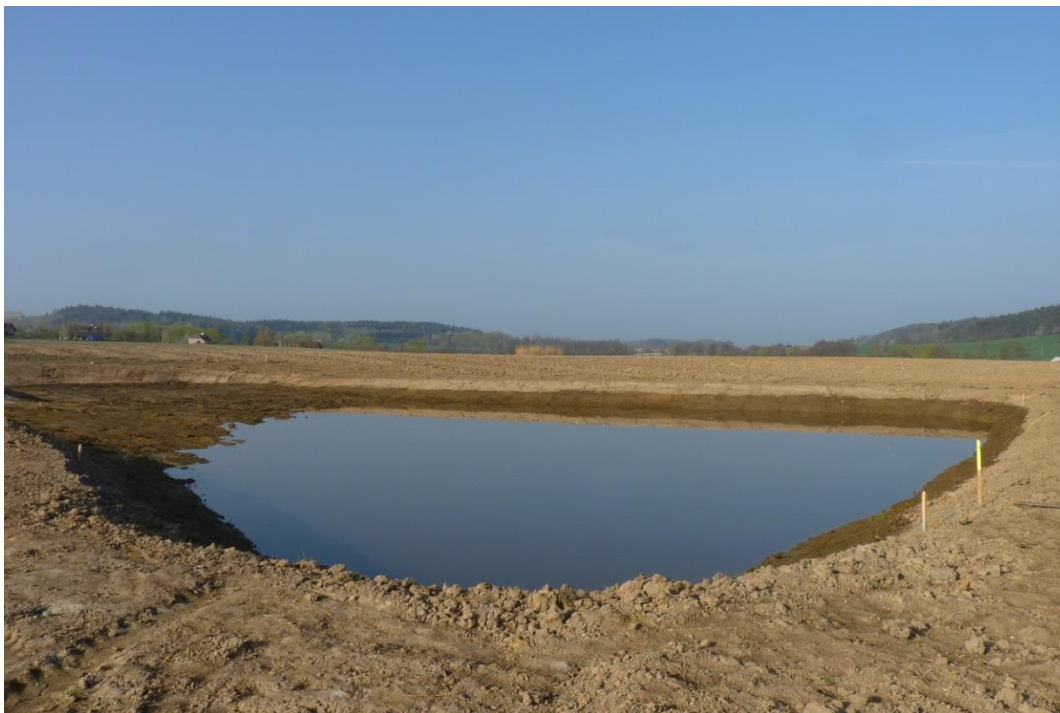
**PŘÍLOHA 6** Realizovaná výstavba tůně na Skutečsku

Je nutné uvést, že k jedné realizaci výstavby tůní již došlo, a to na lokalitě č. 1. viz (Příloha 6) Tuto skutečnost jsem se dozvěděla těsně před realizací, která začala na přelomu podzimu/zimy roku 2013 a nemohla jsem již odvlivnit výsledné dílo. Výsledný vzhled a funkčnost tůní nejsou příliš vhodné pro rozvoj populace mloka skvrnitého, břehy jsou příliš strmé a dno málo členité, v tůních je absence úkrytů (kamenů, pařezů) důležitých pro úkryt a rozmnožování ne jen tohoto obojživelníka.

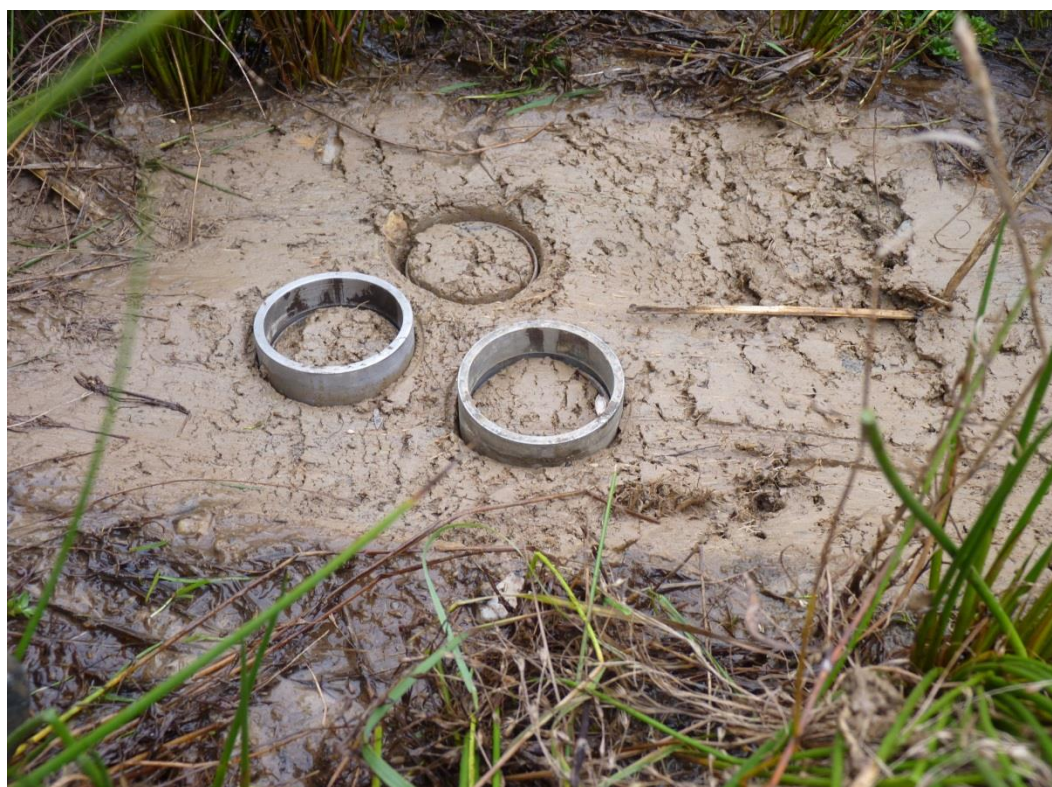
**PŘÍLOHA 7** Odběr vzorků půdy pomocí fyzikálních válečků z modelových lokalit

K odběru jsem použila Kopeckého (fyzikální) válečky viz. Příloha 8. Nejprve jsem odstranila povrchovou vrstvu půdy (předchází se kontaminaci vzorku rostlinnou vegetací, slámy apod.), za pomoci ostré lopatky paralelně se zemí. Došlo tím k seříznutí zhruba 5cm. Nyní jsem váleček přiložila spolu s nástavcem na půdu a opatrně zatloukávala pomocí pryžové palice. Když byl váleček plný zeminy, musel se opatrně vyrýpnout ostrou lopatkou. Odstranila jsem nástavec a přebytečnou zeminu seříznula nožem a to od středu válečku po okraj, nedochází tak k utužení vzorku. Následovně jsem vzorky zavičkovala, očíslovala a zavázala do igelitového pytlíku, aby se minimalizovalo vysychání. Tímto způsobem byl odběr proveden na všech lokalitách. Stejný den došlo k následovnému vážení vzorků společně s válečkem i víčky na digitálních vahách, tím byla stanovena momentální hmotnost. Následovně byla stanovena váha sušiny. V laboratoři jsem sejmula víčka, která byla očištěna a zvážena. Váleček jsem položila na filtrační papír a uložila do sušárny typu MEMMERT 15976114. Sušení probíhalo při 105 °C 24 hodin. Druhý den jsem vzorky vložila do exikátoru se silikagelem, aby při chladnutí nedocházelo k nasáknutí vlhkosti půdou. Po vychladnutí jsem i s filtračním papírem válečky zvážila. Zemina byla následovně odstraněna, váleček vyčištěn a zvážen. Pro stanovení objemu válečku, musel být změřen vnitřní průměr a jeho výška, hodnoty byly pro další výpočty zprůměrovány.
