GRAVIMETRICKÁ MĚŘENÍ A OPAKOVANÁ NIVELACE NA POLYGONU TETČICE

GRAVITY MEASUREMENTS AND REPEATED LEVELING AT POLYGON TETČICE.

DIPLOMOVÁ PRÁCE

DIPLOMA THESIS

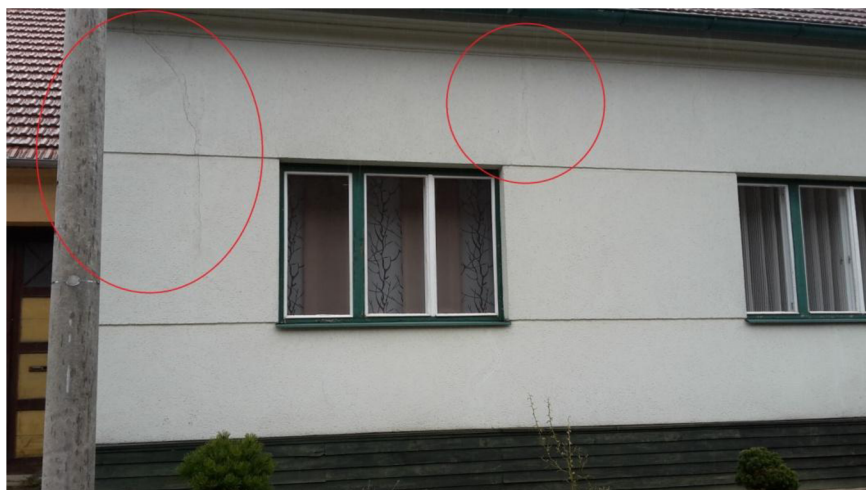
Obrázok č. 8 Poškodená budova na ulici Sušilova s vyznačenými prasklinami (autor)

Hlavným dôvodom pre realizovanie meraní v danej lokalite bolo zistenie vertikálnych pohybových tendencií v priestoroch obce (poruchy stavebných konštrukcií). Výškové posuny v tejto lokalite nemusia byť výsledkom len tektonických pohybov v zlome Boskovickej brázdy a pôsobenia geologickej stavby pôdy (väčšia časť obce sa nachádza na území bývalého rybníka). Môžu byť spôsobené aj inými faktormi ako sú vibrácie blízkej frekventovanej železnice a cesty, vibrácie spôsobené drevospracujúcim závodom, výška hladiny podzemnej vody alebo vplyv baníckej činnosti.

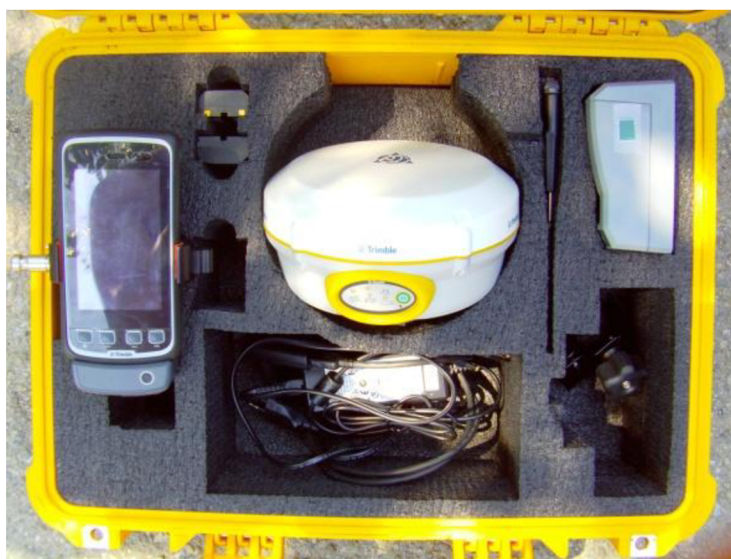
Obrázok č. 11 Trimble R4-3 (autor)

Druhá etapa prebiehala z dôvodu overenia polohy bodov profilu 105 - 110 a to s využitím geodetických údajov o bodoch a s využitím technológie GNSS (Trimble R4-3).

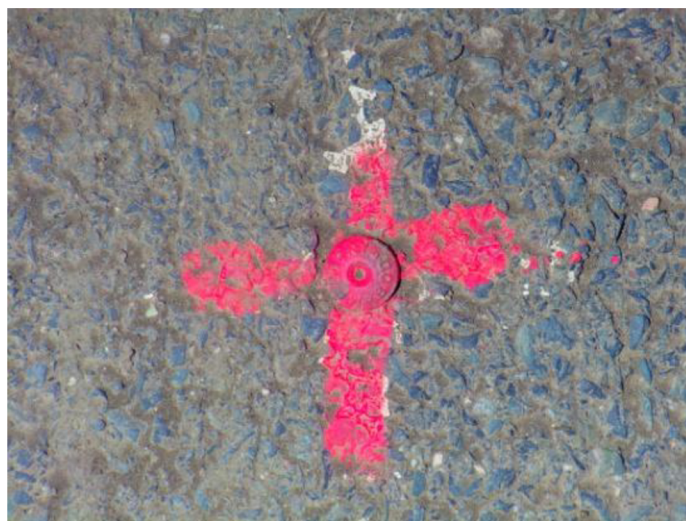
Obrázok č. 12 Ukážka stabilizácie bodov nivelačného profilu (autor)

Pre pripojenie nivelačného merania bol použitý bod Ocd-17.3 (bod 106), ktorý je stabilizovaný čapovou nivelačnou značkou v skale a považuje sa za stabilný (nevykazuje pohybové tendencie). K tomuto bodu sa vzťahujú aj predchádzajúce etapové merania. Ostatné body sú stabilizované meračským klincom v asfalte.

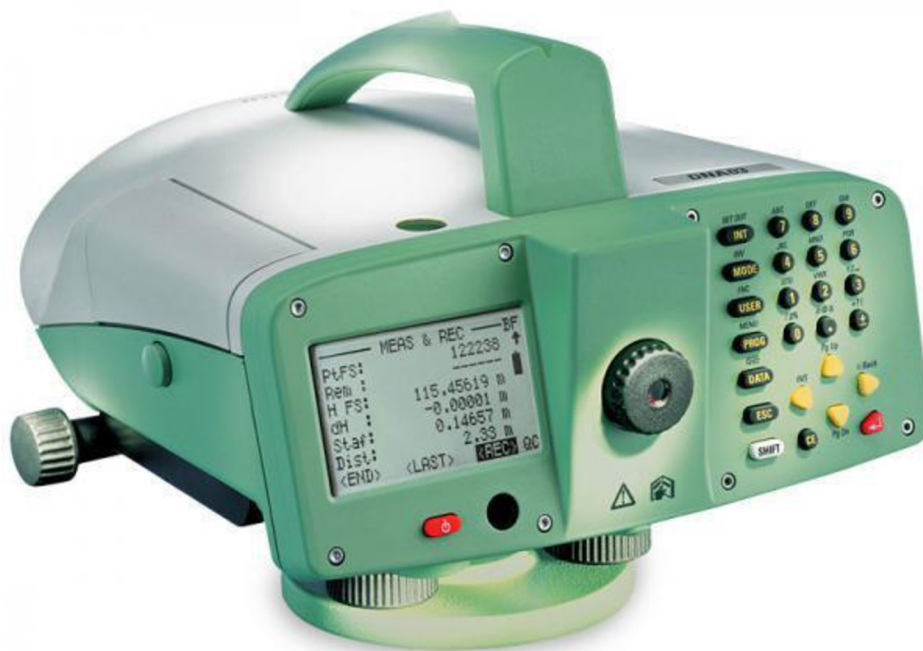
Obrázok č. 13 Leica DNA03 [20]

stredná kilometrová chyba obojsmerného merania	
- invarová lata	±0,3mm
- štandardná lata	±1,0mm
stredná chyba merania vzdialeností	5mm/10m
dosah na invarovú latu	1,8m až 60m
doba merania	3s
interná pamäť	6000 meraní
odčítanie laty	0,01 mm
kompensátor	
- citlivosť	0,3''
- rozsah	±10'
d'alekohľad	
- zväčšenie	24x
- priemer objektívu	36mm
- zorný uhol	2°C
- minimálna cieľová vzdialenosť	0,6m

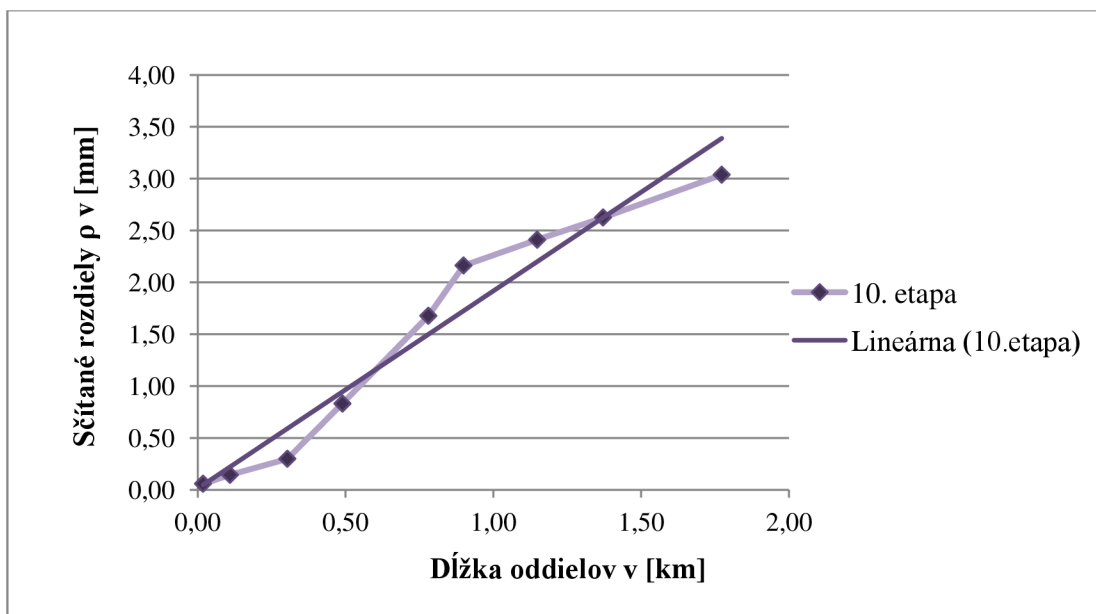
Graf č. 1 Vplyv systematických chýb

Aby sme mohli určiť účinky systematických vplyvov na meranie, bolo nutné vytvoriť grafy sčítaných odchýlok ρ^1 . Tie sa vytvorili tak, že vo zvolenej pravouhlej sústave boli na jednu os vynesené dĺžky oddielov v kilometroch a na druhú os postupne sčítané odchýlky ρ^1 v milimetroch. Tak sme získali bodovú radu, ktorá má vzostupný charakter. Táto bodová rada bola spojená pomocou úsečiek a následne doplnená o vyrovnávaciu priamku tak, aby plochy vymedzené lomenou čiarou a vyrovnávacou priamkou boli na oboch stranách priamky rovnaké a minimálne. Čím väčší je sklon vyrovnávacej priamky, tým väčší je vplyv systematických chýb.

μ rozdiel koncového a počiatočného bodu vyrovnávacej priamky v grafe, ktorý bol vytvorený v prostredí Microsoft Office Excel 2007

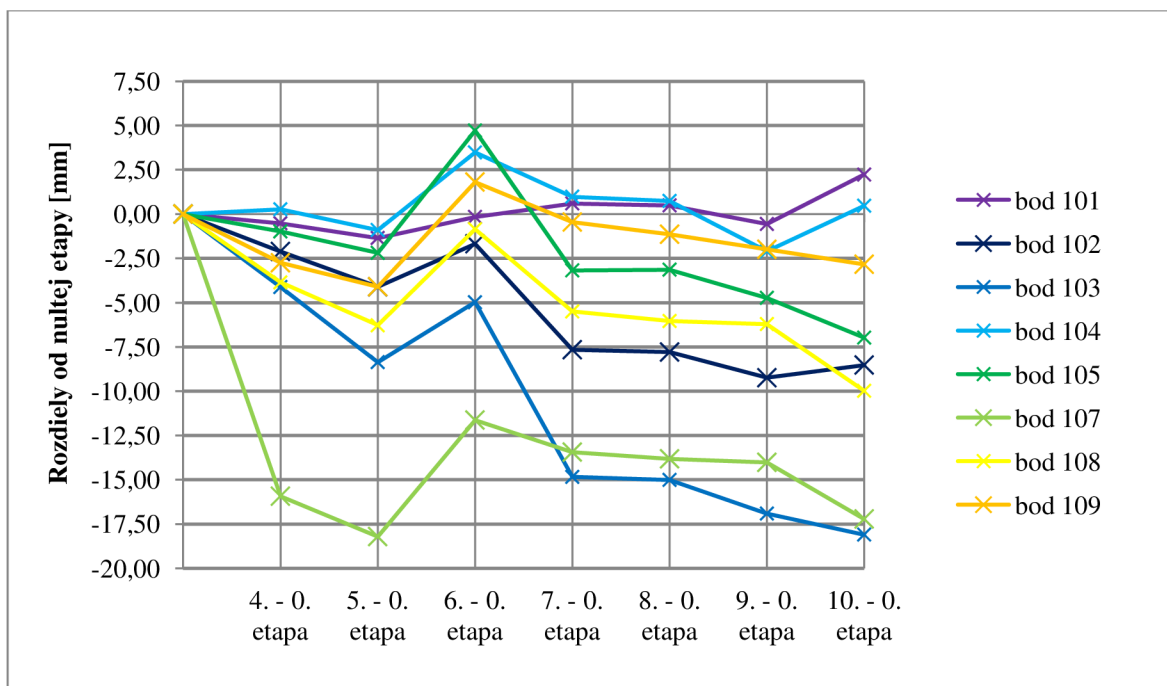
Graf č. 2 Zmeny výšok bodov

Okrem porovnania 4. - 10. etapy zo základnou etapou bolo realizované porovnanie poslednej etapy z etapami, ktoré boli zamerané rovnakou metódou - VPN. Jedná sa o 4. až 9. etapu. Vyhodnotenie bolo realizované rovnakým spôsobom ako v predchádzajúcom prípade, tzn. v podobe tabuľky, celkového grafu a čiastkových grafov, ktoré sú uvedené v prílohe č.6.

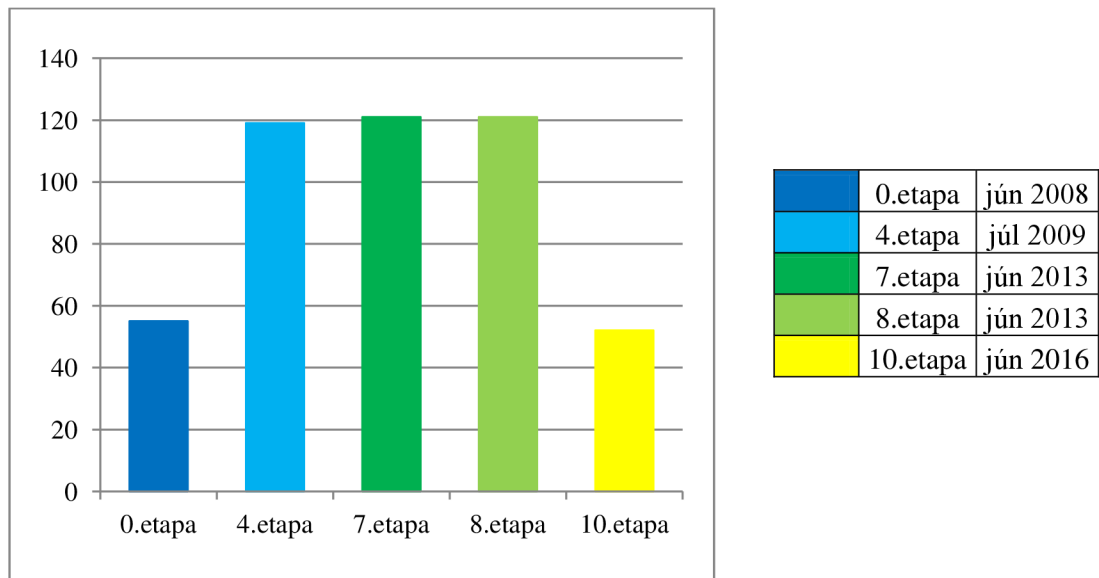
Graf č. 3 Úhrny zrážok v [mm] [22]

Z tabuľky č.19 vyplýva, že väčšina bodov má klesajúcu výškovú tendenciu. To znamená, že pri meraní 10.etapy sa predpokladajú nižšie úhrny zrážok než v predchádzajúcich etapách. Túto domnienku potvrdzujú údaje z portálu CHMI o zrážkach. Môžeme teda predpokladať, že vertikálne posuny bodov sú okrem iného

ovplyvňované aj aktuálnymi zrážkami. Pre lepšie posúdenie vplyvu HPV by bolo potrebné mať údaje o zrážkach priamo z obce Tetčice.

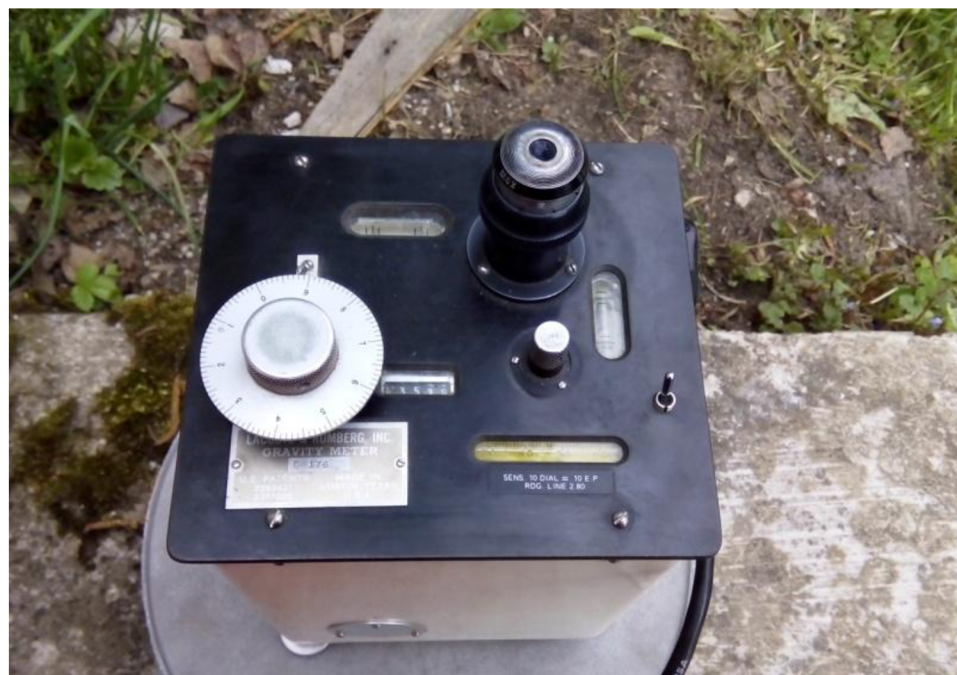
Obrázok č. 17 LaCoste & Romberg G-176 (autor)

Modely LCR G a D sa od seba odlišujú najmä meracím rozsahom a presnosťou. Model G má rozsah 7000 mGal a presnosť 0,04 mGal, zatiaľ čo model D má rozsah iba 200mGal ale presnosti dokážeme, pri použití metódy nulovej dĺžky, dosiahnuť lepšej než 0,01mGal. [26]

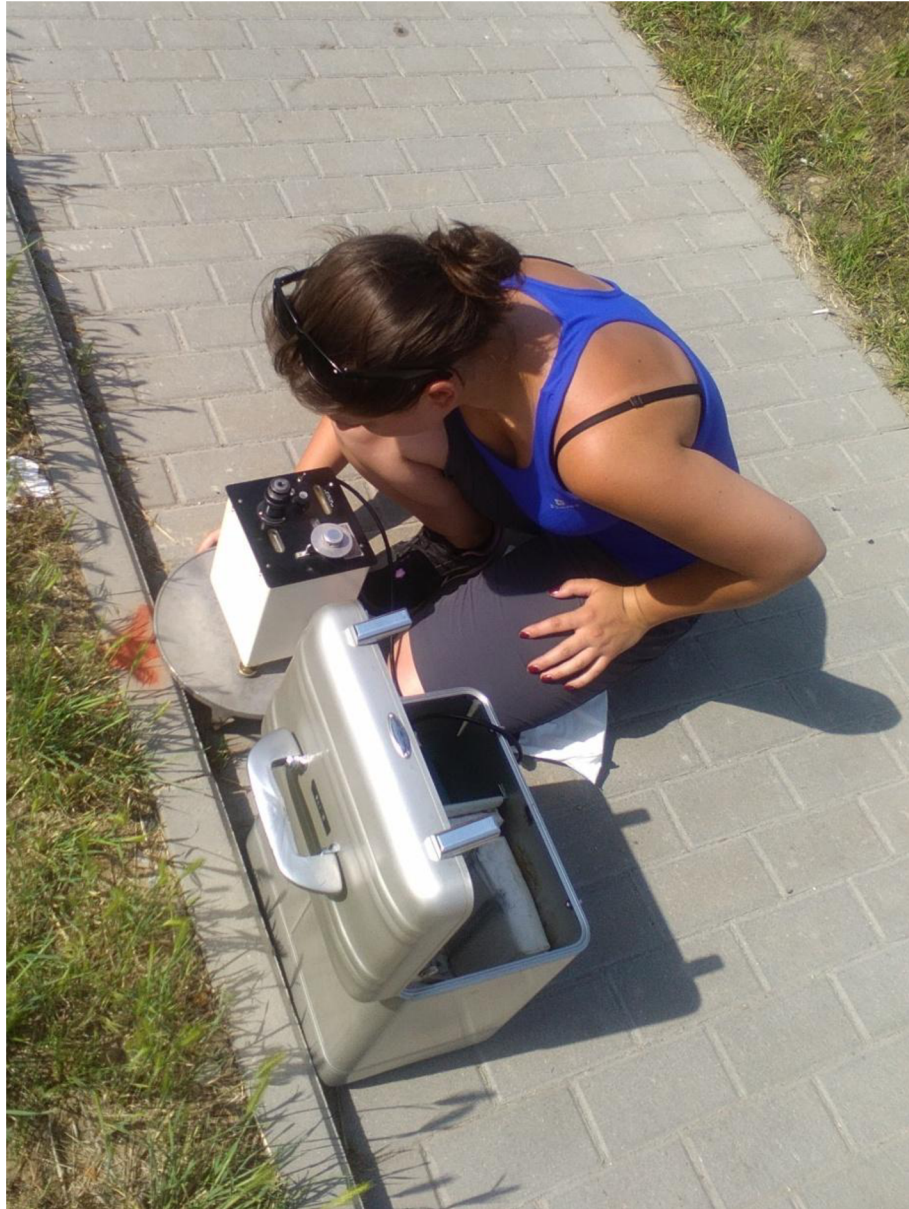
Obrázok č. 20 Meranie prístrojom LaCoste & Romberg G-176 (autor)

Podrobné gravimetrické meranie bolo realizované rovnakým spôsobom ako meranie, ktoré slúžilo pre overenie tiažového bodu ZB Tetčice. Pre možnosť určenia chodu gravimetra bolo meranie na niektorých bodoch realizované dvakrát (body ZB Tetčice, 102, 105). Na každom bode boli zaznamenávané hodnoty čítania a čas merania do terénneho zápisníka, ktorý je tiež v upravenej forme uvedený v prílohe č. 8.

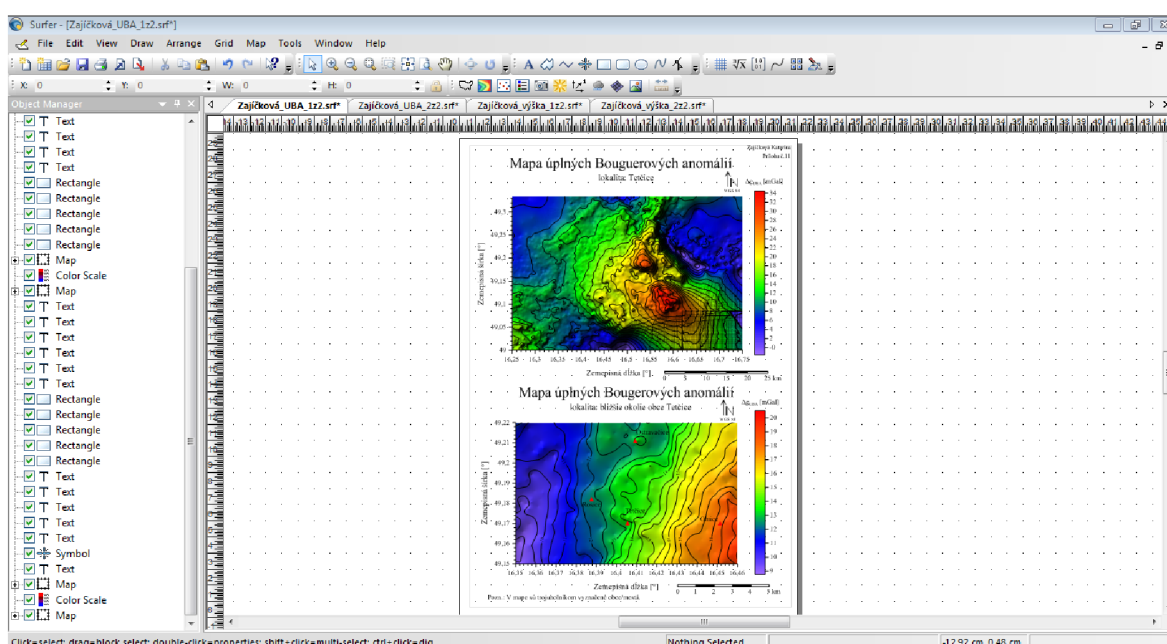
Obrázok č. 21 Ukážka z prostredia Surfer 11 (autor)

Dáta pre vyhotovenie mapy UBA boli poskytnuté z máp tiažového mapovania 1:25 000 a to pre celé mapové listy M-33-105 B, M-33-105 D a príľahlých polovic máp M-33-105 A a M-33-105 C. Dáta boli upravené do tabuľky vo formáte *xlsx (Microsoft Excel). Jednalo sa o zoznam bodov s uvedenou zemepisnou šírkou, zemepisnou dĺžkou, nadmorskou výškou, hodnotou absolútneho tiažového zrýchlenia a UBA. Do tejto tabuľky boli doplnené zhodné informácie o podrobných bodoch polygónu Tetčice a následne bola mapa UBA vyhotovená v programe Surfer 11.

Mapa UBA bola vyhotovená vo viacerých formách, ktoré sa odlišujú rozsahom zobrazovaného územia. Jedná sa o mapu UBA pre širšie okolie obce Tetčice (cca 36 x 36 km), pre bližšie okolie obce Tetčice (cca 7,5 x 8 km) a pre okolie polygónu Tetčice (cca 0,9 x 1,7 km). Rovnakým spôsobom a v rovnakých formách boli vyhotovené aj topografické mapy. Okrem týchto máp boli vyhotovené aj pozdĺžne profily, ktoré znázorňujú výškový priebeh a priebeh UBA na polygóne Tetčice. Všetky grafické výstupy z programu Surfer 11 sú súčasťou prílohy č.11 (*pdf a *srf).
