**Katedra vodního hospodářství a environmentálního
modelování**

Bakalářská práce

**Velký Bolevecký rybník – historie a vývoj kvality
koupací vody**

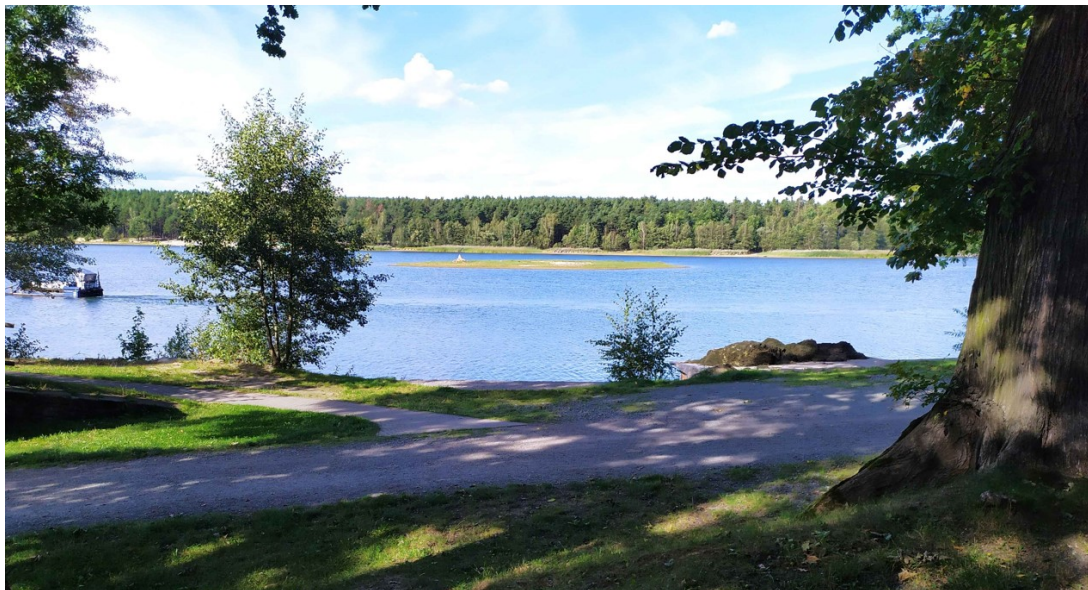
Obrázek 12: Pohled na rybník od hráze, vlevo vyžínací loď Bolek

rok nutno opakovat a neustále biomasu regulovat. Na obrázku č. 13 je vidět v provozu loď Bolek, která kosí rostliny až do hloubky 1,8 m.

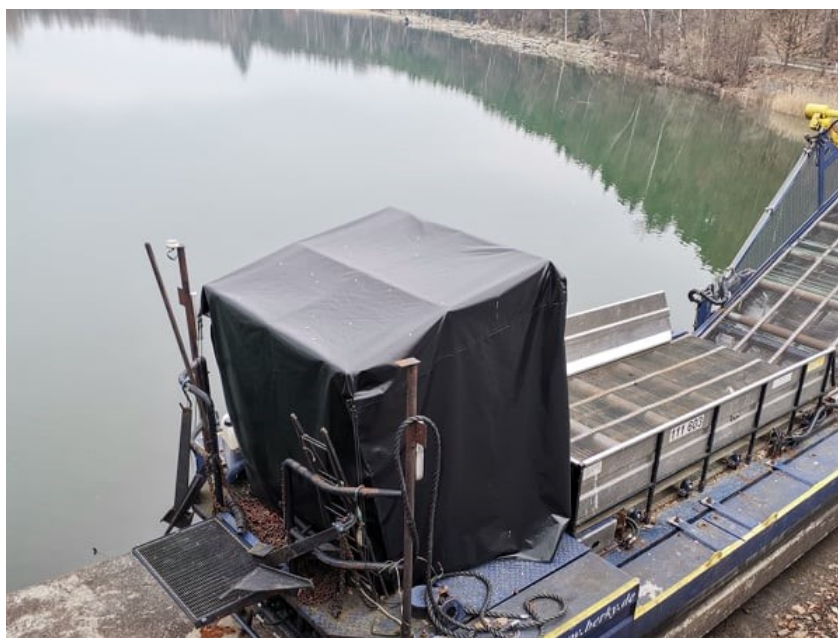
Obrázek 13: Harvester uložen v zimních měsících, současnost

Od roku 2011 však docházelo k postupnému zvyšování biomasy, která se musela začít regulovat. Nejvíce se v rybníce rozšířil vodní mor kanadský, který svým vzrůstem začal obtěžovat plavce a jachtaře a při koupání působil neesteticky. V roce 2013 město zakoupilo speciální vyžínací loď typu Harvestor ke kosení biomasy, tento postup je každý

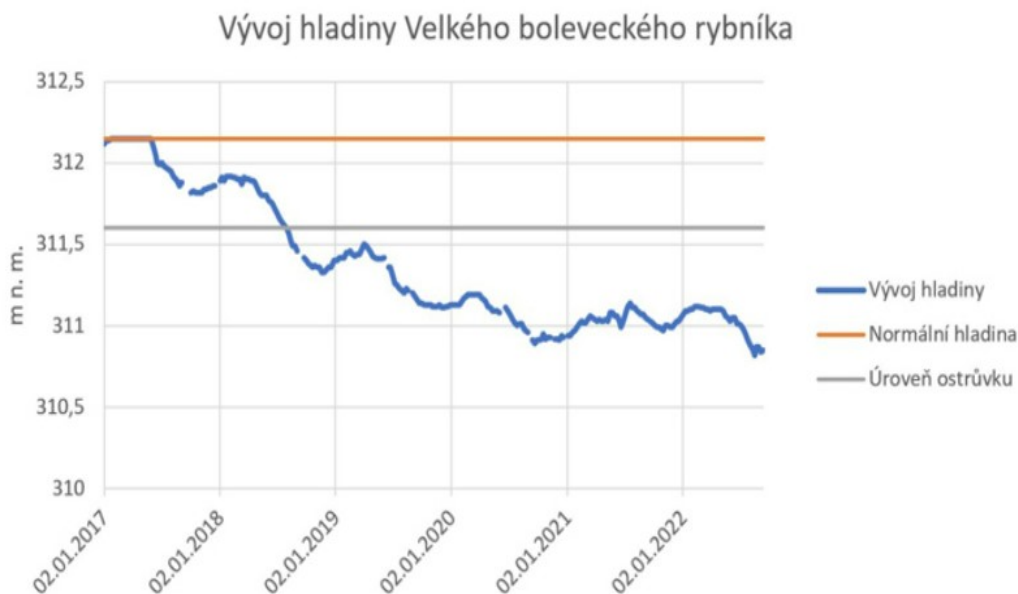
Obrázek 14: Vývoj hladiny Velkého Boleveckého rybníka v letech 2017–2022 dle měření SVSmP.

V posledních letech dochází k tomu, že v Boleveckém rybníce je dlouhodobě nízká hladina vody, která v letních měsících ještě vlivem výparu z hladiny graduje. Příčin je dle autora článku RNDr. Jindřicha Durase (Asb-portal, ©2023) několik. Jednak je to dáno rozlohou povodí, které není nijak významně velké, rybník je zároveň poslední v soustavě – voda v rybníce se obměňuje velice pomalu, dále je to způsobeno dlouhodobým poklesem srážek v povodí. Dalším faktorem je, že v povodí vzniklo postupem let největší plzeňské sídliště (zaujímá až čtvrtinu plochy povodí), ze kterého je srážková voda ze zpevněných ploch odváděna přímo do jednotné kanalizace, a ne do Boleveckého potoka. Trend významného úbytku vody započal v roce 2017, a jak je patrné z obrázku č. 14, chybělo v roce 2021 ve vodním sloupci 1,2 m vody.

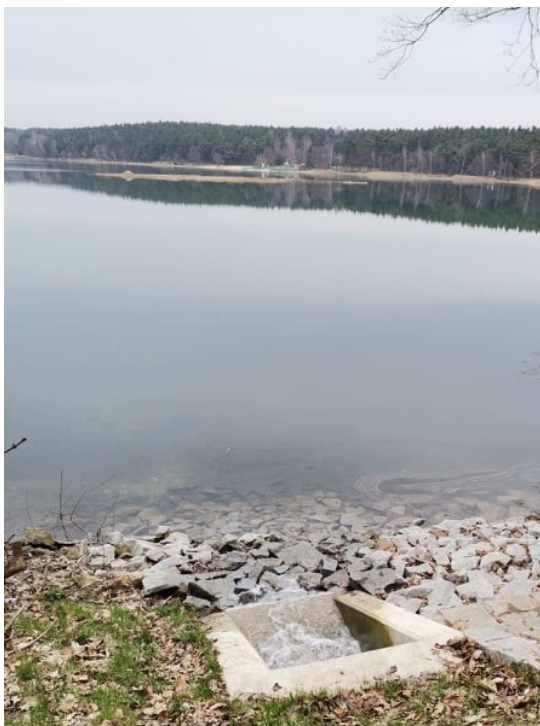
Obrázek 15: Vypouštění přečištěné vody z Berounky do Velkého Boleveckého rybníka – současnost

U každé varianty byl vždy představen základní princip řešení, výhody a nevýhody a finanční bilance. Po zvážení variant vybralo město variantu C, tedy využití přečištěné vody z Berounky, a na jaře roku 2022 byla započata realizace projektu. Dokončení akce proběhlo na podzim 2022 a v září byla do rybníka přečerpána první upravená voda. Surová voda je jímána v řece Berounce, dále je mechanicky přečištěna přes automatické filtry, poté se dává koagulant, který zapříčiňuje vysrážení většiny nečistot. Druhým stupněm čištění je pak keramická membrána s velikostí ok 0,1 μm , která zachycuje z vody především fosfor, organické znečištění, zákal, barvu, bakterie, některé viry a račí mor. Třetím stupněm vody je její dezinfekce bez použití chemikálií pouze za pomoci UV záření. Pomocí výtlačného potrubí je voda z úpravní transportována do Velkého Boleveckého rybníka, na obr. č. 15 je vyobrazen výpusť, ze které je voda dopouštěna do rybníka (Město Plzeň©2023a).

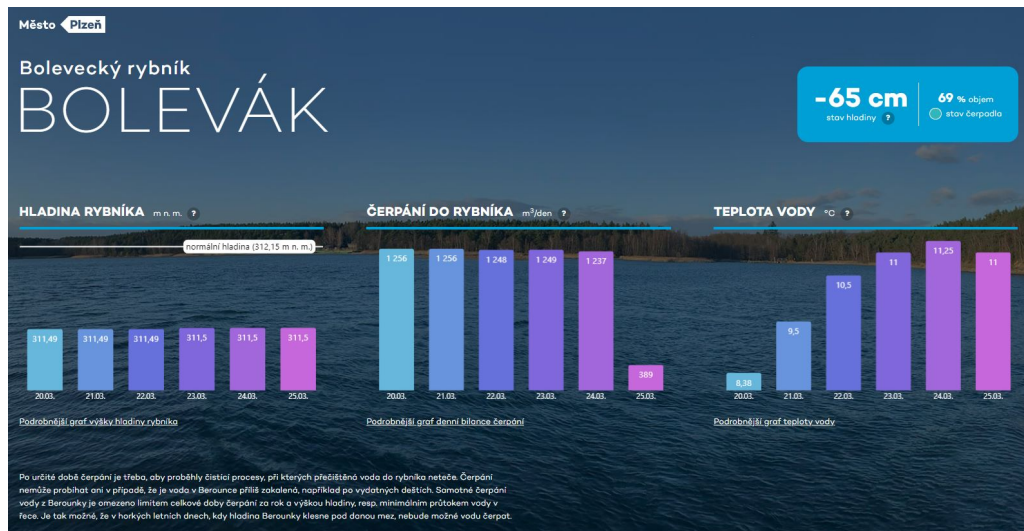
Obrázek 16: Aktuální informace o stavu hladiny a teploty vody Velkého Boleveckého rybníka

V březnu 2023 byly městem Plzeň spuštěny internetové stránky pro veřejnost, které zobrazují denní a měsíční bilanci čerpání vody do rybníka, aktuální teplotu a každodenní výšku hladiny rybníka. Přecherpaní vody neprobíhá denně, v úpravně jsou plánovány technické odstávky, kdy probíhá čištění filtrů. Dále k čerpání vody nedochází při zvýšeném zákalu v řece Berounce a ani při sníženém průtoku vody v řece. V řece je nutno zachovat minimální průtok vody. Dle dostupných informací se hladina rybníka od poloviny prosince do poloviny března po spuštění čerpání vody navýšila o 30 cm, do normální hladiny rybníka zbývá ještě 65 cm vody (Město Plzeň ©2023b).

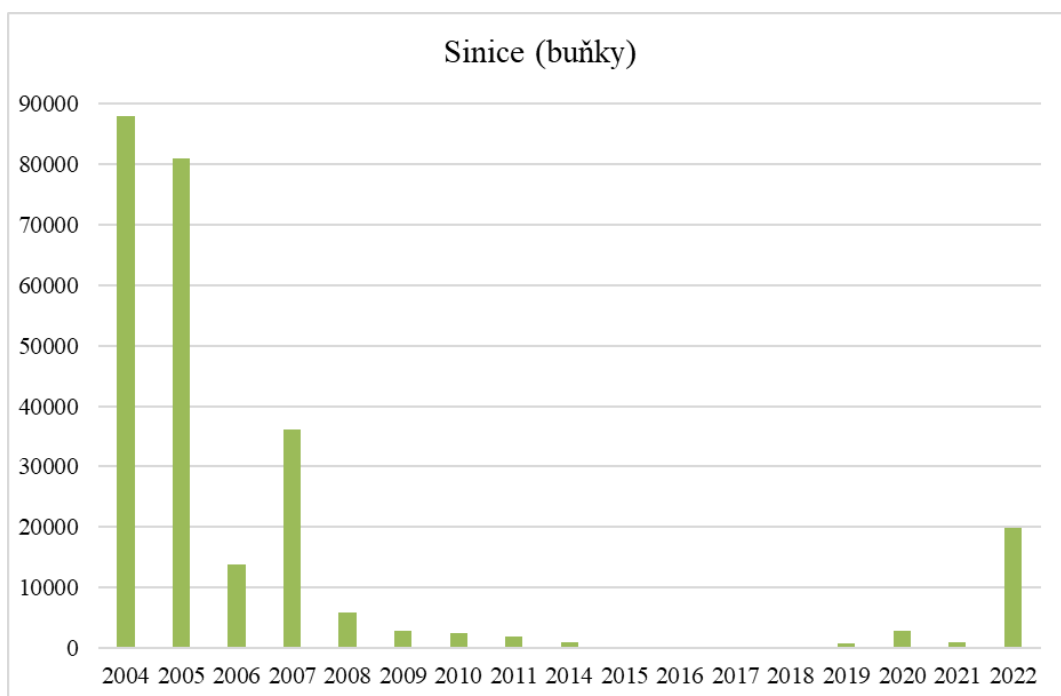
Obrázek 21: Graf sinic, průměrné hodnoty za rok (počet buněk/ml)

V grafu č. 21 nebylo patrné, jaký byl průběh hodnot sinic v letech 2015-2018, pro lepší znázornění situace byl doplněn graf č. 22. V roce 2015 proběhlo pouze jedno měření a to 15. 6. s hodnotou 220, rok 2016 byl bez sinic. Následujícího roku proběhlo také jen jedno měření, a to v srpnu, kdy sinice vyšly 120. V roce 2019 byl v květnu výskyt sinic též nulový, nicméně situace se v srpnu mírně zhoršila na hodnotu 840. Porovnáním let 2006, 2016 a 2021 bylo zjištěno, že v roce 2006 byl průměrný výskyt sinic 13 741 buněk/ml, v roce 2016 nebyl výskyt zaznamenán vůbec a v roce 2021 bylo sinic stanoveno jen 840 buněk/ml. Z hlediska výskytu sinic lze nejlépe hodnotit sezony let 2008-2021.

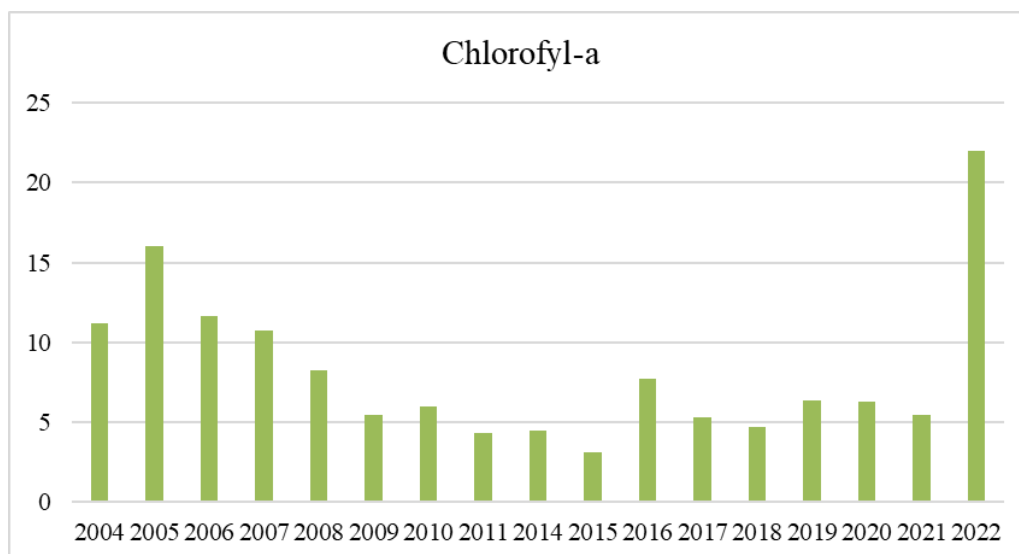
Obrázek 23: Graf chlorofylu-a, průměrné hodnoty za rok (ug/l)

Vývoj chlorofylu-a je patrný z obrázku č. 23, který ukazuje průměrné hodnoty za koupací sezonu 2004-2022. Hodnoty >10 ug/l jsou dosaženy v letech 2004, 2006 a 2007, hodnota >15 ug/l pak v roce 2005. Od roku 2008 dochází k ustálení situace, kdy všechny průměrné hodnoty za sezony 2008-2021 jsou <10 ug/l, v sezoně 2022 dochází opět k významnému zvýšení chlorofylu-a na průměrnou hodnotu 22,03 ug/l. Porovnáním období 2006, 2016 a 2021 vychází nejlépe sezona 2021 s průměrnou hodnotou 5,45 ug/l, následuje rok 2016 s hodnotou 7,7 ug/l a 2006 s hodnotou 11,62 ug/l.

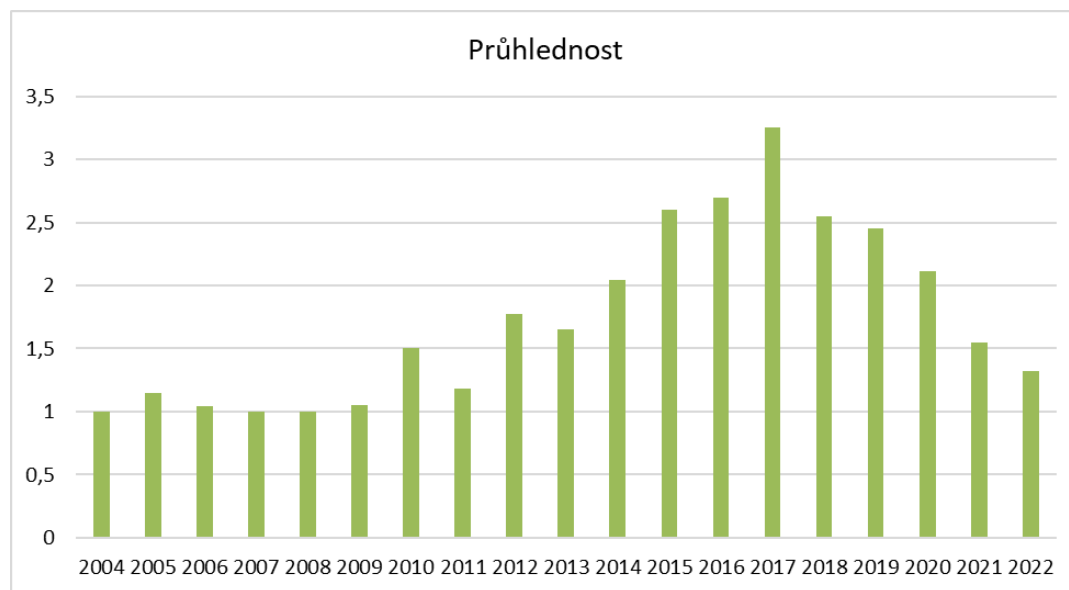
Obrázek 24: Graf průhlednosti, průměrné hodnoty za rok (m)

Na obrázku č. 24 je vyobrazen graf vývoje průměrné průhlednosti v koupacích sezonách 2004–2022. Nejnižších hodnot je dosaženo v sezonách 2004, 2007 a 2008, kdy se hodnoty průhlednosti pohybovaly okolo 1 m, od roku 2012 dochází k postupnému zvyšování, kdy nejvyšší hodnoty 3,5 m byly opakovaně zaznamenány při odběrech v měsících srpnu 2015, květnu a srpnu 2017 a květnu 2018. Od roku 2019 dochází k postupnému snižování průhlednosti, kdy v srpnu 2022 byla průhlednost po dlouhé době stanovena pouhých 1,1 m. Z hlediska porovnání sezon 2006, 2016 a 2021 lze pozorovat, že v roce 2006 byla průměrná průhlednost 1,04 m, po deseti letech činila průměrná průhlednost 2,7 m, na počátku této koupací sezony byly zaznamenány hodnoty 3,3 m. V roce 2021 již probíhal trend snižování průhlednosti, kdy hodnoty dosahovaly průměru 1,55 m. Z hlediska vysoké kvality vody lze tedy hodnotit nejlépe sezony v rozmezí let 2014–2020.

Hodnocení průhlednosti probíhá přiřazením ke stupni jakosti 1–5. Kdy hodnoty ≥ 1 m znamenají stupeň jakosti 1, hodnoty <1 m pak stupeň 2 a horší, v závislosti na dalších hodnotách sinic a chlorofylu-a (viz kapitola 5.3 Způsob stanovení jakosti vody).

Průhlednost je jednoduchým ukazatelem, který se stanovuje přímo na místě odběru pomocí Secciho desky, která je spouštěna do hloubky. Hodnota průhlednosti je ovlivněna množstvím rozpuštěných částic ve vodě, obvykle se jedná o sinice a řasy. Obecně se dá konstatovat, že čím je vyšší průhlednost, tím je kvalitnější jakost vody. Dále je z obrázku č. 24 patrné, že snížená průhlednost vody, jejíž hodnota začala od roku 2017 klesat, souvisí s úbytkem vody v rybníce (obr. č. 14). Při nízkém stavu hladiny, kdy v roce 2021 chybělo v rybníce 1,2 m vody, docházelo ke zvýšenému růstu vodních rostlin, které mají blíže k hladině. Dále při nízké hladině dochází k většímu rozvíření sedimentu dna při koupání a zároveň má rybník menší samočisticí schopnosti.

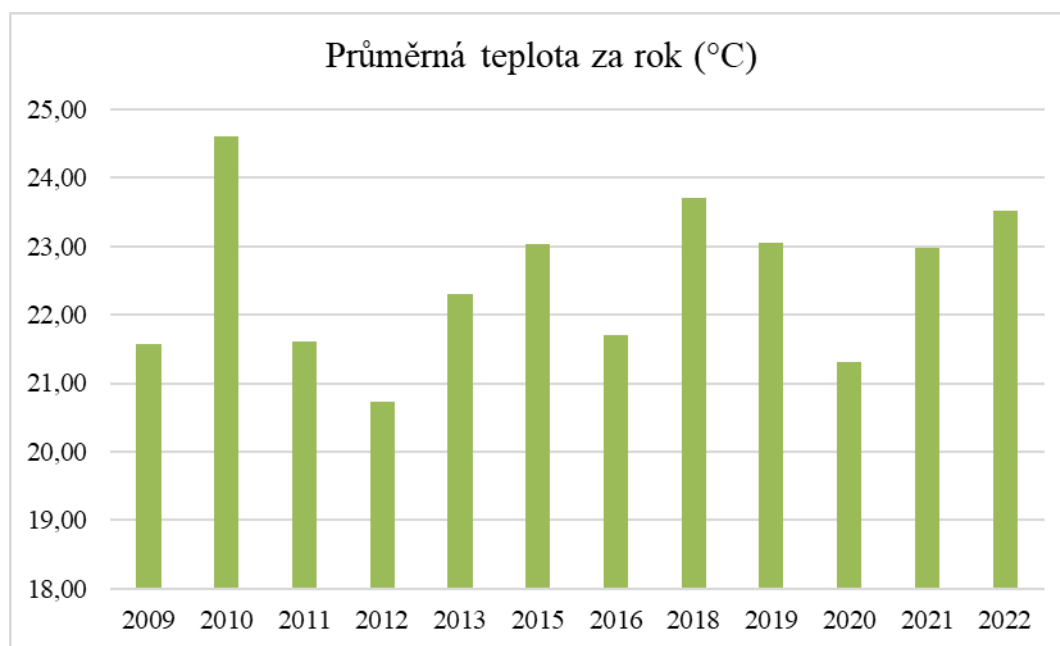
Obrázek 25: Graf průměrné teploty za rok ve °C

Hodnoty průměrné teploty v rybníce byly poskytnuty za období koupací sezony 2009-2022, mimo sezonu 2014, která nebyla k dispozici. Z grafu na obrázku č. 25 je zřejmé, že nejnižší průměrné hodnoty byly zjištěny v roce 2012, kdy teplota dosahovala hodnot 20,73 °C, nejvyšší hodnoty byly zaznamenány v roce v roce 2010, a to 24,61°C.
