**Bakalářská práce**

**Velký Bolevecký rybník – historie a vývoj kvality  
koupací vody**

# Velký Bolevecký rybník – historie a vývoj kvality koupací vody

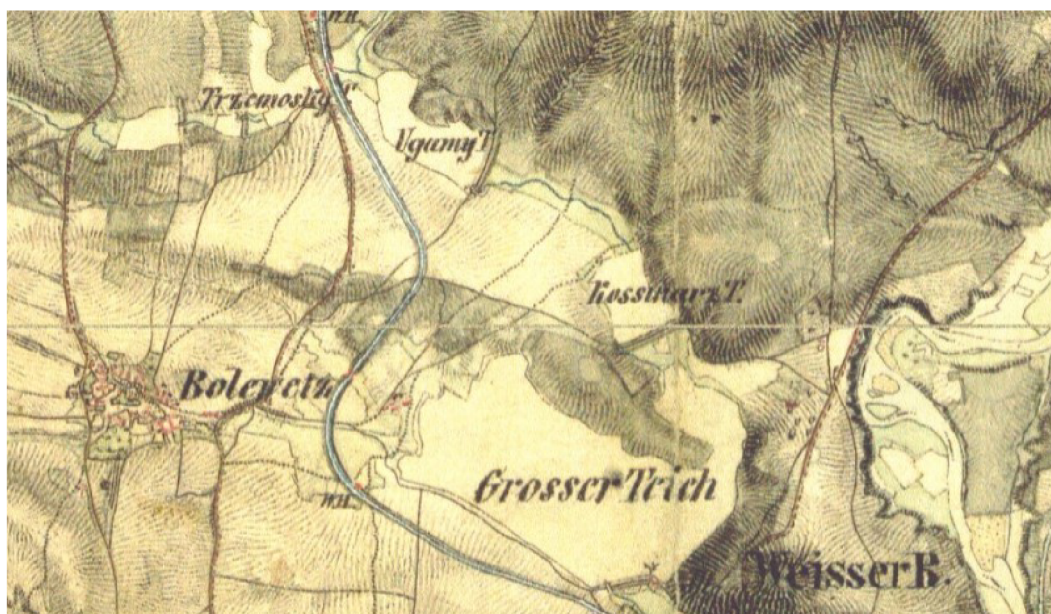
Obrázek 1: Bolevecká rybníční soustava na mapě II. vojenského mapování – Čechy, mapový list W\_10\_IV

Na obr. č. 1 je výřez z mapy II. vojenského (Františkova) mapování z období 1806-1869, kde je vyobrazena obec Bolevec a soustava Boleveckých rybníků, z nichž na mapě je patrný Třemošenský, Senecký, Košinář a Velký Bolevecký (Oldmaps ©2023).

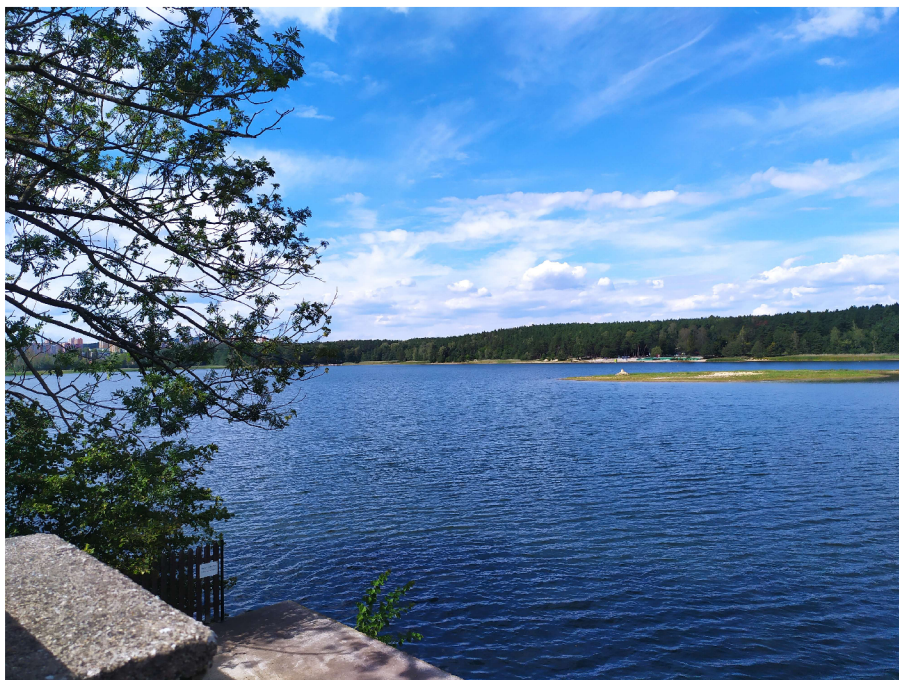
Obrázek 4: Pohled na Velký Bolevecký rybník od hráze, uprostřed ostrůvek

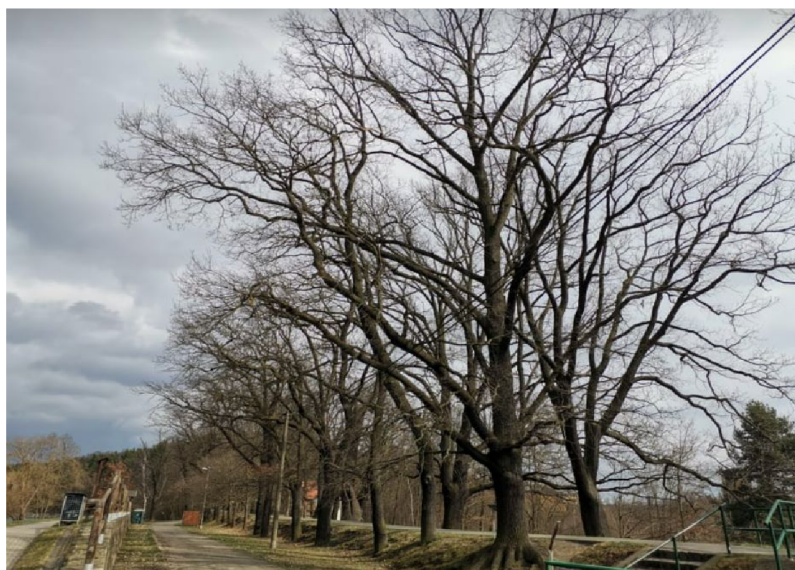
Na hrázi Boleveckého rybníka se nacházejí tři původní duby letní pocházející z 15. století z doby založení rybníka (obr. č. 8). Památnými stromy byly vyhlášeny roku 1987, jsou významné svým stářím a vzrůstem, výška se udává 29 m, 17 m a 17 m, obvod kmene činí 7,1 m, 5,7 m a 4,6 m (MMP ©2023c).

Obrázek 8: Duby na hrázi Boleveckého rybníka v zimním období, 2023

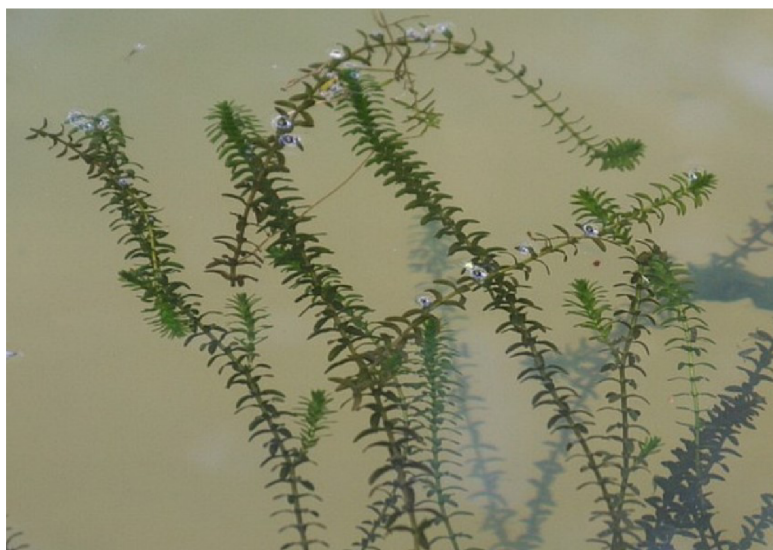
Některé druhy se však ve vhodných podmínkách rychle šíří, jako např. vodní mor kanadský (obr. č. 10) nebo vodní mor americký, který se volně vznáší ve vodě a při odlomení vytvoří novou rostlinu a v krátkém čase se stane invazivní rostlinou. Dorůstá délky 50–300 cm, postupem času vytváří mohutnou biomasu, kterou je nutno podle Sedláka (2008) při přemnožení odstranit kosením.

Obrázek 10: vodní mor kanadský

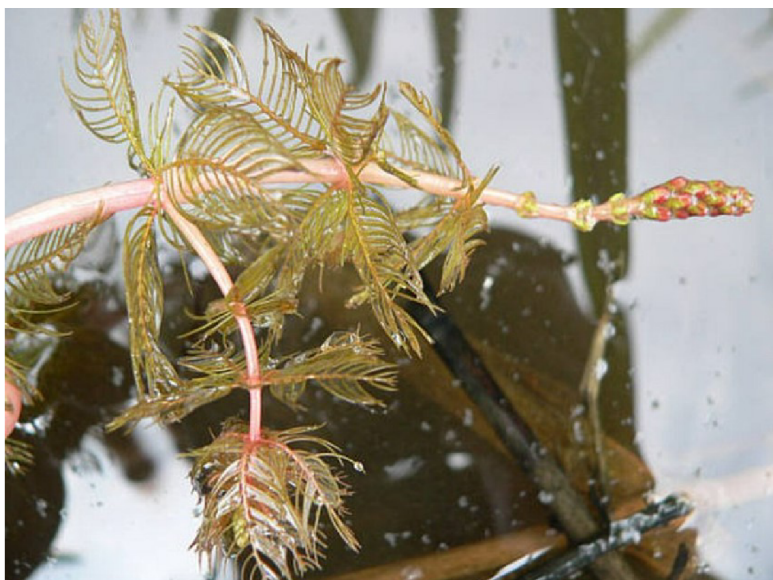
Jedná se o vytrvalou vodní rostlinu s plazivým oddenkem (obr. č. 11), která dorůstá délky až 3 m. Při přemnožení je nežádoucím plevelem a je nutno ji regulovat kosením. Vyskytuje se v pomalu tekoucích a stojatých vodách, rybnících, tůních, lomech a slepých ramenech (Botany, 2023).

Obrázek 11: stolítek klasnatý

Prvním důležitým druhem, který se po biomanipulaci uchýlil, byl domácí druh stolítek klasnatý. Dále byly na dně rybníka potvrzen výskyt úporu a zevaru (Duras, 2022).

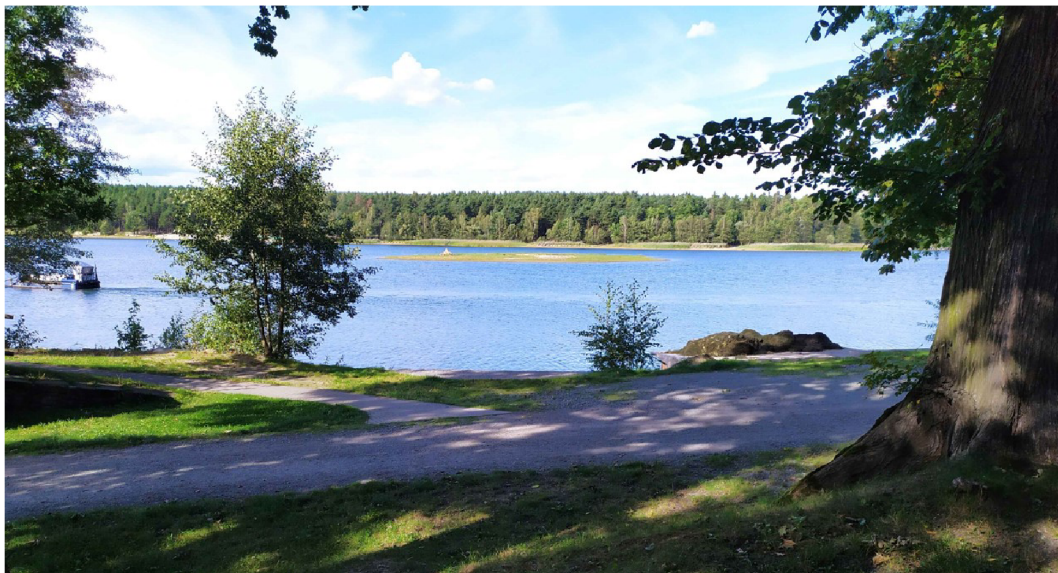
Obrázek 12: Pohled na rybník od hráze, vlevo vyžínací loď Bolek

Od roku 2011 však docházelo k postupnému zvyšování biomasy, která se musela začít regulovat. Nejvíce se v rybníce rozšířil vodní mor kanadský, který svým vzrůstem začal obtěžovat plavce a jachtaře a při koupání působil neesteticky. V roce 2013 město zakoupilo speciální vyžínací loď typu Harvester ke kosení biomasy, tento postup je každý

rok nutno opakovat a neustále biomasu regulovat. Na obrázku č. 13 je vidět v provozu loď Bolek, která kosí rostliny až do hloubky 1,8 m.

Snížená hladina vody v rybníce působí také na rychlejší růst rostlin a jejich přemnožení, problém při nízkém stavu vody má rovněž sekací loď Bolek, která má vzhledem ke snížení plochy rybníka i sníženou možnost vykládat biomasu na určeném místě (SVSmP ©2023c).

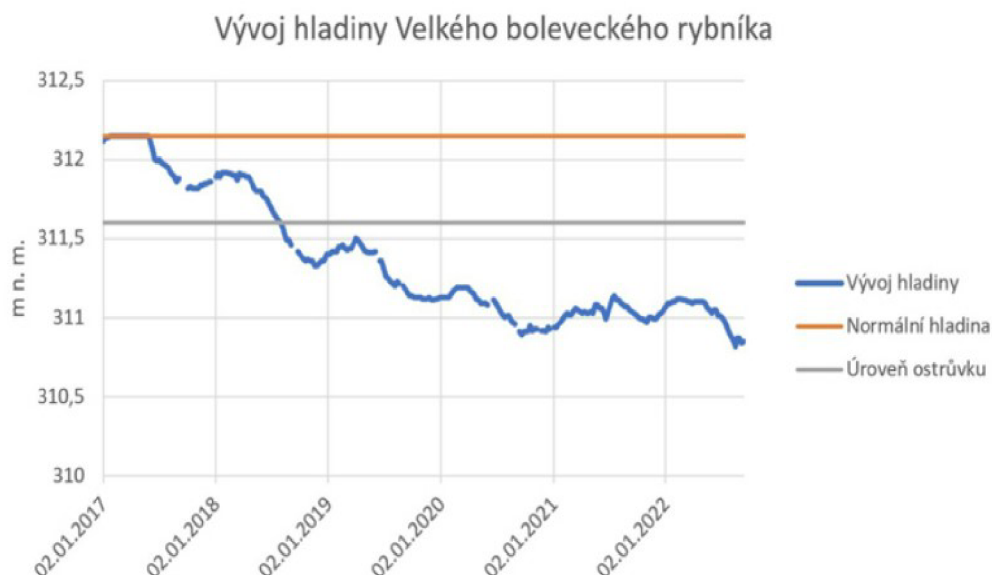
Obrázek 14: Vývoj hladiny Velkého Boleveckého rybníka v letech 2017–2022 dle měření SVSmp.

V posledních letech dochází k tomu, že v Boleveckém rybníce je dlouhodobě nízká hladina vody, která v letních měsících ještě vlivem výparu z hladiny graduje. Příčin je dle autora článku RNDr. Jindřicha Durase (Asb-portal, ©2023) několik. Jednak je to dáno rozlohou povodí, které není nijak významně velké, rybník je zároveň poslední v soustavě – voda v rybníce se obměňuje velice pomalu, dále je to způsobeno dlouhodobým poklesem srážek v povodí. Dalším faktorem je, že v povodí vzniklo postupem let největší plzeňské sídliště (zaujímá až čtvrtinu plochy povodí), ze kterého je srážková voda ze zpevněných ploch odváděna přímo do jednotné kanalizace, a ne do Boleveckého potoka. Trend významného úbytku vody započal v roce 2017, a jak je patrné z obrázku č. 14, chybělo v roce 2021 ve vodním sloupci 1,2 m vody.

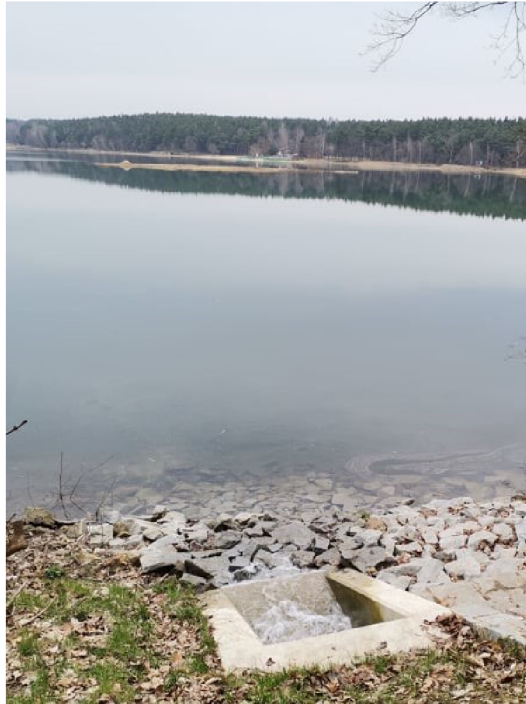
Obrázek 15: Vypouštění přečištěné vody z Berounky do Velkého Boleveckého rybníka – současnost

U každé varianty byl vždy představen základní princip řešení, výhody a nevýhody a finanční bilance. Po zvážení variant vybralo město variantu C, tedy využití přečištěné vody z Berounky, a na jaře roku 2022 byla započata realizace projektu. Dokončení akce proběhlo na podzim 2022 a v září byla do rybníka přečerpána první upravená voda. Surová voda je jímána v řece Berounce, dále je mechanicky přečištěna přes automatické filtry, poté se dávkuje koagulant, který zapříčiňuje vysrážení většiny nečistot. Druhým stupněm čištění je pak keramická membrána s velikostí ok 0,1  $\mu\text{m}$ , která zachycuje z vody především fosfor, organické znečištění, zákal, barvu, bakterie, některé viry a račí mor. Třetím stupněm vody je její dezinfekce bez použití chemikálií pouze za pomoci UV záření. Pomocí výtlačného potrubí je voda z úpravní transportována do Velkého Boleveckého rybníka, na obr. č. 15 je vyobrazena výpust', ze které je voda dopouštěna do rybníka (Město Plzeň©2023a).

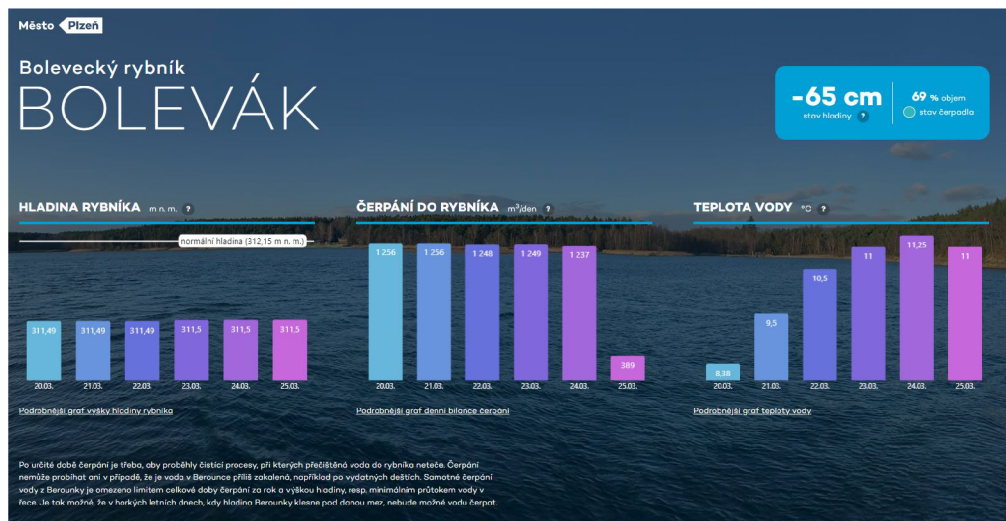
Obrázek 16: Aktuální informace o stavu hladiny a teploty vody Velkého Boleveckého rybníka

V březnu 2023 byly městem Plzeň spuštěny internetové stránky pro veřejnost, které zobrazují denní a měsíční bilanci čerpání vody do rybníka, aktuální teplotu a každodenní výšku hladiny rybníka. Přecherpání vody neprobíhá denně, v úpravně jsou plánovány technické odstávky, kdy probíhá čištění filtrů. Dále k čerpání vody nedochází při zvýšeném zákalu v řece Berounce a ani při sníženém průtoku vody v řece. V řece je nutno zachovat minimální průtok vody. Dle dostupných informací se hladina rybníka od poloviny prosince do poloviny března po spuštění čerpání vody navýšila o 30 cm, do normální hladiny rybníka zbývá ještě 65 cm vody (Město Plzeň ©2023b).

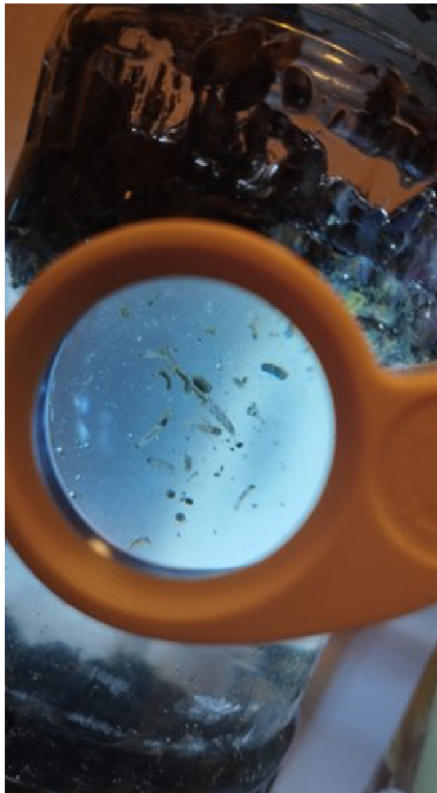
Obrázek 18: Odchyt cercárií pro výzkum v laboratoři

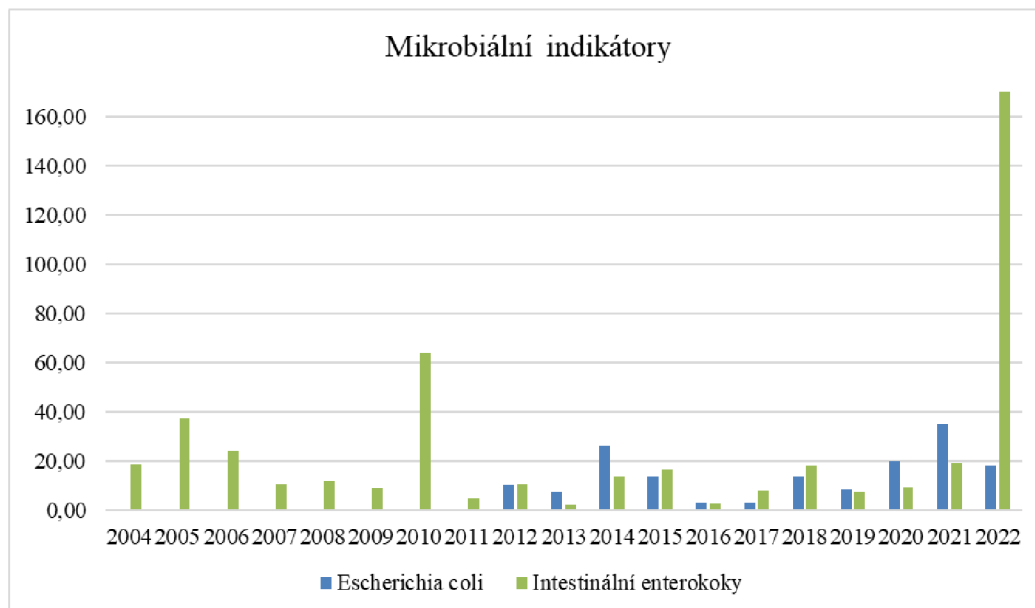
Obrázek 20: Graf mikrobiálního znečištění, průměrné hodnoty za rok (KTJ/100 ml)

Tabulka 1: Limity a hodnocení mikrobiálních indikátorů dle vyhlášky č. 238/2011 Sb.

ukazatel	výborná jakost	dobrá jakost	přijatelná jakost
Intestinální enterokoky (KTJ/100 ml)	200	400	330
<i>Escherichia coli</i> (KTJ/100 ml)	500	1000	900
stupeň	1	2	3

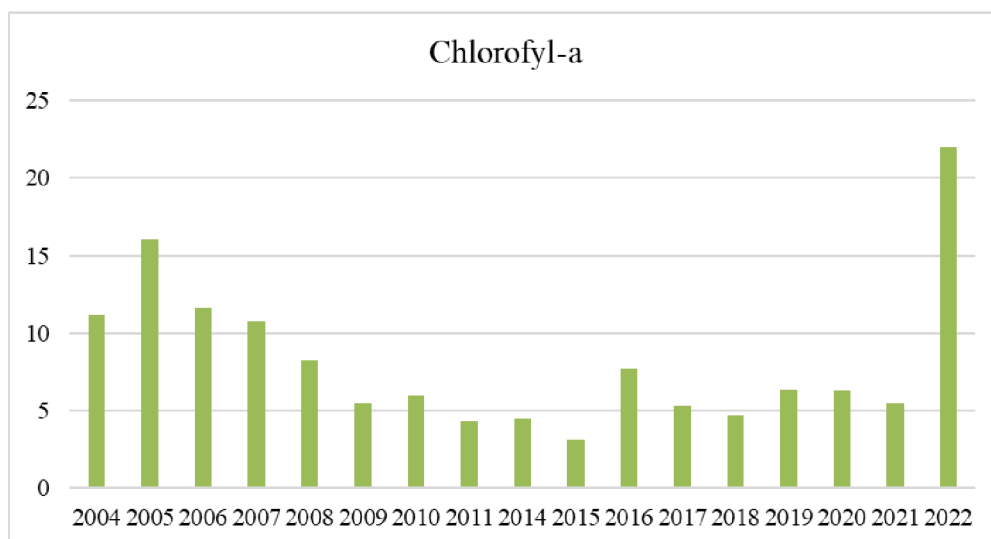
Obrázek 23: Graf chlorofylu-a, průměrné hodnoty za rok (ug/l)

Vývoj chlorofylu-a je patrný z obrázku č. 23, který ukazuje průměrné hodnoty za koupací sezonu 2004-2022. Hodnoty >10 ug/l jsou dosaženy v letech 2004, 2006 a 2007, hodnota >15 ug/l pak v roce 2005. Od roku 2008 dochází k ustálení situace, kdy všechny průměrné hodnoty za sezony 2008-2021 jsou <10 ug/l, v sezoně 2022 dochází opět k významnému zvýšení chlorofylu-a na průměrnou hodnotu 22,03 ug/l. Porovnáním období 2006, 2016 a 2021 vychází nejlépe sezona 2021 s průměrnou hodnotou 5,45 ug/l, následuje rok 2016 s hodnotou 7,7 ug/l a 2006 s hodnotou 11,62 ug/l.

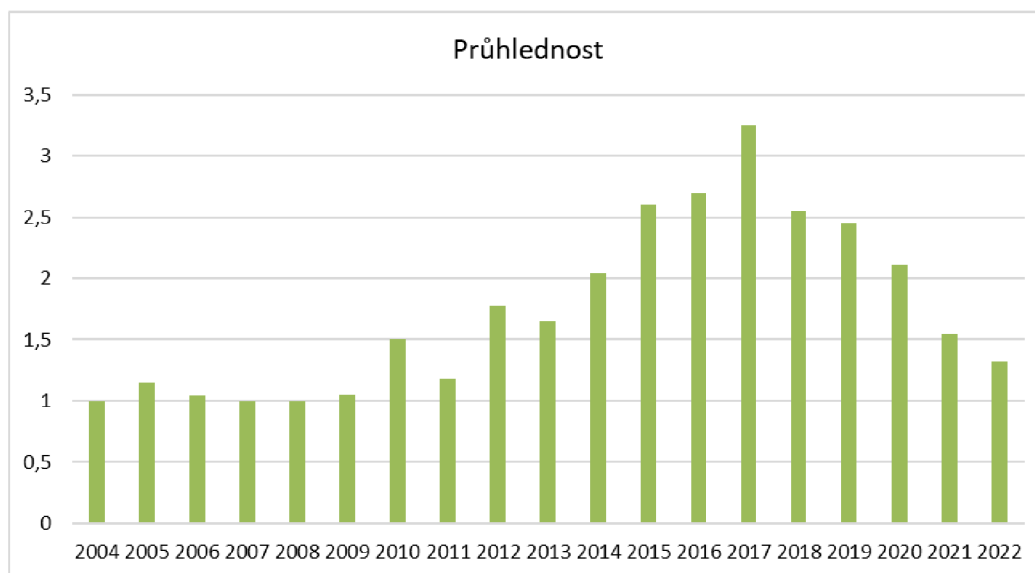
Obrázek 24: Graf průhlednosti, průměrné hodnoty za rok (m)

Na obrázku č. 24 je vyobrazen graf vývoje průměrné průhlednosti v koupacích sezonách 2004–2022. Nejnižších hodnot je dosaženo v sezonách 2004, 2007 a 2008, kdy se hodnoty průhlednosti pohybovaly okolo 1 m, od roku 2012 dochází k postupnému zvyšování, kdy nejvyšší hodnoty 3,5 m byly opakovaně zaznamenány při odběrech v měsících srpnu 2015, květnu a srpnu 2017 a květnu 2018. Od roku 2019 dochází k postupnému snižování průhlednosti, kdy v srpnu 2022 byla průhlednost po dlouhé době stanovena pouhých 1,1 m. Z hlediska porovnání sezon 2006, 2016 a 2021 lze pozorovat, že v roce 2006 byla průměrná průhlednost 1,04 m, po deseti letech činila průměrná průhlednost 2,7 m, na počátku této koupací sezony byly zaznamenány hodnoty 3,3 m. V roce 2021 již probíhal trend snižování průhlednosti, kdy hodnoty dosahovaly průměru 1,55 m. Z hlediska vysoké kvality vody lze tedy hodnotit nejlépe sezony v rozmezí let 2014–2020.

Hodnocení průhlednosti probíhá přiřazením ke stupni jakosti 1–5. Kdy hodnoty  $\geq 1$  m znamenají stupeň jakosti 1, hodnoty  $< 1$  m pak stupeň 2 a horší, v závislosti na dalších hodnotách sinic a chlorofylu-a (viz kapitola 5.3 Způsob stanovení jakosti vody).

Průhlednost je jednoduchým ukazatelem, který se stanovuje přímo na místě odběru pomocí Seccioho desky, která je spouštěna do hloubky. Hodnota průhlednosti je ovlivněna množstvím rozpuštěných částic ve vodě, obvykle se jedná o sinice a řasy. Obecně se dá konstatovat, že čím je vyšší průhlednost, tím je kvalitnější jakost vody. Dále je z obrázku č. 24 patrné, že snížená průhlednost vody, jejíž hodnota začala od roku 2017 klesat, souvisí s úbytkem vody v rybníce (obr. č. 14). Při nízkém stavu hladiny, kdy v roce 2021 chybělo v rybníce 1,2 m vody, docházelo ke zvýšenému růstu vodních rostlin, které mají blíže k hladině. Dále při nízké hladině dochází k většímu rozvíření sedimentu dna při koupání a zároveň má rybník menší samočisticí schopnosti.
