# DIAGNOSTIKA BETONOVÉHO SOUVRSTVÍ METODOU PULSE ECHO

DIAGNOSIS OF CONNECTED CONCRETE LAYERS BY PULSE ECHO METHOD

## BAKALÁŘSKÁ PRÁCE

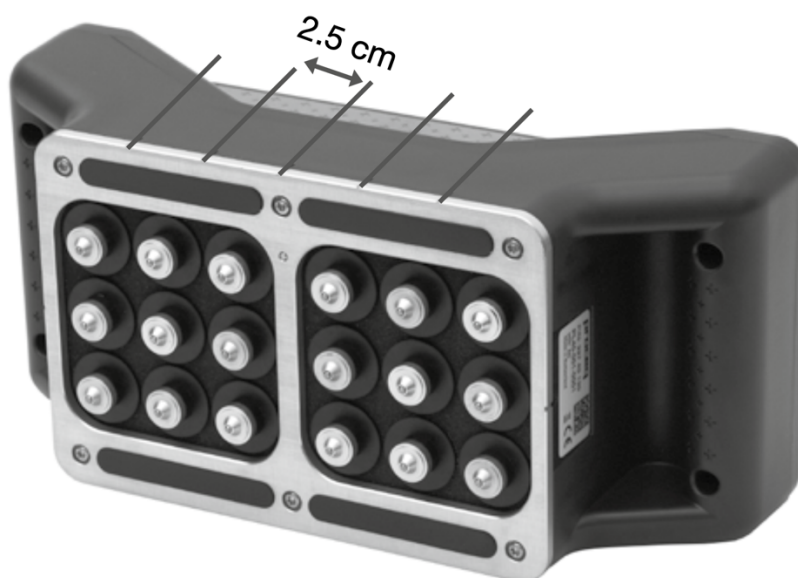
Obrázek 6: Snímač Pundit PL-200PE [6].

Základní přístroj vybavený 18 ultrazukovými DPC snímači, které jsou schopny měřit až do hloubky jednoho metru (viz *Obrázek 6*). Samotný přístroj je schopen pracovat s režimy jako je A-sken, B-sken, ale také plošný sken [6].

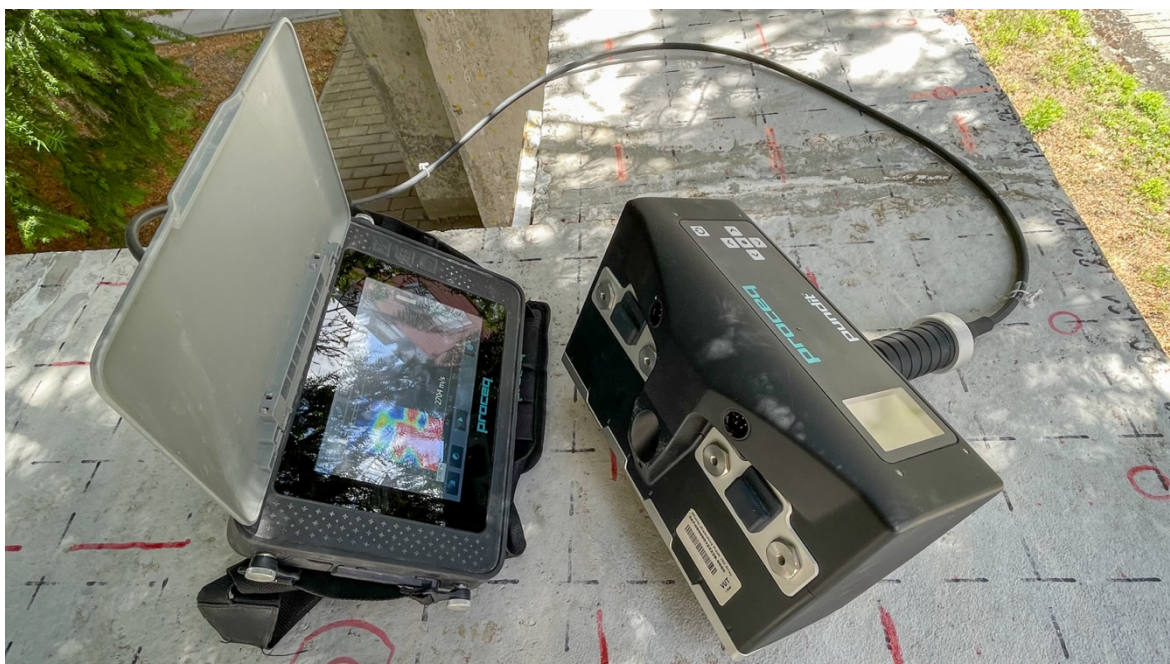
Obrázek 7: Pundit 250 Array.

Schopnost měření do jednoho metru je stejná jako u předchůdce, stejně jako schopnost pracovat s režimy A-sken a B-sken, vyjma plošného skenu.

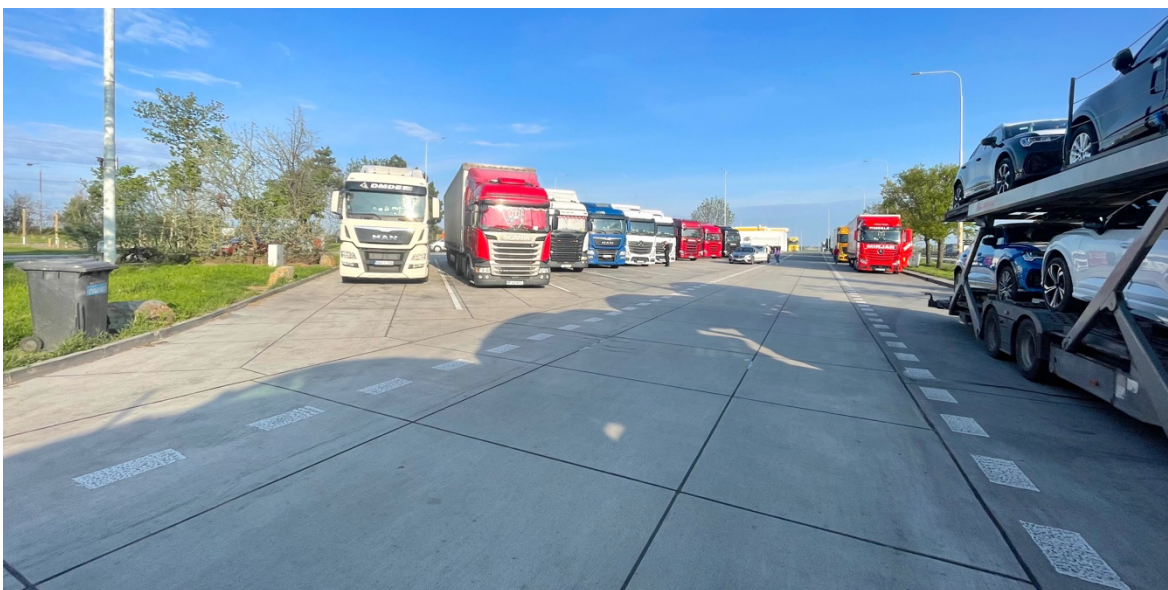
Obrázek 11: Zrekonstruovaná dálniční odpočívka Ladná metodou TWT.

V České republice je podpora vývoje a realizace projektů oprav vozovek technologií WT relativně nová, ŘSD a SFDI se aktivně problematice WT věnuje od roku 2018. Pro pilotní projekty byly vybrány dálniční odpočívky Rajhrad na dálnici D52 a Ladná na dálnici D2 (viz *Obrázek 11*). Obě realizace byly navrženy jako TWT spojený s asfaltovým podkladem. Odstavné stání pro kamiony v Rajhradu bylo dokončeno v roce 2020 s tloušťkou WT vrstvy 140 mm, odpočívka Ladná byla realizována rok poté s tloušťkou WT vrstvy 160 mm. V srpnu 2022 byla provedena rekonstrukce nádvoří Ústavu hematologie a krevní transfúze v Praze, kde byla poprvé v ČR použita technologie UTW [14].

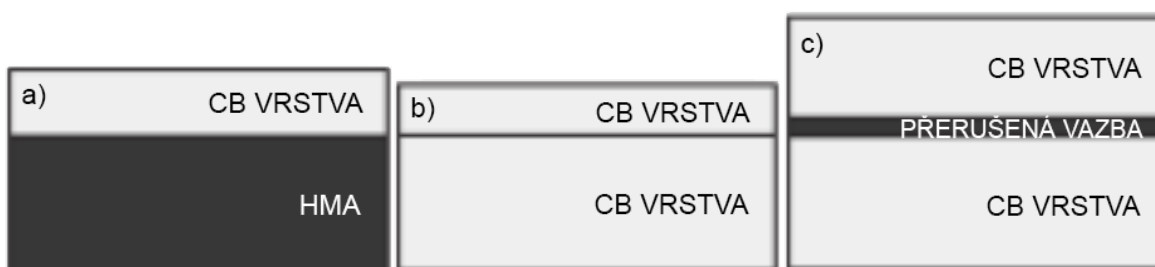
*Obrázek 13: Rozdělení betonových převrstvení; a) whitetopping, b) soudržné betonové převrstvení, c) nesoudržné betonové převrstvení [16].*

V zahraniční literatuře se však pohlíží na WT jako na betonovou vrstvu, která se pokládá na stávající konstrukci z horké asfaltové směsi (HMA) a od ostatních typů betonových převrstvení se liší. Příkladem může být spřažené betonové převrstvení, kde je vrstva betonu zhotovována přímo na stávající betonové vozovce a je zajištěno spojení a spolupůsobení obou vrstev. Provádí se také nespojité betonové převrstvení, kde jsou také v kontaktu dvě betonové vrstvy, avšak s rozdílem záměrné nesoudržnosti těchto vrstev (viz *Obrázek 13*) [16].

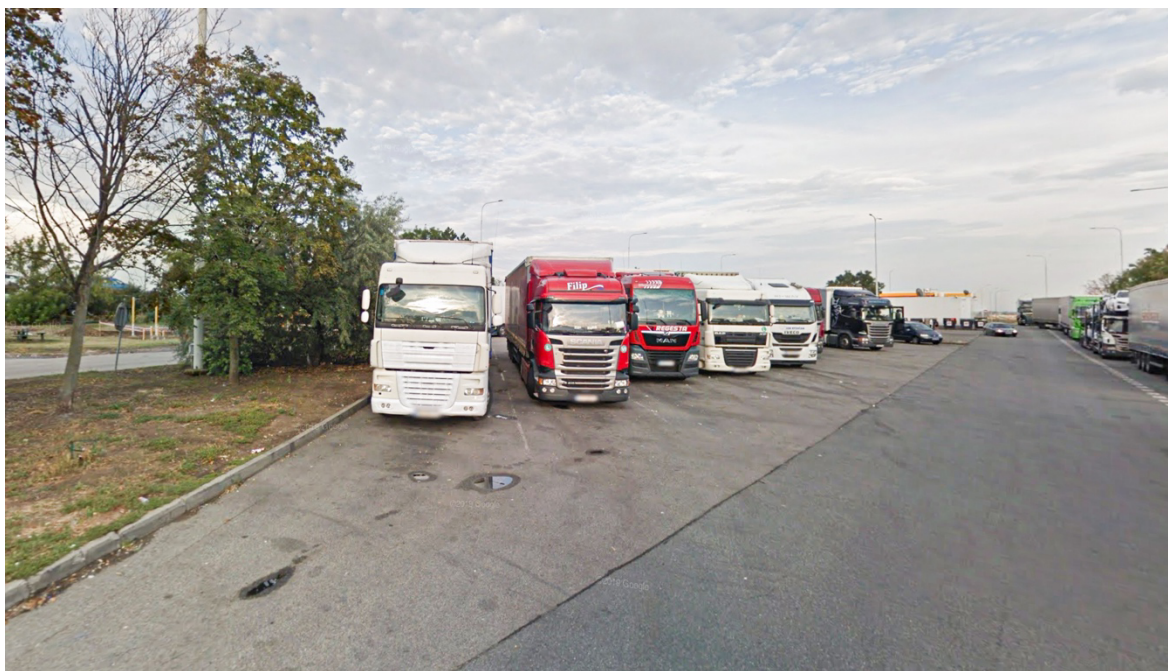
*Obrázek 18: Dálniční odpočívka Ladná před rekonstrukcí. Je zde vidět dříve provedená oprava asfaltového krytu na příjezdových komunikacích (Google Street View 2018).*

Rekonstrukce původní vozovky, tvořené asfaltobetonovým krytem a podkladem z kame-niva stmelého cementem, byla provedena pomocí metody TWT. Tento postup zahrnoval odfrézování 140 mm původního poškozeného asfaltového povrchu, důkladné upravení podkladu a následnou betonáž nového betonového převrstvení o tloušťce 160 mm (u pří-lehlé komunikace 180 mm). Celková tloušťka souvrství je tedy 270 mm, kde 110 mm tvoří spodní vrstva původní asfaltobetonové vozovky. Betonová směs byla vyztužena rozptýle-nou výztuží, za použití skelných vláken délky 36 mm s modulem pružnosti 72 GPa.

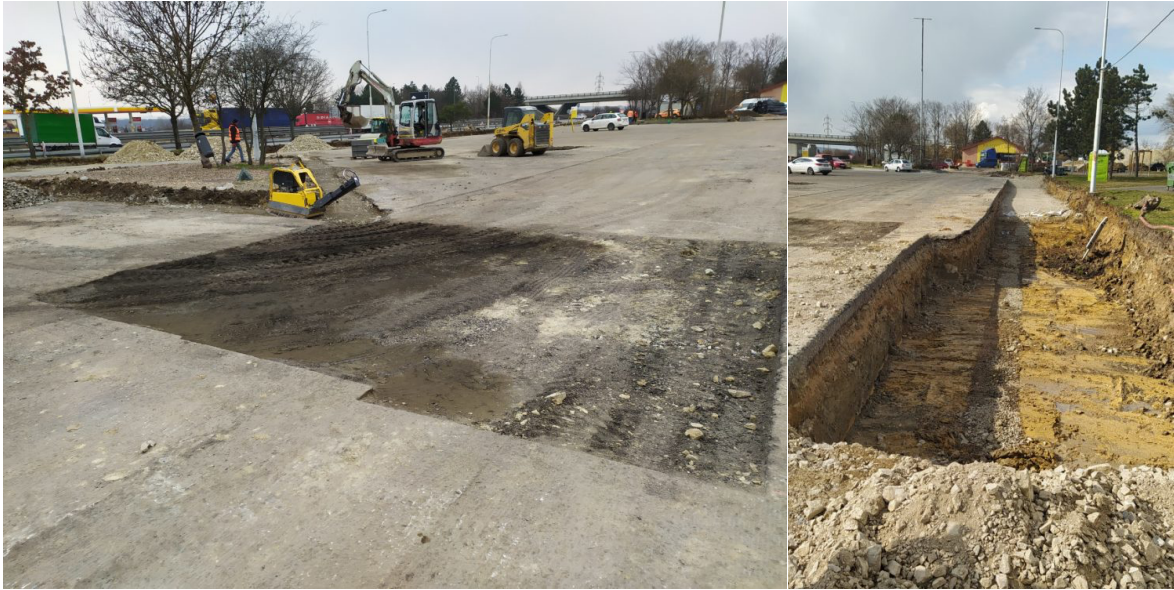
*Obrázek 19: Rekonstrukce dálniční odpočívky Ladná. Vlevo – odfrézovaný povrch rekonstruovaného parkoviště. Vpravo – přechod mezi vyfrézovanou částí parkoviště pro kamiony a částí s odstraněnou skladbou vozovky, určenou pro osobní automobily [22].*

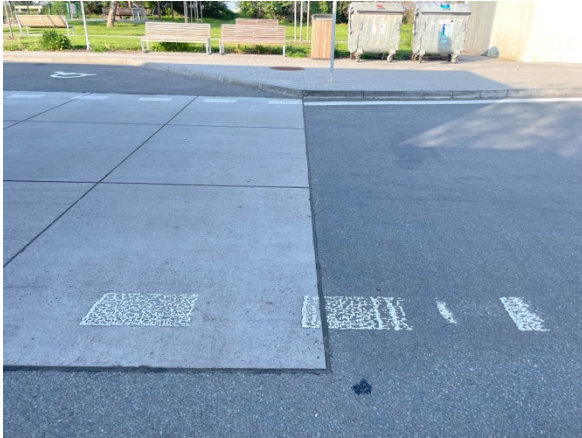
*Obrázek 21: Detail napojení WT a asfaltové vozovky.*

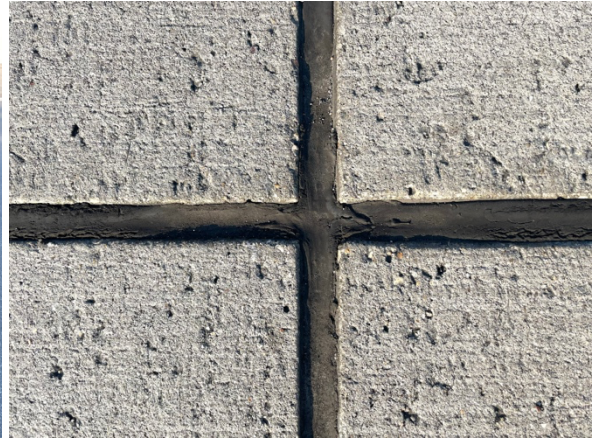
*Obrázek 22: Detail řezané spáry vyplněné pružnou zálivkou.*

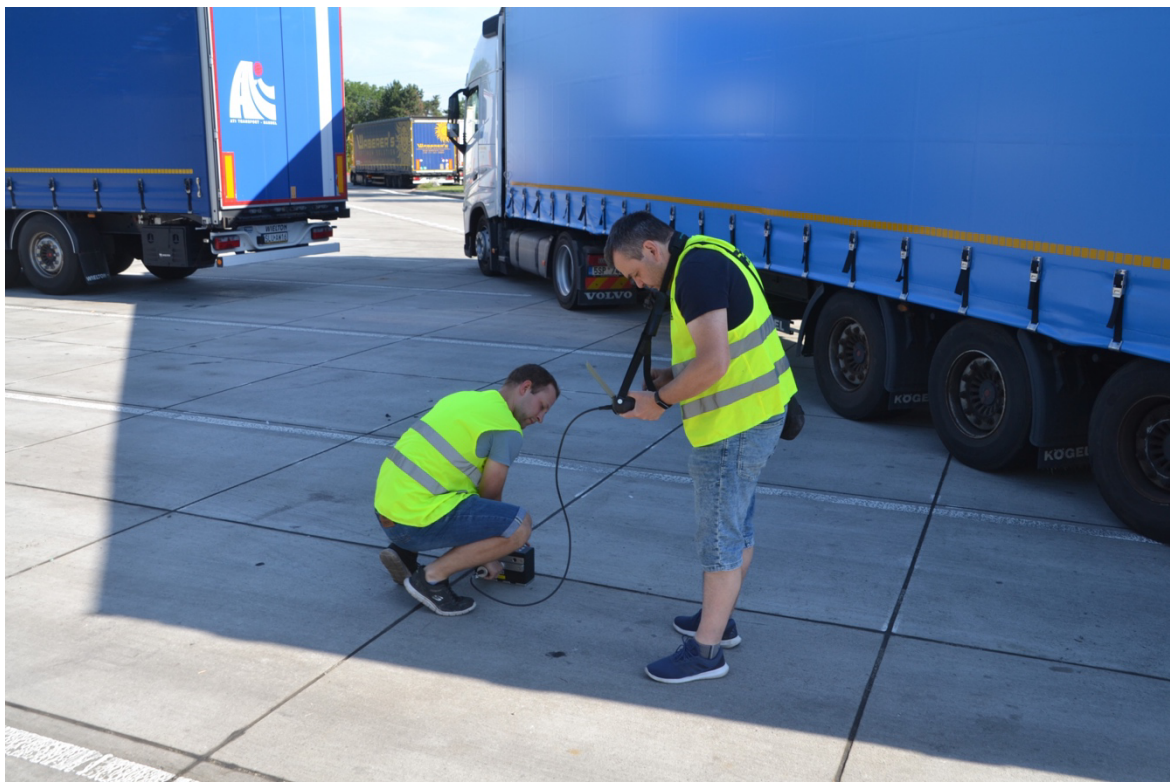
*Obrázek 23: Měření in situ metodou pulse echo přístrojem Pundit 250 Array.*

23). Měřeny byly všechny dilatační celky vyjma desek č. 469, 470, 471, 472, 491, 492, 493, 494 a 495, kde měření z důvodu nepřístupnosti nebylo provedeno. Každé měření jsme provedli vždy ve třech bodech – u jednoho okraje, ve středu desky a u protějšího okraje (viz *Obrázek 24*). Nastavení intenzity signálu bylo pro všechny desky totožné. Celkem jsme tak provedli 1785 měření v jednotlivých bodech na 595 deskách.

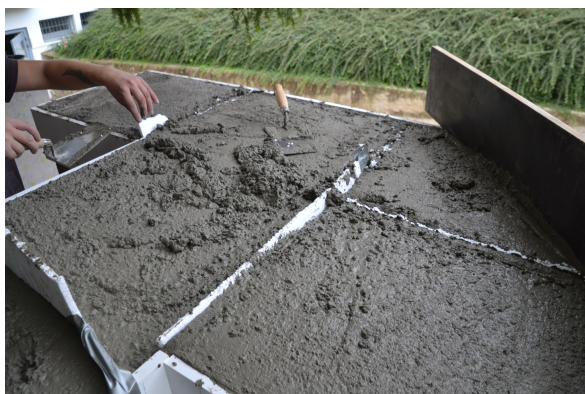
*Obrázek 36: Betonáž zkušebního bloku (Jaroslav Šnědar).*

Pro ověření měření metodou pulse echo na dálniční odpočívce Ladná byl zřízen zkušební blok v prostorech Fakulty stavební Vysokého učení technického v Brně. Bylo využito původního zkušebního bloku z betonu C20/25, na který byla dne 24. 9. 2021 vybetonovaná nová betonová vrstva z betonu C70/85 (viz *Obrázek 36*). Tato nová vrstva je tvořena pěti dilatačními celky. Povrch mezi vrstvami byl před betonáží ošetřen Duvilaxem, s výjimkou míst, kde byly uměle vytvořeny poruchy v podobě štěrkových hnízd a vložených fólií (viz *Obrázek 37*).

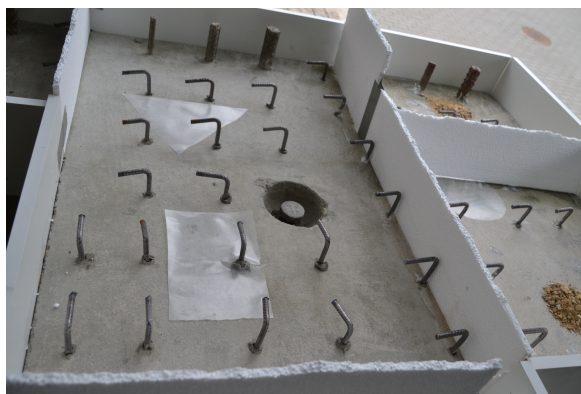
*Obrázek 37: Uměle vytvořené poruchy: štěrková hnízda, fólie (Jaroslav Šnědar).*

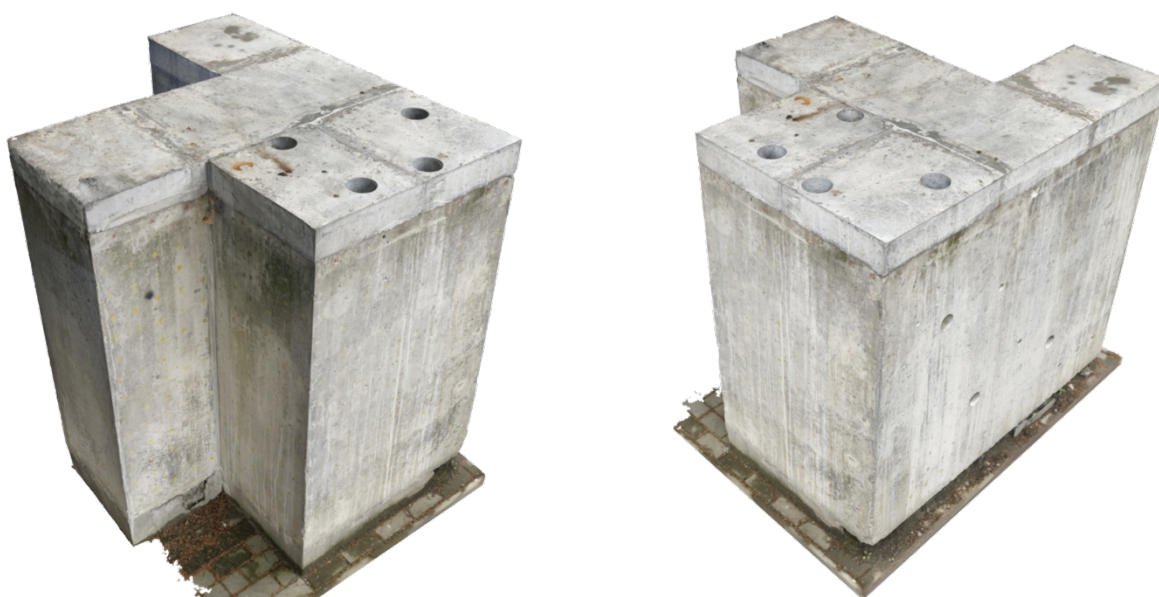
*Obrázek 39: 3D model zkušebního bloku.*

Následně byly tyto fotografie zpracovány pomocí aplikace RealityScan. Tato aplikace umožňuje převést fotografie na 3D model prostřednictvím algoritmů počítačového vidění. Během procesu byly fotografie analyzovány a rekonstruovány do podoby 3D objektu.

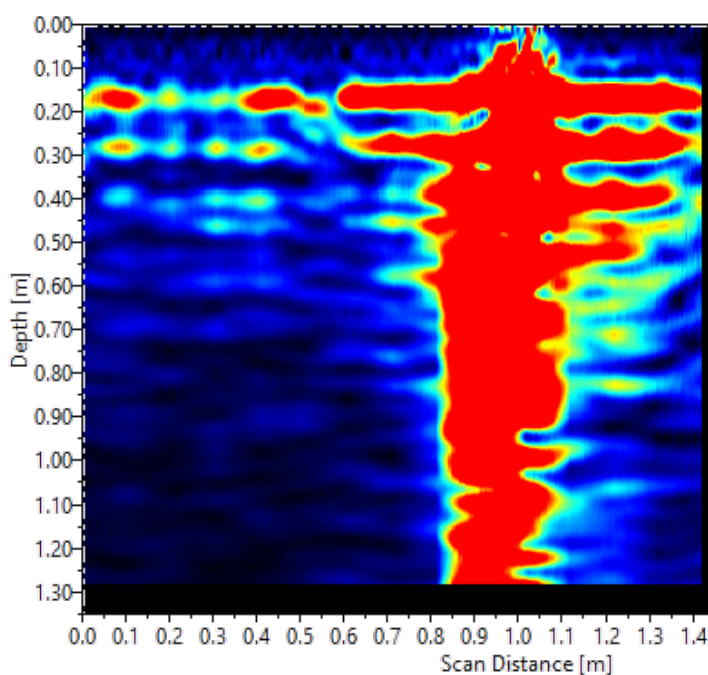
*Obrázek 41: Liniový B-sken zkušebního bloku ve směru A-C1 v poloze 15-17.*

Na horním povrchu zkušebního bloku byla provedena měření UPE pomocí liniových skenů s přesahem B-skenů vždy o 110 mm. Pro zajištění komplexního měření bylo provedeno měření celé plochy ve dvou na sebe kolmých směrech. Celkově tedy bylo měřeno 255 bodů a z nich bylo sestaveno 31 liniových skenů (viz *Obrázek 40*, *Obrázek 41*).

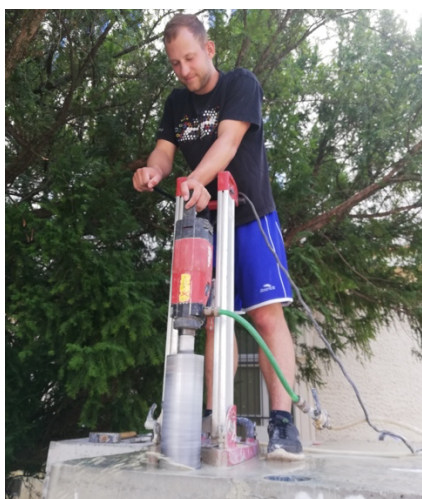
Obrázek 44: Vrtání jádrovou vrtačkou Hilty DD 130.

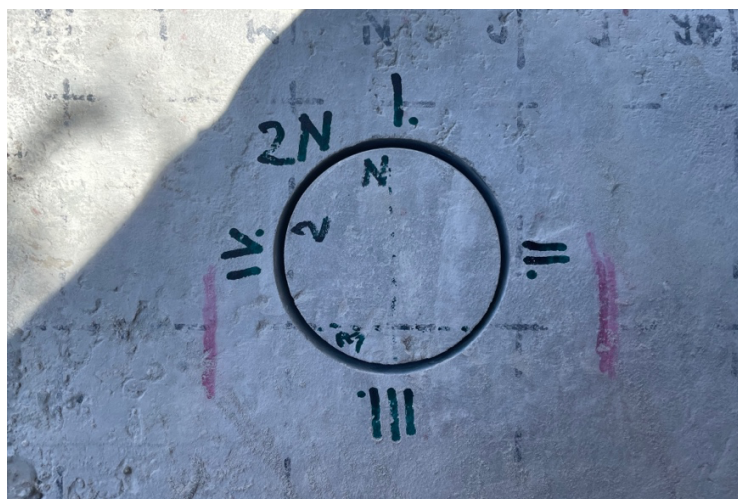
Obrázek 45: Označení směrů I.- IV. u jádrových vývrtů.

Pro všechny jádrové vývrty na horním povrchu zkušební bloku bylo zavedeno označení do základních čtyř směrů I.-IV. pro lepší orientaci při vyhodnocování trhlin (viz Obrázek 45).

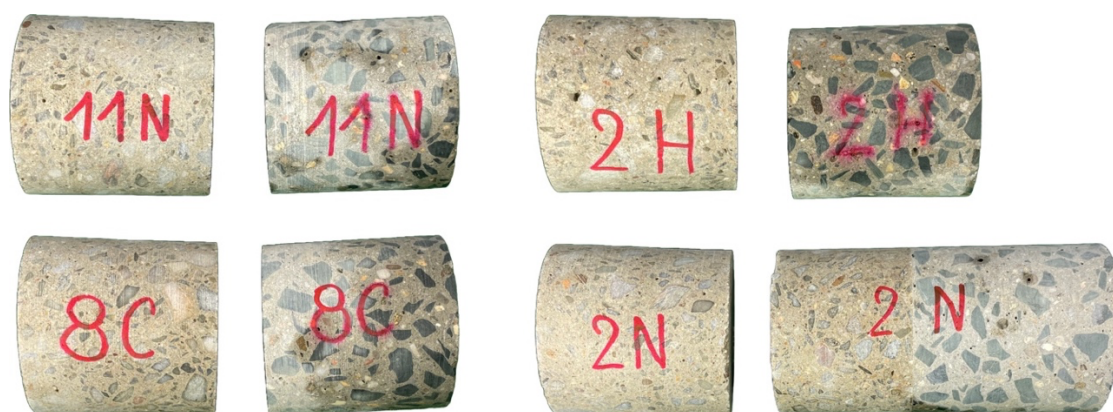
*Obrázek 49: Zkušební tělesa připravená z jádrových vývrtů.*

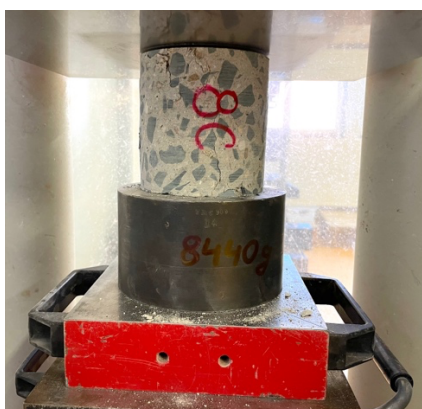
*Obrázek 50: Zkouška betonu v tlaku – vzorek 8C/W.*

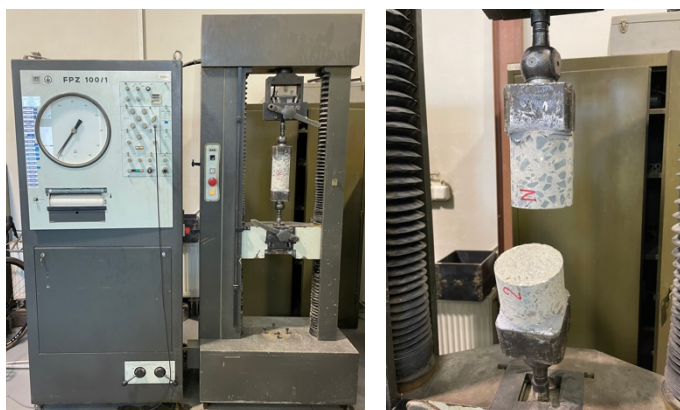
Obrázek 52: Zkouška betonu v prostém tahu – vzorek N2.

Na zkušebním vzorku 2N byla provedena zkouška betonu v prostém tahu (viz Obrázek 52). Vypočtená hodnota pevnosti betonu v tahu f<sub>t</sub> = 1,7 MPa.
