HYDROMORFOLOGICKÉ HODNOCENÍ
REVITALIZACE VODNÍHO TOKU
BAKALÁŘSKÁ PRÁCE

Hydromorfologické hodnocení revitalizace vodního toku

Hydromorphological assessment of the selected river restoration project

Zájmovým územím je vodní tok Libuňka od soutoku s řekou Jizerou v k.ú a obci Turnov, po 11,06 řkm v k.ú. a obci Ktová a jeho bezprostřední okolí.

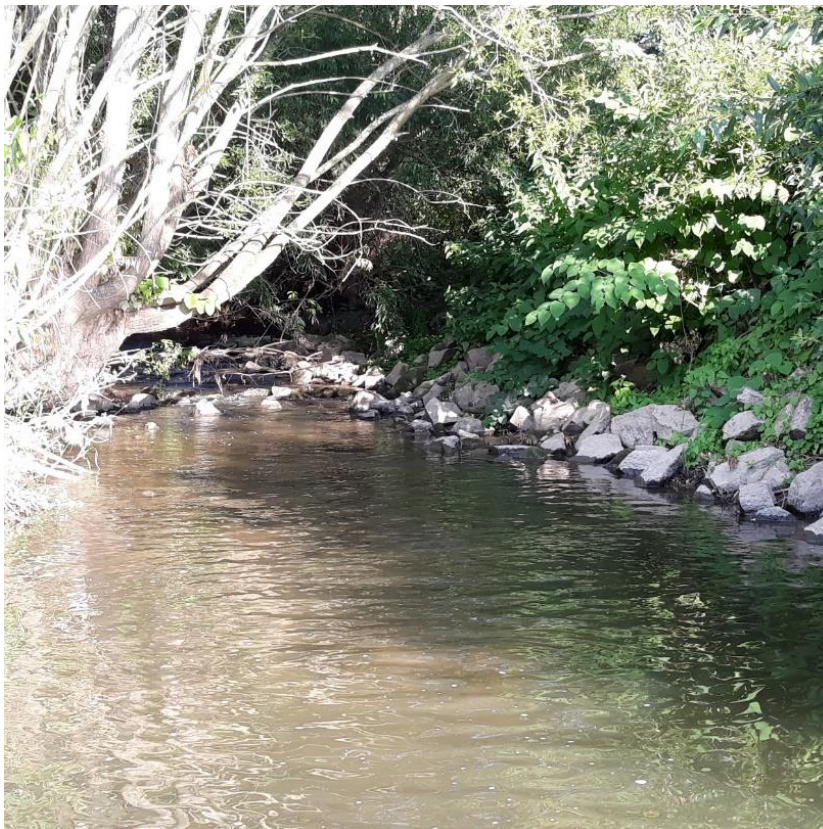
Obrázek 2 - tok Libuňky proti proudu

6.1 Úsek č. 1 0-0,334 ř.km

Soutok Libuňky s Jizerou

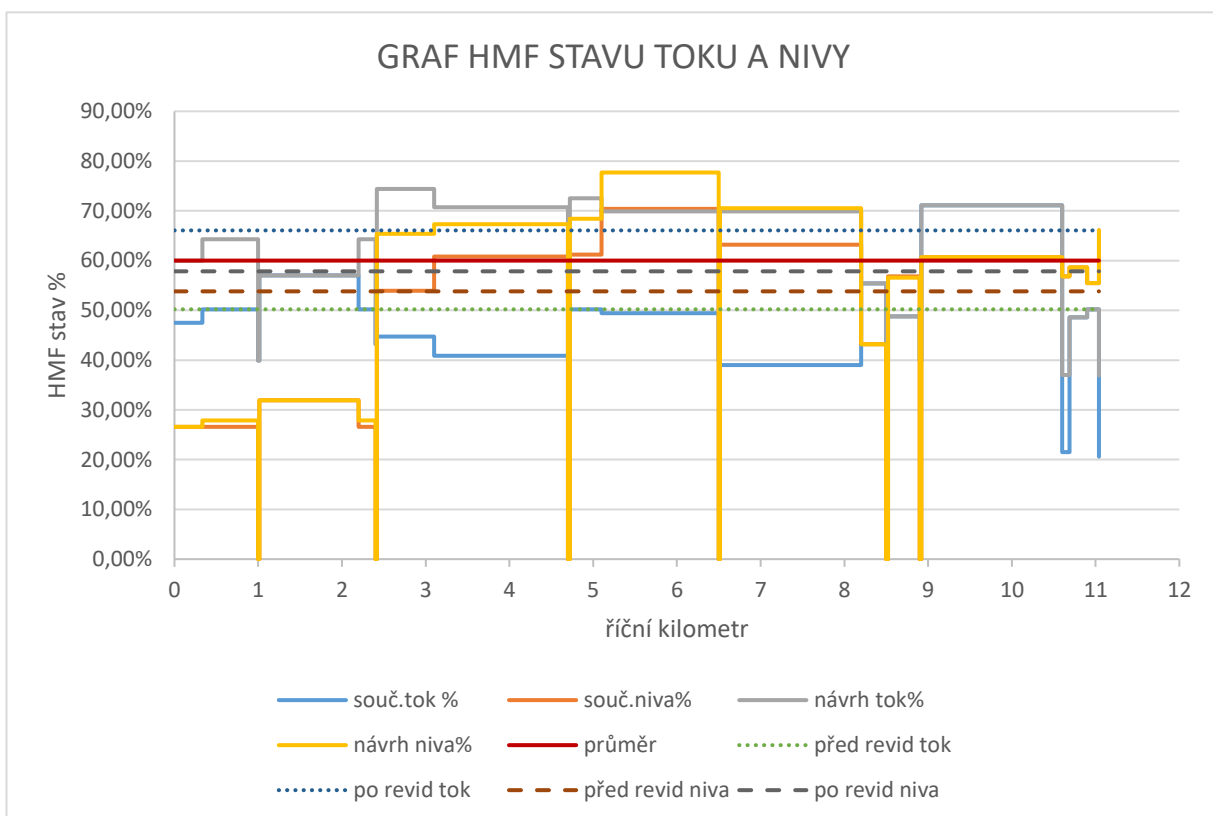
Graf č. 1 – graficky vyjádřený HMF stav toku a nivy, současný i návrhový stav

HMF stav toku (%)	Klasifikace vodního toku, niva
0-20	zničený vodní tok, niva
20-40	poškozený vodní tok, niva
40-60	střední stav toku, nivy
60	hranice dobrého HMF stavu
60-80	dobrý stav toku, nivy
80-100	velmi dobrý stav toku

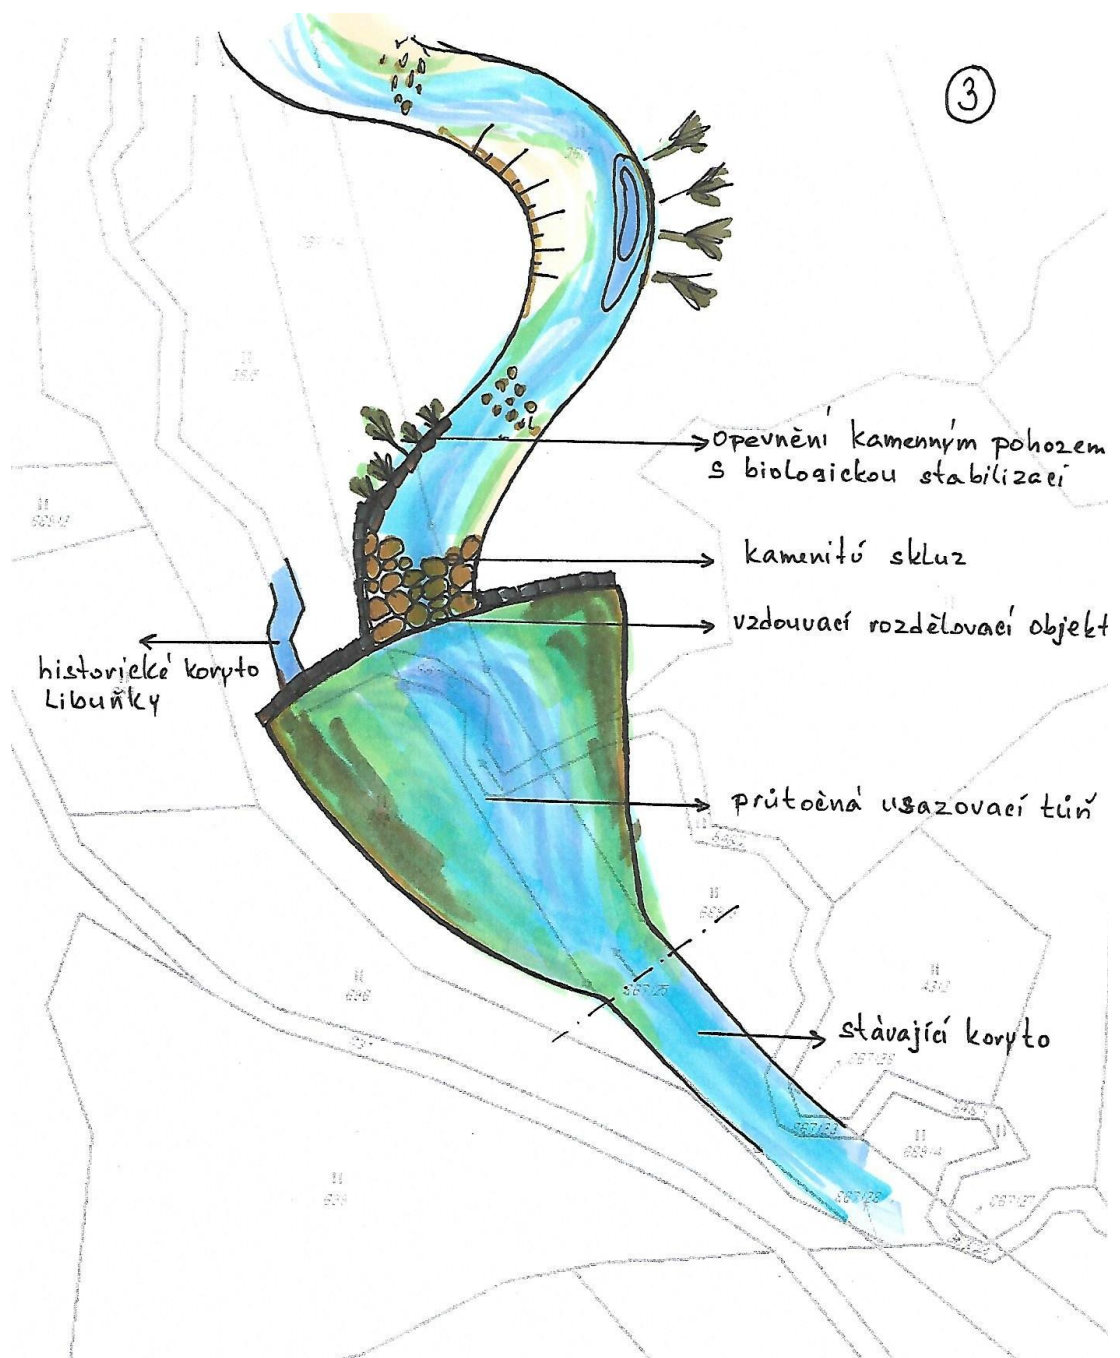
Obrázek 7 - návrh úpravy plánované revitalizace, návrh usazovací průtočné tůně, 5 měřítko 1:1000, podklad mapy ČUZK
