Univerzita Palackého v Olomouci

Svahové nestability v území obce Hutisko-Solanec – srovnání přírodních poměrů lokalit svahových nestabilit a míry jejich antropogenního ovlivnění

Bakalářská práce

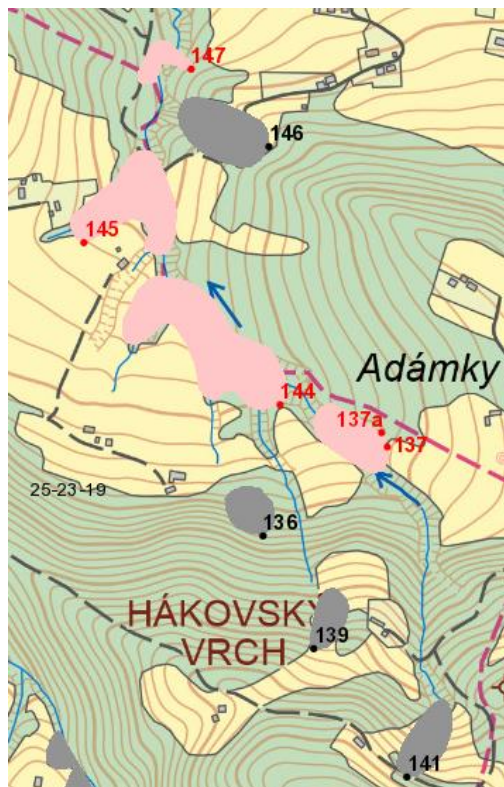
Svahové nestability v tomto území zaujímají celkovou plochu 54 575 m². Žádná ze sledovaných nestabilit nepodléhá v současné chvíli antropogennímu ovlivnění.

Obr. 7: Svahové nestability v lokalitě Hákovský vrch – Hutisko-Solanec; zdroj: Svahové deformace (geology.cz)

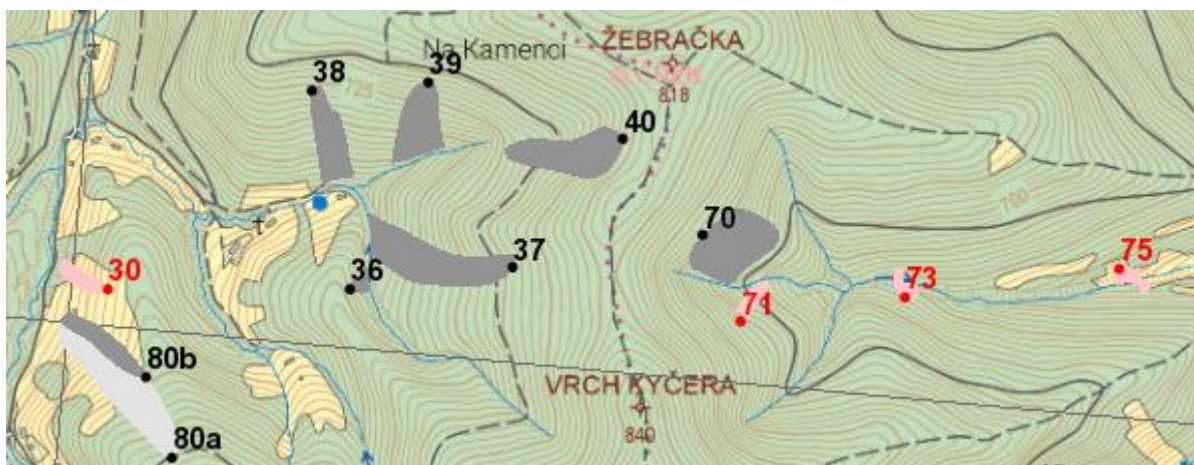
4. lokalita Kyčera – Žebračka							
označení ČGS	typ svahového pochodu	aktivita	ID	plocha [m ²]	nadmořská výška	antropogenní ovlivnění	expozice svahu
30	sesouvání	aktivní	CGS25231930	3 161	625-660 m	ano	Z
36	sesouvání	dočasně uklidněné	CGS25231936	1 436	685-700 m	ano	JV
37	sesouvání	dočasně uklidněné	CGS25231937	20 816	675-770 m	ano	V
38	sesouvání	dočasně uklidněné	CGS25231938	10 246	650-725 m	ano	SV
39	sesouvání	dočasně uklidněné	CGS25231939	11 379	675-740 m	ano	SV
40	sesouvání	dočasně uklidněné	CGS25231940	15 239	725-795 m	ano	SV
70	sesouvání	dočasně uklidněné	CGS25231970	17 080	710-750 m	ano	V
71	sesouvání	aktivní	CGS25231971	2 405	700-730 m	ano	JV
73	sesouvání	aktivní	CGS25231973	1 842	692-701 m	ano	JZ
75	sesouvání	aktivní	CGS25231975	2 051	673-690 m	ano	JV
80a	sesouvání	uklidněné	CGS25231980a	19 382	625-675 m	ano	JZ
80b	sesouvání	dočasně uklidněné	CGS25231980b	6 744	625-678 m	ano	JZ

Obr. 9: Svahové nestability v lokalitě Kyčera – Žebračka – Hutisko-Solanec; zdroj: Svahové deformace (geology.cz)

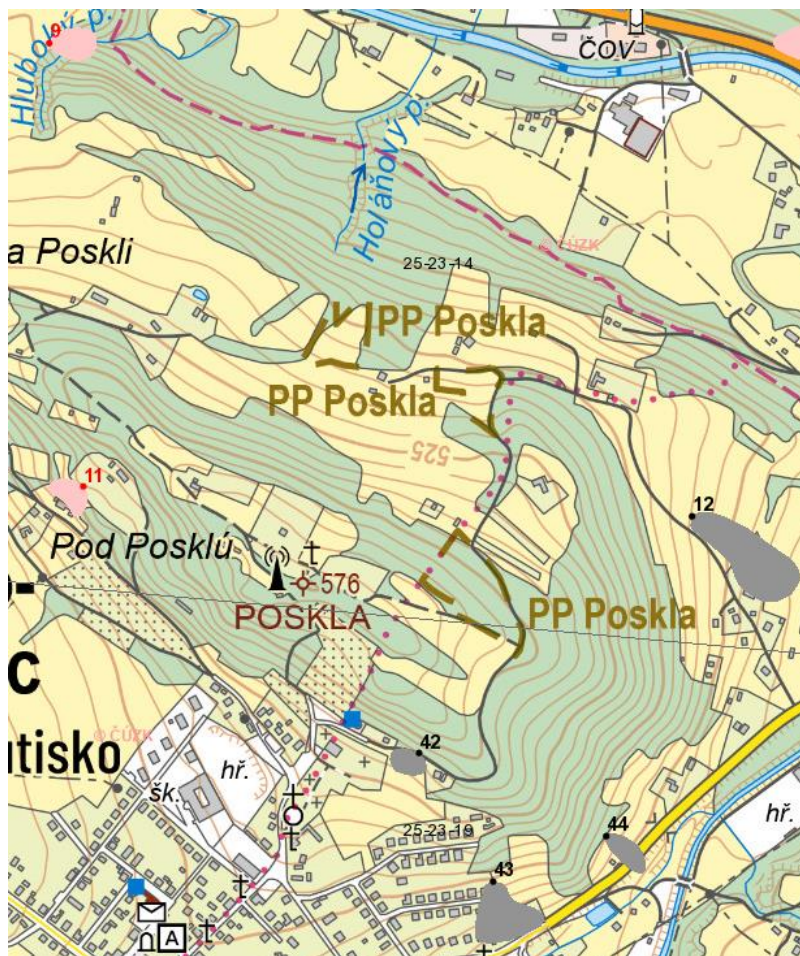
Obr. 11: Svahové nestability v lokalitě Poskla – Hutisko-Solanec; zdroj: Svahové deformace (geology.cz)

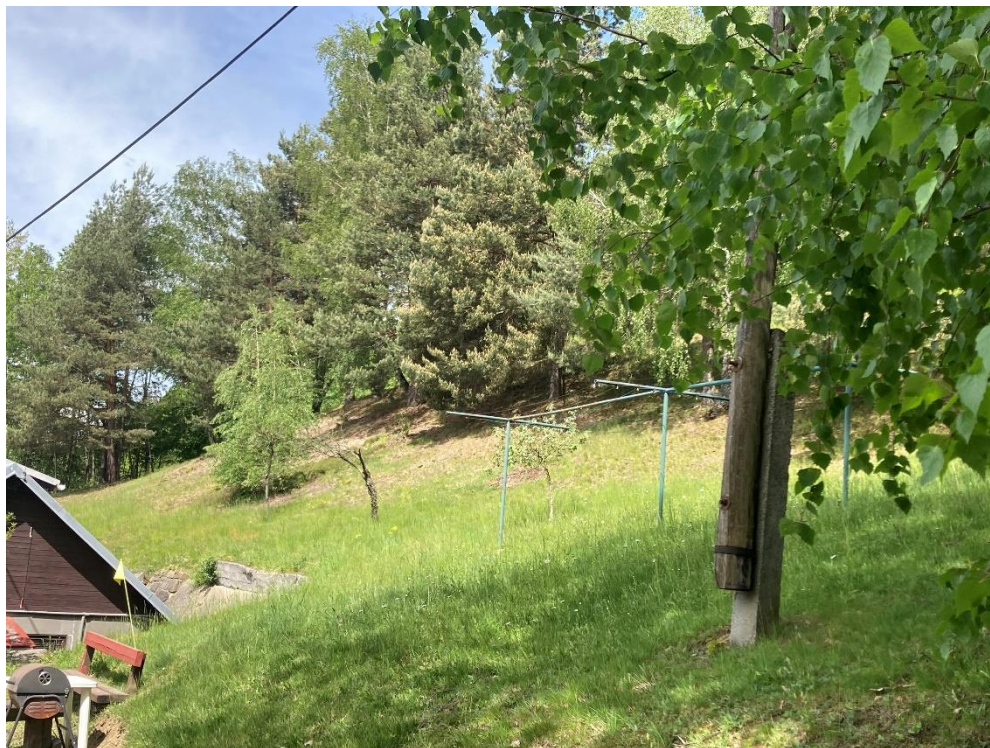
Obr. 18: Sesouvání č. 11 nad domem č. p. 329 v Hutisku-Solanci, východní pohled, vlastní foto 2024

Druhou svahovou nestabilitou je sesouvání č. 11, které se nachází nad rodinným domem č. p. 329 s rozměry asi 20 x 40 m. Jedná se o aktivní frontální sesouvání, které ohrozilo rodinný dům. Příčinou sesouvání je byl zářez do příkrého svahu nad domem při jeho stavbě. V současné chvíli je v lokalitě patrné sesouvání s jeho odlučnou hranou. Majitelé domu realizují zpevnění svahu nad domem opěrnými zdmi a zídkami na vlastní náklady bez odborného posouzení, dokumentace a geologického průzkumu. V současné chvíli začíná postižené území zarůstat nálety břízy bělokoré, lípy srdčité a borovice lesní. Západním směrem od domu je patrná odkrytá asi 30 m dlouhá odlučná hrana.

Mezi dominantní ovlivnění řadím srážky a nasycenou vodou a také současně stavbu domu, která zjevně narušila geometrii svahu jeho podkopáním.

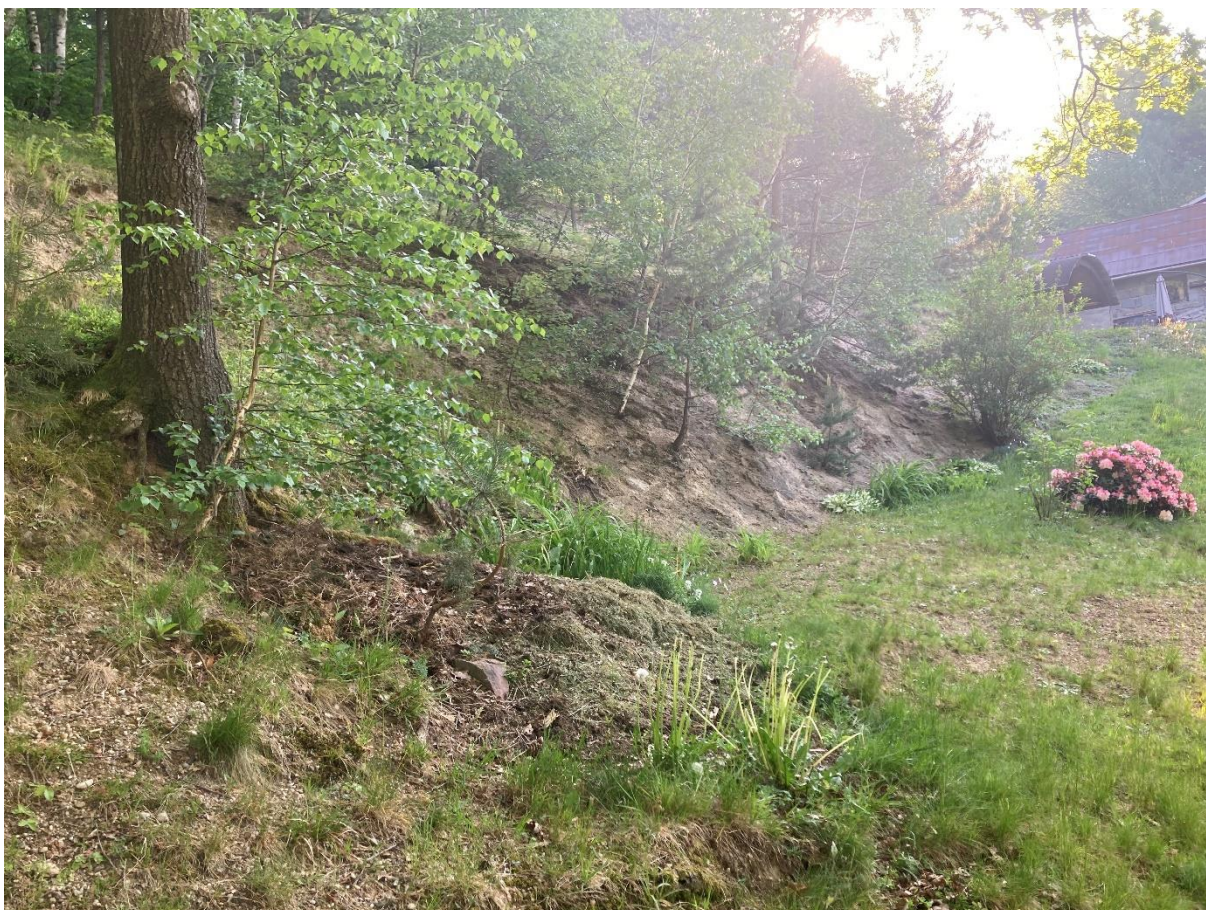
Obr. 19: Sesouvání č. 11 nad domem č. p. 329 v Hutisku-Solanci, západní pobled na odlučnou branu, vlastní foto 2024

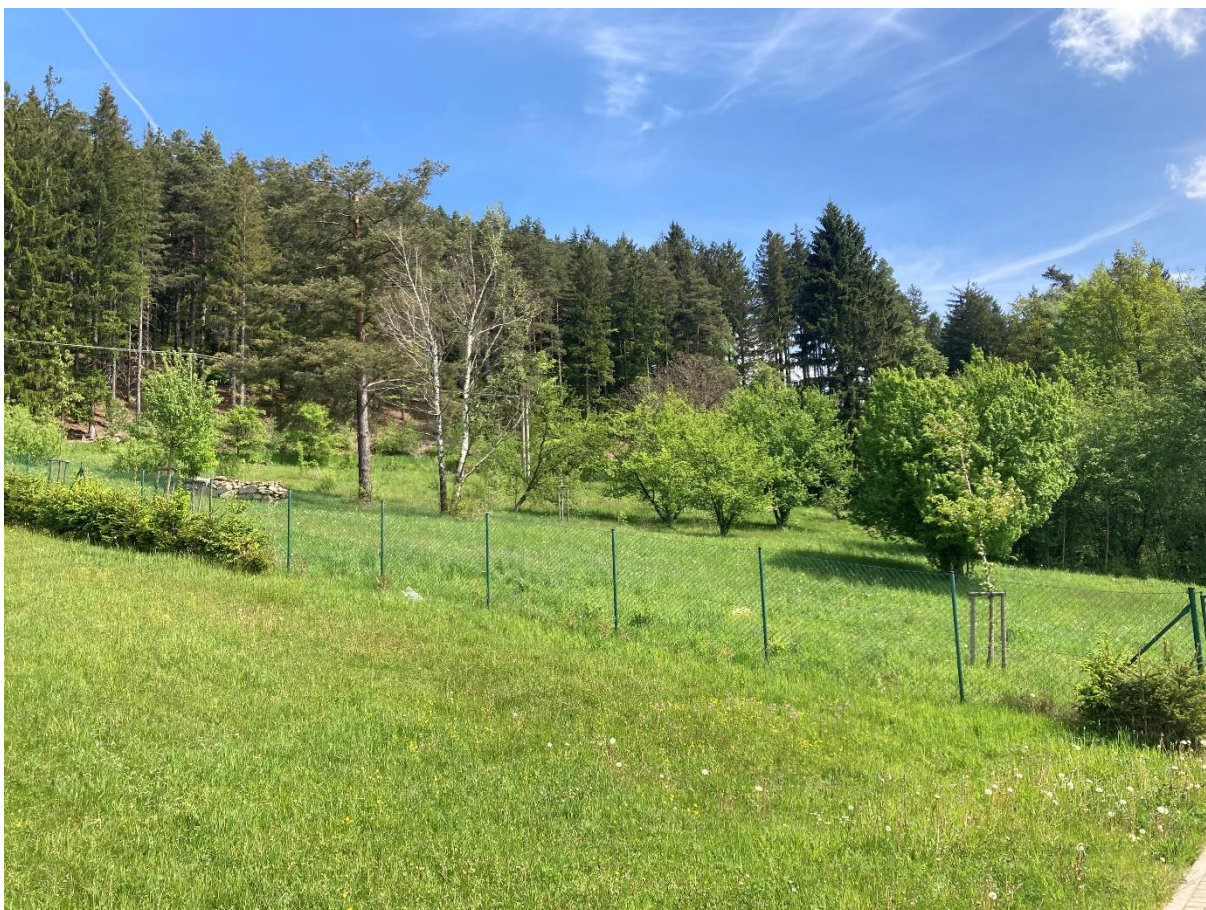
Obr. 20: Sesouvání č. 42 SV nad kostelem v Hutisku-Solanci, jihozápadní pobled, vlastní foto 2024

Povrchové ploužení č. 42 je dočasně uklidněná, tedy potenciaální svahová nestabilita o velikosti 30 x 50 m na jižním svahu vrcholu Poskla, která se nachází v blízkosti místního hřbitova za kostelem sv. Josefa na Hutisku-Solanci. Intenzivním ploužením byla zasažena louka a pás listnatých stromů. V současné chvíli lokalita nejeví známky možné nestability. Mírně zvlněný terén byl v posledních letech rekultivován, byly zde dosázeny listnaté stromy, keře, svah byl z části terasován, což vede ke stabilizaci svahu. Dominantní ovlivnění tohoto území byly srážky, nasycení vodou a také zemědělská činnost (orba).

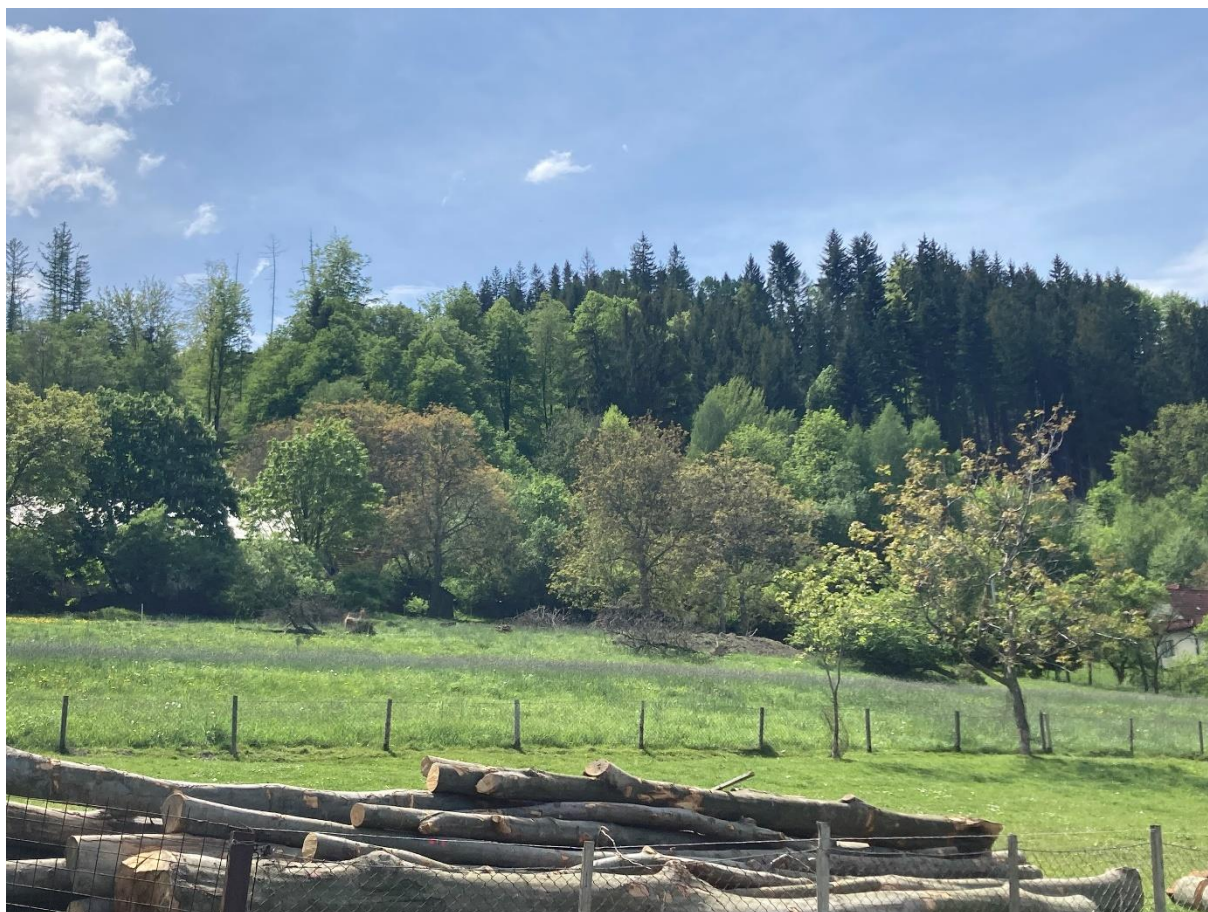
Obr. 21: Rozsáhlé sesouvání č. 25 v lokalitě Pod Dílem v Hutisku-Solanci, severní pohled, vlastní foto 2024

Mezi největší svahovou nestabilitu lokality Pod Dílem řadíme dočasně uklidněné sesouvání č. 25. Jedná se o rozsáhlý kerný sesuv s rozměry 600 x 1 000 m na severním svahu lokality Pod Dílem. V severní části svahu byl postižen jehličnatý a smíšený les, a to intenzivním ploužením včetně starých odlučných ploch. Stalo se tak v návaznosti na plošnou těžbu dřeva (odlesňování) a také intenzivní srážky a nasycení půdy v roce 1997. V současné chvíli je severní část území obnovena novým lesním porostem smrku a buku. Ve spodní části území sesuvu je silně zvlněný terén včetně řady erozních rýh s výrazným podílem svahovin. Jižní území svahové nestability má rozměry 150 x 50 m a v současné chvíli je využíváno jako pastviny a smíšený les. Území potenciálně velmi rozměrné svahové nestability je v současné chvíli kompletně porostlé novým lesním porostem.

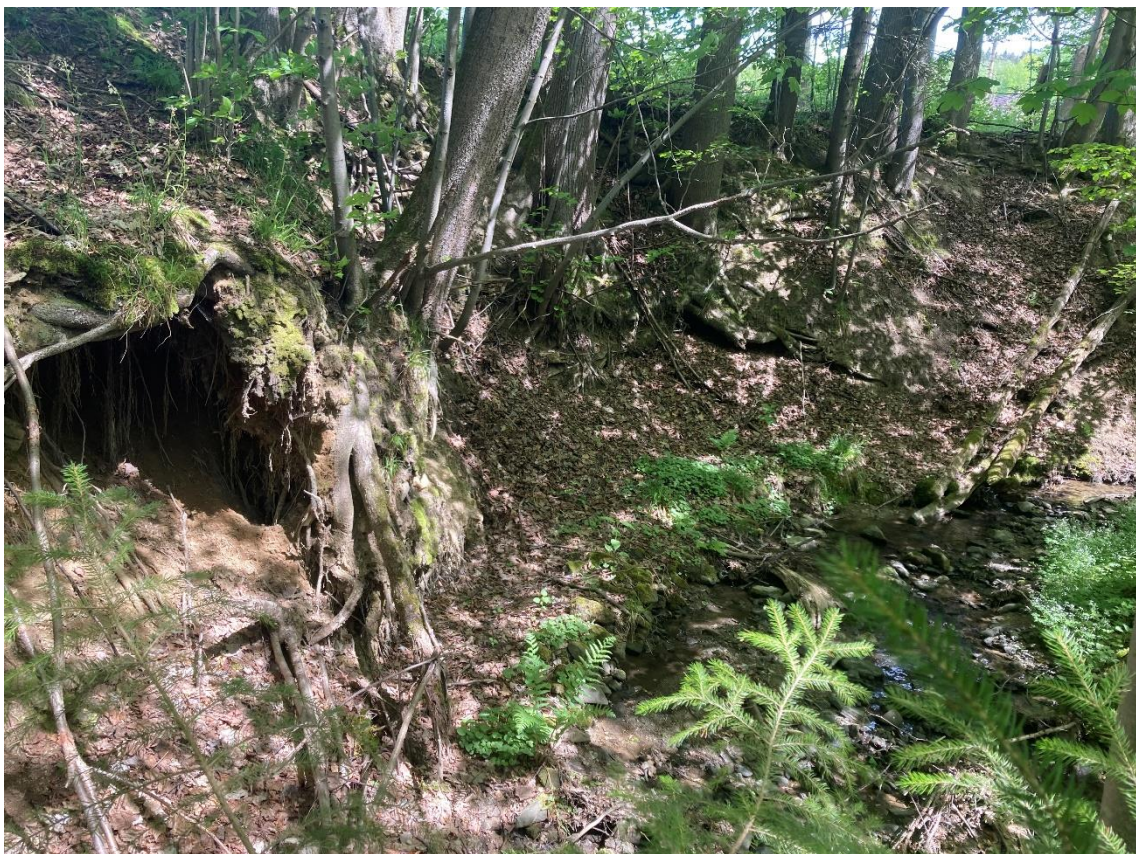
Obr. 22: Sesouvání č. 49 v lokalitě Pod Kání v Hutisku-Solanci na pravém břehu potoka Kaňůvka, vlastní foto 2024

Lokalita Pod Kání se skládá z deseti svahových nestabilit. První z nich je aktivní sesouvání č. 47 o rozměrech 50 x 120 m, které se nachází na stranách výrazně zahluobeného a silně meandrujícího potoku Kaňůvka, který je pravostranným přítokem Solaneckého potoka. Sesouvání vzniklo v pozici erozního zářezu v návaznosti na vodní erozi, která způsobila změnu geometrie svahu a také srážkami a nasycení vodou. Na stejném toku je lokalizováno i aktivní sesouvání č. 49 s rozměry 50 x 200 m, které postihuje listnatý les po obou stranách toku. Na sesouvání č. 49 navazuje frontální aktivní sesouvání č. 50, které je vyvinuto ve výplni údolního dna potoka Kaňůvky a má rozměry 50 x 300 m.

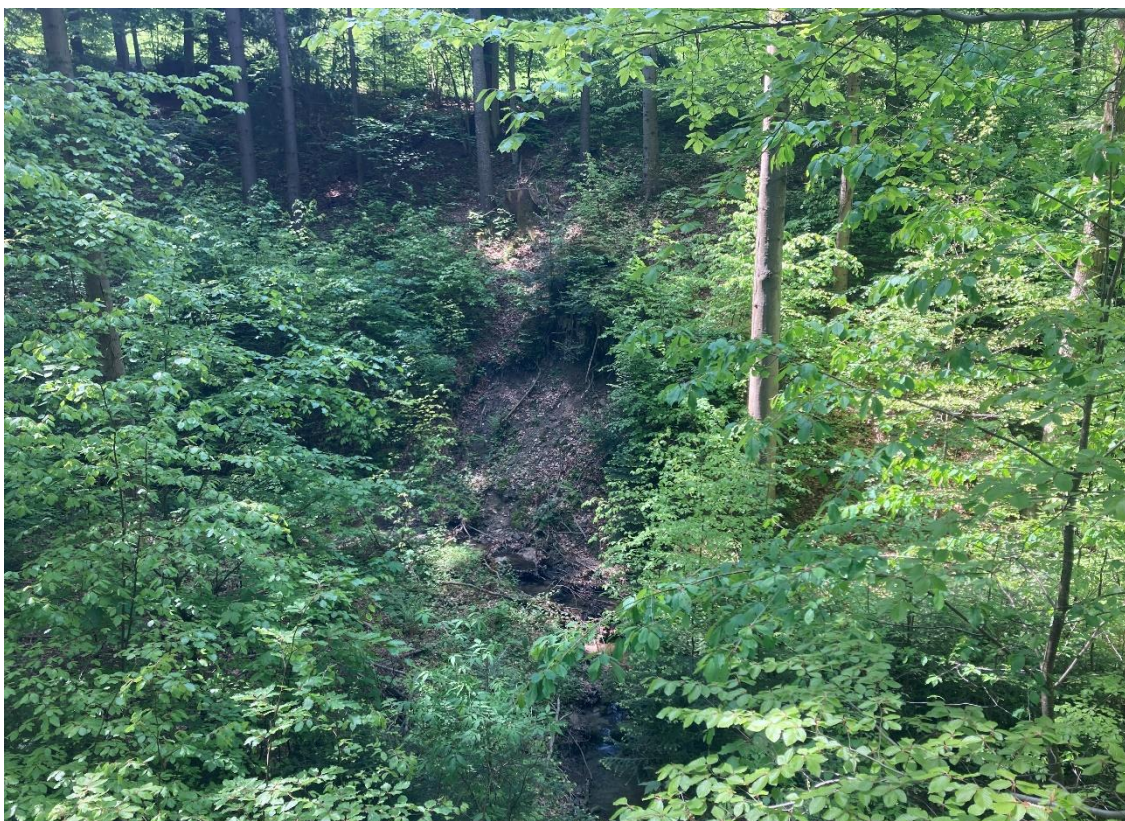
Obr. 23: Sesouvání č. 50 v lokalitě Pod Kání v Hutisku-Solanci na levém břehu potoka Kaňůvka, vlastní foto 2024

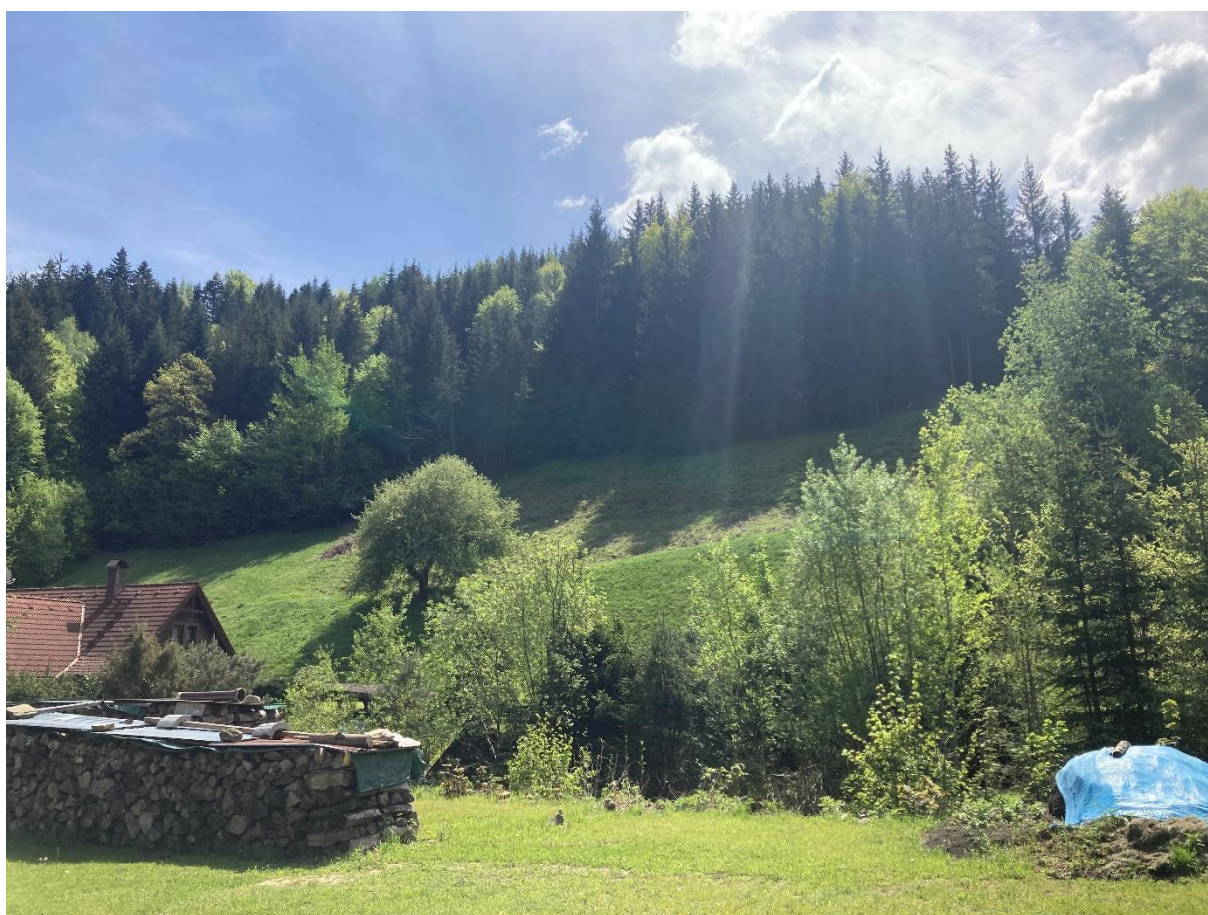
Obr. 25: Sesouvání č. 15 v lokalitě Údolí Hutiského potoka v Hutisku-Solanci, vlastní foto 2024

Další svahovou nestabilitou je dočasně uklidněné plošné sesouvání na severozápadním svahu nad Hutiským potokem č. 15 s rozměry 50 x 80 m, které bylo silně podmíněno plošnou těžbou dřeva (odlesňováním), rozšiřováním zástavby rodinných domů a také nasycením půdy srážkami. V současné chvíli je území z části smrkovou monokulturou, z části pak loukou. Na opačném břehu potoka se rozléhá aktivní plošná svahová nestabilita č. 15 s rozměry 50 x 80 m, jejíž vznik byl podmíněn hned několika faktory, jsou jimi srážky a nasycení vodou, stavba a provozování lyžařské sjezdovky v minulosti a také zemědělská činnost, tyto faktory silně přispěly ke vzniku této svahové nestability. V současné chvíli na území tohoto sesuvu smíšený porost a pastvina.

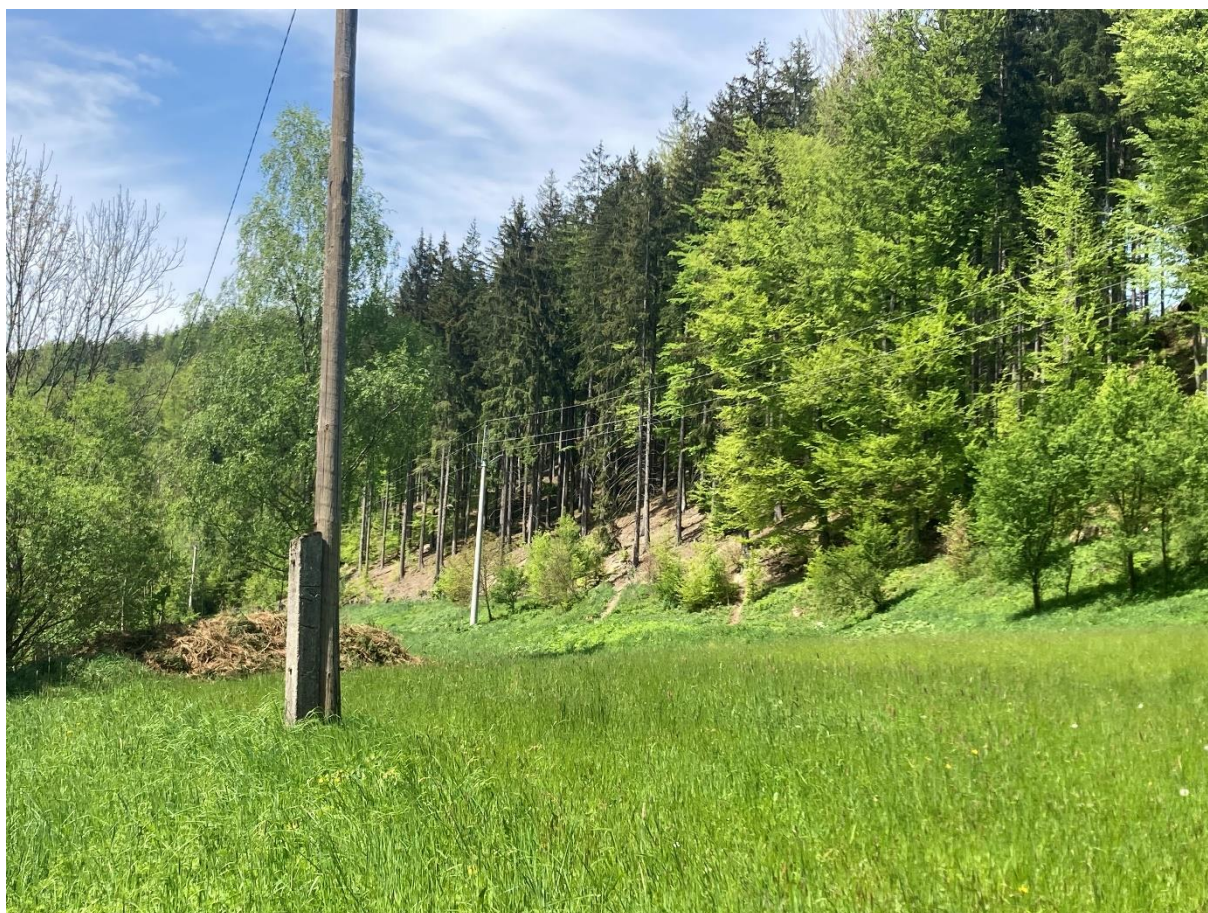
Obr. 26: Sesouvání č. 59 v lokalitě Údolí Hutiského potoka v Hutisku-Solanci, vlastní foto 2024

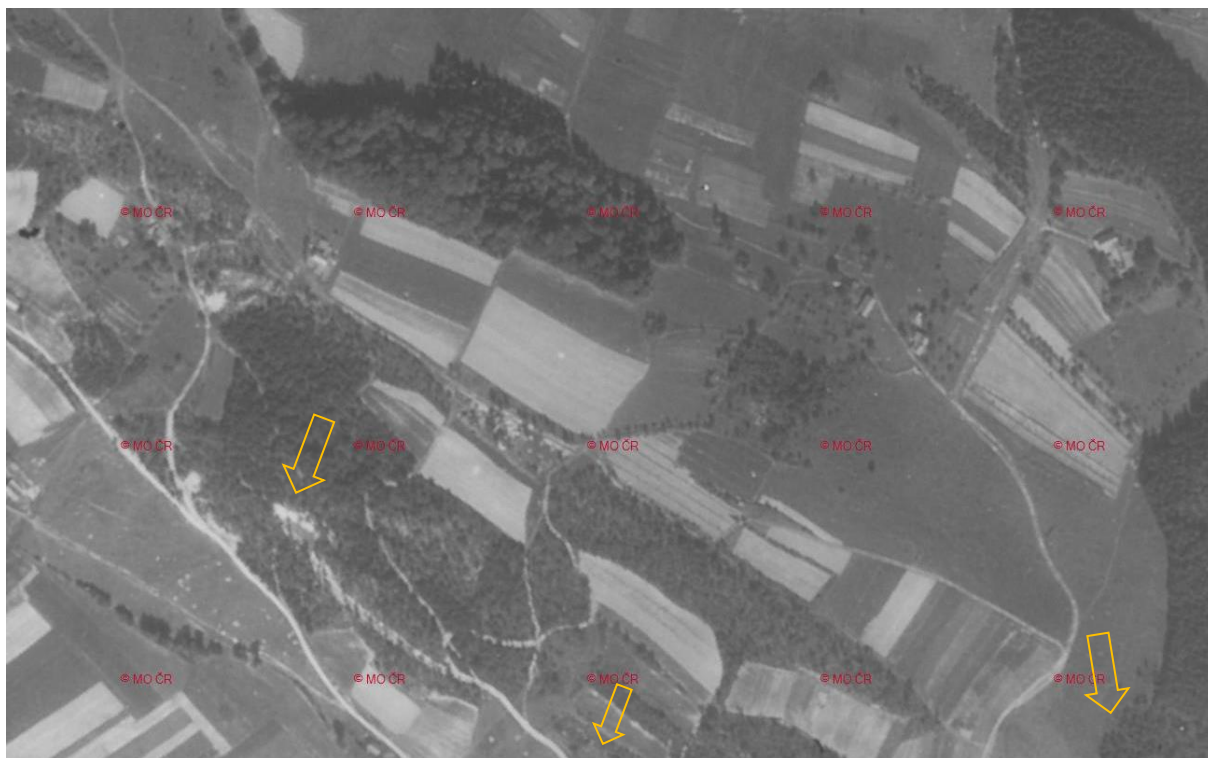
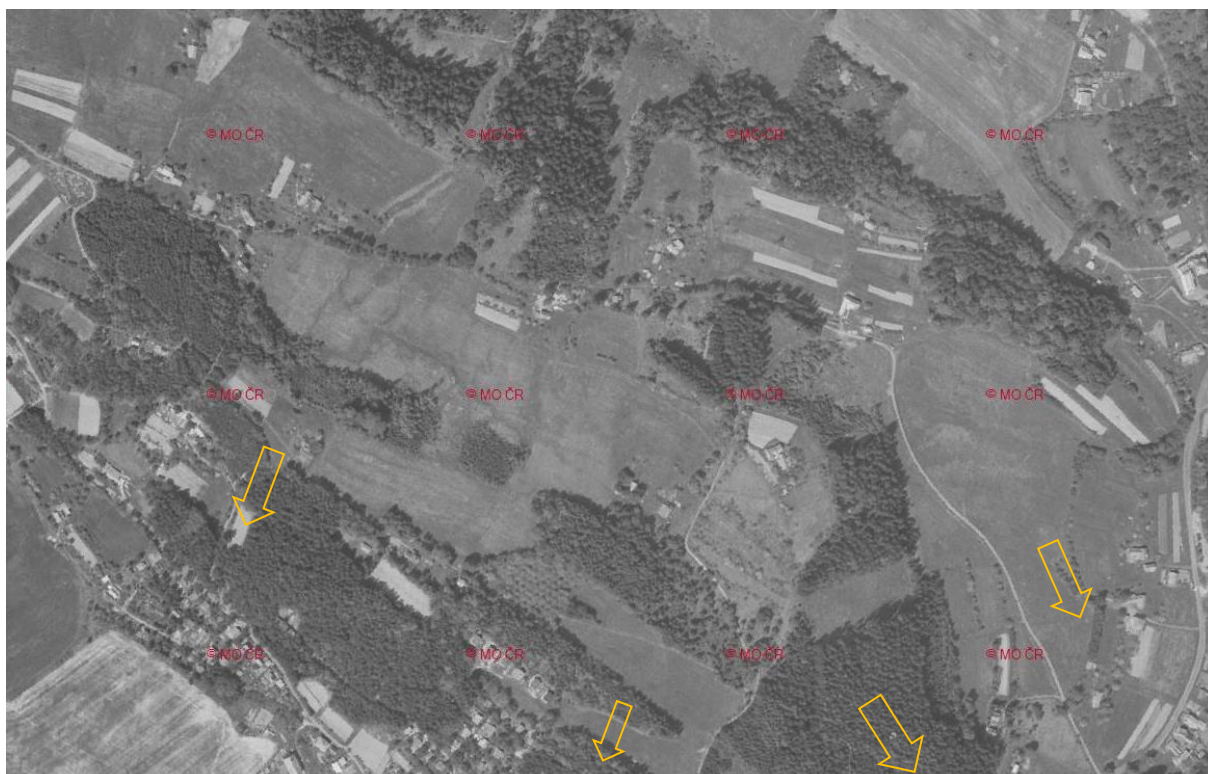
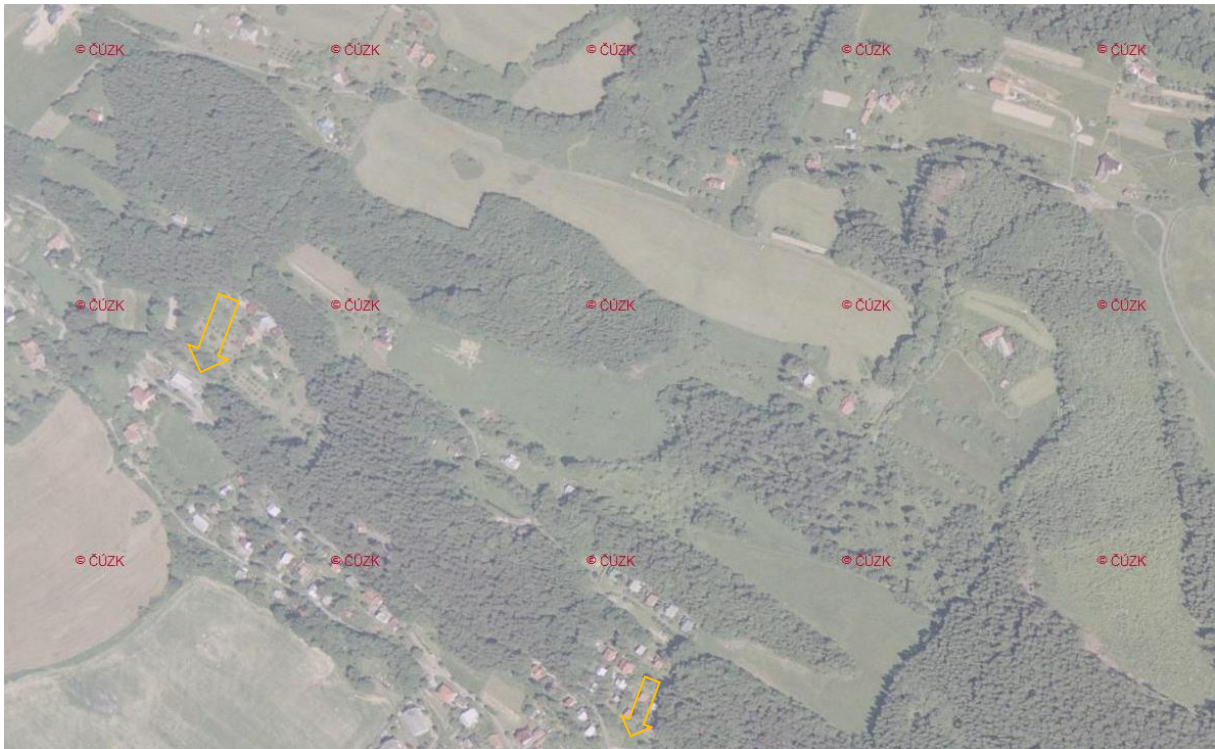
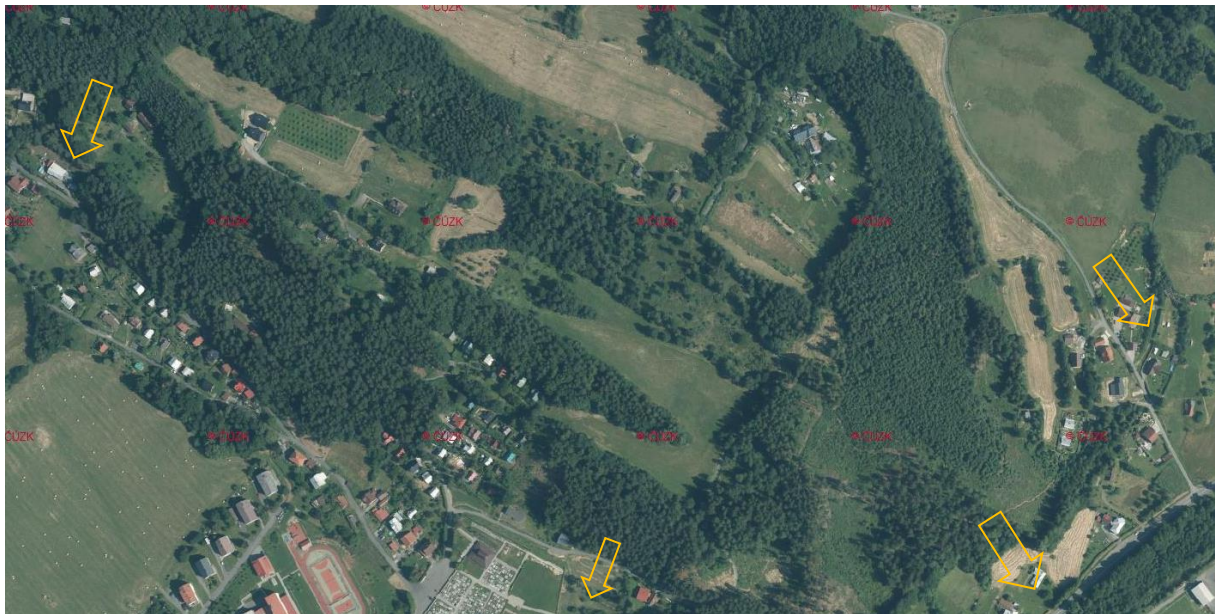
Obr. 31: Ortofoto snímek lokality Poskla z roku 1950, šípkami jsou naznačena místa svabových deformací, zdroj: Prohlášení archiválií (cuzyk.cz)

Obr. 32: Ortofoto snímek lokality Poskla z roku 1992, šípkami jsou naznačena místa svabových deformací, zdroj: Prohlášení archiválií (cuzyk.cz)

Obr. 33: Ortofoto snímek lokality Poskela z roku 2006, šipkami jsou naznačena místa svahových deformací, zdroj: Prohlášení archiválií (cuzeck.cz)

Obr. 34: Ortofoto snímek lokality Poskela z roku 2022, šipkami jsou naznačena místa svahových deformací, zdroj: Prohlášení archiválií (cuzeck.cz)

Tento antropogenní vliv bude demonstrován na lokalitě Poskla, kde došlo i k bezohledným stavebním projektům v rámci Přírodní památky Poskla.

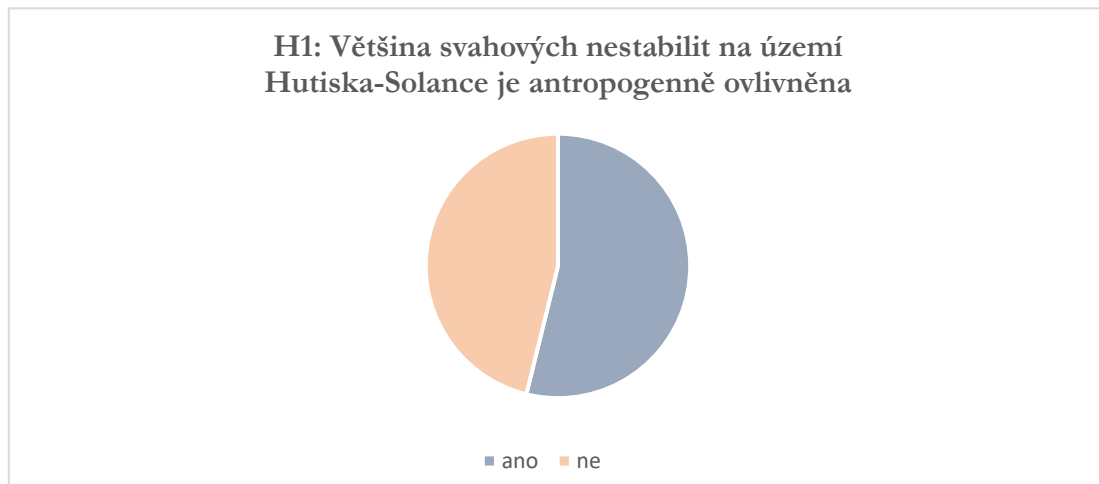
Potvrzeno. Dle aplikační části této práce bylo zjištěno, že 63 z celkových 117 svahových deformací je antropogenně ovlivněno.

Obr. 37: Výsledky Hypotézy 1
