**BAKALÁŘSKÁ PRÁCE**

PRŮZKUM A OBNOVA ÚSEKU NA STOKOVÉ SÍTI

**Průzkum a obnova úseku na stokové síti**

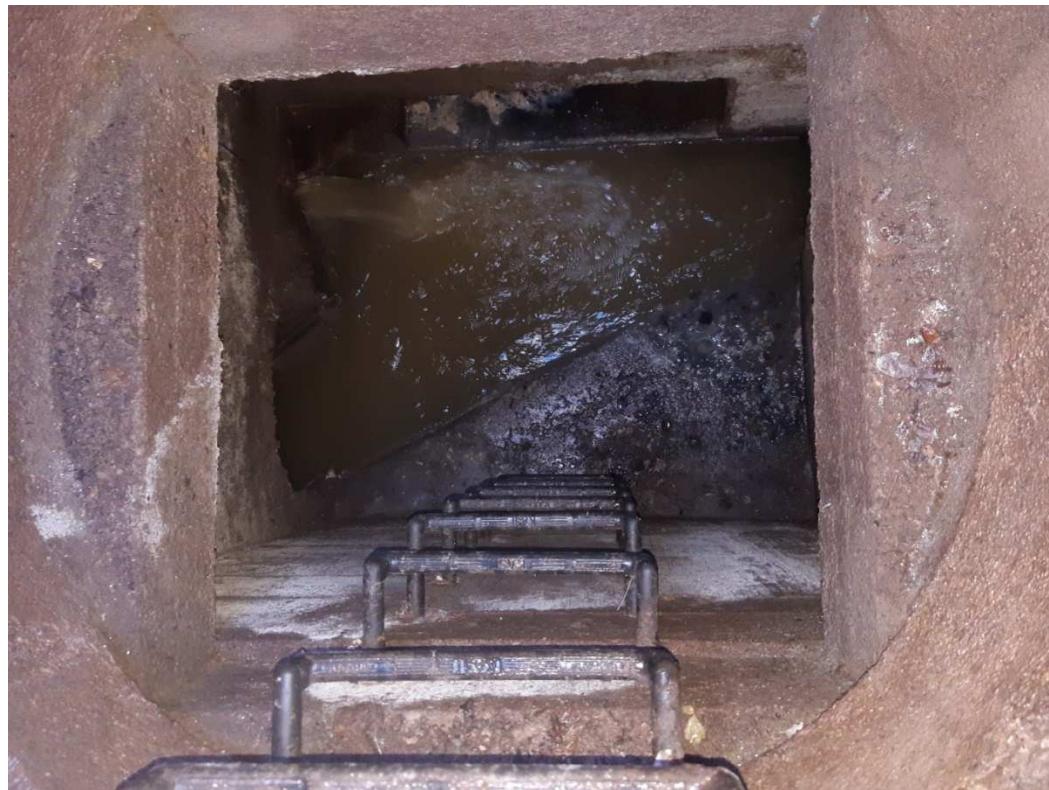
Obr. 39 - OK se zaústěným výtlačem z ČSOV Povrly

Jedná o jednotnou kanalizaci, která je zaústěna do OK s odlehčením do blízkého vodního toku Labe.(Obr. 39) Fotografie byla pořízena za bezdeštného stavu, při spuštěném výtlaku z ČSOV Povrly, který je do OK zaústěn. Za této situace hladina odpadní vody v OK téměř dosahuje přelivné hrany. Z této OK pokračuje odpadní voda na ČSOV Neštědice kameninovou troubou DN 300. Navrhoji proto vybudovat v Ústecké ulici oddílnou kanalizaci. Ve stávající trase zrekonstruovat splaškovou kanalizaci, a souběžně s ní vybudovat novou kanalizaci dešťovou s vyústěním do vodního toku. Tímto řešením by se ulehčilo ČSOV při deštích, a především by nedocházelo k znečištění vodního toku splašky při přívalových deštích, kdy výška hladiny vody překoná přelivnou hranu OK. Zasakování srážkových vod ve zvolené lokalitě je vhodné v omezeném množství, jelikož se v blízkosti nachází drážní těleso železničního koridoru (východo - středomořský koridor Berlín –Dresden – Děčín – Praha – Wien). Z výše zmíněného důvodu hrozí narušení stability drážního tělesa. Dále se zde nachází silnice první třídy I/62, což je hlavní tah mezi Ústím a Děčínem. (MDCR 2020)
