## METODIKA PASPORTIZACÍ STAVEBNÍCH OBJETŮ DOTČENÝCH OKOLNÍ ČINNOSTÍ

DIPLOMOVÁ PRÁCE  
MASTER'S THESIS

Pasportizace má být provedena na polyfunkčním domu „Racek“, který se nachází na Palackého třídě č. p. 659. Objekt byl poškozen stavbou Dobrovského tunelů, které se nachází na budovaném „Velkém městském okruhu Brno I/42“. Tunely jsou převážně raženy a nachází se pod dotčeným objektem.

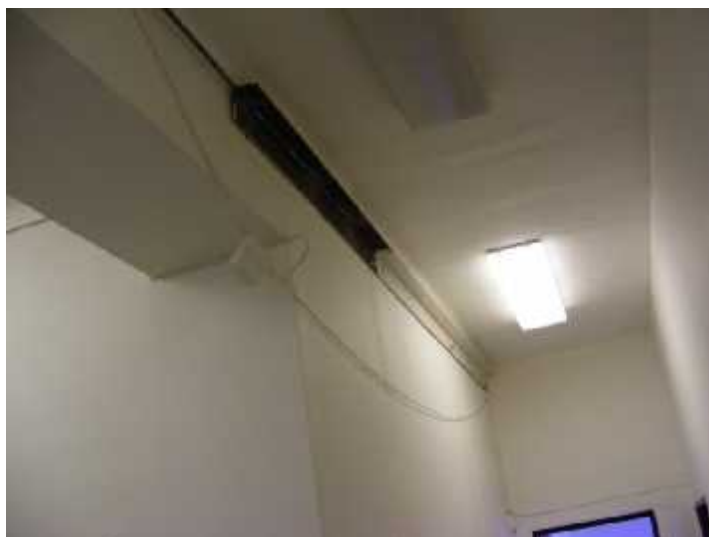
Poznámky: V místnosti je provedeno statické zajištění objektu.

Obr. č. 53 – statické zajištění objektu

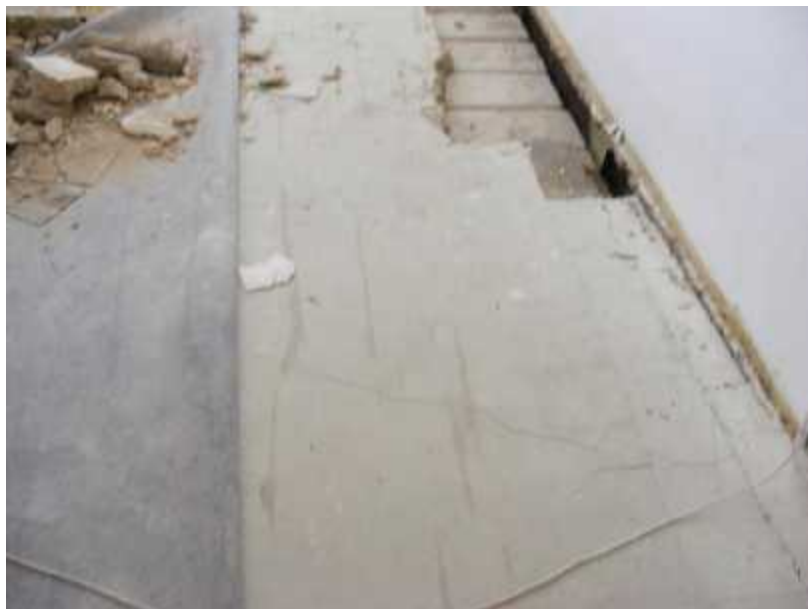
Obr. č. 68 – propadená podlaha

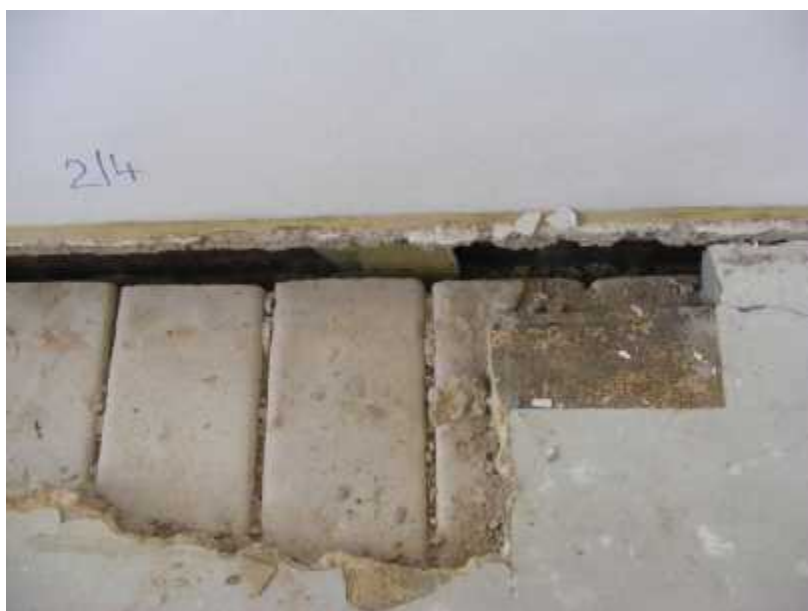
Obr. č. 69 – detail propadené podlahy

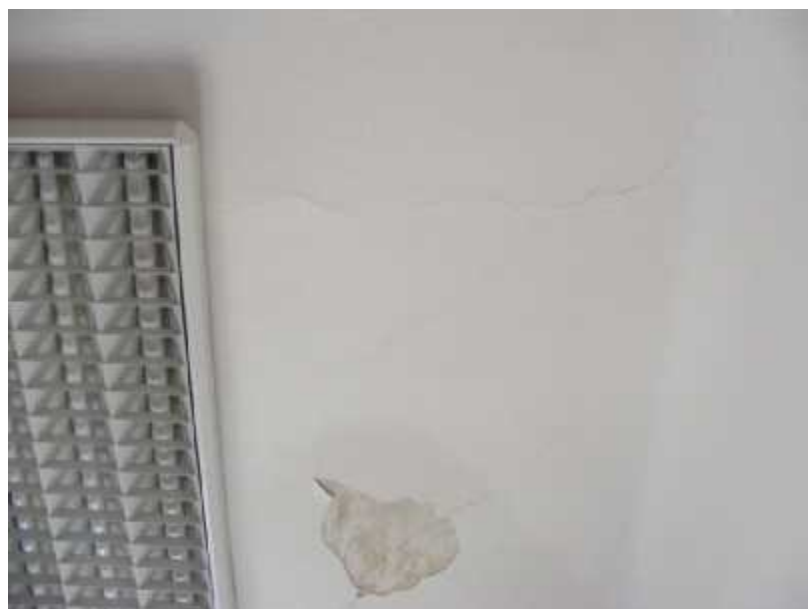
Obr. č. 75 – odlup na stropě

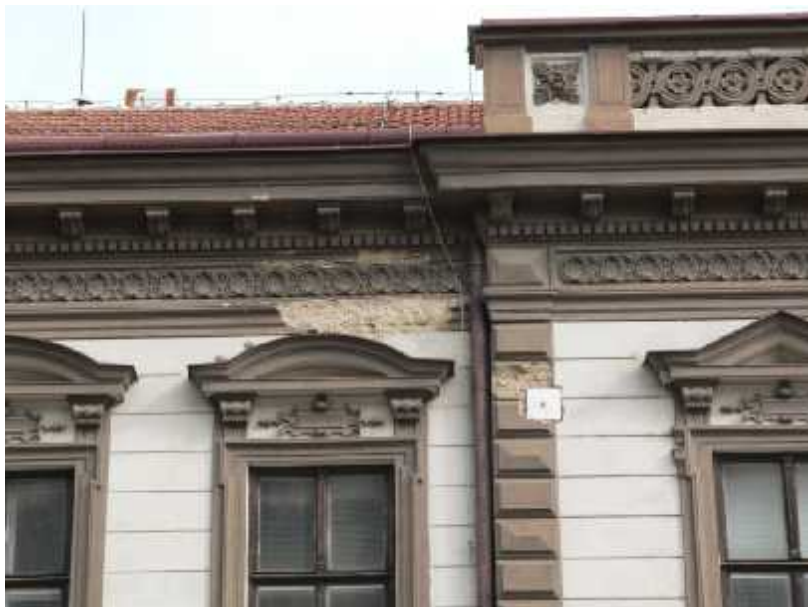
Obr. č. 80 – detail ocelové kotvy táhla
