BAKALÁŘSKÁ PRÁCE

Dagmar Votlučková

Významné poruchy narušení statiky budov

Praha 2013

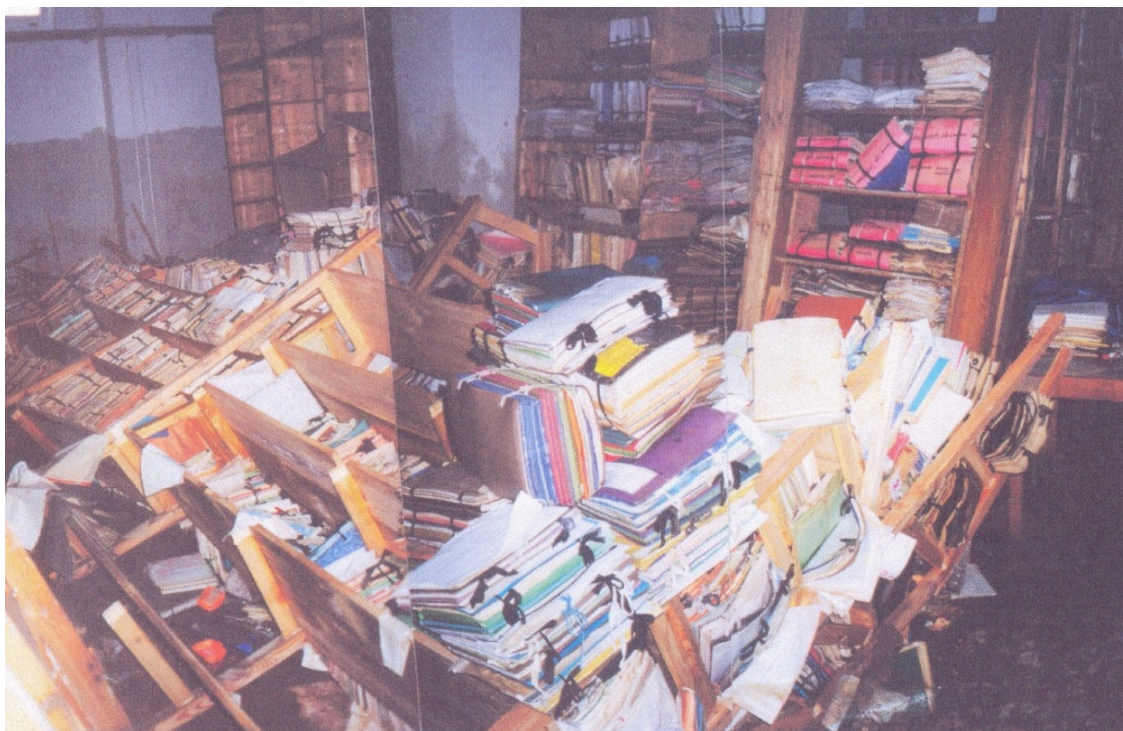
Obrázek 2: Archiv odboru výstavby MHMP po povodni v roce 2002

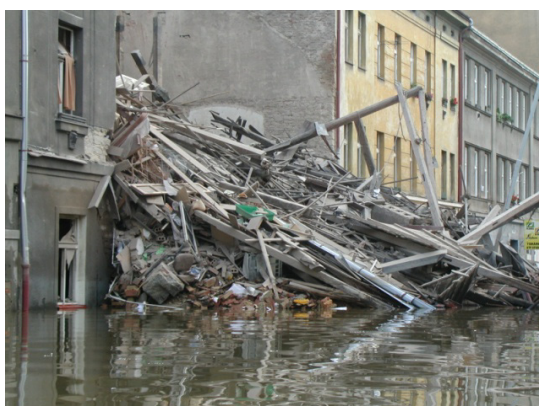
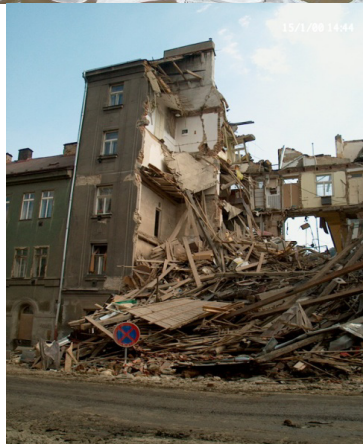
Příloha D – Zřícené domy v Karlíně při povodni v roce 2002

z cihel na maltu vápennou). Stropní konstrukce nad přízemím valené klenby, nad dalšími patry dřevěné trámové. Bylo rovněž zcela zřejmé, že opukové zdivo přízemí nebylo žádným způsobem ani zesilováno, ani zajišťováno (např. táhly apod.). Sklepní konstrukce nebylo možné prohlédnout, protože objekt nebylo možné úplně odstranit pro nevyjasněné vlastnické vztahy. Na objekt byl ve spolupráci s městským statikem vyhotoven Metrostavem a.s. – divize 6 postup bouracích prací. Podle tohoto postupu byla provedena pouze část demolice domu, která svým stavem přímo ohrožovala sousední objekty a provoz na přilehlé komunikaci.

Křížíkova 63: Jednopatrový objekt ve velmi špatném stavebním stavu již před povodní. Klenby a klenbové pásy jevíly značné trhliny, dřevěné stropní konstrukce nad patrem vykazovaly viditelné poruchy, i když nebyly přímo zasaženy povodní. Byla provedena důkladná výdřeva jak v suterénu, tak v přízemí objektu. Ten byl následně demolován a odstraněn.

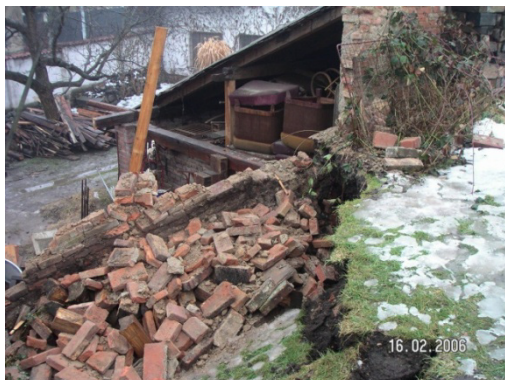
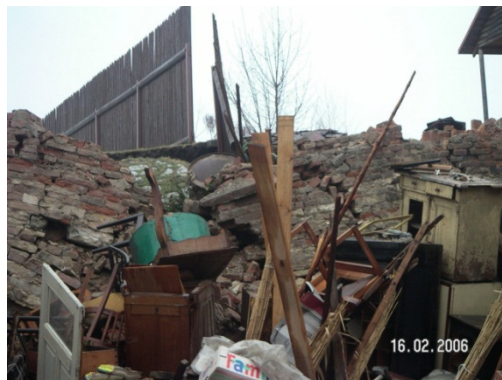
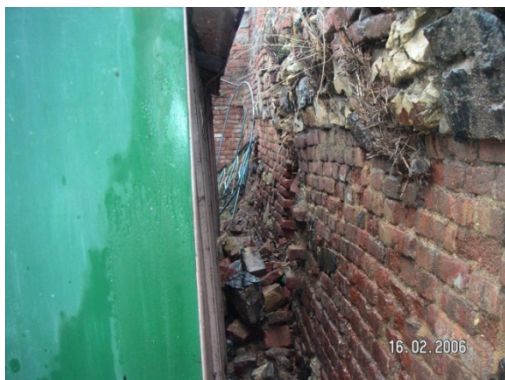
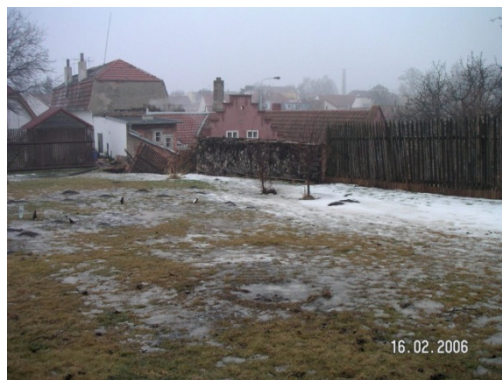
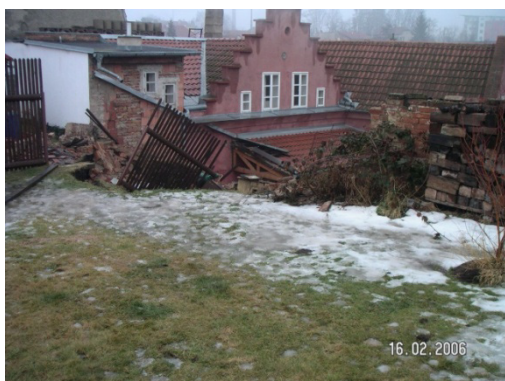
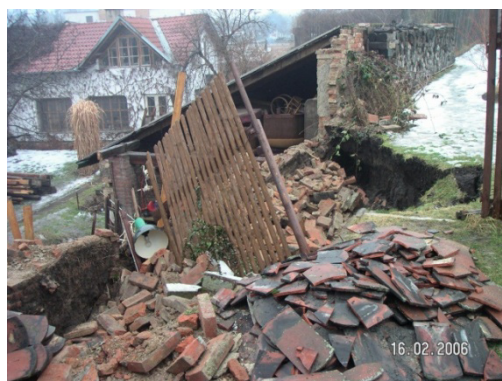
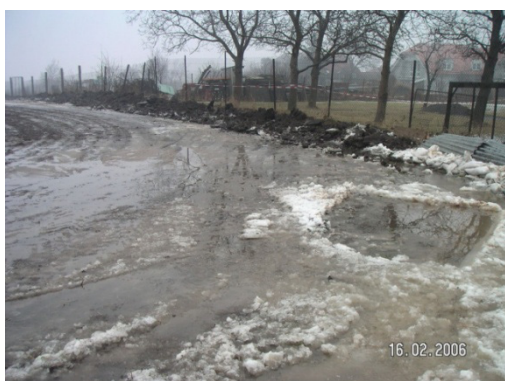
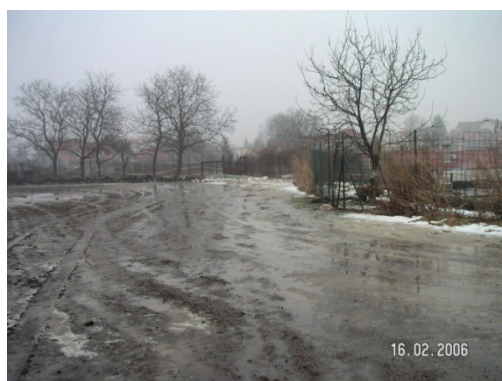
Příloha E – Havárie v Ďáblicích dne 16. 2. 2006

Jedná se o rodinný dům, postavený v tradiční technologii zdiva smíšeného z lomového kamene a pálených plných cihel. Dům byl zjevně několikrát přistavovaný a bylo nastaveno podkroví s vysokou štítovou zdí. Střecha sedlová s dřevěným krovem vaznicové soustavy. Dům je v dezolátním stavu – uplatnil se vliv povodně z roku 2002, kdy byl zatopen celý suterén a dále naprostá absence jakékoliv údržby. Dům několikrát změnil majitele, v současné době bylo provedeno provizorní podepření viditelně prohnutých železobetonových stropů nad suterénem, byly vybourány příčky a část dřevěné trémové stropní konstrukce nad přízemím. Po provedené podrobné prohlídce jsem zjistil výskyt systémových trhlin u všech obvodových zdí. Ve zdi s nadezděným štítem rovnoběžně s ulicí J. Houdka měla trhlina šířku cca 60 mm, ostatní se pohybovaly od 0 do 40 mm. Systém trhlin svědčil o značném poklesu základové konstrukce po nároží směrem do zahrady rodinného domu. Vzhledem k tomu, že dům nebyl ztužen železobetonovými věnci ani jiným způsobem, vývin trhlin svědčil o výrazném poškození celé nosné konstrukce s nebezpečím, že dojde ke zřícení celé zdi, rovnoběžně s ulicí J. Houdka. Tato zeď dosahovala ve vrcholu dodatečně nadezděného štítu výšky cca 9 m, přitom vzdálenost této zdi od silnice byla cca 2 m. Hrozilo proto bezprostřední nebezpečí zřícení této zdi na silnici, kde je poměrně silný automobilový provoz, jezdí tu autobus MHD a mj. zde chodí děti do školy.

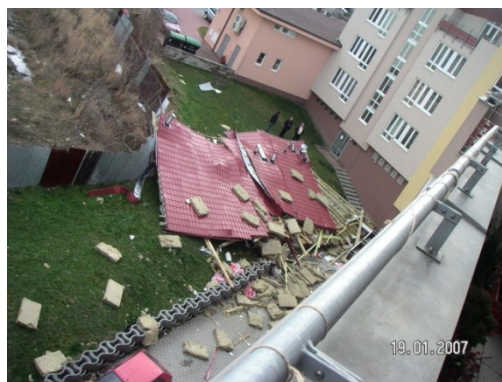
Příloha F – Havárie za Černým Mostem dne 19. 1. 2007

18. 1. 2007 také „hodně foukalo“, a to nejvíc v ulici Za Černým mostem v Praze 14 – Kyjích (viz příloha F). Ze zprávy městského statika k této vichřici uvádím: „*Jedná se o celkem 5 sekcí bytového domu o 4 N.P., postavených před cca 5 roky tradičními technologiemi, tj. svislé nosné konstrukce zděné z pálených cihel POROTHERM, stropní konstrukce železobetonové monolitické desky. Zastřešení různého tvaru podle sekcí – krajní a prostřední sekce tvaru výseče kruhu, mezi nimi střechy nízké sedlové. Všechny střechy provedené s mohutnými přesahy střešní konstrukce vně vlastního objektu (konzoly). Provedení vesměs jako dvouplášťové, tepelná izolace položená přímo na železobetonovou stropní desku, konstrukce krovu dřevěná, kde vaznice spočívají na vyzděných pilířích nad stropní deskou, a na krajních pozednicích, uložených na cihelné podezdívce, které byly jištěné nízkými pásovými železnými táhly, kotvenými pomocí vždy dvou hmoždinek po cca 2 metrech do železobetonové desky stropu. Krytina z vlnitého plechu.*

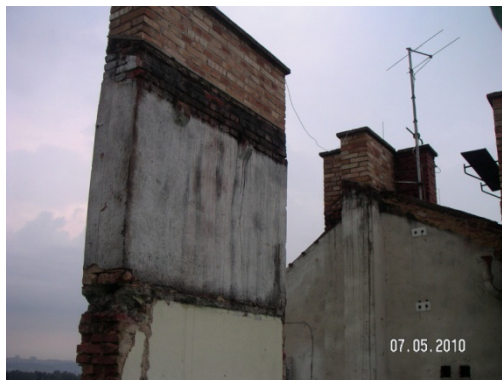
Příloha N – Havárie v Parléřově ulici dne 18. 7. 2010

K další události pak došlo 18. 7. 2010 v Parlářově ul. 13, Praha 6 – Břevnov (viz příloha N). V bytovém domě probíhaly stavební práce v původně půdním prostoru. Jednalo se o půdní vestavbu s částečným zvýšením hřebene střechy a zvýšením směrem do dvora objektu. Stavba byla prováděna tak, že stavební firma odstranila celou konstrukci krovu a dále všechny podlahové vrstvy včetně záklopu původní podlahy půdy. Ze stropní konstrukce proto zůstaly pouze dřevěné stropní trámy a podhled, tvořený rákosovou omítkou na podbíječkách. Stavební firma provedla zajištění proti vniknutí srážkové vody pouhým položením nepromokavých plachet přímo na obnaženou stropní konstrukci, tj. dřevěné stropní trámy a podhled. Vzhledem k tomu, že to bylo nedostatečné, došlo k prosáknutí srážkové vody do všech ploch podhledů a dále k prosáknutí srážkové vody až do 3. patra. Hrozilo zřícení všech

tak posouvajících sil přes naprosto nenosnou vrstvu polystyrenu. Tyto nosníky se osazují na podkladě podrobného statického výpočtu ve vzdálenostech cca 12 – 20 cm od sebe. Tepelně izolační polystyren je již z výroby zakomponován do těchto nosníků. Na délku zřícených balkonových desek tak vychází cca 22 až 33 nosníků. Již z této rekapitulace je zřejmé, že kotvení této desky pomocí 3 nebo 4 úpalků žebříkové výztuže bylo naprosto nedostatečné. Navíc jejich kotevní délka 8 – 14 cm je opět naprosto nedostatečná – měla být min. 30 cm.

Závěr: Z výše popsané situace je možné jednoznačně konstatovat, že stavební práce, prováděné firmou POLJAK a spol. s r.o. pod vedením stavbyvedoucího Marka Poljaka byly provedeny naprosto nekvalitně a navíc nezodpovědně. Je samozřejmé, že provedení pomocí nosníků ISO by bylo podstatně dražší, to ale samozřejmě neomlouvá.
