**Posouzení LDS a staveb a konstrukcí pro myslivost
na lesním úseku Kachní louže**

Bakalářská práce

Autor práce: Terezie Holubová

2023

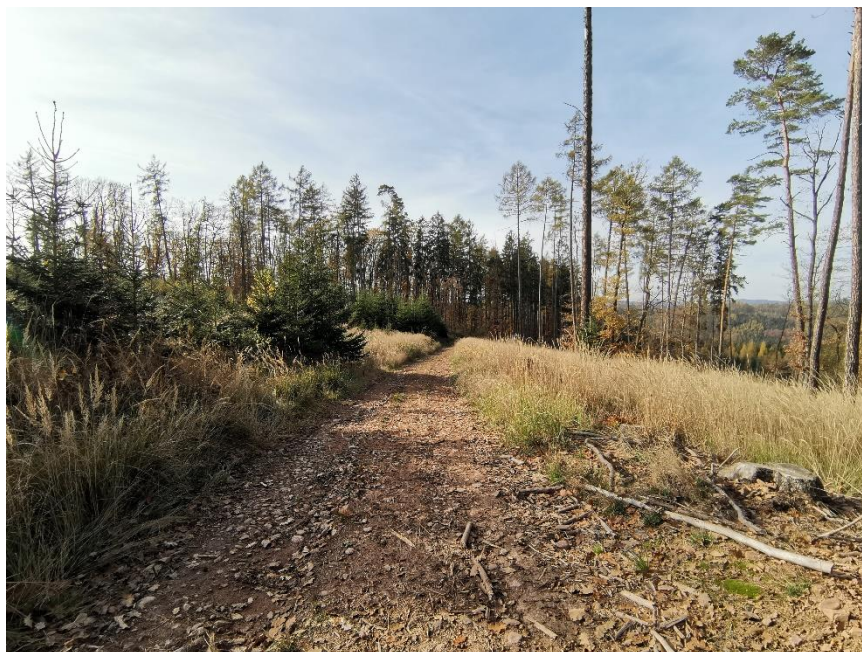
Obrázek č. 7 - Návrhová cesta KO428

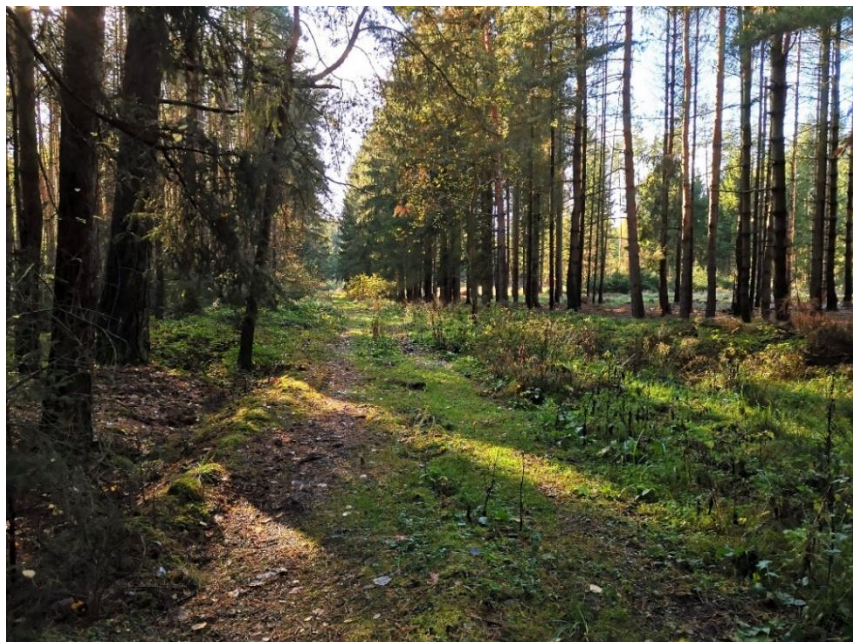
Obrázek č. 8 - Návrhová linka KO412

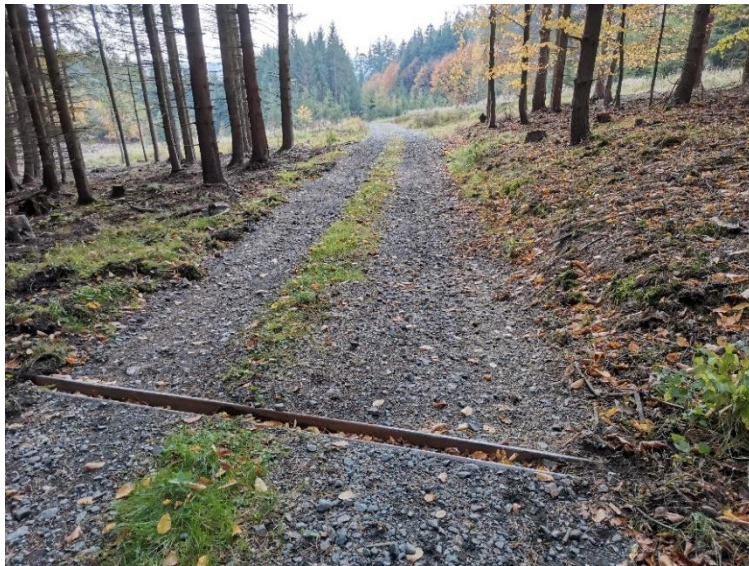
3 % do 13 %. Průměr podélného sklonu u ocelových svodnic je 6 %, u nezpevněných 9 %. Stav funkčnosti svodnic je dostačující, až na 5 ocelových svodnic, které jsou plně zaneseny štěrkem. Viz obrázek č. 41.

Obrázek č. 11 - Ocelová svodnice vody na návrhové svážnici KO418-1

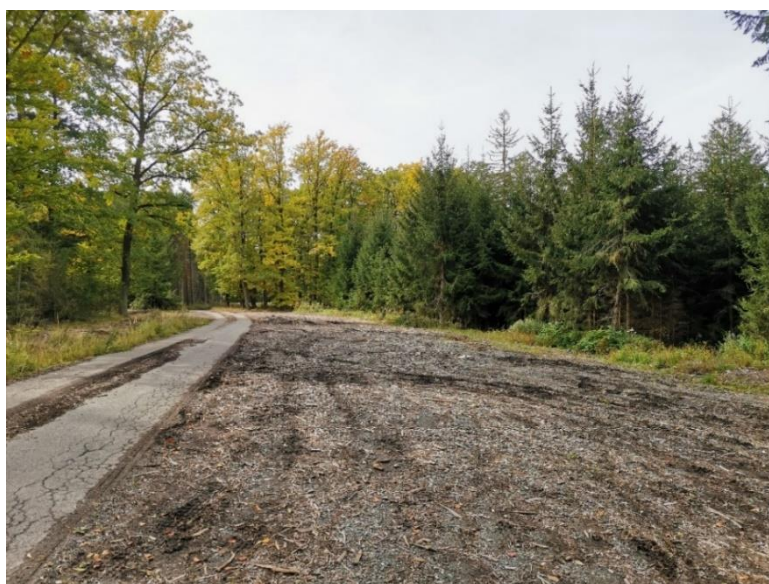
Na úseku jsou tři sklady na dřevní hmotu, a to sklad na lesní cestě KO402 na souřadnicích N 49°56'27.973" E 14°54'7.919" o celkové délce 43,5 m s šířkou 4,4 m, sklad na cestě KO401 na souřadnicích N 49°56'22.233" E 14°54'59.984" s celkovou délkou 36,6 m s šířkou o rozpětí 6,5 m až 8,2 m a sklad dříví KO418 na souřadnicích N 49°54'50.283" E 14°55'5.227" s celkovou délkou 73,6 m s šířkou v rozpětí 16,3 m až 22 m. Všechny sklady dříví jsou tvořeny zhutněnou zeminou částečně zpevněnou štěrkem a jsou bez odvodnění. Slouží také k vyhnutí se protijedoucích vozidel. Sklárky dříví nejsou na úseku cíleně zřizovány, ale dočasně vznikají umístěním dřevní hmoty poblíž cest bez předchozí úpravy povrchu. Viz obrázek č. 12 a č. 13.

Obrázek č. 12 - Částečně zpevněný sklad dříví na lesní cestě KO401

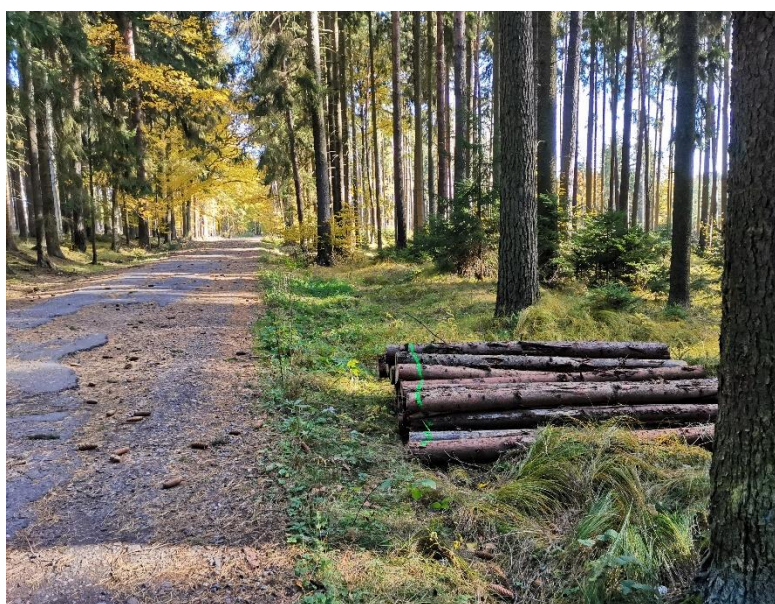
Obrázek č. 13 - Dočasně umístěná hráň dříví na lesní cestě KO416

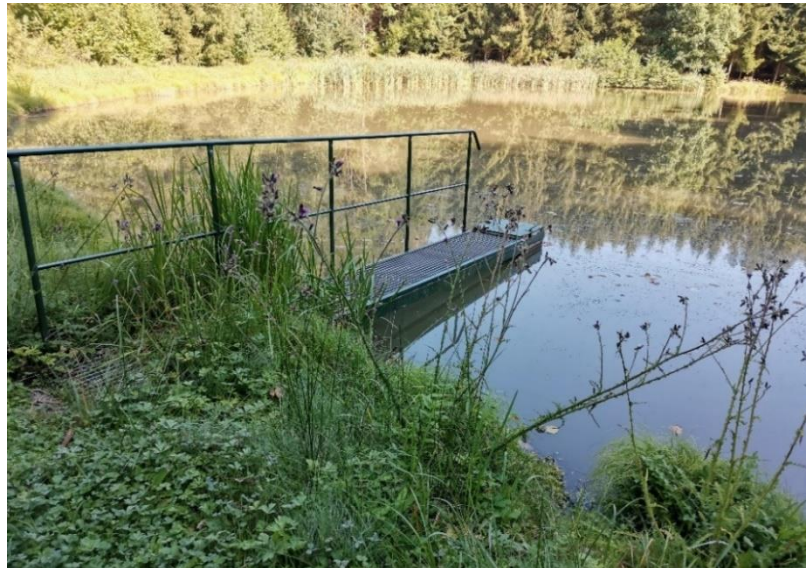
Obrázek č. 14 - Kovová lávka

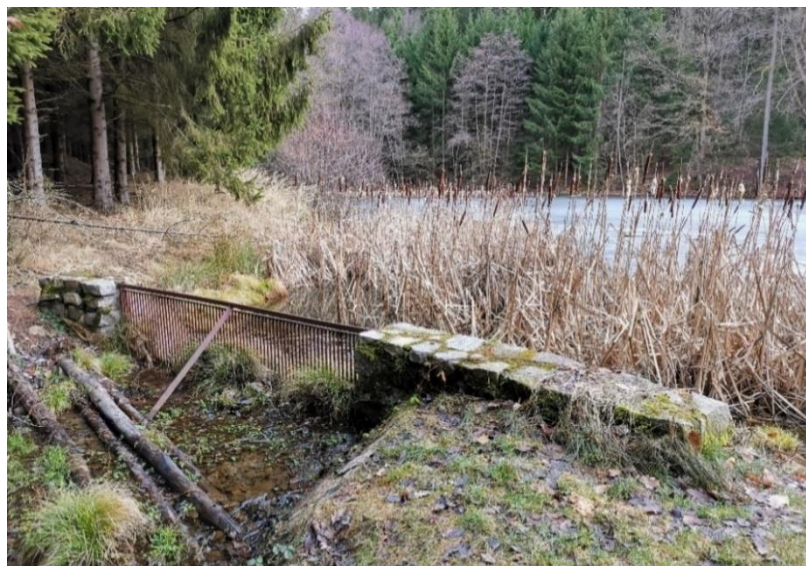
Na Komoreckém potoce se nachází vodní dílo vedené jako retenční nádrž požární vody, tedy vodní plocha do 2 ha na lesním pozemku. Rozloha retenční nádrže je 4 290 m² s mělčinou, kde je neurčitý průběh břehu. U homogenní hráze je zpevněné dno z kamenné rovnaniny pro čerpání vody. Je zde zřízen přepad, který je odváděn pod hrází trubním propustkem o jmenovité světlosti DN 400. K přepadu je zavedena kovová lávka o délce 6,0 m a zábradlím o výšce 1,0 m, viz obrázek č. 14. Bezpečnostní přeliv je tvořen z kamenné rovnaniny s hranou v betonovém základu, částečně odvádí vodu bočním odtokem. Viz obrázek č. 15. Provozní dokumentace a manipulační řád nejsou do termínu ukončení bakalářské práce sepsány.

Obrázek č. 15 - Bezpečnostní přeliv

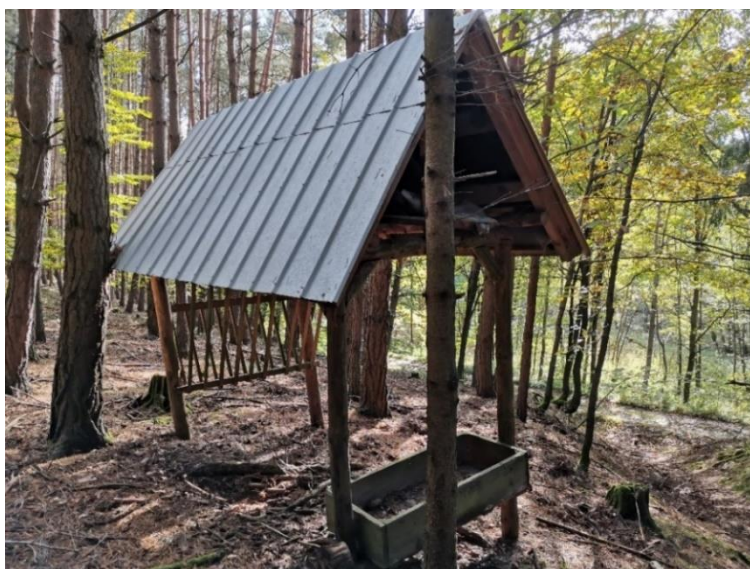
Výška malých krmelců je průměru 1,8 m s nejmenší hodnotou 1,5 m až po maximální hodnotu 2,6 m. Délka konstrukce je od 1,1 m až po 2,7 m s průměrnou hodnotou 1,5 m. Výška krmného koše od země je v rozmezí 30 cm až 75 cm s průměrem 56 cm. Průměrné rozpětí žebřin v krmném koši je 14,4 cm od nejmenší hodnoty 8 cm až po 19 cm. Konstrukce krmelců je stavěna se sedlovým typem střechy. Pokryv střech je zajištěn asfaltovou lepenkou, případně plechem. Konstrukce je někdy nesprávně navržena, a proto se stává i u nově postavených krmelců, že mají chybně zvolené těžiště s vratkou konstrukcí a přetáčí se při sebemenším vychýlení, např. větrem na střechu, viz obrázek č. 46, například krmelce č. 20 a č. 15. Na úseku se vyskytují celkem 4 poškozené krmelce, které by se neměly dále používat, protože představují riziko nejen pro osoby doplňující krmivo, ale především pro zvěř. Viz obrázek č. 20, č. 34, č. 35 a tabulka č. 24.

Obrázek č. 20- Malý krmelec s korytem

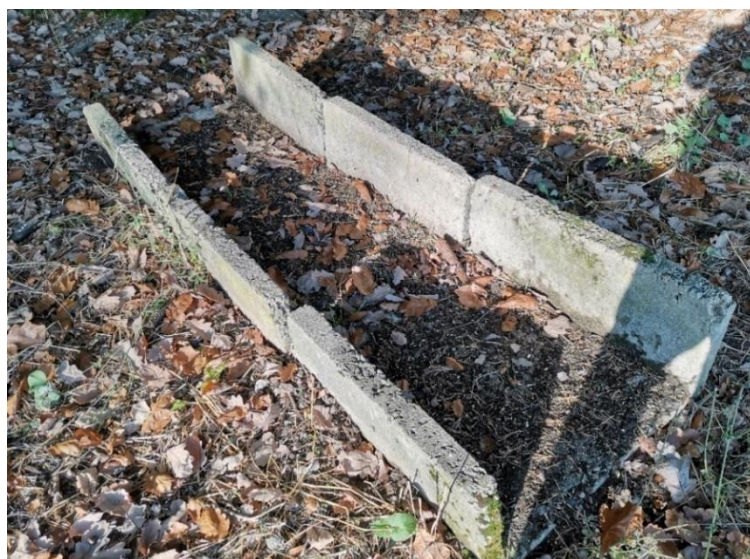
Obrázek č. 19- Betonové koryto

Koryta se používají na dužnaté krmivo. Často je můžeme vidět jako součást konstrukce krmelce. Délka koryta je od 80 cm až po 2,3 m s průměrem 1,1 m. Šířka čela koryta je v rozmezí 37 cm až 70 cm s průměrnou hodnotou 53 cm. Byla zjištěna celkem 3 poškozená koryta včetně 1 koryta, které je součástí konstrukce krmelce. Jedno koryto – č. 21 – tvoří 3 betonové U-profilu. Viz obrázek č. 19 a tabulka č. 26.

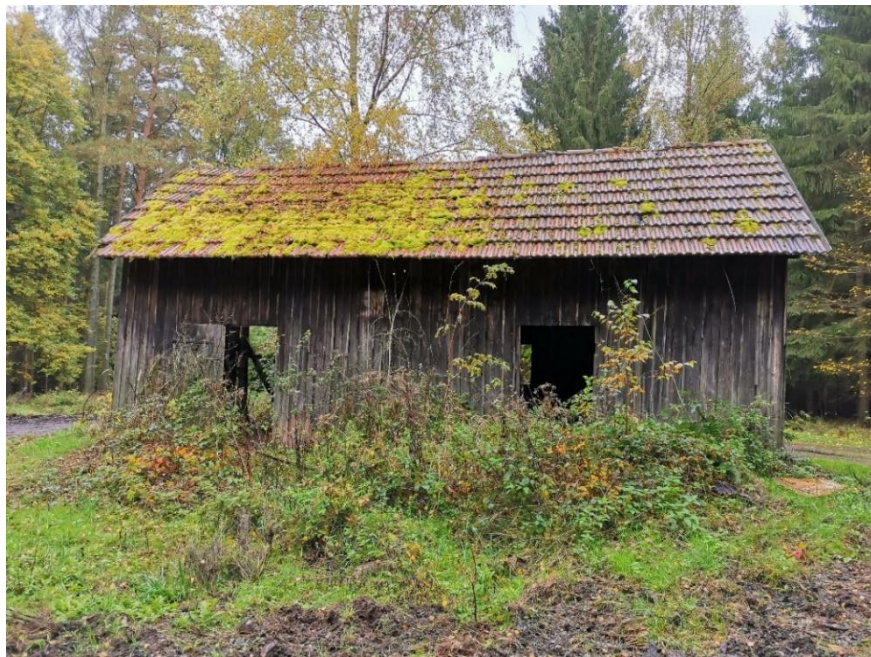
Třetí budova na souřadnicích N 49°54'50.341" E 14°55'5.503" je dlouhá 3,17 m a široká 1,77 metrů se šikmenou střechou. Budova je aktivně využívána jako sklad.

Obrázek č. 24 - Budova skladu uprostřed obratiště
