FUNKČNÍ ANALÝZA KONSTRUKCE A VHODNOSTI POUŽITÉHO MATERIÁLU TEPELNÉHO ŠTÍTU TURBODMYCHADLA Z HLEDISKA SPOLEHLIVOSTI V PODMÍNKÁCH PROVOZU BĚŽNÉHO SILNIČNÍHO MOTOROVÉHO VOZIDLA

FUNCTIONAL ANALYSIS OF THE DESIGN AND USED MATERIAL SUITABILITY OF
THE TURBO-BLOWER HEAT SHIELD IN TERMS OF RELIABILITY IN THE CONDITIONS
OF A COMMON ROAD MOTOR VEHICLE OPERATION

DIPLOMOVÁ PRÁCE

Bc. Tereza Dvořáková

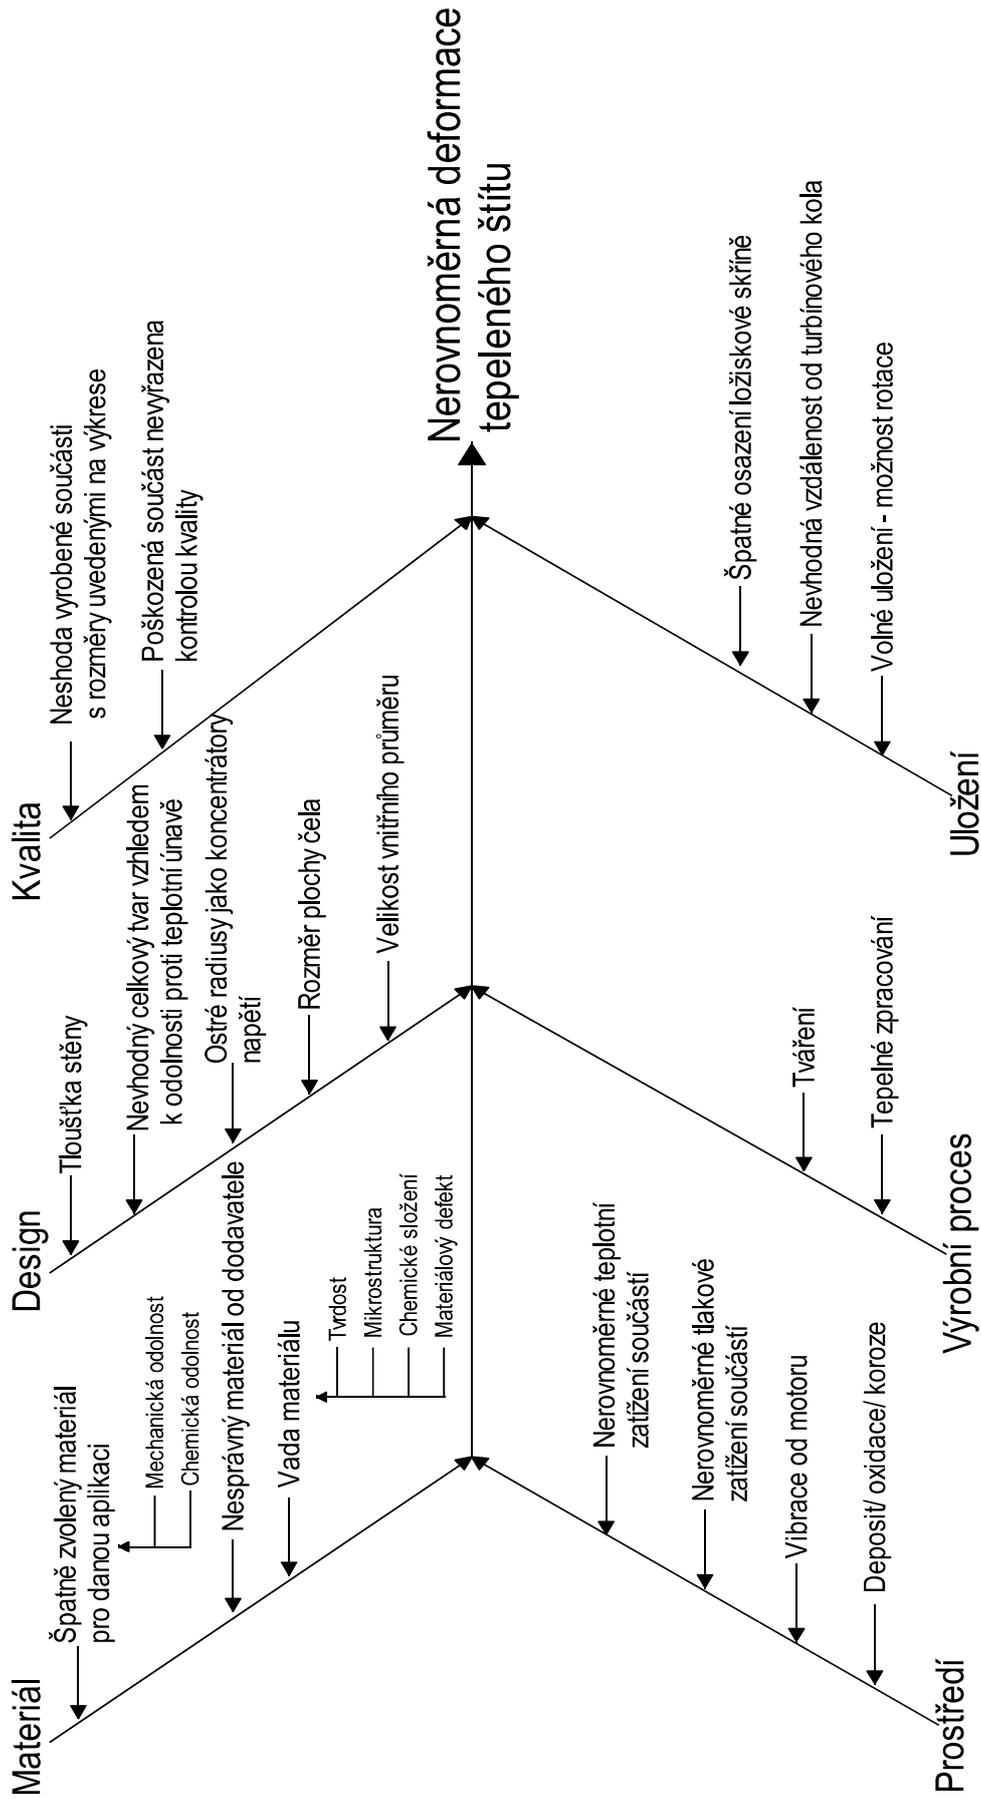
Obr. 19) Ishikawa diagram – nerovnoměrná deformace tepeleného štítu

Jelikož byly vytvářeny dvě analýzy pro zjištění kořenové příčiny problému, je pro každou jinak formulován problém, který se snažíme řešit. Pro diagram rybí kosti byl zadán problém „**Nerovnoměrná deformace tepelného štítu**“ – viz obr. 18), jelikož to je prvotně vnímáno jako příčina pouze **lokálního opotřebení** a ne opotřebení celého čela tepelného štítu.

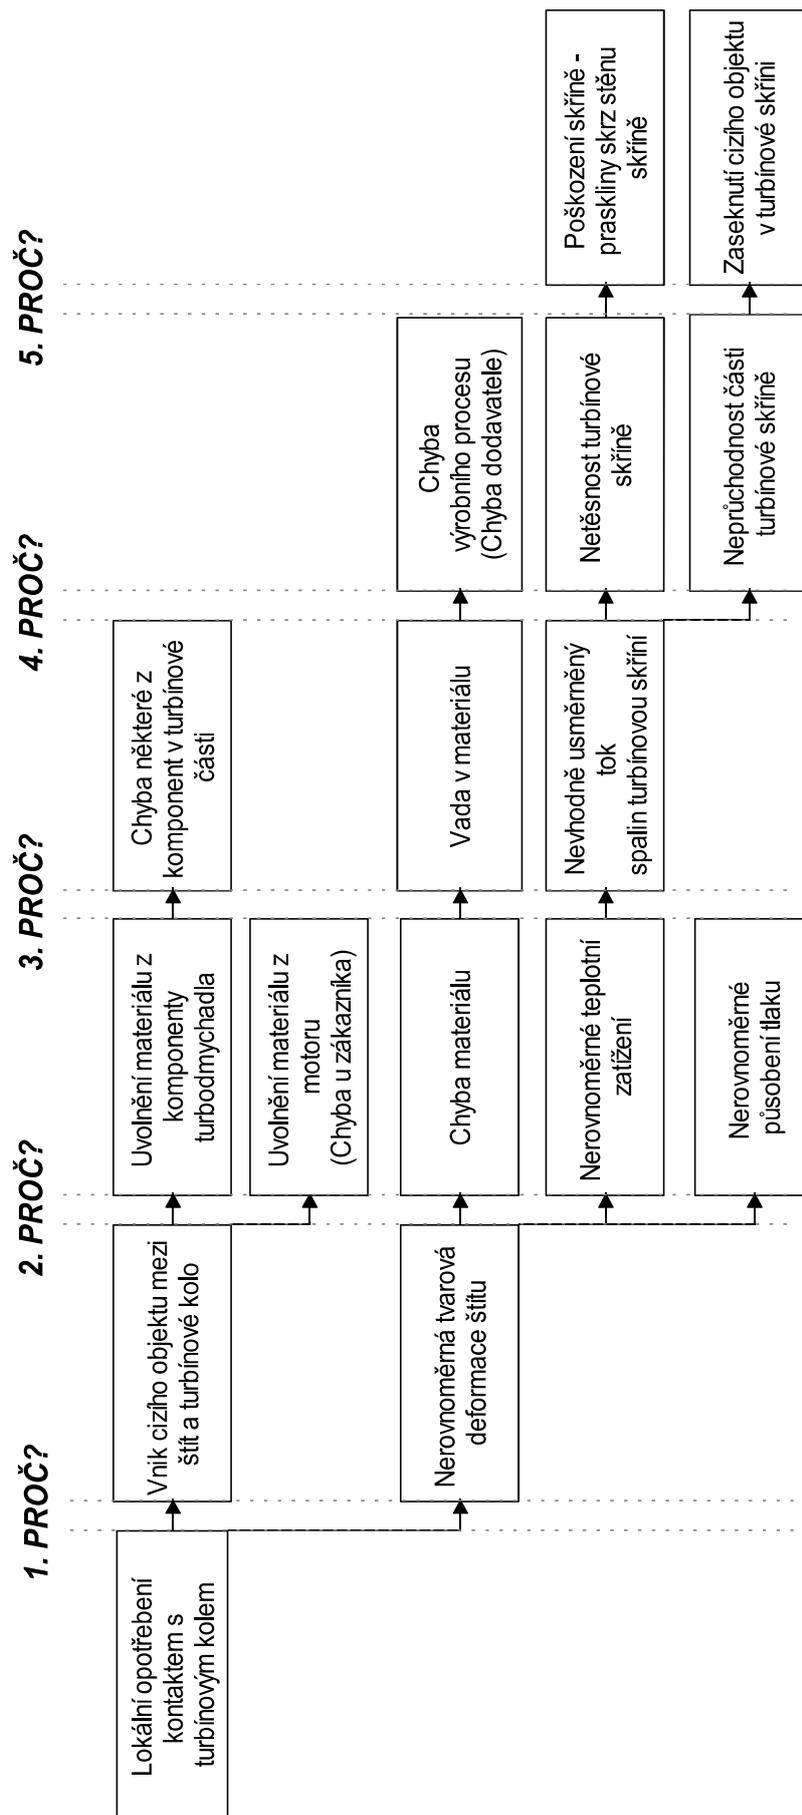
Obr. 20) Diagram 5 Proč – lokální opotřebení kontaktem s turbínovým kolem

Pro analýzu 5 Proč byl jako řešený problém na rozdíl od Ishikawa diagramu vybráno **„Lokální opotřebení kontaktem s turbínovým kolem“** – viz obr. 19). Zamezí se tak zbytečnému opakování stejných myšlenkových pochodů, jako u předchozího Ishikawa diagramu. Bude tedy vlastně na řešený problém nahlíženo z dvou odlišných perspektiv a zahrne se větší množství výsledků.

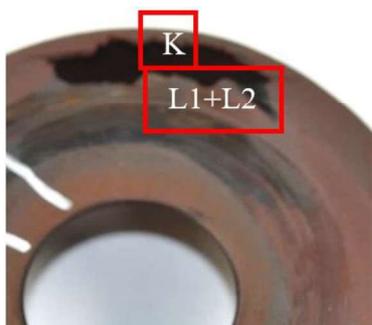
Pomocí SEM bylo zjištěno, že u povrchu fraktury (obr. 34) jsou četné povrchové praskliny vyznačené na obr. 35) a obr. 36) žlutými šipkami.

Obr. 35) Detail oblasti zkoumané pod SEM

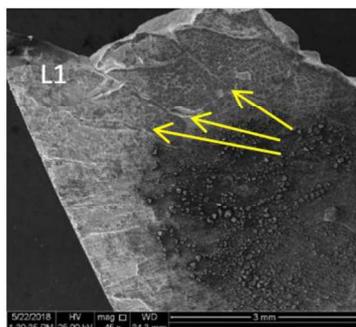
Obr. 36) Detail na oblast L1 [foto autor]

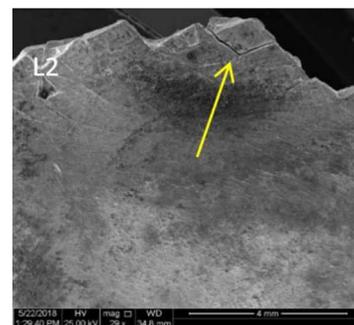
Na povrchu trhlin od chybějícího materiálu (obr. 37), 38) a 39) **nebyla** pozorována známka **únavového poškození**. Povrch fraktury byl však **vysoce zoxidován** – viz obr. 38)

Obr. 37) Detail na oblast L2 [foto autor]

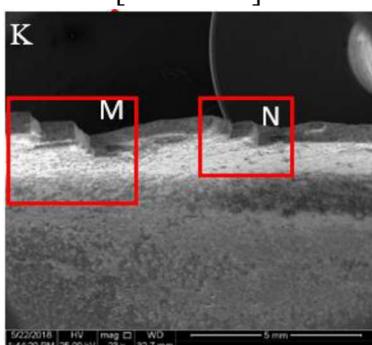
Obr. 38) Detail na oblast K [foto autor]

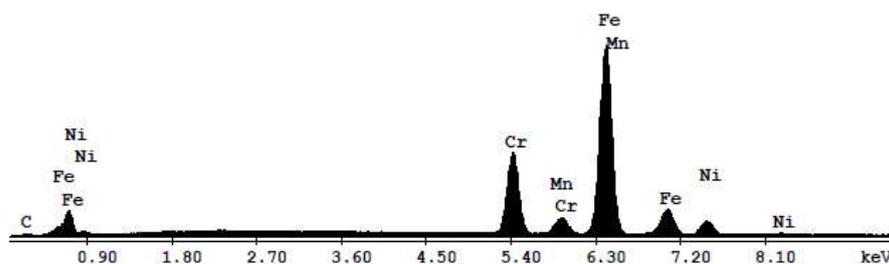
SEM-EDAX analýza základního materiálu (obr. 40) odhalila chemické složení, které bylo dle specifikace pro materiál A, uvedené ve firemní materiálové databázi.

Element	Wt %
C K	3.96
CrK	18.09
MnK	1.85
FeK	68.55
NiK	7.54
Total	100.00

Obr. 41) SEM-EDAX analýza základního materiálu součásti 1

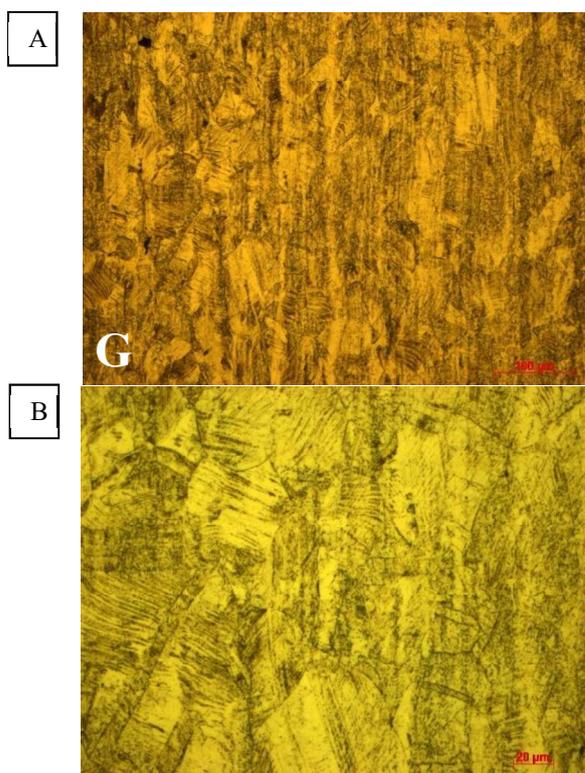
- V lokaci G (viz obr. 45)) byla mikrostruktura shodná se specifikací dle firemní materiálové databáze.
- V lokaci H (viz obr. 46)) se nacházela prasklina skrz celou šířku vzorku, vzniklá pomocí oxidické intruze. Mikrostruktura v této oblasti nebyla shodná se specifikací – výskyt oxidických intruzí, austenitická struktura a precipitované částice (sekundární karbidy) na povrchu zrn i v zrnech samotných.

Obr. 46) Mikrostruktura v oblasti G: A – se zvětšením 20.0x, B – se zvětšením 50.0x [foto autor]

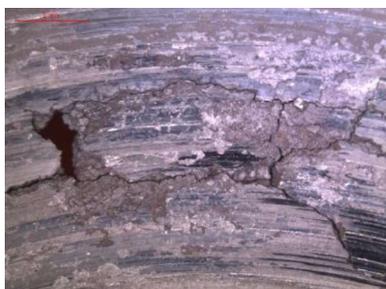
K přesnějšímu zkoumání byly vybrány tři oblasti – X (obr. 47)), Y (obr. 48)) a Z (obr. 49)) pro zdokumentování tvaru povrchových trhlin.

Obr. 48) Detail na oblast X [foto autor]

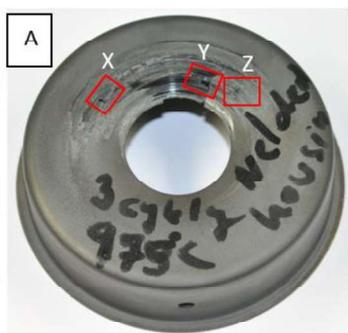
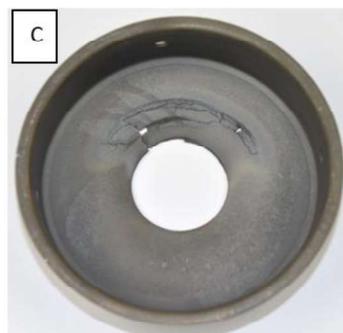
Prvotní pozorování součásti pomocí stereomikroskopu odhalilo četné praskliny a chybějící kusy materiálu v oblasti čela štítu (viz obr. 50): A), poblíž vnitřního průměru (plocha celého opotřebení zajímala plochu v úhlu asi 90°). Celkový tvar součástí byl značně zdeformovaný – jedna polovina čela ze vzdouvala směrem k turbínovému kolu v místě kde byla později kolem opotřebována (viz obr. 37): B). Při pozorování vnitřní části čela štítu (viz obr. 50): C) lze dle změny zabarvení plochy okolo opotřebení pohledem odhadnout, že oblast, která byla vystavena nadměrnému teplotnímu zatížení se rozprostírala v úhlu téměř 180°.

Obr. 51) Součást 2: A) čelní pohled s vyznačenými oblastmi (X,Y,Z); B) pohled z boční strany; C) pohled ze spodní strany štítu. [foto autor]

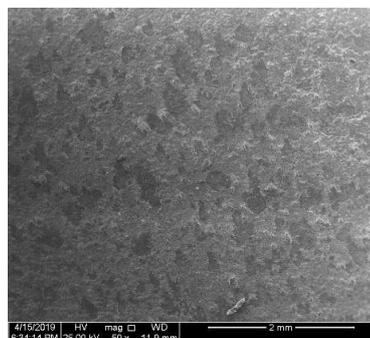
V oblasti K (viz obr. 51)) byla pod stereomikroskopem pozorována četná povrchová nerovnost. Pomocí SEM (viz obr. 52)) a EDAX analýzy bylo odhaleno, že se jedná o nerovnoměrně rozloženou povrchovou oxidaci - její mikrostruktura je na obr. 64).

Obr. 53) Detail na oblast K [foto autor]

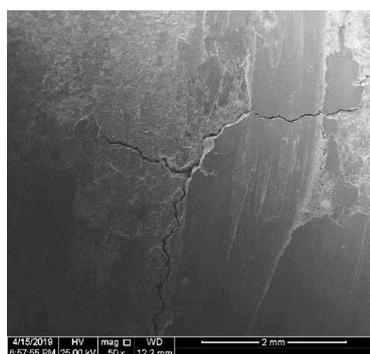
V oblasti L (viz obr. 53)) byla pozorován konec trhliny, rozprostírající se přes celý prostor opotřebení. Dle jejího tvaru, který vypadá jakoby obepisoval hranice jednotlivých zrn materiálu bylo odhadnuto, že se jedná o inter-granulární trhlínu – dále bude ověřeno pomocí metalografie. Materiál v jejím okolí (v oblasti opotřebení) je potažen vrstvou oxidace.

Obr. 54) Detail na oblast L [foto autor]

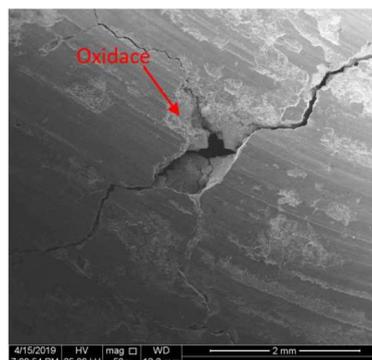
Zároveň je zde výskyt malých oblastí s chemickým složením super-niklové slitiny (turbínové kolo). Na trhlíně v oblasti M (viz obr. 54) v místě chybějícího materiálu byl taktéž detekován zoxidovaný povrch.

Obr. 55) Detail na oblast M [foto autor]

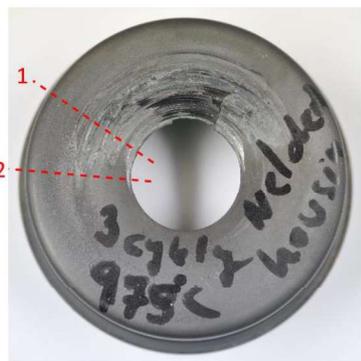
Obr. 58) Naznačení řezů pro vytvoření metalografických vzorků [foto autor]

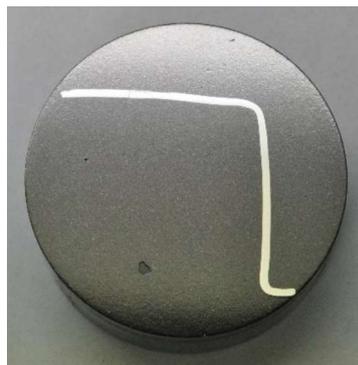
Obr. 59) Metalografický vzorek 1 [foto autor]

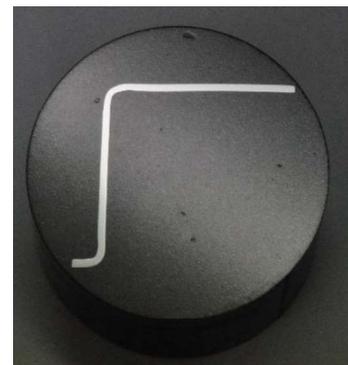
Obr. 60) Metalografický vzorek 2 [foto autor]

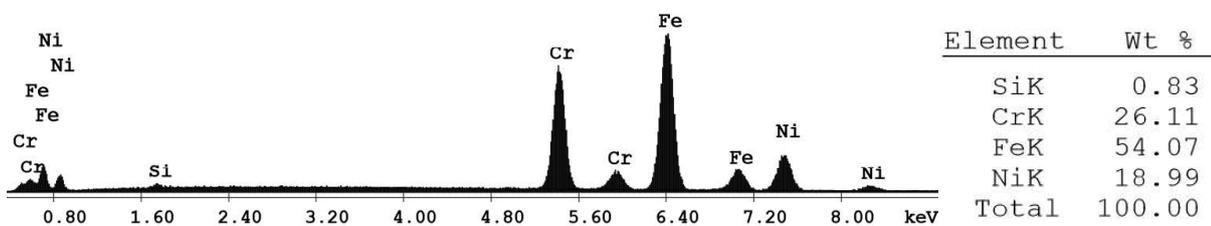
SEM-EDX analýza základního materiálu odhalila chemické složení, které bylo dle specifikace pro materiál B, uvedené ve firemní materiálové databázi (obr. 60).

Obr. 61) SEM-EDAX analýza základního materiálu součásti 2

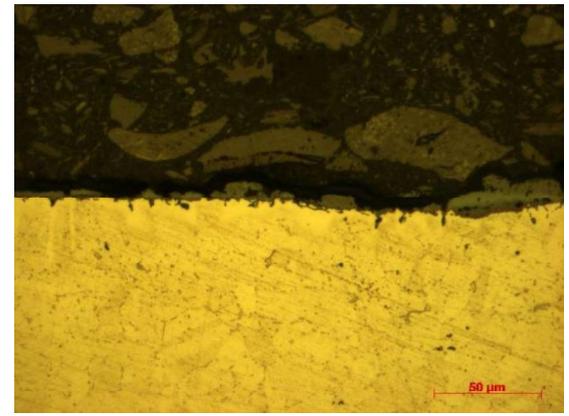
Obr. 65) Detail oblasti K na světelném mikroskopu [foto autor]

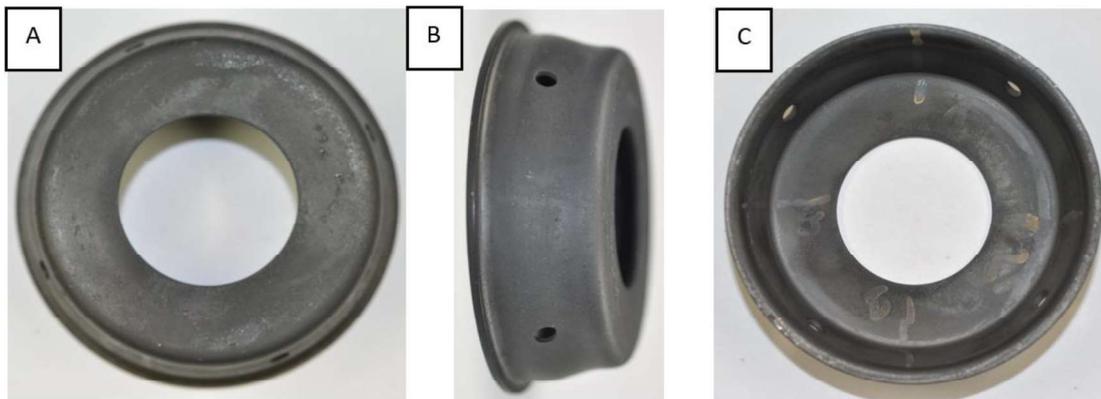
Po prvotním prohlédnutí součástí na stereomikroskopu byly u obou nalezeny četné praskliny po celém jejich obvodu v místě ohybu na boční straně štítu – viz. obr 67) A,B. Po prozkoumání prasklin v metalografickém vzorku součásti po testu bylo vidět, že prozatím materiál v jejich místě oxiduje stejnou mírou, jako okolní. Mimo tyto praskliny nebyla na žádné ze součástí nalezena známka většího opotřebení.

Obr. 66) Součást 3: A) čelní pohled, B) pohled z boční strany, C) pohled ze spodní strany štítu [foto autor]

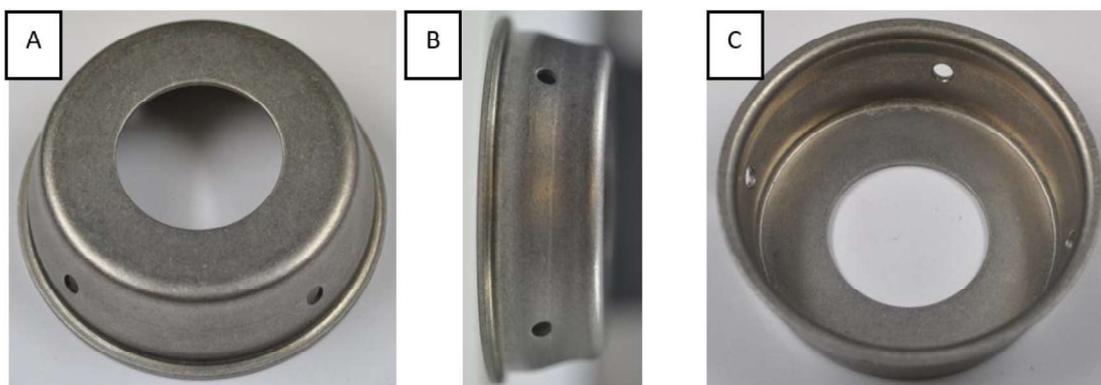
Obr. 67) Součást 4: A) čelní pohled, B) pohled z boční strany, C) pohled ze spodní strany štítu [foto autor]

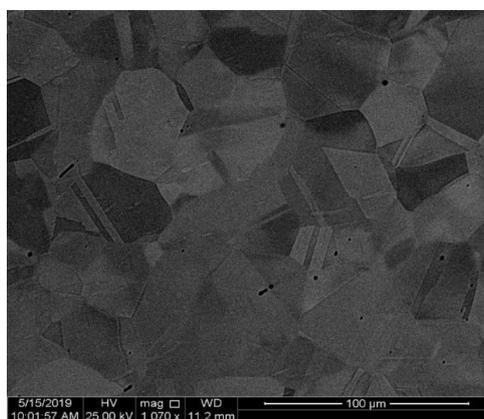
Obr. 72) Mikrostruktura součásti č. 4 na SEM [foto autor]

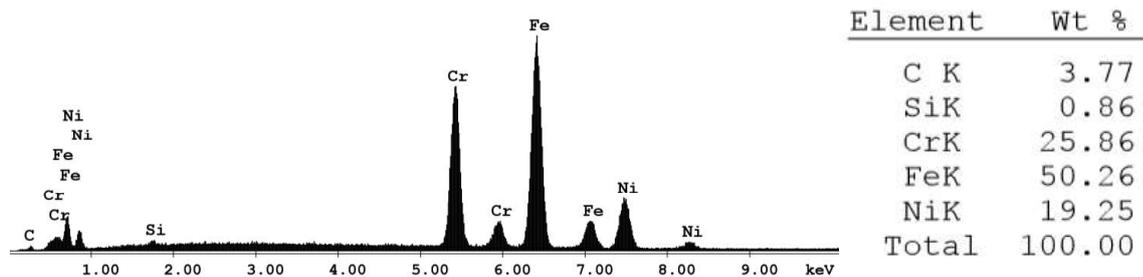
SEM-EDX analýza základního materiálu obou součástí (obr. 72) a obr. 73) odhalila chemické složení, které bylo dle specifikace pro materiál B, uvedené ve firemní materiálové databázi.

Obr. 73) SEM-EDAX analýza základního materiálu součástí 3

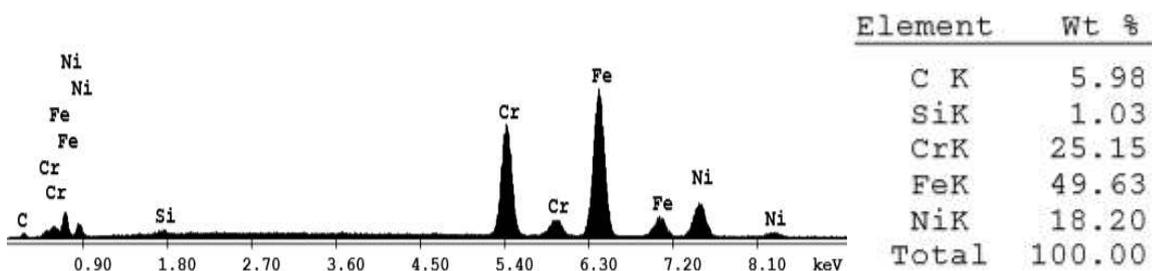
Obr. 74) SEM-EDAX analýza základního materiálu součástí 4

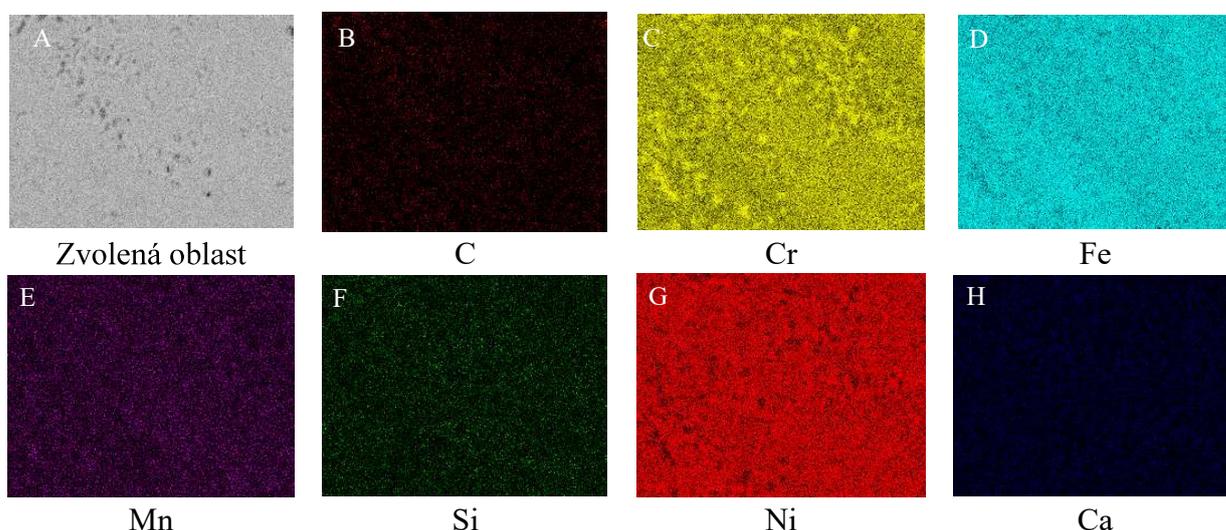
Na obr. 74) je uvedeno mapování jednotlivých prvků ve zvolené oblasti (místa, kde se prvek vyskytuje, jsou zobrazena výrazně světlou barvou). Dle map jednotlivých prvků lze vidět, že je zde vysoký výskyt částic chromu, niklu a železa, což je pro materiál B typické. Avšak v místech, kde je vyznačena největší koncentrace chromu je minimum niklu, jelikož sigma fáze obsahuje zejména chrom a železo, jedná se právě o místa výskytu této fáze.

Obr. 75) Mapping složení prvků v materiálu ve zvolené oblasti: A – zvolená oblast, B – uhlík, C – chrom, D – železo, E – mangan, F – křemík, G – nikl, H – vápník

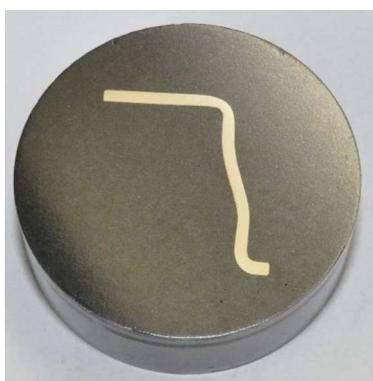
Byly připraveny dva metalografické vzorky – jeden z každé součásti. Metalografický vzorek pro součást č. 3 byl připraven z místa výskytu cizího materiálu. U vzorku č. 4 byl vzorek odebrán z náhodného místa, jelikož by měla být struktura materiálu v jakémkoliv řezu součásti stejná. Na obr. 75) je fotografie vzorku ze součásti č. 3 (vzorek č. 4 vypadal na fotografii totožně).

Obr. 76) Metalografický vzorek součásti č. 3 [foto autor]

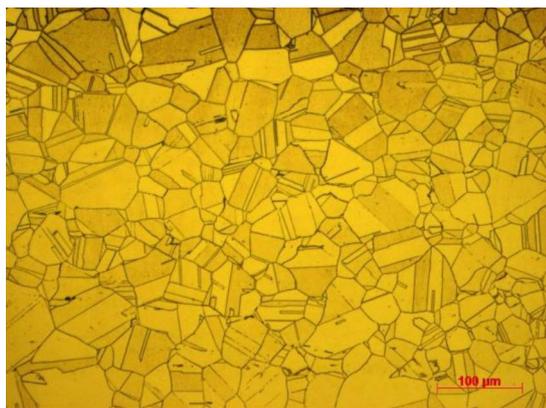
Po naleptání vzorků byla u součásti č. 3 odhalena v oblasti boční stěny odlišná mikrostruktura (viz. obr. 78)) než u součásti č. 4 (viz obr. 71 a 77)). V místech čela vzorků však vypadaly mikrostruktury totožně. Jedná se o austenitická zrna a struktura je shodná se strukturou ve specifikaci uvedené ve firemní materiálové databázi.

Obr. 78) Mikrostruktura vzorku součásti č. 4 [foto autor]
