FUNKČNÍ ANALÝZA KONSTRUKCE A VHODNOSTI POUŽITÉHO MATERIÁLU TEPELNÉHO ŠTÍTU TURBODMYCHADLA Z HLEDISKA SPOLEHLIVOSTI V PODMÍNKÁCH PROVOZU BĚŽNÉHO SILNIČNÍHO MOTOROVÉHO VOZIDLA

FUNCTIONAL ANALYSIS OF THE DESIGN AND USED MATERIAL SUITABILITY OF
THE TURBO-BLOWER HEAT SHIELD IN TERMS OF RELIABILITY IN THE CONDITIONS
OF A COMMON ROAD MOTOR VEHICLE OPERATION

MASTER'S THESIS

Bc. Tereza Dvořáková

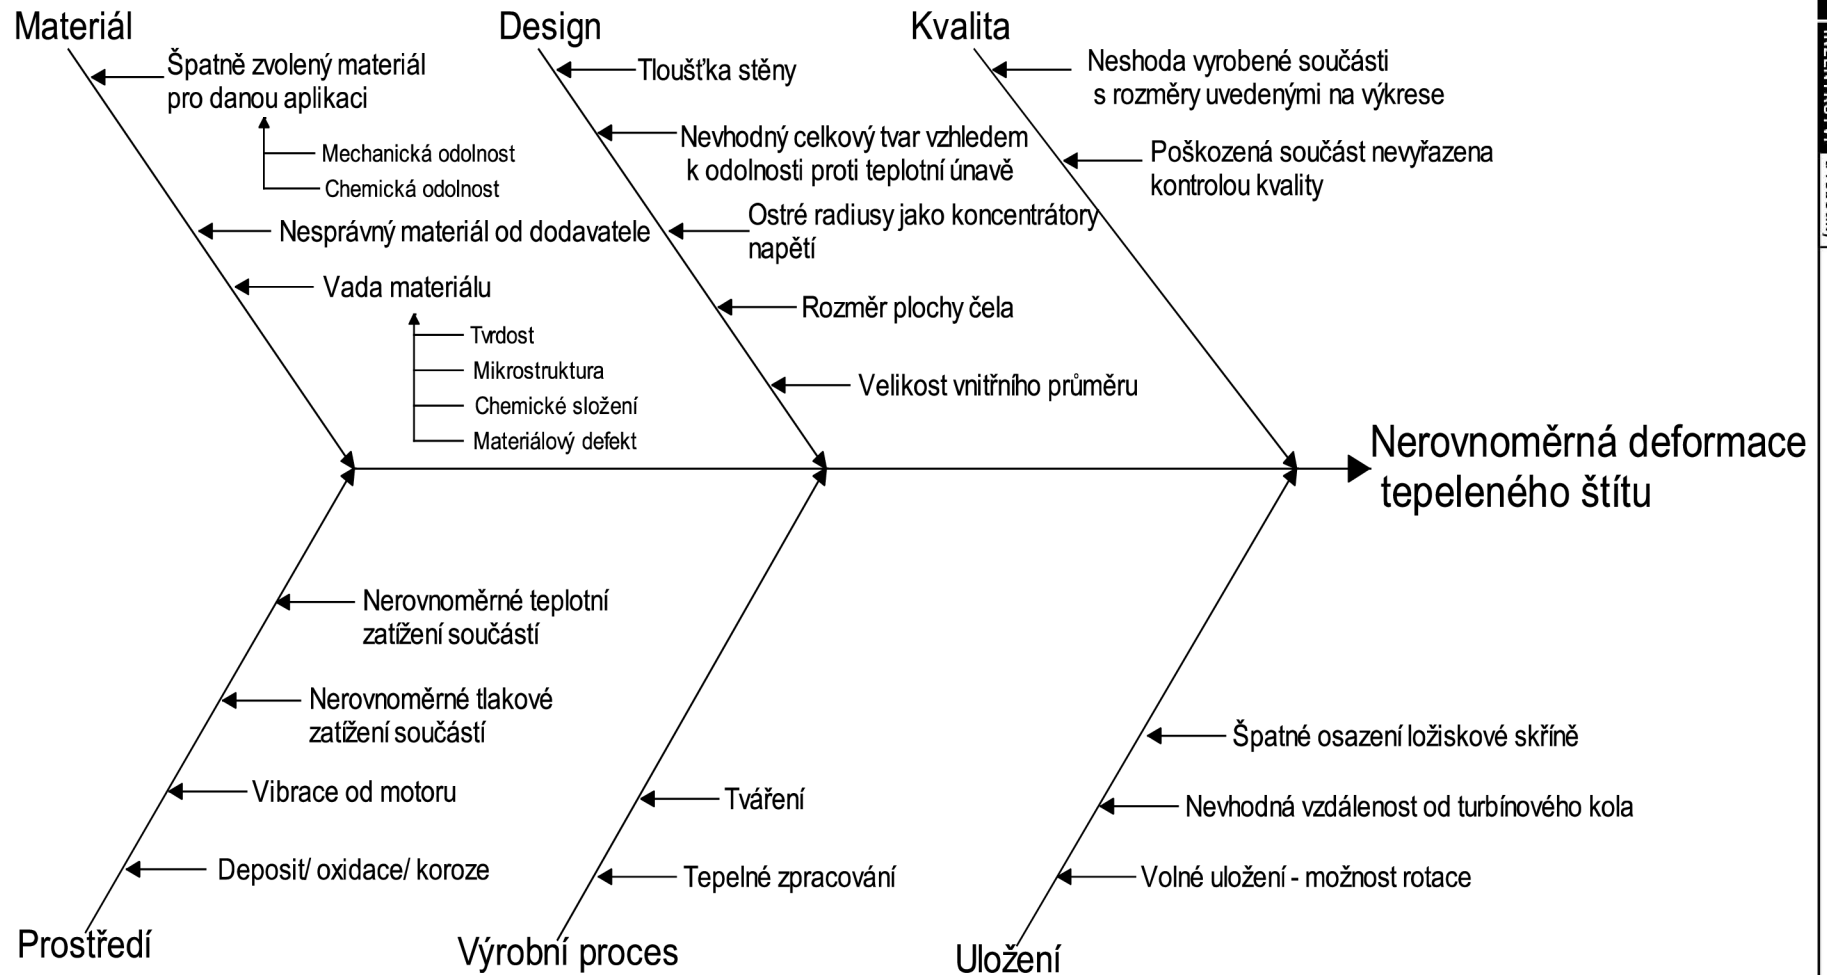
Jelikož byly vytvářeny dvě analýzy pro zjištění kořenové příčiny problému, je pro každou jinak formulován problém, který se snažíme řešit. Pro diagram rybí kosti byl zadán problém „**Nerovnoměrná deformace tepelného štítu**“ – viz obr. 18), jelikož to je prvotně vnímáno jako příčina pouze **lokálního opotřebení** a ne opotřebení celého čela tepelného štítu.

Obr. 19) Ishikawa diagram – nerovnoměrná deformace tepelného štítu

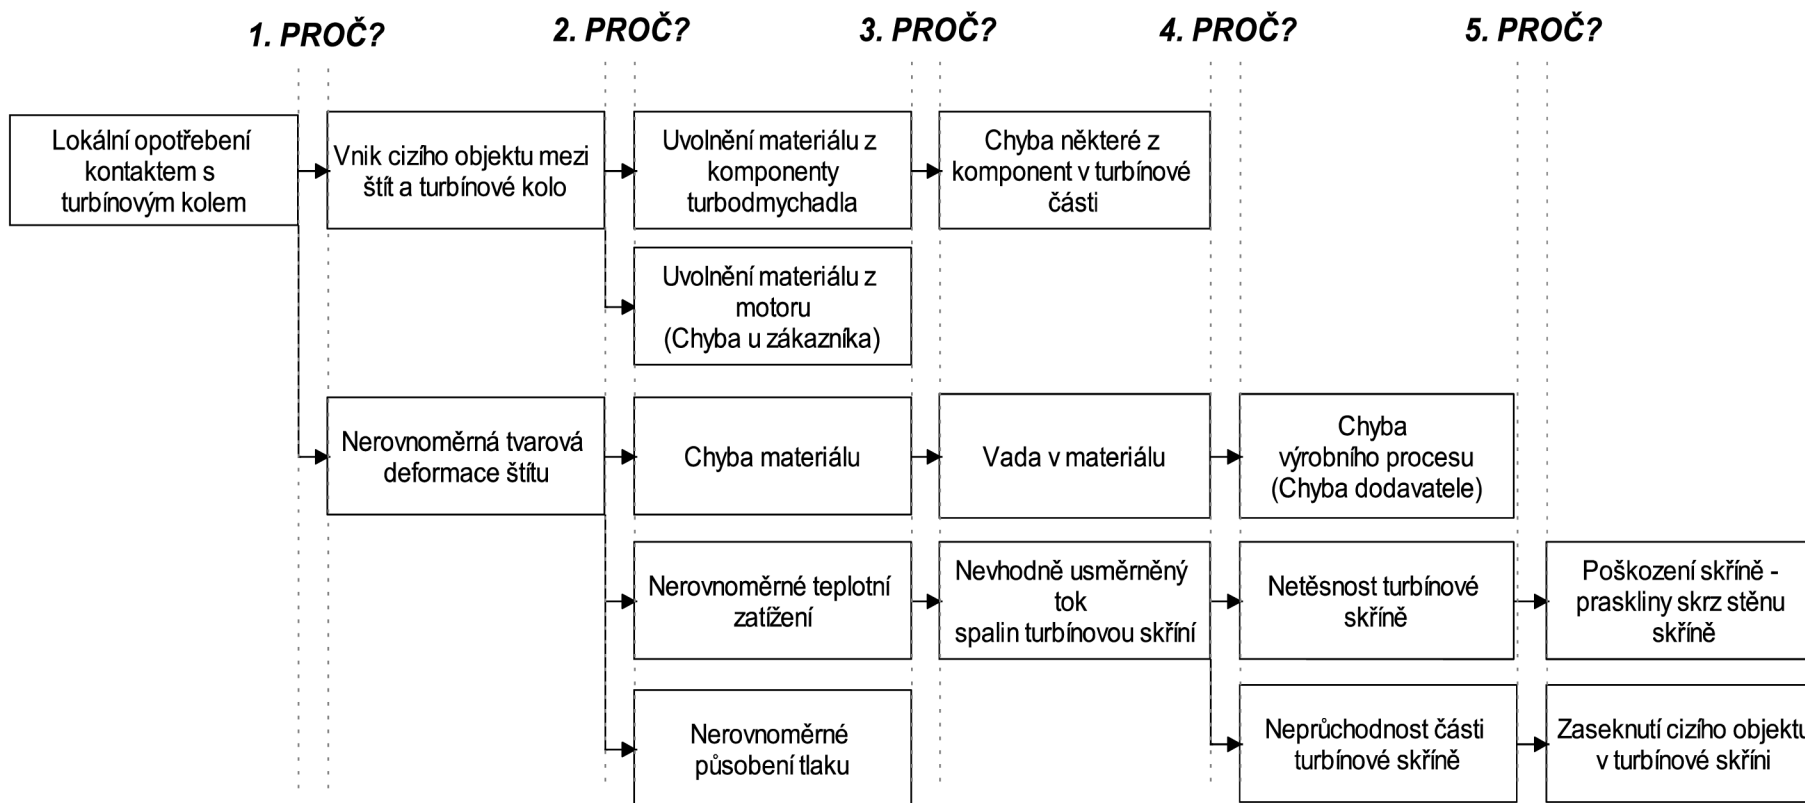
Pro analýzu 5 Proč byl jako řešený problém na rozdíl od Ishikawa diagramu vybráno **„Lokální opotřebení kontaktem s turbínovým kolem“** – viz obr. 19). Zamezí se tak zbytečnému opakování stejných myšlenkových pochodů, jako u předchozího Ishikawa diagramu. Bude tedy vlastně na řešený problém nahlíženo z dvou odlišných perspektiv a zahrne se větší množství výsledků.

Obr. 20) Diagram 5 Proč – lokální opotřebení kontaktem s turbínovým kolem

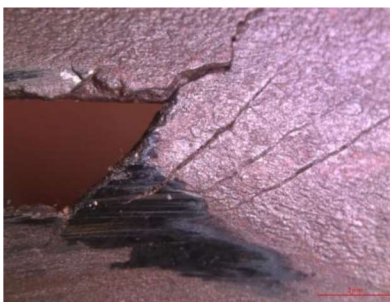
Obr. 32) Detail na oblast X [foto autor]

Prvotní pozorování součásti pomocí stereomikroskopu odhalilo chybějící materiál v oblasti čela poblíž radiusu (plocha chybějícího materiálu se rozprostírala v úhlu asi 50°). Zároveň byla upozorována přítomnost opotřebení v širším úhlu blíže k vnitřnímu průměru štitu. Na povrchu se nacházeli trhliny v oblasti opotřebení a v jeho blízkém okolí, viz obr. 31), 32) a 33).

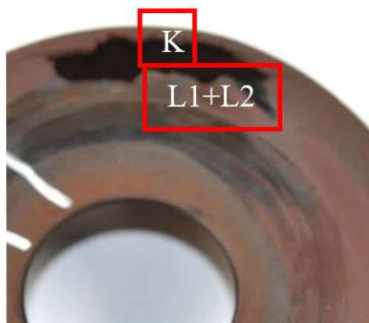
Obr. 35) Detail oblasti zkoumané pod SEM

Pomocí SEM bylo zjištěno, že u povrchu fraktury (obr. 34)) jsou **četné povrchové praskliny** vyznačené na obr. 35) a obr. 36) žlutými šipkami.

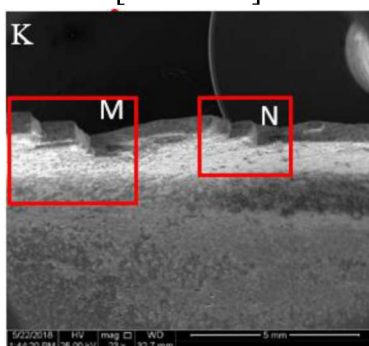
Obr. 38) Detail na oblast K [foto autor]

Na povrchu trhlin od chybějícího materiálu (obr. 37), 38) a 39)) **nebyla** pozorována známka **únavového poškození**. Povrch fraktury byl však **vysoce zoxidován** – viz obr. 38)

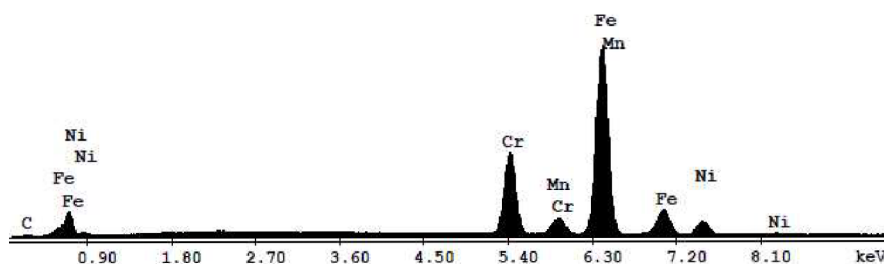
SEM-EDAX analýza základního materiálu (obr. 40)) odhalila chemické složení, které bylo dle specifikace pro materiál A, uvedené ve firemní materiálové databázi.

Obr. 41) SEM-EDAX analýza základního materiálu součásti 1

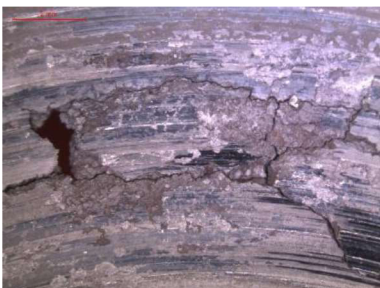
Obr. 48) Detail na oblast X [foto autor]

K přesnějšímu zkoumání byly vybrány tři oblasti – X (obr. 47)), Y (obr. 48)) a Z (obr. 49)) pro zdokumentování tvaru povrchových trhlin.

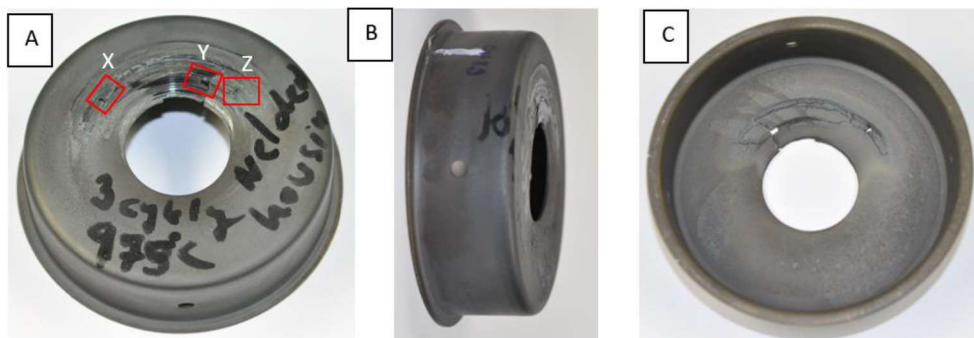
Prvotní pozorování součásti pomocí stereomikroskopu odhalilo četné praskliny a chybějící kusy materiálu v oblasti čela štítu (viz obr. 50): A), poblíž vnitřního průměru (plocha celého opotřebení zajímala plochu v úhlu asi 90°). Celkový tvar součástí byl značně zdeformovaný – jedna polovina čela ze vzdouvala směrem k turbínovému kolu v místě kde byla později kolem opotřebována (viz obr. 37): B). Při pozorování vnitřní části čela štítu (viz obr. 50): C) lze dle změny zabarvení plochy okolo opotřebení pohledem odhadnout, že oblast, která byla vystavena nadměrnému teplotnímu zatížení se rozprostírala v úhlu téměř 180°.

Obr. 51) Součást 2: A) čelní pohled s vyznačenými oblastmi (X,Y,Z); B) pohled z boční strany; C) pohled ze spodní strany štítu. [foto autor]

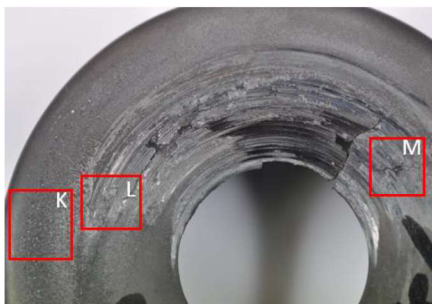
Obr. 52) Detail oblasti zkoumané pod SEM [foto autor]

V oblasti K (viz obr. 51)) byla pod stereomikroskopem pozorována četná povrchová nerovnost. Pomocí SEM (viz obr. 52)) a EDAX analýzy bylo odhaleno, že se jedná o nerovnoměrně rozloženou povrchovou oxidaci - její mikrostruktura je na obr. 64).

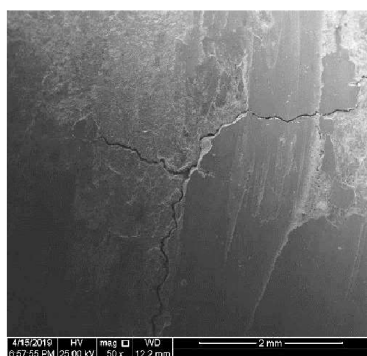
V oblasti L (viz obr. 53)) byla pozorován konec trhliny, rozprostírající se přes celý prostor opotřebení. Dle jejího tvaru, který vypadá jakoby obepisoval hranice jednotlivých zrn materiálu bylo odhadnuto, že se jedná o inter-granulární trhlínu – dále bude ověřeno pomocí metalografie. Materiál v jejím okolí (v oblasti opotřebení) je potažen vrstvou oxidace.

Obr. 54) Detail na oblast L [foto autor]

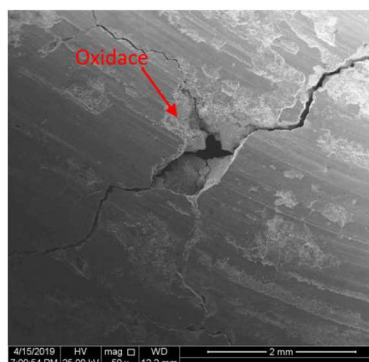
Zároveň je zde výskyt malých oblastí s chemickým složením super-niklové slitiny (turbínové kolo). Na trhlině v oblasti M (viz obr. 54) v místě chybějícího materiálu byl taktéž detekován zoxidovaný povrch.

Obr. 55) Detail na oblast M [foto autor]

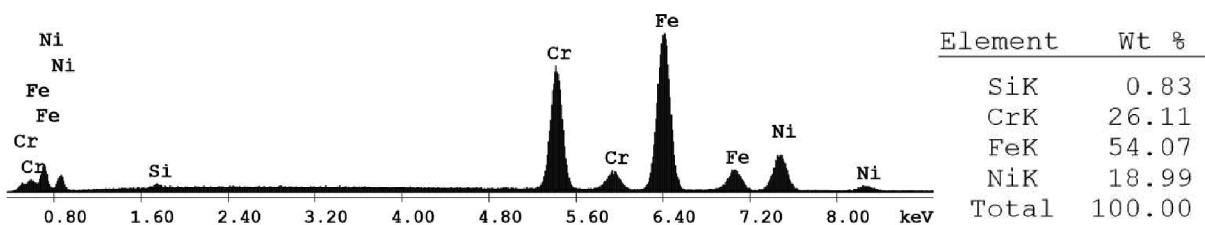
SEM-EDX analýza základního materiálu odhalila chemické složení, které bylo dle specifikace pro materiál B, uvedené ve firemní materiálové databázi (obr. 60).

Obr. 60) Metalografický vzorek 2 [foto autor]

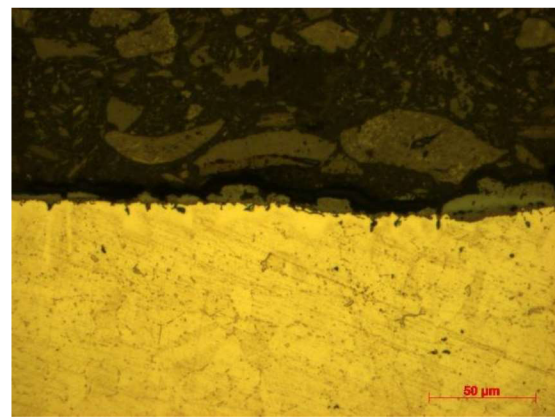
Obr. 65) Detail oblasti K na světelném mikroskopu [foto autor]

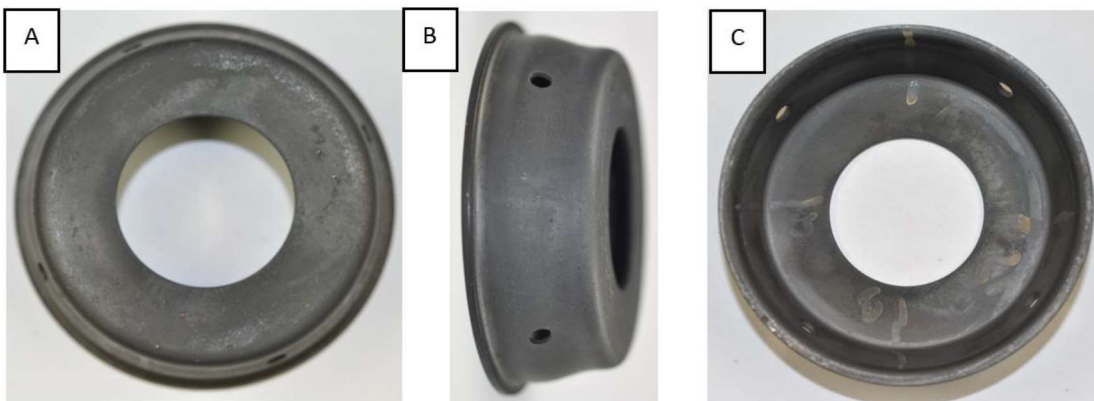
Součásti č. 3 a 4 z materiálu B byly testovány jako prototypy po změně designu tepelného štítu - součást č. 3 (obr. 65)) byla po teplotním zátěžovém testu a součást č. 4 (obr. 66)) byla nová.

Obr. 66) Součást 3: A) čelní pohled, B) pohled z boční strany, C) pohled ze spodní strany štítu [foto autor]

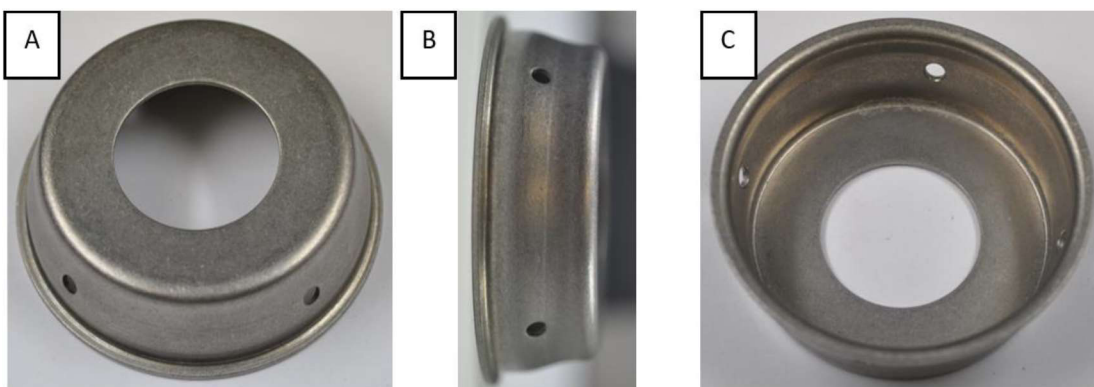
Obr. 67) Součást 4: A) čelní pohled, B) pohled z boční strany, C) pohled ze spodní strany štítu [foto autor]

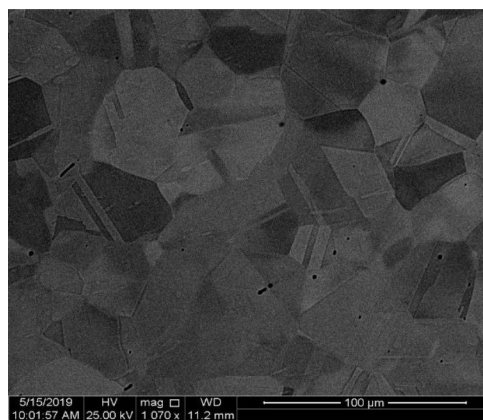
Obr. 72) Mikrostruktura součásti č. 4 na SEM [foto autor]

Po naleptání vzorků byla u součásti č. 3 odhalena v oblasti boční stěny odlišná mikrostruktura (viz. obr. 78)) než u součásti č. 4 (viz obr. 71 a 77)). V místech čela vzorků však vypadaly mikrostruktury totožně. Jedná se o austenitická zrna a struktura je shodná se strukturou ve specifikaci uvedené ve firemní materiálové databázi.

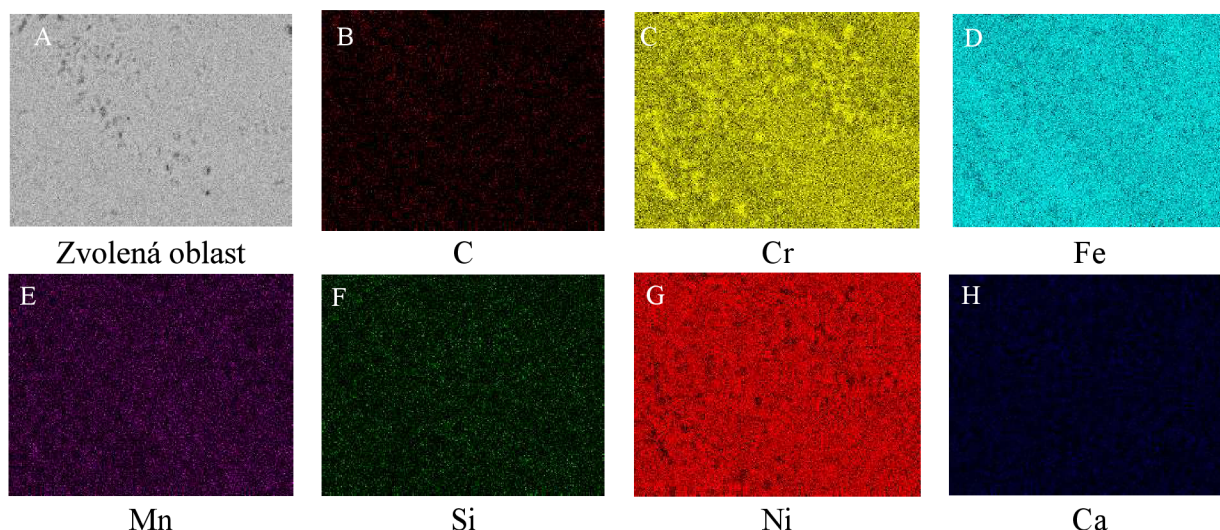
Na obr. 74) je uvedeno mapování jednotlivých prvků ve zvolené oblasti (místa, kde se prvek vyskytuje, jsou zobrazena výrazně světlou barvou). Dle map jednotlivých prvků lze vidět, že je zde vysoký výskyt částic chromu, niklu a železa, což je pro materiál B typické. Avšak v místech, kde je vyznačena největší koncentrace chromu je minimum niklu, jelikož sigma fáze obsahuje zejména chrom a železo, jedná se právě o místa výskytu této fáze.

Obr. 75) Mapping složení prvků v materiálu ve zvolené oblasti: A – zvolená oblast, B – uhlík, C – chrom, D – železo, E – mangan, F – křemík, G – nikl, H – vápník

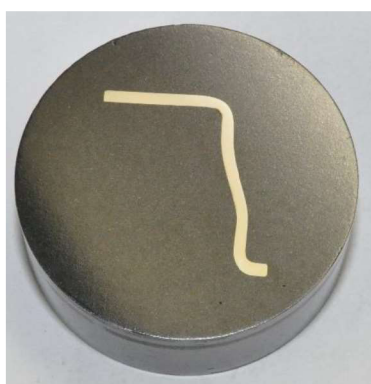
Na vnitřní straně boční stěny štítu byl v rádiusu stěny nalezen v jednom místě kousek cizího materiálu – viz obr. 68). Z metalografického vzorku na obr. 76) se zjistilo, že se jedná o zoxidovaný materiál ložiskové skříňě – viz obr. 69), který se během testu začal z povrchu odlupovat a v tomto místě se navařil na tepelný štít. Složení bylo získáno z metalografického vzorku (obr. 75)) pomocí EDAX analýzy.

Obr. 76) Metalografický vzorek součásti č. 3 [foto autor]
