ANALÝZA POŠKOZENÍ VOZIDEL PO MALÉ DOPRAVNÍ NEHODĚ

ANALYSIS OF VEHICLE DAMAGE AFTER A MINOR CAR ACCIDENT

DIPLOMOVÁ PRÁCE
MASTER'S THESIS

Bc. LUKÁŠ PSICA

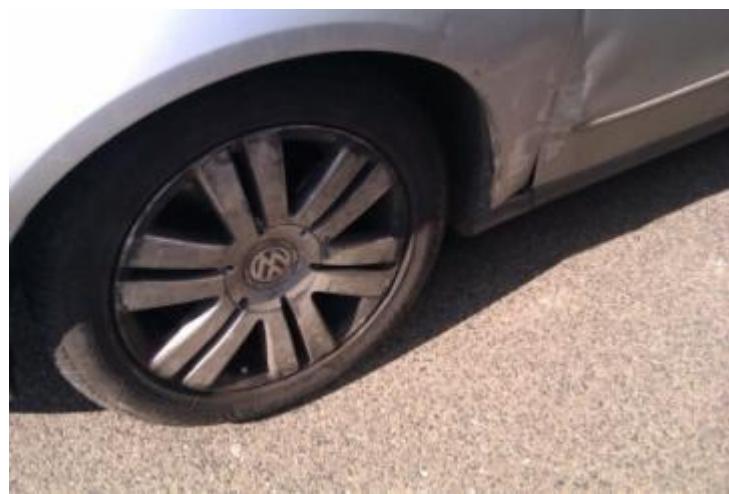
Pri dopravnej kolízií dostalo vozidlo Volkswagen Passat náraz do ľavého predného kolesa, pričom bola značne narušená geometria vozidla. Poškodenie bolo viditeľné už na prvý pohľad. Poškodenie zasiahlo aj blatník v okolí kolesa a aj dvere.

Obrázok 42: Detailný pohľad na poškodenie ľavého predného kolesa

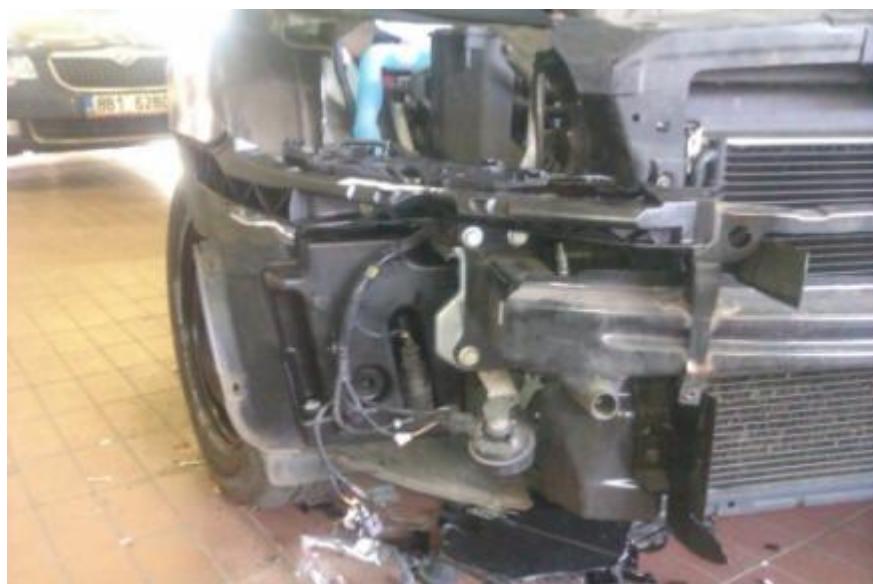
Táto kapitola ukáže skutočné poškodenie vozidiel na ktoré bola zameraná pozornosť v tretej kapitole. Po demontáži poškodených dielov sa ukázal skutočný rozsah poškodenia, ktorý nie je na prvý pohľad viditeľný. Ak sa zistí ďalšie poškodenie, ktoré nebolo viditeľné na prvej obhliadke, objedná sa u technika tzn. doobhliadka, ktorou je možné ďalšie poškodenia doplniť.

Obrázok 45: Pohľad na vozidlo po odstrojení

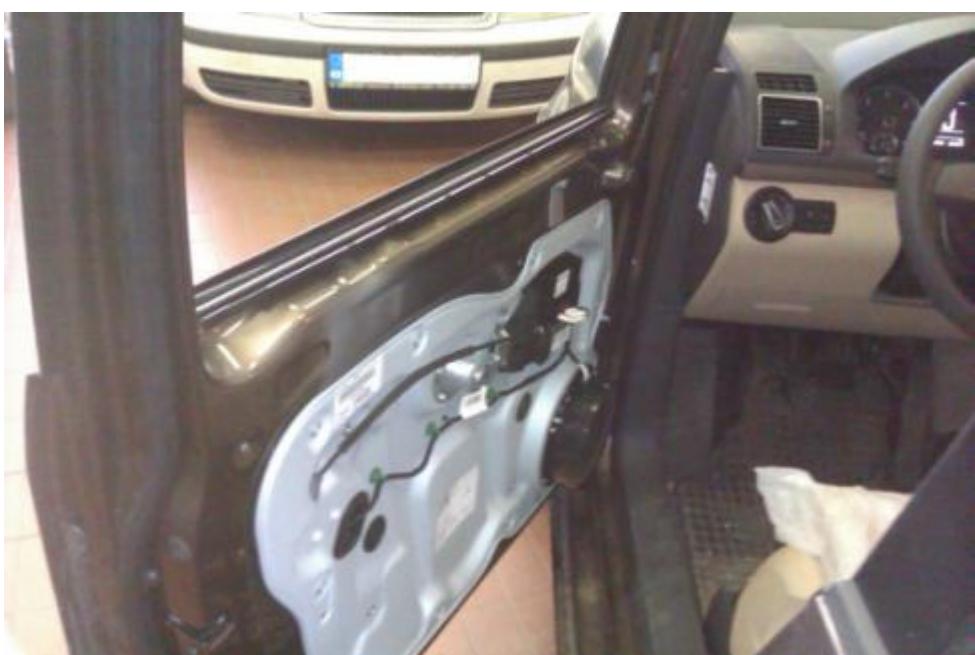
Obrázok 50: Odstrojenie dverí

Na tomto vozidle sa po demontáži poškodených častí nezistilo žiadne ďalšie poškodenie. Preventívna kontrola geometrie prednej nápravy ukázala, že k poškodeniu prednej nápravy pri nehode nedošlo.

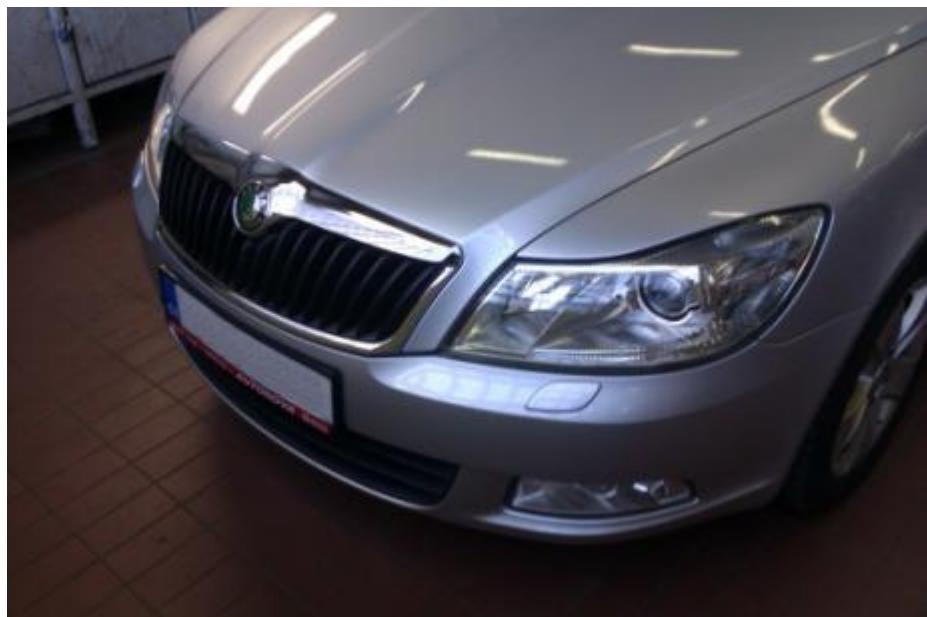
Obrázok 51: Pohľad na opravenú prednú časť vozidla

Servisný technik po prvotnej obhliadke nariadil ešte kontrolu predných svetlometov a takisto aj predných hmloviek. Všetky predné svetlometry obišli bez ujmy. Po demontáži zadného nárazníka bola zistená deformácia zadného čela, ktorá nebola pri prvotnej obhliadke viditeľná. Plastový nárazník sa po náraze čiastočne vrátil a čiastočne

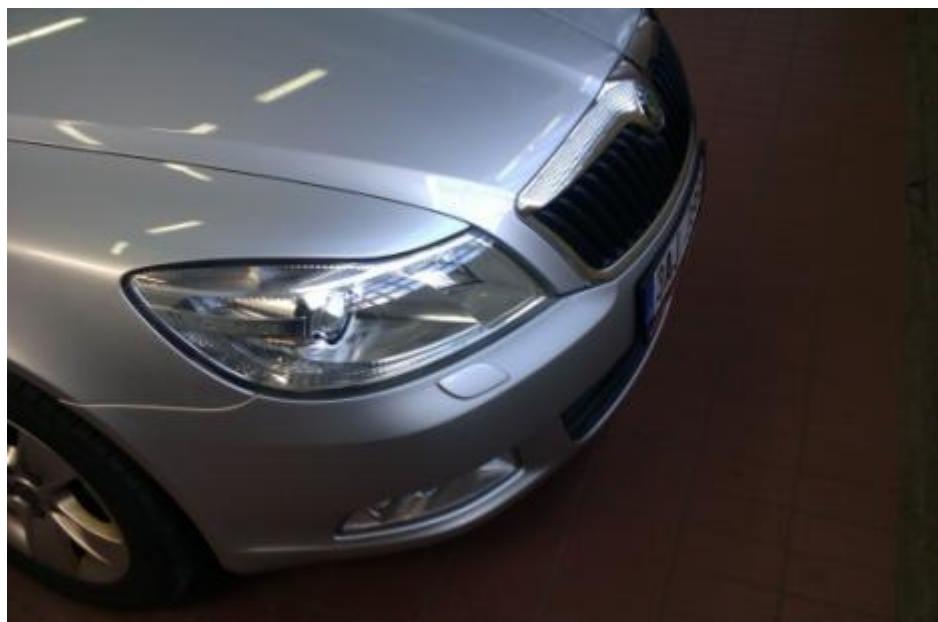
Obrázok 52: Predná časť vozidla

ostal deformovaný. Zdeformované zadné čelo bolo viditeľné až po demontáži. Žiaľ z dôvodu nutnosti rýchlej opravy nie je deformované zadné čelo zachytené na fotografiách.

- deformované zadné čelo v pravej časti – výmena.

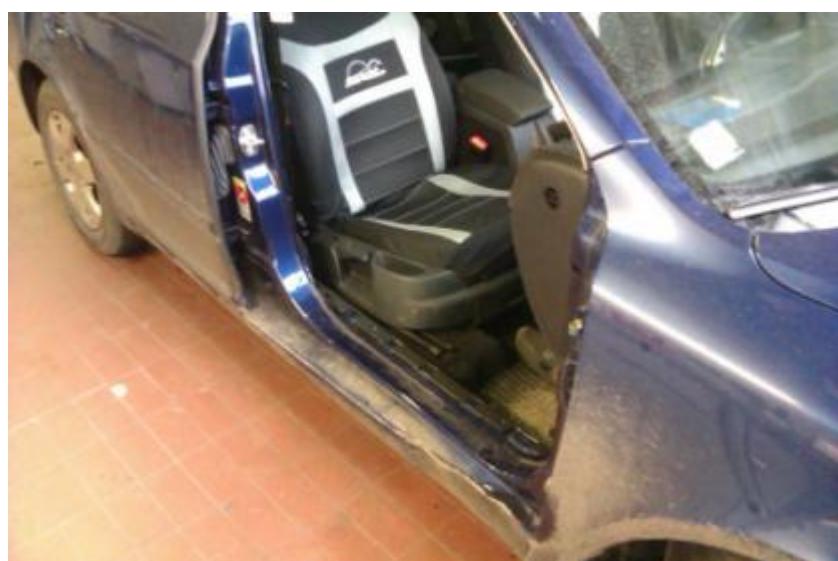
Obrázok 55: Pohľad na odstrojené vozidlo

V tomto prípade sa po demontáži poškodených dielov na vozidle nezistilo žiadne ďalšie poškodenie. Servisný technik sice pri prvotnej obhliadke nariadil ďalšiu preventívnu obhliadku po demontáži poškodených častí, avšak žiadne ďalšie poškodenie sa nezistilo. Odhadovaná škoda pri prvotnej obhliadke teda približne zodpovedala realite.

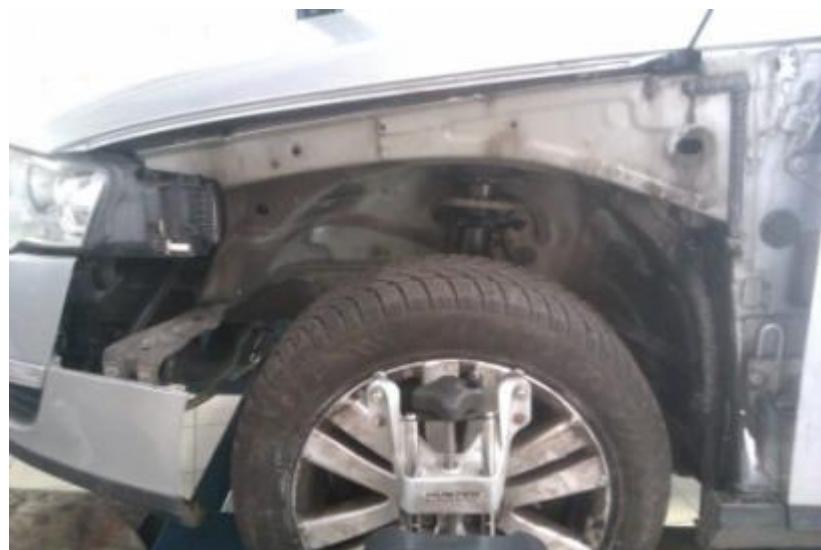
Pri poškodeniach nápravy sa väčšinou počíta s tým, že poškodenie nebude zjavné hneď na prvý pohľad, ale až po demontáži kolesa. V tomto prípade však technik už pri prvej obhliadke zistil ohnutie ľavého predného ramena na vozidle. Ďalšie prvky nápravy ako stabilizátor, alebo riadenie zostali bez poškodenia. Hliníkový disk do ktorého náraz smeroval bol deformovaný a pneumatika zostala bez poškodenia.

Obrázok 60: Nastavovanie geometrie po namontovaní nových dielov

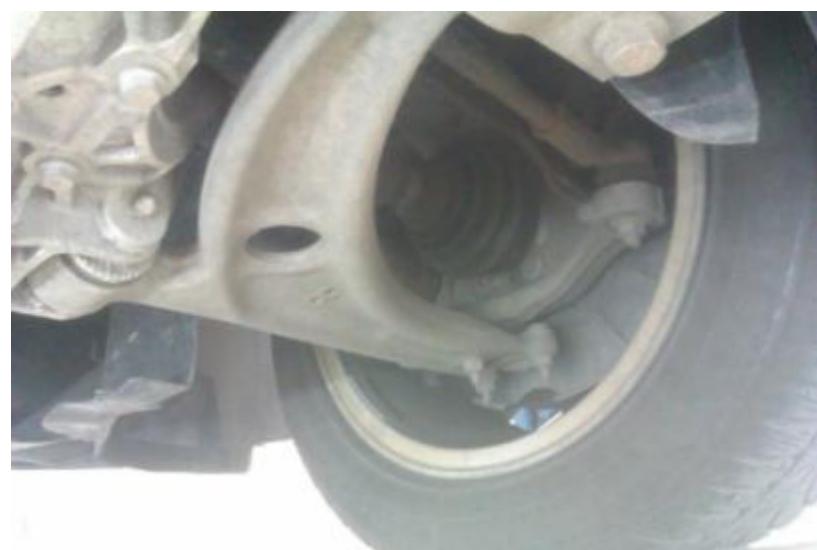
Obrázok 62: Porovnanie s pravou časťou prednej nápravy

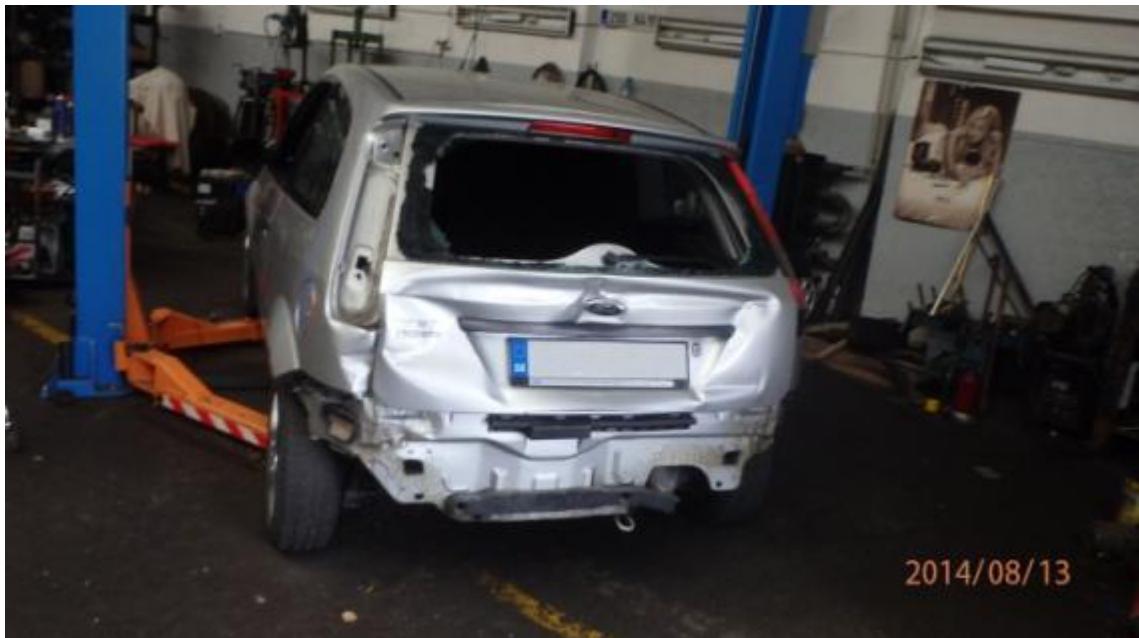
Obrázok 65: Pohľad na zadnú časť vozidla pri doobhliadke

- zadné dvere – výmena,
- zadné ľavé svetlo – prasknuté sklo,
- zadný nárazník výmena,
- znak Ford – výmena,
- držiak ŠPZ – výmena,
- plast z vnútornej strany dverí – výmena,

- zadný ľavý blatník – oprava,
- zadné sklo – výmena.

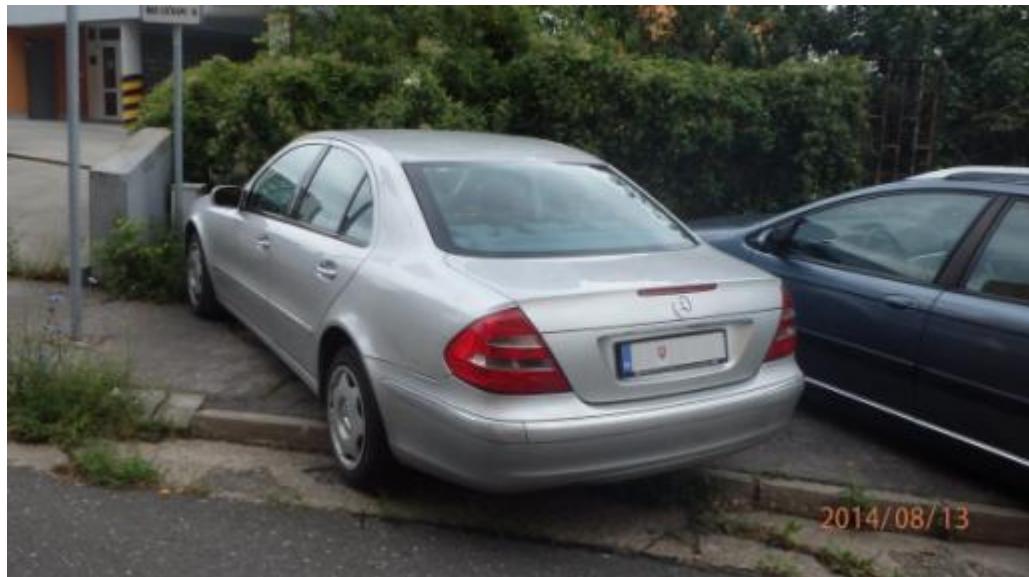
Obrázok 71: Celkový pohľad na poškodené vozidlo Mercedes

- poškodenie laku – zadný nárazník,
- poškodenie laku – lišta zadného nárazníku.

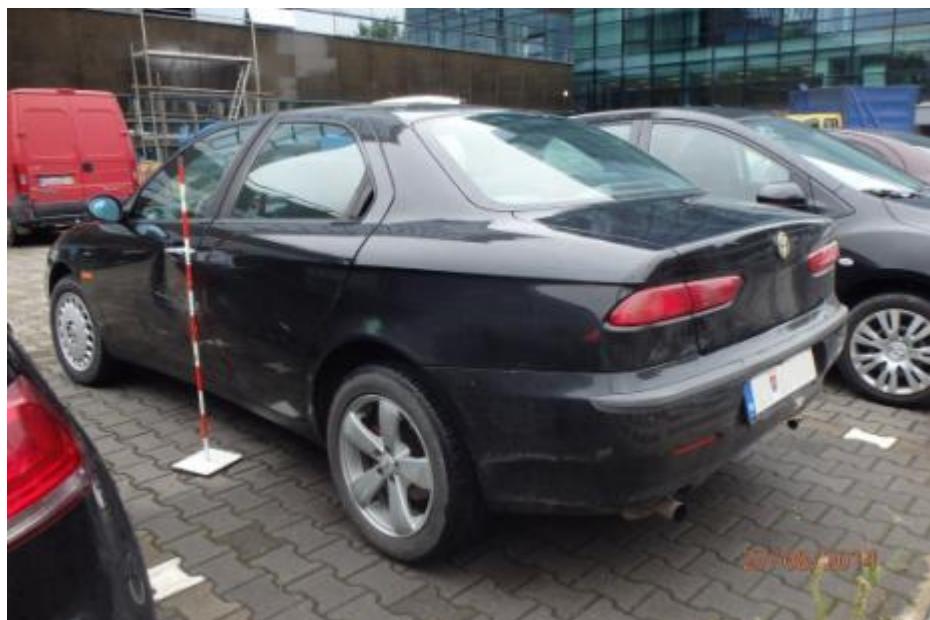
Obrázok 80: Celkový pohľad na poškodené vozidlo Alfa Romeo

K dopravnej nehode došlo pri nedaní prednosti v jazde. Poškodené vozidlo bolo v tomto prípade vinníkom a pri vjazde na hlavnú cestu nedalo prednosť v jazde vozidlu, ktoré išlo po hlavnej ceste z ľavej strany. Náraz neboli veľmi silný pretože vodič idúci po hlavnej ceste zareagoval včas a takmer stretu zabránil.

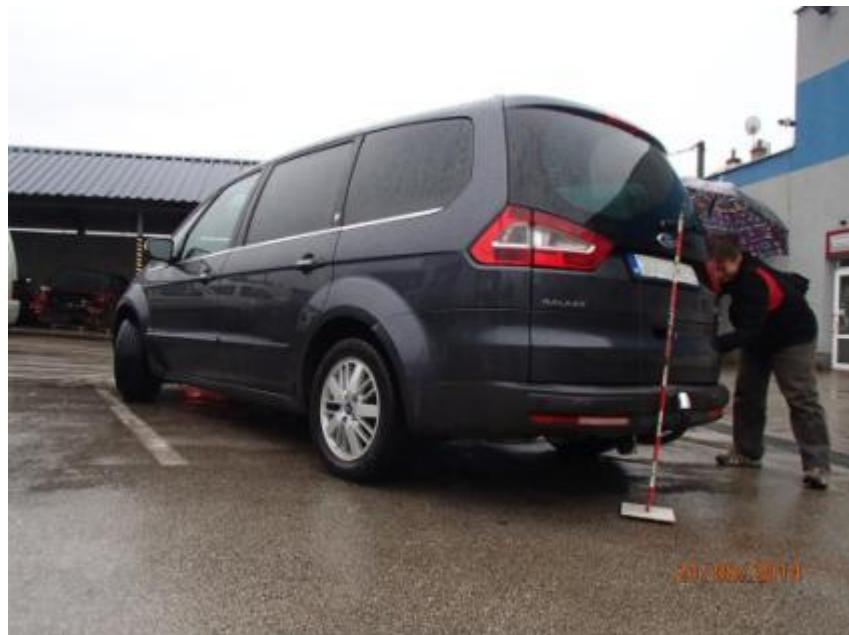
Obrázok 83: Celkový pohľad na poškodené vozidlo

- ohnuté ťažne zariadenie – výmena,
- prasknutý zadný nárazník – výmena,
- prasknuté zadné odrazové sklíčka – výmena,
- deformovaný zadný nárazník – výmena,

- podozrenie na deformáciu rámu ťažného zariadenia.

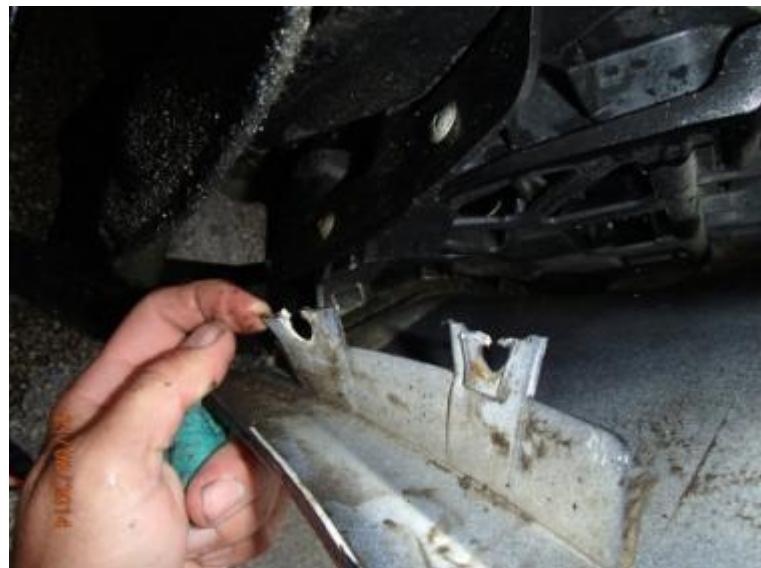
- ohnutý rám ťažného zariadenia – oprava.

Obrázok 85: Pohľad na odtrhnuté držiaky nárazníku

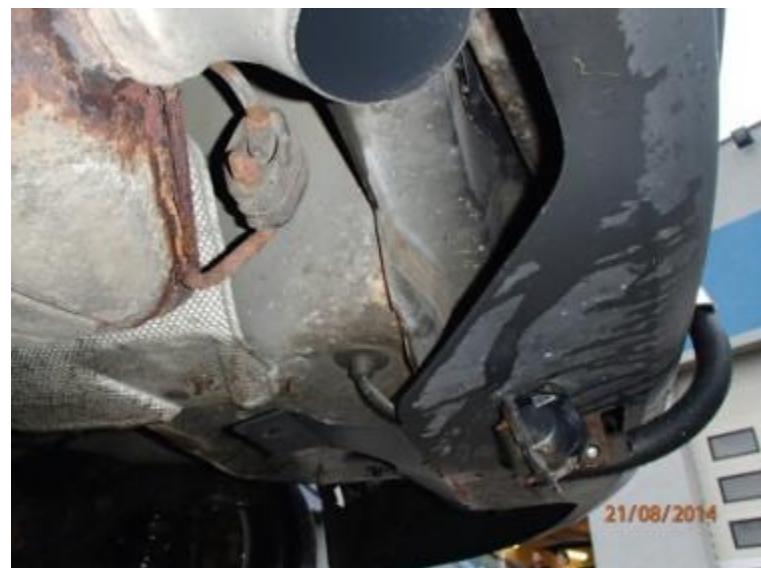
Obrázok 86: Pohľad zospodu na možné ďalšie poškodenia

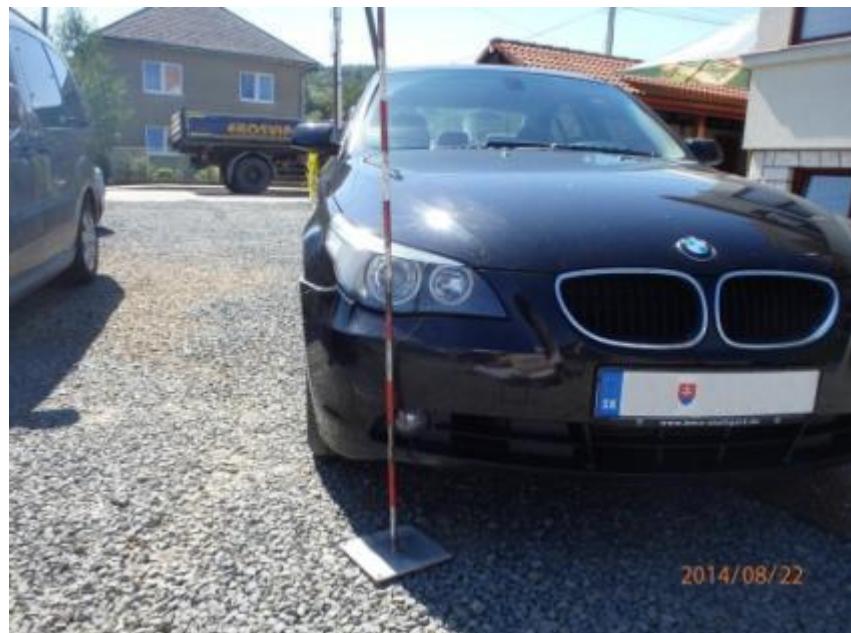
Obrázok 87: Celkový pohľad na poškodené vozidlo

- prasknutý predný nárazník – výmena,
- poškrabaný predný svetlomet – oprava, lak,
- poškrabaný senzor – oprava, lak.
