ANALÝZA POŠKOZENÍ VOZIDEL PO MALÉ DOPRAVNÍ NEHODĚ

ANALYSIS OF VEHICLE DAMAGE AFTER A MINOR CAR ACCIDENT

DIPLOMOVÁ PRÁCE
MASTER'S THESIS

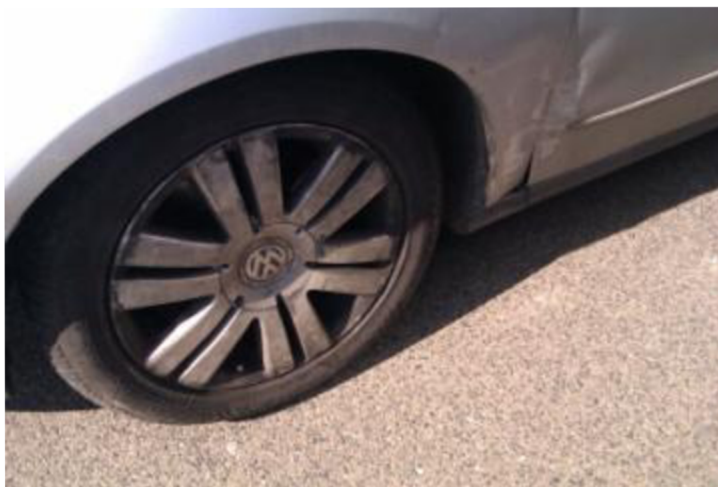
Pri dopravnej kolízii dostalo vozidlo Volkswagen Passat náraz do ľavého predného kolesa, pričom bola značne narušená geometria vozidla. Poškodenie bolo viditeľné už na prvý pohľad. Poškodenie zasiahlo aj blatník v okolí kolesa a aj dvere.

Obrázok 42: Detailný pohľad na poškodenie ľavého predného kolesa

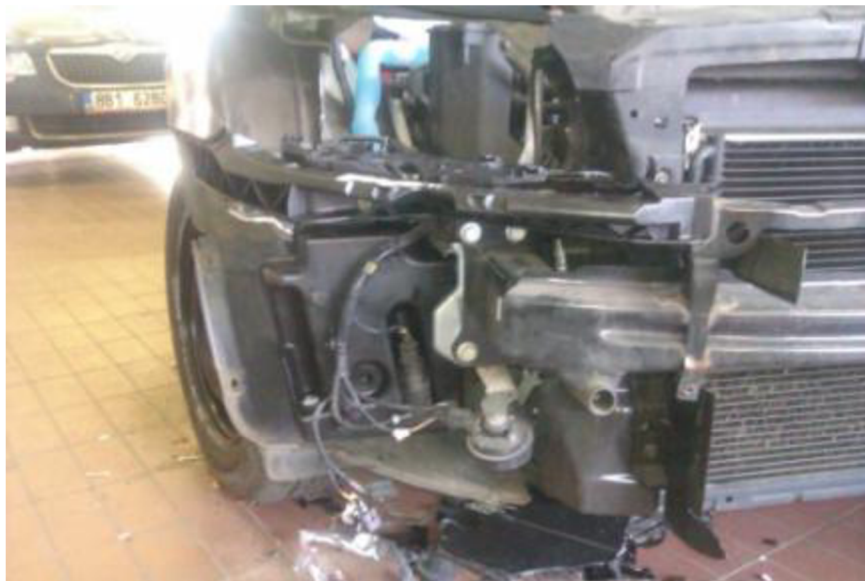
Obrázok 45: Pohľad na vozidlo po odstrojení

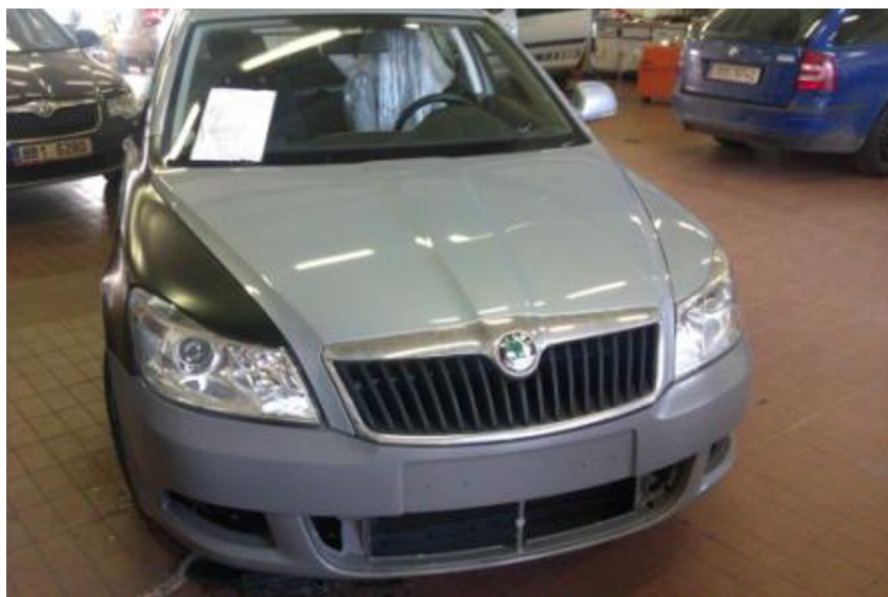
Obrázok 47: Celkový pohľad na opravené vozidlo mimo lakovania

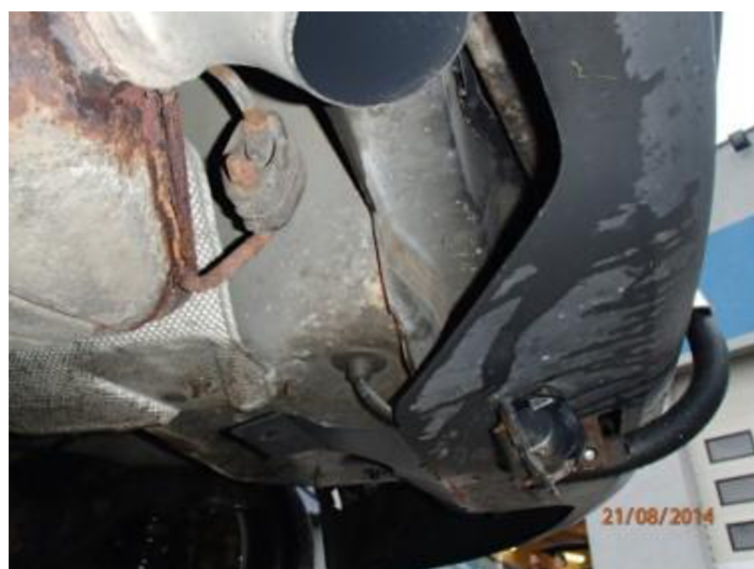
Obrázok 86: Pohľad zospodu na možné ďalšie poškodenia
